DEKRA's commission No. : PKOL(W)/LODZ/34158/26/04/20  
commission/ damage No. : 21/048846  
Date of commission: 20-04-2026

Group of objects (Eurotax)	cars
EC code (Eurotax)	0000001
Manufacturer	Skoda
Model	Rapid 1.0 TSI
Type	Ambition
Body type	hatchback
Number of doors / seats	5/5
Curb weight [kg]	1150
Gross vehicle weight [kg]	1650
Wheelbase 1/2	0
Engine type	spark ignition
Engine marking	LPG
Engine capacity [ccm]	999
Engine Power [hp/kW]	110/81
Gearbox	manual 0- gear
Registration /record No.	ZS196PF
VIN / serial number	TMBAR6NH7J4578473
Date of first registration	01-08-2018
Date of next. tech. test	06-03-2026
Year of manufacture	2018 (year has been verified with the manufacturer's base)
Readout [km]	329 204 (read)
Body color / type of coating	white/UNI

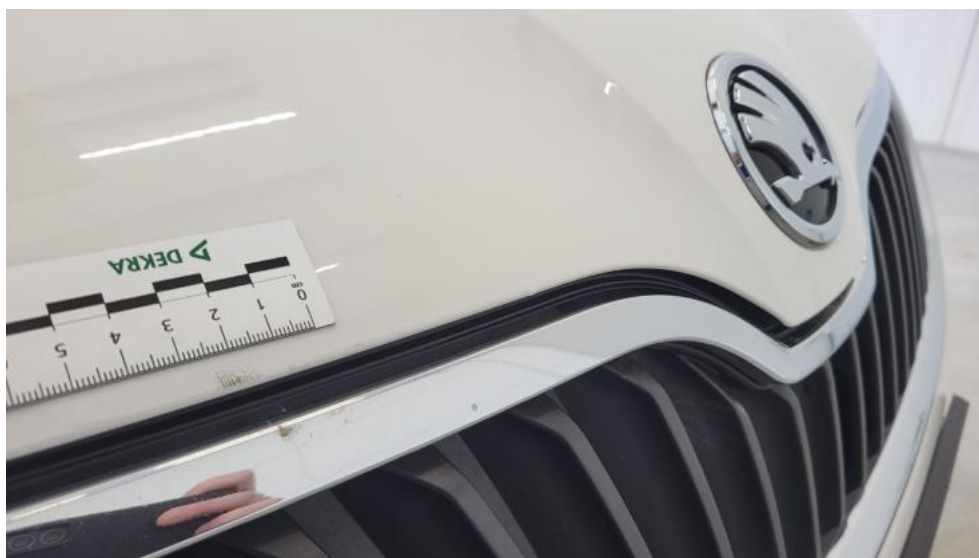
- pokrywa silnika - wgniecenia, rysy,
- prawy przedni błotnik - wgniecenia,
- drzwi prawy przód - wgniecenia,
- drzwi - prawy tył - rysy,
- prawy próg - wgniecenia, ślady korozji,
- słupek A prawy - odpryski,
- błotnik prawy tył - wgniecenia,
- pokrywa bagażnika - wgniecenia, rysy,
- dach - wgniecenia,
- błotnik lewy tył - wgniecenia, rysy,
- drzwi lewy przód - rysy, wgniecenia,
- drzwi prawy tył - wgniecenia, rysy,
- próg prawy - wgniecenia,

**Photo 44.**  
Pokrywa komory silnika - Rysa/odprysk 1

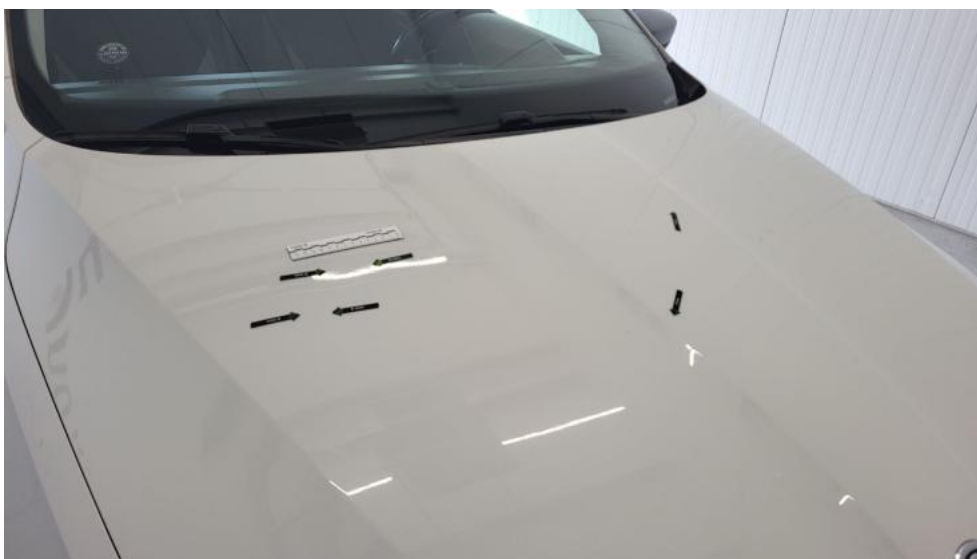
**Photo 45.**

Pokrywa komory silnika - Wgniecenie/odkształcenie 1

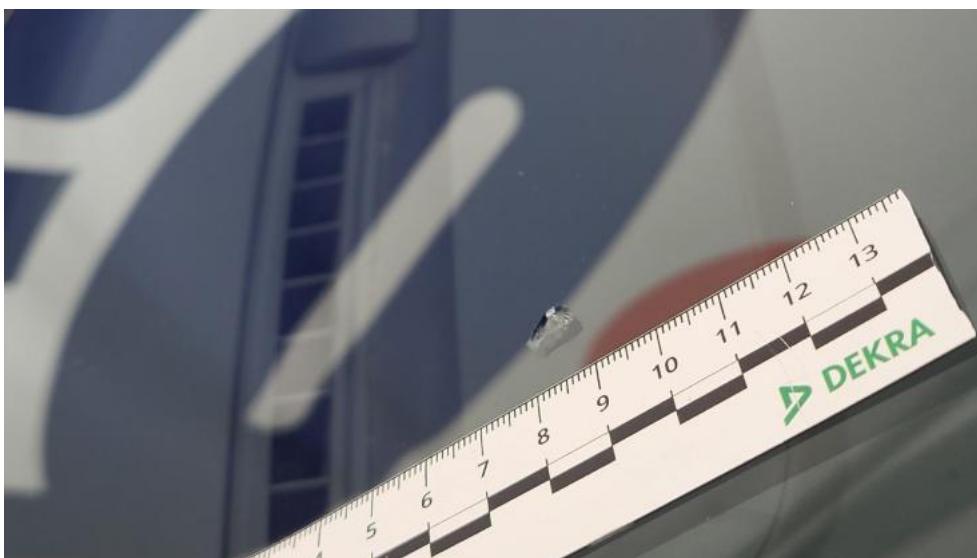
**Photo 46.**

- korek zbiornika płynu spryskiwaczy - brak,
- szyba czołowa - pęknięcia,
- wykładzina komory silnika - rozerwania,
- przedni zderzak - rysy,
- klamka drzwi prawy tył - rysy,
- prawe lusterko - rysy,
- tylny zderzak - wgniecenia, pęknięcia powłoki, rysy,
- lampa lewy tył - rysy,
- lewe lusterko - pęknięcia, brak lakieru,
- lewy reflektor - pęknięcia,

Szyba czołowa - Pęknięcie/rozerwanie 1

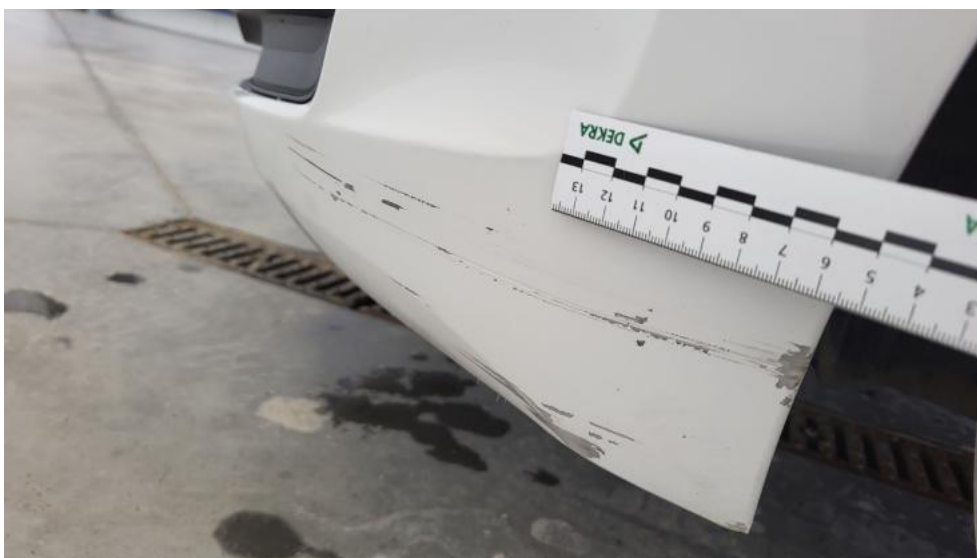
**Photo 48.**

Zderzak - Rysa/odprysk 1

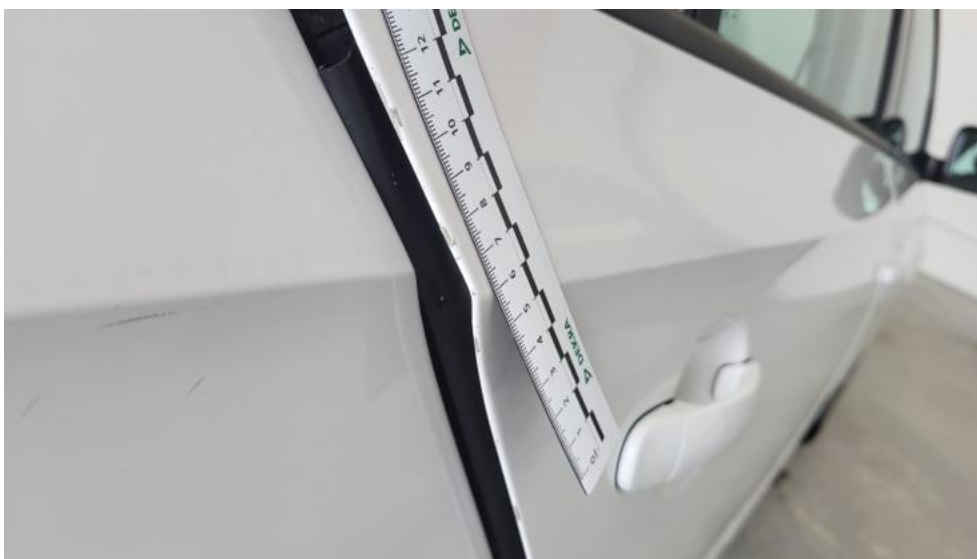
**Photo 55.**

Drzwi tylne P - Rysa/odprysk 1

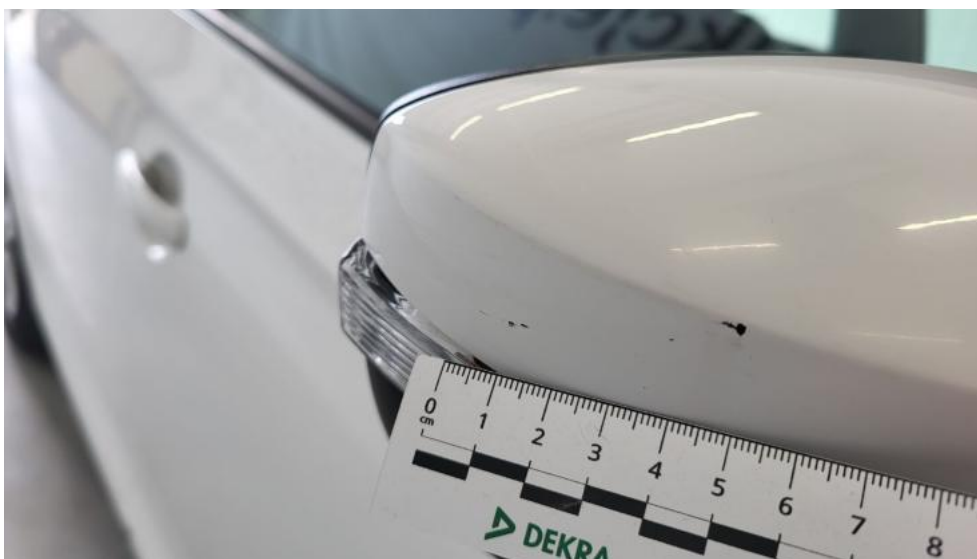
**Photo 57.**

Lusterko zew P - Rysa/odprysk 1

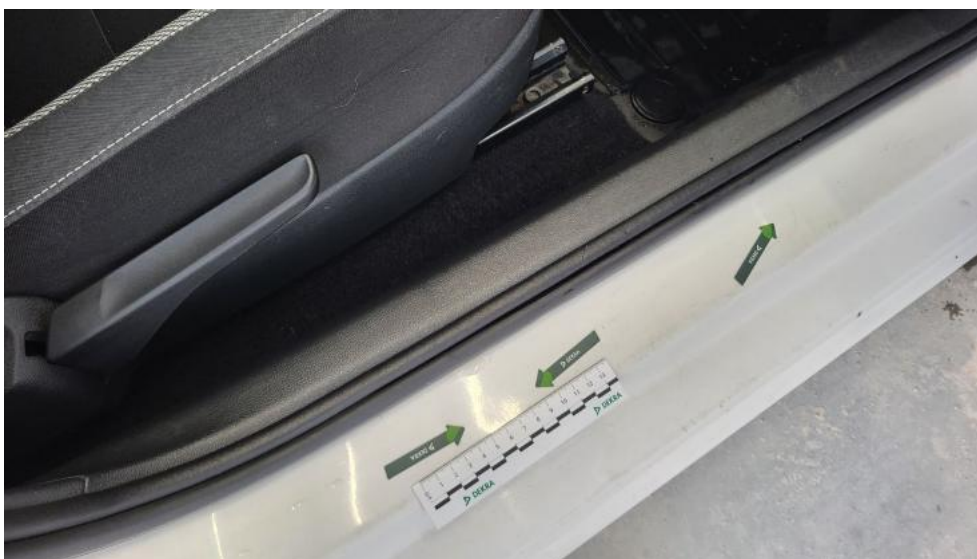
**Photo 59.**  
Próg P - Wgniecenie/odkształcenie 1

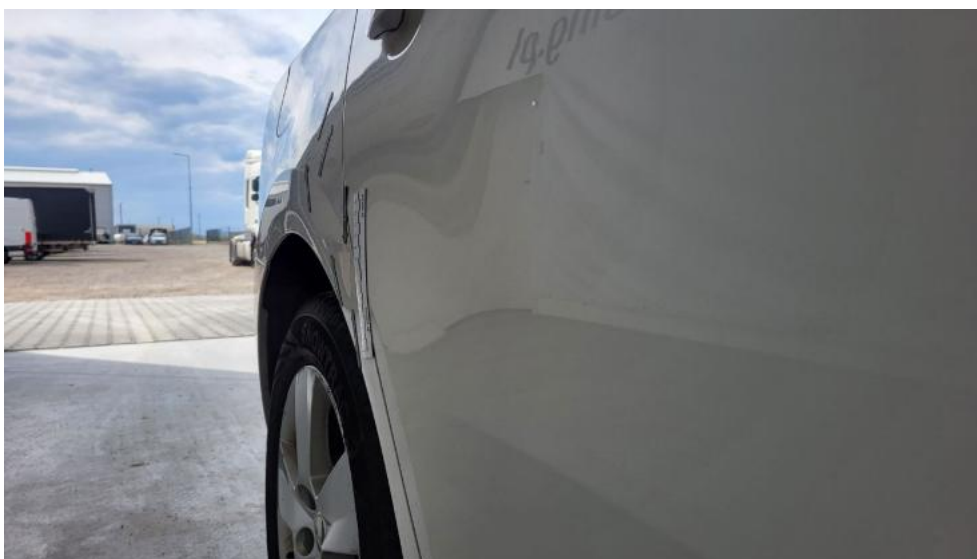
**Photo 65.**

Błotnik tylny P / Ściana boczna P - Wgniecenie/odkształcenie 2

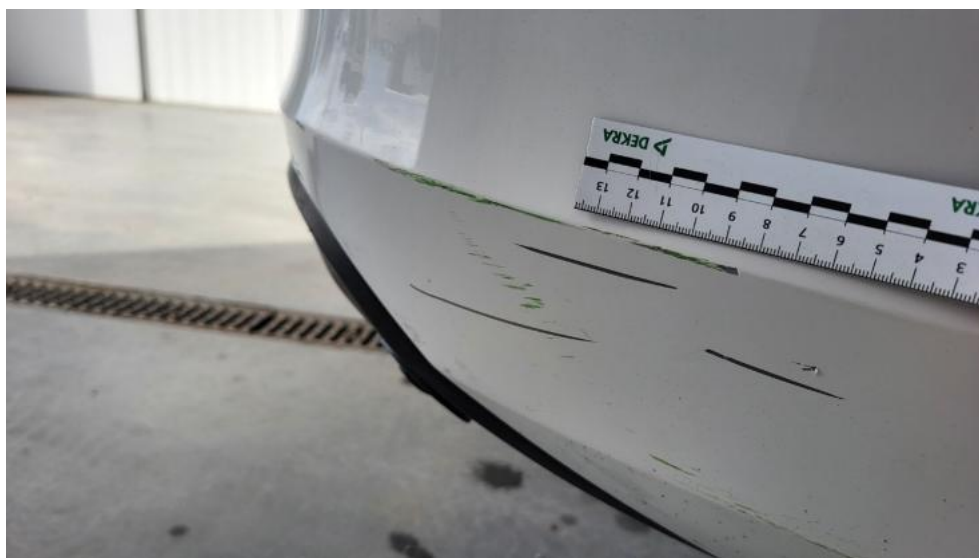
**Photo 70.**  
Zderzak tylny - Rysa/odprysk 1

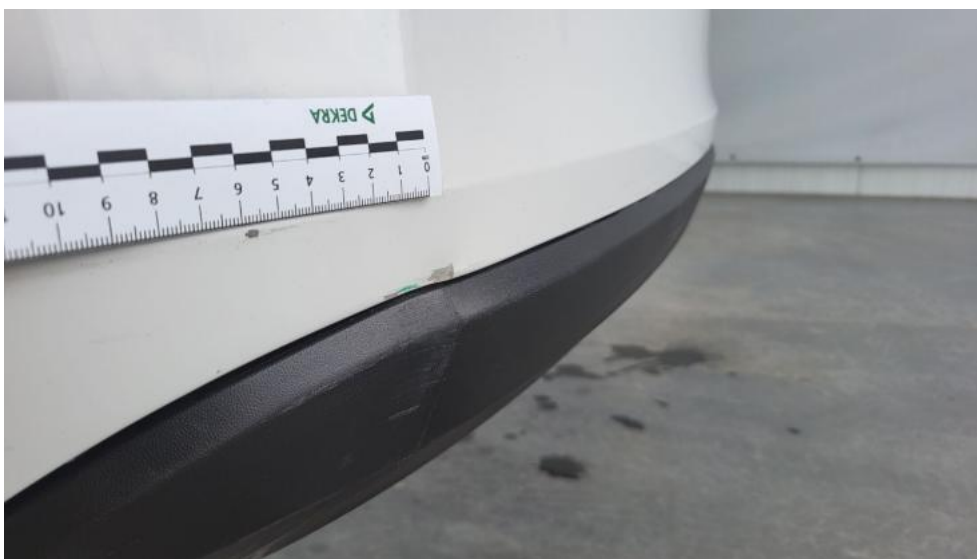
**Photo 73.**  
Zderzak tylny - Wgniecenie/odkształcenie 2

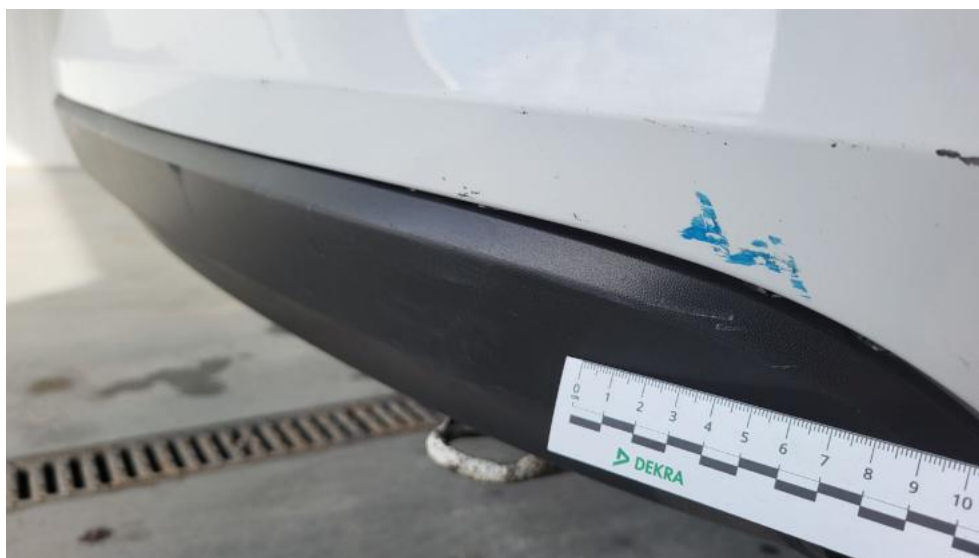
**Photo 76.**

Zderzak tylny cz dolna - Rysa/odprysk 1

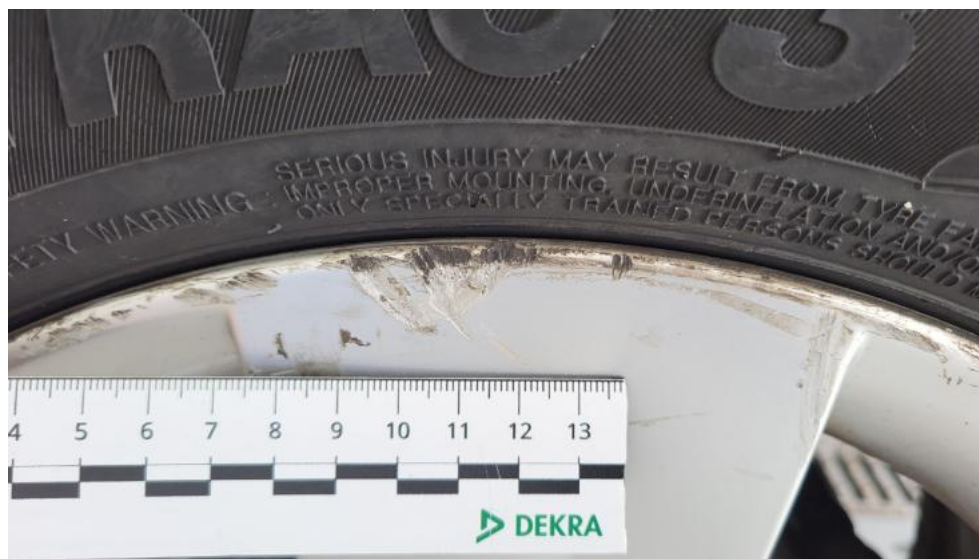
**Photo 81.**

Felga aluminiowa tylna L - Rysa/odprysk 1

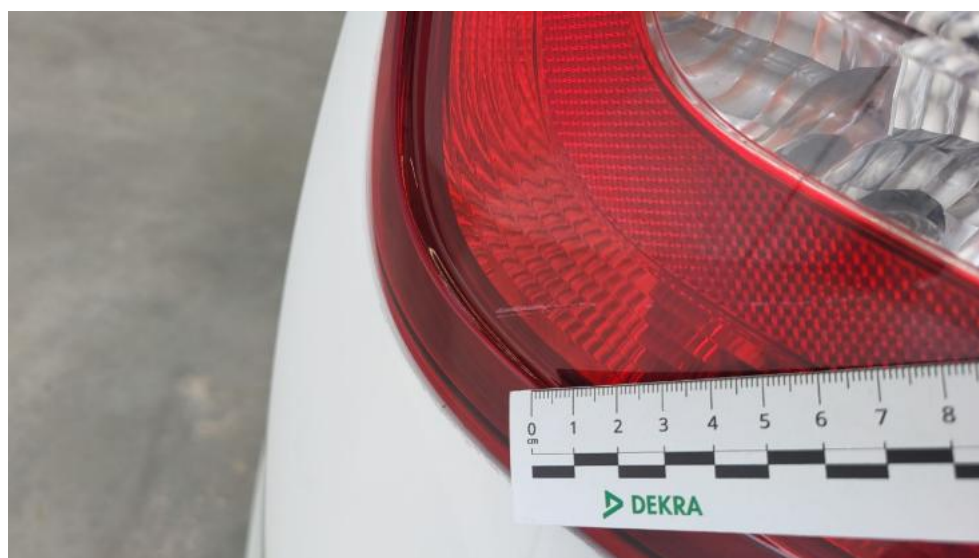
**Photo 82.**

Lampa tylna zew L - Rysa/odprysk 1

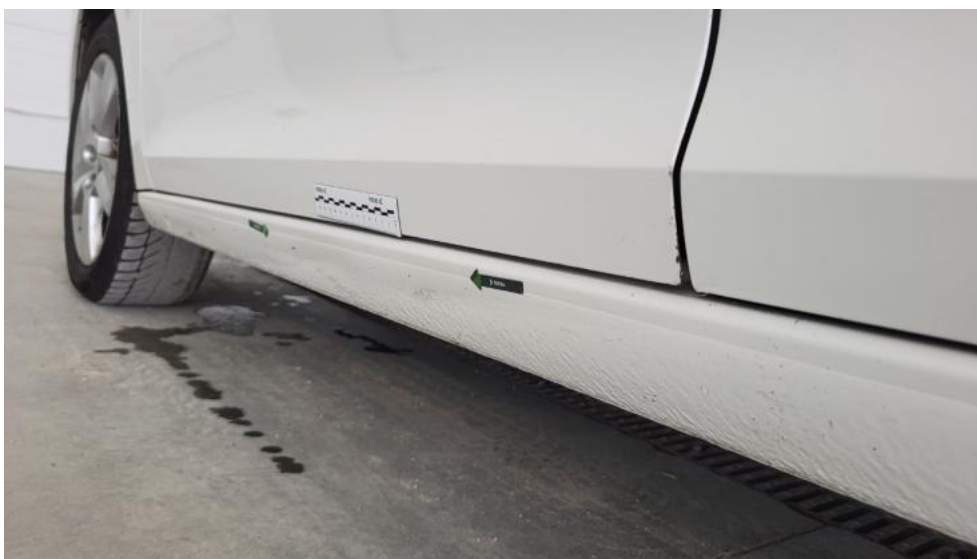
**Photo 89.**  
Próg L - Wgniecenie/odkształcenie 1

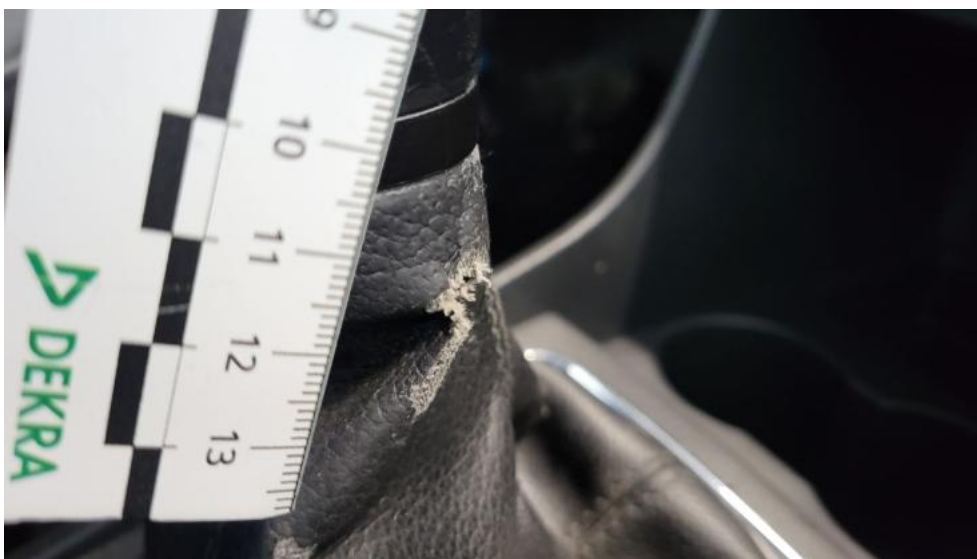
**Photo 97.**  
Gałka dźwigni zmiany biegów - Pęknięcie/rozerwanie 1

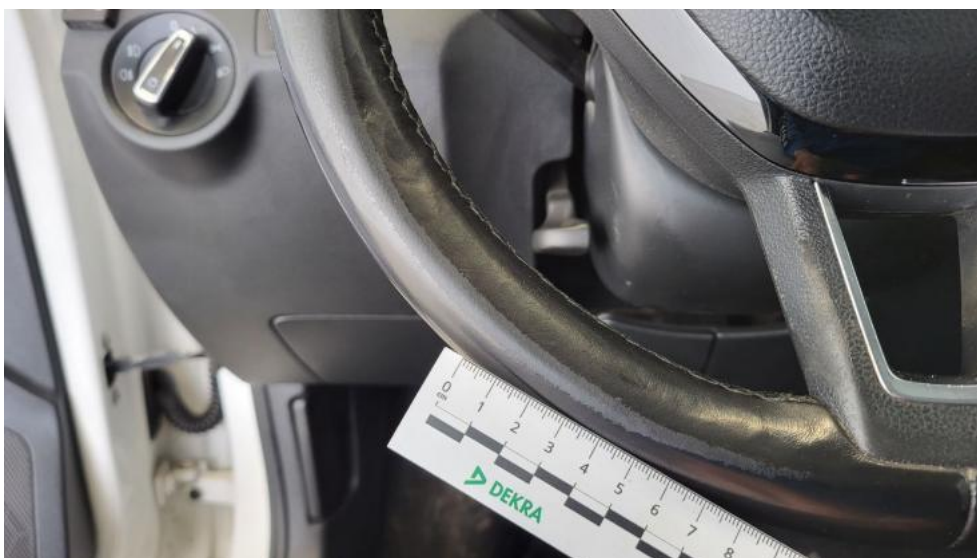
**Photo 98.**  
Koło kierownicy - Rysa/odprysk 1

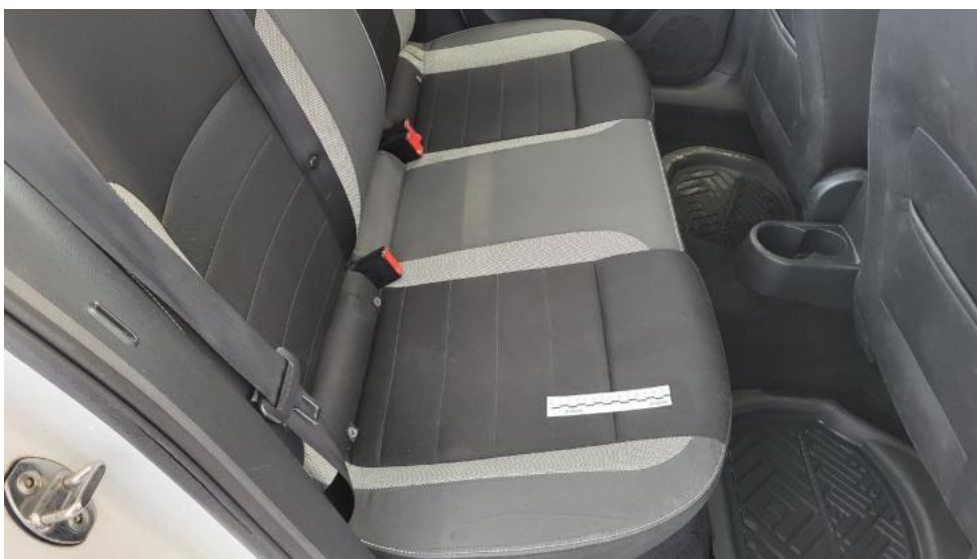
**Photo 103.**  
Kanapa tyl. - Inne 1

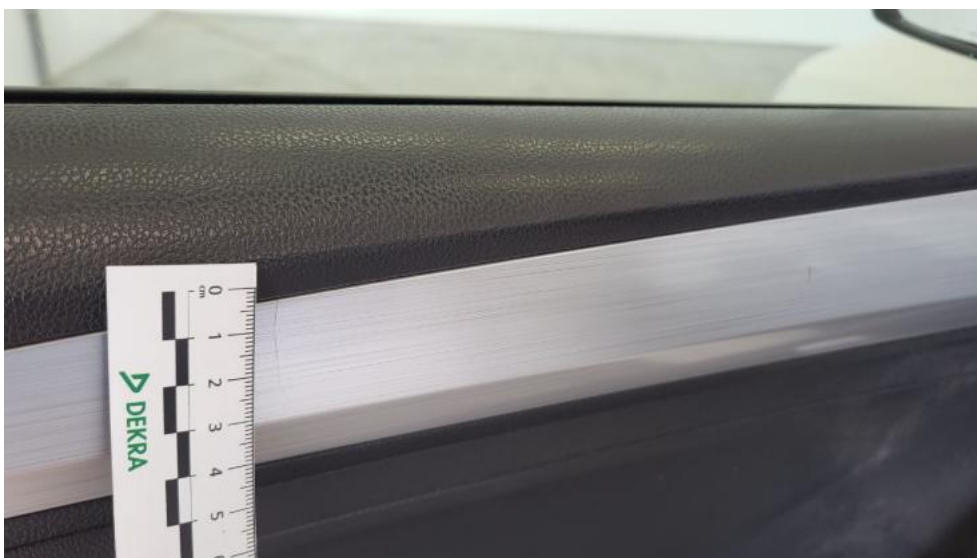
**Photo 104.**  
Tapicerka drzwi przednich L - Pęknięcie/rozerwanie 1

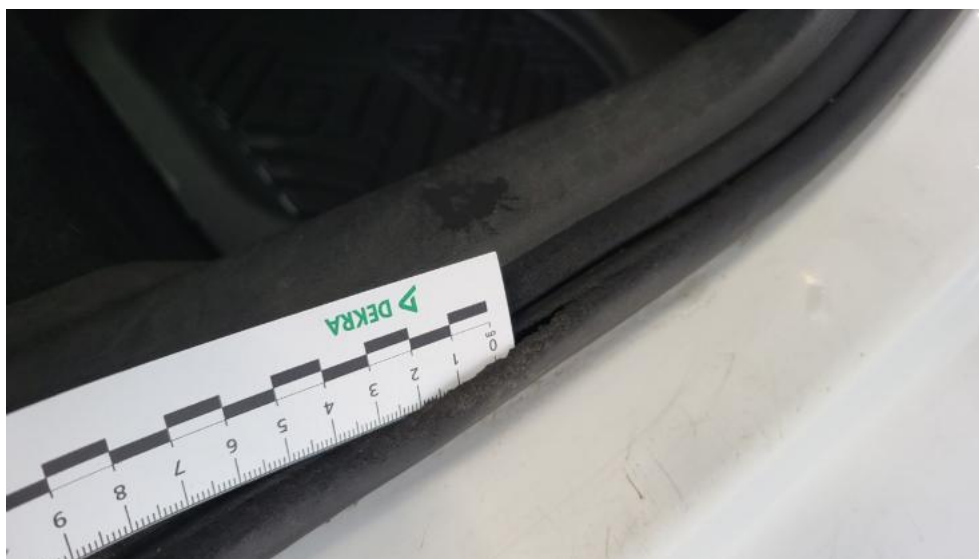
**Photo 105.**

Uszczelka drzwi tylnych P - Pęknięcie/rozerwanie 1

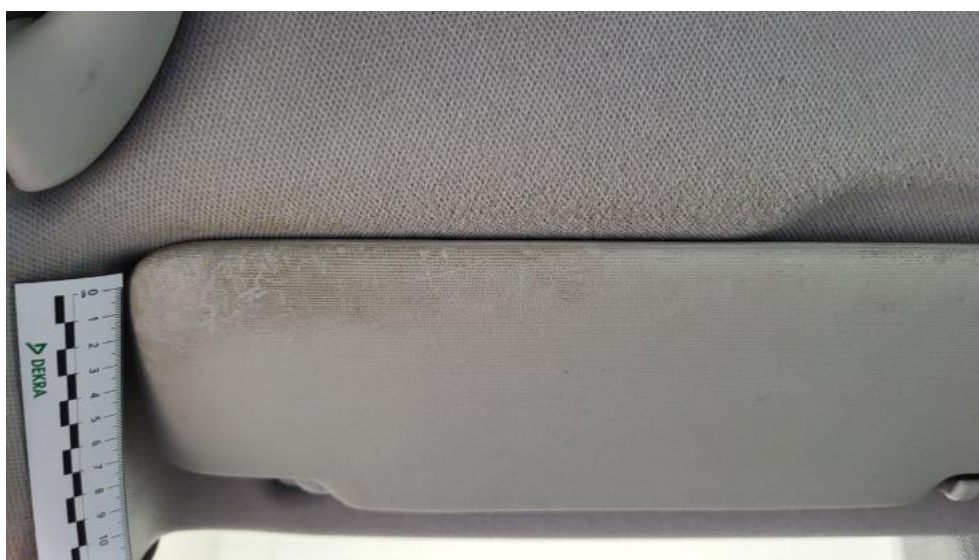
**Photo 106.**

Osłona p/słoneczna lewa - Inne 1

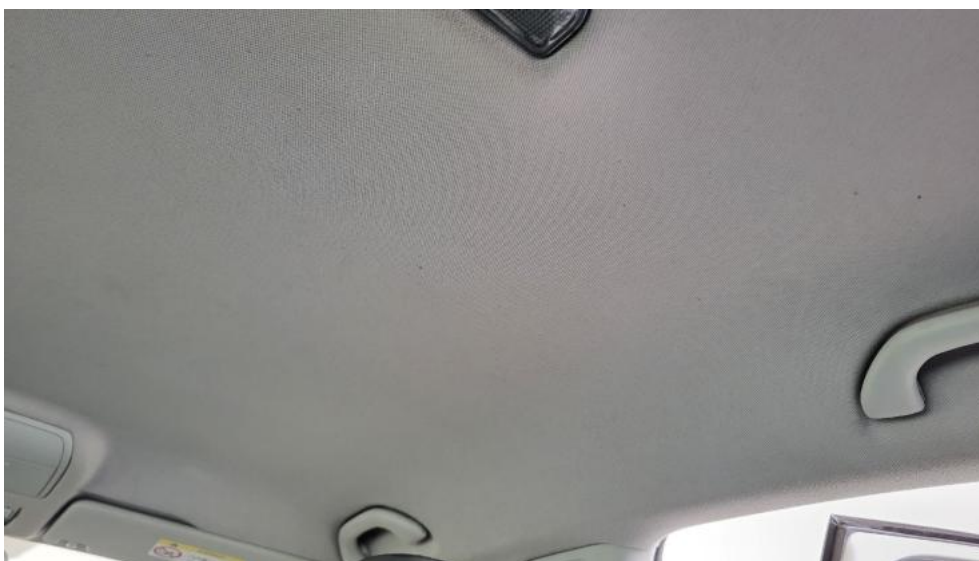
**Photo 107.**  
Podsufitka - Inne 1

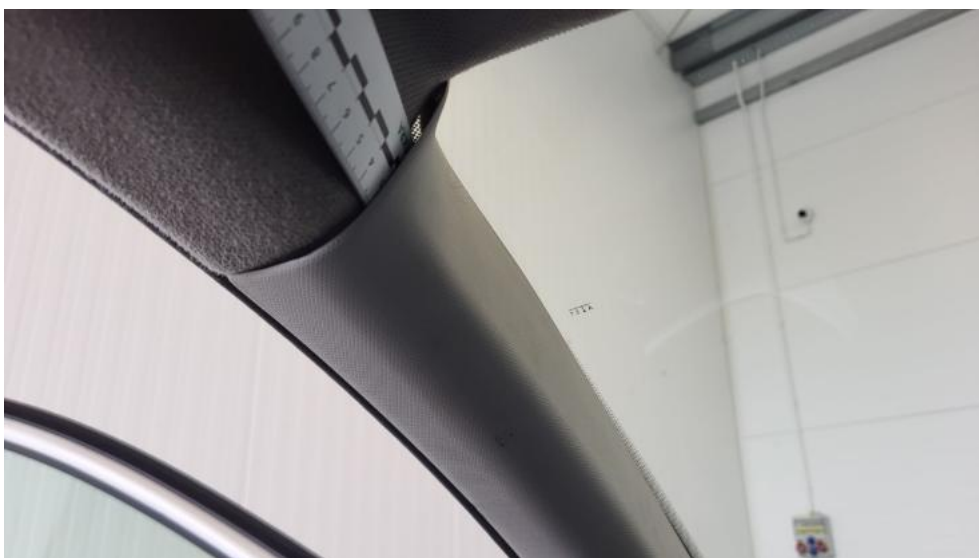
**Photo 108.**  
Wykładzina(y) słupka przedniego L - Inne 1

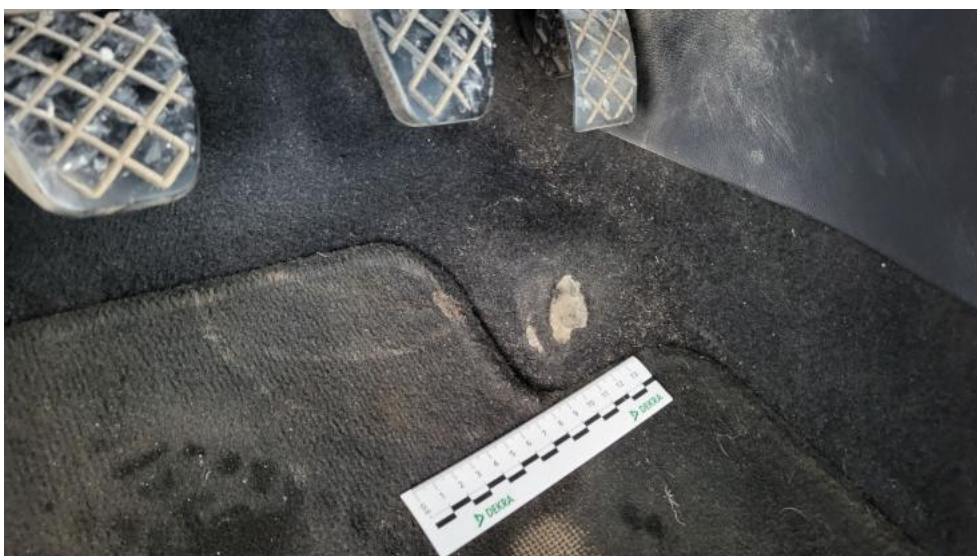
**Photo 110.**

Wykładzina podłogi - Pęknięcie/rozerwanie 1
