DEKRA's commission No. : PKOL(W)/LODZ/35367/26/04/22  
 commission/ damage No. : 21/056936  
 Date of commission: 22-04-2026

**Vehicle data**

Group of objects (Eurotax)	cars
EC code (Eurotax)	0000001
Manufacturer	Toyota
Model	C-HR 2.0
Type	Executive CVT
Body type	KOM
Number of doors / seats	5/5
Curb weight [kg]	1500
Gross vehicle weight [kg]	1930
Wheelbase 1/2	0
Engine type	spark ignition
Engine capacity [ccm]	1987
Engine Power [hp/kW]	152/112
Gearbox	automatic
Registration /record No.	WI010LN
VIN / serial number	NMTK53BX70R070774
Date of first registration	14-12-2021
Date of next. tech. test	14-12-2026
Year of manufacture	2021 (year has been verified with the manufacturer's base)
Readout [km]	70 274 (read)
Body color / type of coating	white/double-layered, metallized

Description of the technical condition**BODY/Body parts****Technical condition of the body (skeleton).**

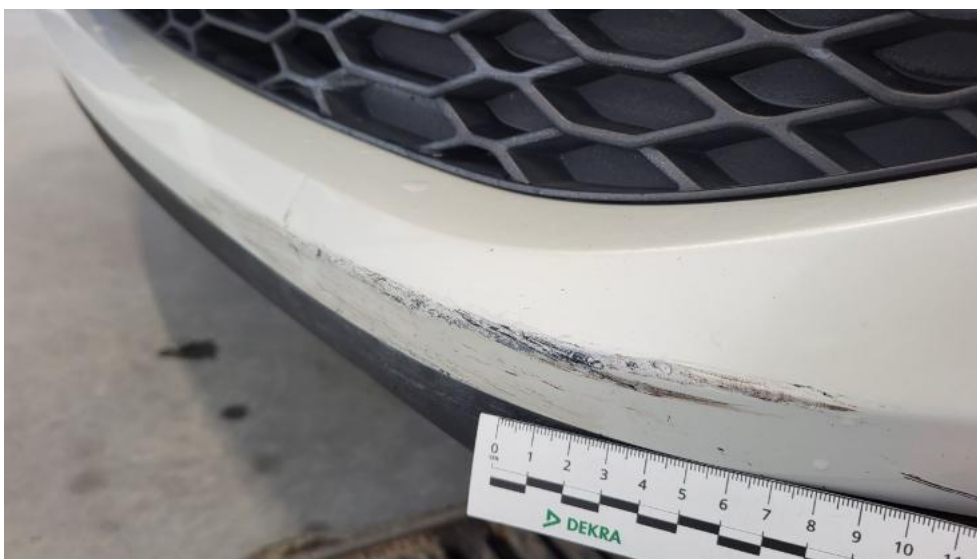
**Photo 47.**

Zderzak przedni cz dolna - Rysa/odprysk 1

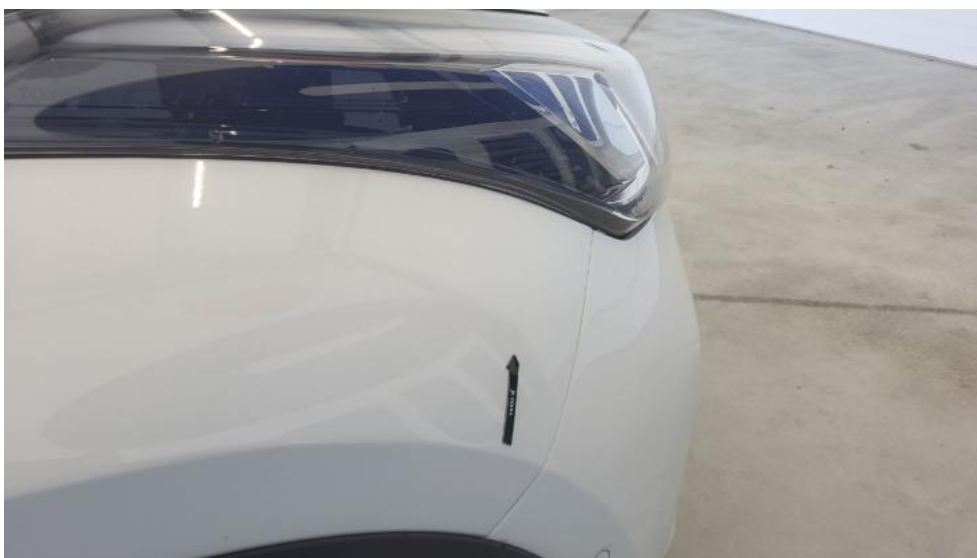
**Photo 52.**  
Błotnik przedni P - Wgniecenie/odkształcenie 1

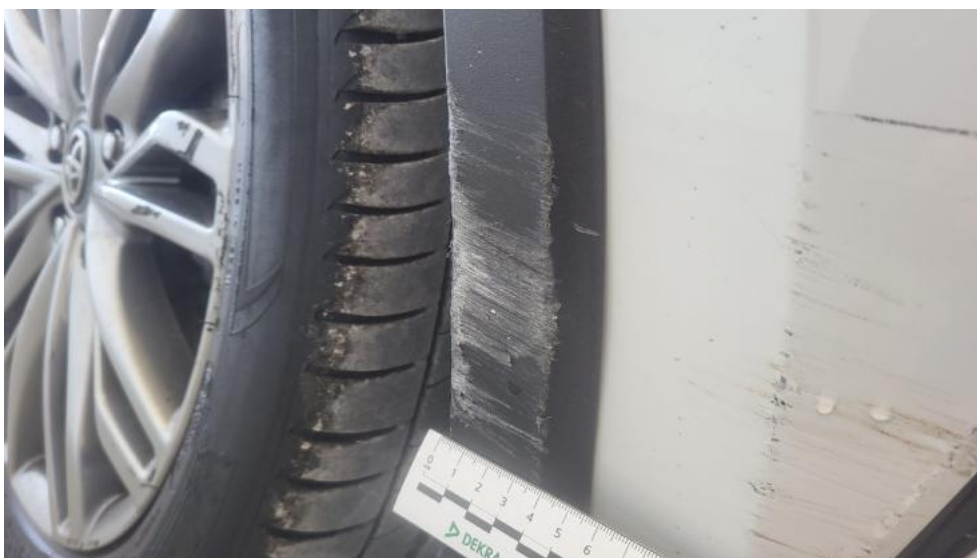
**Photo 54.**  
Listwa krawędzi błotnika prz P - Rysa/odprysk 1

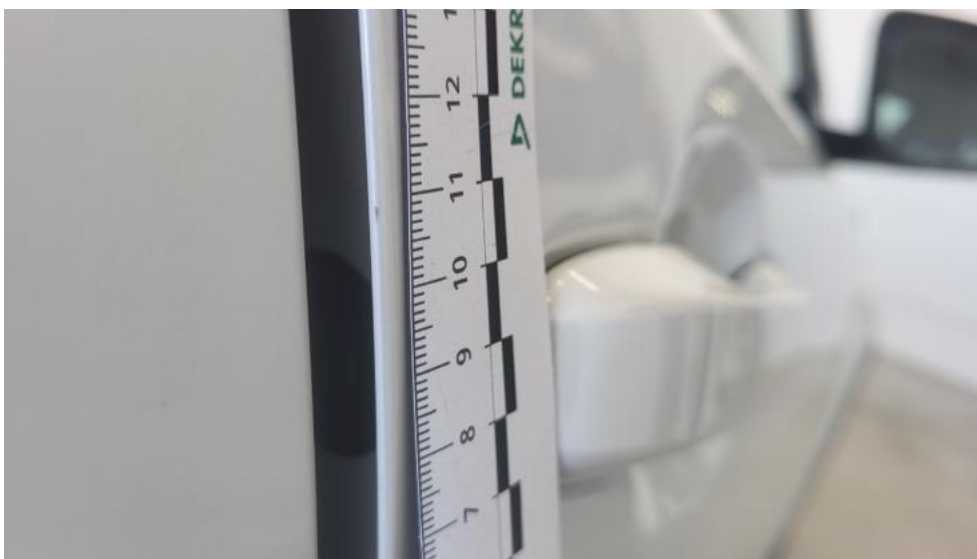
**Photo 55.**

Drzwi przednie P - Rysa/odprysk 1

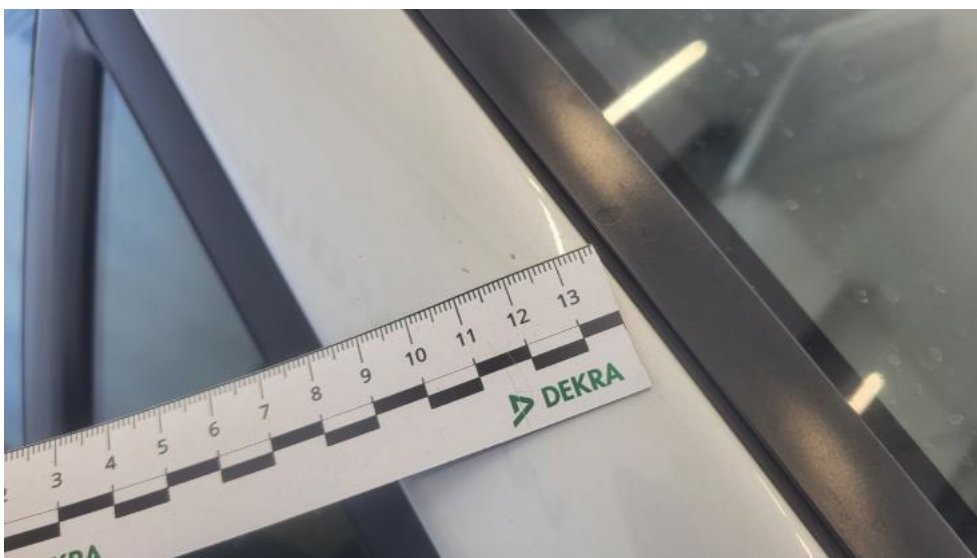
**Photo 60.**  
Słupek przedni P - Rysa/odprysk 1

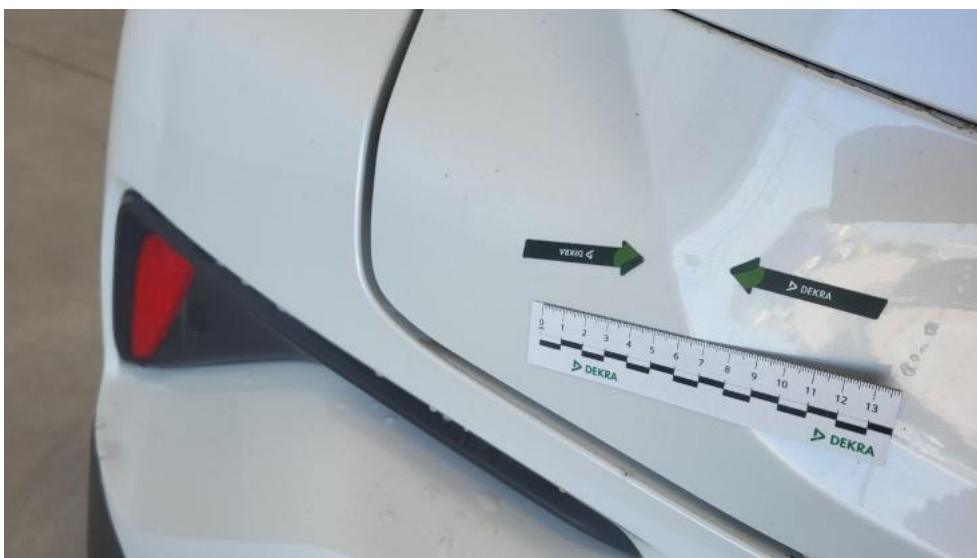
**Photo 62.**  
Pokrywy bagażnika - Wgniecenie/odkształcenie 1

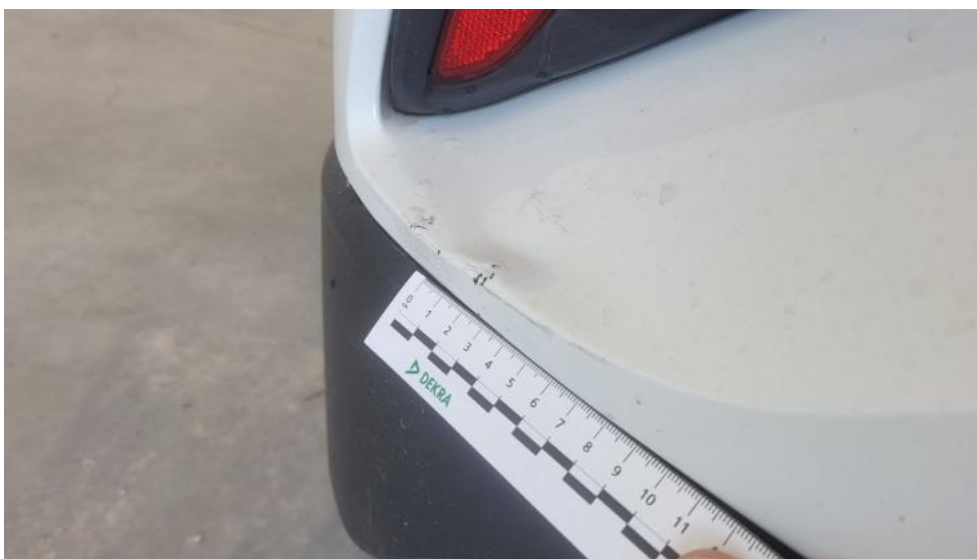
**Photo 65.**  
Zderzak tylny - Wgniecenie/odkształcenie 2

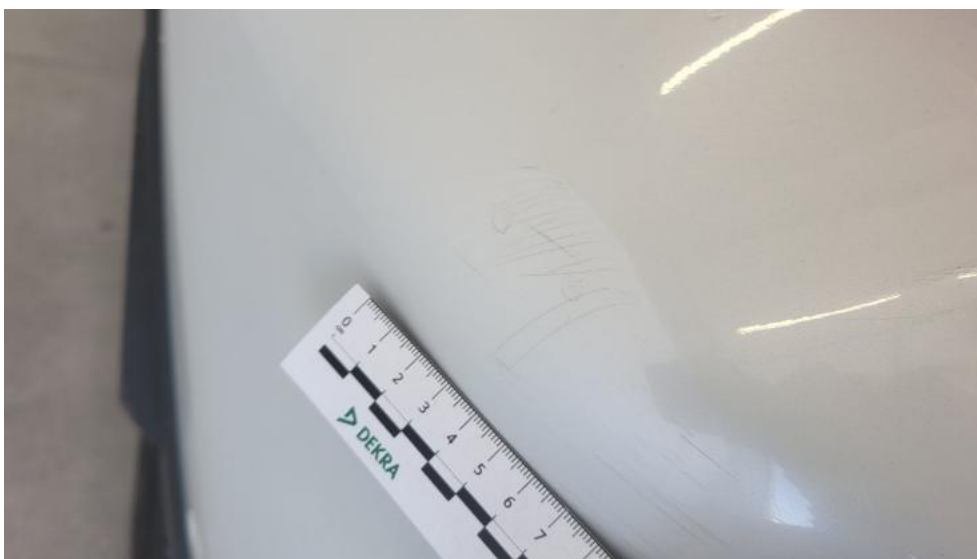
**Photo 67.**  
Zderzak tylny - Pęknięcie/rozerwanie 2

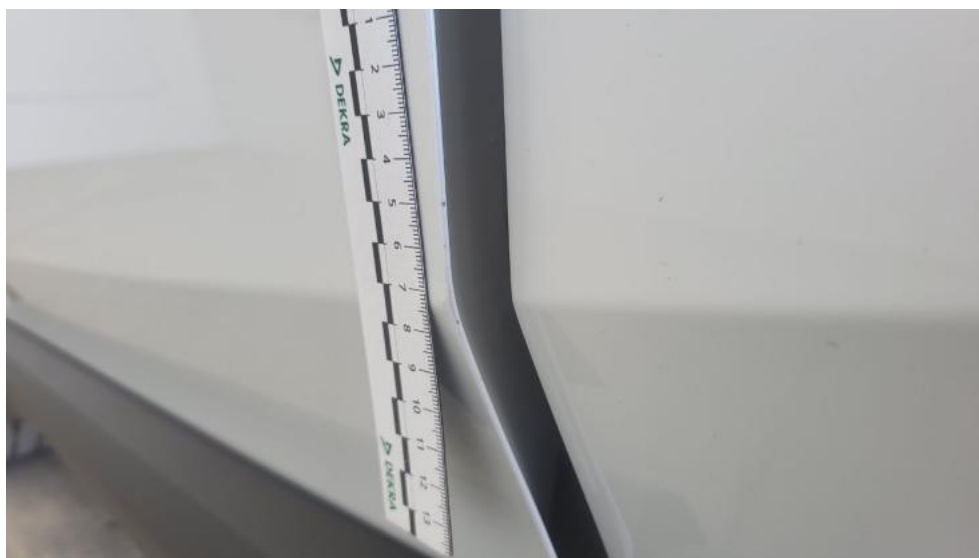
**Photo 70.**  
Drzwi przed L - Rysa/odprysk 1

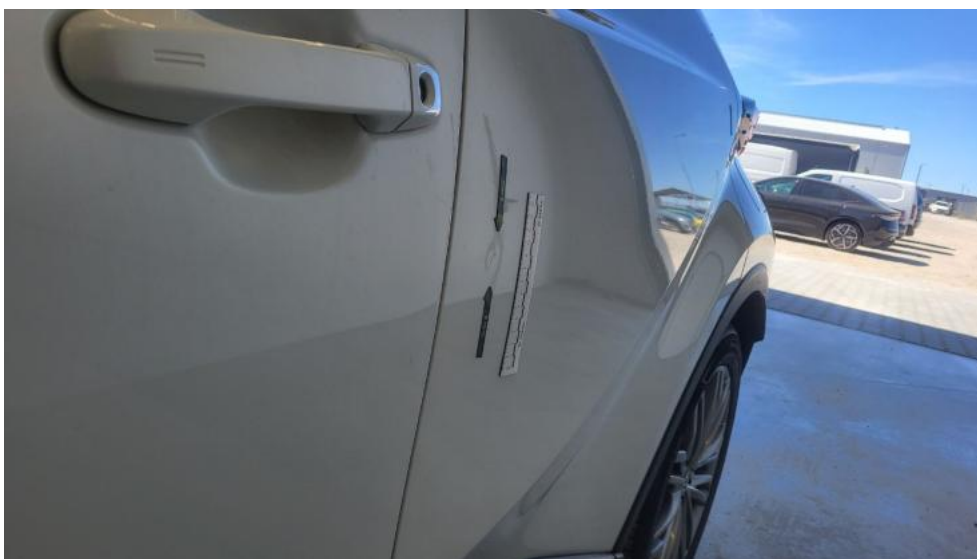
**Photo 73.**  
Drzwi tylne L - Wgniecenie/odkształcenie 1

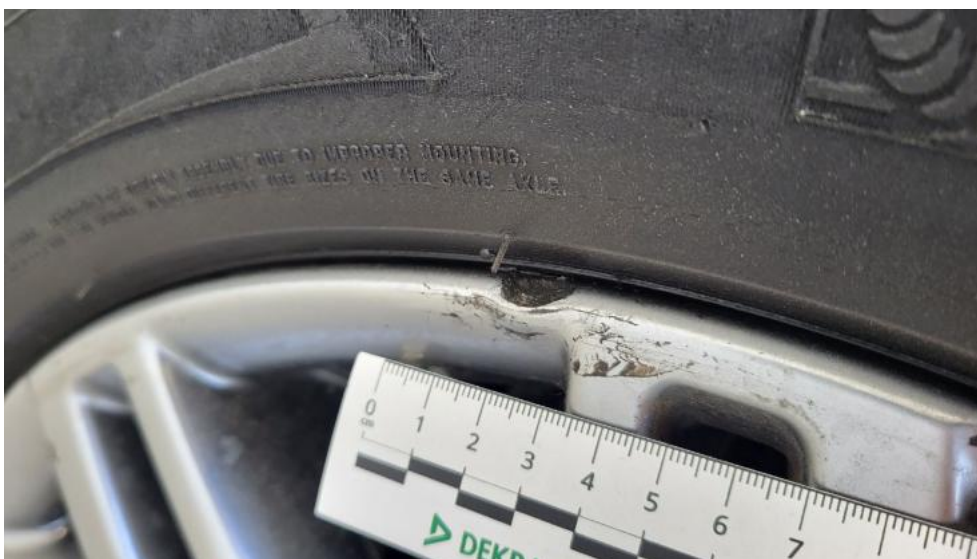
**Photo 75.**

Felga Aluminiowa przednia L - Rysa/odprysk 1

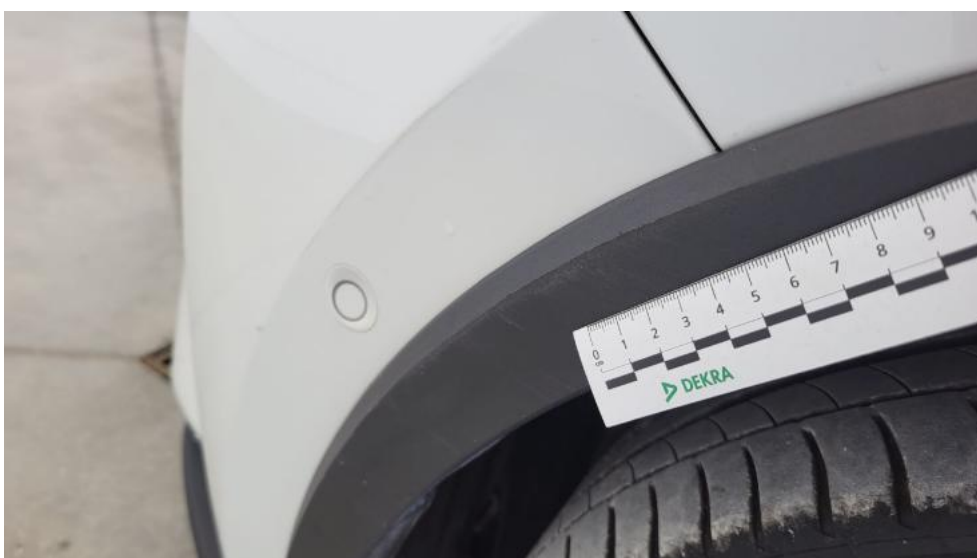
**Photo 76.**

Listwa krawędzi błotnika prz L - Rysa/odprysk 1

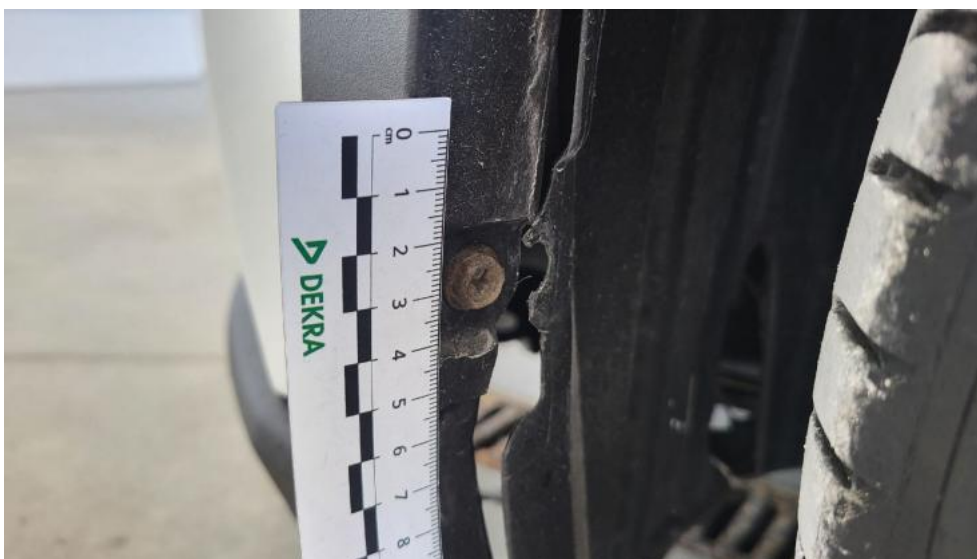
**Photo 77.**  
Nadkole przednie L - Pęknięcie/rozerwanie 1

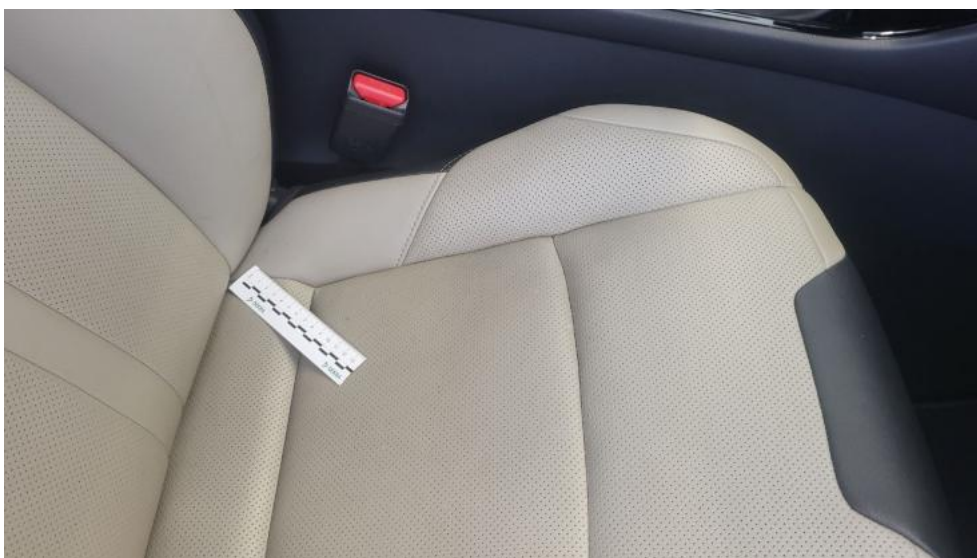
**Photo 78.**  
Fotel prz. praw. - Inne 1
