DEKRA's commission No. : PKOL(W)/LODZ/12023/26/02/13  
 commission/ damage No. : 23/030314  
 Date of commission: 13-02-2026

PKO Leasing SA  
 Świętokrzyska 36  
 00-116 Warszawa

Group of objects (Eurotax)	cars
EC code (Eurotax)	0133135
Manufacturer	SKODA
Model	Fabia III Kombi 18-22
Type / version	Fabia 1.0 TSI Ambition
Body type	KOM
Number of doors / seats	5/5
Curb weight [kg]	1114
Gross vehicle weight [kg]	1607
Wheelbase 1/2	2470
Engine type	spark ignition
Pollution reduction system	GPF
Engine capacity [ccm]	999
Engine Power [hp/kW]	110/81
Gearbox	manual
Registration /record No.	WZ490GT
VIN / serial number	TMBJR6NJ8KZ072626
Date of first registration	30-01-2019
Date of next. tech. test	13-03-2026
Year of manufacture	2018 (year has been verified with the manufacturer's base)
Readout [km]	200 624 (read)
Body color / type of coating	white/UNI

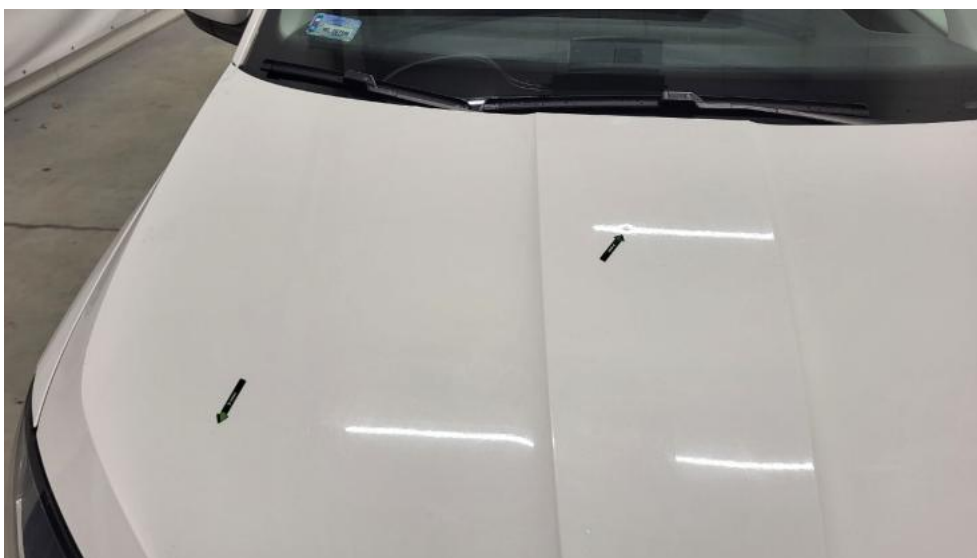
**Photo 40.**  
Pokrywa komory silnika - Wgniecenie/odkształcenie 1

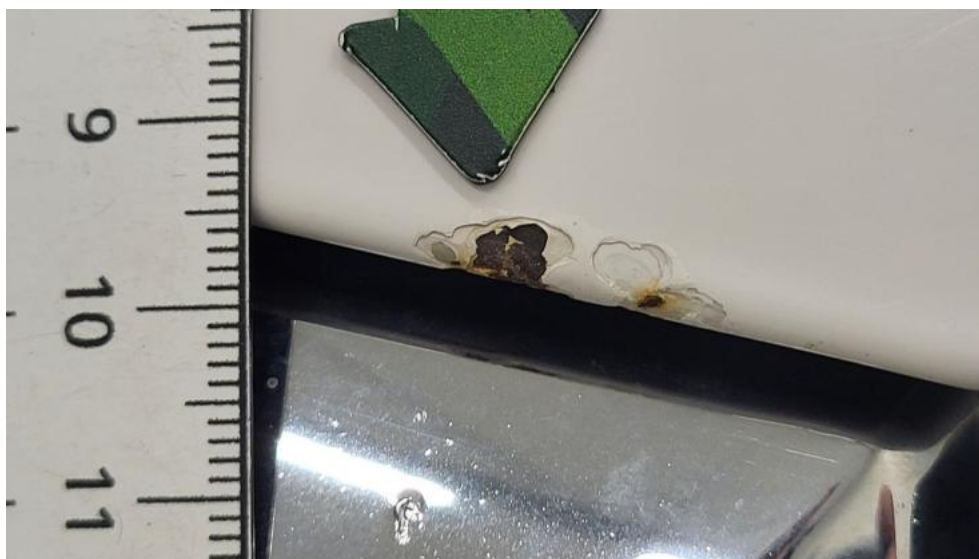
Pokrywa komory silnika - Inne 1

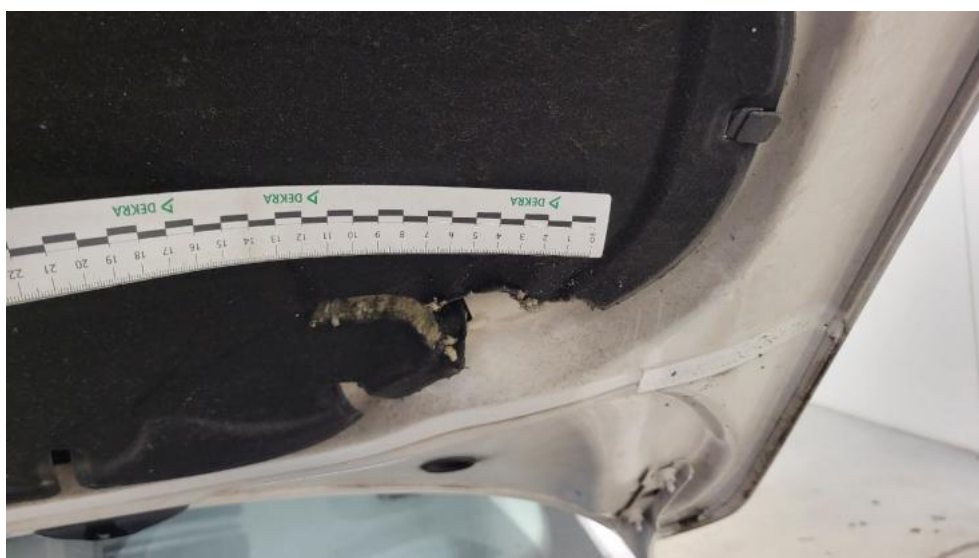
Wykładzina pokrywy komory silnika - Pęknięcie/rozerwanie 1

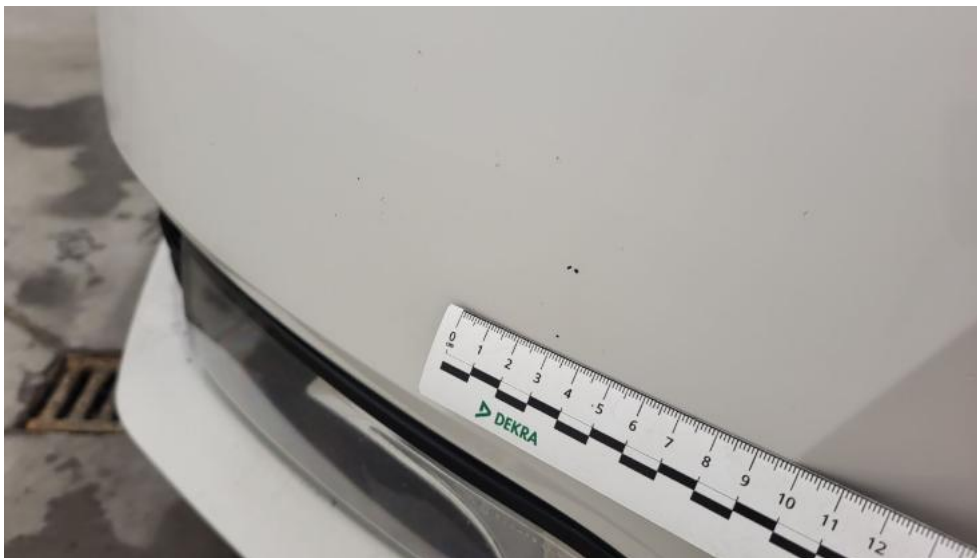
**Photo 43.**  
Zderzak - Rysa/odprysk 1

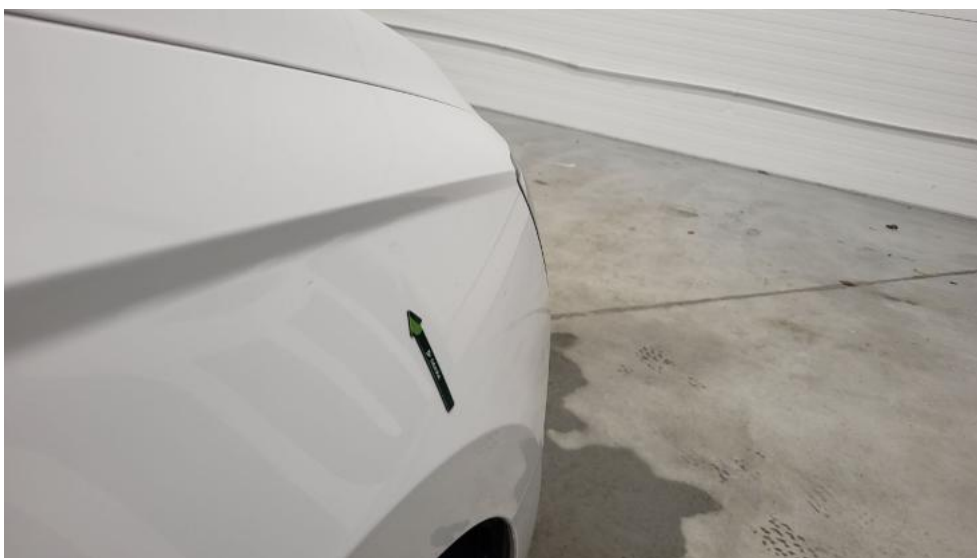
**Photo 44.**  
Błotnik przedni P - Wgniecenie/odkształcenie 1

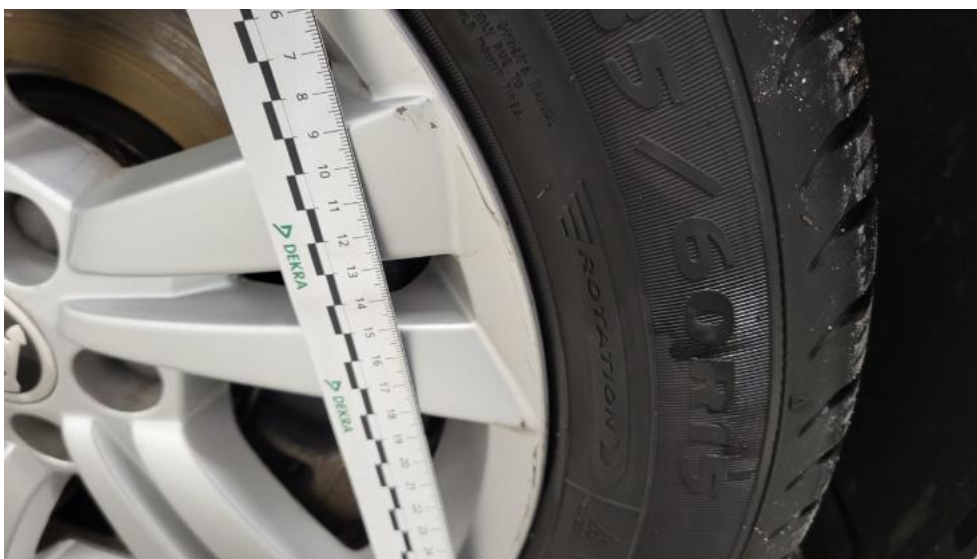
Felga aluminiowa przednia P - Rysa/odprysk 1

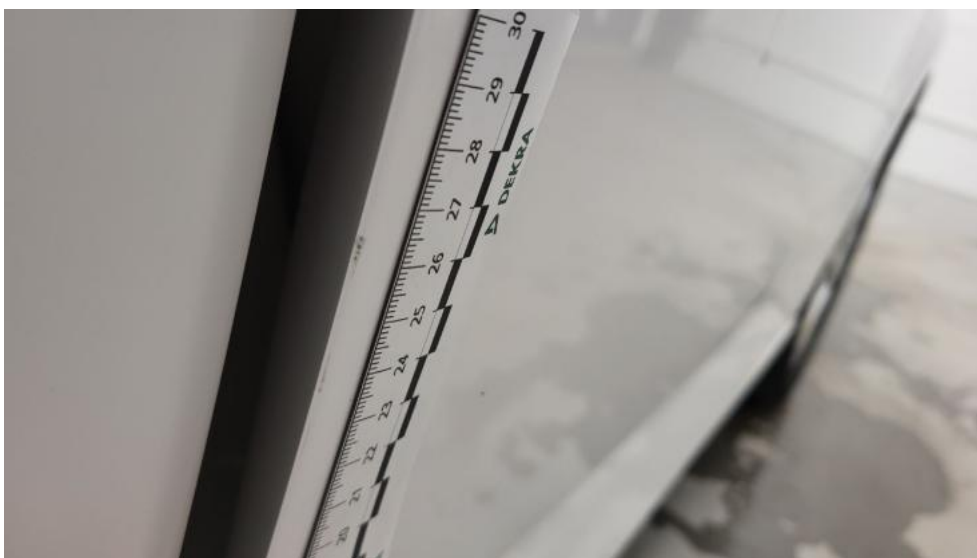
Drzwi przednie P - Rysa/odprysk 1

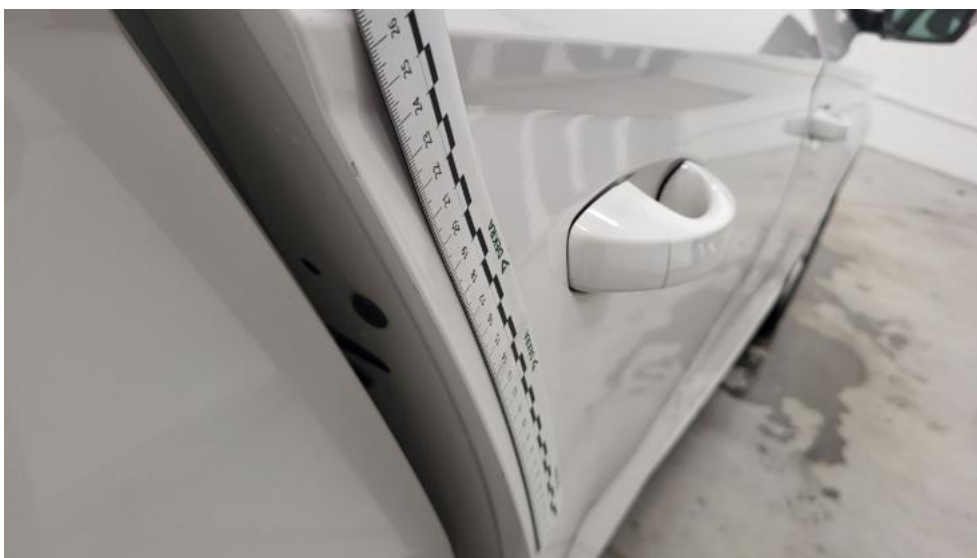
Drzwi tylne P - Rysa/odprysk 2

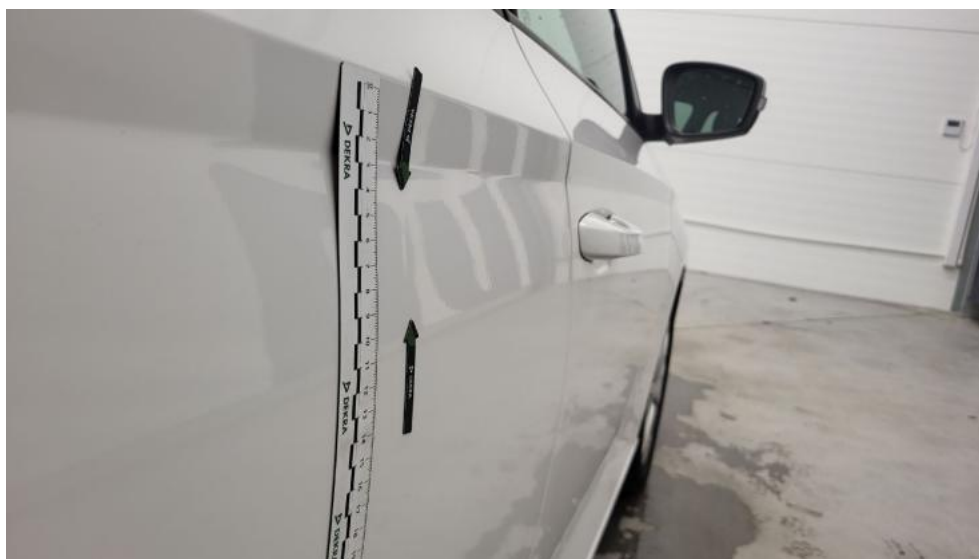
**Photo 49.**  
Drzwi tylne P - Wgniecenie/odkształcenie 1

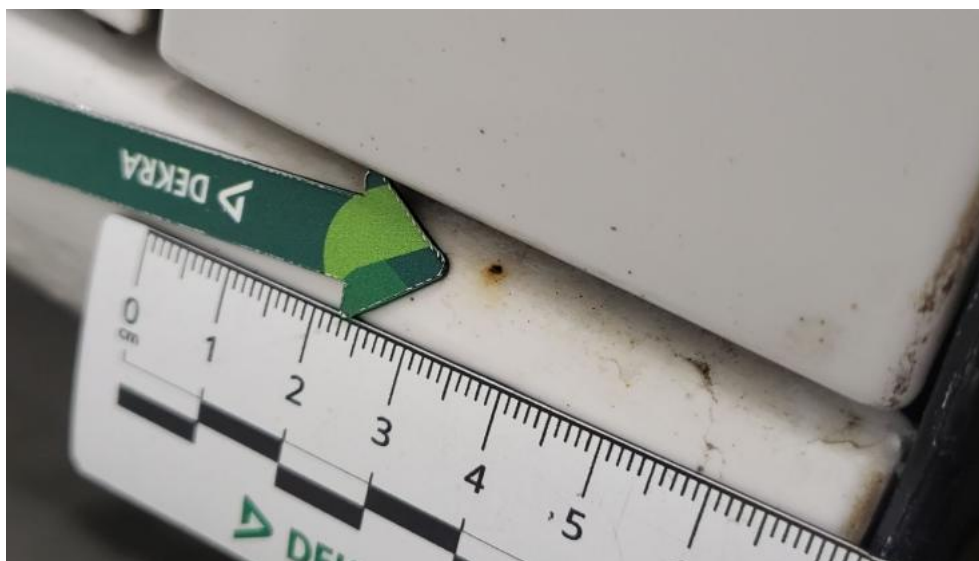
**Photo 51.**  
Próg P - Wgniecenie/odkształcenie 1

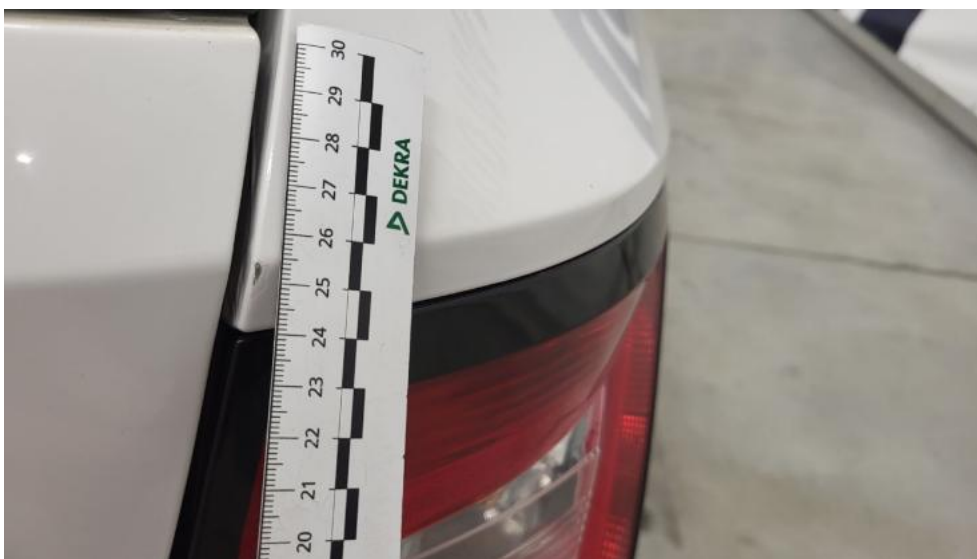
Błotnik tylny P / Ściana boczna P - Rysa/odprysk 1

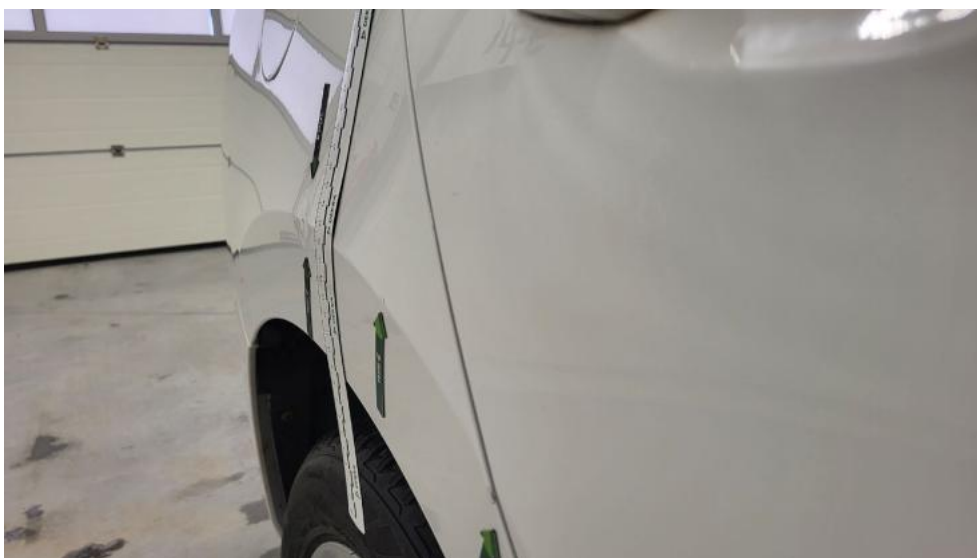
Błotnik tylny P / Ściana boczna P - Wgniecenie/odkształcenie 1

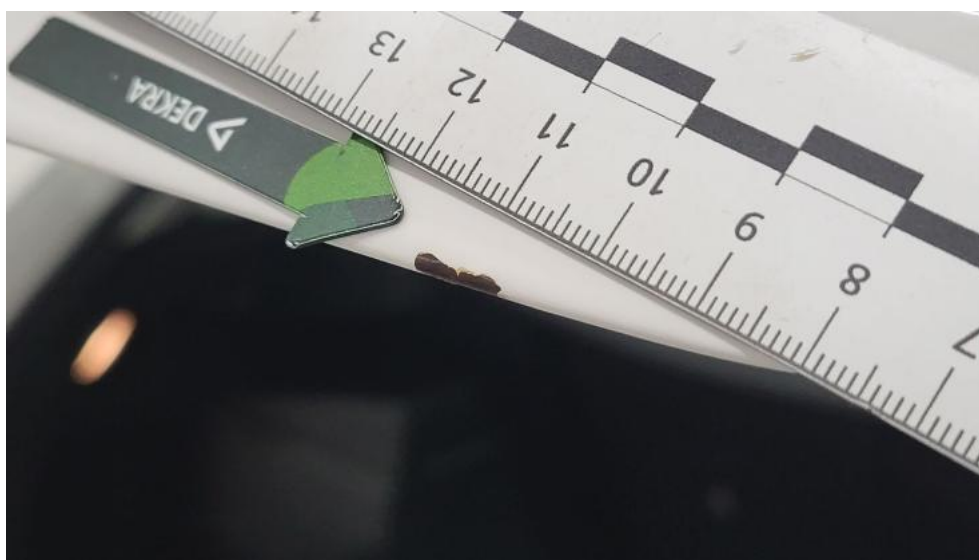
Pokrywy bagażnika - Inne 1

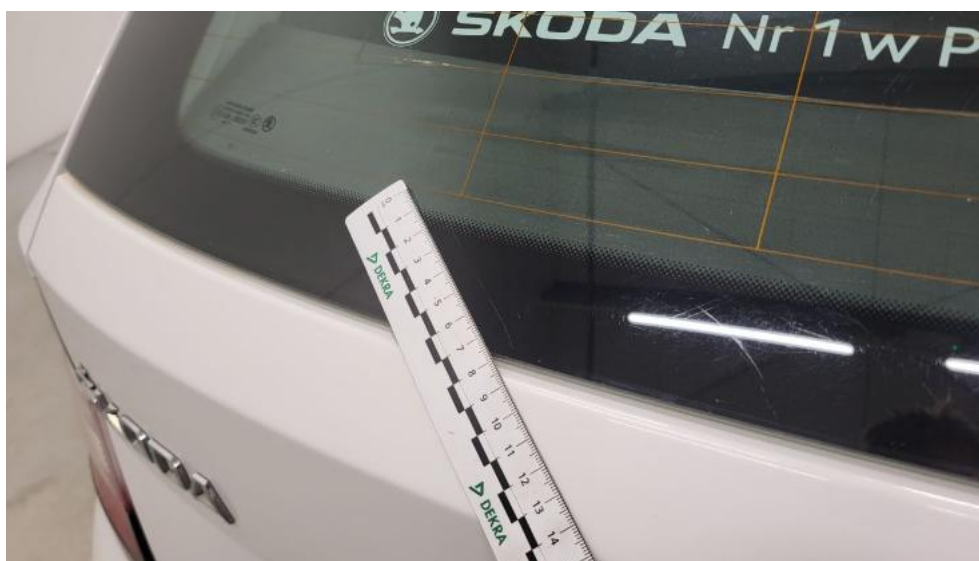
**Photo 57.**  
Szyba tylna - Rysa/odprysk 1

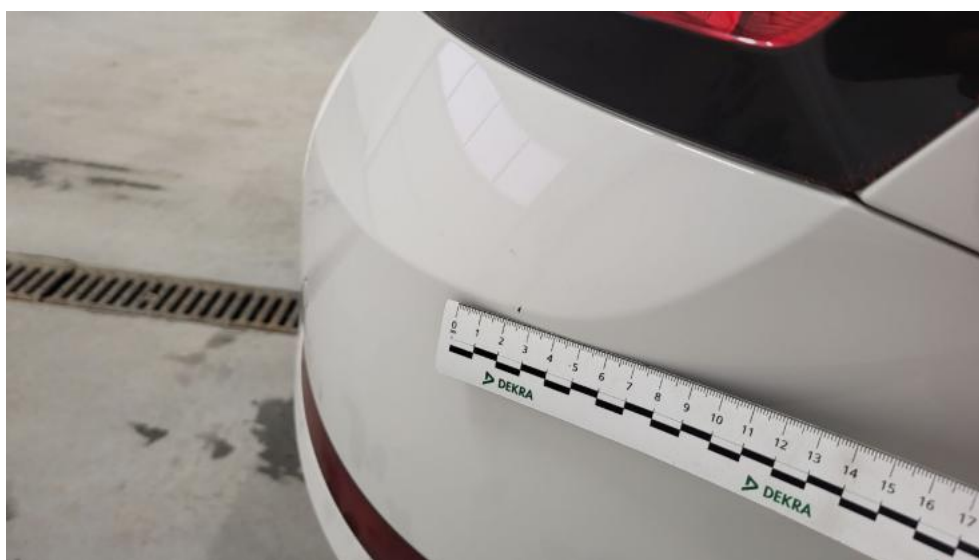
**Photo 58.**  
Zderzak tylny - Rysa/odprysk 1

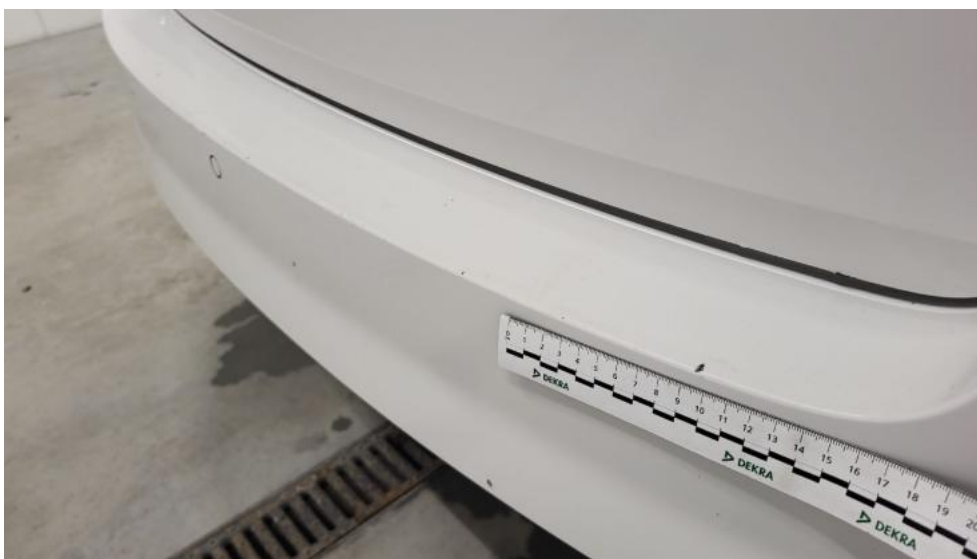
**Photo 59.**  
Zderzak tylny - Rysa/odprysk 2

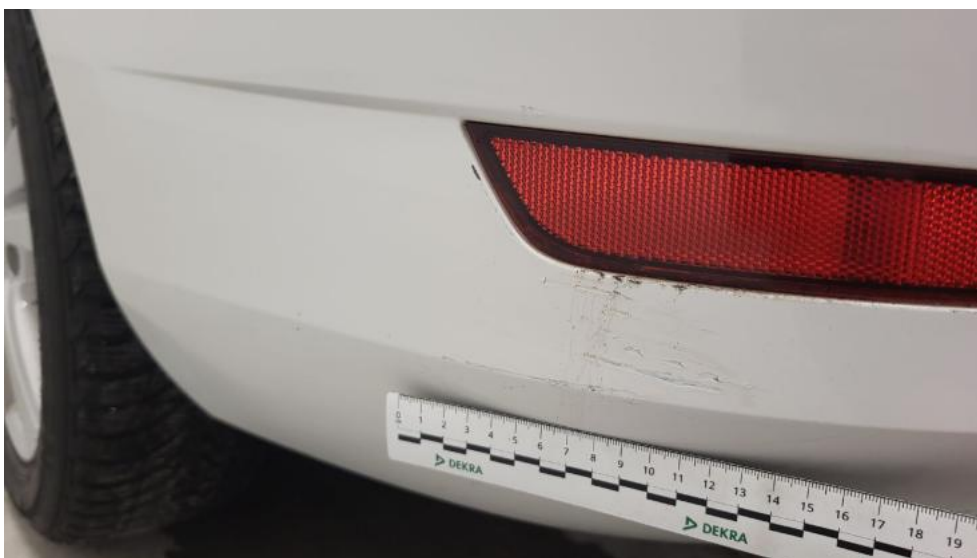
**Photo 60.**  
Zderzak tylny() - Rysa/odprysk 3

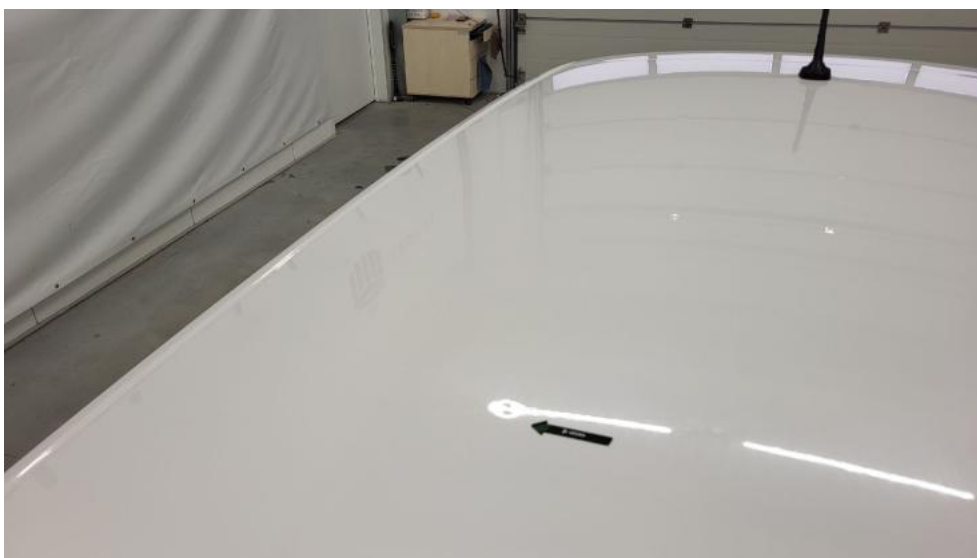
Dach - Wgniecenie/odkształcenie 1

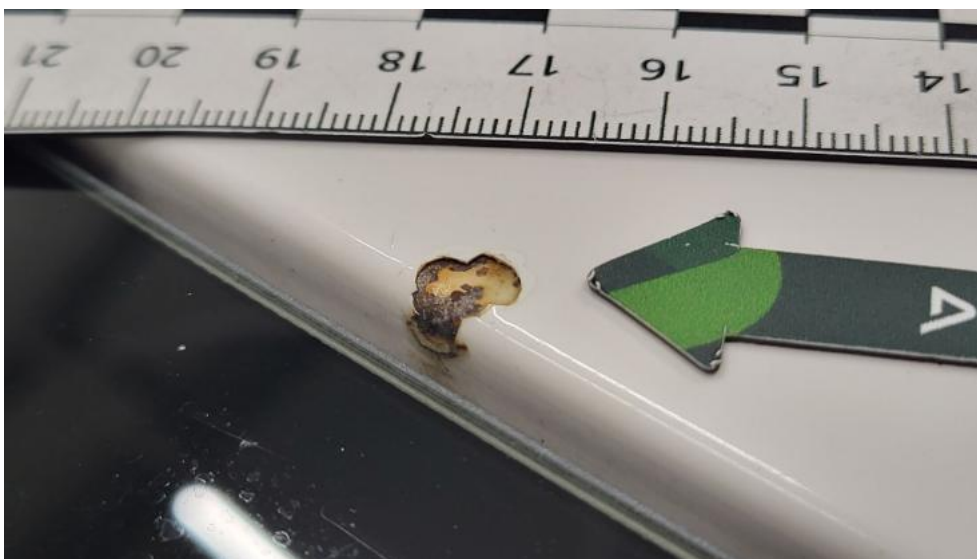
**Photo 63.**  
Dach - Inne 1

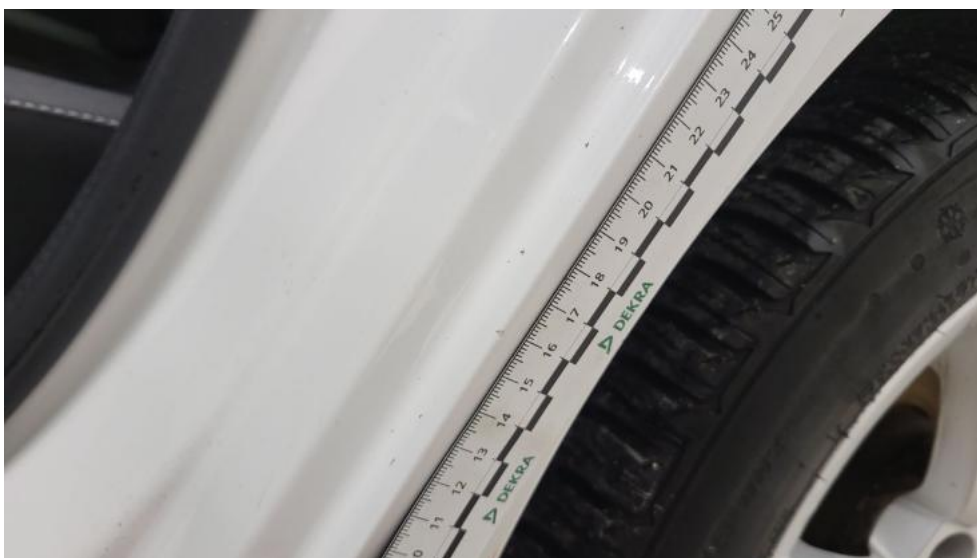
**Photo 64.**  
Błotnik tylny L / Ściana boczna L - Rysa/odprysk 1

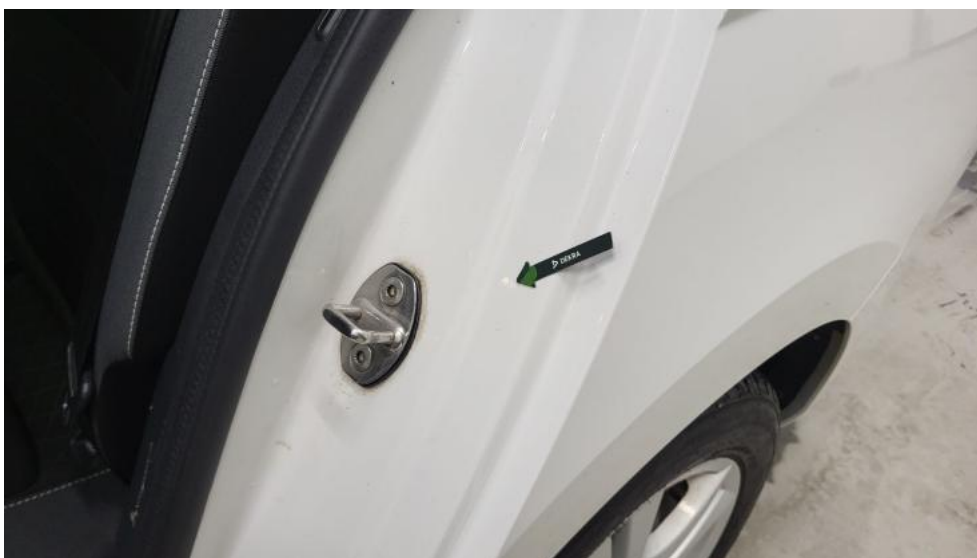
**Photo 66.**  
Błotnik tylny L / Ściana boczna L - Wgniecenie/odkształcenie 2

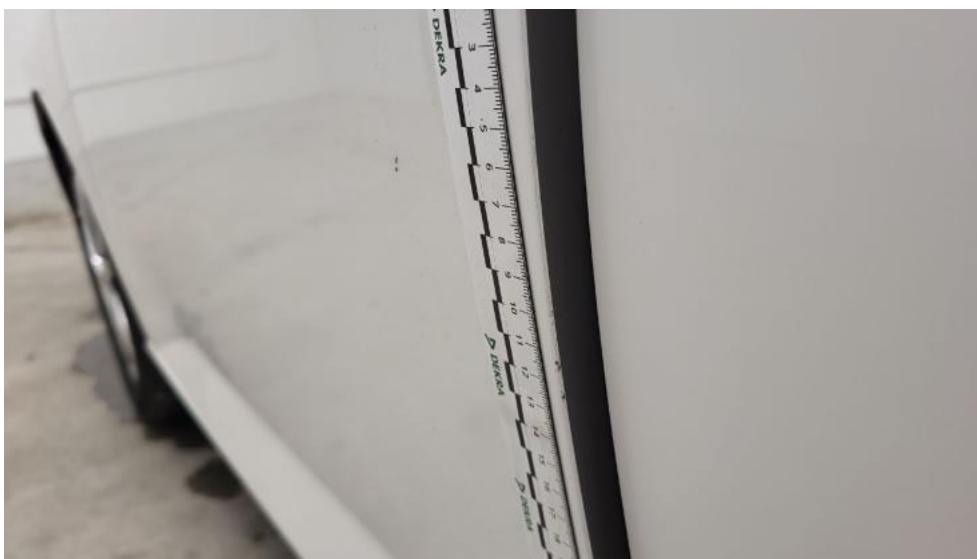
Drzwi przed L - Rysa/odprysk 1

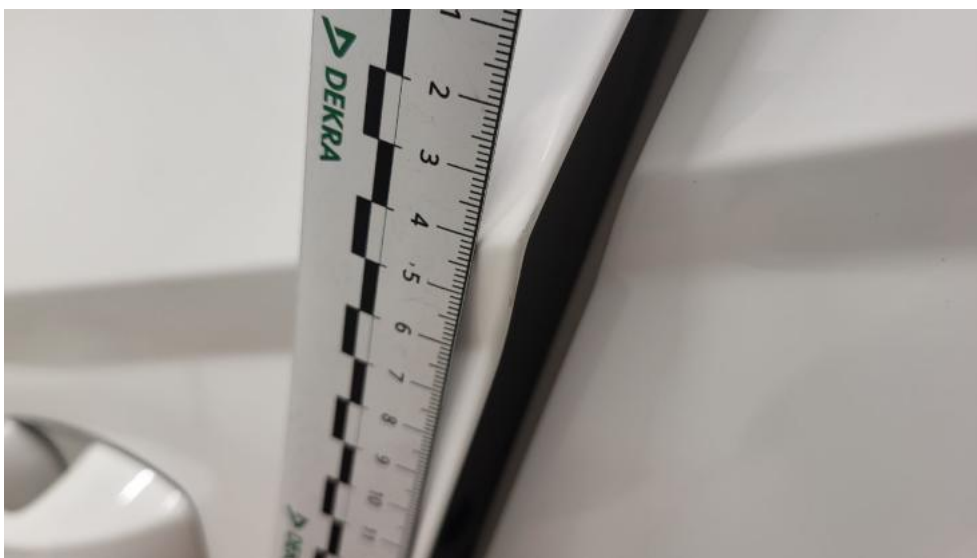
Drzwi tylne L - Rysa/odprysk 1

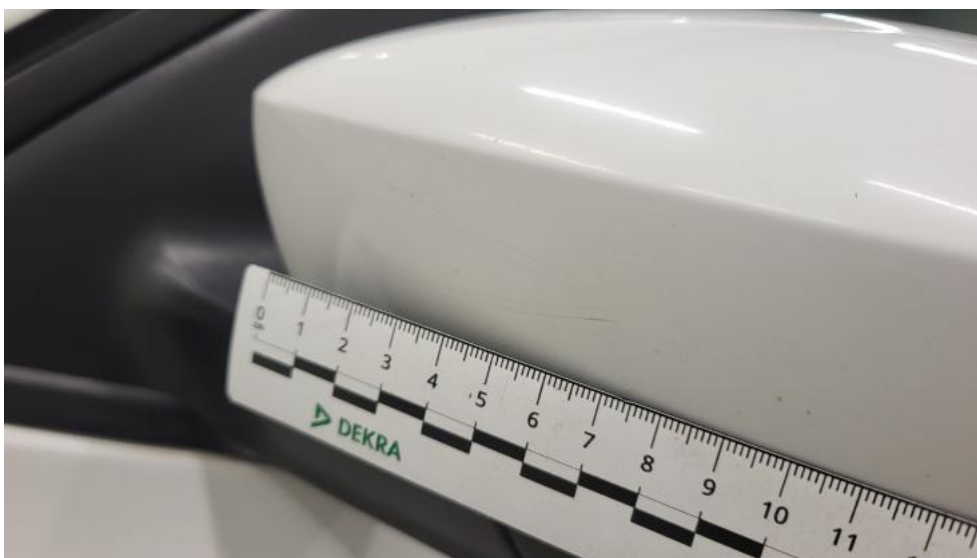
**Photo 70.**  
Lusterko zew L - Rysa/odprysk 1

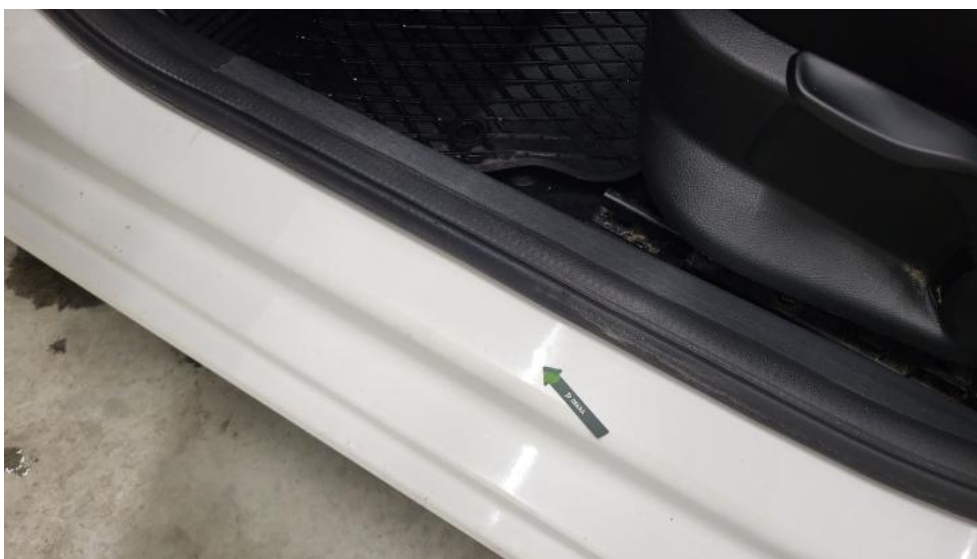
**Photo 71.**  
Próg L - Wgniecenie/odkształcenie 1

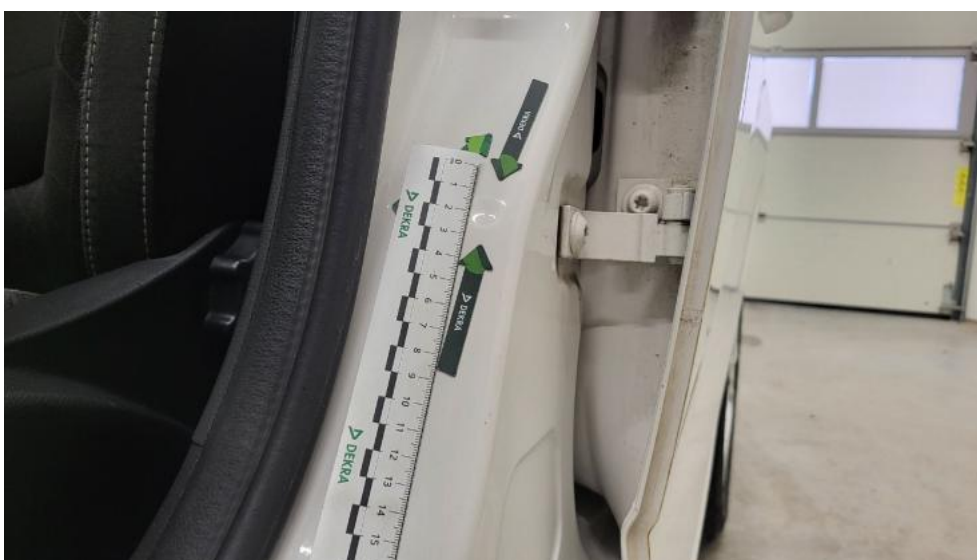
**Photo 72.**  
Słupek środkowy L - Wgniecenie/odkształcenie 1

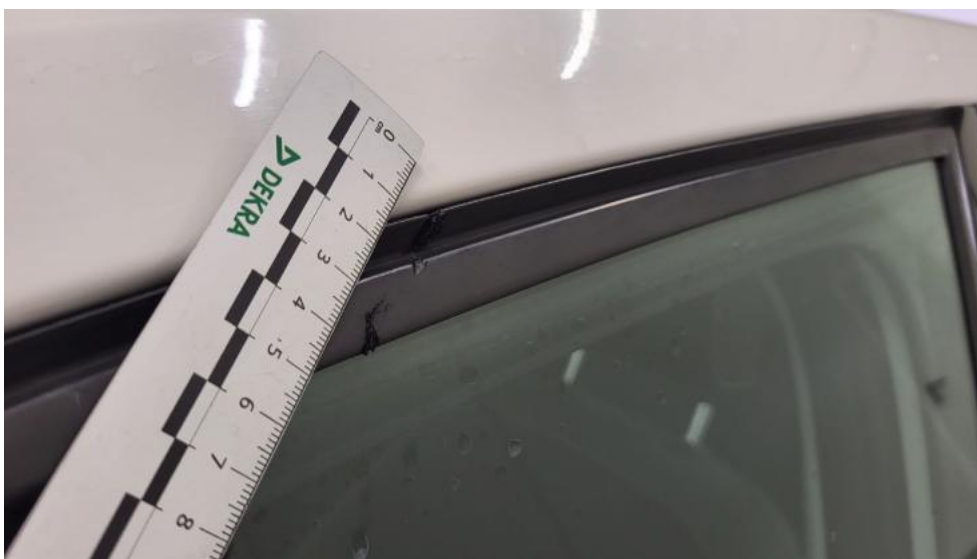
Uszczelka szyby bocznej prz L - Rysa/odprysk 1

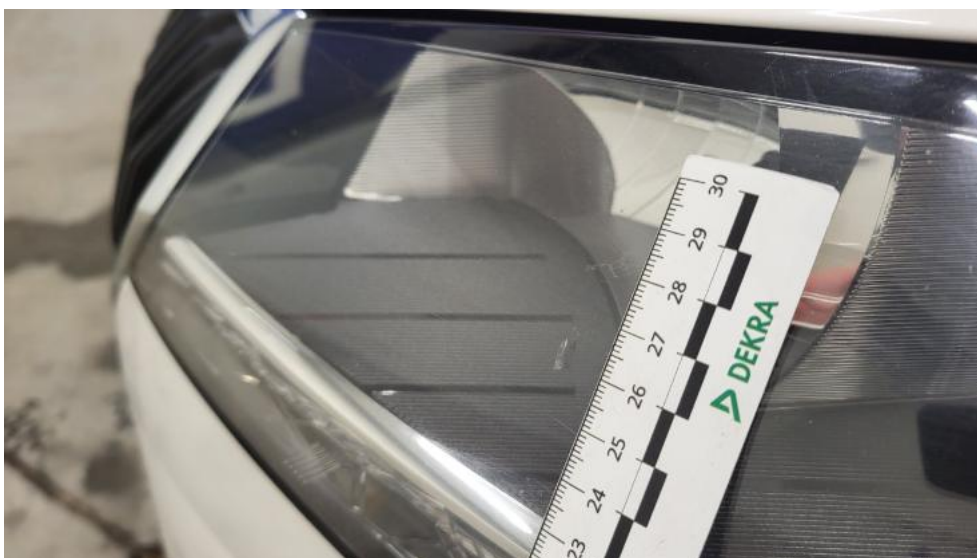
Reflektor L - Rysa/odprysk 1

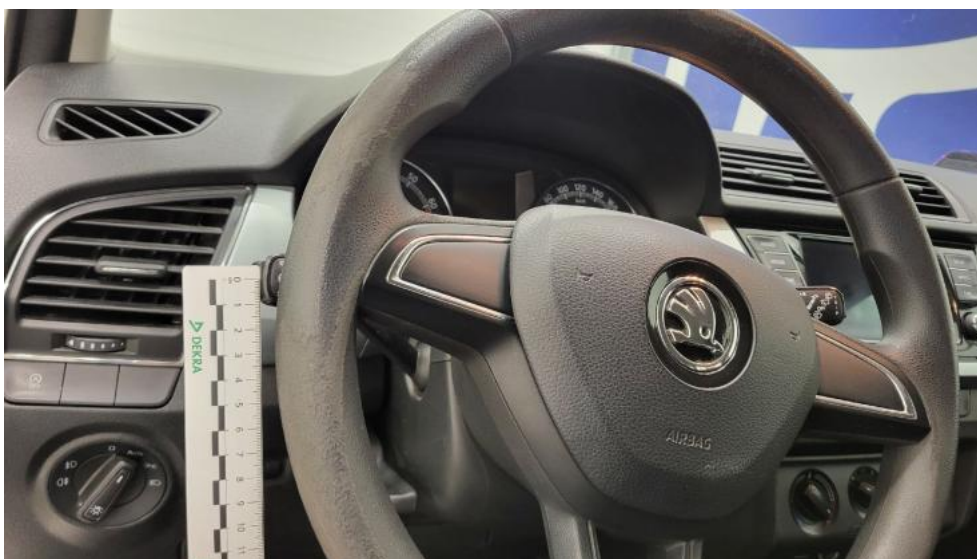
**Photo 75.**  
Koło kierownicy - Inne 1

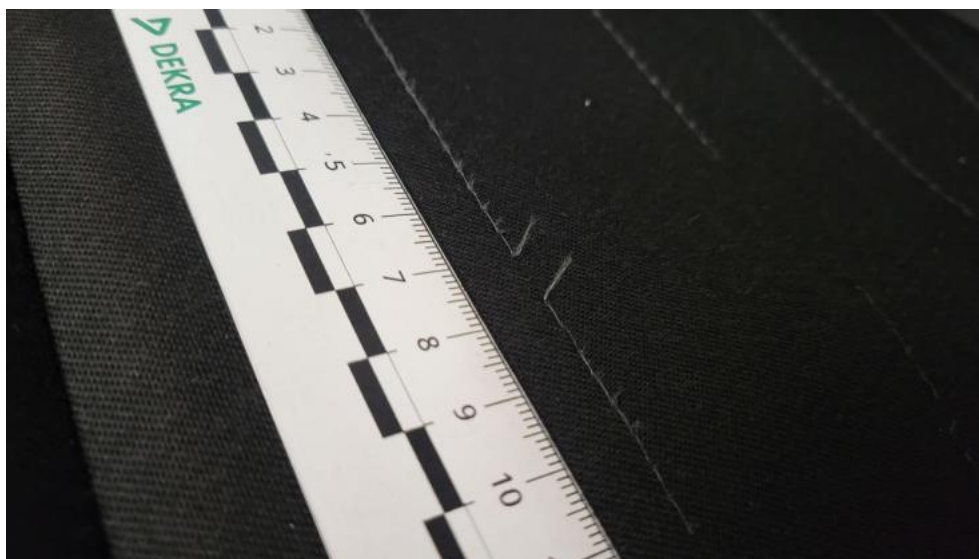
**Photo 77.**  
Fotel prz. lew. - Inne 1

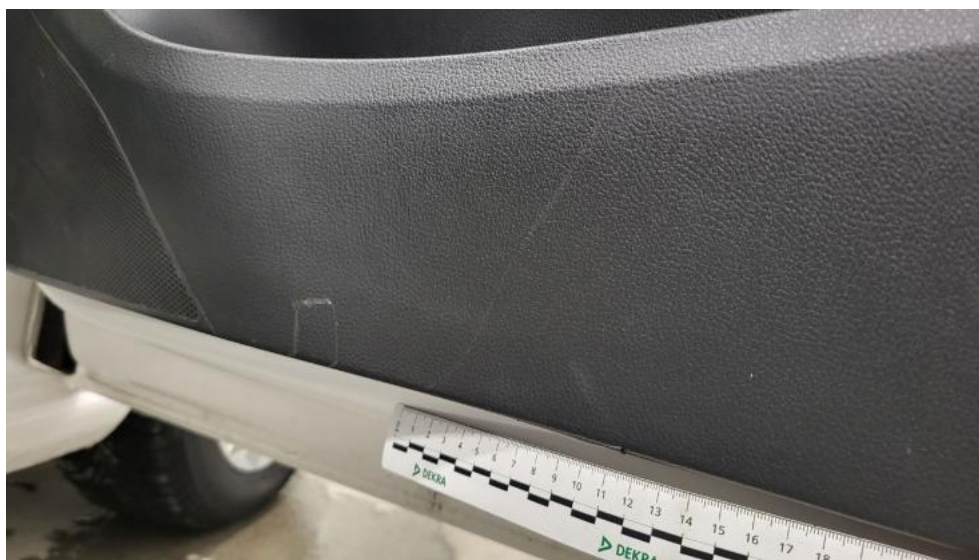
**Photo 78.**  
Tapicerka drzwi przednich P - Rysa/odprysk 1

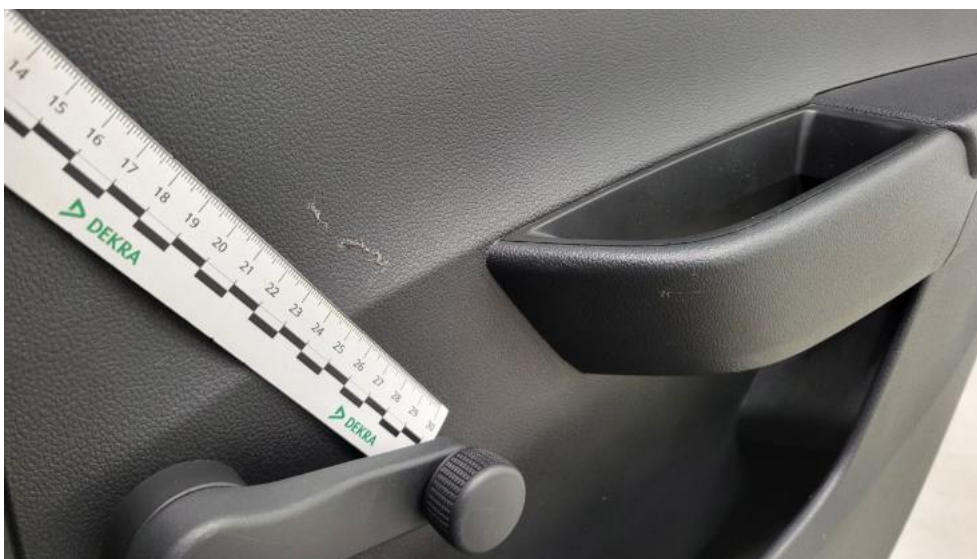
Tapicerka drzwi tylnych P - Rysa/odprysk 1

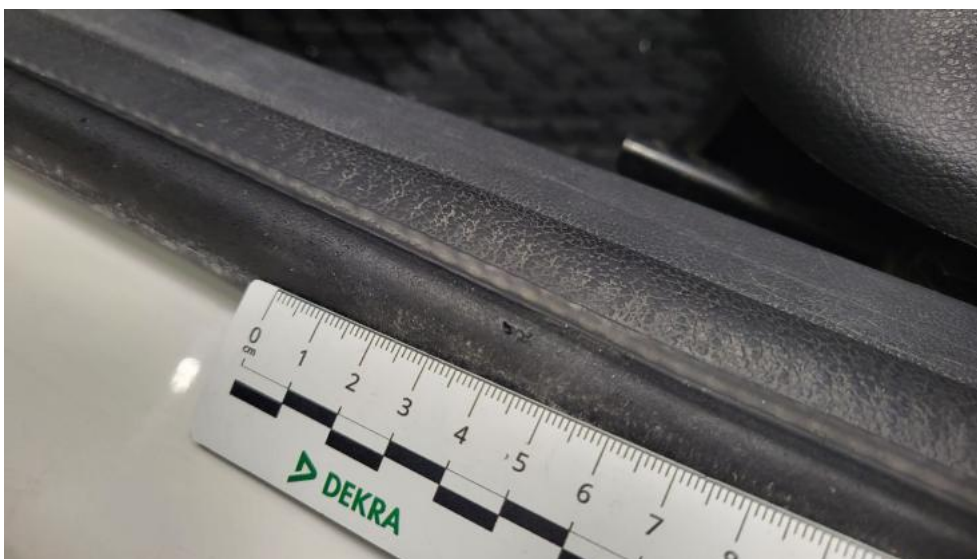
Uszczelka drzwi przednich L - Rysa/odprysk 1

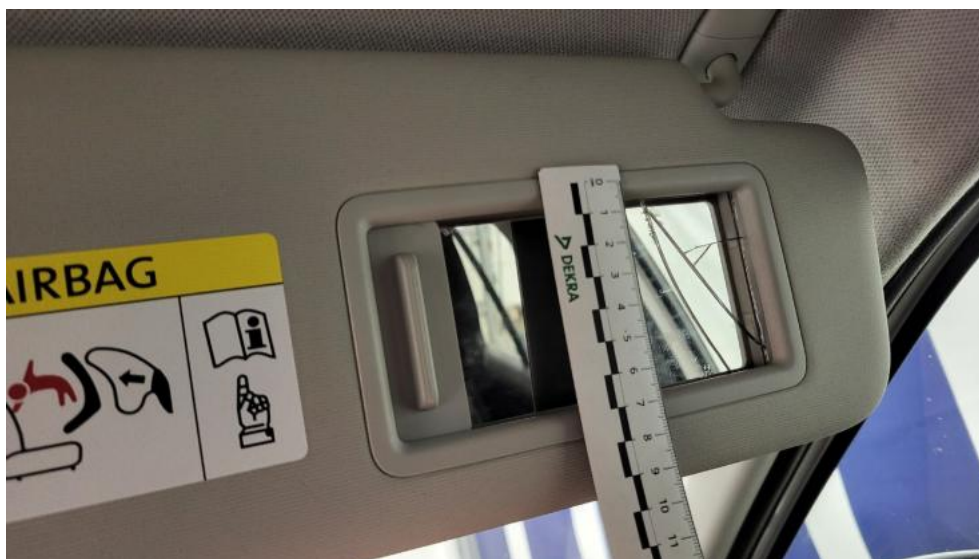
**Photo 83.**  
Osłona p/słoneczna prawa - Pęknięcie/rozerwanie 1

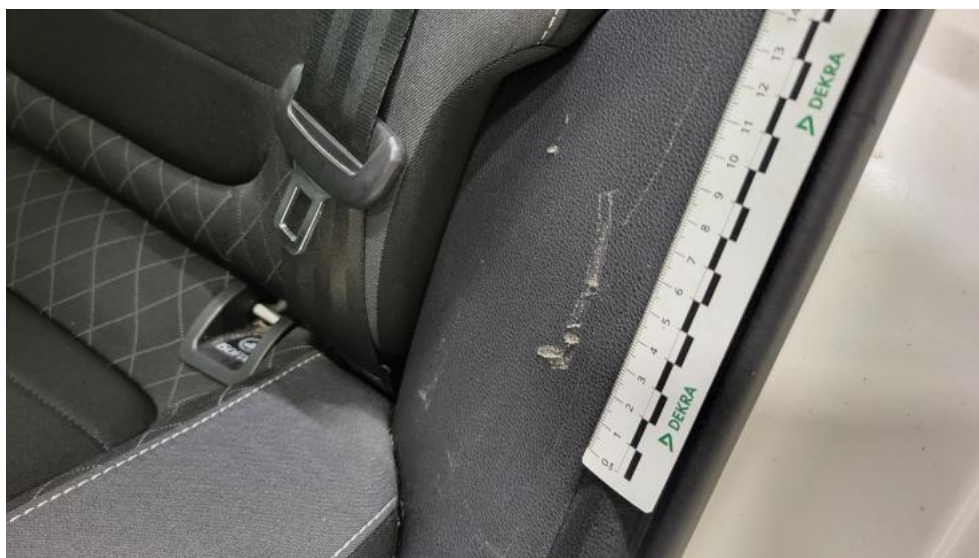
**Photo 84.**  
Wykładzina(y) słupka tylnego L - Rysa/odprysk 1

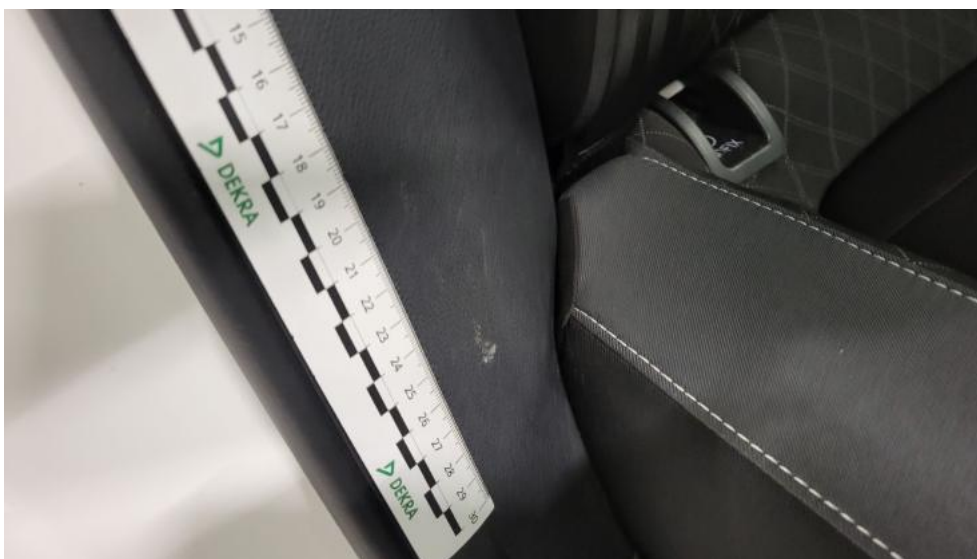
Wykładzina(y) słupka tylnego P - Rysa/odprysk 1
