Nr zlecenia DEKRA: PKOL(W)/LODZ/10856/26/02/10
Nr zlecenia/szkody: 22/030022
Data zlecenia: 10-02-2026

Dane pojazdu

Grupa obiektów (Eurotax)	samochody osobowe
Kod EC (Eurotax)	0135861
Producent	AUDI
Model	A4 Avant [8W] 15-19
Typ/wersja	A4 35 TDI S tronic
Rodzaj nadwozia	KOM
Liczba drzwi/liczba miejsc	5/5
Masa własna [kg]	1595
Dopuszczalna masa całkowita [kg]	2150
Rozstaw osi 1/2	2820
Rodzaj silnika	z zapłonem samoczynnym
Układ oczyszczana spalin	KSC
Pojemność silnika [ccm]	1968
Moc silnika [KM/kW]	150/110
Skrzynia biegów	automatyczna
Nr rejestracyjny	DW7TM91
VIN	WAUZZZF42KA044748
Data 1. rejestracji	04-04-2019
Data nast. bad. techn.	06-12-2025
Rok produkcji	2019 (rok produkcji został zweryfikowany z zewnętrzną bazą danych)
Stan licznika [km]	231 710 (odczytany)
Kolor nadwozia/rodzaj powłoki	grafitowy/2-warstwowy metalizowany

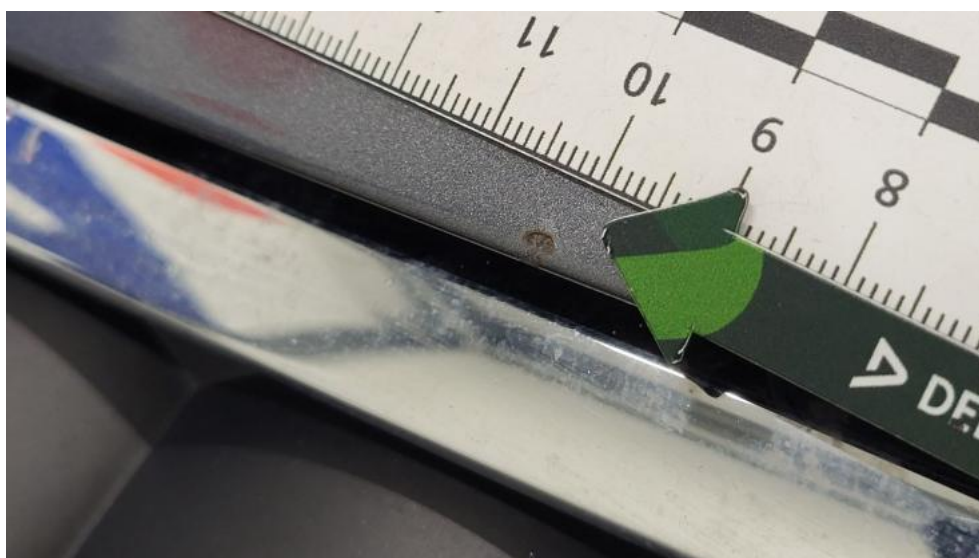
Fot. 40.
Pokrywa komory silnika - Inne 1

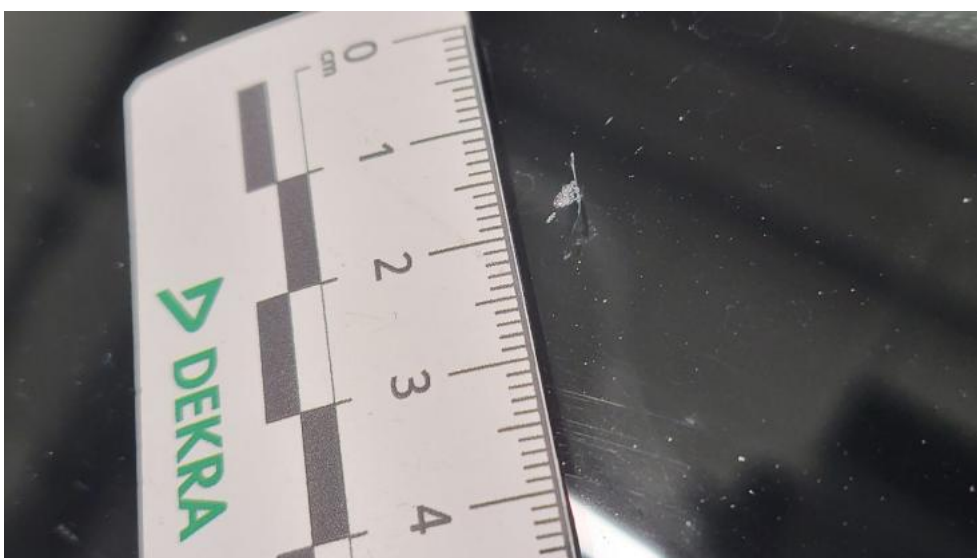
Niesprawne przyciski funkcyjne w jednym z kluczyków, grot prawidłowy. Pierwsza rejestracja w kraju 20-05-2022. Brak aktualnych badań technicznych. Brak zaślepek w tylnej kanapie. Rysy na samochodzie. Odpryski na szybie czołowej.

Fot. 42.
Szyba czołowa - Pęknięcie/rozerwanie 1

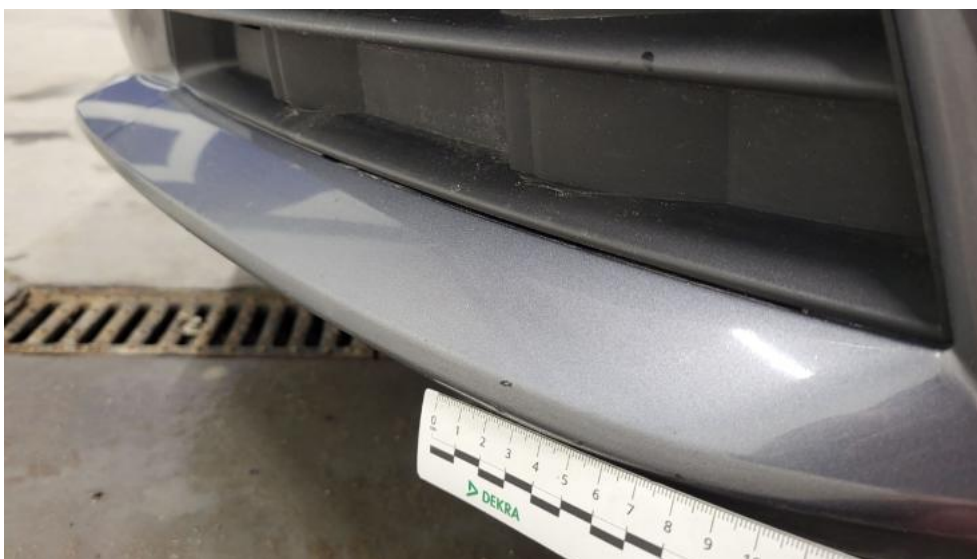
Fot. 43.
Zderzak - Rysa/odprysk 1

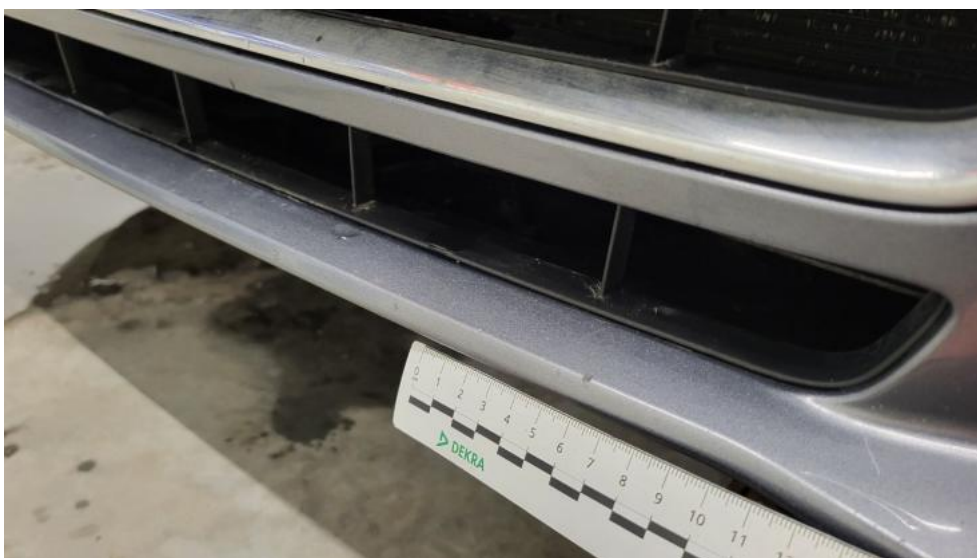
Fot. 44.
Zderzak - Rysa/odprysk 2

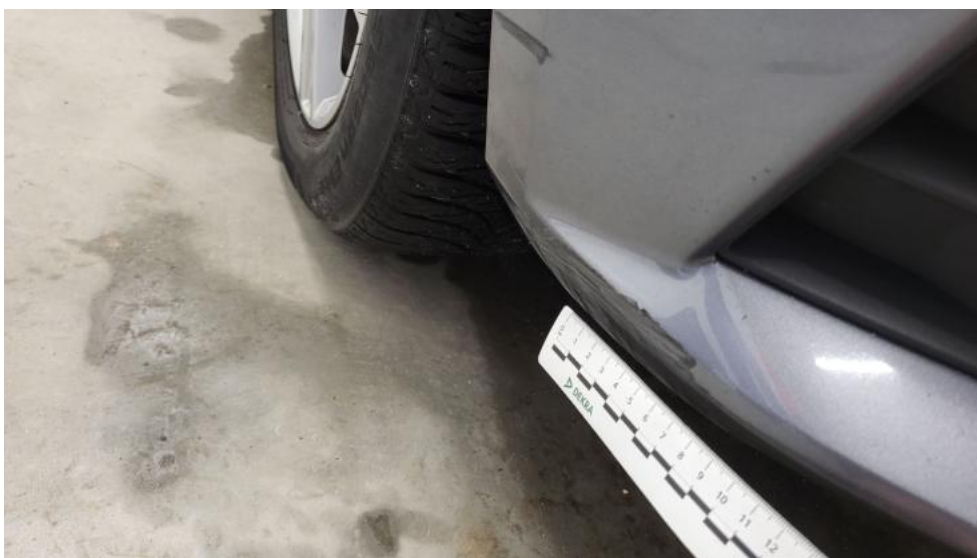
Fot. 46.
Zderzak - Wgniecenie/odkształcenie 1

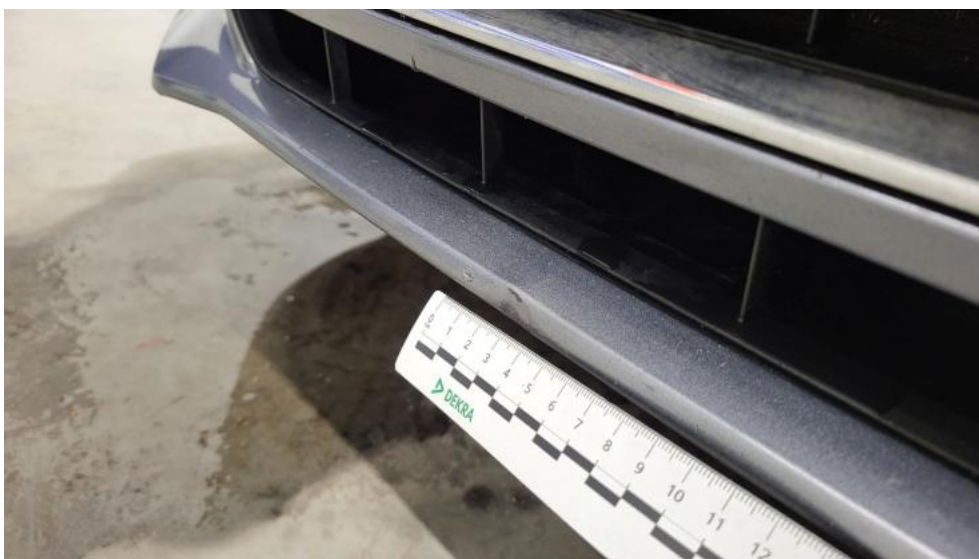
Fot. 47.
Zderzak - Wgniecenie/odkształcenie 2

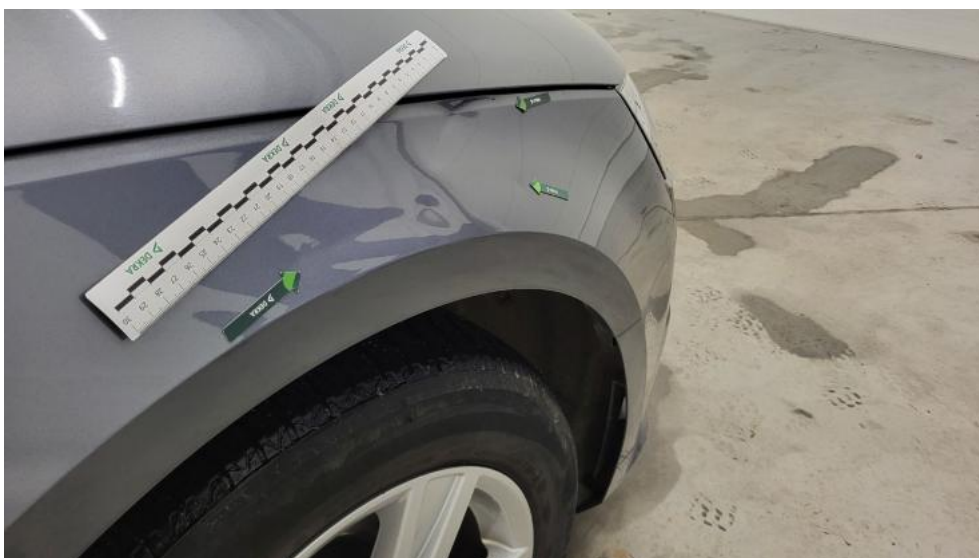
Fot. 48.
Błotnik przedni P - Wgniecenie/odkształcenie 1

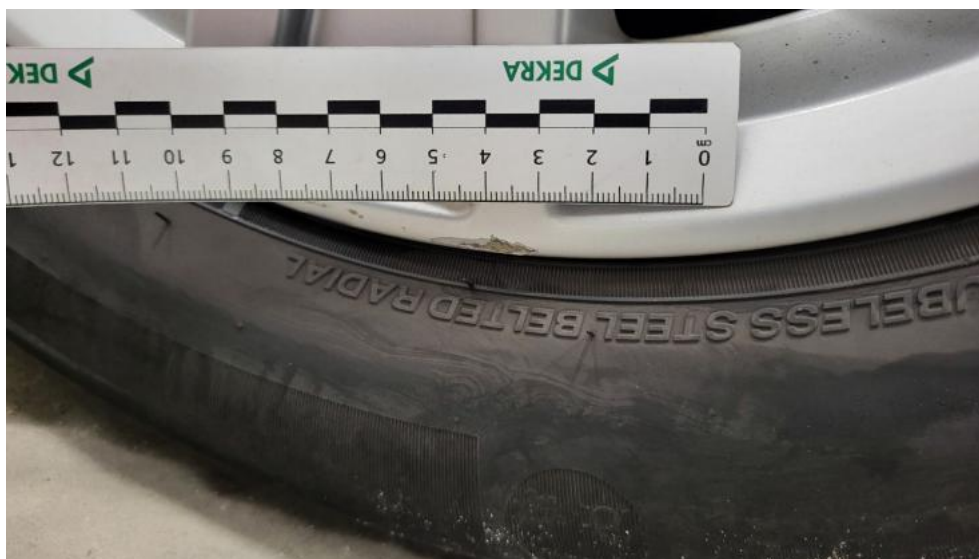
Fot. 49.
Felga aluminiowa przednia P - Rysa/odprysk 1

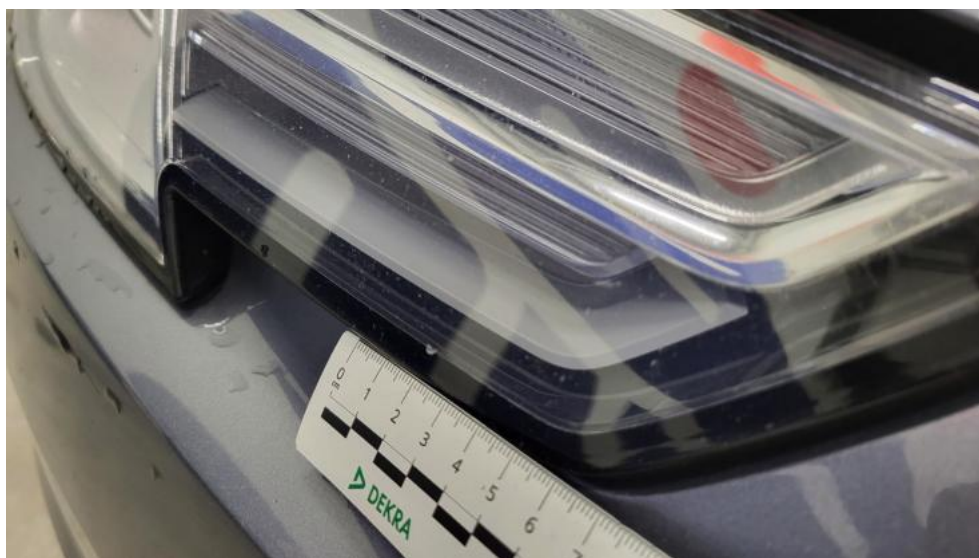
Fot. 50.
Reflektor P - Rysa/odprysk 1

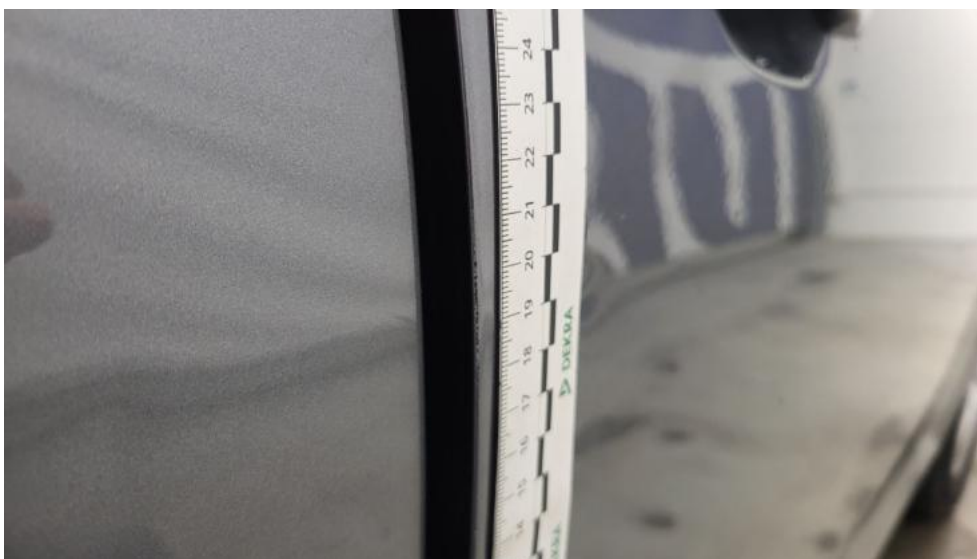
Fot. 51.
Drzwi przednie P - Rysa/odprysk 1

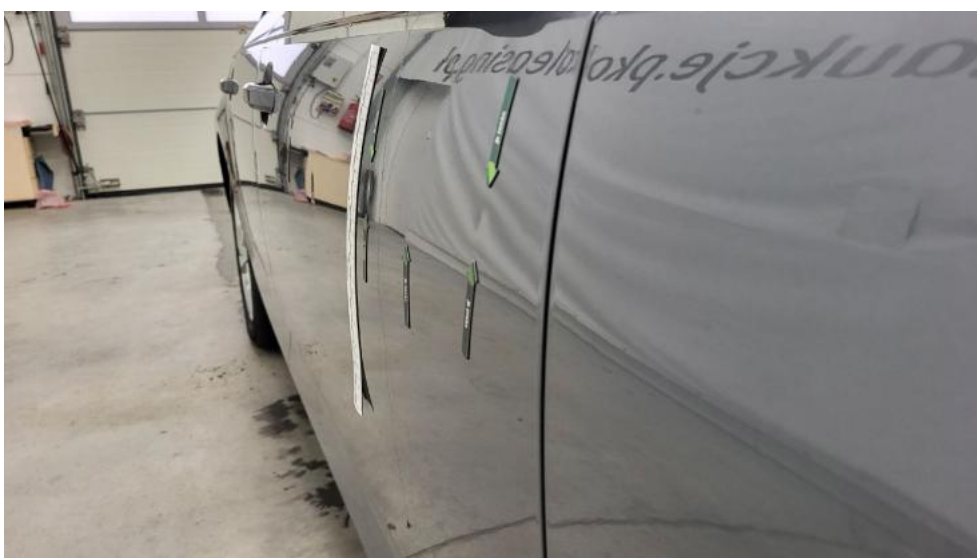
Fot. 52.
Drzwi przednie P - Wgniecenie/odkształcenie 1

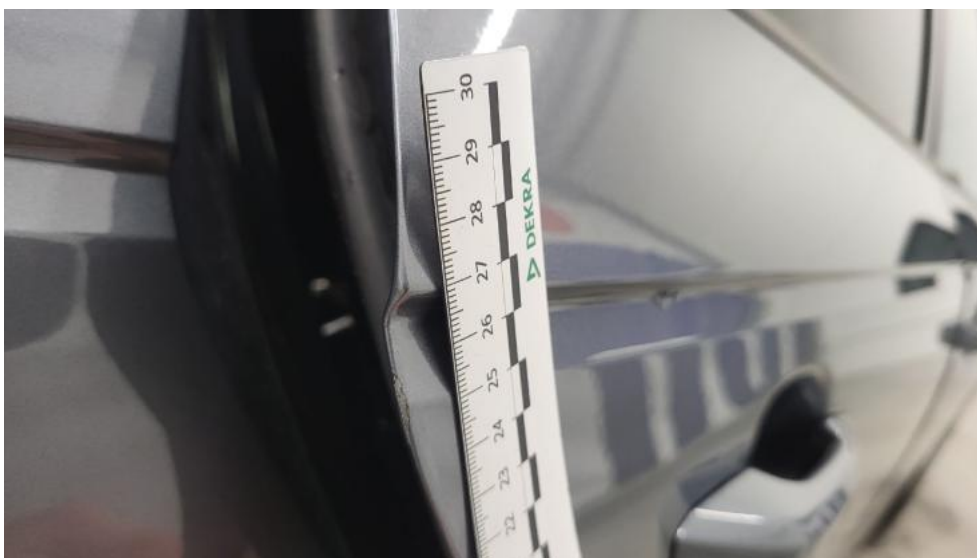
Fot. 54.
Drzwi tylne P - Rysa/odprysk 1

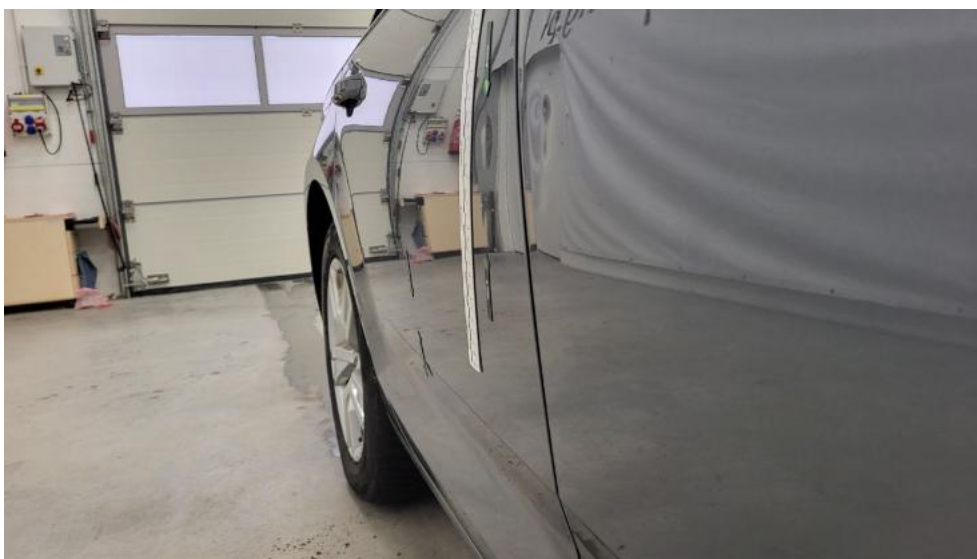
Fot. 55.
Drzwi tylne P - Wgniecenie/odkształcenie 1

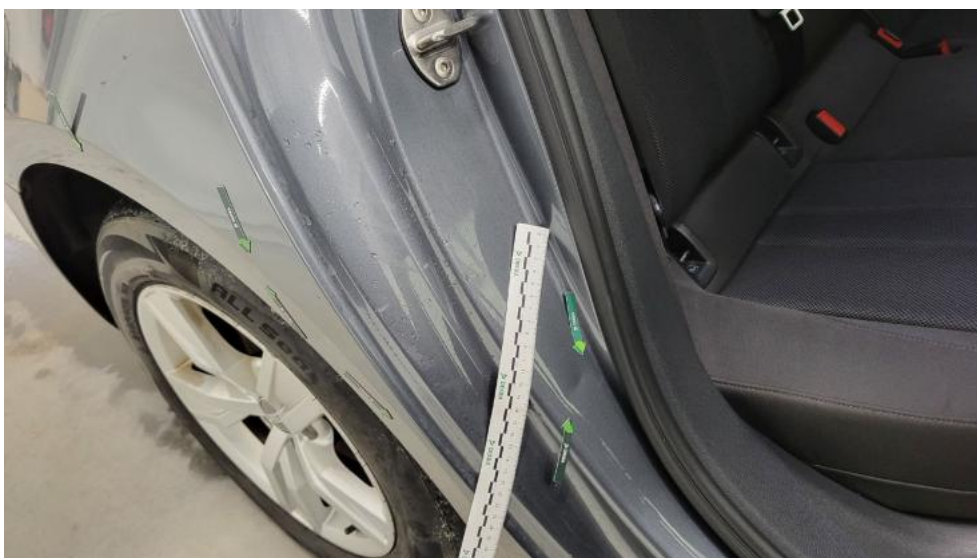
Fot. 56.
Błotnik tylny P / Ściana boczna P - Wgniecenie/odkształcenie 1

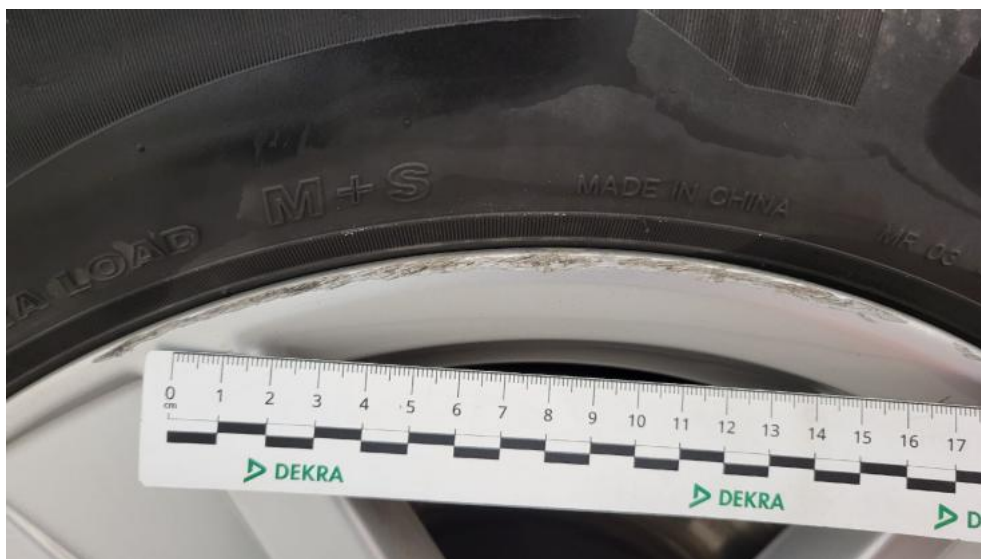
Fot. 57.
Felga aluminiowa tylna P - Rysa/odprysk 1

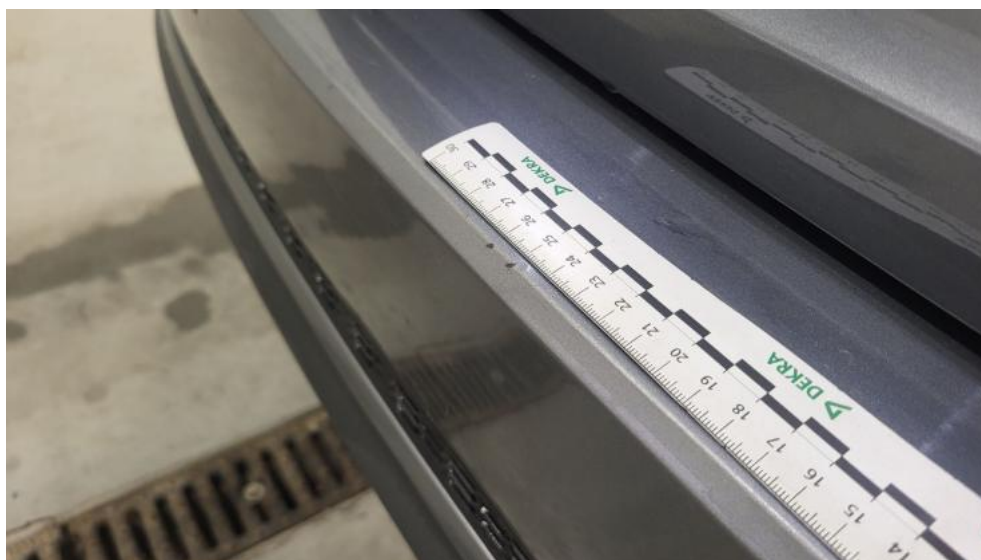
Fot. 58.
Zderzak tylny - Rysa/odprysk 1

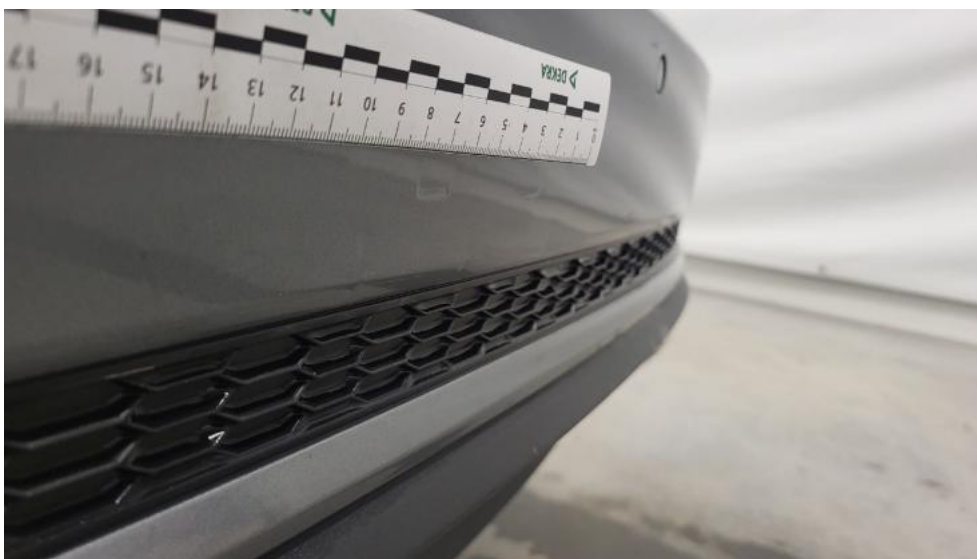
Fot. 59.
Zderzak tylny - Wgniecenie/odkształcenie 1

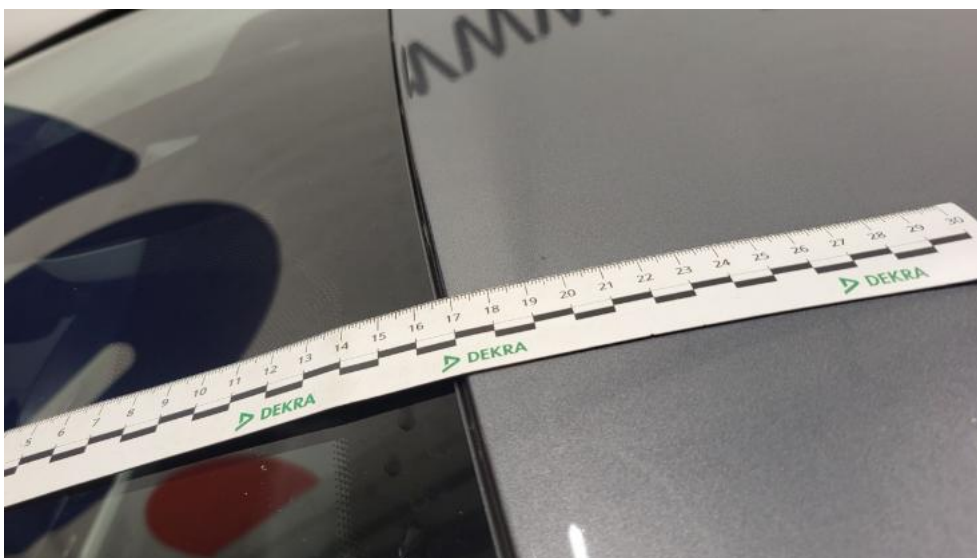
Fot. 60.
Dach - Rysa/odprysk 1

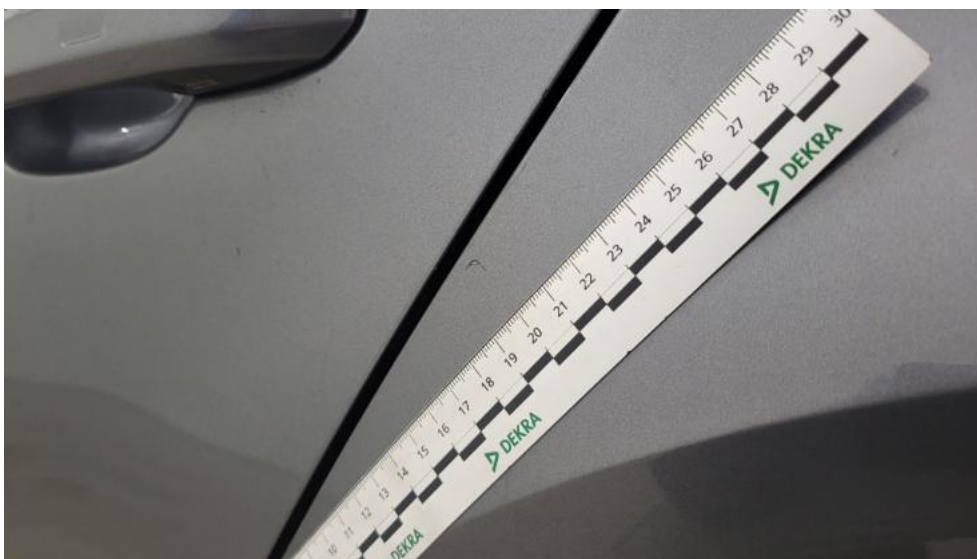
Fot. 61.
Błotnik tylny L / Ściana boczna L - Rysa/odprysk 1

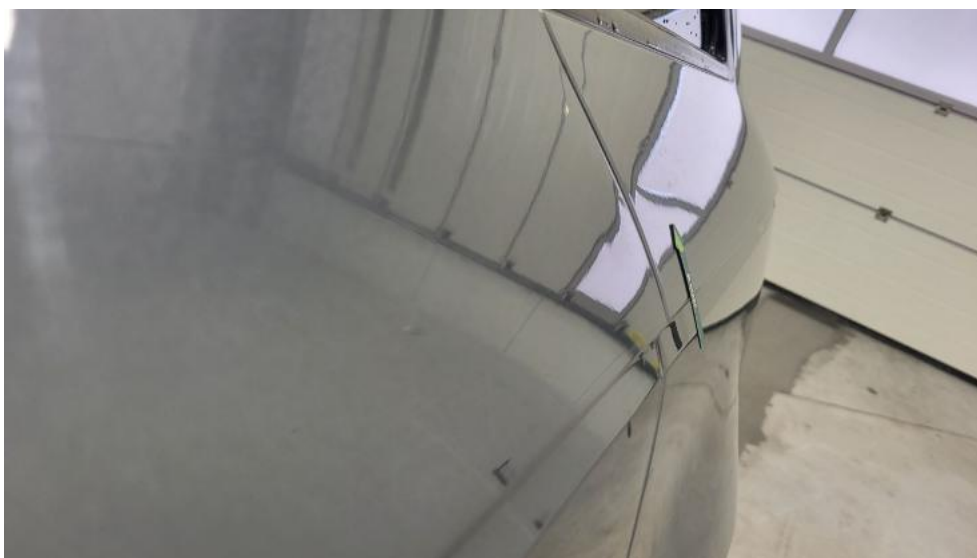
Fot. 62.
Błotnik tylny L / Ściana boczna L - Wgniecenie/odkształcenie 1

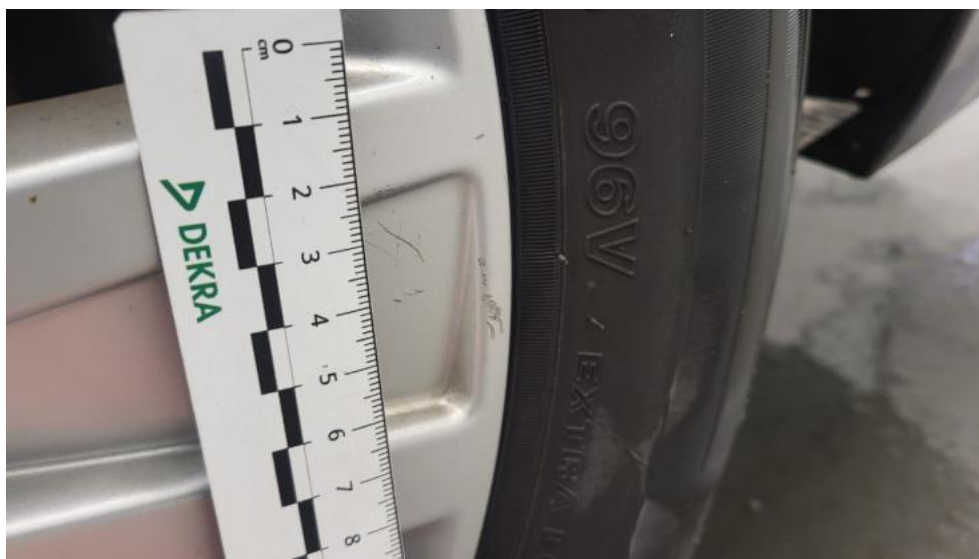
Fot. 63.
Felga aluminiowa tylna L - Rysa/odprysk 1

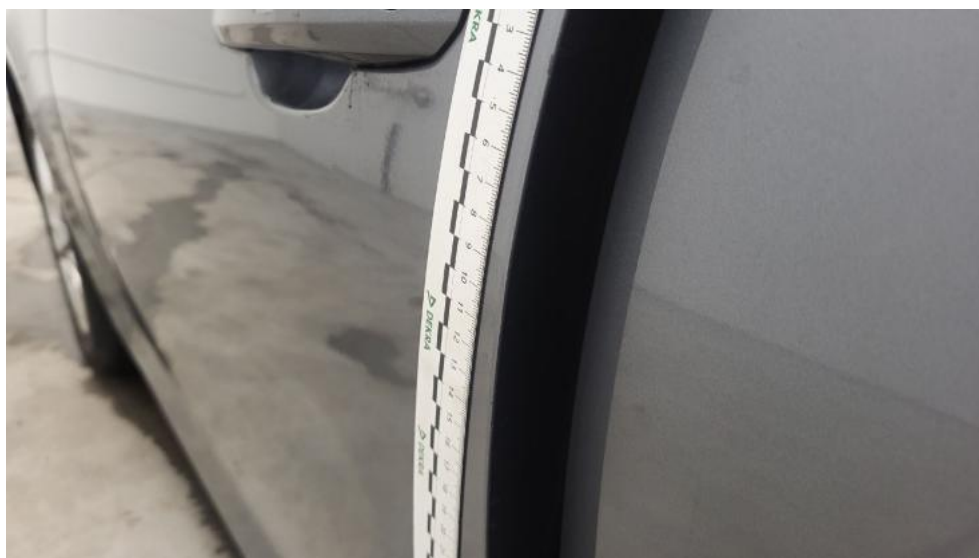
Fot. 64.
Drzwi przed L - Rysa/odprysk 1

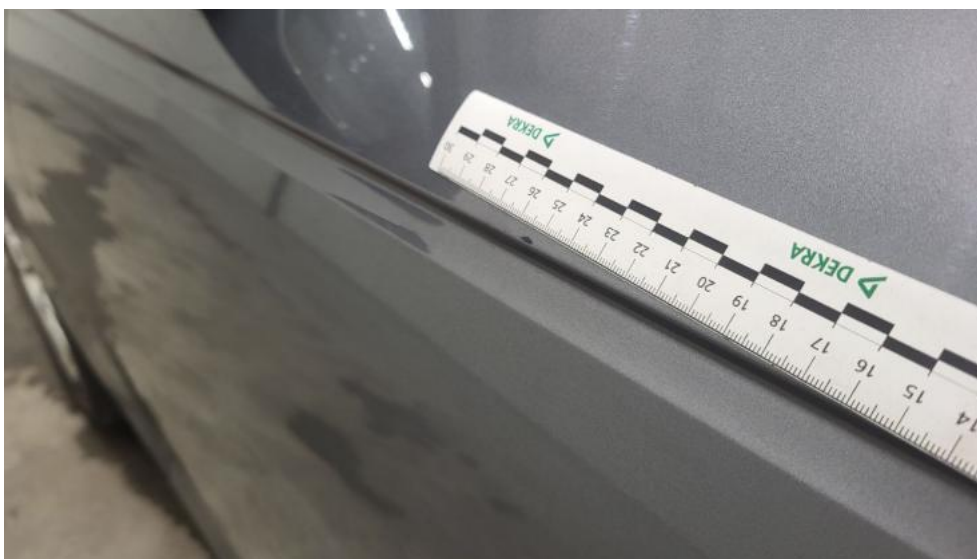
Fot. 65.
Drzwi przed L - Rysa/odprysk 2

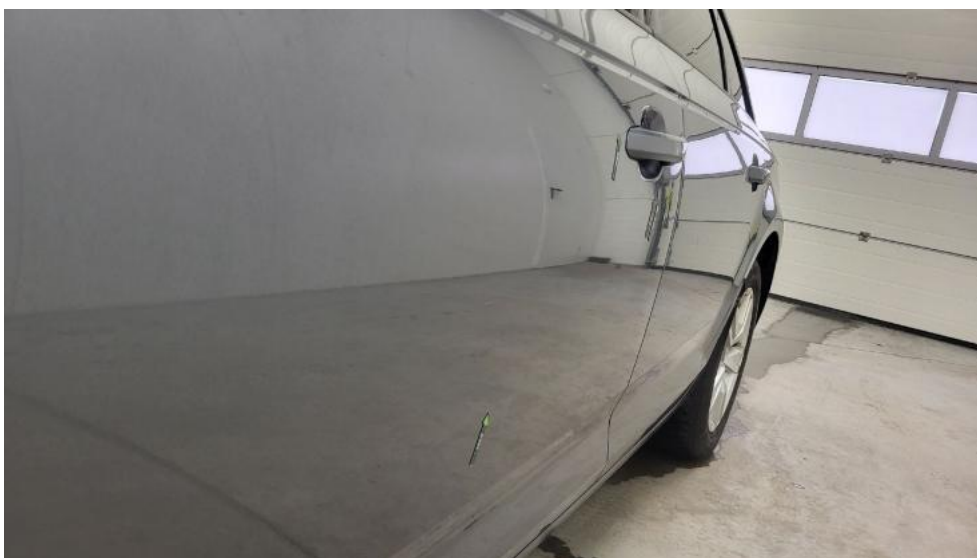
Fot. 66.
Drzwi przed L - Wgniecenie/odkształcenie 1

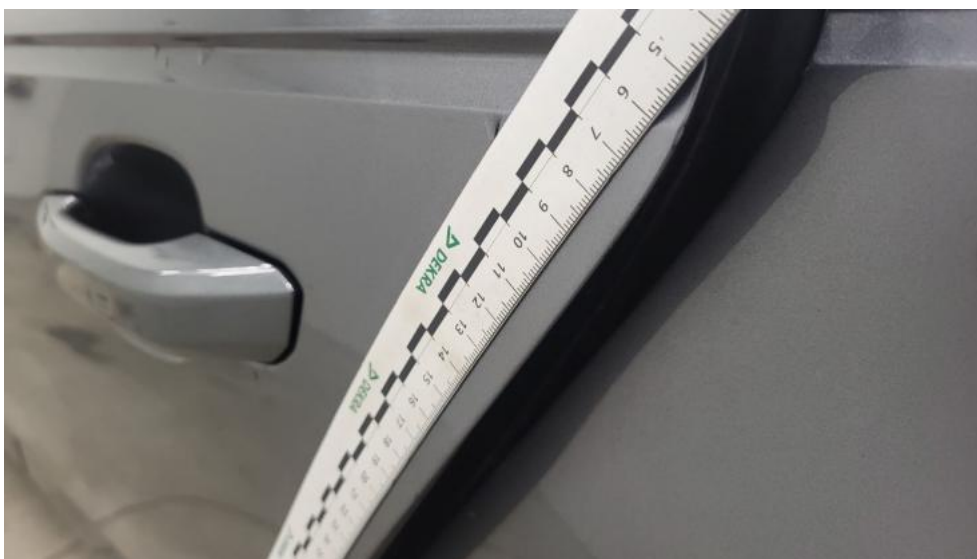
Fot. 67.
Drzwi tylne L - Rysa/odprysk 1

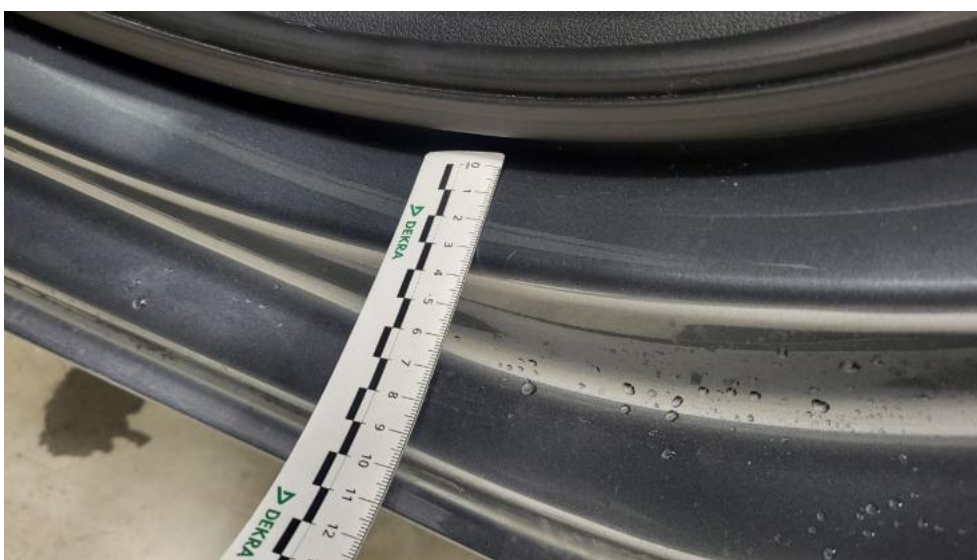
Fot. 68.
Próg L - Rysa/odprysk 1

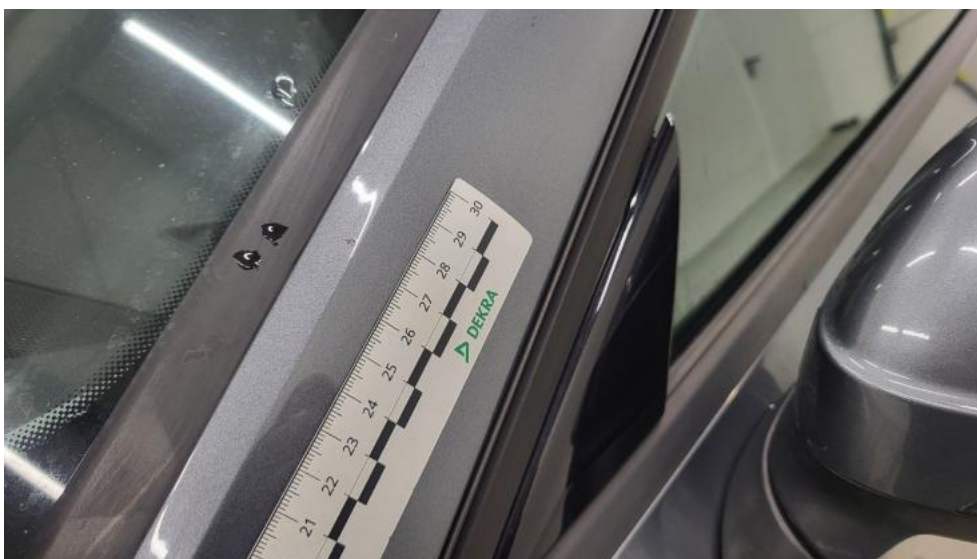
Fot. 69.
Stupek przedni L - Rysa/odprysk 1

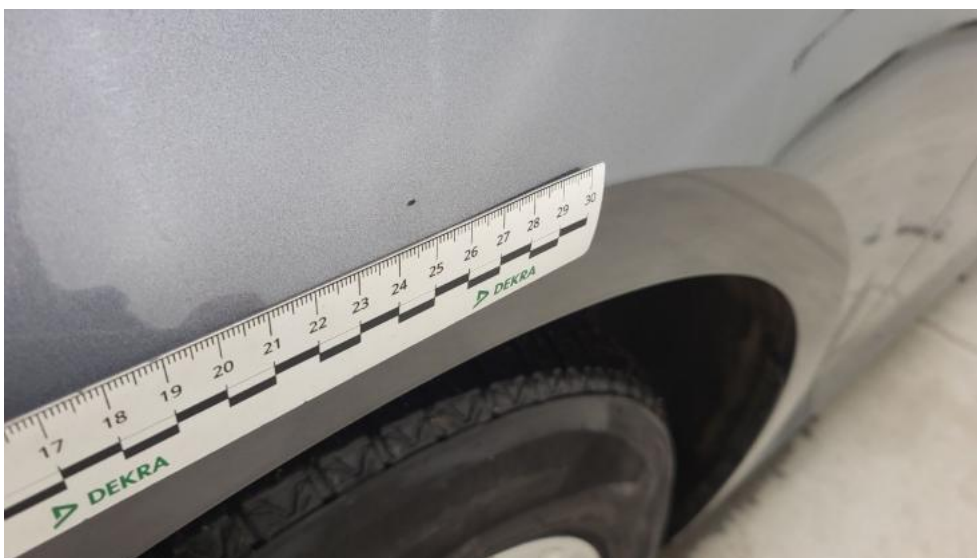
Fot. 70.
Błotnik przedni L - Rysa/odprysk 1

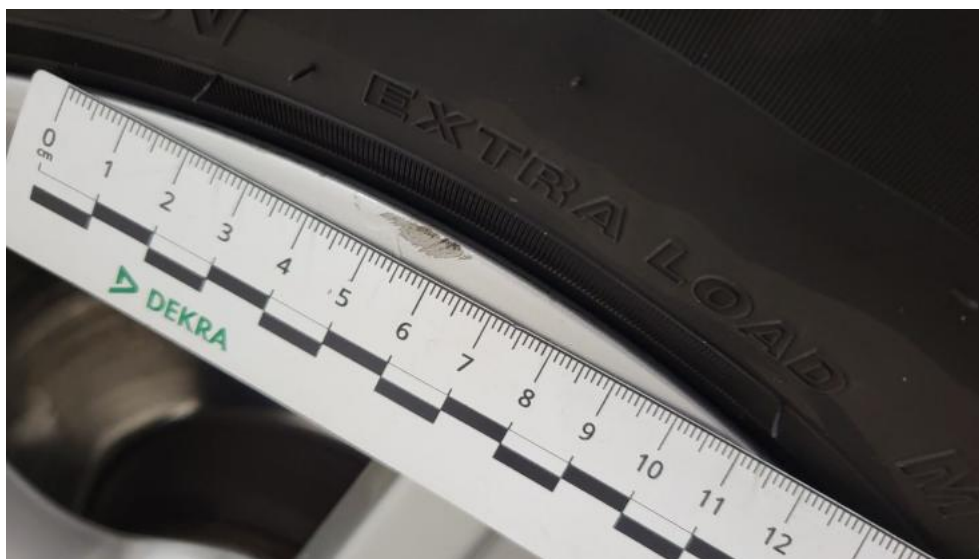
Fot. 71.
Felga Aluminiowa przednia L - Rysa/odprysk 1

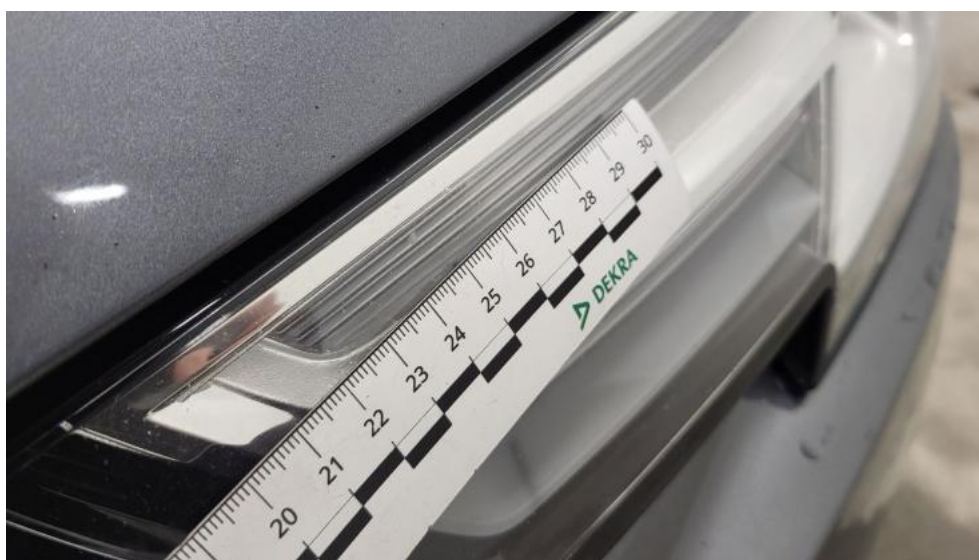
Fot. 72.
Reflektor L - Rysa/odprysk 1

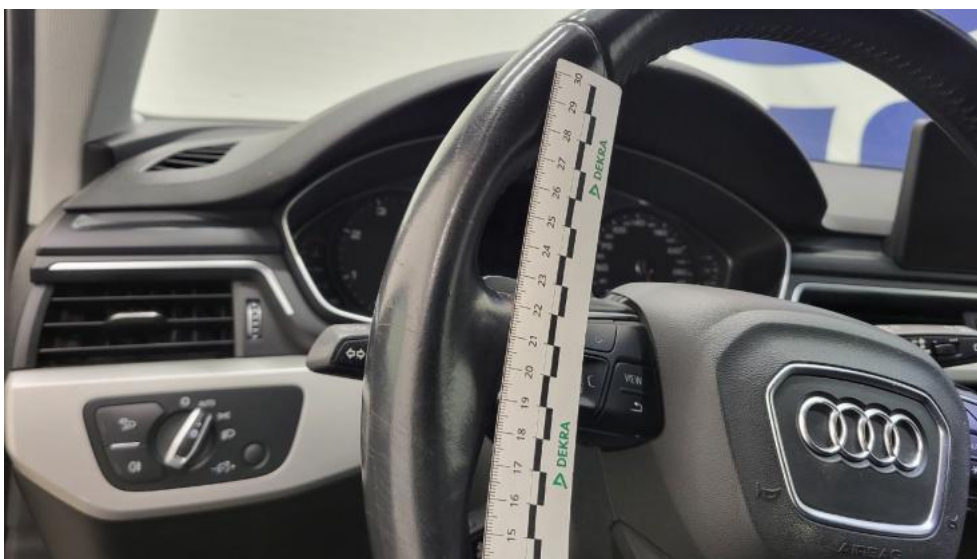
Fot. 73.
Koło kierownicy - Rysa/odprysk 1

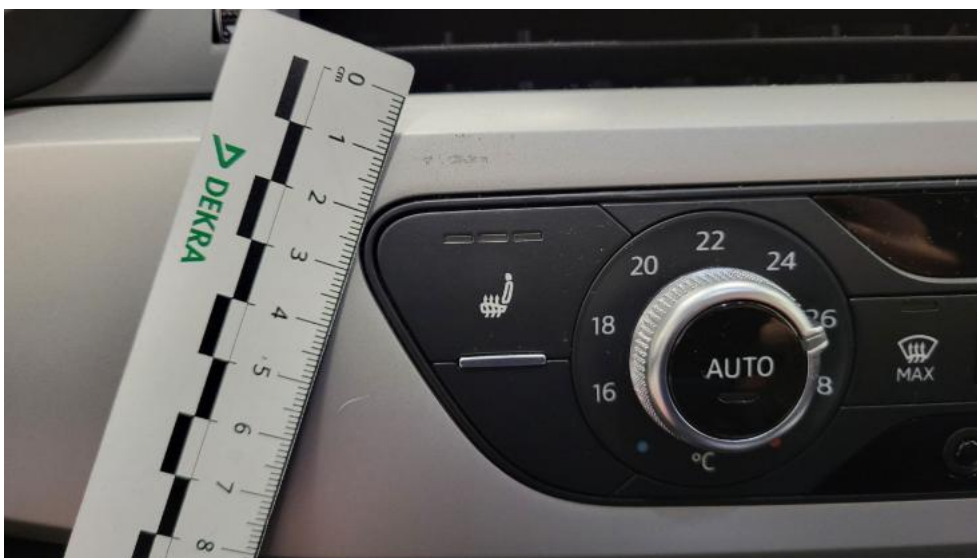
Fot. 74.
Konsola środkowa - Rysa/odprysk 1

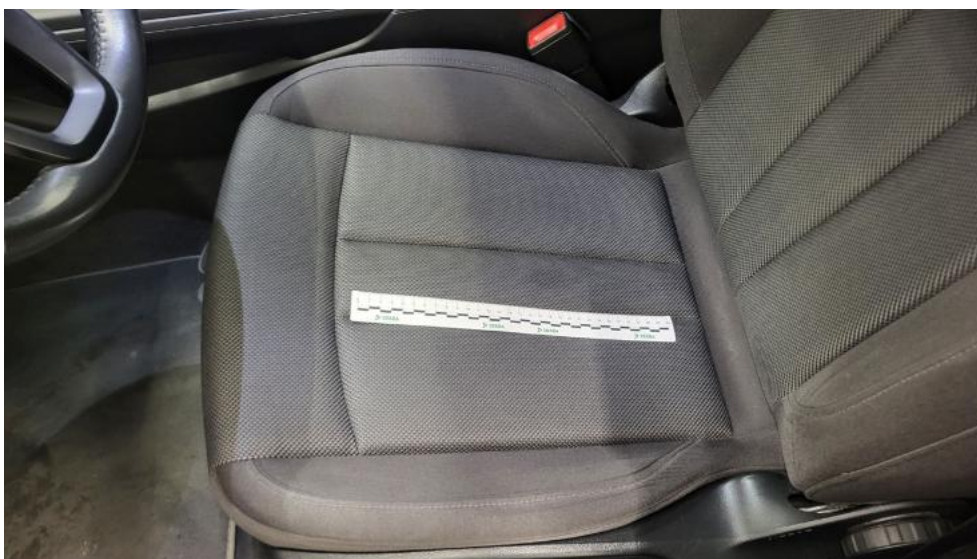
Fot. 75.
Fotel prz. lew. - Inne 1

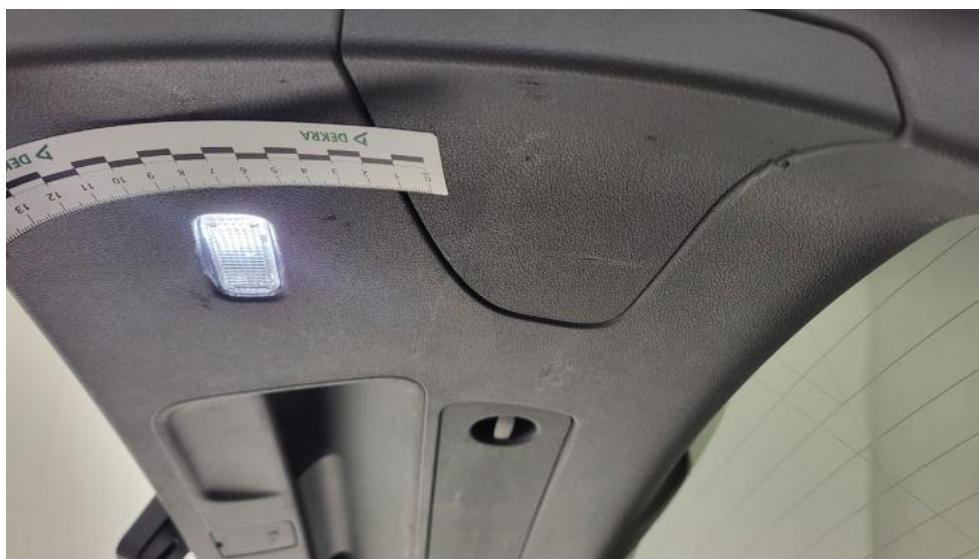
Fot. 79.

Wykładzina pokrywy tylnej - Rysa/odprysk 1
