DEKRA's commission No. : PKOL(W)/LODZ/24891/26/03/20  
commission/ damage No. : 23/036284  
Date of commission: 20-03-2026

**Vehicle data**

Group of objects (Eurotax)	vans up to 3.5 t
EC code (Eurotax)	0158475
Manufacturer	RENAULT
Model	Trafic Blue dCi 150 Euro 6 1997ccm - 150KM 2,8/3t 21-
Type / version	Trafic Kombi 2.0 Blue dCi L2 Equilibre
Body type	KOM
Number of doors / seats	4/9
Curb weight [kg]	2099
Gross vehicle weight [kg]	3070
Wheelbase 1/2	3498
Engine type	Automatic ignition
Pollution reduction system	SCE
Engine capacity [ccm]	1997
Engine Power [hp/kW]	150/110
Gearbox	manual 6- gear
Registration /record No.	SK683YL
VIN / serial number	VF1JL000271002105
Date of first registration	29-09-2023
Date of next. tech. test	28-09-2026
Year of manufacture	2023 (year has been verified with the manufacturer's base)
Readout [km]	59 992 (read)
Body color / type of coating	silver/double-layered, metallized

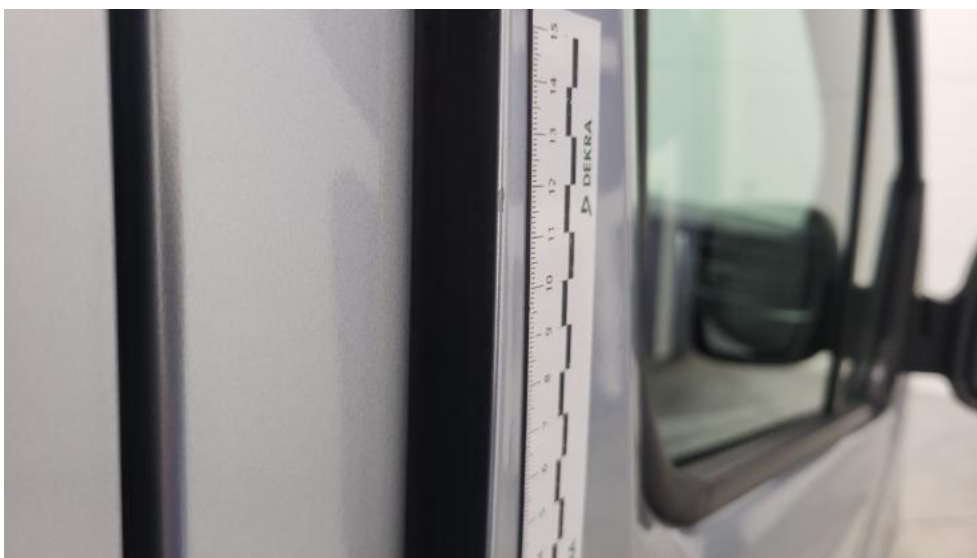
**Photo 40.**  
Drzwi przednie P - Rysa/odprysk 1

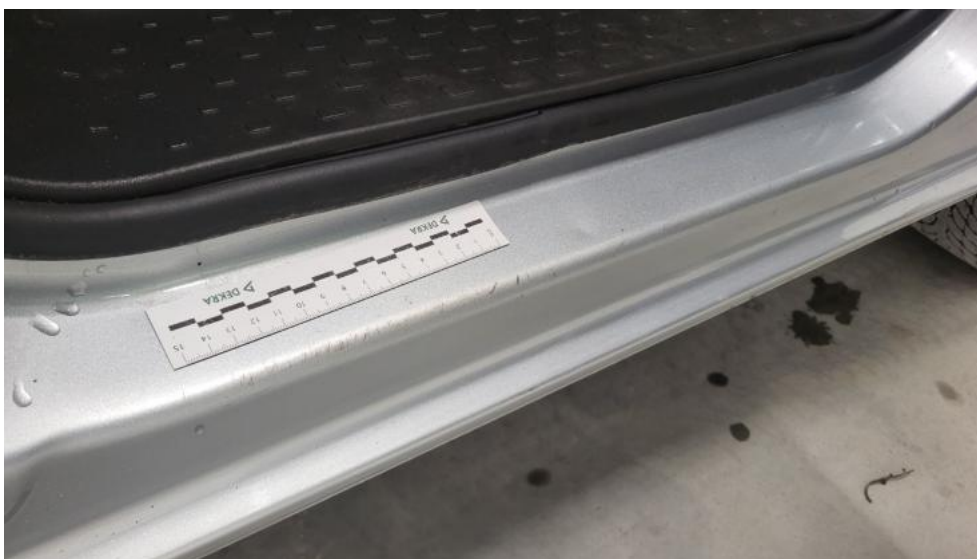
**Photo 41.**  
Próg P - Rysa/odprysk 1

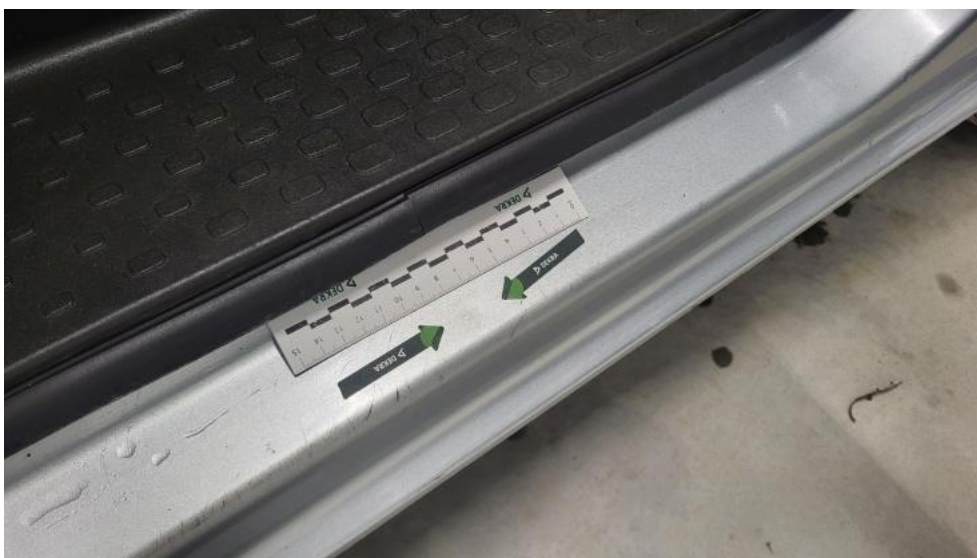
**Photo 42.**  
Próg P - Wgniecenie/odkształcenie 1

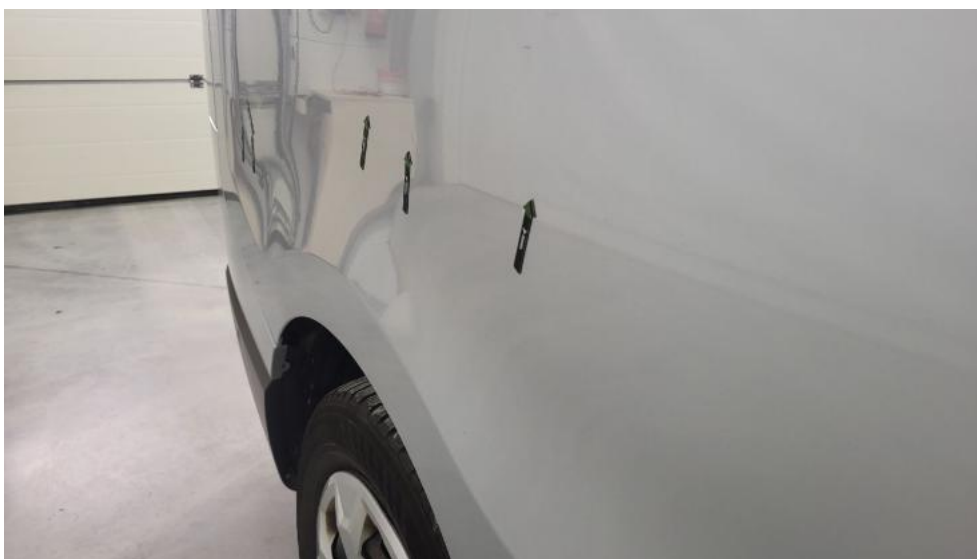
**Photo 47.**  
Błotnik tylny P / Ściana boczna P - Wgniecenie/odkształcenie 1

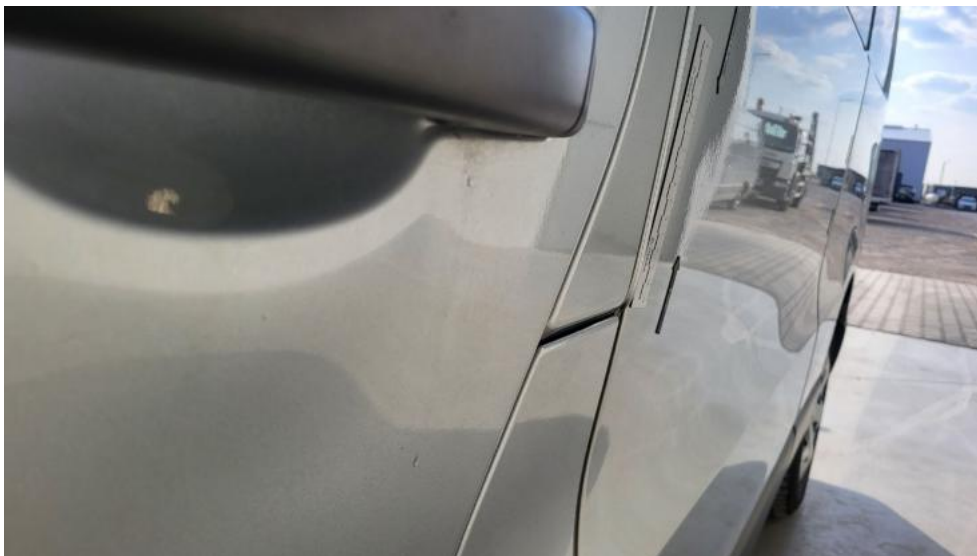
**Photo 51.**

Błotnik tylny L / Ściana boczna L - Wgniecenie/odkształcenie 1

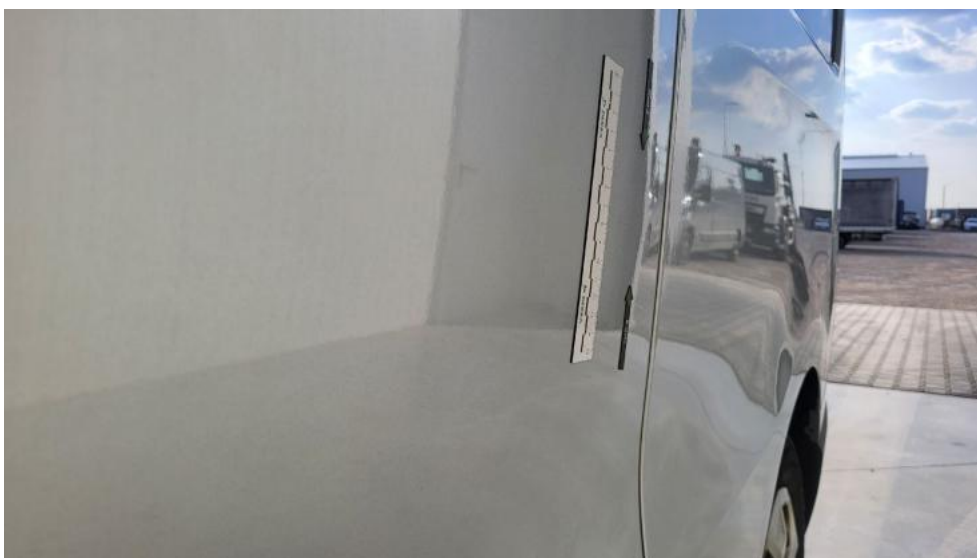
**Photo 52.**

Błotnik tylny L / Ściana boczna L - Wgniecenie/odkształcenie 2

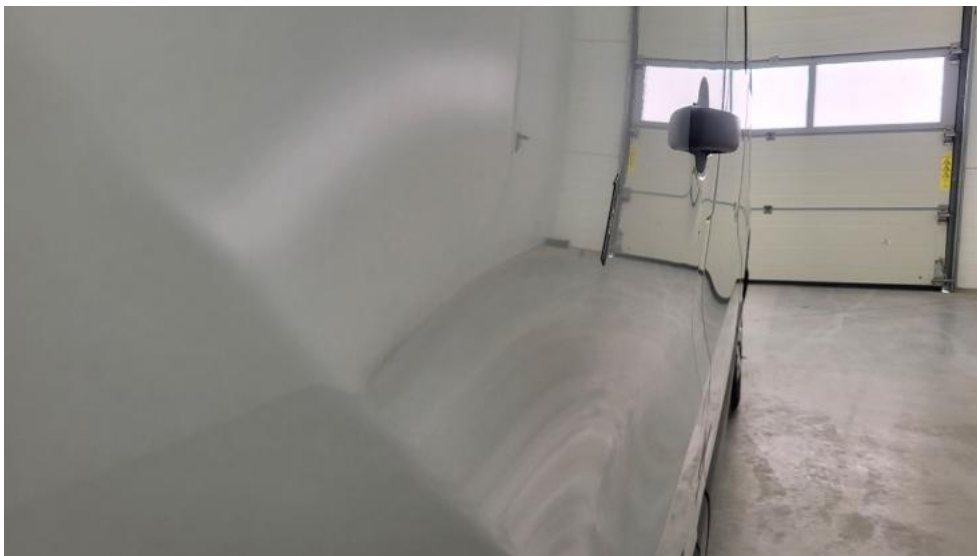
**Photo 55.**  
Drzwi przed L - Wgniecenie/odkształcenie 1

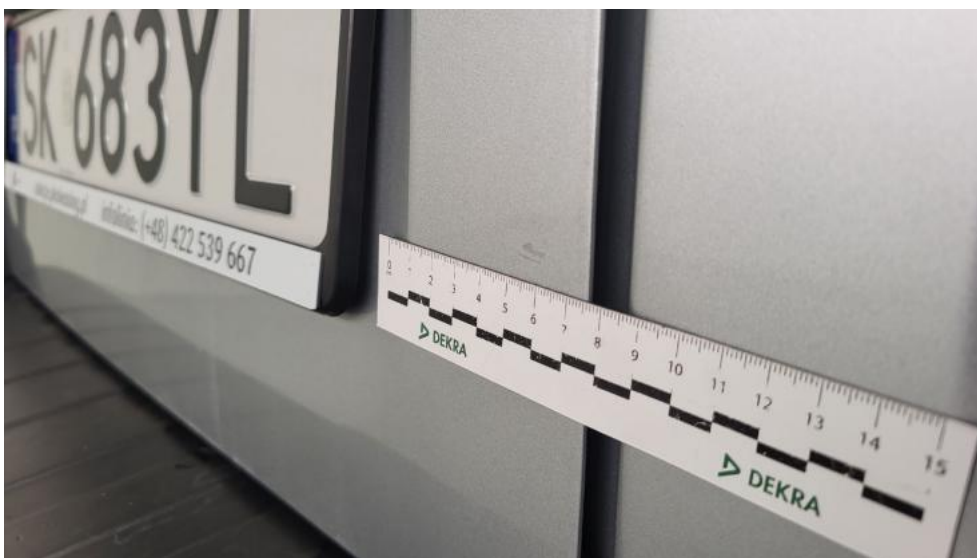
**Photo 58.**

Drzwi tyłu lewe - Rysa/odprysk 2

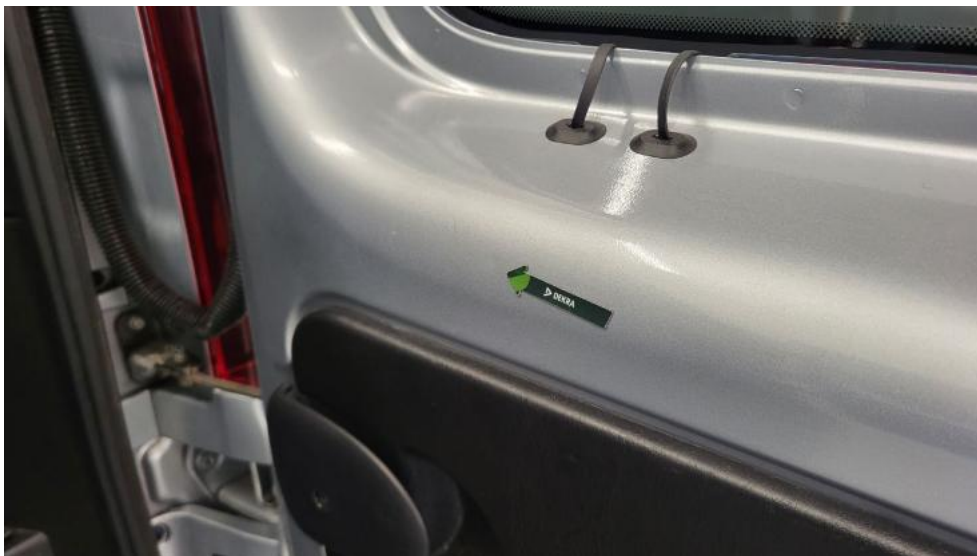
**Photo 59.**

Drzwi tyłu prawe - Wgniecenie/odkształcenie 1
