Nr zlecenia DEKRA: PKOL(W)/LODZ/16793/26/02/24  
Nr zlecenia/szkody: 21/059163  
Data zlecenia: 24-02-2026

**Dane pojazdu**

Grupa obiektów (Eurotax)	samochody osobowe
Kod EC (Eurotax)	0114433
Producent	BMW
Model	Seria 3 [F30/F80] 15-18
Typ/wersja	330i xDrive M Sport sport-aut
Rodzaj nadwozia	sedan
Liczba drzwi/liczba miejsc	4/5
Masa własna [kg]	1565
Dopuszczalna masa całkowita [kg]	2115
Rozstaw osi 1/2	2810
Rodzaj silnika	z zapłonem iskrowym
Układ oczyszczania spalin	katalizator trójdrożny
Pojemność silnika [ccm]	1998
Moc silnika [KM/kW]	252/185
Skrzynia biegów	automatyczna
Nr rejestracyjny	SB929CY
VIN	WBA8B11080K380563
Data 1. rejestracji	15-06-2016
Data nast. bad. techn.	23-08-2024
Rok produkcji	2016 (rok produkcji został zweryfikowany z zewnętrzną bazą danych)
Stan licznika [km]	236 858 (odczytany)
Kolor nadwozia/rodzaj powłoki	biały/UNI

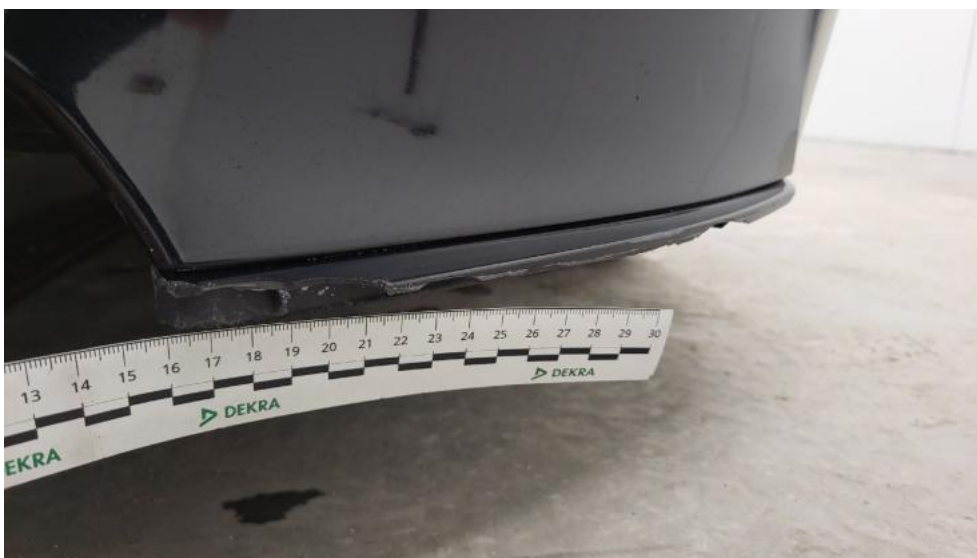
**Fot. 46.**  
Spoiler zderzaka przedniego - Pęknięcie/rozerwanie 1

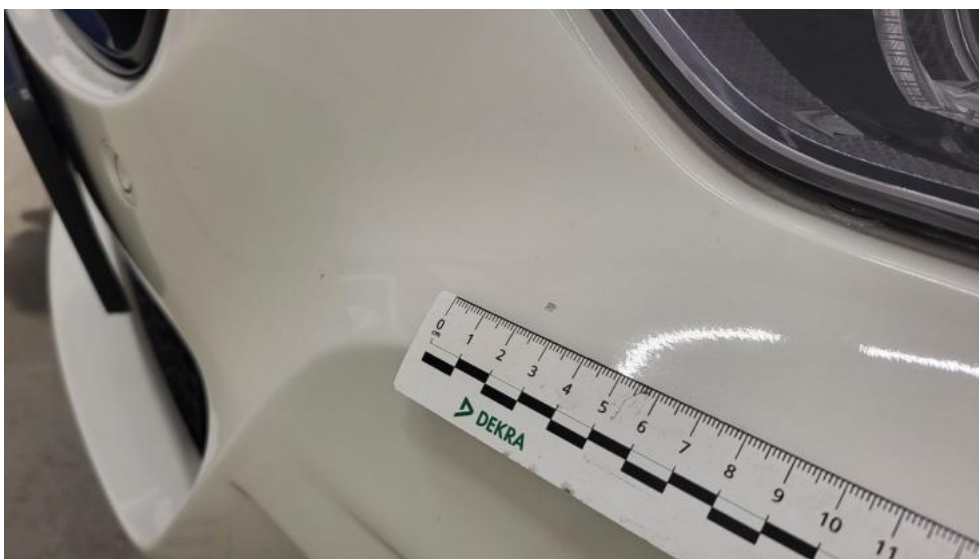
**Fot. 49.**  
Zderzak - Rysa/odprysk 1

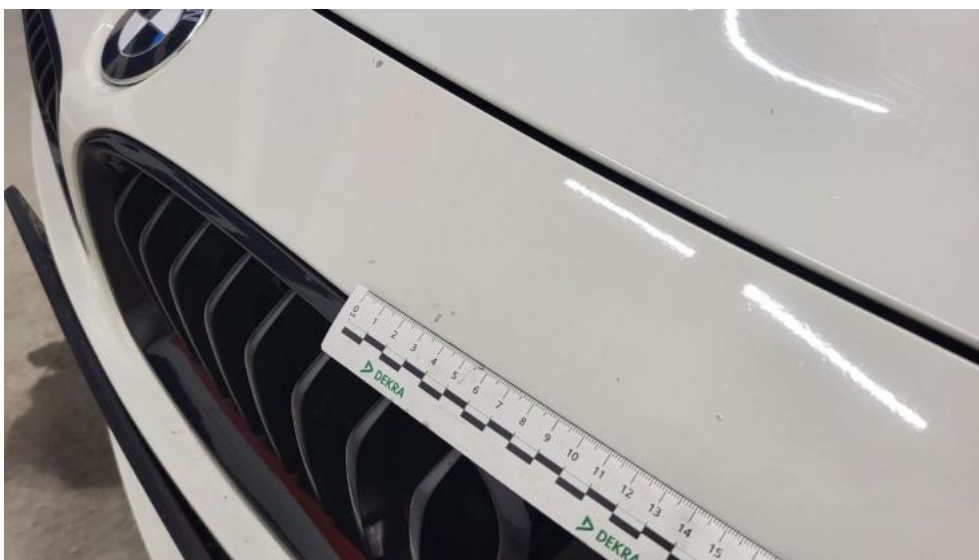
**Fot. 50.**  
Zderzak - Rysa/odprysk 2

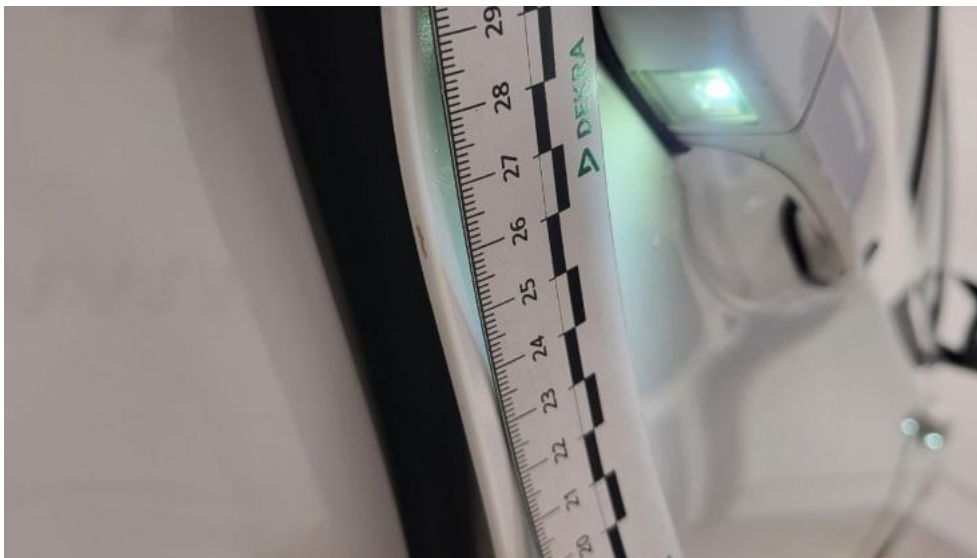
**Fot. 55.**  
Drzwi tylne P - Rysa/odprysk 1

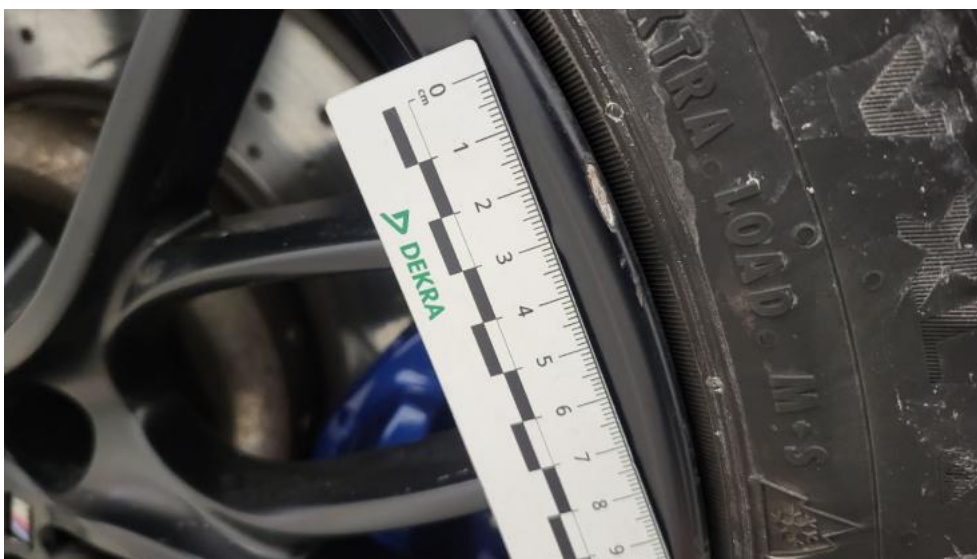
**Fot. 59.**  
Felga aluminiowa tylna P - Rysa/odprysk 1

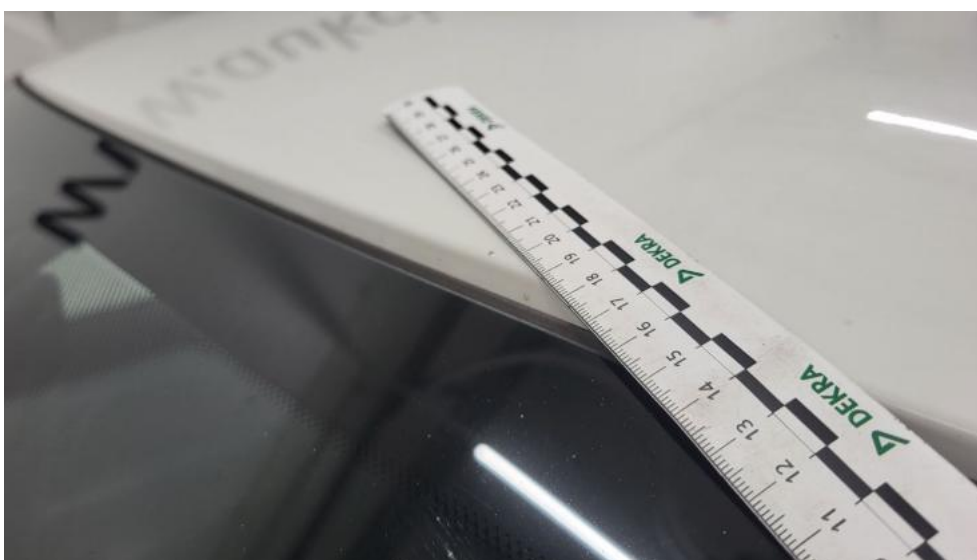
**Fot. 60.**  
Dach - Rysa/odprysk 1

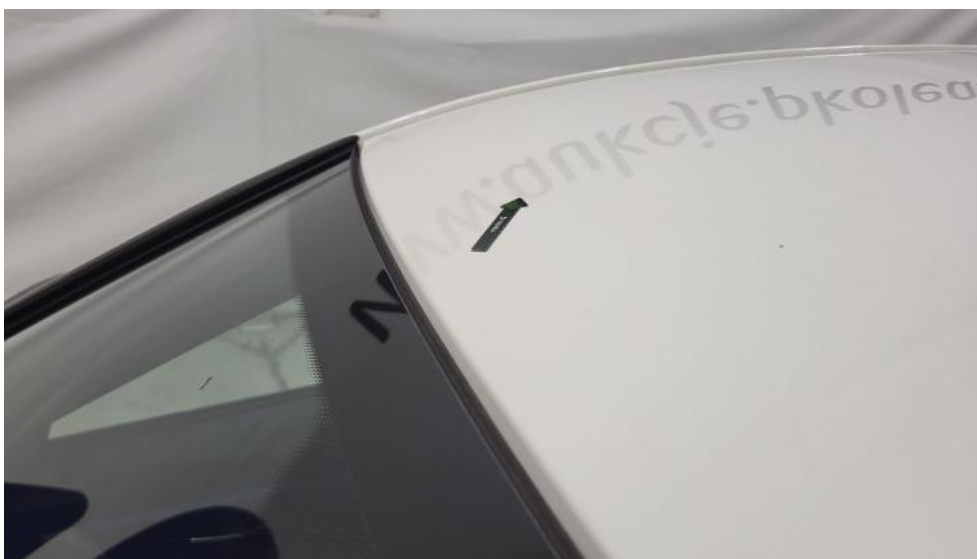
**Fot. 61.**  
Dach - Wgniecenie/odkształcenie 1

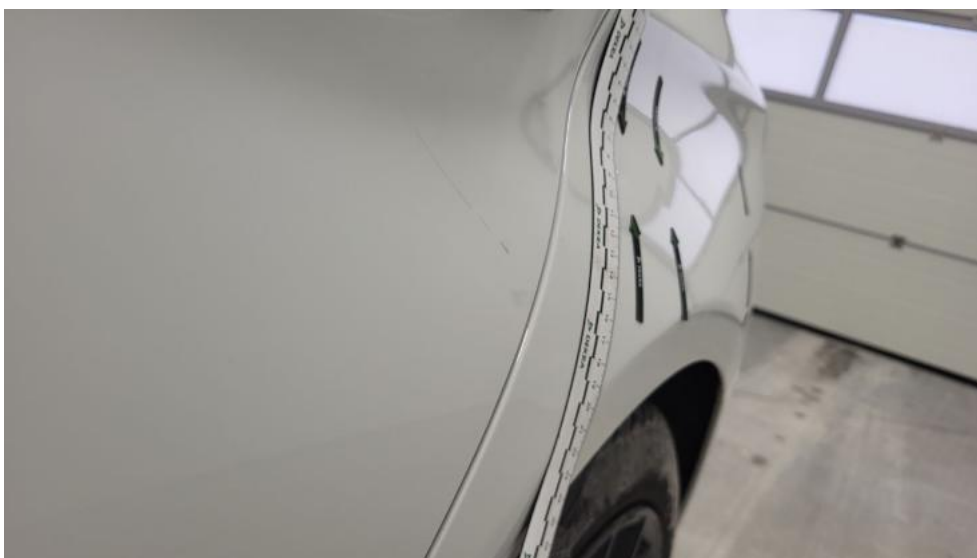
**Fot. 62.**  
Błotnik tylny L / Ściana boczna L - Wgniecenie/odkształcenie 1
