Nr zlecenia DEKRA: PKOL(W)/LODZ/25090/25/04/04  
Nr zlecenia/szkody: 00778/EO/23  
Data zlecenia: 04-04-2025

| Producent | MERCEDES-BENZ |
| Model | CLA [C 118] 19-23 |
| Typ/wersja | AMG CLA 35 4-Matic 7G-DCT |

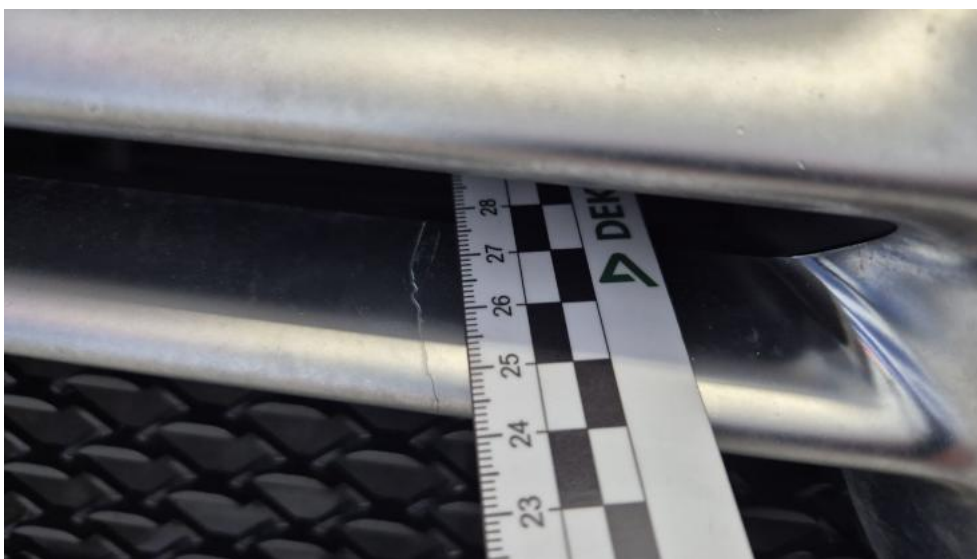
**Fot. 43.**

Atrapa przednia - Pęknięcie/rozerwanie 1

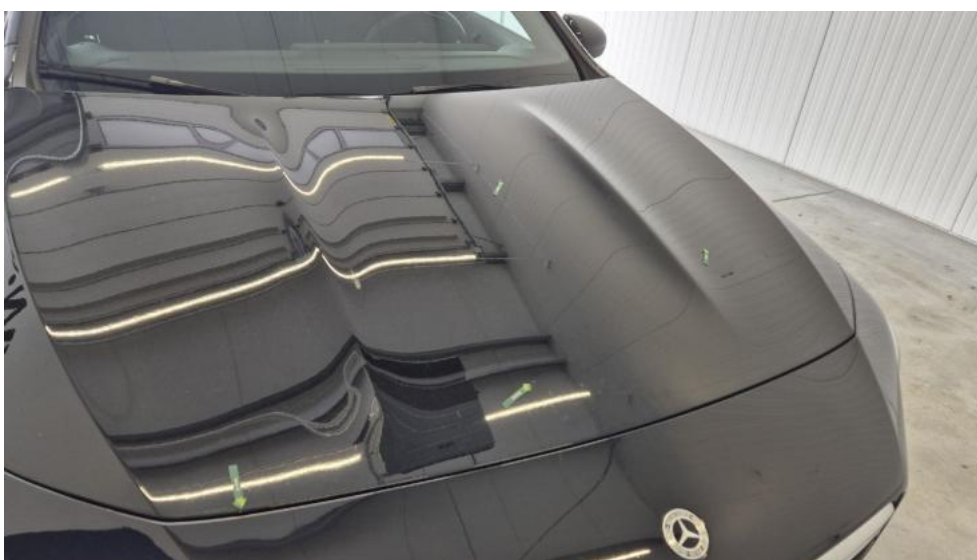
**Fot. 44.**

Pokrywa komory silnika - Rysa/odprysk 1

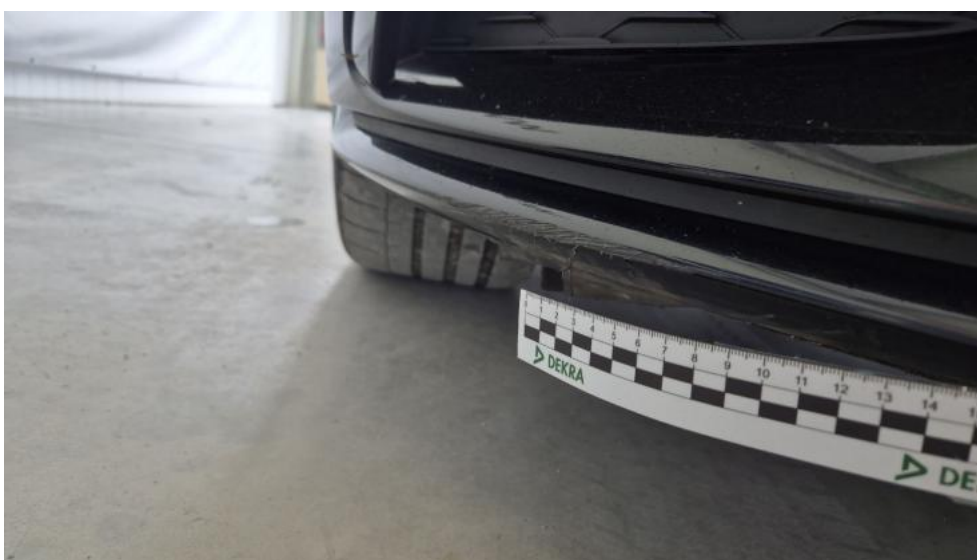
**Fot. 46.**

Spoiler zderzaka przedniego - Rysa/odprysk 1

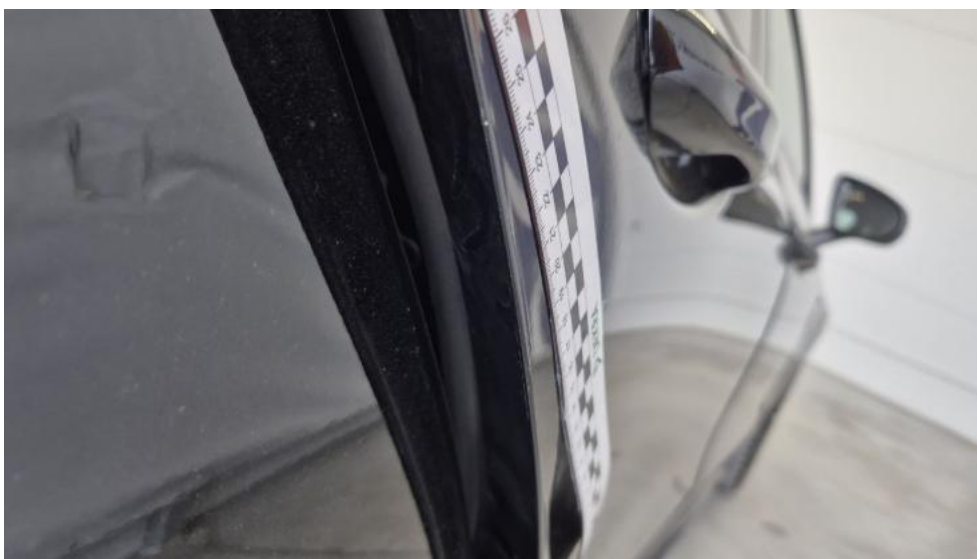
**Fot. 51.**

Drzwi tylne P - Rysa/odprysk 1

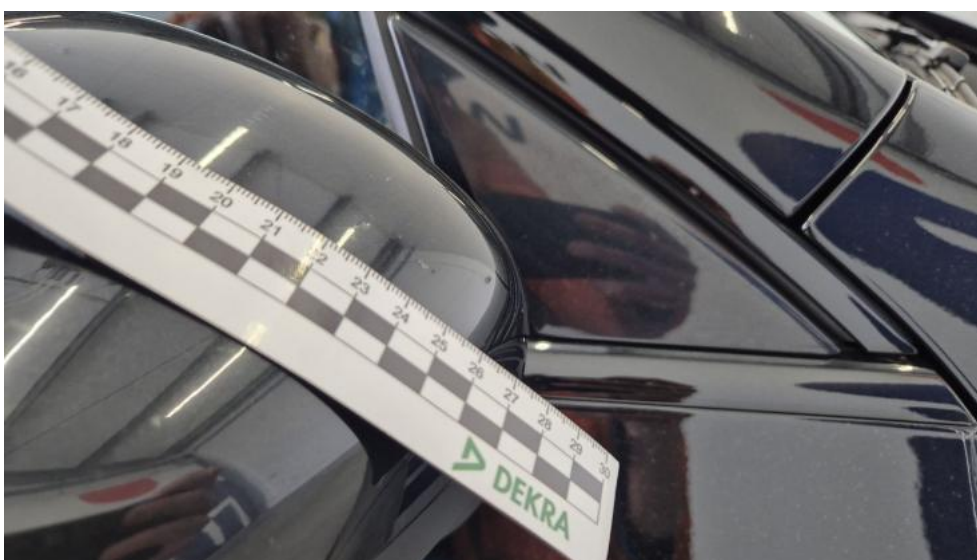
**Fot. 52.**

Lusterko zew P - Rysa/odprysk 1

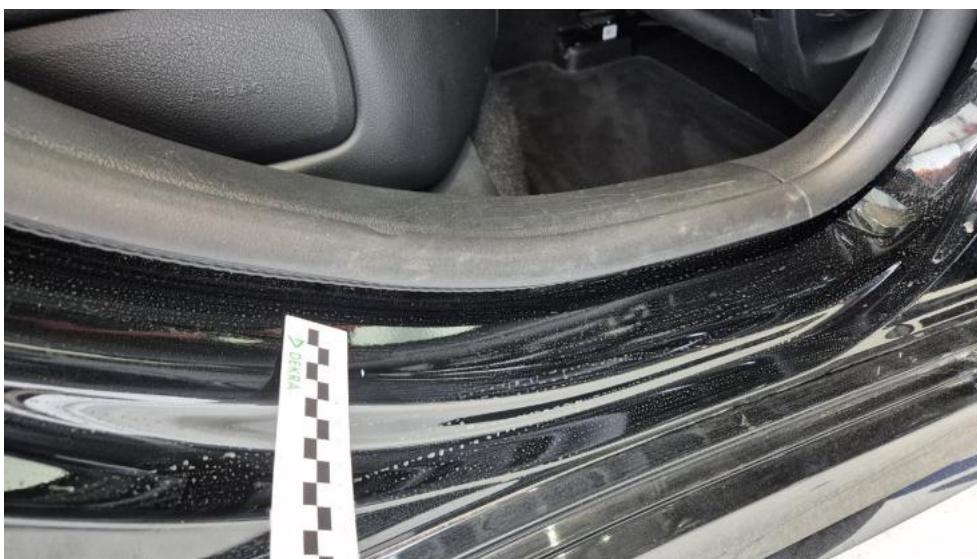
**Fot. 53.**  
Próg P - Rysa/odprysk 1

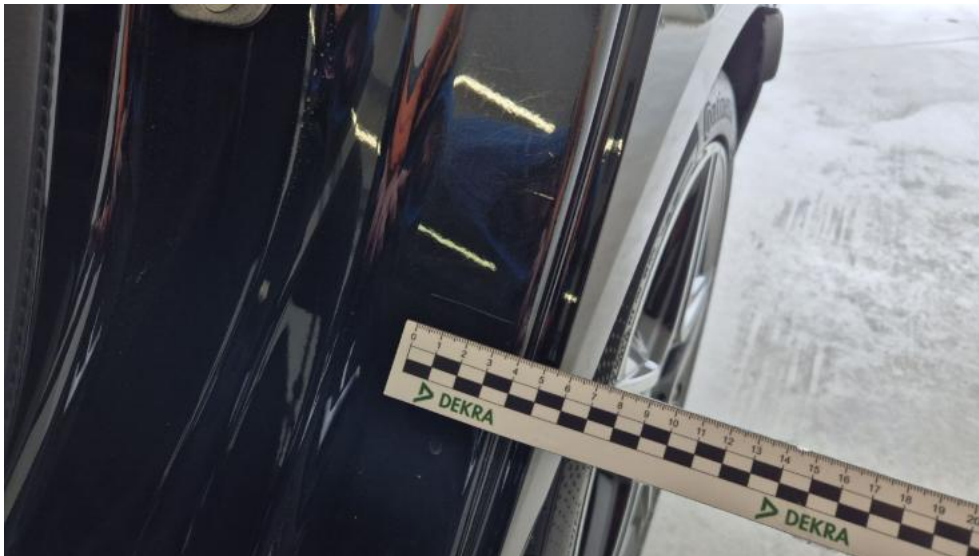
**Fot. 61.**

Błotnik tylny L / Ściana boczna L - Rysa/odprysk 1

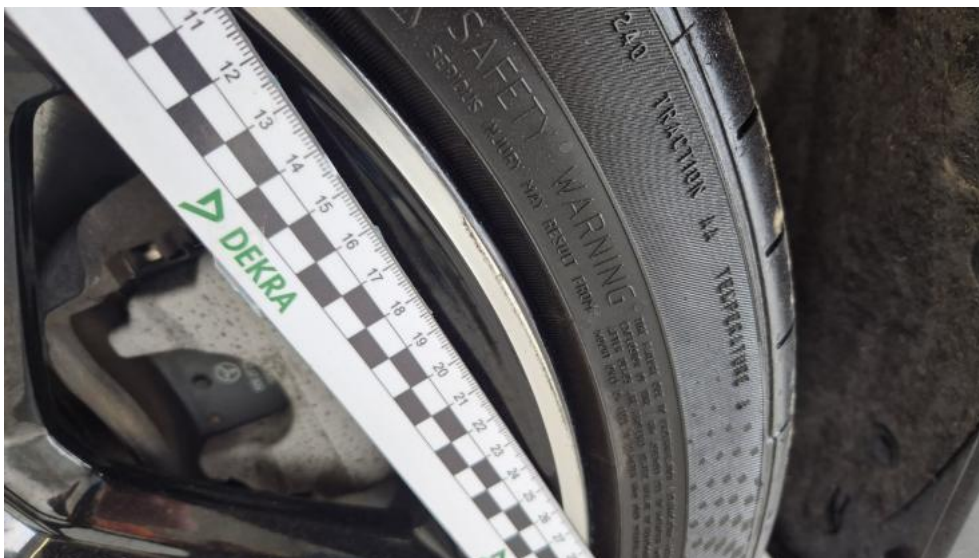
**Fot. 62.**

Felga aluminiowa tylna L - Rysa/odprysk 1

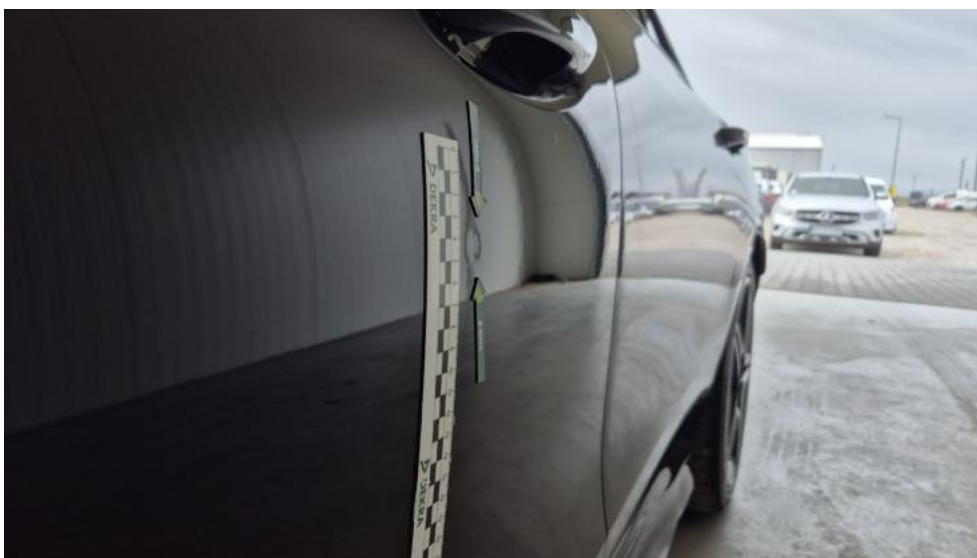
**Fot. 64.**

Drzwi przed L - Wgniecenie/odkształcenie 1

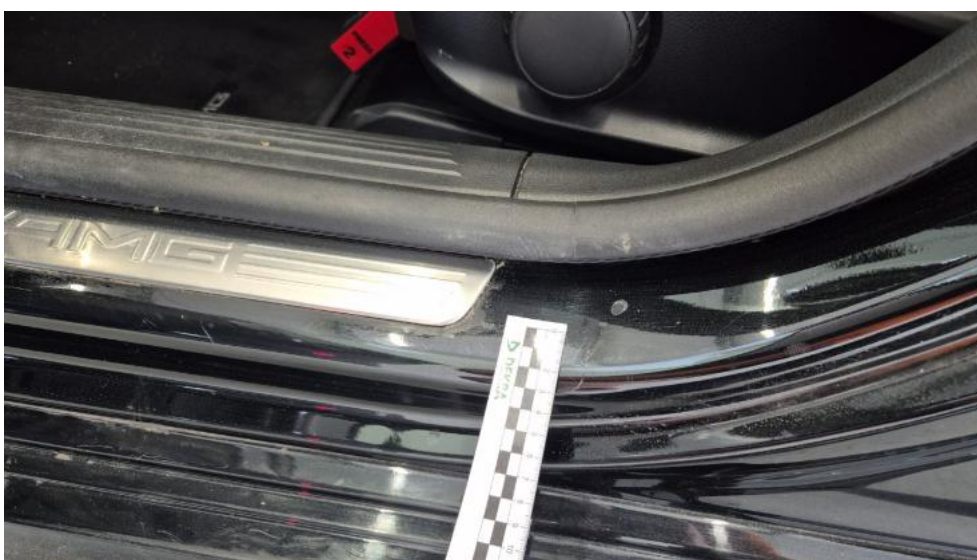
**Fot. 66.**

Próg L - Rysa/odprysk 1
