DEKRA's commission No. : PKOL(W)/LODZ/22898/25/03/28  
commission/ damage No. : FUTURA  
Date of commission: 28-03-2025

| Manufacturer | VOLVO |
| Type / version | XC60 D3 Drive-E Summum aut |
| Registration /record No. | CB796HF |

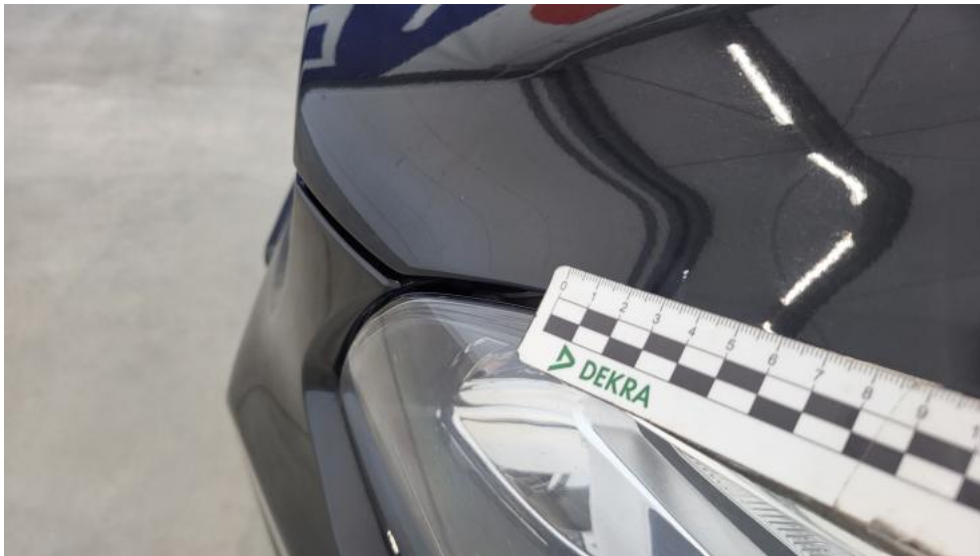
**Photo 37.**

Pokrywa komory silnika - Rysa/odprysk 1

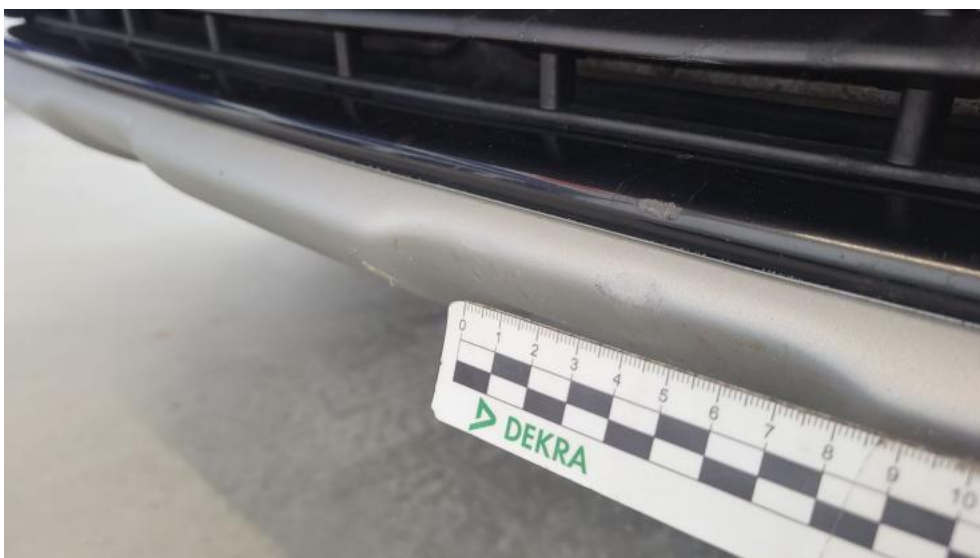
**Photo 38.**

Spoiler zderzaka przedniego - Rysa/odprysk 1

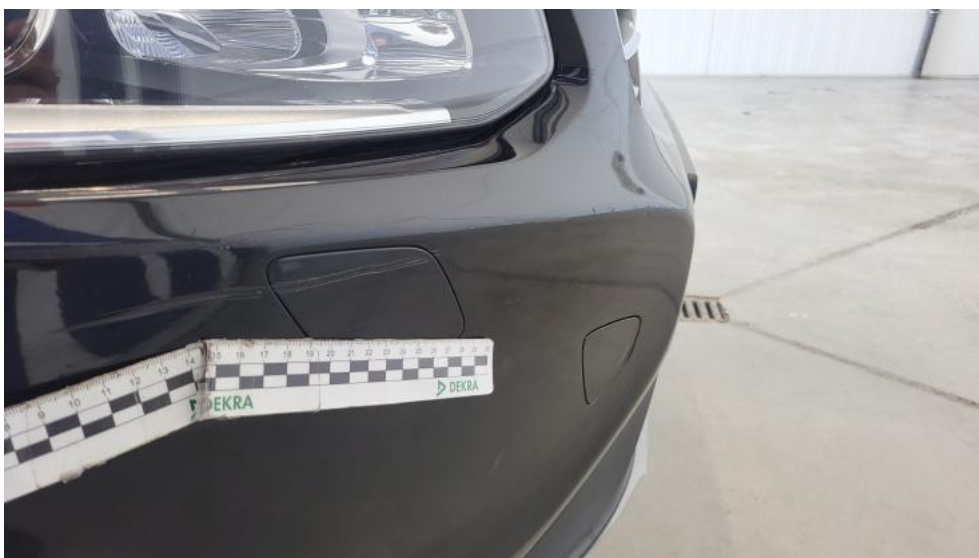
**Photo 42.**

Zderzak - Rysa/odprysk 2

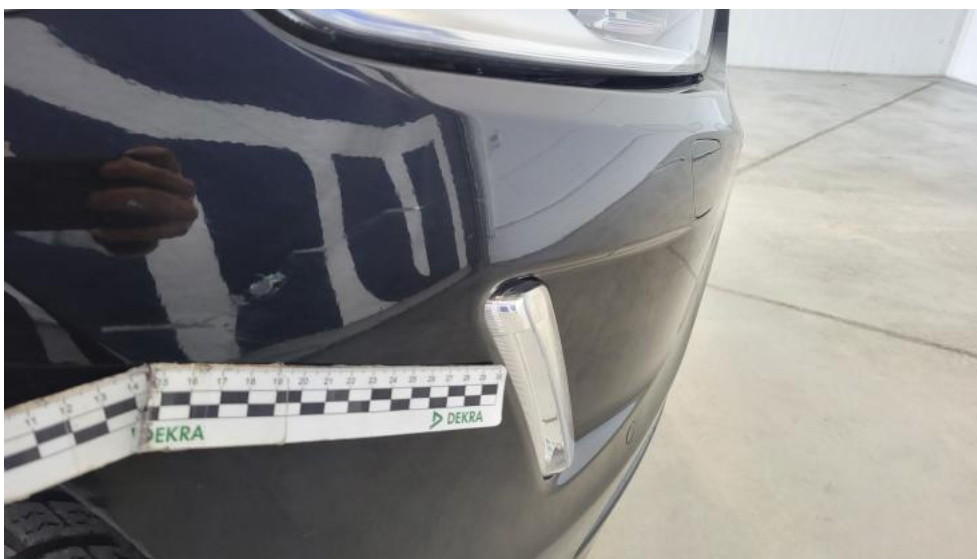
**Photo 43.**

Zderzak() - Rysa/odprysk 3

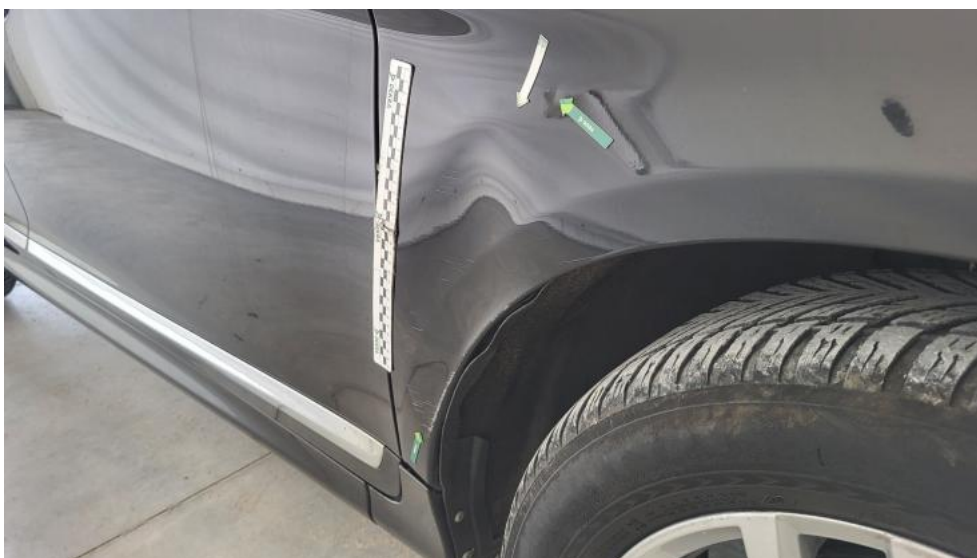
**Photo 44.**

Łotnik przedni P - Wgniecenie/odkształcenie 1

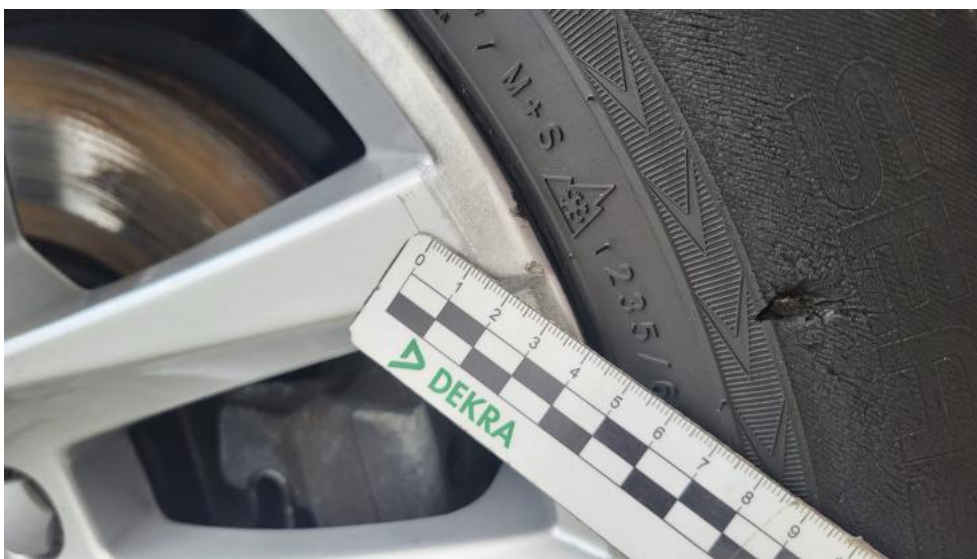
**Photo 45.**

Felga aluminiowa przednia P - Rysa/odprysk 1

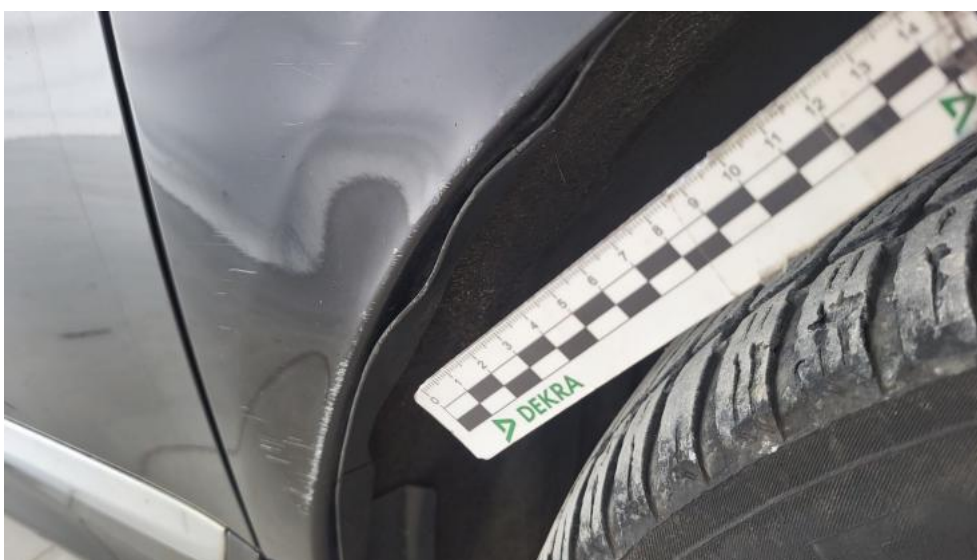
**Photo 46.**

Nadkole przednie P - Wgniecenie/odkształcenie 1

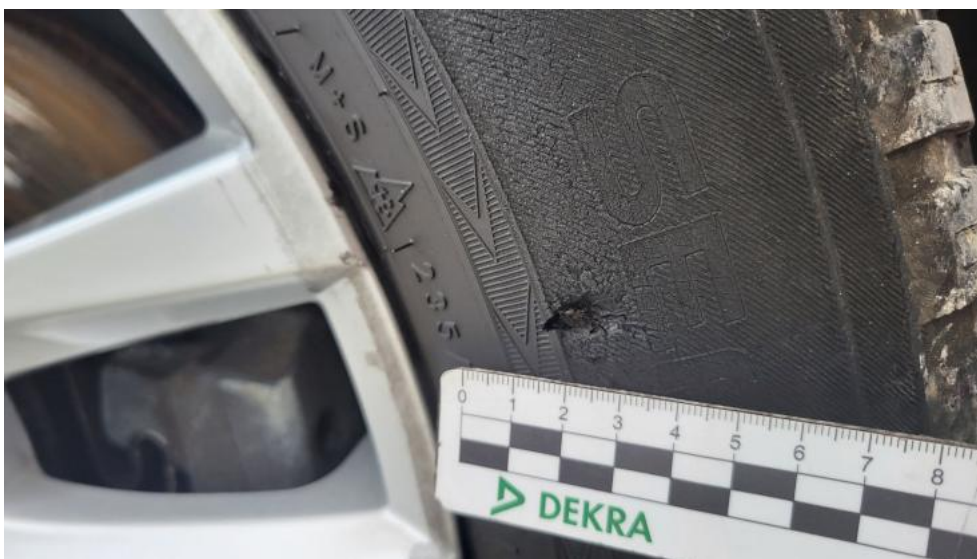
**Photo 47.**

Opona przednia P - Pęknięcie/rozerwanie 1

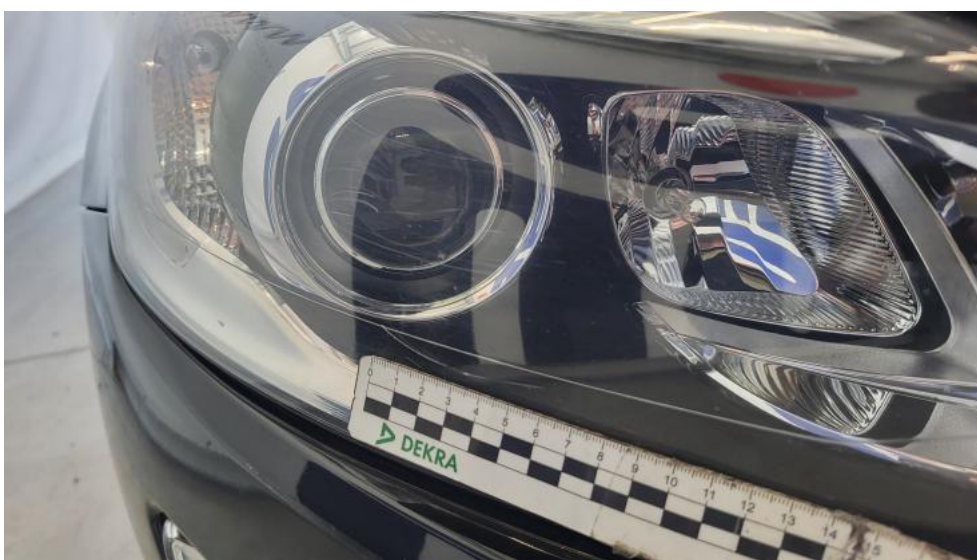
**Photo 48.**

Reflektor P - Rysa/odprysk 1

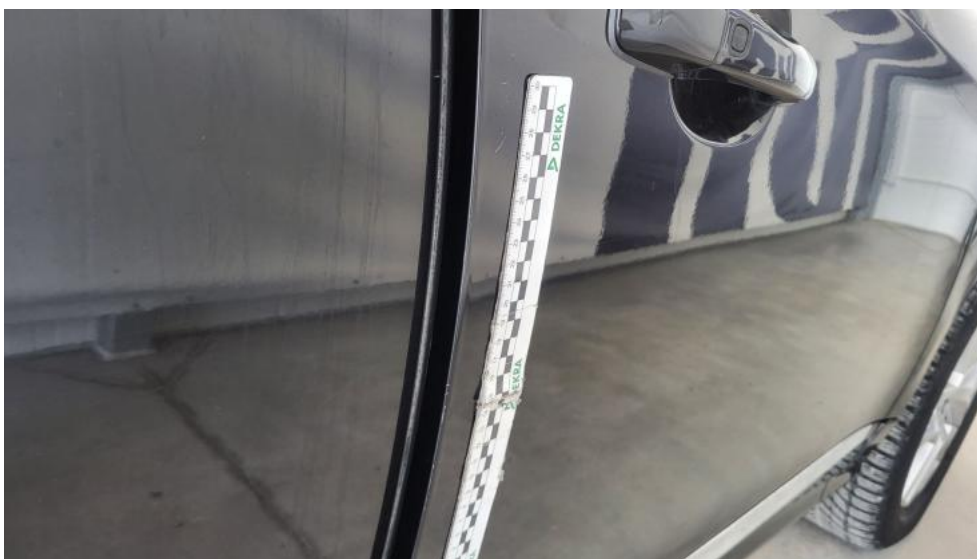
**Photo 49.**

Drzwi przednie P - Rysa/odprysk 1

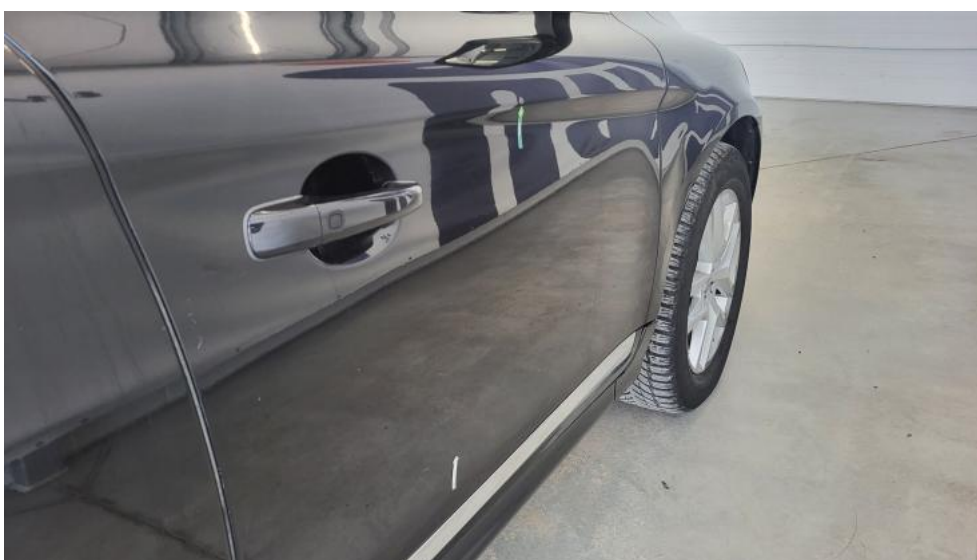
**Photo 50.**

Drzwi przednie P - Wgniecenie/odkształcenie 1

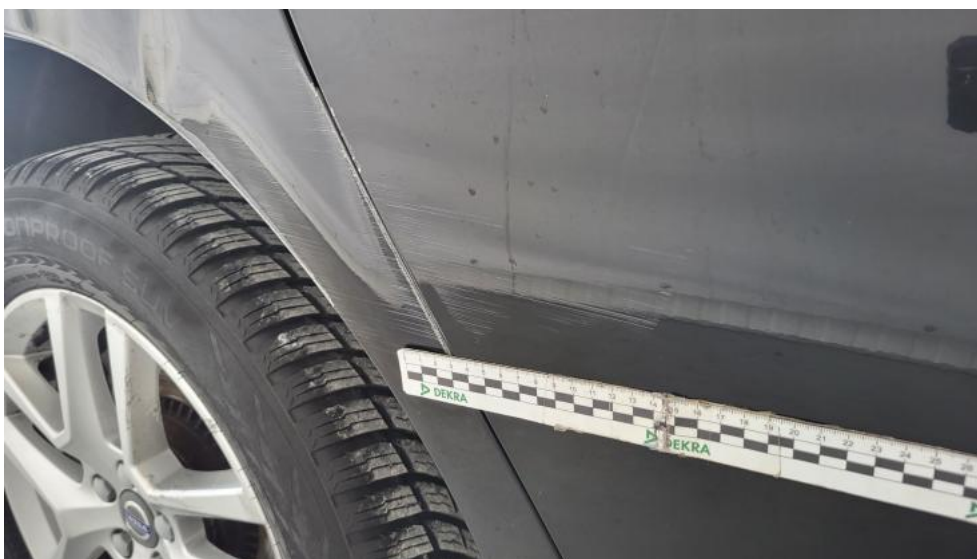
**Photo 51.**

Drzwi tylne P - Rysa/odprysk 1

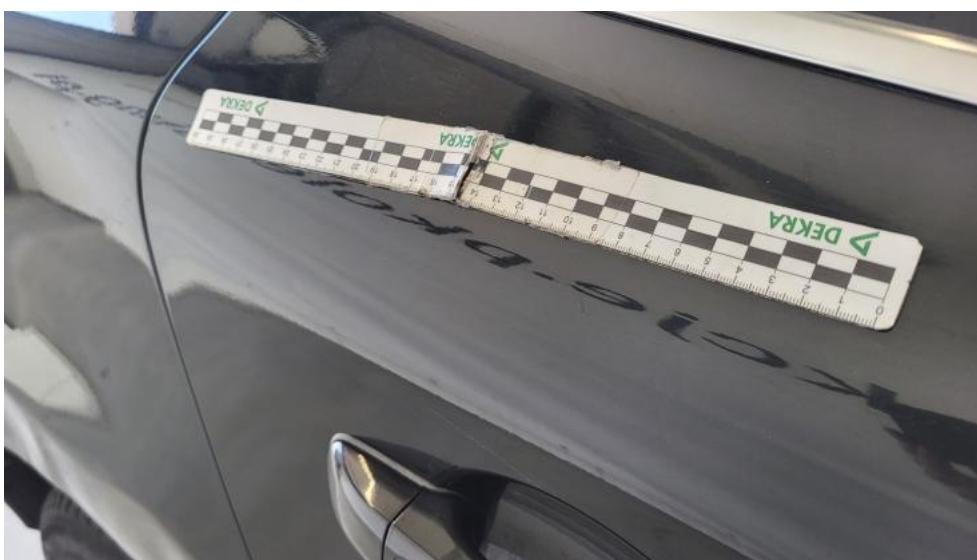
**Photo 52.**

Drzwi tylne P - Rysa/odprysk 2

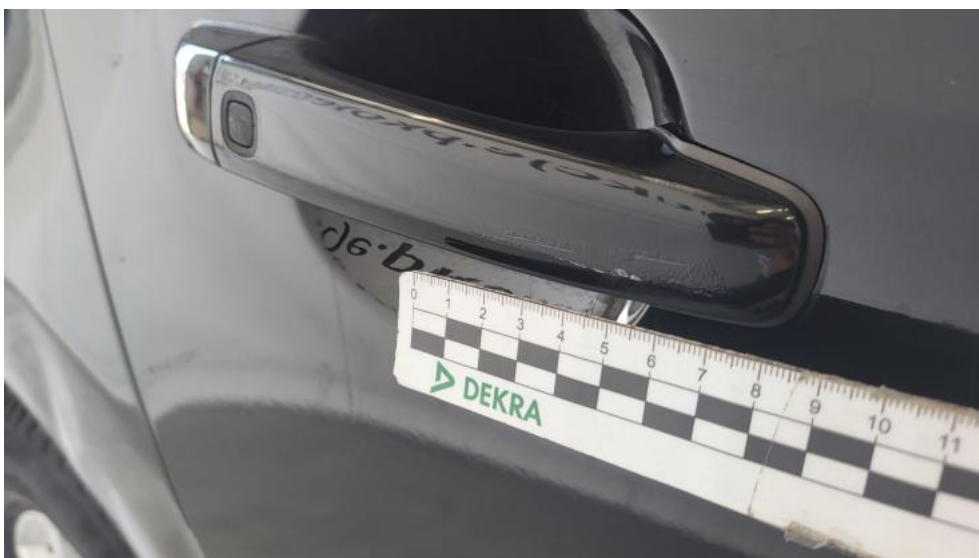
**Photo 54.**

Klamka drzwi tyl P - Rysa/odprysk 1

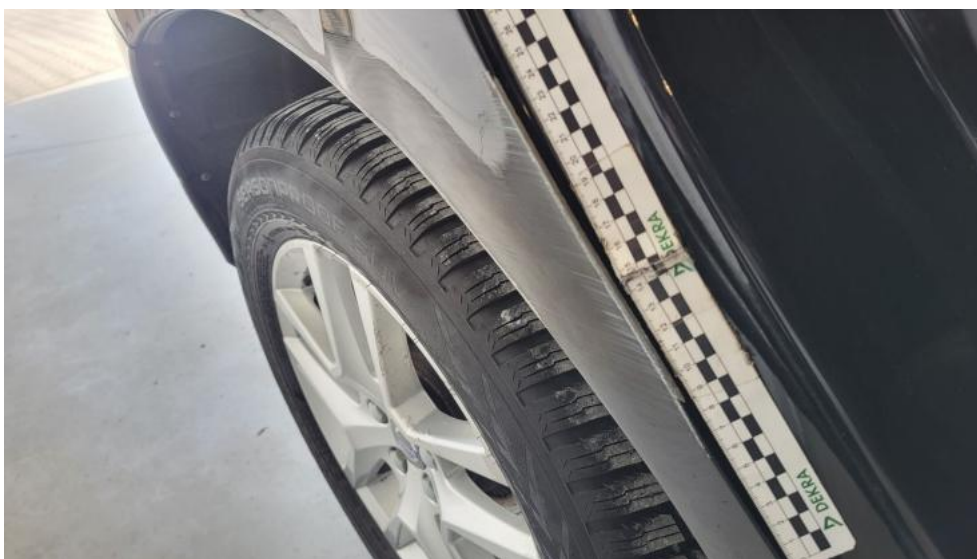
**Photo 55.**

Błotnik tylny P / Ściana boczna P - Rysa/odprysk 1

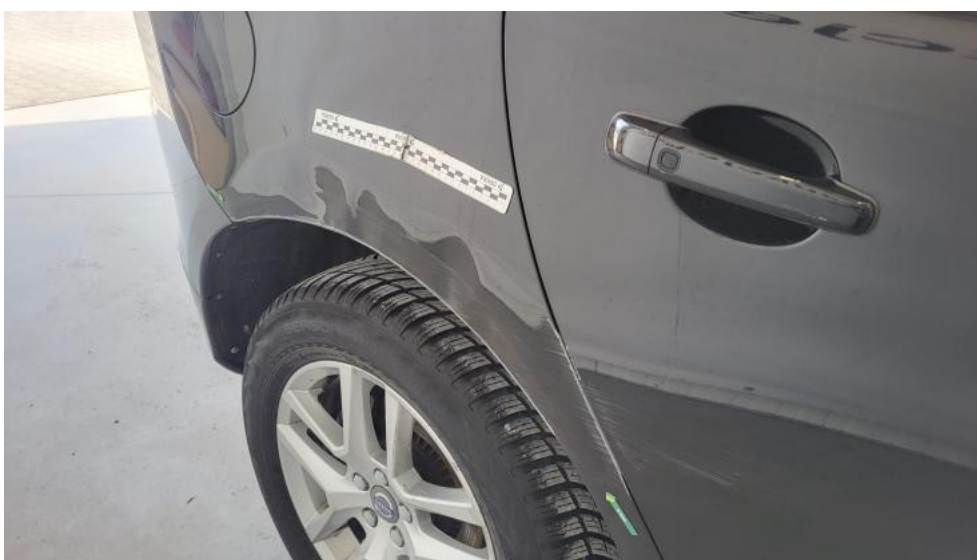
**Photo 56.**

Błotnik tylny P / Ściana boczna P - Wgniecenie/odkształcenie 1

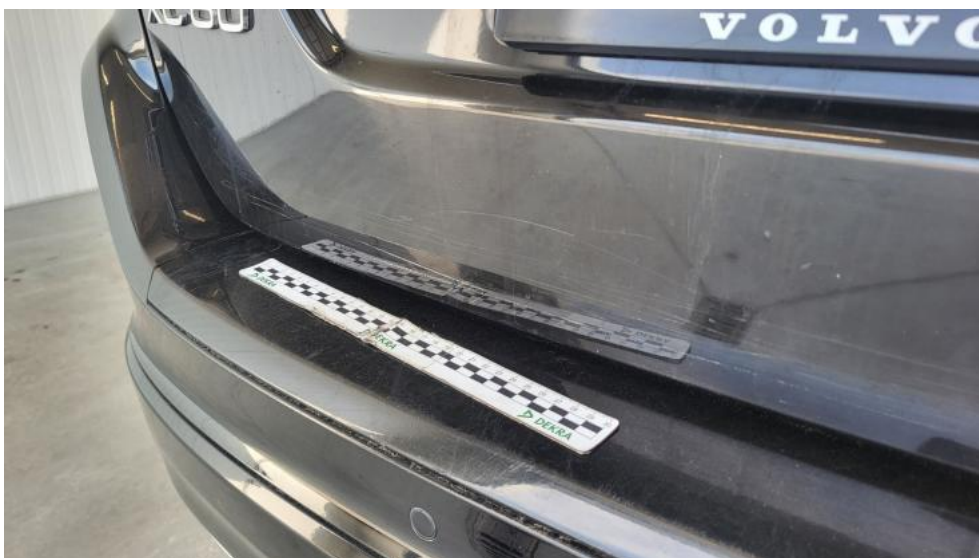
**Photo 58.**

Pokrywy bagażnika - Rysa/odprysk 1

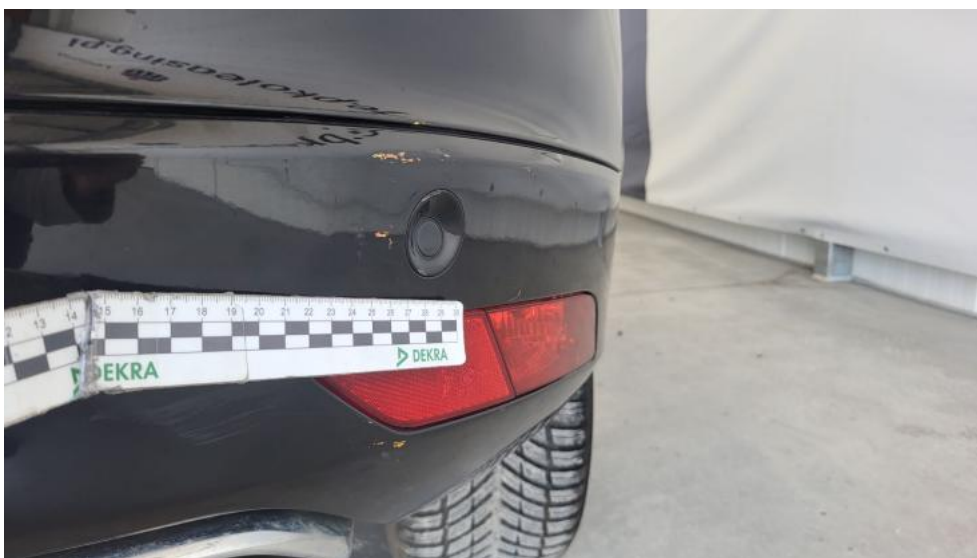
**Photo 62.**

Zderzak tylny cz dolna - Rysa/odprysk 1

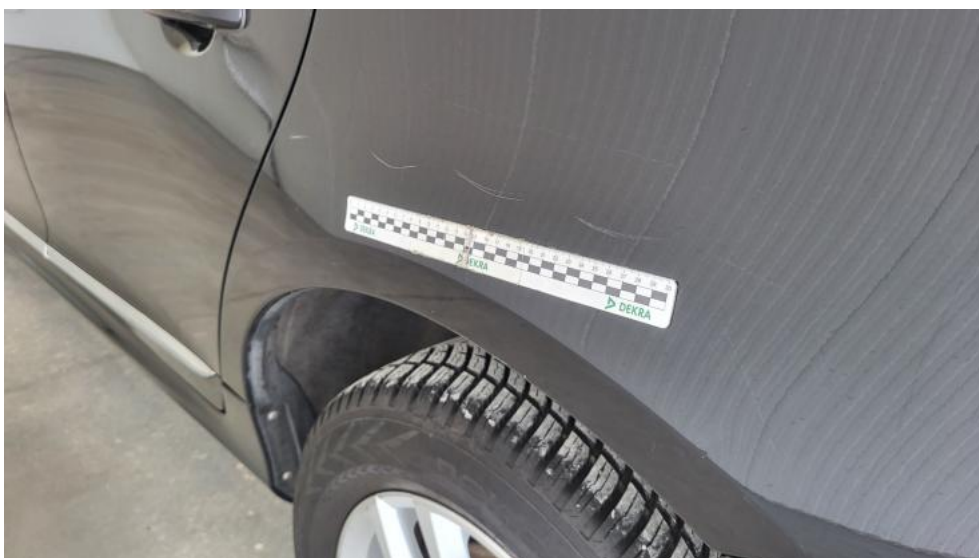
**Photo 64.**

Błotnik tylny L / Ściana boczna L - Rysa/odprysk 1

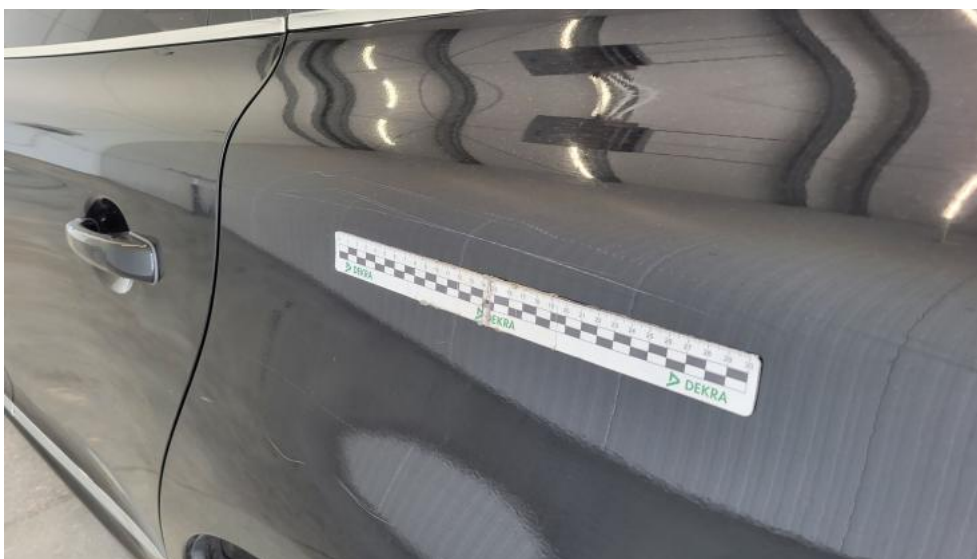
**Photo 65.**

Błotnik tylny L / Ściana boczna L - Rysa/odprysk 2

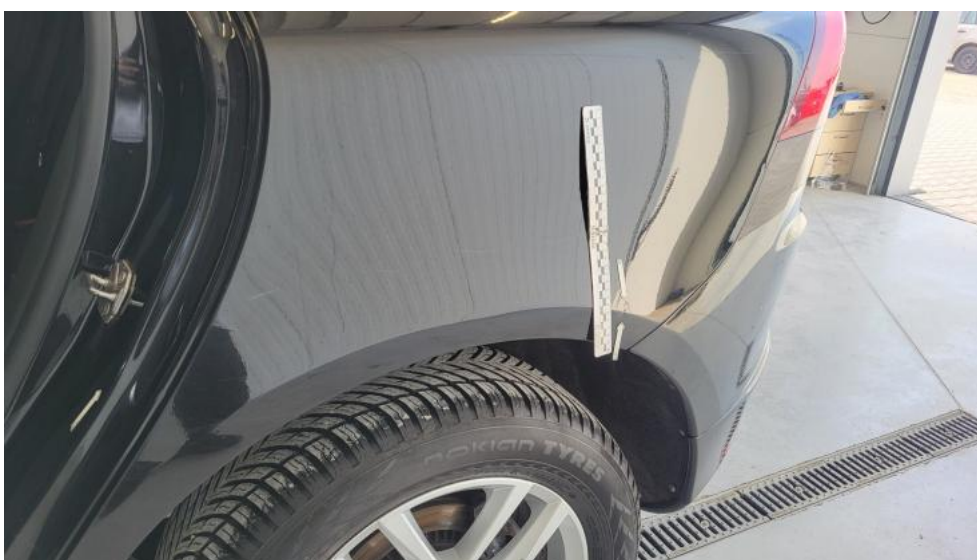
**Photo 66.**

Błotnik tylny L / Ściana boczna L - Wgniecenie/odkształcenie 1

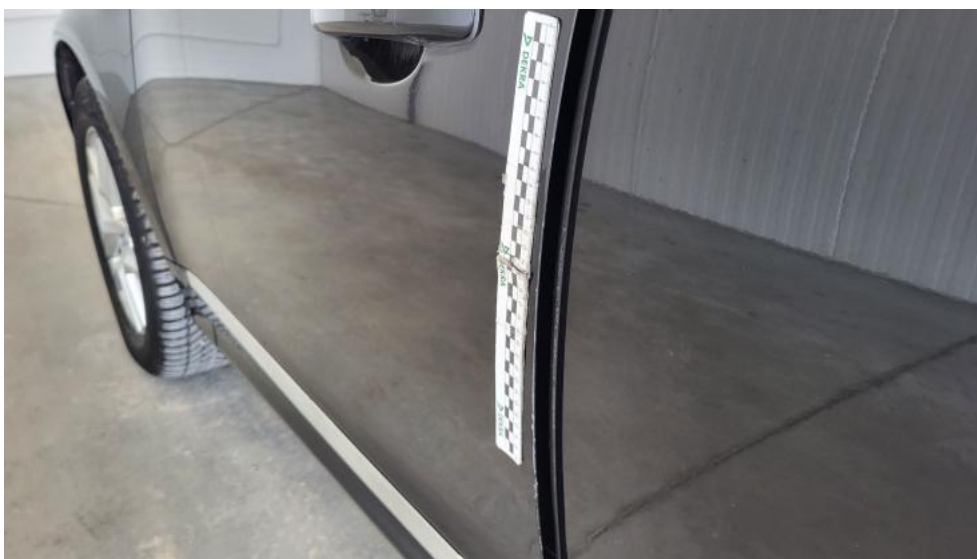
**Photo 69.**

Drzwi przed L - Rysa/odprysk 1

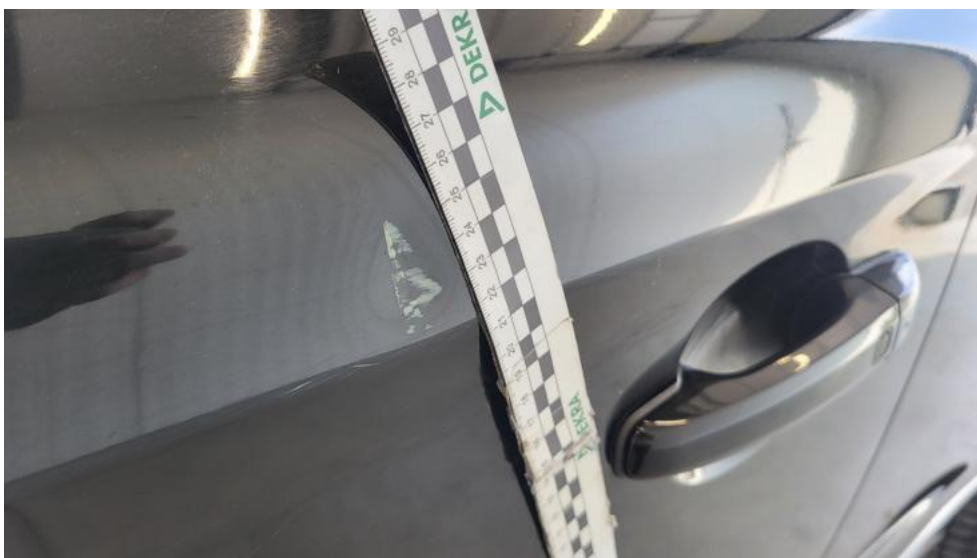
**Photo 70.**

Drzwi przed L - Rysa/odprysk 2

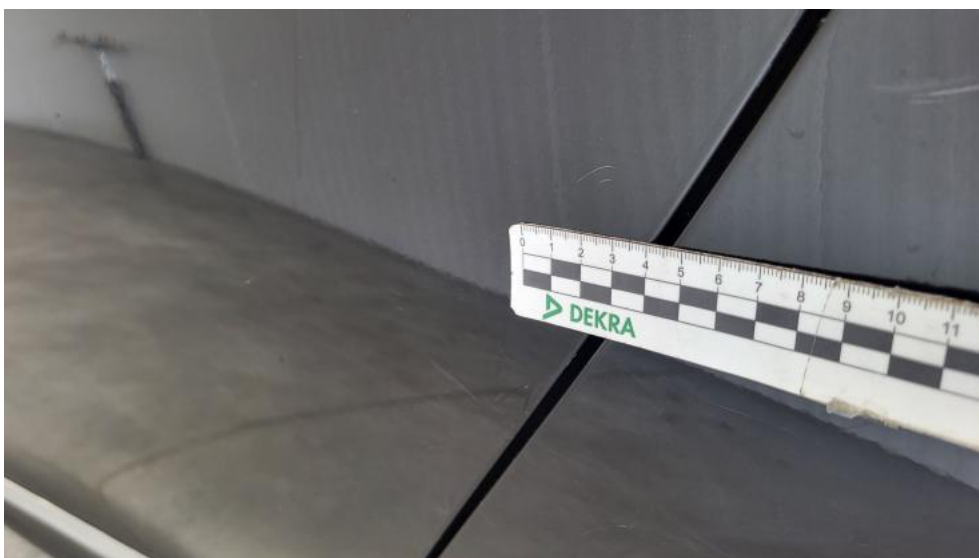
**Photo 72.**

Drzwi tylne L - Rysa/odprysk 1

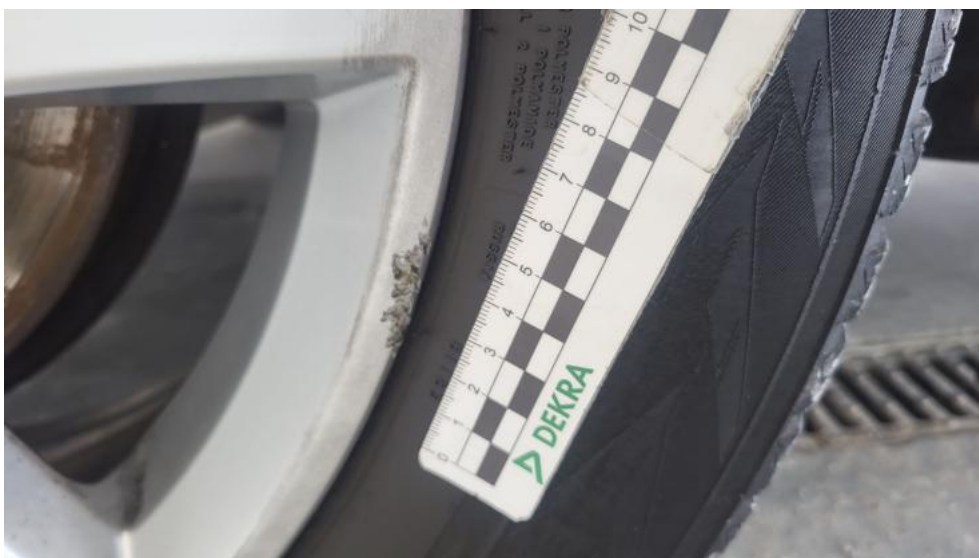
**Photo 74.**

Felga Aluminiowa przednia L - Rysa/odprysk 1

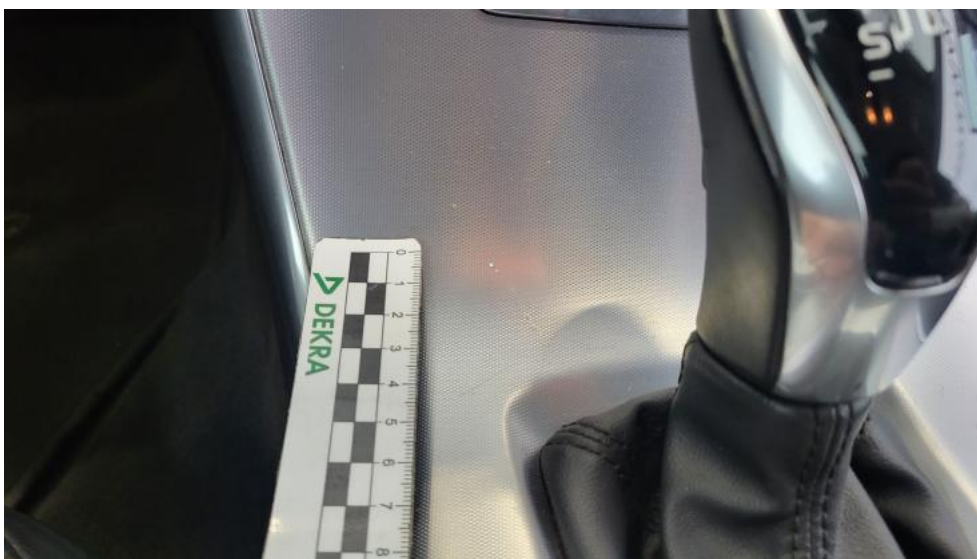
**Photo 75.**

Konsola tunelu śr. - Rysa/odprysk 1

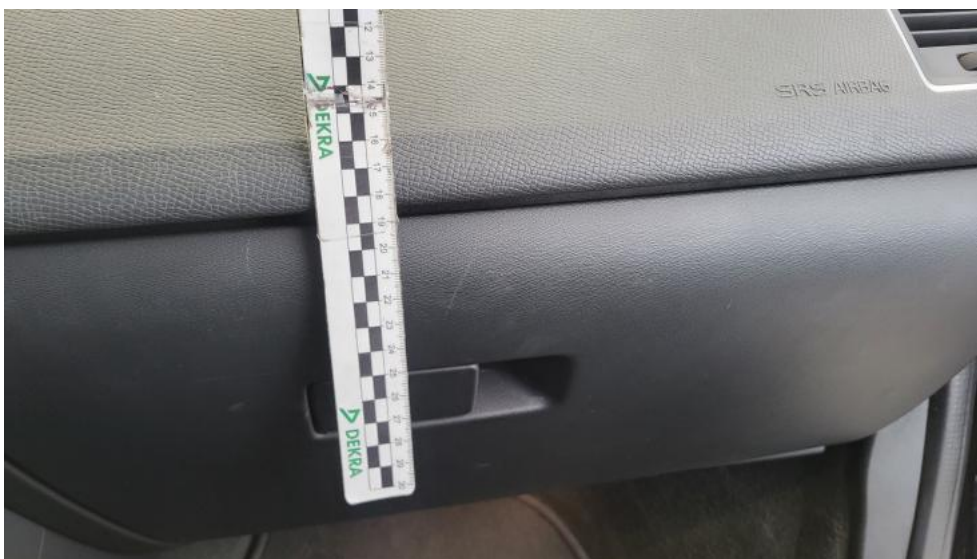
**Photo 77.**

Pokrywa schowka deski rozdzielczej - Rysa/odprysk 1

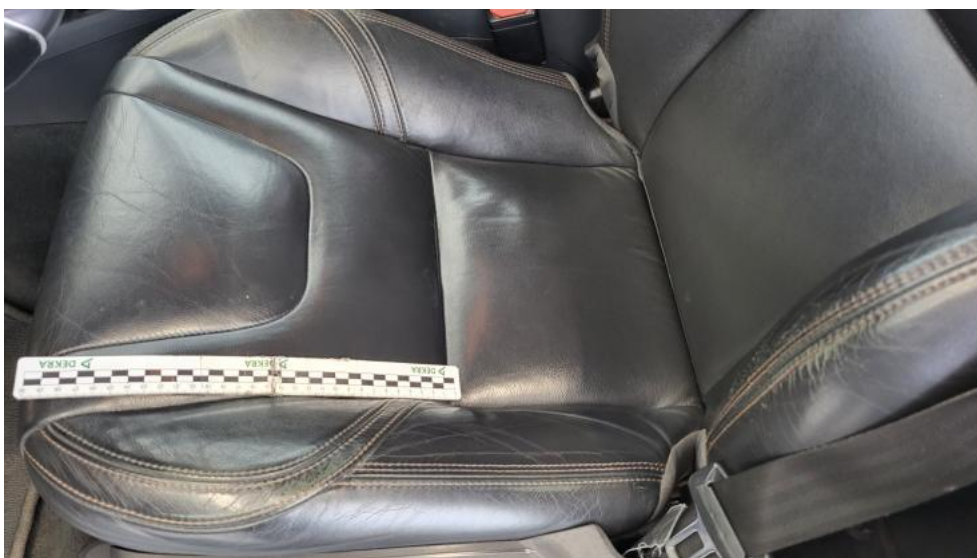
**Photo 78.**

Fotel prz. lew. - Inne 1

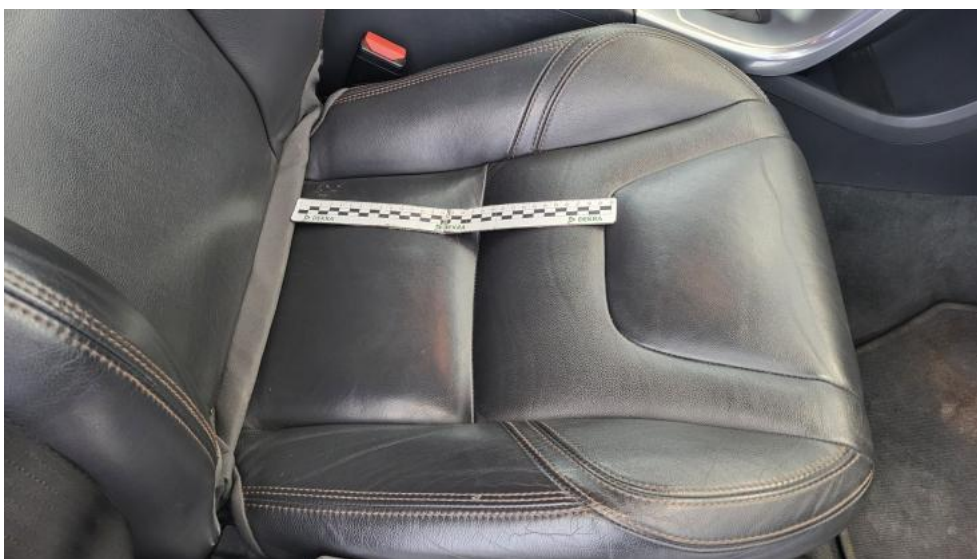
**Photo 79.**

Fotel prz. praw. - Inne 1

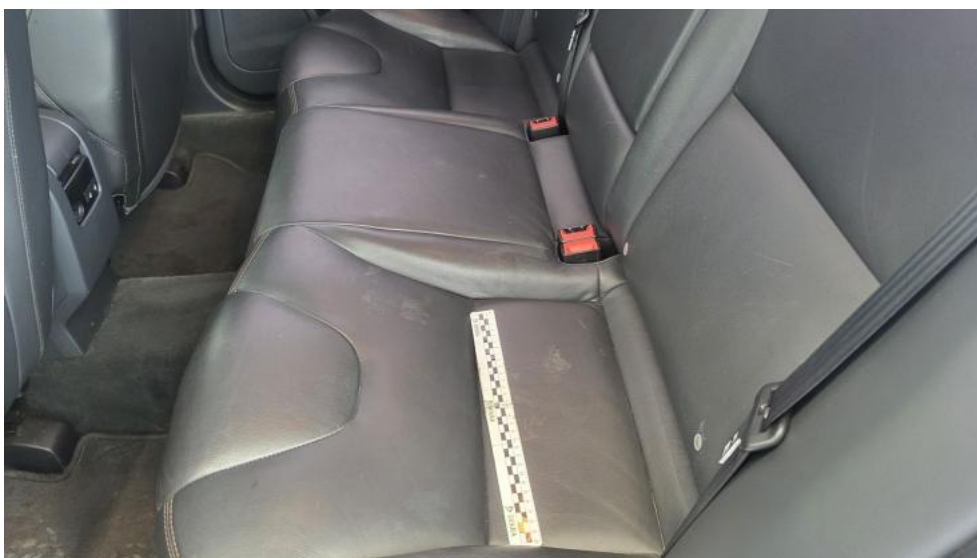
**Photo 80.**

Kanapa tyl. - Inne 1

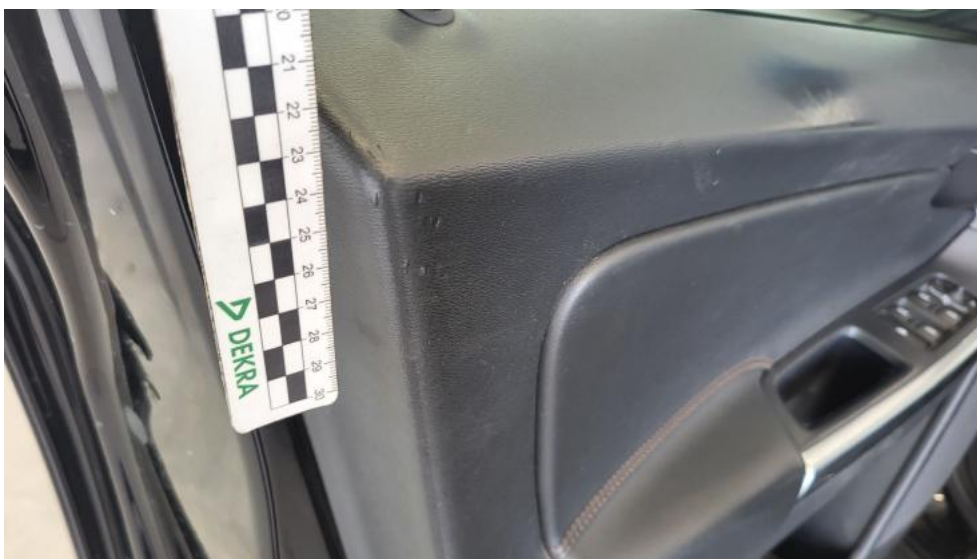
**Photo 81.**

Tapicerka drzwi przednich L - Wgniecenie/odkształcenie 1

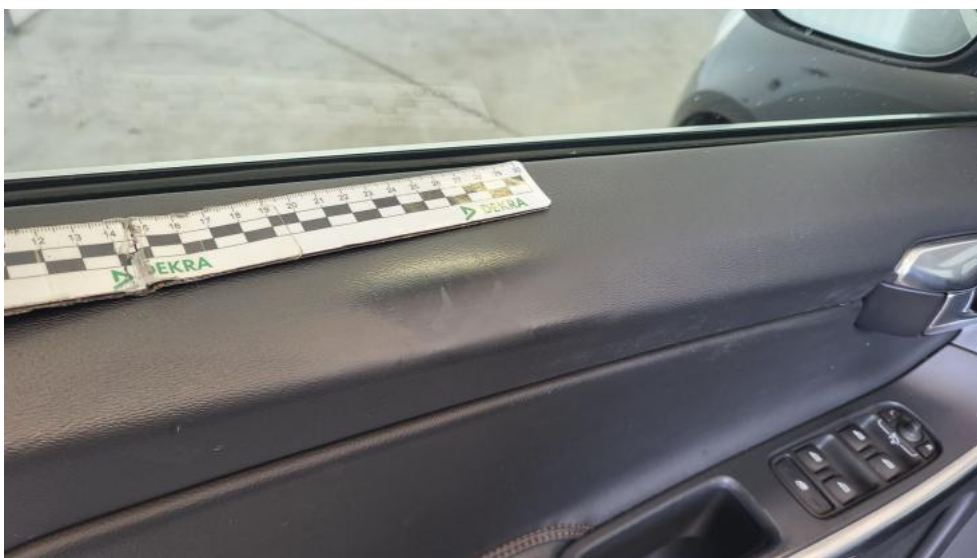
**Photo 82.**

Tapicerka drzwi przednich L - Inne 1

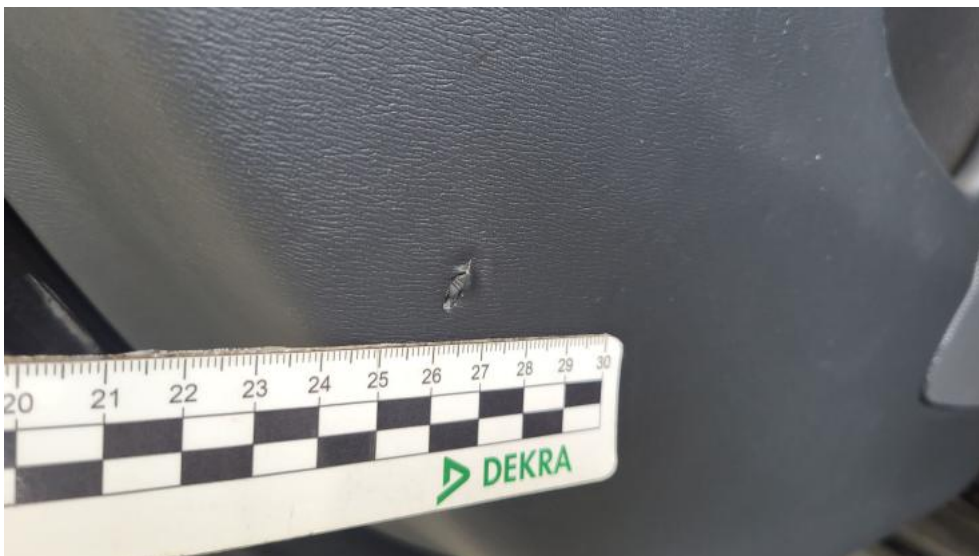
**Photo 84.**

Tapicerka drzwi tylnych L - Pęknięcie/rozerwanie 1

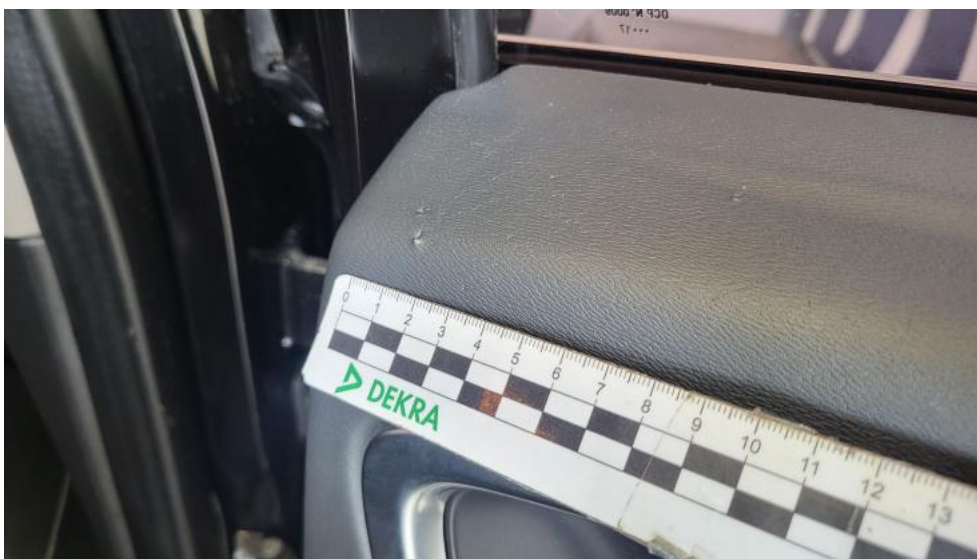
**Photo 85.**

Tapicerka drzwi tylnych P - Wgniecenie/odkształcenie 1

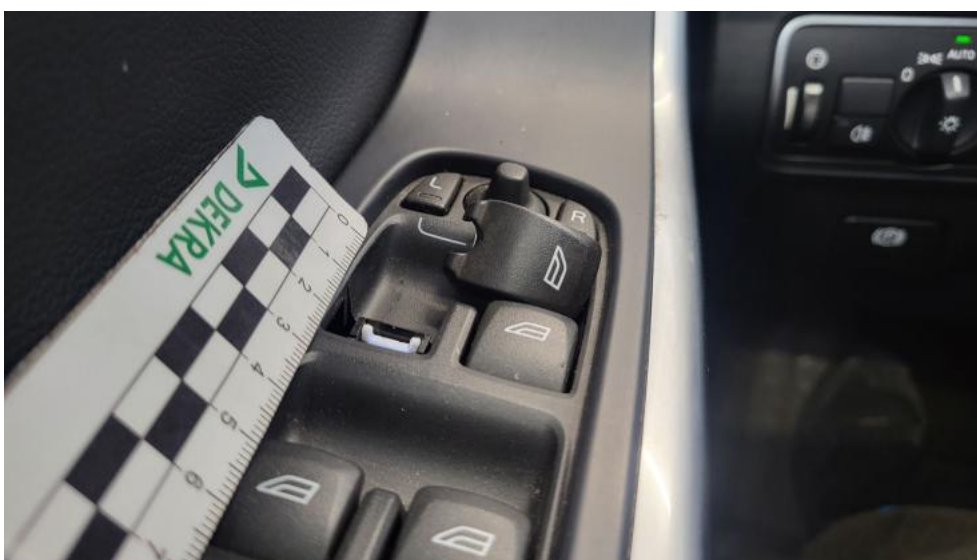
**Photo 86.**

Włączniki/przełączniki drzwi prz L - Inne 1

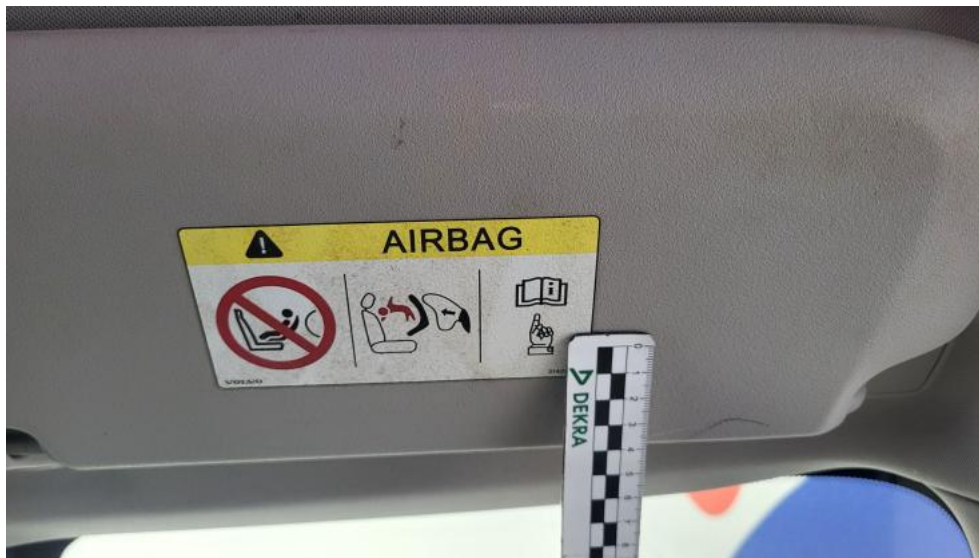
**Photo 87.**

Osłona p/słoneczna prawa - Inne 1

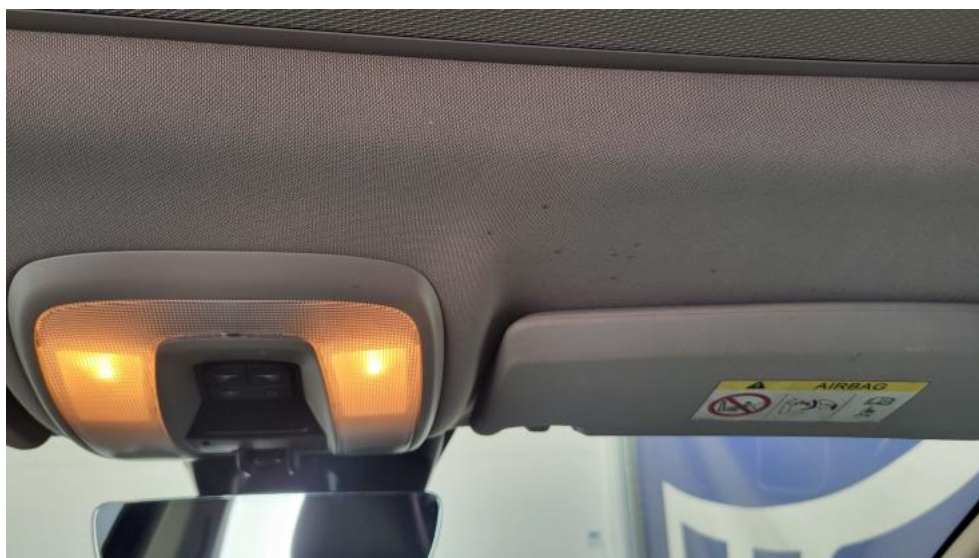
**Photo 88.**

Podsufitka - Inne 1

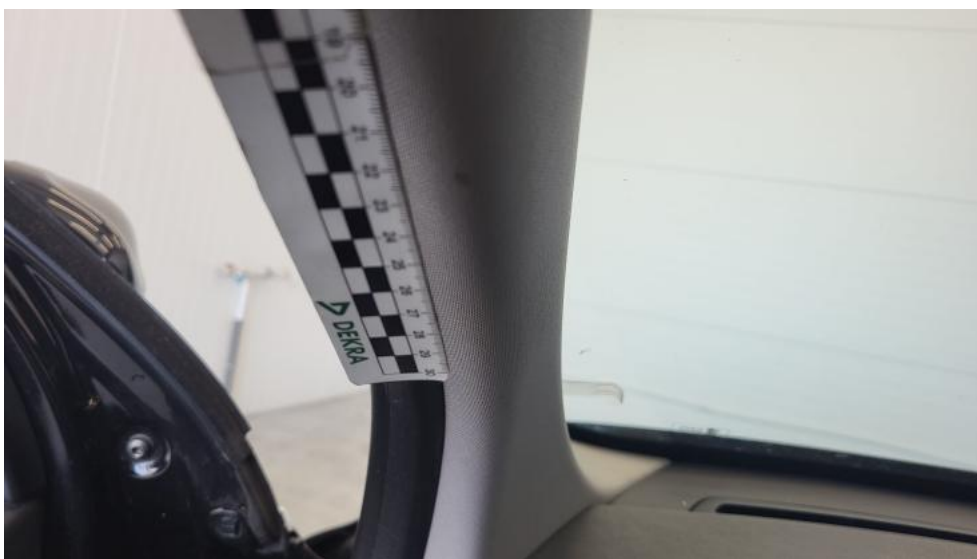
**Photo 89.**

Wykładzina(y) słupka przedniego L - Inne 1

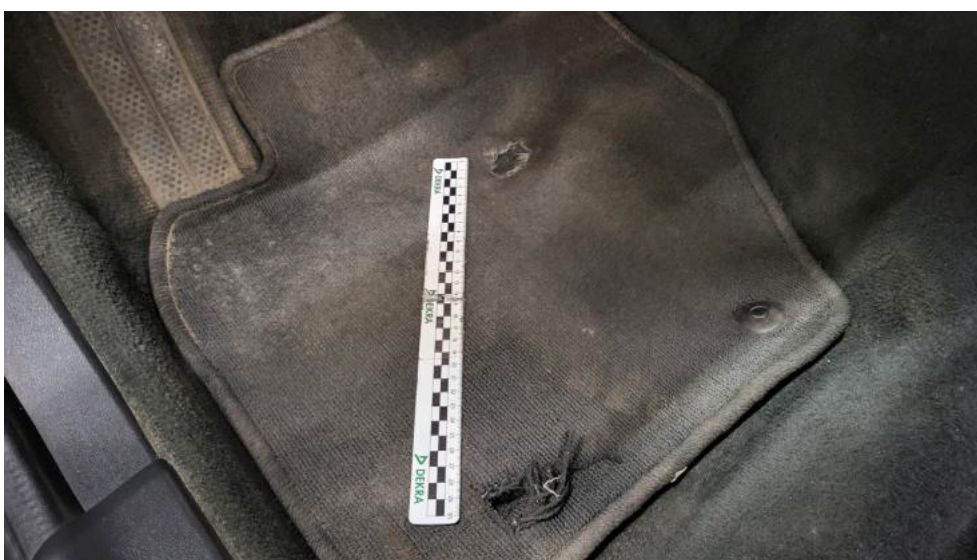
**Photo 90.**

Dywanik prze L - Pęknięcie/rozerwanie 1
