DEKRA's commission No. : PKOL(W)/LODZ/42005/25/06/10  
 commission/ damage No. : 21/013911  
 Date of commission: 10-06-2025

**Vehicle data**

Measurement of thickness of the vehicle lacquer coating

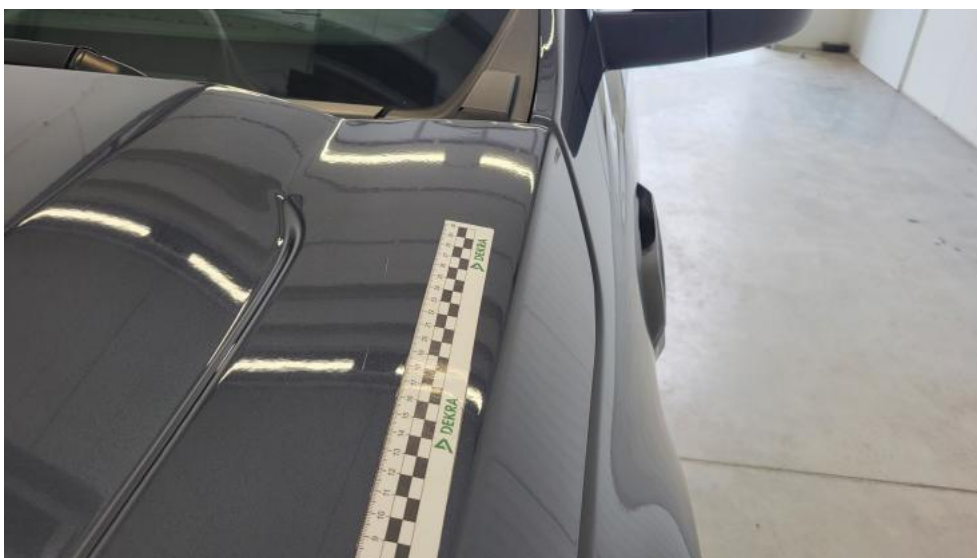
**Photo 36.**  
Pokrywa komory silnika - Rysa/odprysk 1

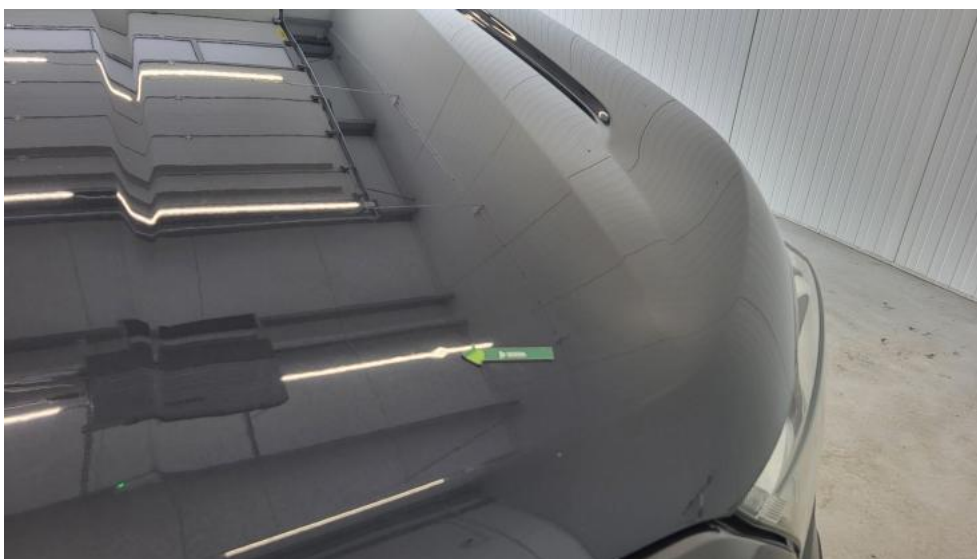
**Photo 37.**  
Pokrywa komory silnika - Wgniecenie/odkształcenie 1

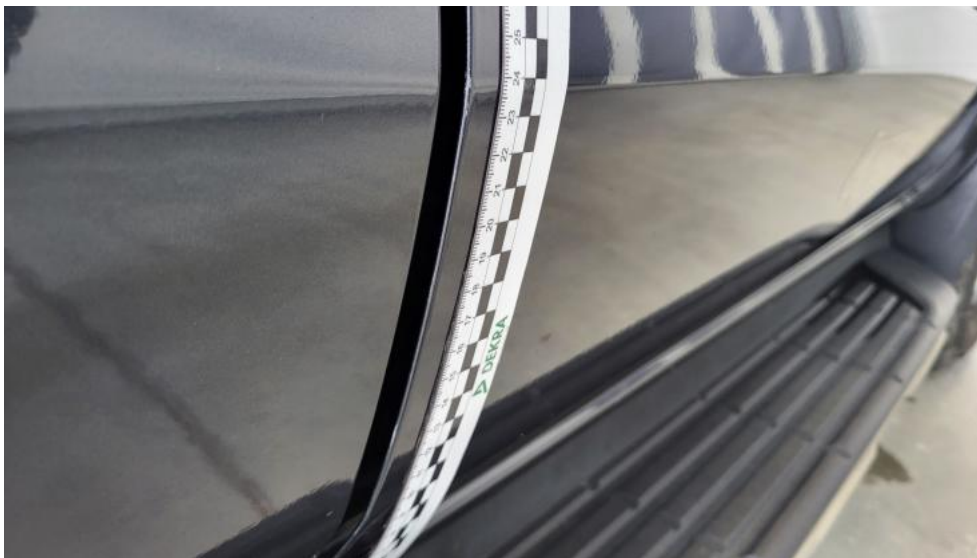
**Photo 41.**

Drzwi przednie P - Rysa/odprysk 1

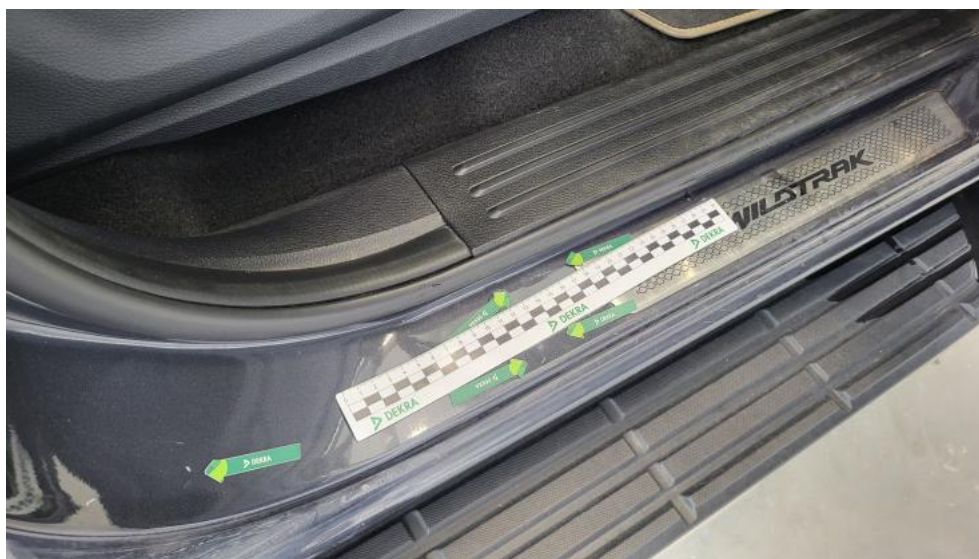
**Photo 45.**  
Próg P - Wgniecenie/odkształcenie 1

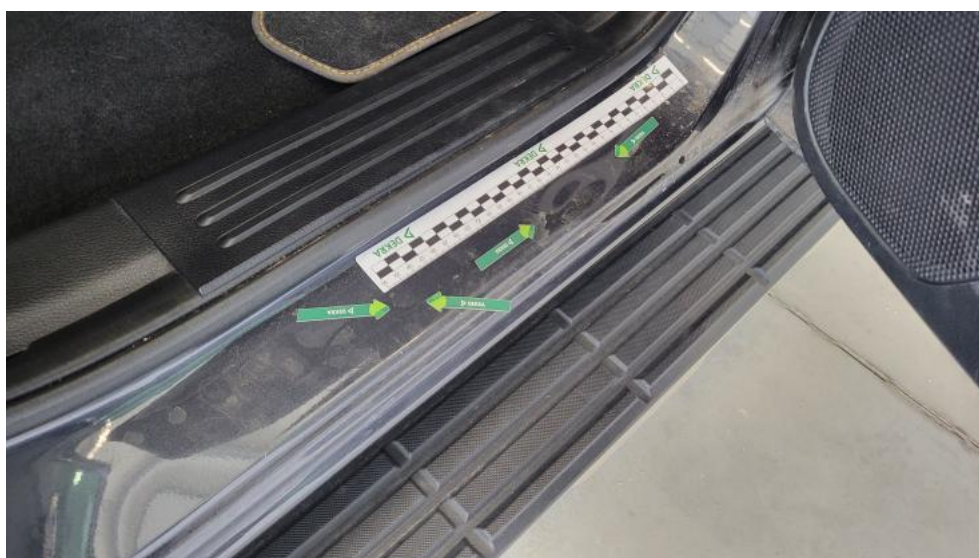
**Photo 46.**  
Próg P - Wgniecenie/odkształcenie 2

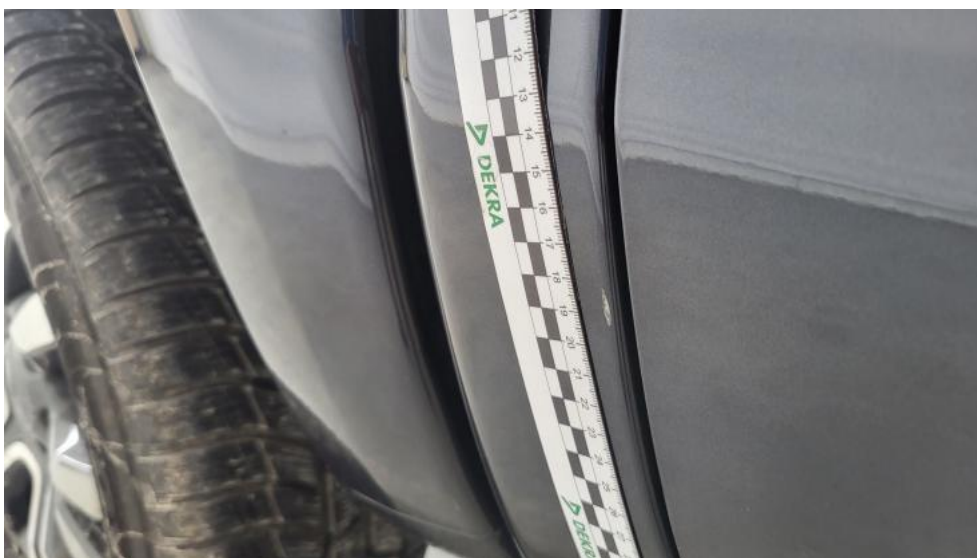
**Photo 48.**  
Błotnik tylny P / Ściana boczna P - Rysa/odprysk 1

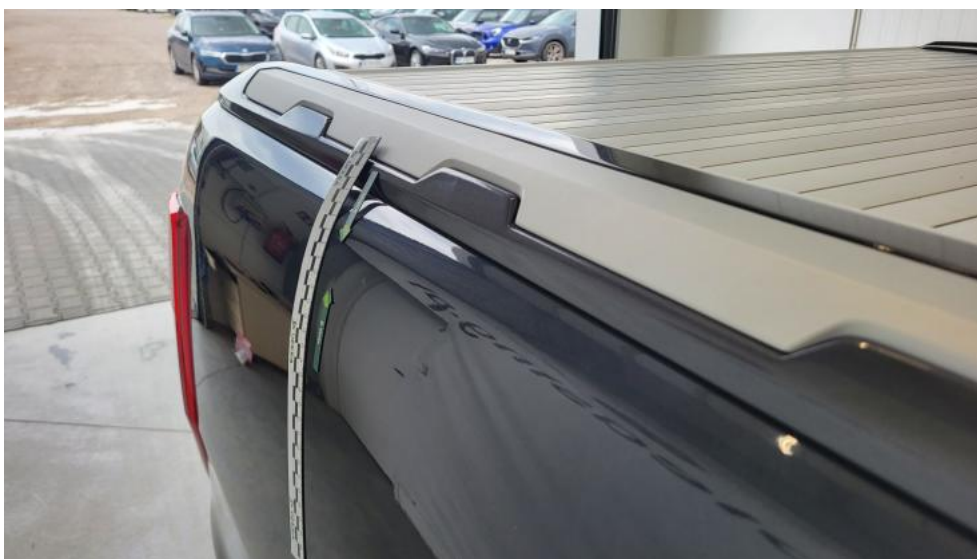
**Photo 49.**  
Błotnik tylny P / Ściana boczna P - Wgniecenie/odkształcenie 1

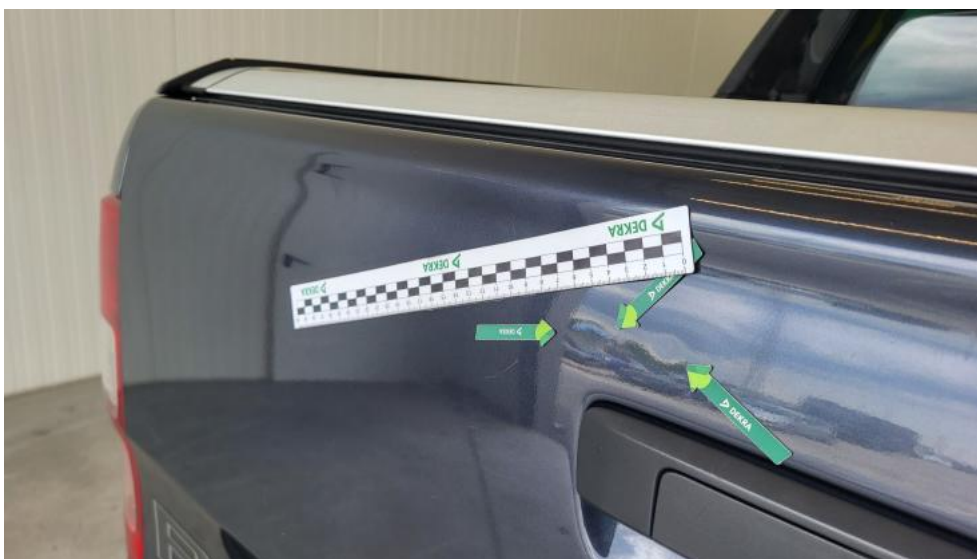
**Photo 51.**  
Pokrywy bagażnika - Wgniecenie/odkształcenie 1

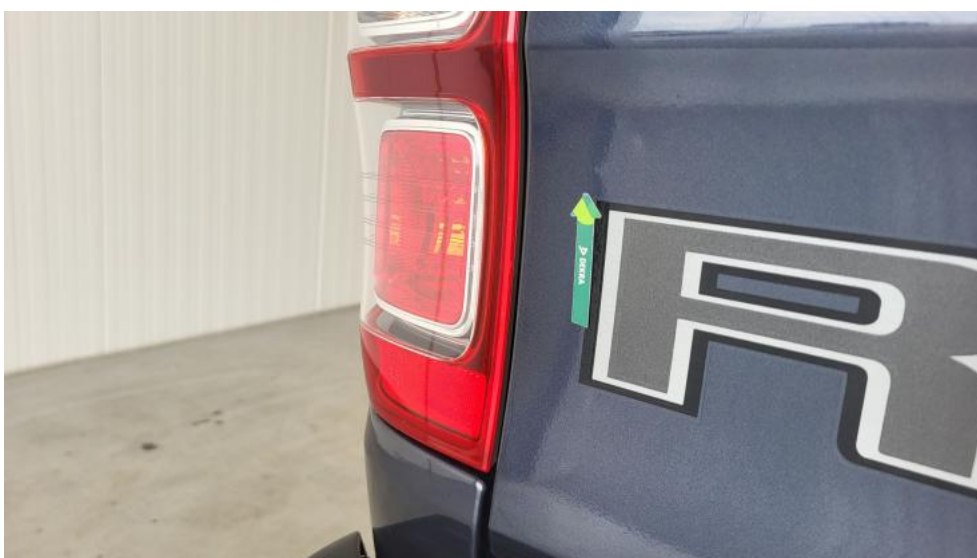
**Photo 52.**  
Pokrywy bagażnika - Wgniecenie/odkształcenie 2

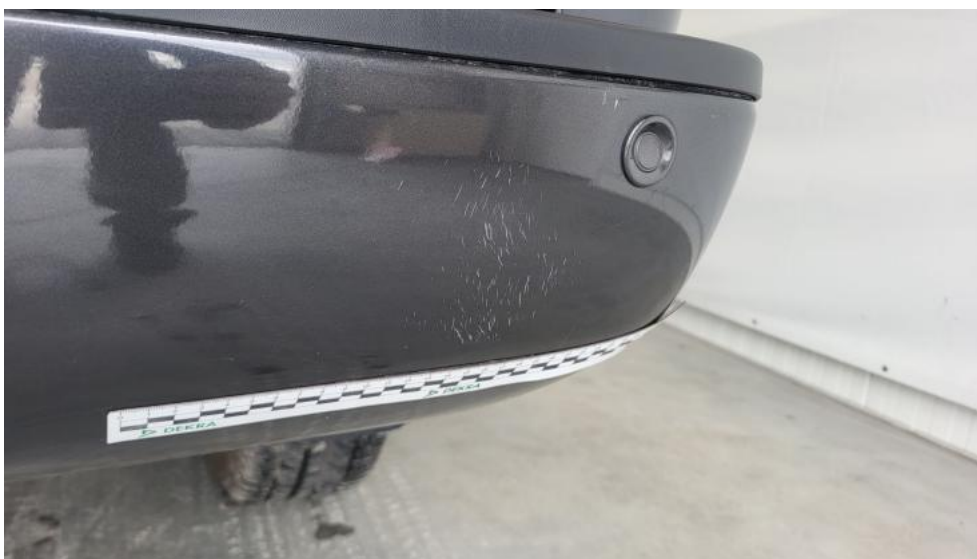
**Photo 53.**  
Zderzak tylny - Rysa/odprysk 1

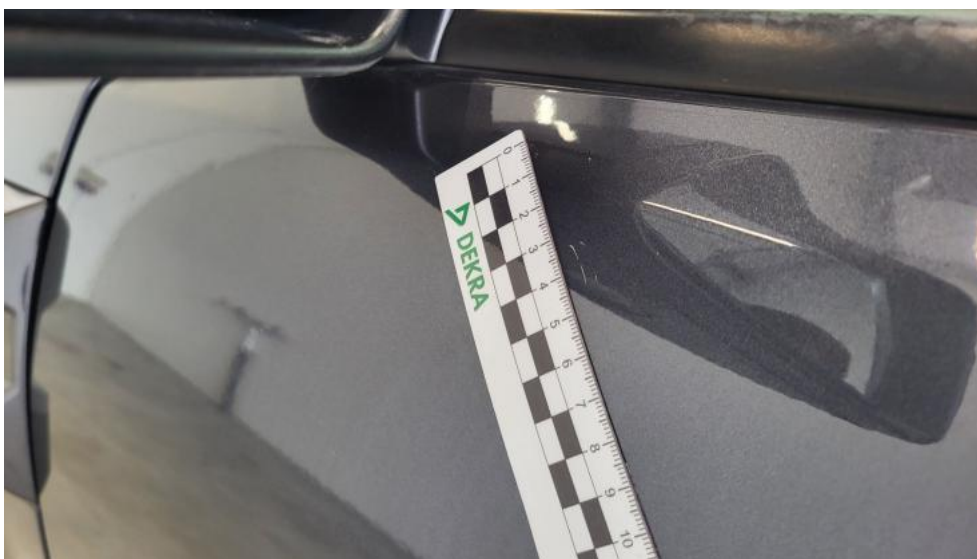
**Photo 59.**

Drzwi przed L - Rysa/odprysk 1

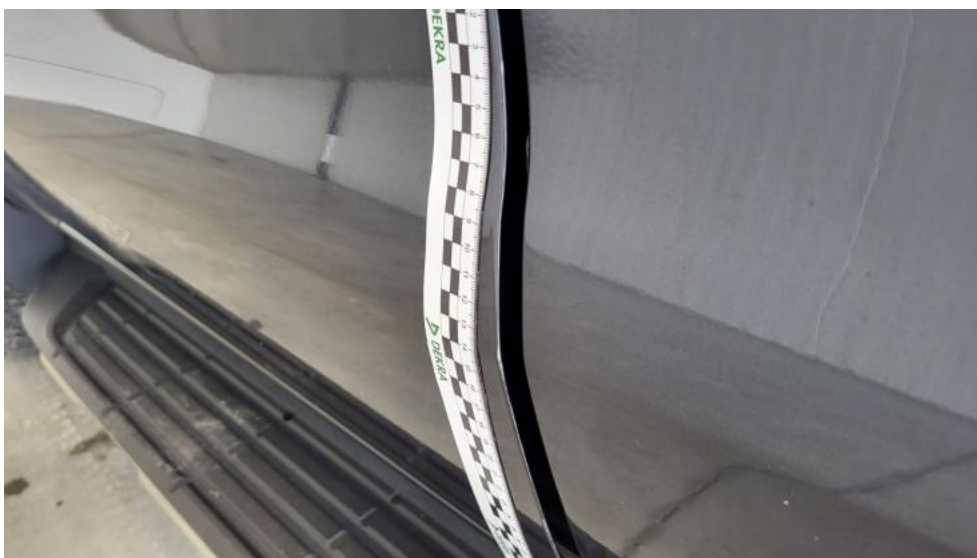
**Photo 60.**

Drzwi przed L - Rysa/odprysk 2

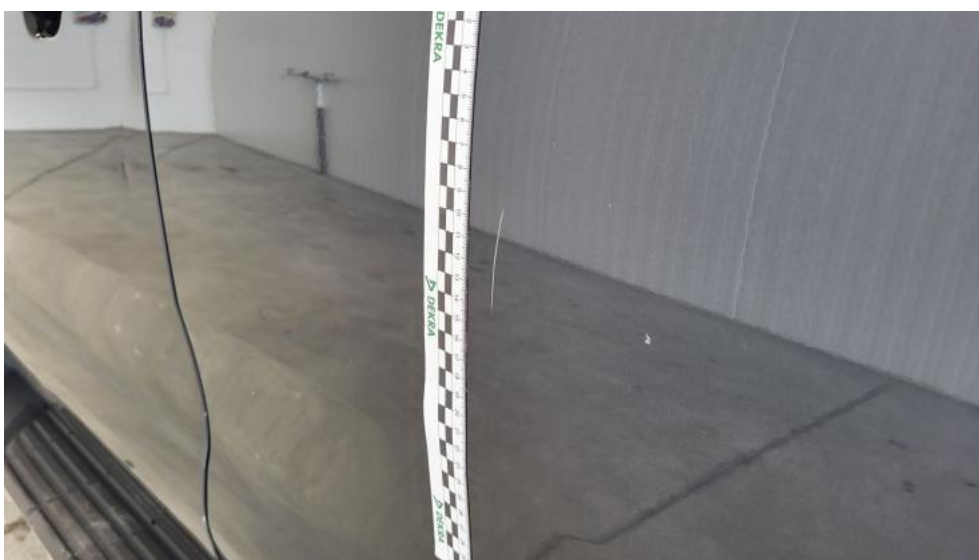
**Photo 62.**  
Drzwi tylne L - Rysa/odprysk 1

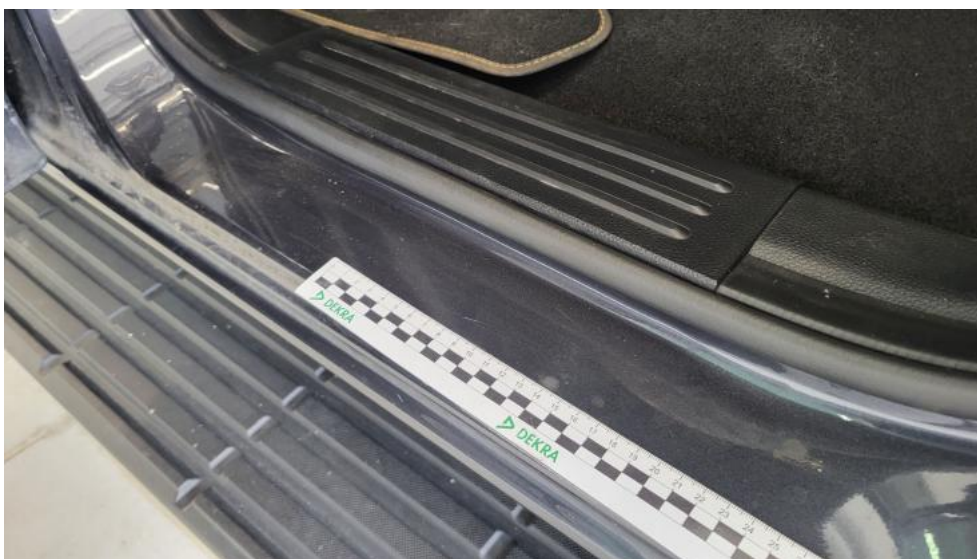
**Photo 65.**  
Próg L - Rysa/odprysk 1

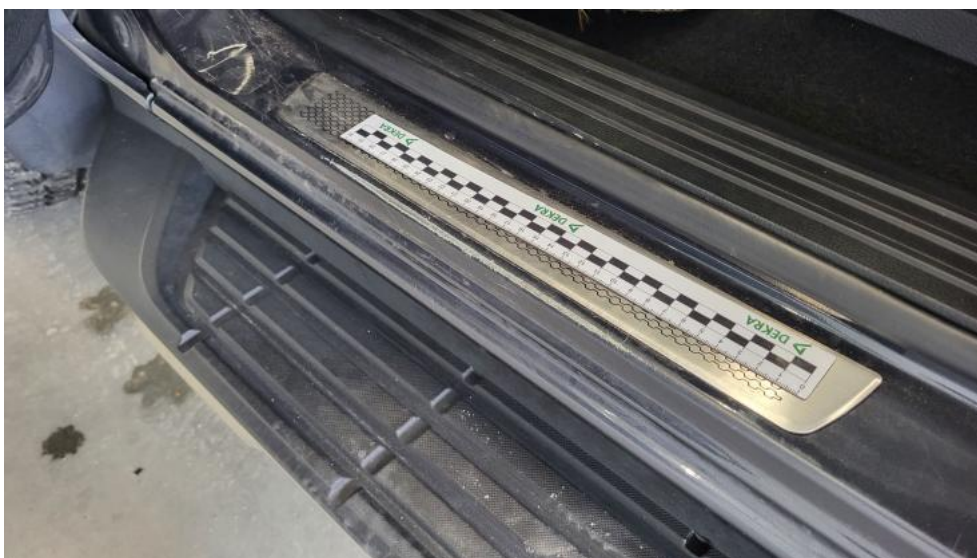
**Photo 66.**  
Próg L - Rysa/odprysk 2

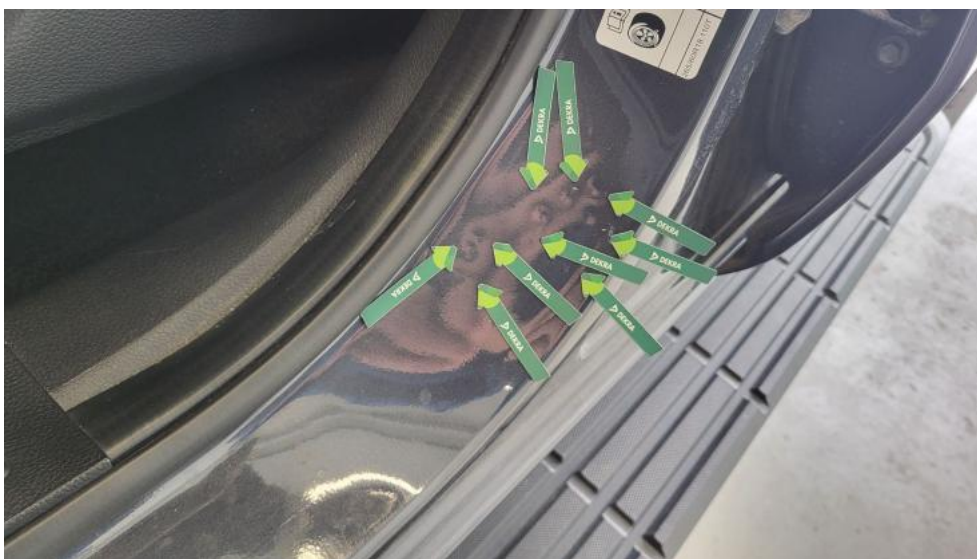
**Photo 67.**  
Próg L - Wgniecenie/odkształcenie 1

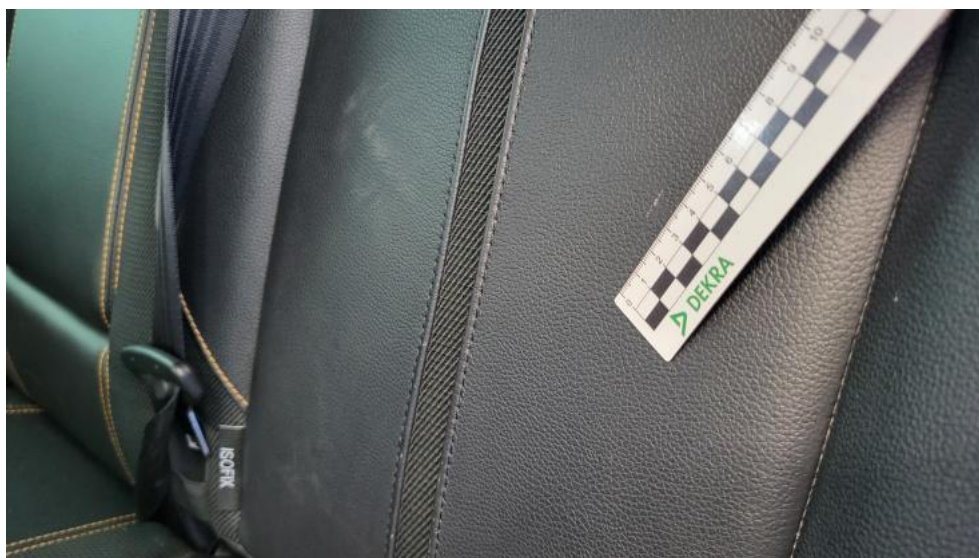
**Photo 72.**  
Kanapa tyl. - Rysa/odprysk 1
