Nr zlecenia DEKRA: PKOL(W)/LODZ/39657/25/06/02  
Nr zlecenia/szkody: 22/009523  
Data zlecenia: 02-06-2025

| Producent | MERCEDES-BENZ |
| Typ/wersja | GLE 350 de 4-Matic |
| Nr rejestracyjny | FG5584N |

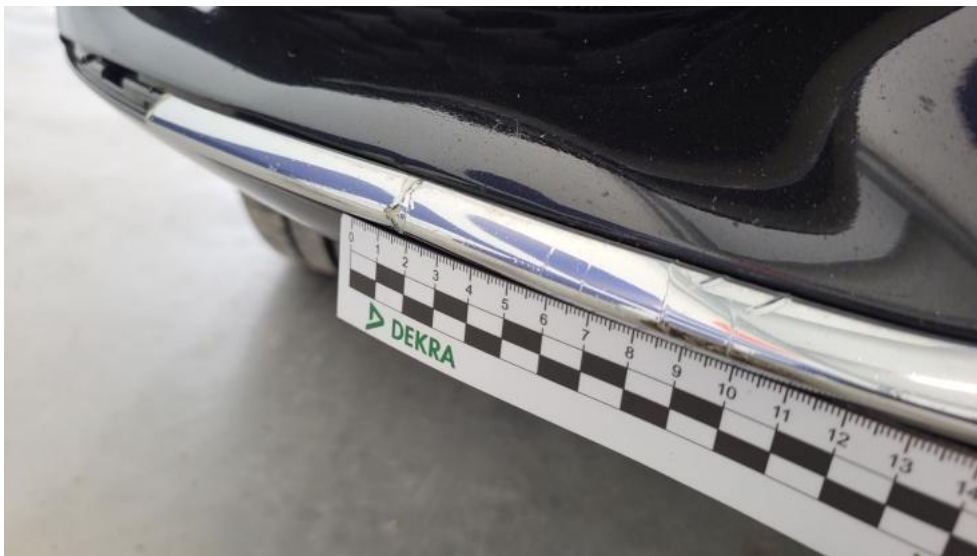
**Fot. 49.**

Listwa śr zderzaka przedniego - Pęknięcie/rozerwanie 1

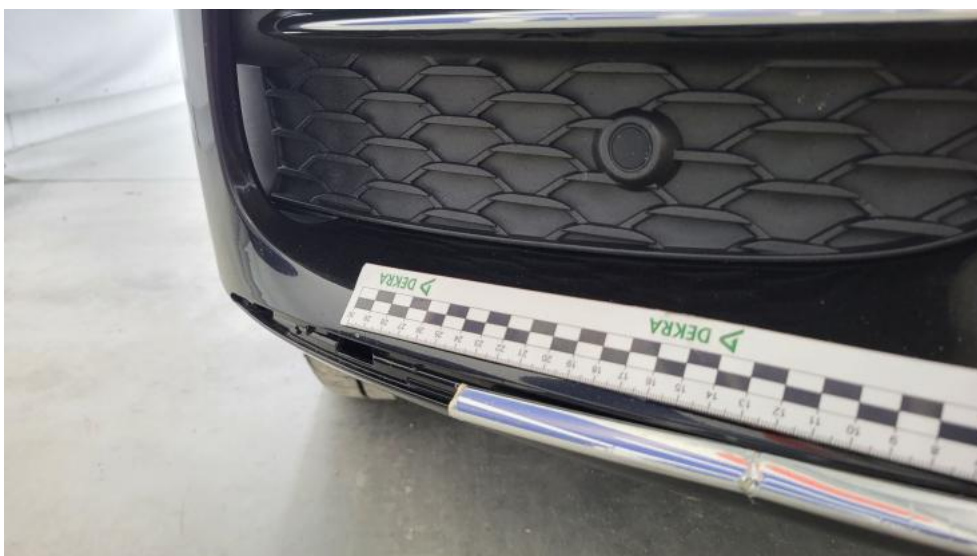
**Fot. 50.**

Listwa śr zderzaka przedniego - Inne 1

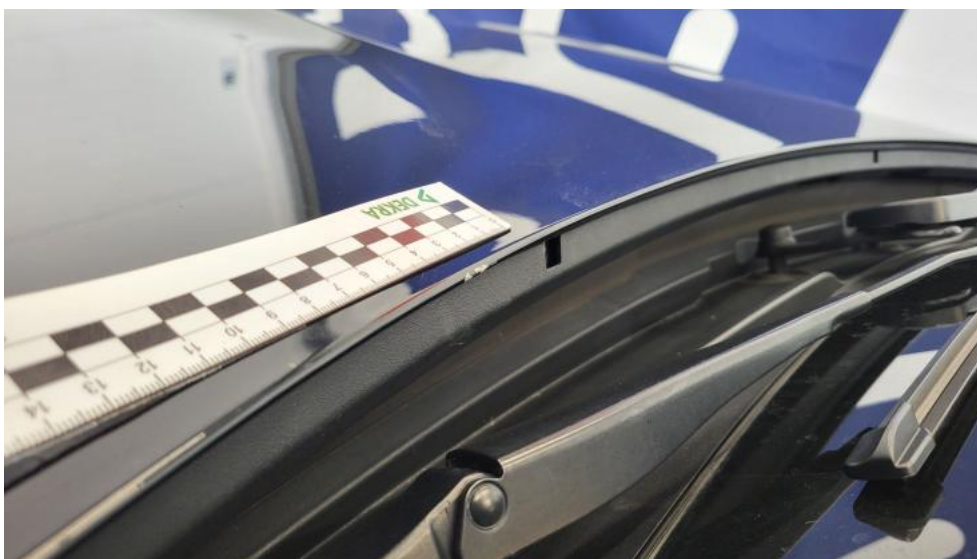
**Fot. 51.**  
Pokrywa komory silnika - Rysa/odprysk 1

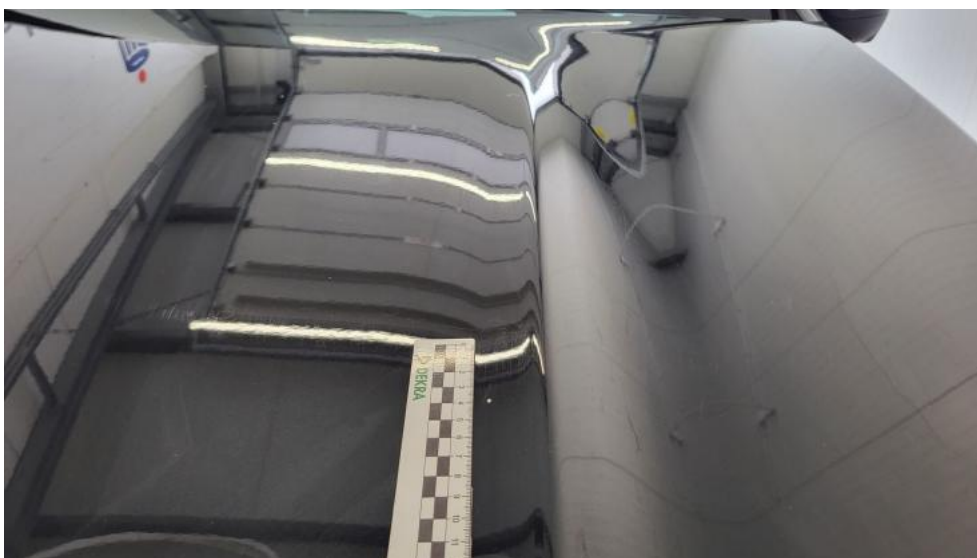
**Fot. 52.**  
Pokrywa komory silnika - Rysa/odprysk 2

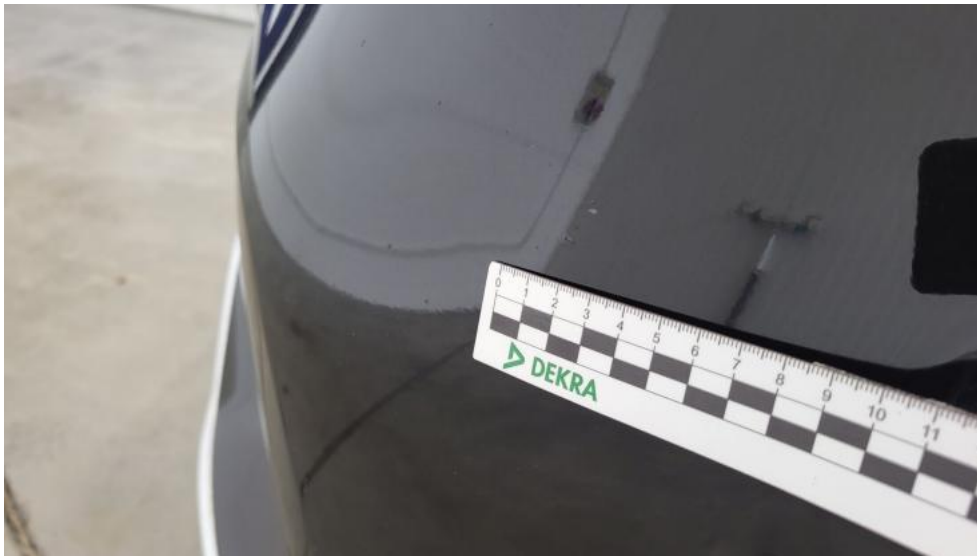
**Fot. 55.**

Zderzak - Rysa/odprysk 1

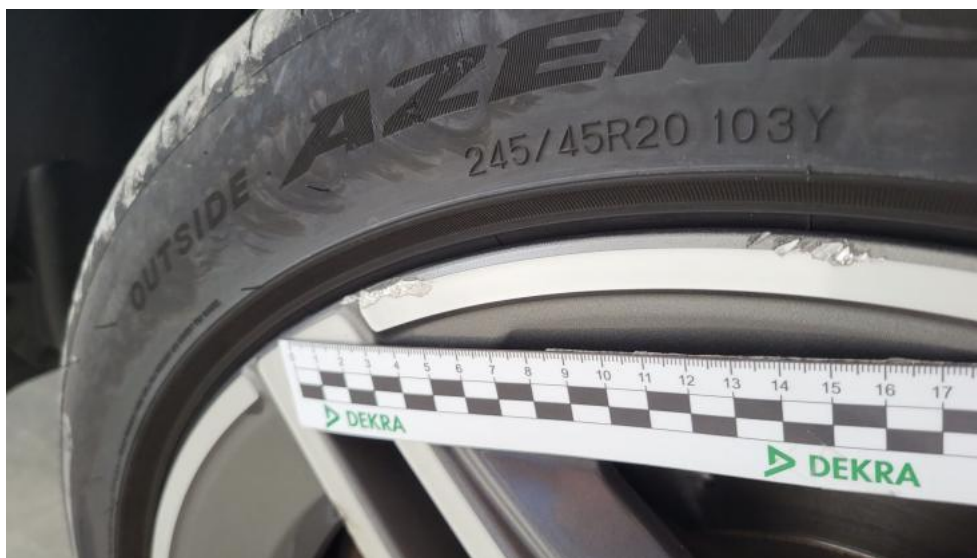
**Fot. 56.**

Felga aluminiowa przednia P - Rysa/odprysk 1

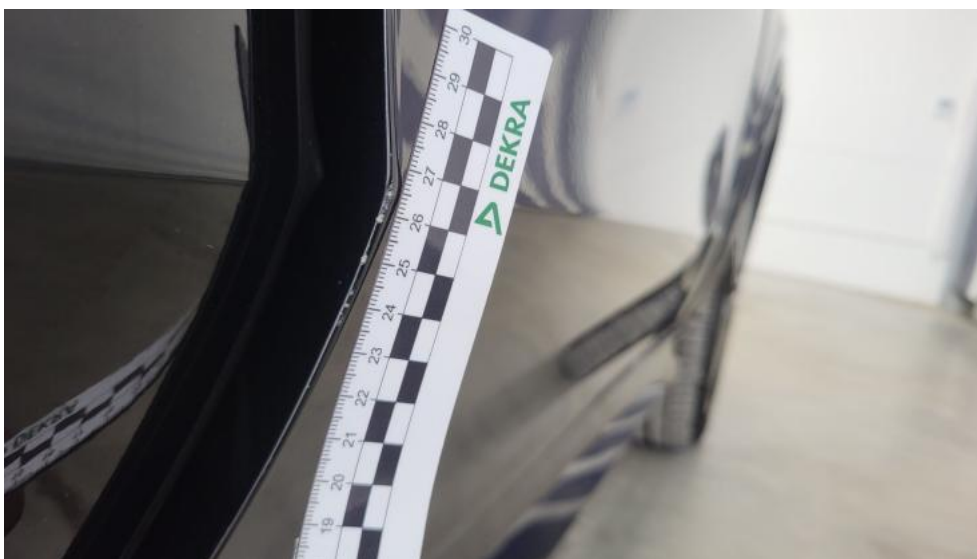
**Fot. 57.**

Drzwi przednie P - Rysa/odprysk 1

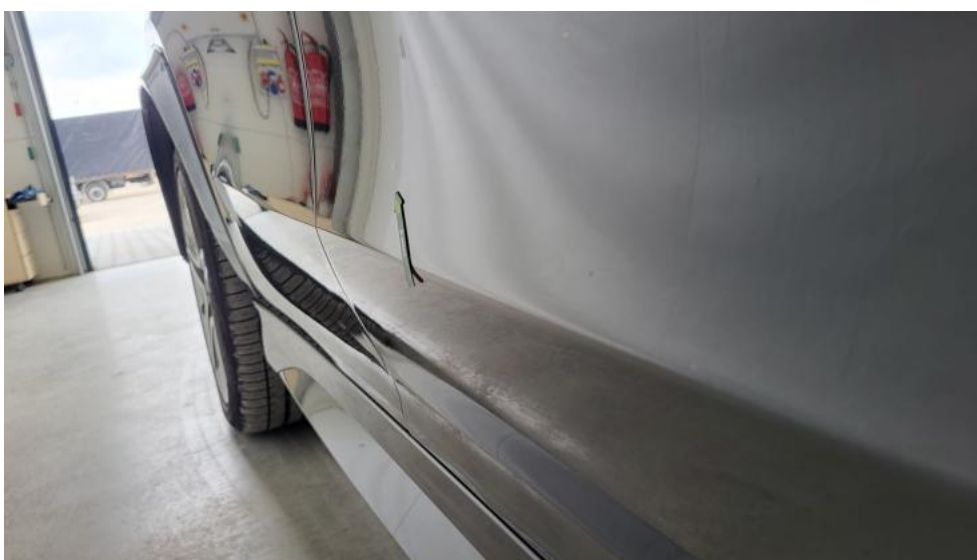
**Fot. 58.**

Drzwi przednie P - Wgniecenie/odkształcenie 1

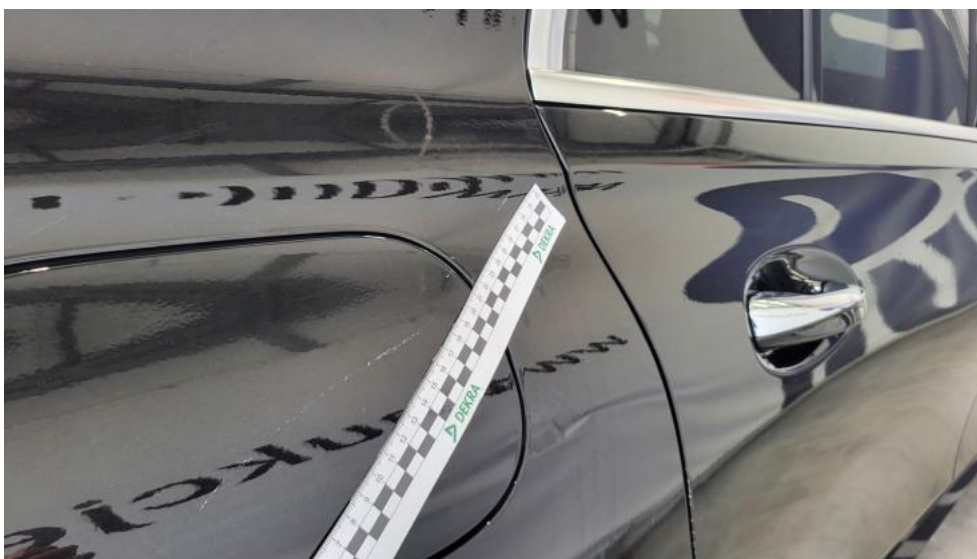
**Fot. 61.**

Błotnik tylny P / Ściana boczna P - Rysa/odprysk 1

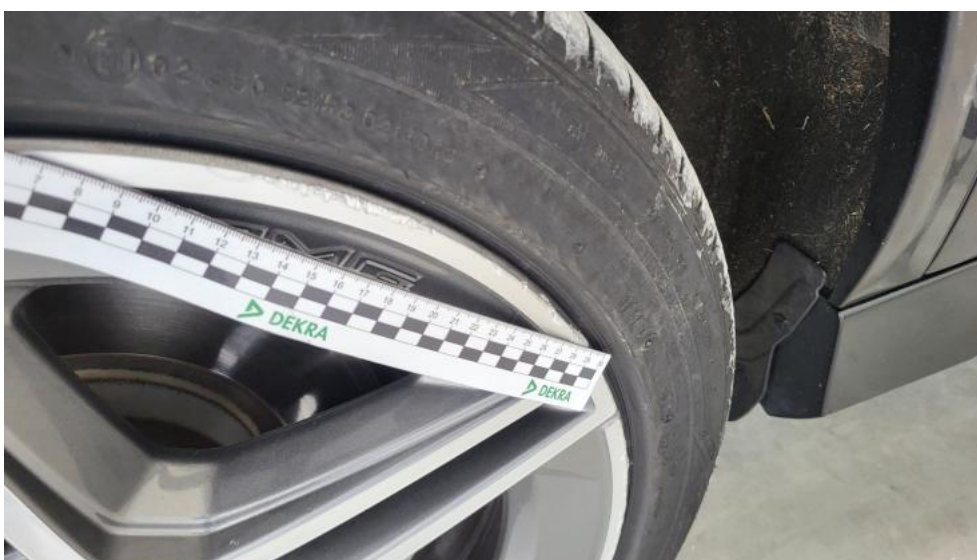
**Fot. 62.**

Felga aluminiowa tylna P - Rysa/odprysk 1

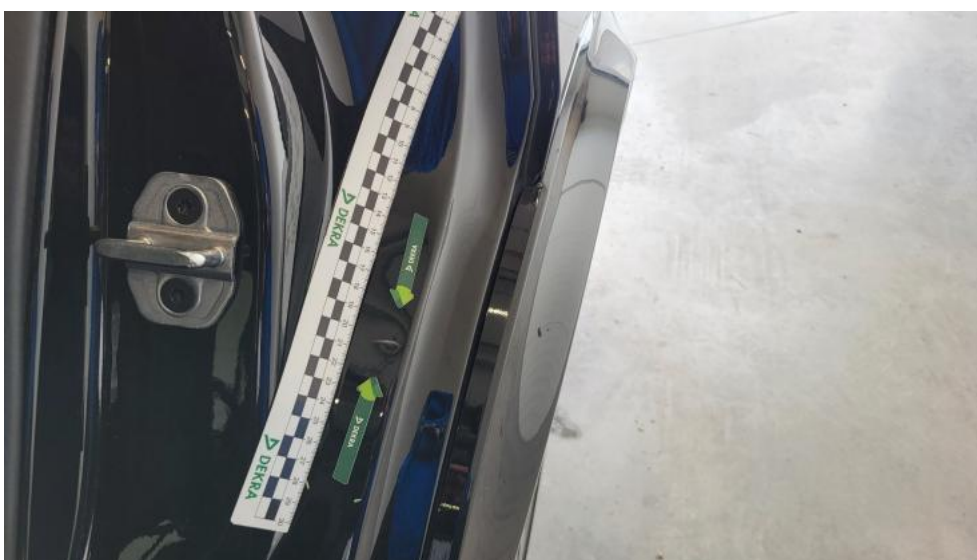
**Fot. 68.**

Ścianka tylna L / Ścianka boczna L - Wgniecenie/odkształcenie 1

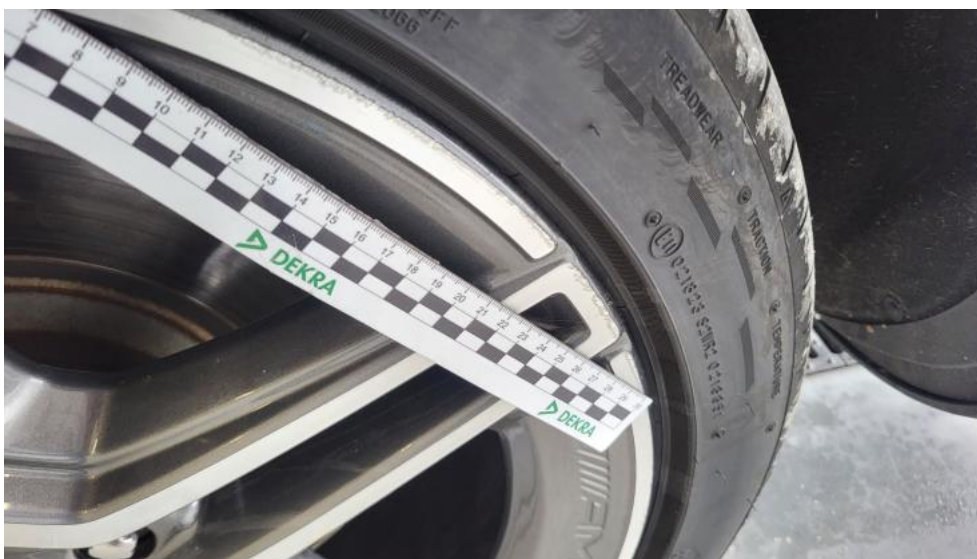
**Fot. 69.**

Felga aluminiowa tylna L - Rysa/odprysk 1

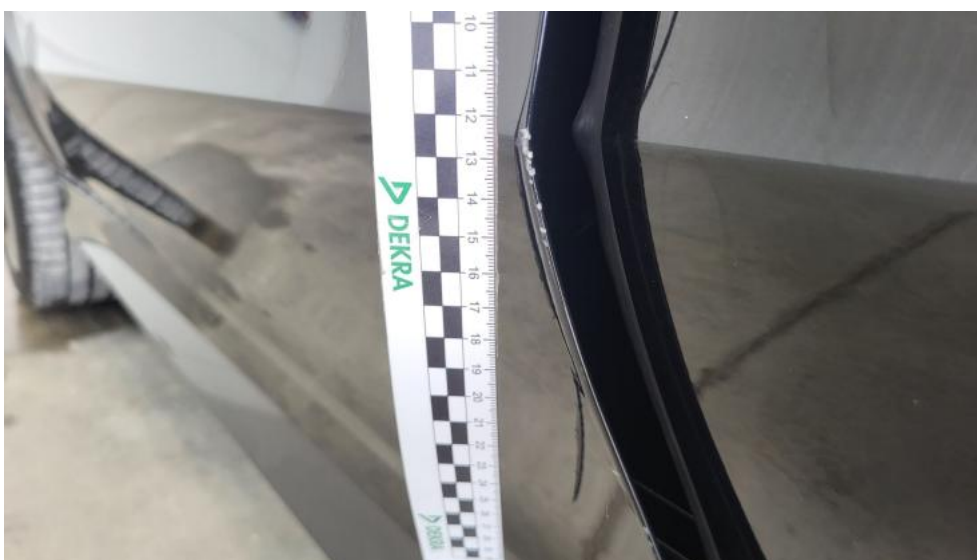
**Fot. 70.**

Drzwi przed L - Rysa/odprysk 1

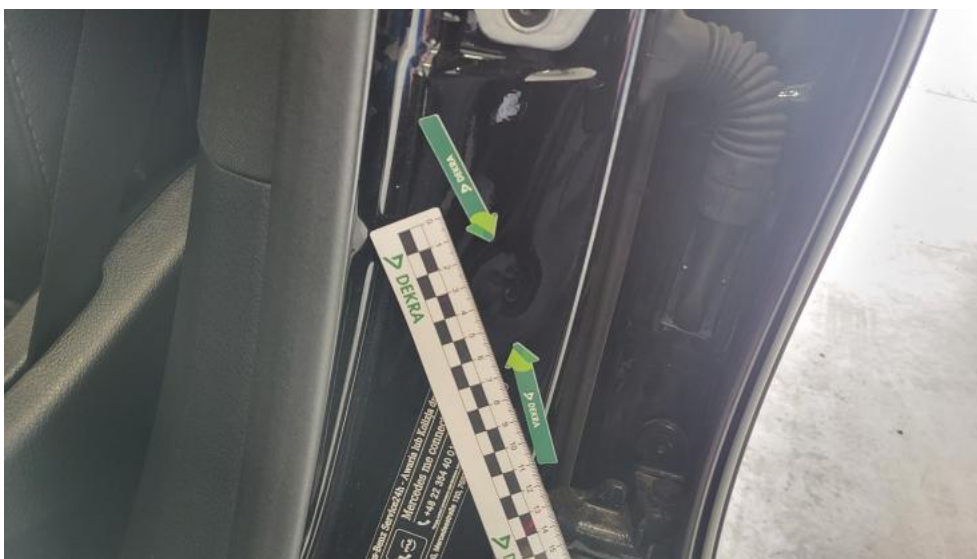
**Fot. 73.**

Słupek środkowy L - Wgniecenie/odkształcenie 1

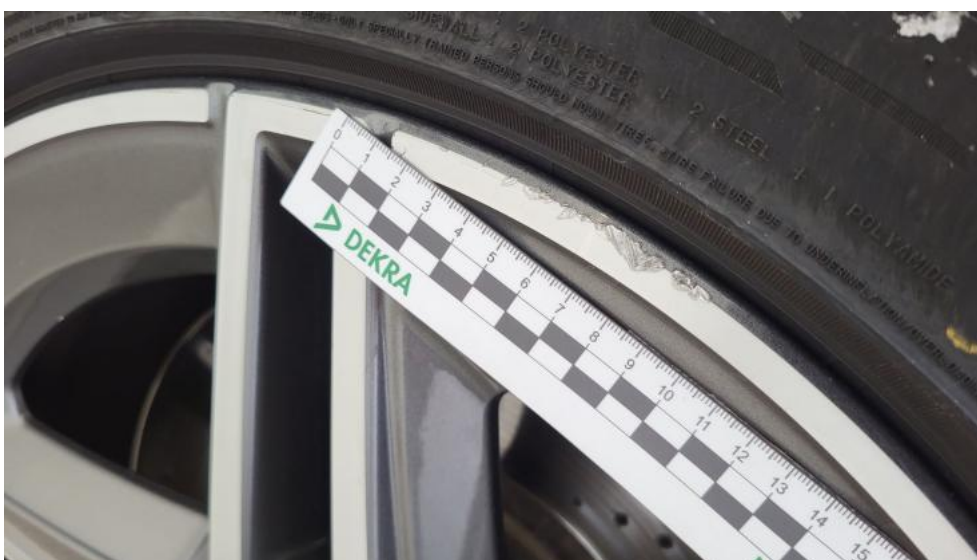
**Fot. 74.**

Felga Aluminiowa przednia L - Rysa/odprysk 1

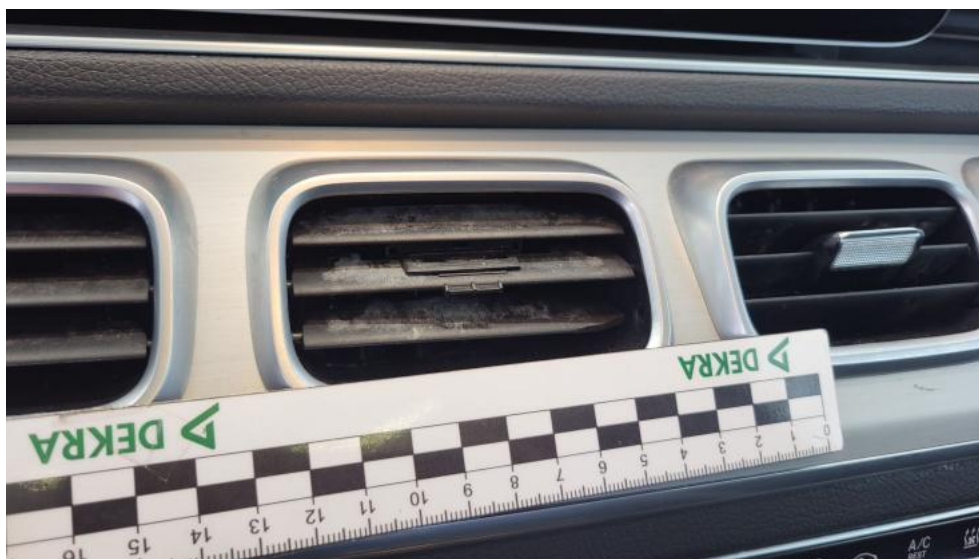
**Fot. 75.**

Dysze nawiewu deski rozdzielczej - Pęknięcie/rozerwanie 1

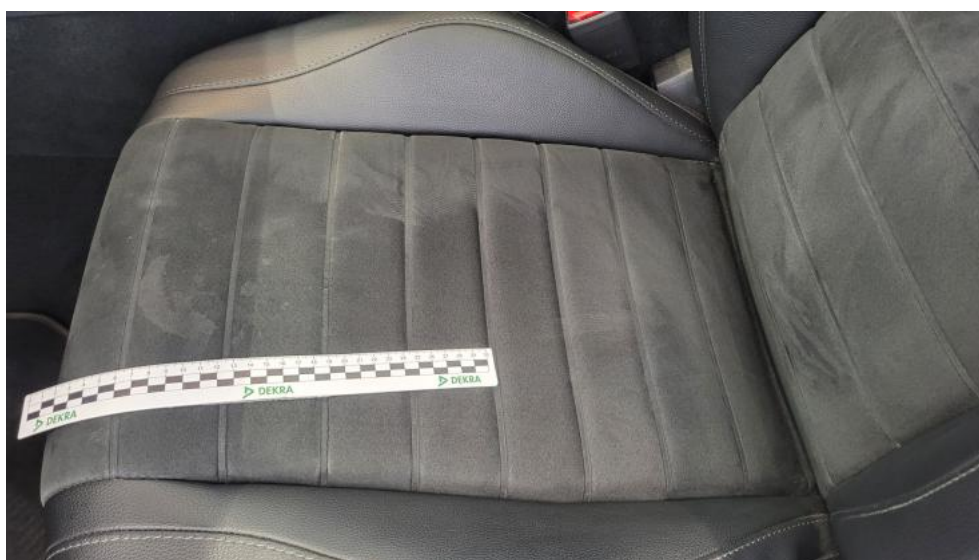
**Fot. 76.**

Fotel prz. lew. - Inne 1

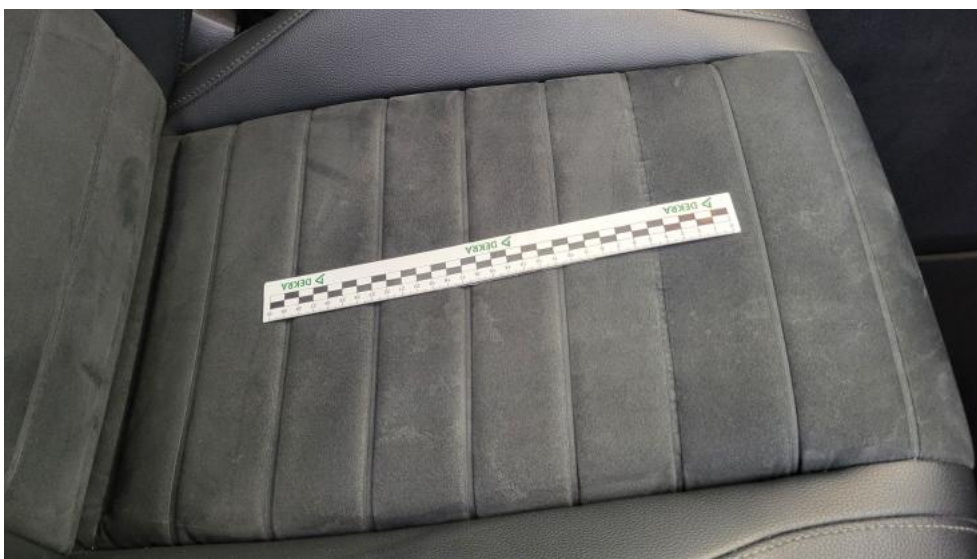
**Fot. 77.**

Fotel prz. praw. - Inne 1

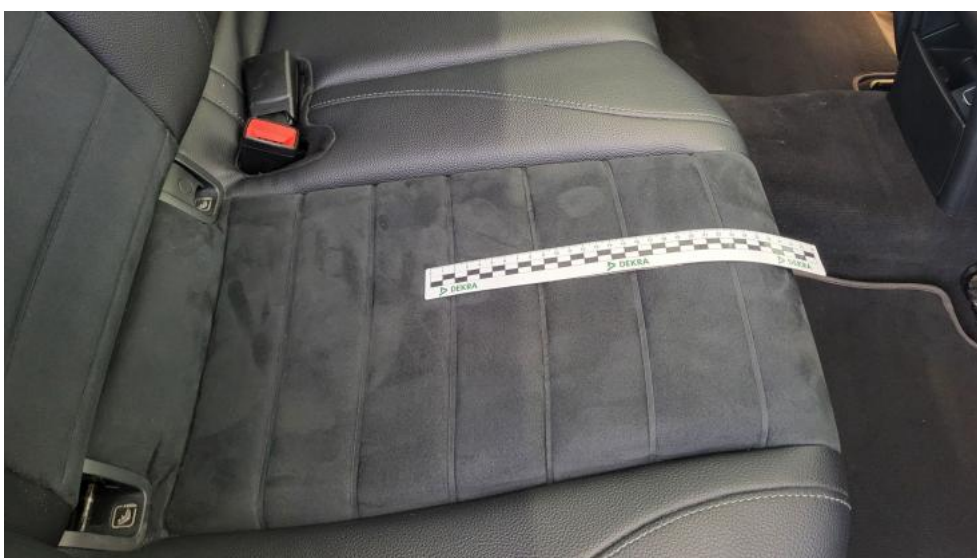
**Fot. 78.**

Kanapa tyl. - Inne 1
