Nr zlecenia DEKRA: PKOL(W)/LODZ/57659/26/06/23  
Nr zlecenia/szkody: 23/003531  
Data zlecenia: 23-06-2026

| Producent | MERCEDES-BENZ |
| Typ/wersja | GLC Coupe 250 4-Matic |
| Nr rejestracyjny | GA609KF |

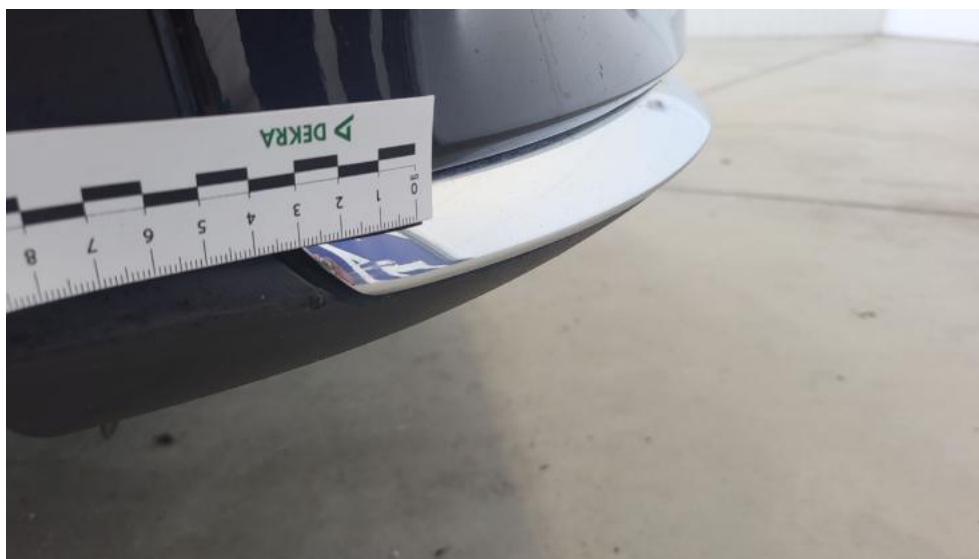
**Fot. 39.**

Listwa śr zderzaka przedniego - Rysa/odprysk 1

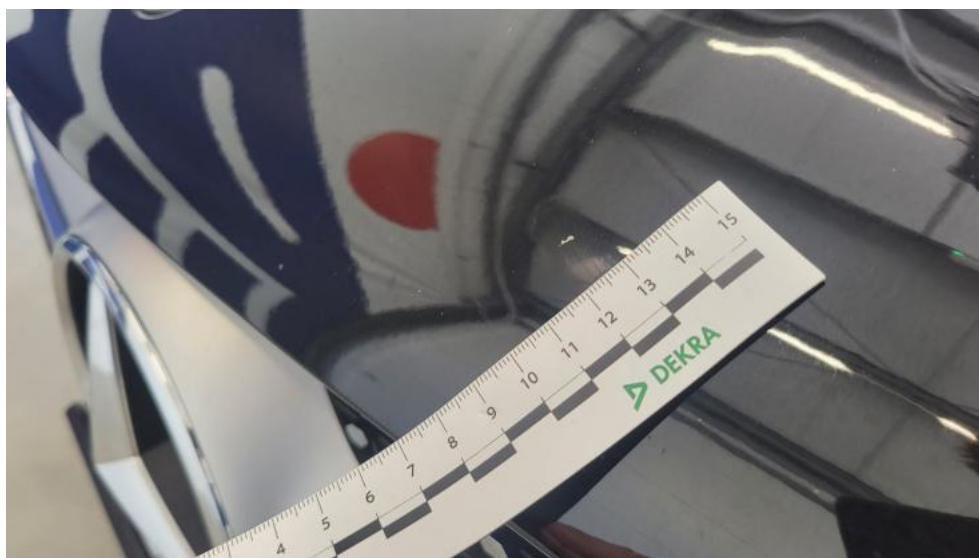
**Fot. 40.**

Pokrywa komory silnika - Rysa/odprysk 1

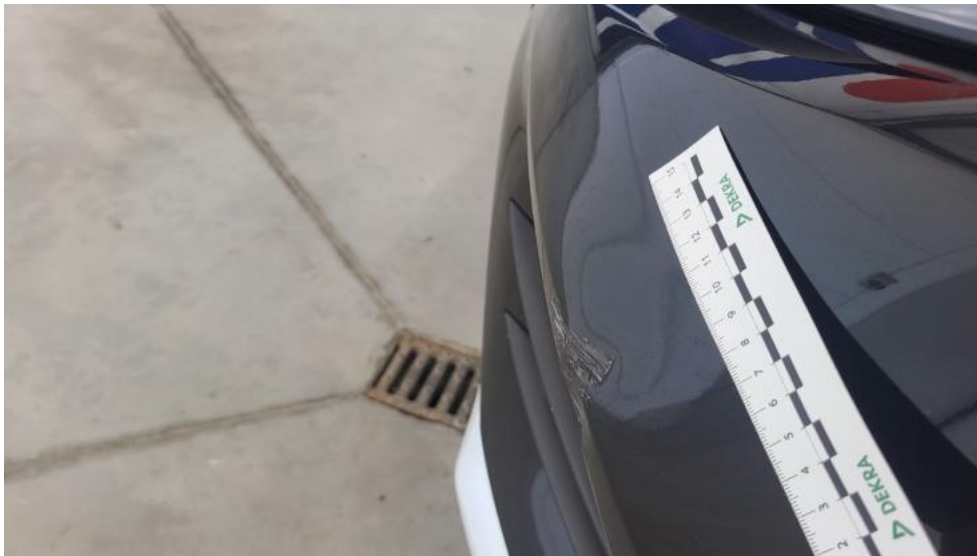
**Fot. 43.**  
Zderzak - Wgniecenie/odkształcenie 1

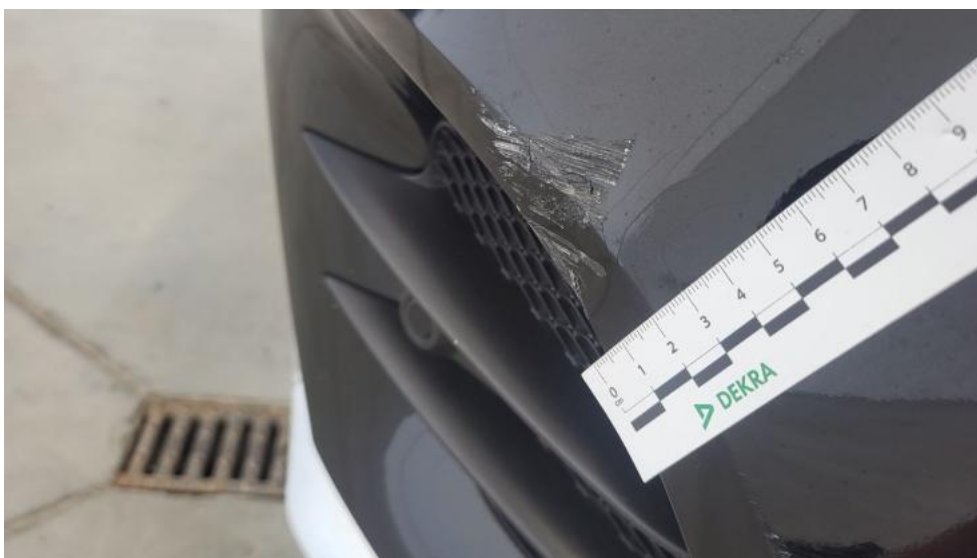
**Fot. 44.**  
Zderzak - Pęknięcie/rozerwanie 1

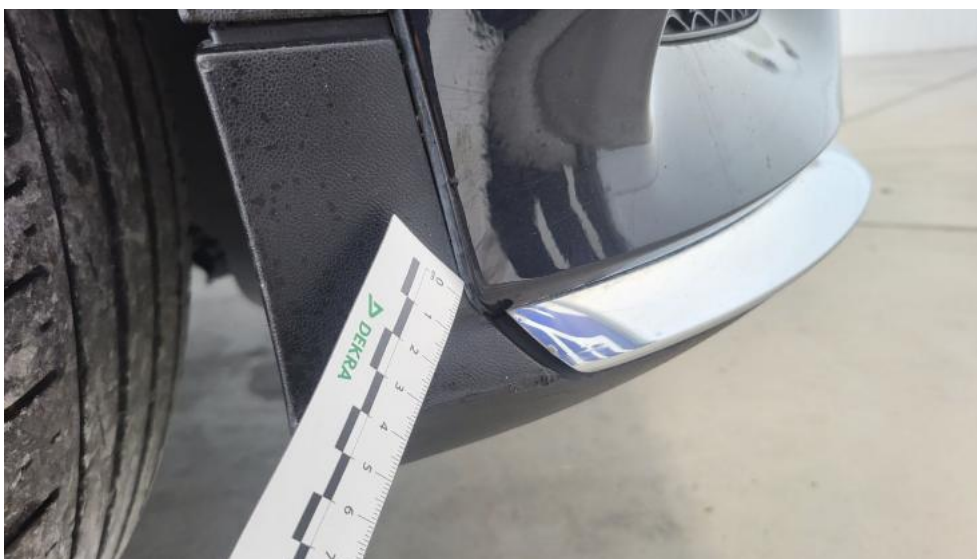
**Fot. 45.**  
Zderzak - Inne 1

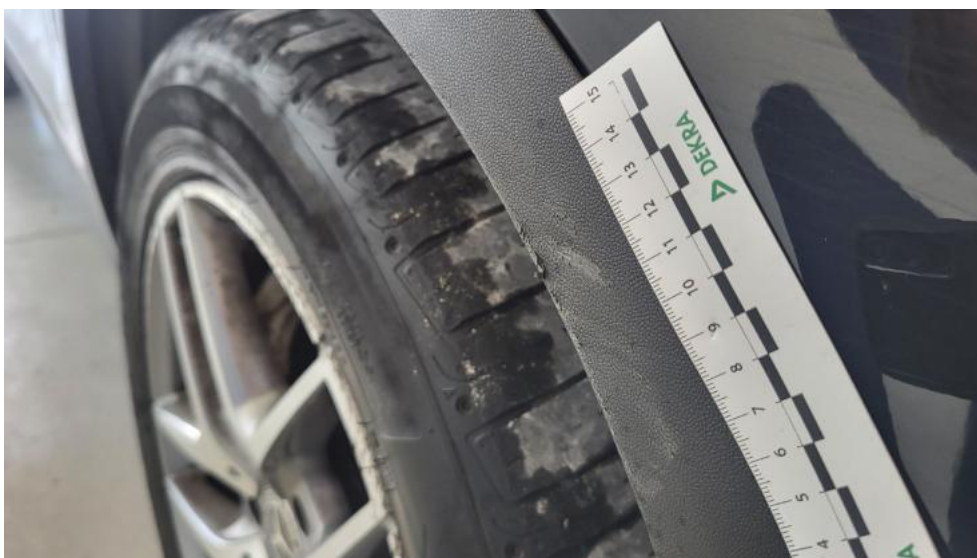
**Fot. 46.**  
Listwa błotnika przedniego P - Rysa/odprysk 1

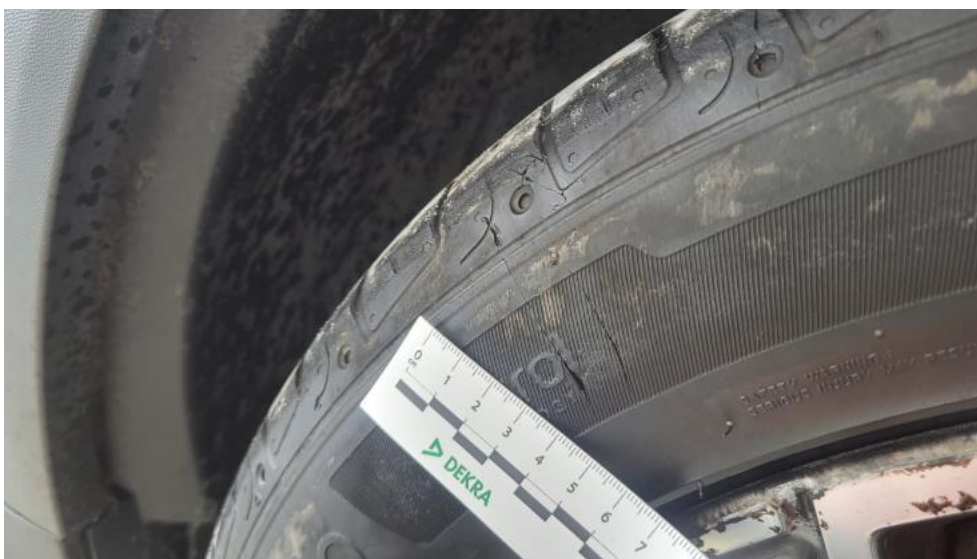
**Fot. 47.**

Opona przednia P - Pęknięcie/rozerwanie 1

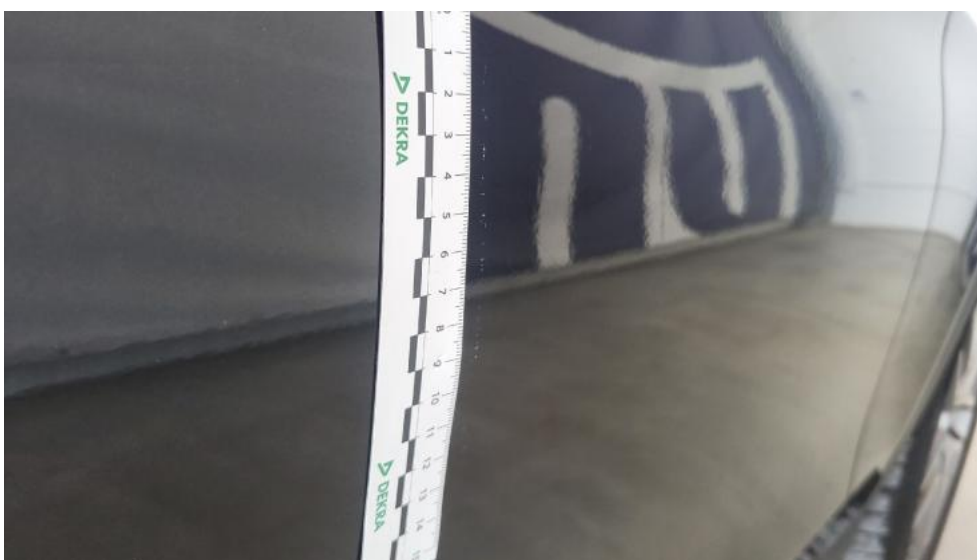
**Fot. 48.**

Drzwi przednie P - Rysa/odprysk 1

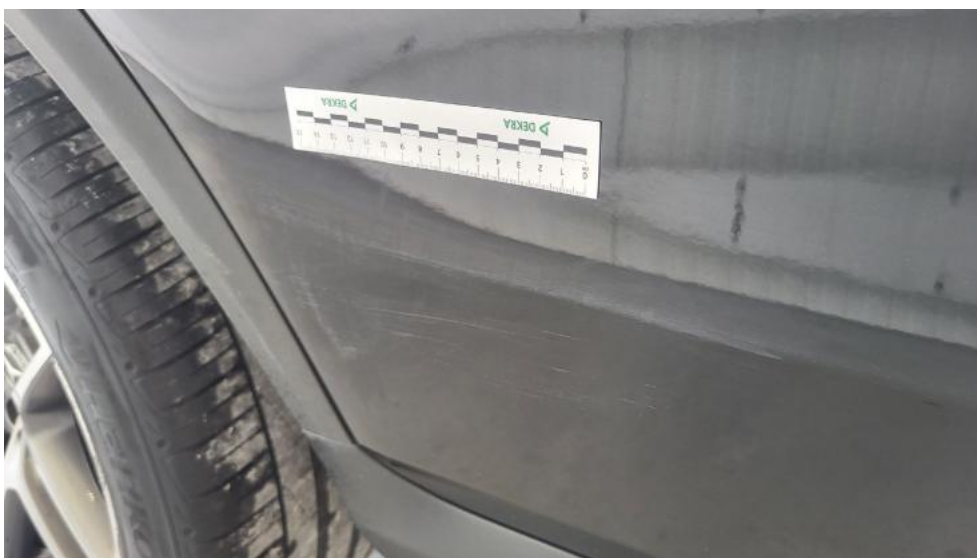
**Fot. 50.**

| Nr punktu kontroli | Kontrolowany element | Zmierzony przedział grubości powłoki lakierowej [μm] |
|---|---|---|
| 12 | Drzwi tylne prawe | 150 - 300 |

Drzwi tylne P - Rysa/odprysk 1

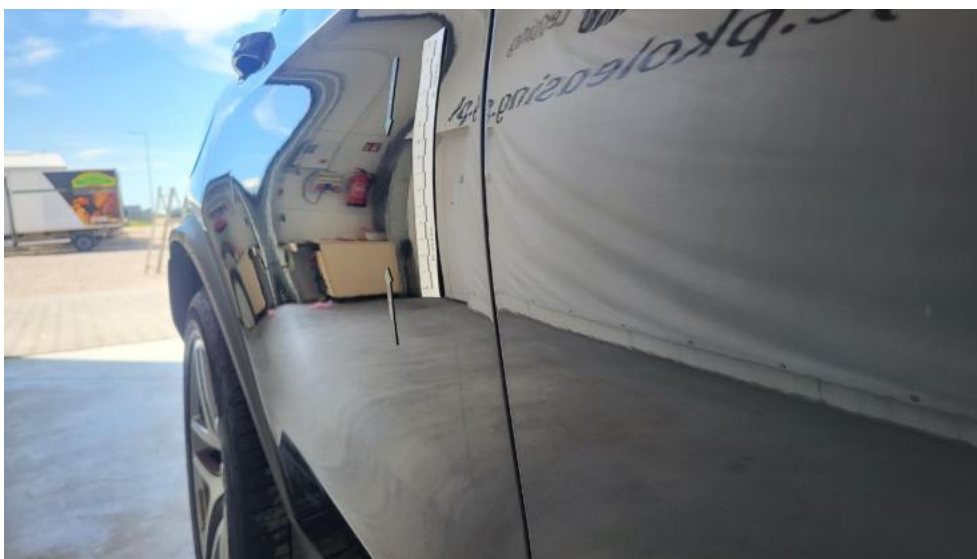
**Fot. 51.**

Drzwi tylne P - Wgniecenie/odkształcenie 1

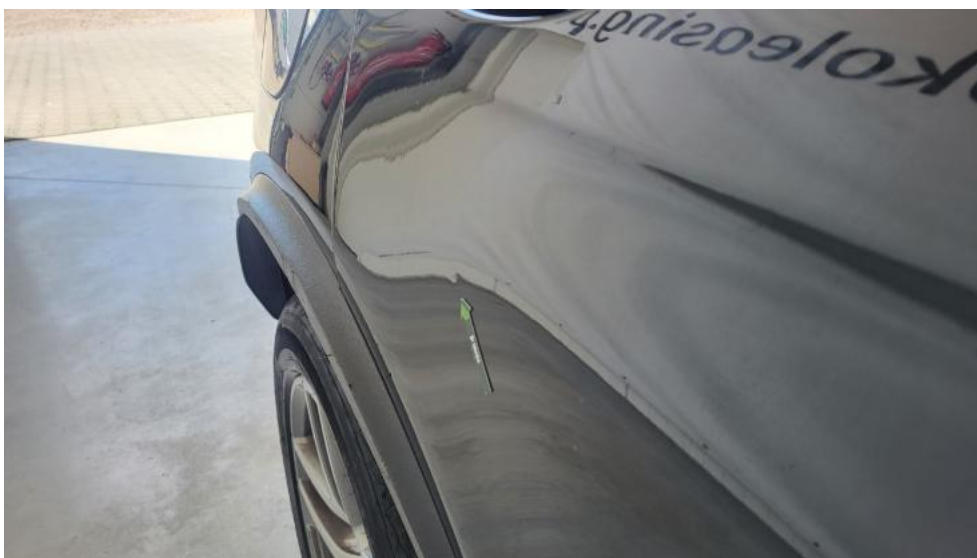
**Fot. 52.**

Drzwi tylne P - Wgniecenie/odkształcenie 2

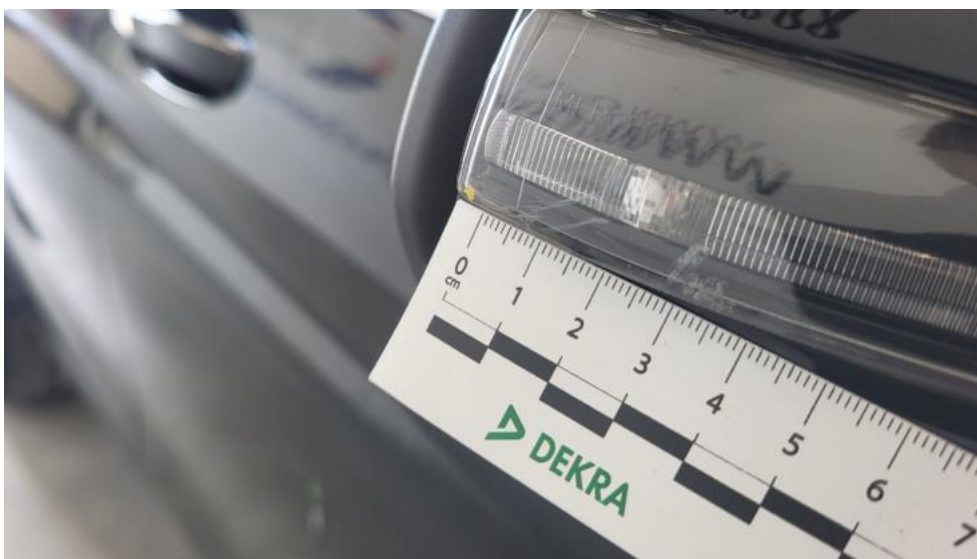
**Fot. 53.**

Lusterko zew P - Rysa/odprysk 1

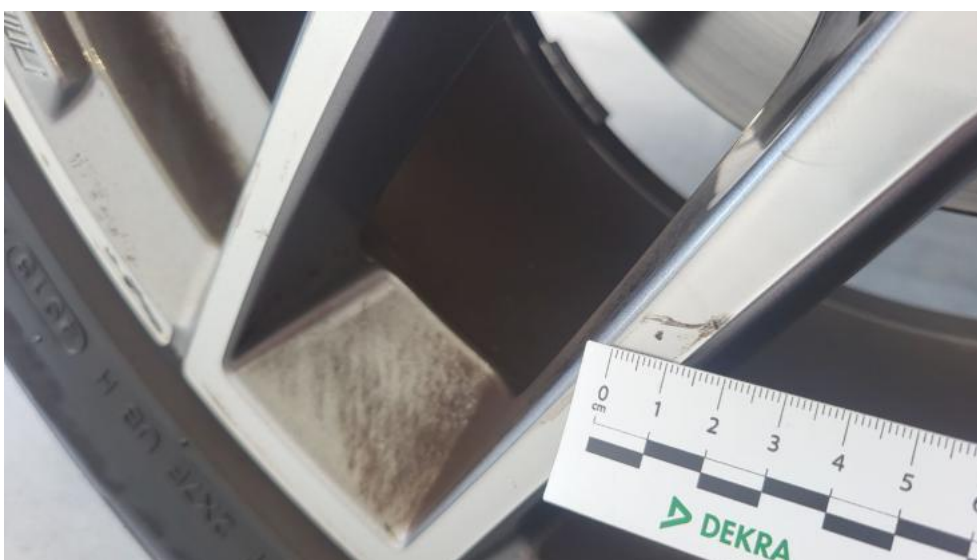
**Fot. 54.**

Felga aluminiowa tylna P - Rysa/odprysk 1

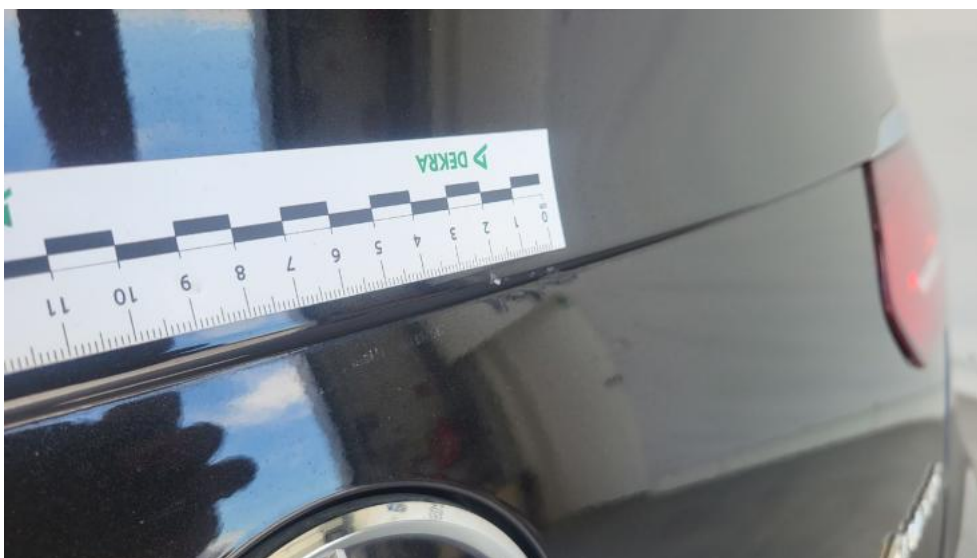
**Fot. 56.**

Pokrywy bagażnika - Rysa/odprysk 1

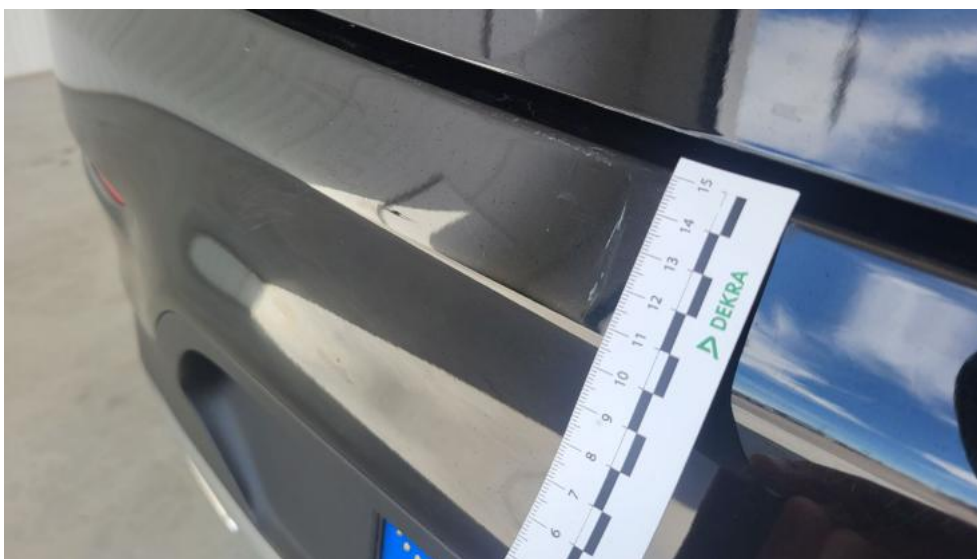
**Fot. 57.**

Zderzak tylny - Rysa/odprysk 1

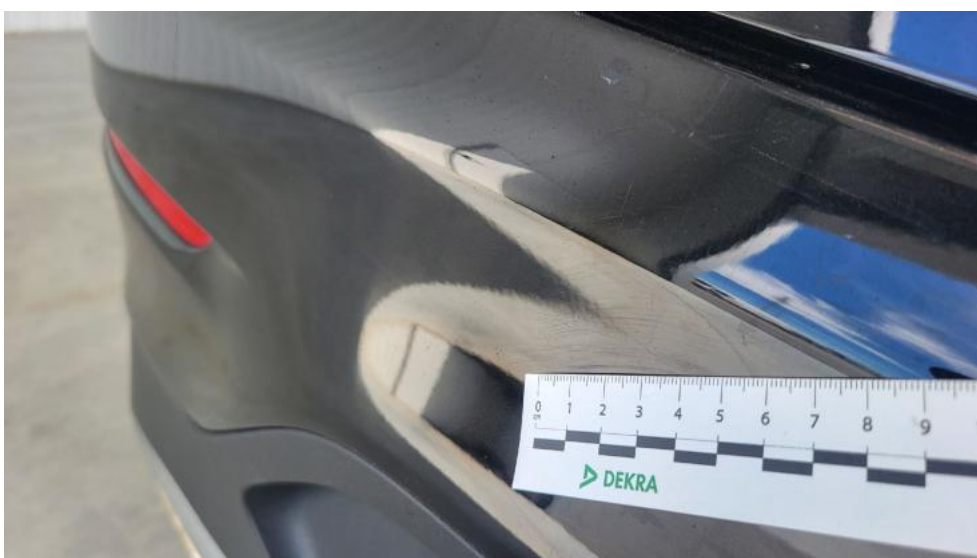
**Fot. 58.**

Zderzak tylny - Rysa/odprysk 2

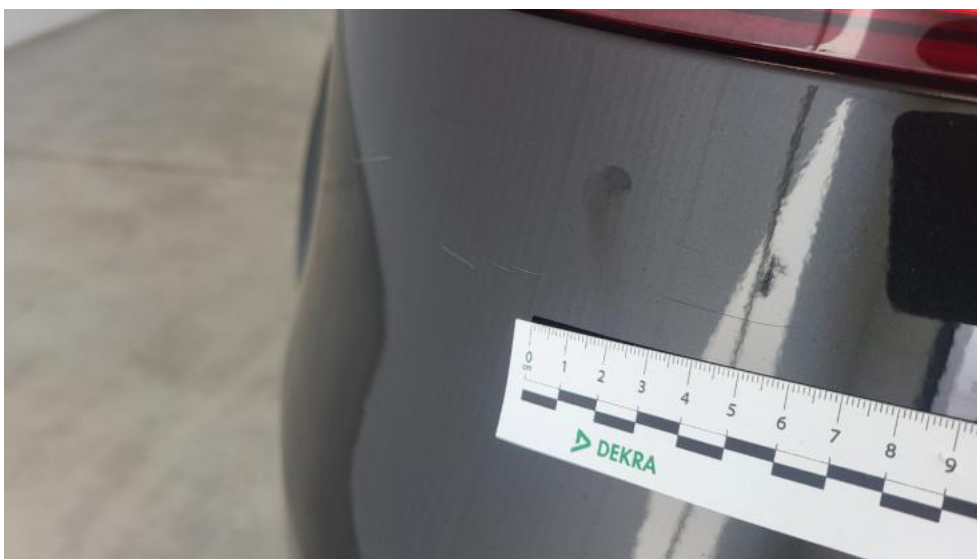
**Fot. 59.**

Zderzak tylny() - Rysa/odprysk 3

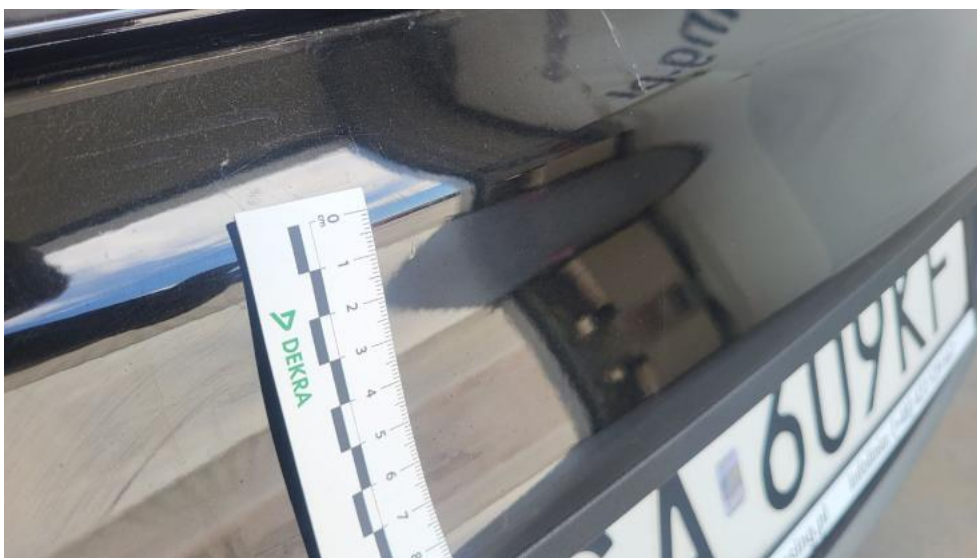
**Fot. 60.**

Zderzak tylny - Wgniecenie/odkształcenie 1

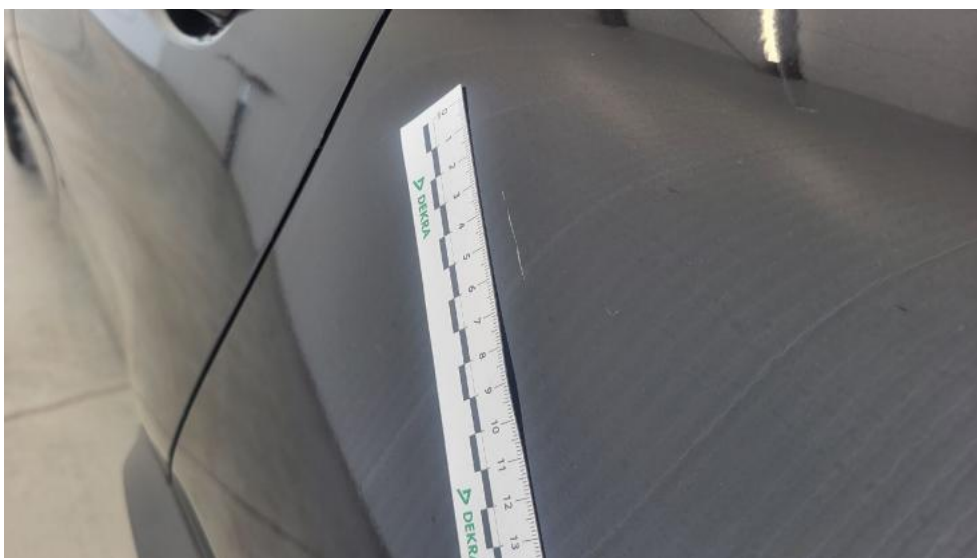
**Fot. 62.**

Błotnik tylny L / Ściana boczna L - Rysa/odprysk 1

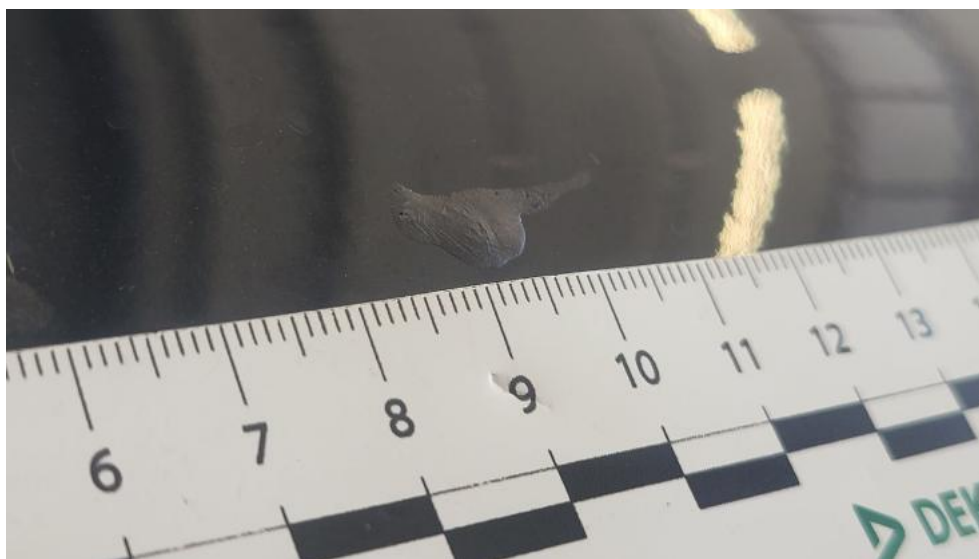
**Fot. 63.**

Błotnik tylny L / Ściana boczna L - Inne 1

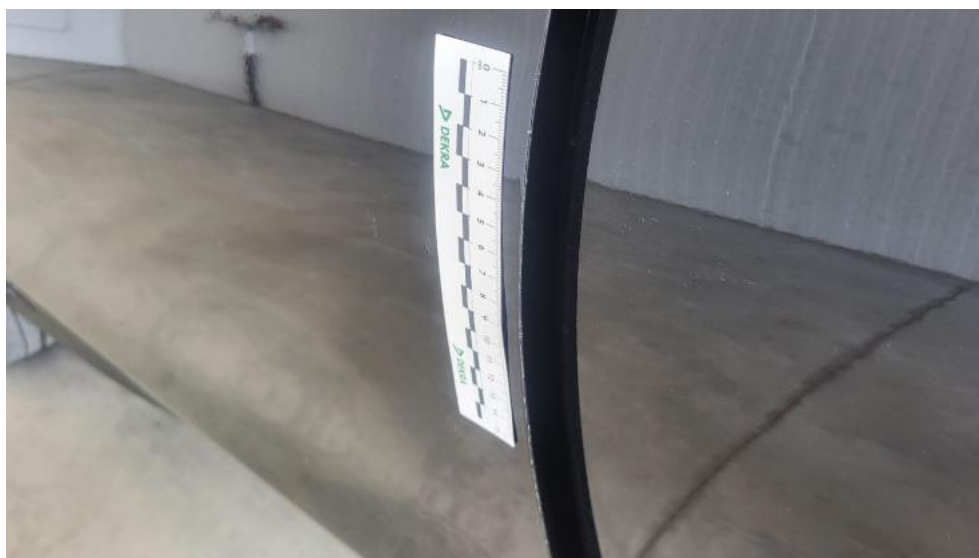
**Fot. 64.**

Drzwi przed L - Rysa/odprysk 1

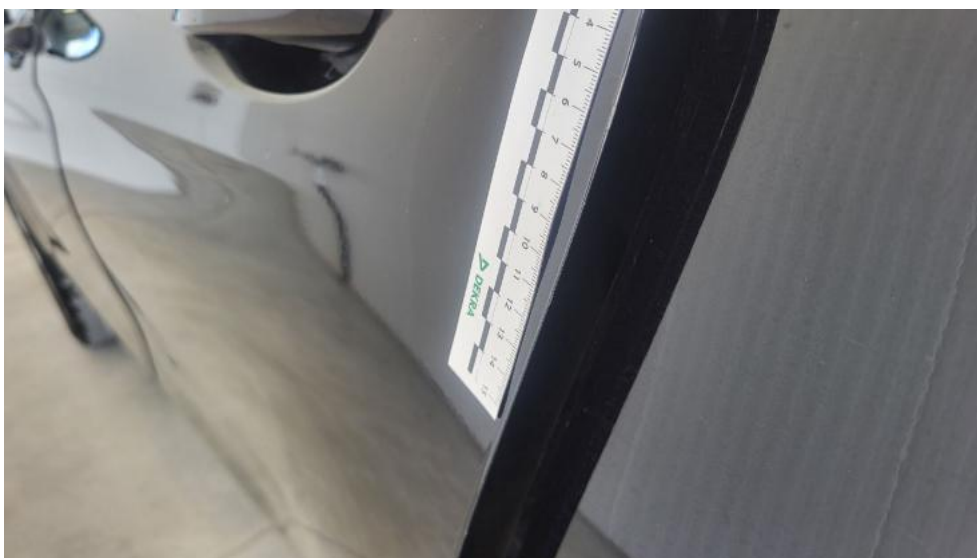
**Fot. 66.**

Drzwi tylne L - Rysa/odprysk 1

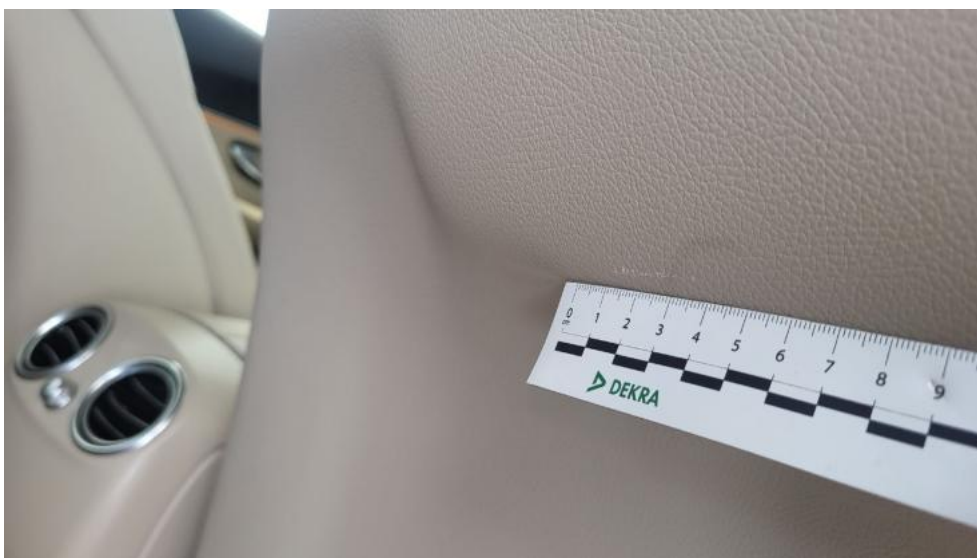
**Fot. 70.**

Fotel prz. praw. - Rysa/odprysk 2

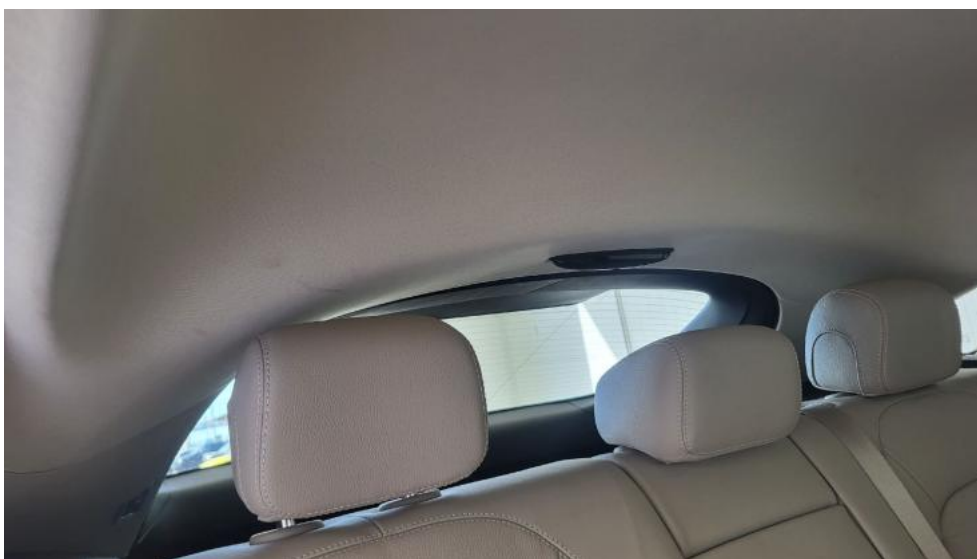
**Fot. 73.**  
Podsufitka - Inne 1

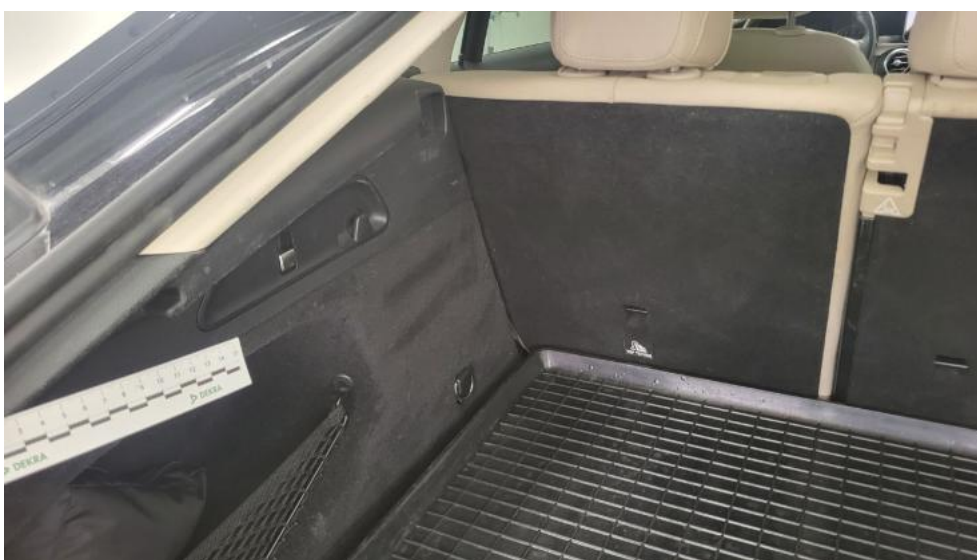
Rysy na samochodzie. Braki półki bagażnika. Odpryski na szybie czołowej. Widoczne wady lakiernicze. Substancja na samochodzie.

**Fot. 74.**  
Półka/roleta tylna - Inne 1

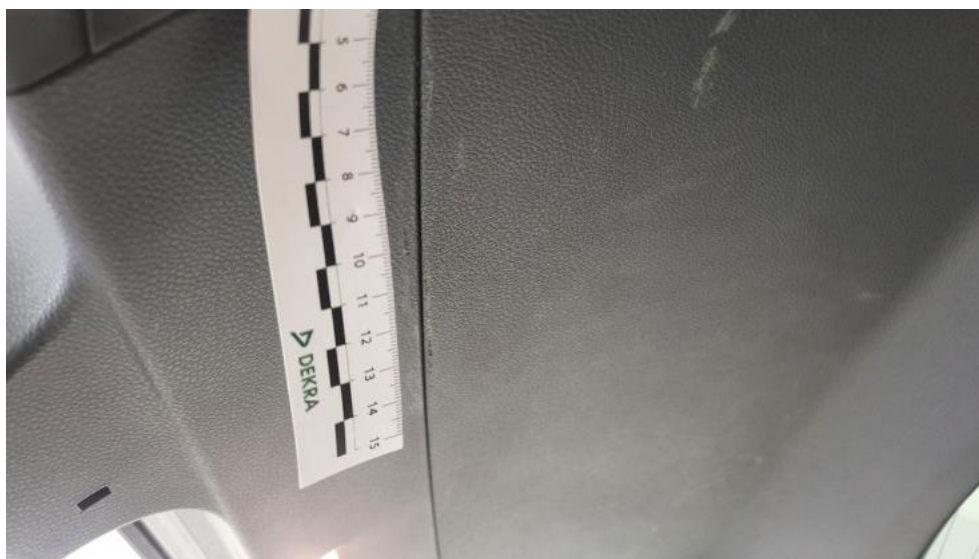
**Fot. 75.**

Wykładzina pokrywy tylnej - Rysa/odprysk 1
