Nr zlecenia: 88/18/08/2026/PKO LEASING REMARKETING

## Wycena wartości

Zadanie: Określenie wartości rynkowej pojazdu

| DANE IDENTYFIKACYJNE POJAZDU | | Dane: [C] VIII-2026 | |
|---|---|---|---|
| Rodzaj pojazdu: | Ciągnik samochodowy | VIN: | WM A13XZZ2JP108458 |

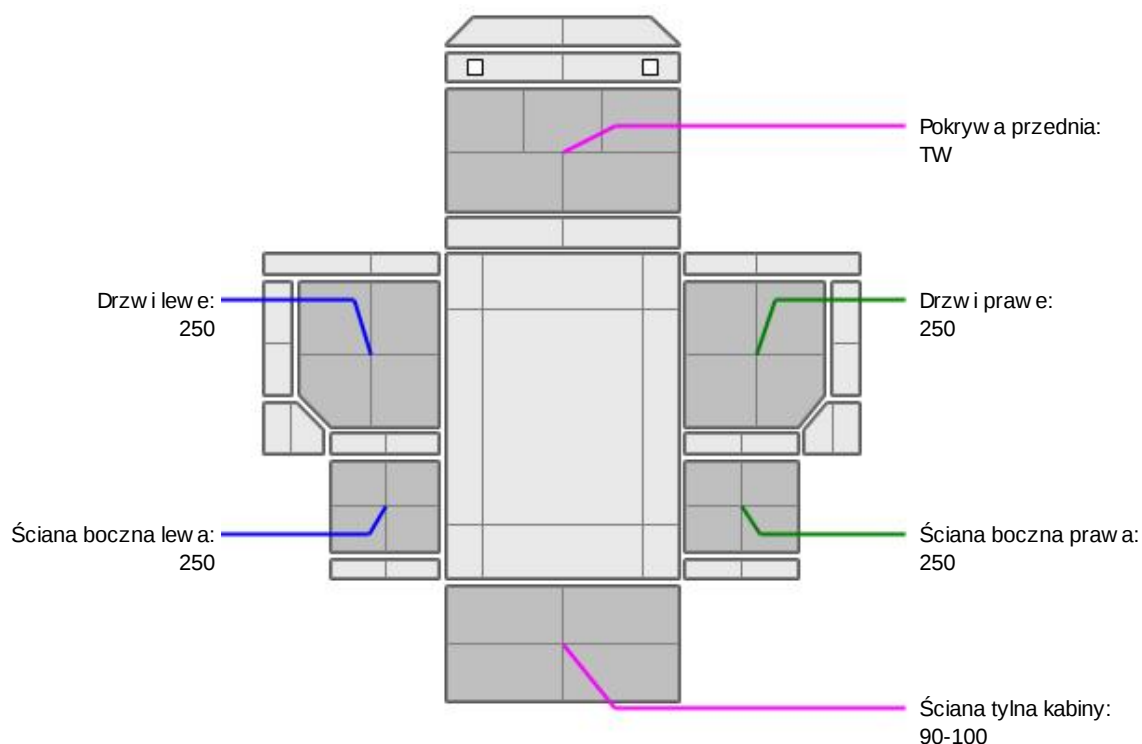
### KABINA KIEROWCY – Opis powłoki lakierowej

| L.p. | Nazwa elementu | L / P | Grubość powłoki [µm] | Opis |
| 1 | Pokrywa przednia | | TW | |
| 2 | Drzwi | L | 250 | |
| 3 | Drzwi tylne | L | 90-120 | |
| 4 | Błotnik tylny | L | 90-130 | |
| 5 | Drzwi tyłu nadwozia | | 80-110 | |
| 6 | Drzwi | P | 250 | |
| 7 | Drzwi tylne | P | 90-130 | |

| 8 | Błotnik tylny | P | 90-130 | |
| 9 | Drzwi tyłu nadwozia | | 80-110 | |
| 10 | Ściana boczna | L | 250 | |
| 11 | Pokrywa (drzwi) tyłu nadwozia | | 90-130 | |
| 12 | Ściana boczna | P | 250 | |
| 13 | Ściana tylna kabiny | | 90-100 | |
