DEKRA's commission No. : PKOL(W)/LODZ/63979/26/07/10  
commission/ damage No. : 23/021653  
Date of commission: 10-07-2026

**DEKRA Poland - Headquarters**  
02-673 Warszawa, ul. Konstruktorska 12A

| Manufacturer | MERCEDES-BENZ |
| Type / version | GLA 200 7G-DCT Urban |

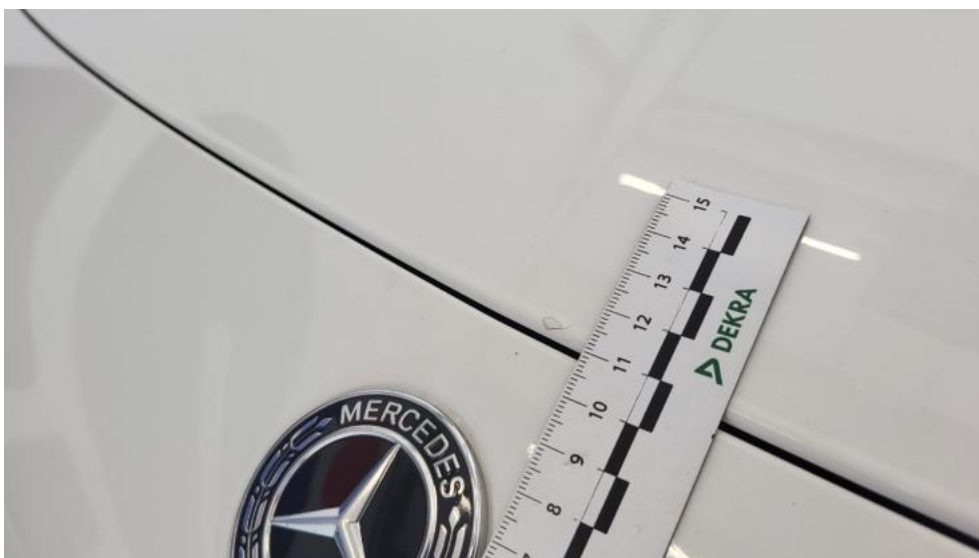
**Photo 42.**

Pokrywa komory silnika - Rysa/odprysk 1

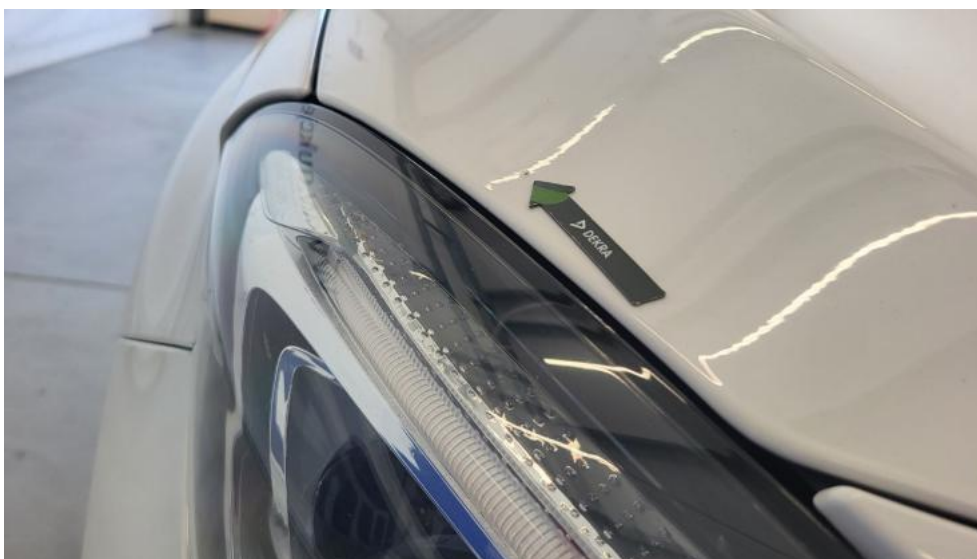
**Photo 43.**

Pokrywa komory silnika - Wgniecenie/odkształcenie 1

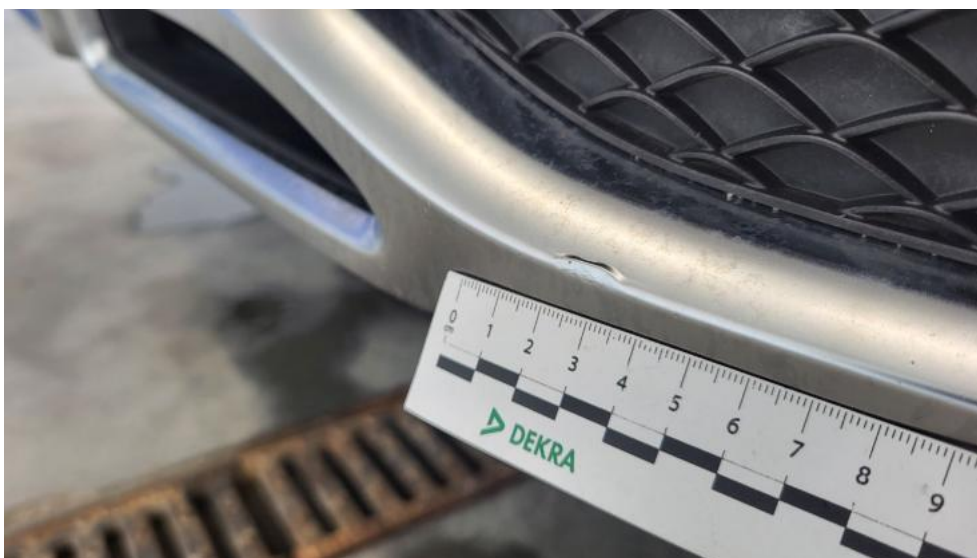
**Photo 44.**

Spoiler zderzaka przedniego - Wgniecenie/odkształcenie 1

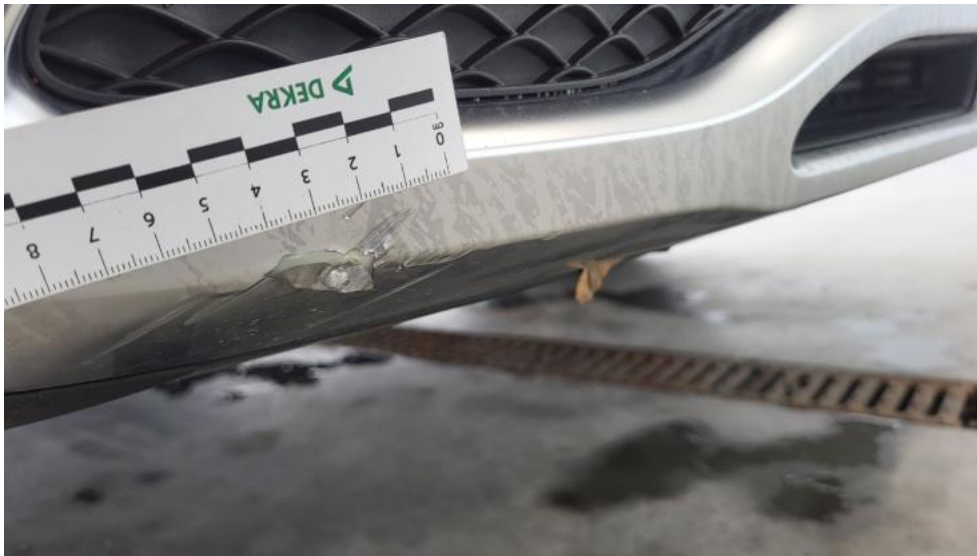
**Photo 45.**

Spoiler zderzaka przedniego - Pęknięcie/rozerwanie 1

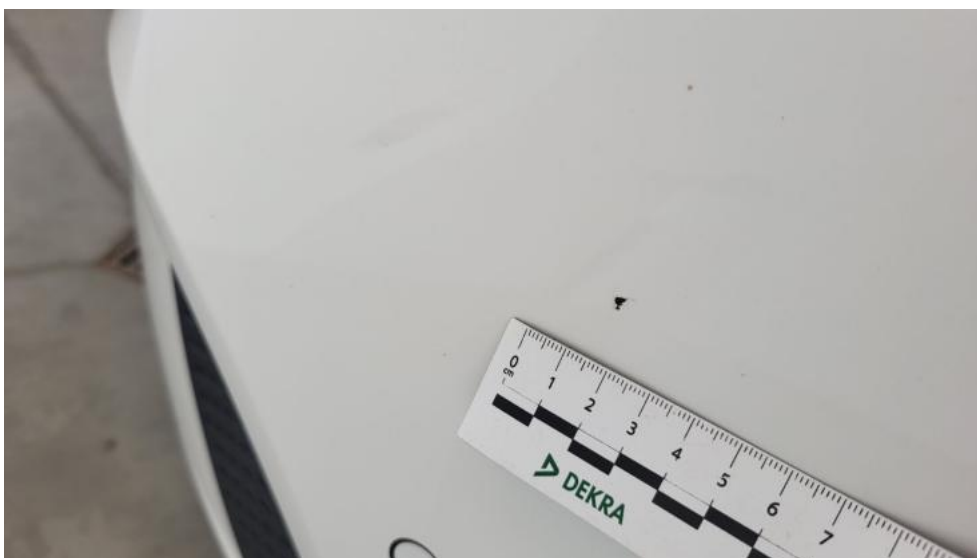
**Photo 46.**

Zderzak - Rysa/odprysk 1

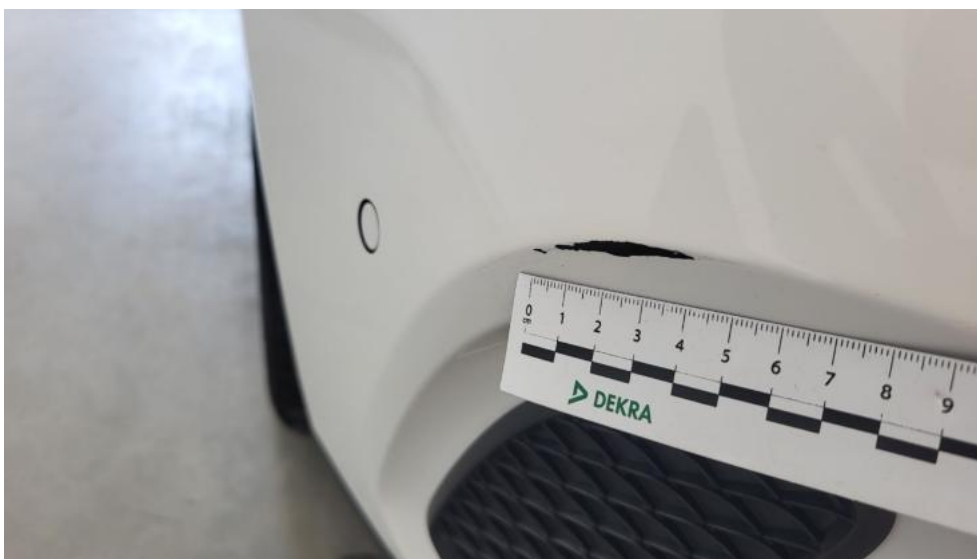
**Photo 47.**

Zderzak - Rysa/odprysk 2

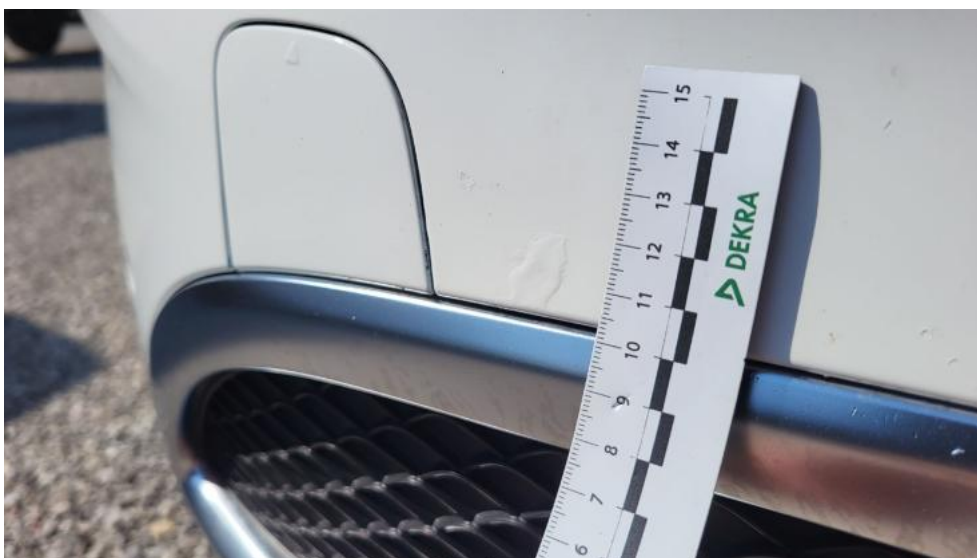
**Photo 48.**

Zderzak - Inne 1

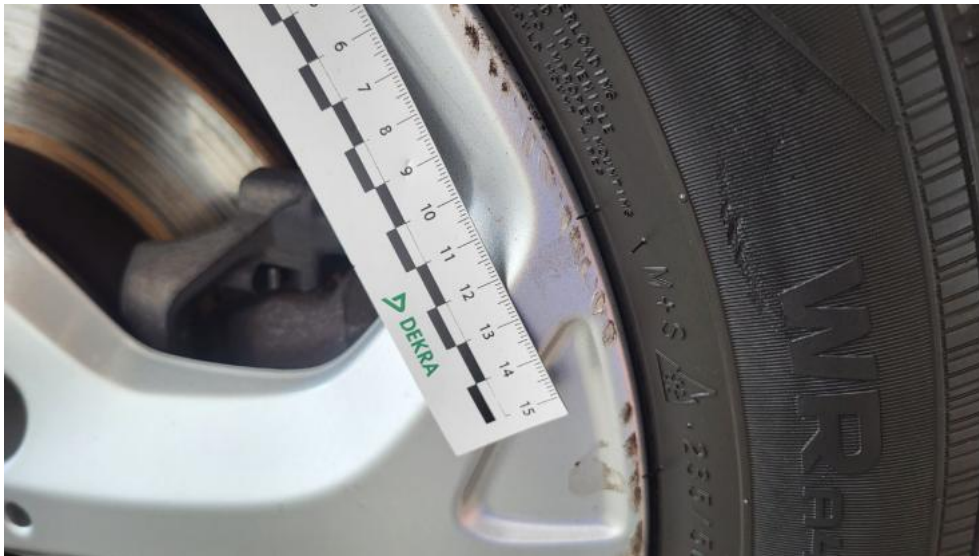
**Photo 49.**

Felga aluminiowa przednia P - Rysa/odprysk 1

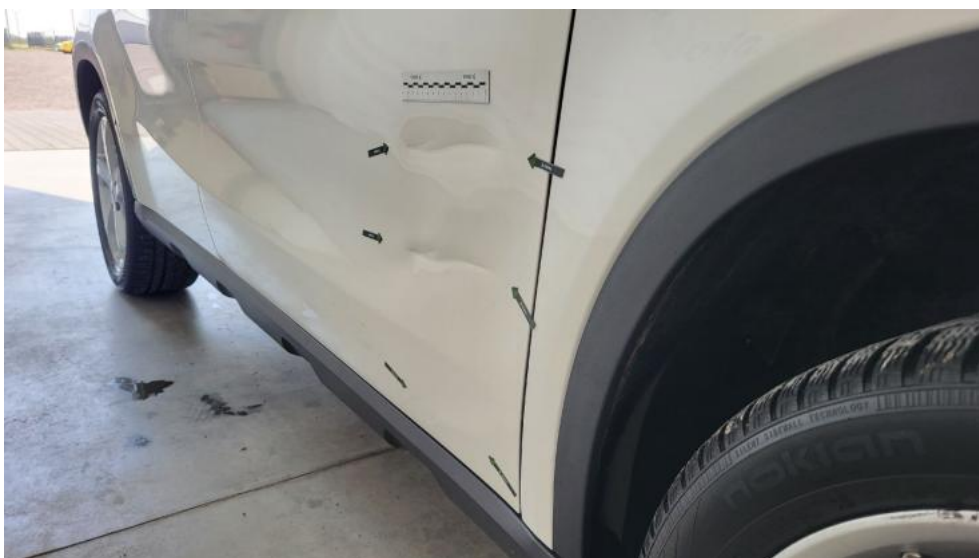
**Photo 50.**

Drzwi przednie P - Wgniecenie/odkształcenie 1

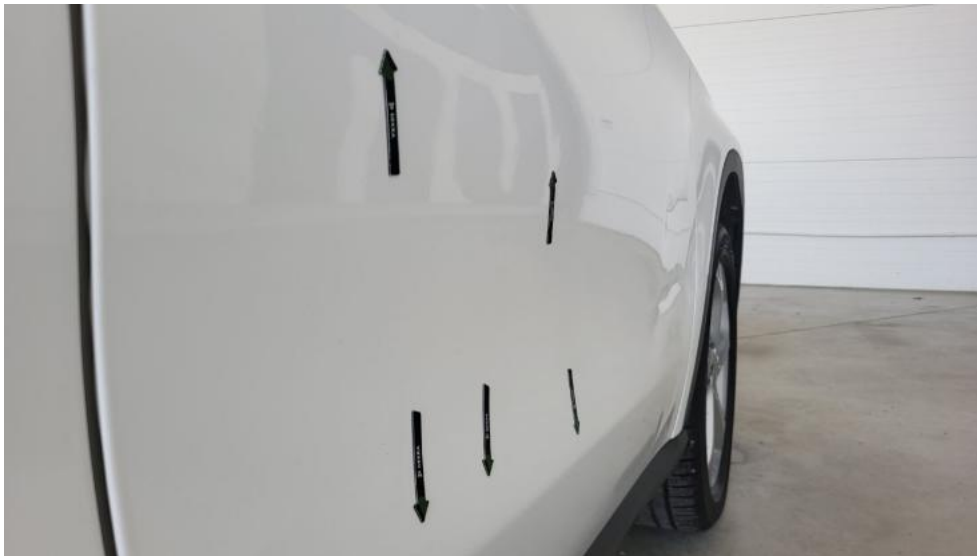
**Photo 51.**

Drzwi przednie P - Wgniecenie/odkształcenie 2

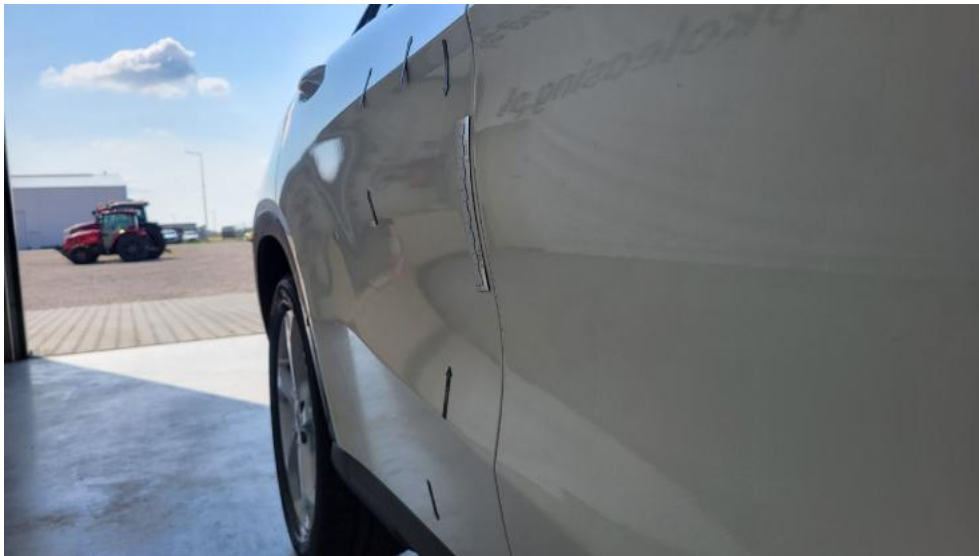
**Photo 53.**

Drzwi tylne P - Wgniecenie/odkształcenie 1

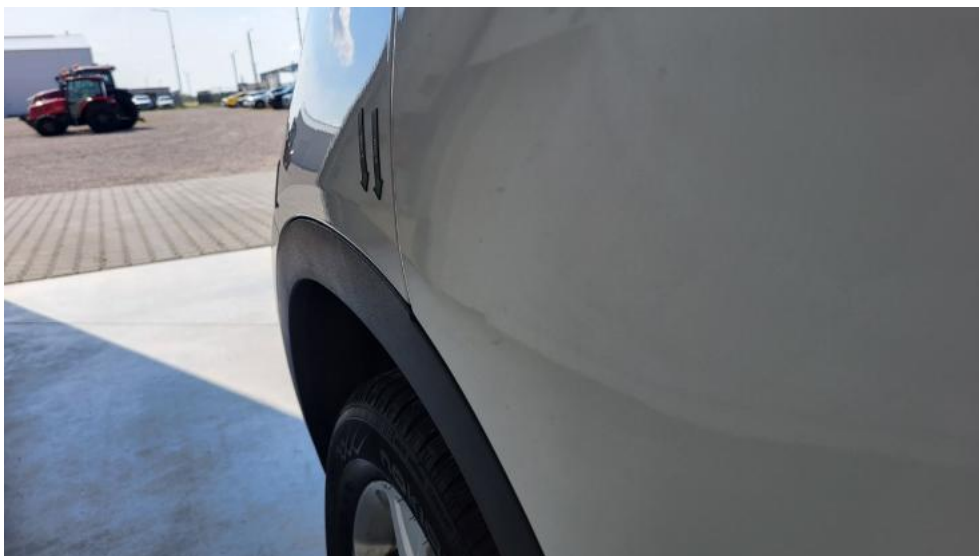
**Photo 54.**

Ścianka tylna P / Ścianka boczna P - Wgniecenie/odkształcenie 1

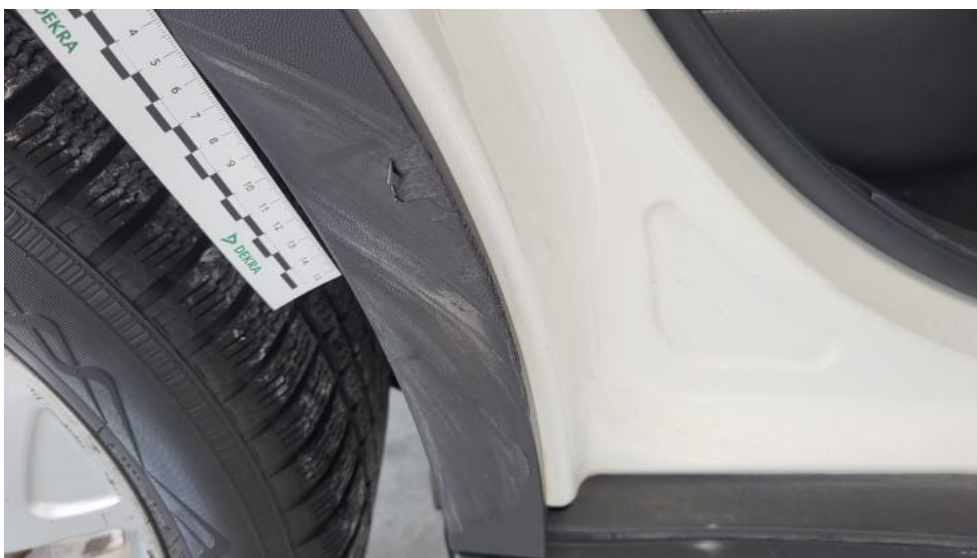
**Photo 56.**

Listwa krawędzi błotnika tyl P - Rysa/odprysk 1

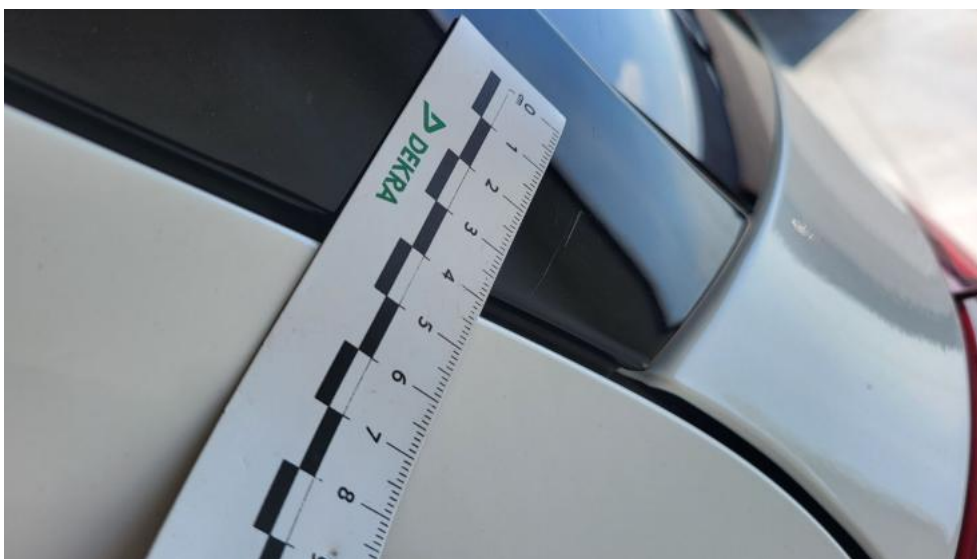
**Photo 57.**

Pokrywy bagażnika - Rysa/odprysk 1

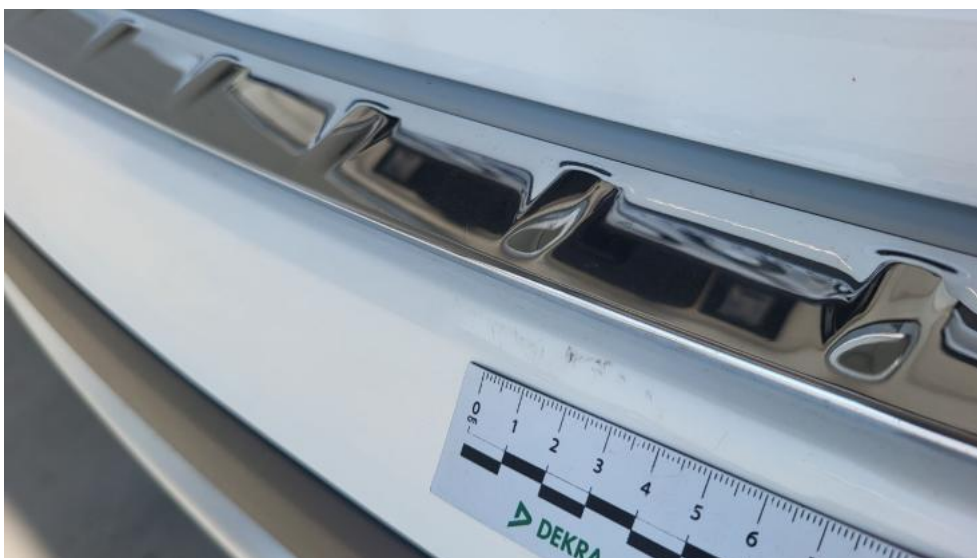
**Photo 58.**

Zderzak tylny - Rysa/odprysk 1

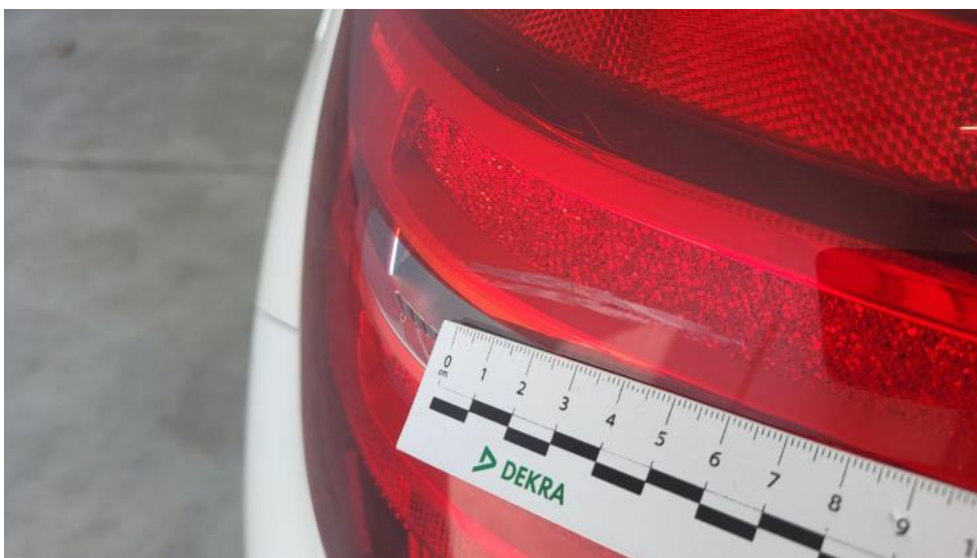
**Photo 60.**

Lampa tylna zew L - Rysa/odprysk 1

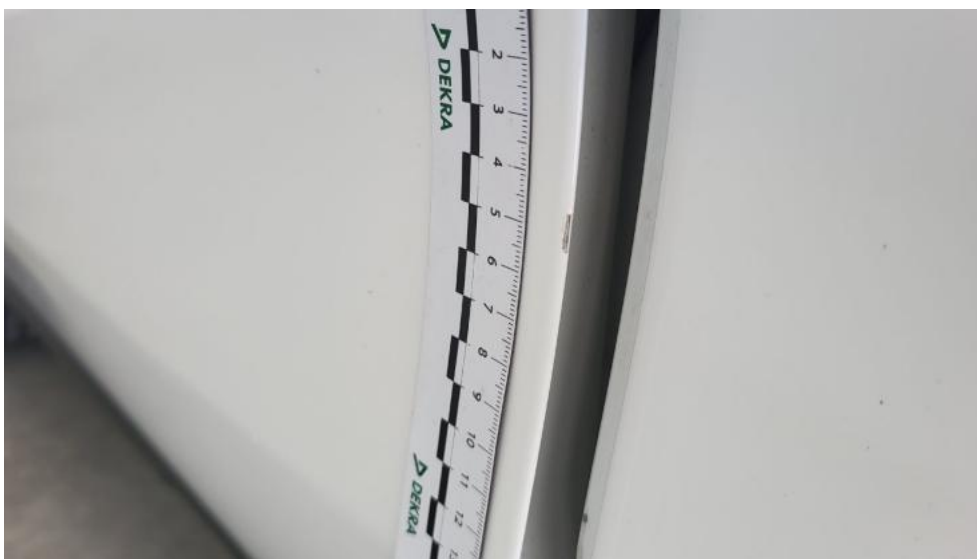
**Photo 61.**

Drzwi przed L - Rysa/odprysk 1

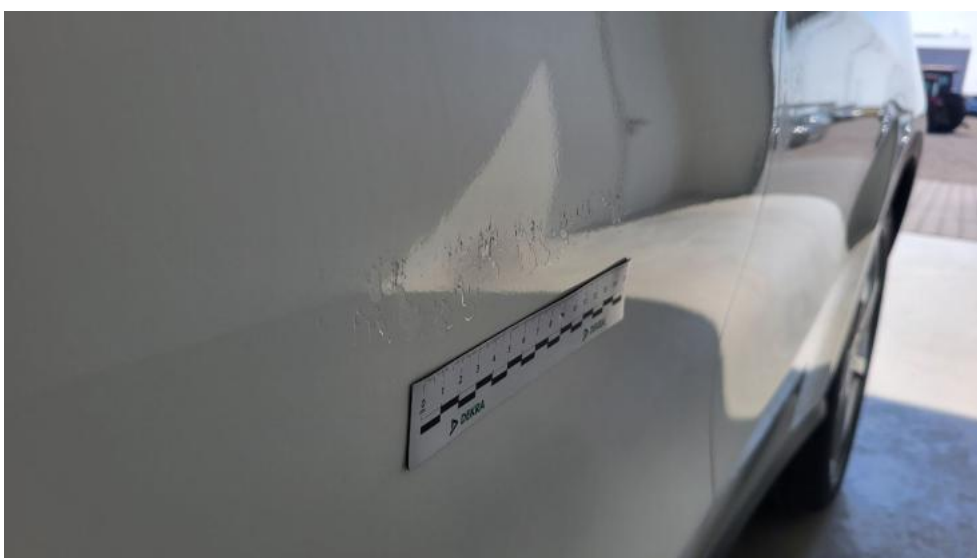
**Photo 62.**

Drzwi przed L - Rysa/odprysk 2

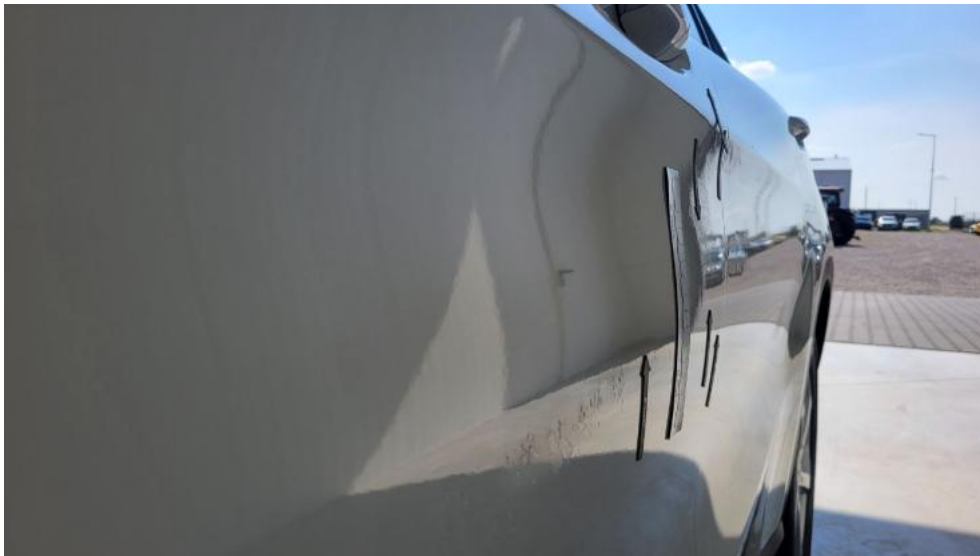
**Photo 63.**

Drzwi przed L - Wgniecenie/odkształcenie 1

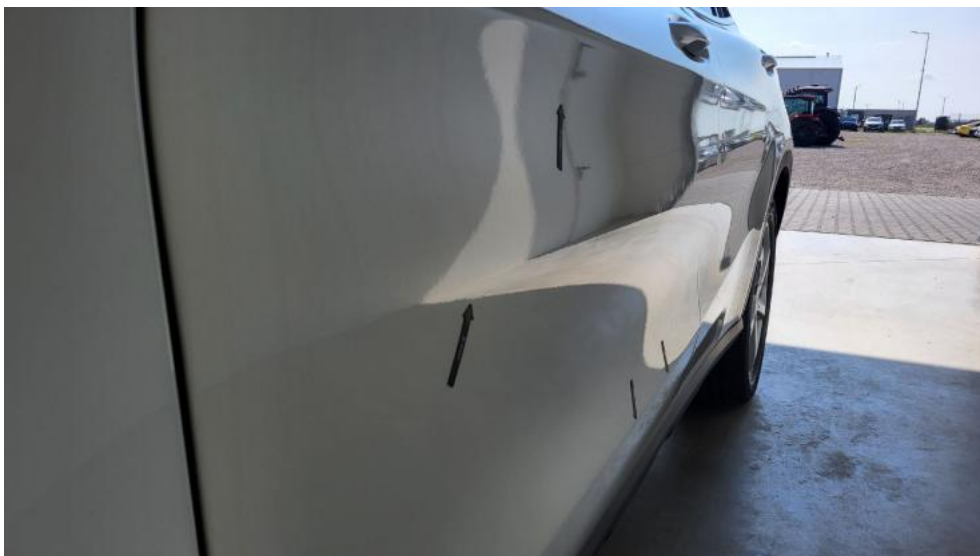
**Photo 64.**

Drzwi przed L - Wgniecenie/odkształcenie 2

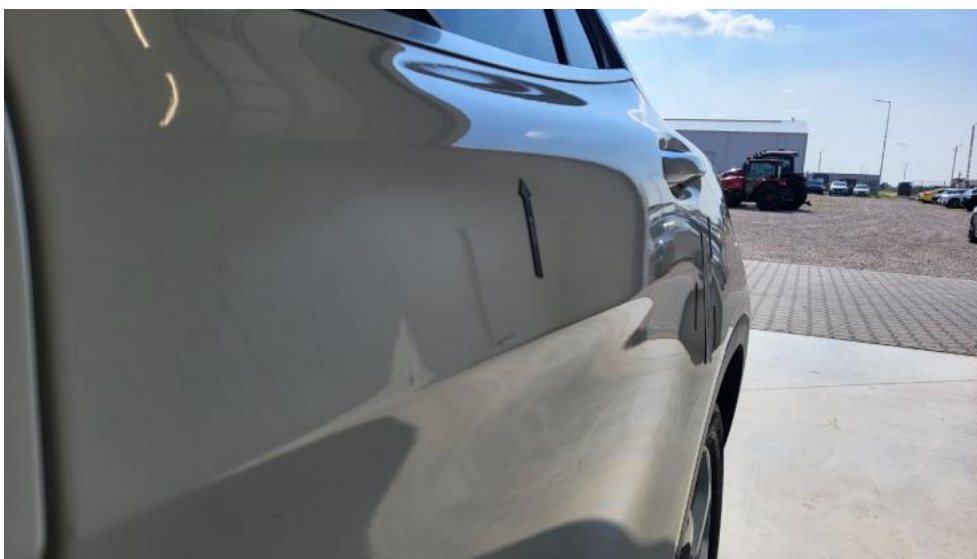
**Photo 67.**

Drzwi tylne L - Wgniecenie/odkształcenie 2

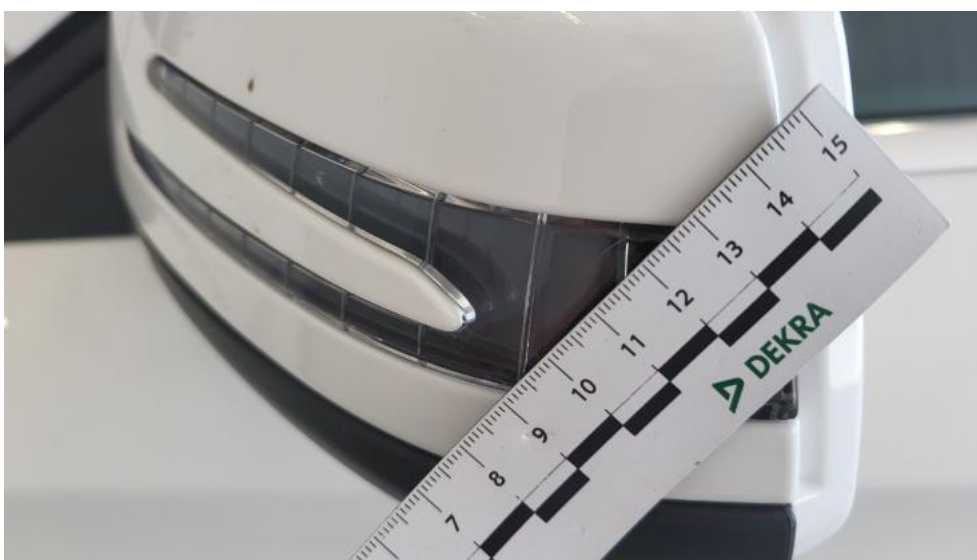
**Photo 68.**

Lusterko zew L - Rysa/odprysk 1

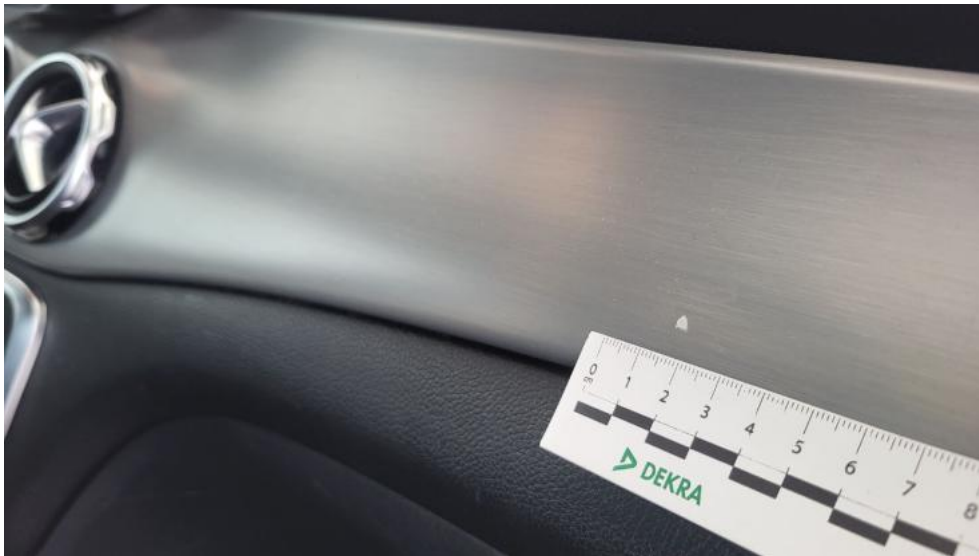
**Photo 71.**

Deska rozdzielcza - Rysa/odprysk 1

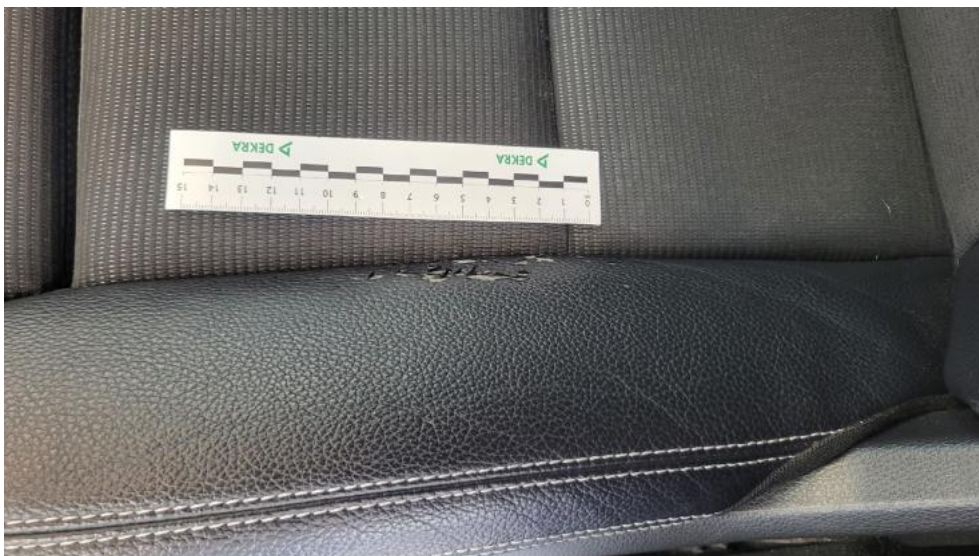
**Photo 72.**

Fotel prz. lew. - Pęknięcie/rozerwanie 1

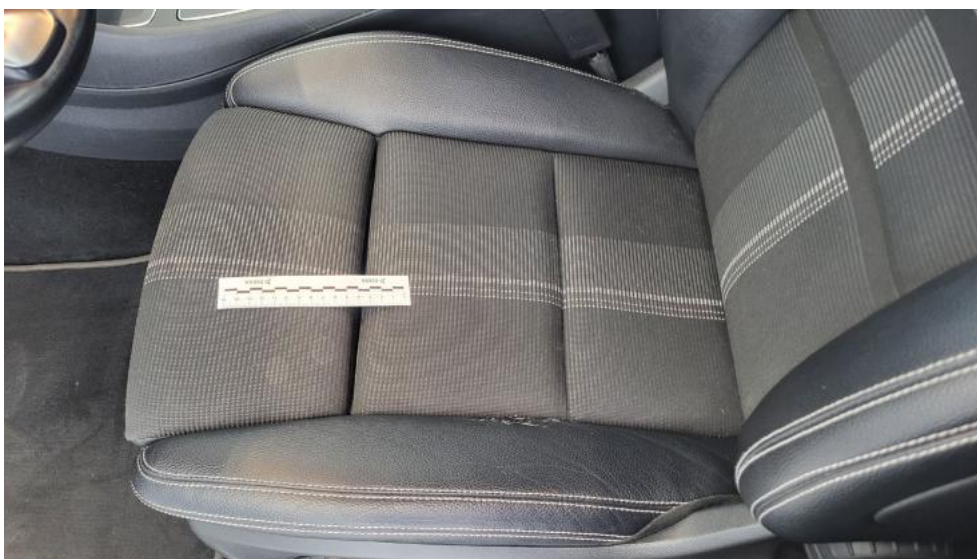
**Photo 73.**

Fotel prz. lew. - Inne 1

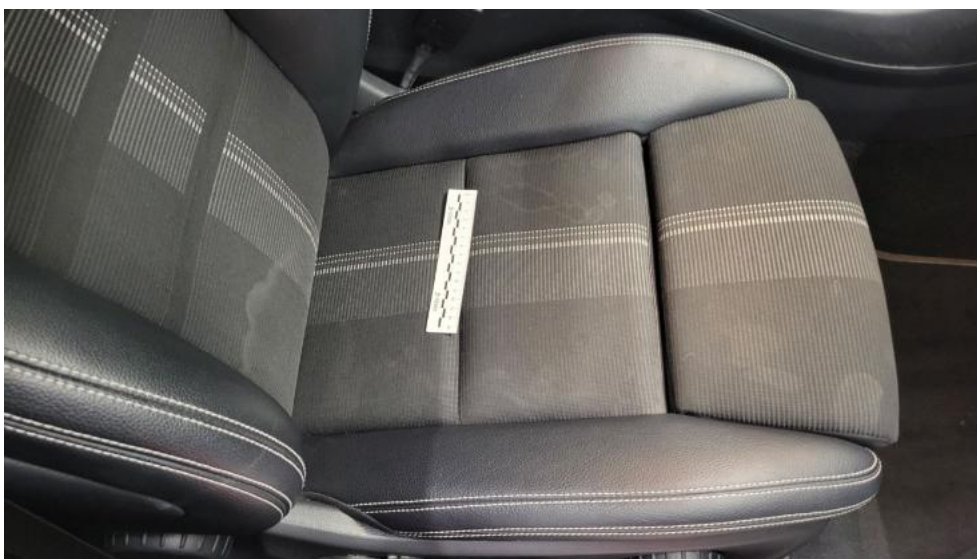
**Photo 75.**

Fotel prz. praw. - Inne 1

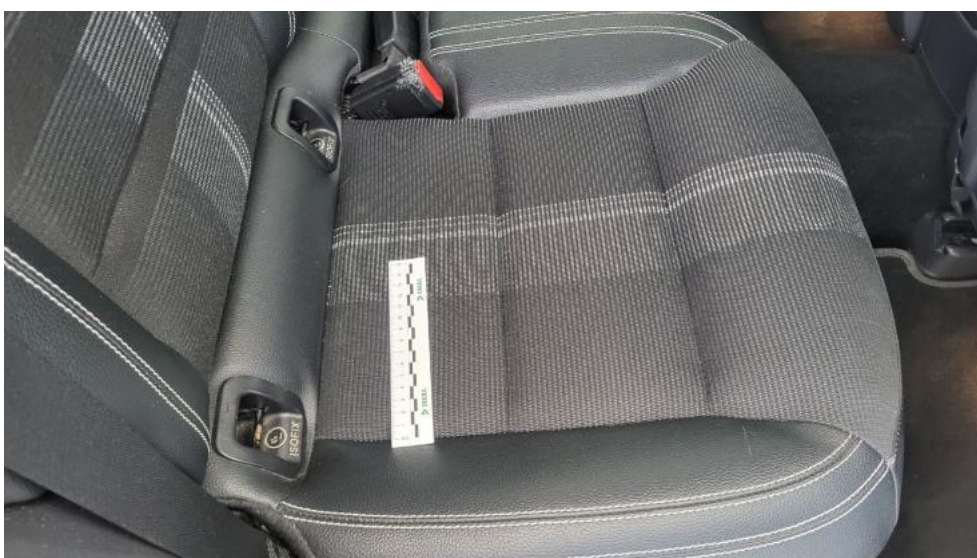
**Photo 76.**

Kanapa tyl. - Inne 1

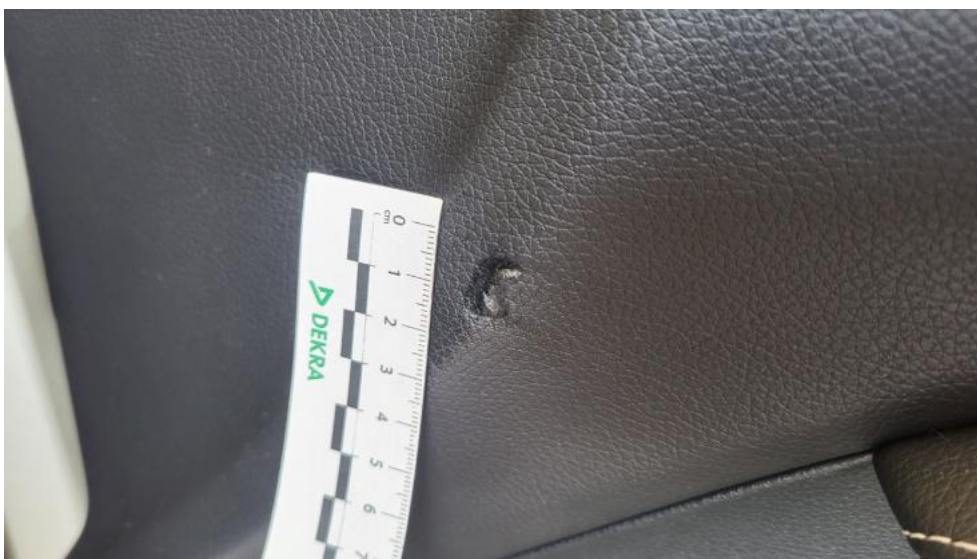
**Photo 77.**

Tapicerka drzwi przednich P - Pęknięcie/rozerwanie 1

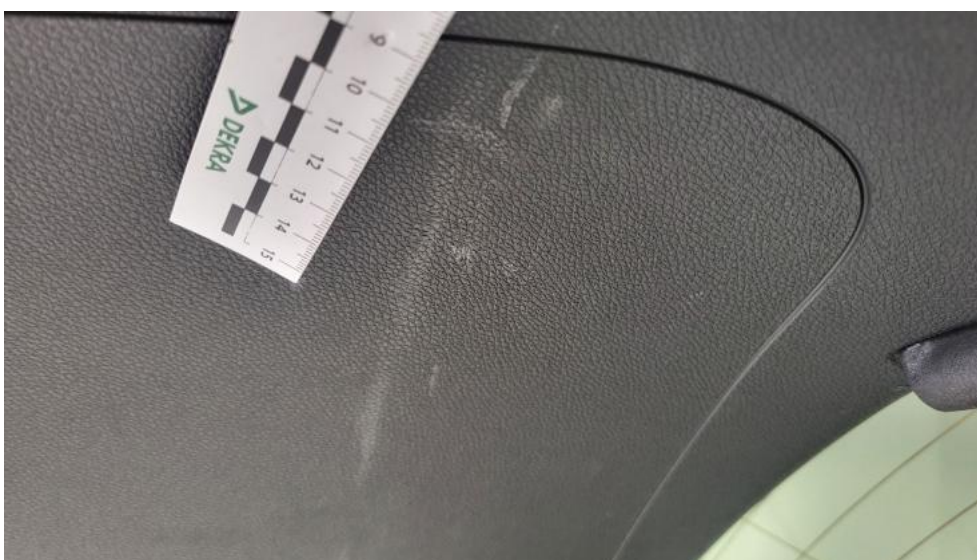
**Photo 78.**

Wykładzina pokrywy tylnej - Rysa/odprysk 1
