Nr zlecenia DEKRA: PKOL(W)/LODZ/62531/26/07/07  
Nr zlecenia/szkody: 23/047418  
Data zlecenia: 07-07-2026

**DEKRA Polska - Centrala**  
02-673 Warszawa, ul. Konstruktorska 12A

| Producent | BMW |
| Typ/wersja | M5 Competition |

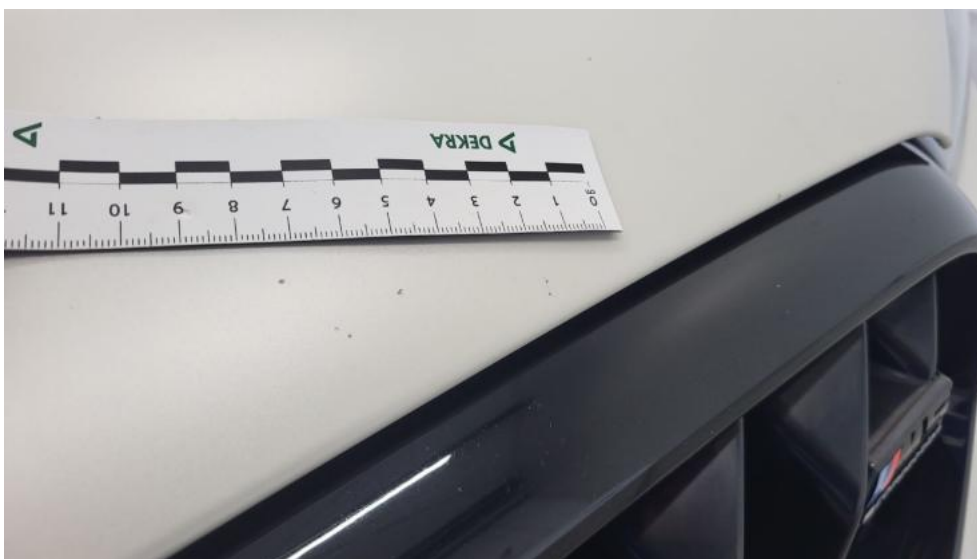
**Fot. 51.**

Pokrywa komory silnika - Rysa/odprysk 1

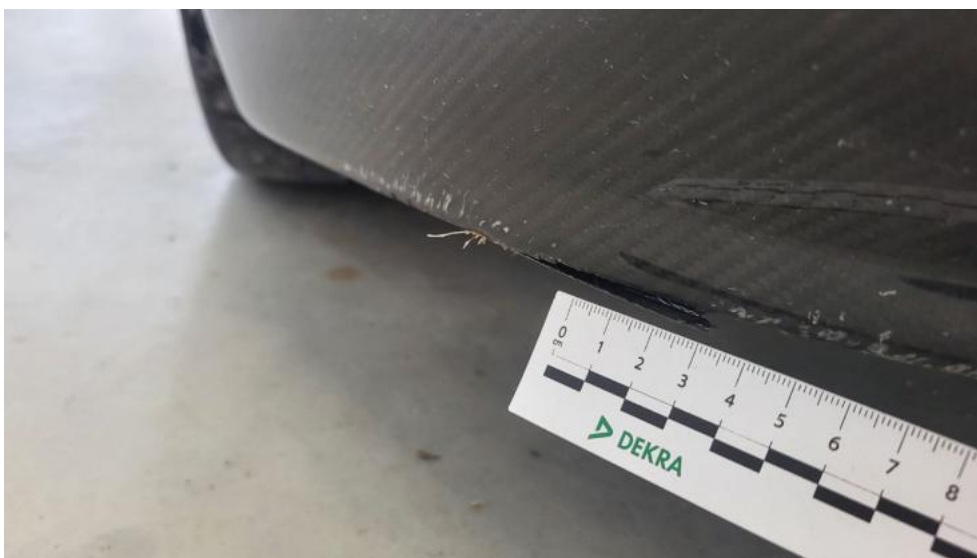
**Fot. 52.**

Spoiler zderzaka przedniego - Pęknięcie/rozerwanie 1

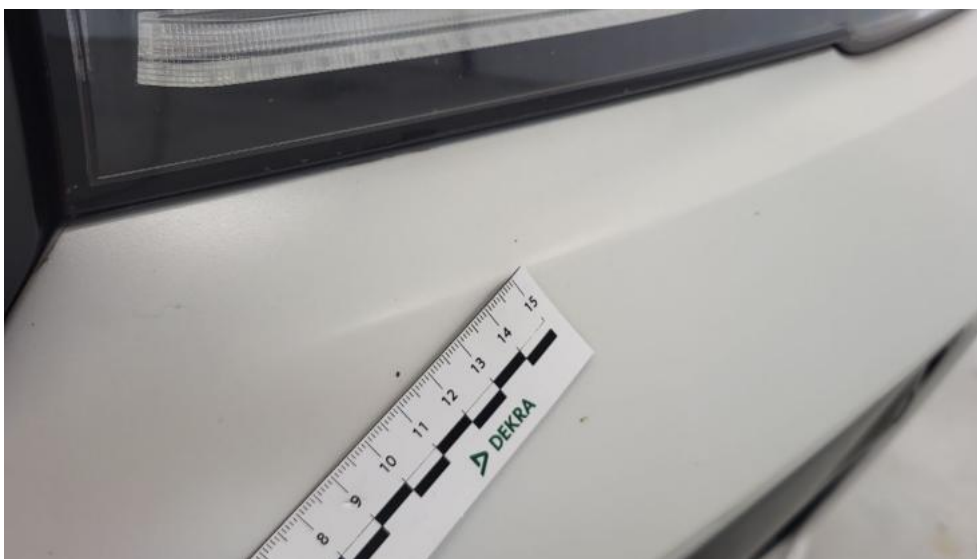
**Fot. 53.**

Zderzak - Rysa/odprysk 1

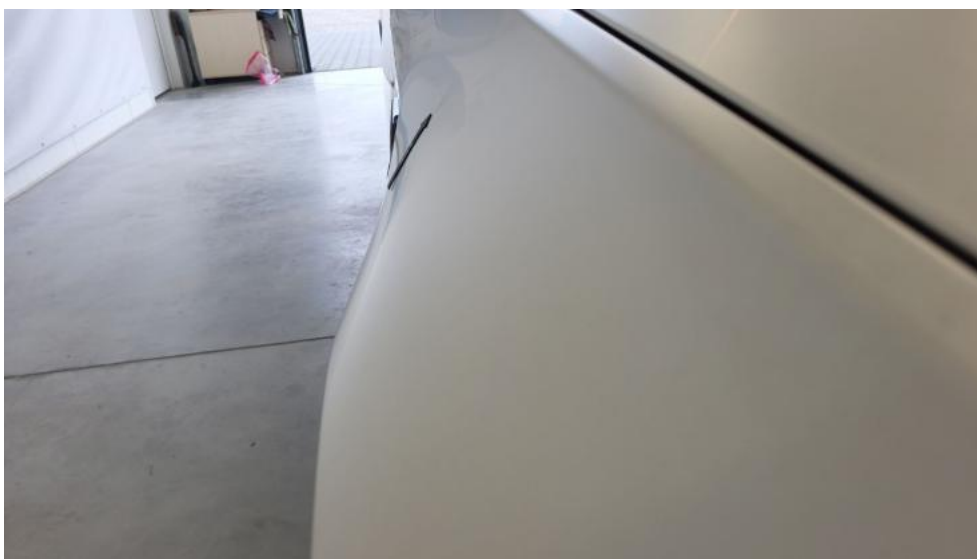
**Fot. 55.**

Błotnik przedni P - Wgniecenie/odkształcenie 1

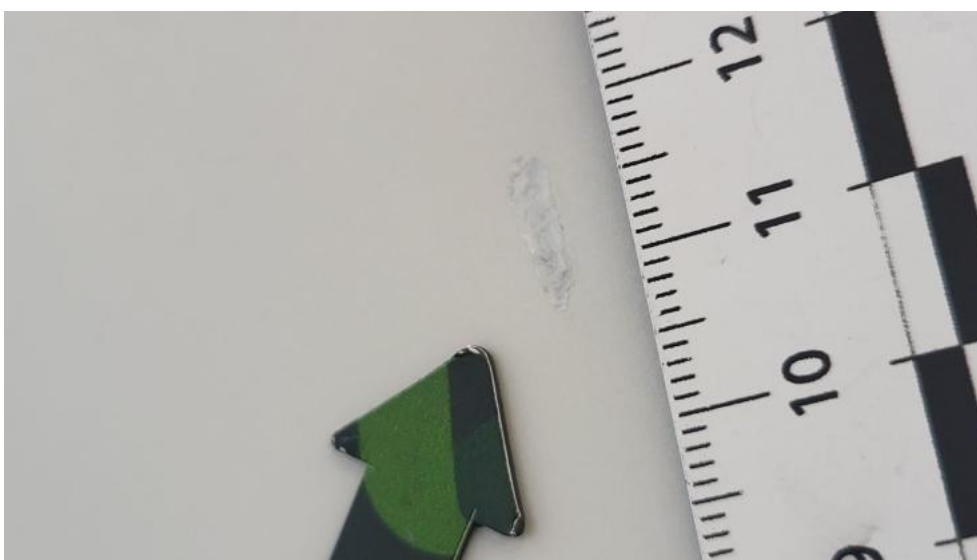
**Fot. 56.**

Błotnik przedni P - Inne 1

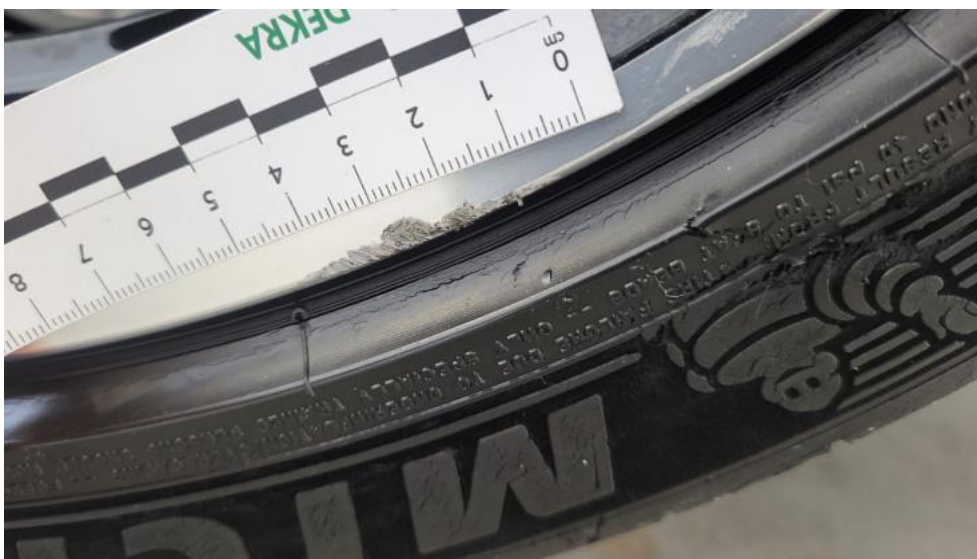
**Fot. 57.**

Felga aluminiowa przednia P - Rysa/odprysk 1

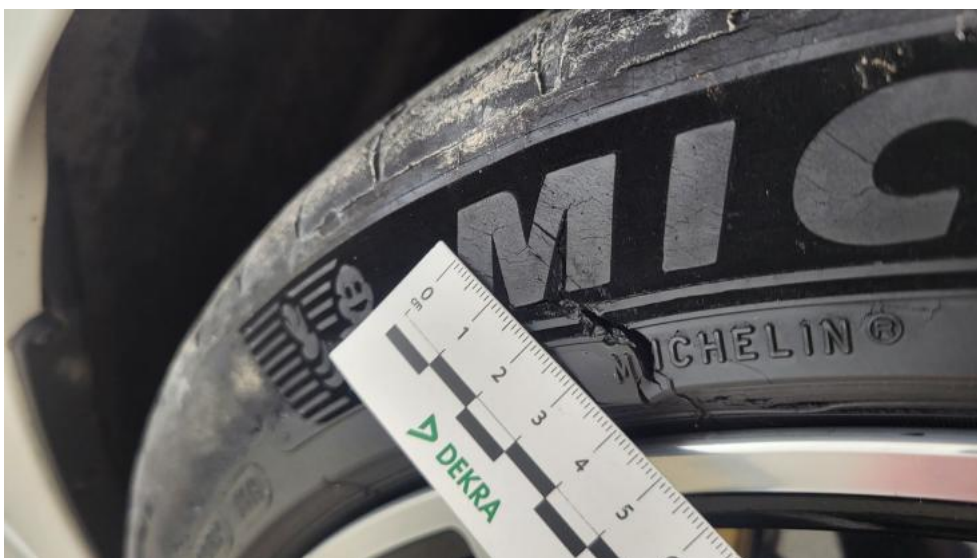
**Fot. 58.**

| Oś | Koło | Producent, typ | Rozmiar | Profil zmierzony |
|---|---|---|---|---|
| przednia | prawe | MICHELIN, PILOT SPORT 4S | 275/35 20 102Y | 2,0 mm |

Opona przednia P - Pęknięcie/rozerwanie 1

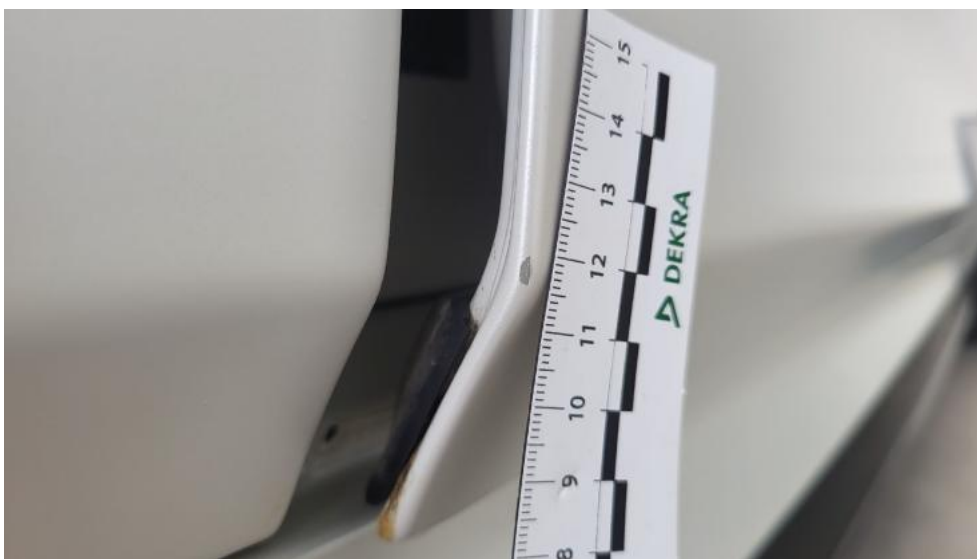
**Fot. 59.**

Drzwi przednie P - Rysa/odprysk 1

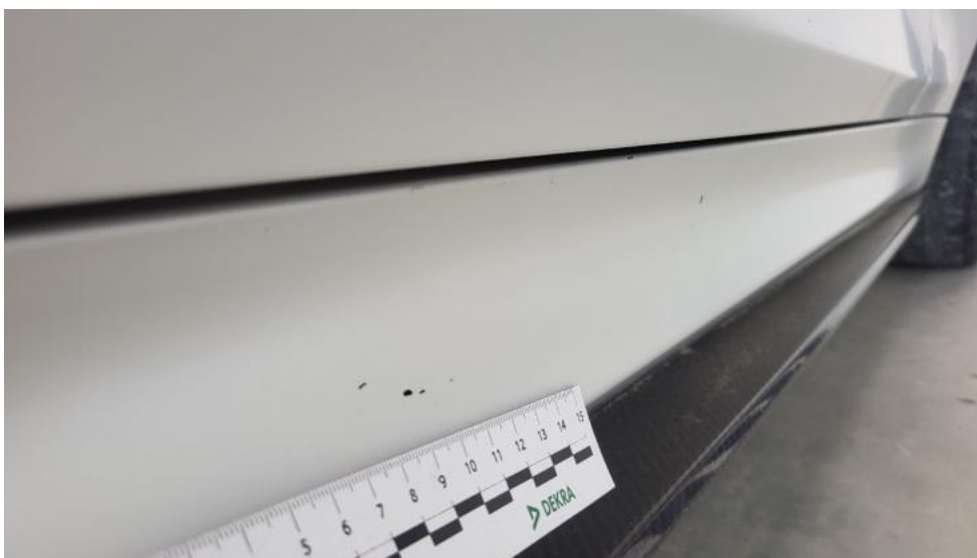
**Fot. 60.**

Próg P - Rysa/odprysk 1

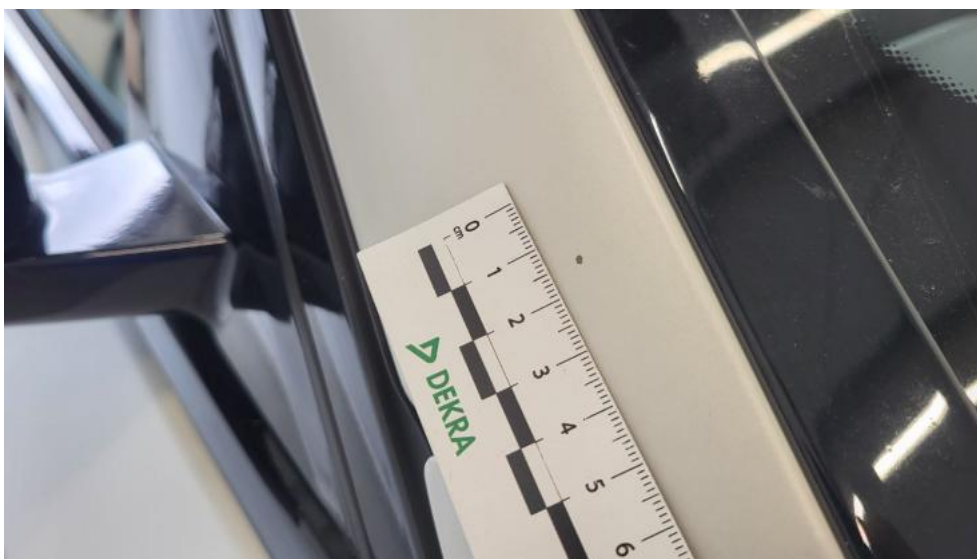
**Fot. 61.**

Słupek przedni P - Rysa/odprysk 1

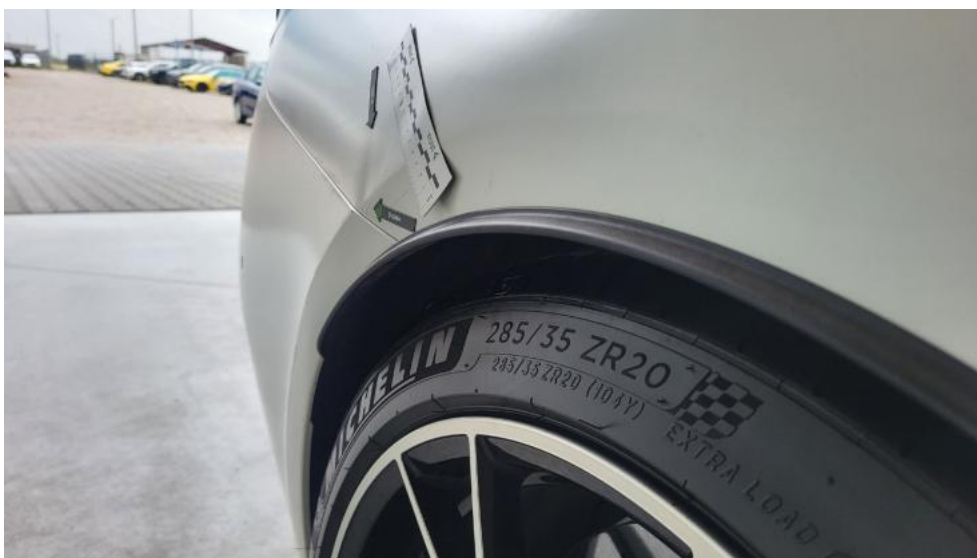
**Fot. 64.**

| Nr punktu kontroli | Kontrolowany element | Zmierzony przedział grubości powłoki lakierowej [ $\mu\text{m}$ ] |
|---|---|---|
| 11 | Błotnik tylny prawy | 150 - 2000 |

Błotnik tylny P / Ściana boczna P - Wgniecenie/odkształcenie 1

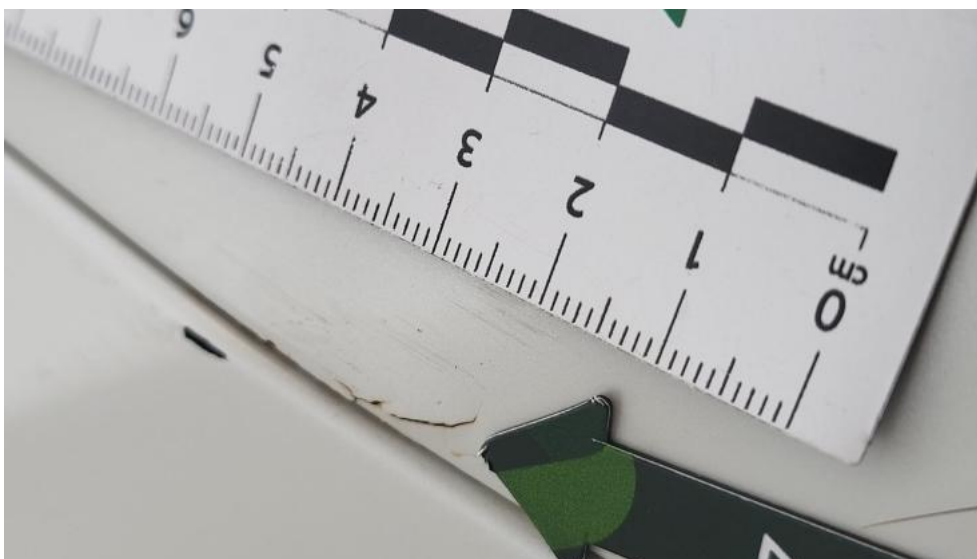
**Fot. 65.**

Błotnik tylny P / Ściana boczna P - Inne 1

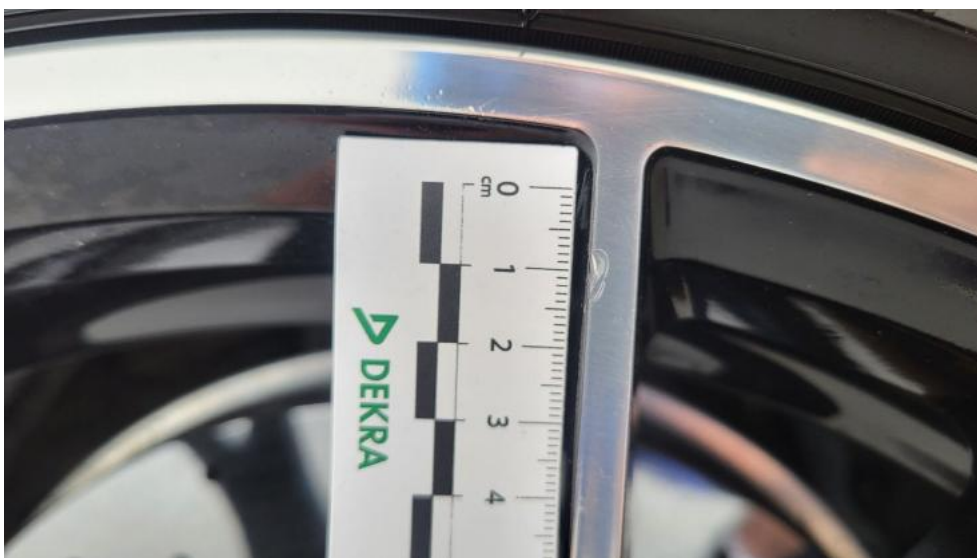
**Fot. 66.**

Felga aluminiowa tylna P - Rysa/odprysk 1

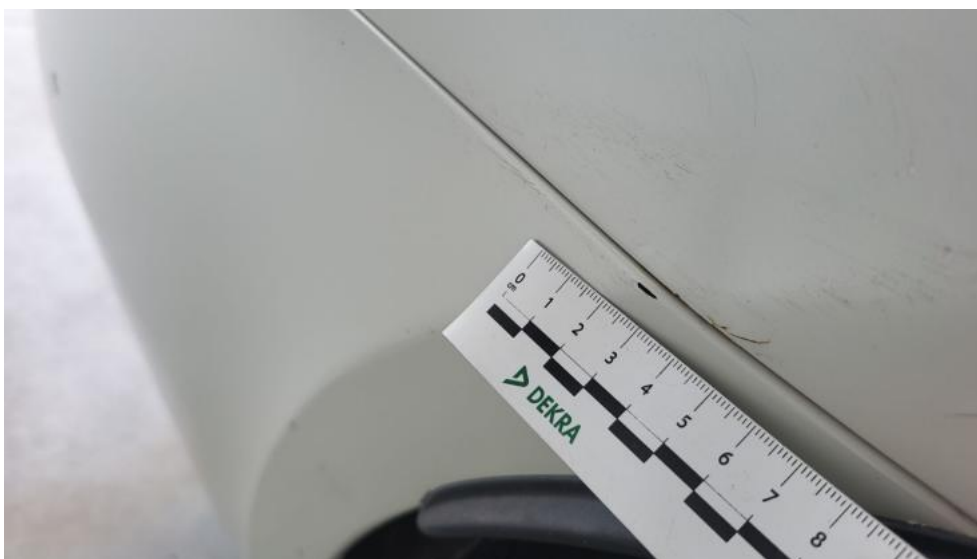
**Fot. 67.**

Zderzak tylny - Rysa/odprysk 1

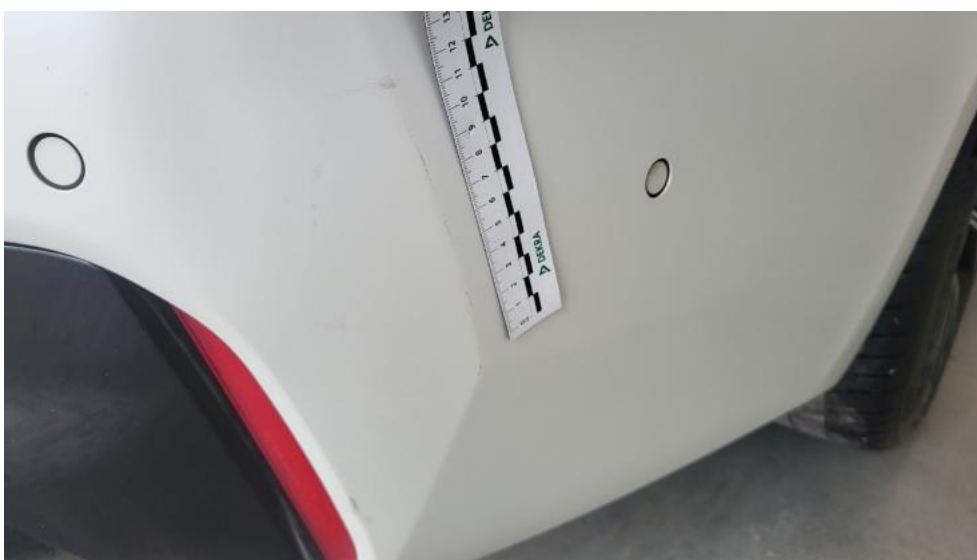
**Fot. 68.**

Zderzak tylny - Rysa/odprysk 2

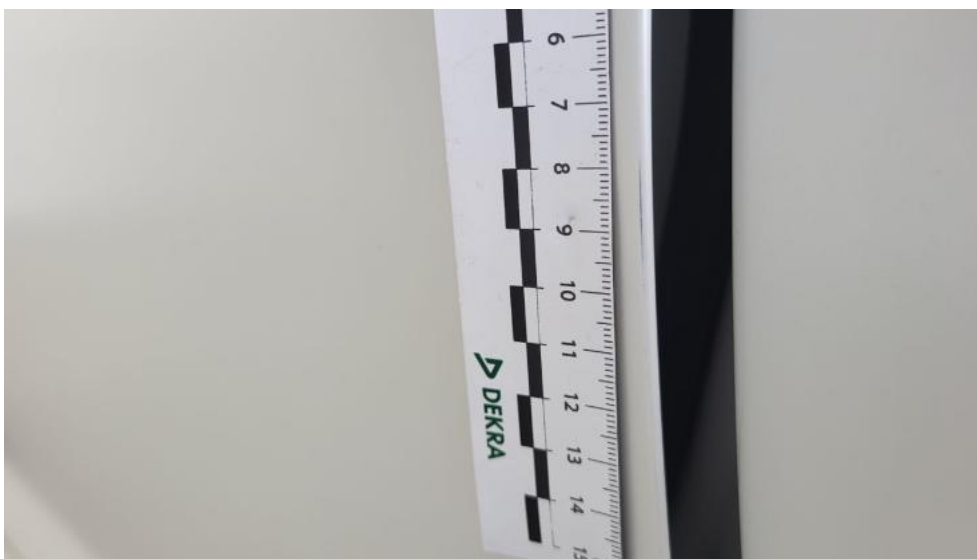
**Fot. 69.**

Drzwi przed L - Rysa/odprysk 1

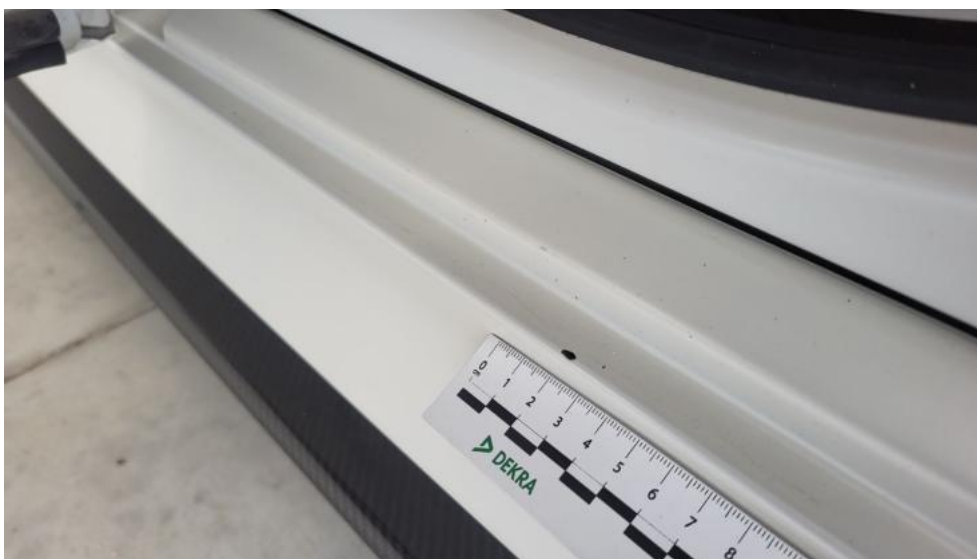
**Fot. 71.**  
Próg L - Rysa/odprysk 1

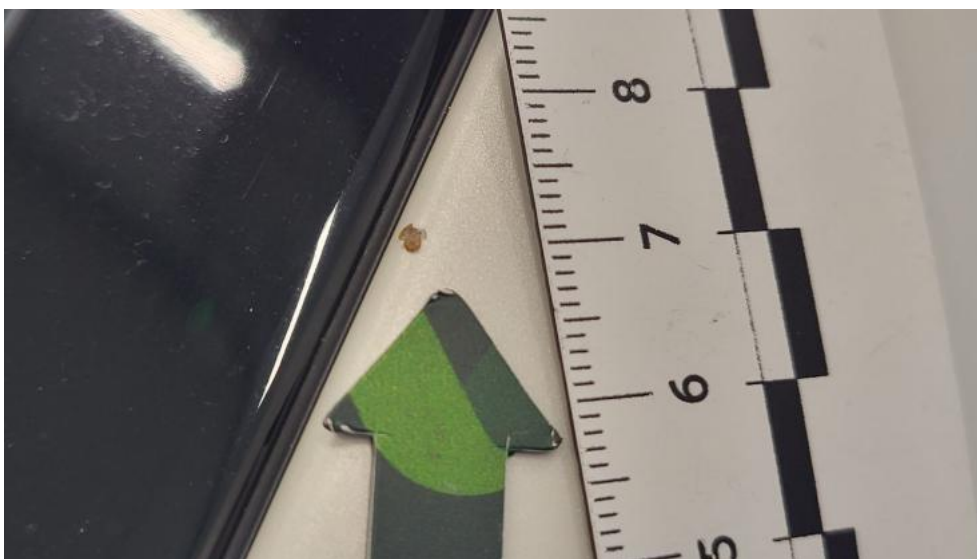
**Fot. 73.**  
Słupek przedni L - Inne 1

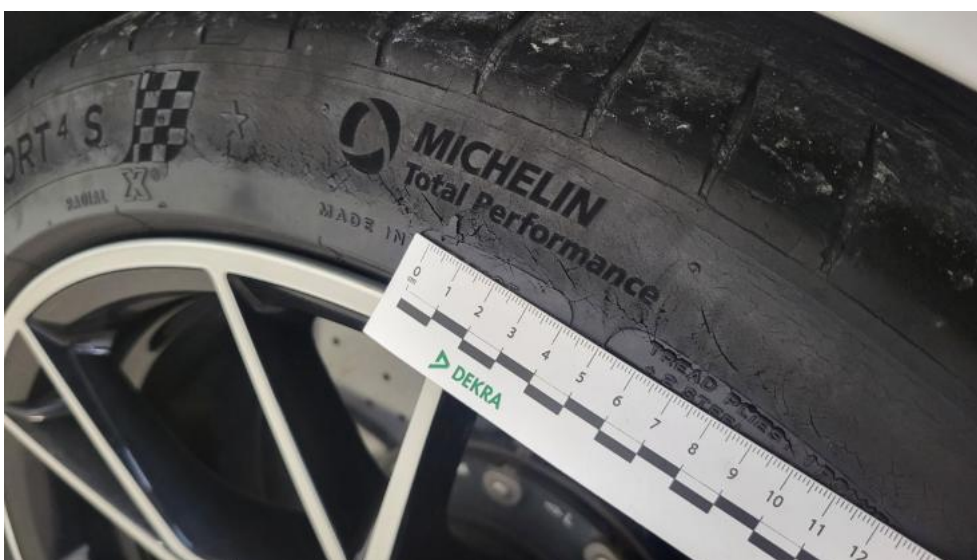
| Oś | Koło | Producent, typ | Rozmiar | Profil zmierzony |
|---|---|---|---|---|
| | lewe | MICHELIN, PILOT SPORT 4S | 275/35 20 102Y | 2,0 mm |

**Fot. 74.**  
Opona przednia L - Pęknięcie/rozerwanie 1

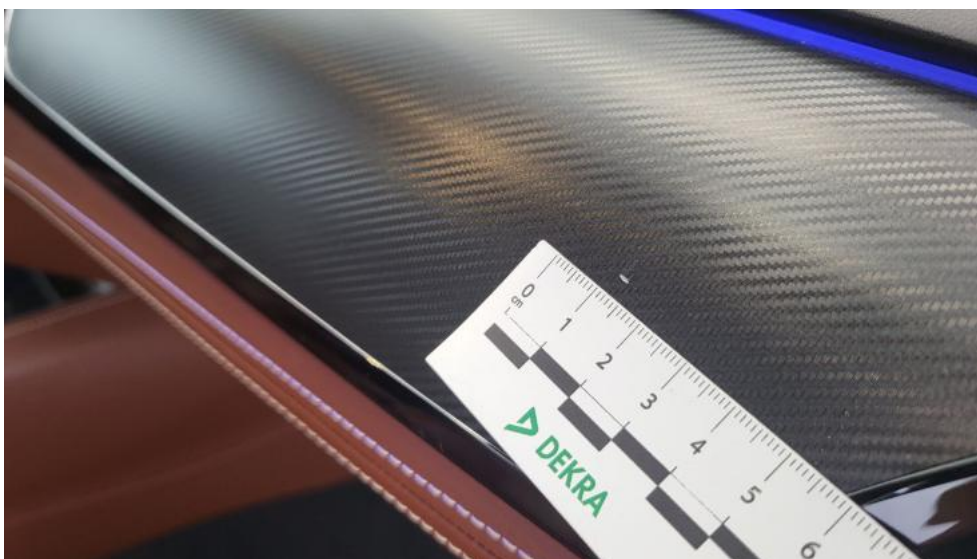
**Fot. 75.**

Deska rozdzielcza - Rysa/odprysk 1

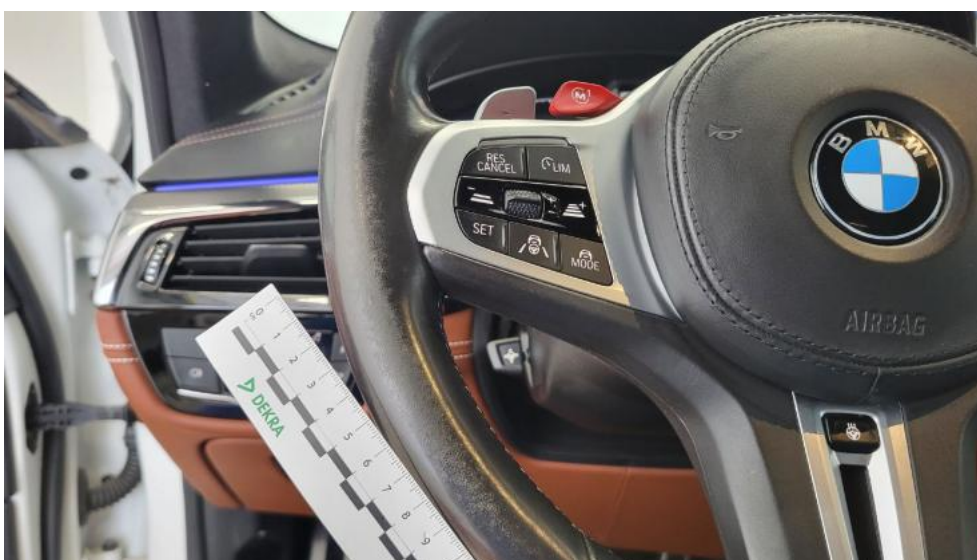
**Fot. 76.**

Koło kierownicy - Rysa/odprysk 1

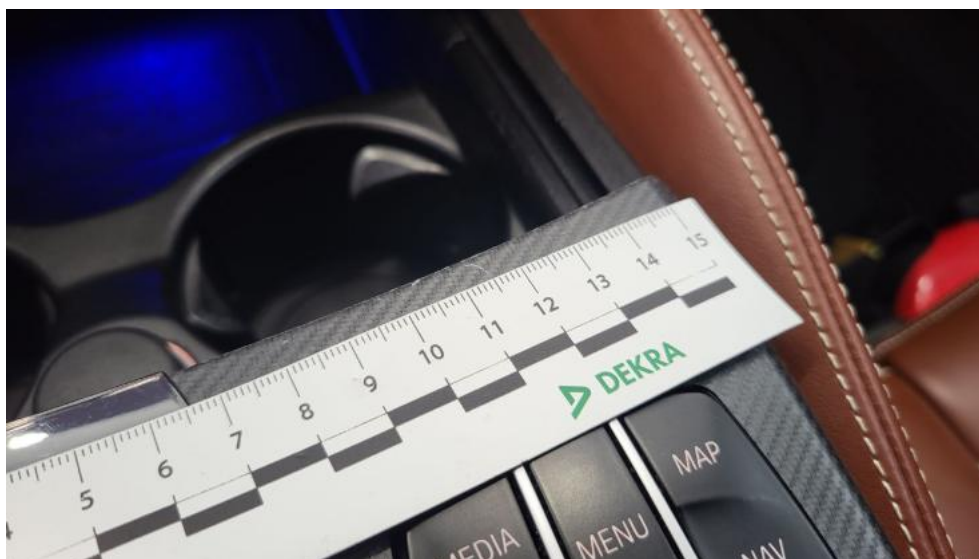
**Fot. 77.**

Konsola tunelu śr. - Rysa/odprysk 1

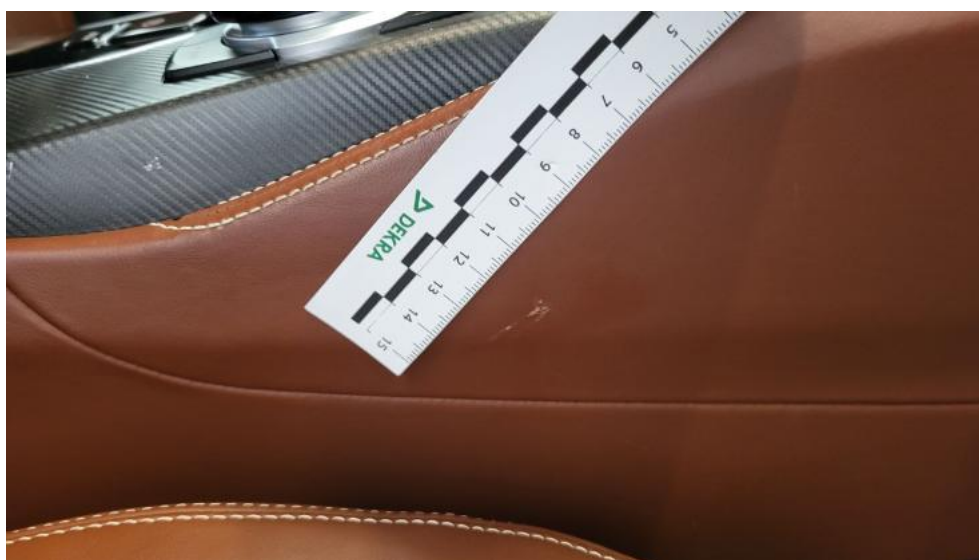
**Fot. 78.**

Konsola tunelu śr. - Rysa/odprysk 2

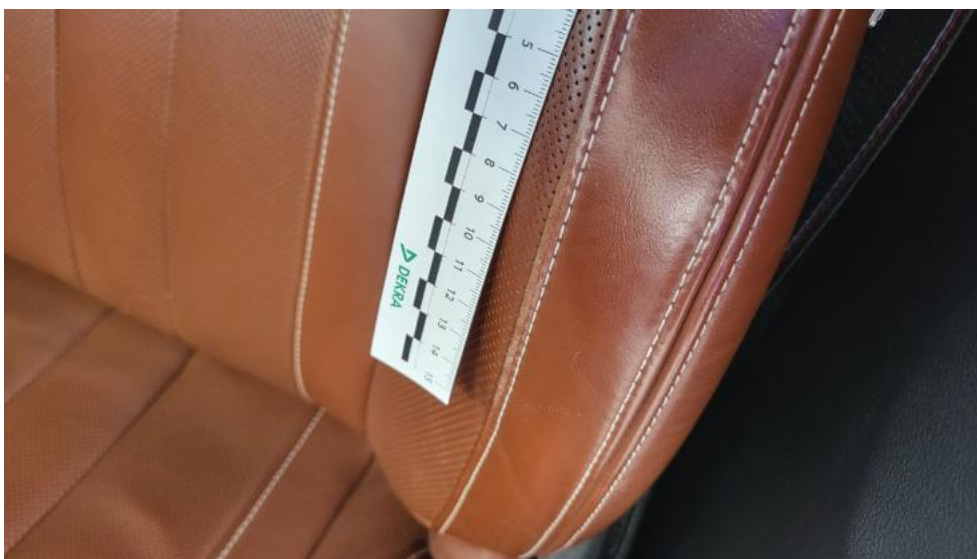
**Fot. 79.**

Fotel prz. lew. - Rysa/odprysk 1

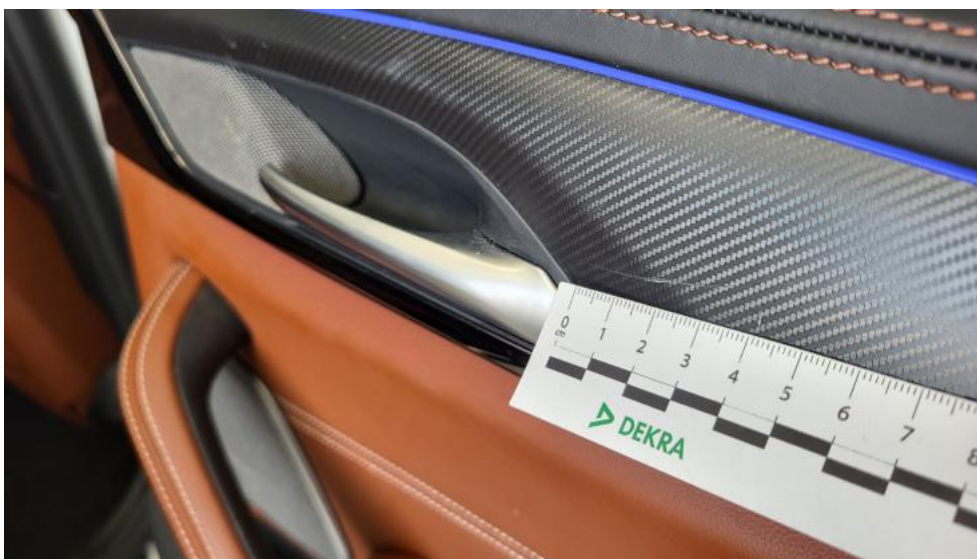
**Fot. 81.**

Tapicerka drzwi tylnych P - Rysa/odprysk 1
