DEKRA's commission No. : PKOL(W)/LODZ/40711/26/05/11
 commission/ damage No. : 24/042258
 Date of commission: 11-05-2026

PKO Leasing SA
 Świętokrzyska 36
 00-116 Warszawa

Vehicle data

Group of objects (Eurotax)	cars
EC code (Eurotax)	0144607
Manufacturer	MERCEDES-BENZ
Model	E Klasa [W 213] 20-23
Type / version	E 220 d 4-Matic AMG/Avantgarde
Body type	sedan
Number of doors / seats	4/5
Curb weight [kg]	1787
Gross vehicle weight [kg]	2470
Wheelbase 1/2	2939
Engine type	Automatic ignition
Pollution reduction system	KSC
Engine capacity [ccm]	1950
Engine Power [hp/kW]	195/143
Gearbox	automatic
Registration /record No.	WI568PG
VIN / serial number	W1K2130051A971933
Date of first registration	04-05-2021
Date of next. tech. test	02-05-2026
Year of manufacture	2021 (year has been verified with the manufacturer's base)
Readout [km]	79 486 (read)
Body color / type of coating	black/double-layered, metallized

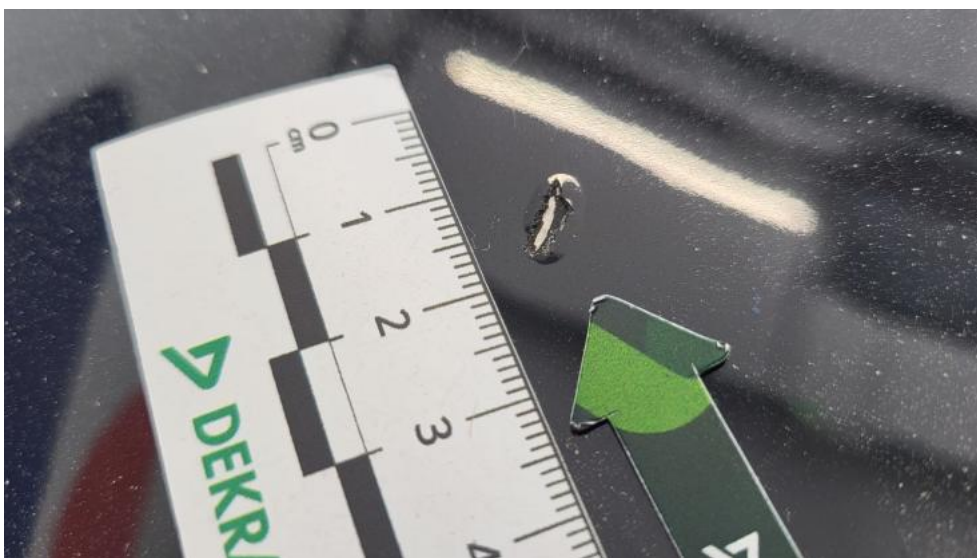
Photo 42.
Pokrywa komory silnika - Rysa/odprysk 1

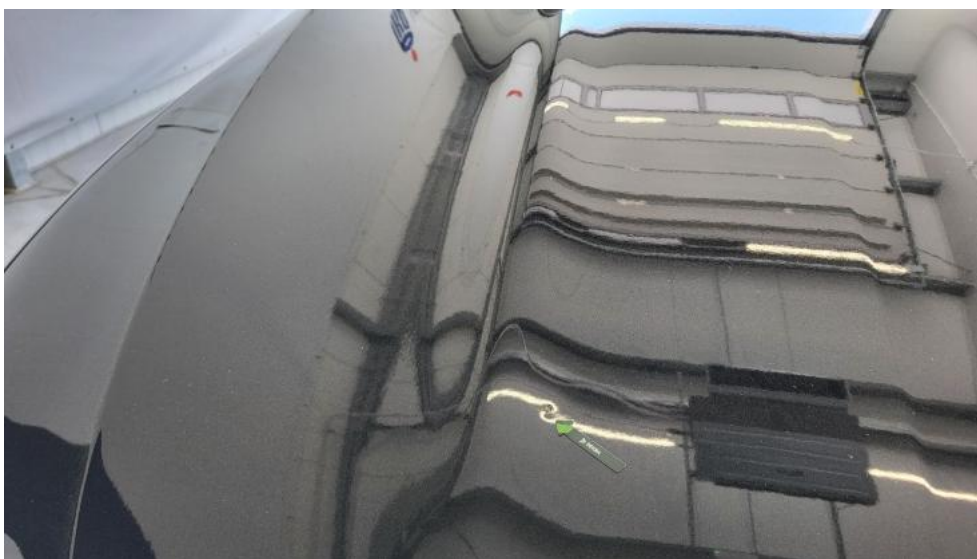
Photo 43.

Pokrywa komory silnika - Wgniecenie/odkształcenie 1

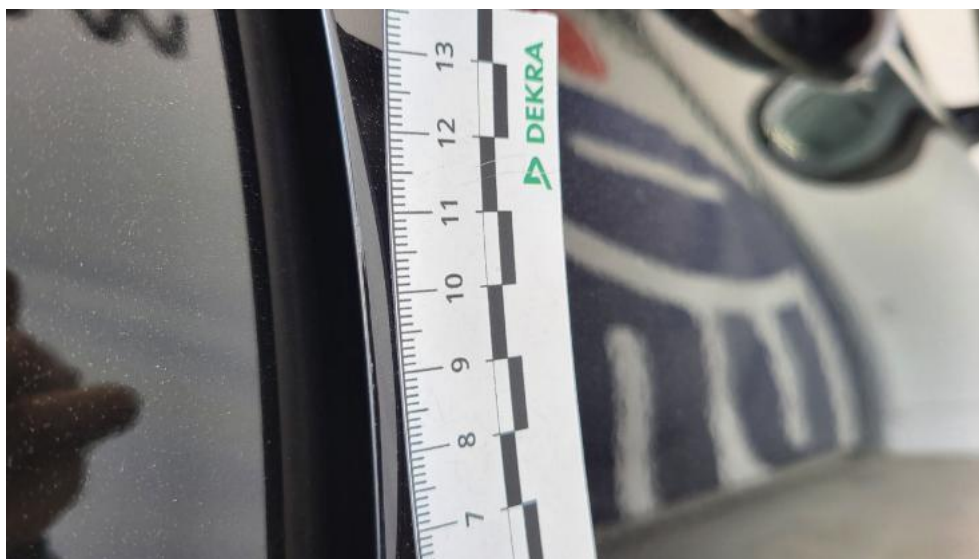
Photo 45.

Rysy na samochodzie. Brak aktualnych badań technicznych. Głośna praca drzwi przednich prawych, do weryfikacji serwisowej. Widoczne wady lakiernicze. Widoczne ślady polerowania. Odpryski na szybie czołowej.

Drzwi przednie P - Rysa/odprysk 1

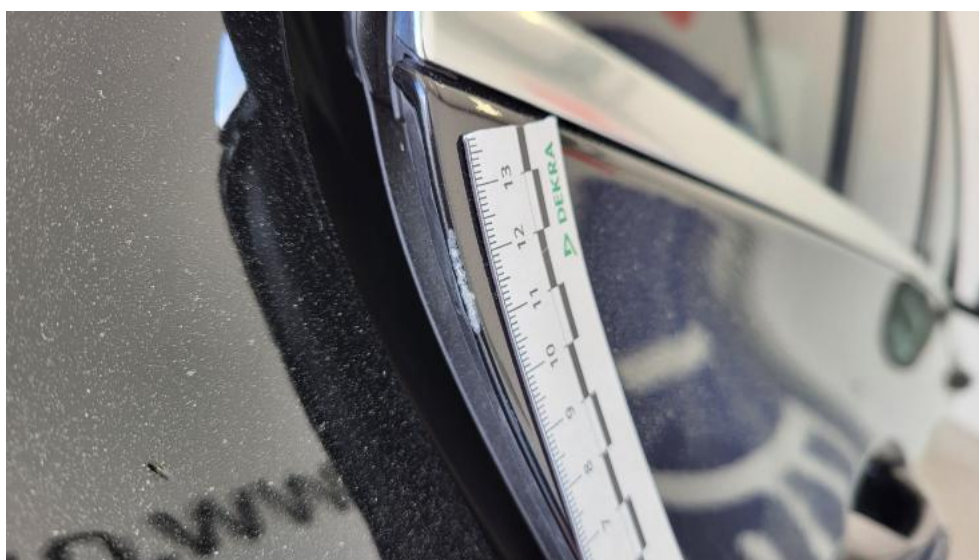
Photo 46.

Drzwi tylne P - Rysa/odprysk 1

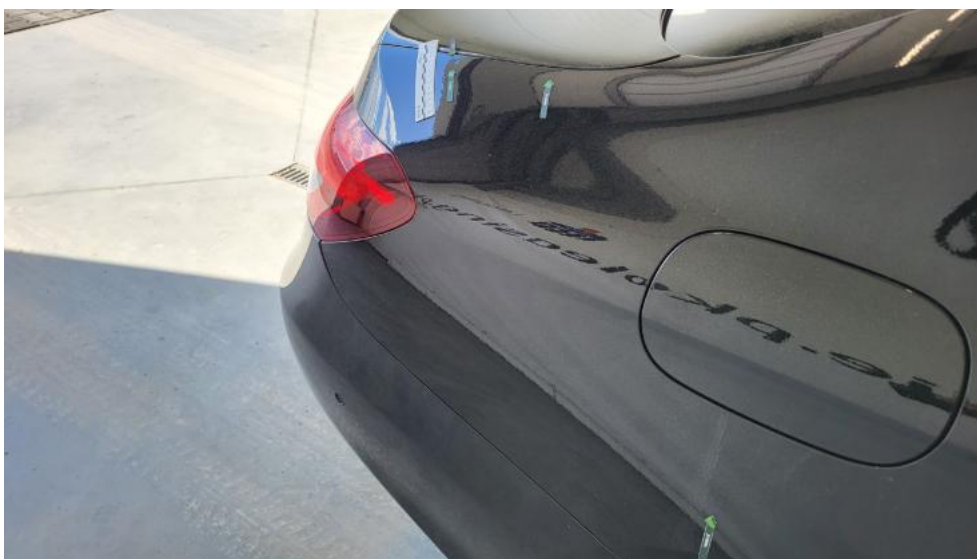
Photo 47.
Błotnik tylny P / Ściana boczna P - Wgniecenie/odkształcenie 1

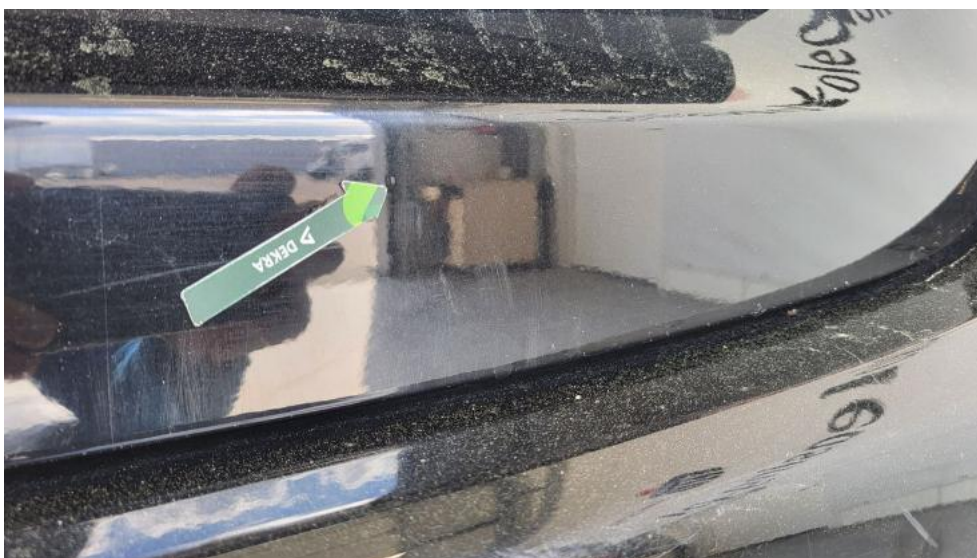
Photo 48.
Pokrywy bagażnika - Wgniecenie/odkształcenie 1

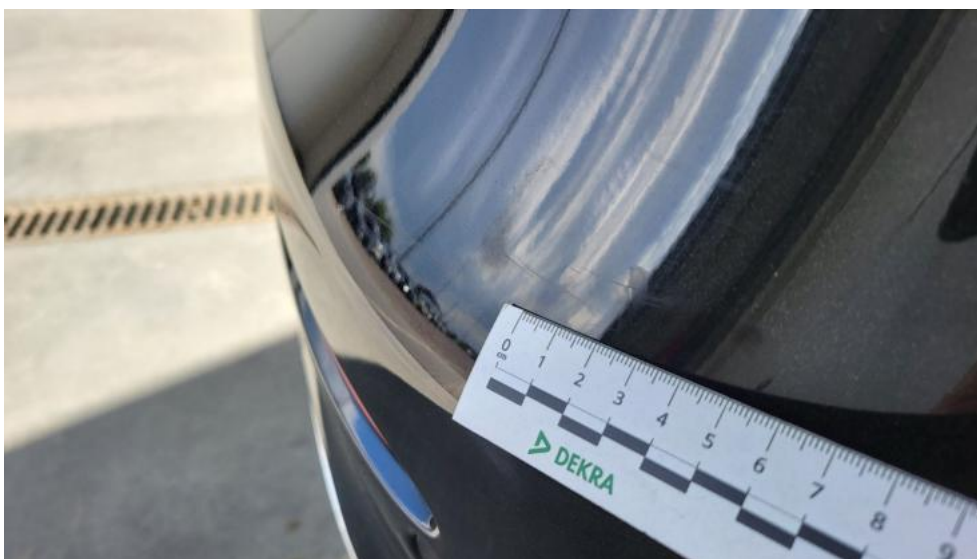
Photo 49.
Zderzak tylny - Rysa/odprysk 1

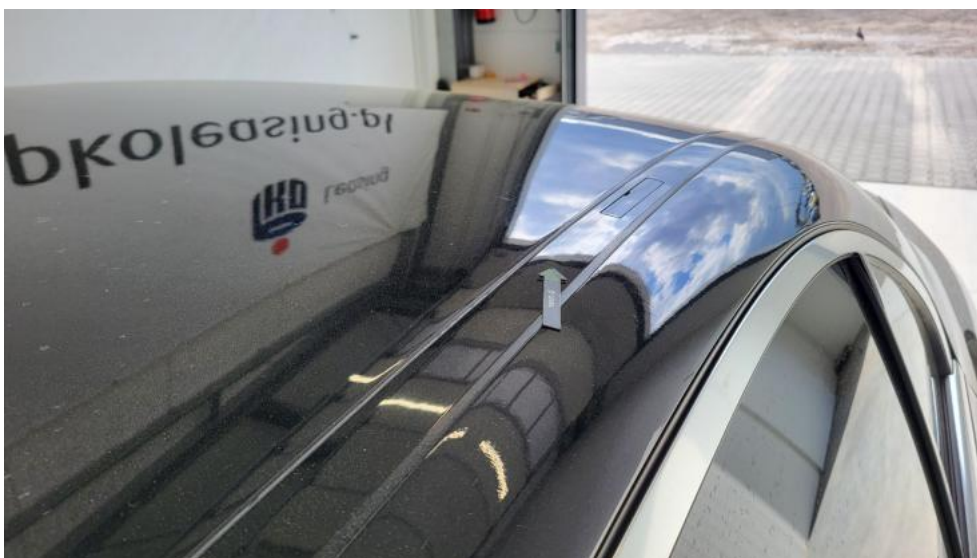
Photo 50.
Listwy dachu lew. - Wgniecenie/odkształcenie 1

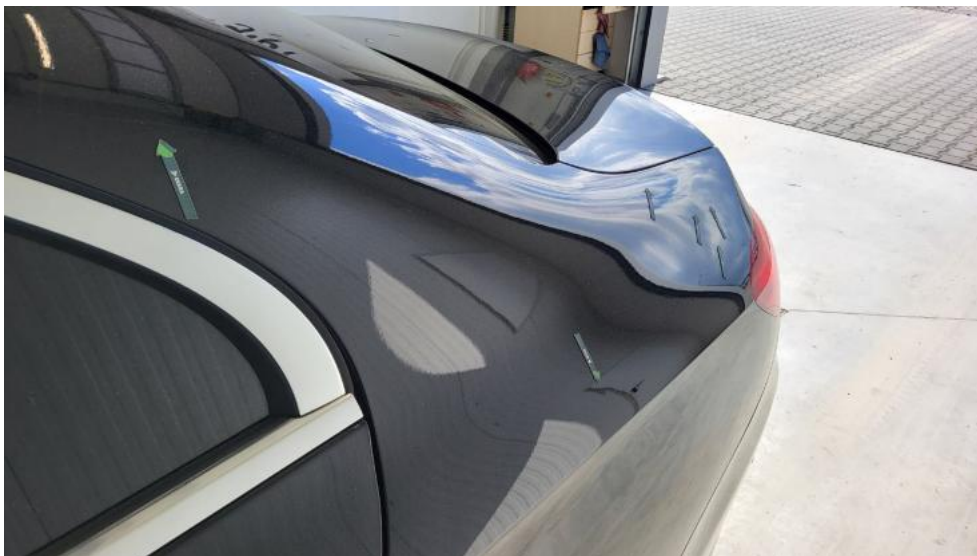
Photo 51.
Błotnik tylny L / Ściana boczna L - Wgniecenie/odkształcenie 1

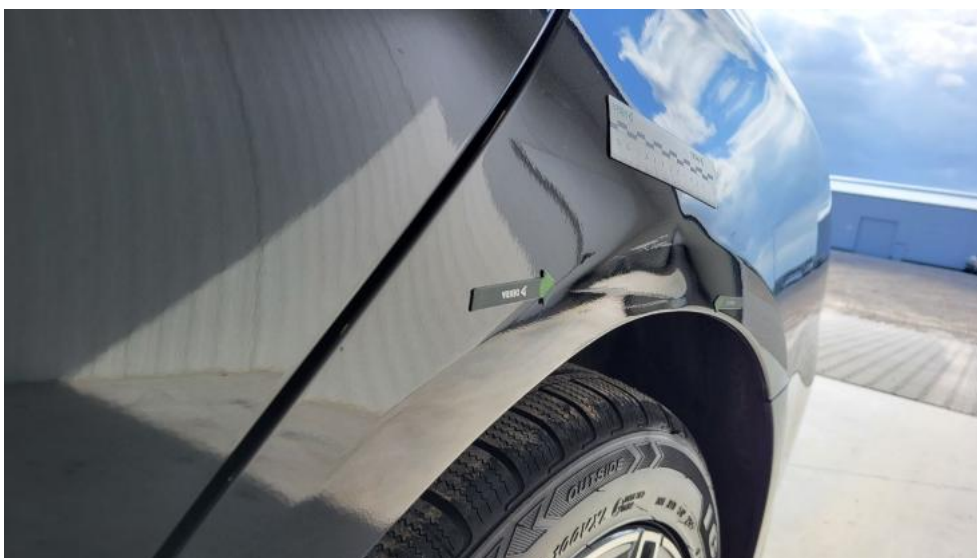
Photo 52.
Błotnik tylny L / Ściana boczna L - Wgniecenie/odkształcenie 2

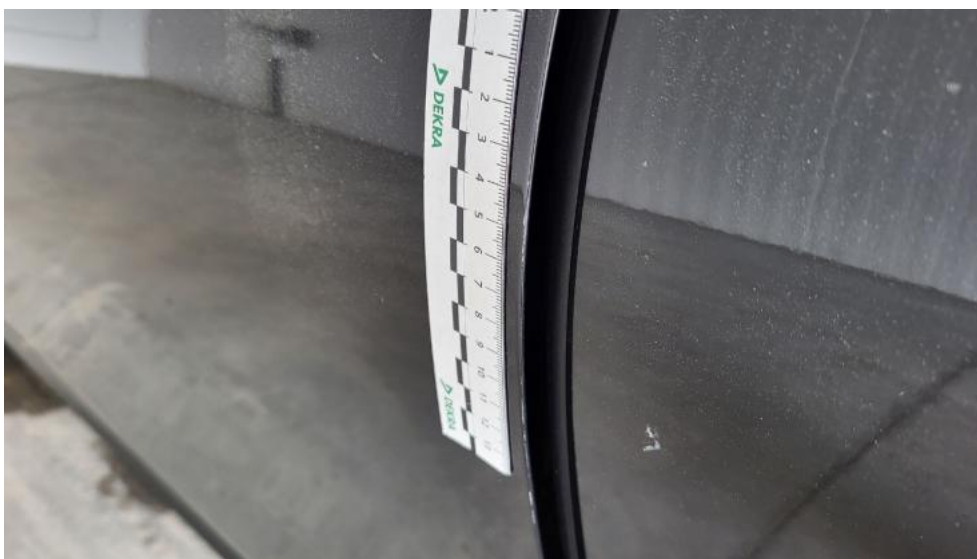
Photo 53.

Drzwi przed L - Rysa/odprysk 1

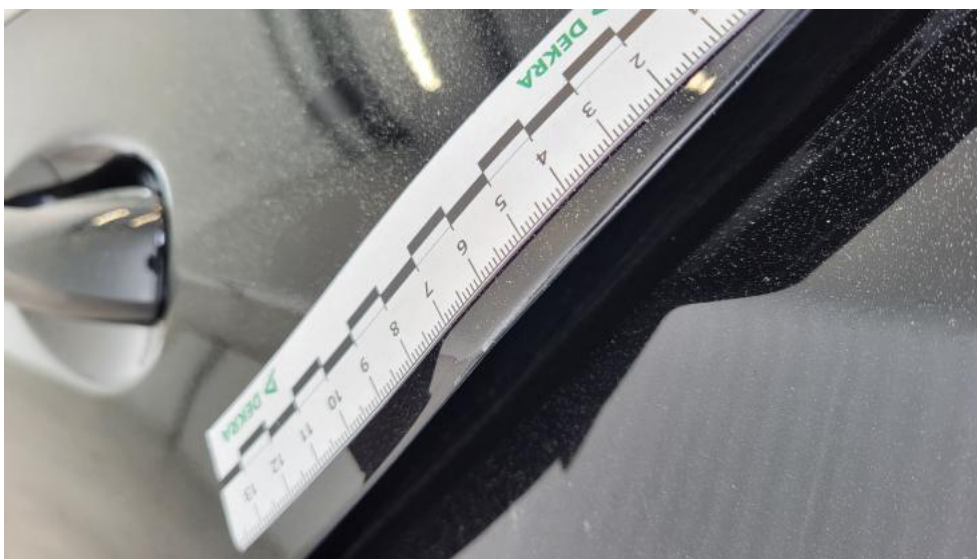
Photo 55.

Drzwi tylne L - Rysa/odprysk 1

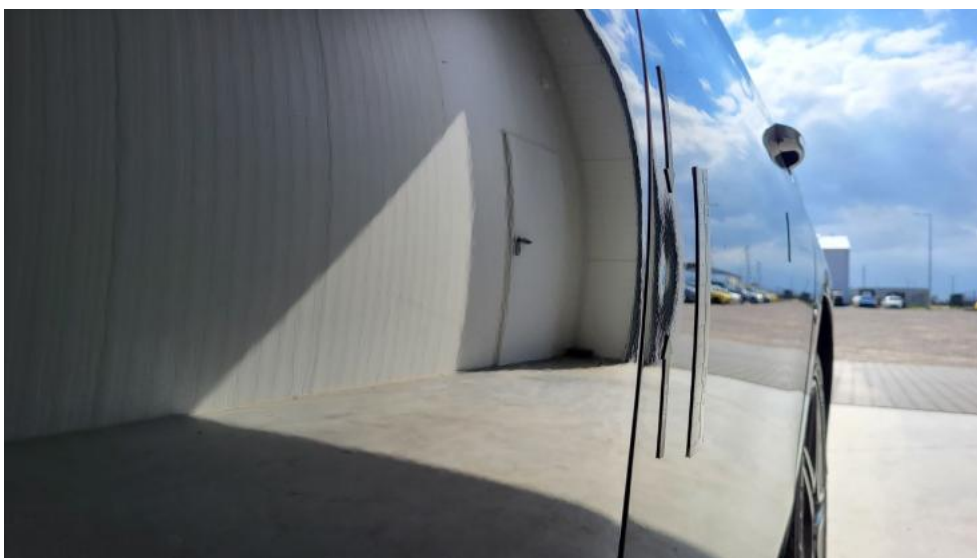
Photo 56.

Drzwi tylne L - Wgniecenie/odkształcenie 1

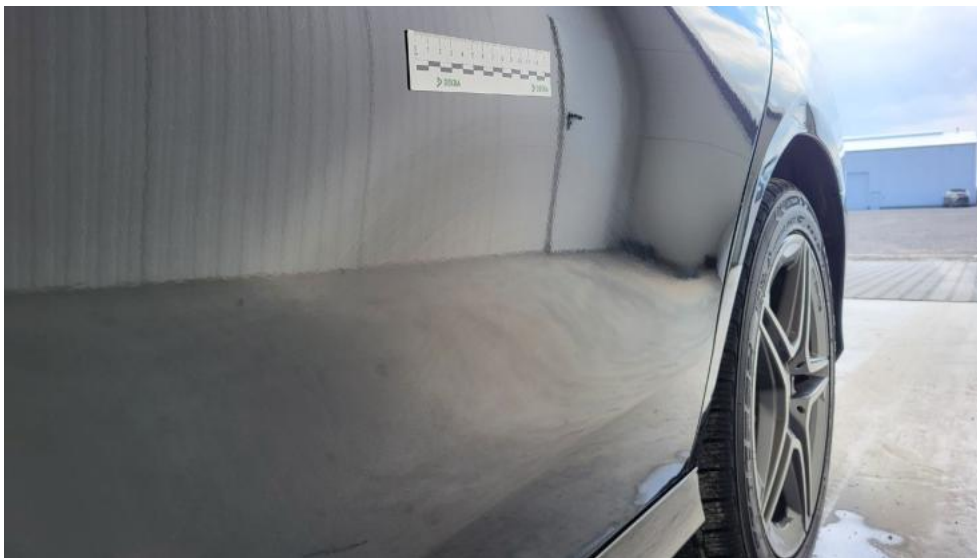
Photo 57.
Drzwi tylne L - Inne 1

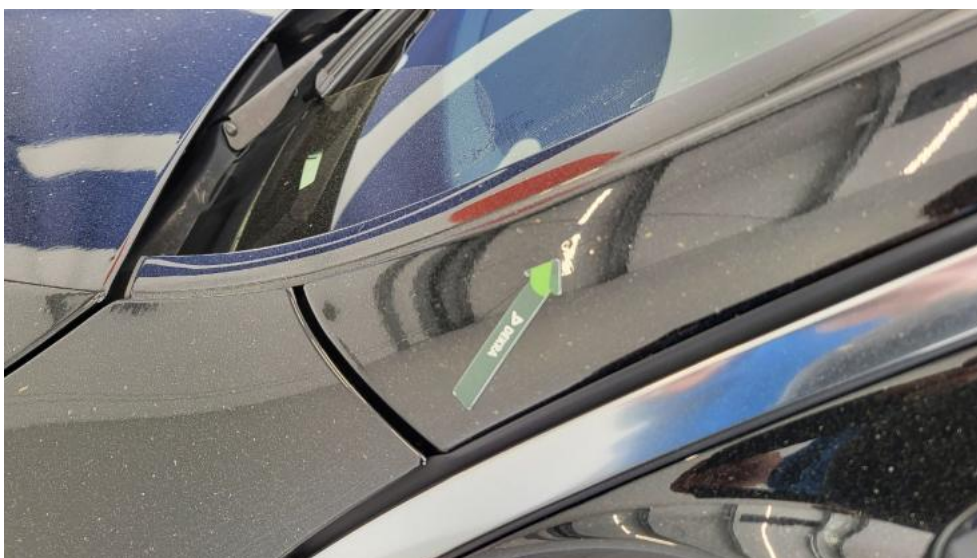
Photo 58.
Słupek przedni L - Wgniecenie/odkształcenie 1

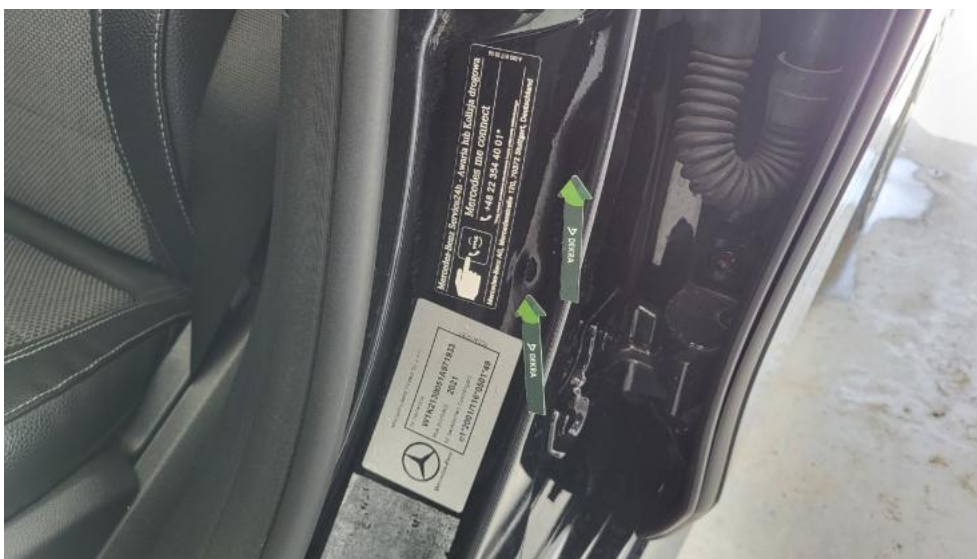
Photo 59.
Słupek środkowy L - Wgniecenie/odkształcenie 1

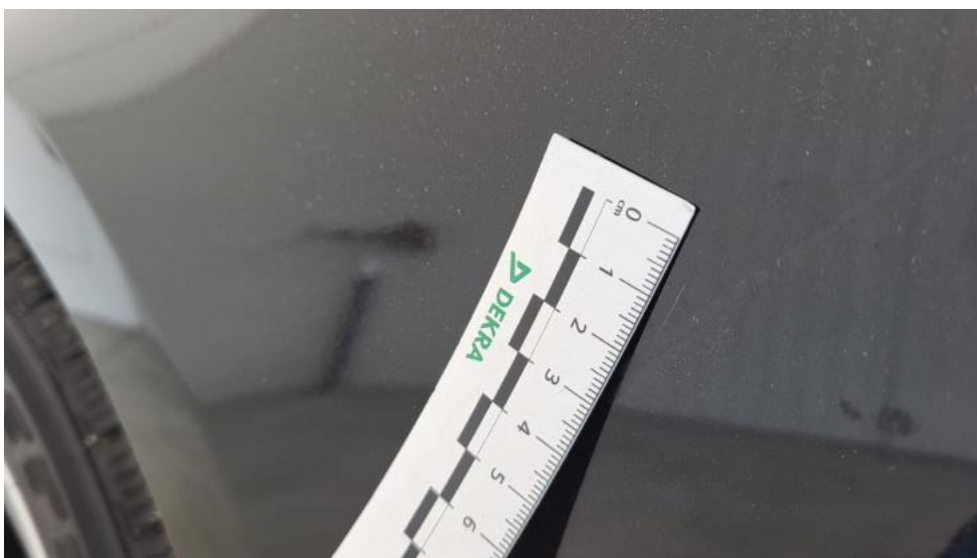
Photo 60.
Błotnik przedni L - Rysa/odprysk 1

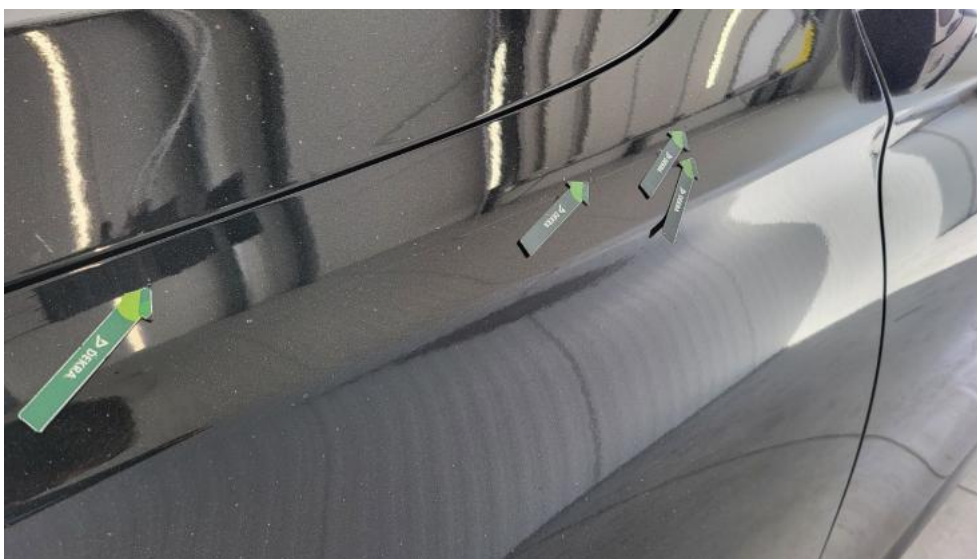
Photo 61.
Błotnik przedni L - Wgniecenie/odkształcenie 1

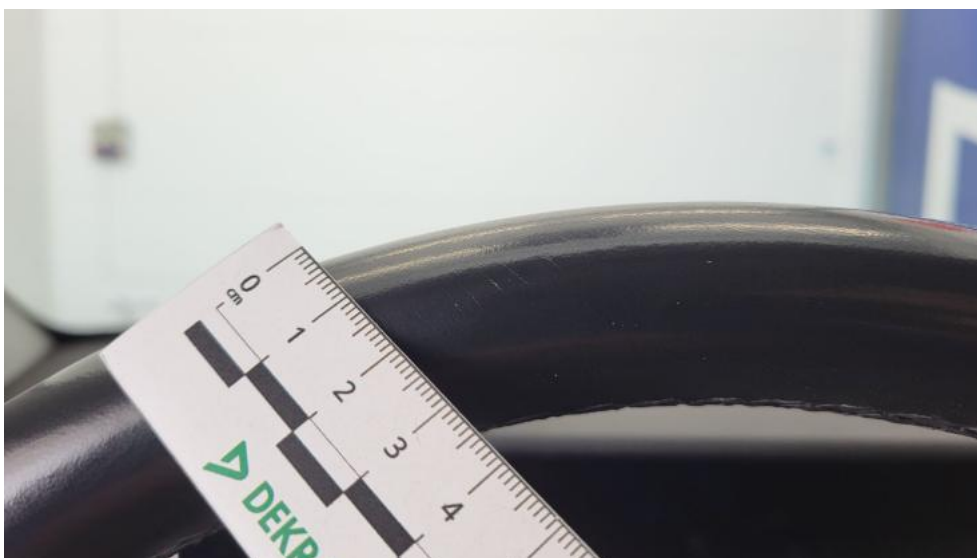
Photo 62.
Koło kierownicy - Rysa/odprysk 1

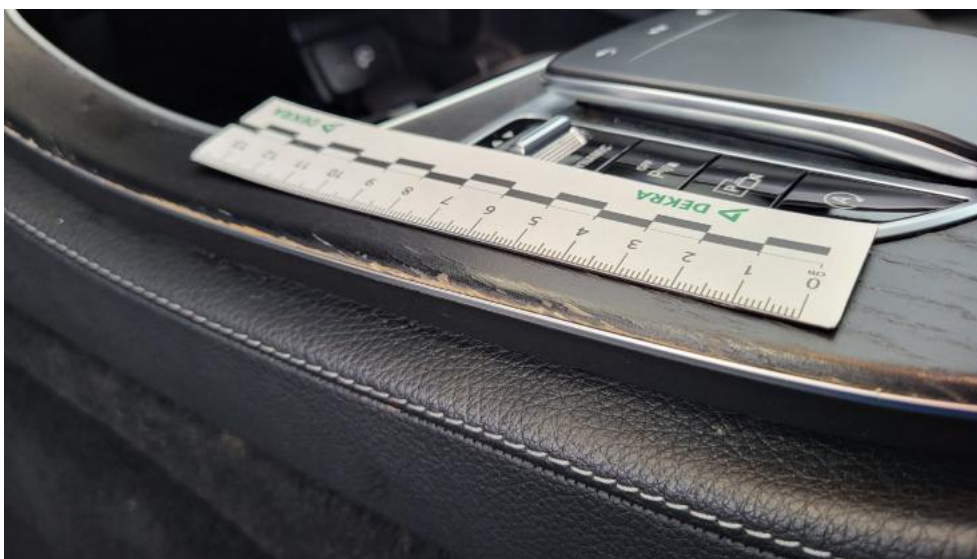
Photo 63.
Konsola tunelu śr. - Rysa/odprysk 1

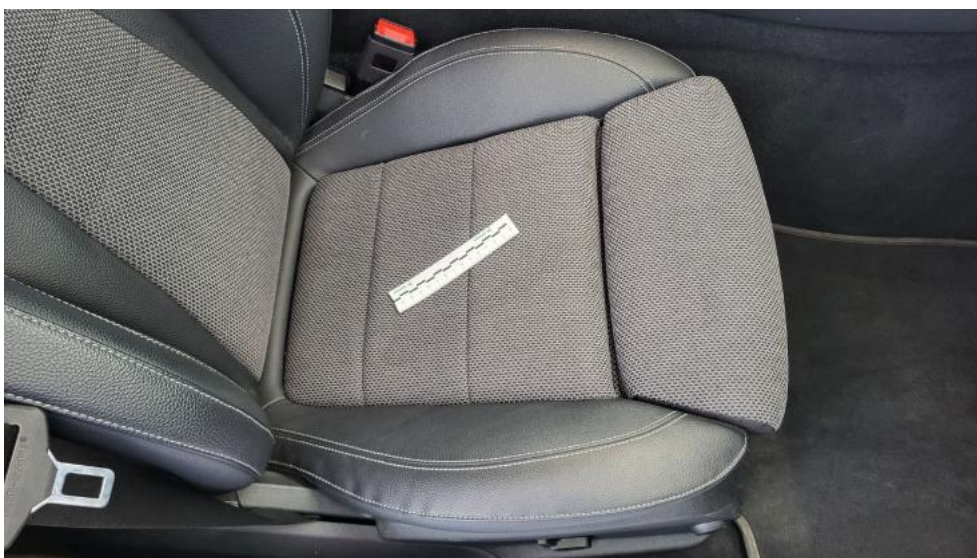
Photo 64.
Fotel prz. praw. - Inne 1

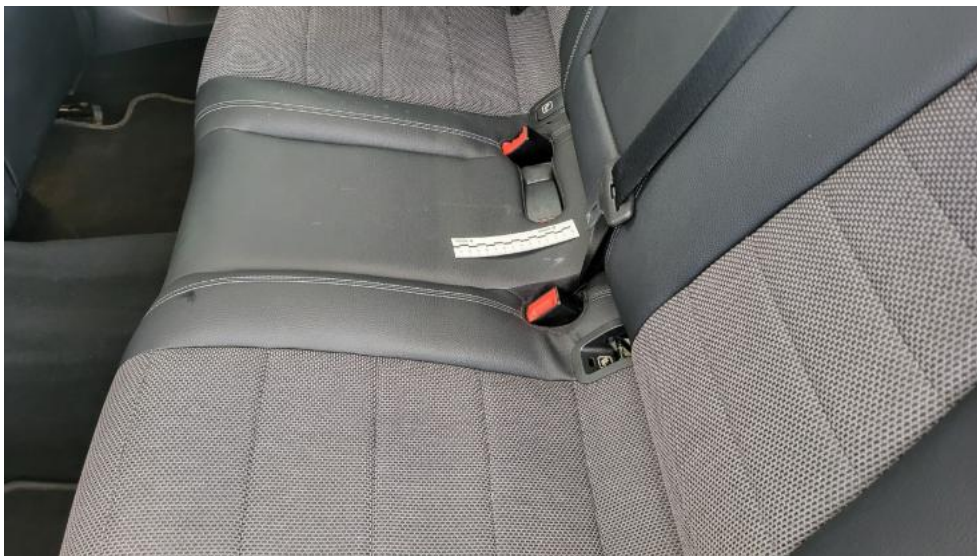
Photo 65.
Kanapa tyl. - Inne 1

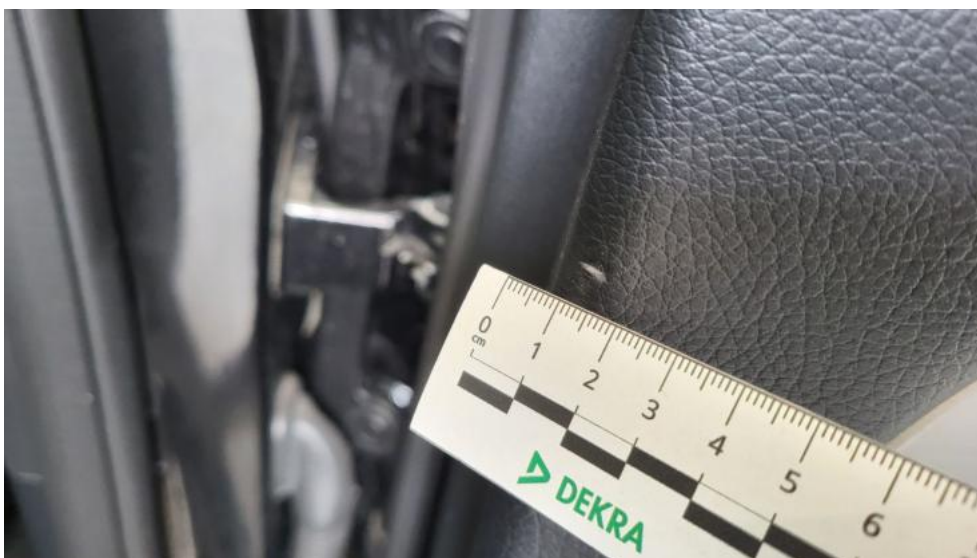
Photo 66.
Tapicerka drzwi tylnych P - Wgniecenie/odkształcenie 1

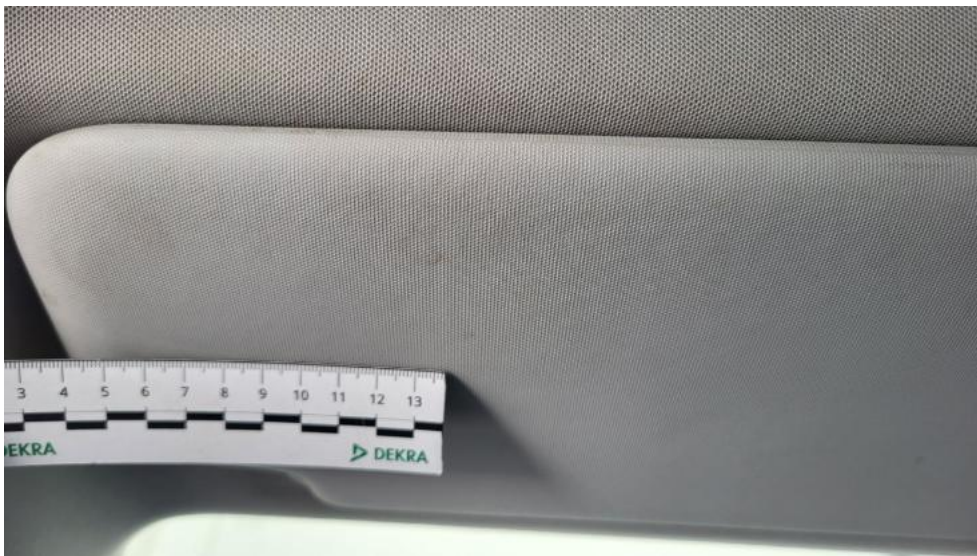
Photo 67.

Osłona p/słoneczna lewa - Inne 1

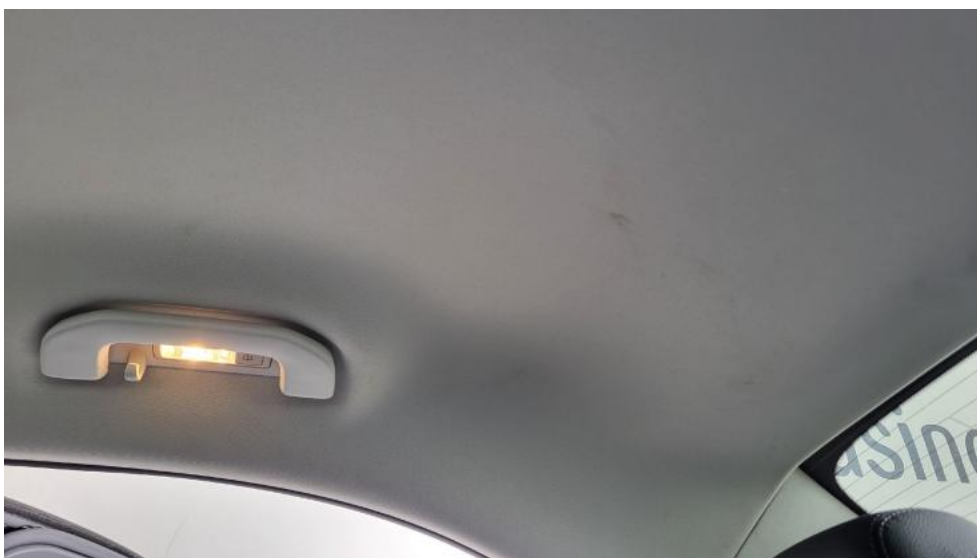
Photo 68.

Podsufitka - Inne 1

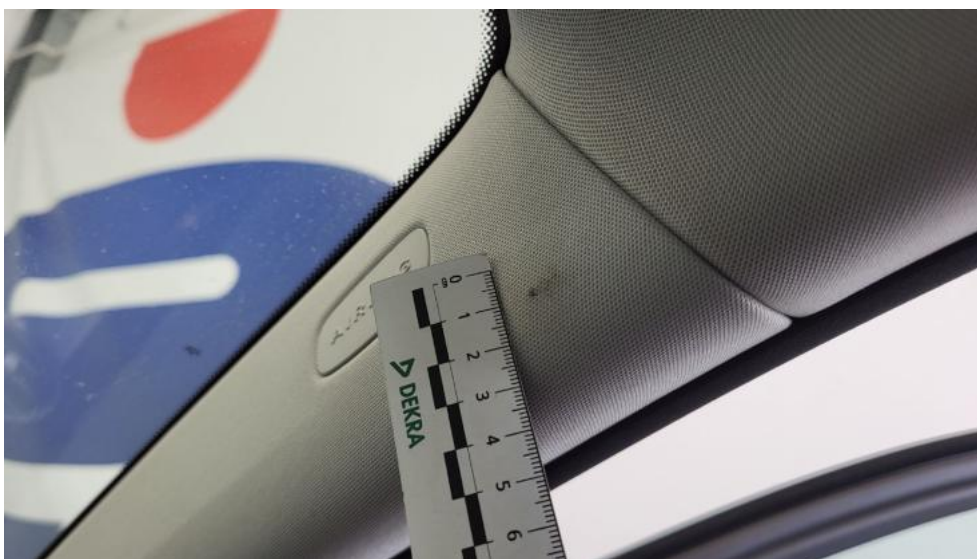
Photo 69.

Wykładzina(y) słupka przedniego P - Inne 1
