Nr zlecenia DEKRA: PKOL(W)/LODZ/39987/26/05/07
Nr zlecenia/szkody: 24/043425
Data zlecenia: 07-05-2026

Dane pojazdu

Pomiar grubości powłoki lakierowej poj.

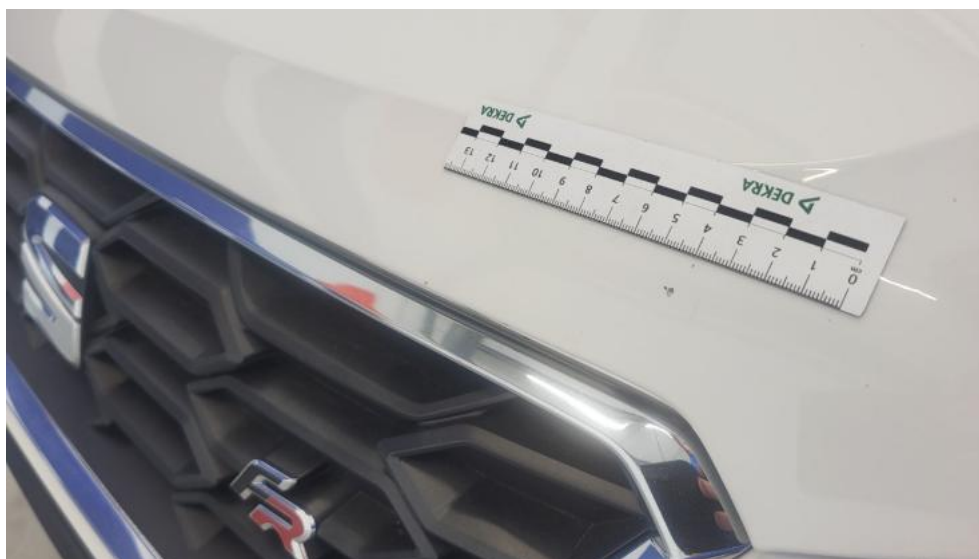
Fot. 39.
Pokrywa komory silnika - Rysa/odprysk 1

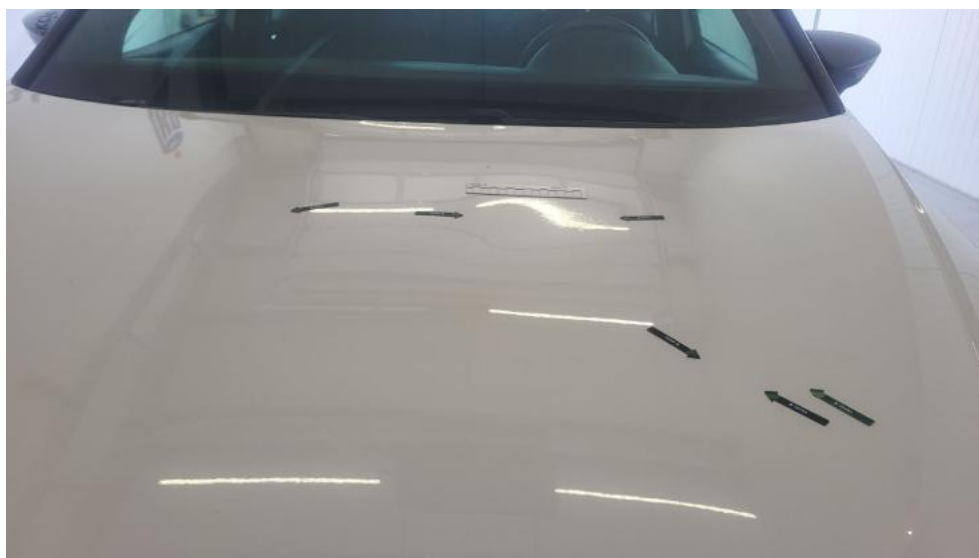
Fot. 40.
Pokrywa komory silnika - Wgniecenie/odkształcenie 1

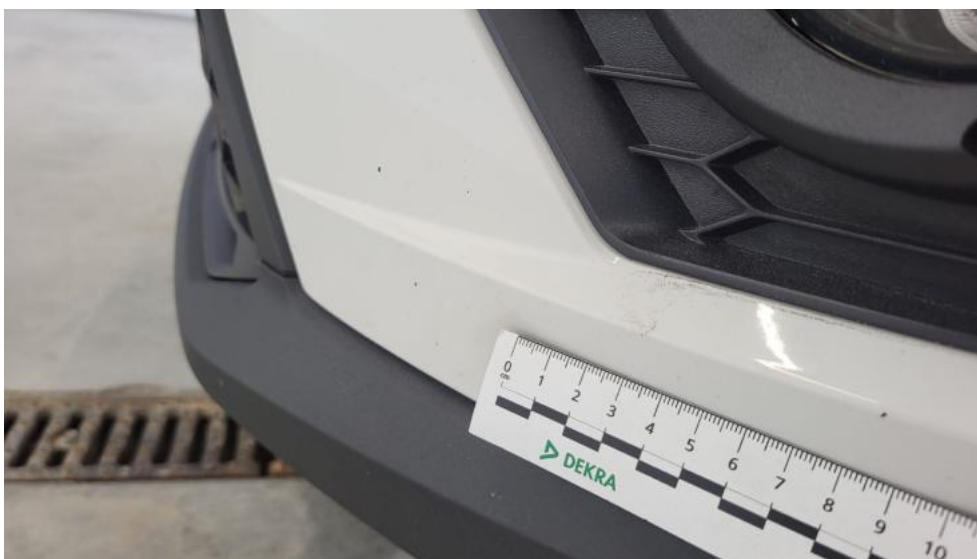
Fot. 41.
Zderzak - Rysa/odprysk 1

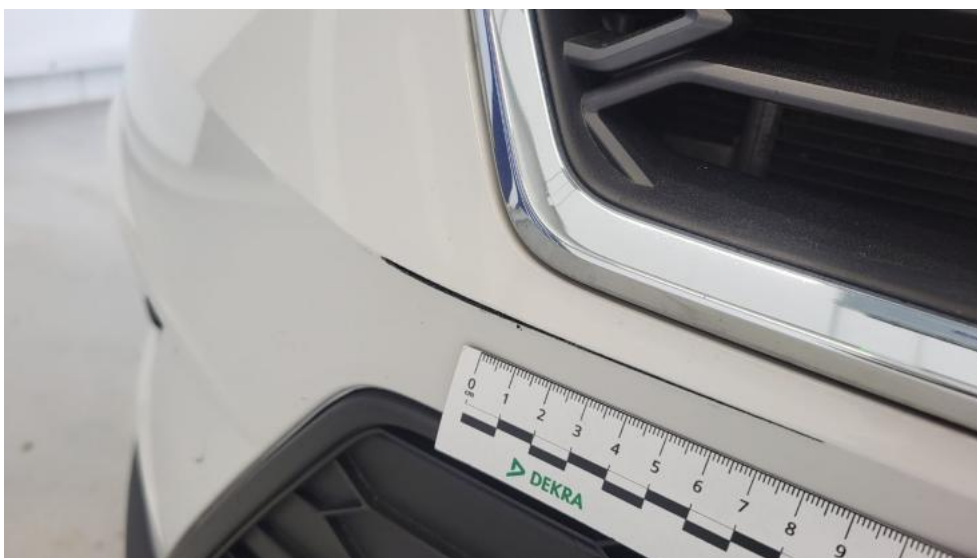
Fot. 42.
Zderzak - Rysa/odprysk 2

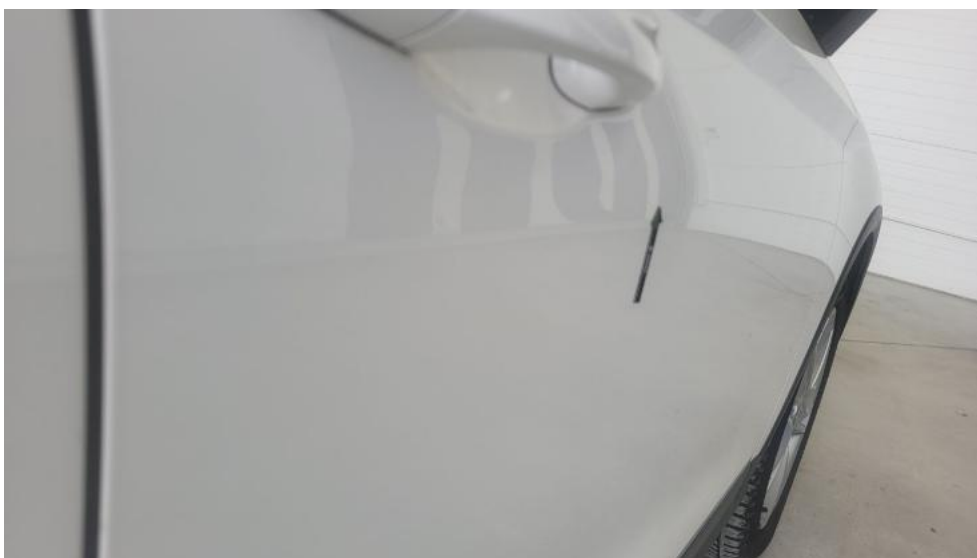
Fot. 44.
Drzwi przednie P - Wgniecenie/odkształcenie 1

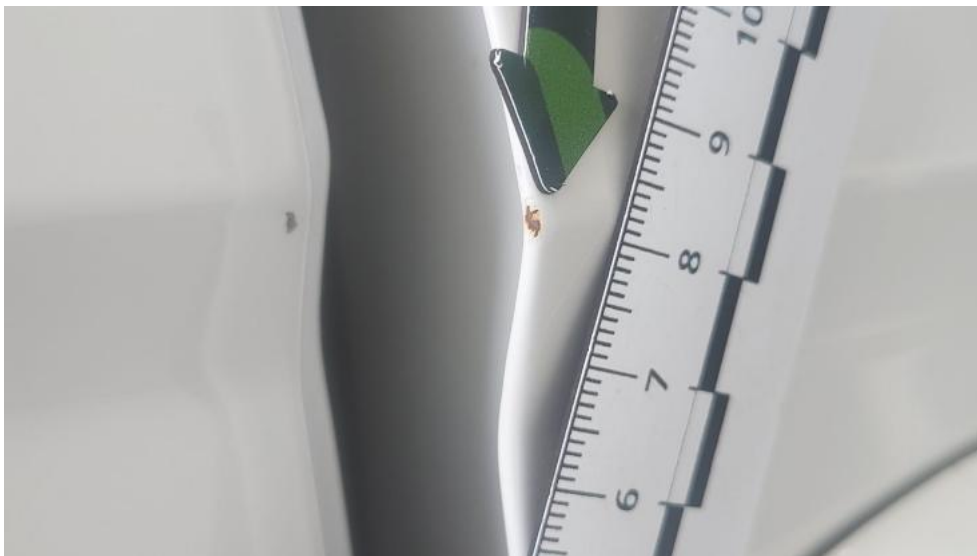
Fot. 45.
Drzwi przednie P - Inne 1

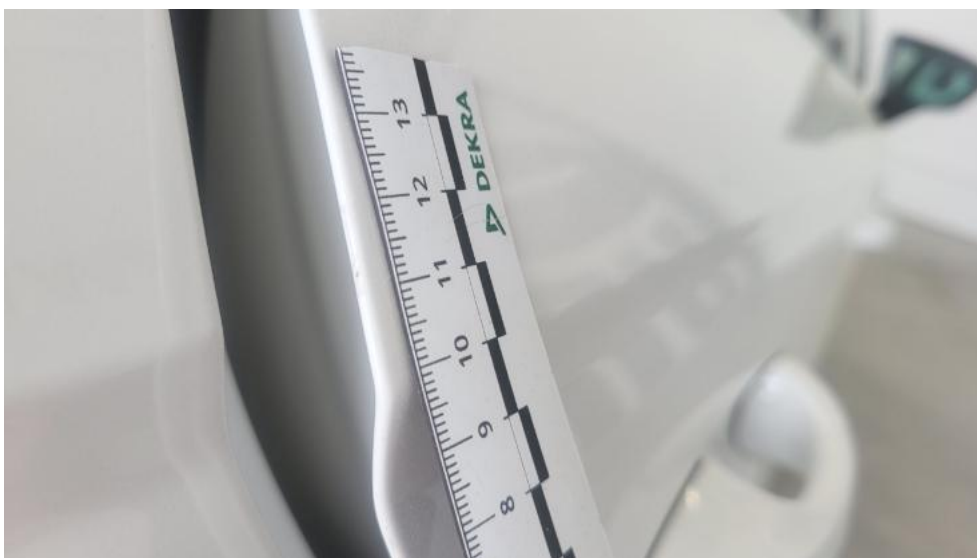
Fot. 46.
Drzwi tylne P - Rysa/odprysk 1

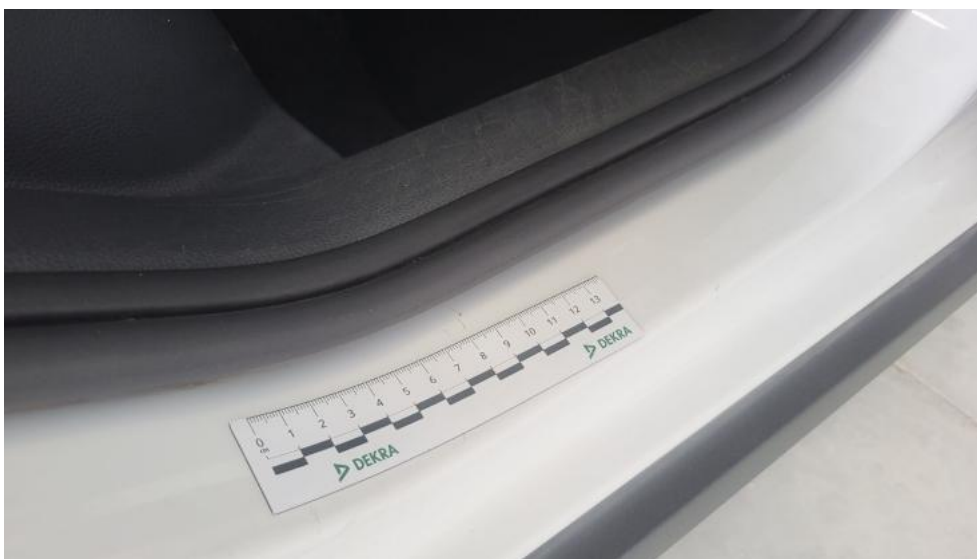
Fot. 47.
Próg P - Rysa/odprysk 1

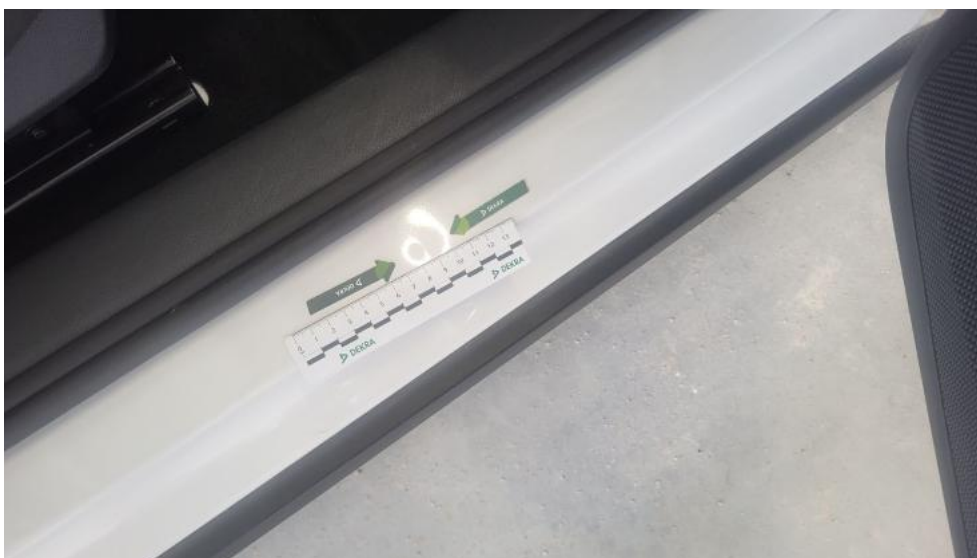
Fot. 48.
Próg P - Wgniecenie/odkształcenie 1

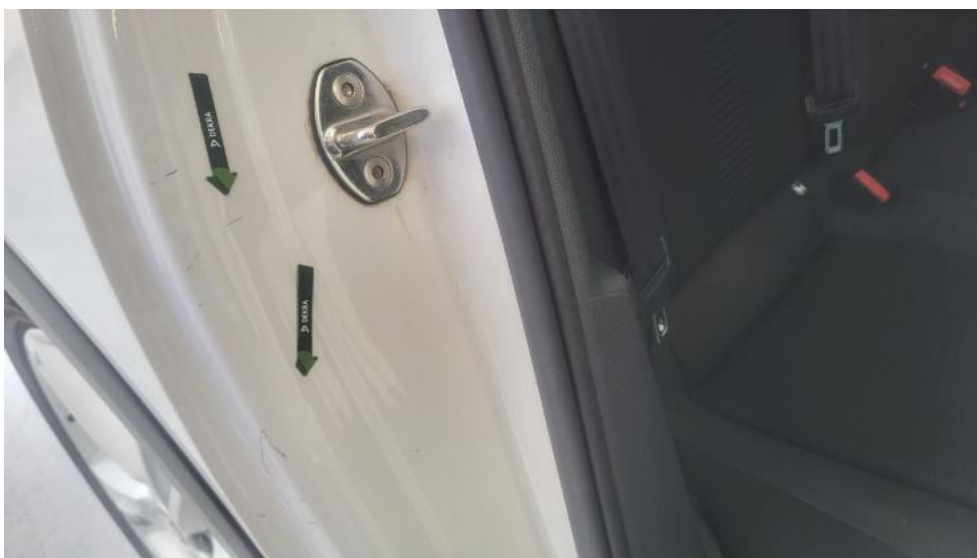
Fot. 50.
Błotnik tylny P / Ściana boczna P - Wgniecenie/odkształcenie 1

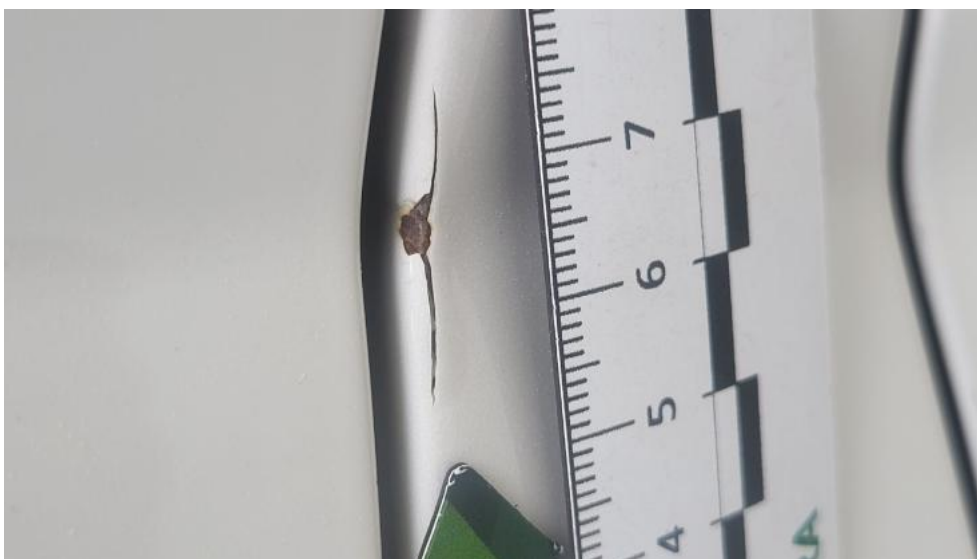
Fot. 51.
Błotnik tylny P / Ściana boczna P - Inne 1

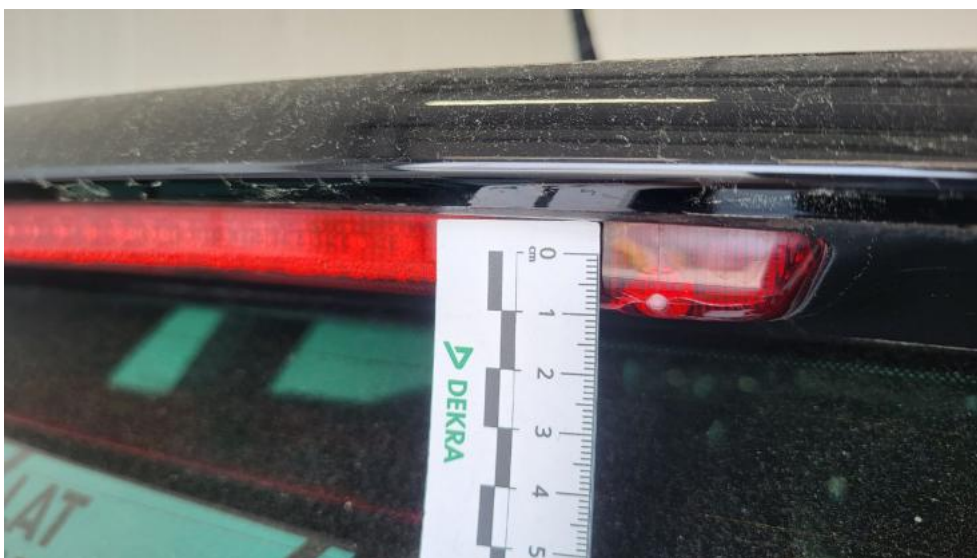
Fot. 52.
Dodatkowa lampa stopu - Pęknięcie/rozerwanie 1

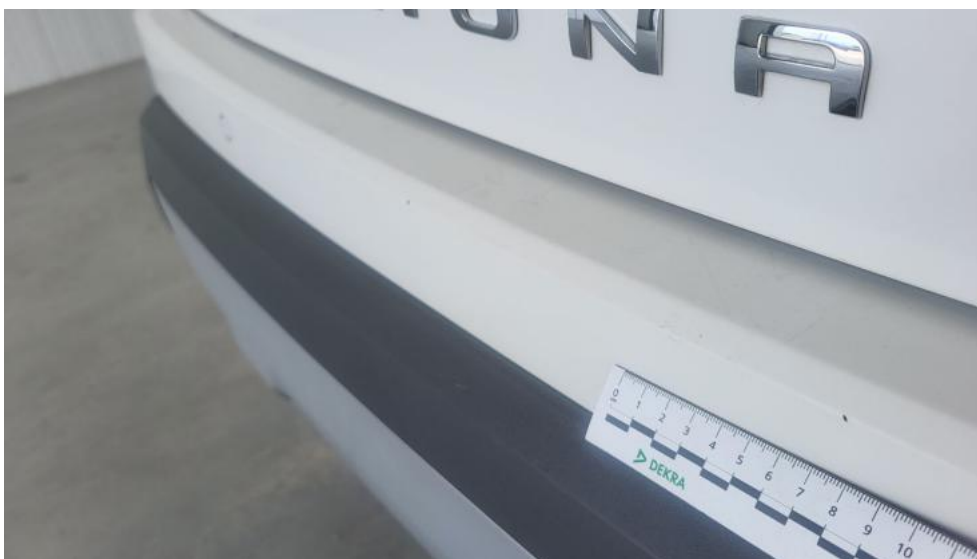
Fot. 53.
Zderzak tylny - Rysa/odprysk 1

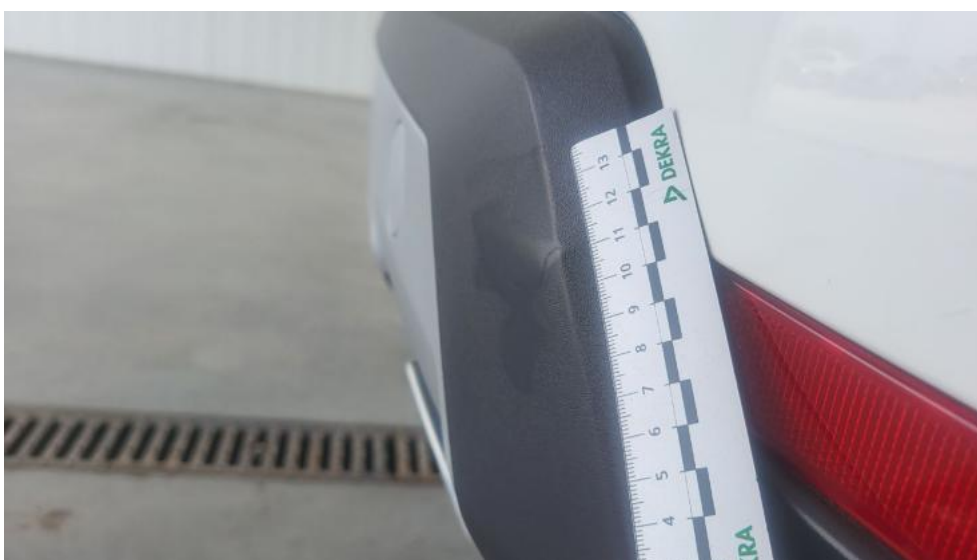
Fot. 54.
Zderzak tylny cz dolna - Wgniecenie/odkształcenie 1

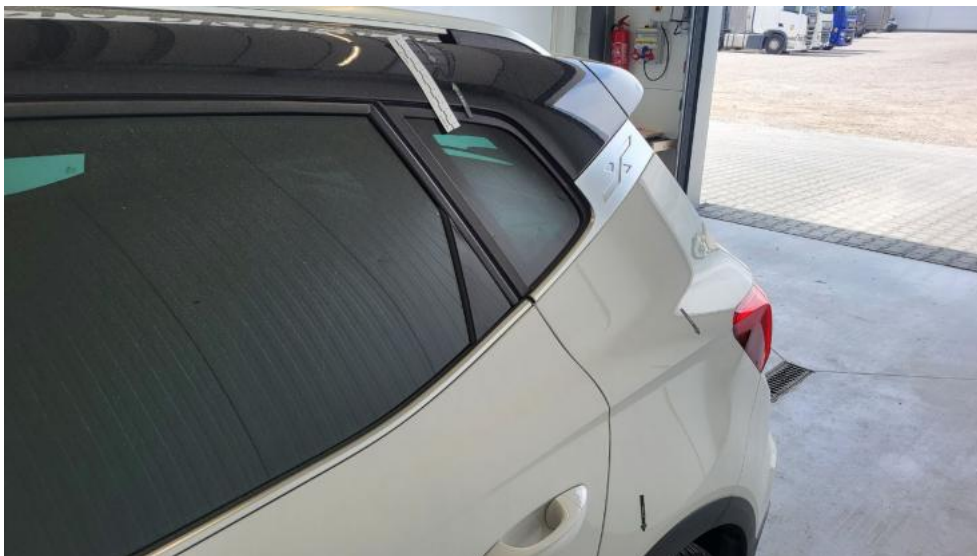
Fot. 55.
Błotnik tylny L / Ściana boczna L - Wgniecenie/odkształcenie 1

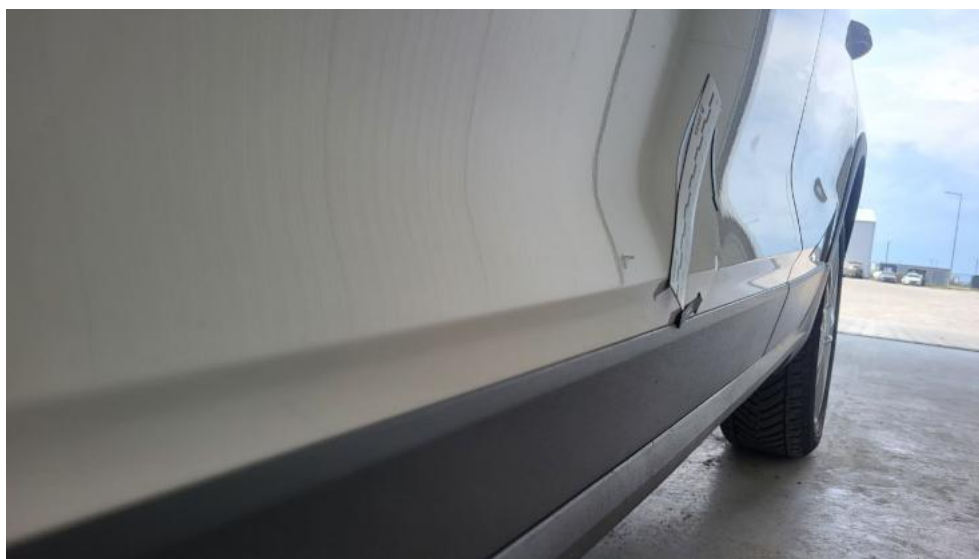
Fot. 57.
Drzwi przed L - Wgniecenie/odkształcenie 1

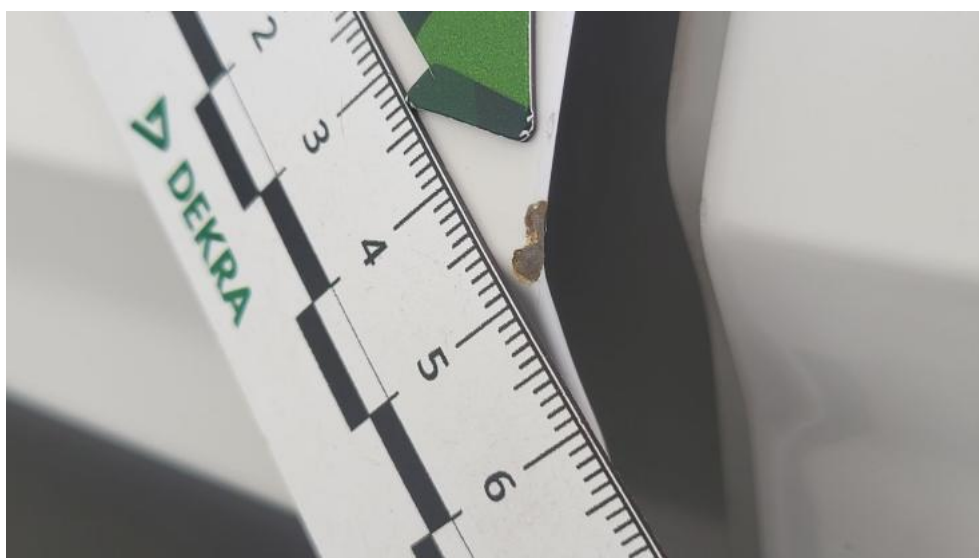
Fot. 58.
Drzwi przed L - Inne 1

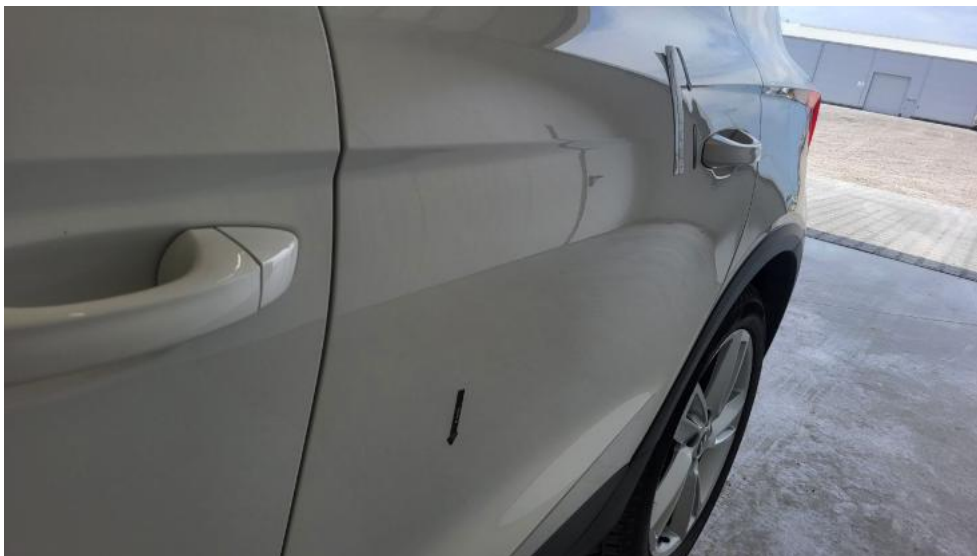
Fot. 59.
Drzwi tylne L - Wgniecenie/odkształcenie 1

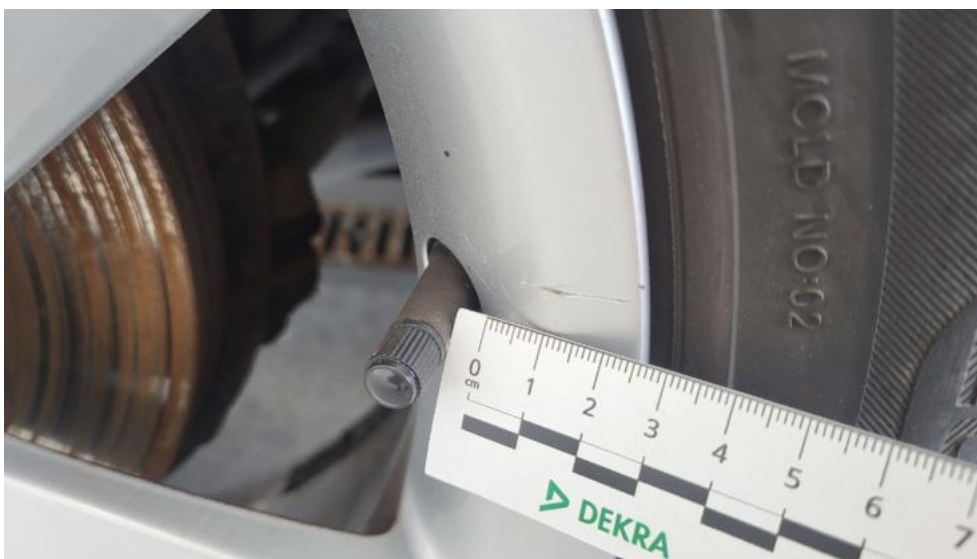
Fot. 61.
Felga Aluminiowa przednia L - Rysa/odprysk 1

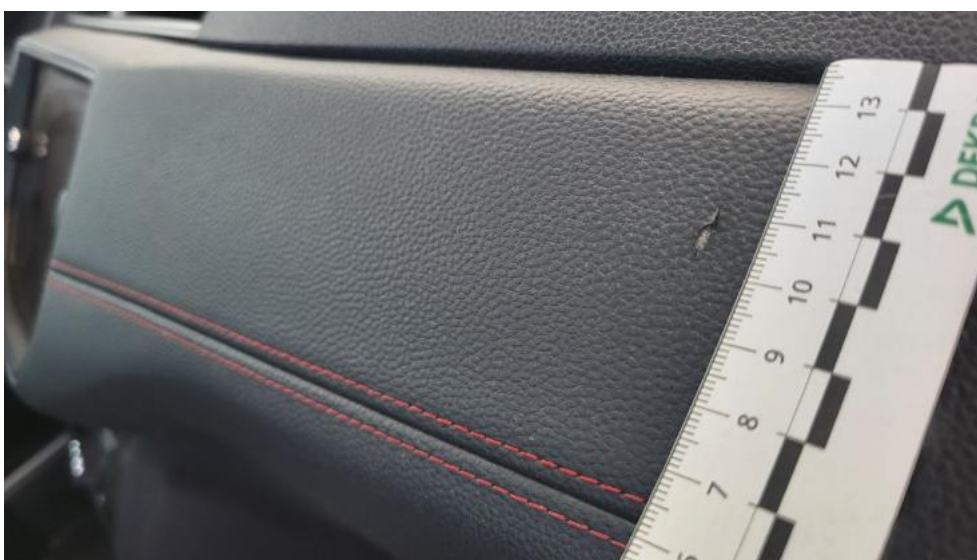
Fot. 62.
Deska rozdzielcza - Pęknięcie/rozerwanie 1

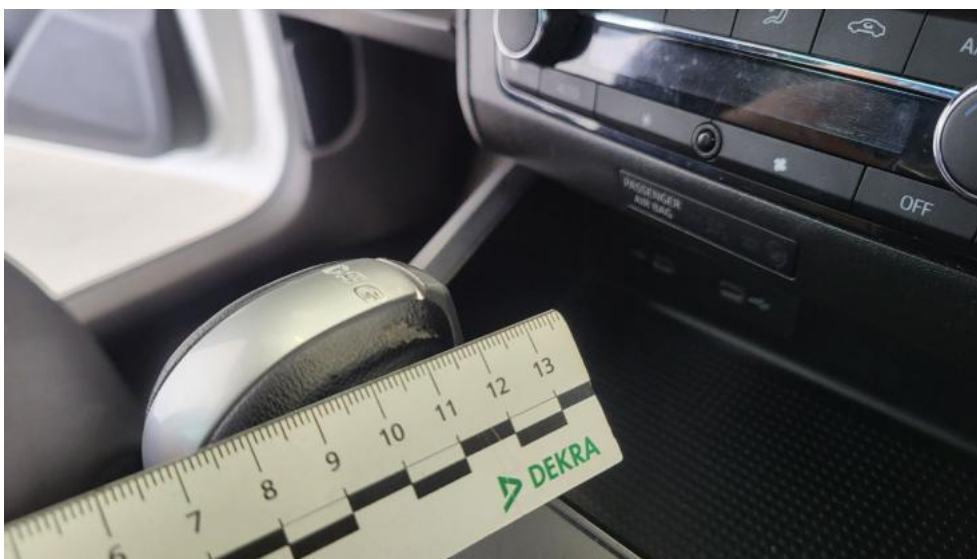
Fot. 63.
Gałka dźwigni zmiany biegów - Pęknięcie/rozerwanie 1

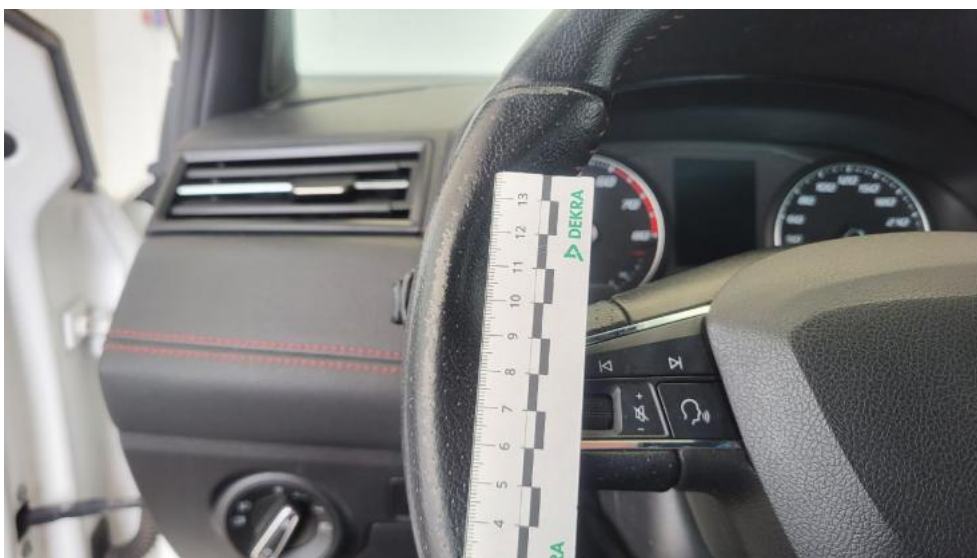
Fot. 64.
Koło kierownicy - Rysa/odprysk 1

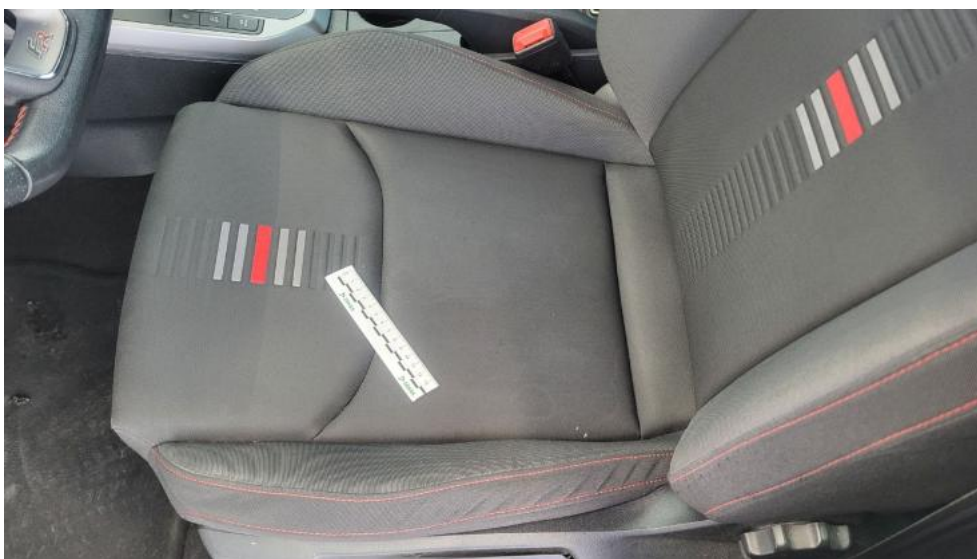
Fot. 65.
Fotel prz. lew. - Inne 1

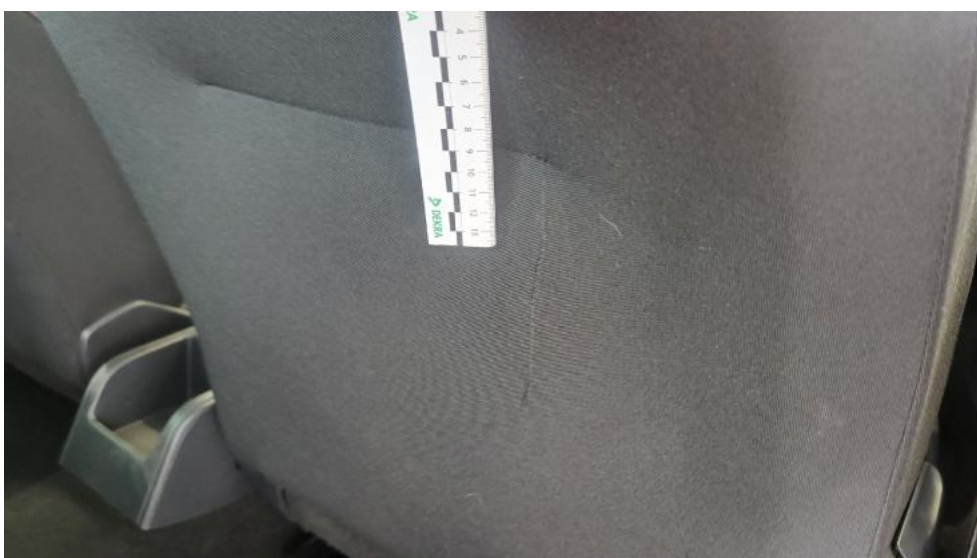
Fot. 66.
Fotel prz. praw. - Inne 1

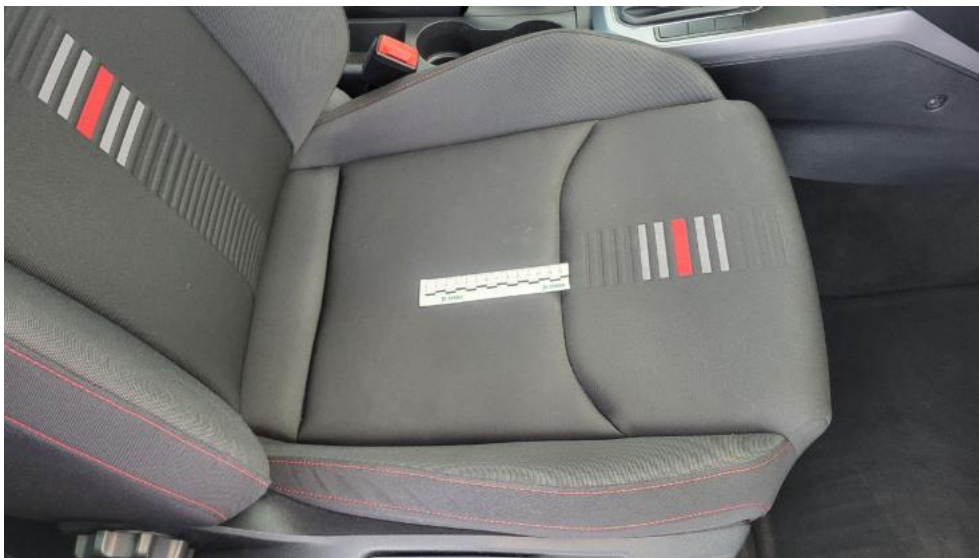
Fot. 67.
Fotel prz. praw. - Inne 2

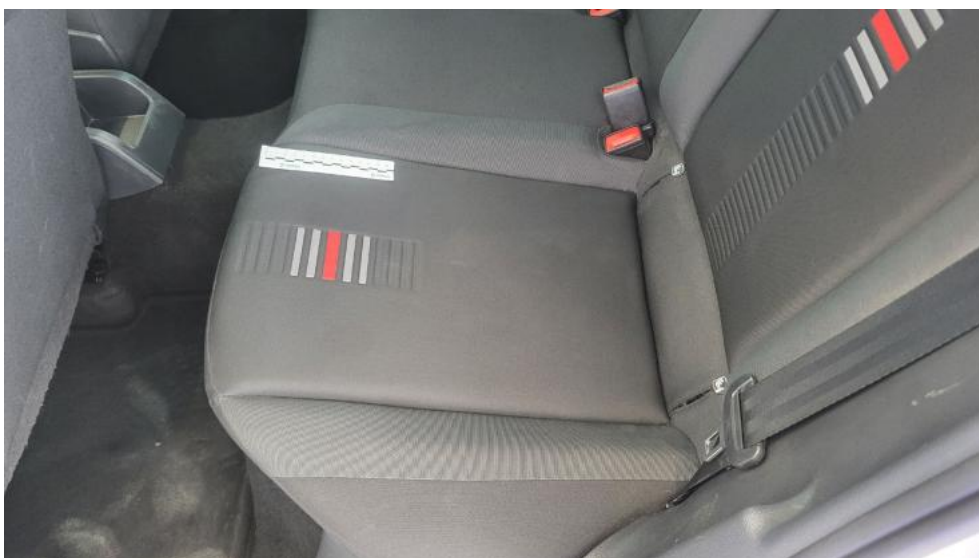
Fot. 68.
Kanapa tyl. - Inne 1

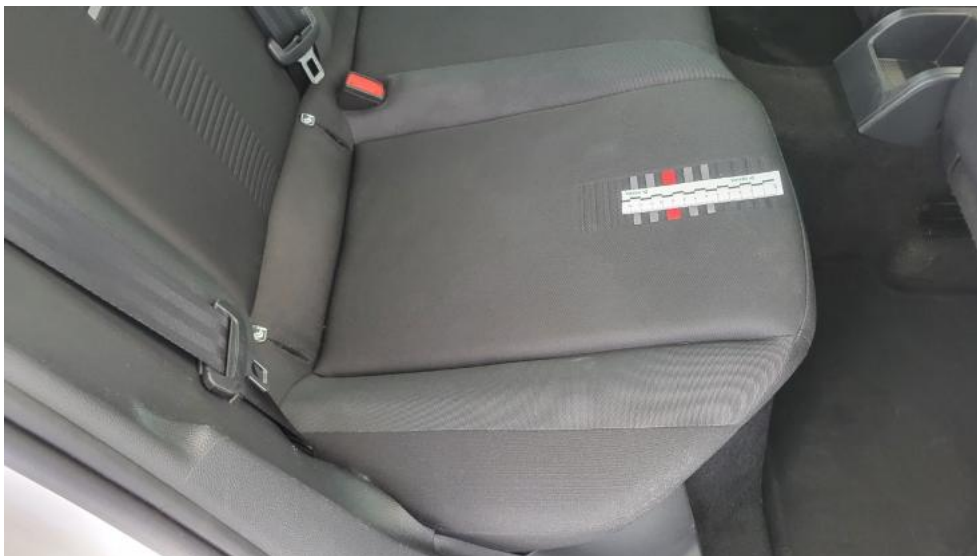
Fot. 69.
Kanapa tyl. - Inne 2

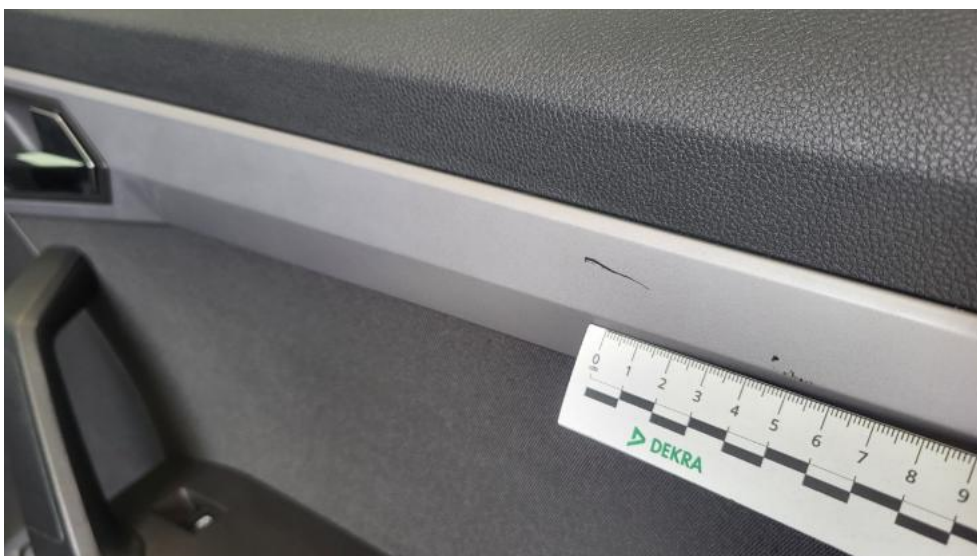
Fot. 70.
Tapicerka drzwi przednich P - Rysa/odprysk 1

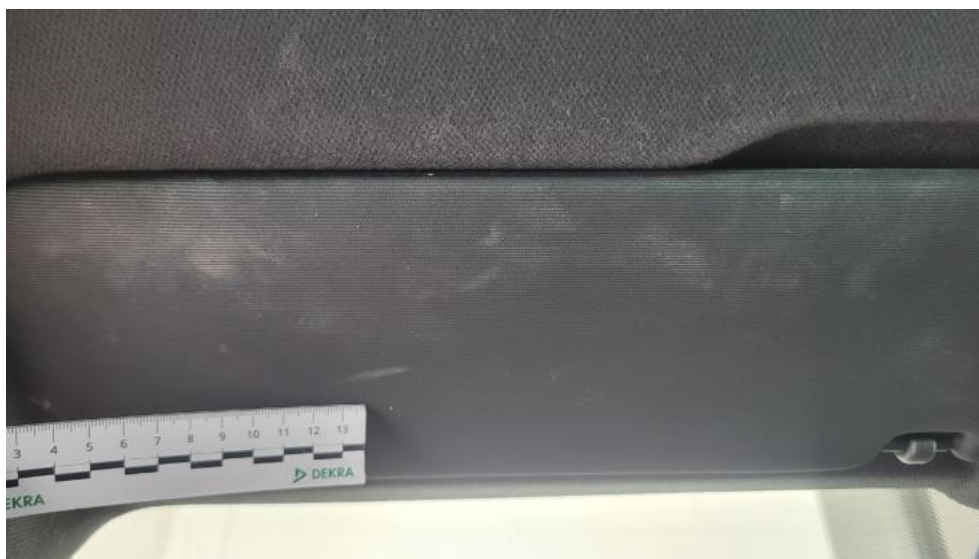
Fot. 71.
Osłona p/słoneczna lewa - Inne 1

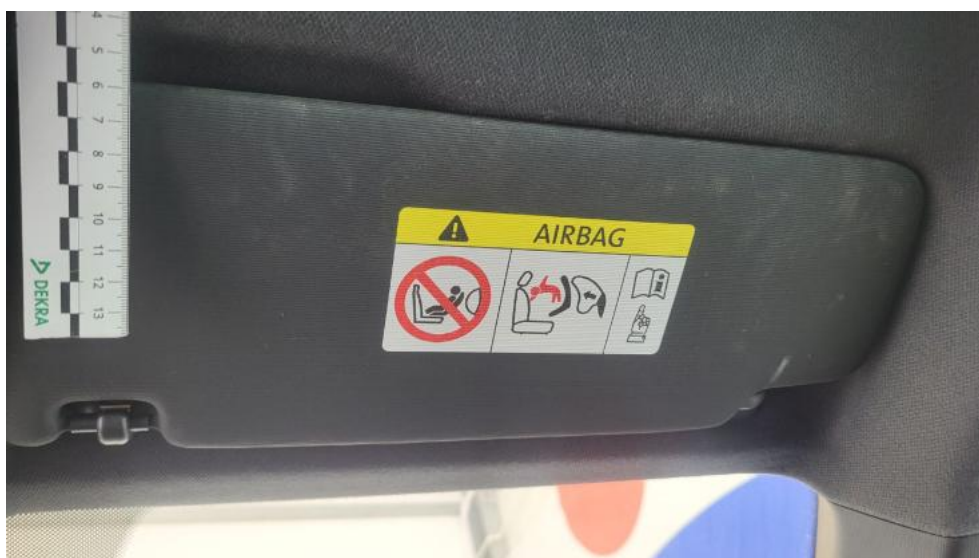
Fot. 72.
Osłona p/słoneczna prawa - Inne 1

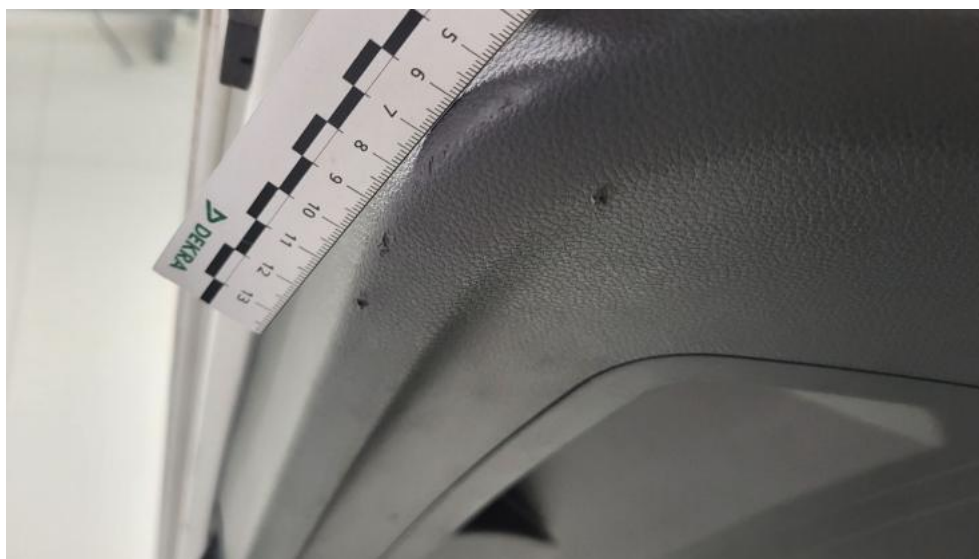
Fot. 73.

Wykładzina pokrywy tylnej - Rysa/odprysk 1
