DEKRA's commission No. : PKOL(W)/LODZ/59656/26/06/30  
commission/ damage No. : 22/024174  
Date of commission: 30-06-2026

| Manufacturer | SKODA |
| Model | Superb III 15-19 |
| Registration /record No. | SK415WN |

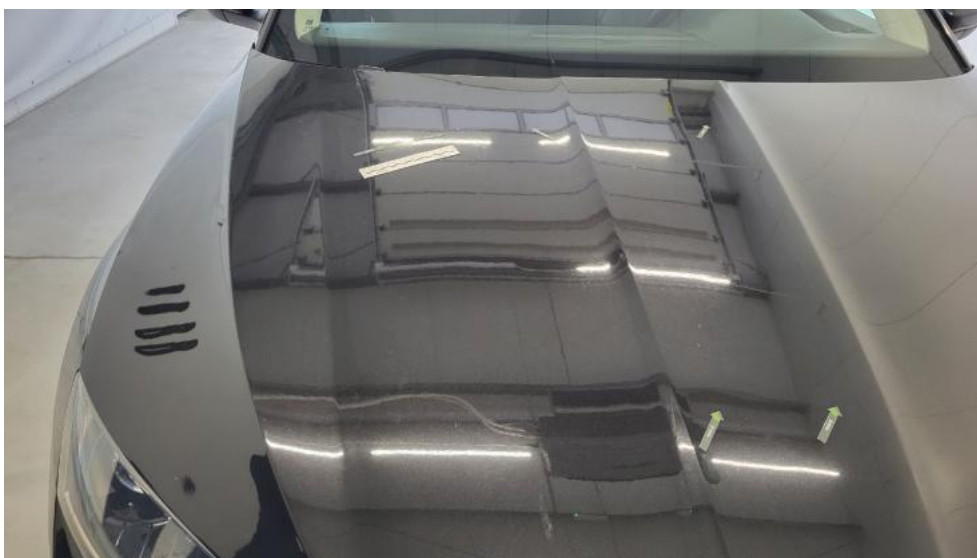
**Photo 44.**

Pokrywa komory silnika - Wgniecenie/odkształcenie 1

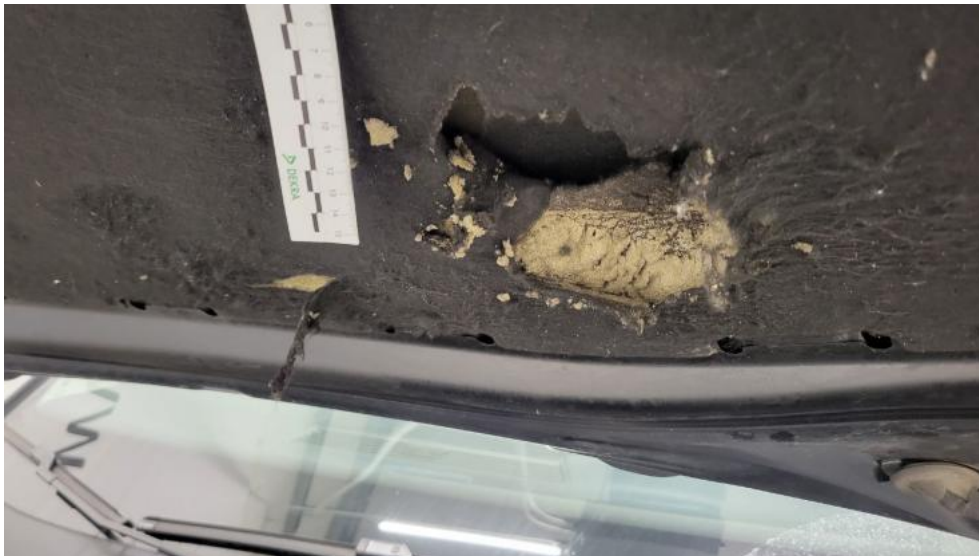
**Photo 47.**

Wykładzina pokrywy komory silnika - Pęknięcie/rozerwanie 1

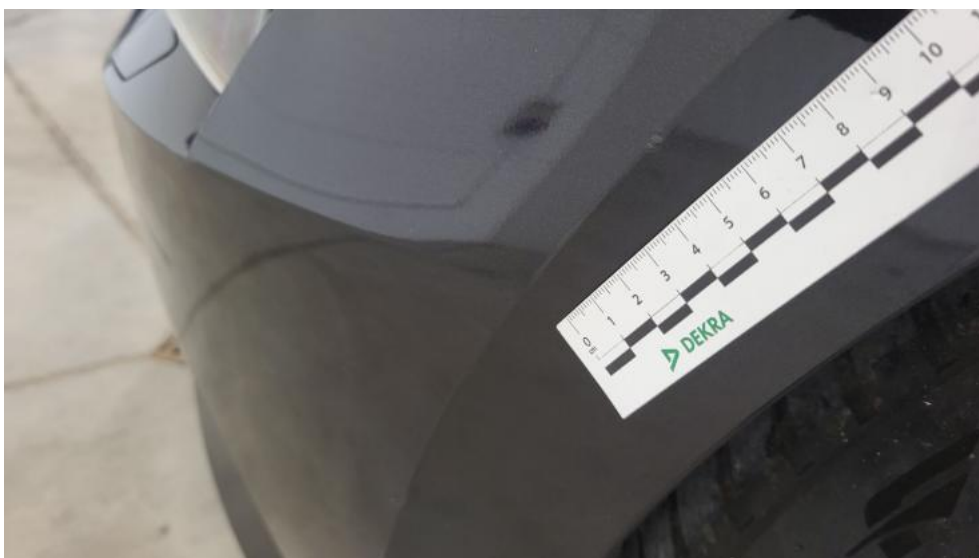
**Photo 48.**

Zderzak - Rysa/odprysk 1

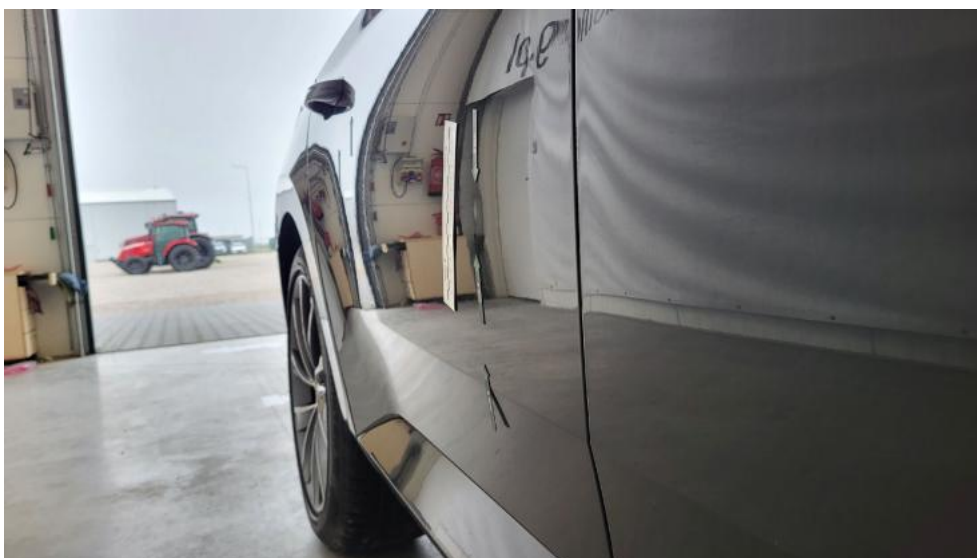
**Photo 54.**

Drzwi tylne P - Wgniecenie/odkształcenie 1

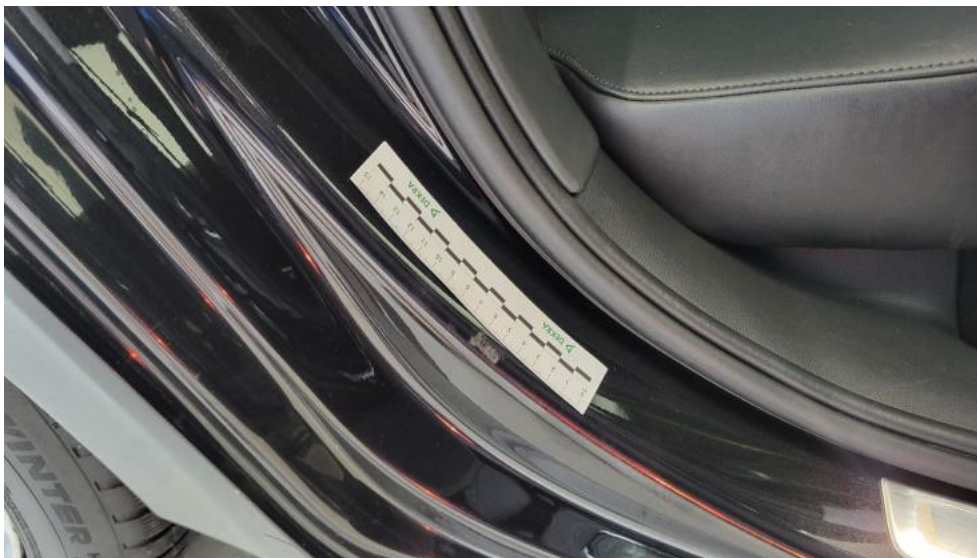
**Photo 57.**

Błotnik tylny P / Ściana boczna P - Rysa/odprysk 1

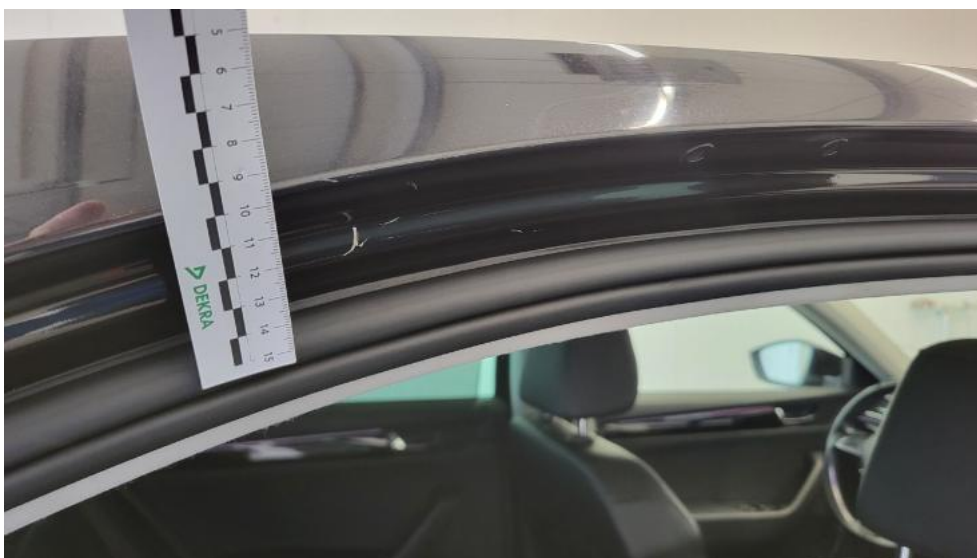
**Photo 58.**

Błotnik tylny P / Ściana boczna P - Rysa/odprysk 2

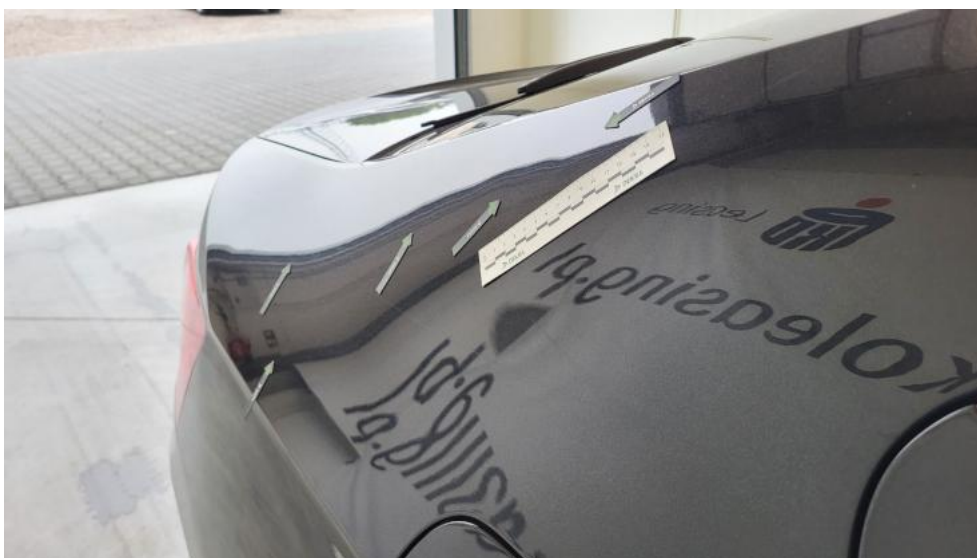
**Photo 60.**

Błotnik tylny P / Ściana boczna P - Wgniecenie/odkształcenie 2

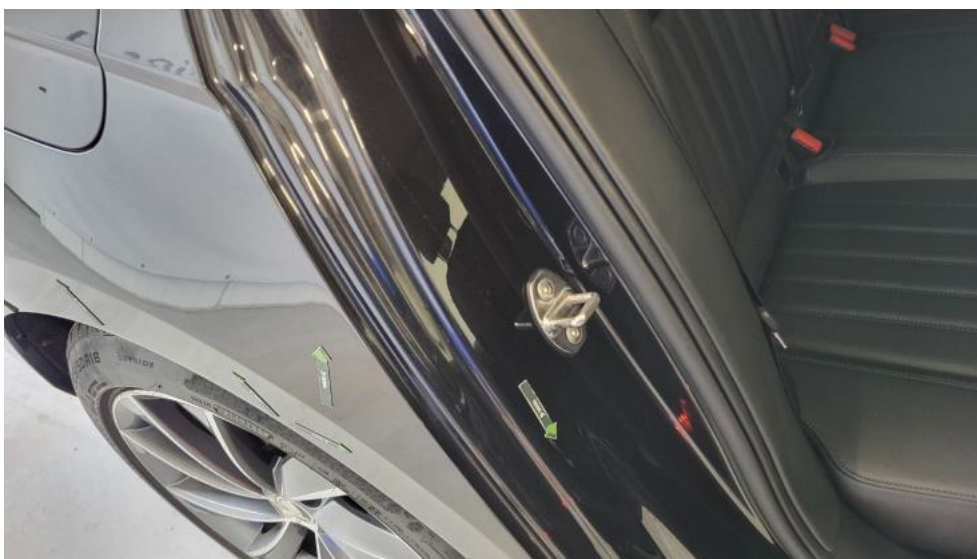
**Photo 61.**

Błotnik tylny P / Ściana boczna P() - Wgniecenie/odkształcenie 3

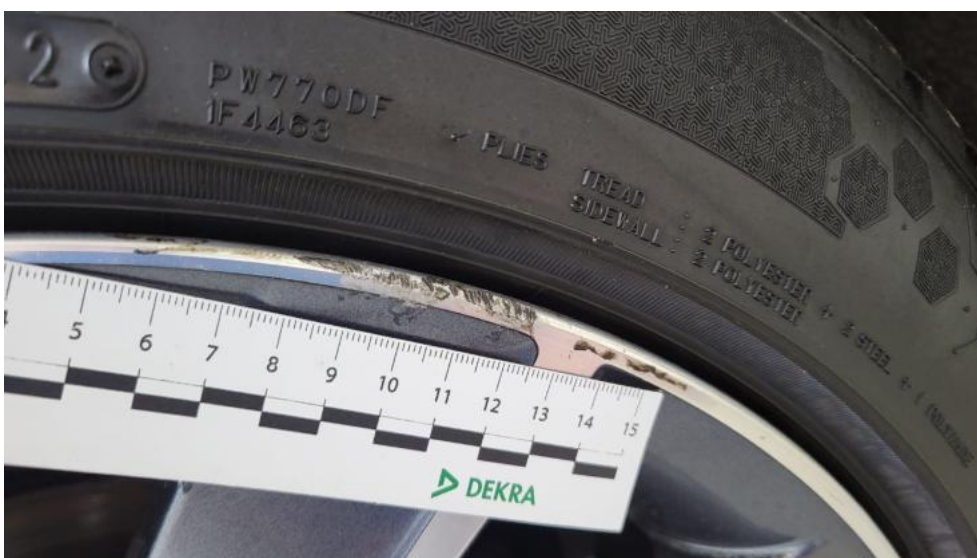
**Photo 62.**

Felga aluminiowa tylna P - Rysa/odprysk 1

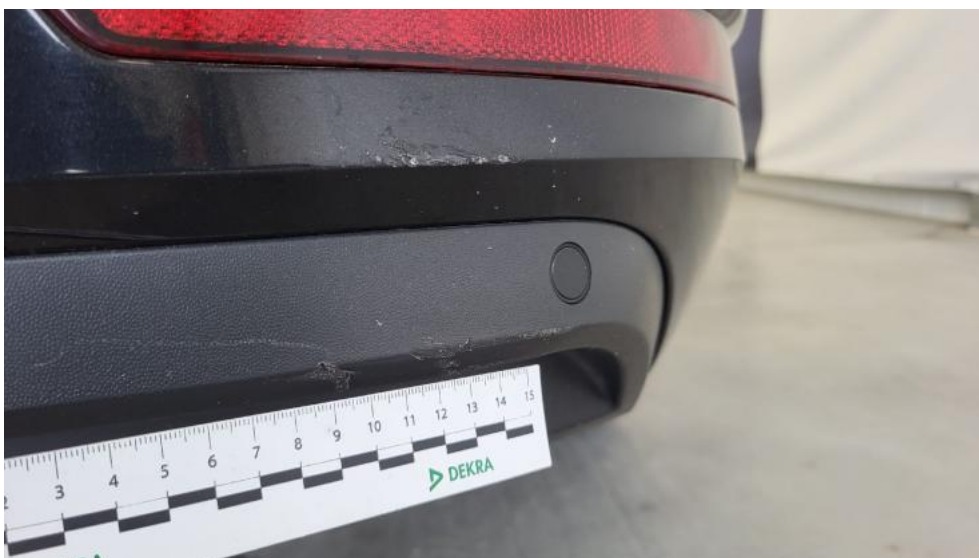
**Photo 68.**

Zderzak tylny cz dolna - Rysa/odprysk 1

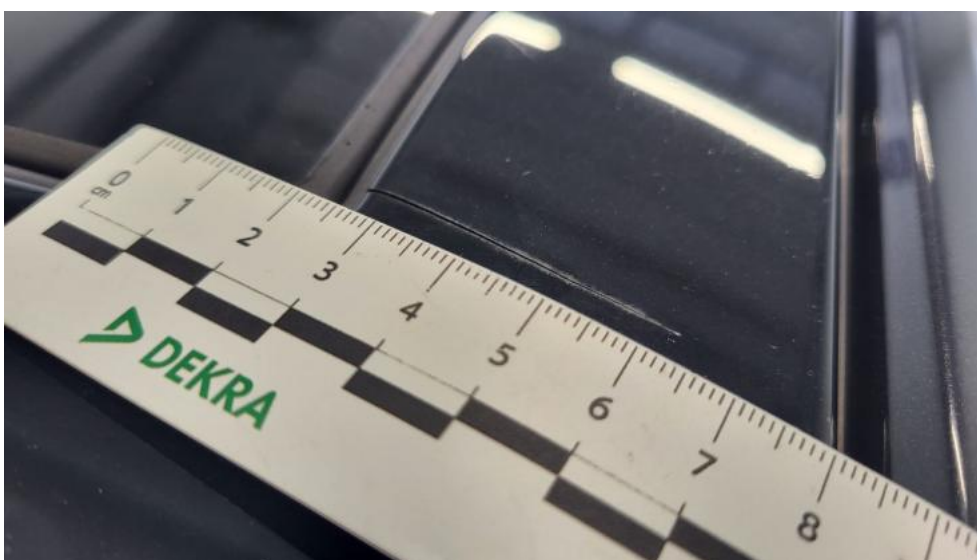
**Photo 70.**

Dach - Pęknięcie/rozerwanie 1

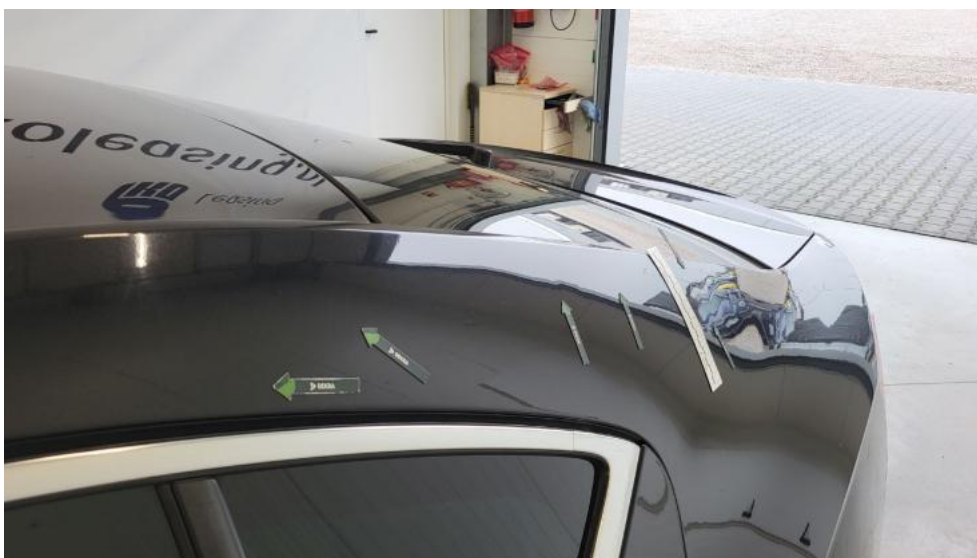
**Photo 72.**

Błotnik tylny L / Ściana boczna L - Wgniecenie/odkształcenie 1

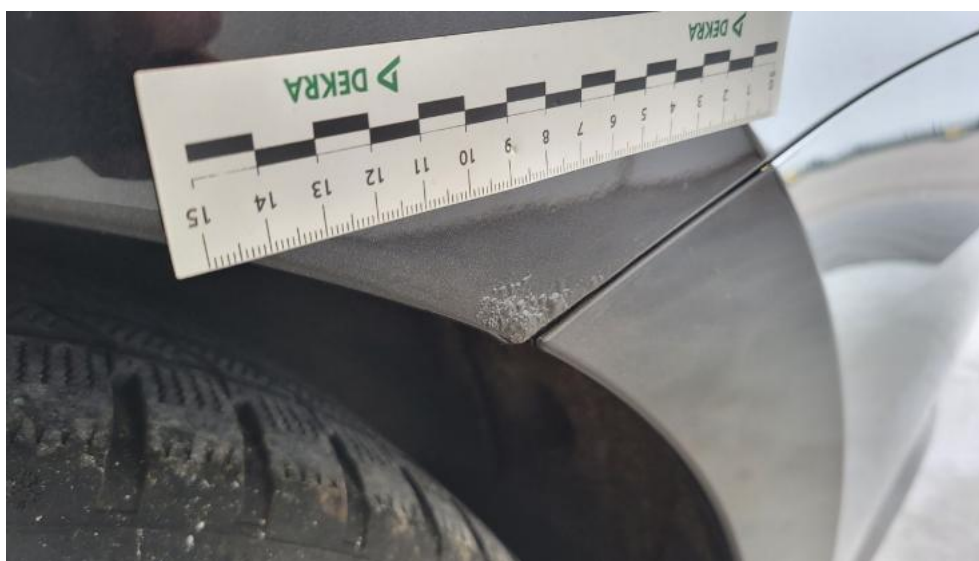
**Photo 73.**

Błotnik tylny L / Ściana boczna L - Inne 1

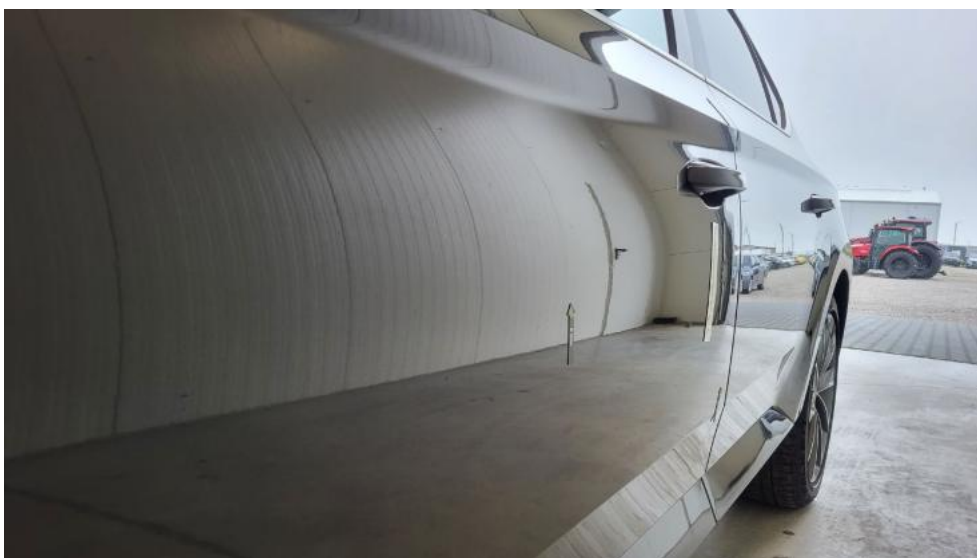
**Photo 76.**

Drzwi przed L - Wgniecenie/odkształcenie 1

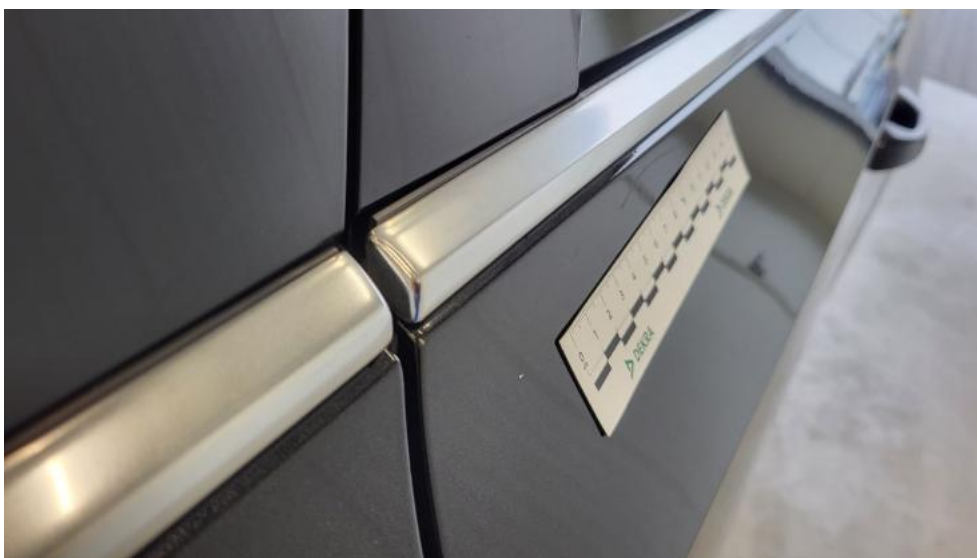
**Photo 78.**

Drzwi tylne L - Rysa/odprysk 2

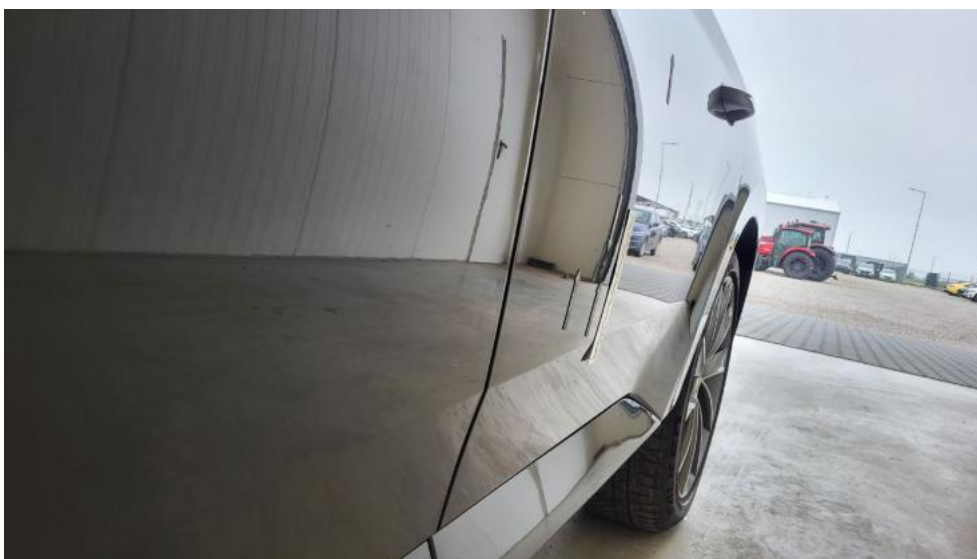
**Photo 79.**

Drzwi tylne L - Wgniecenie/odkształcenie 1

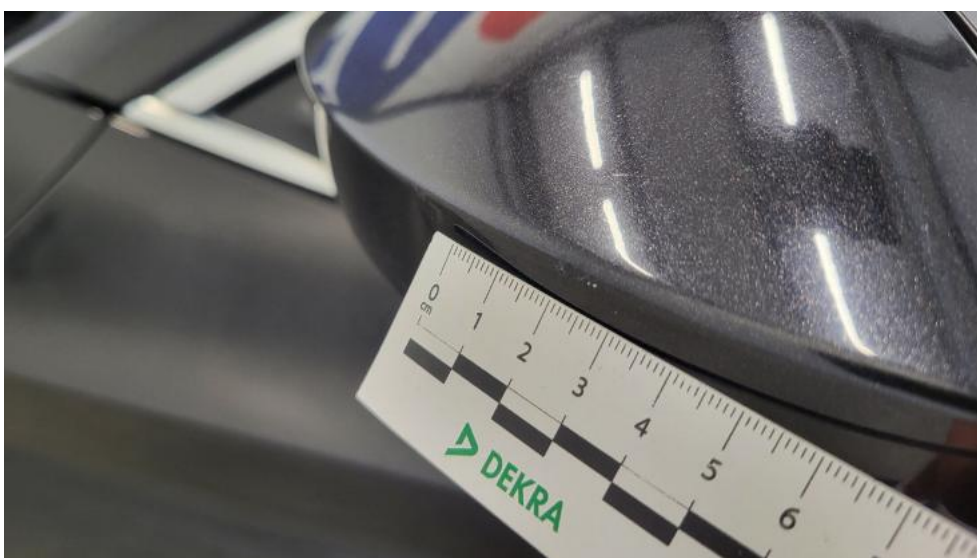
**Photo 80.**

Lusterko zew L - Rysa/odprysk 1

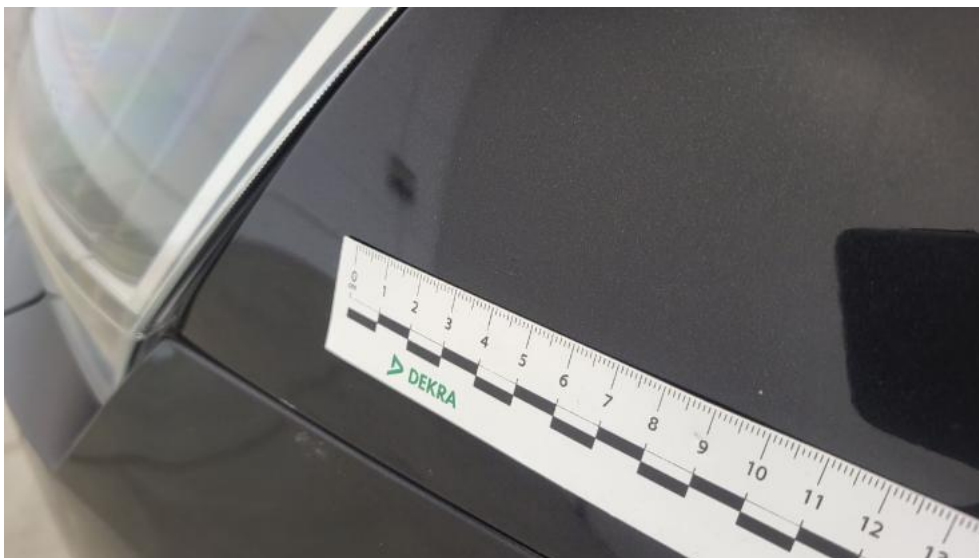
**Photo 82.**

Blotnik przedni L - Rysa/odprysk 1

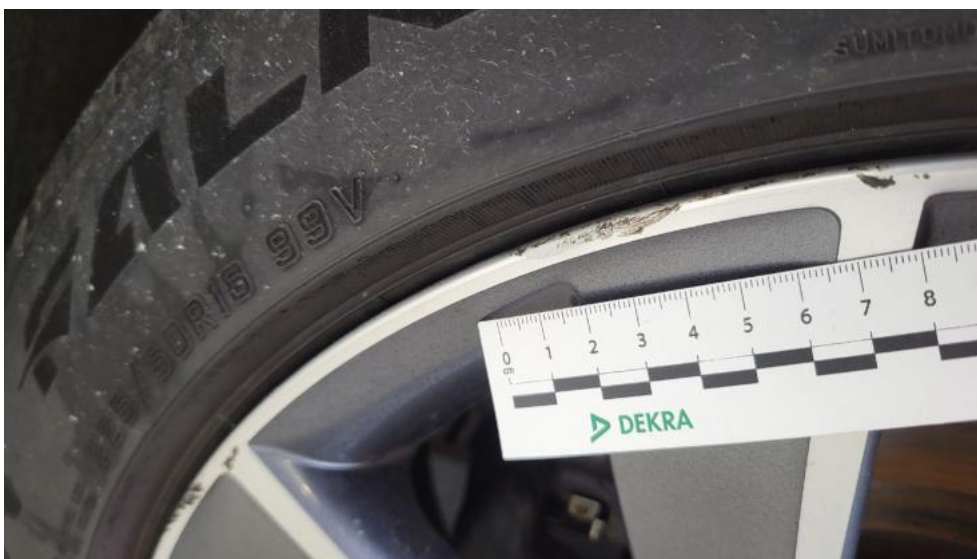
**Photo 83.**

Felga Aluminiowa przednia L - Rysa/odprysk 1

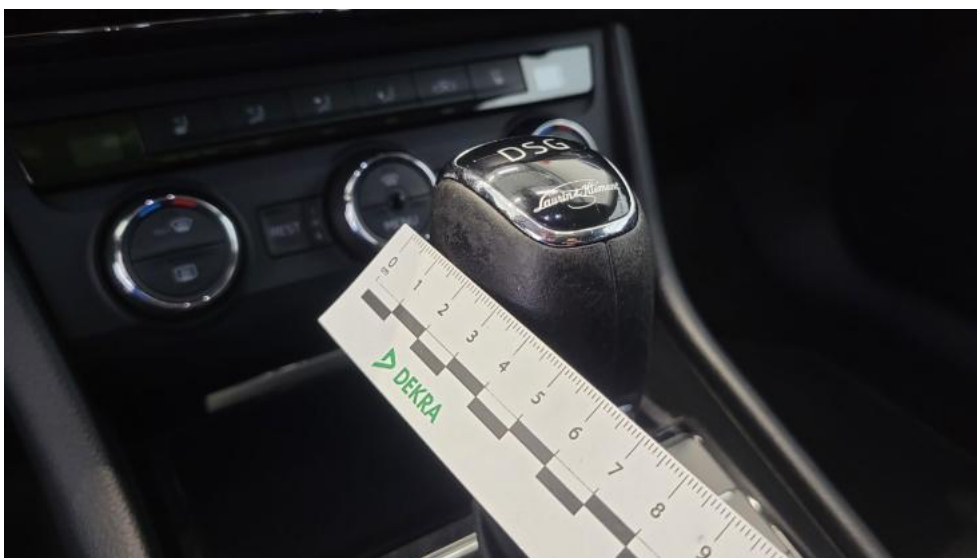
**Photo 84.**

Gałka dźwigni zmiany biegów - Rysa/odprysk 1

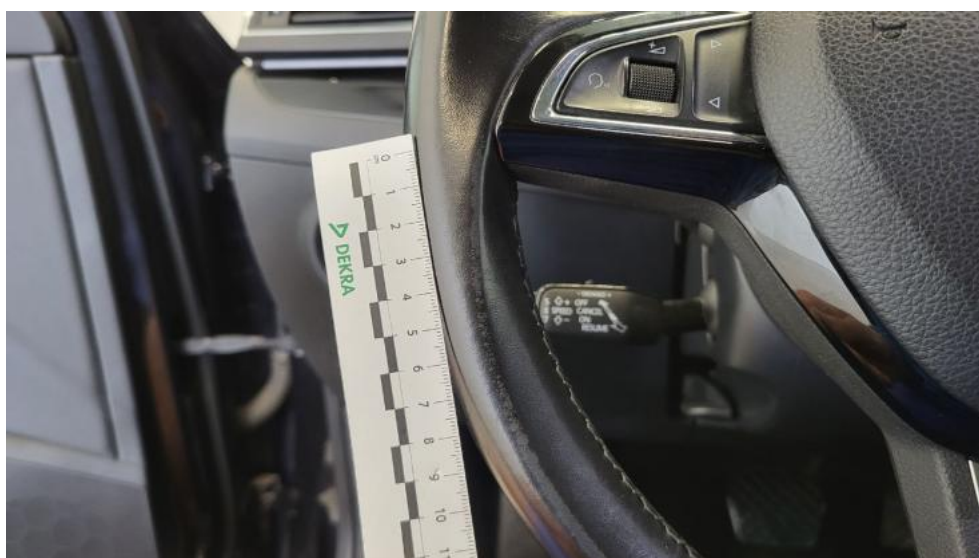
**Photo 86.**

Koło kierownicy - Rysa/odprysk 1

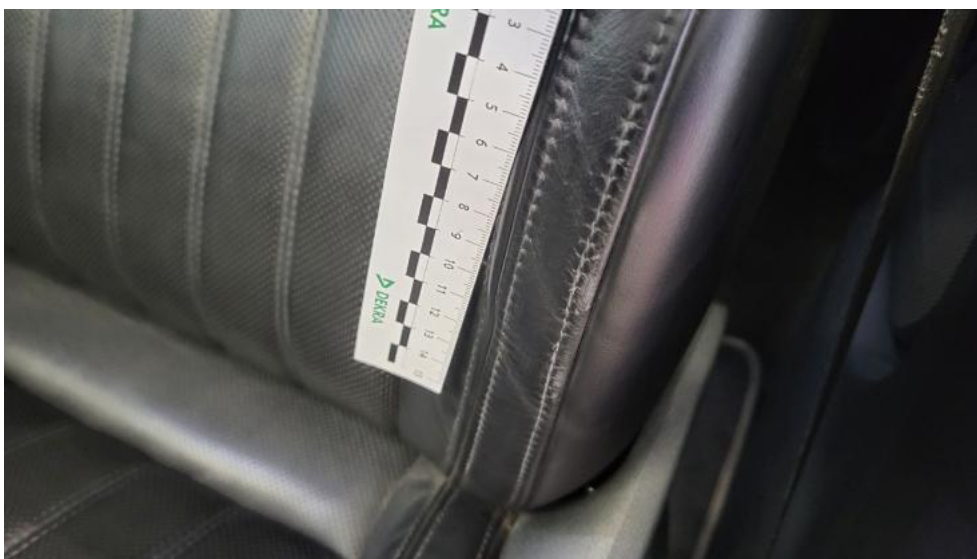
**Photo 87.**

Fotel prz. lew. - Rysa/odprysk 1

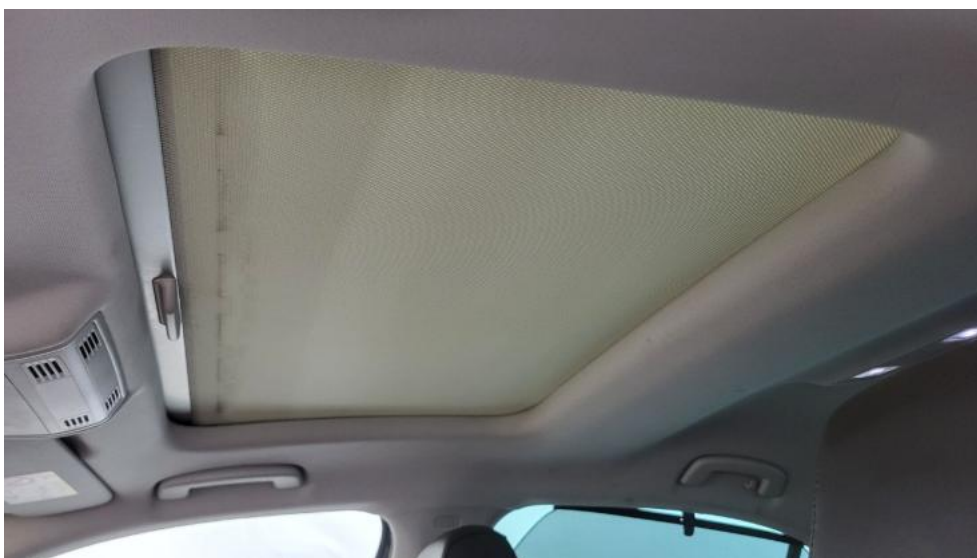
**Photo 88.**

Podsufitka - Inne 1
