Nr zlecenia DEKRA: PKOL(W)/LODZ/61020/25/08/19  
Nr zlecenia/szkody: 24/056115  
Data zlecenia: 19-08-2025

| Producent | CUPRA |
| Typ/wersja | Formentor 2.0 TSI 4Drive VZ DSG |
| VIN | VSSZZZKM1RR038006 |

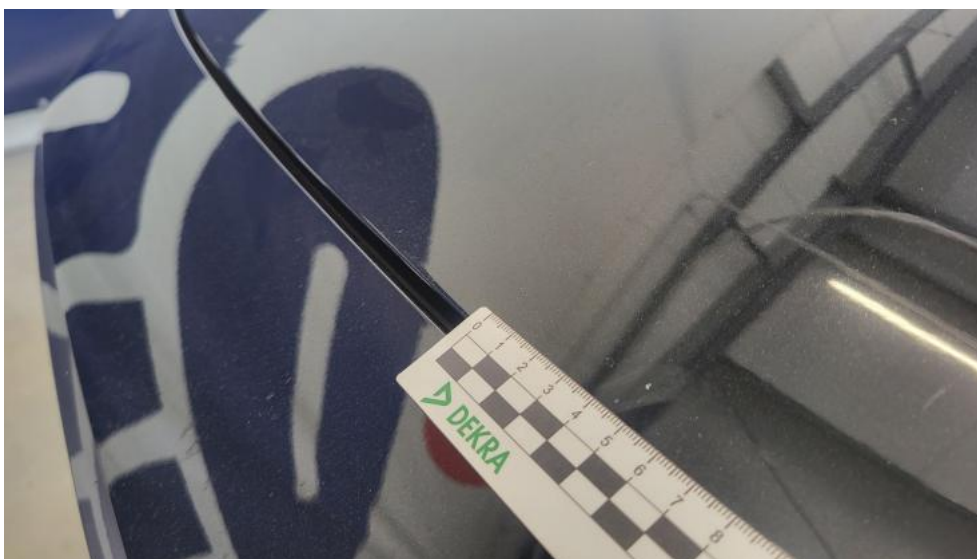
**Fot. 37.**  
Pokrywa komory silnika - Rysa/odprysk 1

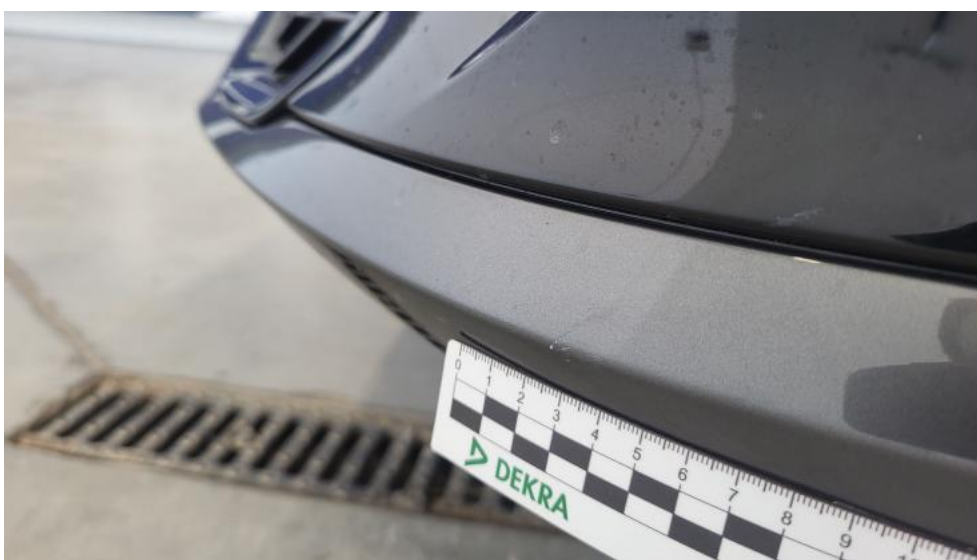
**Fot. 38.**  
Spoiler zderzaka przedniego - Rysa/odprysk 1

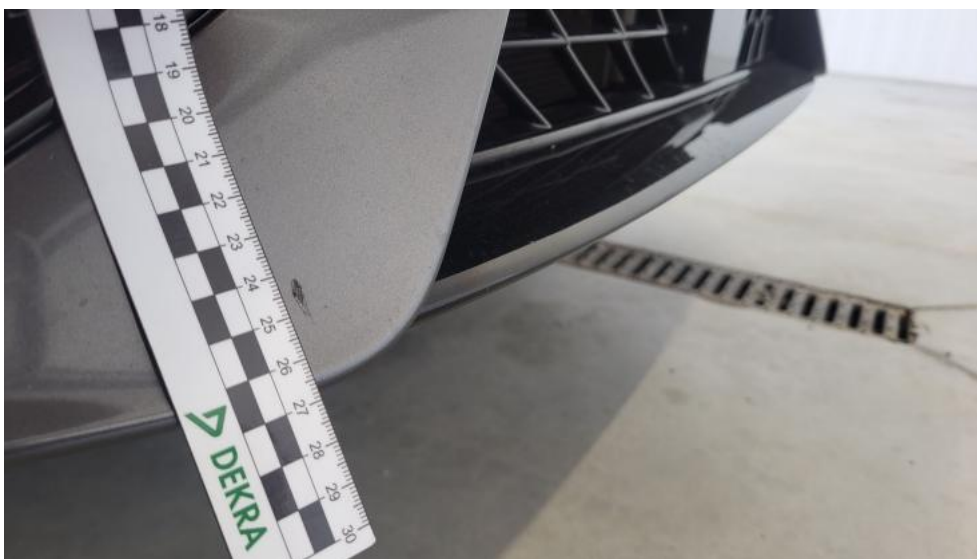
**Fot. 39.**

Spoiler zderzaka przedniego - Rysa/odprysk 2

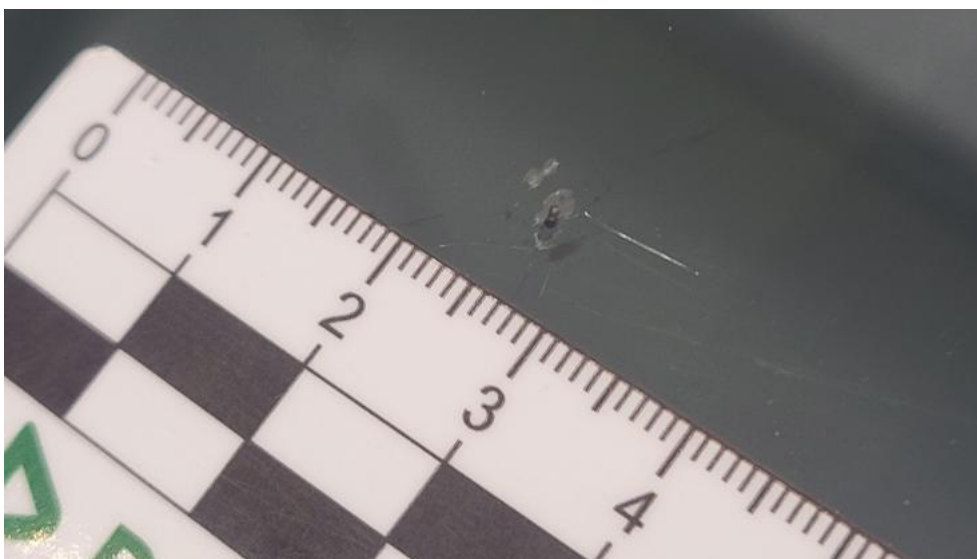
**Fot. 41.**

Dostarczono ksero pozwolenia czasowego. Rysy na samochodzie. Odpryski na szybie czołowej.

Szyba czołowa - Pęknięcie/rozerwanie 1

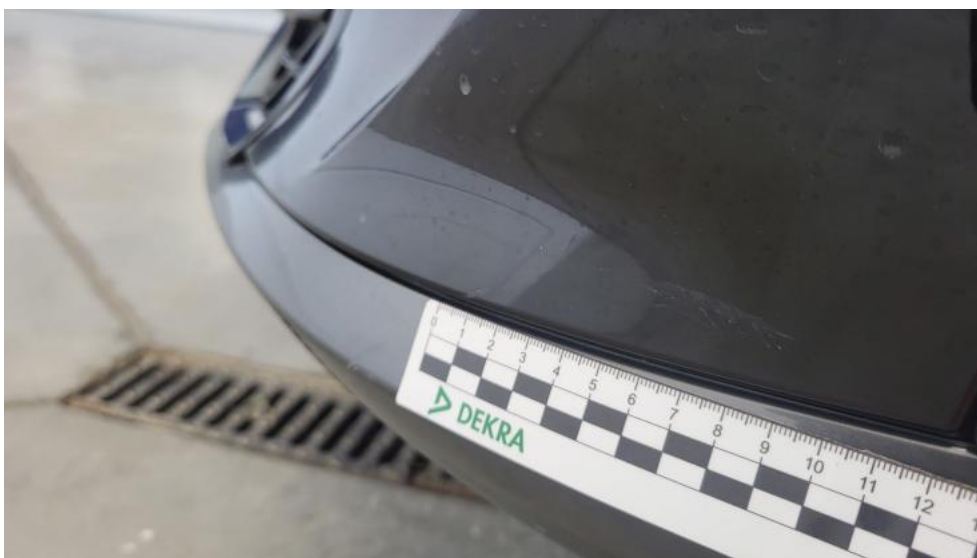
**Fot. 42.**

Zderzak - Rysa/odprysk 1

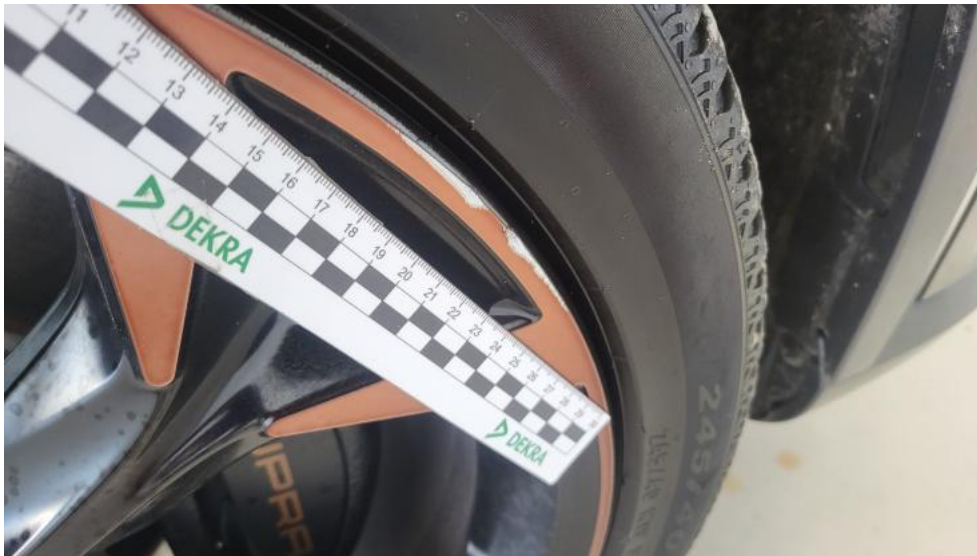
**Fot. 43.**

Felga aluminiowa przednia P - Rysa/odprysk 1

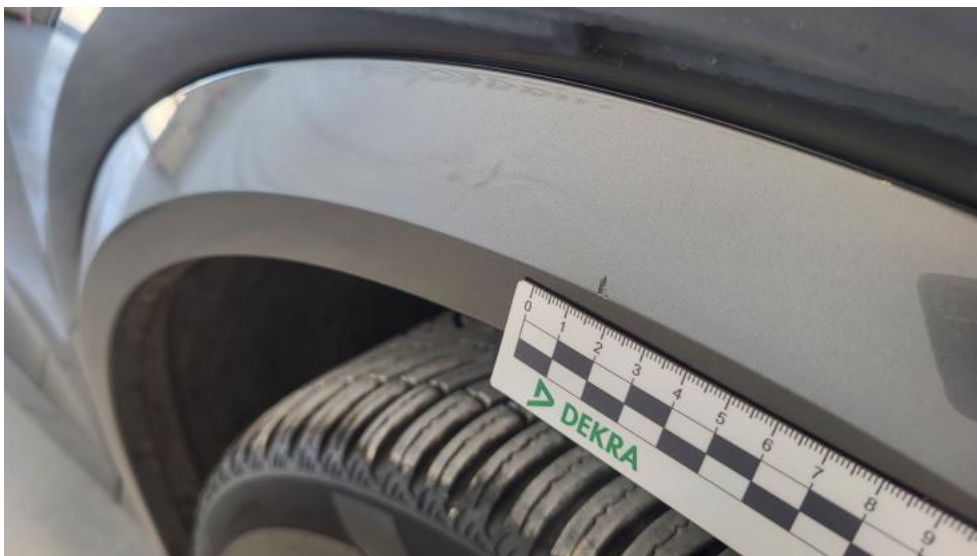
**Fot. 44.**

Listwa błotnika przedniego P - Rysa/odprysk 1

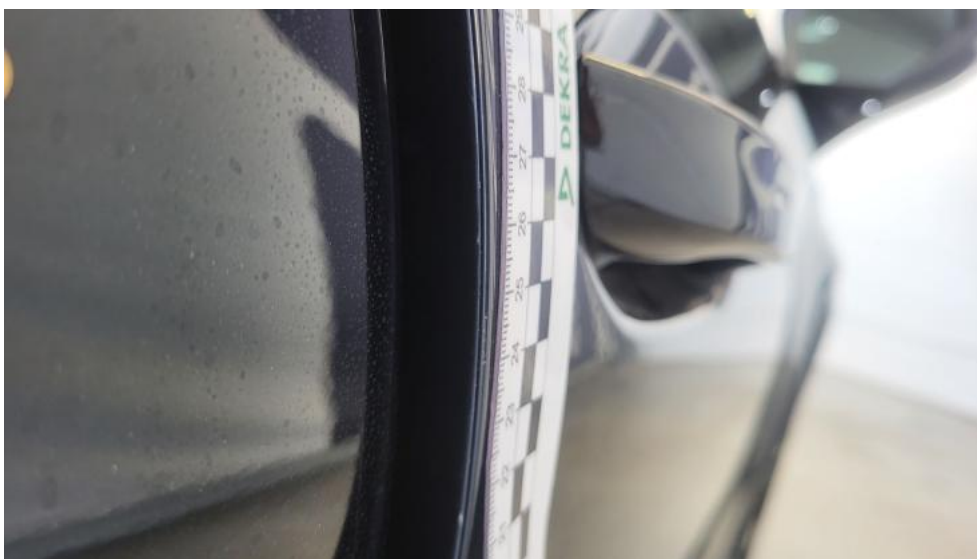
**Fot. 45.**

Drzwi przednie P - Rysa/odprysk 1

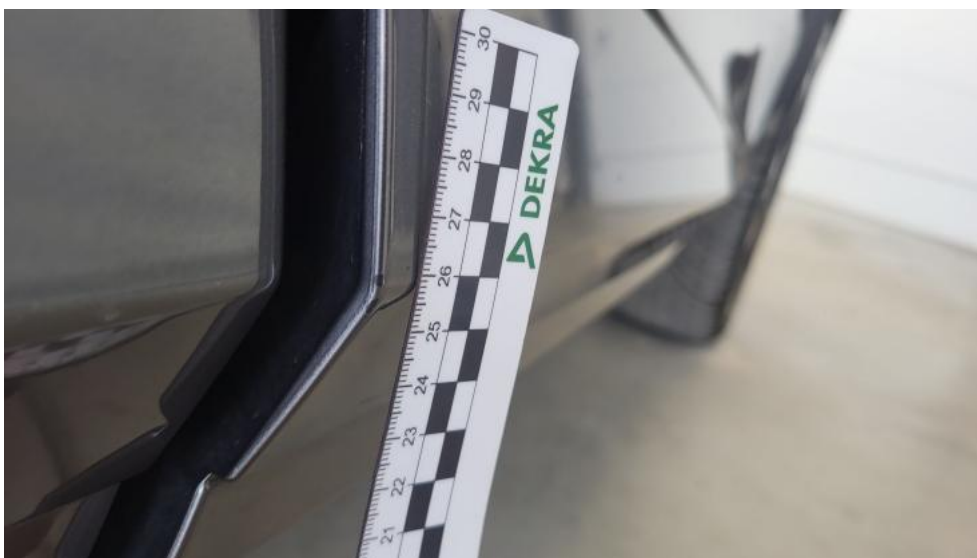
**Fot. 46.**

Listwa drzwi przednich P - Rysa/odprysk 1

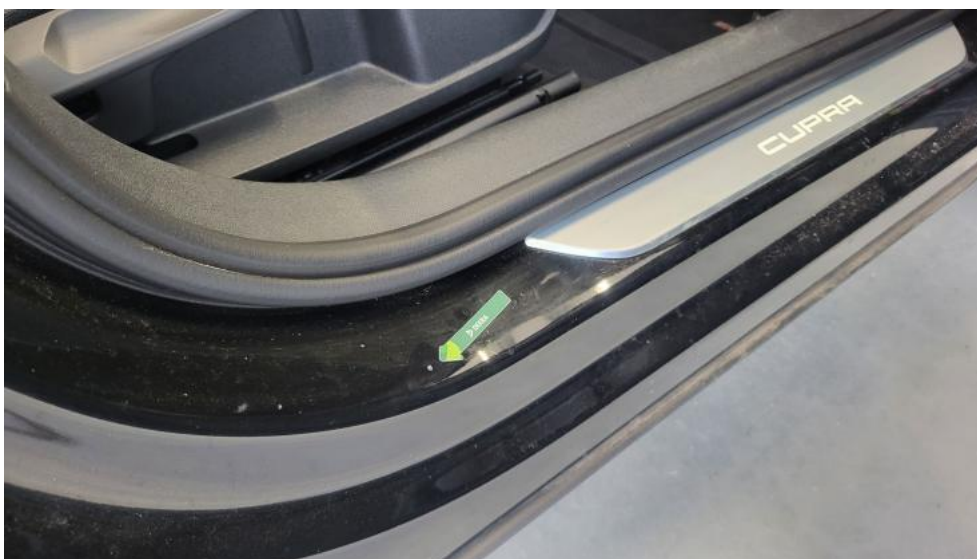
**Fot. 47.**

Próg P - Wgniecenie/odkształcenie 1

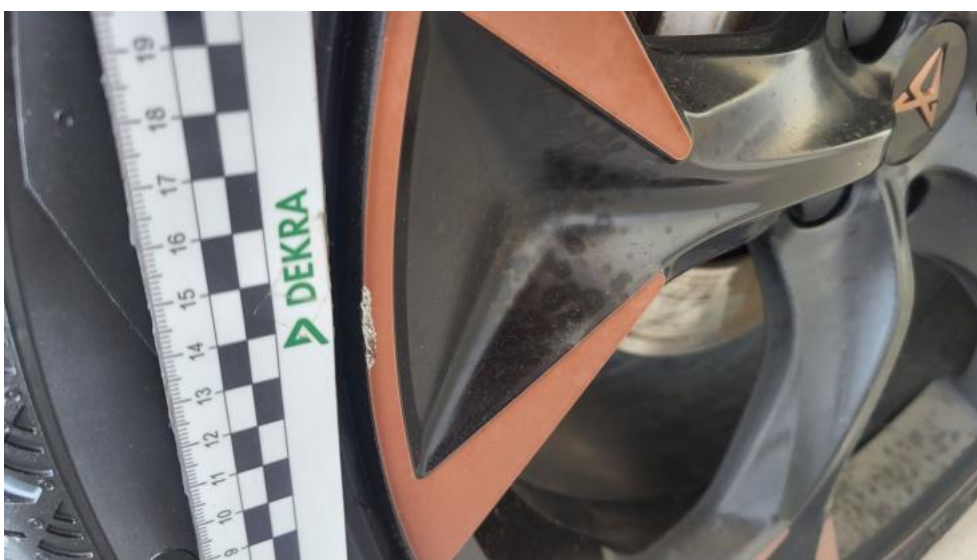
**Fot. 48.**

Felga aluminiowa tylna P - Rysa/odprysk 1

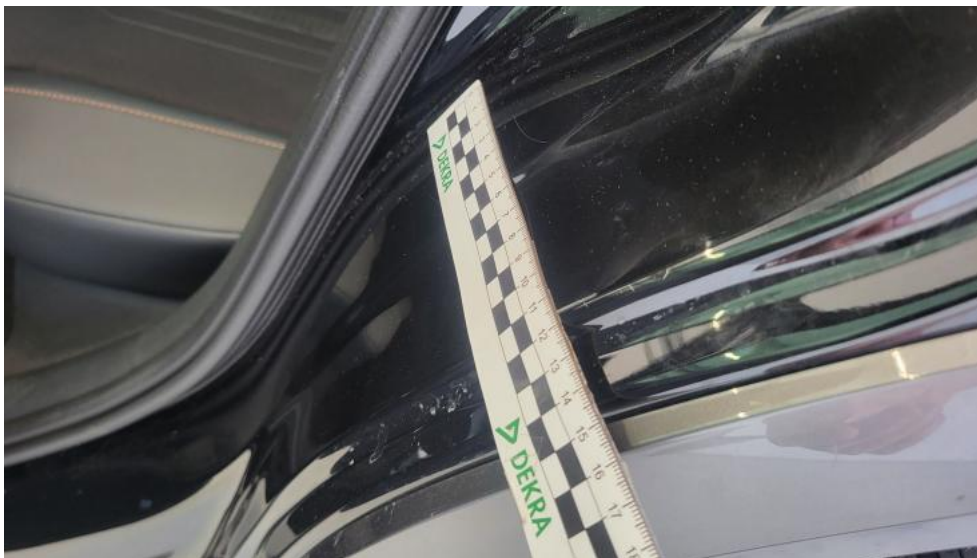
**Fot. 49.**

Błotnik tylny L / Ściana boczna L - Rysa/odprysk 1

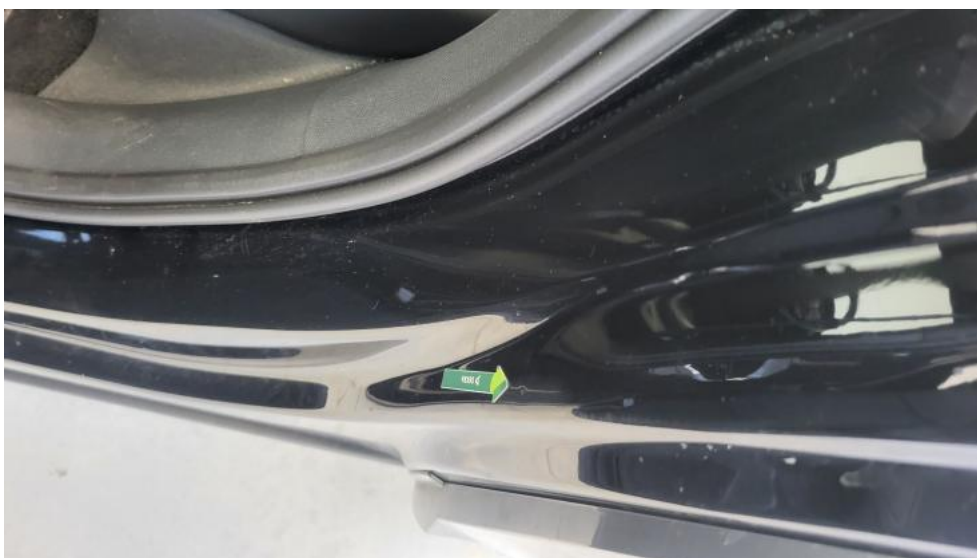
**Fot. 50.**

Błotnik tylny L / Ściana boczna L - Wgniecenie/odkształcenie 1

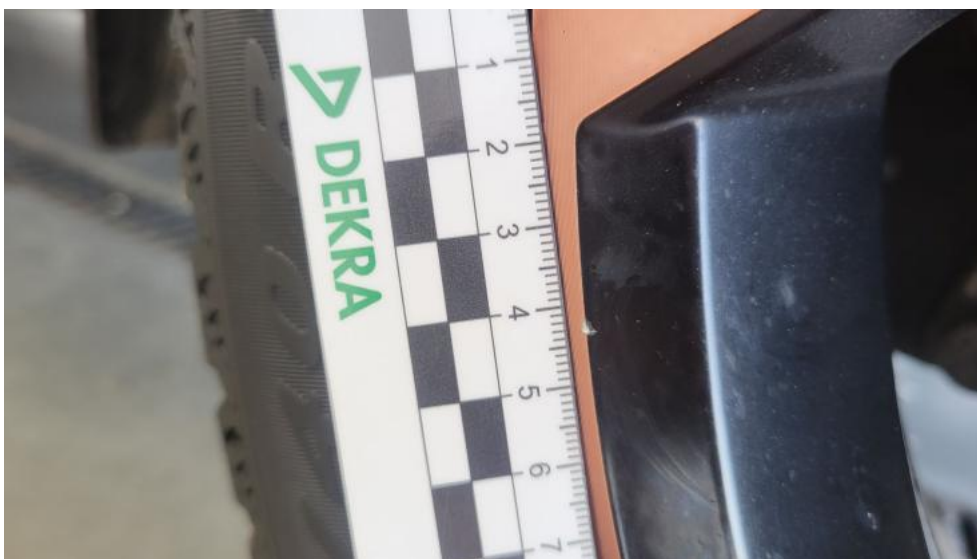
**Fot. 51.**

Felga aluminiowa tylna L - Rysa/odprysk 1

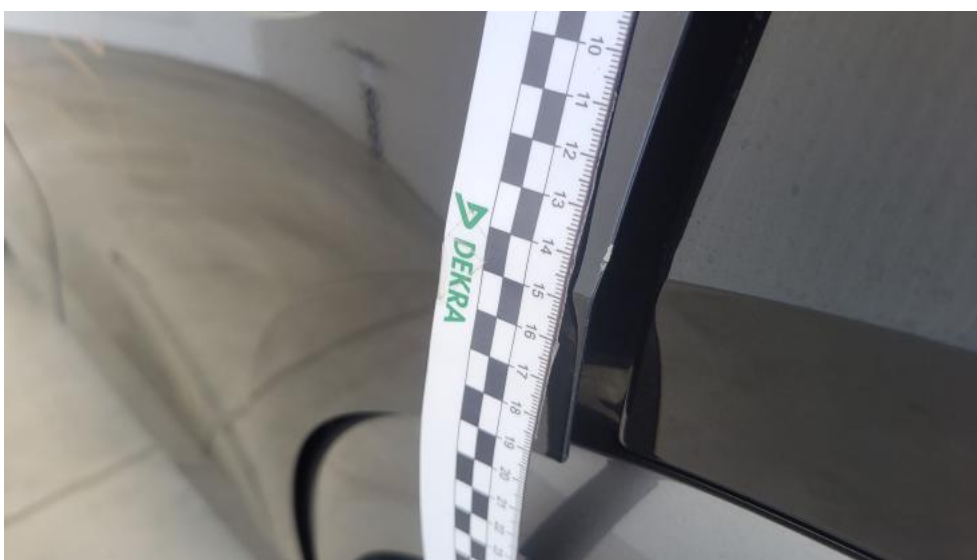
**Fot. 52.**

Drzwi tylne L - Rysa/odprysk 1

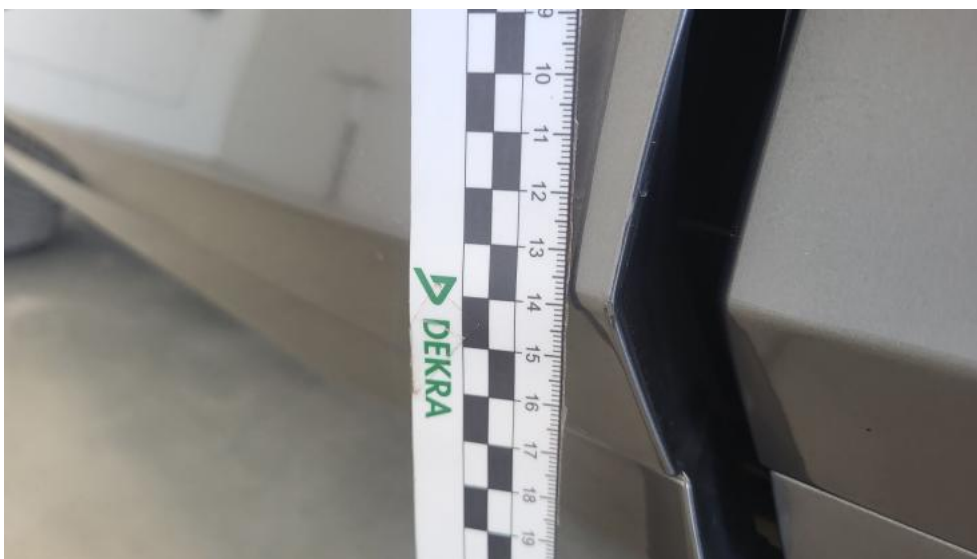
**Fot. 53.**

Listwa drzwi przednich L - Rysa/odprysk 1

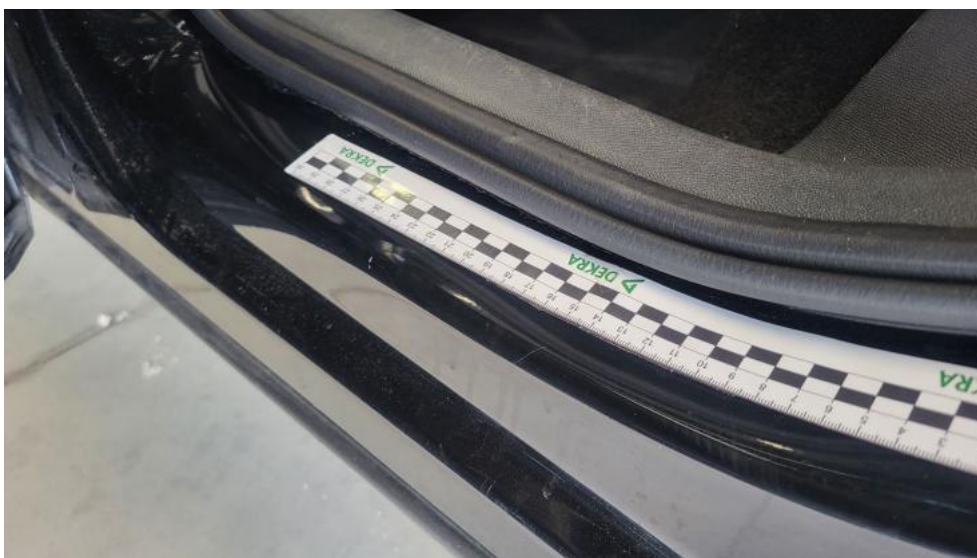
**Fot. 54.**

Próg L - Rysa/odprysk 1

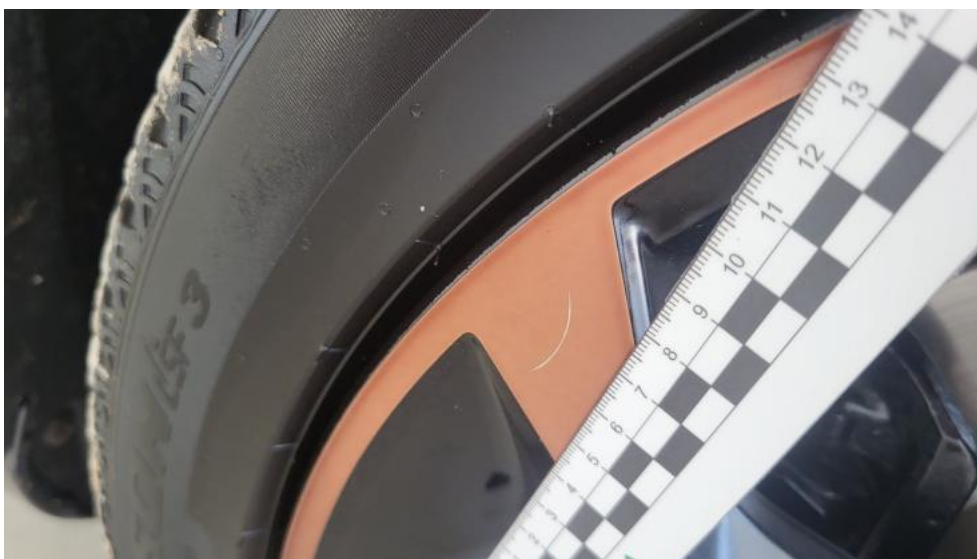
**Fot. 55.**

Felga Aluminiowa przednia L - Rysa/odprysk 1

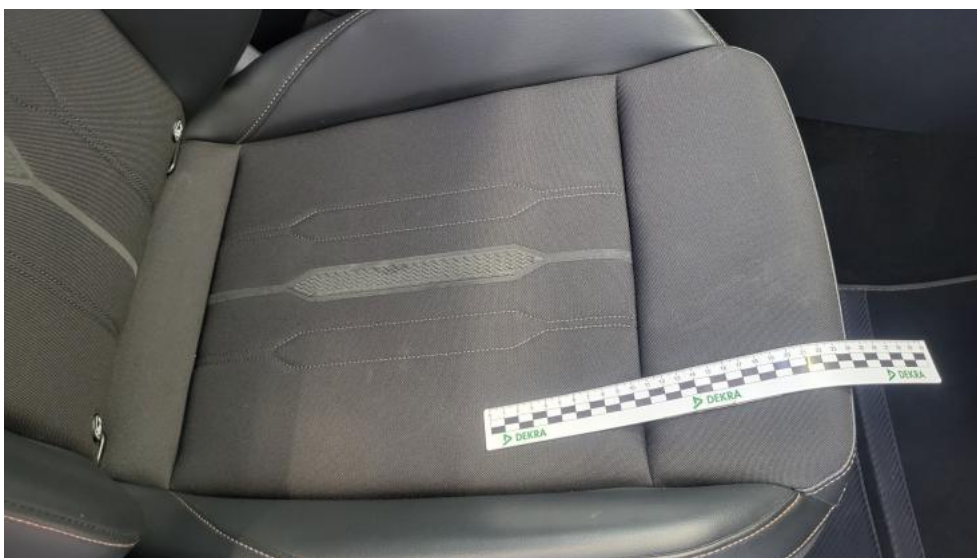
**Fot. 56.**

Fotel prz. praw. - Inne 1

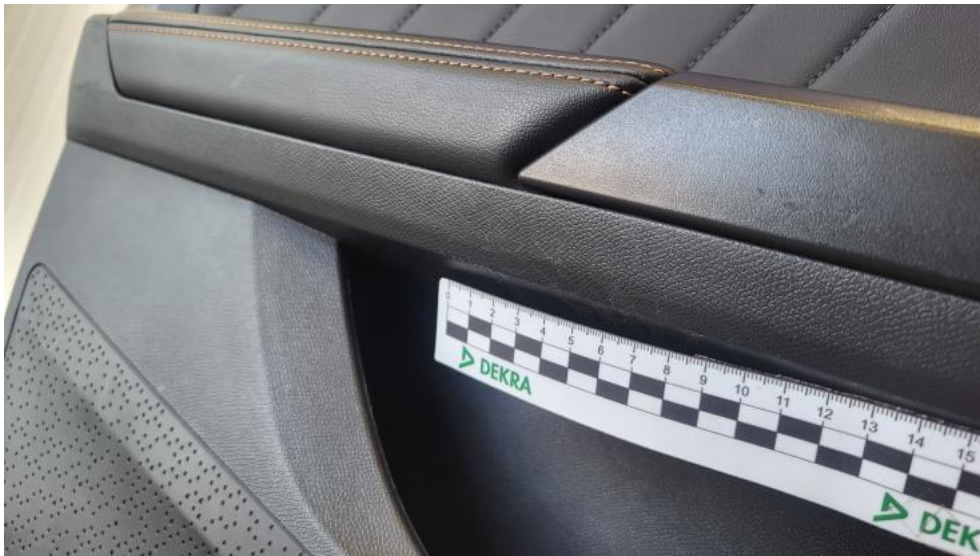
**Fot. 57.**

Tapicerka drzwi przednich L - Rysa/odprysk 1

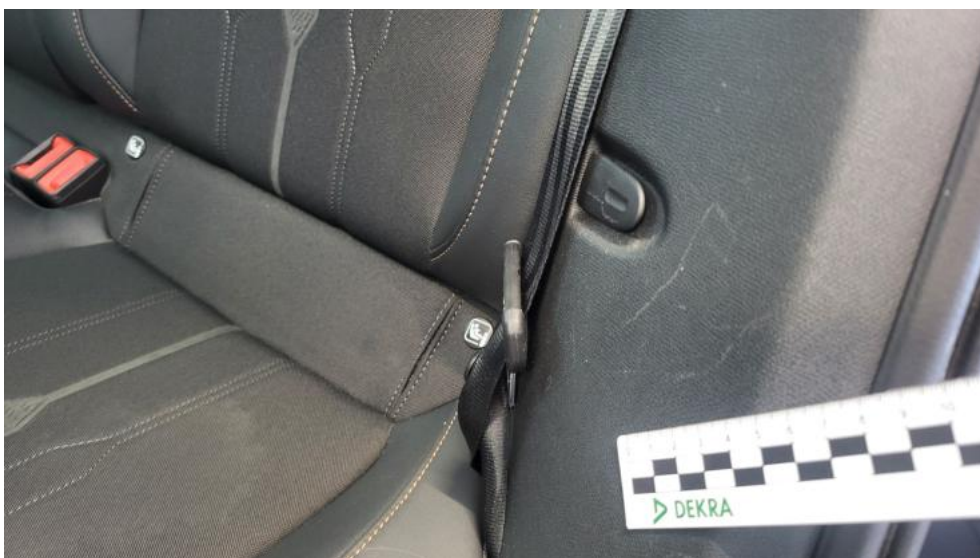
**Fot. 58.**

Wykładzina(y) słupka tylnego L - Rysa/odprysk 1
