Nr zlecenia DEKRA: PKOL(W)/LODZ/67179/25/09/09  
Nr zlecenia/szkody: 23/003740  
Data zlecenia: 09-09-2025

| Producent | AUDI |
| Model | Q7 19-24 |
| VIN | WAUZZZ4M0PD007304 |

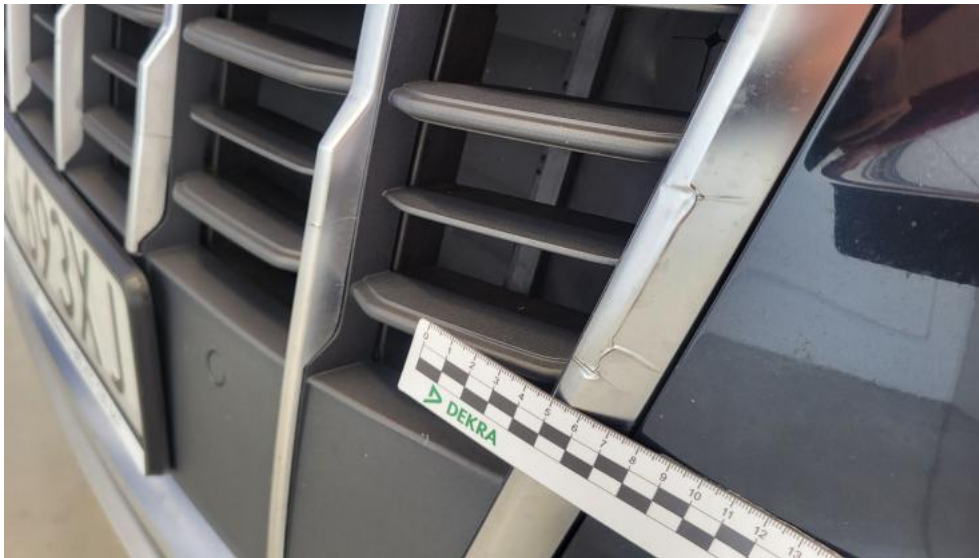
**Fot. 39.**

Listwa śr zderzaka przedniego - Pęknięcie/rozerwanie 1

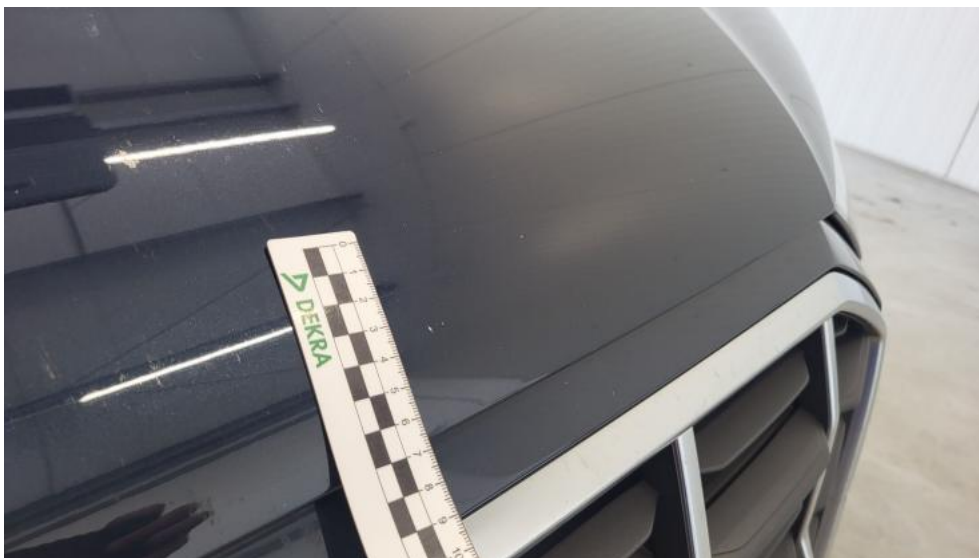
**Fot. 40.**

Pokrywa komory silnika - Rysa/odprysk 1

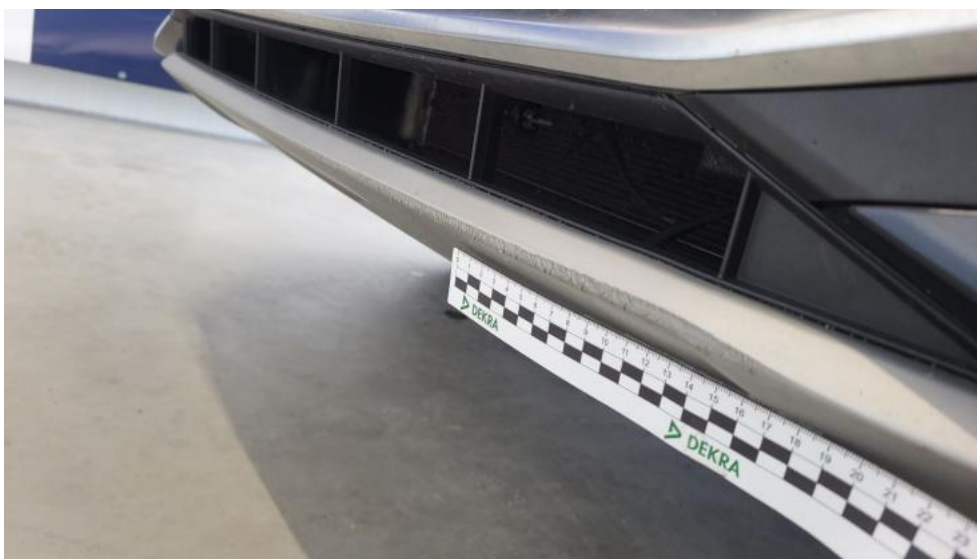
**Fot. 41.**

Spoiler zderzaka przedniego - Rysa/odprysk 1

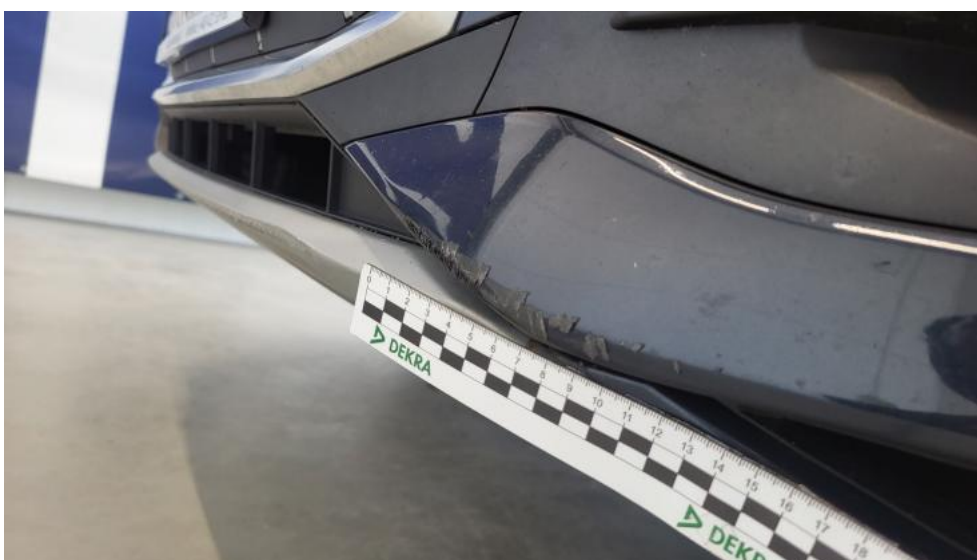
**Fot. 42.**

Zderzak - Rysa/odprysk 1

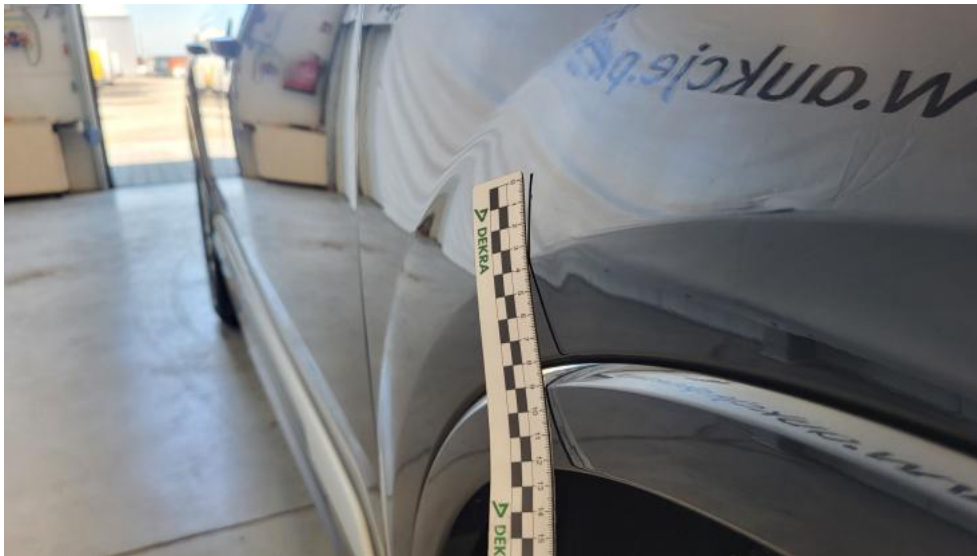
**Fot. 43.**

Błotnik przedni P - Wgniecenie/odkształcenie 1

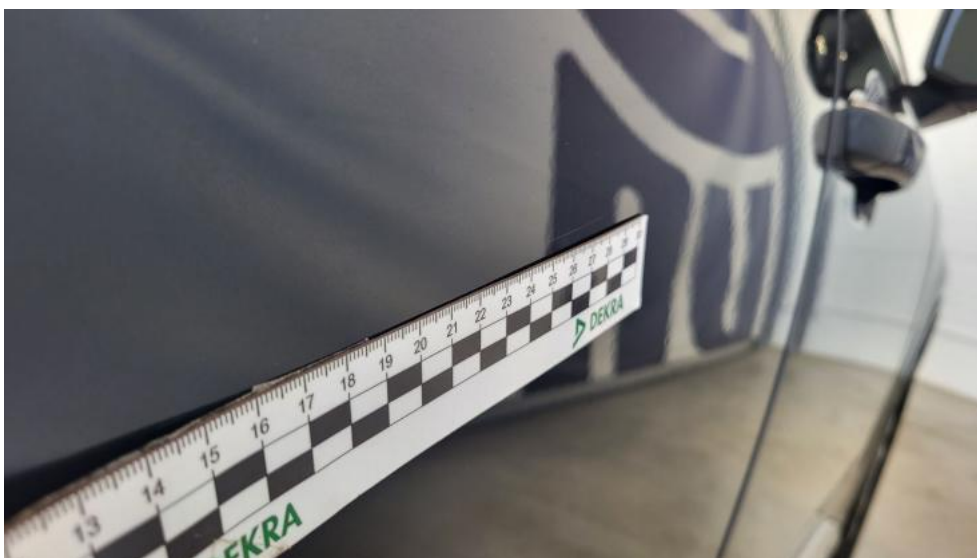
**Fot. 44.**

Drzwi tylne P - Rysa/odprysk 1

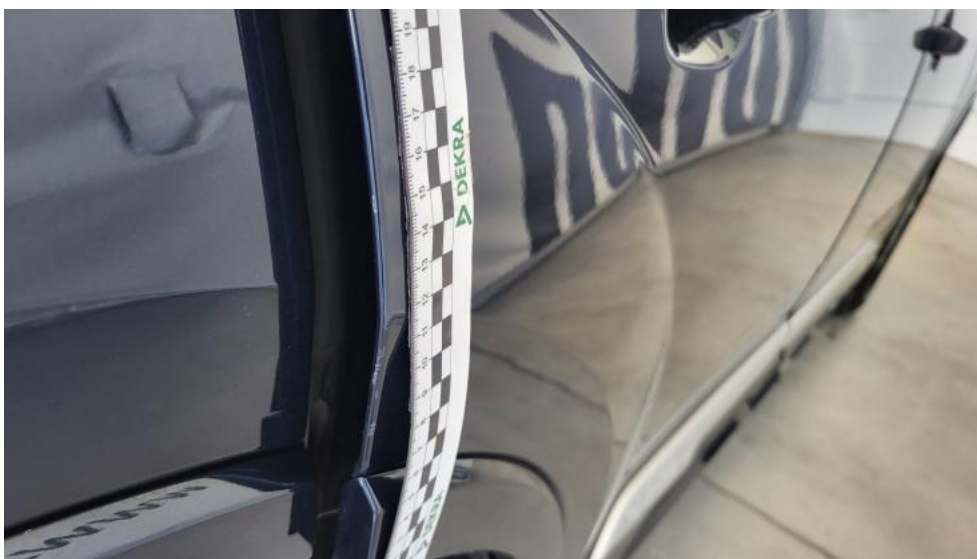
**Fot. 45.**

Drzwi tylne P - Rysa/odprysk 2

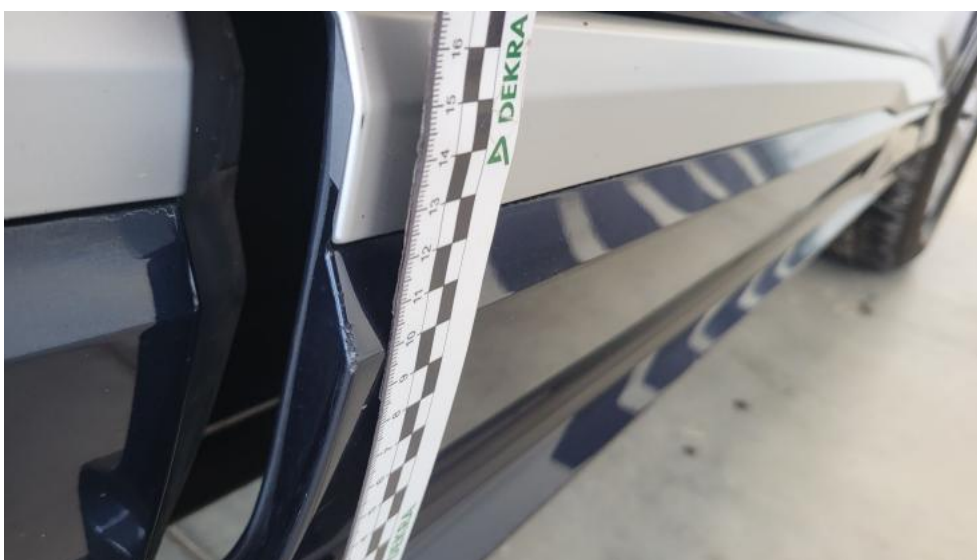
**Fot. 46.**

Listwa drzwi przednich P - Rysa/odprysk 1

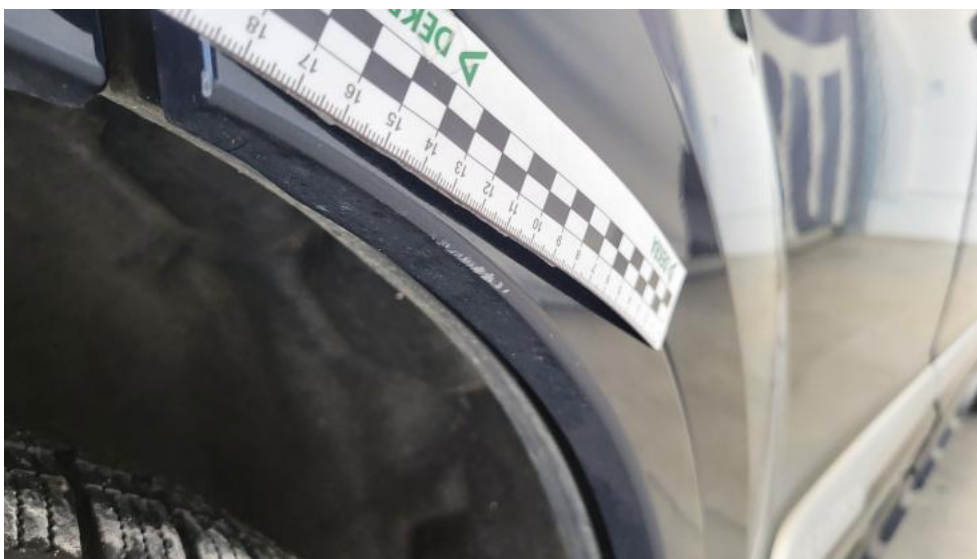
**Fot. 47.**

Listwa drzwi tylnych P - Rysa/odprysk 1

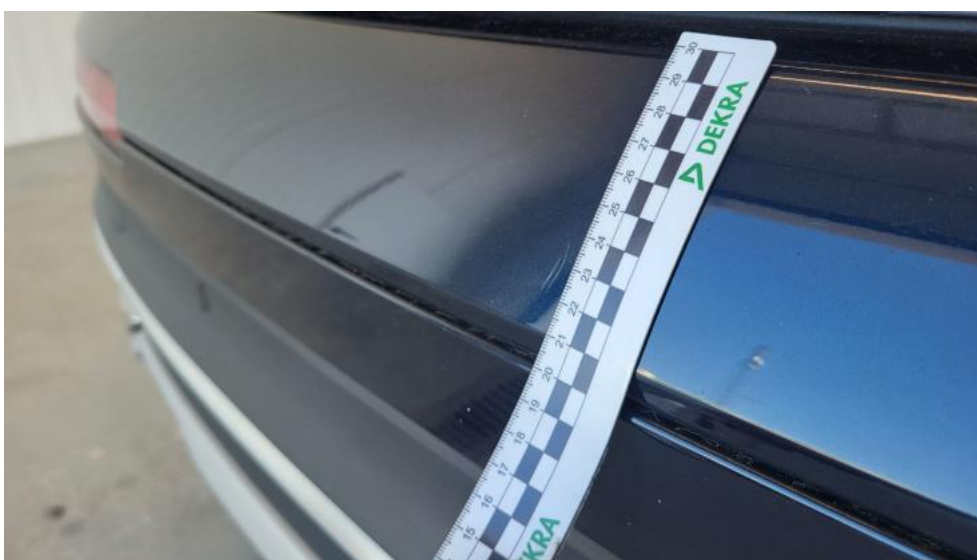
**Fot. 48.**

Zderzak tylny - Rysa/odprysk 1

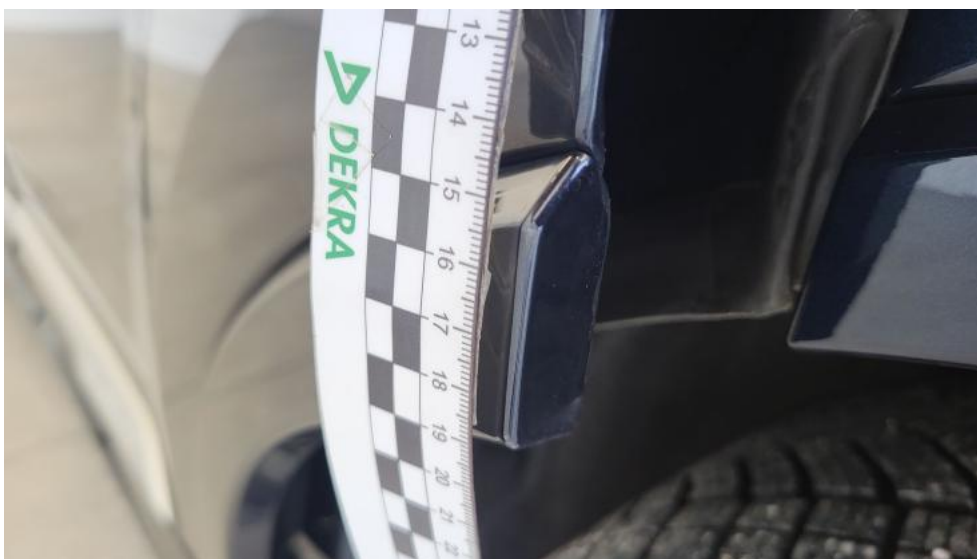
**Fot. 53.**

Listwa drzwi tylnych L - Rysa/odprysk 1

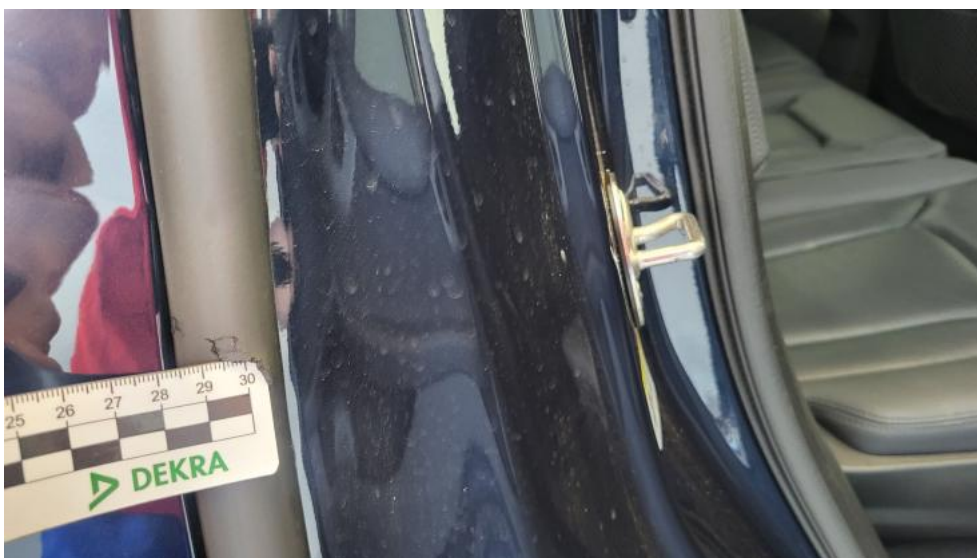
**Fot. 54.**

Uszczelka drzwi tylnych P - Pęknięcie/rozerwanie 1
