Nr zlecenia DEKRA: PKOL(W)/LODZ/55653/25/07/29  
Nr zlecenia/szkody: 23/031287  
Data zlecenia: 29-07-2025

| Producent | AUDI |
| Typ/wersja | Q7 60 TFSI e Quattro S Line Tiptr. |
| VIN | WAUZZZ4M3MD034010 |

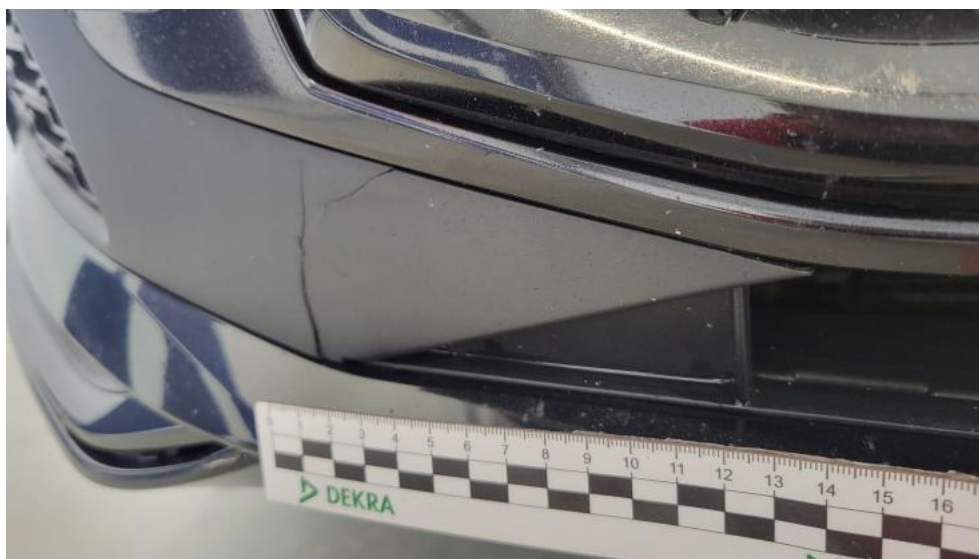
**Fot. 53.**

Kratka/zaślepka halogenu P - Pęknięcie/rozerwanie 1

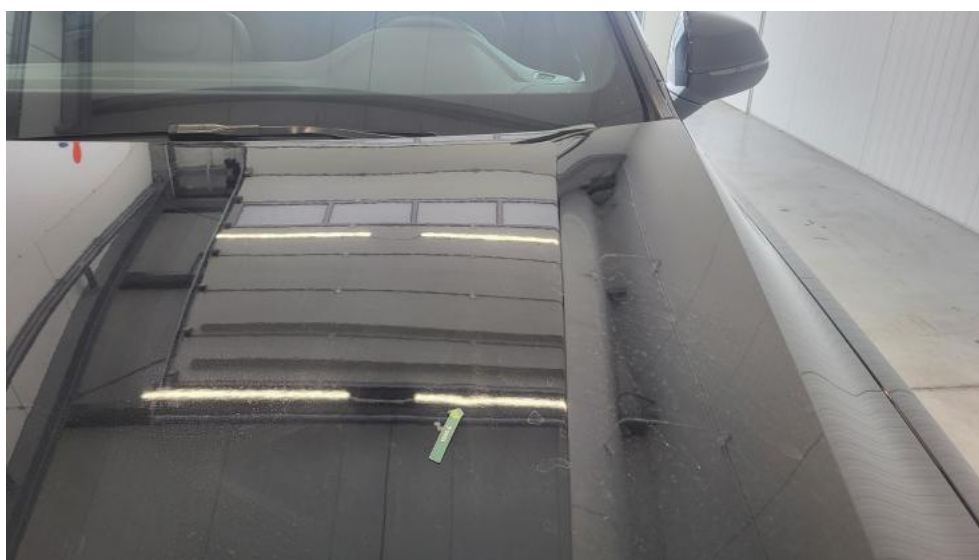
**Fot. 54.**

Pokrywa komory silnika - Wgniecenie/odkształcenie 1

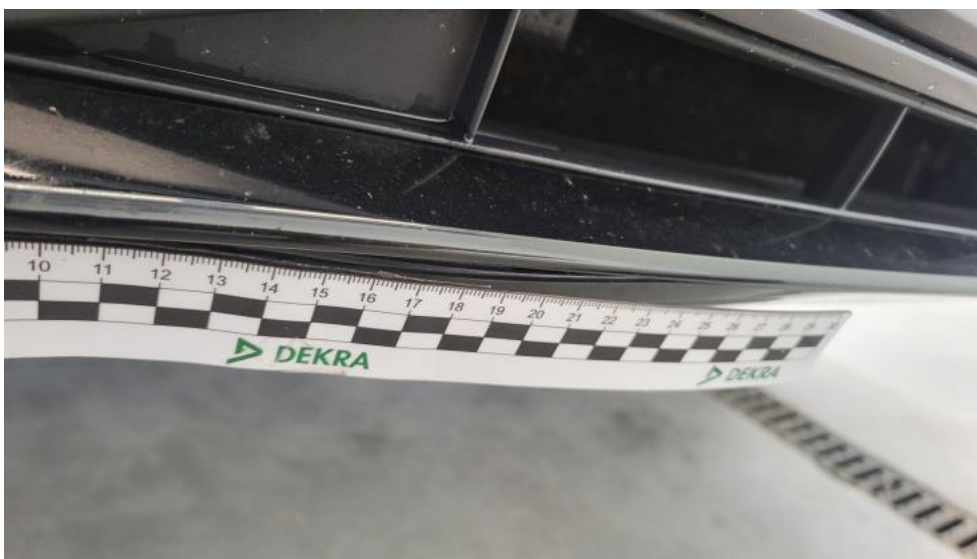
**Fot. 55.**

Spoiler zderzaka przedniego - Wgniecenie/odkształcenie 1

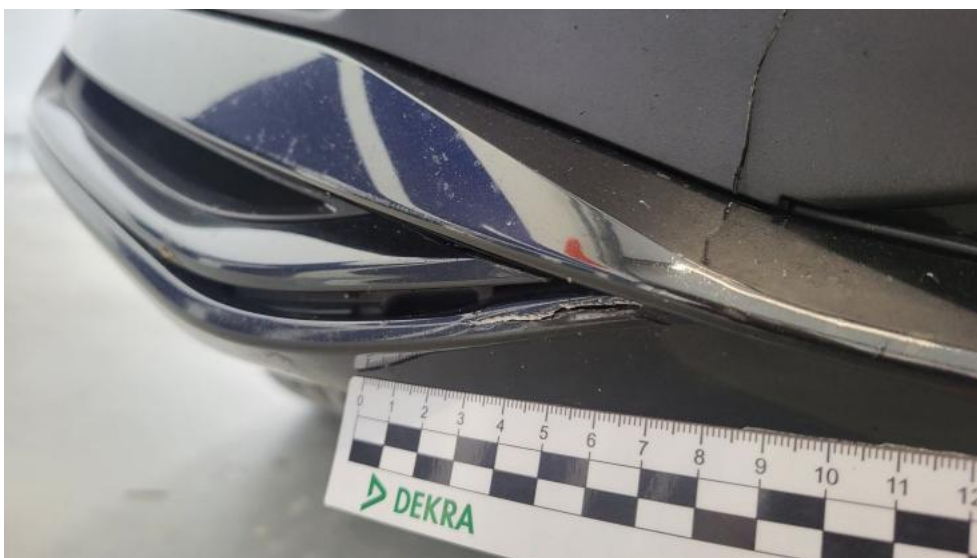
**Fot. 56.**

Spoiler zderzaka przedniego - Pęknięcie/rozerwanie 1

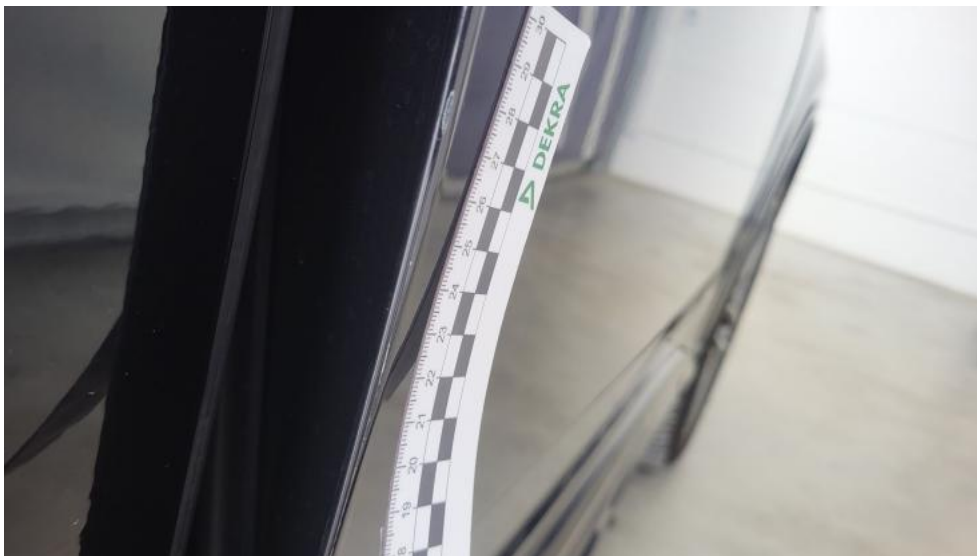
**Fot. 57.**

Drzwi przednie P - Rysa/odprysk 1

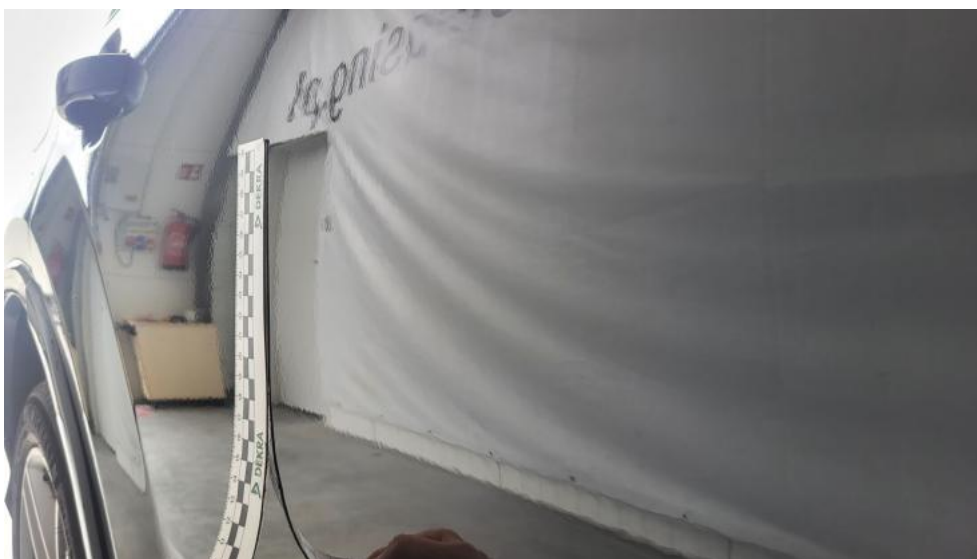
**Fot. 59.**

| Nr punktu kontroli | Kontrolowany element | Zmierzony przedział grubości powłoki lakierowej [μm] |
|---|---|---|
| 12 | Drzwi tylne prawe | powyżej 2000 |

Drzwi tylne P - Wgniecenie/odkształcenie 1

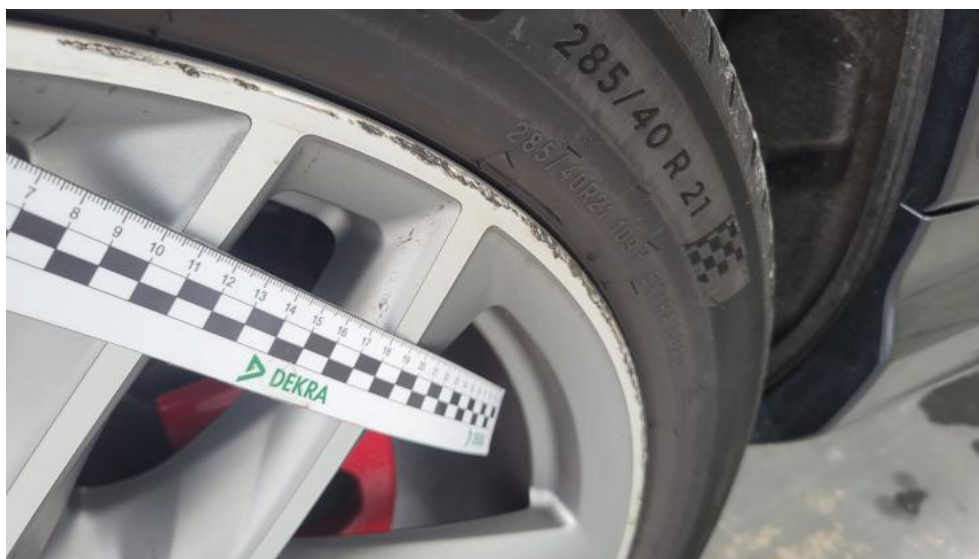
**Fot. 63.**

Felga aluminiowa tylna P - Rysa/odprysk 1

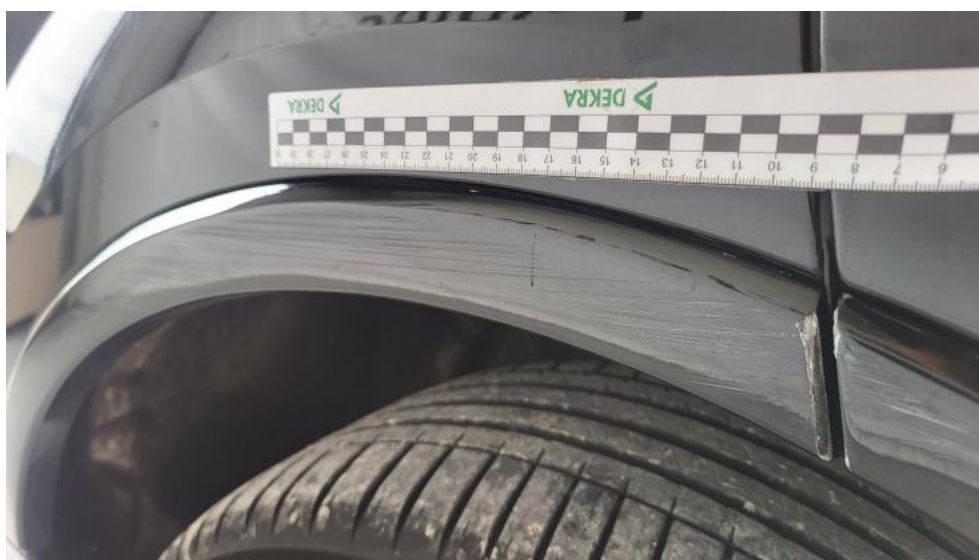
**Fot. 64.**

Listwa krawędzi błotnika tyl P - Rysa/odprysk 1

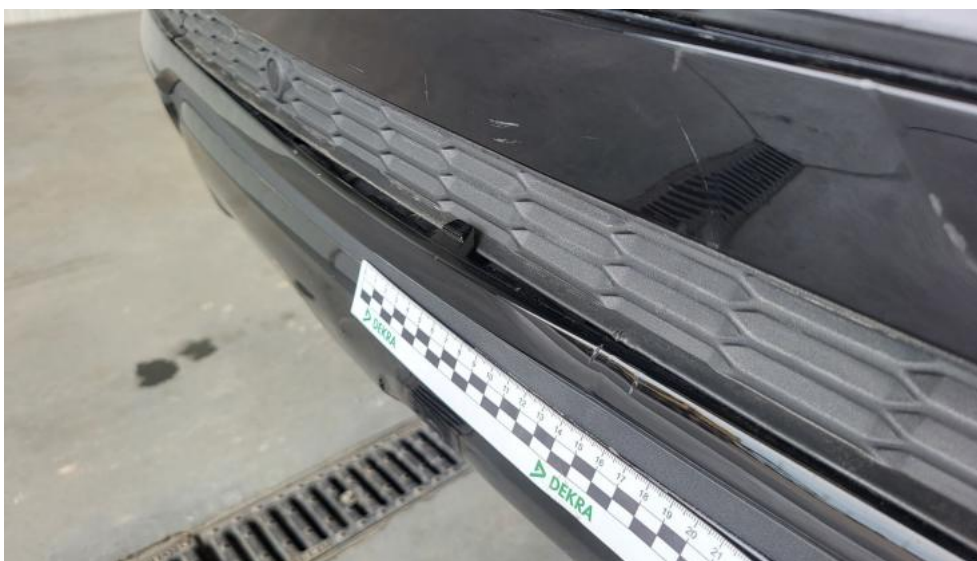
**Fot. 65.**

Listwa śr zderzaka tylnego - Wgniecenie/odkształcenie 1

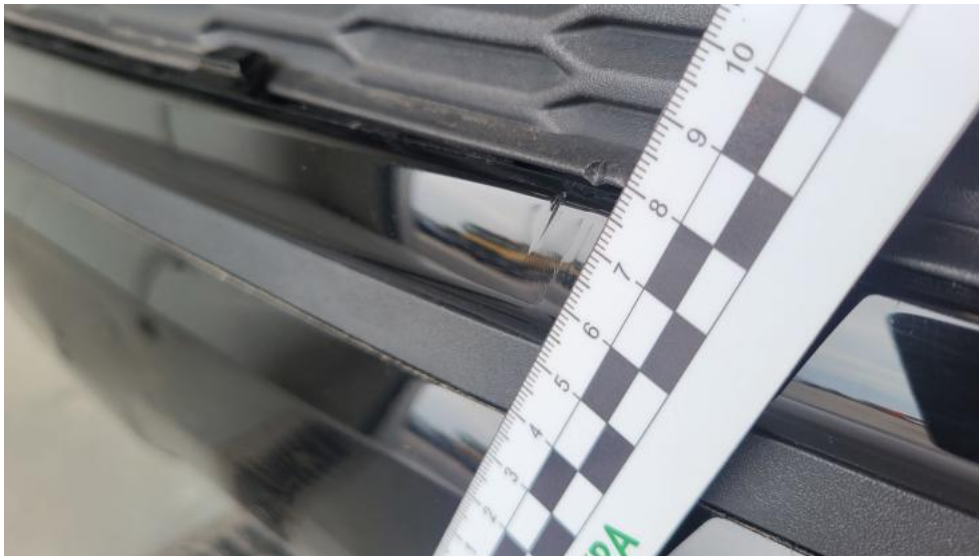
**Fot. 67.**

Listwa śr zderzaka tylnego - Pęknięcie/rozerwanie 1

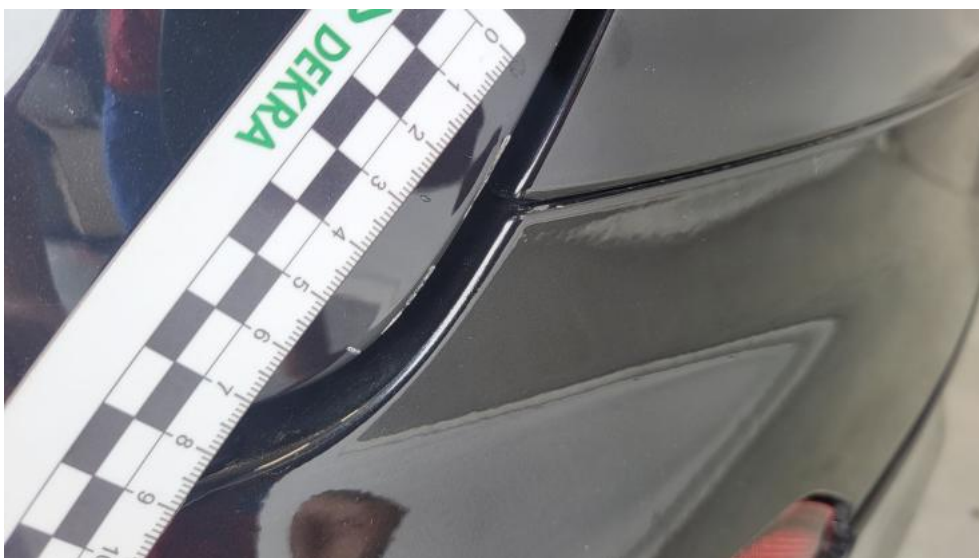
**Fot. 68.**

Pokrywy bagażnika - Rysa/odprysk 1

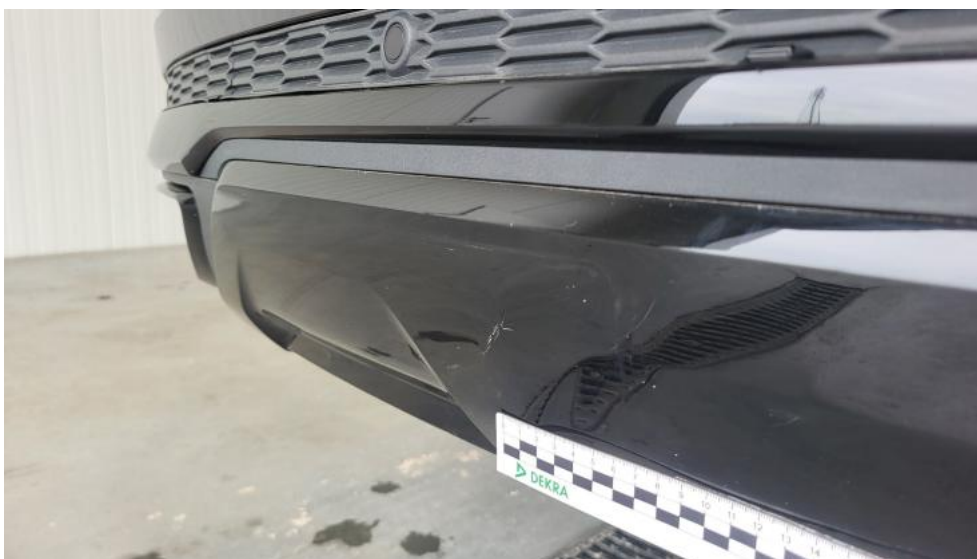
**Fot. 69.**

Spojler zderzaka tylnego - Wgniecenie/odkształcenie 1

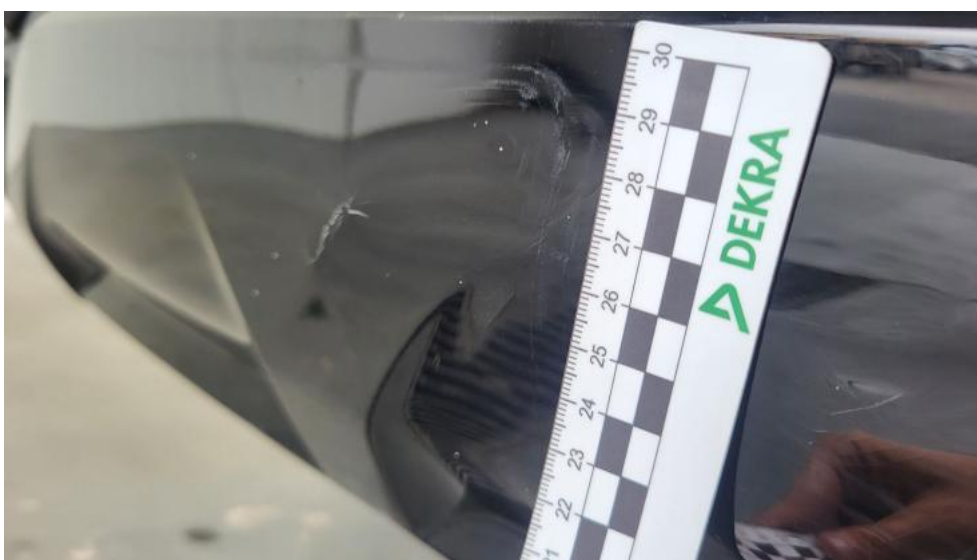
**Fot. 70.**

Spojler zderzaka tylnego - Pęknięcie/rozerwanie 1

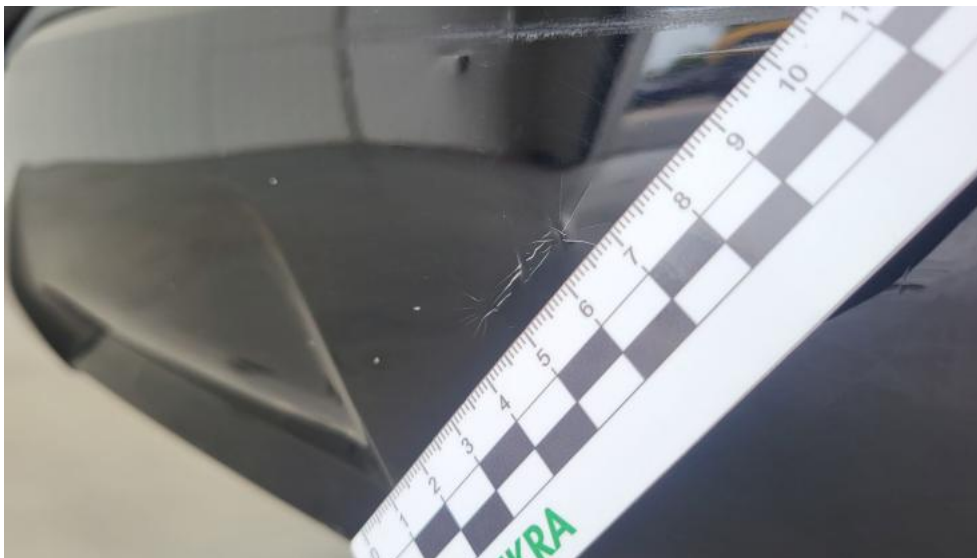
**Fot. 71.**

Spojler zderzaka tylnego - Pęknięcie/rozerwanie 2

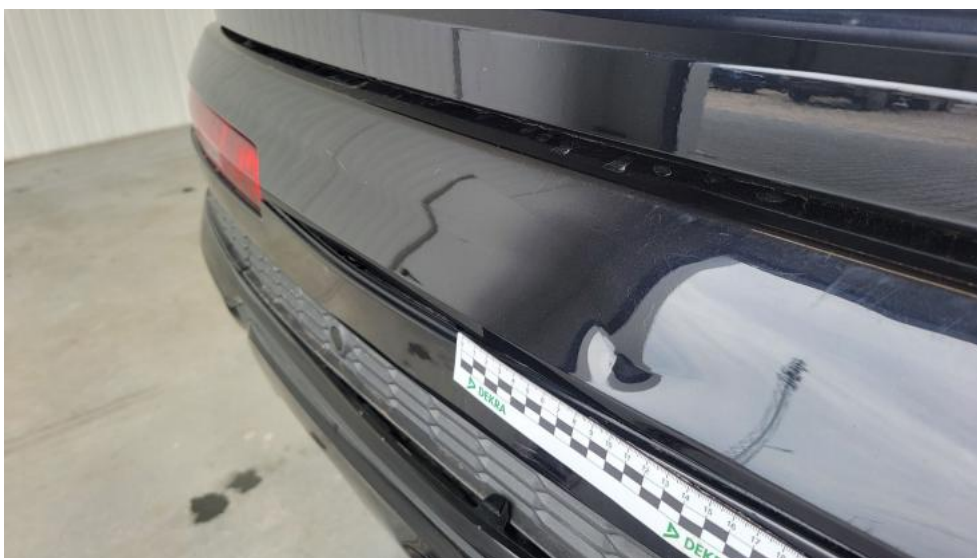
**Fot. 72.**

Zderzak tylny - Wgniecenie/odkształcenie 1

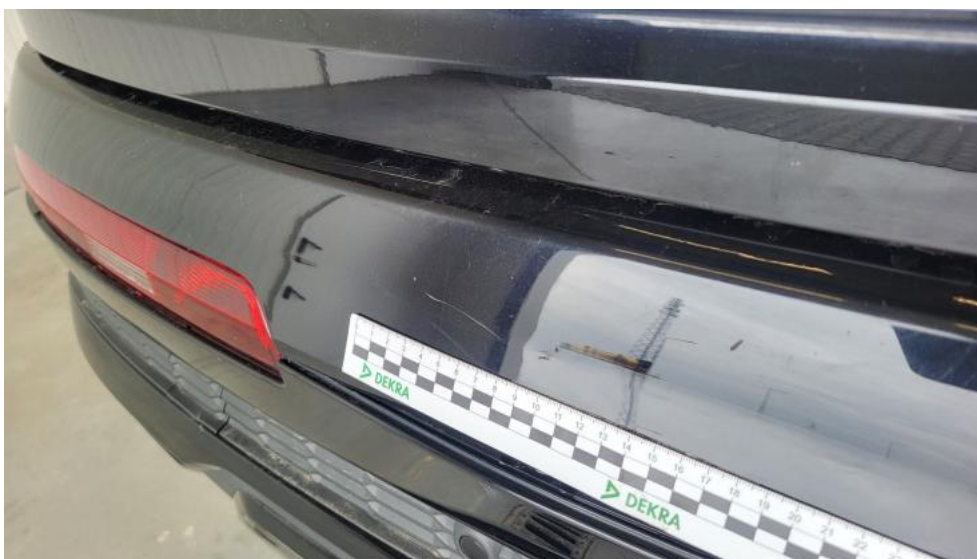
**Fot. 73.**

Zderzak tylny - Wgniecenie/odkształcenie 2

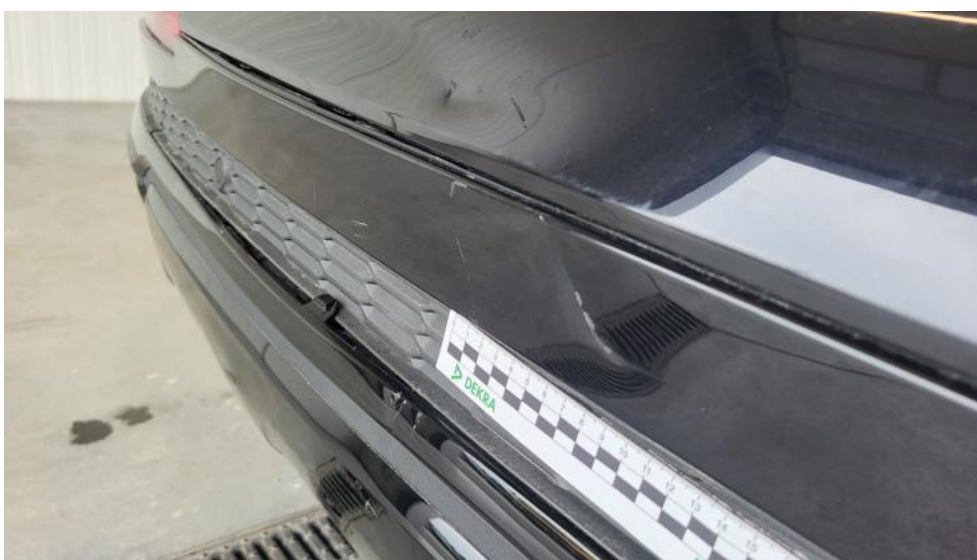
**Fot. 74.**

Zderzak tylny cz dolna - Wgniecenie/odkształcenie 1

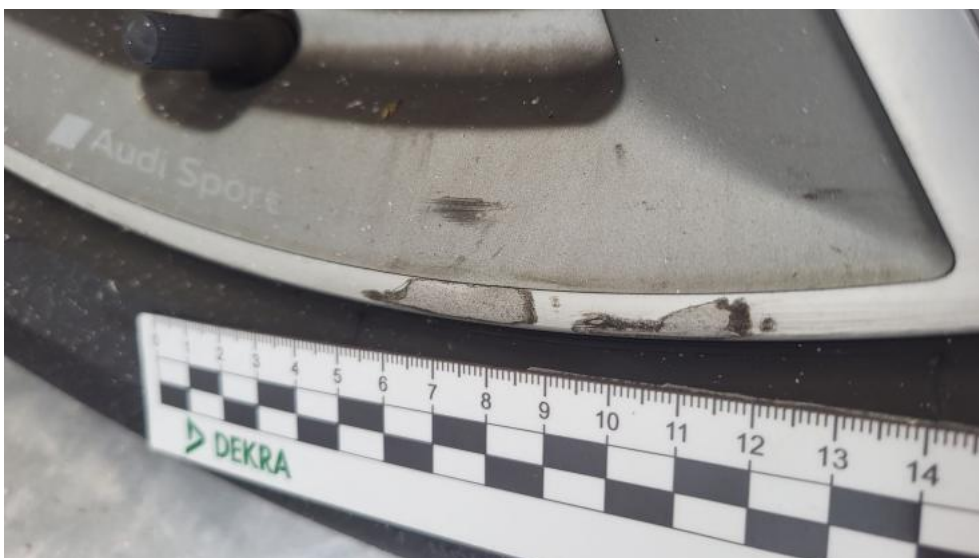
**Fot. 76.**

Felga aluminiowa tylna L - Rysa/odprysk 1

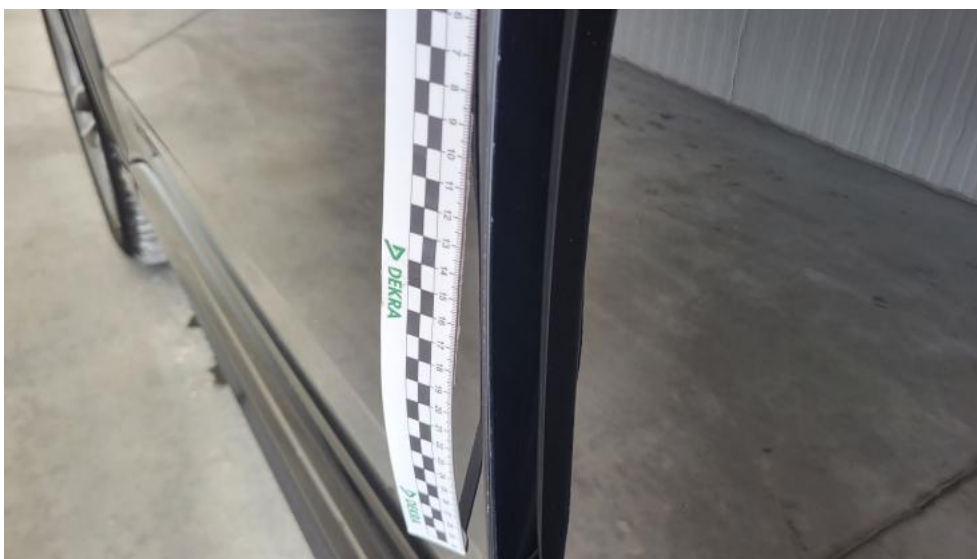
**Fot. 77.**

Drzwi przed L - Rysa/odprysk 1

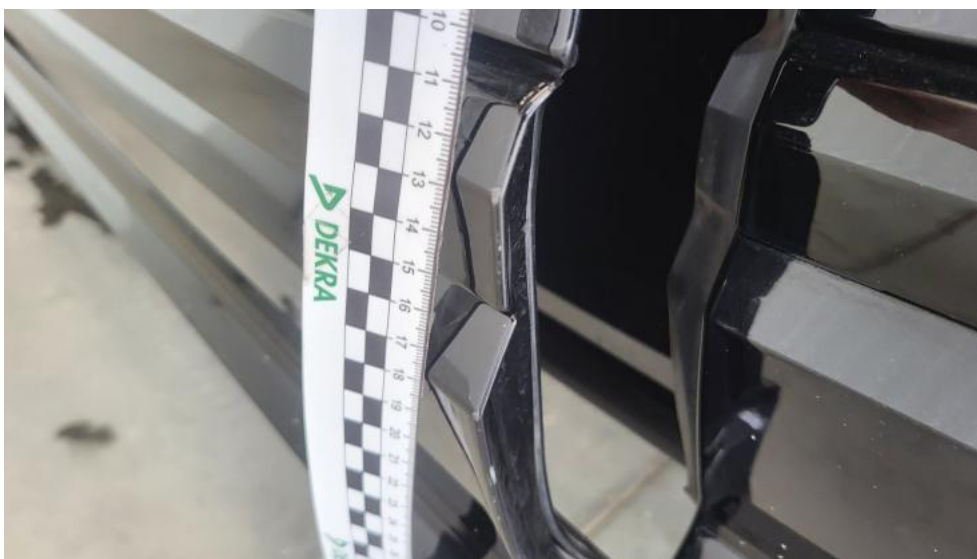
**Fot. 79.**

Listwa drzwi przednich L - Rysa/odprysk 1

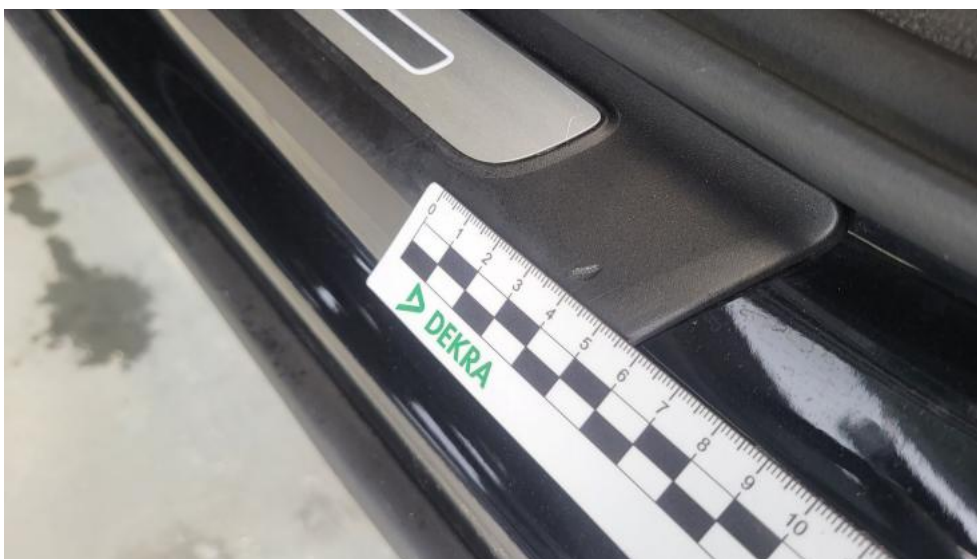
**Fot. 81.**  
Próg L - Wgniecenie/odkształcenie 1

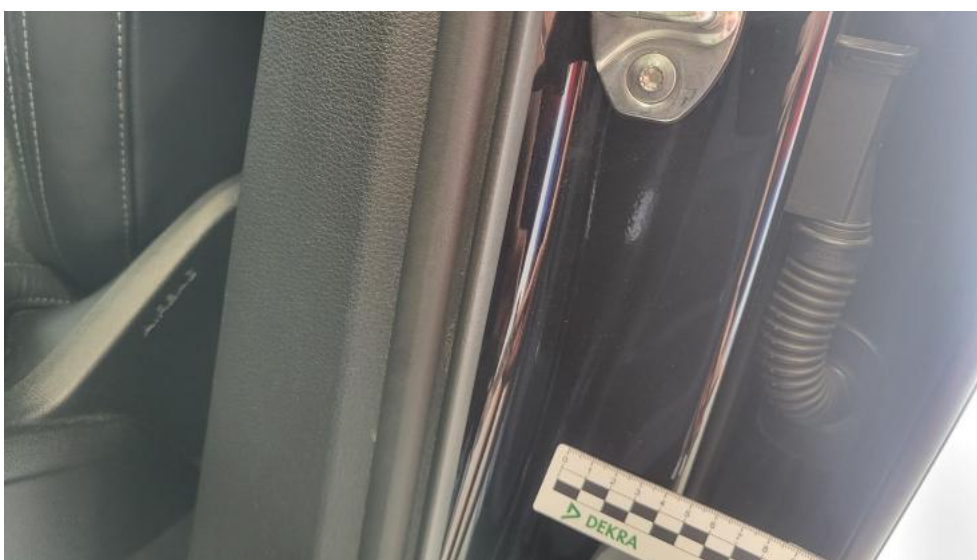
**Fot. 82.**  
Słupek środkowy L - Wgniecenie/odkształcenie 1

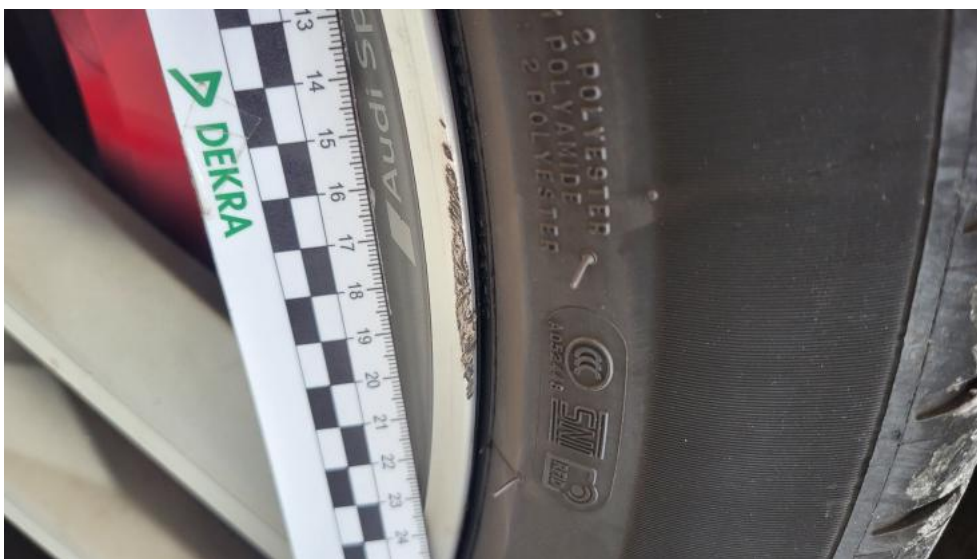
**Fot. 83.**

Felga Aluminiowa przednia L - Rysa/odprysk 1

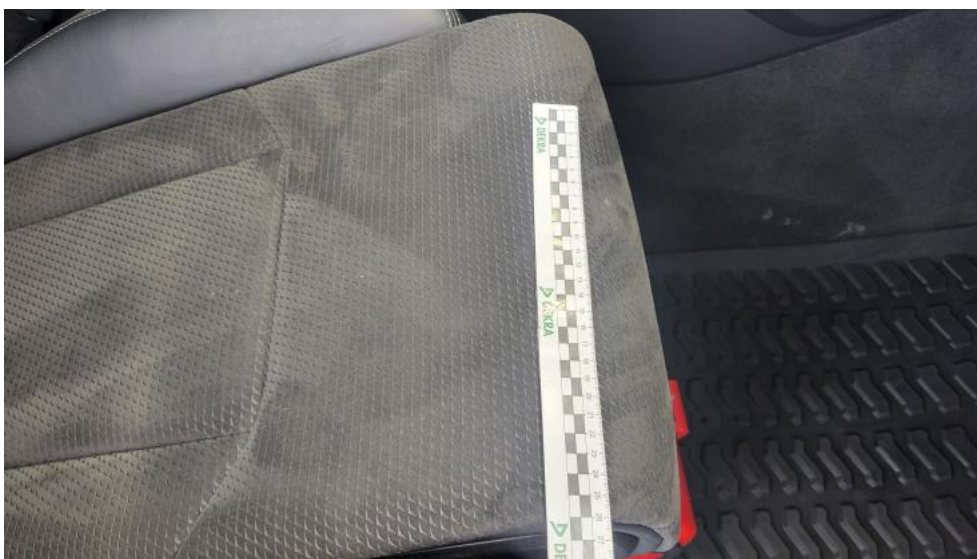
**Fot. 85.**  
Fotel prz. praw. - Inne 1

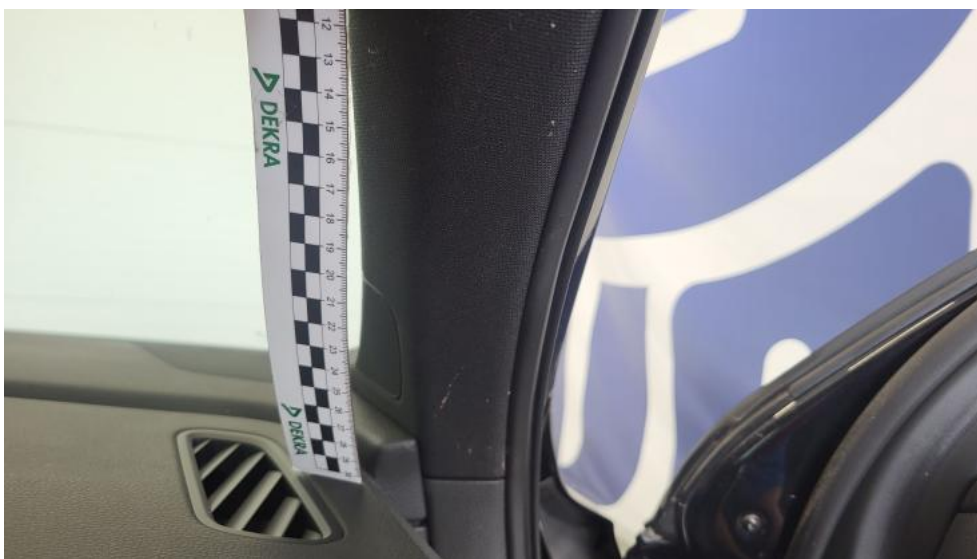
**Fot. 87.**

Wykładzina(y) słupka przedniego P - Inne 1
