Nr zlecenia DEKRA: PKOL(W)/LODZ/19375/25/03/17
Nr zlecenia/szkody: Futura
Data zlecenia: 17-03-2025

Dane pojazdu

Grupa obiektów (Eurotax)	samochody osobowe
Kod EC (Eurotax)	0137057
Producent	FORD
Model	Mondeo Kombi 19-21
Typ/wersja	Mondeo 2.0 EcoBlue Titanium AWD aut
Rodzaj nadwozia	KOM
Liczba drzwi/liczba miejsc	5/5
Masa własna [kg]	1797
Dopuszczalna masa całkowita [kg]	2365
Rozstaw osi 1/2	2850
Rodzaj silnika	z zapłonem samoczynnym
Doładowanie	turbosprężarka z chłodnicą powietrza
Układ oczyszczania spalin	KSC
Norma czystości spalin	EURO 6
Pojemność silnika [ccm]	1997
Moc silnika [KM/kW]	190/140
Skrzynia biegów	automatyczna 8-biegowa
Nr rejestracyjny	WD2087N
VIN	WF0FXXWPCFKU82228
Data 1. rejestracji	11-12-2019
Data nast. bad. techn.	27-11-2025
Rok produkcji	2019 (rok produkcji został zweryfikowany z zewnętrzną bazą danych)
Stan licznika [km]	123 600 (odczytany)
Kolor nadwozia/rodzaj powłoki	czarny/2-warstwowy uni

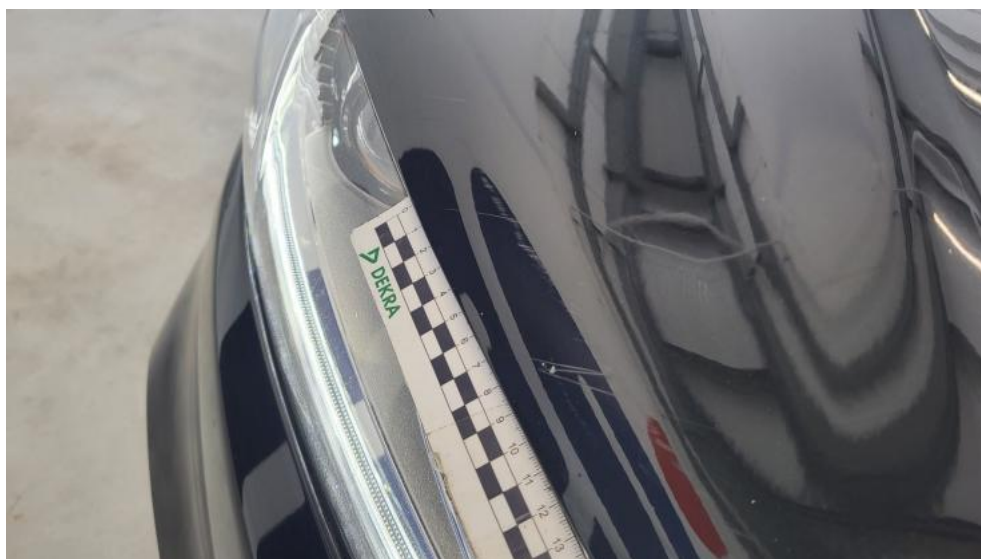
Fot. 39.
Pokrywa komory silnika - Rysa/odprysk 1

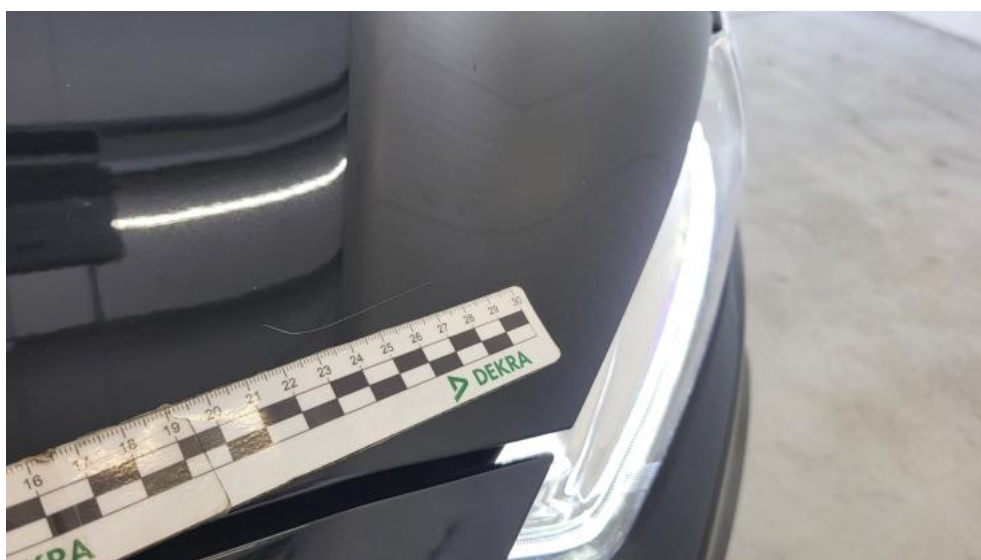
Fot. 40.
Pokrywa komory silnika - Rysa/odprysk 2

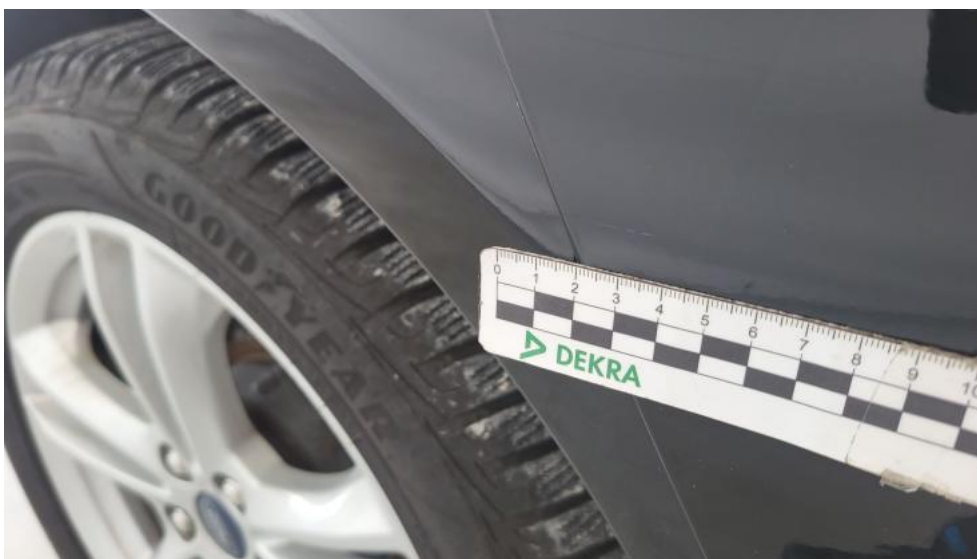
Fot. 47.
Drzwi tylne P - Rysa/odprysk 1

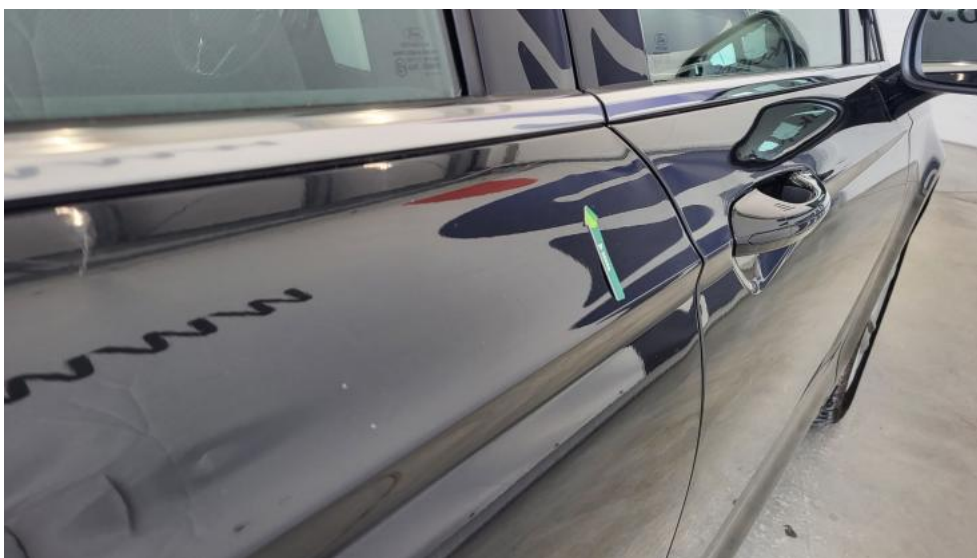
Fot. 48.
Drzwi tylne P - Wgniecenie/odkształcenie 1

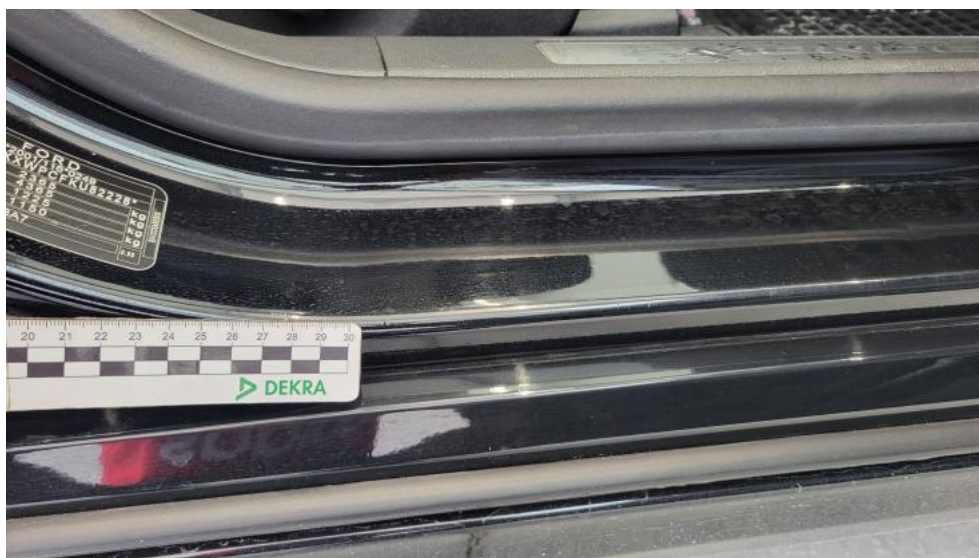
Fot. 50.
Próg P - Rysa/odprysk 1

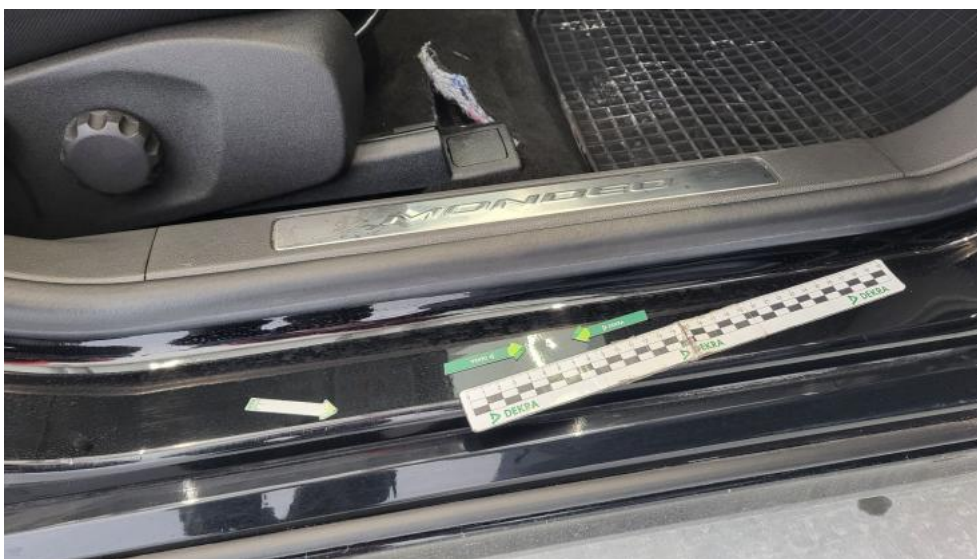
Fot. 51.
Próg P - Wgniecenie/odkształcenie 1

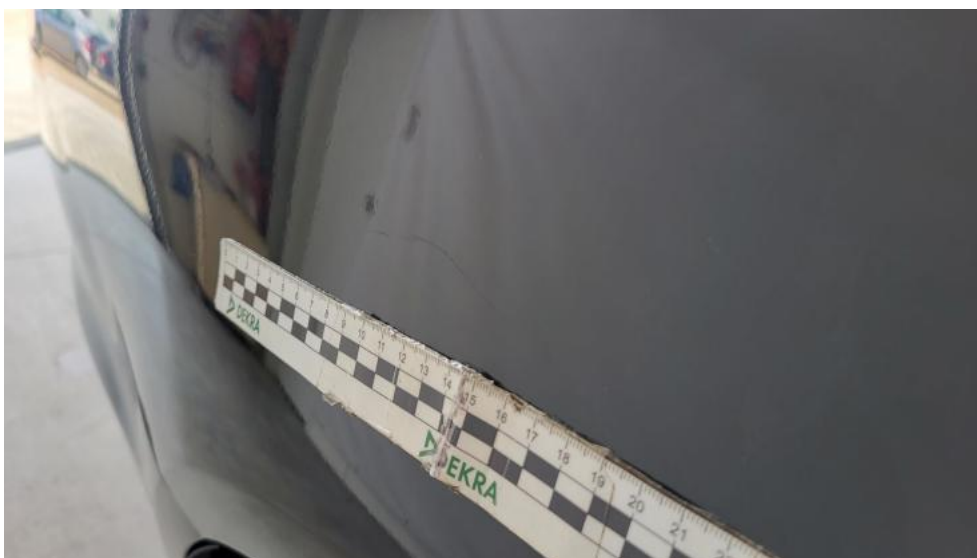
Fot. 52.
Błotnik tylny P / Ściana boczna P - Rysa/odprysk 1

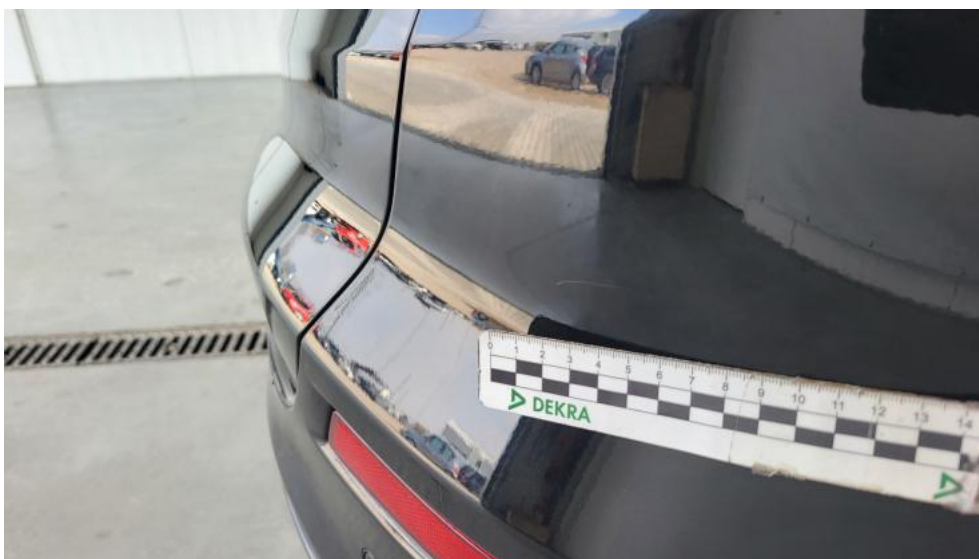
Fot. 59.
Zderzak tylny - Rysa/odprysk 1

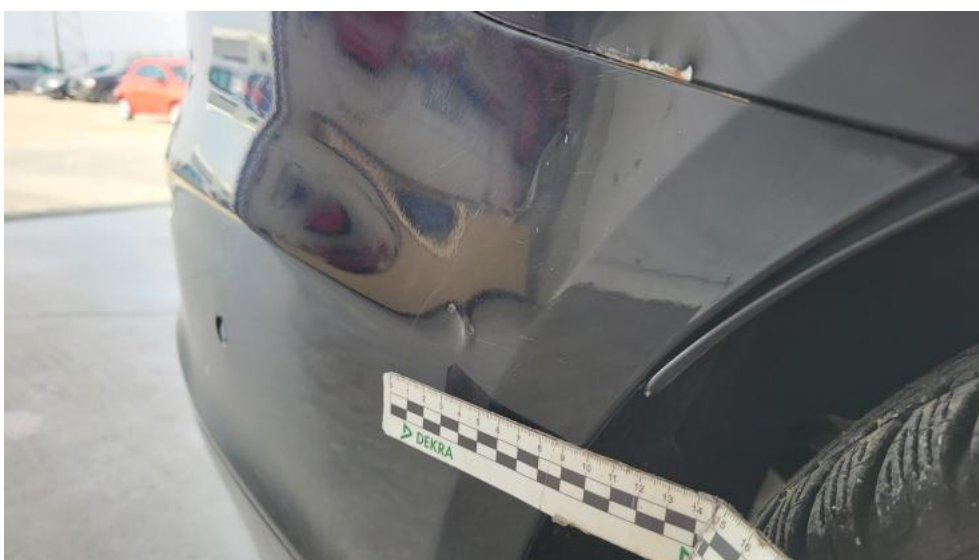
Fot. 60.
Zderzak tylny - Wgniecenie/odkształcenie 1

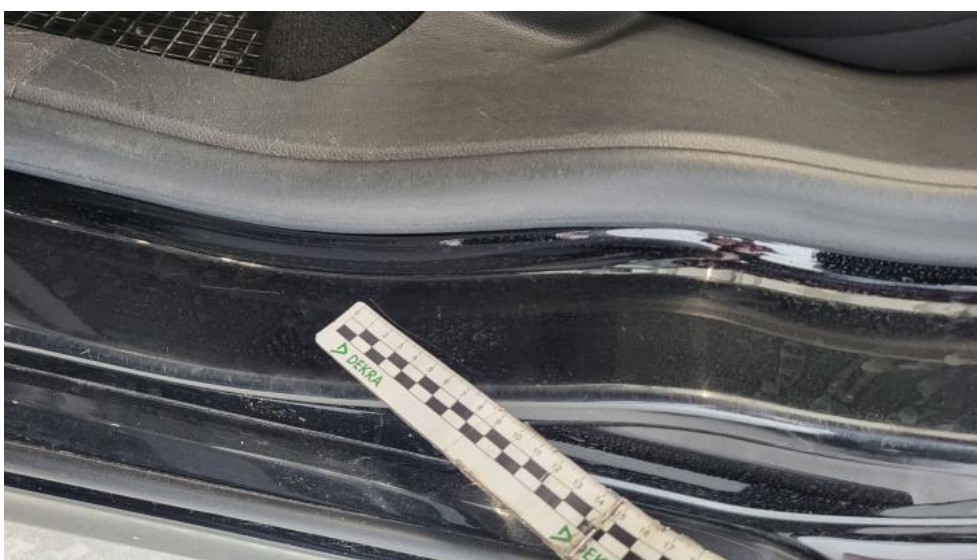
Fot. 66.
Próg L - Rysa/odprysk 1

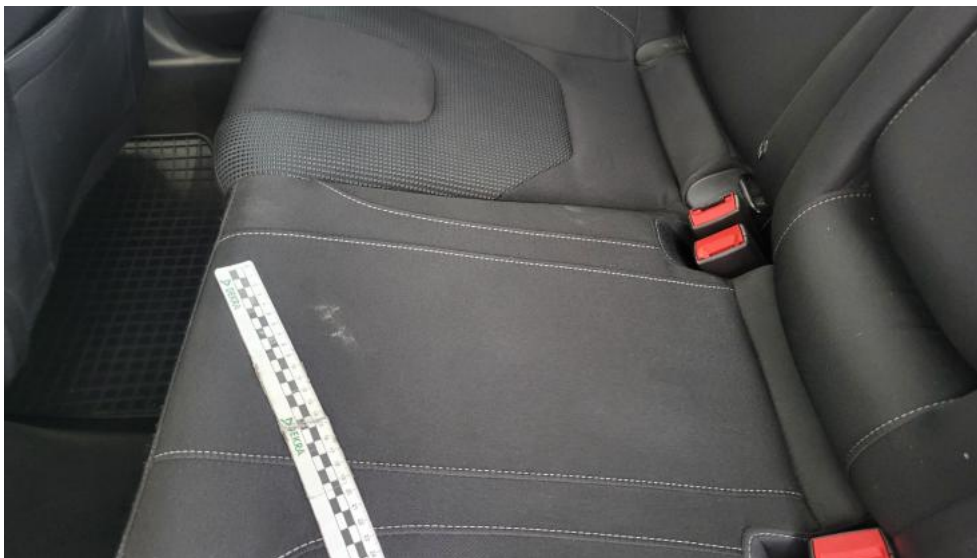
Fot. 71.
Kanapa tyl. - Inne 1
