Nr zlecenia DEKRA: PKOL(W)/LODZ/19150/25/03/17  
Nr zlecenia/szkody: Futura  
Data zlecenia: 17-03-2025

| Producent | OPEL |
| Typ/wersja | Combo Life 1.2 Turbo Edition S&S |
| Nr rejestracyjny | WD3118S |

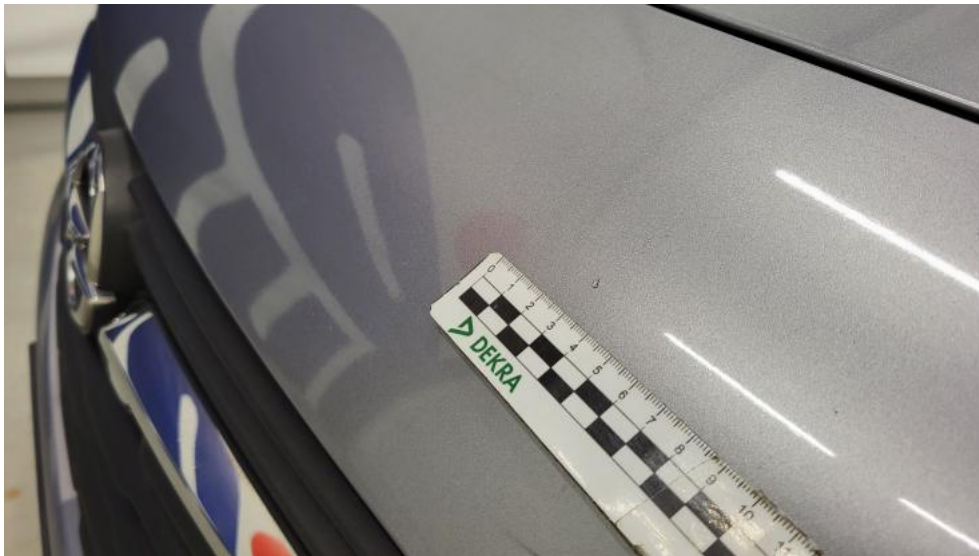
**Fot. 35.**  
Zderzak - Rysa/odprysk 1

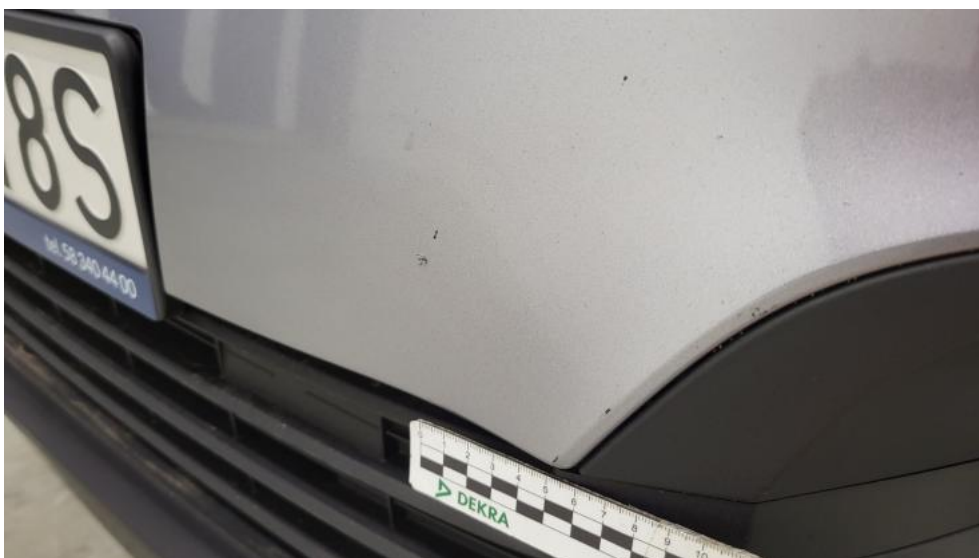
**Fot. 36.**  
Zderzak - Rysa/odprysk 2

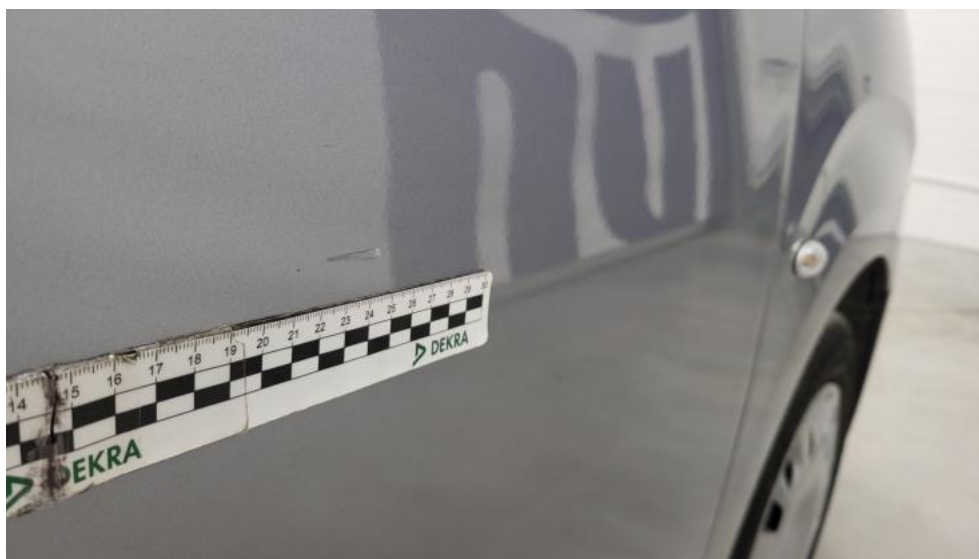
**Fot. 37.**

Drzwi przednie P - Rysa/odprysk 1

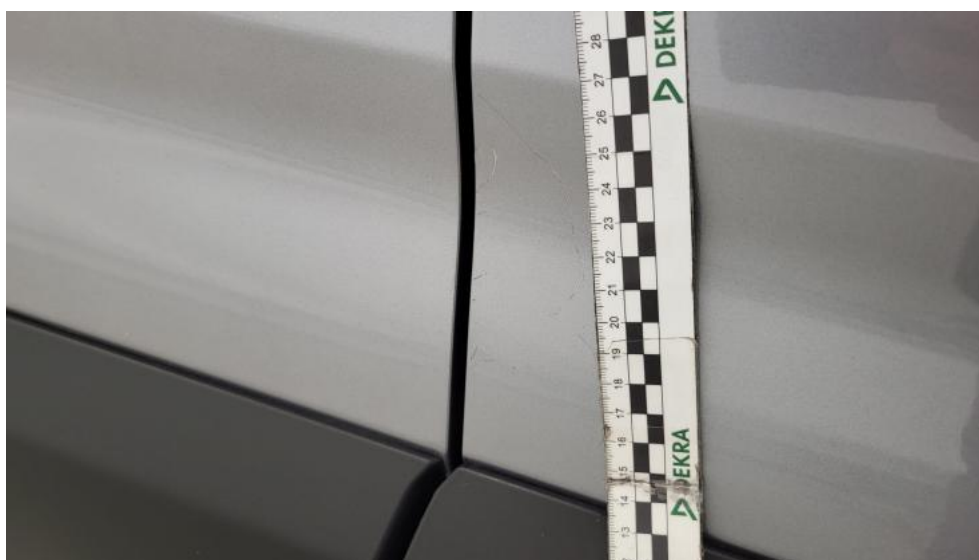
**Fot. 38.**

Drzwi przednie P - Rysa/odprysk 2

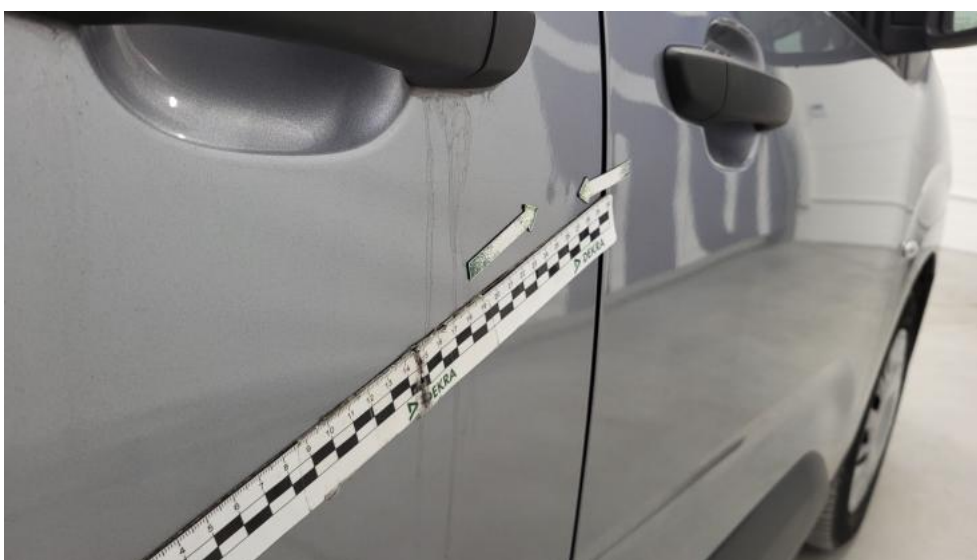
**Fot. 42.**

Drzwi tylne P - Wgniecenie/odkształcenie 1

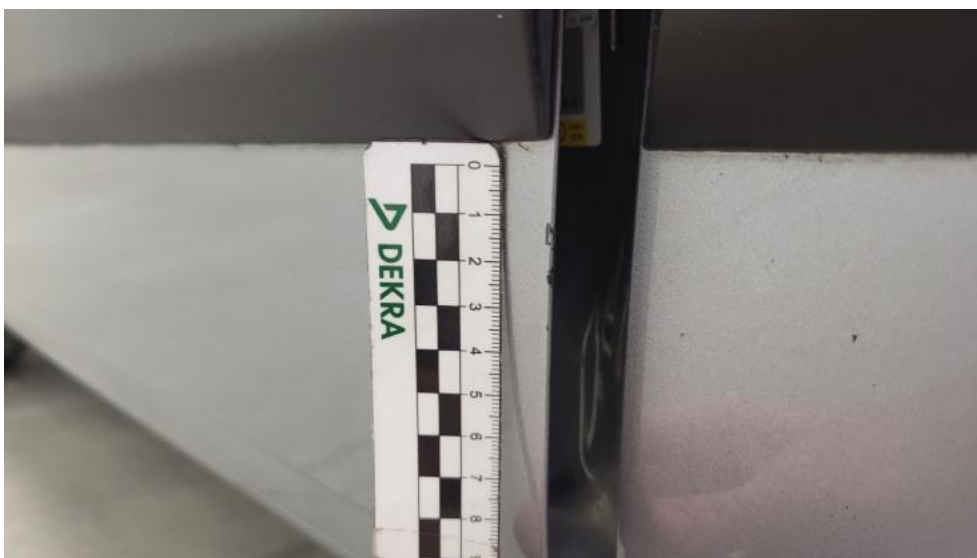
**Fot. 46.**

Drzwi przed L - Rysa/odprysk 1

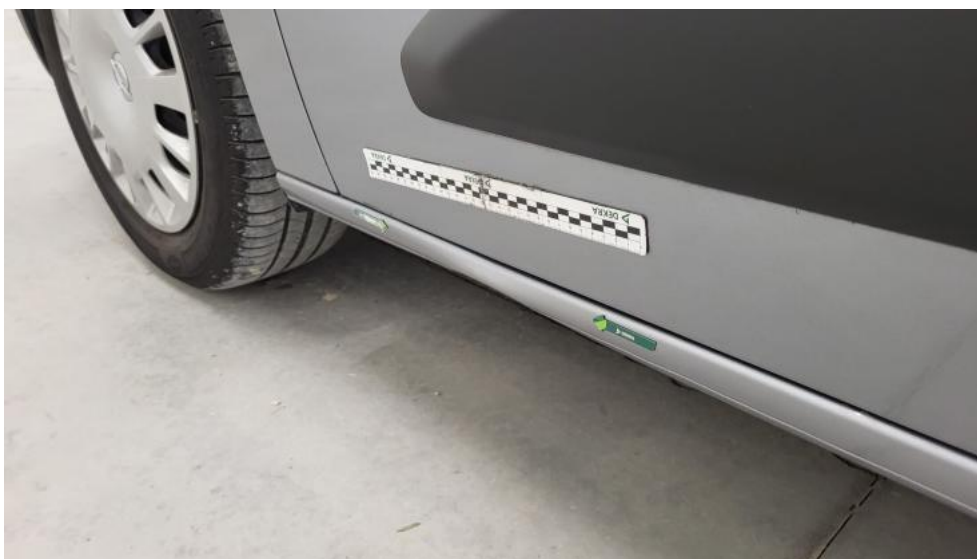
**Fot. 47.**

Próg L - Wgniecenie/odkształcenie 1

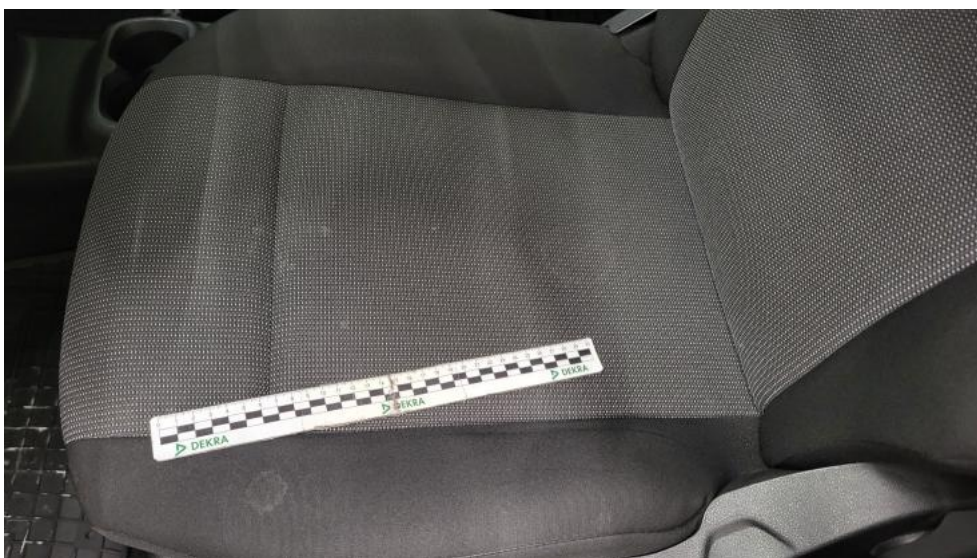
**Fot. 48.**

Fotel prz. lew. - Inne 1
