Nr zlecenia DEKRA: PKOL(W)/LODZ/39775/25/06/02  
Nr zlecenia/szkody: 21/058052  
Data zlecenia: 02-06-2025

| Producent | LAND ROVER |
| Model | Range Rover Sport 17-22 |
| Nr rejestracyjny | WU1410N |

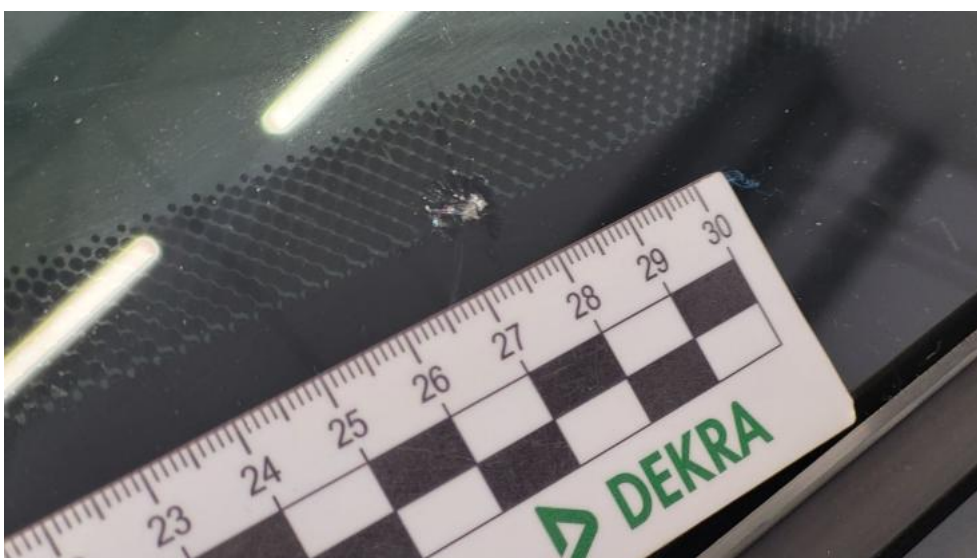
**Fot. 52.**

Rysy na samochodzie. Pojazd posiada hak. Pojazd oklejony folią. Pomiar lakieru wykonany na folii oprócz elementów: słupki przedni prawy/lewy, słupki środkowy prawy/lewy, próg prawy/lewy. Odpryski na szybie czołowej.

Szyba czołowa ogrzewana - Pęknięcie/rozerwanie 1

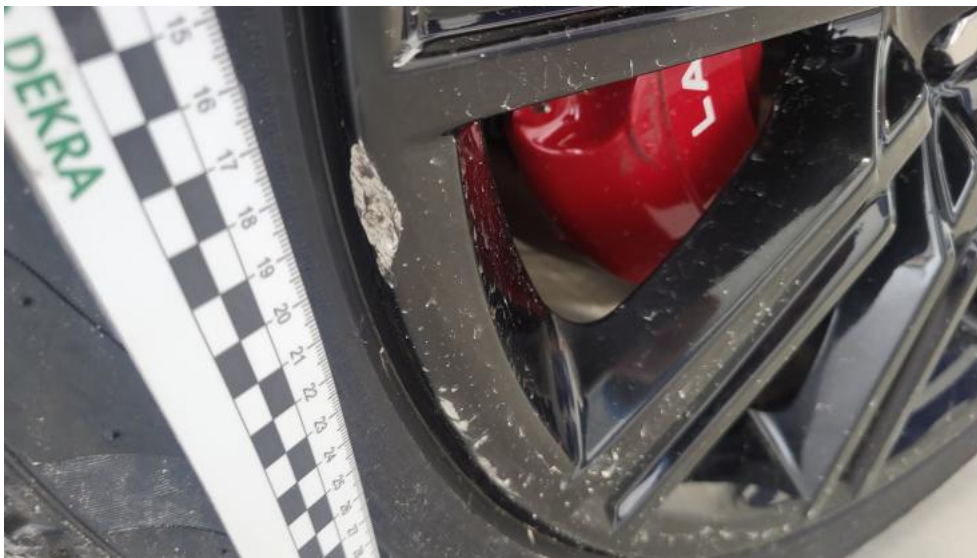
**Fot. 53.**

Felga aluminiowa przednia P - Rysa/odprysk 1

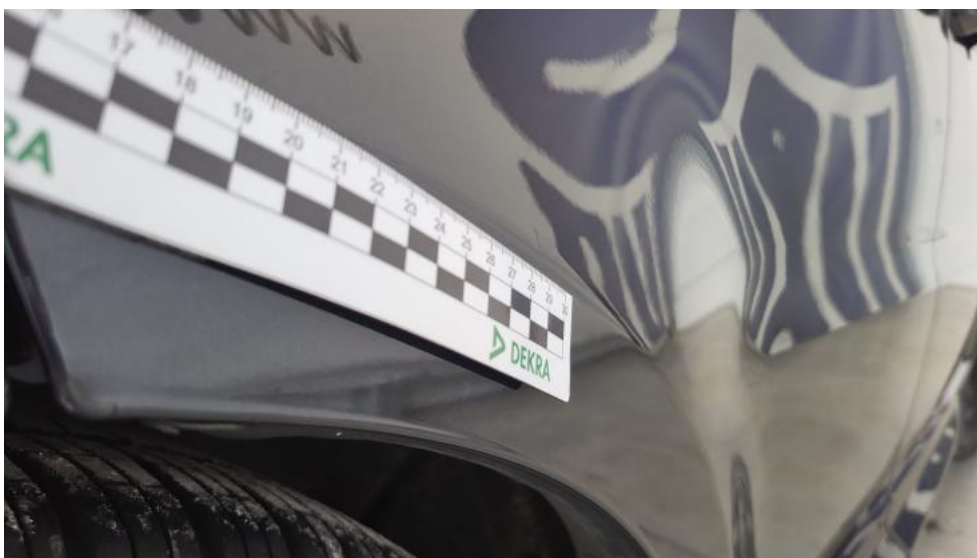
**Fot. 54.**

Drzwi tylne P - Wgniecenie/odkształcenie 1

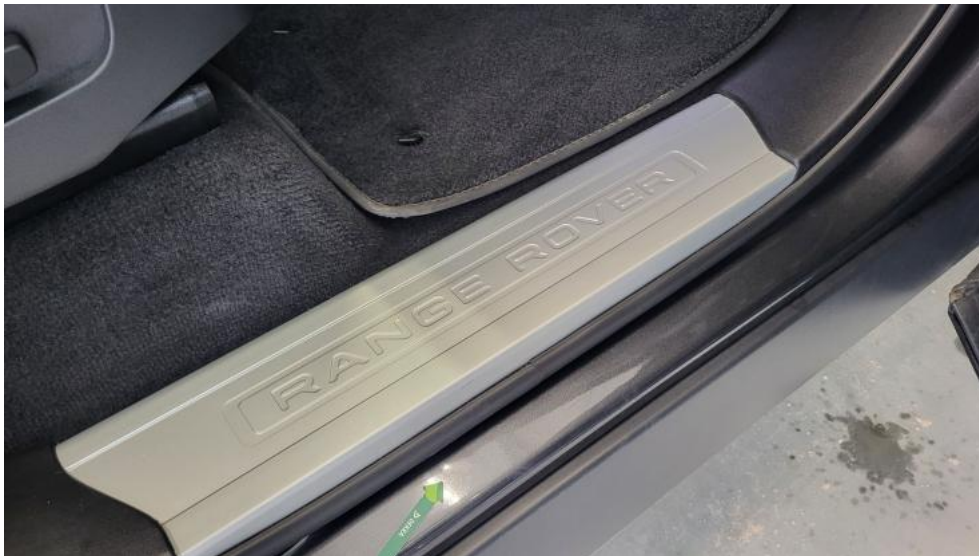
**Fot. 55.**

Próg P - Wgniecenie/odkształcenie 1

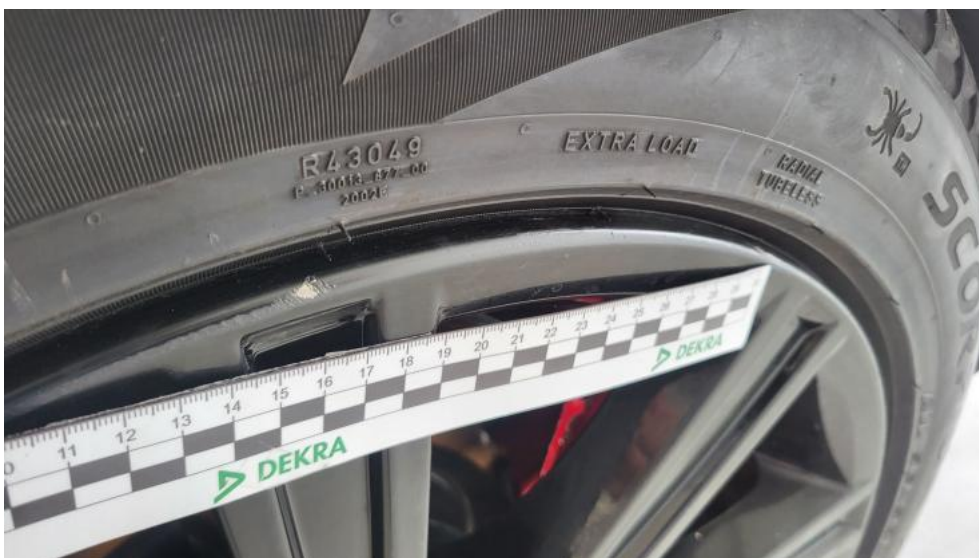
**Fot. 56.**

Felga aluminiowa tylna L - Rysa/odprysk 1

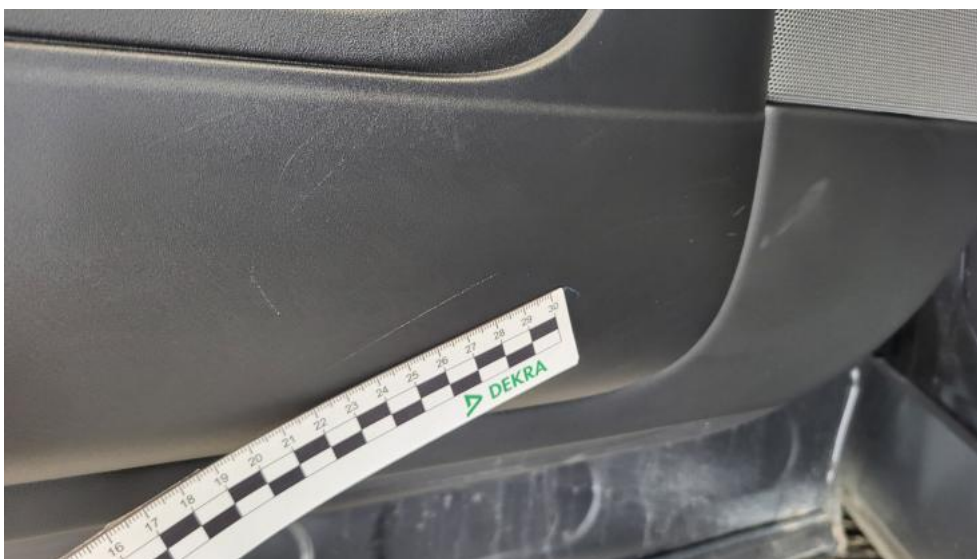
**Fot. 57.**

Tapicerka drzwi przednich L - Rysa/odprysk 1

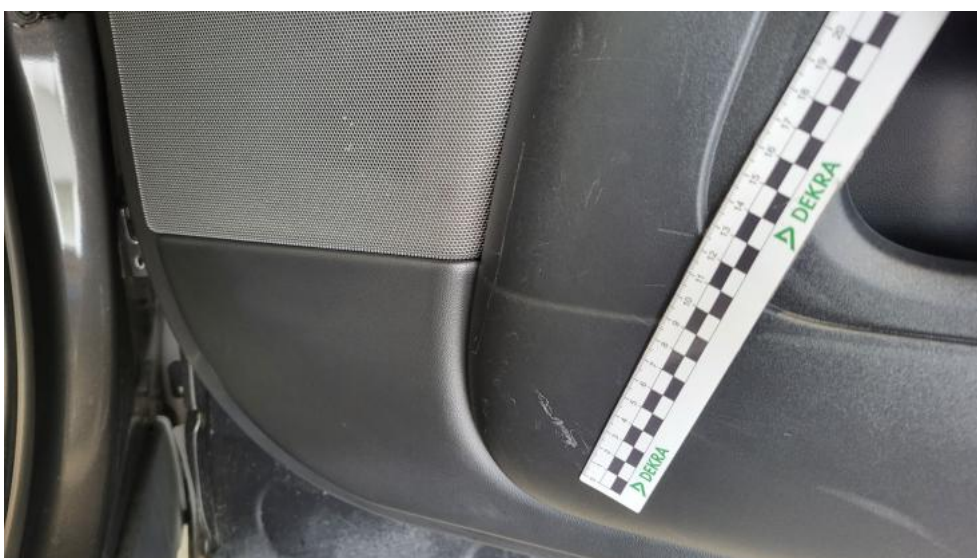
**Fot. 58.**

Tapicerka drzwi przednich P - Rysa/odprysk 1
