Nr zlecenia DEKRA: PKOL(W)/LODZ/18912/25/03/14  
Nr zlecenia/szkody: 21/060437  
Data zlecenia: 14-03-2025

**DEKRA Polska - Centrala**  
02-673 Warszawa, ul. Konstruktorska 12A

| Model | Seria 5 [G30/F90] 20-23 |
| Typ/wersja | 520d xDrive mHEV M Sport sport-aut |

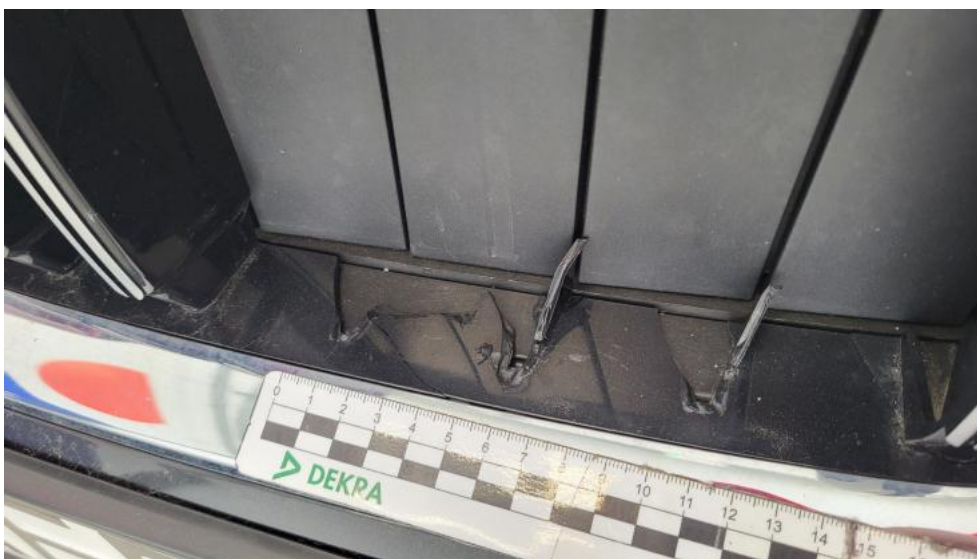
**Fot. 41.**

Atrapa przednia - Pęknięcie/rozerwanie 1

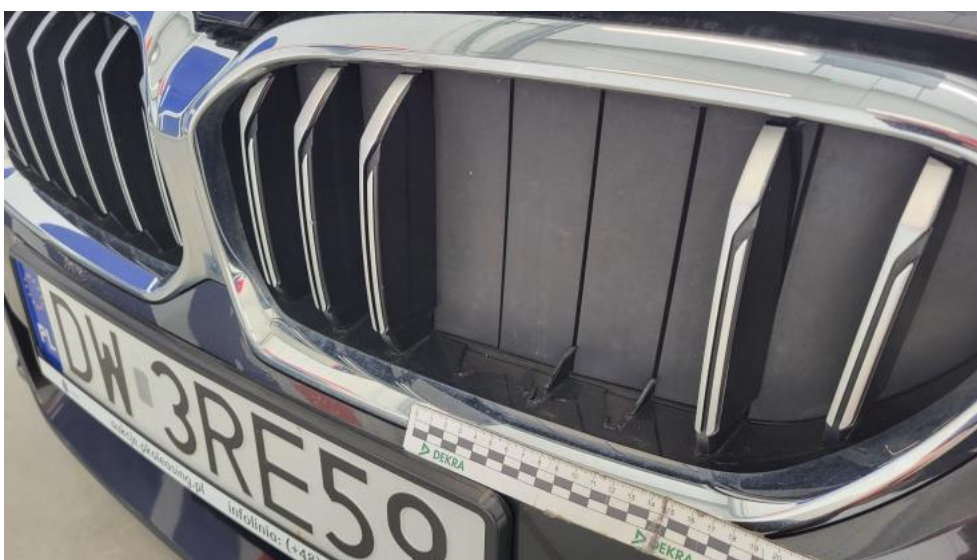
**Fot. 42.**

Atrapa przednia - Inne 1

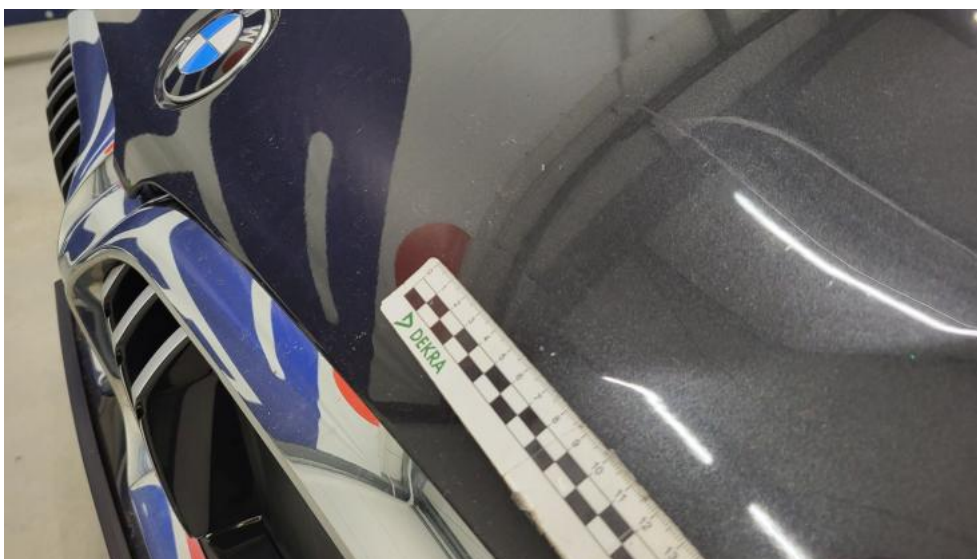
**Fot. 43.**

Pokrywa komory silnika - Rysa/odprysk 1

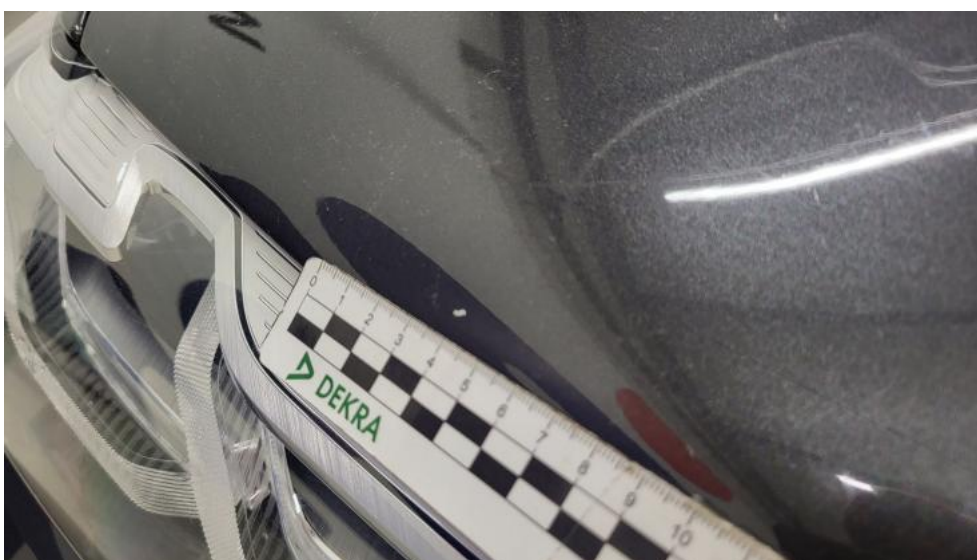
**Fot. 44.**

Pokrywa komory silnika - Rysa/odprysk 2

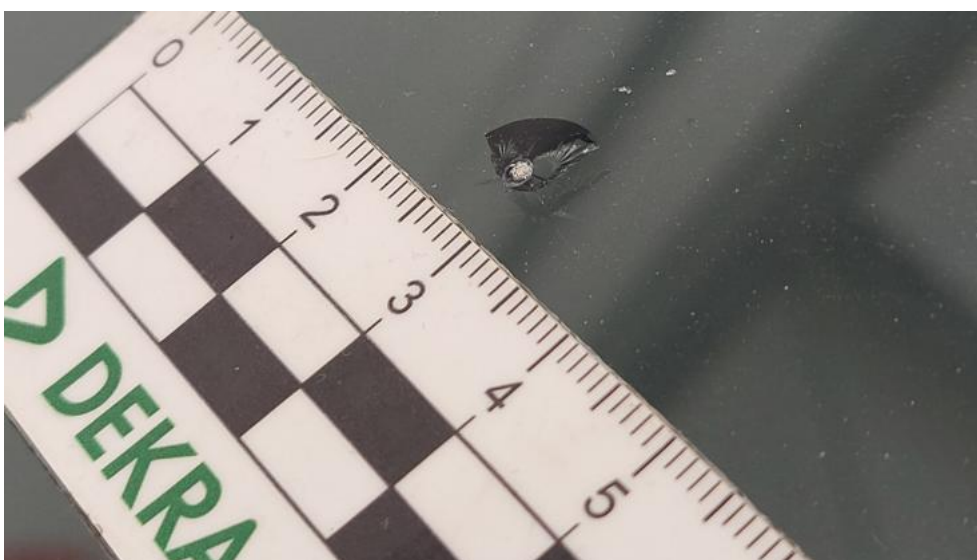
**Fot. 46.**

W samochodzie nieprzyjemny zapach po papierosach. Nietypowe odgłosy z komory silnika do weryfikacji serwisowej. Dywanik prawy przód przepalony. Roleta chłodnicy do weryfikacji. Brak płynu zestawu naprawczego. Termin przeglądu minął 210km temu. Aktywna kontrolka serwisu. Rysy na samochodzie. Odpryski na szybie czołowej.

Szyba czołowa - Pęknięcie/rozerwanie 1

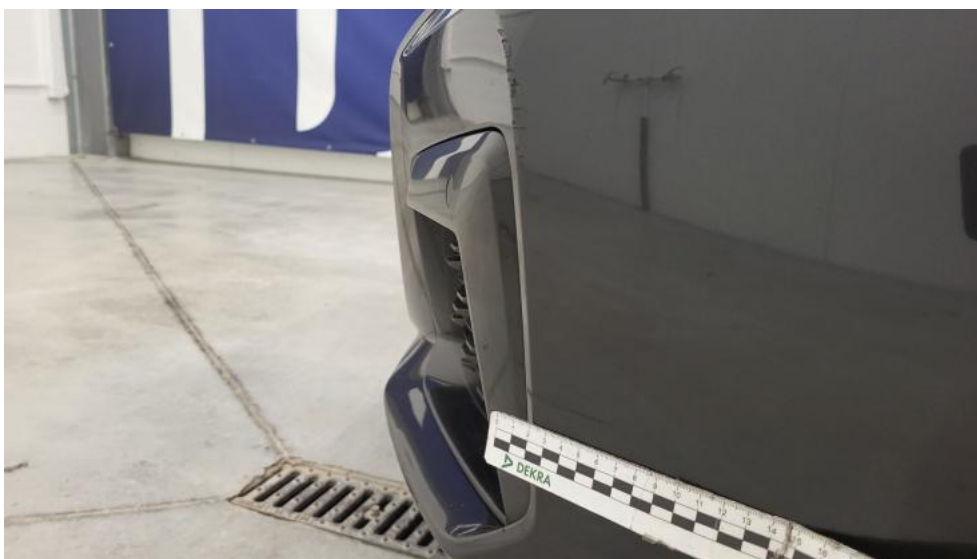
**Fot. 47.**

Zderzak - Rysa/odprysk 1

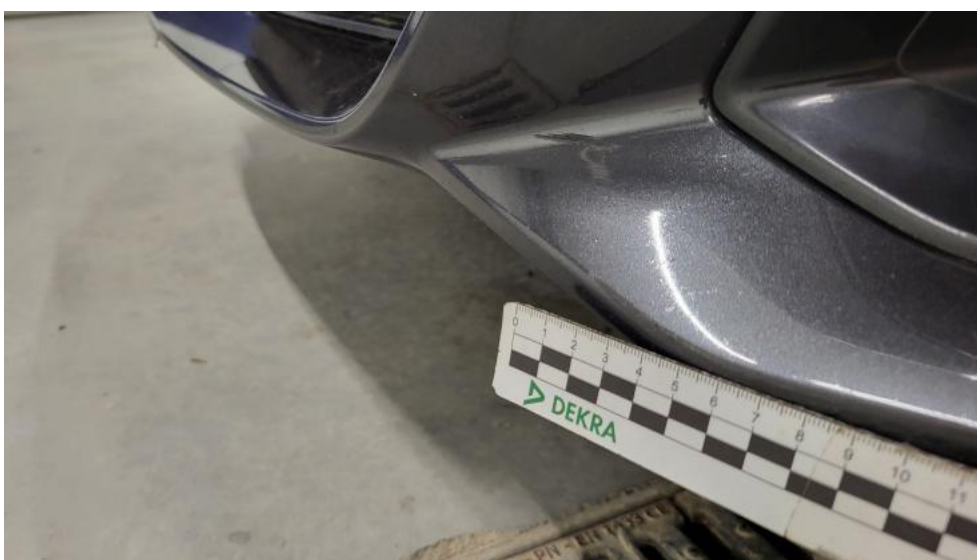
**Fot. 48.**

Zderzak - Rysa/odprysk 2

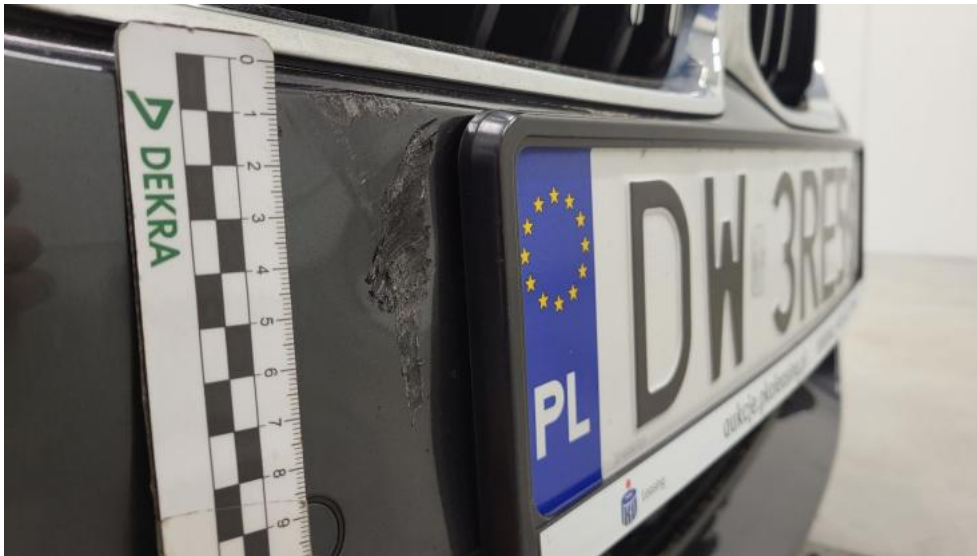
**Fot. 49.**

Zderzak() - Rysa/odprysk 3

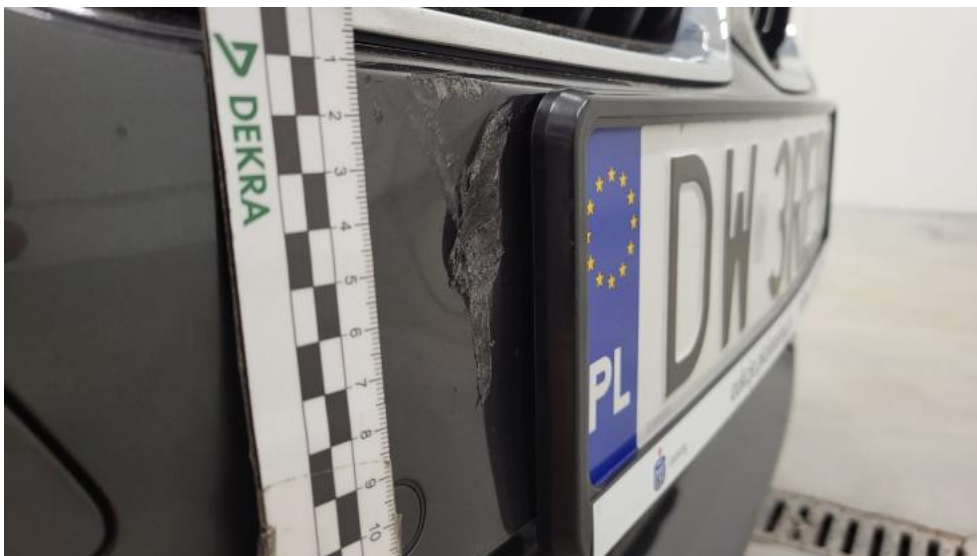
**Fot. 50.**

Zderzak - Wgniecenie/odkształcenie 1

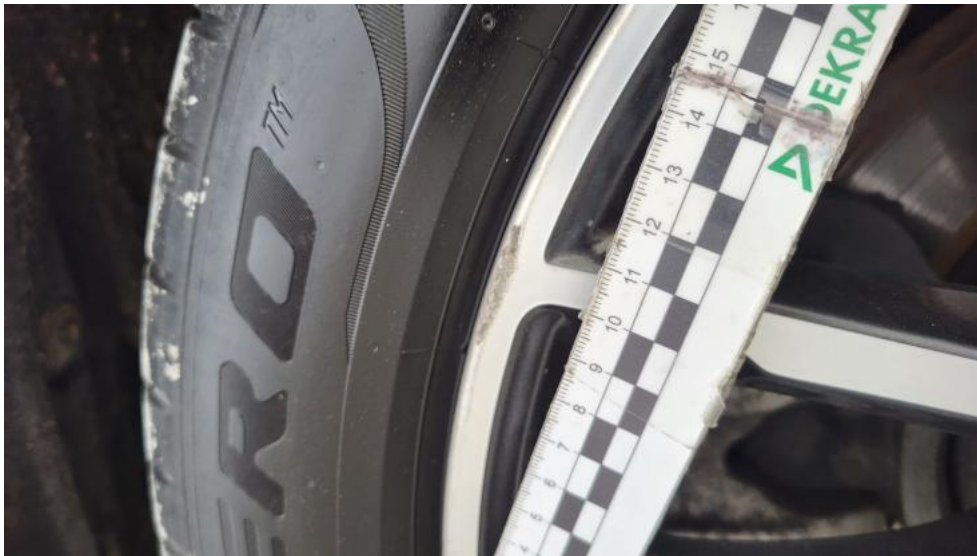
**Fot. 51.**

Felga aluminiowa przednia P - Rysa/odprysk 1

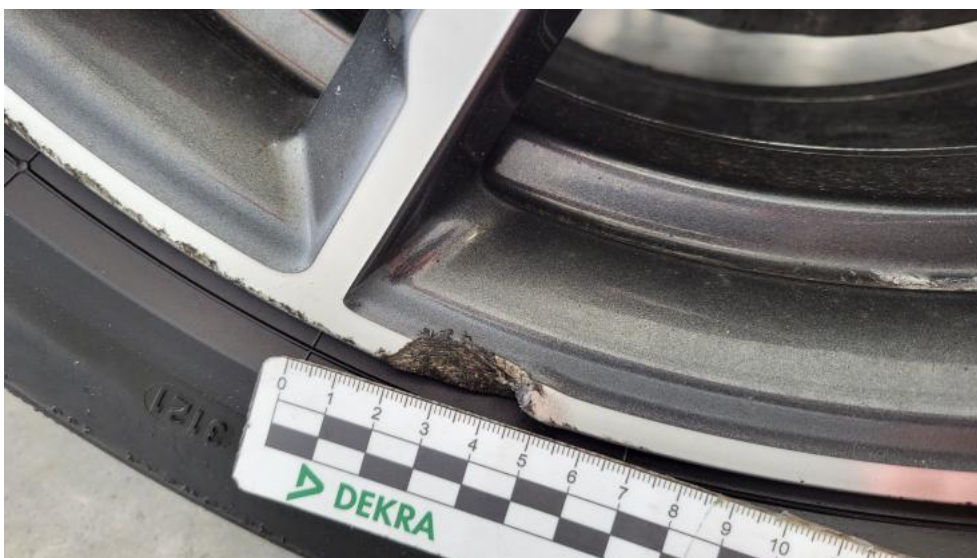
**Fot. 52.**

Felga aluminiowa przednia P - Wgniecenie/odkształcenie 1

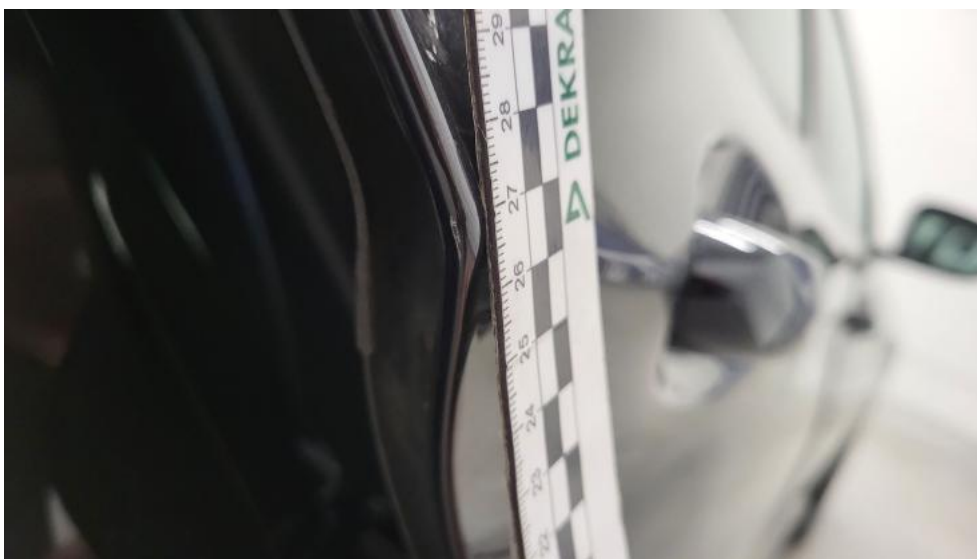
**Fot. 53.**

Drzwi tylne P - Rysa/odprysk 1

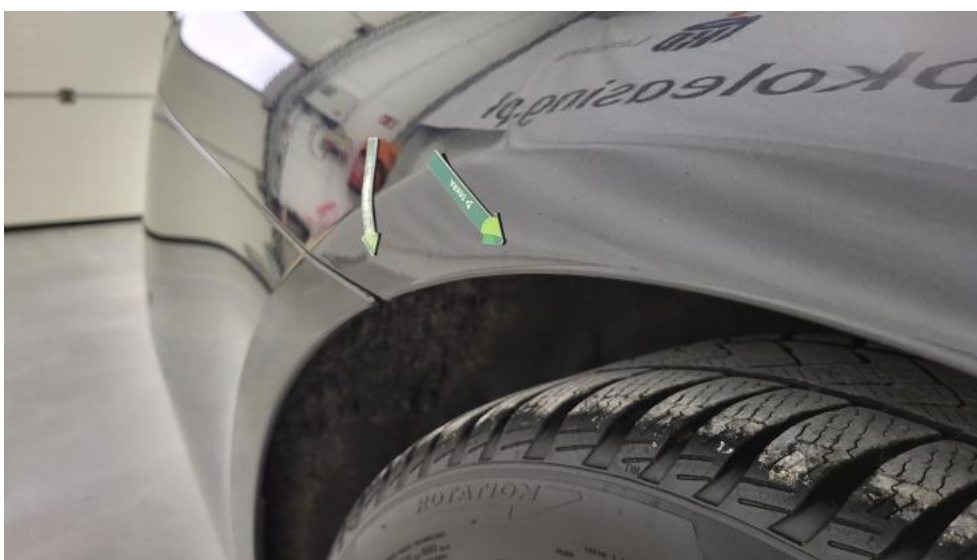
**Fot. 54.**

Łotnik tylny P / Ściana boczna P - Wgniecenie/odkształcenie 1

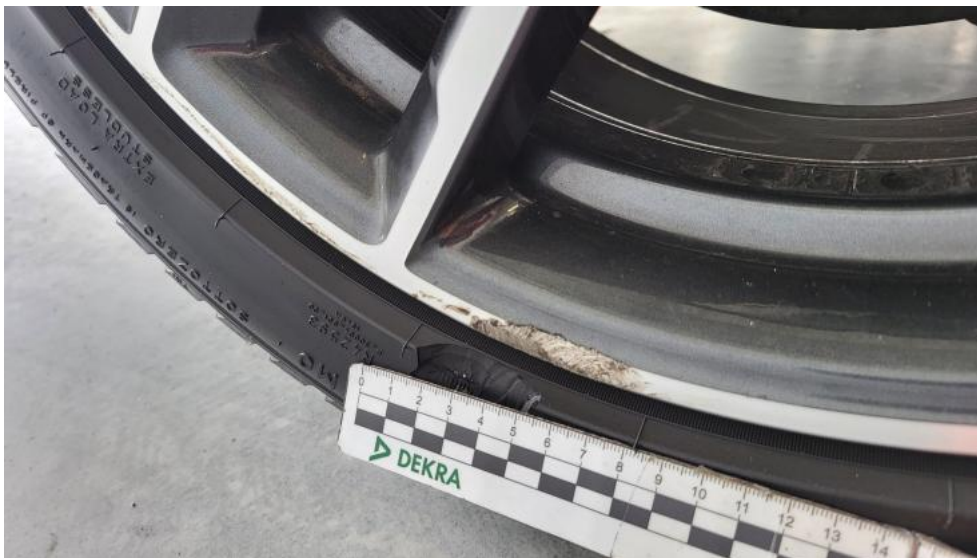
**Fot. 55.**

Felga aluminiowa tylna P - Rysa/odprysk 1

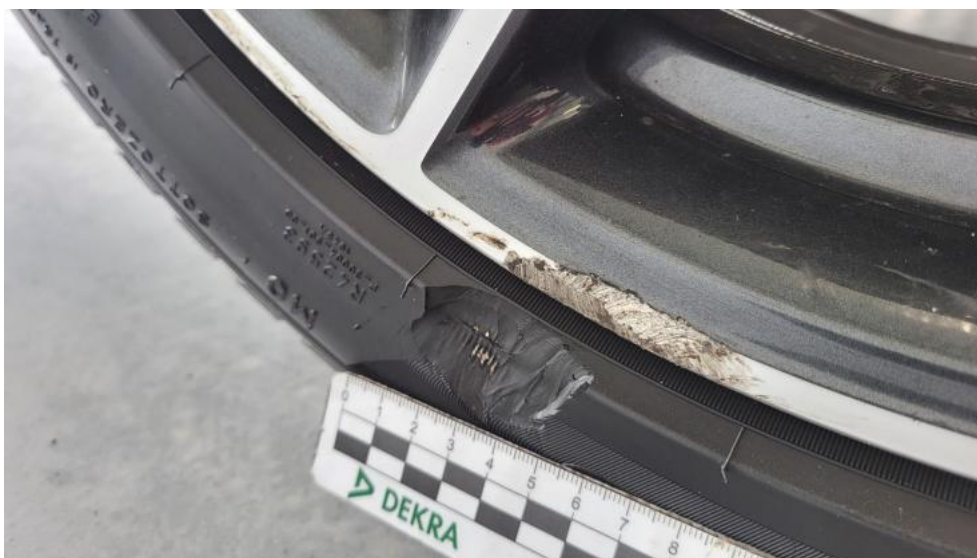
**Fot. 56.**

Opona tylna P - Pęknięcie/rozerwanie 1

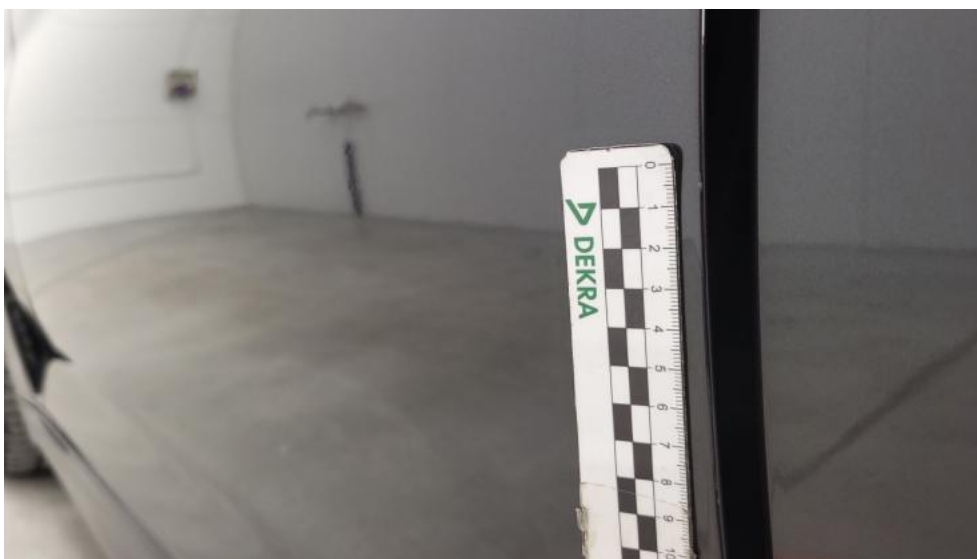
**Fot. 57.**

Drzwi przed L - Rysa/odprysk 1

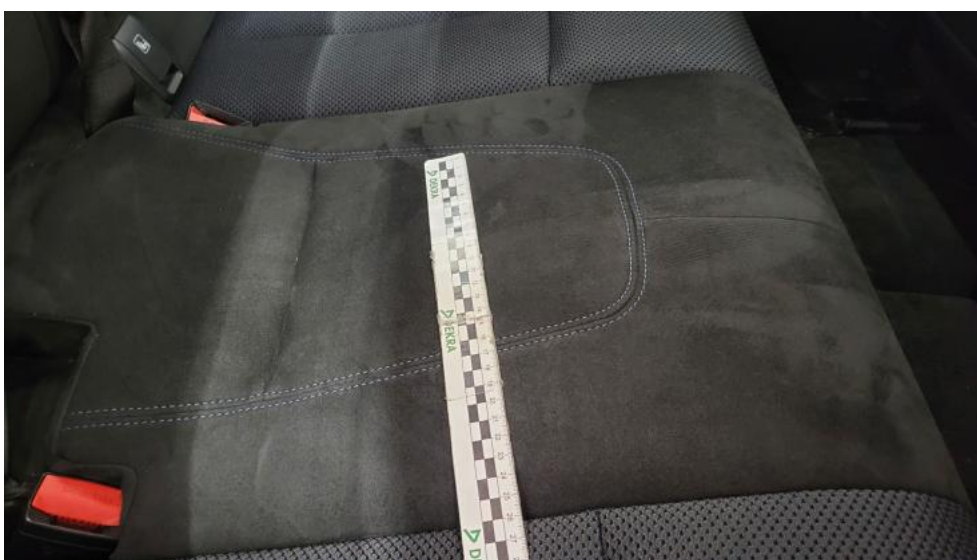
**Fot. 58.**

Kanapa tyl. - Inne 1

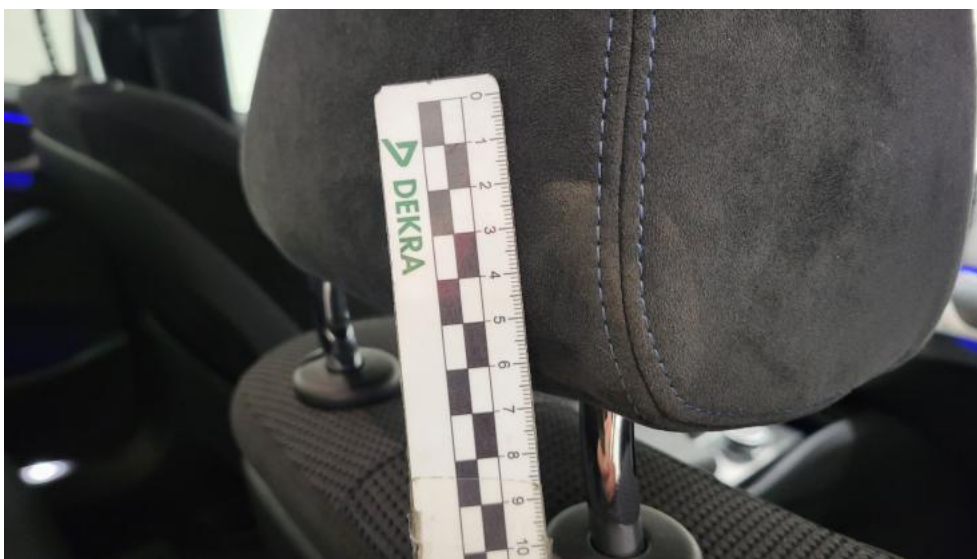
**Fot. 59.**

Zagłówek fotela prz. P - Inne 1

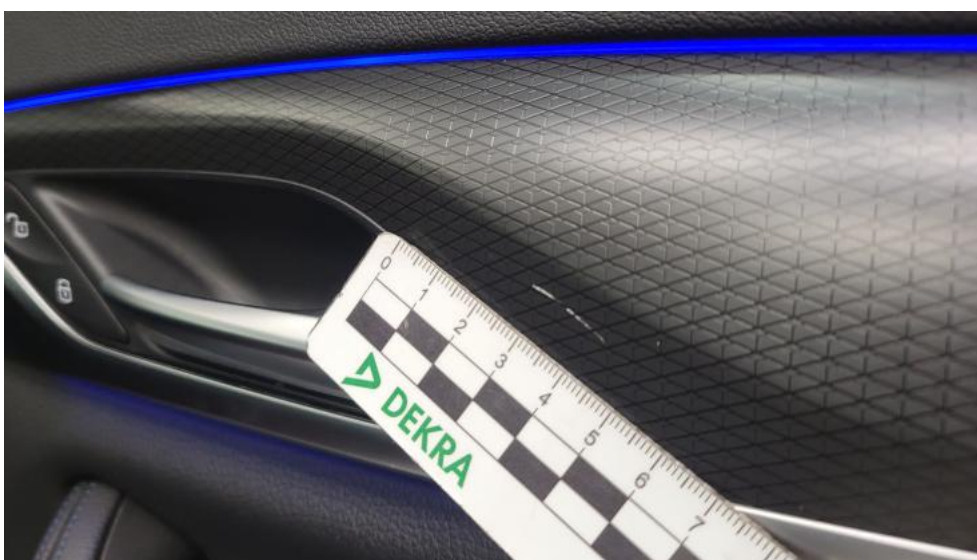
**Fot. 60.**

Tapicerka drzwi przednich P - Rysa/odprysk 1

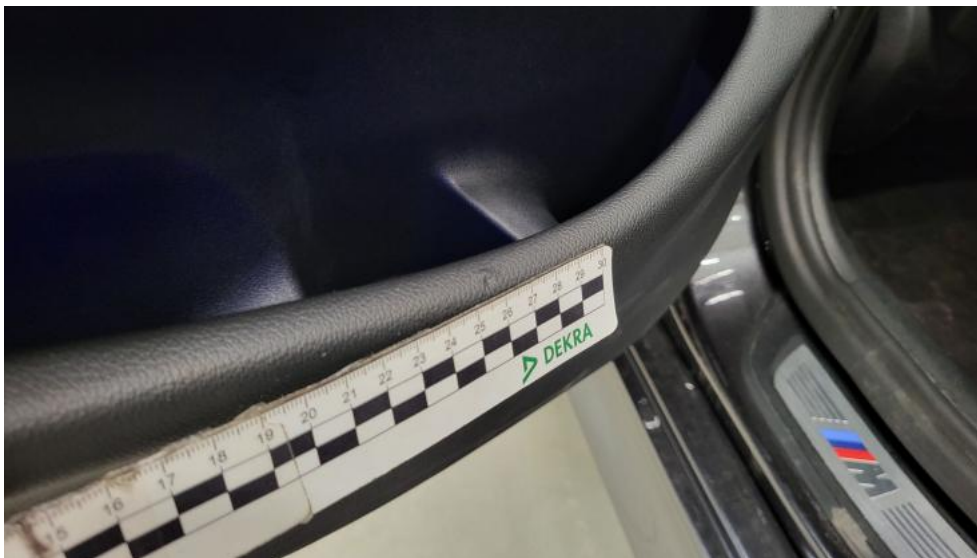
**Fot. 61.**

Tapicerka drzwi tylnych L - Wgniecenie/odkształcenie 1

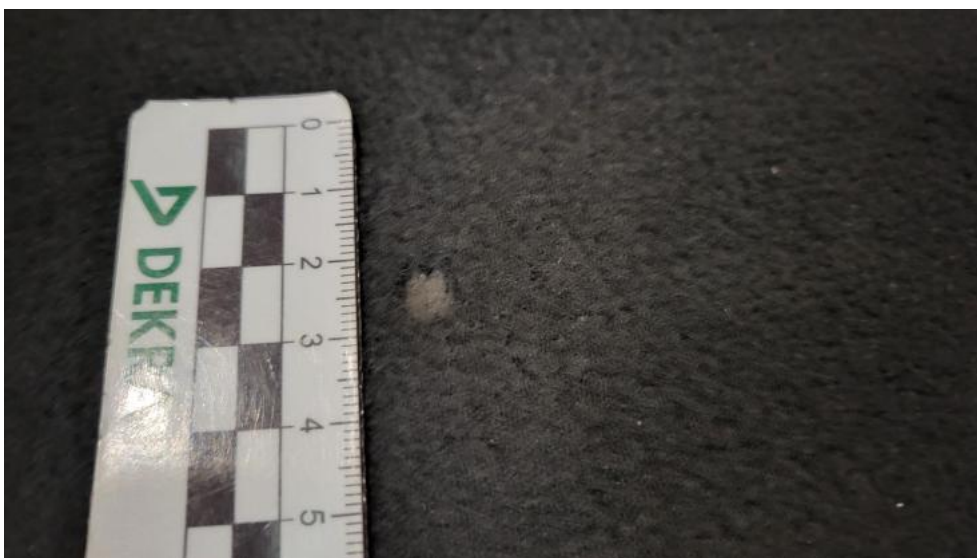
**Fot. 62.**

Dywanik prze P - Inne 1

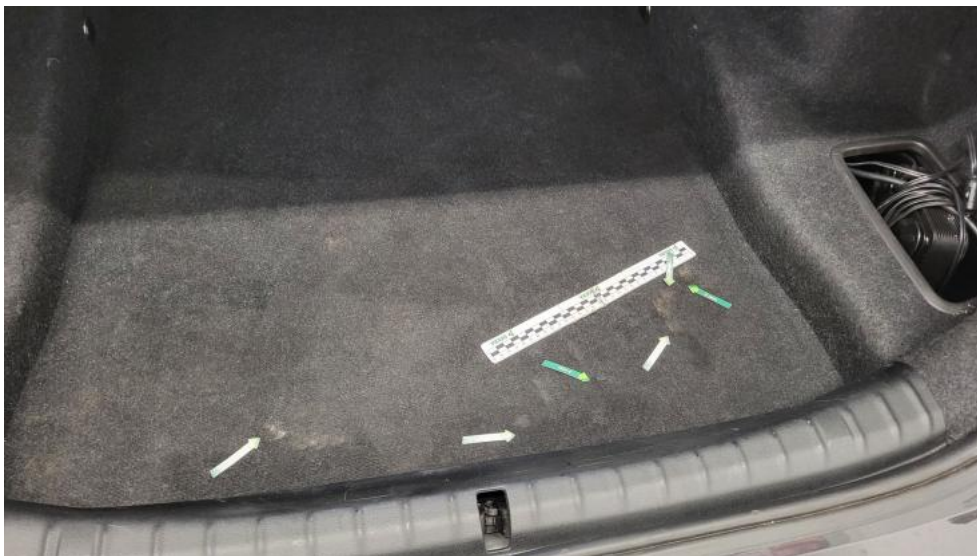
**Fot. 63.**

Wykładzina podłogi bagażnika - Wgniecenie/odkształcenie 1
