DEKRA's commission No. : PKOL(W)/LODZ/44639/25/06/18
commission/ damage No. : 22/031673
Date of commission: 18-06-2025

Vehicle data

Measurement of thickness of the vehicle lacquer coating

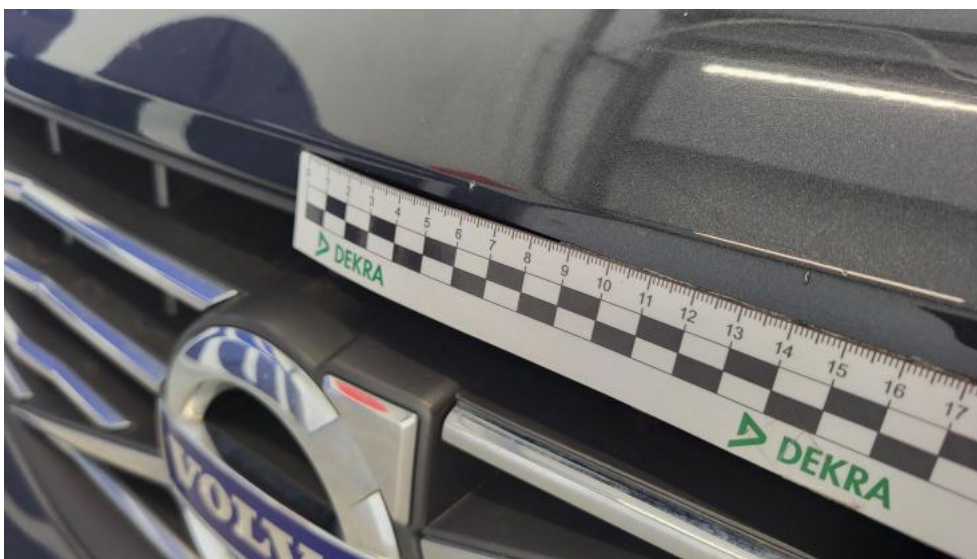
Photo 41.

Pokrywa komory silnika - Rysa/odprysk 1

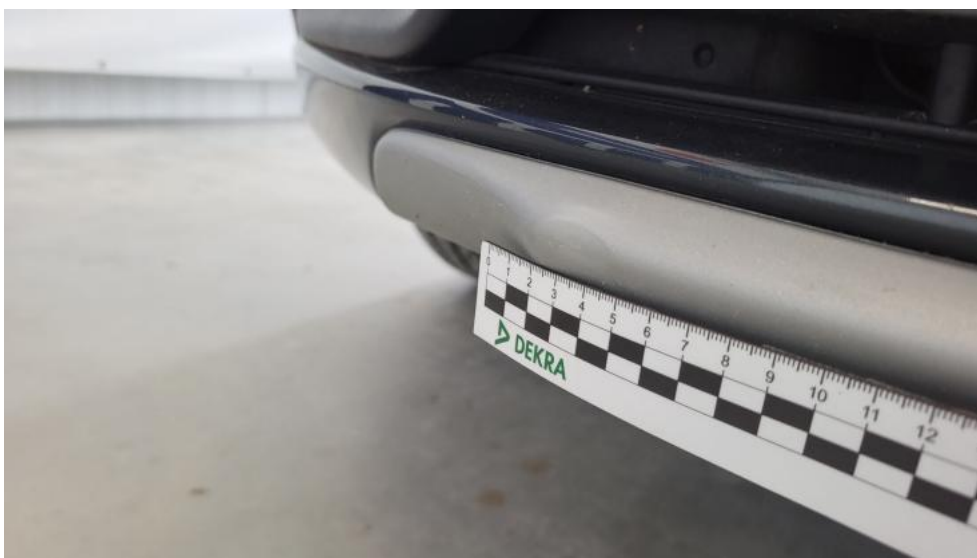
Photo 42.

Spoiler zderzaka przedniego - Wgniecenie/odkształcenie 1

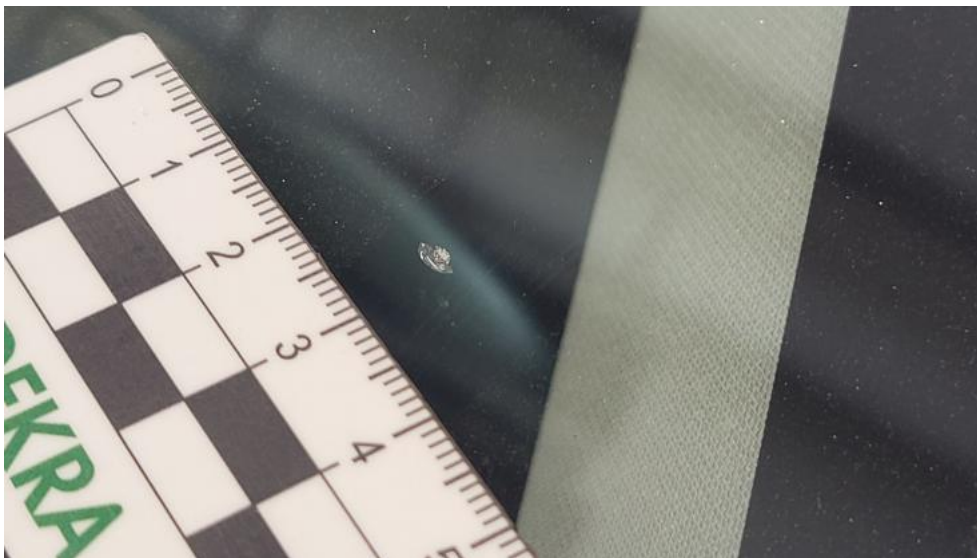
Rysy na samochodzie. Aktywna kontrolka ciśnienia w kołach. Informacja o zarezerwowaniu terminu przeglądu. Odpryski na szybie czołowej. Widoczne wady lakiernicze.

Photo 43.
Szyba czółowa ogrzewana - Rysa/odprysk 1

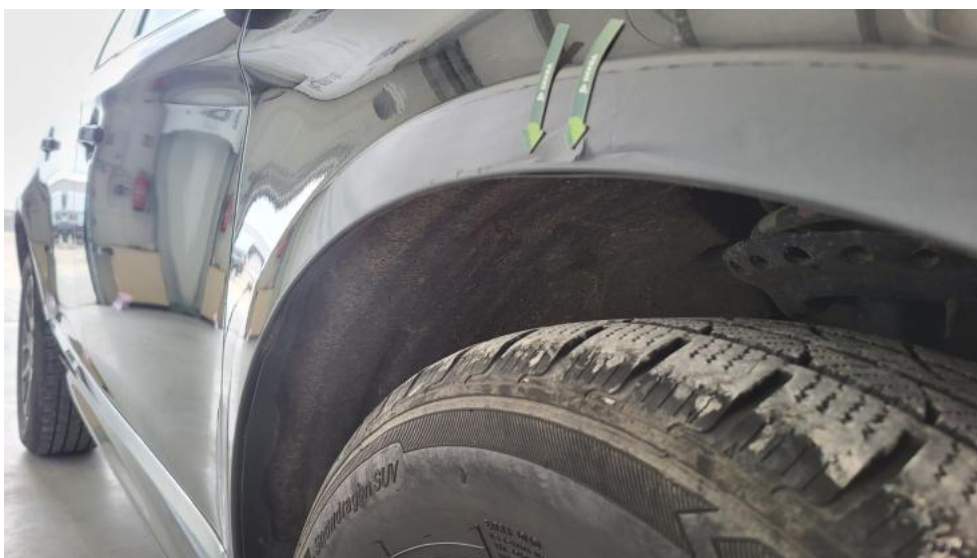
Photo 44.
Błotnik przedni P - Wgniecenie/odkształcenie 1

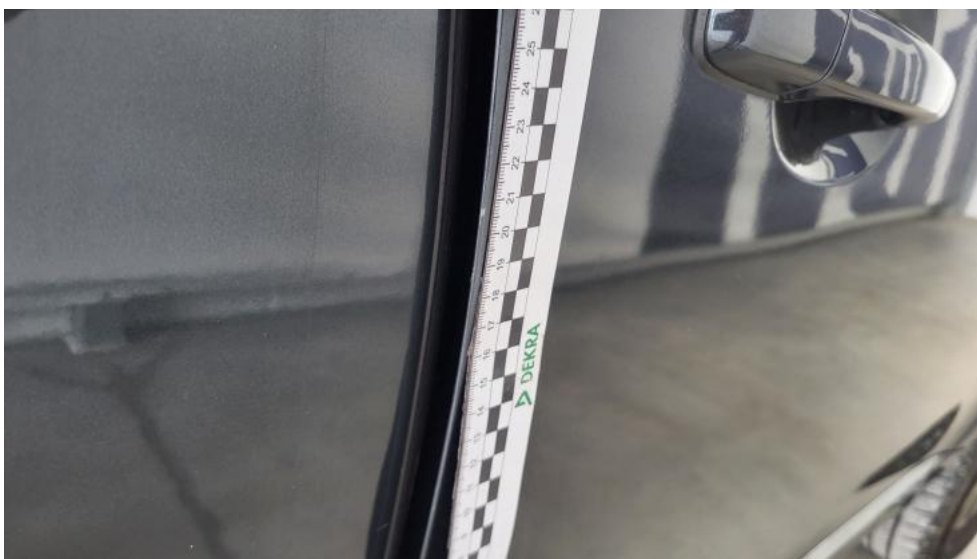
Photo 45.

Drzwi przednie P - Rysa/odprysk 1

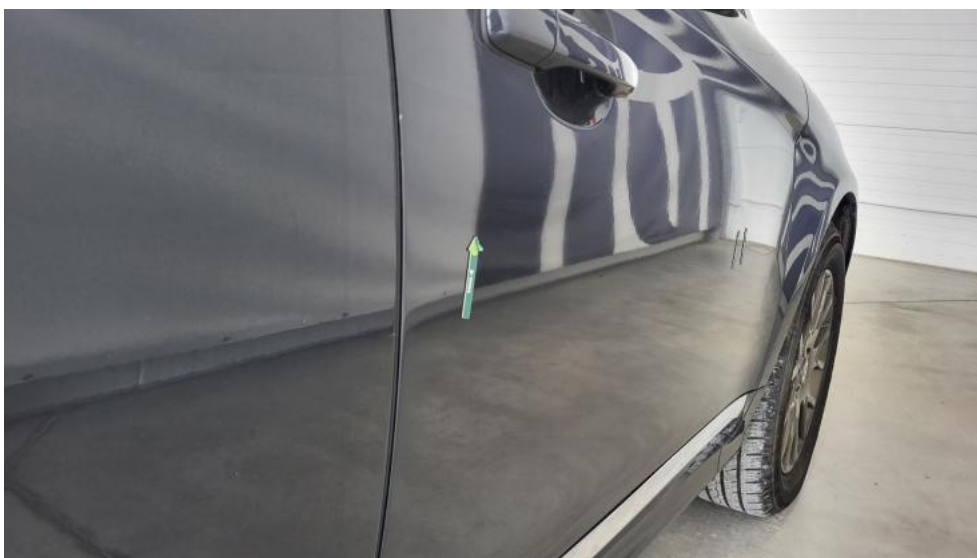
Photo 46.

Drzwi przednie P - Wgniecenie/odkształcenie 1

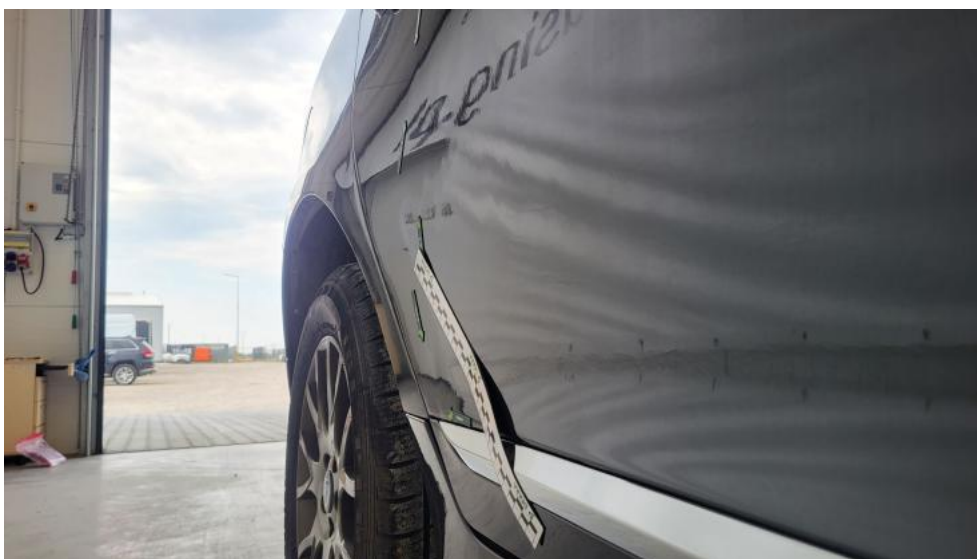
Photo 47.
Drzwi tylne P - Wgniecenie/odkształcenie 1

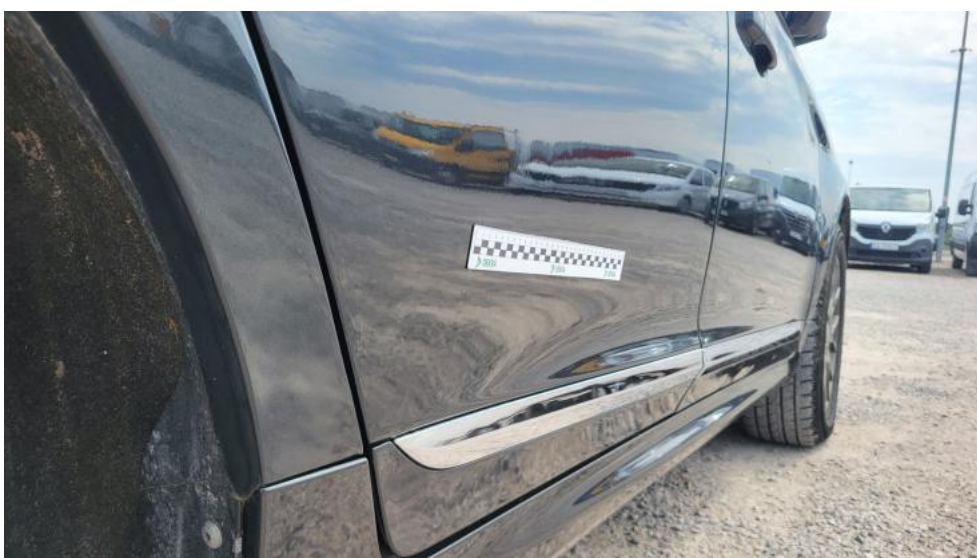
Photo 48.
Drzwi tylne P - Wgniecenie/odkształcenie 2

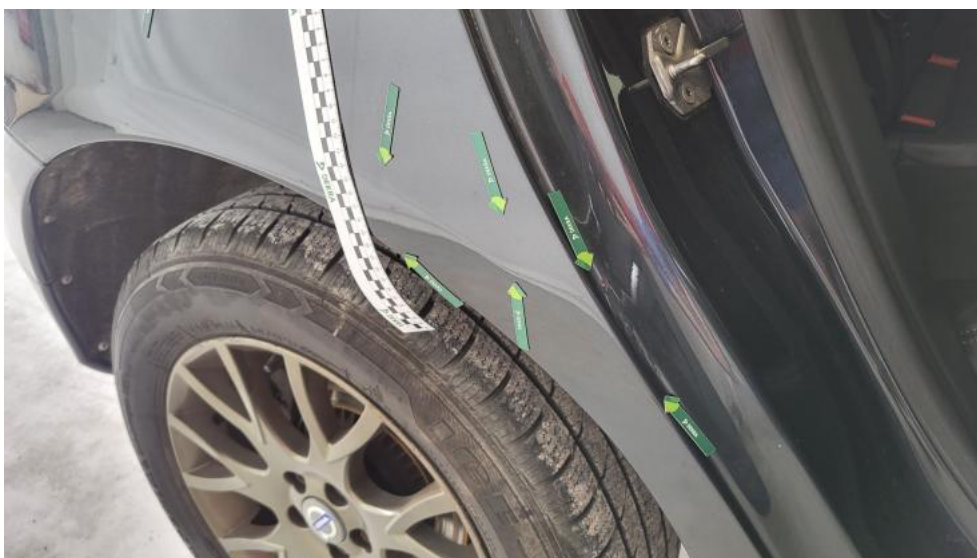
Photo 50.
Błotnik tylny P / Ściana boczna P - Wgniecenie/odkształcenie 1

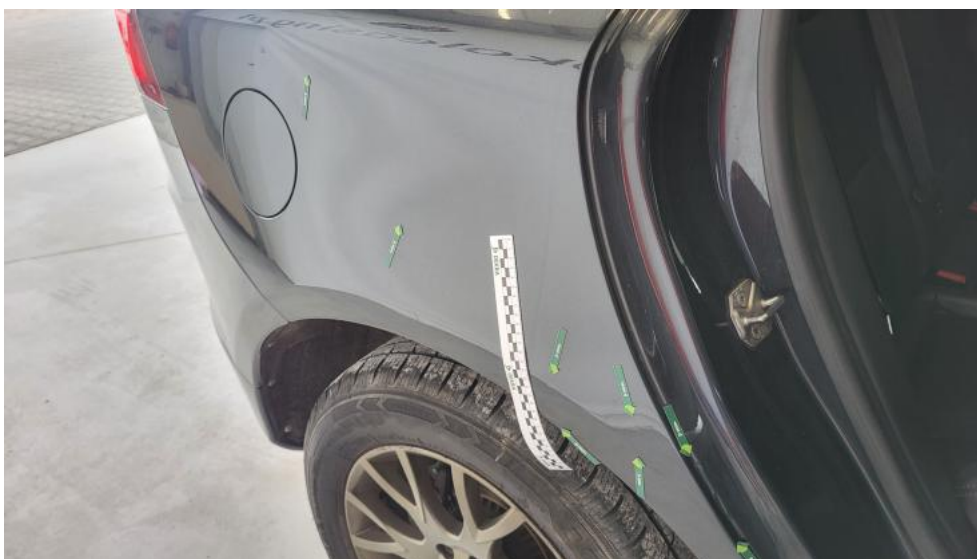
Photo 51.
Błotnik tylny P / Ściana boczna P - Wgniecenie/odkształcenie 2

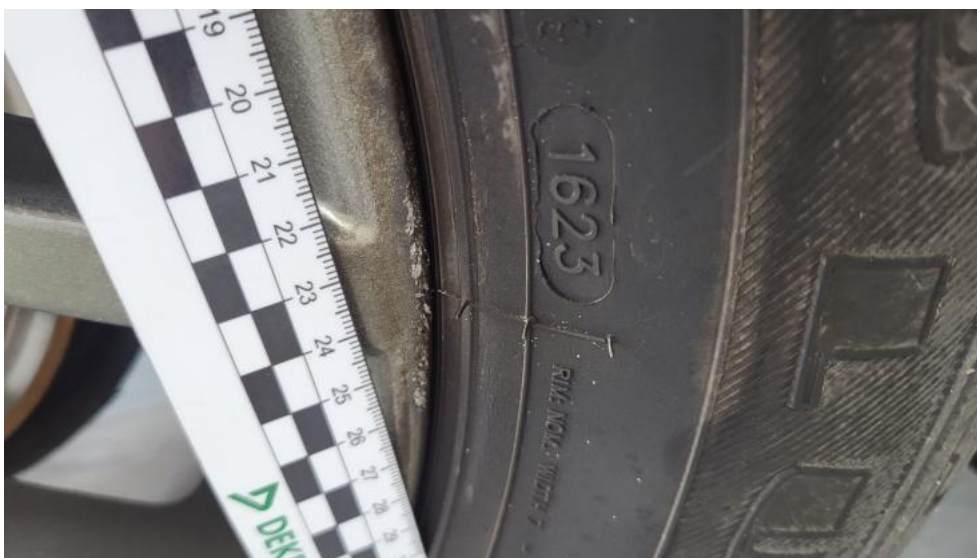
Photo 52.
Felga aluminiowa tylna P - Rysa/odprysk 1

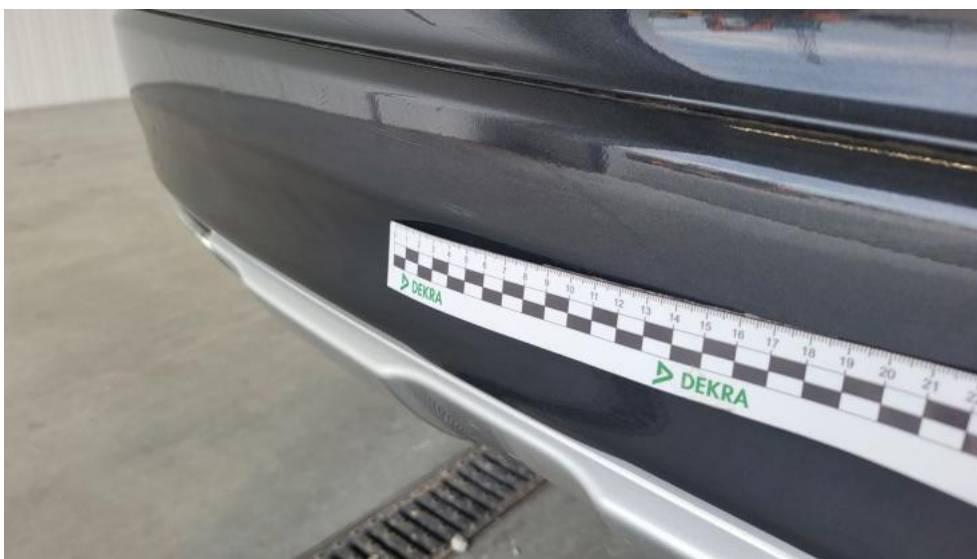
Photo 53.
Zderzak tylny - Rysa/odprysk 1

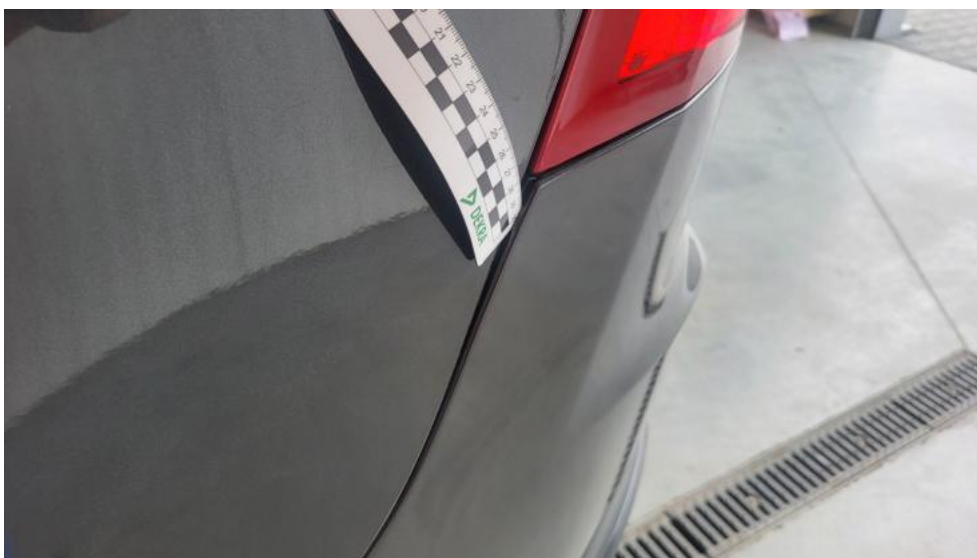
Photo 54.
Zderzak tylny - Inne 1

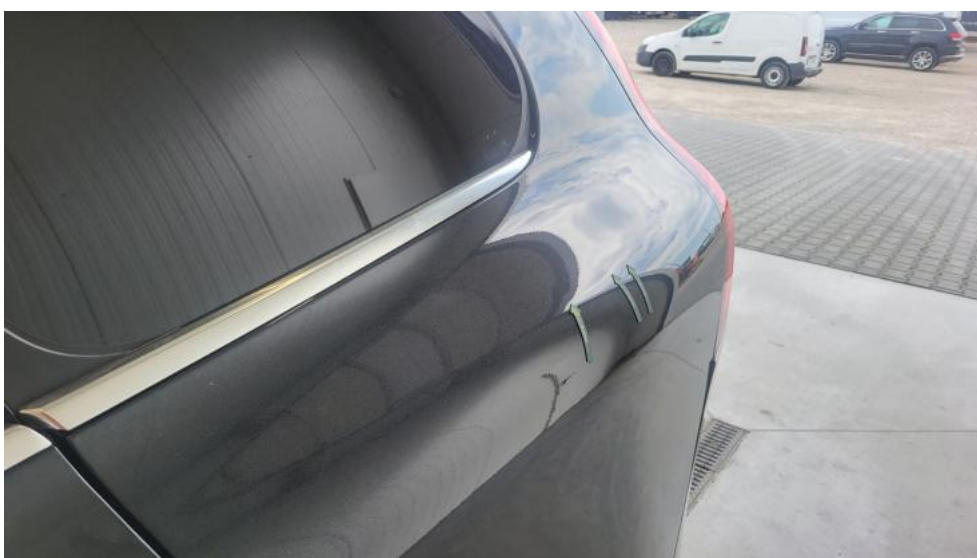
Photo 56.

Błotnik tylny L / Ściana boczna L - Wgniecenie/odkształcenie 1

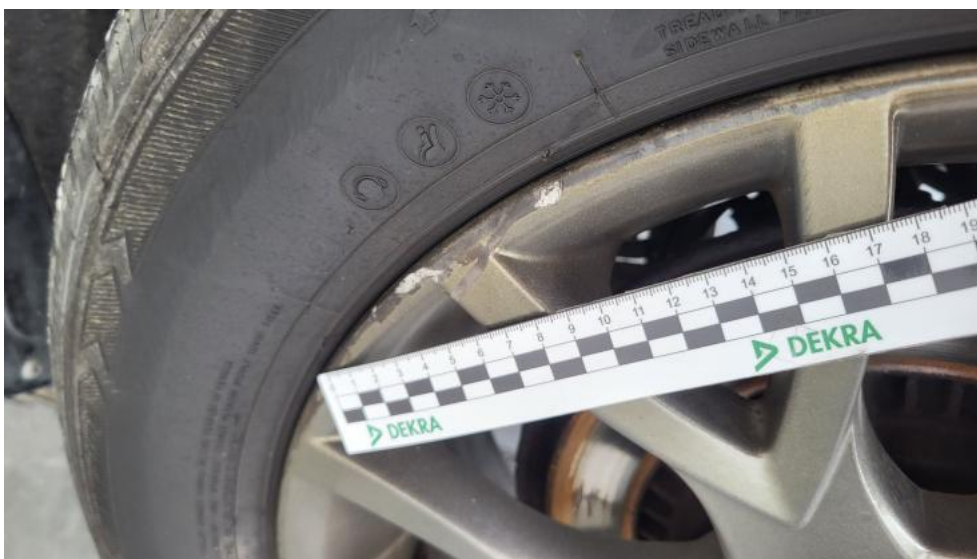
Photo 57.
Felga aluminiowa tylna L - Rysa/odprysk 1

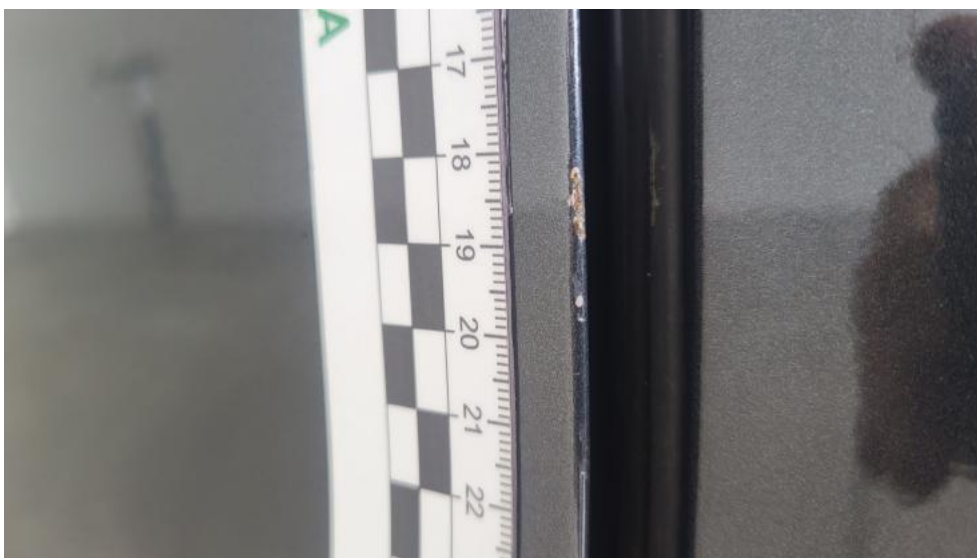
Photo 58.
Drzwi przed L - Inne 1

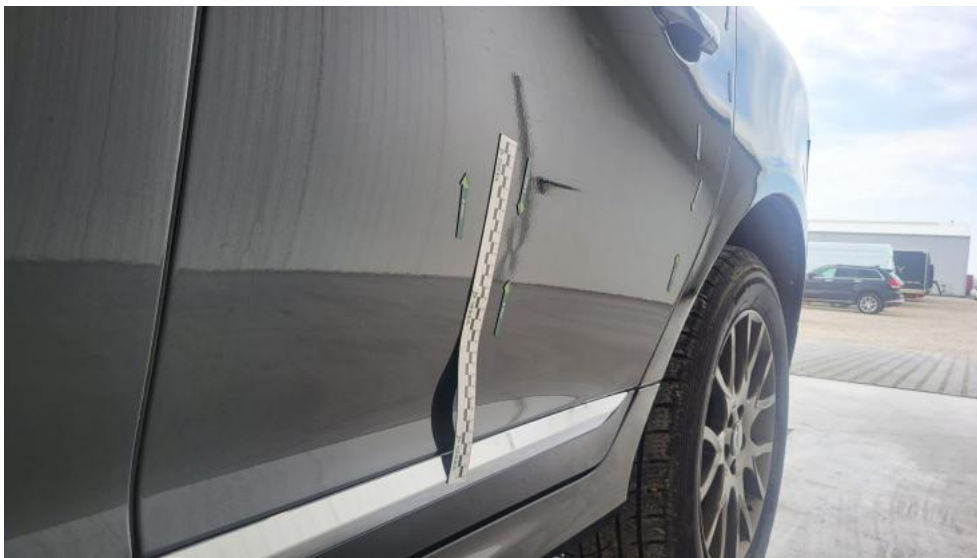
Photo 59.
Drzwi tylne L - Wgniecenie/odkształcenie 1

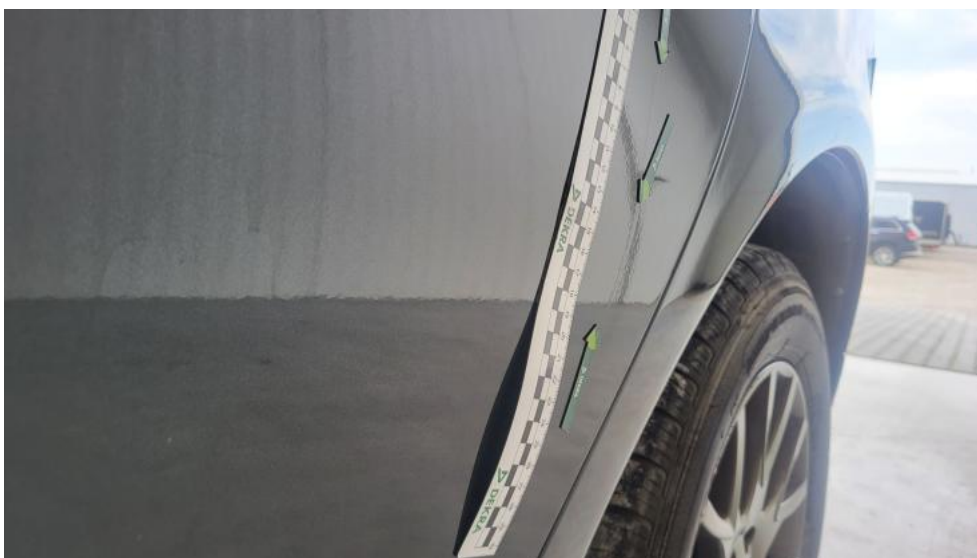
Photo 60.
Drzwi tylne L - Wgniecenie/odkształcenie 2

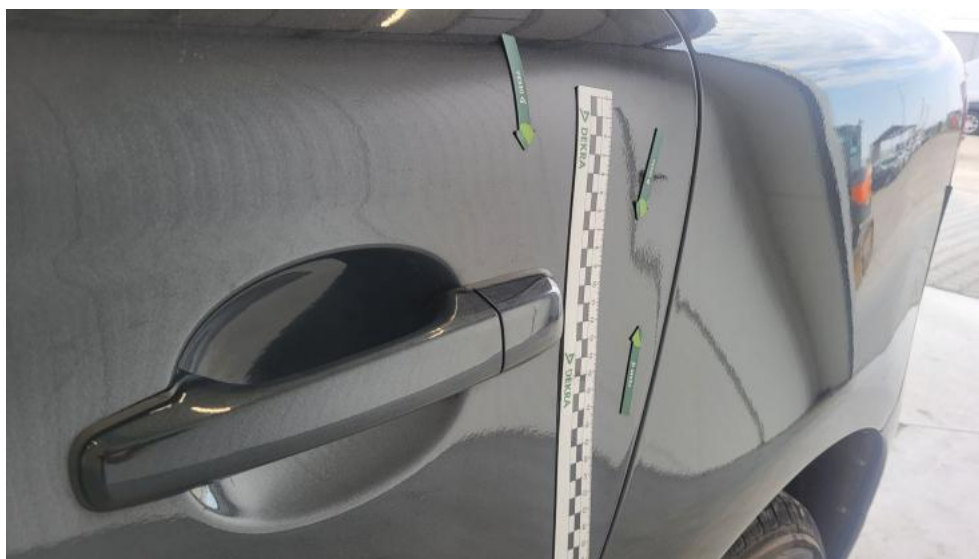
Photo 61.
Drzwi tylne L() - Wgniecenie/odkształcenie 3

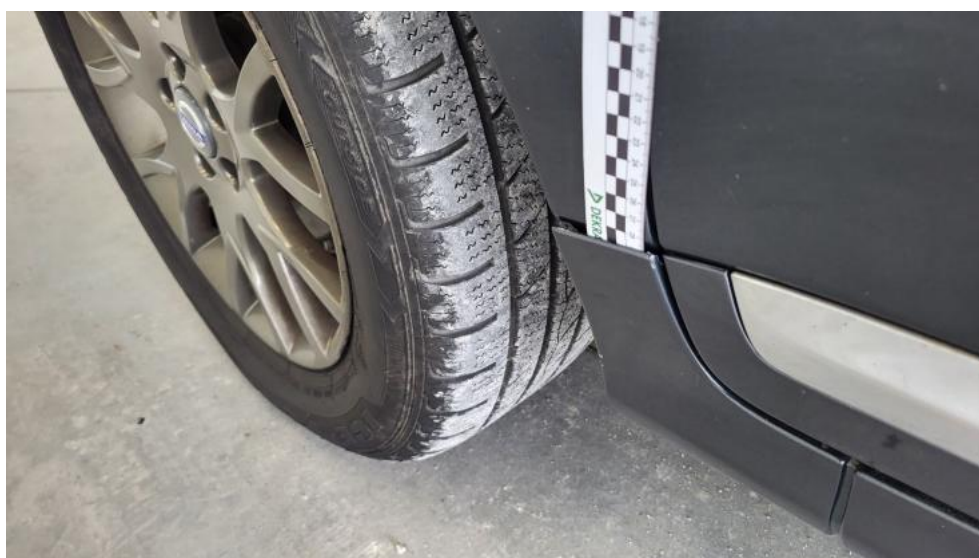
Photo 62.
Próg L - Inne 1

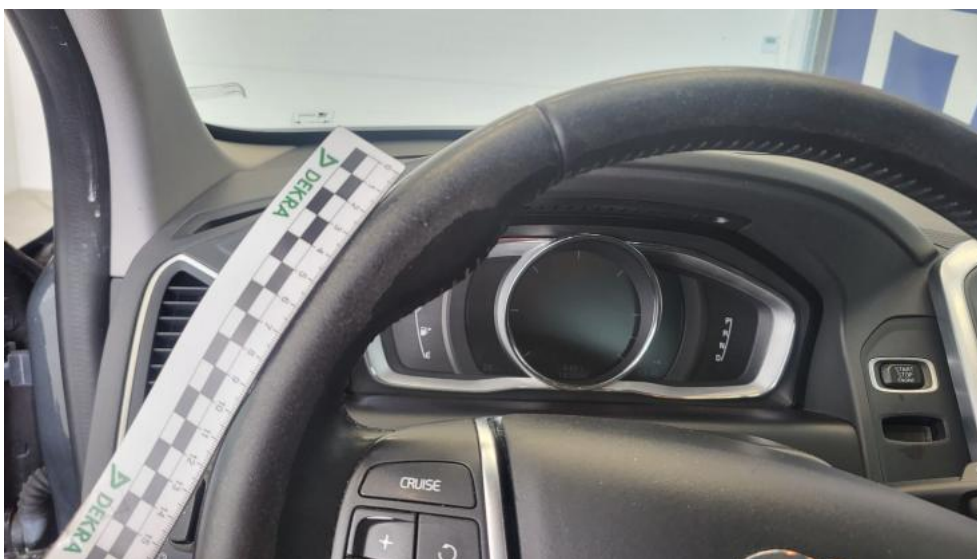
Photo 63.
Koło kierownicy - Inne 1

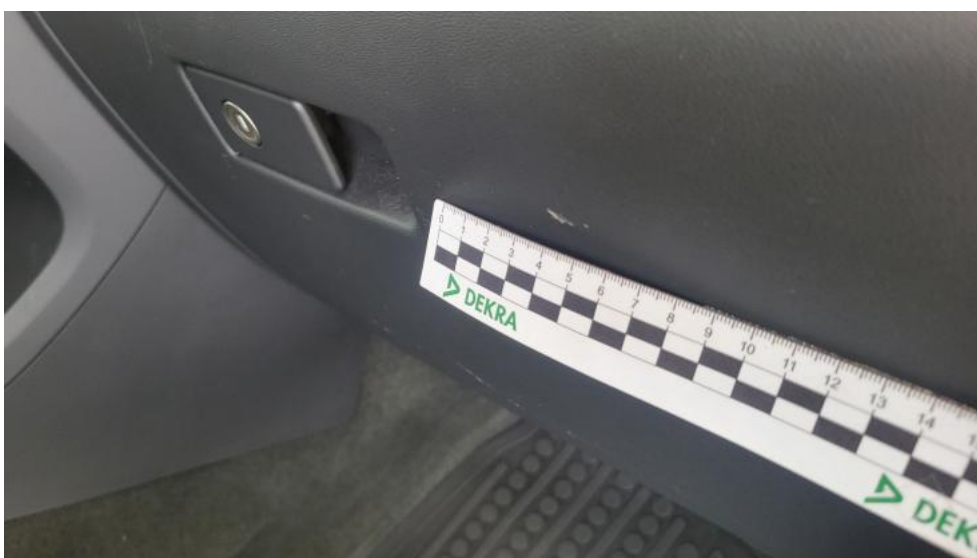
Photo 64.
Pokrywa schowka deski rozdzielczej - Rysa/odprysk 1

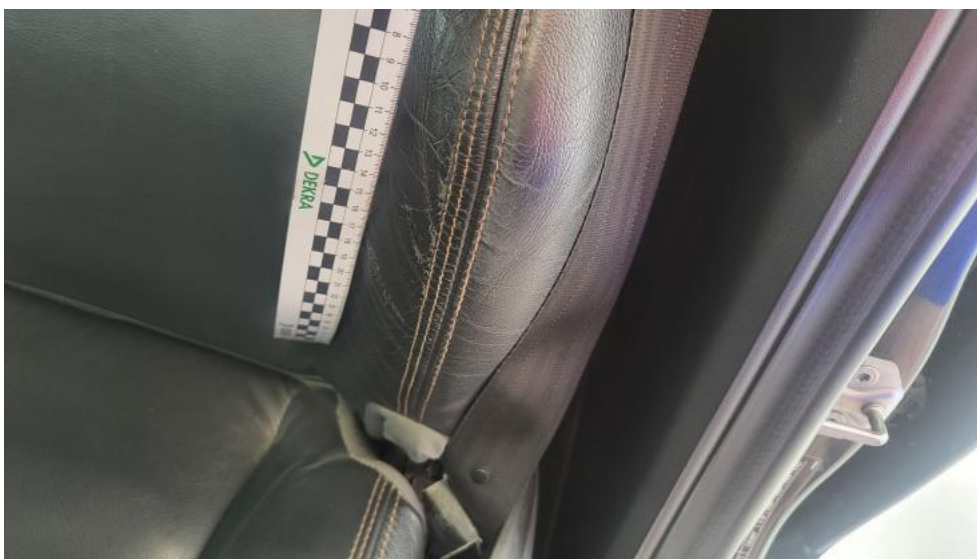
Photo 65.
Fotel prz. lew. - Inne 1

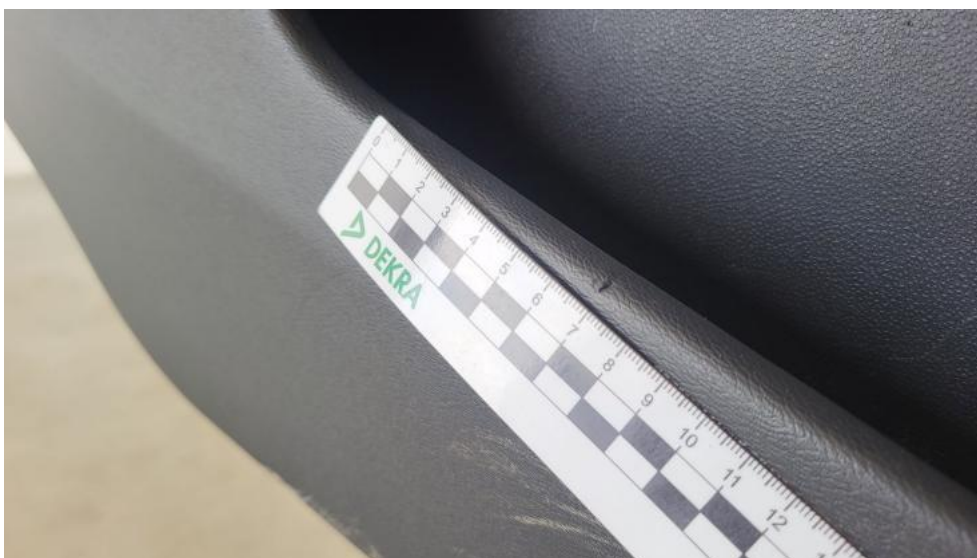
Photo 66.
Tapicerka drzwi przednich L - Wgniecenie/odkształcenie 1

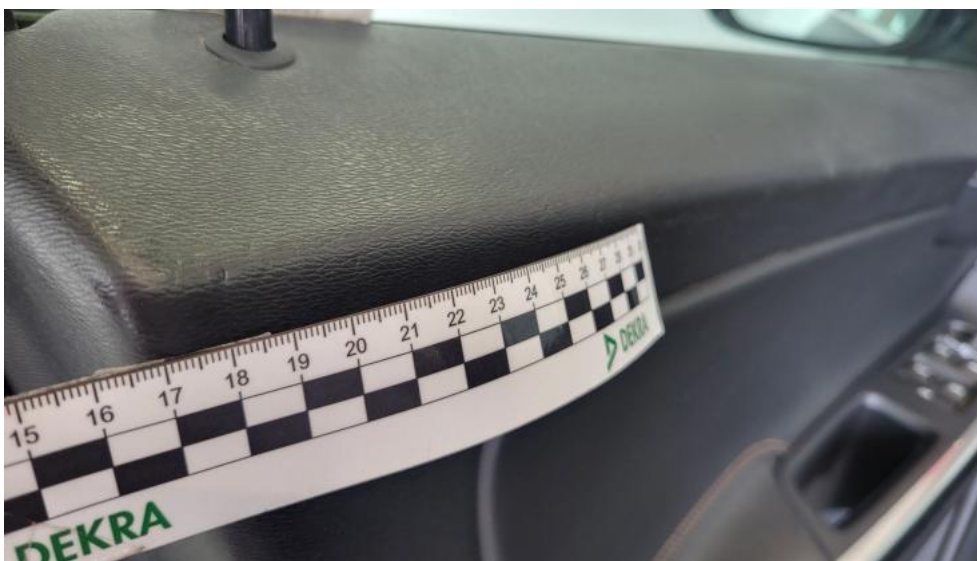
Photo 67.

Tapicerka drzwi przednich L - Wgniecenie/odkształcenie 2

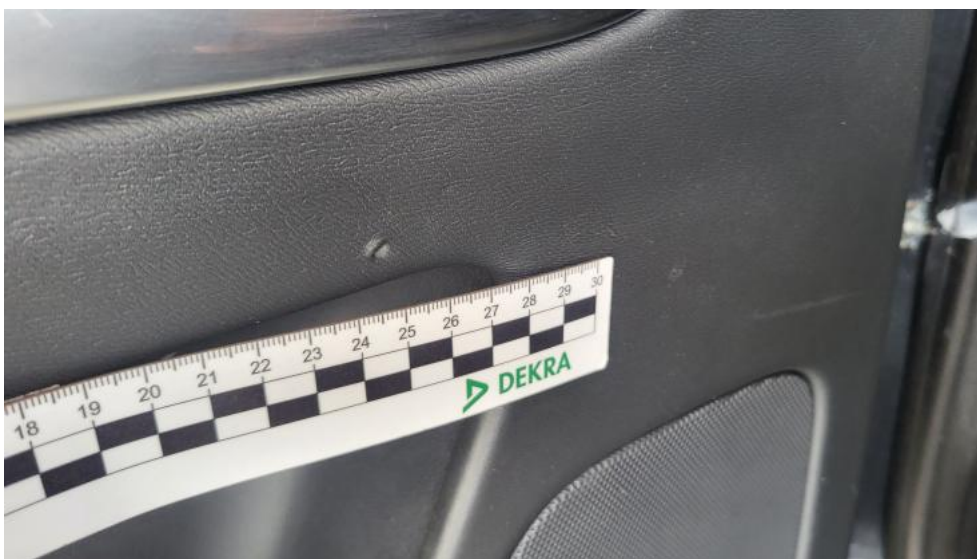
Photo 69.
Tapicerka drzwi tylnych L - Wgniecenie/odkształcenie 1

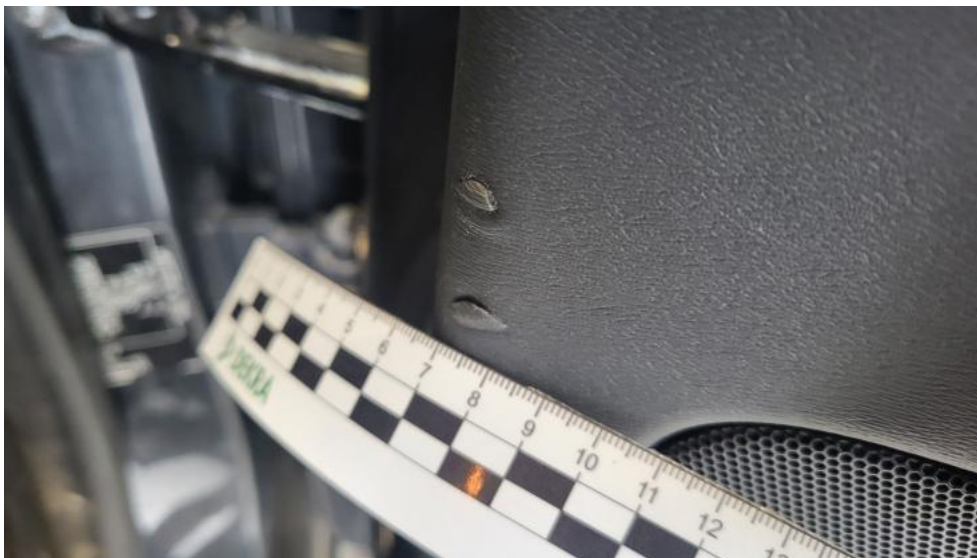
Photo 71.

Tapicerka drzwi tylnych P - Pęknięcie/rozerwanie 1

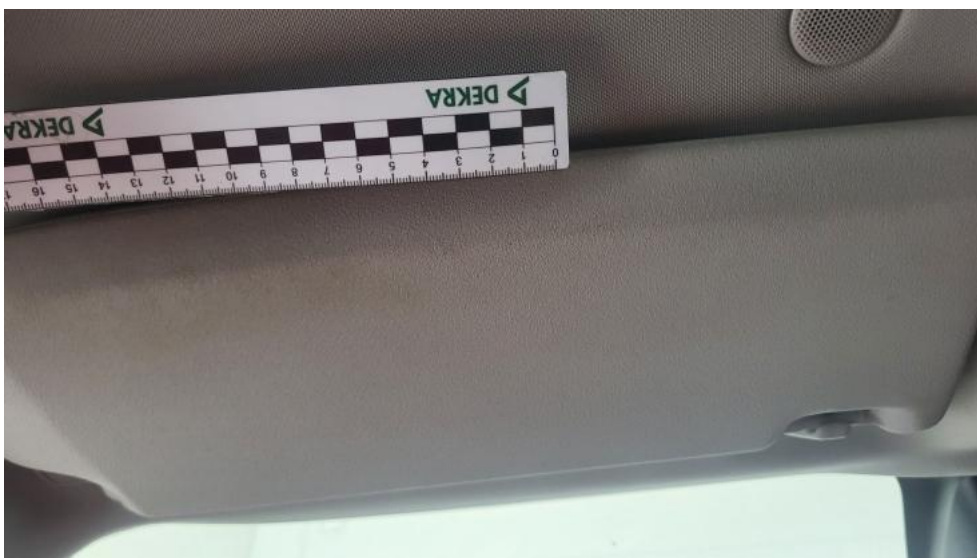
Photo 72.

Osłona p/słoneczna lewa - Inne 1

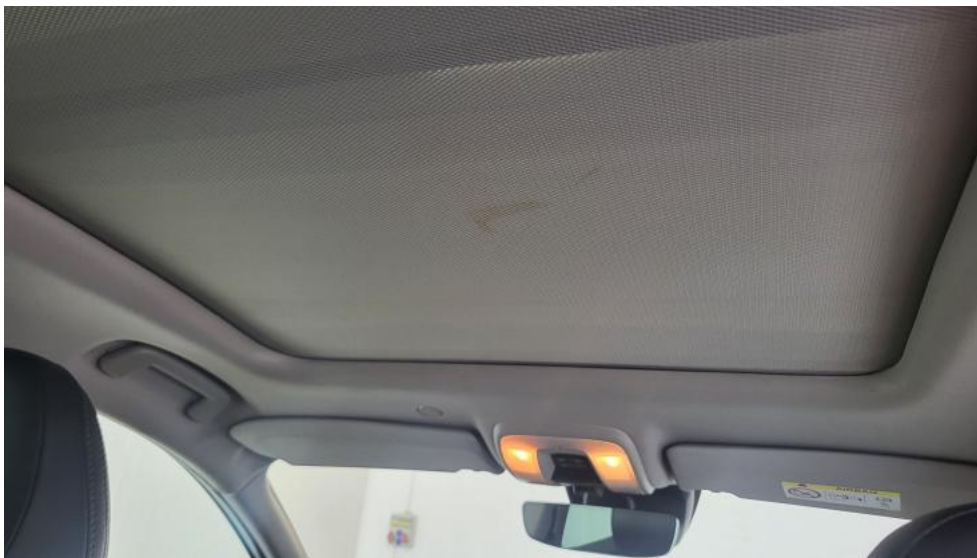
Photo 73.
Podsufitka - Inne 1

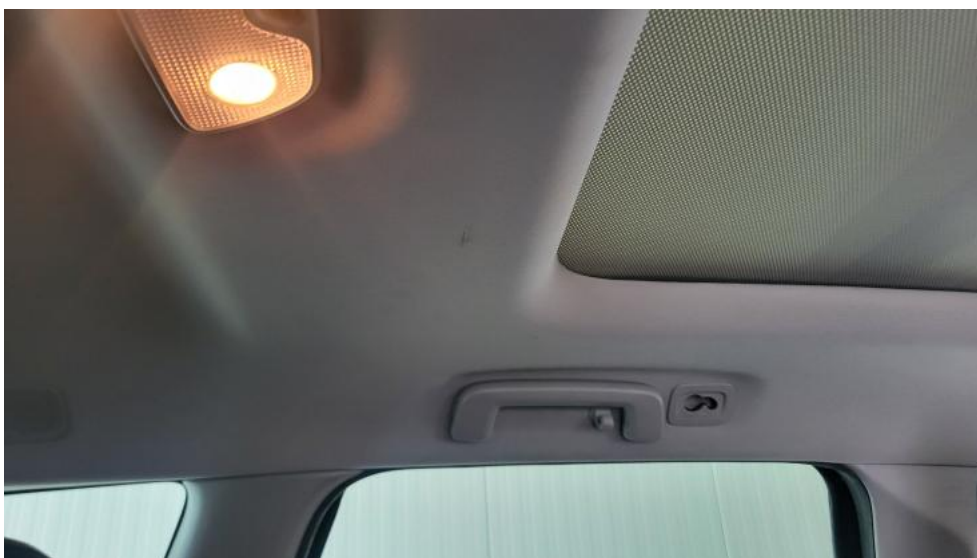
Photo 74.
Podsufitka - Inne 2

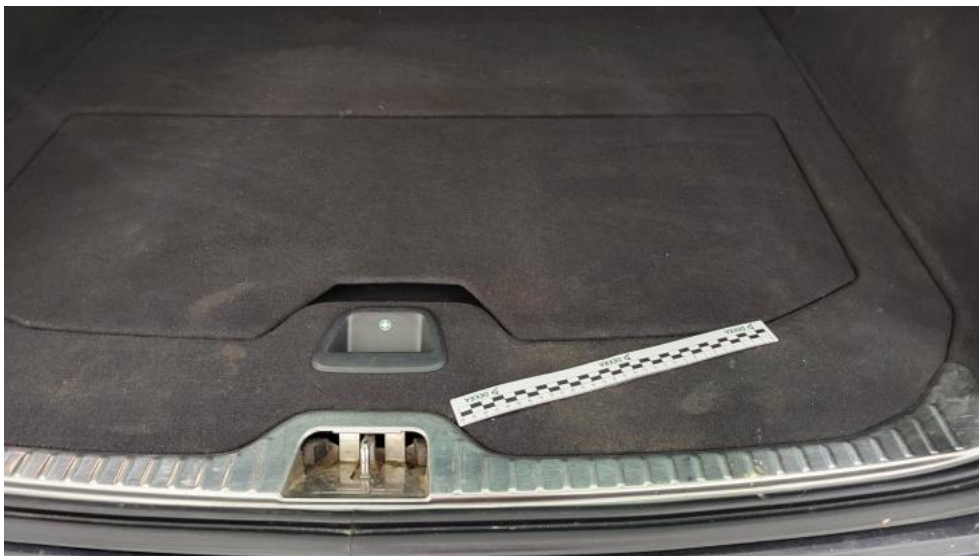
Photo 77.

Wykładzina podłogi bagażnika - Inne 1
