Nr zlecenia DEKRA: PKOL(W)/LODZ/25536/25/04/07  
Nr zlecenia/szkody: 22/019285  
Data zlecenia: 07-04-2025

**DEKRA Polska - Centrala**  
02-673 Warszawa, ul. Konstruktorska 12A

| Producent | OPEL |
| Model | Astra V Sports Tourer 15-19 |

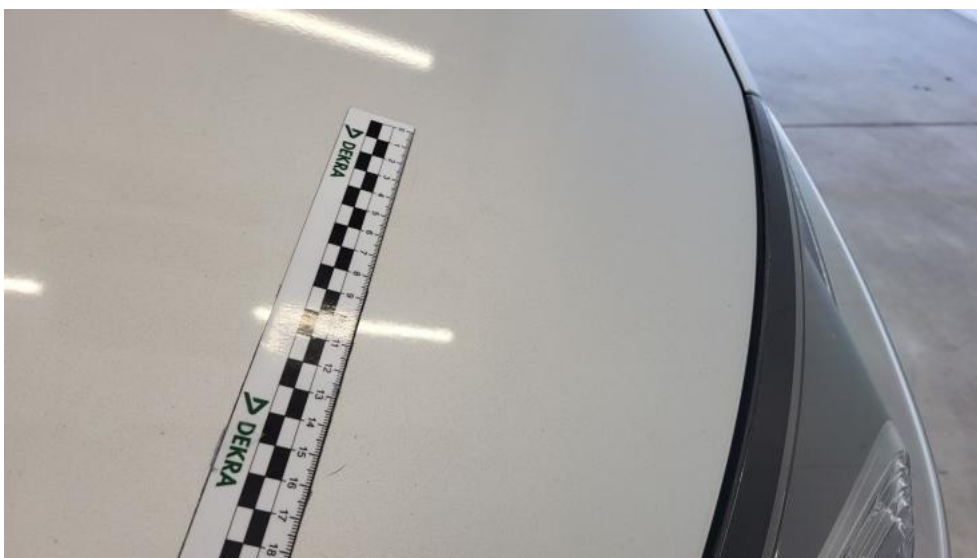
**Fot. 38.**  
Pokrywa komory silnika - Rysa/odprysk 1

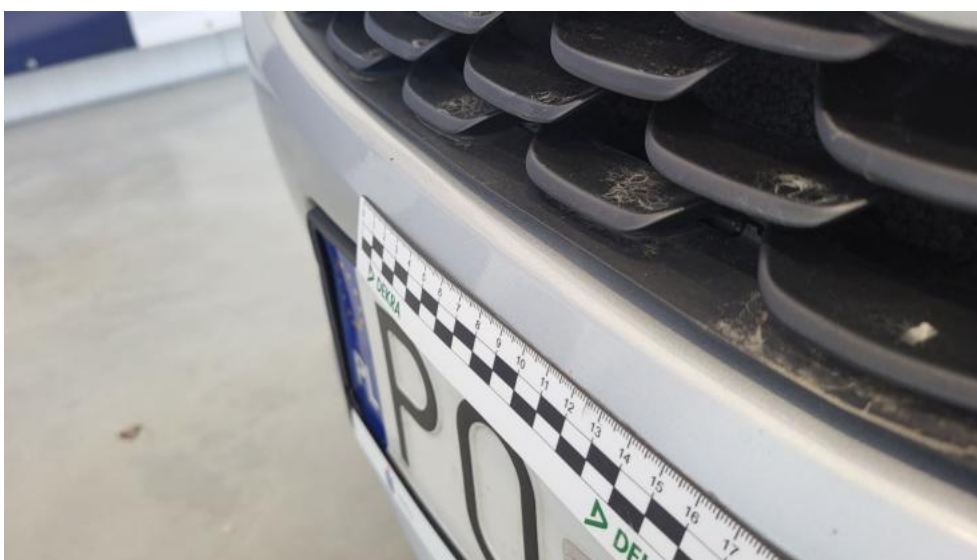
**Fot. 42.**  
Zderzak - Wgniecenie/odkształcenie 1

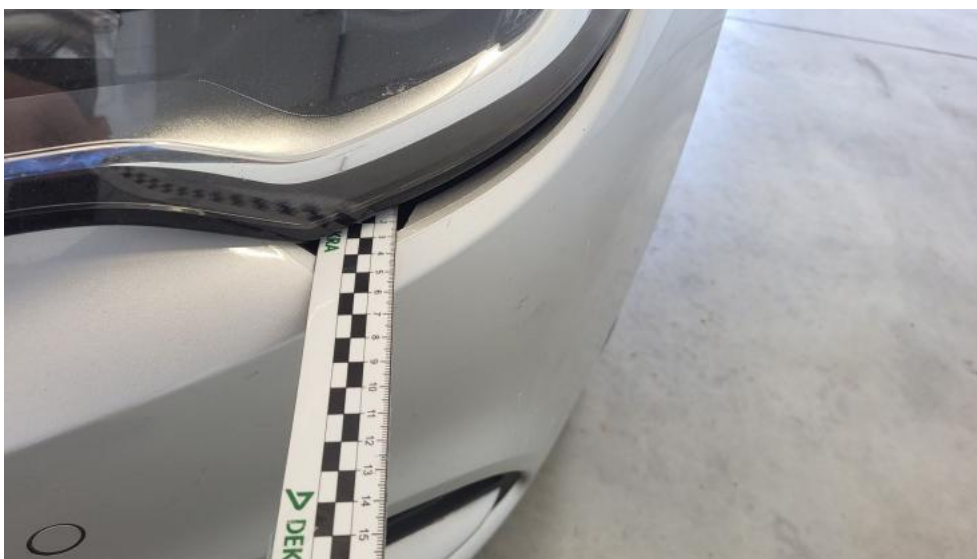
**Fot. 43.**  
Zderzak - Inne 1

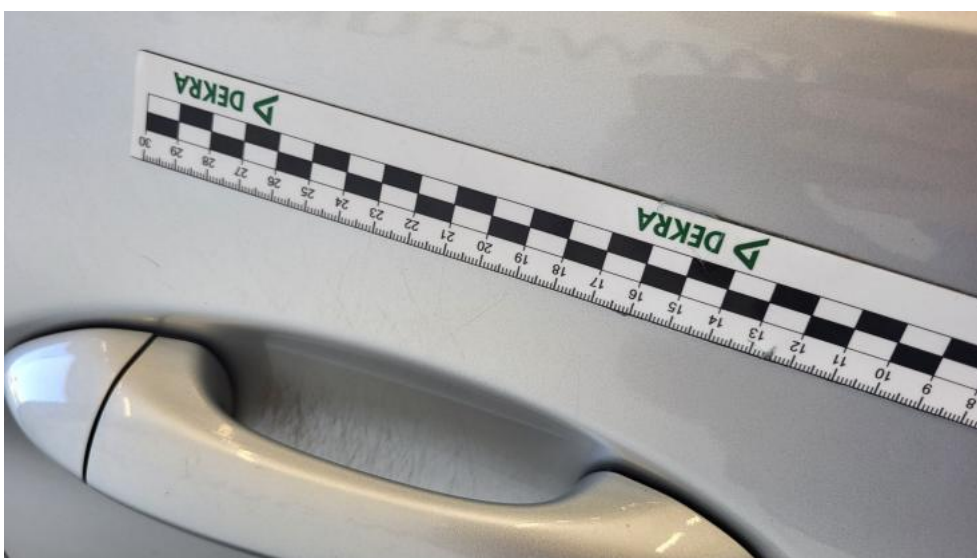
**Fot. 44.**  
Drzwi przednie P - Rysa/odprysk 1

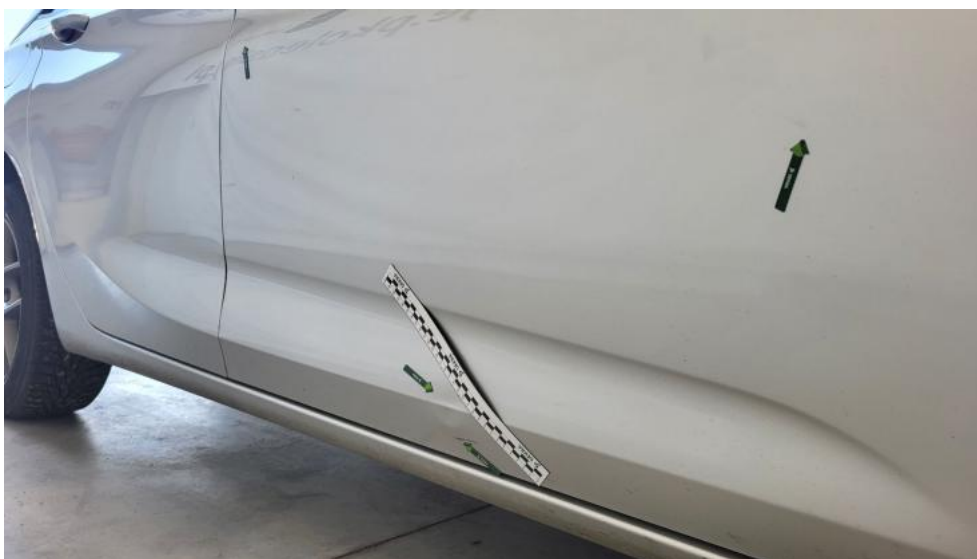
**Fot. 45.**

Drzwi przednie P - Wgniecenie/odkształcenie 1

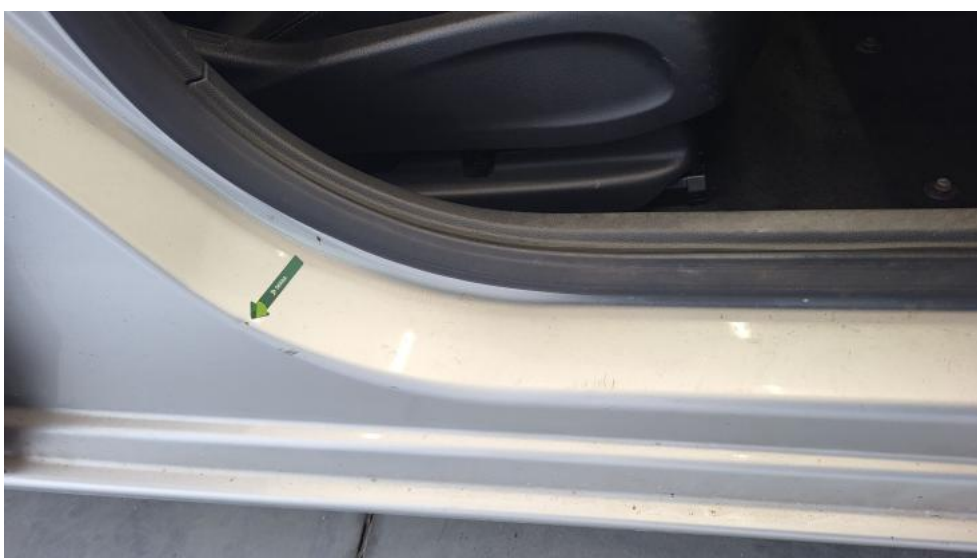
**Fot. 48.**

Próg P - Wgniecenie/odkształcenie 1

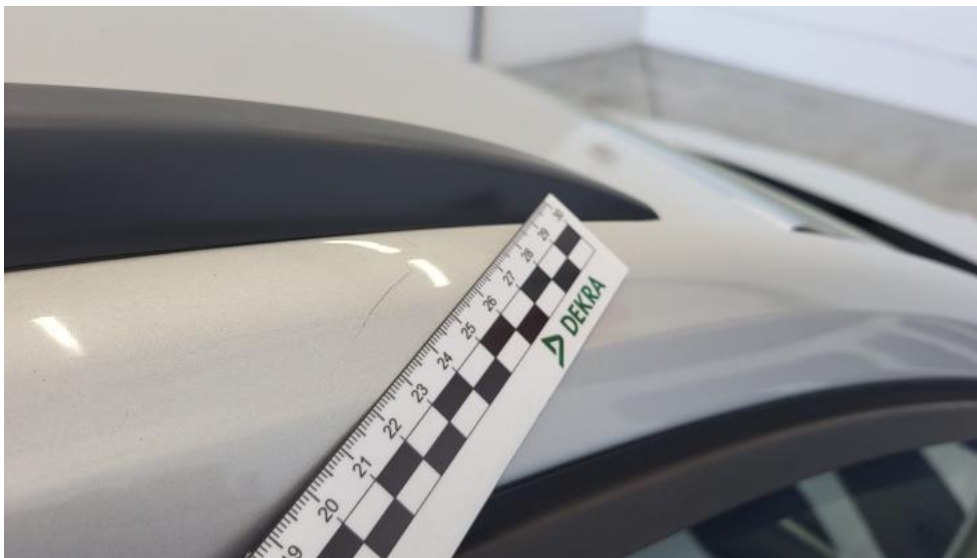
**Fot. 49.**

Słupek przedni P - Rysa/odprysk 1

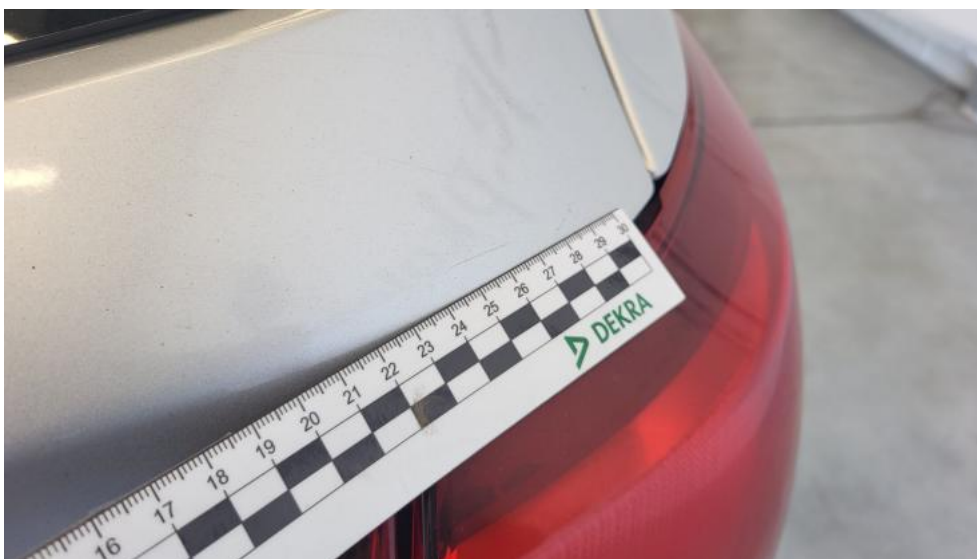
**Fot. 51.**

Pokrywy bagażnika - Rysa/odprysk 1

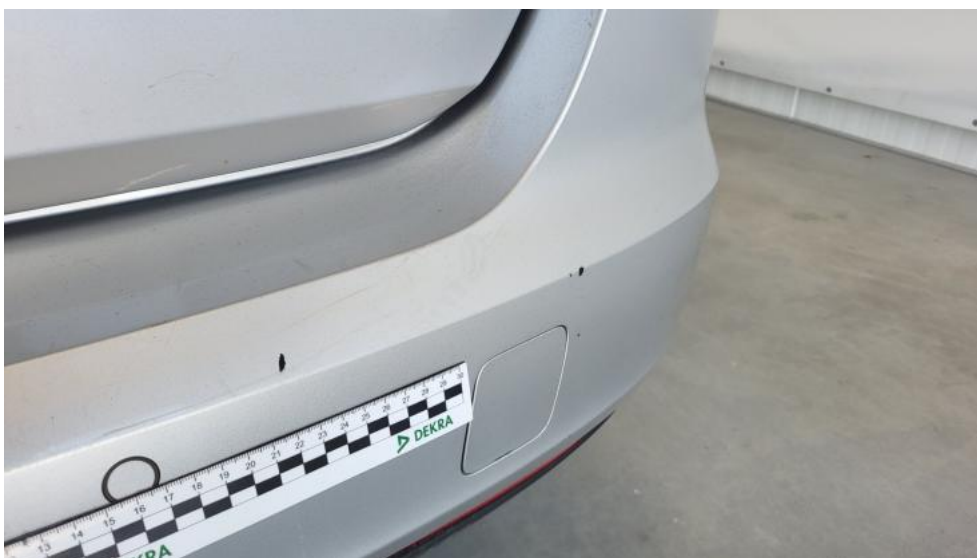
**Fot. 52.**

Zderzak tylny - Rysa/odprysk 1

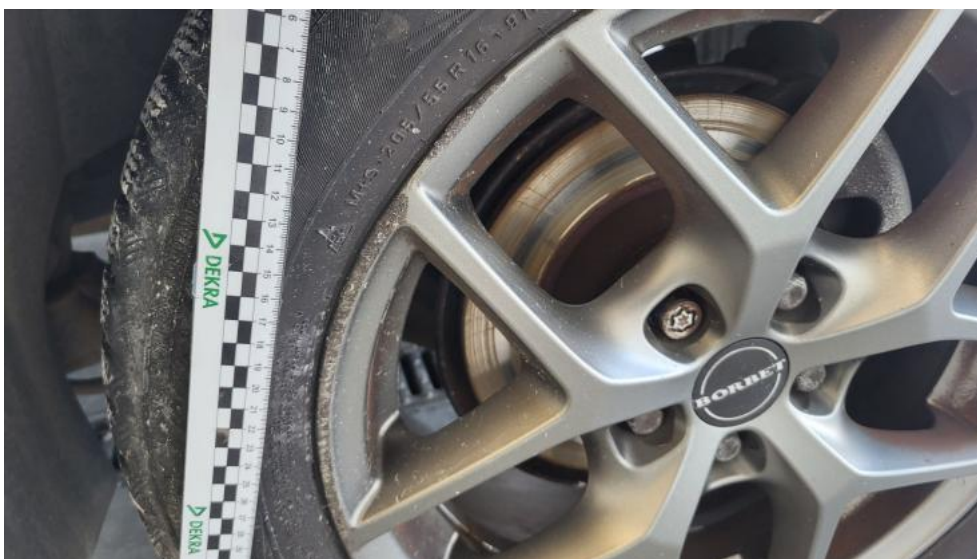
**Fot. 57.**

Felga aluminiowa tylna L - Rysa/odprysk 1

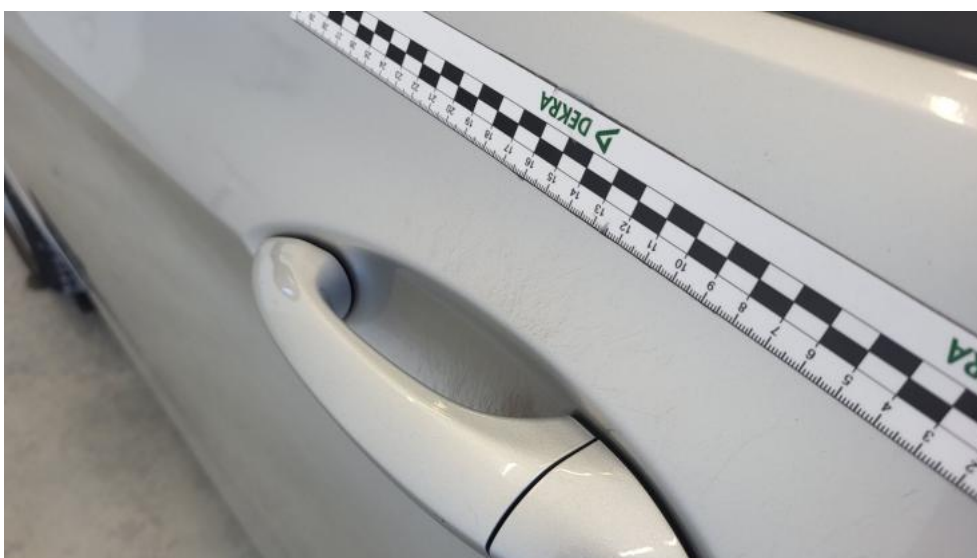
**Fot. 58.**

Drzwi przed L - Rysa/odprysk 1

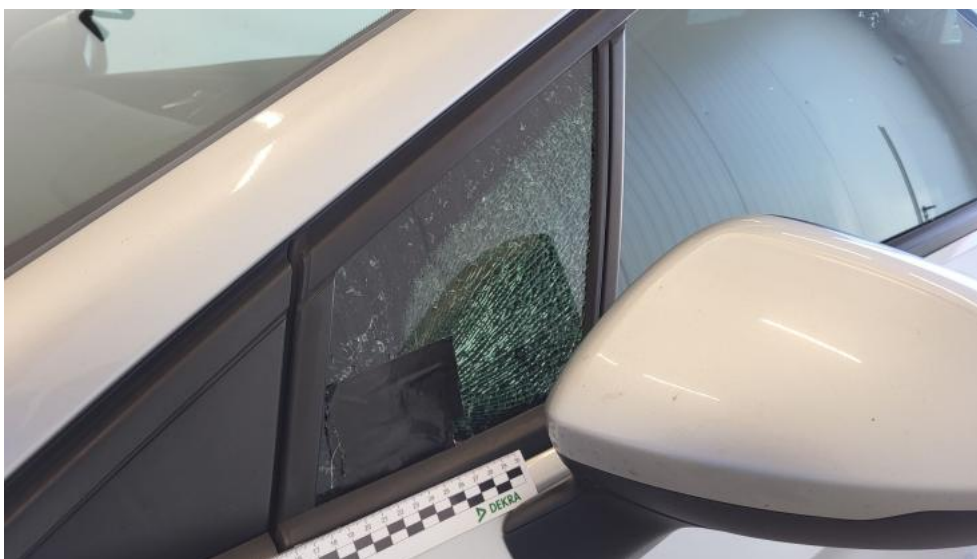
**Fot. 67.**

Szyba boczna przednia L - Pęknięcie/rozerwanie 1

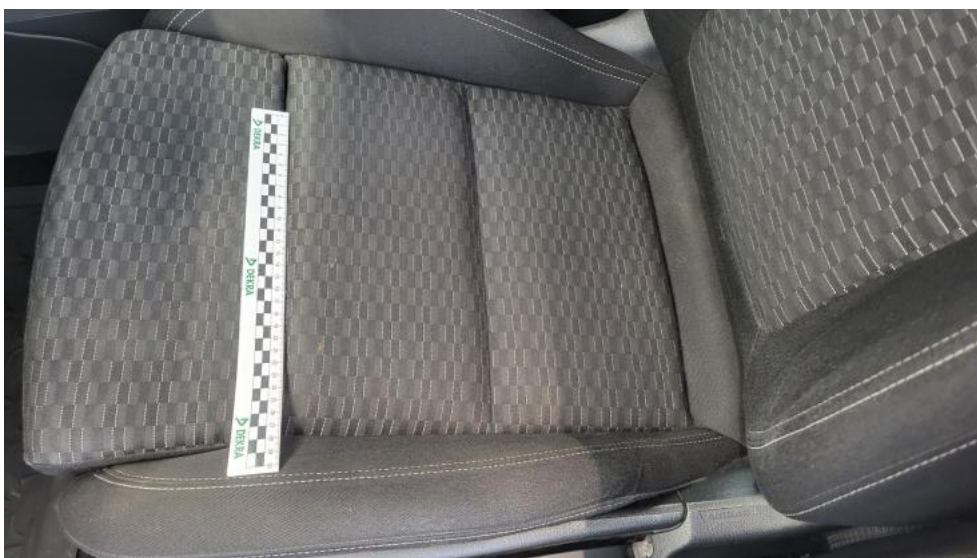
**Fot. 68.**

Fotel prz. lew. - Inne 1

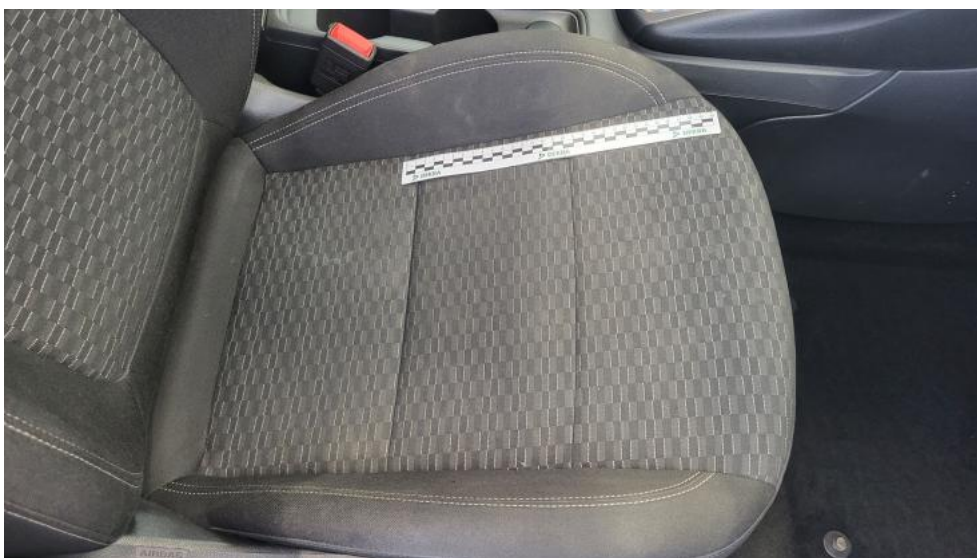
**Fot. 70.**  
Fotel prz. praw. - Inne 1

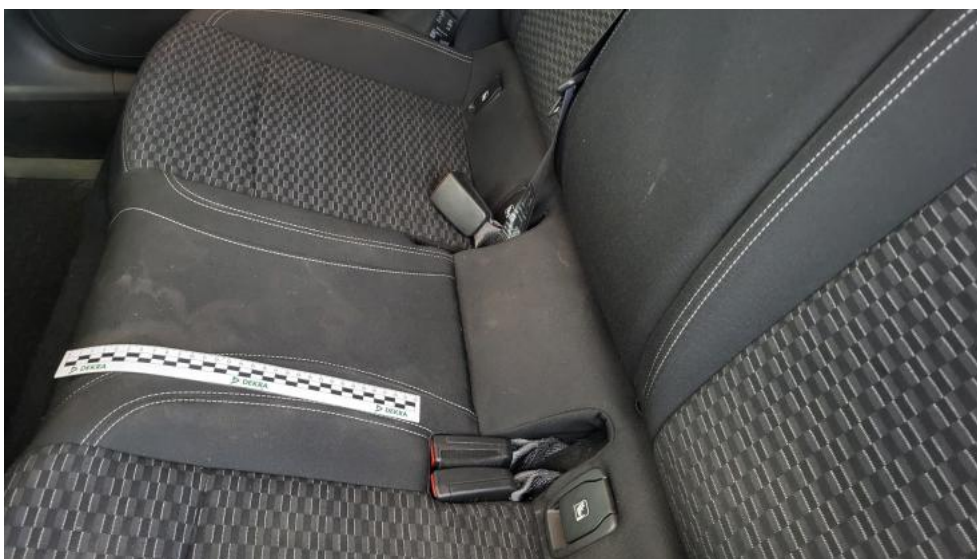
**Fot. 71.**  
Kanapa tyl. - Inne 1

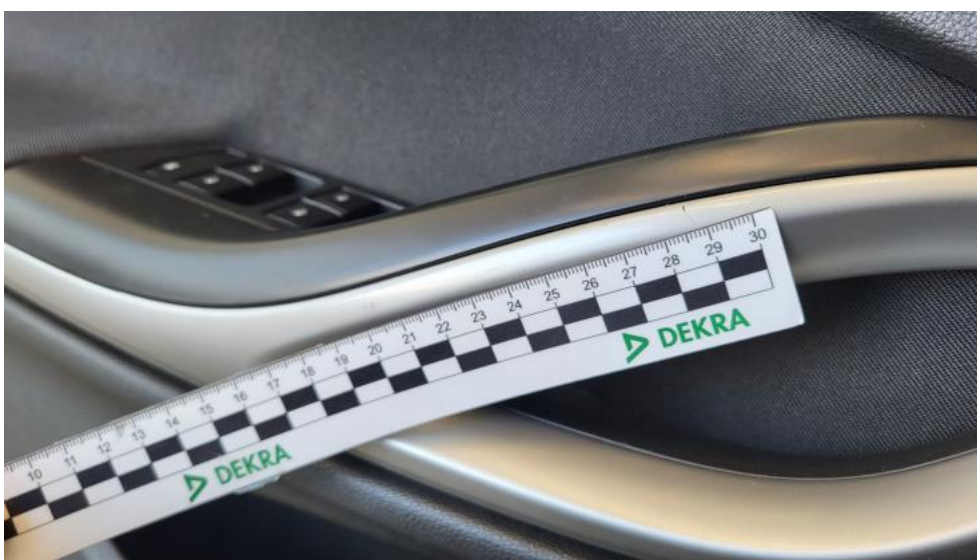
**Fot. 72.**  
Uchwyt drzwi prze L - Rysa/odprysk 1

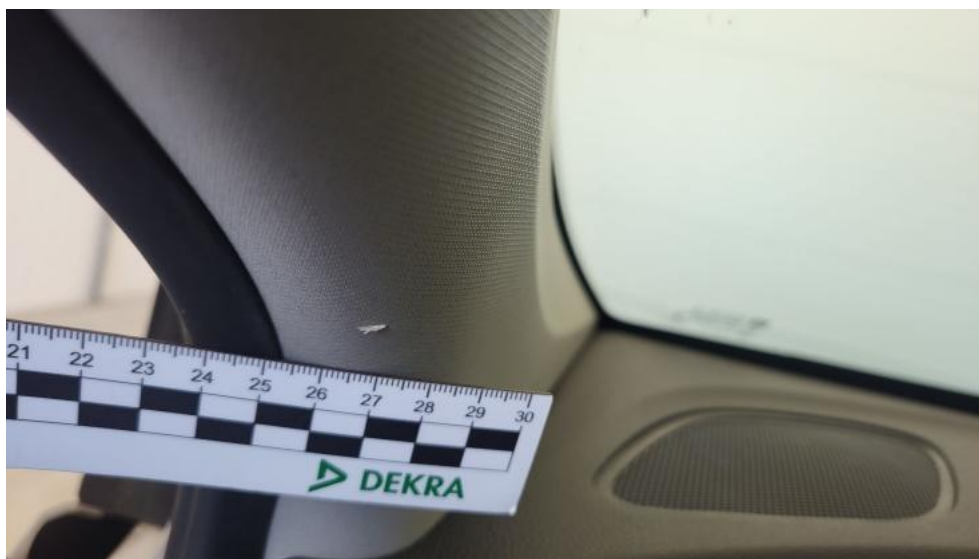
**Fot. 75.**

Wykładzina(y) słupka przedniego L - Rysa/odprysk 1

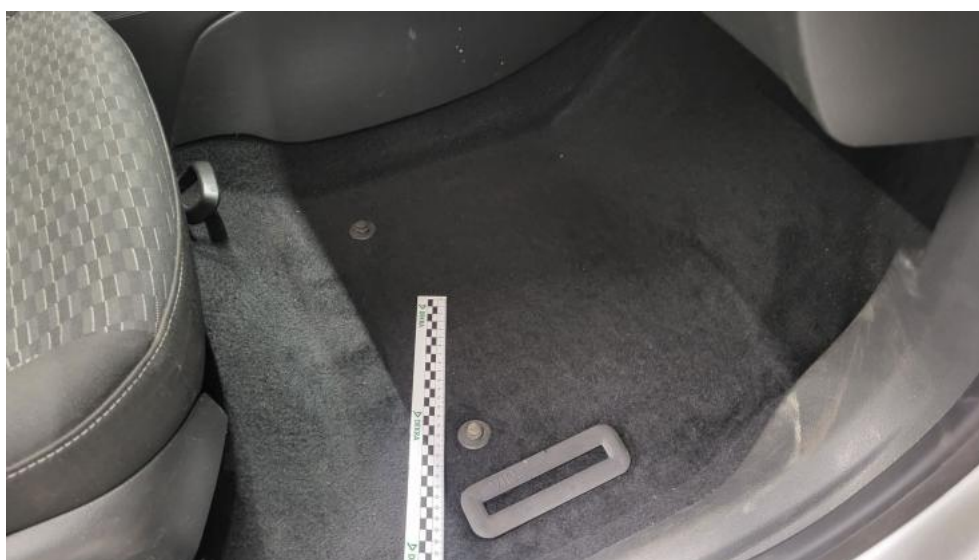
**Fot. 76.**

Dywanik prze P - Inne 1
