DEKRA's commission No. : PKOL(W)/LODZ/37063/25/05/22  
commission/ damage No. : 19/031931  
Date of commission: 22-05-2025

**DEKRA Poland - Headquarters**  
02-673 Warszawa, ul. Konstruktorska 12A

PKO Leasing SA  
Świętokrzyska 36  
00-116 Warszawa

| Manufacturer | AUDI |

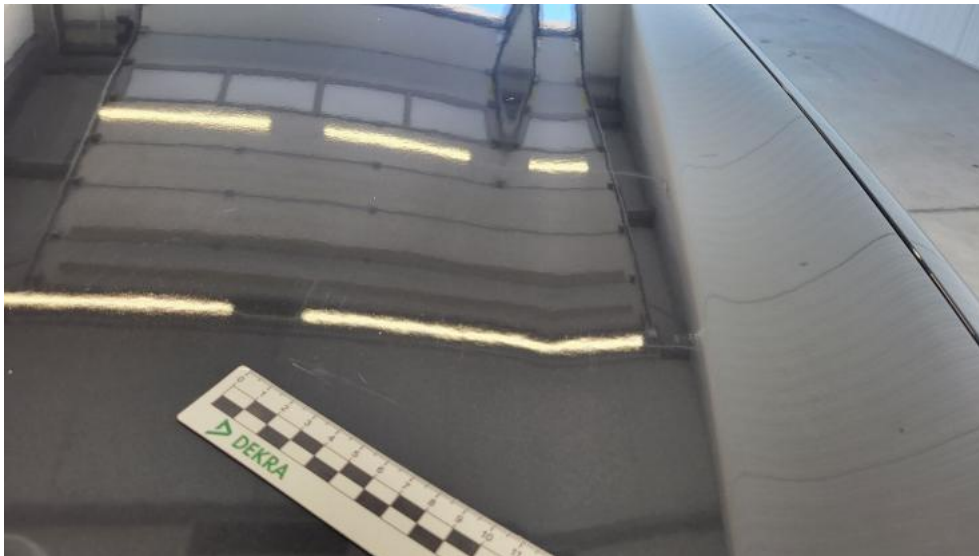
**Photo 41.**

Pokrywa komory silnika - Rysa/odprysk 1

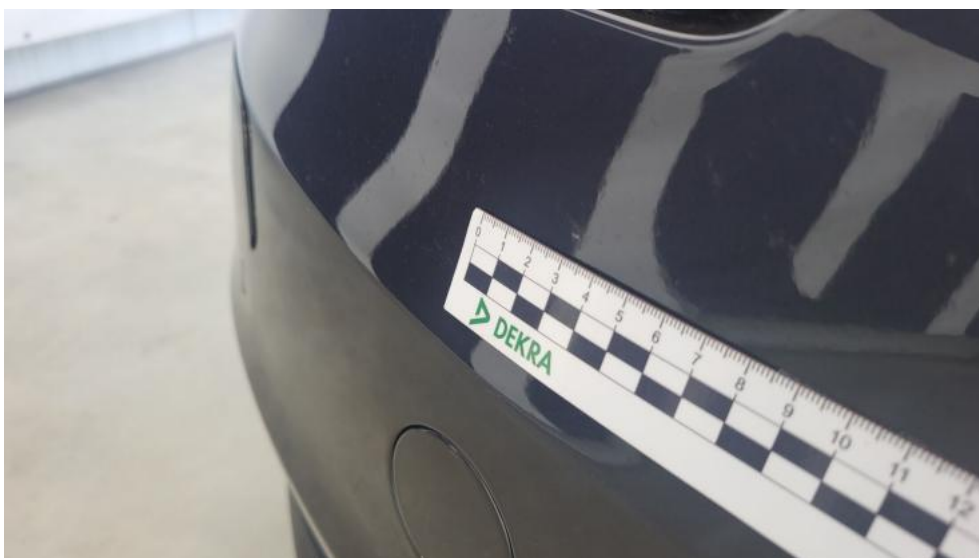
**Photo 42.**

Zderzak - Rysa/odprysk 1

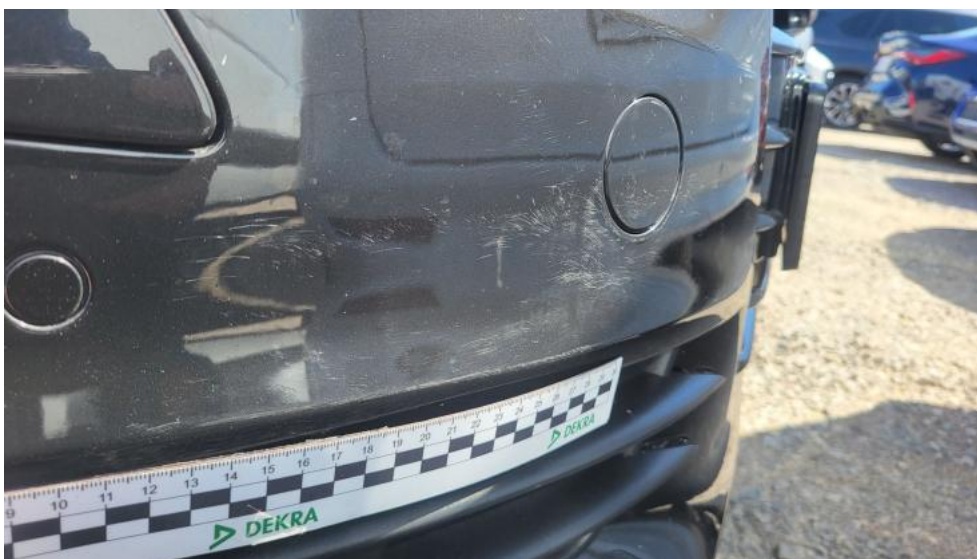
**Photo 43.**

Zderzak - Rysa/odprysk 2

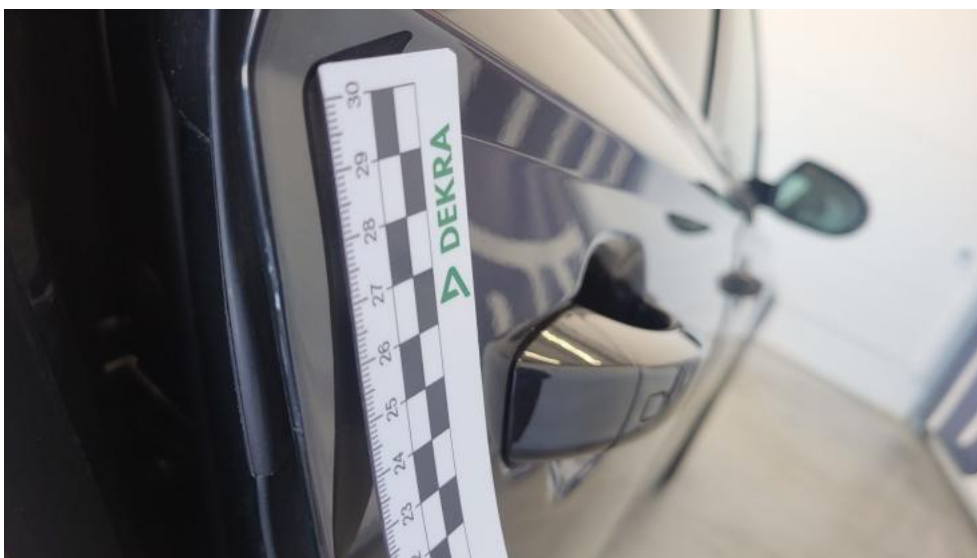
**Photo 44.**

Drzwi tylne P - Rysa/odprysk 1

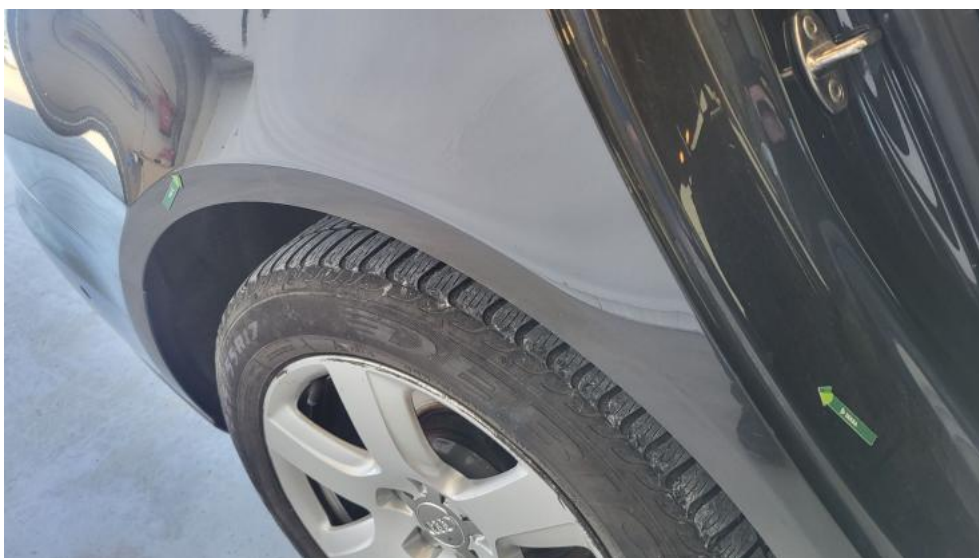
**Photo 50.**

Błotnik tylny P / Ściana boczna P - Wgniecenie/odkształcenie 1

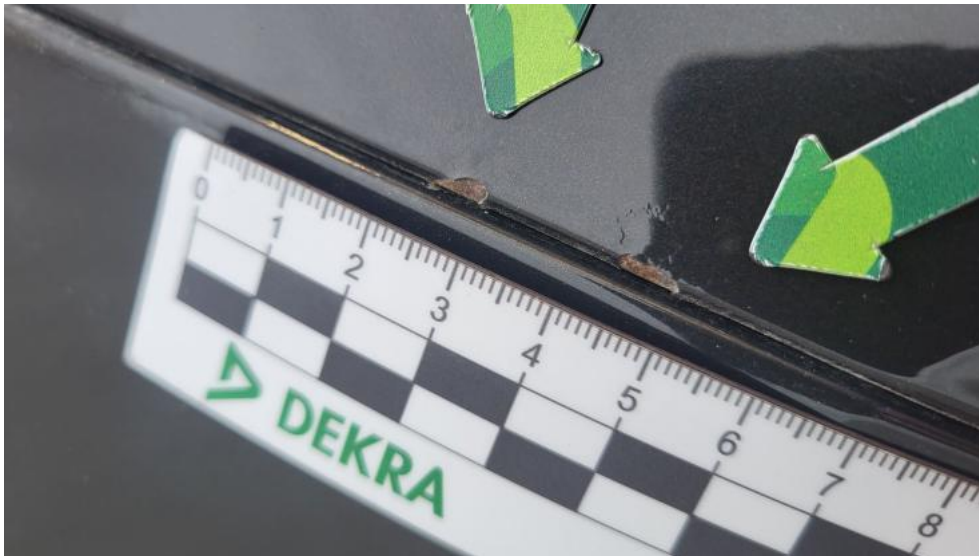
**Photo 51.**

Błotnik tylny P / Ściana boczna P - Inne 1

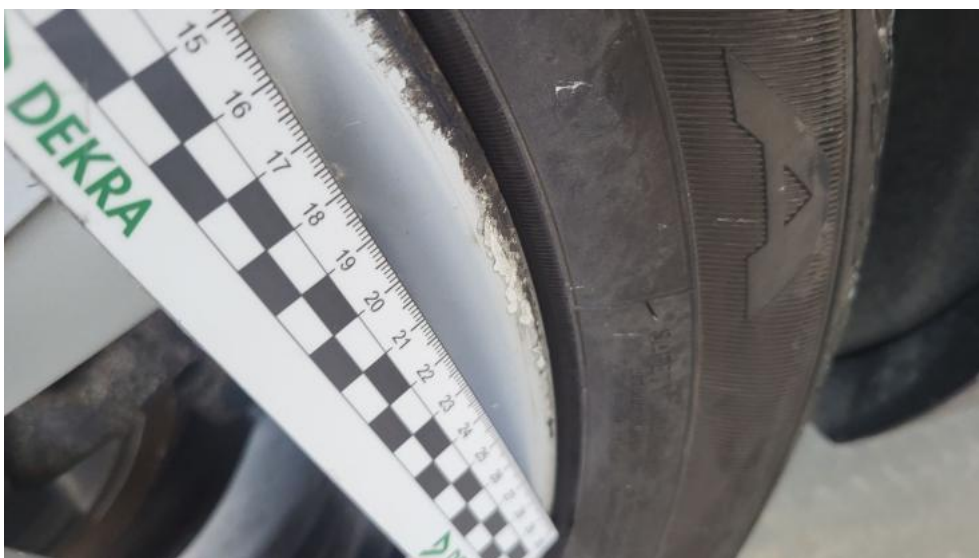
**Photo 52.**

Felga aluminiowa tylna P - Rysa/odprysk 1

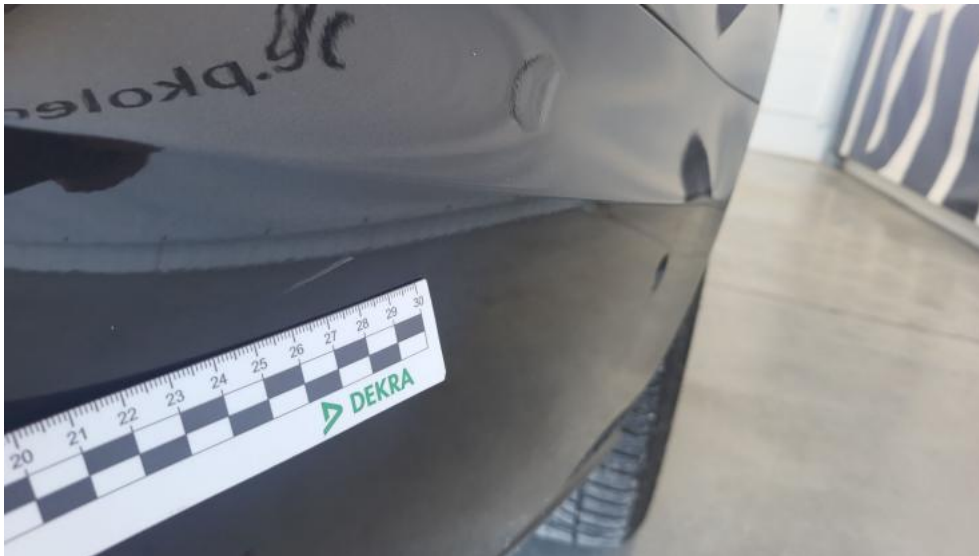
**Photo 53.**

Zderzak tylny - Rysa/odprysk 1

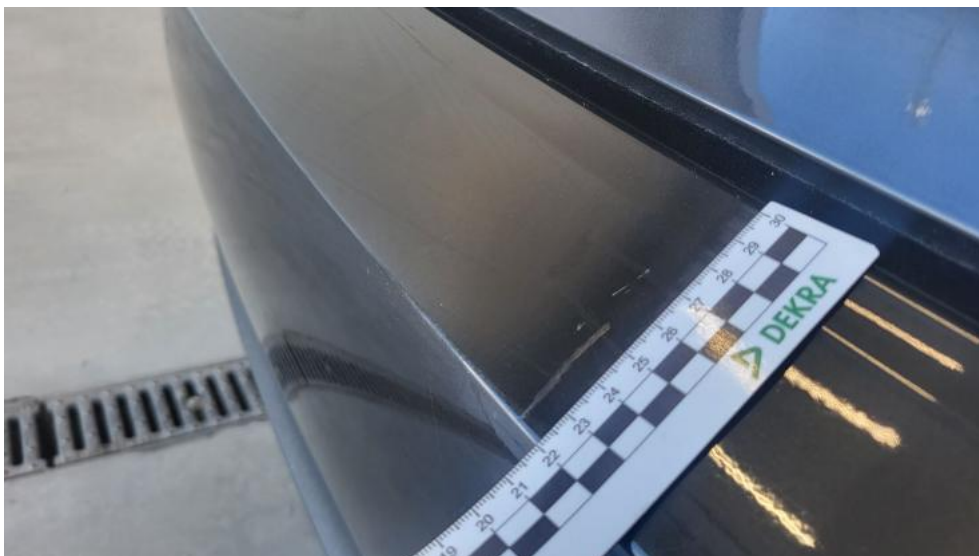
**Photo 54.**

Zderzak tylny - Rysa/odprysk 2

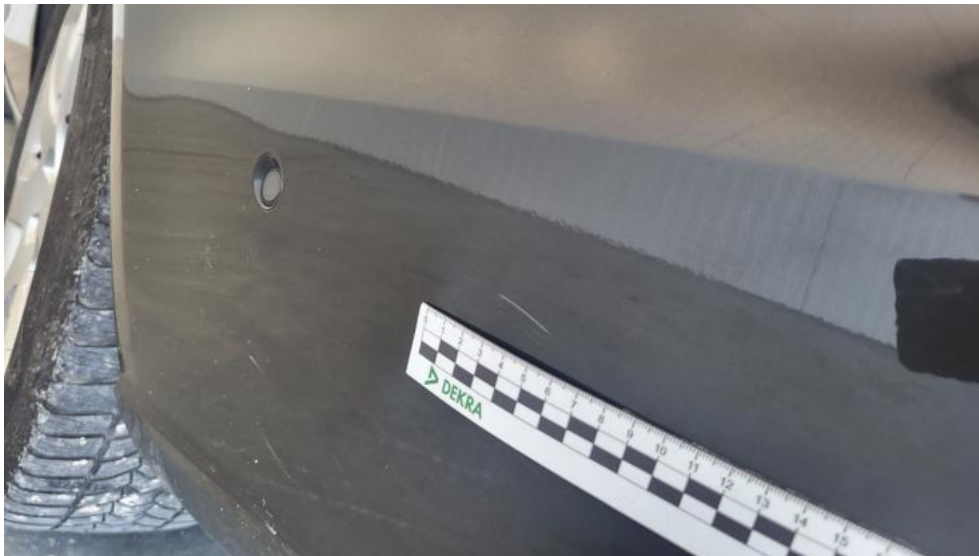
**Photo 55.**

Zderzak tylny() - Rysa/odprysk 3

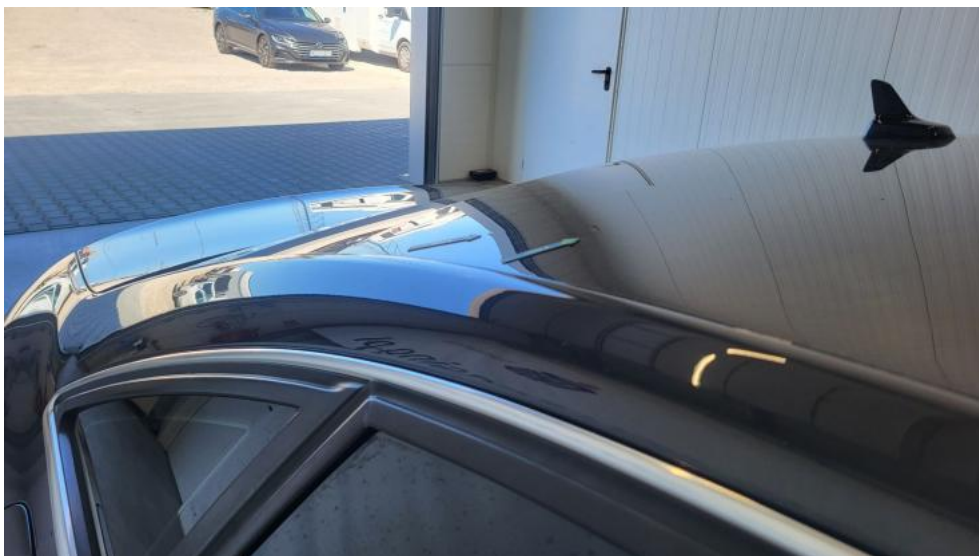
**Photo 56.**

Dach - Wgniecenie/odkształcenie 1

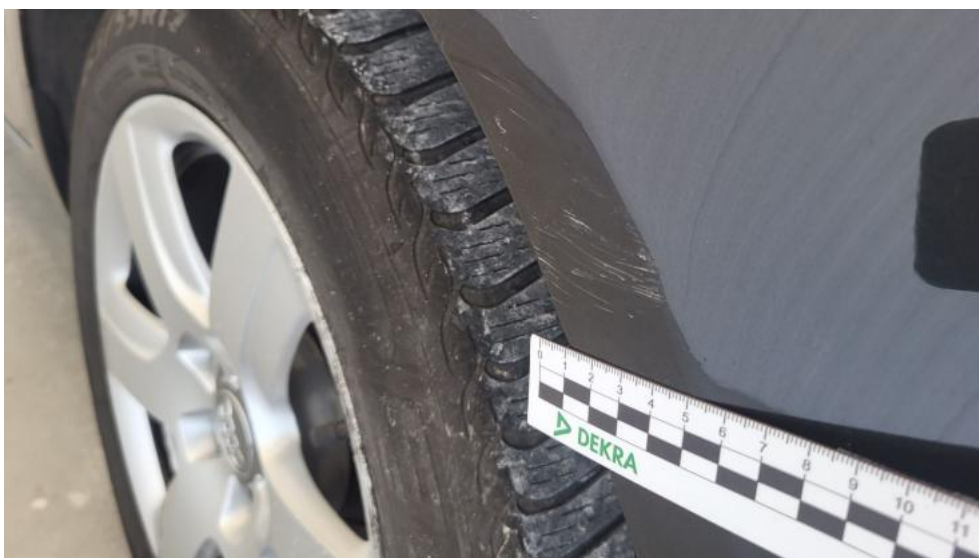
**Photo 58.**

Błotnik tylny L / Ściana boczna L - Rysa/odprysk 1

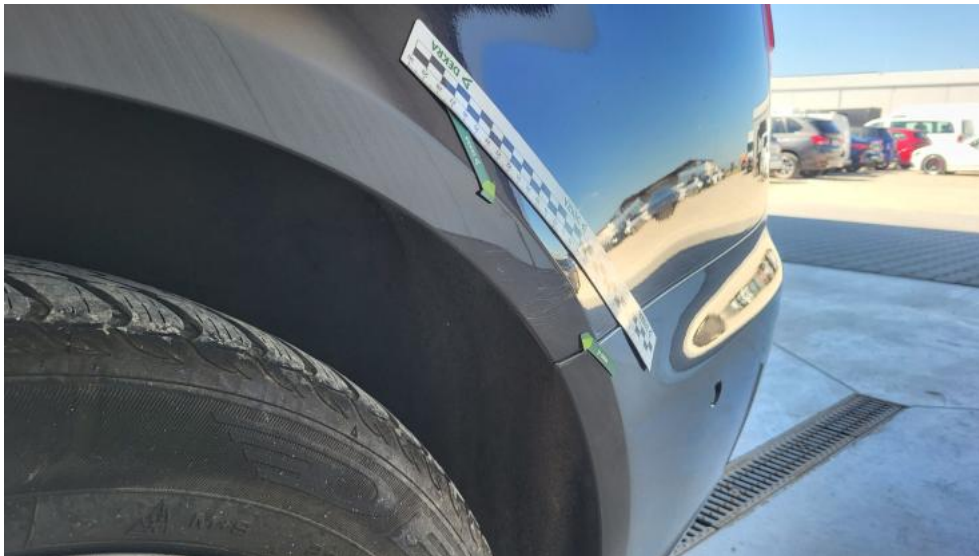
**Photo 59.**

Błotnik tylny L / Ściana boczna L - Wgniecenie/odkształcenie 1

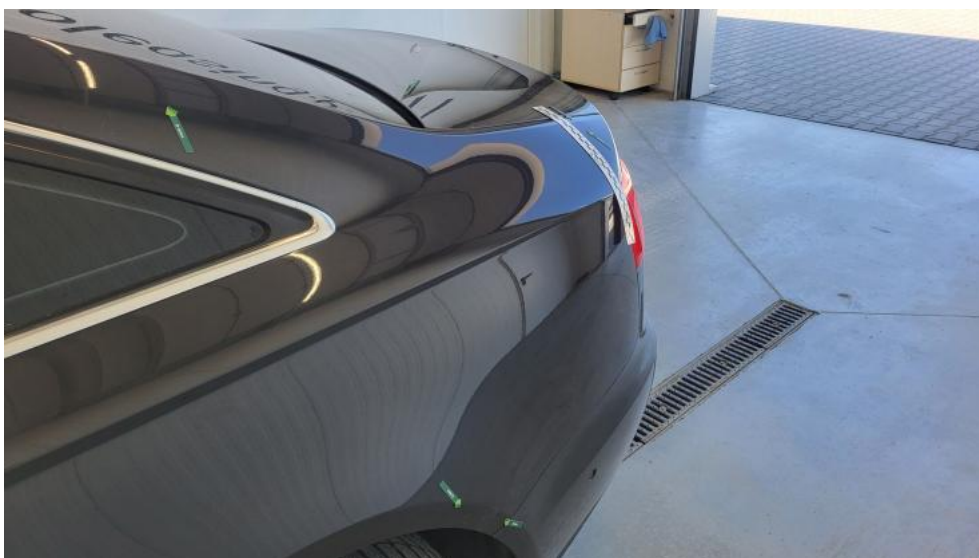
**Photo 60.**

Błotnik tylny L / Ściana boczna L - Wgniecenie/odkształcenie 2

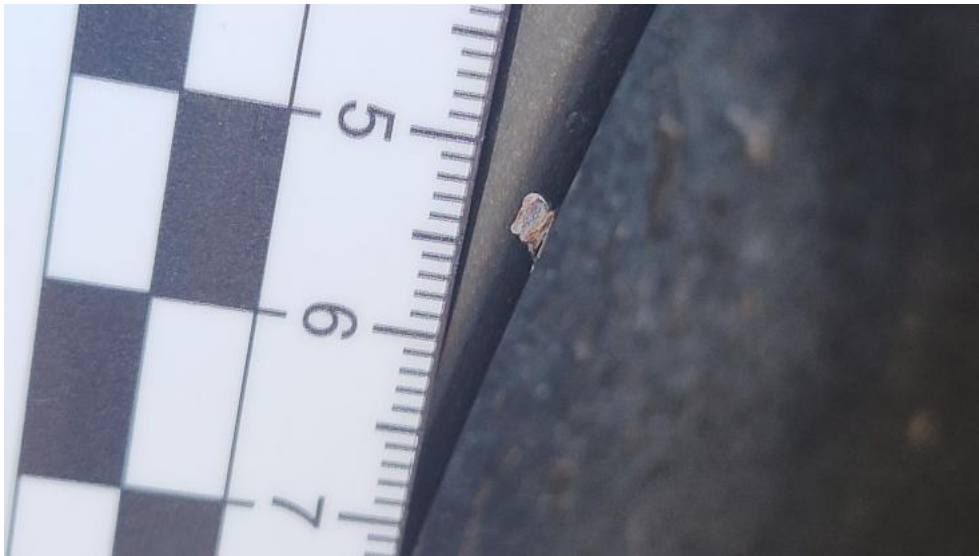
**Photo 61.**

Błotnik tylny L / Ściana boczna L - Inne 1

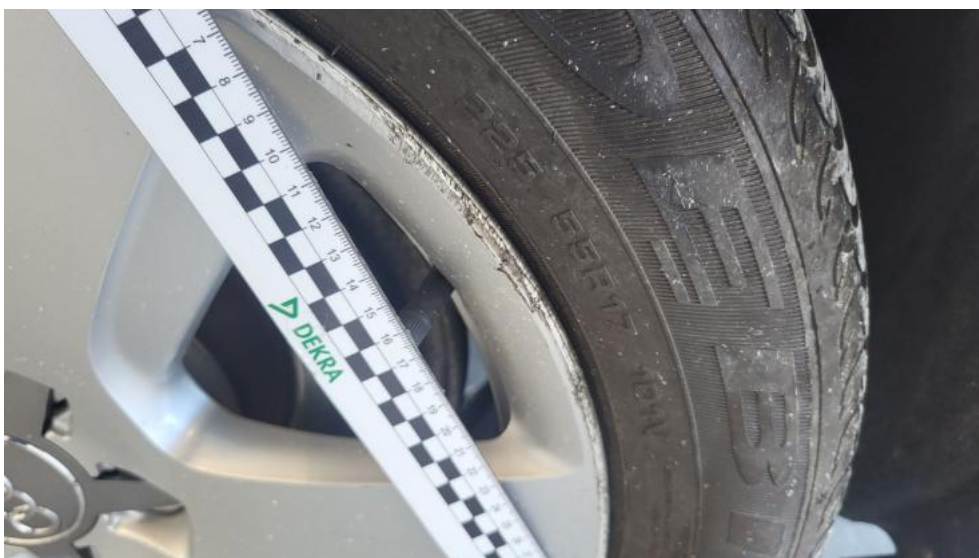
**Photo 62.**

Felga aluminiowa tylna L - Rysa/odprysk 1

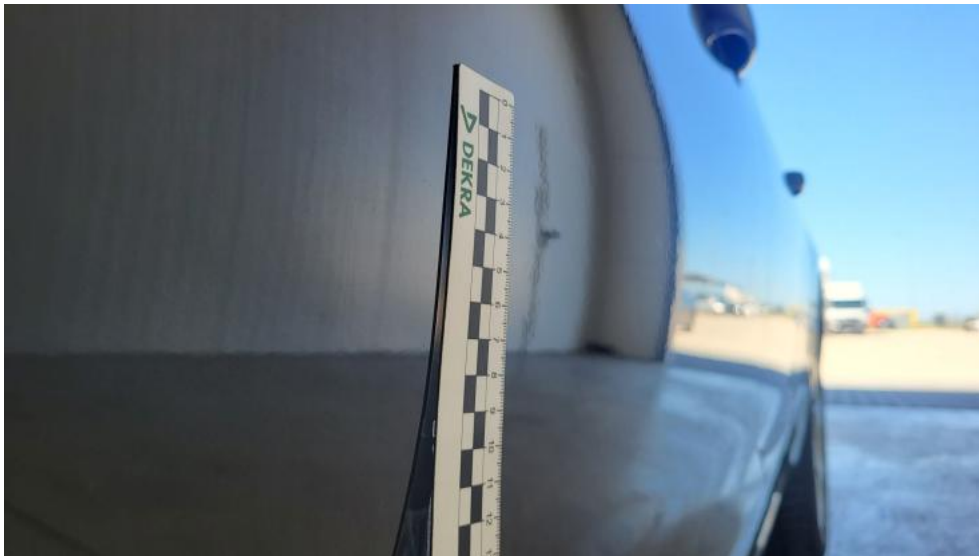
**Photo 63.**

Drzwi przed L - Wgniecenie/odkształcenie 1

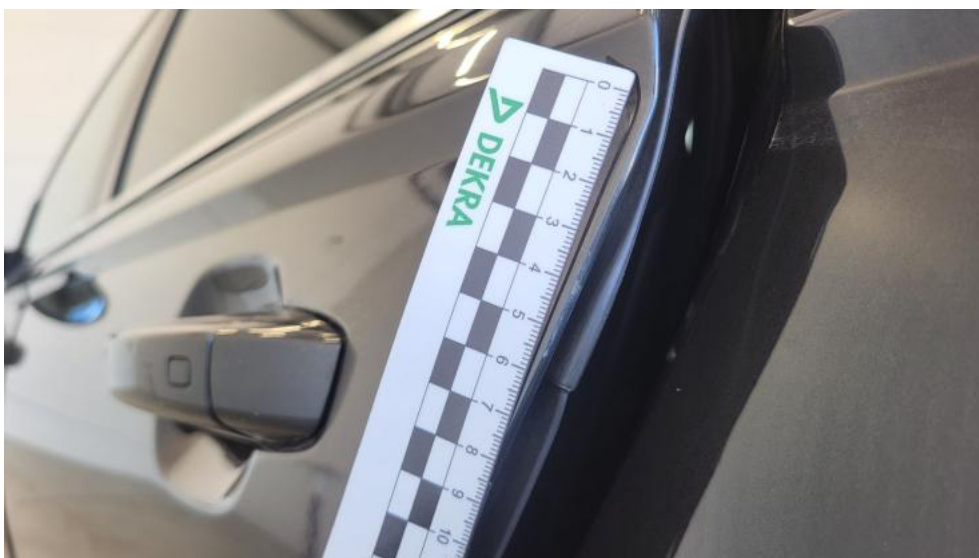
**Photo 64.**

Drzwi tylne L - Rysa/odprysk 1

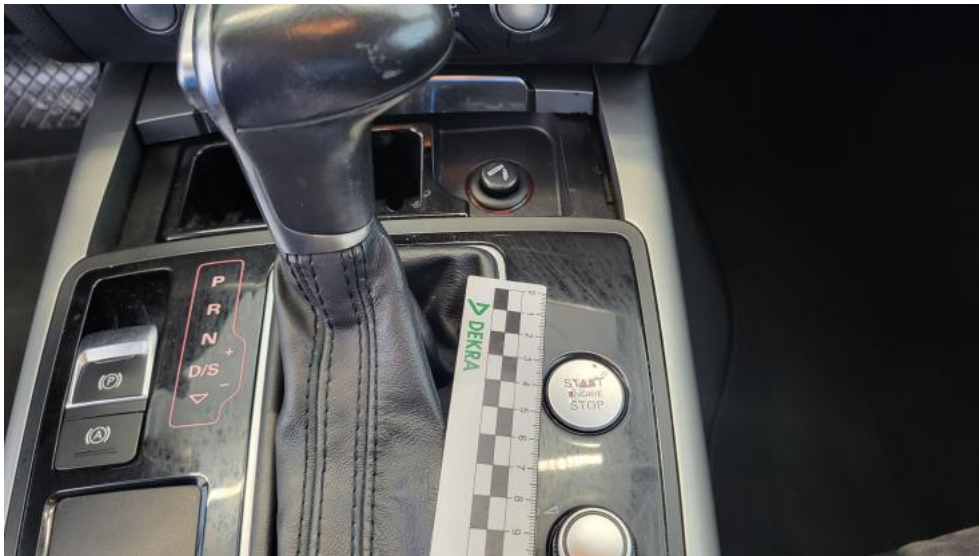
**Photo 67.**

Konsola tunelu śr. - Rysa/odprysk 1

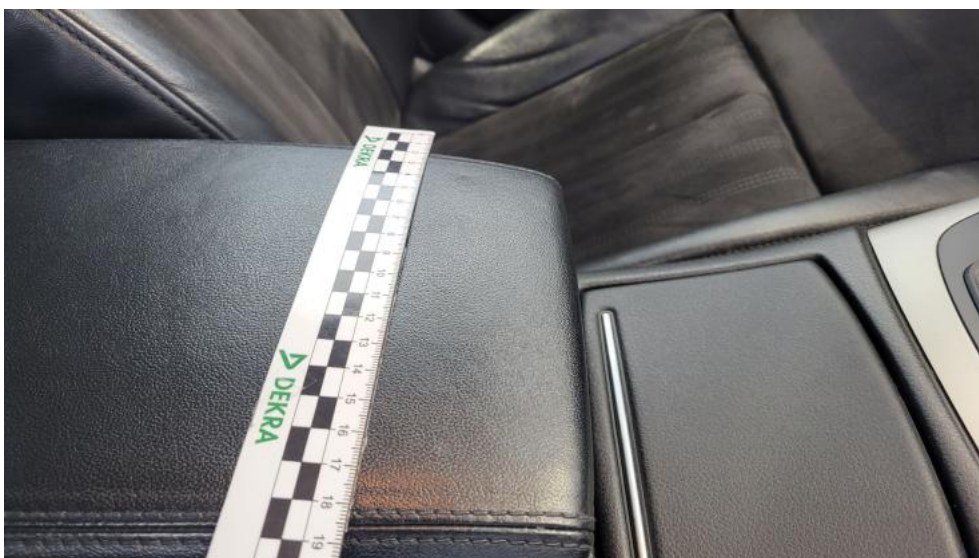
**Photo 68.**

Podłokietnik środkowy przedni - Wgniecenie/odkształcenie 1

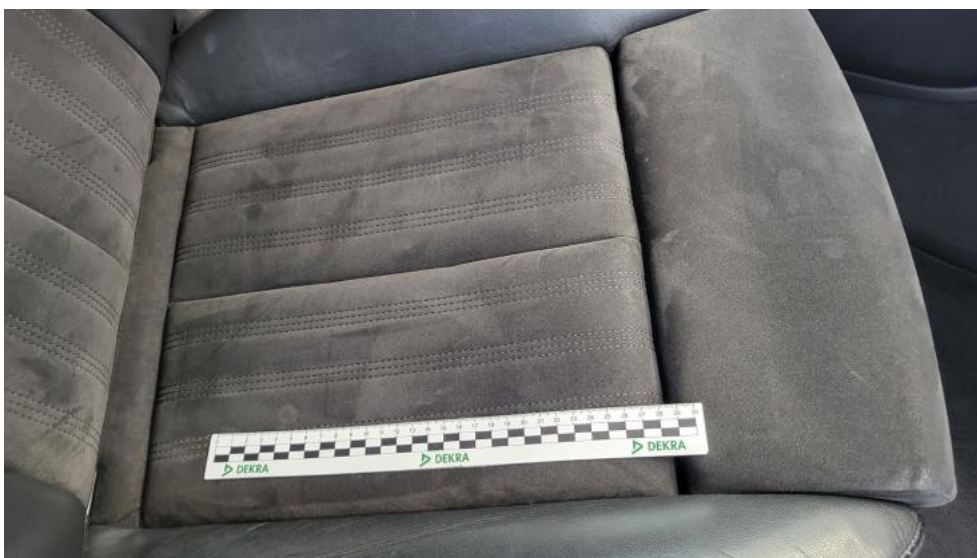
**Photo 70.**

Fotel prz. praw. - Inne 1
