Nr zlecenia DEKRA: PKOL(W)/LODZ/92355/26/10/02  
Nr zlecenia/szkody: PS23/01280  
Data zlecenia: 02-10-2026

| Producent | VOLKSWAGEN |
| Typ/wersja | Golf VIII 1.0 TSI |
| VIN | WVWZZZCD6PW172878 |

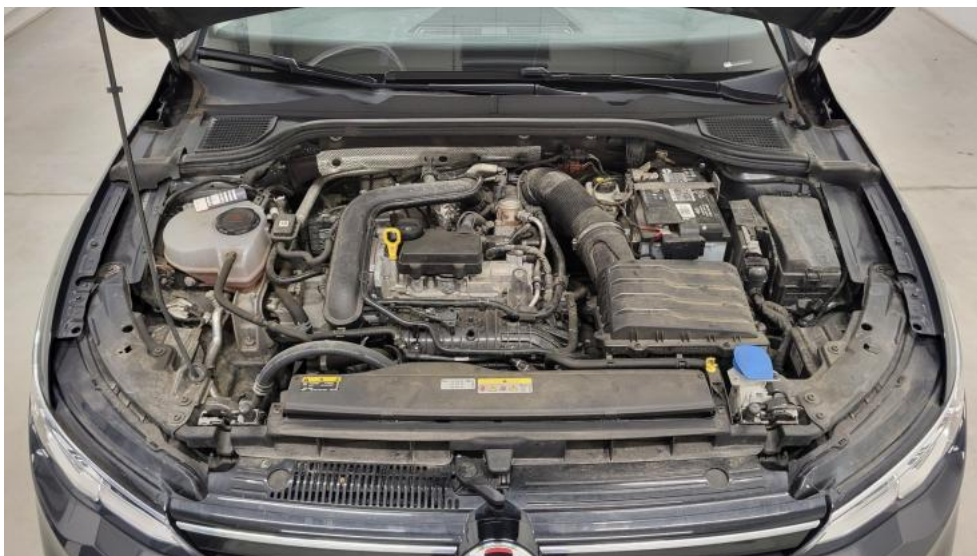
**Fot. 21.**  
Komora silnika

Nierówna praca silnika, do weryfikacji serwisowej.

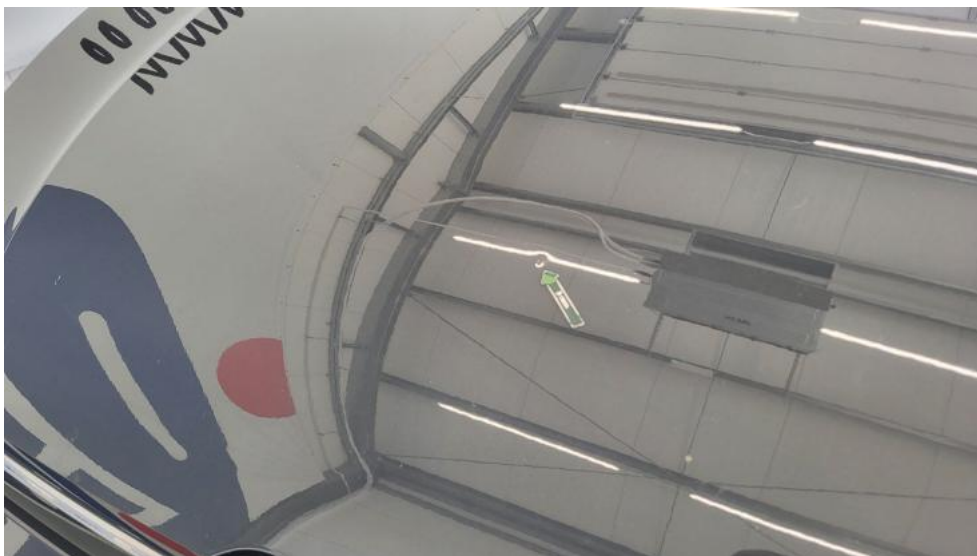
**Fot. 41.**

Pokrywa komory silnika - Wgniecenie/odkształcenie 1

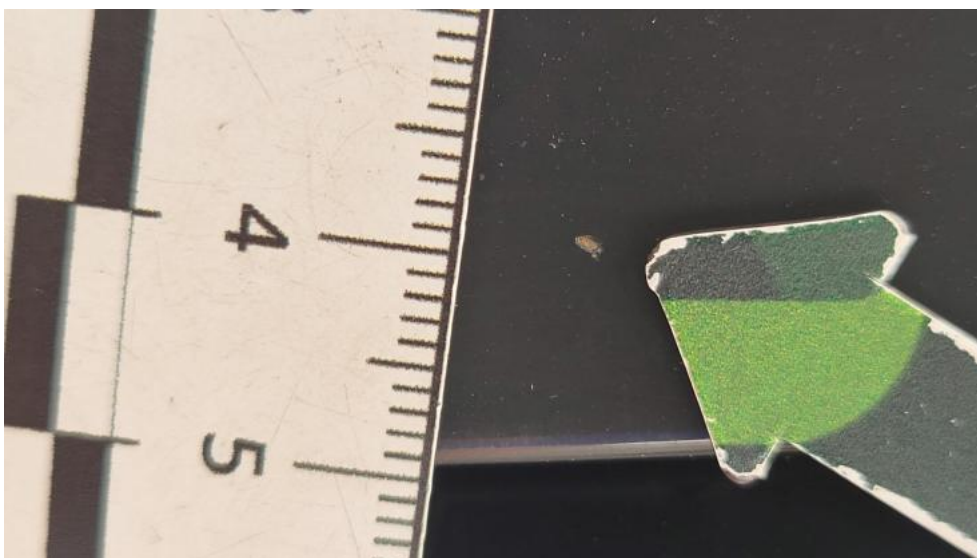
**Fot. 42.**

Pokrywa komory silnika - Inne 1

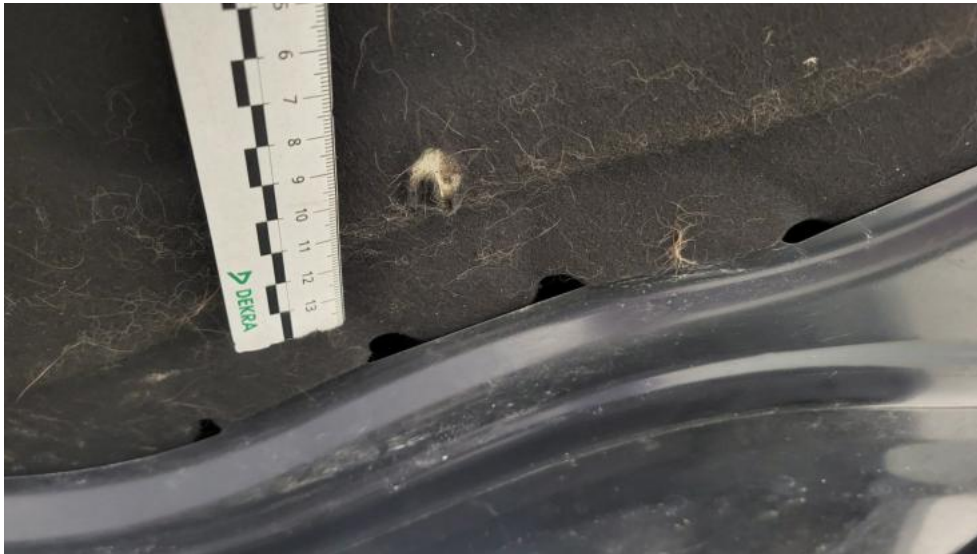
**Fot. 43.**

Wykładzina pokrywy komory silnika - Pęknięcie/rozerwanie 1

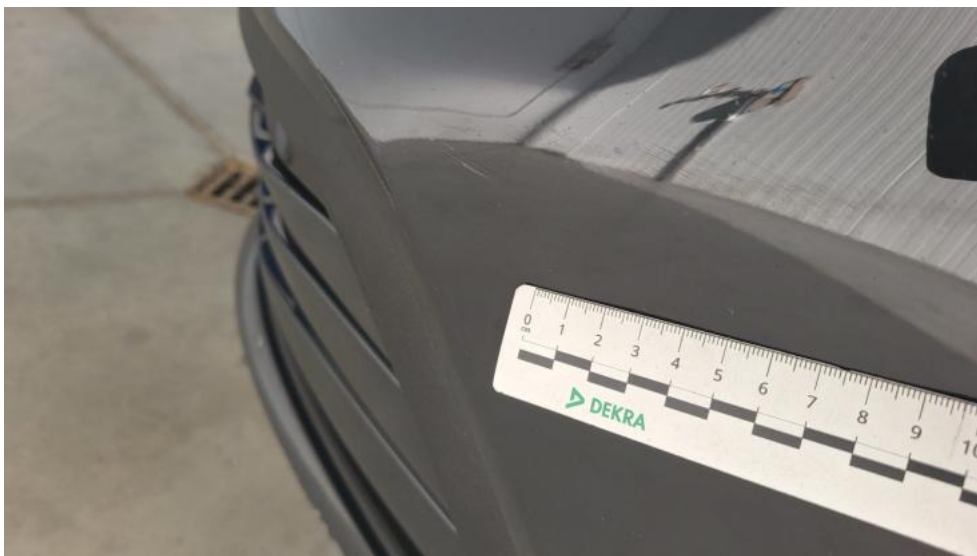
**Fot. 44.**

Zderzak - Rysa/odprysk 1

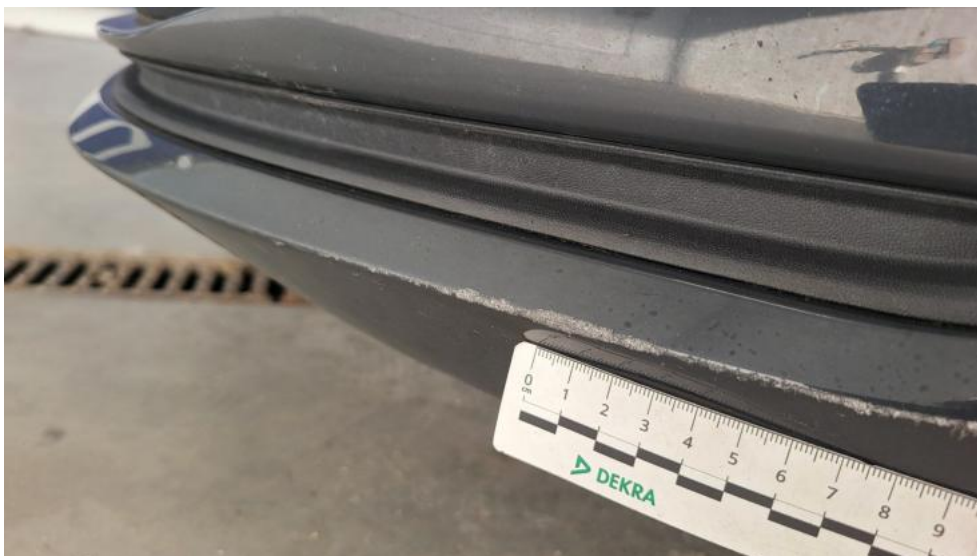
**Fot. 45.**  
Zderzak - Rysa/odprysk 2

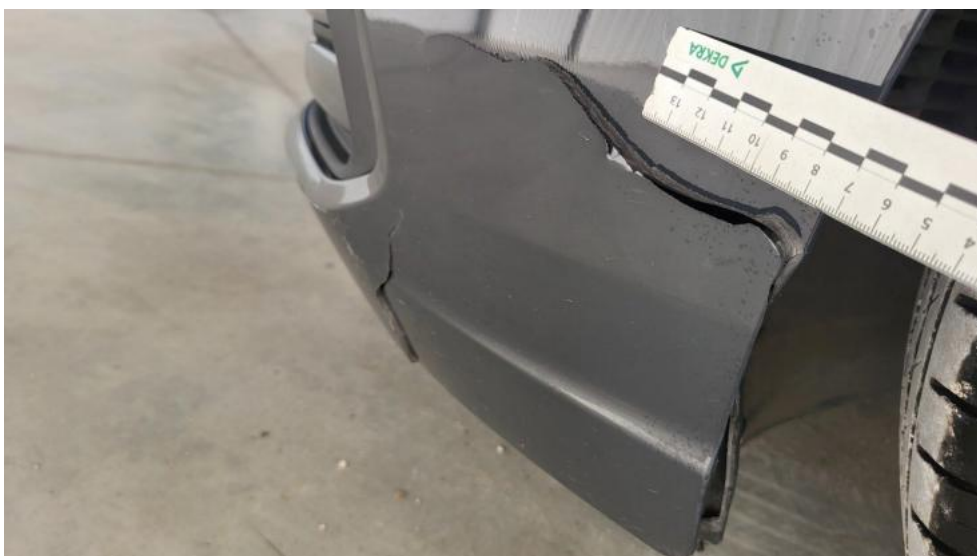
**Fot. 46.**  
Zderzak - Pęknięcie/rozerwanie 1

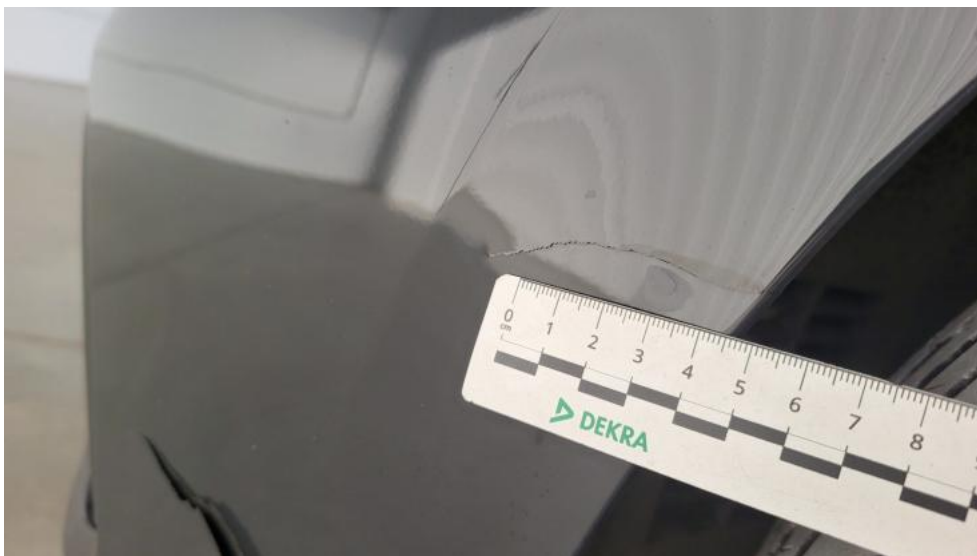
**Fot. 47.**

Zderzak - Pęknięcie/rozerwanie 2

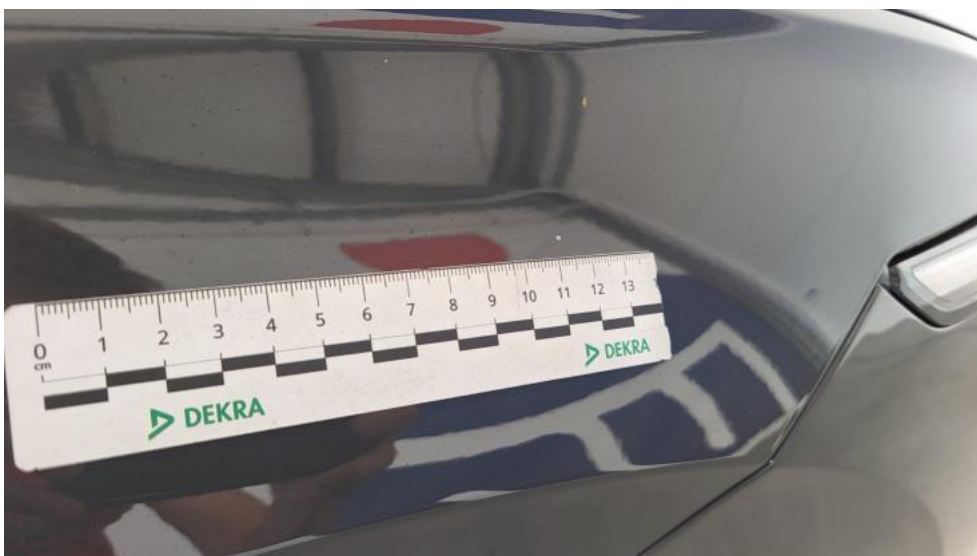
**Fot. 48.**

Błotnik przedni P - Rysa/odprysk 1

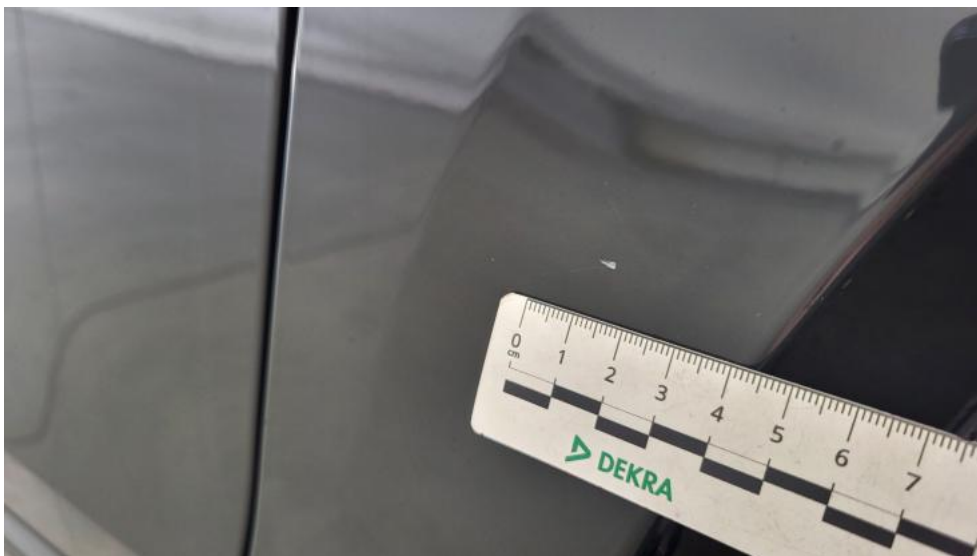
**Fot. 49.**

Błotnik przedni P - Rysa/odprysk 2

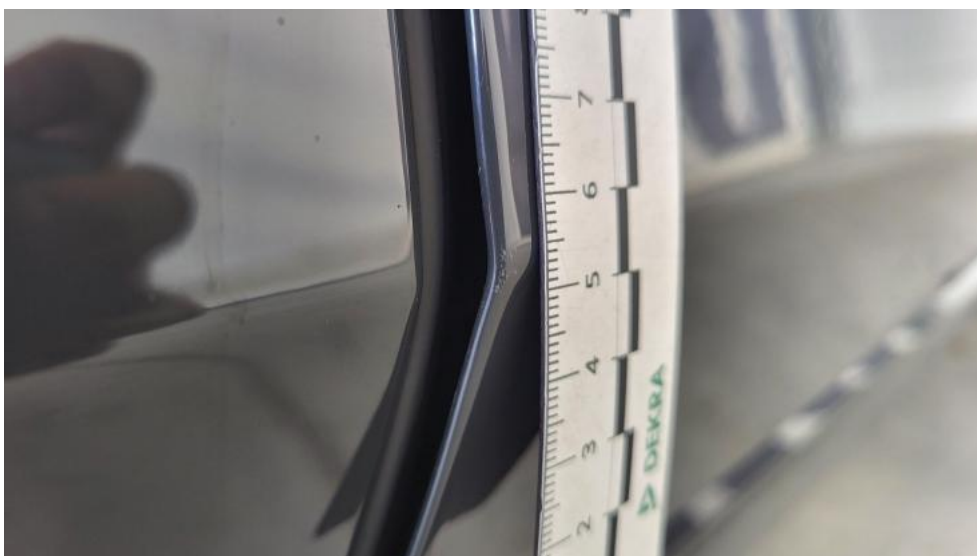
**Fot. 50.**

Drzwi przednie P - Rysa/odprysk 1

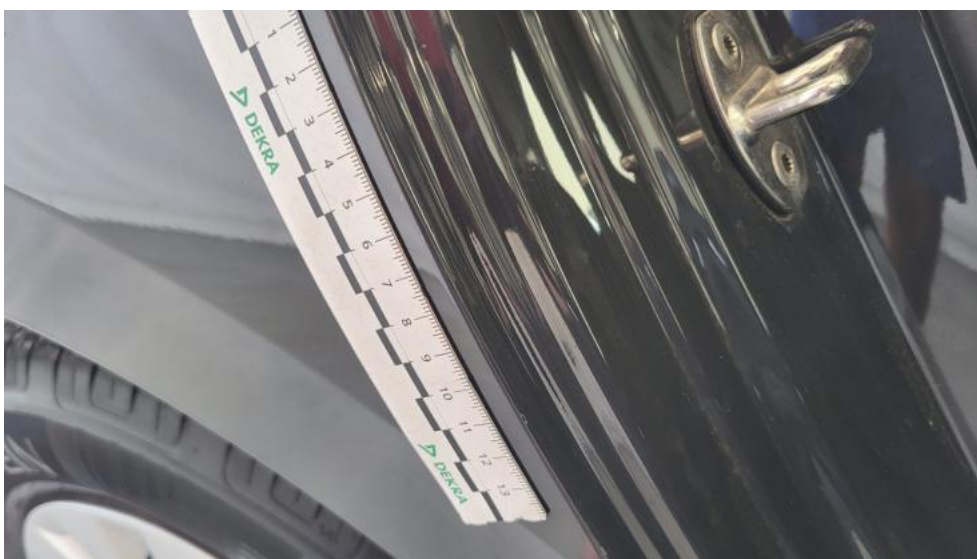
**Fot. 53.**

Błotnik tylny P / Ściana boczna P - Rysa/odprysk 1

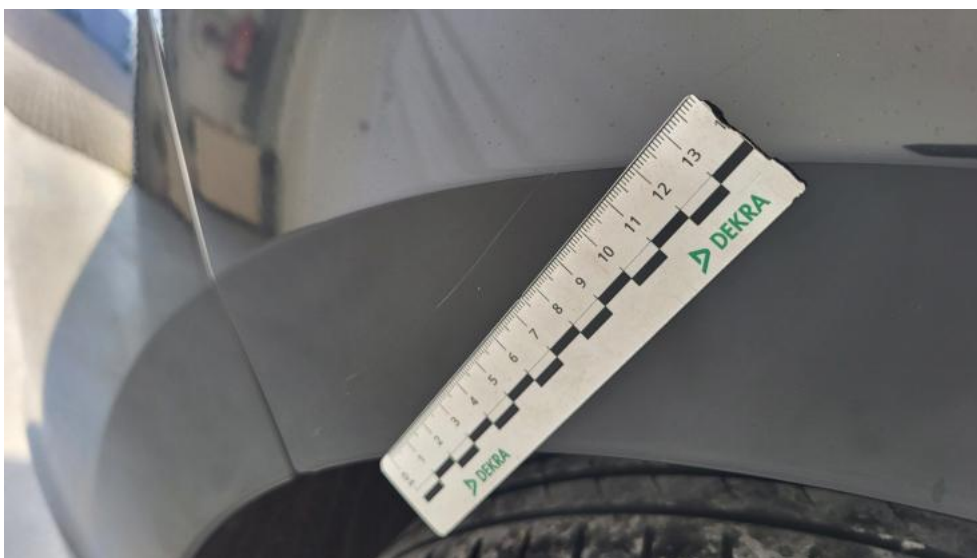
**Fot. 54.**

Błotnik tylny P / Ściana boczna P - Rysa/odprysk 2

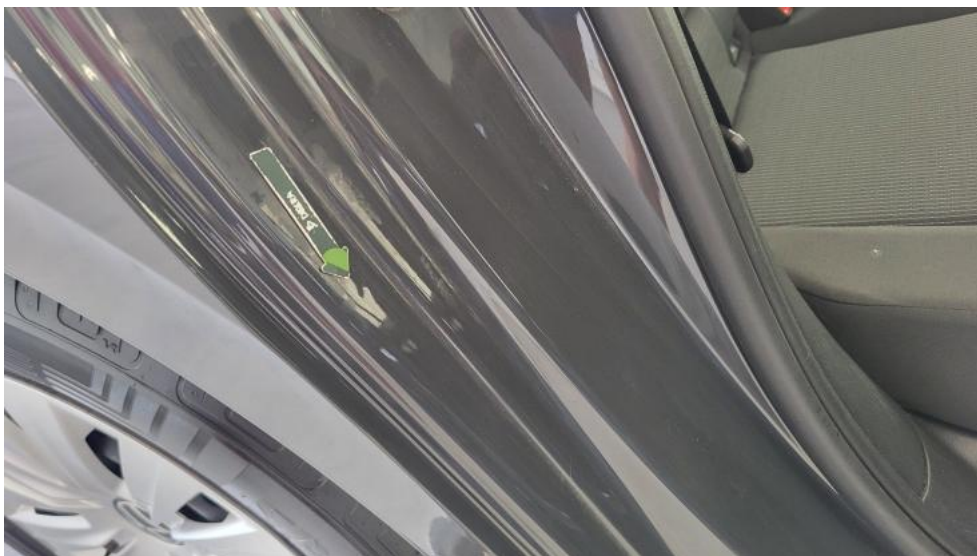
**Fot. 55.**

Błotnik tylny P / Ściana boczna P - Wgniecenie/odkształcenie 1

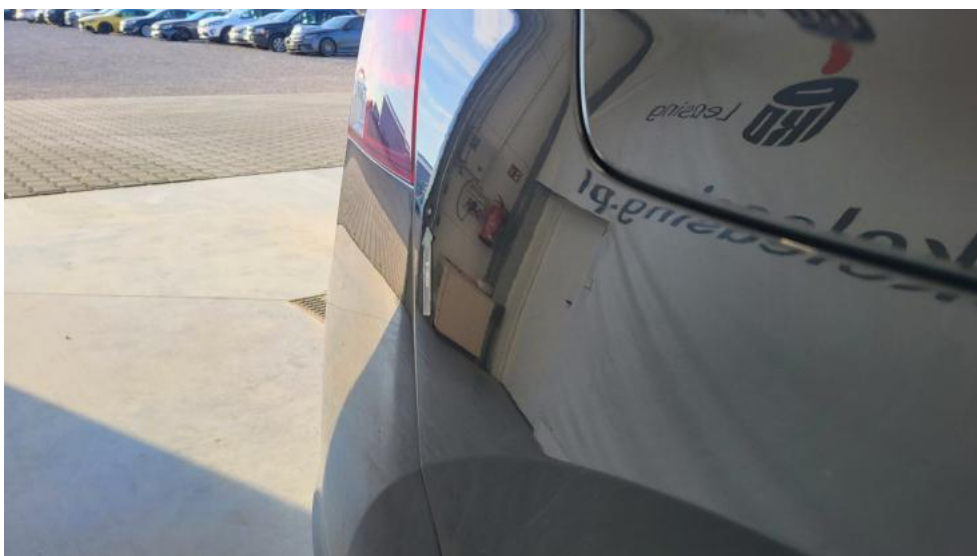
**Fot. 56.**

Błotnik tylny P / Ściana boczna P - Wgniecenie/odkształcenie 2

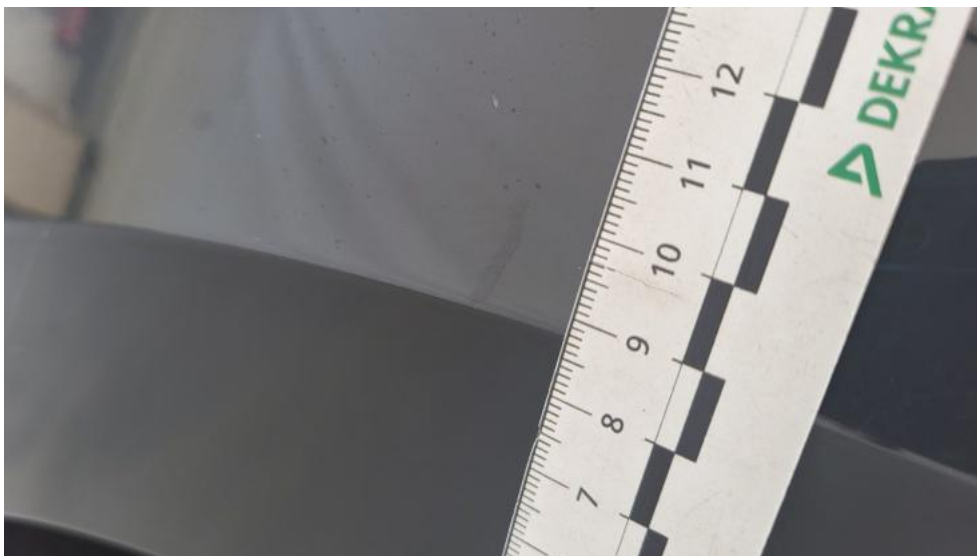
**Fot. 57.**

Błotnik tylny P / Ściana boczna P - Inne 1

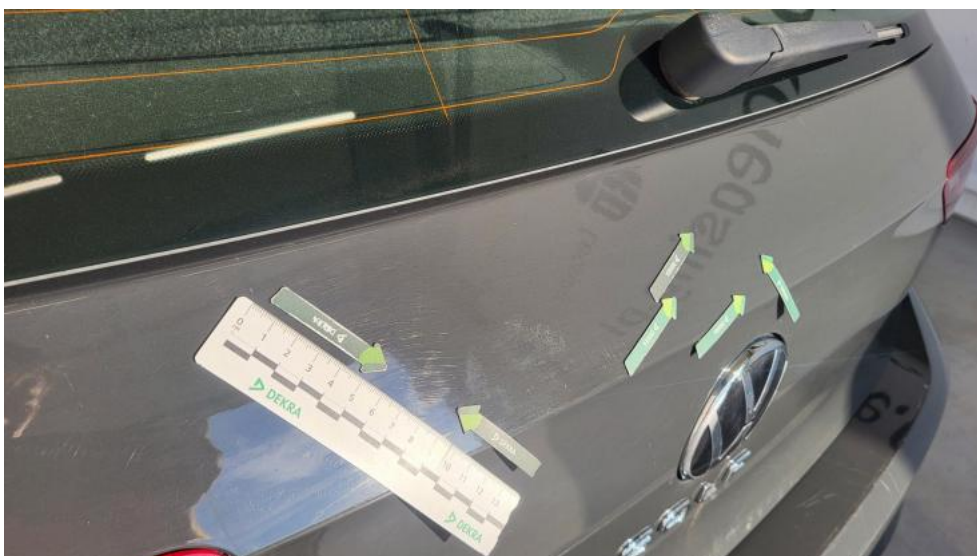
Niesprawne otwieranie pokrywy bagażnika, do weryfikacji serwisowej.

**Fot. 58.**

Pokrywy bagażnika - Wgniecenie/odkształcenie 1

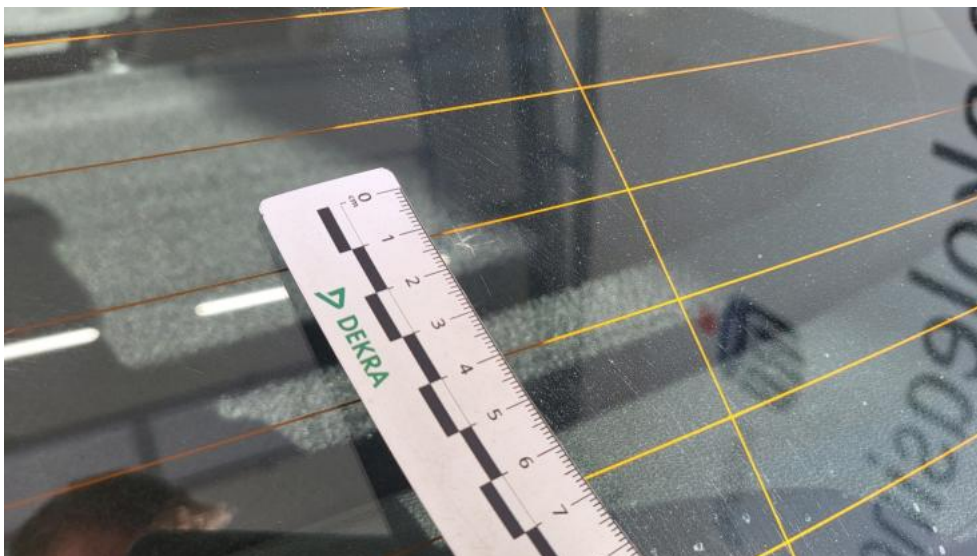
**Fot. 59.**  
Szyba tylna - Rysa/odprysk 1

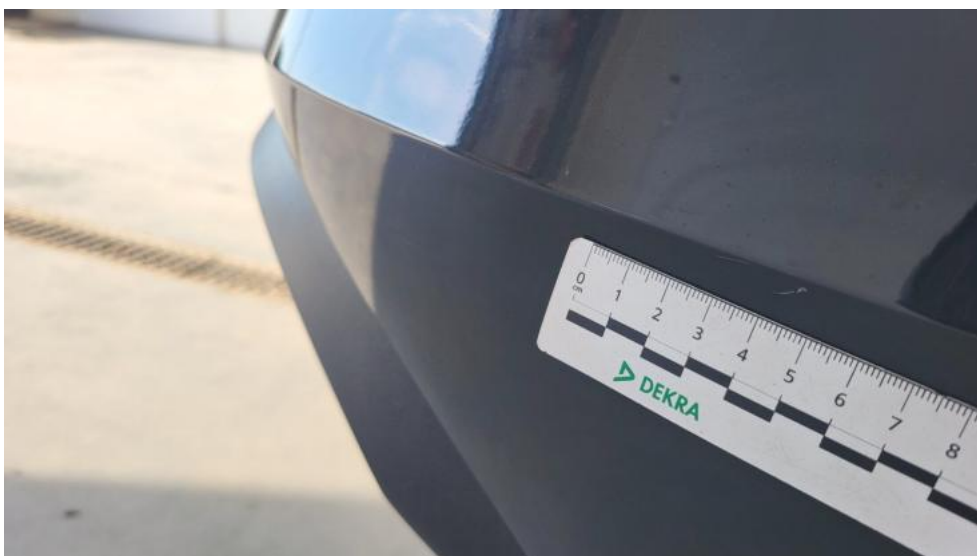
**Fot. 60.**  
Zderzak tylny - Rysa/odprysk 1

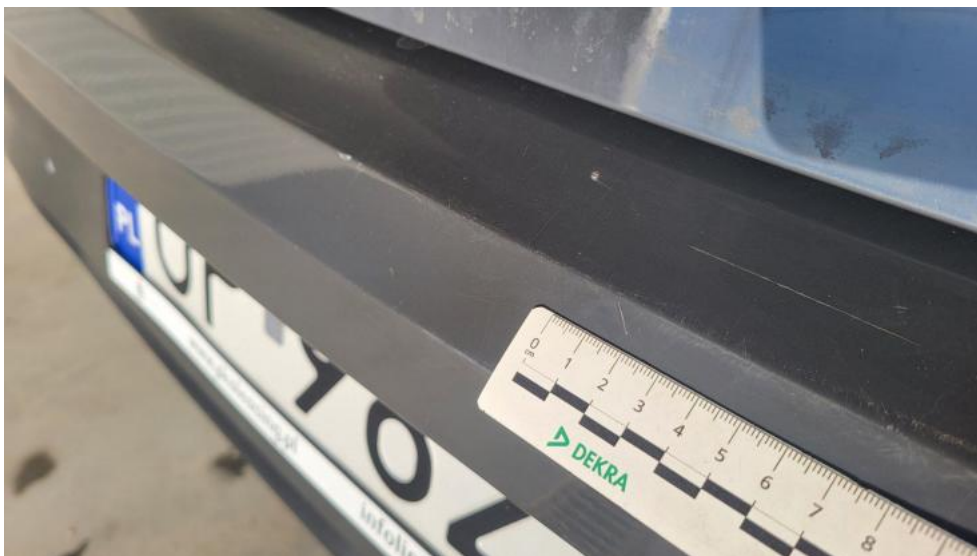
**Fot. 61.**

Zderzak tylny - Rysa/odprysk 2

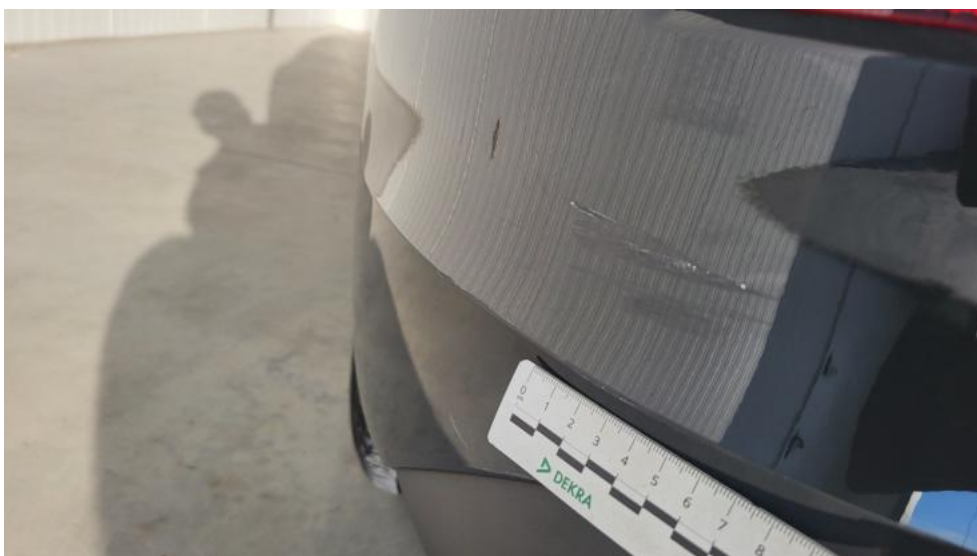
**Fot. 62.**

Zderzak tylny() - Rysa/odprysk 3

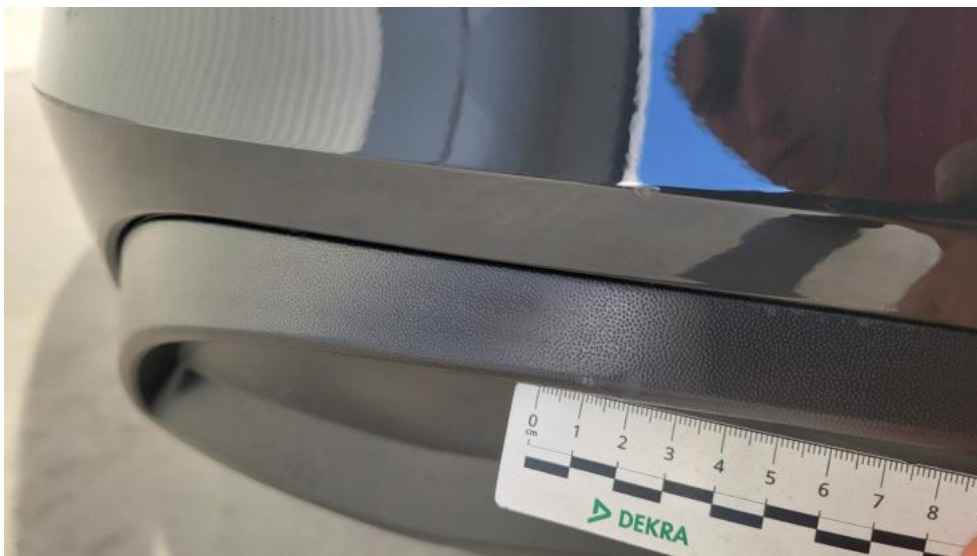
**Fot. 63.**

Zderzak tylny cz dolna - Rysa/odprysk 1

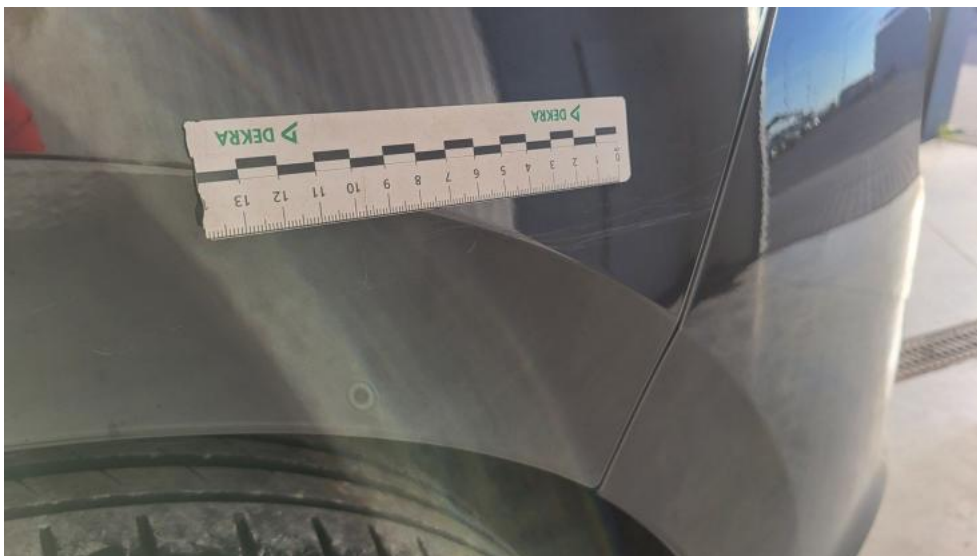
**Fot. 65.**

Błotnik tylny L / Ściana boczna L - Rysa/odprysk 1

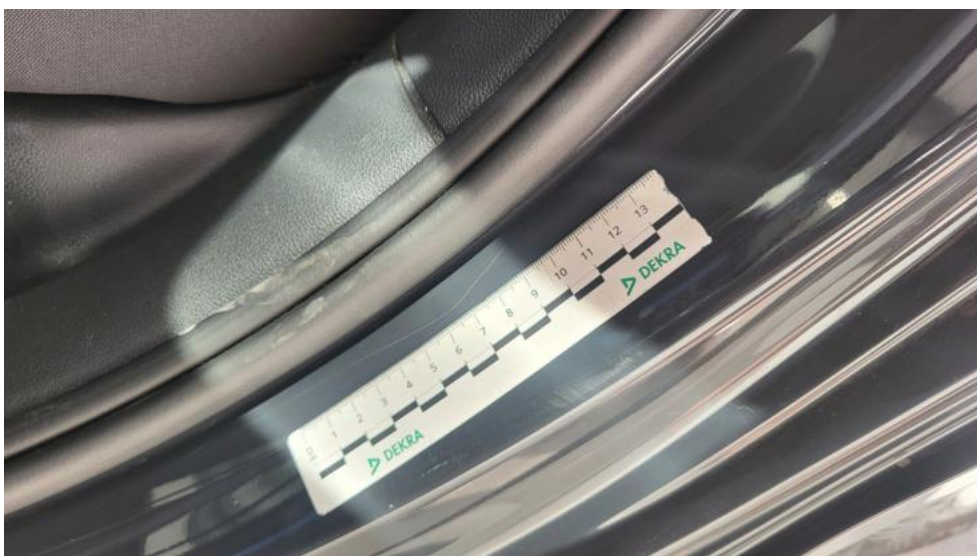
**Fot. 66.**

Błotnik tylny L / Ściana boczna L - Rysa/odprysk 2

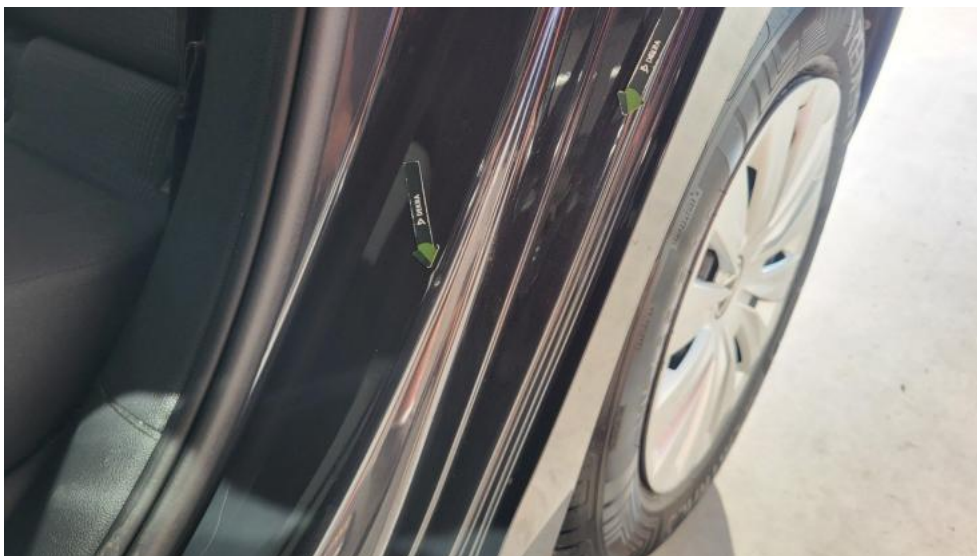
**Fot. 68.**

Błotnik tylny L / Ściana boczna L - Wgniecenie/odkształcenie 2

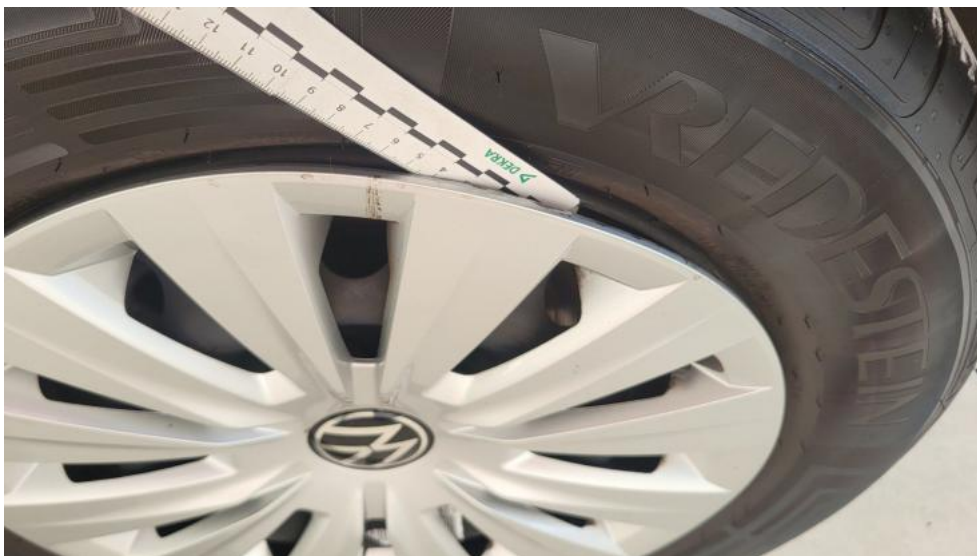
**Fot. 69.**

Kołpak tylny L - Wgniecenie/odkształcenie 1

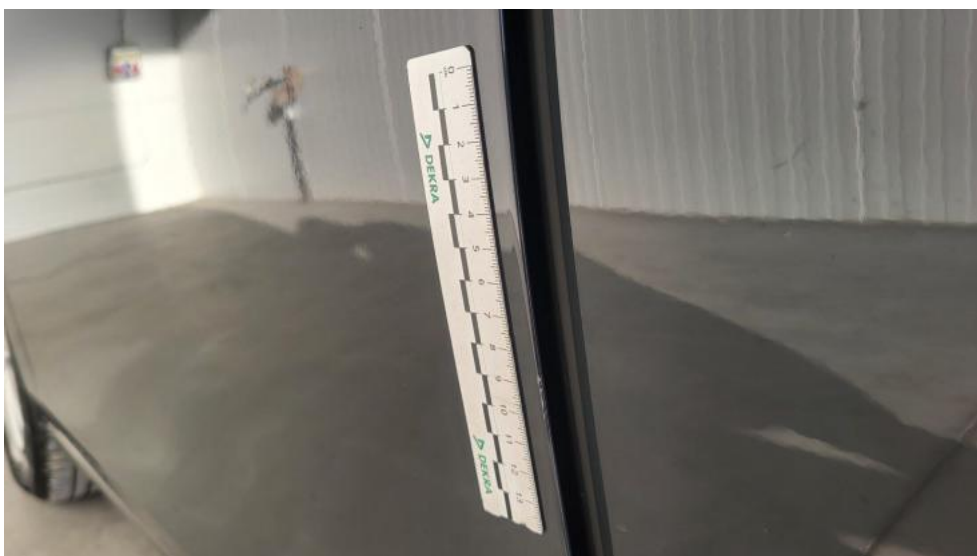
**Fot. 70.**

Drzwi przed L - Rysa/odprysk 1

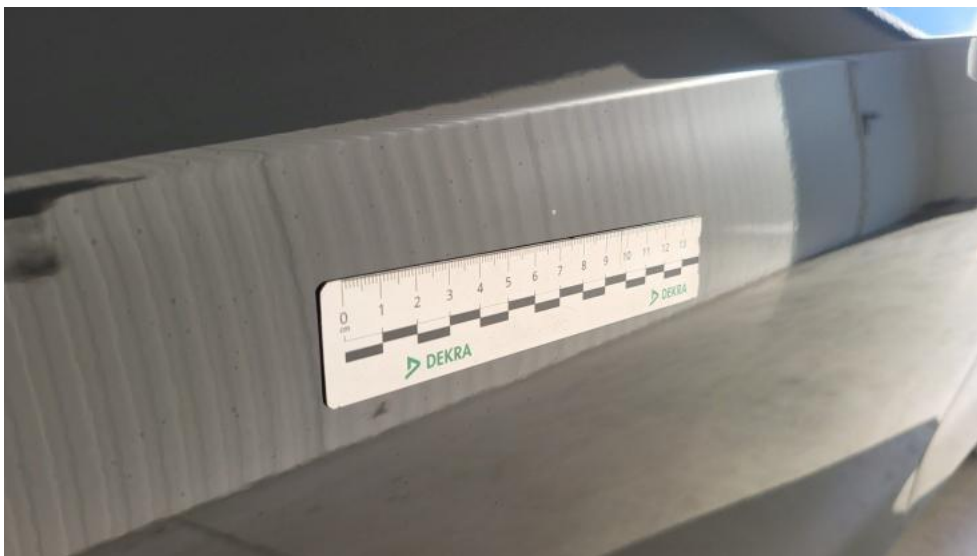
**Fot. 71.**

Drzwi przed L - Rysa/odprysk 2

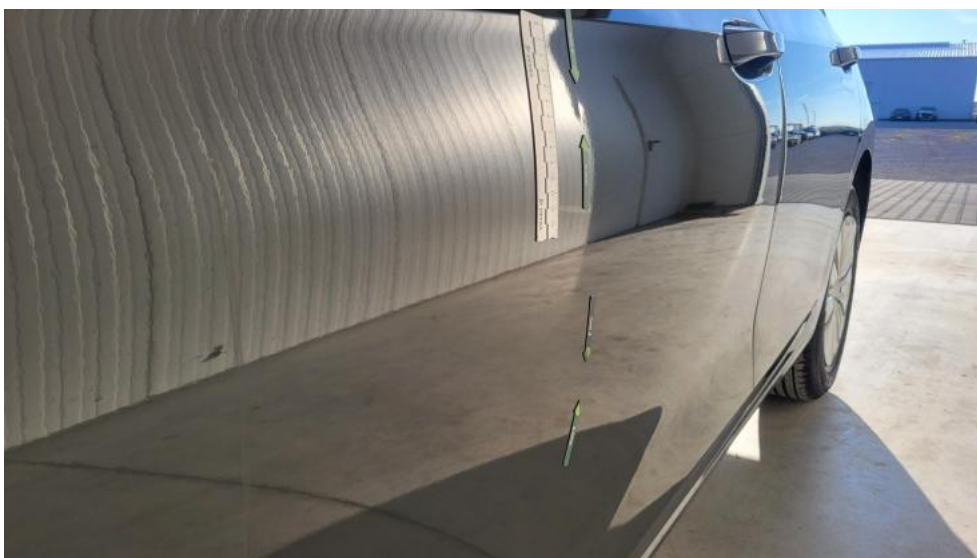
**Fot. 72.**

Drzwi przed L - Wgniecenie/odkształcenie 1

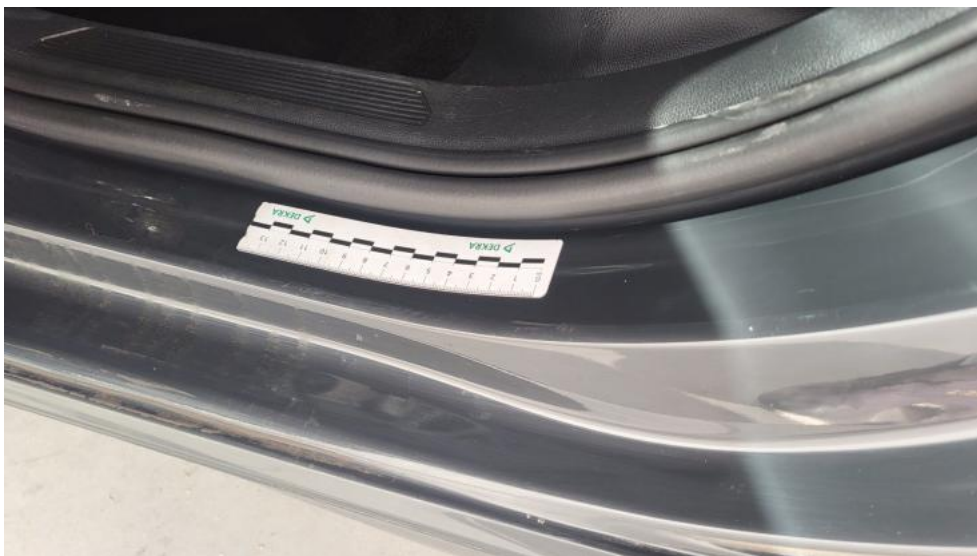
**Fot. 73.**  
Próg L - Rysa/odprysk 1

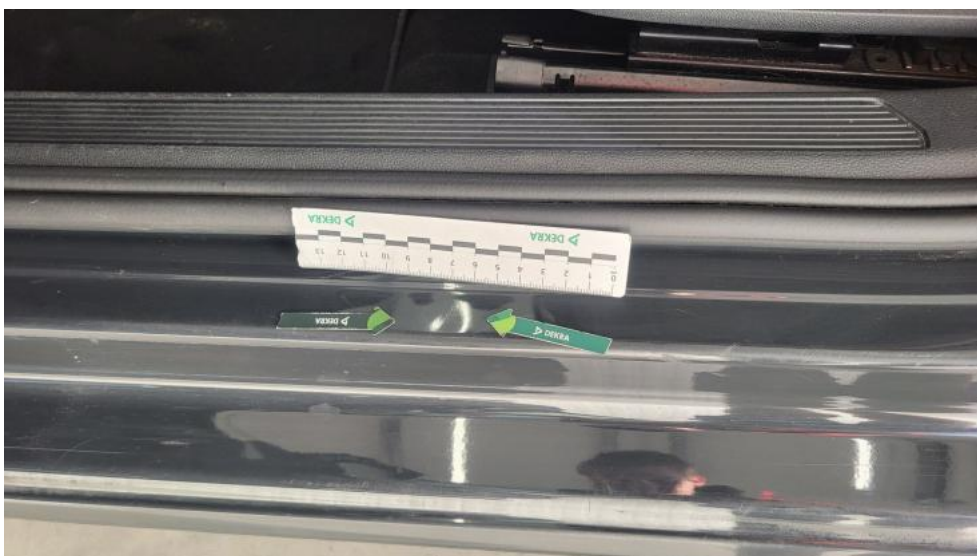
**Fot. 74.**  
Próg L - Wgniecenie/odkształcenie 1

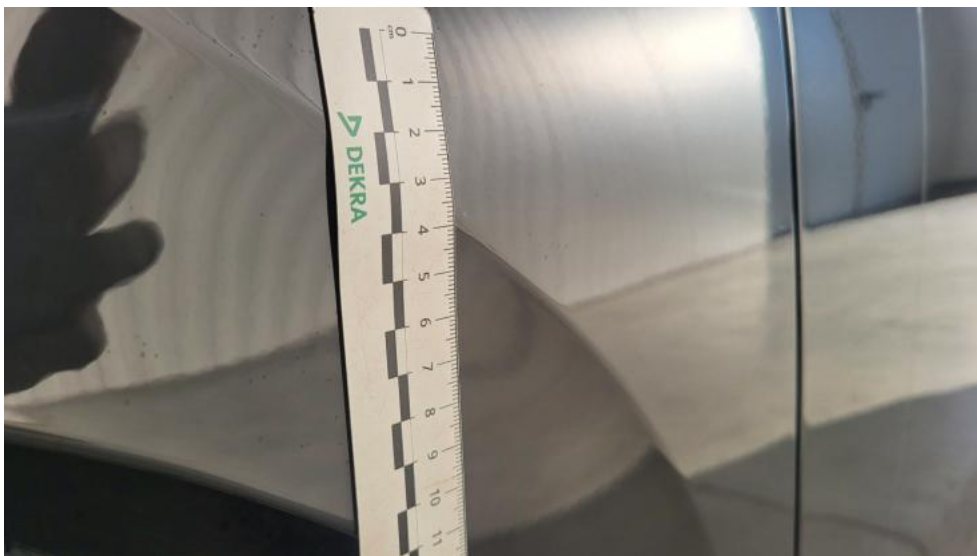
**Fot. 75.**

Błotnik przedni L - Rysa/odprysk 1

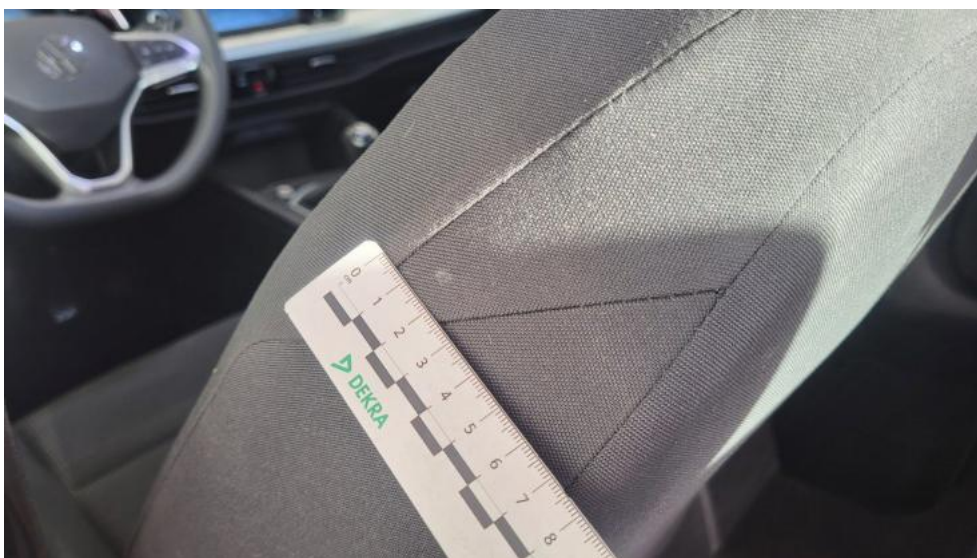
**Fot. 76.**

Fotel prz. lew. - Inne 1

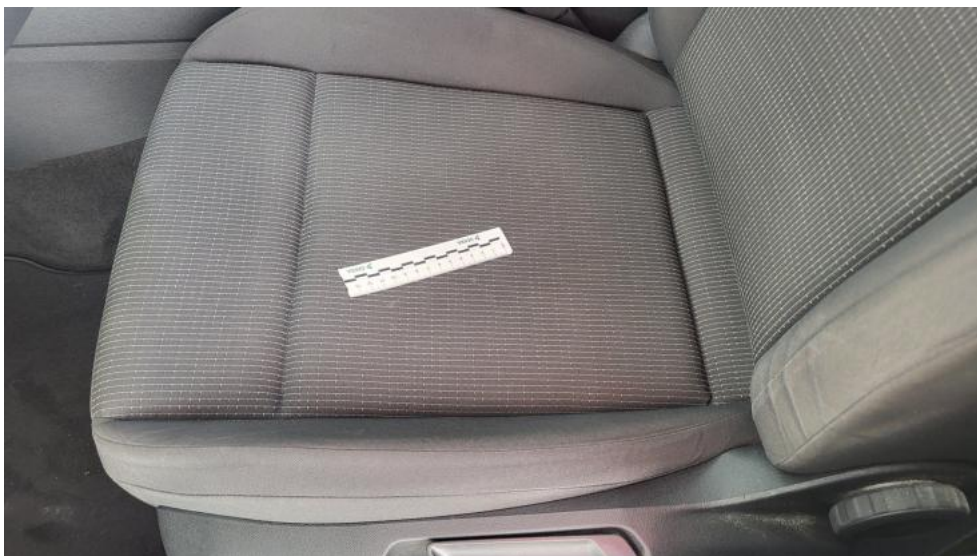
**Fot. 77.**  
Fotel prz. lew. - Inne 2

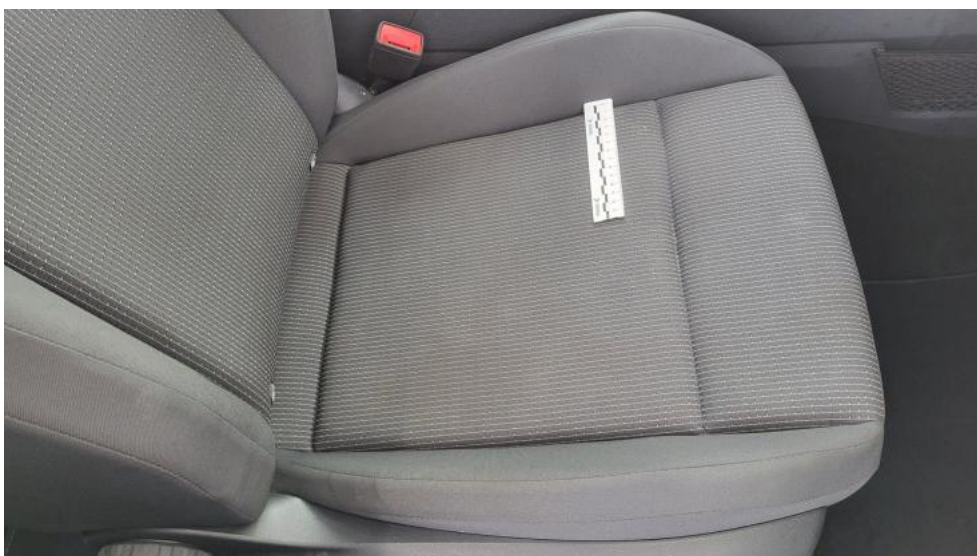
**Fot. 78.**  
Fotel prz. praw. - Inne 1
