DEKRA's commission No. : PKOL(W)/LODZ/45324/26/05/20
 commission/ damage No. : 21/004157
 Date of commission: 20-05-2026

PKO Leasing SA
 Świętokrzyska 36
 00-116 Warszawa

Vehicle data

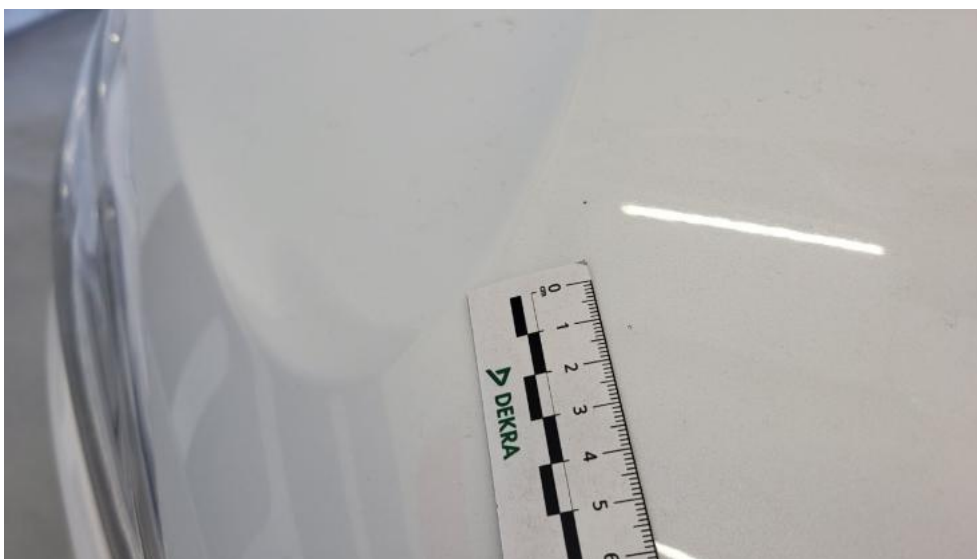
Photo 43.

Pokrywa komory silnika - Rysa/odprysk 1

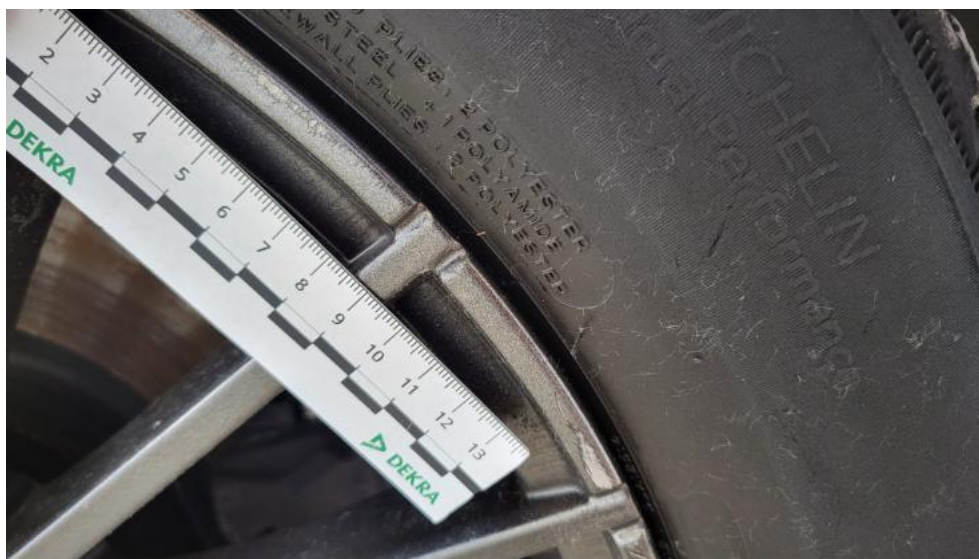
Photo 45.
Felga aluminiowa przednia P - Rysa/odprysk 1

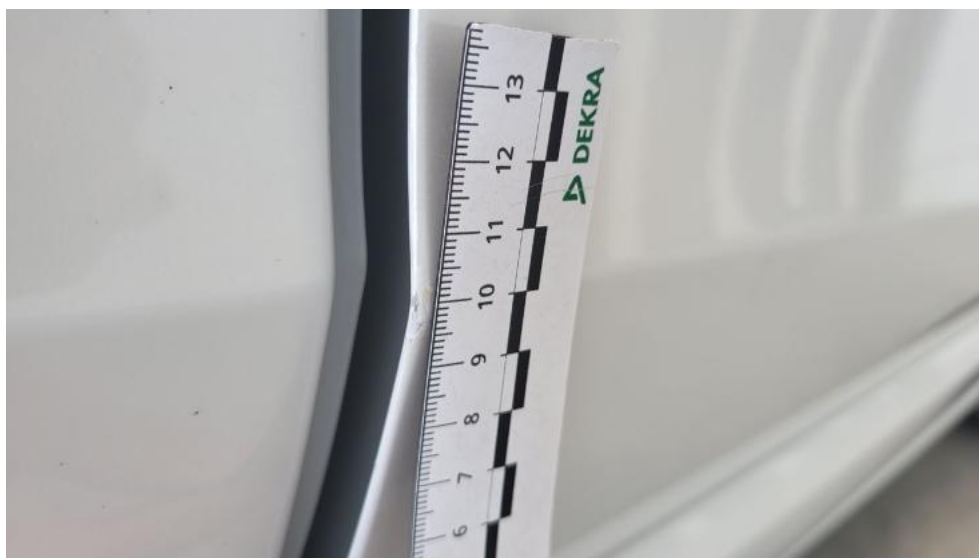
Photo 46.
Drzwi przednie P - Rysa/odprysk 1

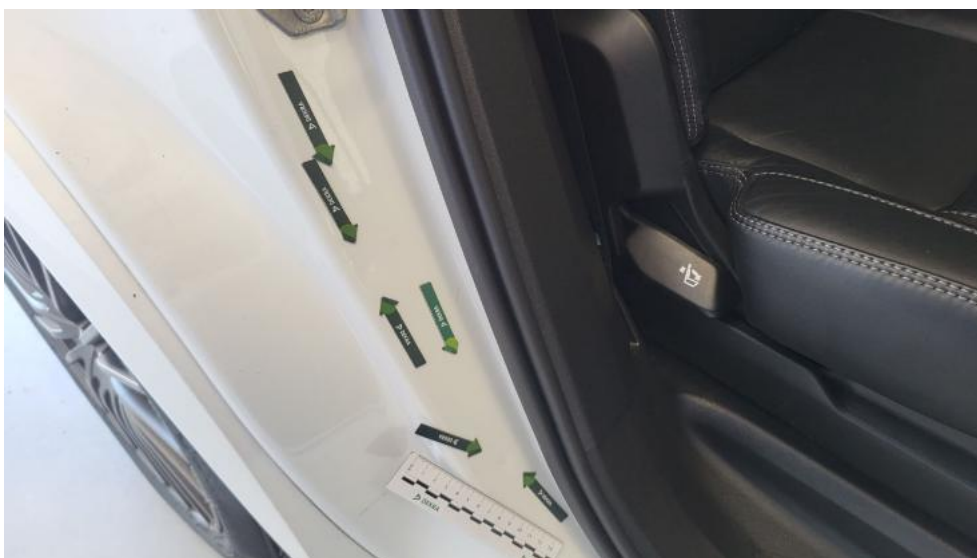
Photo 50.
Błotnik tylny P / Ściana boczna P - Wgniecenie/odkształcenie 1

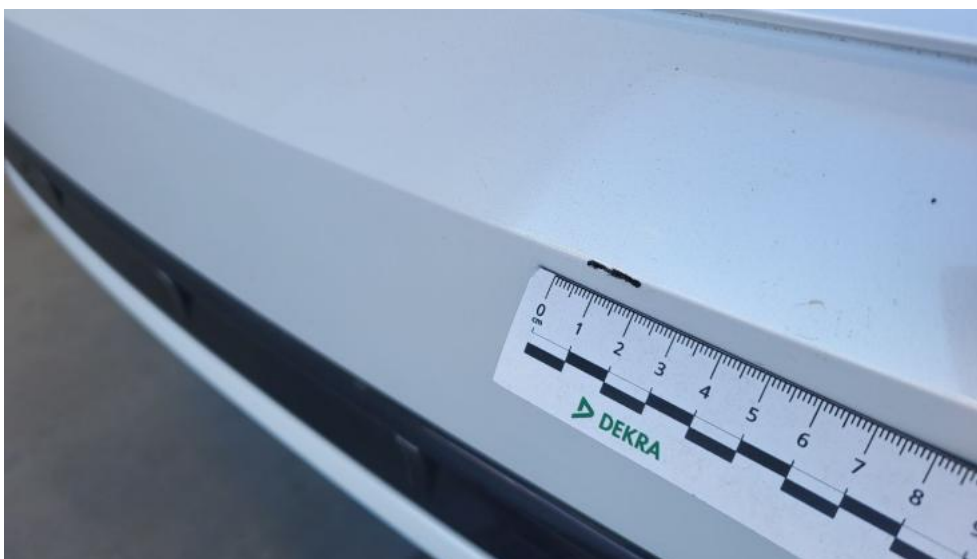
Photo 51.
Zderzak tylny - Rysa/odprysk 1

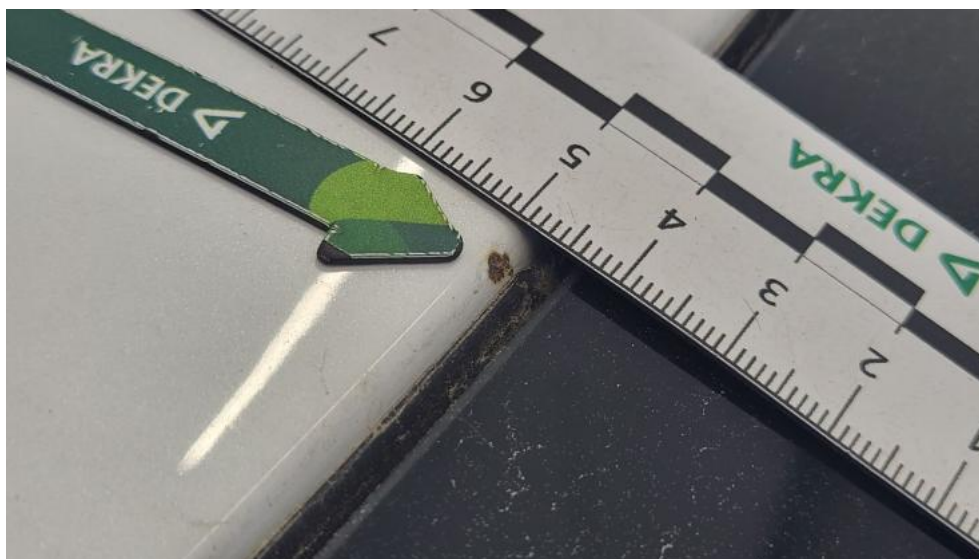
Photo 53.
Dach - Inne 1

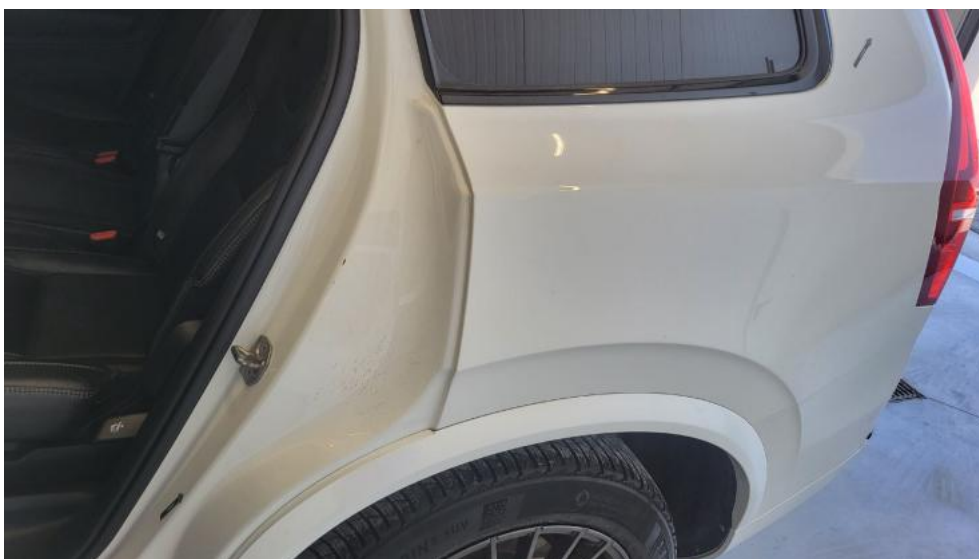
Photo 55.
Błotnik tylny L / Ściana boczna L - Wgniecenie/odkształcenie 1

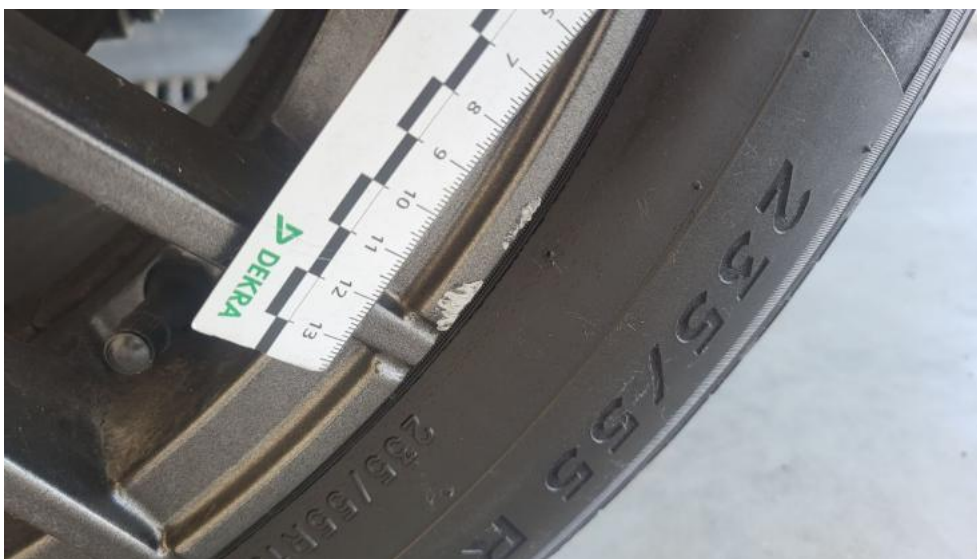
Photo 57.
Felga aluminiowa tylna L - Rysa/odprysk 1

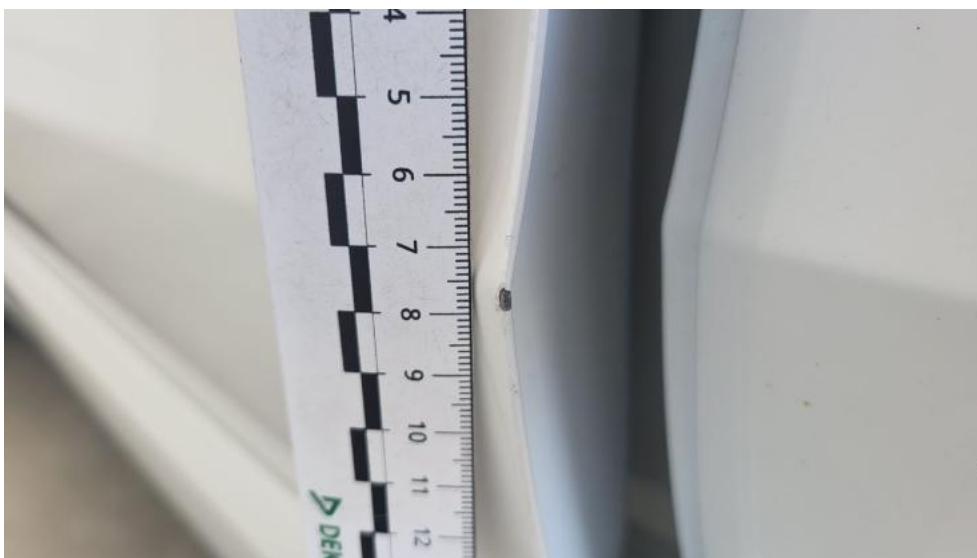
Photo 58.
Drzwi przed L - Rysa/odprysk 1

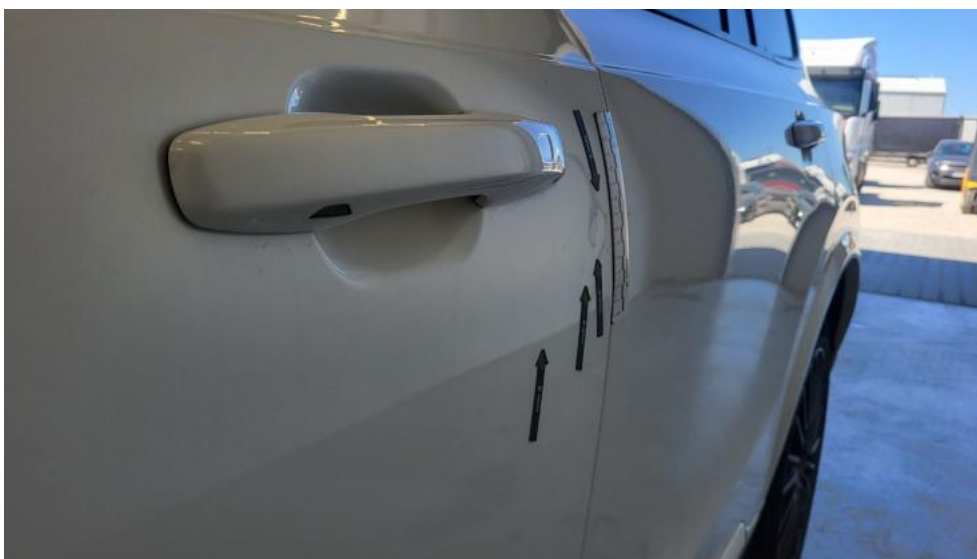
Photo 59.
Drzwi przed L - Wgniecenie/odkształcenie 1

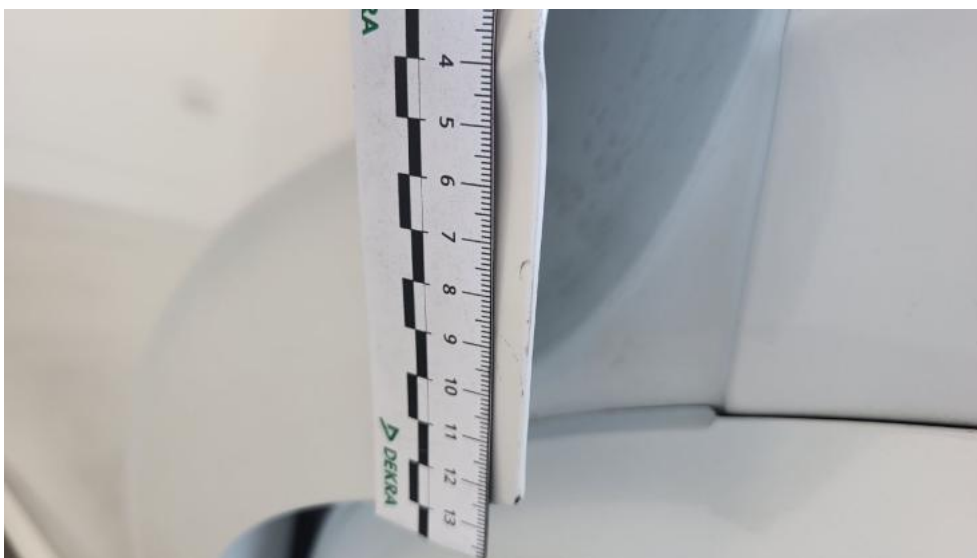
Photo 60.
Drzwi tylne L - Rysa/odprysk 1

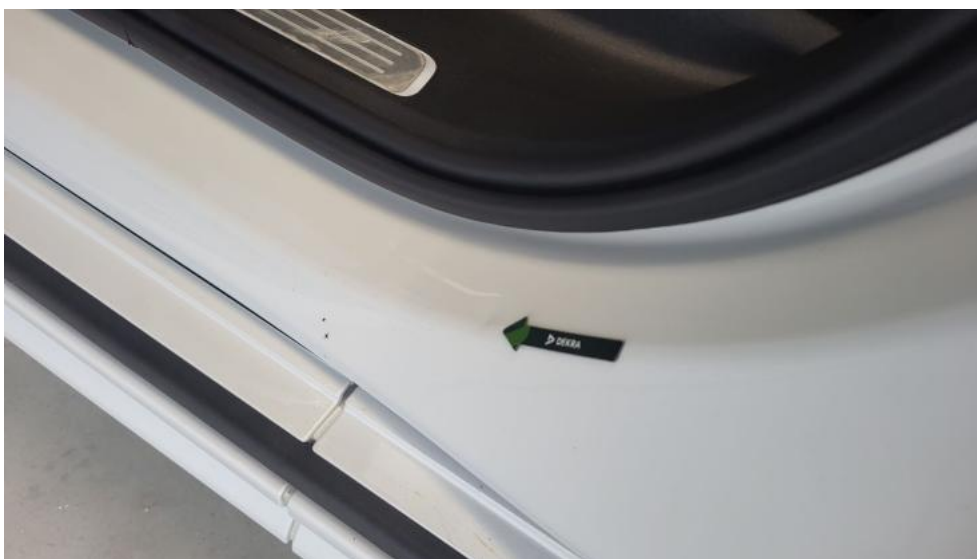
Photo 61.
Próg L - Wgniecenie/odkształcenie 1

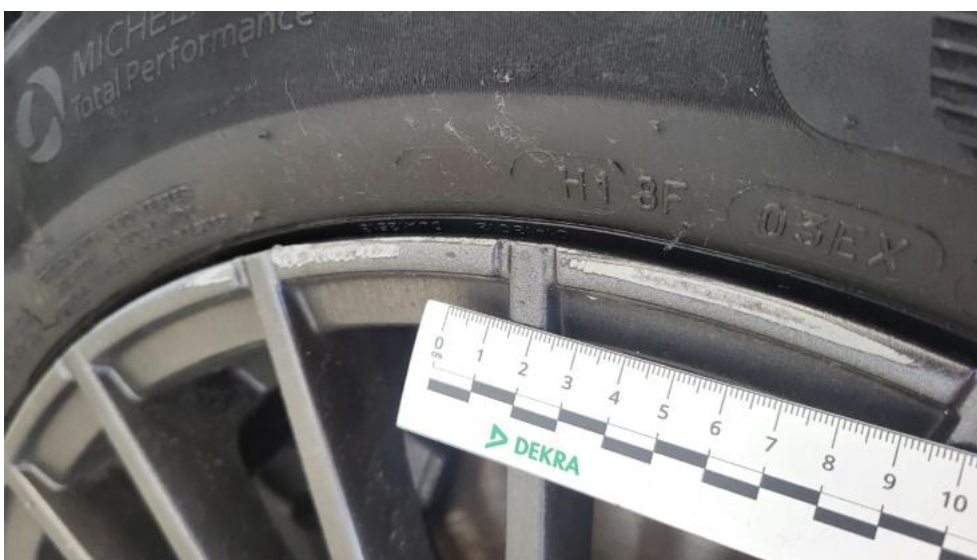
Photo 62.
Felga Aluminiowa przednia L - Rysa/odprysk 1

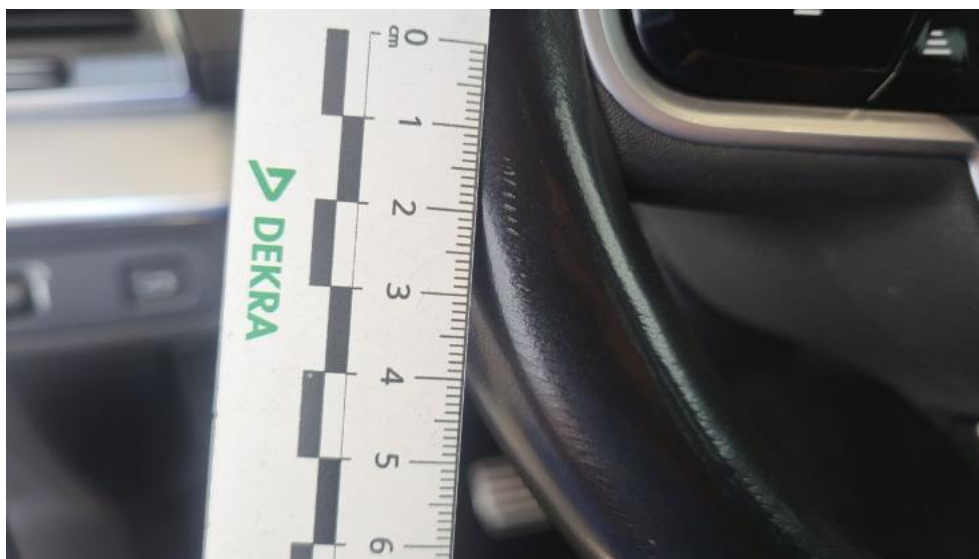
Photo 63.
Koło kierownicy - Rysa/odprysk 1

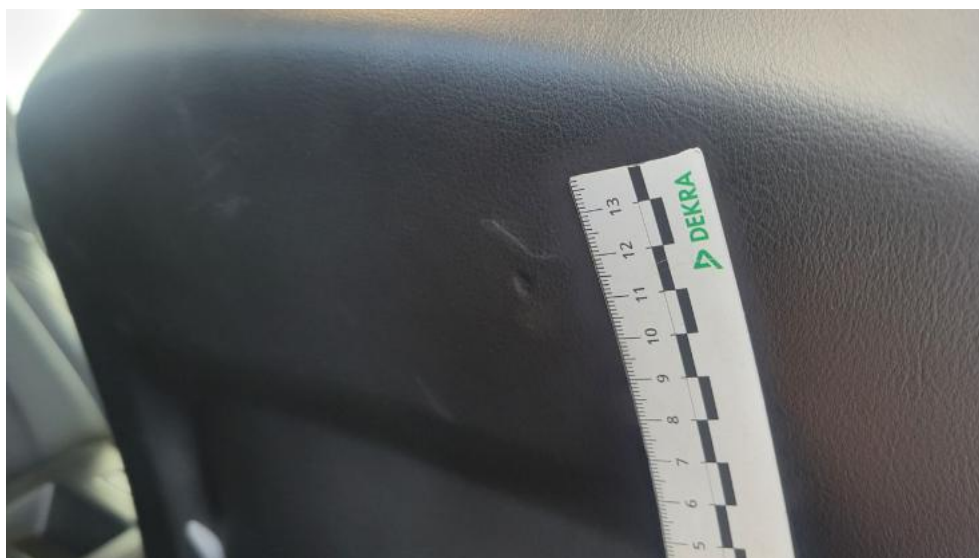
Photo 64.
Fotel prz. praw. - Wgniecenie/odkształcenie 1

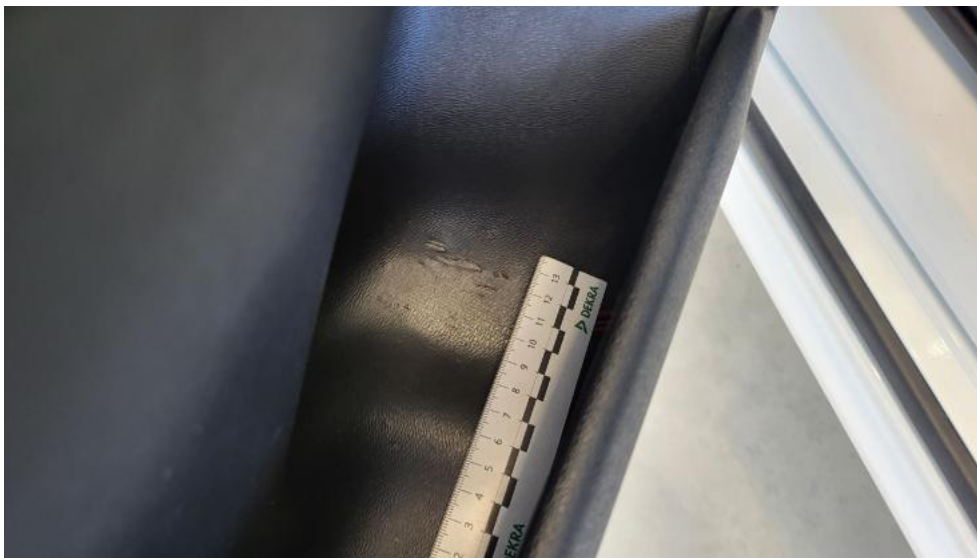
Photo 65.

Tapicerka drzwi przednich L - Wgniecenie/odkształcenie 1

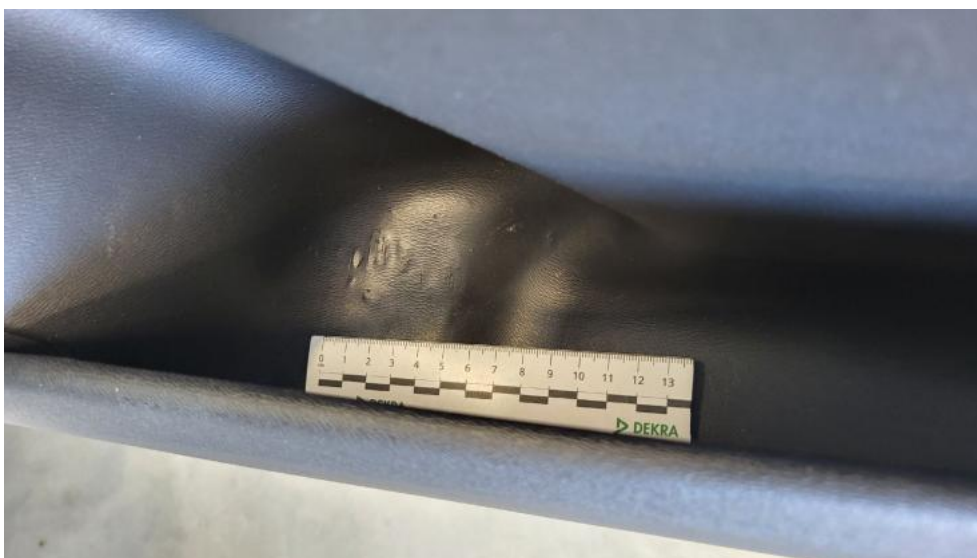
Photo 66.

Tapicerka drzwi przednich P - Wgniecenie/odkształcenie 1

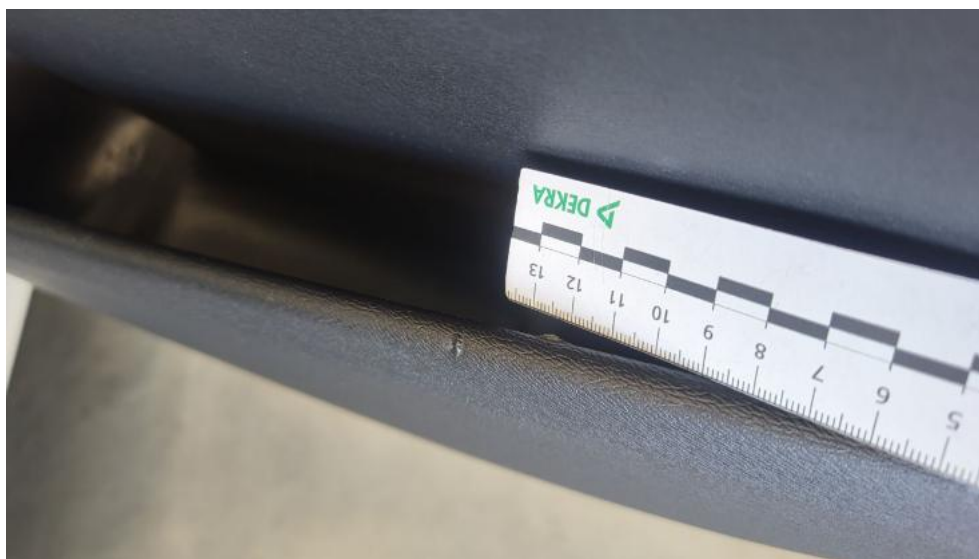
Photo 67.

Tapicerka drzwi przednich P - Pęknięcie/rozerwanie 1

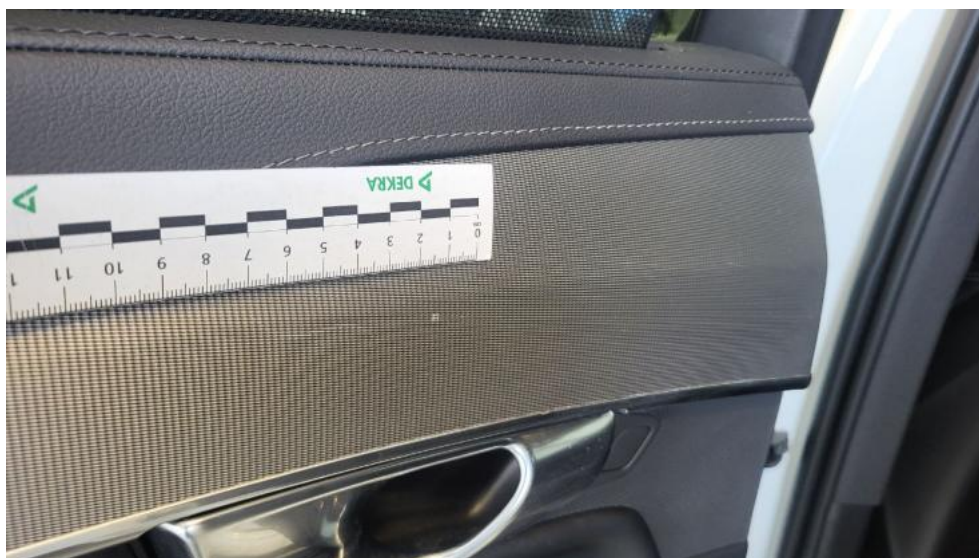
Photo 68.

Tapicerka drzwi tylnych L - Rysa/odprysk 1

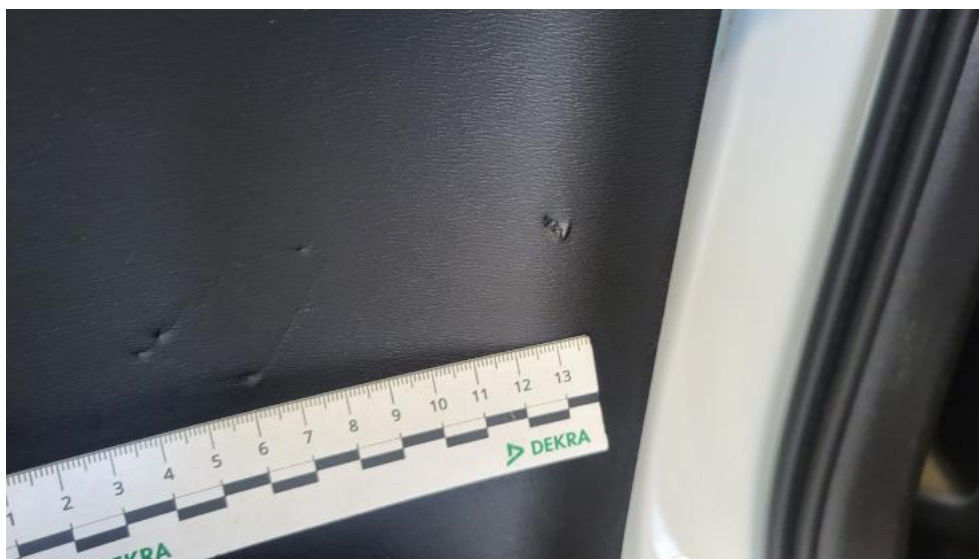
Photo 69.

Tapicerka drzwi tylnych L - Pęknięcie/rozerwanie 1

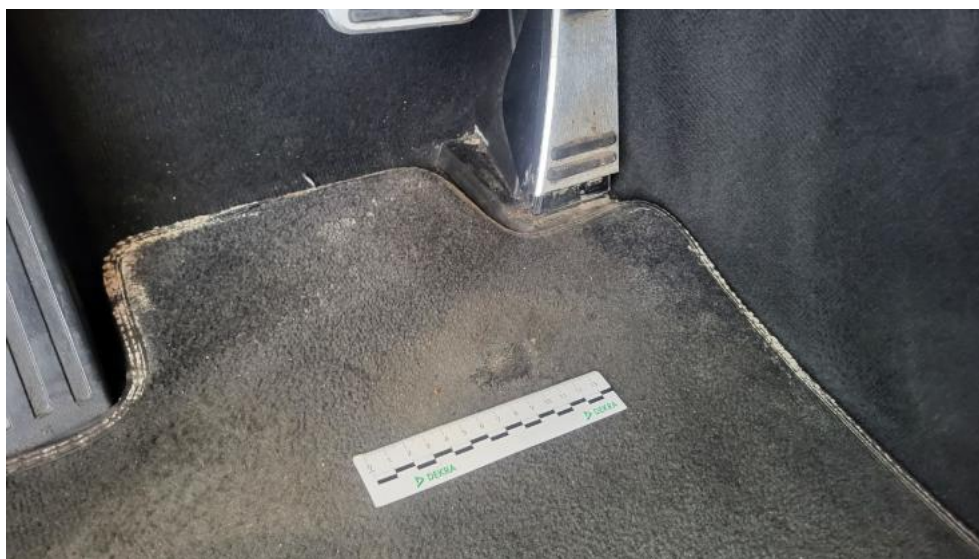
Photo 71.
Dywanik prze L - Pęknięcie/rozerwanie 1

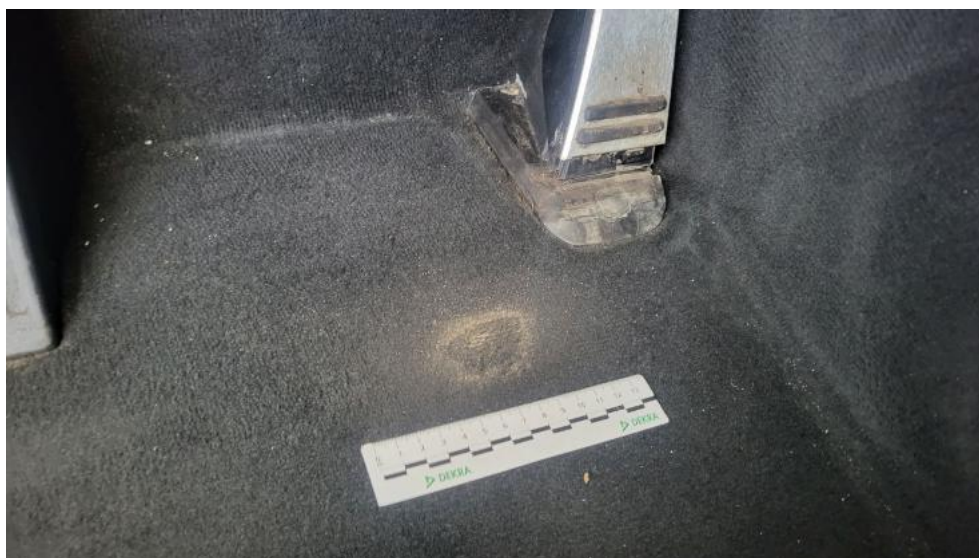
Photo 72.
Wykładzina podłogi - Rysa/odprysk 1
