Nr zlecenia DEKRA: PKOL(W)/LODZ/41852/26/05/14
Nr zlecenia/szkody: 23/038663
Data zlecenia: 14-05-2026

Dane pojazdu

Pomiar grubości powłoki lakierowej poj.

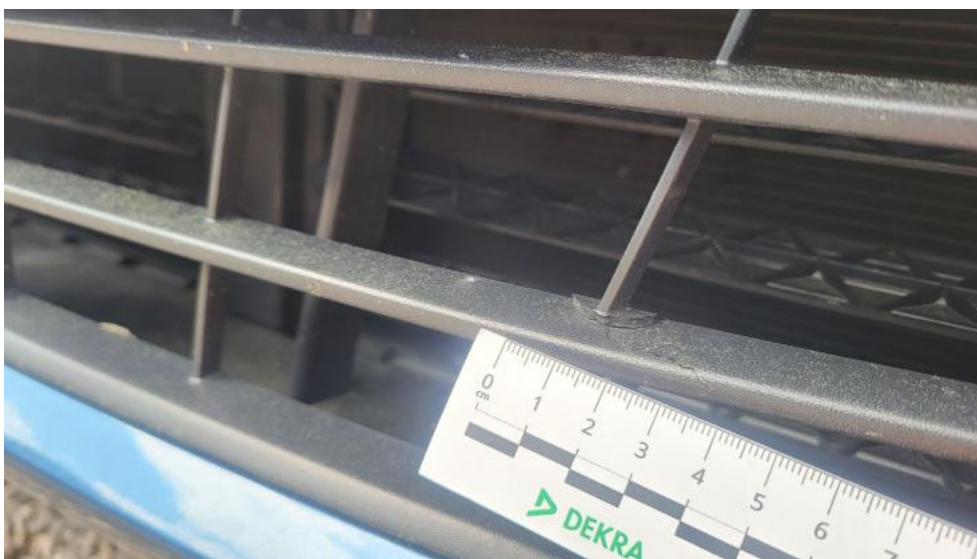
Fot. 45.
Kratka zderzaka prz. - Pęknięcie/rozerwanie 1

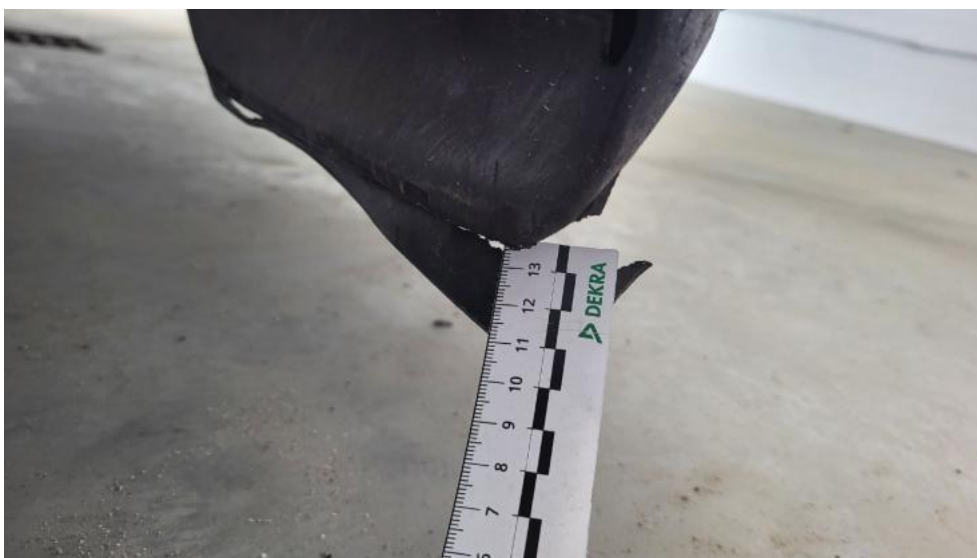
Fot. 46.
Nadkole przednie P - Pęknięcie/rozerwanie 1

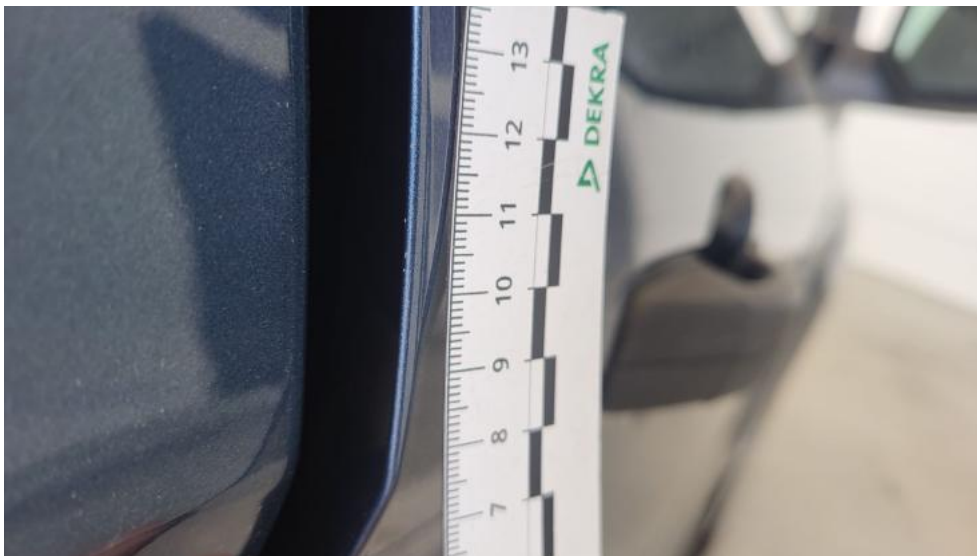
Fot. 47.
Drzwi przednie P - Rysa/odprysk 1

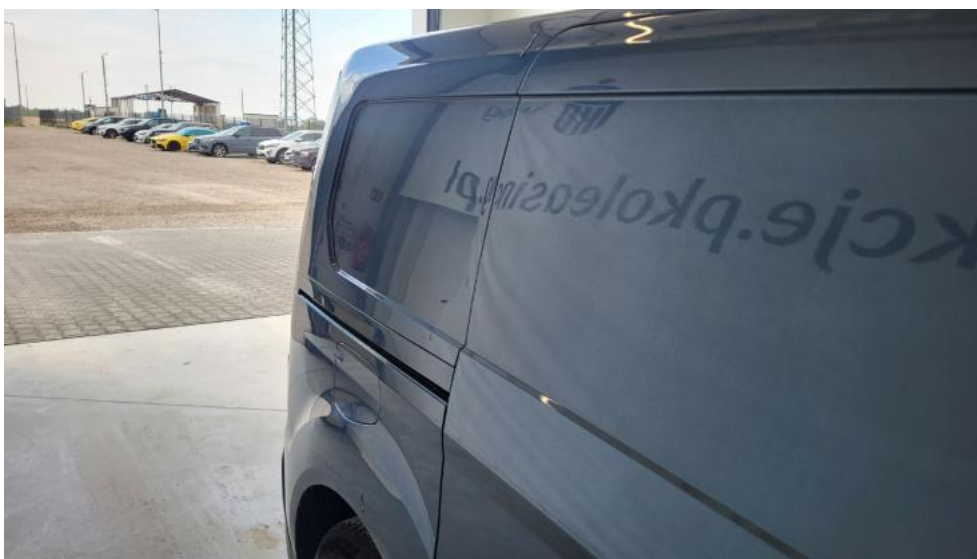
Fot. 49.
Błotnik tylny P / Ściana boczna P - Wgniecenie/odkształcenie 1

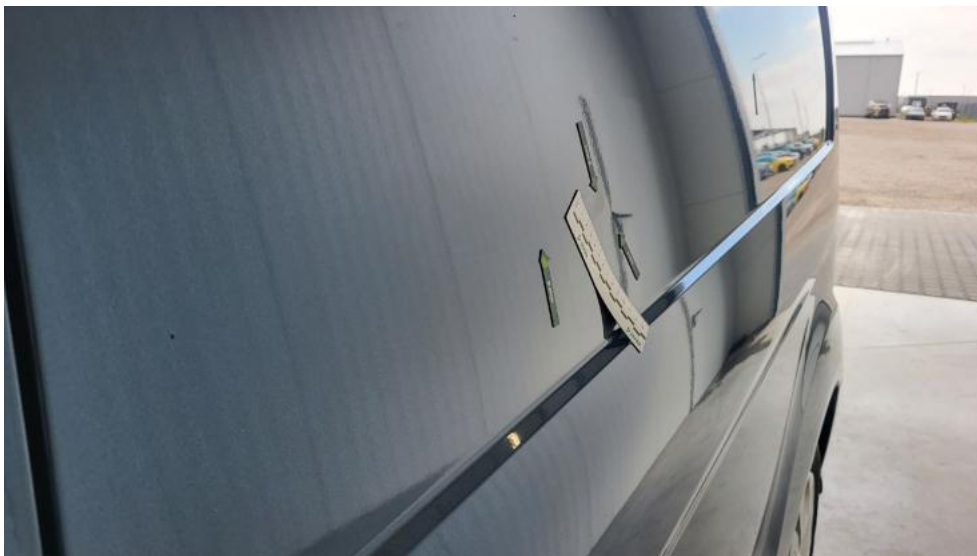
Fot. 51.
Błotnik tylny L / Ściana boczna L - Wgniecenie/odkształcenie 1

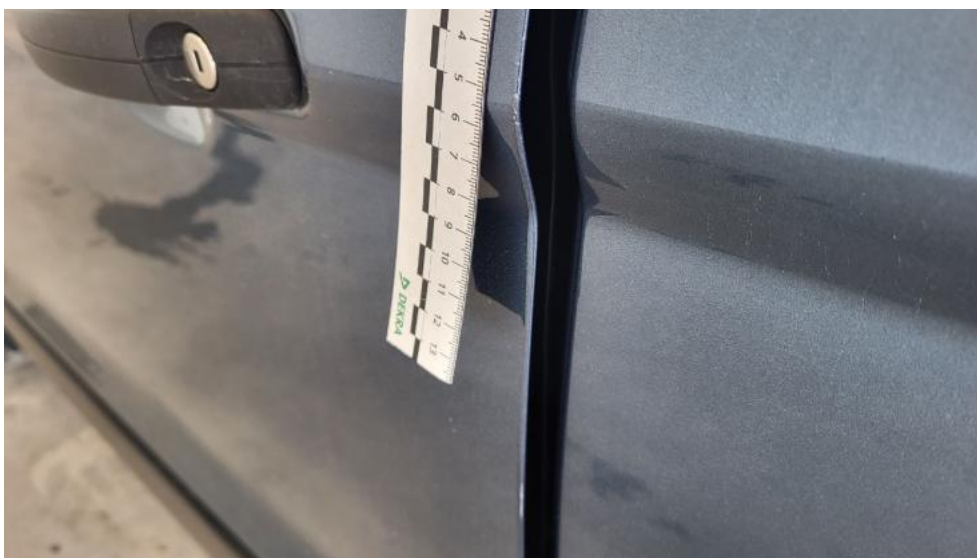
Fot. 52.
Drzwi przed L - Rysa/odprysk 1

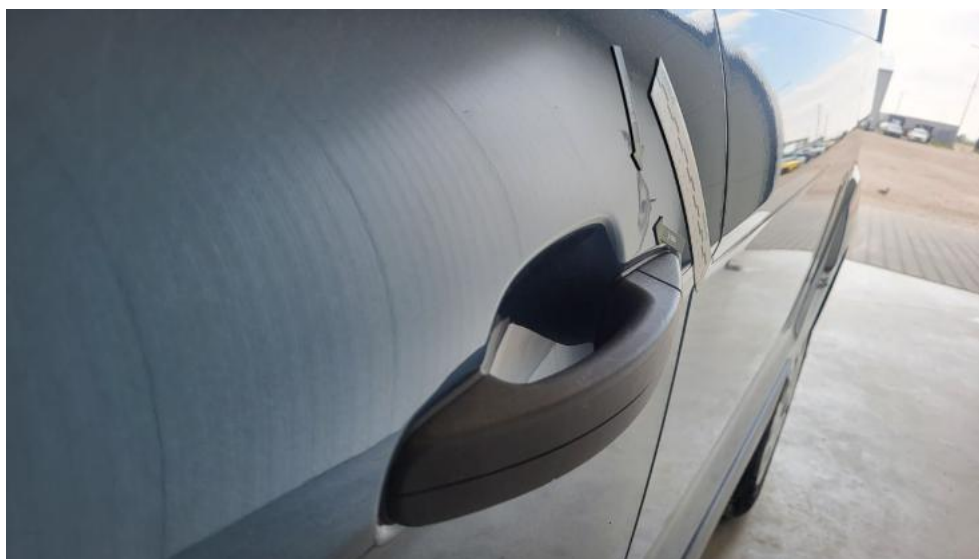
Fot. 53.
Drzwi przed L - Wgniecenie/odkształcenie 1

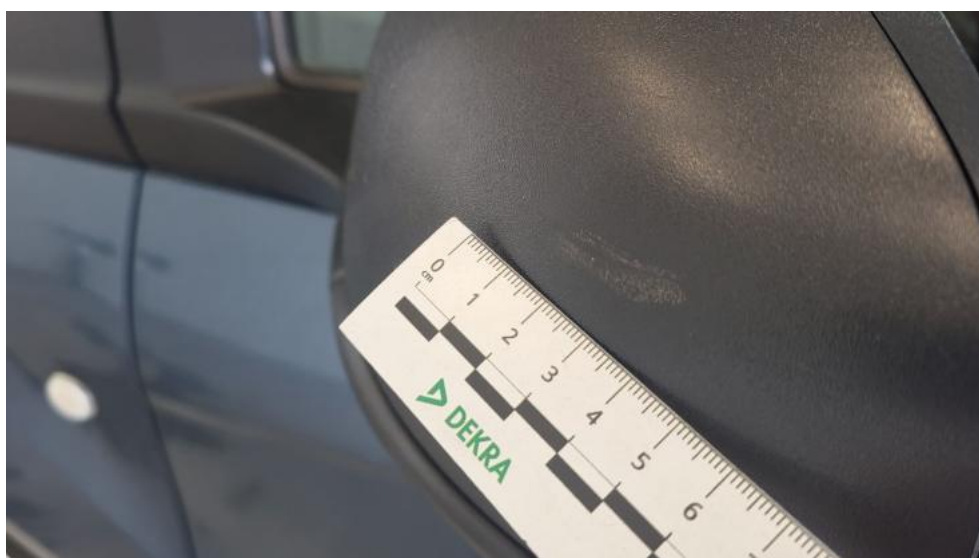
Fot. 54.
Lusterko zew L - Rysa/odprysk 1

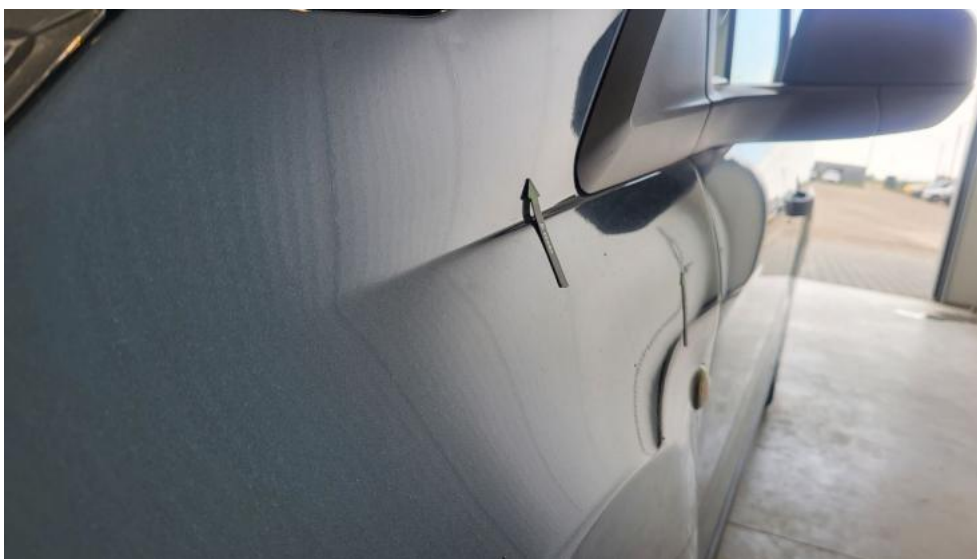
Fot. 55.
Błotnik przedni L - Wgniecenie/odkształcenie 1

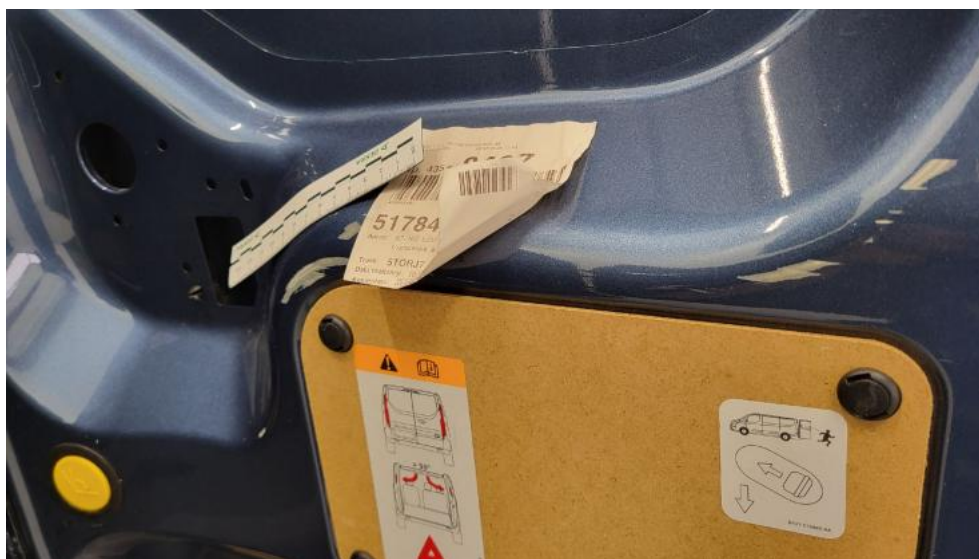
Fot. 61.
Drzwi tyłu prawe - Rysa/odprysk 1

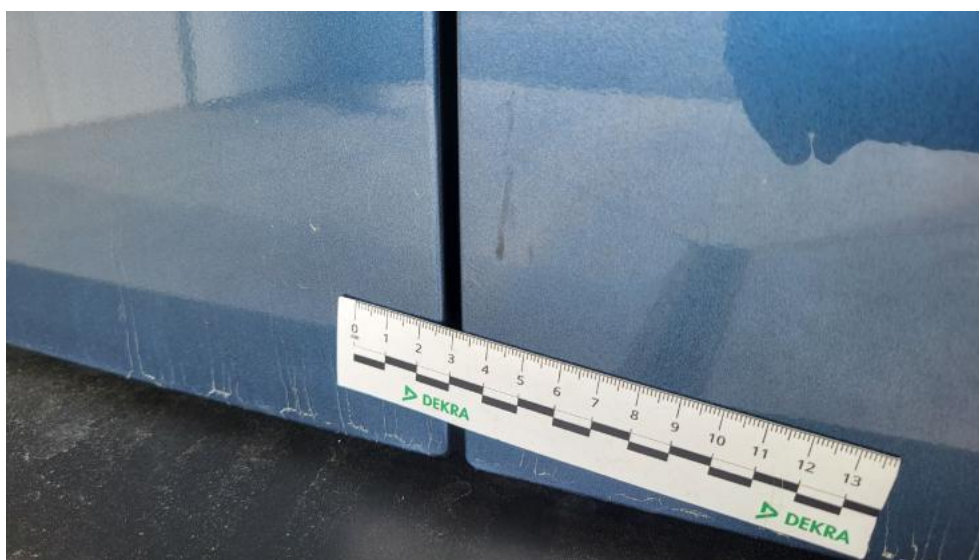
Fot. 62.
Drzwi tyłu prawe - Rysa/odprysk 2
