DEKRA's commission No. : PKOL(W)/LODZ/55157/26/06/16
commission/ damage No. : PS24/02717
Date of commission: 16-06-2026

Vehicle data

Measurement of thickness of the vehicle lacquer coating

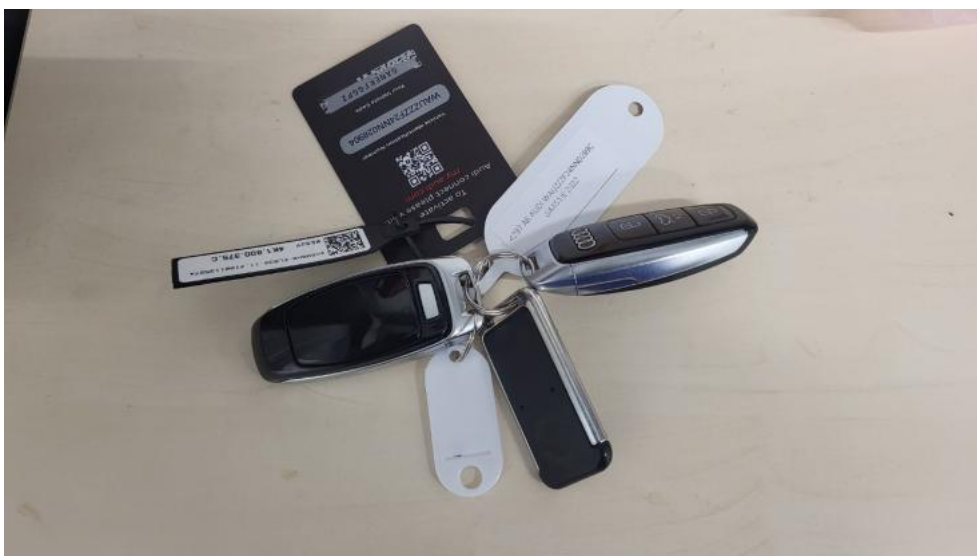
Rysy na samochodzie. Długotrwały rozruch silnika, do weryfikacji serwisowej. niesprawne przyciski funkcyjne w jednym z kluczyków, grot prawidłowy.

Photo 38.
Kluczyki

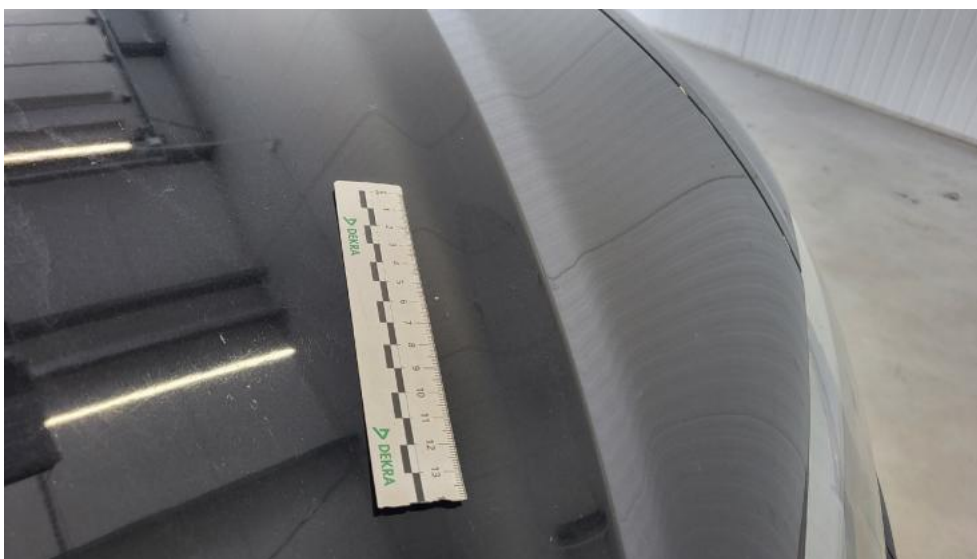
Photo 39.
Pokrywa komory silnika - Rysa/odprysk 1

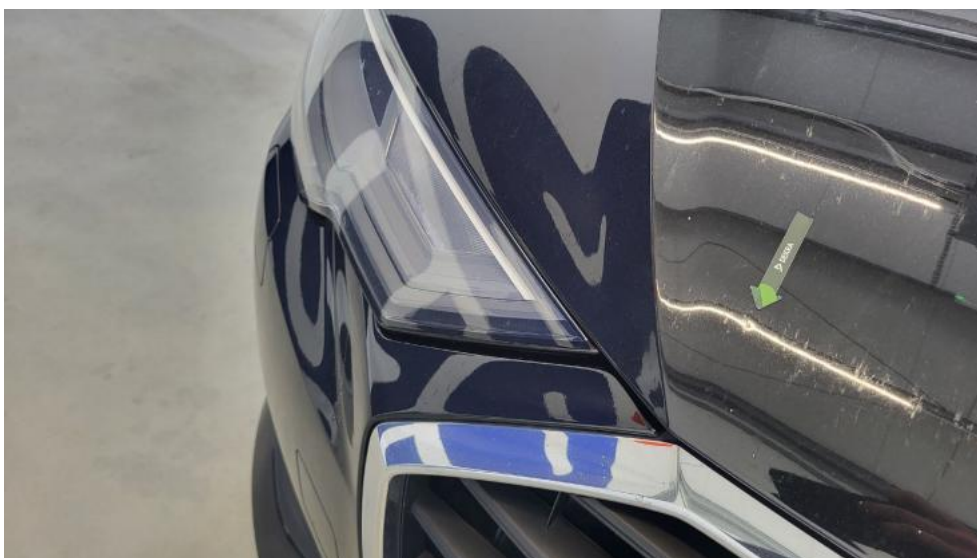
Photo 40.
Pokrywa komory silnika - Wgniecenie/odkształcenie 1

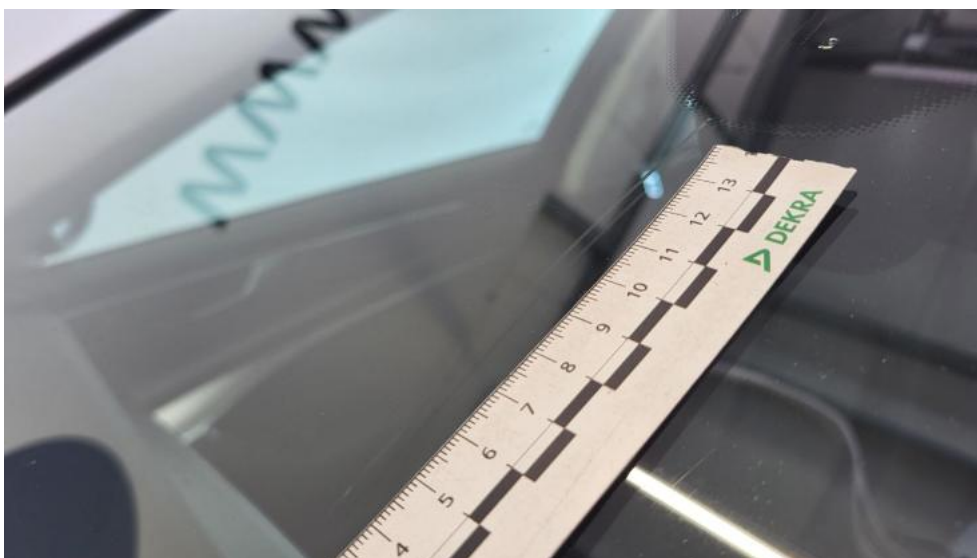
Photo 42.

Szyba czołowa - Pęknięcie/rozerwanie 1

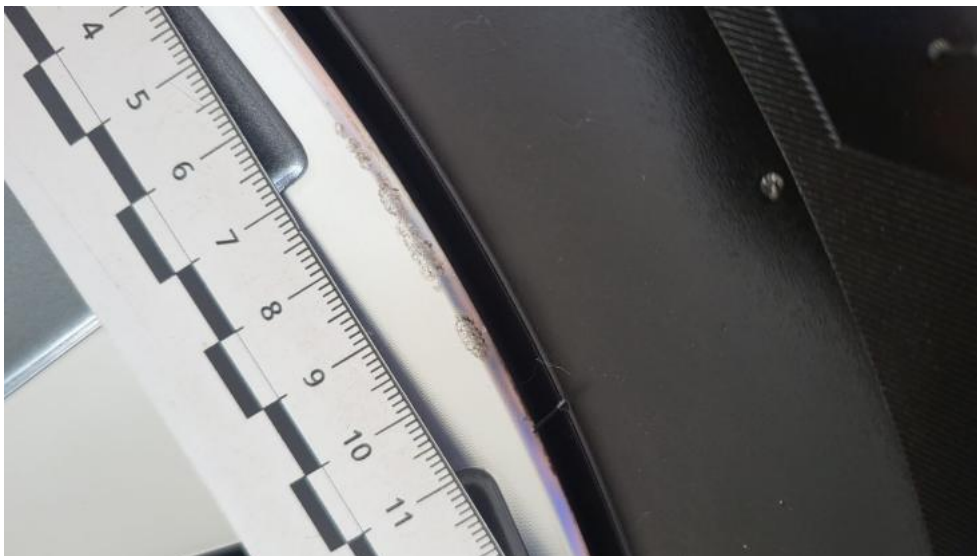
Photo 43.

Felga aluminiowa przednia P - Rysa/odprysk 1

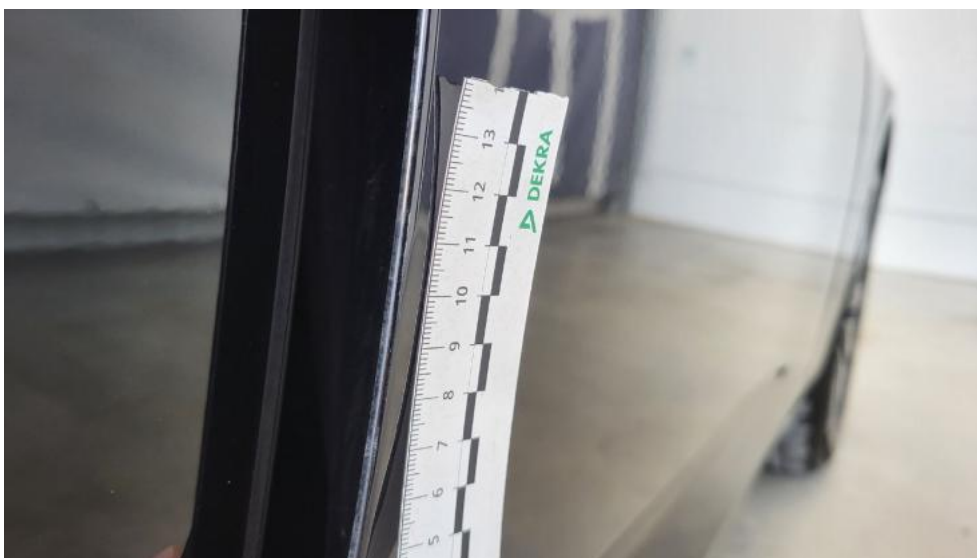
Photo 44.

Drzwi przednie P - Rysa/odprysk 1

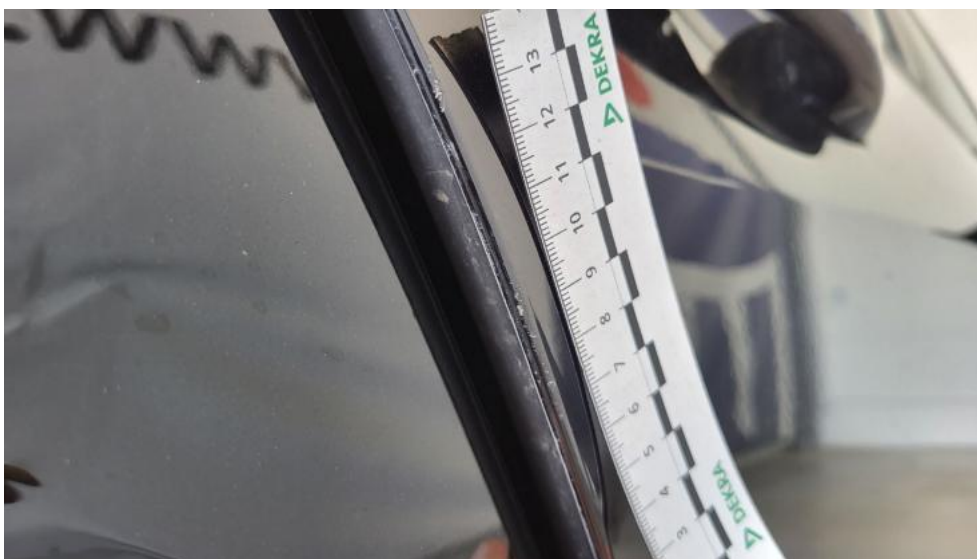
Photo 45.
Drzwi tylne P - Rysa/odprysk 1

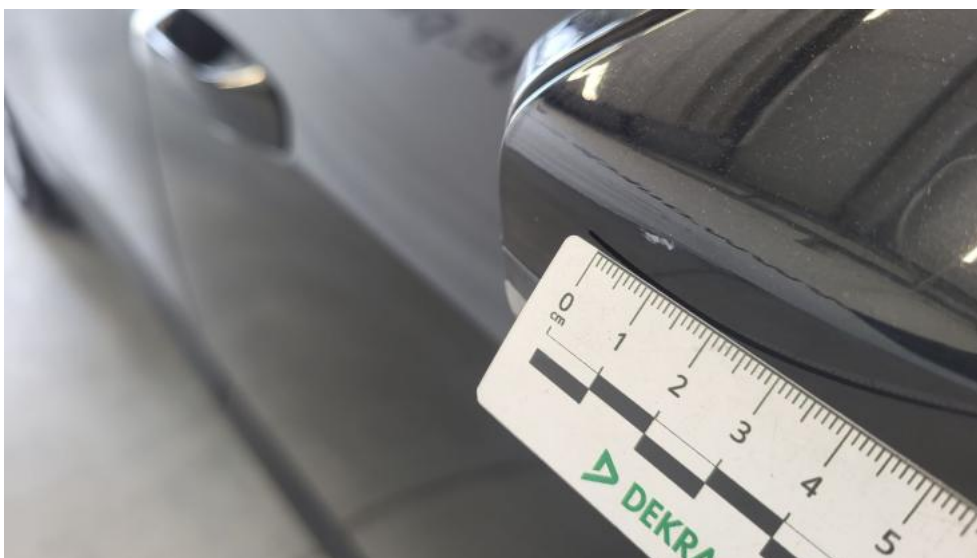
Photo 46.
Lusterko zew P - Rysa/odprysk 1

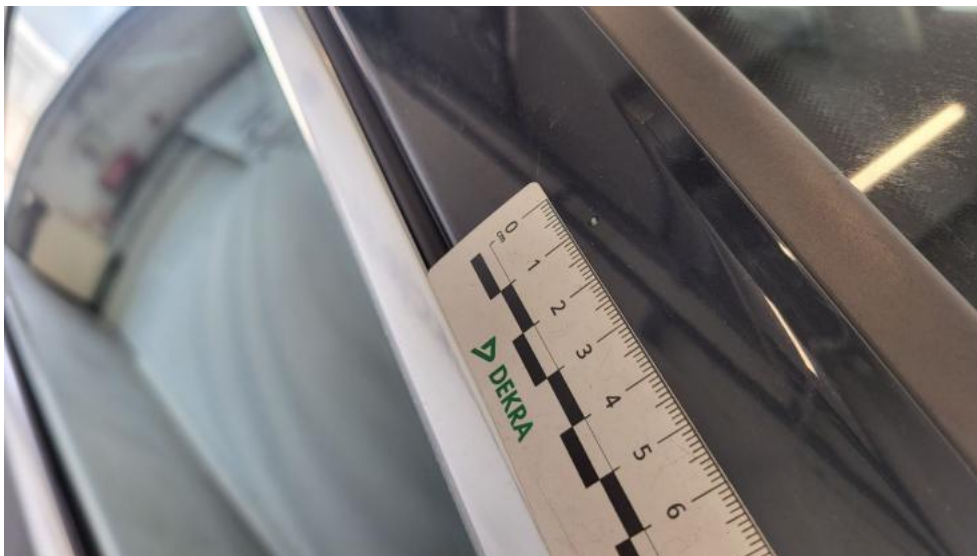
Photo 47.
Stupek przedni P - Rysa/odprysk 1

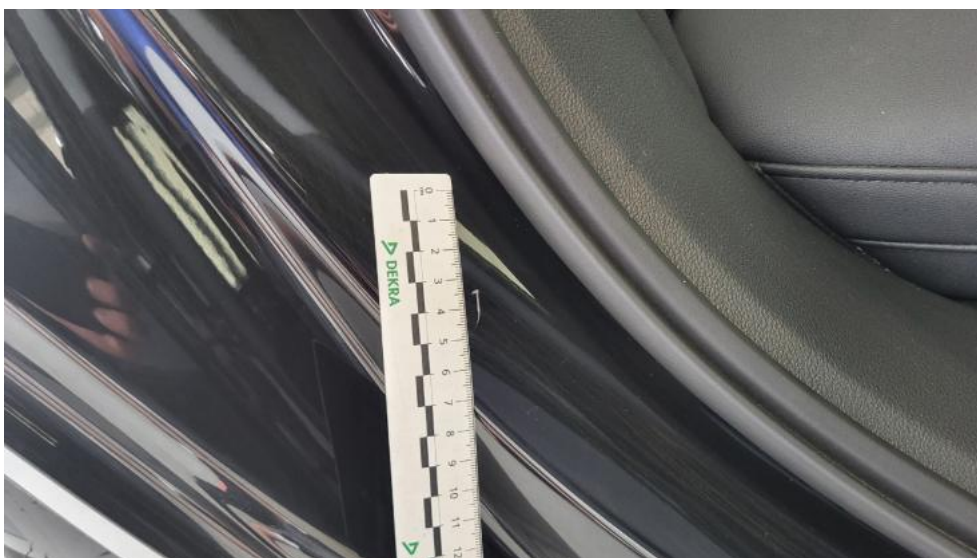
Photo 48.
Błotnik tylny P / Ściana boczna P - Rysa/odprysk 1

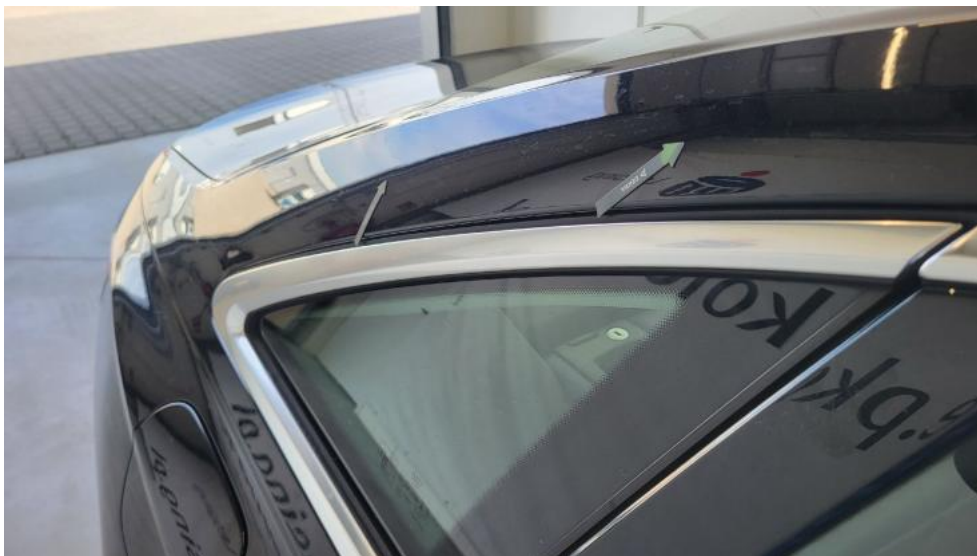
Photo 49.
Błotnik tylny P / Ściana boczna P - Wgniecenie/odkształcenie 1

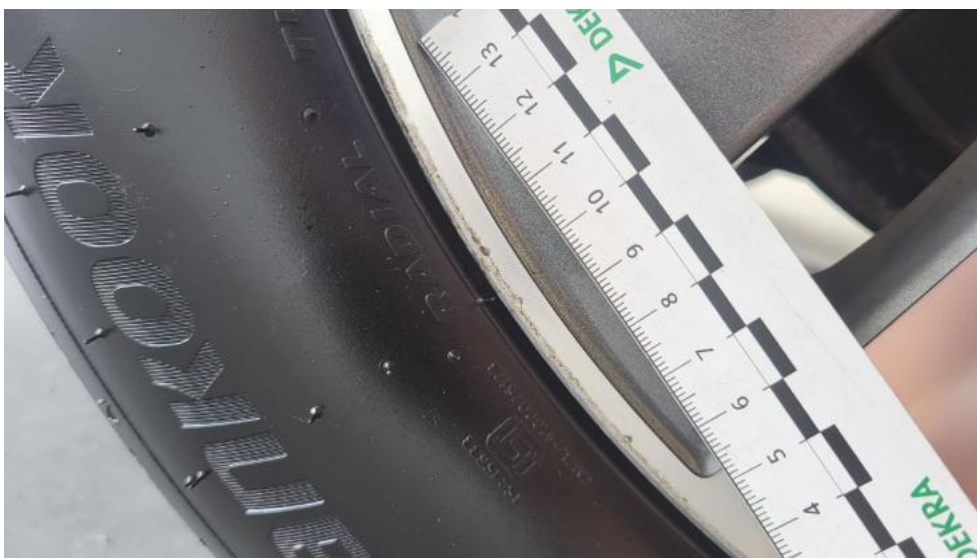
Photo 50.
Felga aluminiowa tylna P - Rysa/odprysk 1

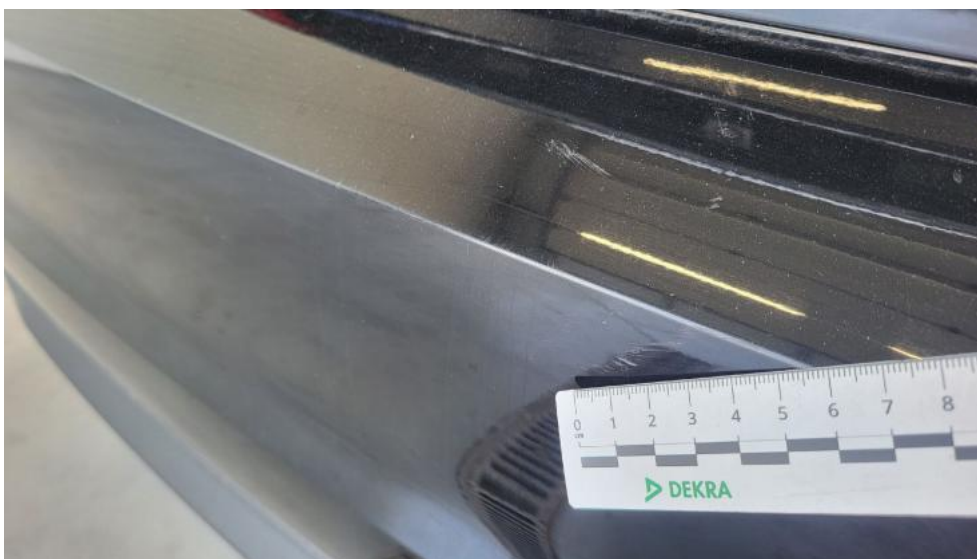
Photo 51.
Zderzak tylny - Rysa/odprysk 1

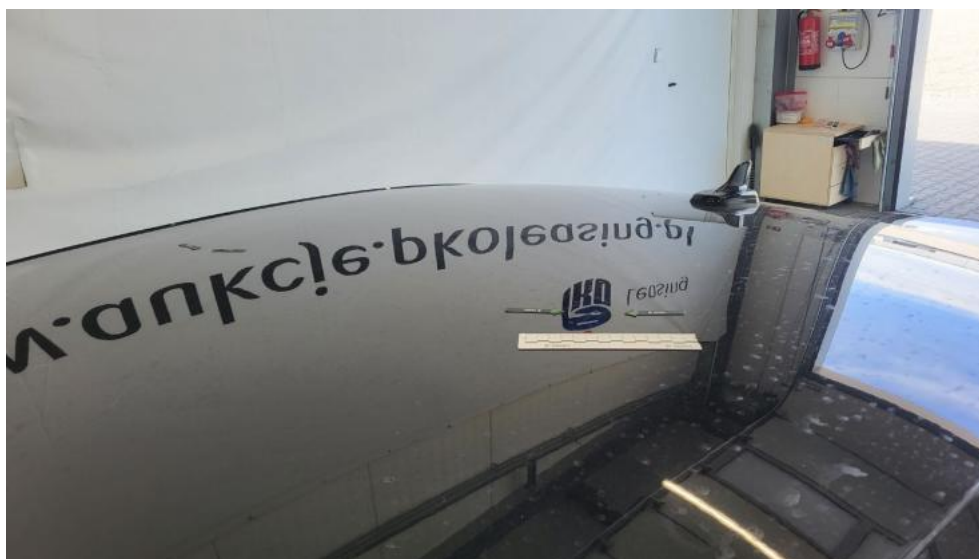
Photo 53.
Dach - Wgniecenie/odkształcenie 1

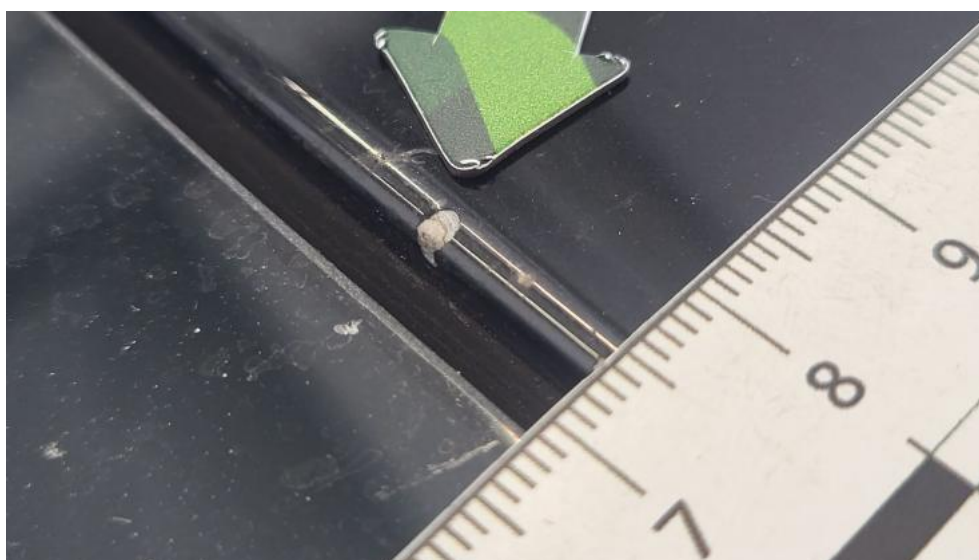
Photo 54.
Dach - Inne 1

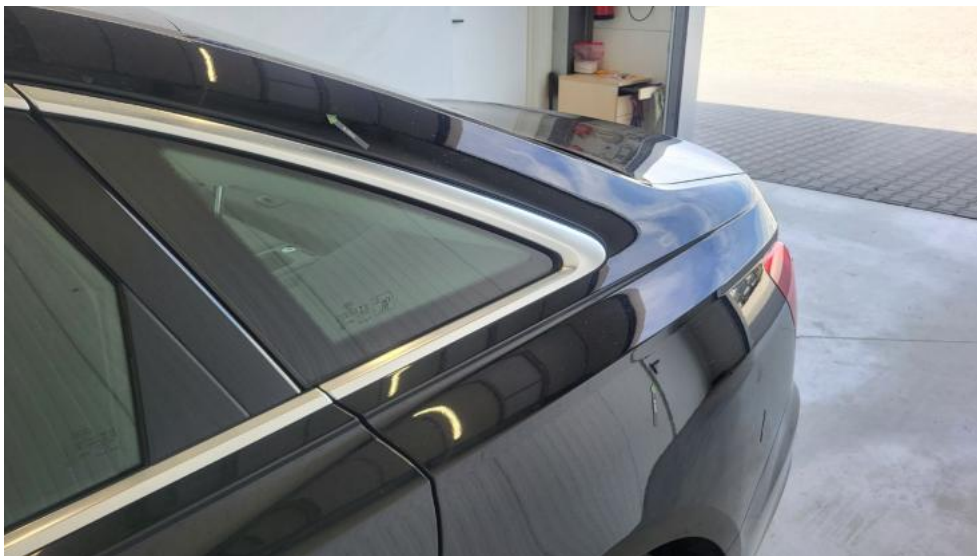
Photo 55.
Błotnik tylny L / Ściana boczna L - Wgniecenie/odkształcenie 1

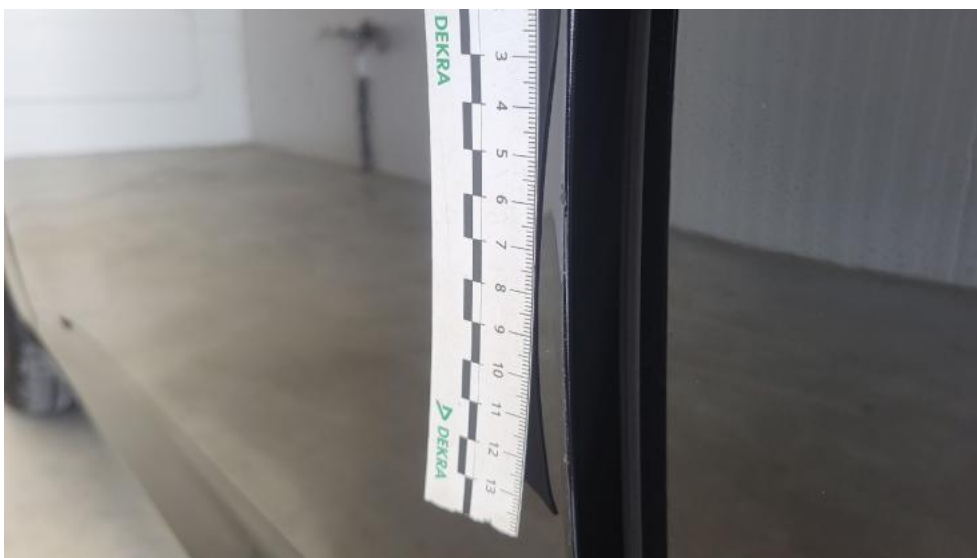
Photo 56.
Drzwi przed L - Rysa/odprysk 1

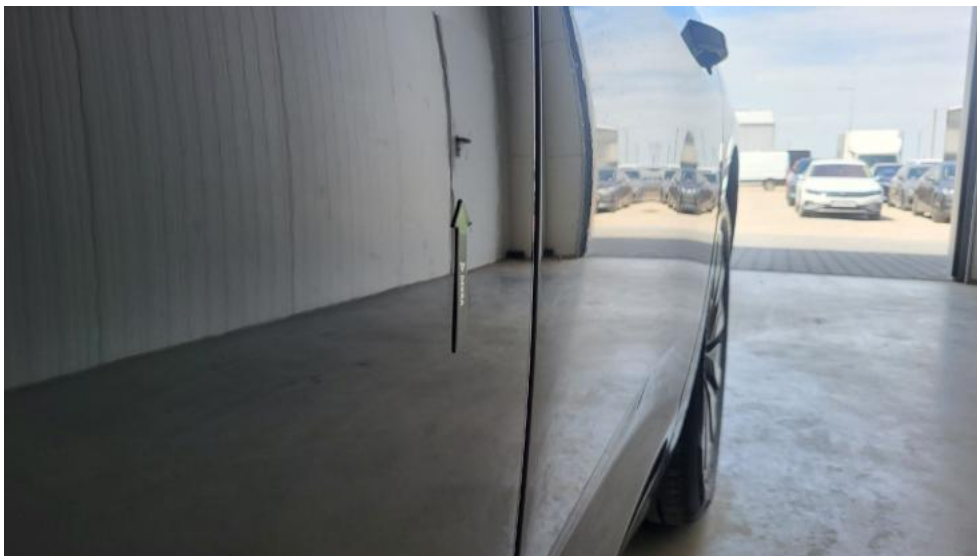
Photo 57.
Drzwi przed L - Wgniecenie/odkształcenie 1

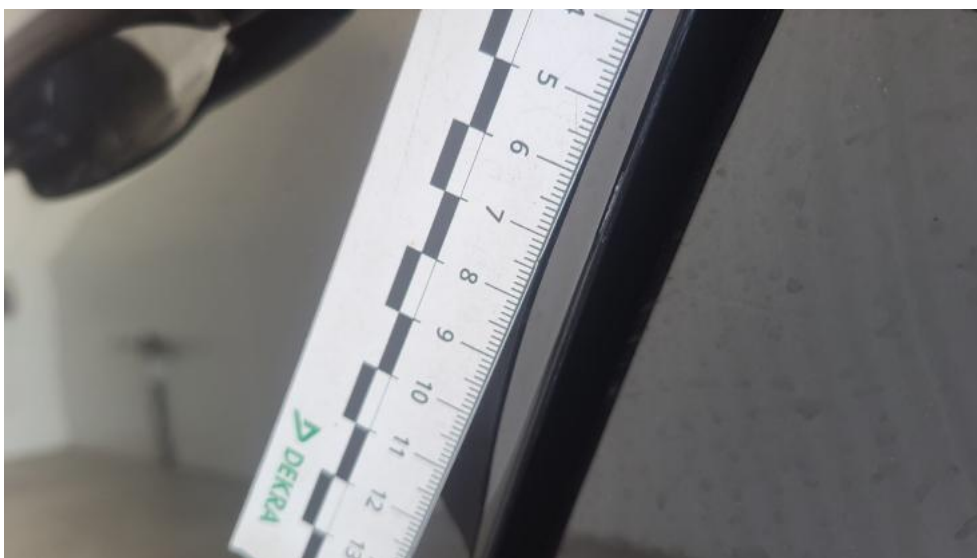
Photo 58.
Drzwi tylne L - Rysa/odprysk 1

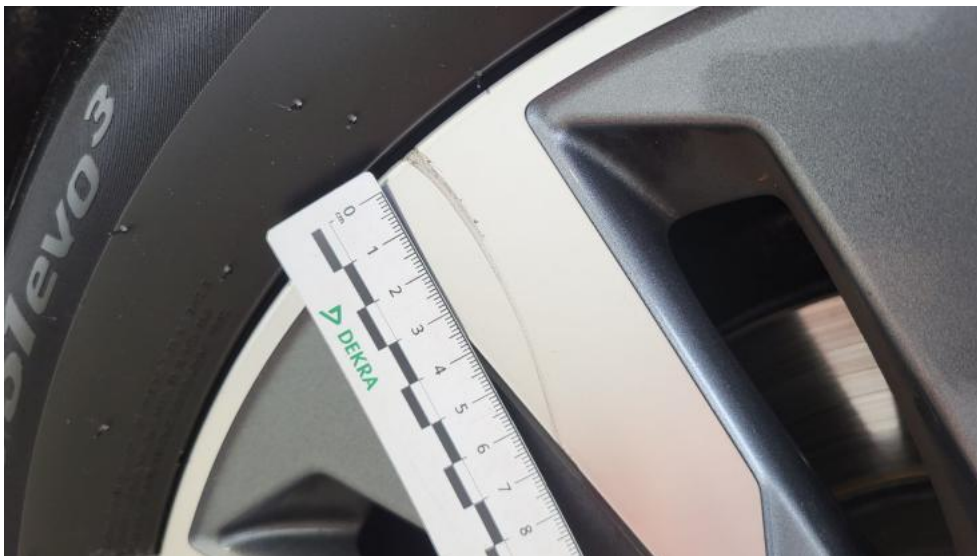
Photo 59.
Felga Aluminiowa przednia L - Rysa/odprysk 1

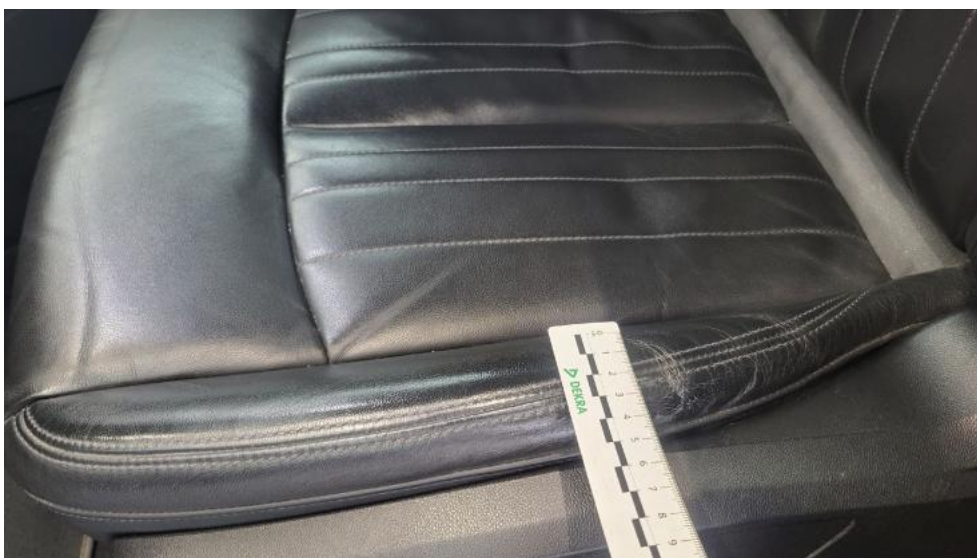
Photo 60.
Fotel prz. lew. - Rysa/odprysk 1

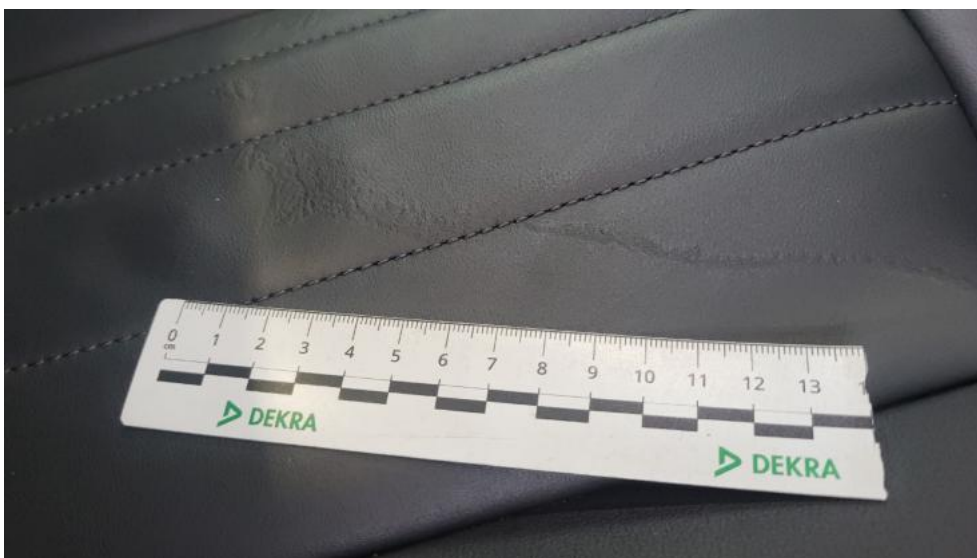
Photo 62.

Kanapa tyl. - Inne 1

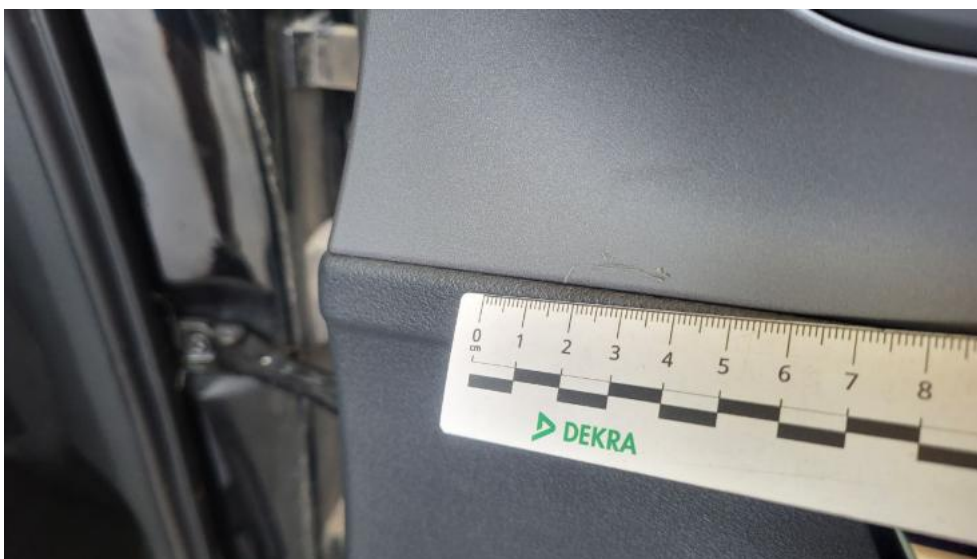
Photo 63.

Tapicerka drzwi tylnych P - Rysa/odprysk 1
