Nr zlecenia DEKRA: PKOL(W)/LODZ/53965/26/06/11
Nr zlecenia/szkody: PS25/02978
Data zlecenia: 11-06-2026

Grupa obiektów (Eurotax)	samochody terenowe
Kod EC (Eurotax)	0145039
Producent	BMW
Model	X6 [G06] 19-23
Typ/wersja	X6 xDrive30d mHEV
Rodzaj nadwozia	hatchback
Liczba drzwi/liczba miejsc	5/5
Masa własna [kg]	2185
Dopuszczalna masa całkowita [kg]	2940
Rozstaw osi 1/2	2975
Rodzaj silnika	z zapłonem samoczynnym
Układ oczyszczana spalin	KSC
Pojemność silnika [ccm]	2993
Moc silnika [KM/kW]	286/210
Skrzynia biegów	automatyczna
Nr rejestracyjny	GD5W848
VIN	WBAGT810X09K22556
Data 1. rejestracji	11-02-2022
Data nast. bad. techn.	11-02-2027
Rok produkcji	2021 (rok produkcji został zweryfikowany z zewnętrzną bazą danych)
Stan licznika [km]	99 895 (odczytany)
Kolor nadwozia/rodzaj powłoki	czarny/2-warstwowy metalizowany

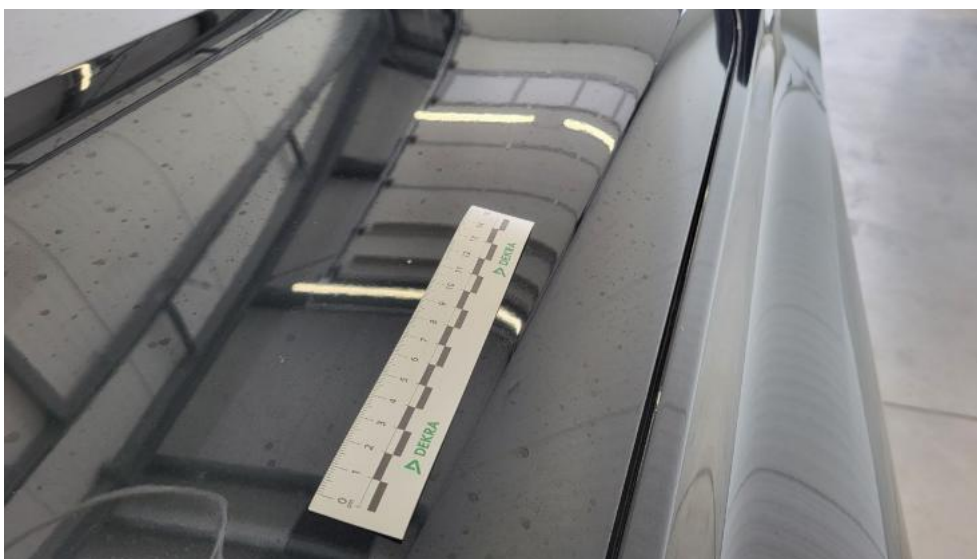
Fot. 41.
Pokrywa komory silnika - Rysa/odprysk 1

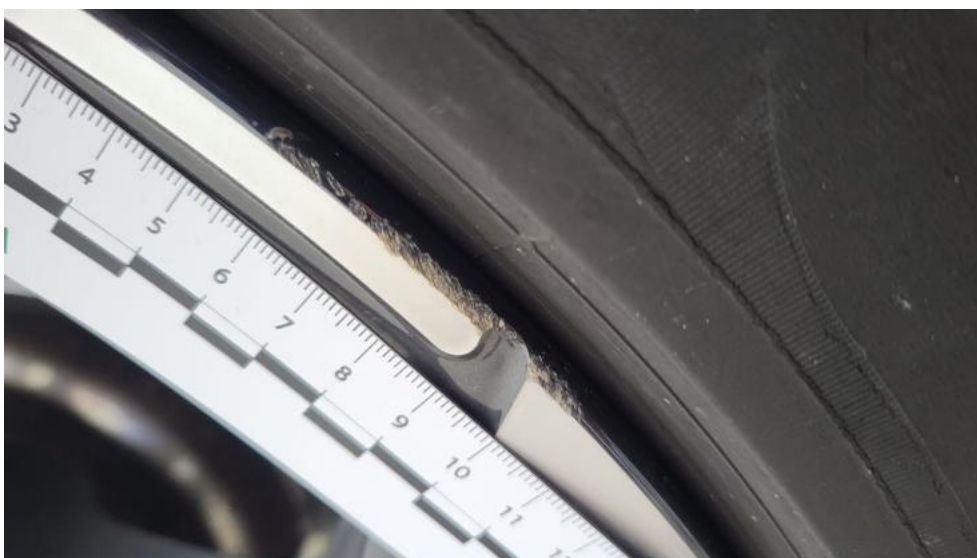
Fot. 42.
Felga aluminiowa przednia P - Rysa/odprysk 1

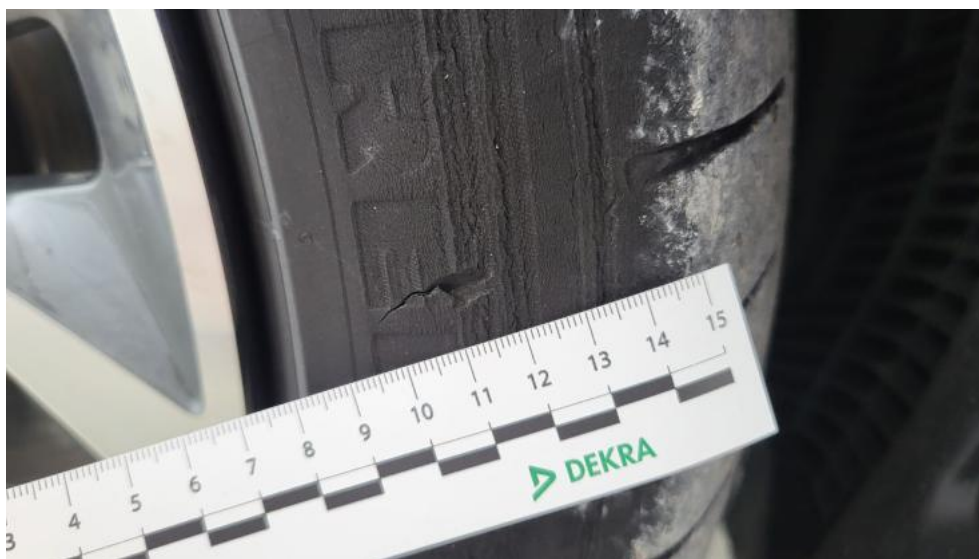
Fot. 43.
Opona przednia P - Pęknięcie/rozerwanie 1

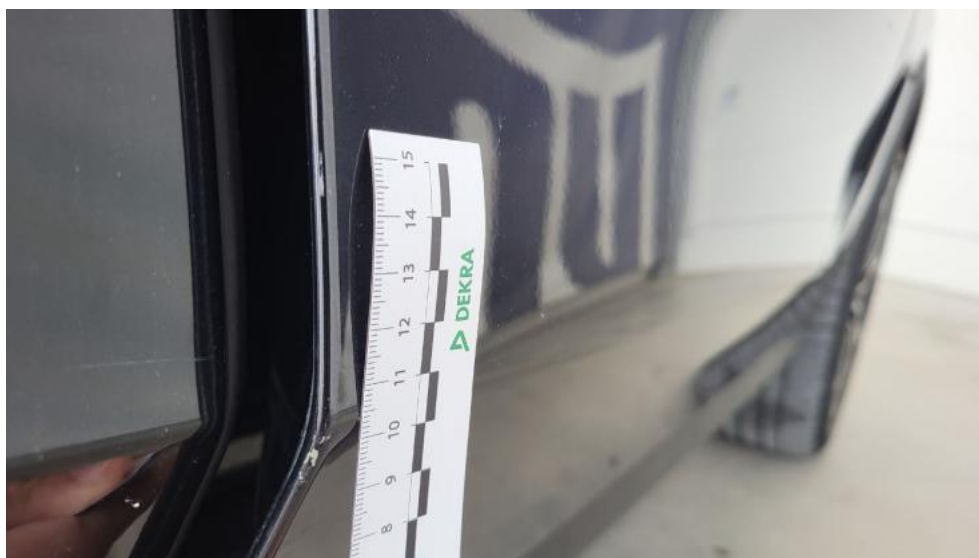
Fot. 44.
Drzwi przednie P - Rysa/odprysk 1

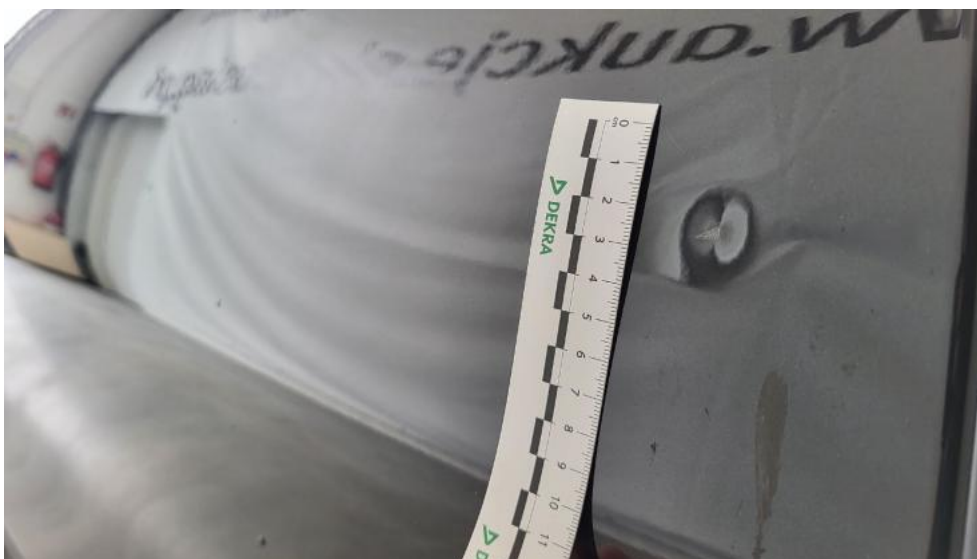
Fot. 45.
Drzwi przednie P - Wgniecenie/odkształcenie 1

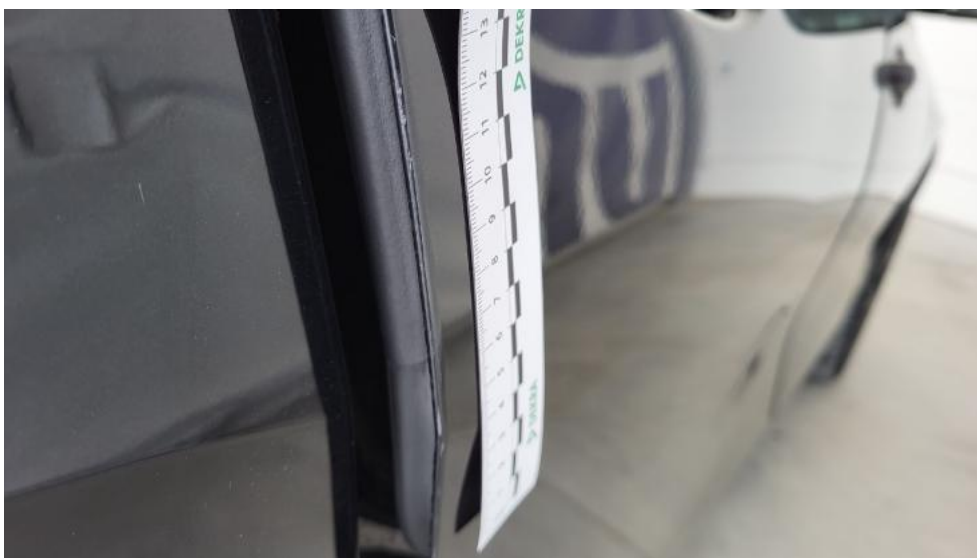
Fot. 46.
Drzwi tylne P - Rysa/odprysk 1

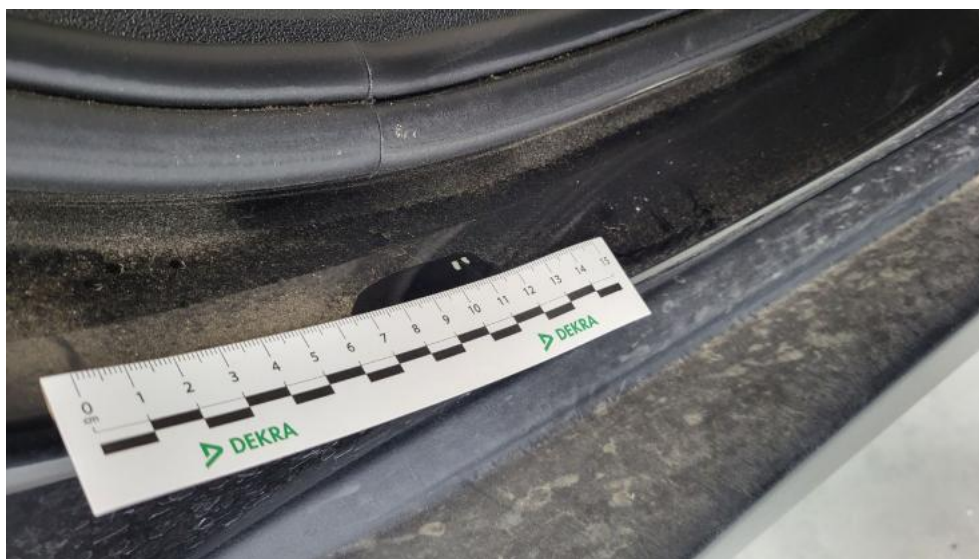
Fot. 47.
Próg P - Rysa/odprysk 1

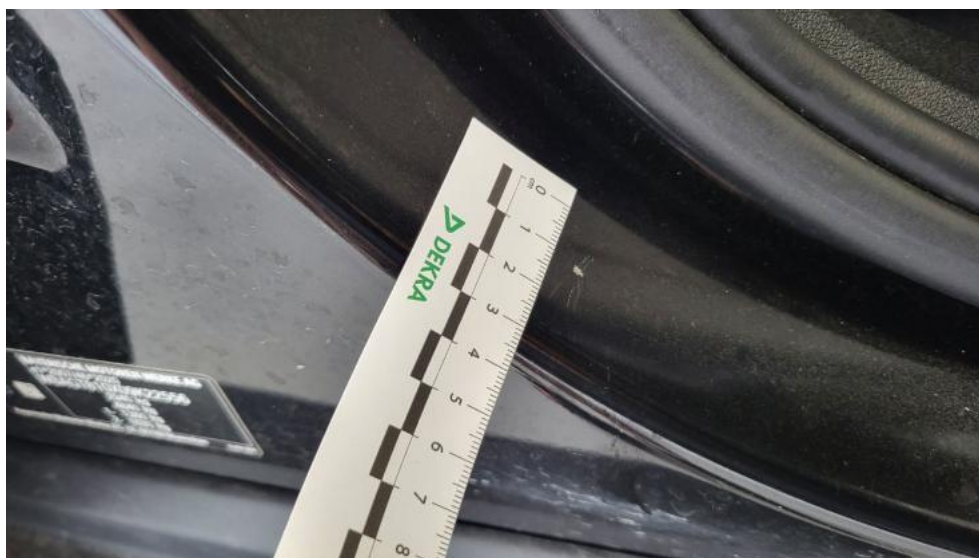
Fot. 48.
Słupek środkowy P - Rysa/odprysk 1

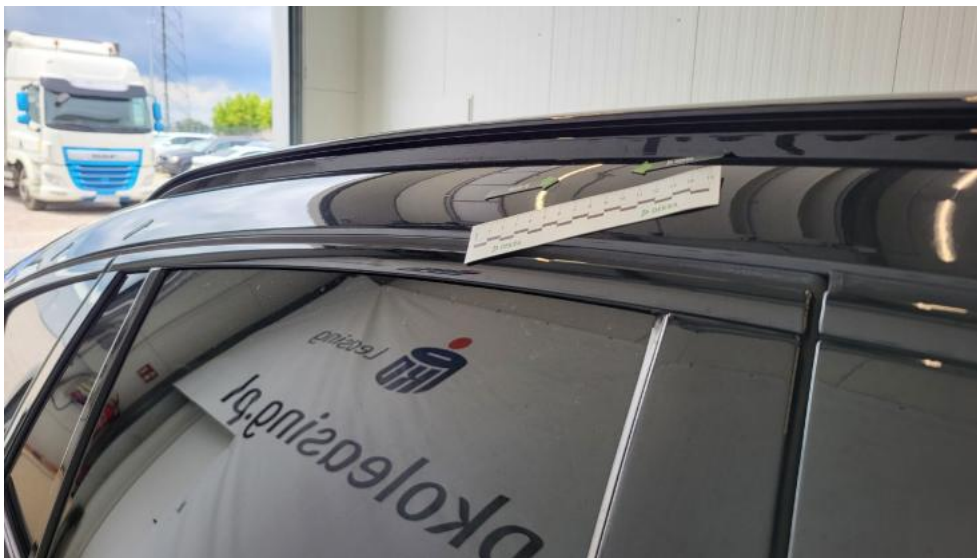
Fot. 49.
Błotnik tylny P / Ściana boczna P - Wgniecenie/odkształcenie 1

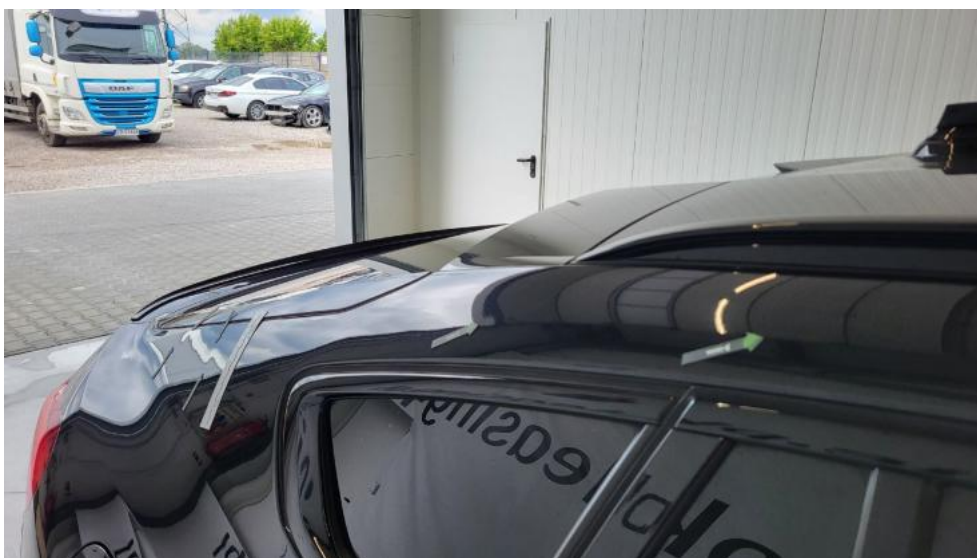
Fot. 50.
Błotnik tylny P / Ściana boczna P - Wgniecenie/odkształcenie 2

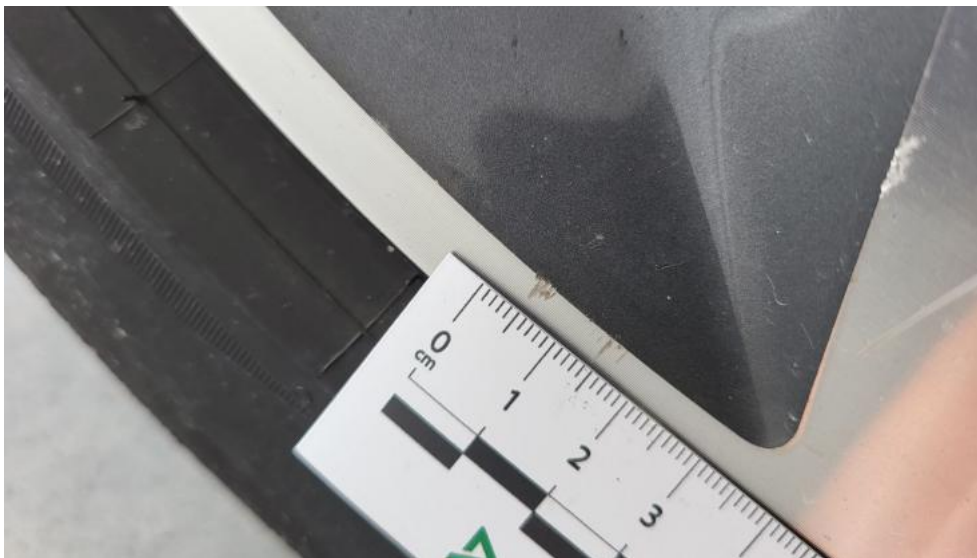
Fot. 51.
Felga aluminiowa tylna P - Rysa/odprysk 1

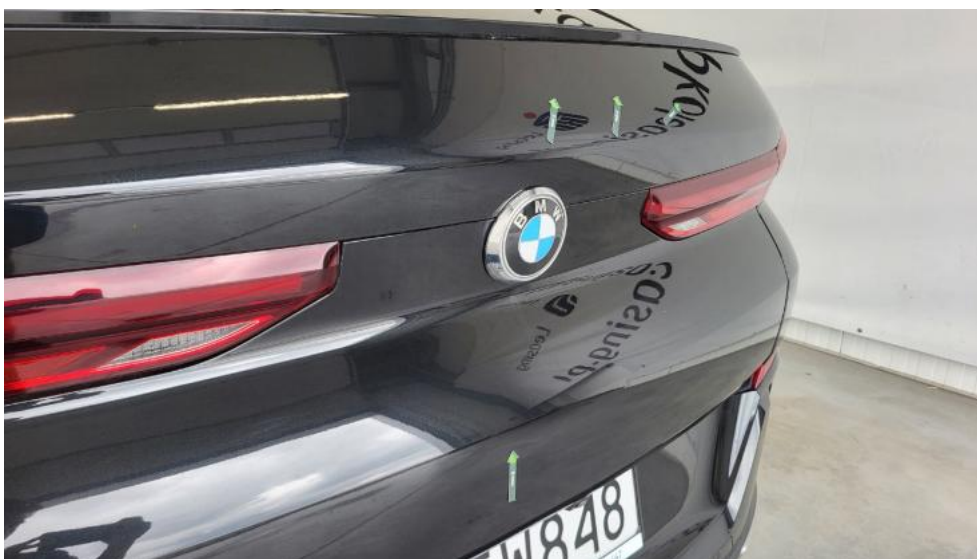
Fot. 53.
Pokrywy bagażnika - Wgniecenie/odkształcenie 1

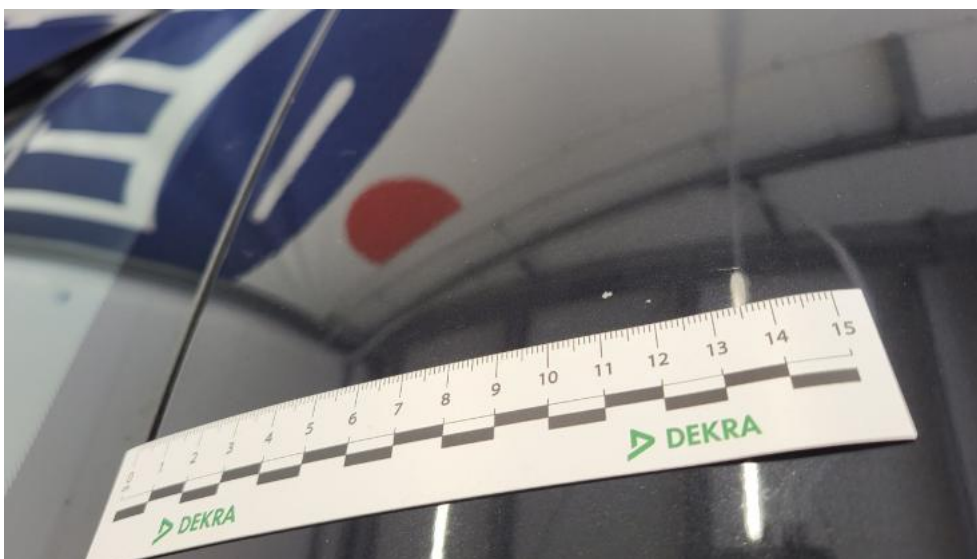
Fot. 55.
Dach - Rysa/odprysk 1

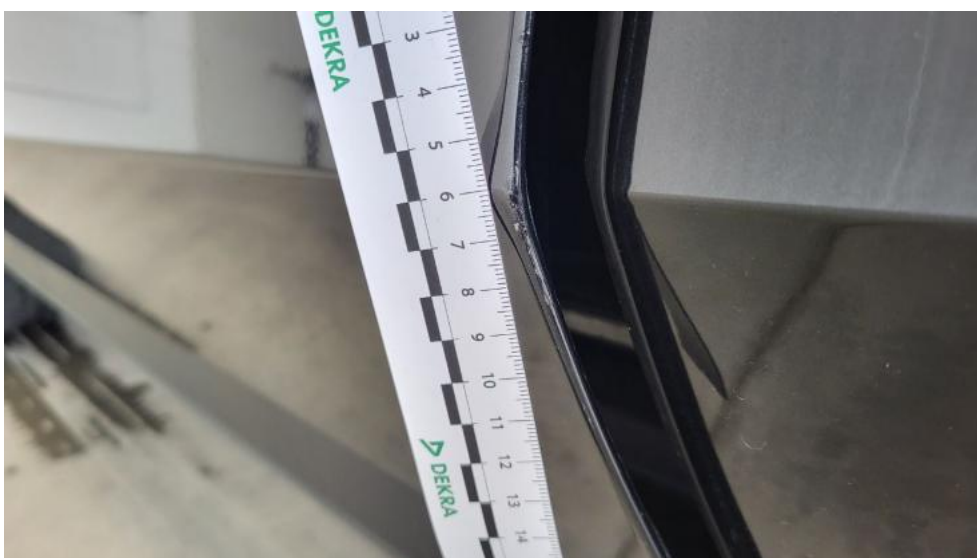
Fot. 56.
Drzwi przed L - Rysa/odprysk 1

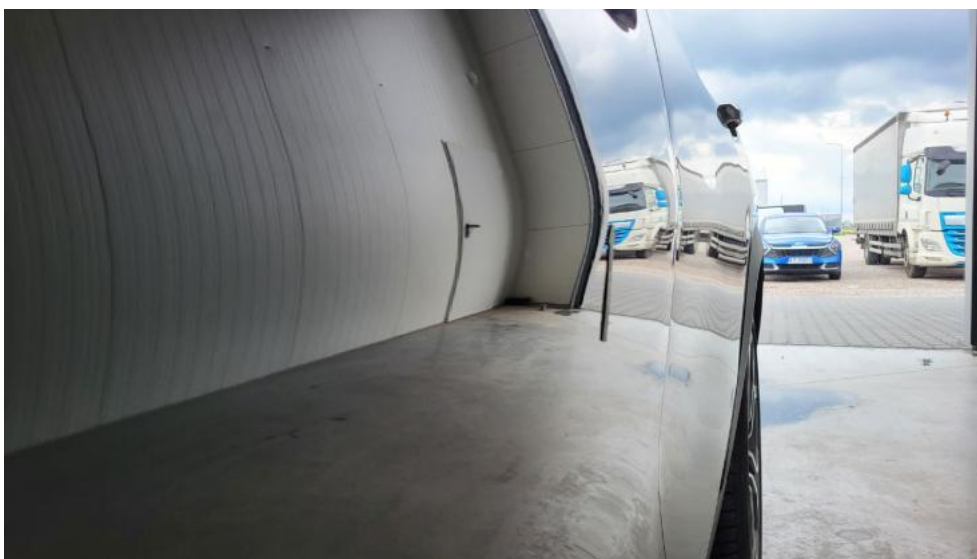
Fot. 57.
Drzwi przed L - Wgniecenie/odkształcenie 1

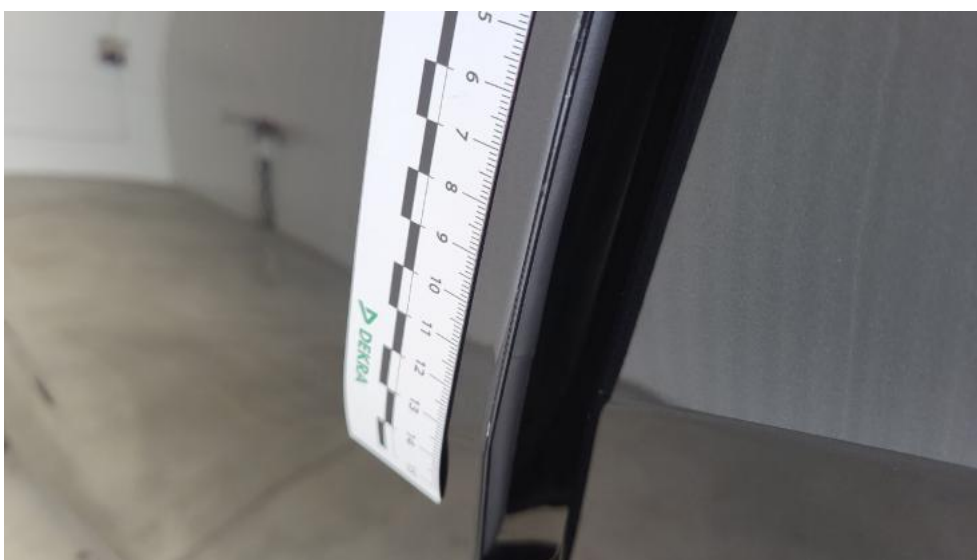
Fot. 58.
Drzwi tylne L - Rysa/odprysk 1

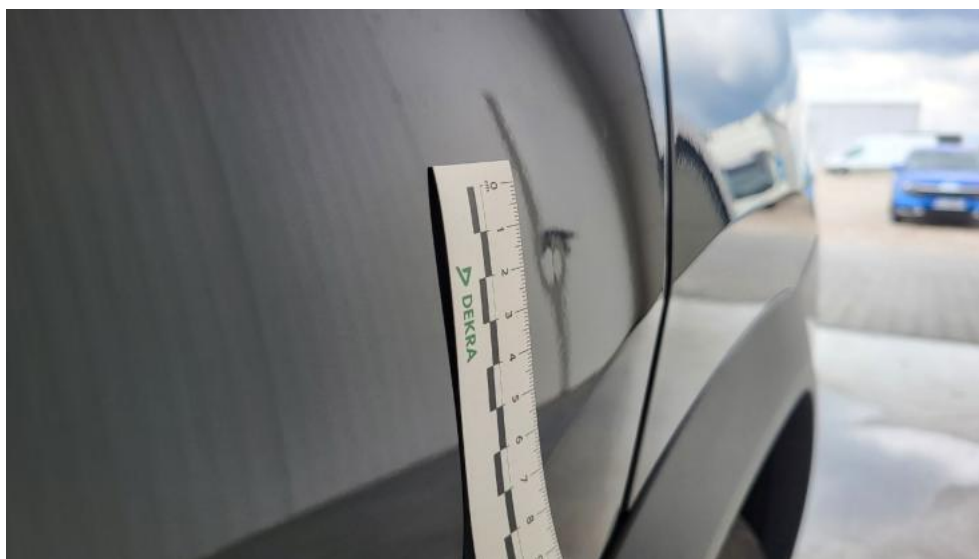
Fot. 59.
Drzwi tylne L - Wgniecenie/odkształcenie 1

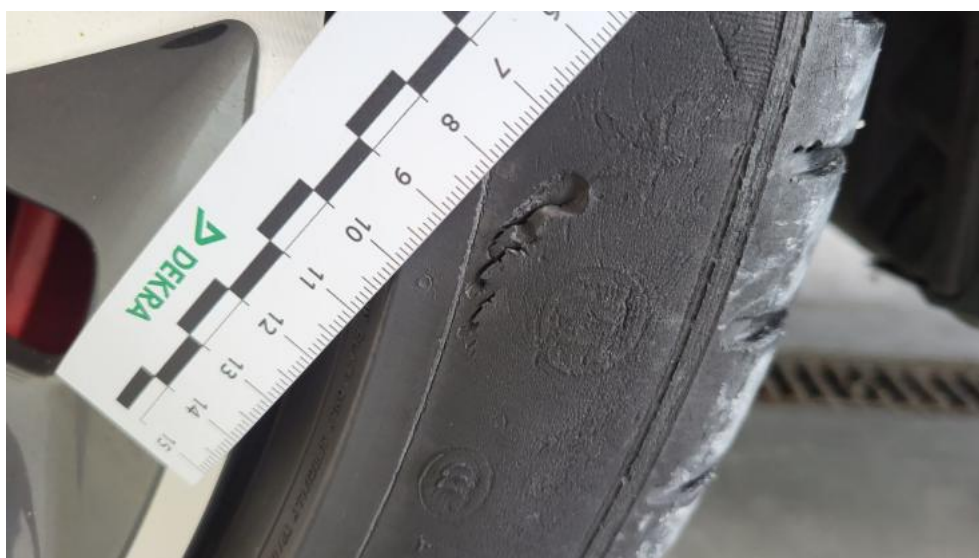
Fot. 60.
Opona przednia L - Pęknięcie/rozerwanie 1

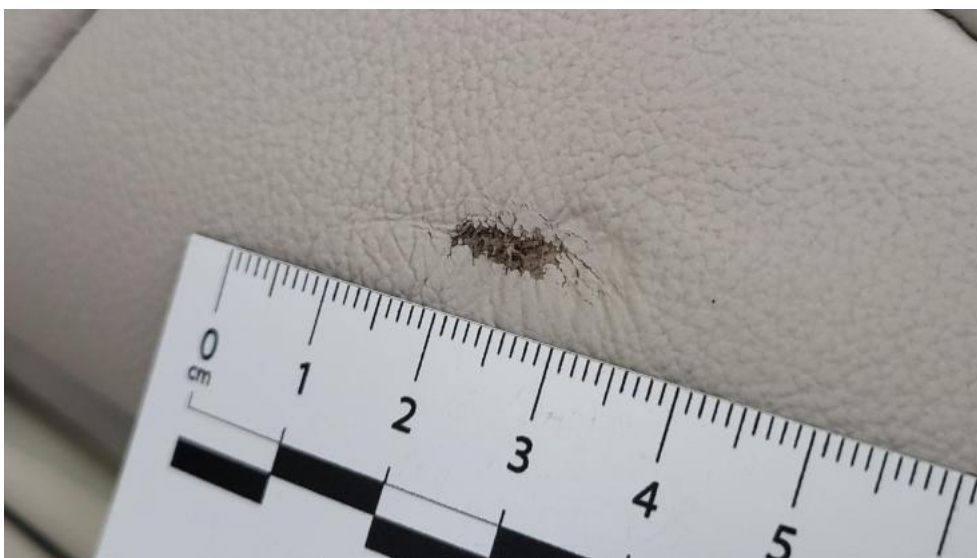
Fot. 62.
Kanapa tyl. - Rysa/odprysk 1

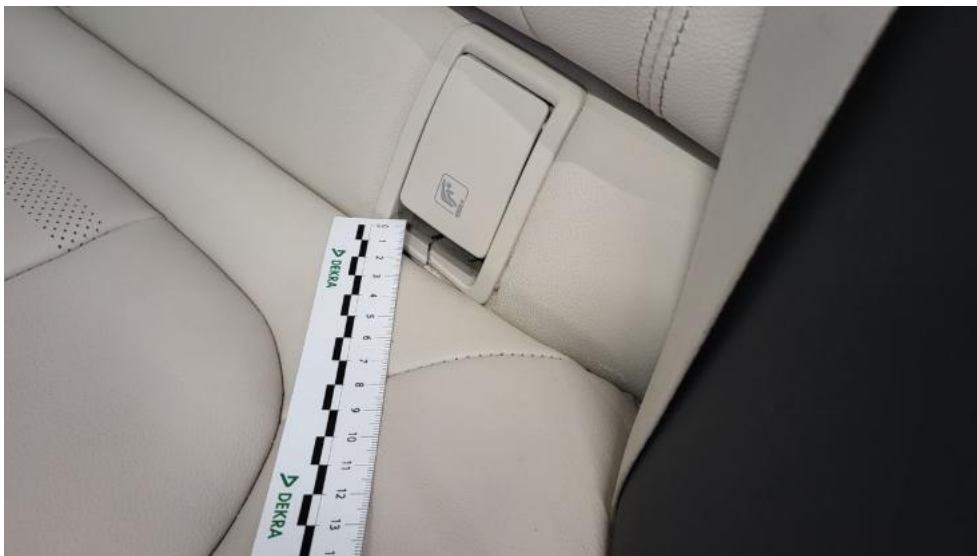
Fot. 63.
Kanapa tyl. - Pęknięcie/rozerwanie 1

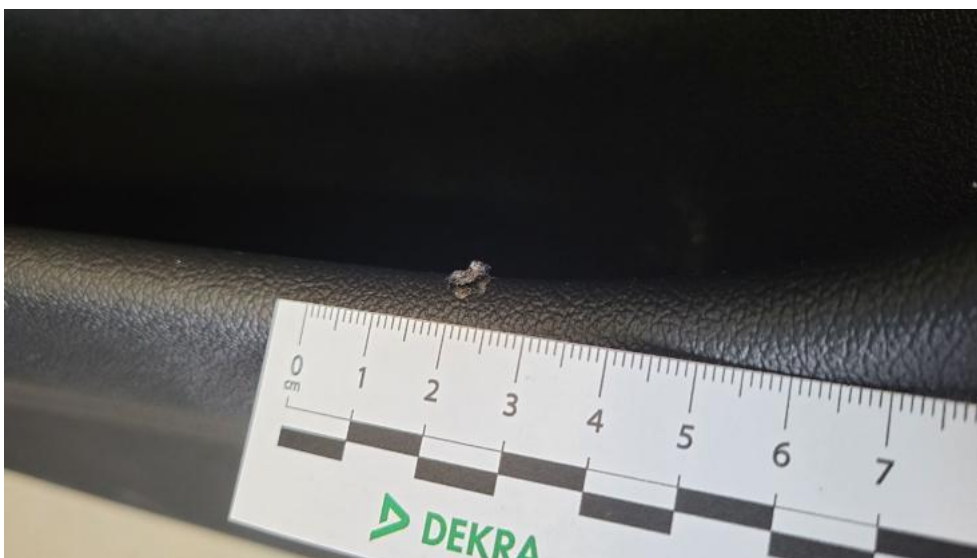
Fot. 64.
Tapicerka drzwi przednich P - Pęknięcie/rozerwanie 1
