DEKRA's commission No. : PKOL(W)/LODZ/85097/26/09/10  
commission/ damage No. : 20/010766  
Date of commission: 10-09-2026

| Manufacturer | PORSCHE |
| Model | Cayenne III 17-23 |
| Registration /record No. | WU4054K |

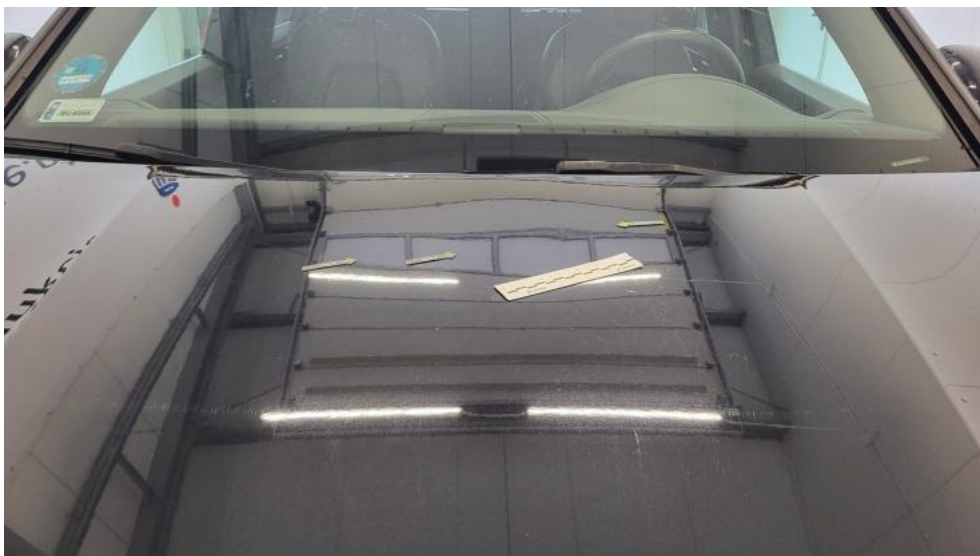
**Photo 44.**

Pokrywa komory silnika - Wgniecenie/odkształcenie 1

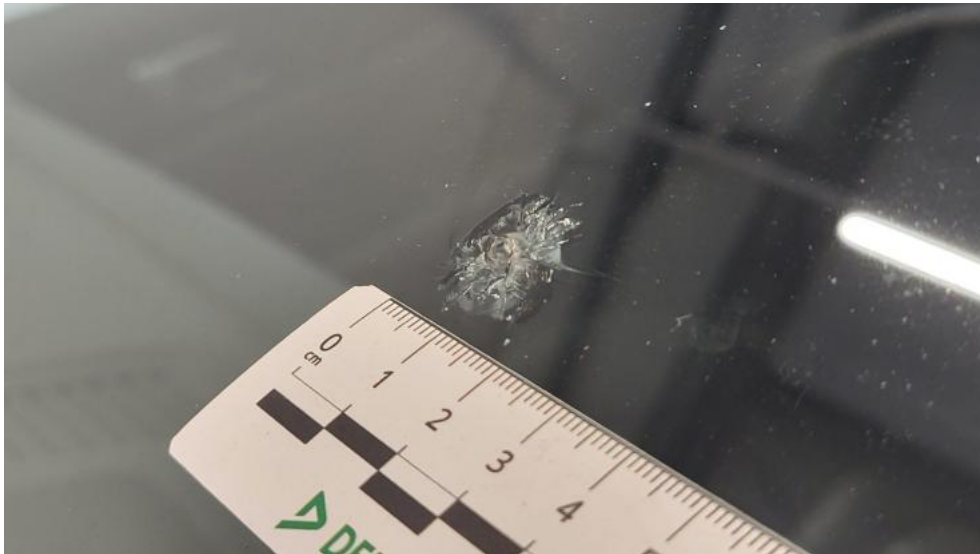
**Photo 47.**

Szyba czołowa - Pęknięcie/rozerwanie 1

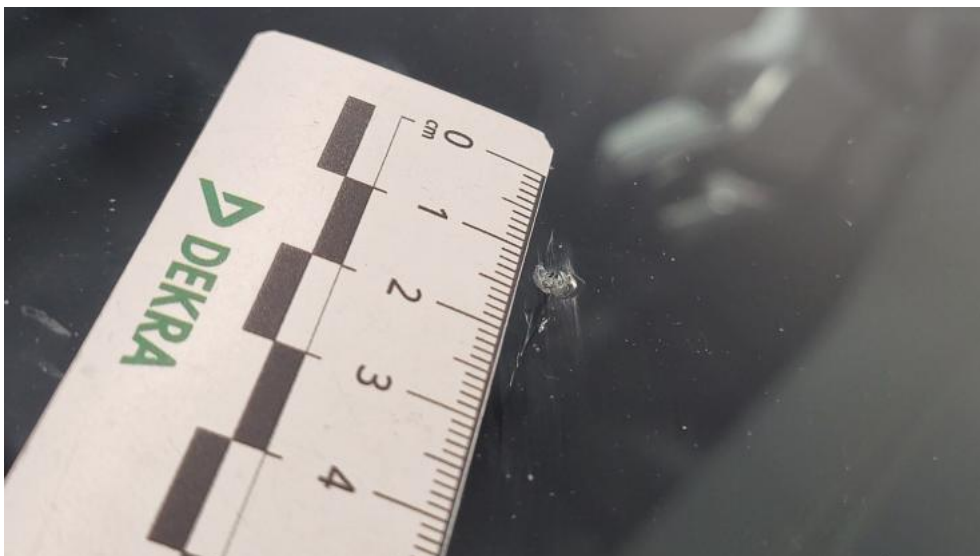
**Photo 48.**

Szyba czołowa - Pęknięcie/rozerwanie 2

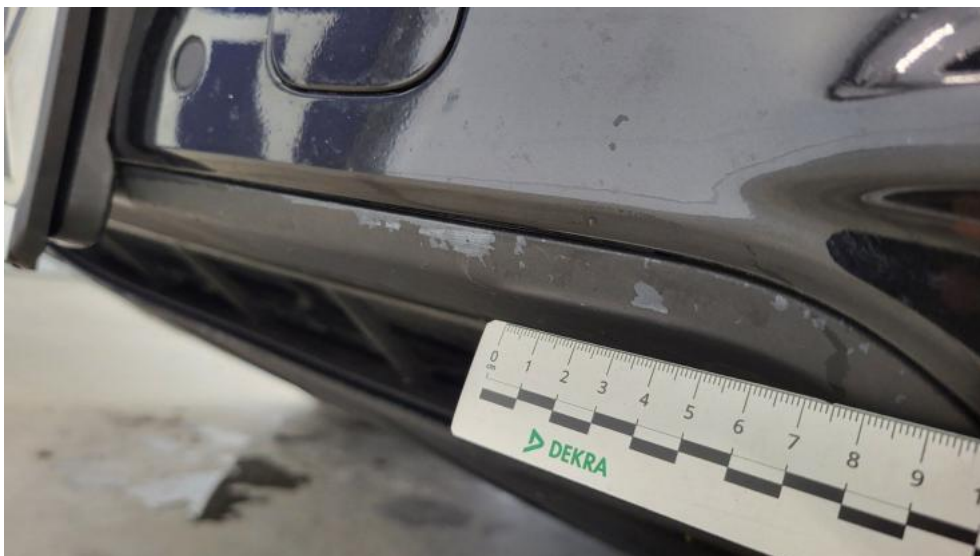
**Photo 52.**  
Zderzak przedni cz dolna - Rysa/odprysk 1

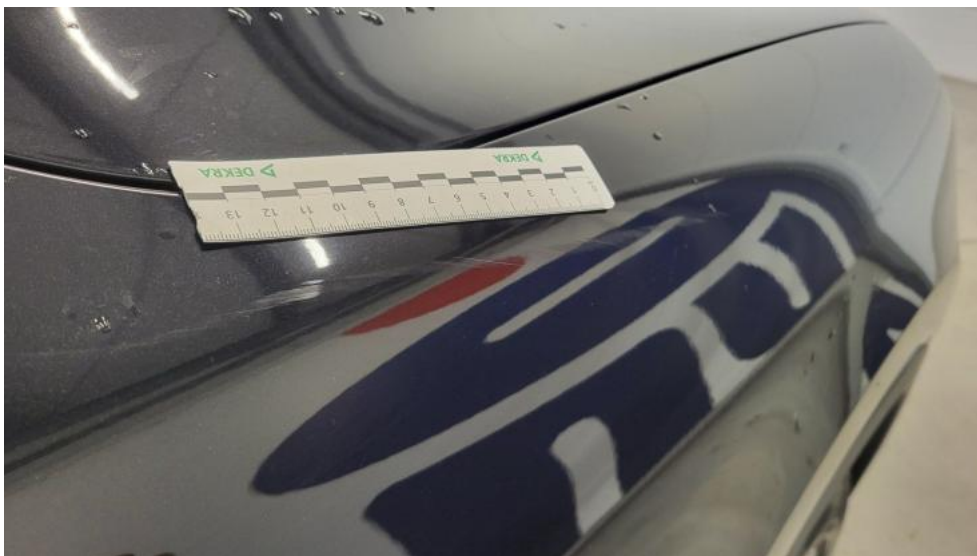
**Photo 53.**

Błotnik przedni P - Rysa/odprysk 1

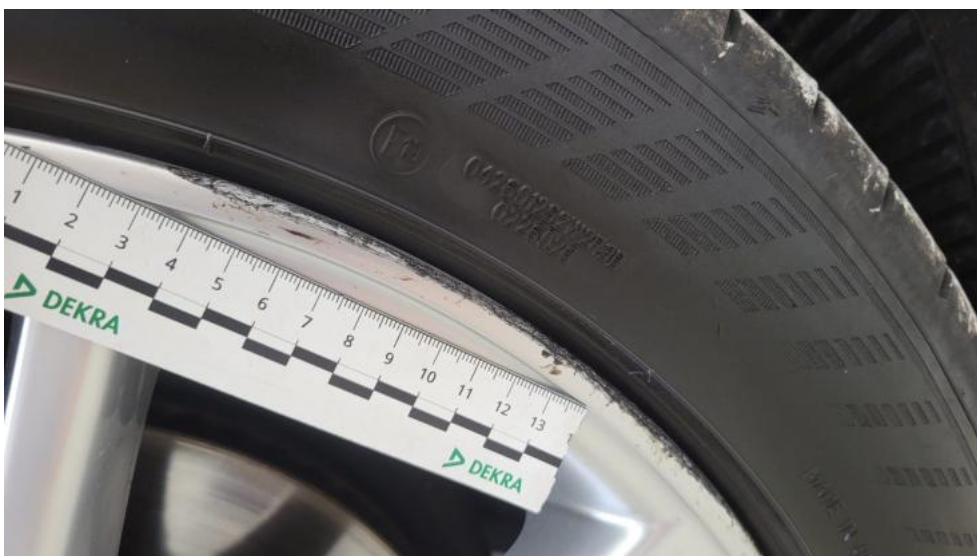
**Photo 54.**

Felga aluminiowa przednia P - Rysa/odprysk 1

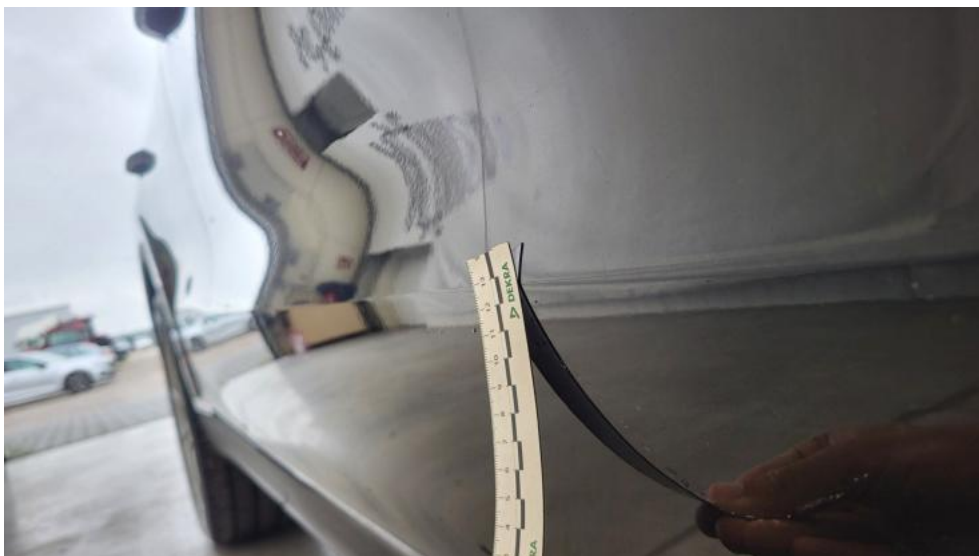
**Photo 56.**

Drzwi przednie P - Wgniecenie/odkształcenie 1

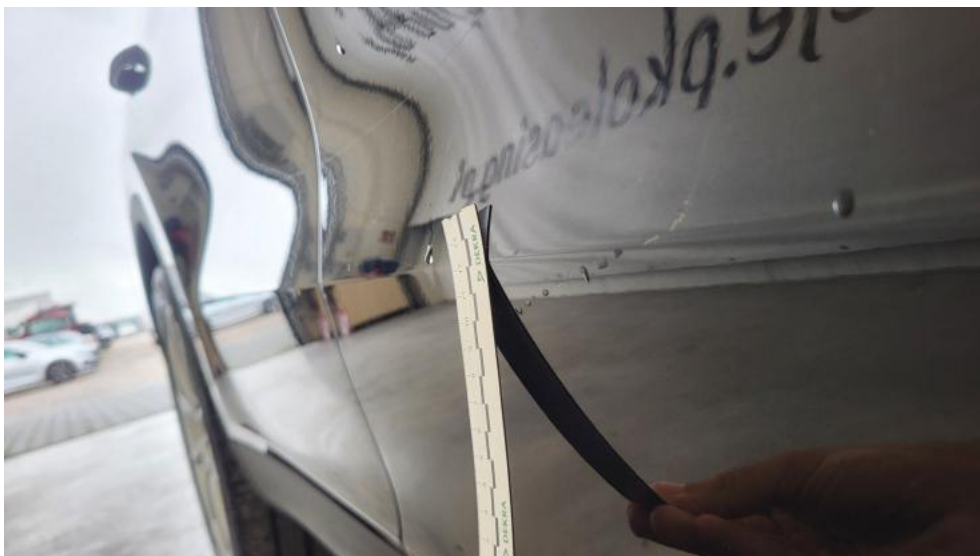
**Photo 58.**

Drzwi przednie P() - Wgniecenie/odkształcenie 3

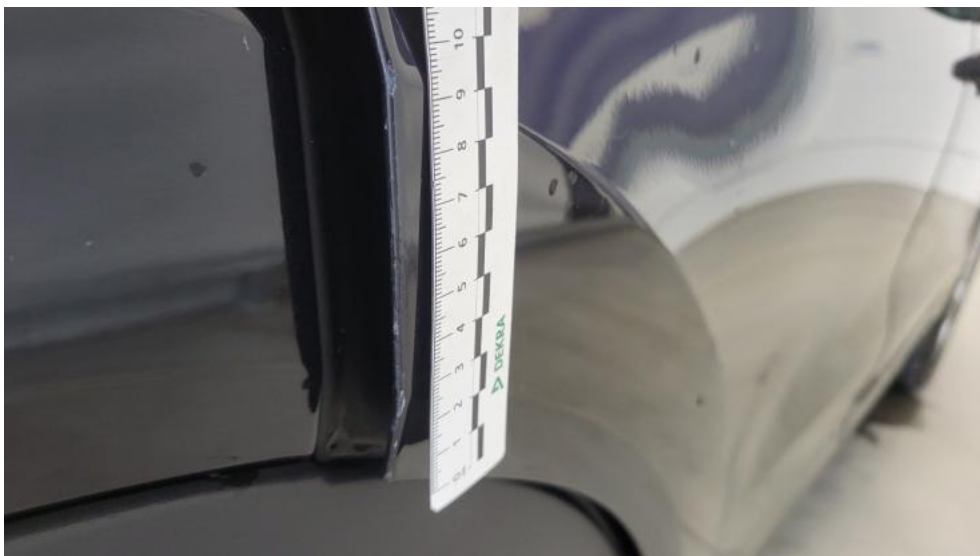
**Photo 60.**

Drzwi tylne P - Rysa/odprysk 2

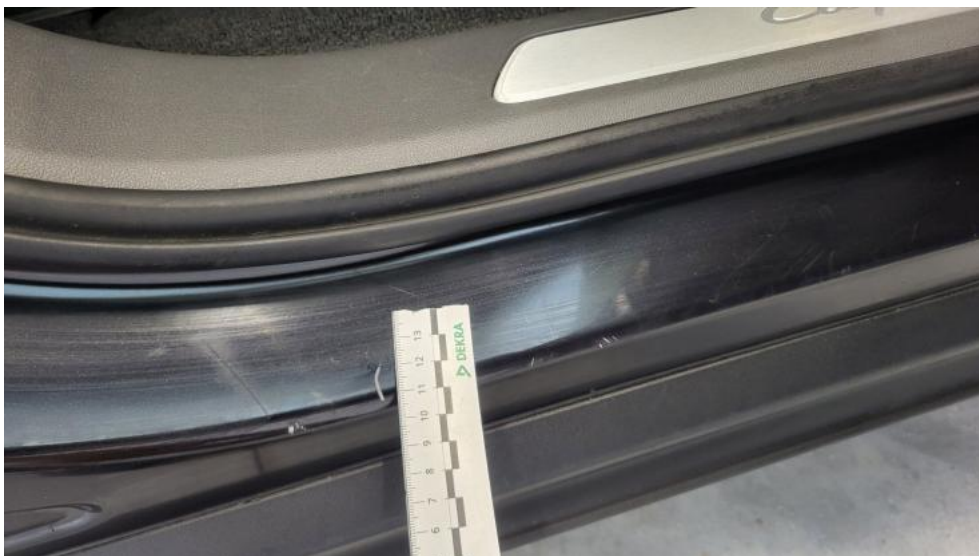
**Photo 62.**  
Próg P - Rysa/odprysk 1

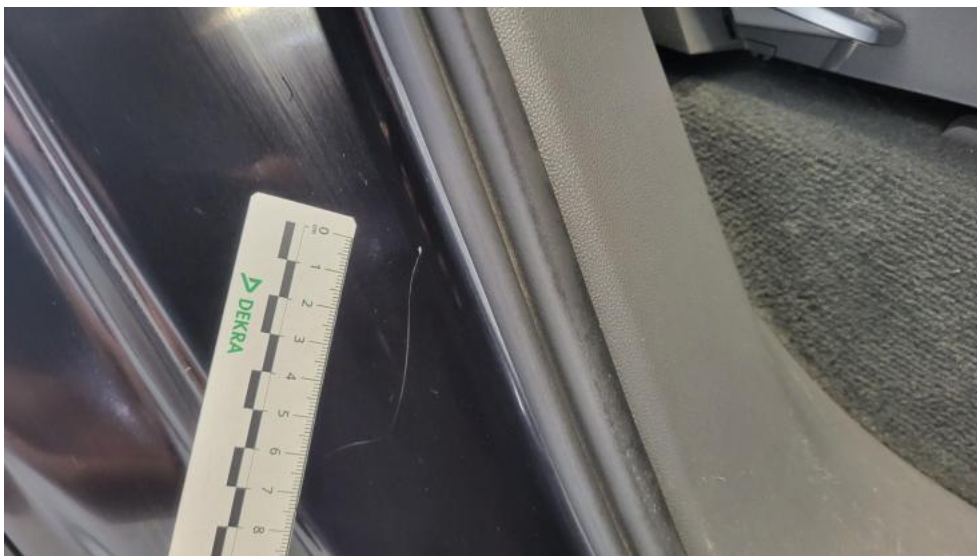
**Photo 63.**

Błotnik tylny P / Ściana boczna P - Rysa/odprysk 1

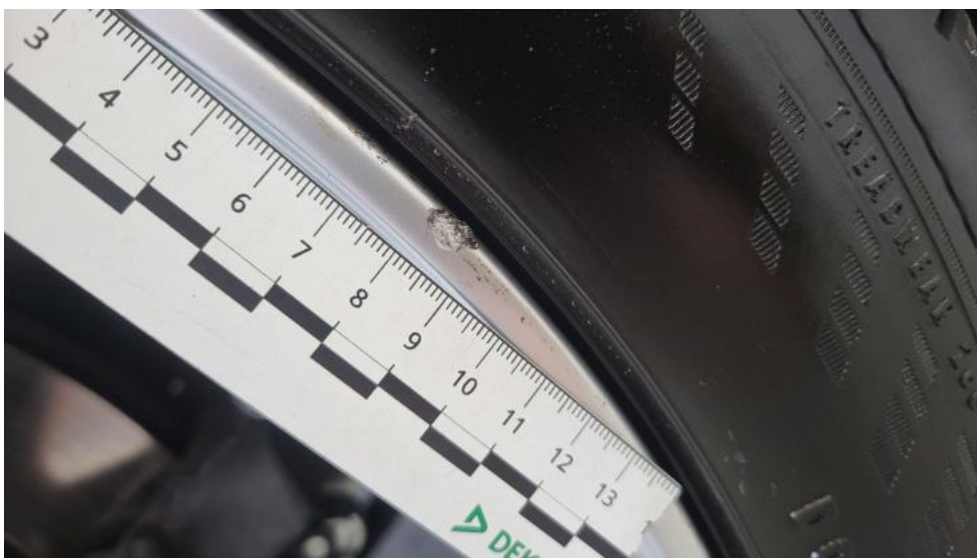
**Photo 64.**

Felga aluminiowa tylna P - Rysa/odprysk 1

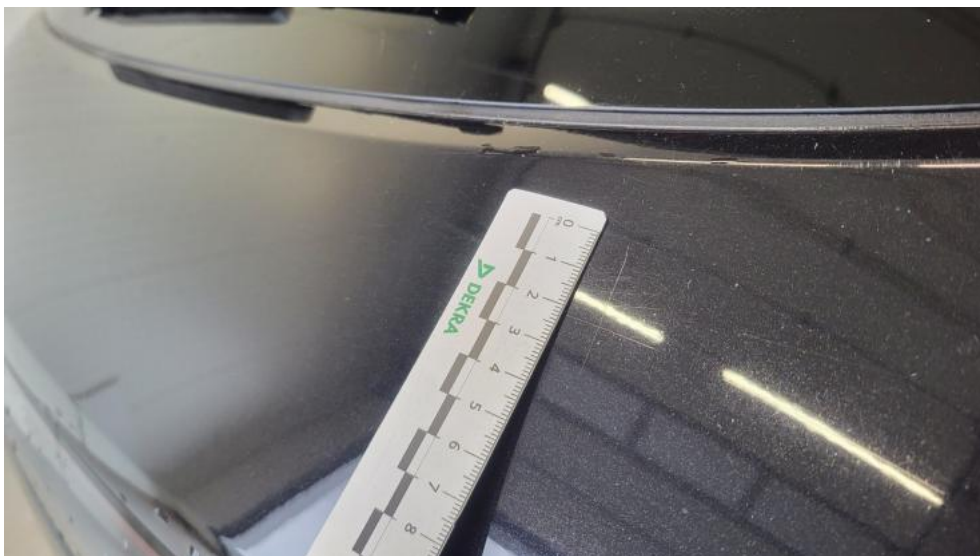
**Photo 66.**

Pokrywy bagażnika - Rysa/odprysk 1

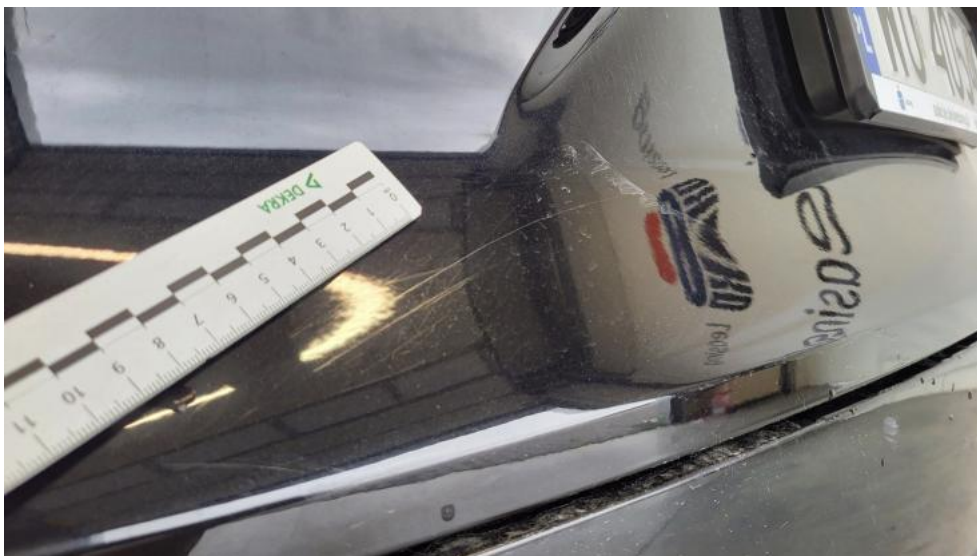
**Photo 67.**

Pokrywy bagażnika - Rysa/odprysk 2

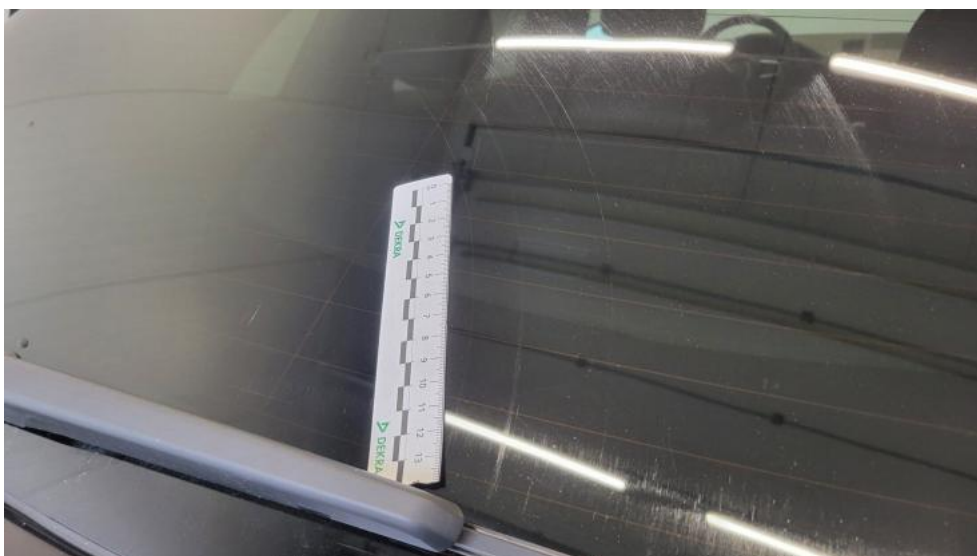
**Photo 70.**

Szyba tylna - Rysa/odprysk 1

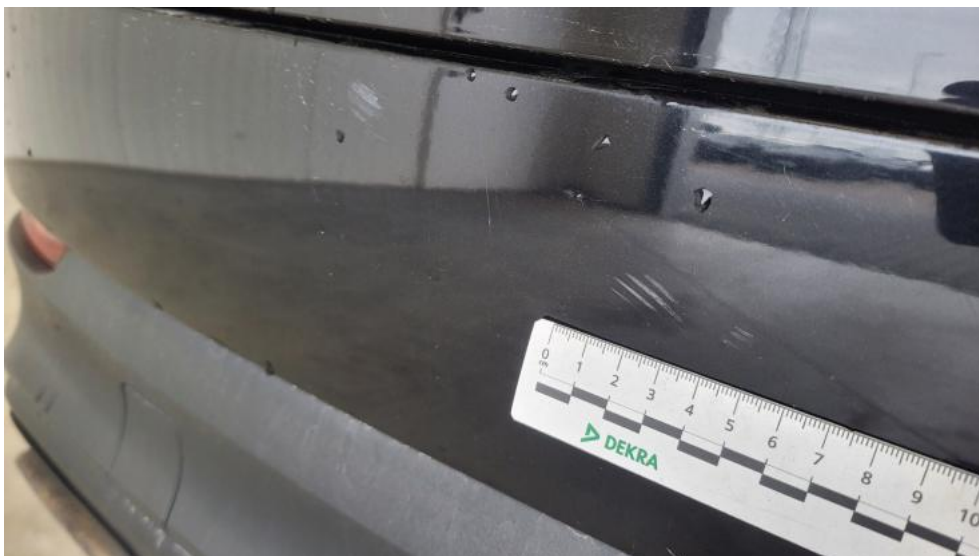
**Photo 72.**

Zderzak tylny - Rysa/odprysk 2

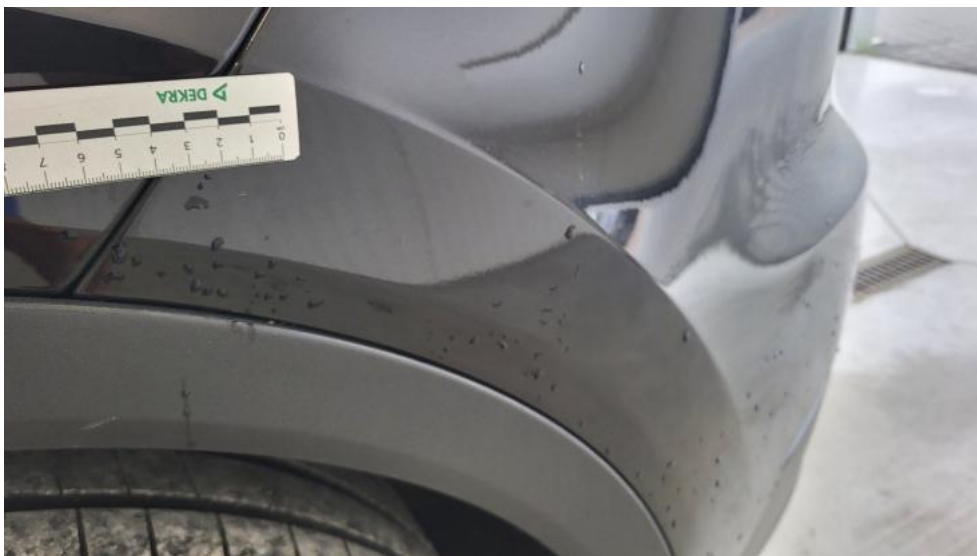
**Photo 73.**

Zderzak tylny() - Rysa/odprysk 3

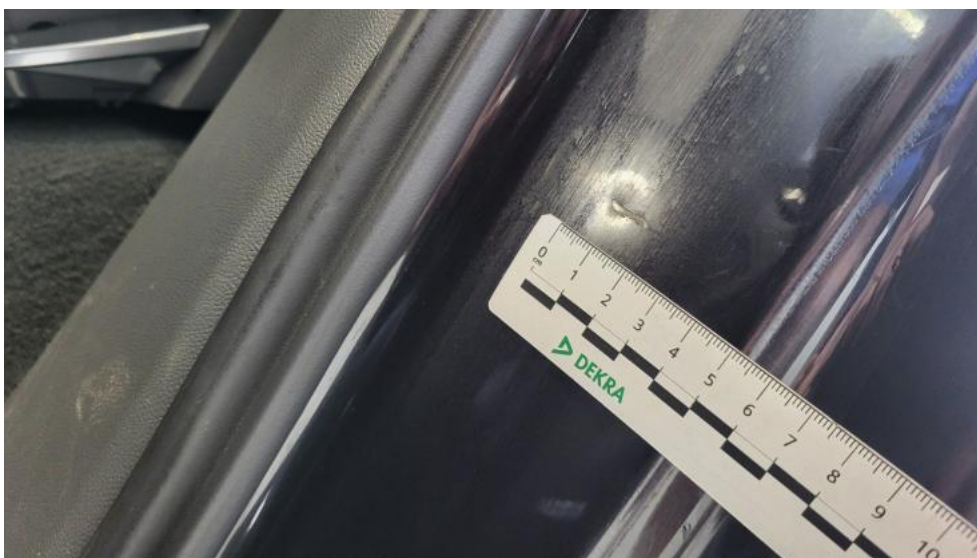
**Photo 76.**  
Błotnik tylny L / Ściana boczna L - Wgniecenie/odkształcenie 1

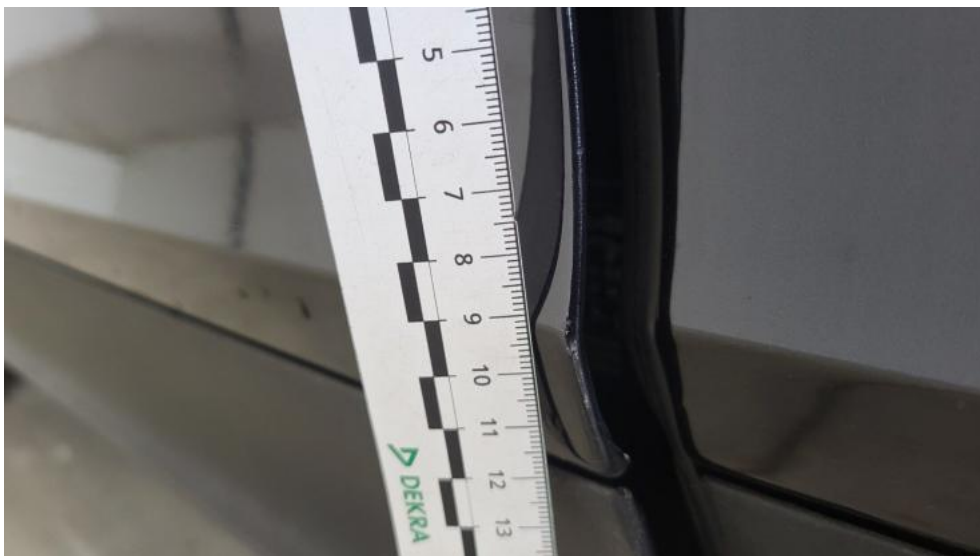
**Photo 78.**

Drzwi przed L - Rysa/odprysk 1

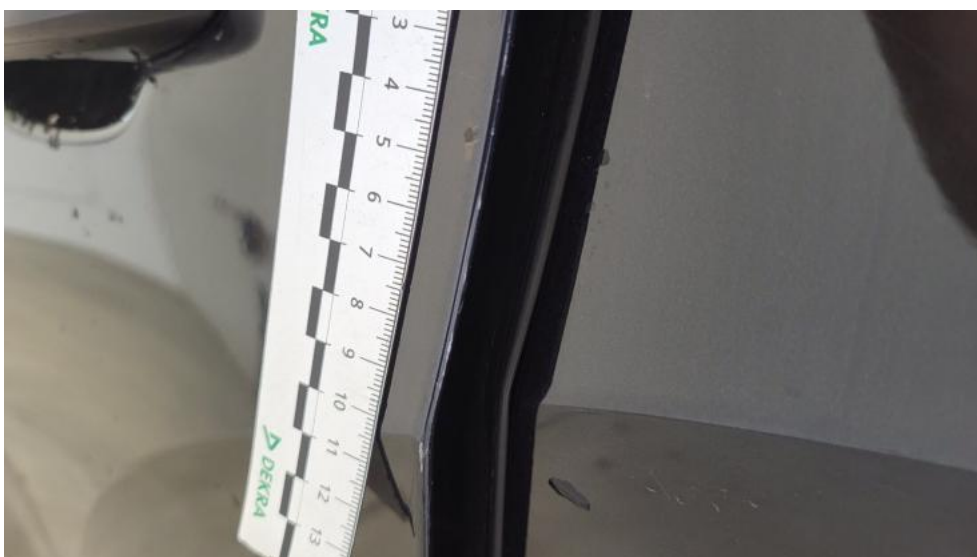
**Photo 83.**

Drzwi tylne L - Rysa/odprysk 1

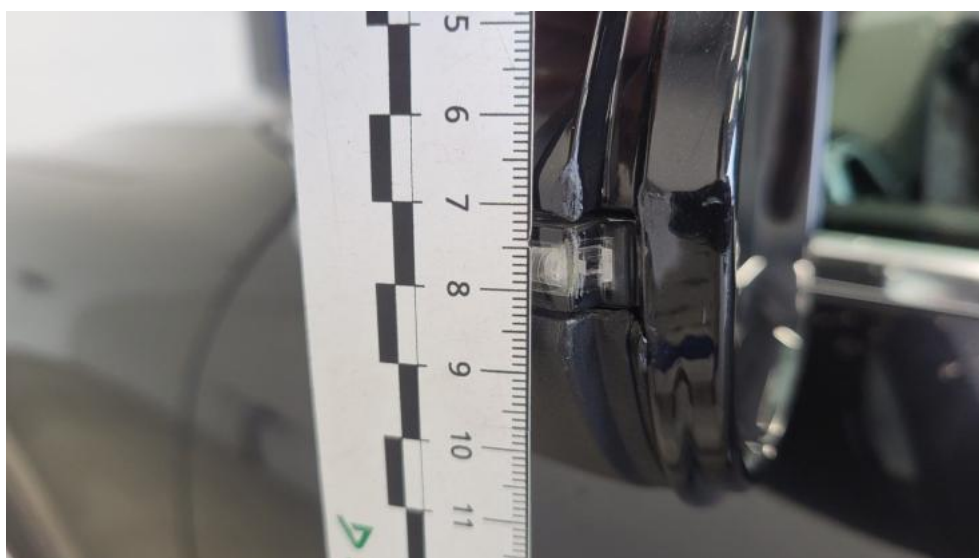
**Photo 86.**

Lusterko zew L - Rysa/odprysk 1

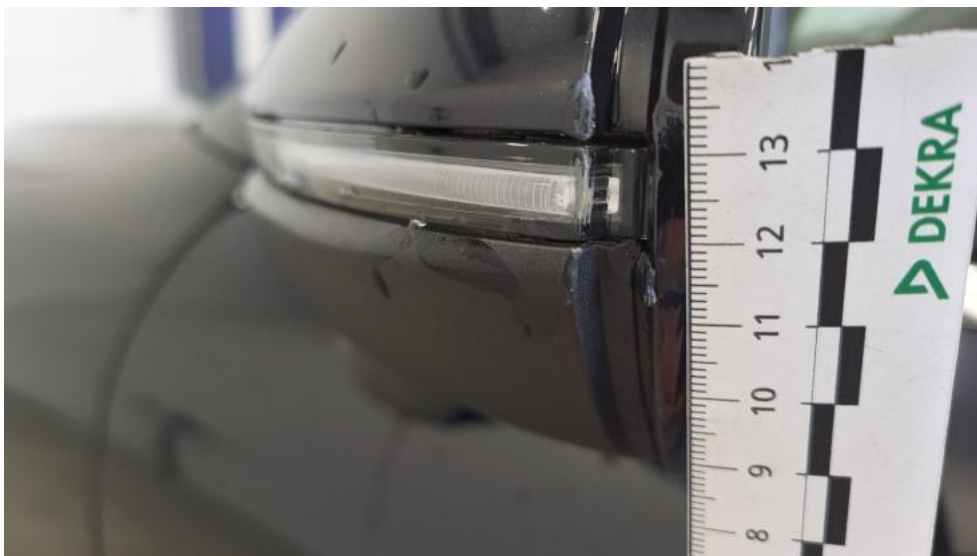
**Photo 87.**

Lusterko zew L - Pęknięcie/rozerwanie 1

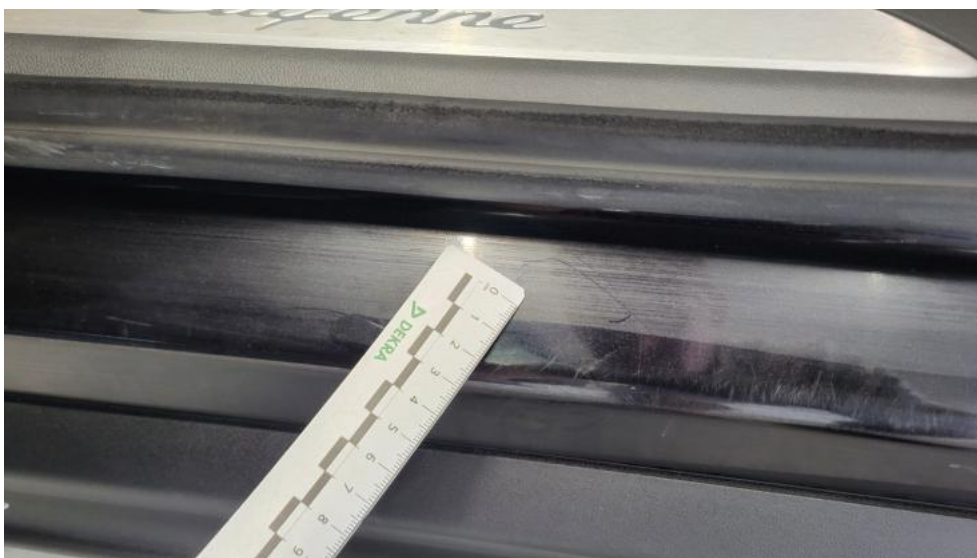
**Photo 88.**

Próg L - Rysa/odprysk 1

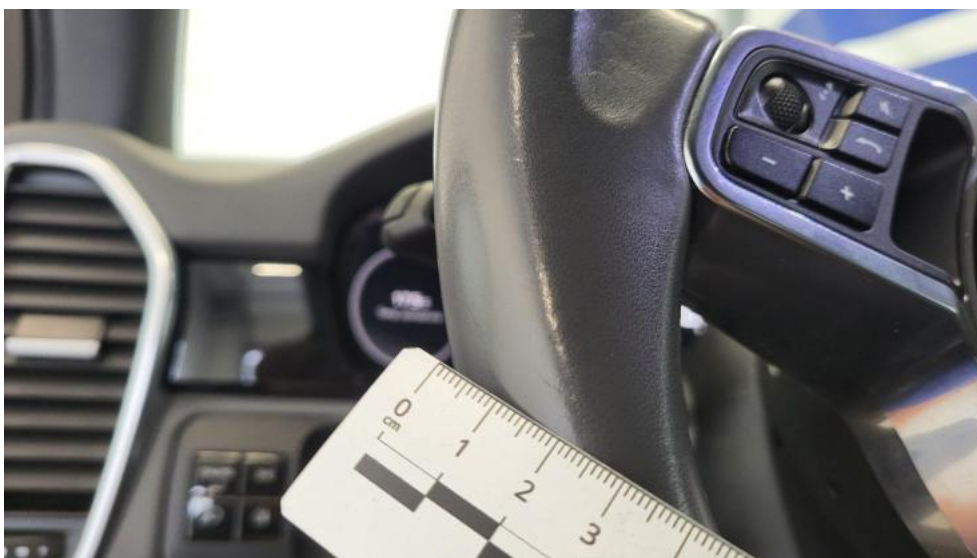
**Photo 90.**

Koło kierownicy - Rysa/odprysk 1

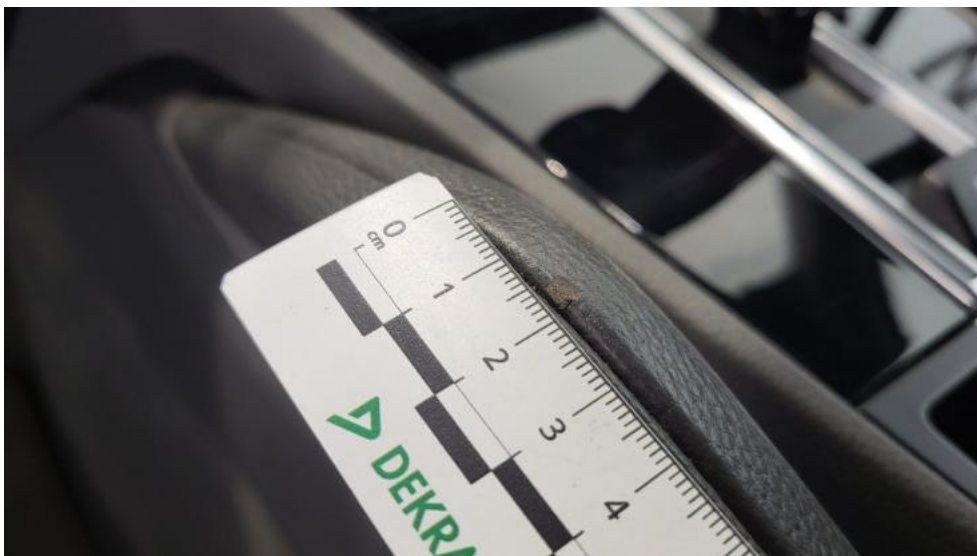
**Photo 91.**

Konsola środkowa - Pęknięcie/rozerwanie 1

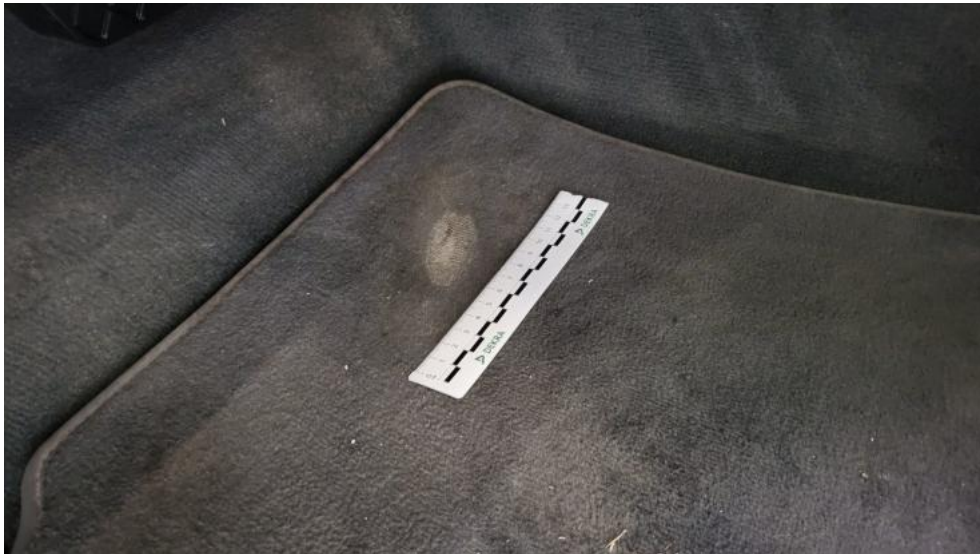
**Photo 93.**

Dywanik prze L - Pęknięcie/rozerwanie 1

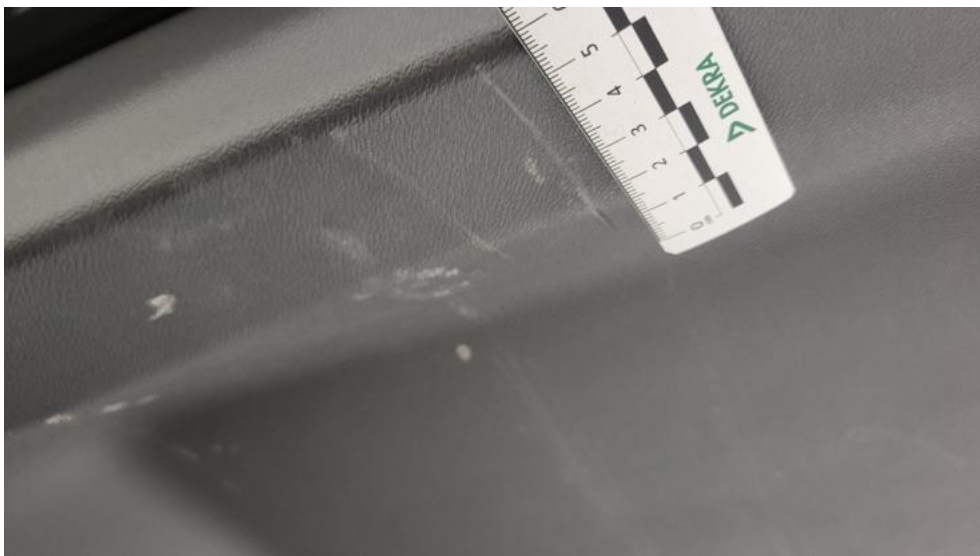
**Photo 94.**

Wykładzina pokrywy tylnej - Rysa/odprysk 1
