Nr zlecenia DEKRA: PKOL(W)/LODZ/77651/26/08/19  
Nr zlecenia/szkody: 25/020315  
Data zlecenia: 19-08-2026

**DEKRA Polska - Centrala**  
02-673 Warszawa, ul. Konstruktorska 12A

| Model | Corsa F Hatchback 23- |
| Typ/wersja | Corsa 1.2 T mHEV GS eDCT |

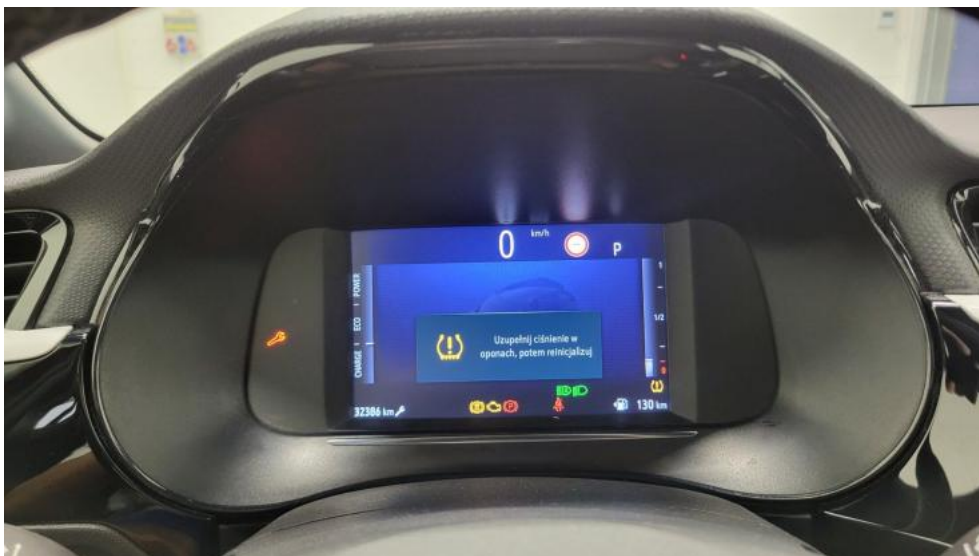
**Fot. 24.**  
Zestaw wskaźników - serwis

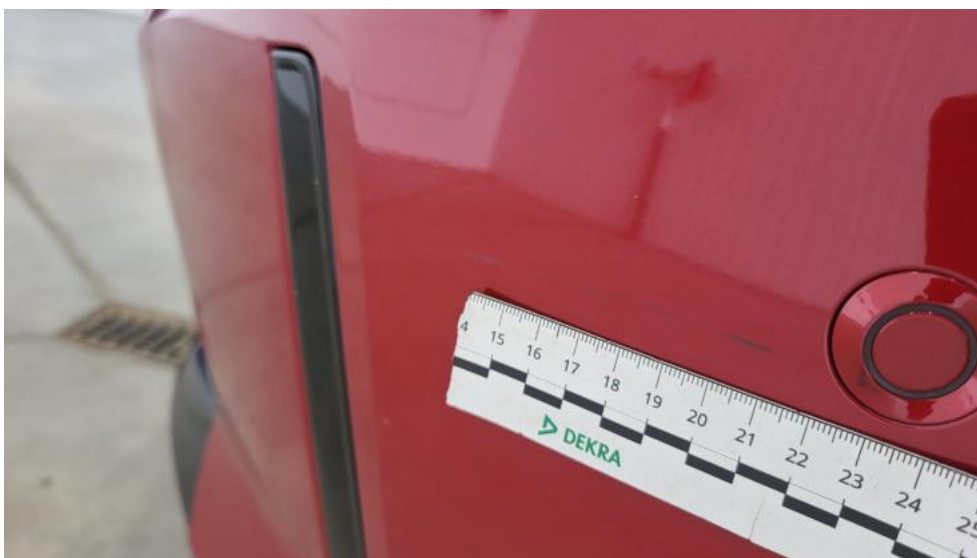
**Fot. 42.**  
Zderzak - Rysa/odprysk 1

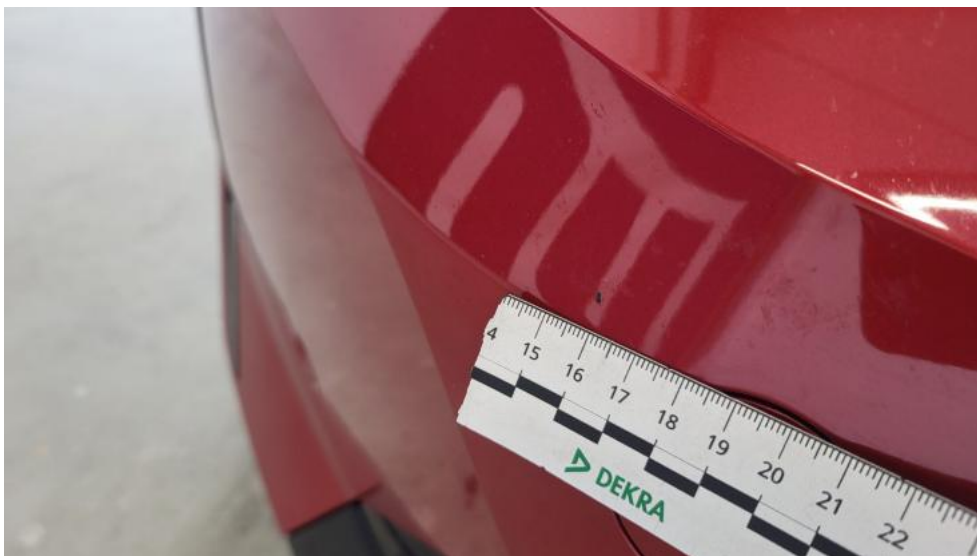
**Fot. 43.**

Zderzak - Rysa/odprysk 2

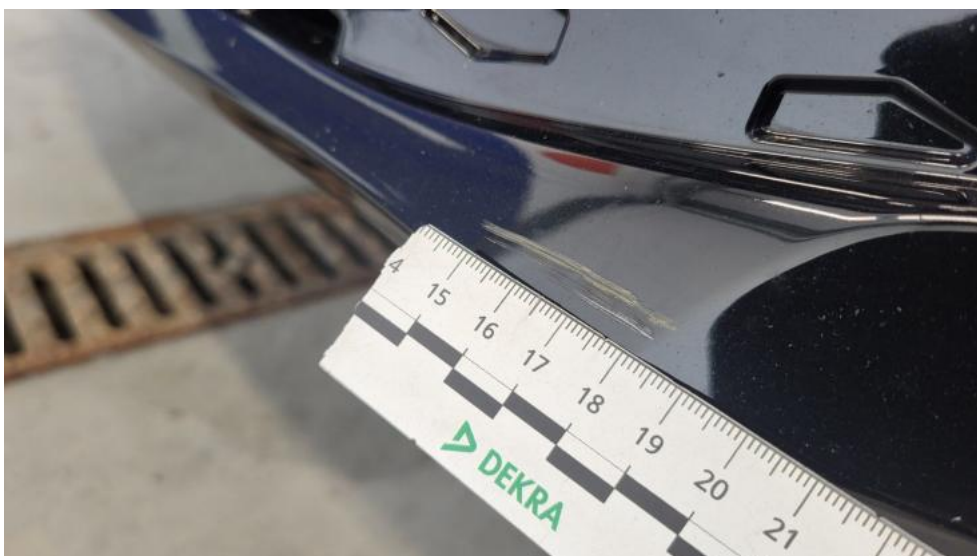
**Fot. 44.**

Zderzak przedni cz dolna - Rysa/odprysk 1

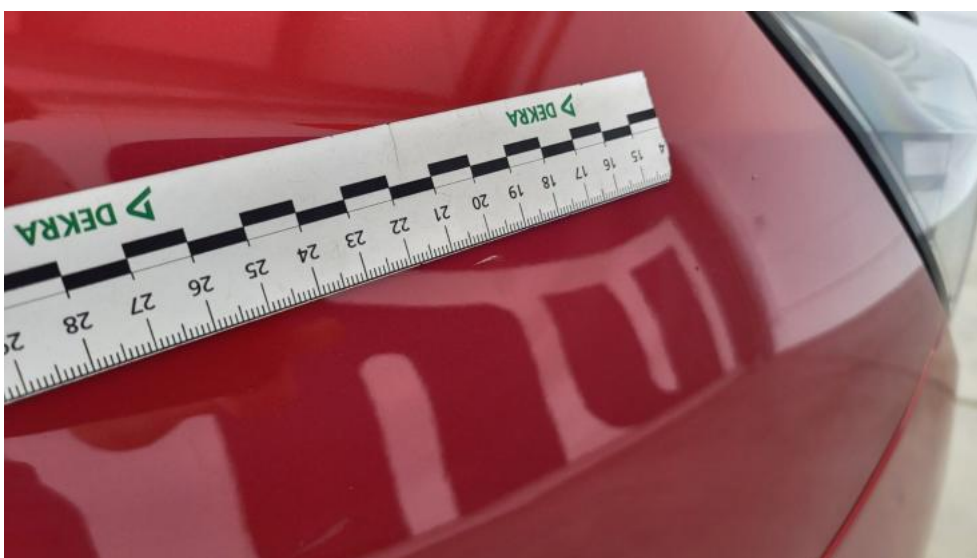
**Fot. 46.**

Łotnik przedni P - Rysa/odprysk 1

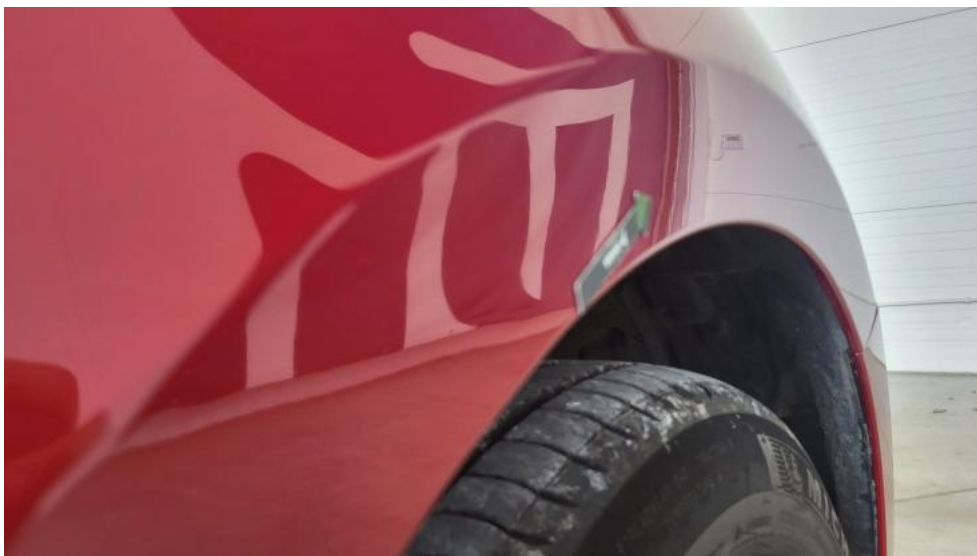
**Fot. 47.**

Błotnik przedni P - Wgniecenie/odkształcenie 1

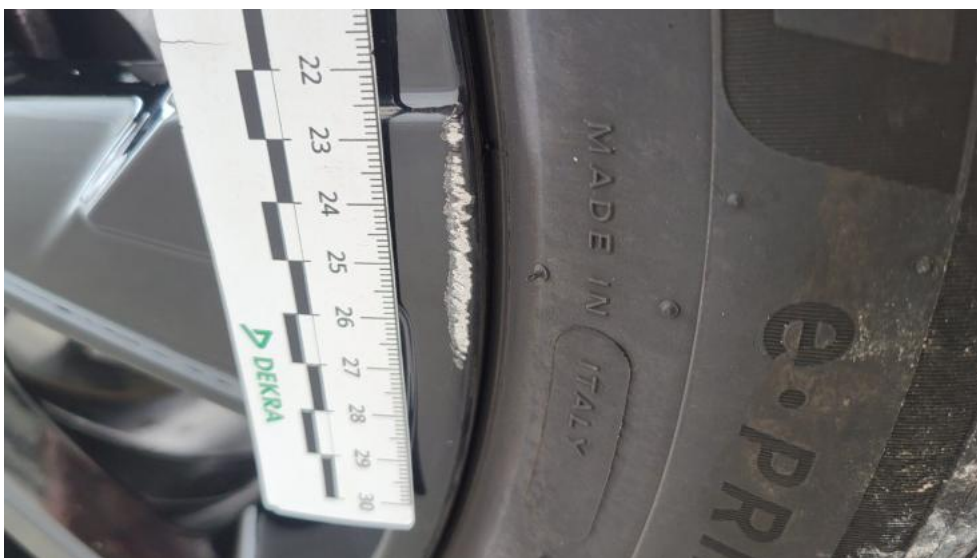
**Fot. 48.**

Felga aluminiowa przednia P - Rysa/odprysk 1

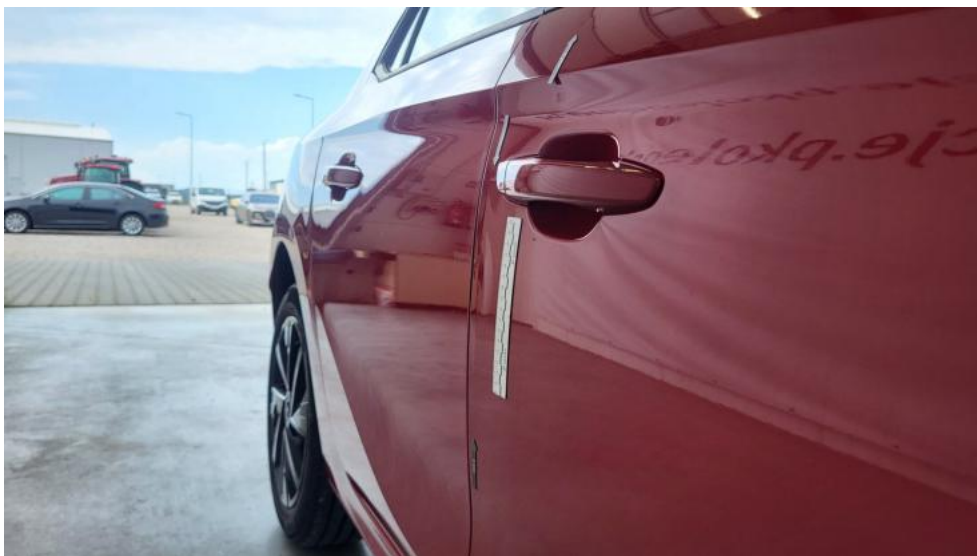
**Fot. 50.**

Drzwi przednie P - Wgniecenie/odkształcenie 1

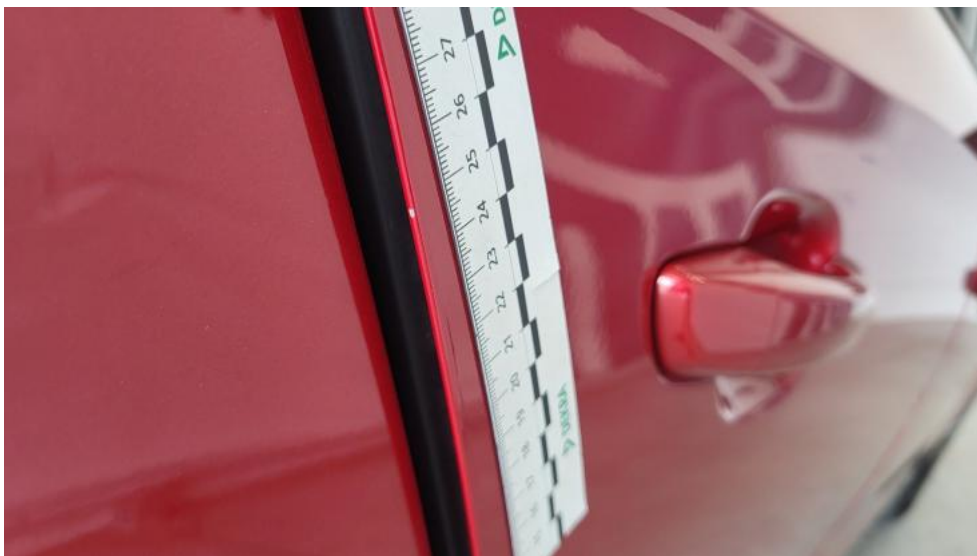
**Fot. 51.**

Drzwi tylne P - Rysa/odprysk 1

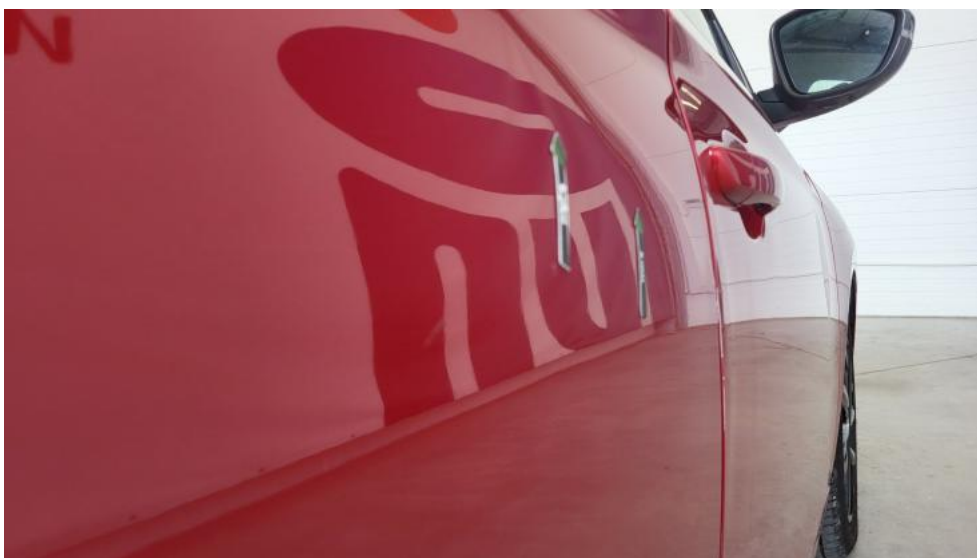
**Fot. 52.**

Drzwi tylne P - Wgniecenie/odkształcenie 1

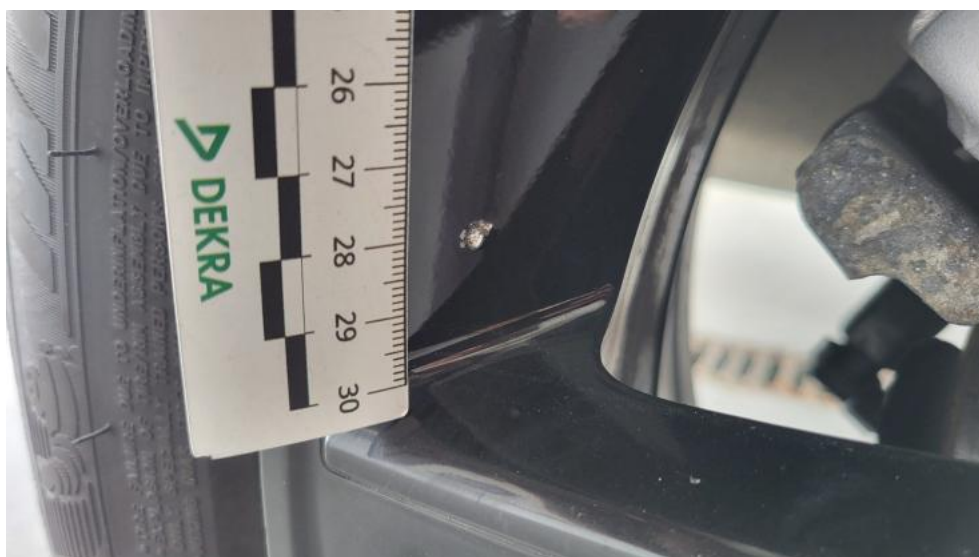
**Fot. 55.**

Felga aluminiowa tylna P - Rysa/odprysk 1

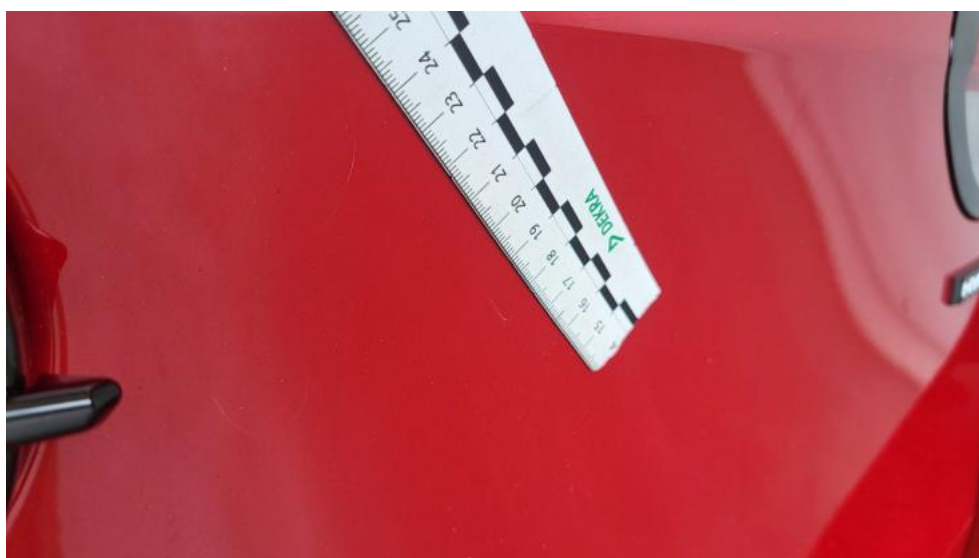
**Fot. 56.**

Pokrywy bagażnika - Rysa/odprysk 1

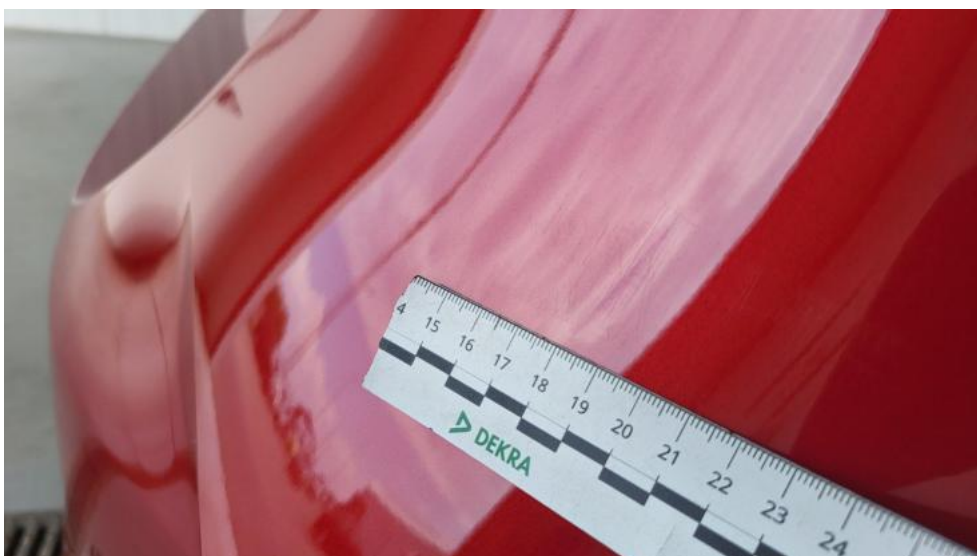
**Fot. 58.**  
Zderzak tylny - Rysa/odprysk 2

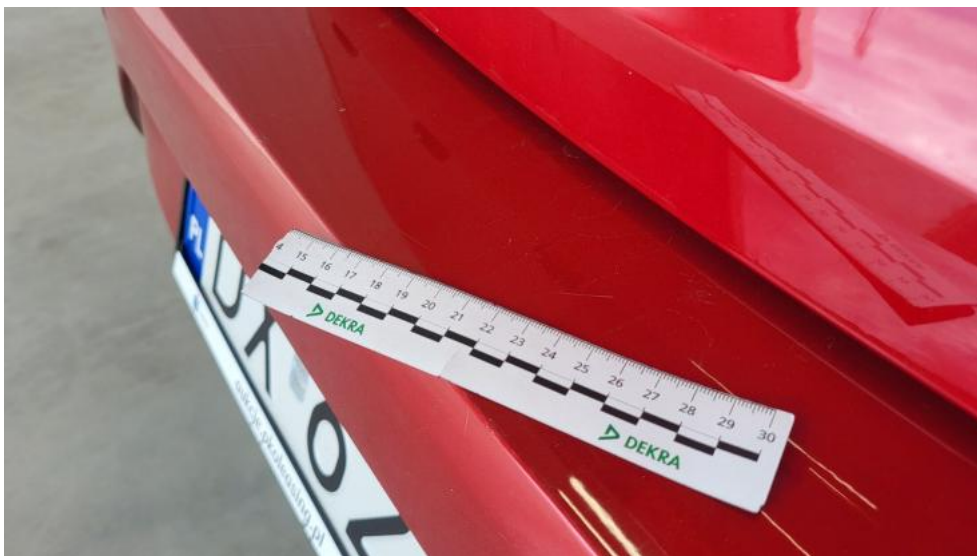
**Fot. 59.**  
Zderzak tylny() - Rysa/odprysk 3

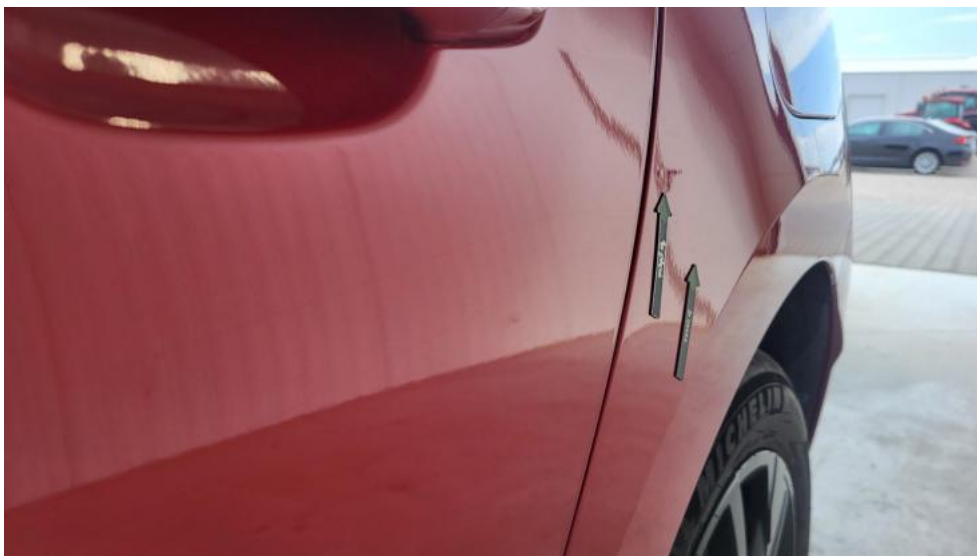
**Fot. 61.**

Błotnik tylny L / Ściana boczna L - Wgniecenie/odkształcenie 1

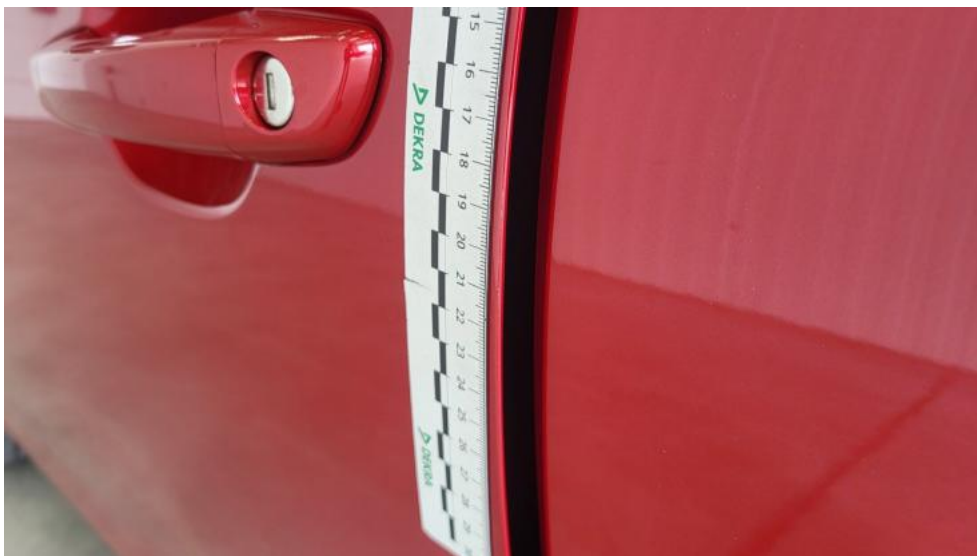
**Fot. 63.**

Drzwi przed L - Rysa/odprysk 1

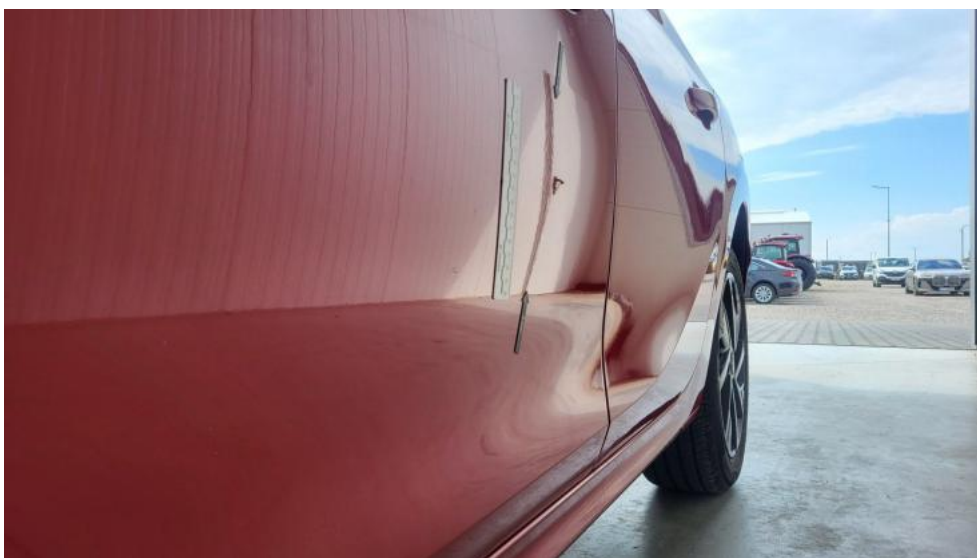
**Fot. 64.**

Drzwi przed L - Wgniecenie/odkształcenie 1

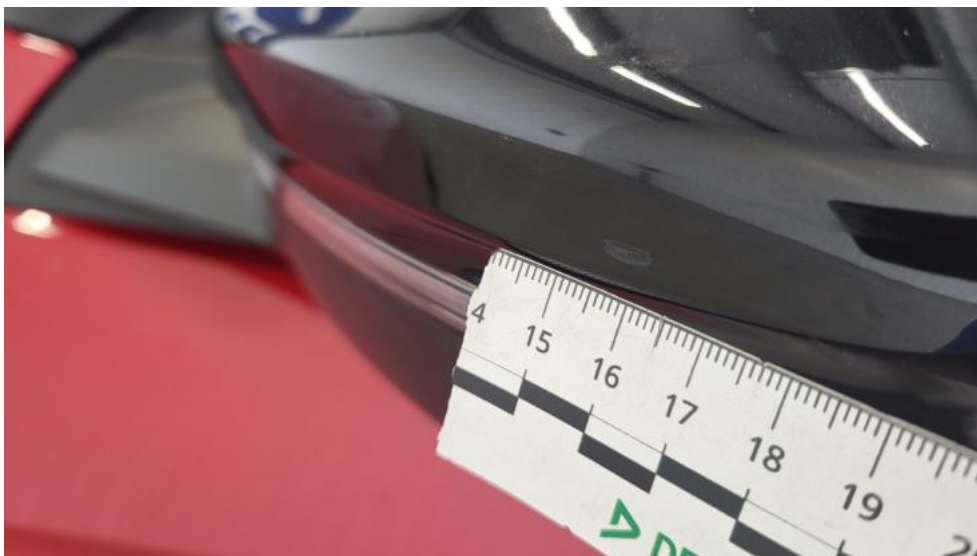
**Fot. 68.**

Lusterko zew L - Rysa/odprysk 1

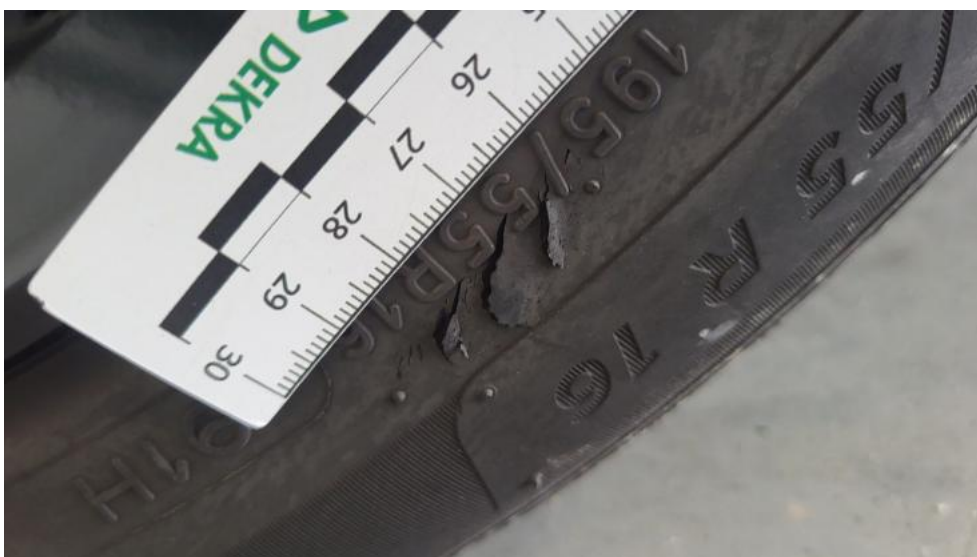
**Fot. 71.**

Opona przednia L - Pęknięcie/rozerwanie 1

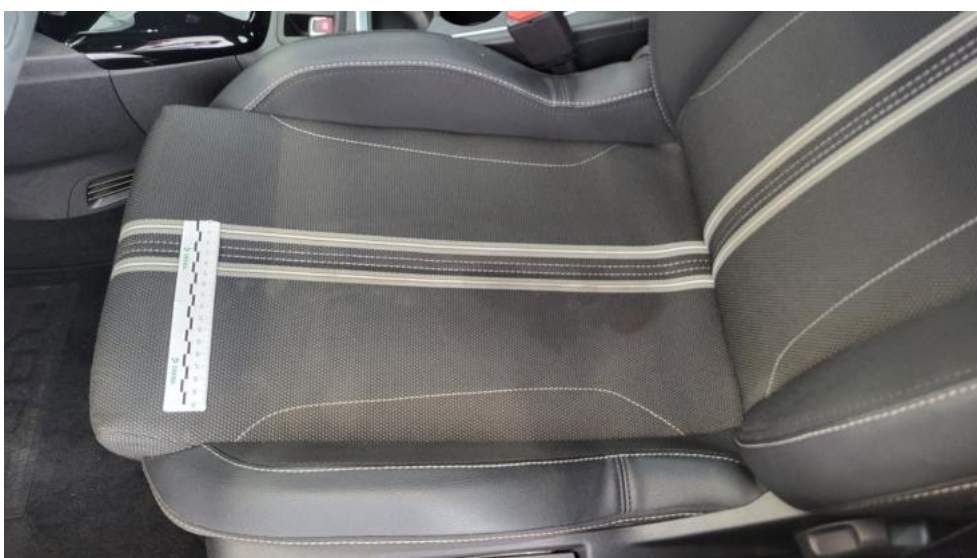
**Fot. 72.**

Fotel prz. lew. - Inne 1

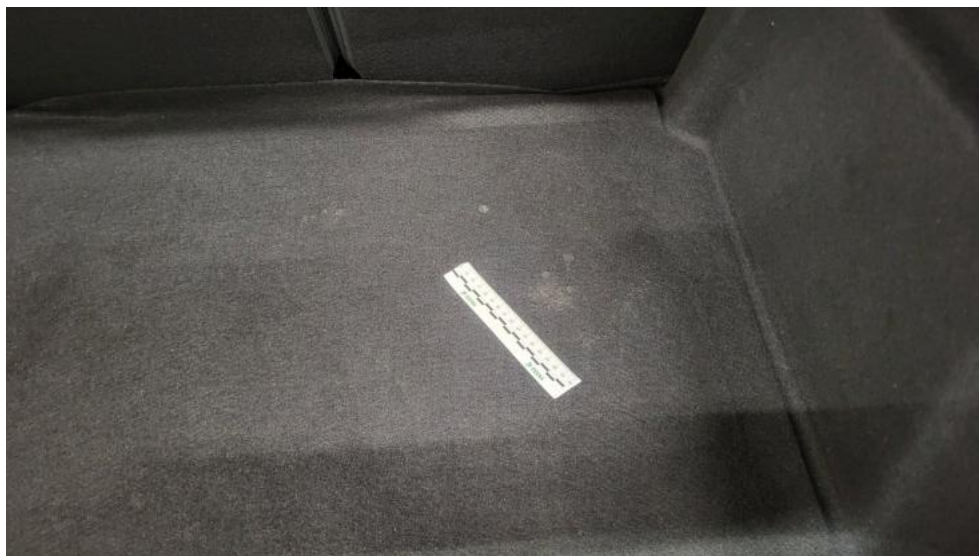
**Fot. 75.**

Wykładzina podłogi bagażnika - Inne 1
