Nr zlecenia DEKRA: PKOL(W)/LODZ/84479/25/11/03  
Nr zlecenia/szkody: 21/046227  
Data zlecenia: 03-11-2025

**DEKRA Polska - Centrala**  
02-673 Warszawa, ul. Konstruktorska 12A

| Producent | AUDI |
| Model | A6 [C8] 18-23 |

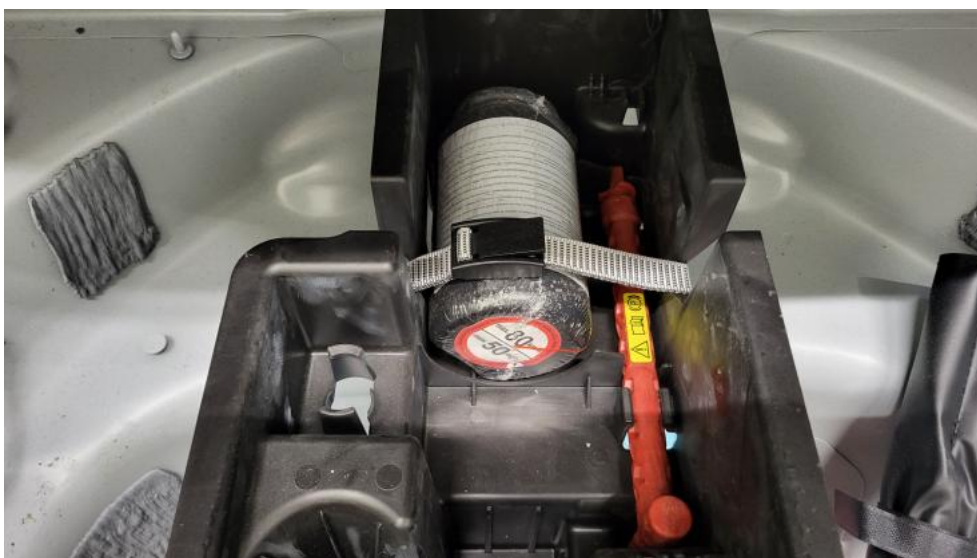
**Fot. 36.**

Dostarczono ksero pozwolenia czasowego. Brak kompresora zestawu naprawczego. Brak możliwości otworzenia bagażnika poprzez uchwyt, przy użyciu kluczyka otwiera się. Brak zaślepki w tylnej kanapie. Wymiana oleju wymagana od 9800km. Przegląd przekroczony od 27400km. Rysy na samochodzie. Odpryski na szybie czołowej. Substancja na samochodzie.

Zestaw naprawy koła

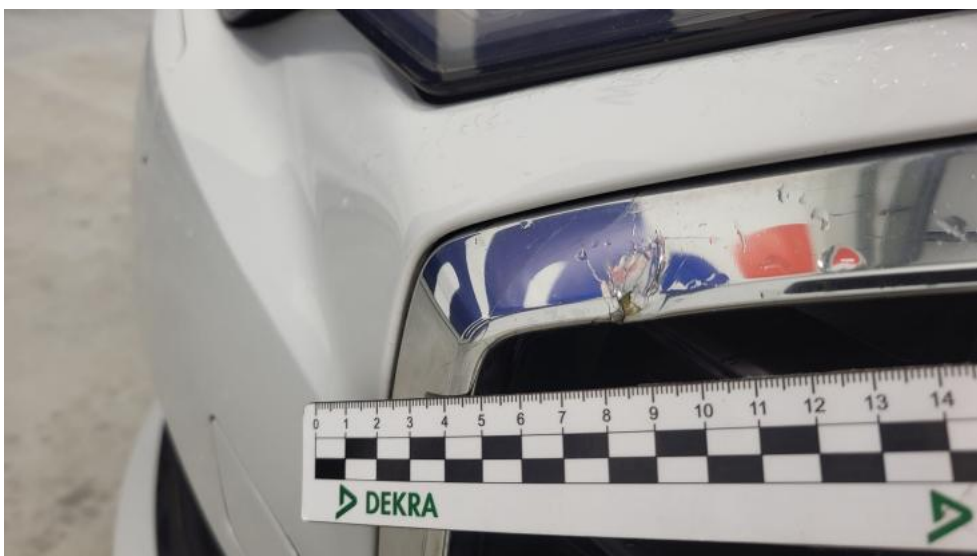
**Fot. 38.**  
Listwa śr zderzaka przedniego - Pęknięcie/rozerwanie 1

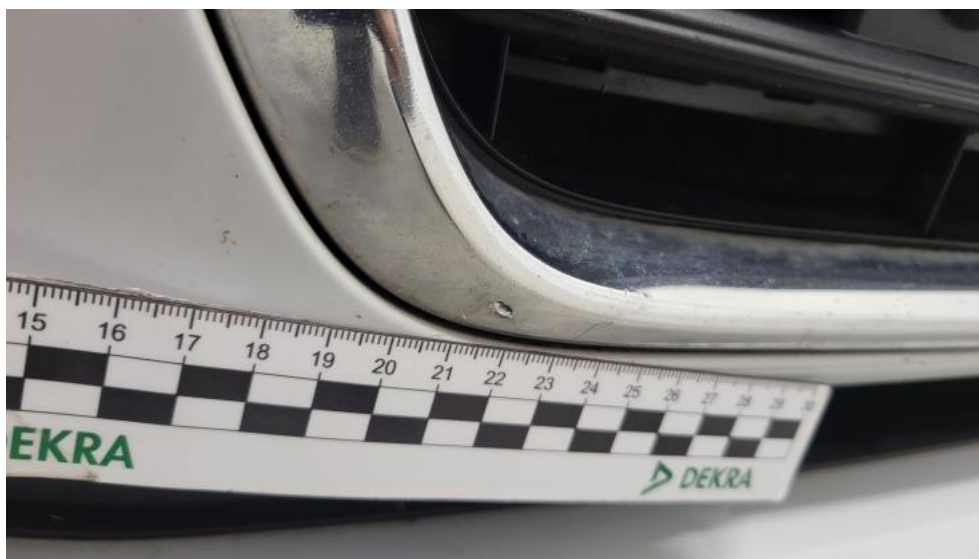
**Fot. 39.**

Listwa śr zderzaka przedniego - Pęknięcie/rozerwanie 2

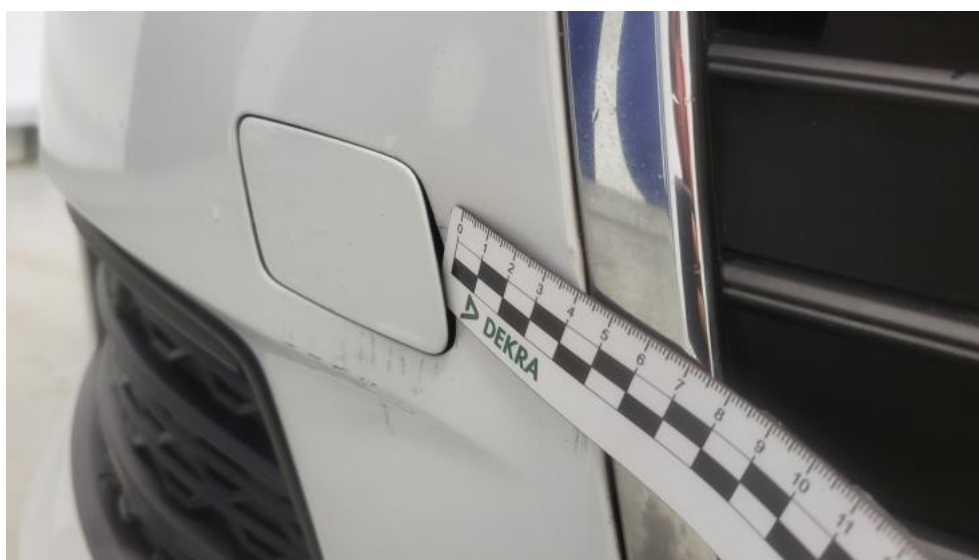
**Fot. 40.**

Zaślepka prz haka hol. - Inne 1

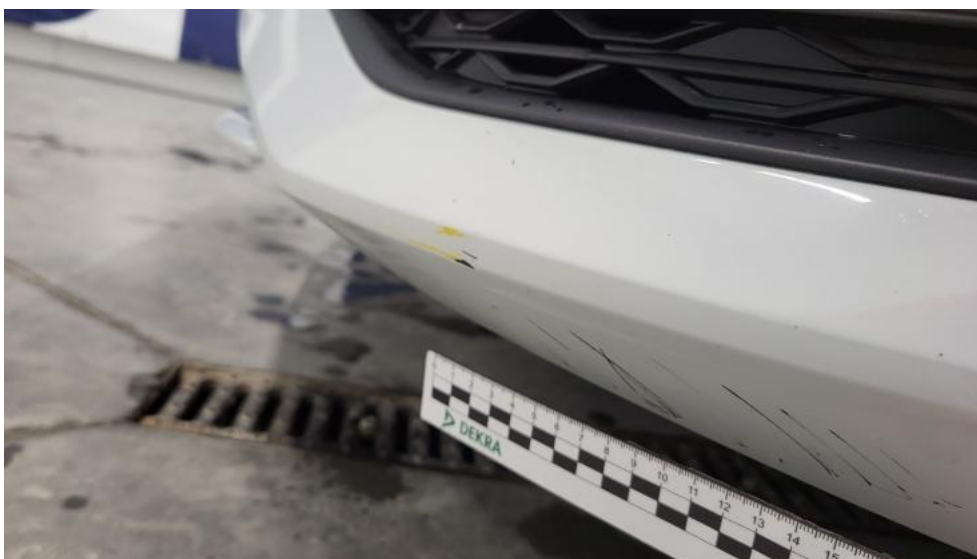
**Fot. 41.**  
Zderzak - Rysa/odprysk 1

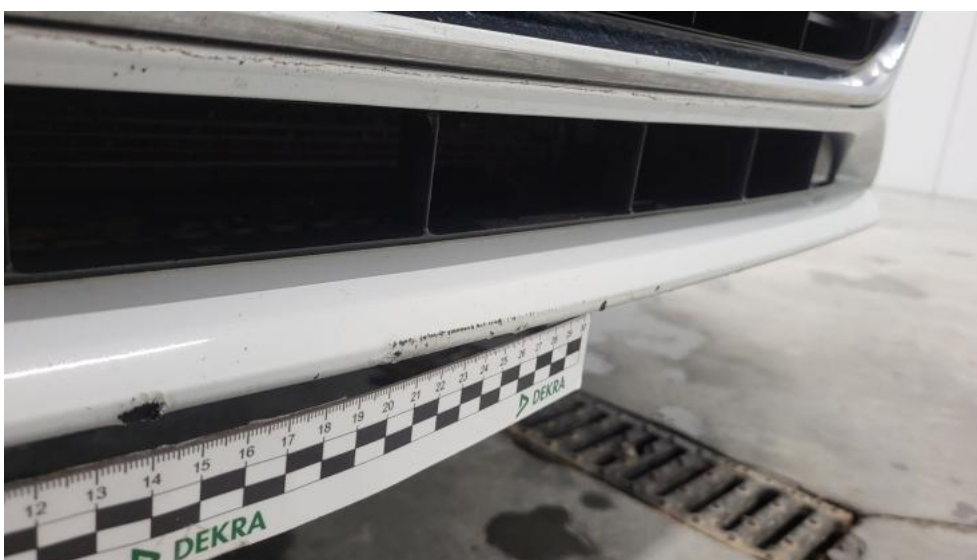
**Fot. 42.**  
Zderzak - Rysa/odprysk 2

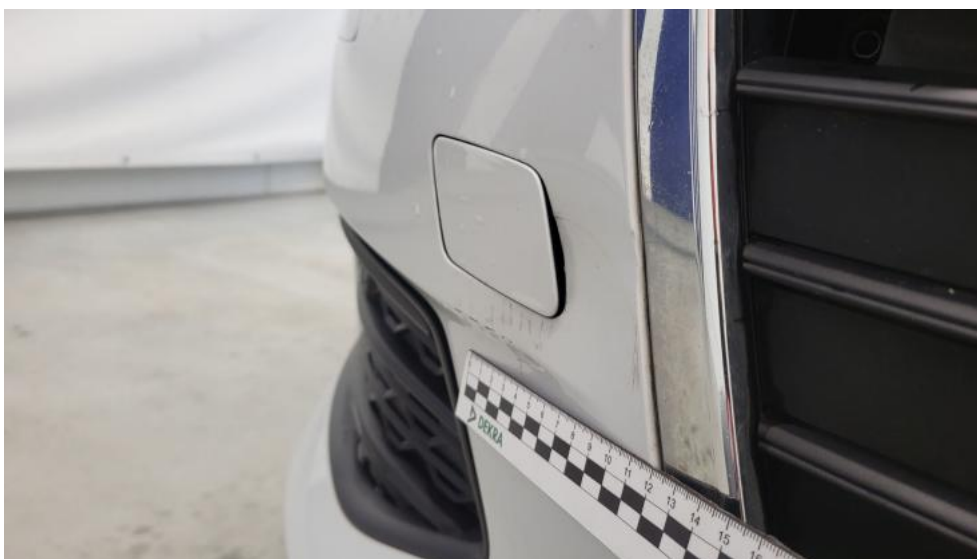
**Fot. 43.**

Zderzak - Wgniecenie/odkształcenie 1

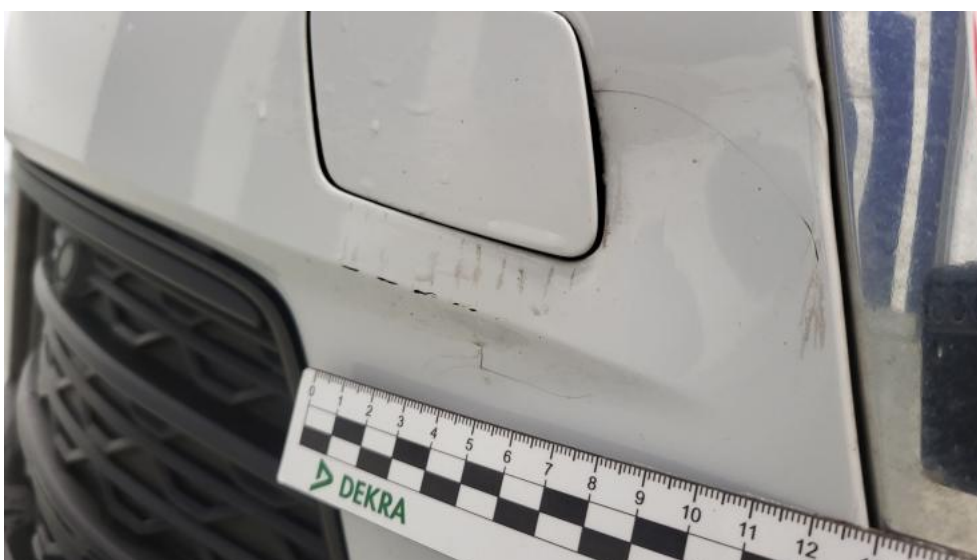
**Fot. 44.**

Zderzak - Pęknięcie/rozerwanie 1

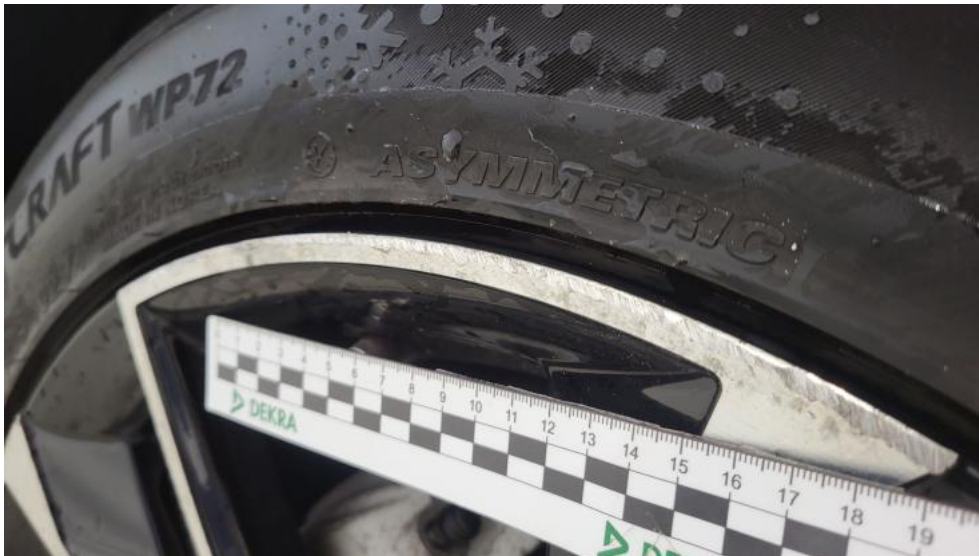
**Fot. 45.**

Felga aluminiowa przednia P - Rysa/odprysk 1

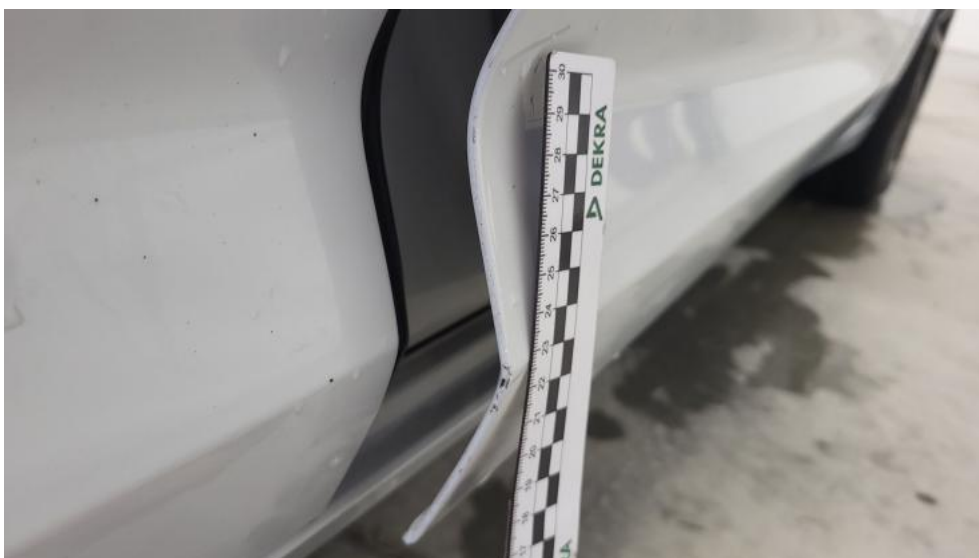
**Fot. 46.**

Drzwi przednie P - Rysa/odprysk 1

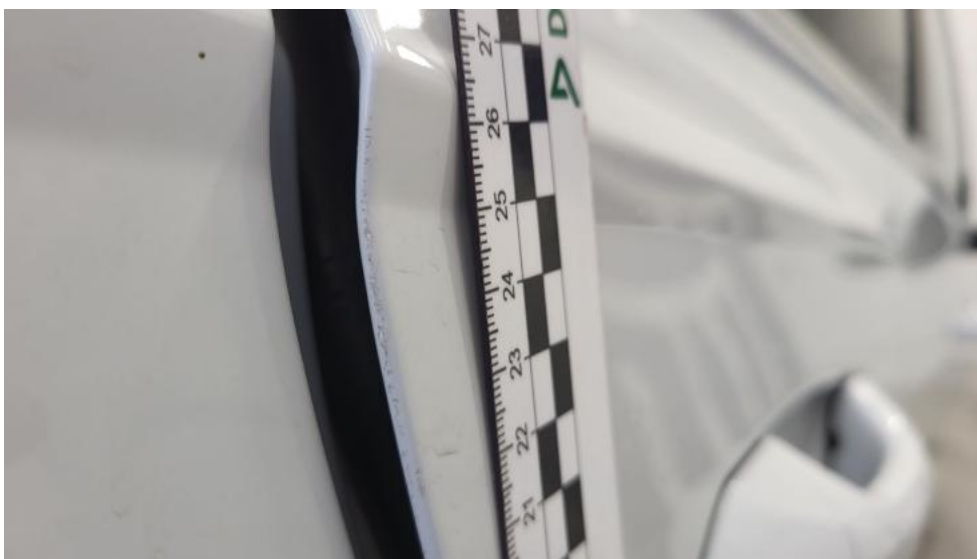
**Fot. 47.**

Drzwi tylne P - Rysa/odprysk 1

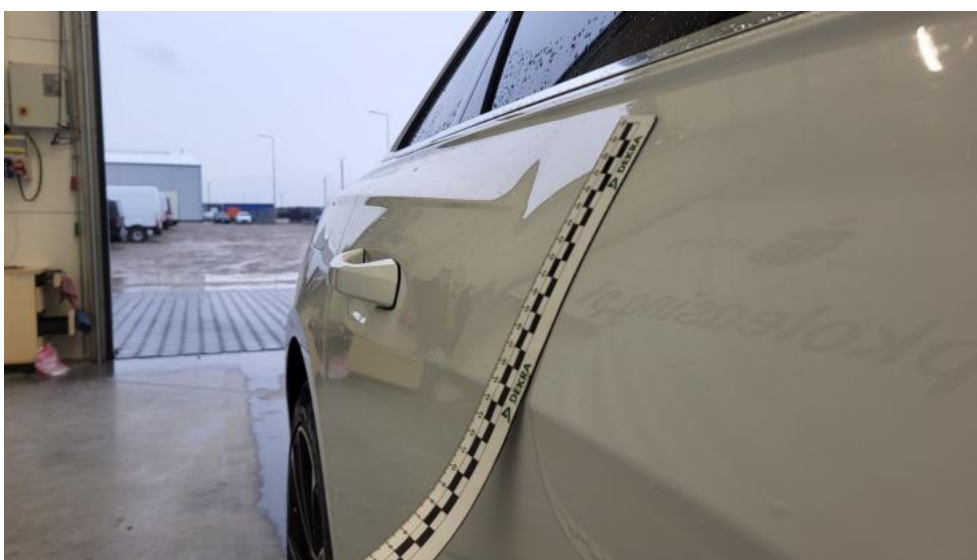
**Fot. 48.**

Drzwi tylne P - Wgniecenie/odkształcenie 1

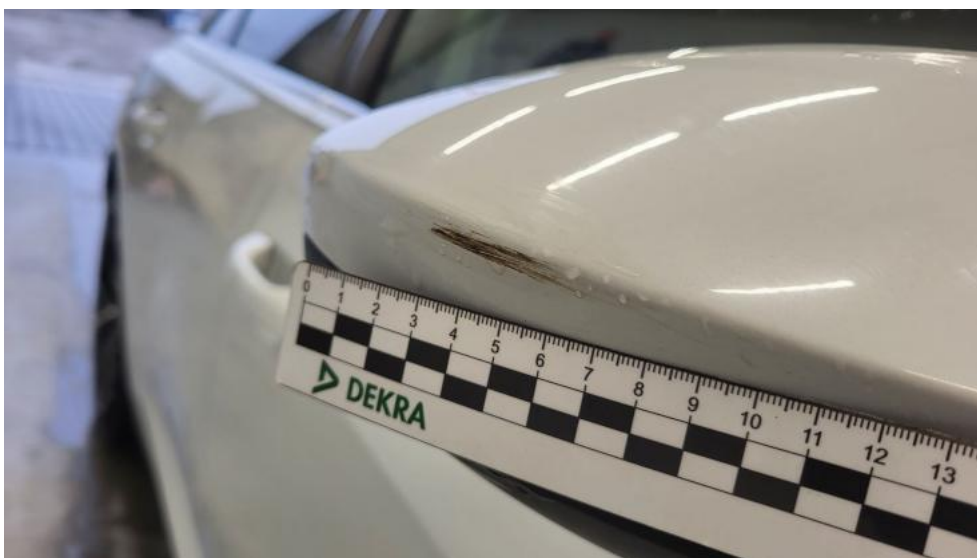
**Fot. 50.**

Lusterko zew P - Rysa/odprysk 1

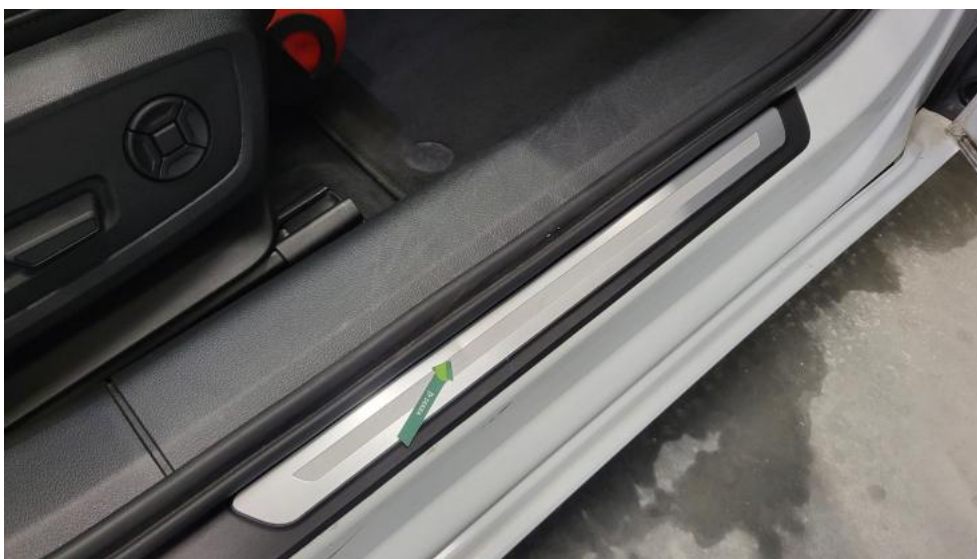
**Fot. 51.**

Próg P - Wgniecenie/odkształcenie 1

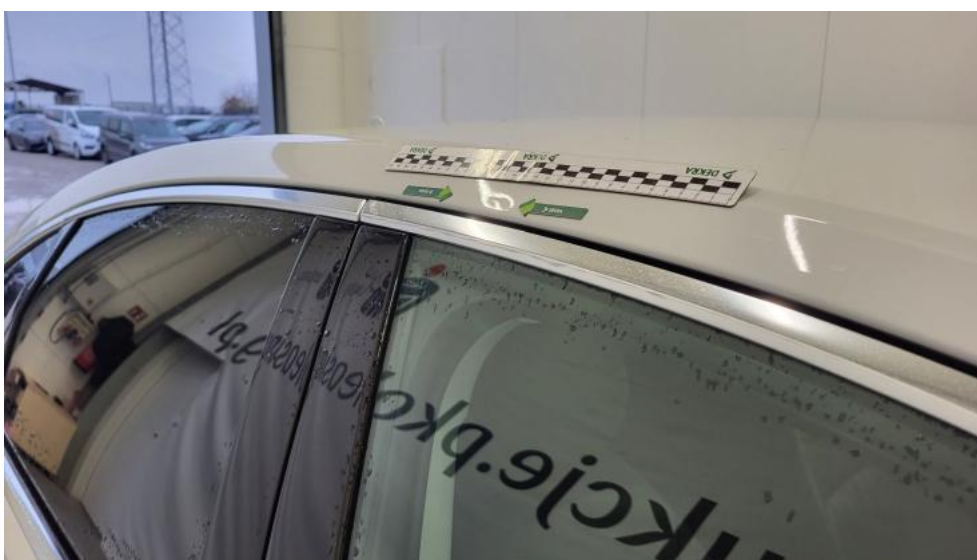
**Fot. 52.**

Słupek przedni P - Wgniecenie/odkształcenie 1

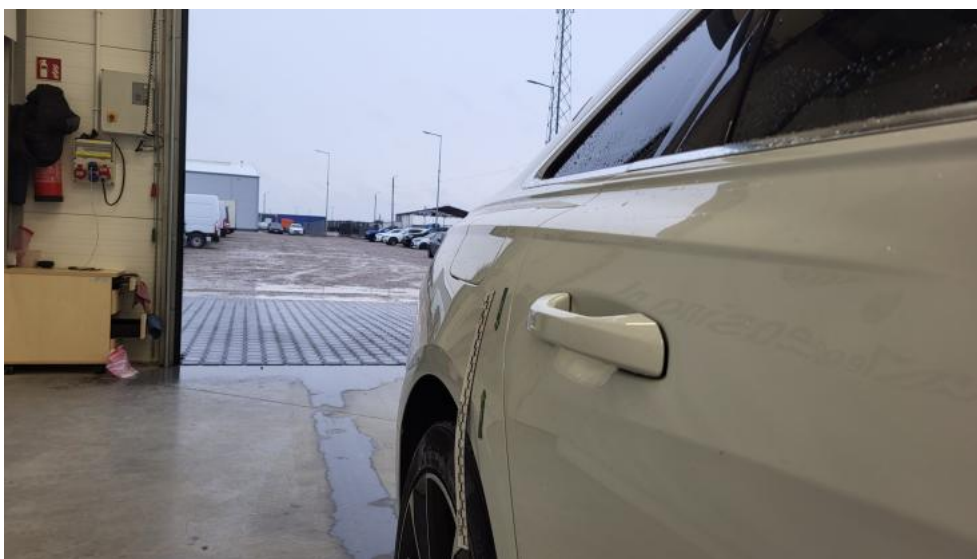
**Fot. 53.**

Błotnik tylny P / Ściana boczna P - Wgniecenie/odkształcenie 1

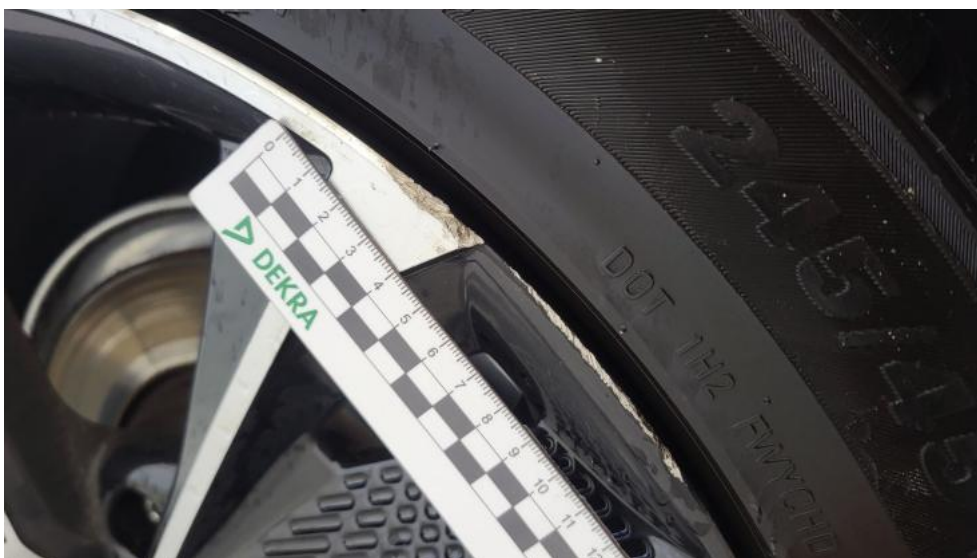
**Fot. 54.**

Felga aluminiowa tylna P - Rysa/odprysk 1

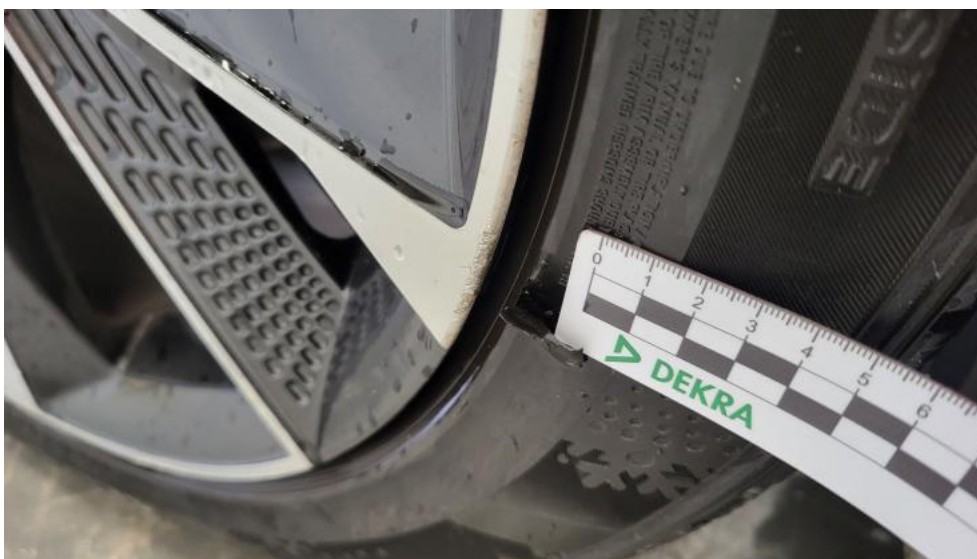
**Fot. 55.**

Opona tylna P - Pęknięcie/rozerwanie 1

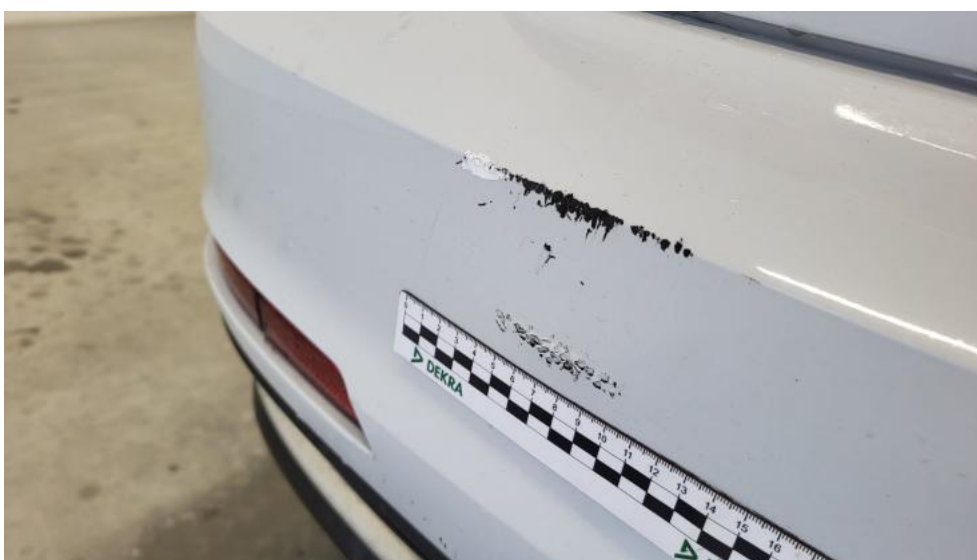
**Fot. 56.**

Zderzak tylny - Rysa/odprysk 1

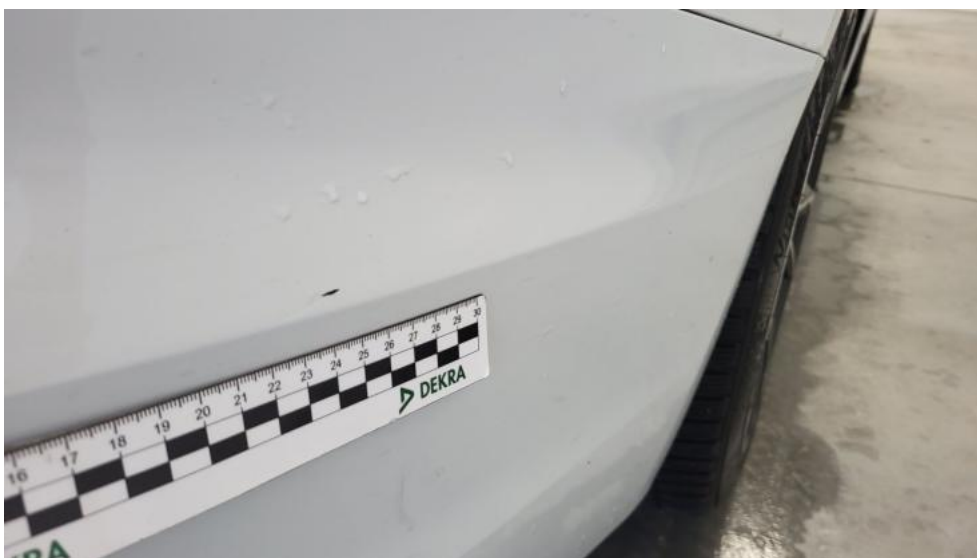
**Fot. 58.**

Zderzak tylny() - Rysa/odprysk 3

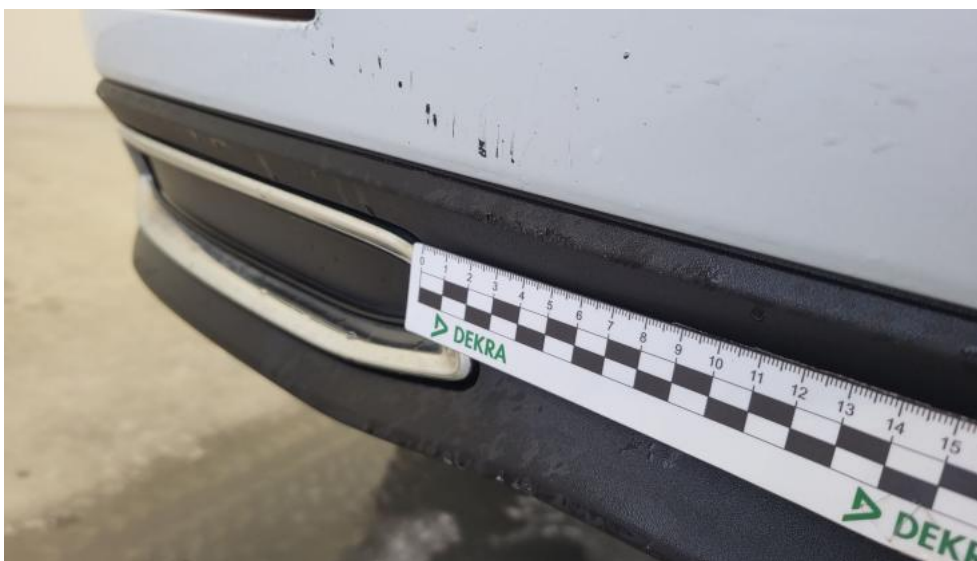
**Fot. 59.**

Zderzak tylny cz dolna - Rysa/odprysk 1

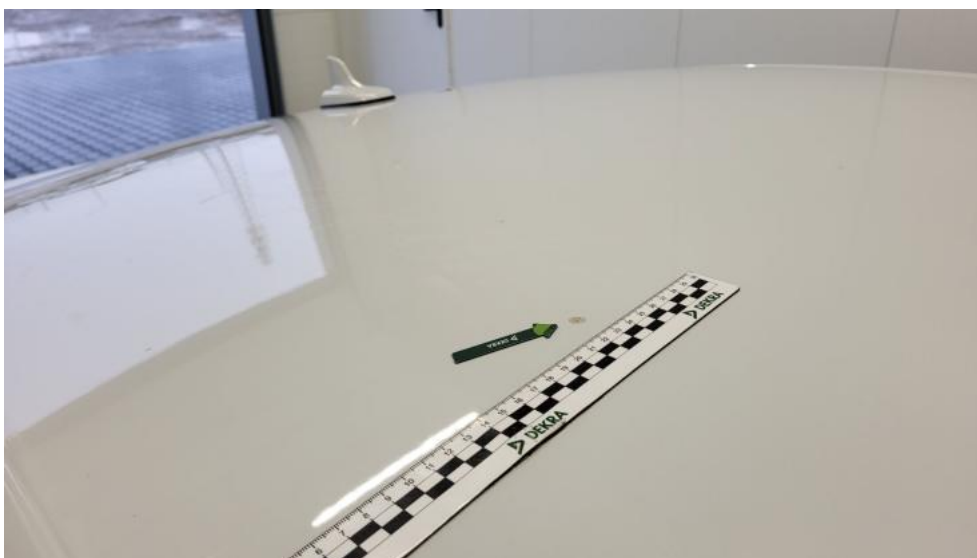
**Fot. 60.**

Dach - Inne 1

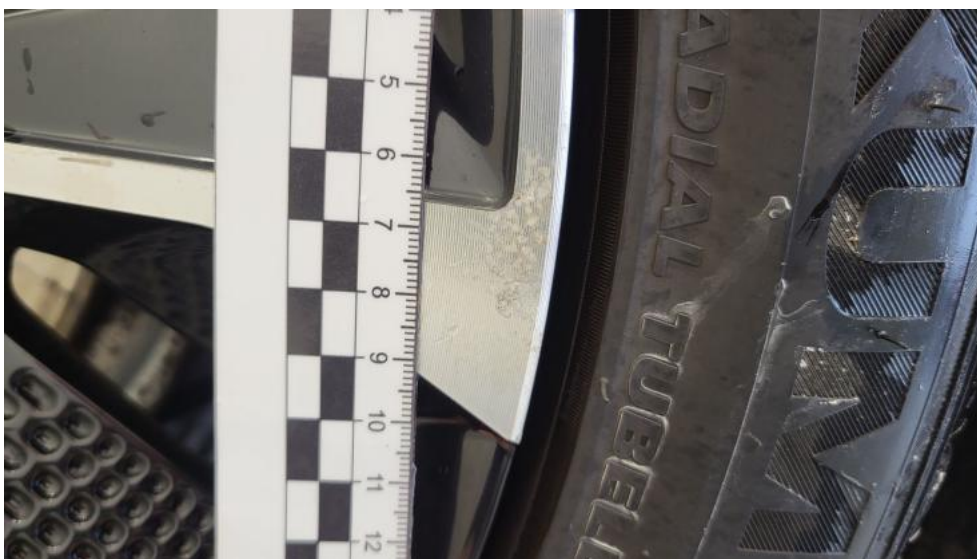
**Fot. 61.**

Felga aluminiowa tylna L - Rysa/odprysk 1

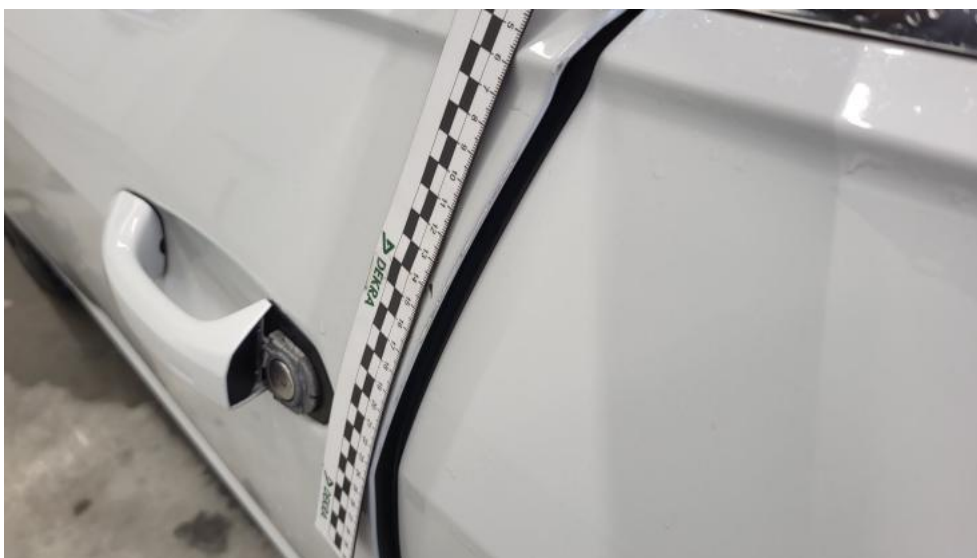
**Fot. 62.**

Drzwi przed L - Rysa/odprysk 1

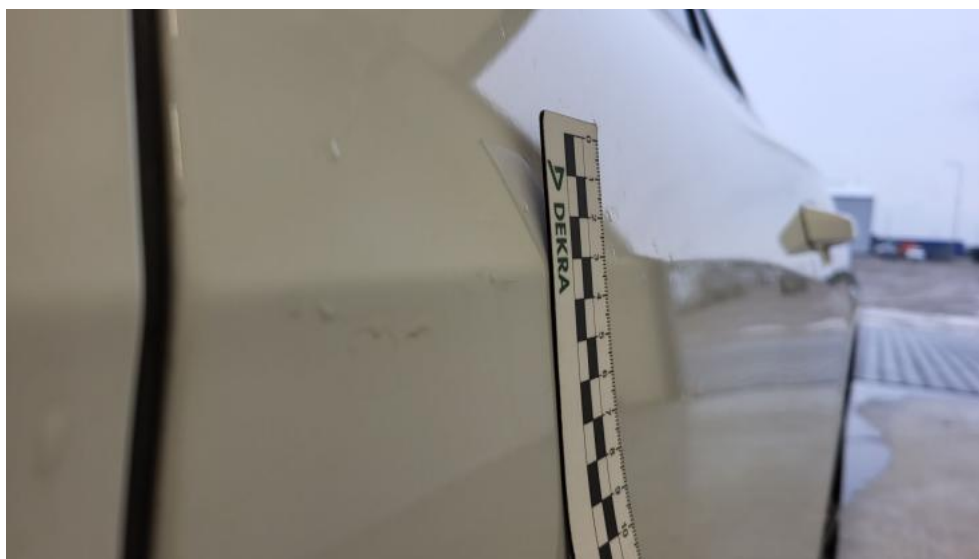
**Fot. 63.**

Drzwi tylne L - Wgniecenie/odkształcenie 1

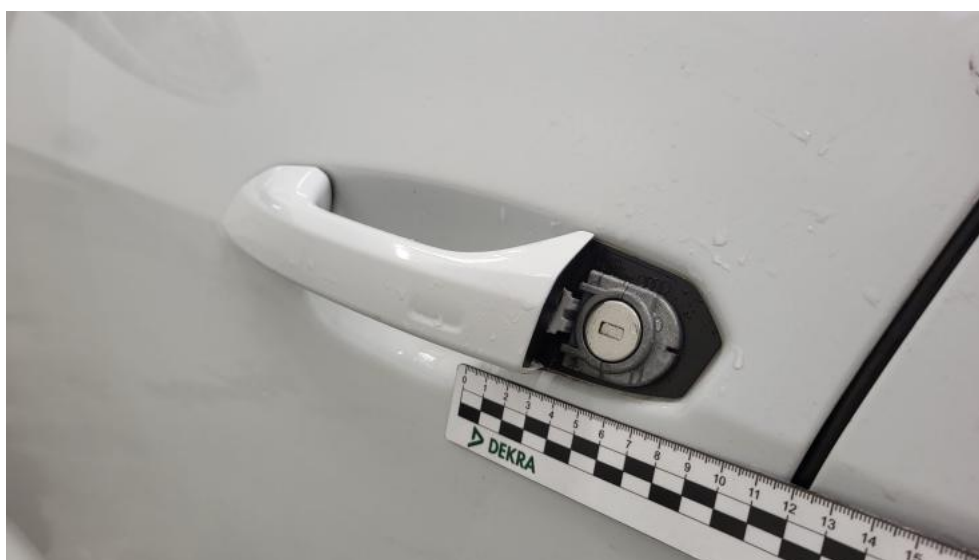
**Fot. 64.**

Klamka drzwi prz L - Inne 1

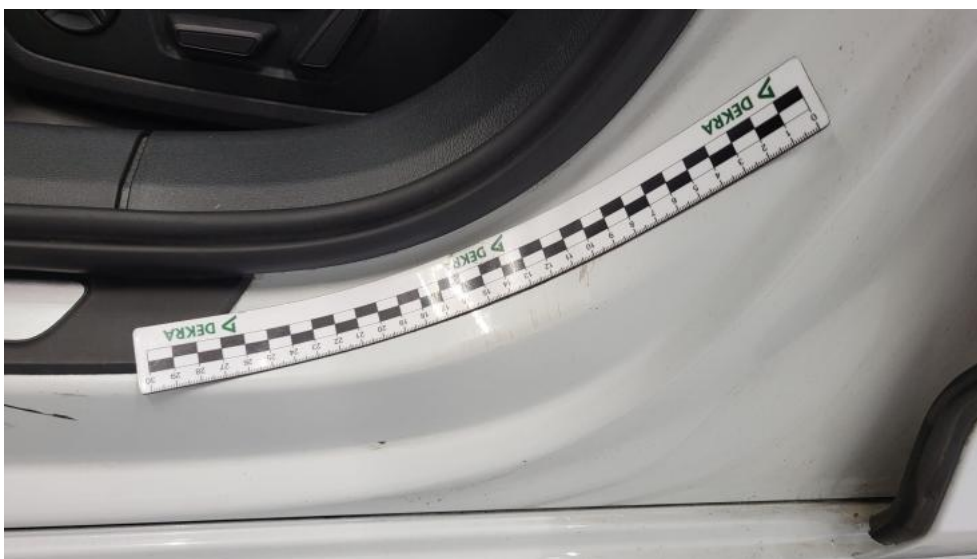
**Fot. 65.**  
Próg L - Rysa/odprysk 1

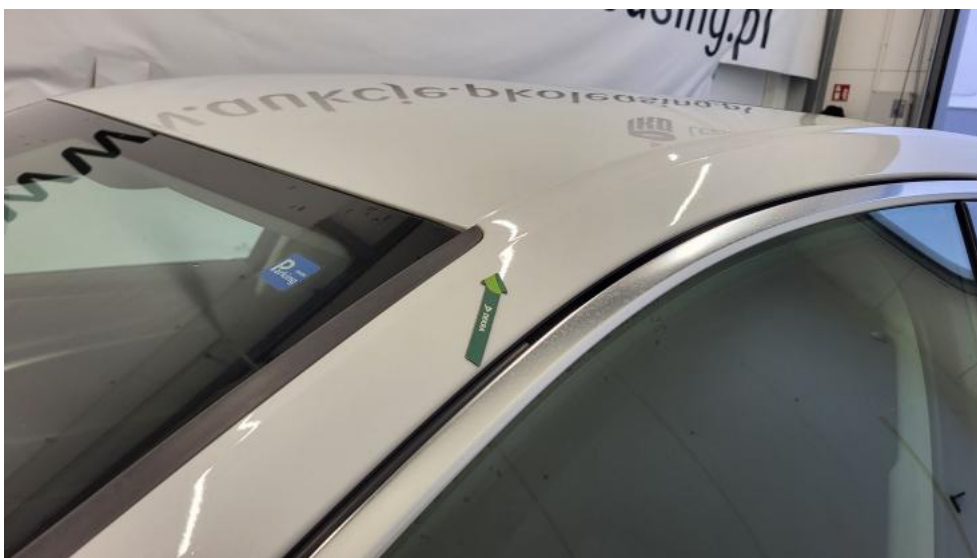
**Fot. 66.**  
Słupek przedni L - Wgniecenie/odkształcenie 1

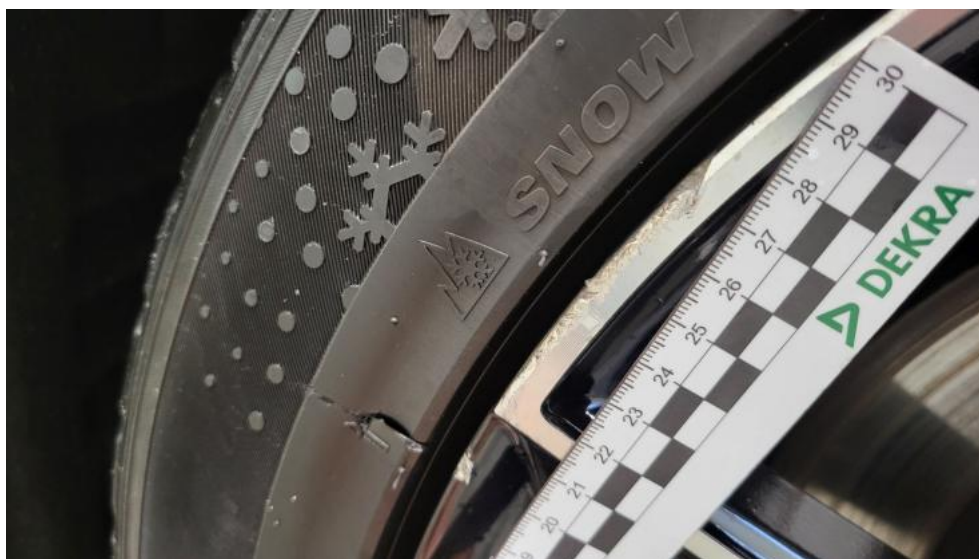
**Fot. 67.**

Felga Aluminiowa przednia L - Rysa/odprysk 1

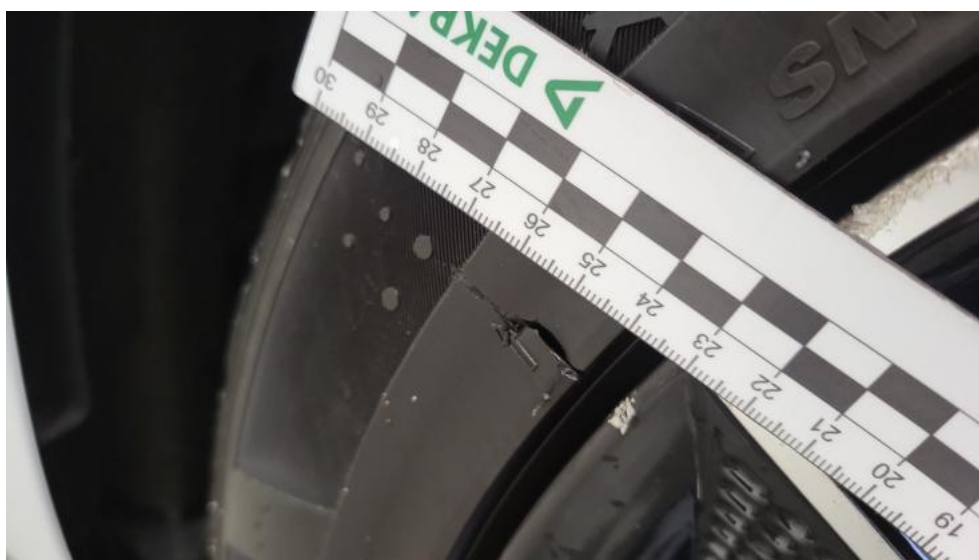
**Fot. 68.**

Opona przednia L - Pęknięcie/rozerwanie 1

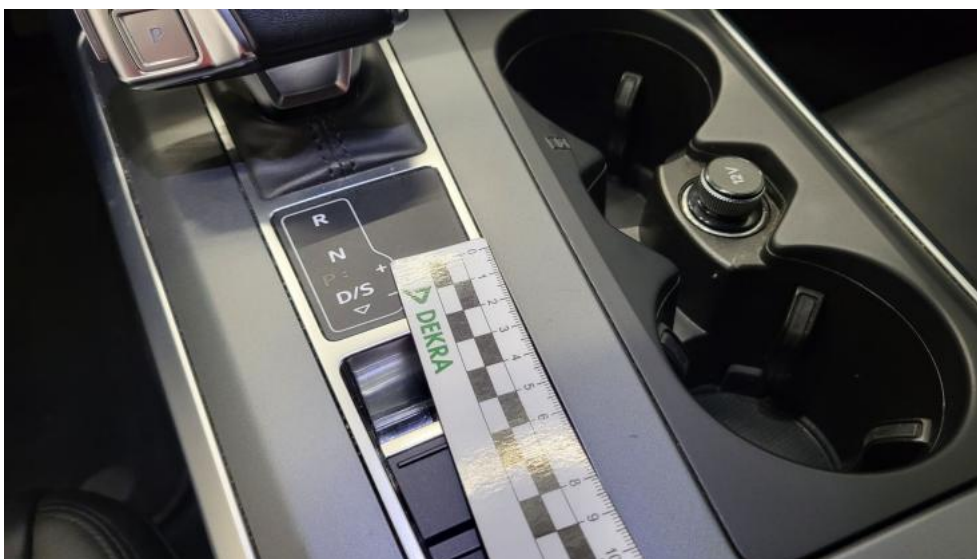
**Fot. 69.**

Konsola tunelu śr. - Rysa/odprysk 1

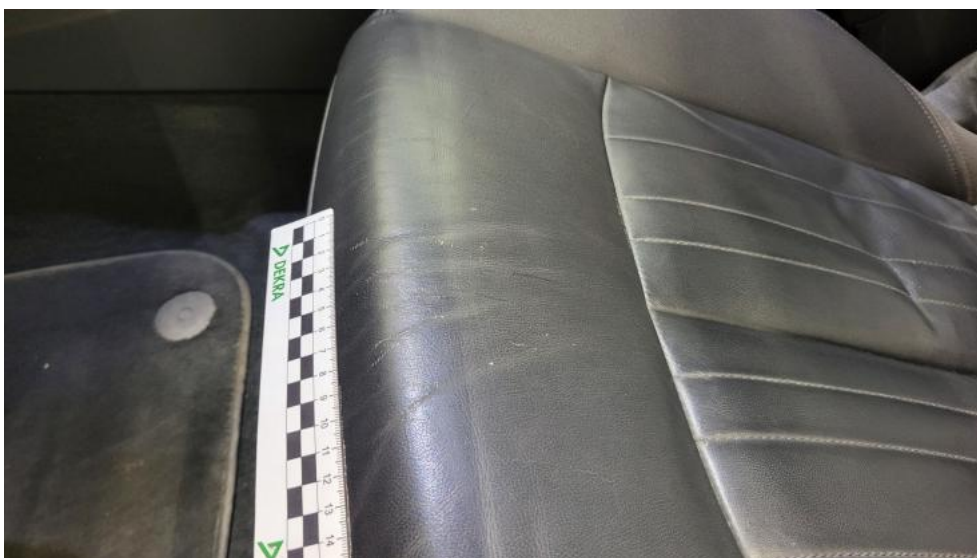
**Fot. 70.**

Fotel prz. lew. - Inne 1

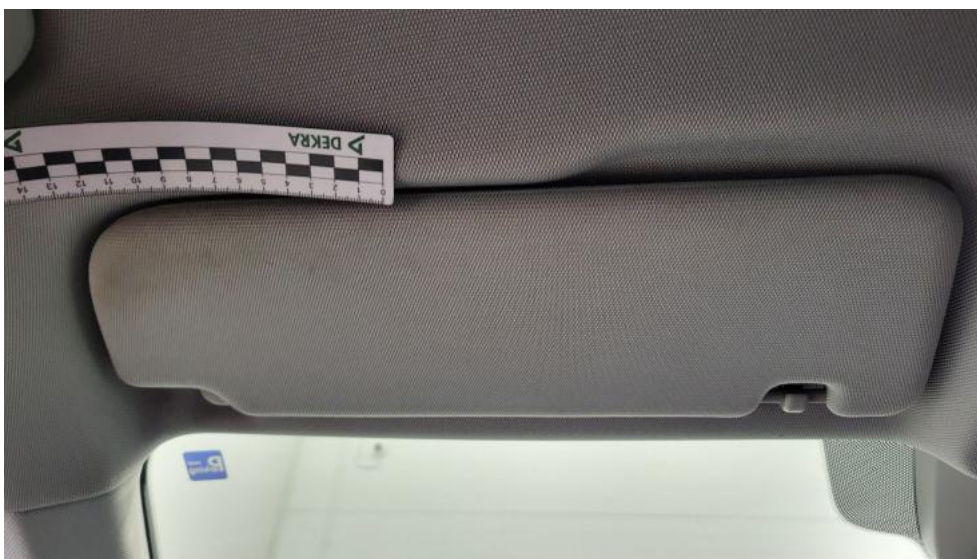
**Fot. 71.**

Osłona p/słoneczna lewa - Inne 1

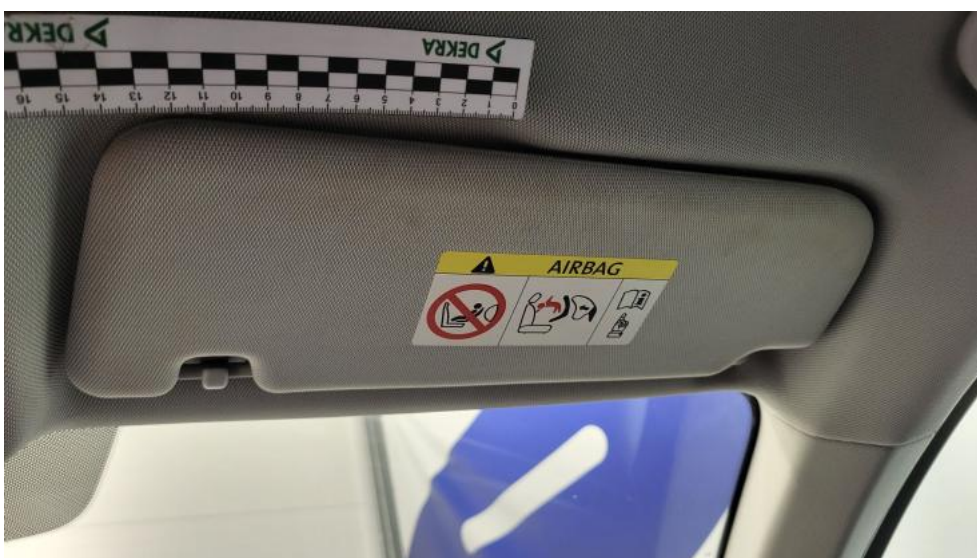
**Fot. 72.**

Osłona p/słoneczna prawa - Inne 1

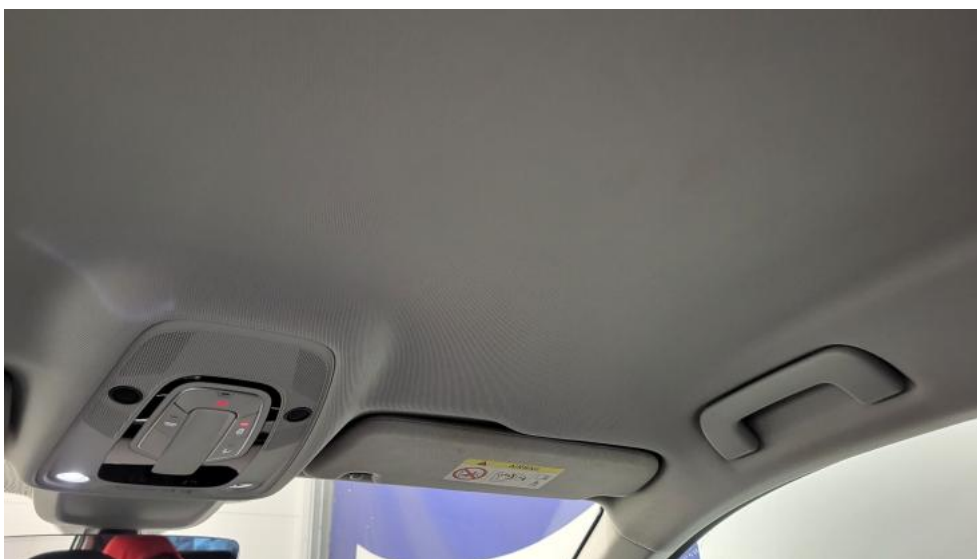
**Fot. 73.**  
Podsufitka - Inne 1

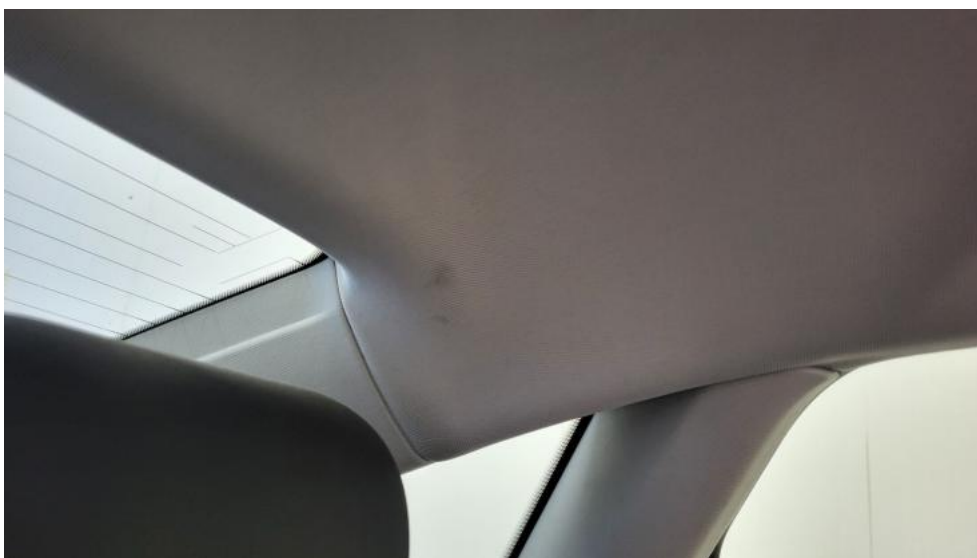
**Fot. 74.**  
Podsufitka - Inne 2
