Nr zlecenia DEKRA: PKOL(W)/LODZ/93475/25/12/01  
Nr zlecenia/szkody: 24/043963  
Data zlecenia: 01-12-2025

| Producent | HYUNDAI |
| Model | Elantra 23- |
| VIN | KMHLN41EARU768644 |

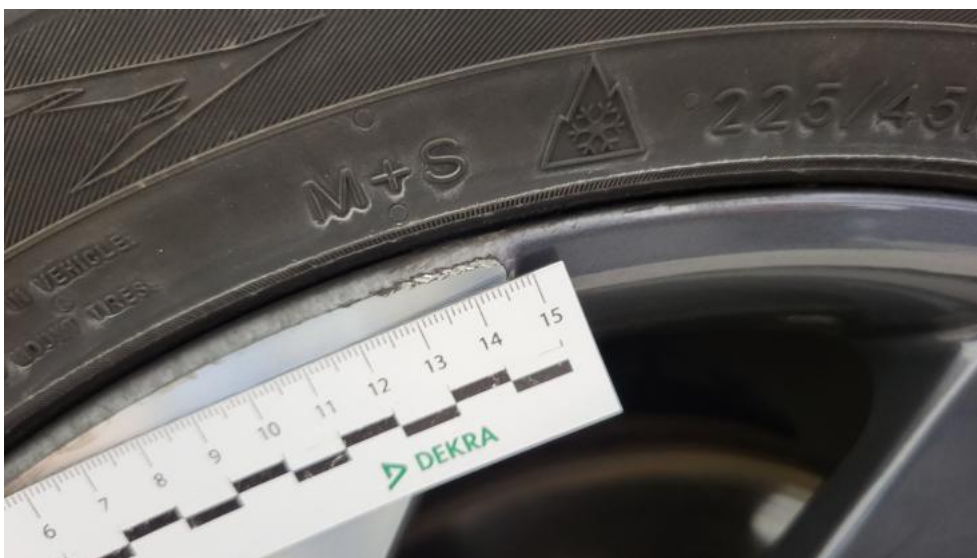
**Fot. 37.**  
Zdjęcie do protokołu

**Fot. 38.**  
Felga aluminiowa przednia P - Rysa/odprysk 1

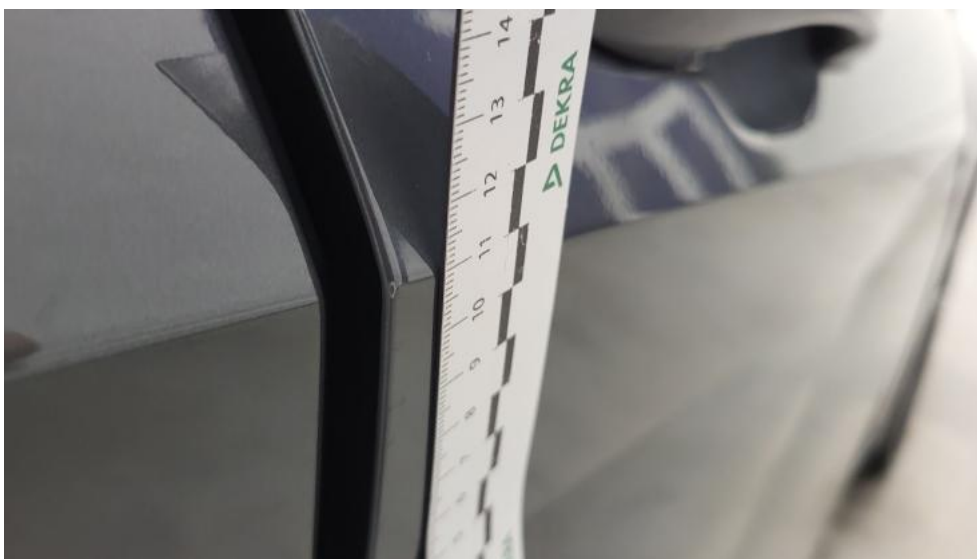
**Fot. 39.**

Drzwi przednie P - Rysa/odprysk 1

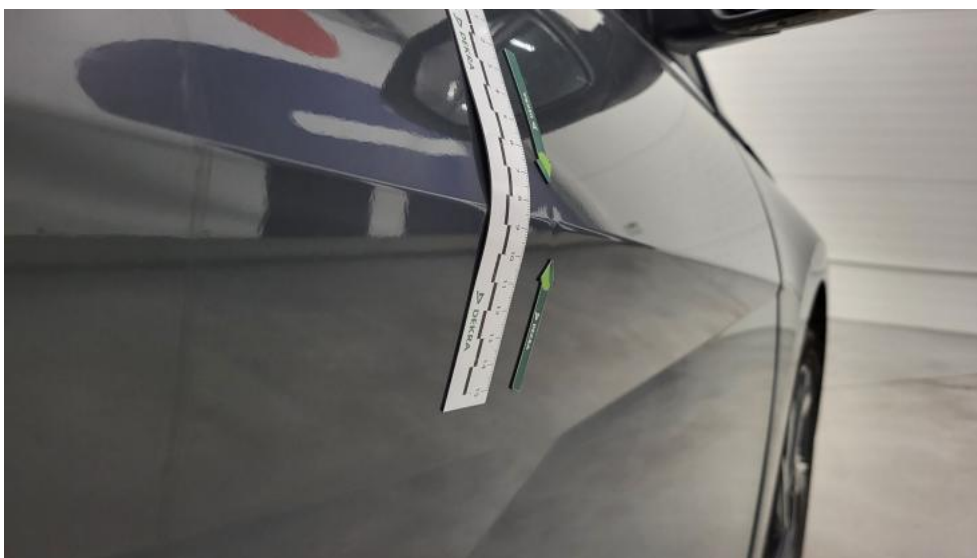
**Fot. 40.**

Drzwi przednie P - Wgniecenie/odkształcenie 1

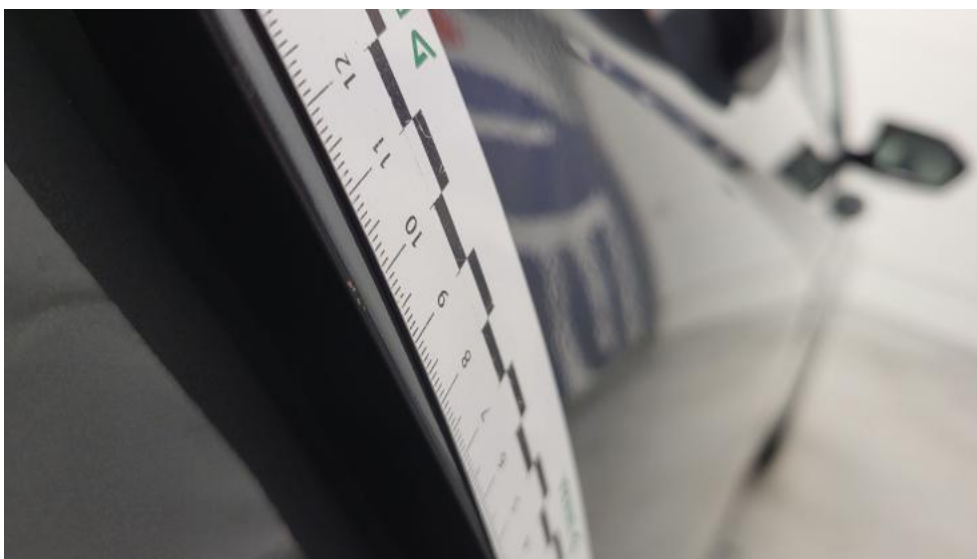
**Fot. 41.**

Drzwi tylne P - Rysa/odprysk 1

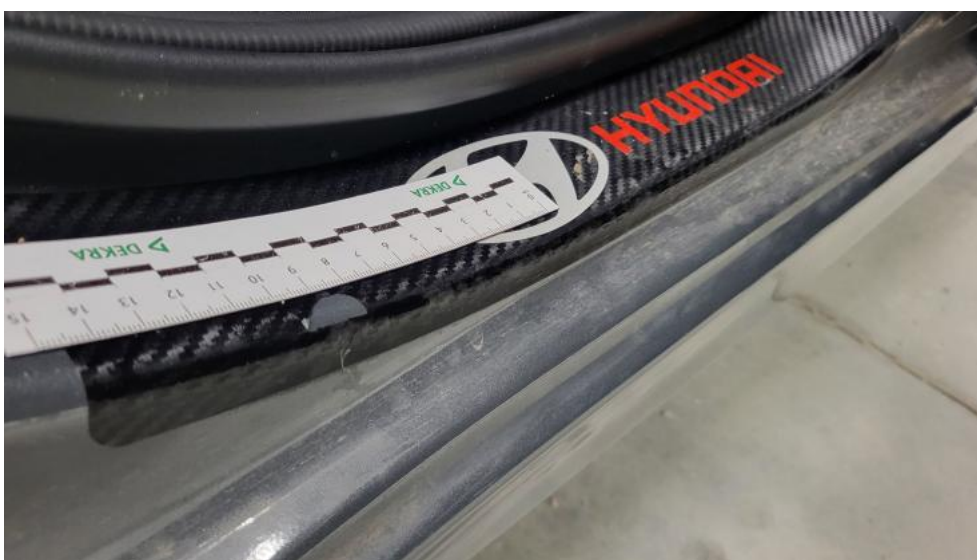
**Fot. 42.**

Próg P - Rysa/odprysk 1

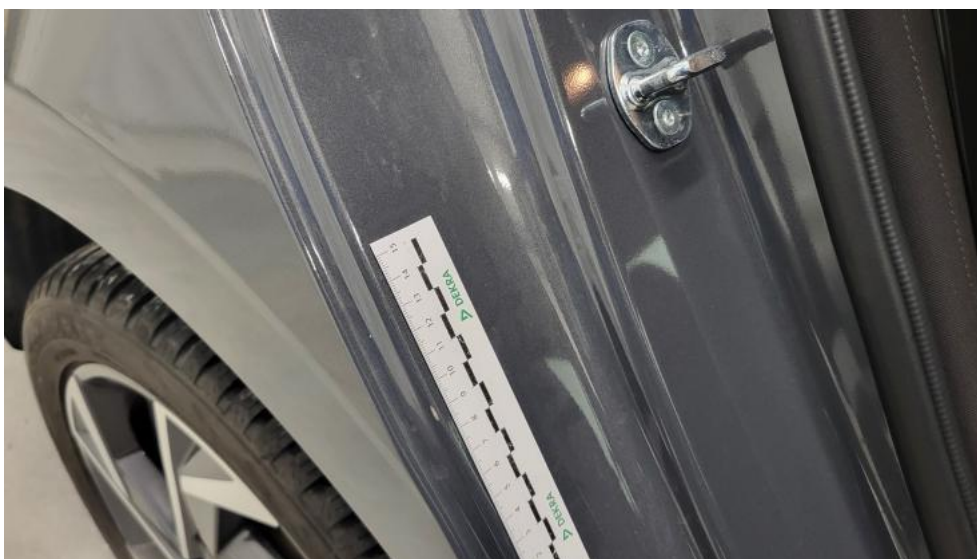
**Fot. 43.**

Błotnik tylny P / Ściana boczna P - Rysa/odprysk 1

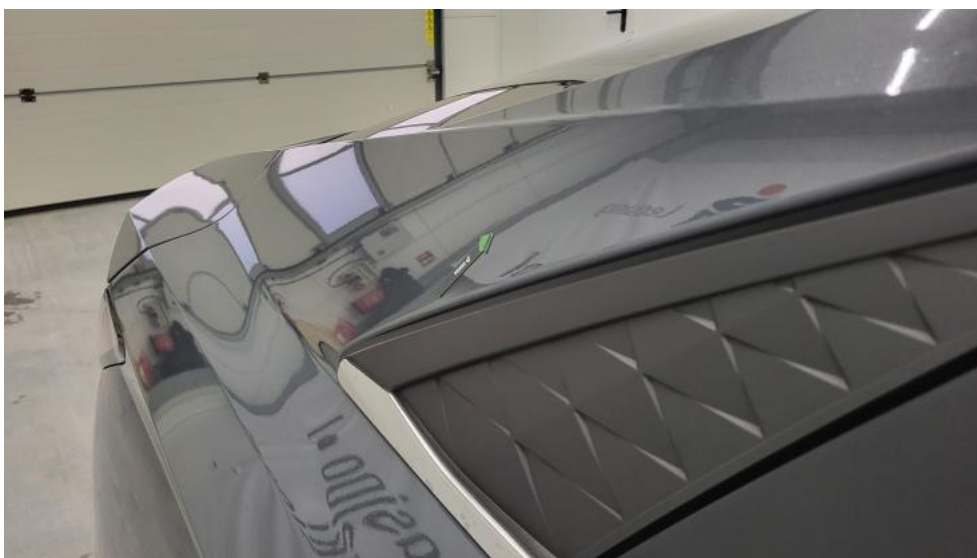
**Fot. 44.**

Błotnik tylny P / Ściana boczna P - Wgniecenie/odkształcenie 1

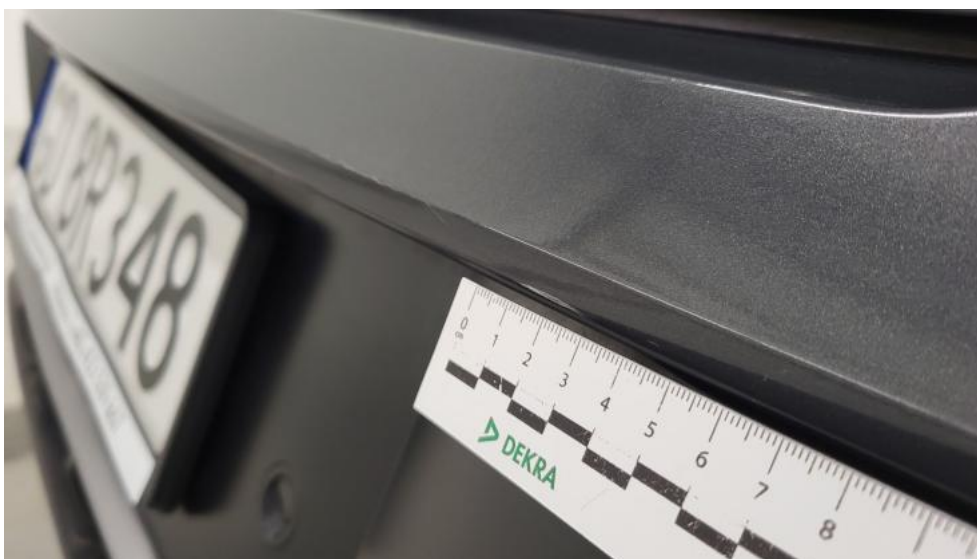
**Fot. 45.**

Zderzak tylny - Rysa/odprysk 1

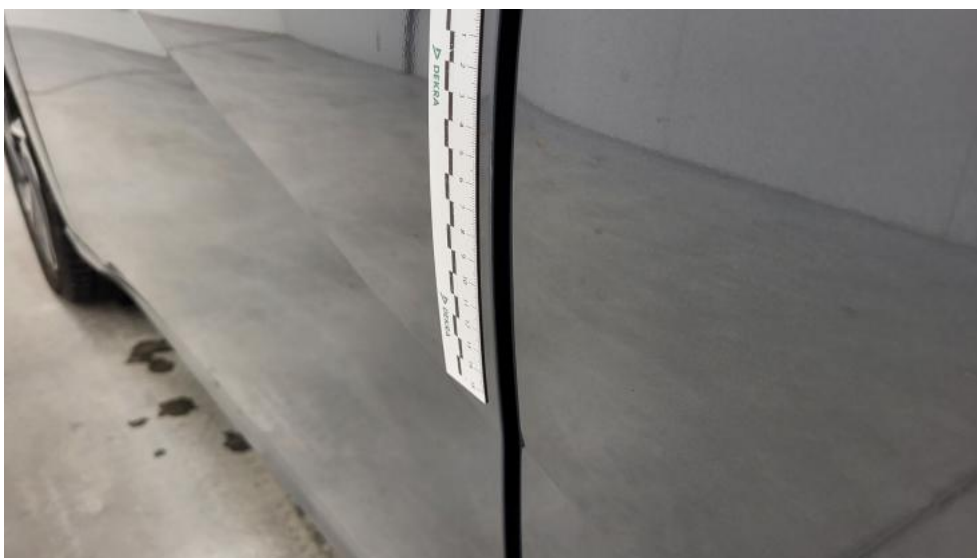
**Fot. 46.**

Drzwi przed L - Rysa/odprysk 1

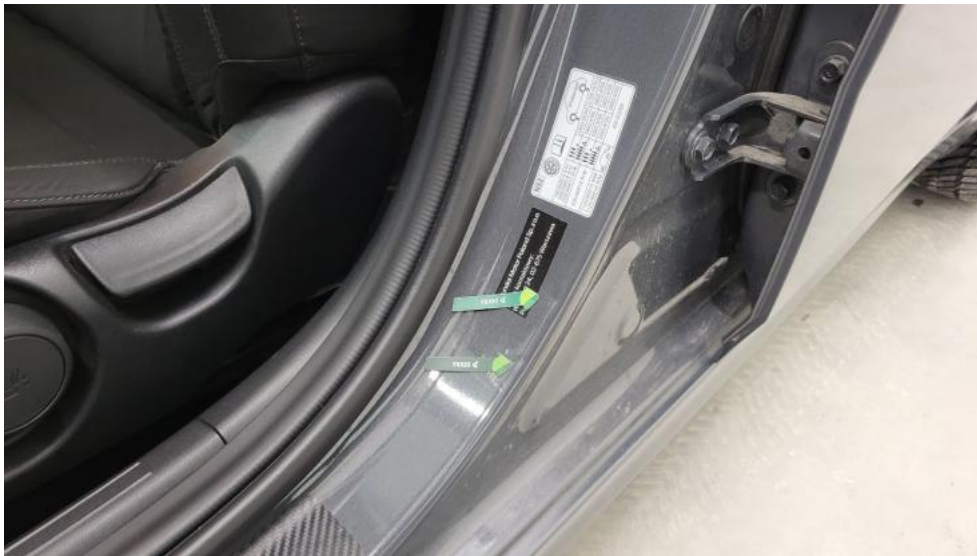
**Fot. 47.**

Słupek środkowy L - Wgniecenie/odkształcenie 1

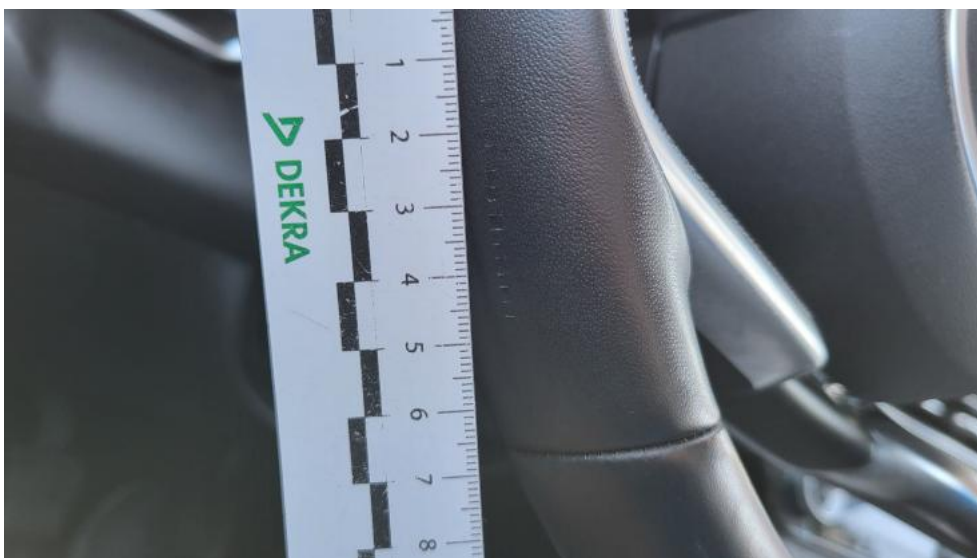
**Fot. 48.**

Koło kierownicy - Rysa/odprysk 1

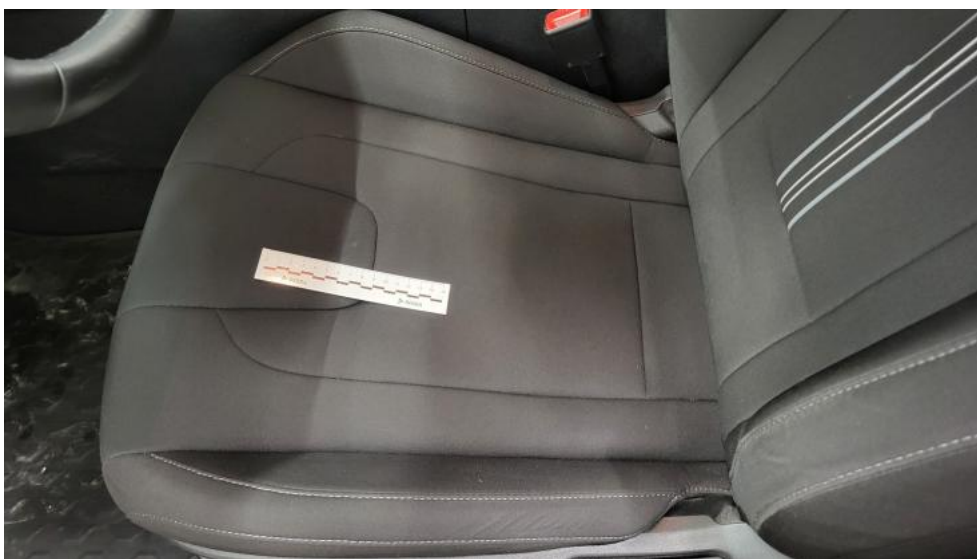
**Fot. 49.**

Fotel prz. lew. - Inne 1
