Nr zlecenia DEKRA: PKOL(W)/LODZ/03559/26/01/15  
Nr zlecenia/szkody: 21/061842  
Data zlecenia: 15-01-2026

**DEKRA Polska - Centrala**  
02-673 Warszawa, ul. Konstruktorska 12A

| Producent | BMW |
| Typ/wersja | 118i M Sport aut |

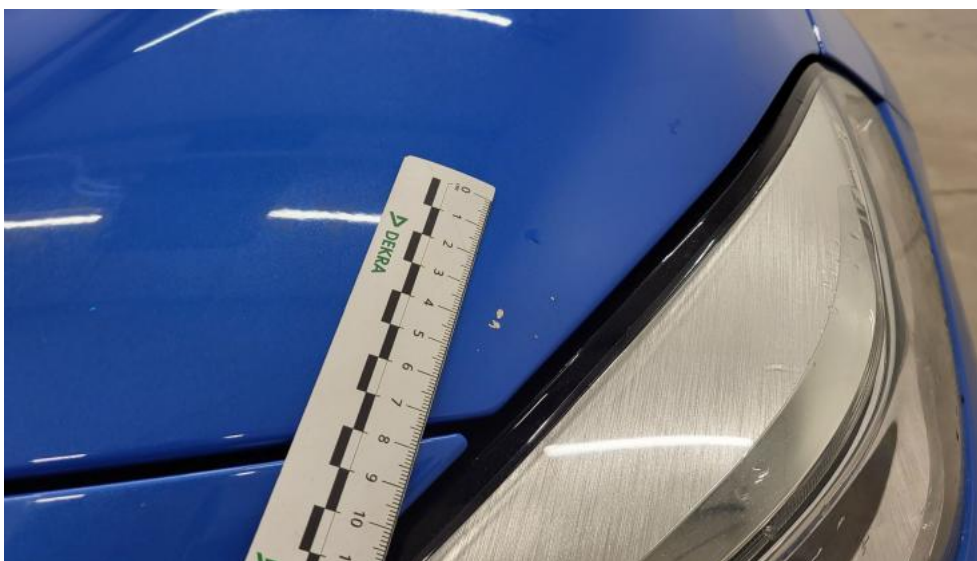
**Fot. 39.**

Pokrywa komory silnika - Rysa/odprysk 1

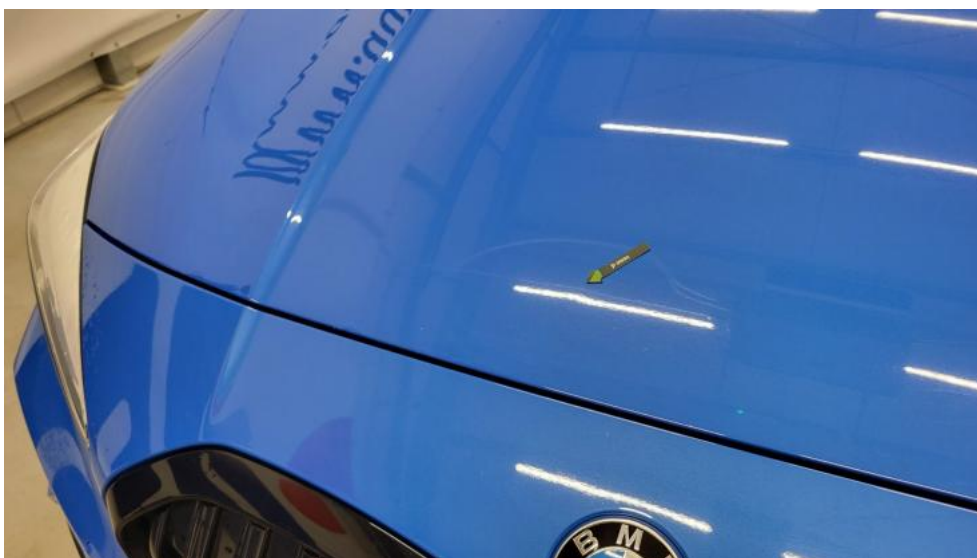
**Fot. 40.**

Pokrywa komory silnika - Wgniecenie/odkształcenie 1

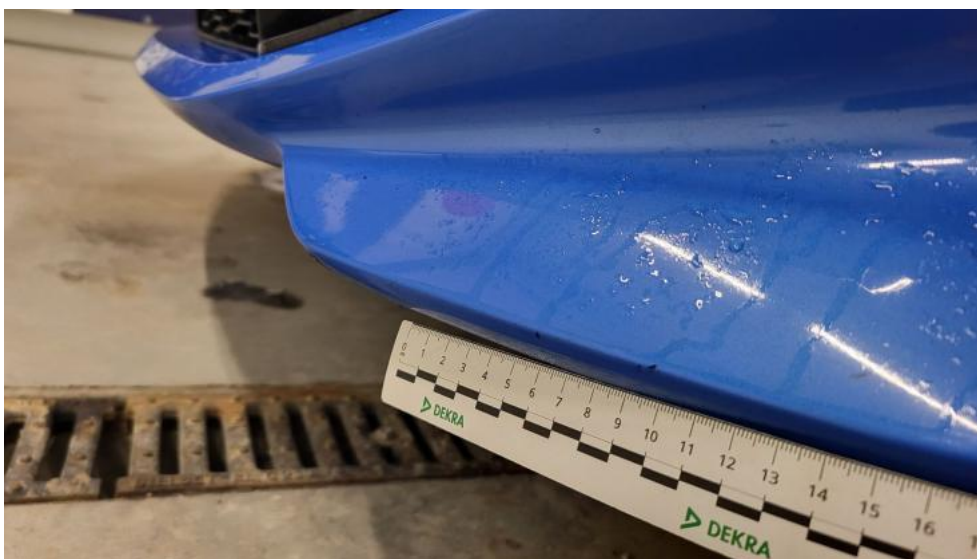
**Fot. 41.**  
Zderzak - Rysa/odprysk 1

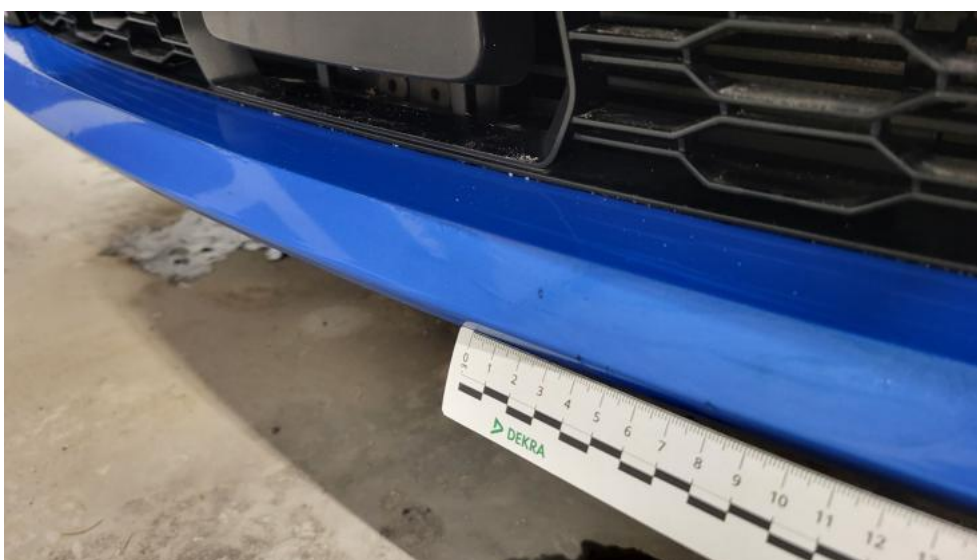
**Fot. 42.**  
Zderzak - Rysa/odprysk 2

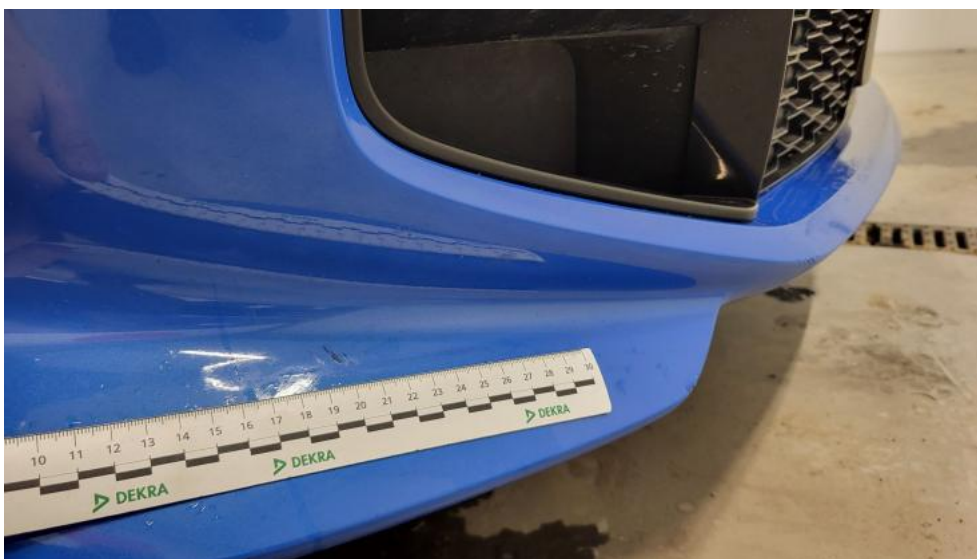
**Fot. 43.**  
Zderzak() - Rysa/odprysk 3

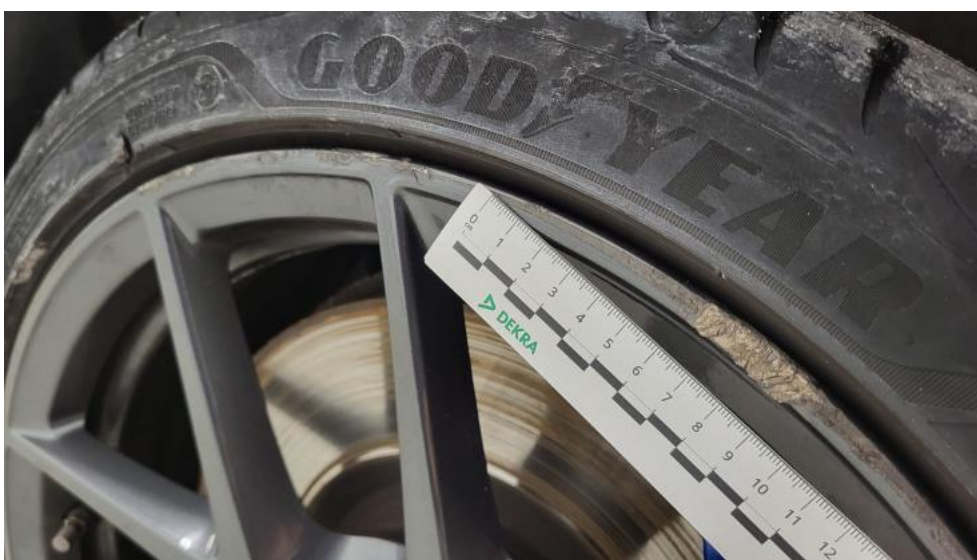
**Fot. 44.**  
Felga aluminiowa przednia P - Rysa/odprysk 1

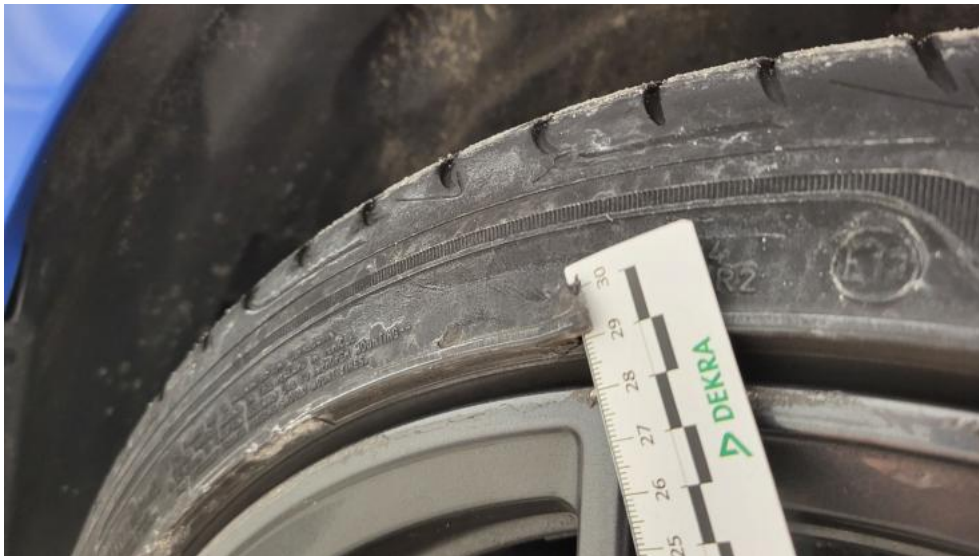
**Fot. 45.**

Opona przednia P - Pęknięcie/rozerwanie 1

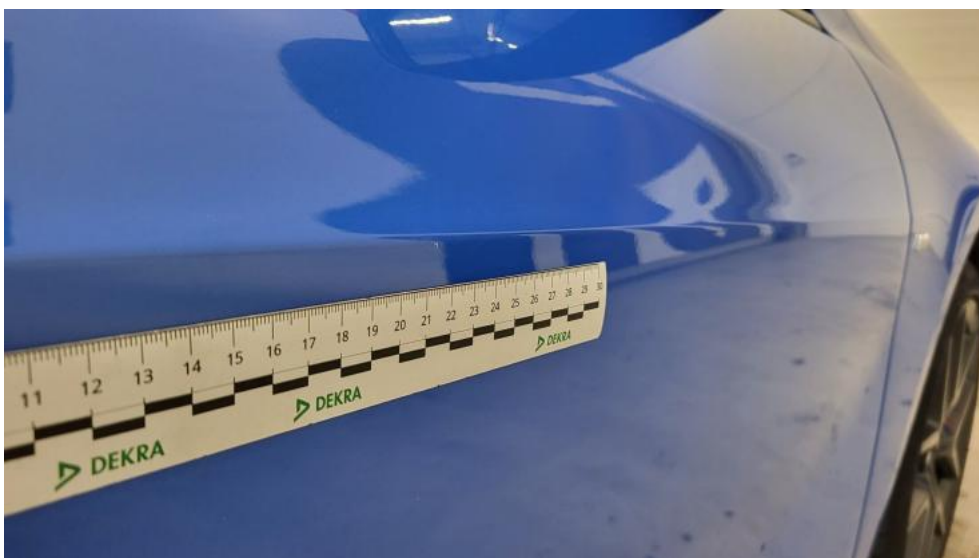
**Fot. 46.**

Drzwi przednie P - Rysa/odprysk 1

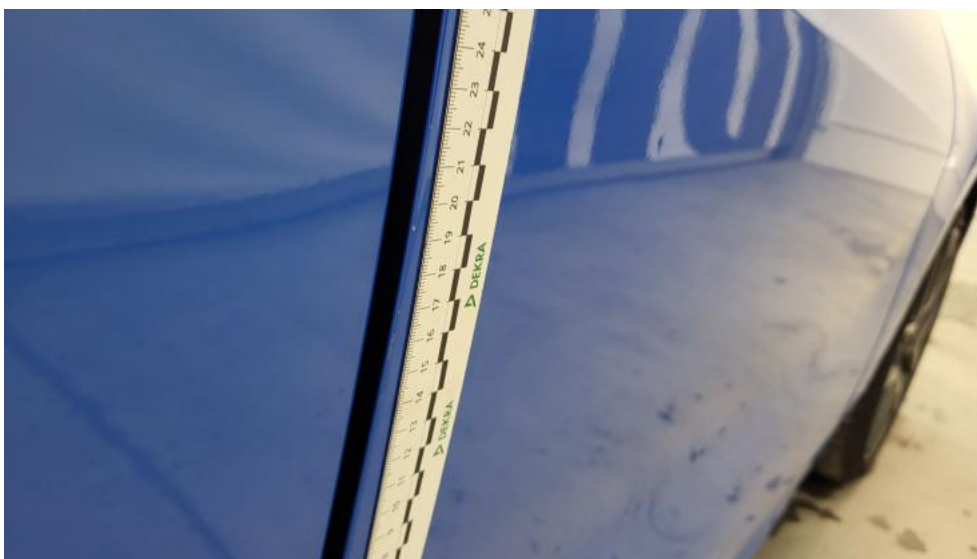
**Fot. 47.**

Drzwi przednie P - Rysa/odprysk 2

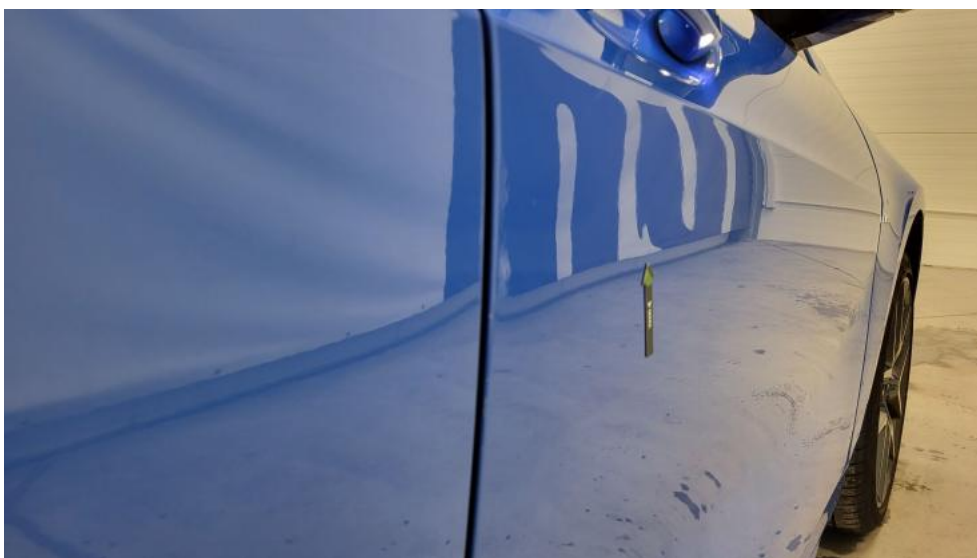
**Fot. 48.**

Drzwi przednie P - Wgniecenie/odkształcenie 1

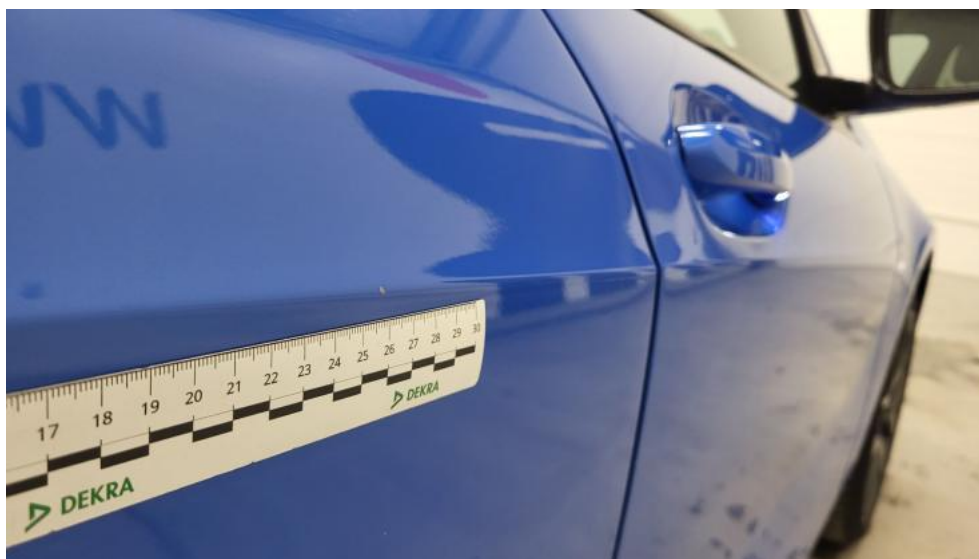
**Fot. 49.**

Drzwi tylne P - Rysa/odprysk 1

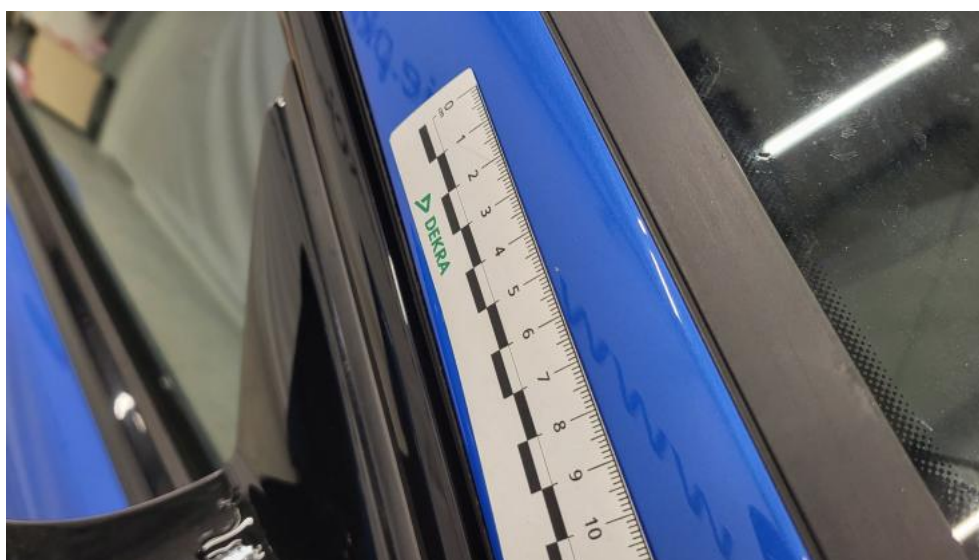
**Fot. 50.**

Słupek przedni P - Rysa/odprysk 1

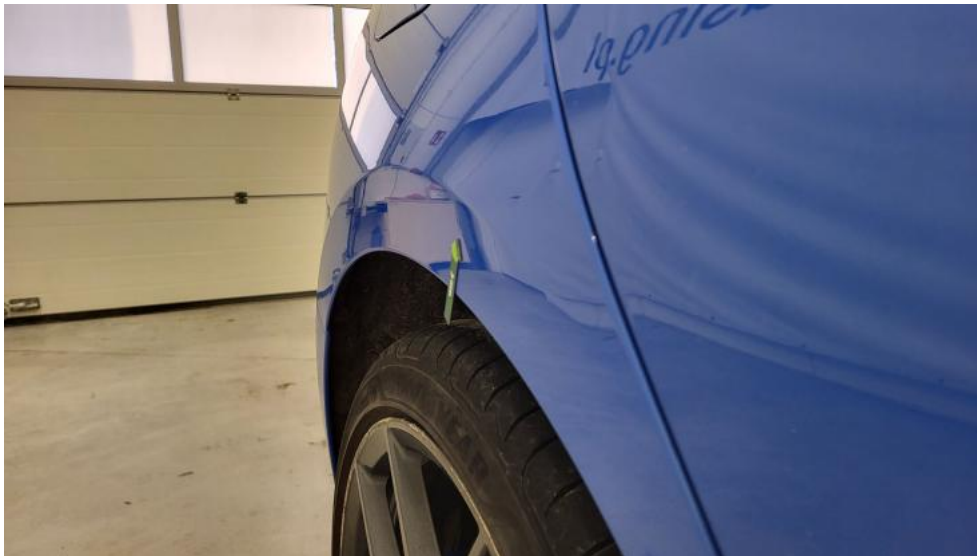
**Fot. 51.**

Błotnik tylny P / Ściana boczna P - Wgniecenie/odkształcenie 1

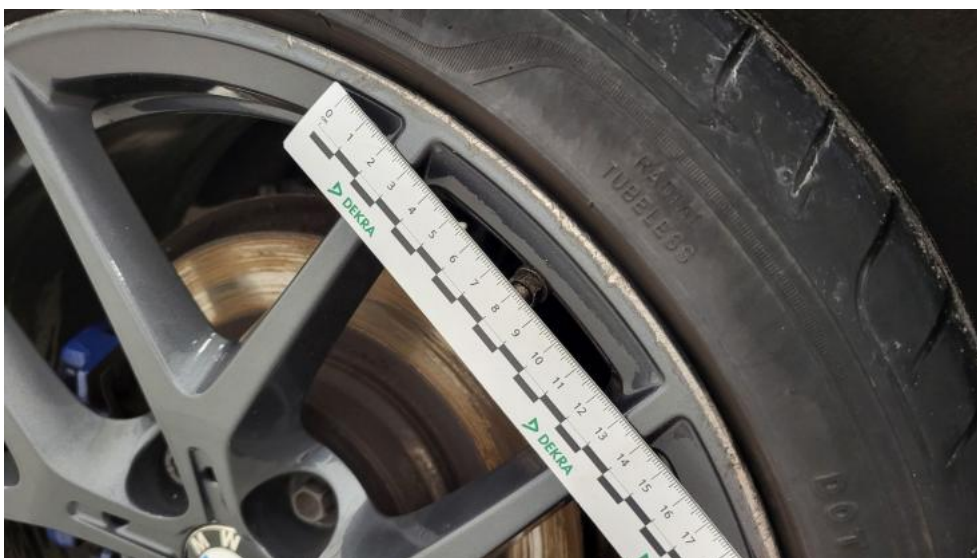
**Fot. 52.**

Felga aluminiowa tylna P - Rysa/odprysk 1

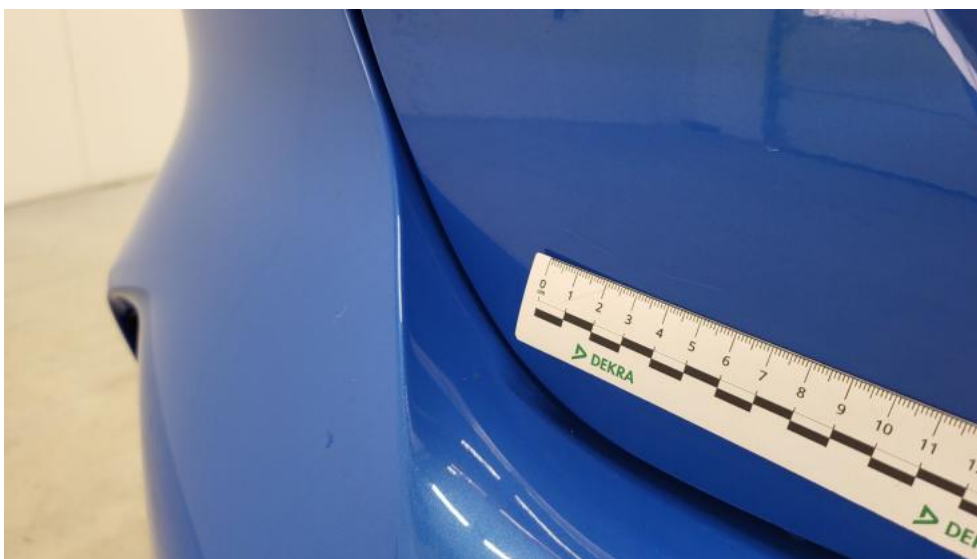
**Fot. 53.**

Pokrywy bagażnika - Rysa/odprysk 1

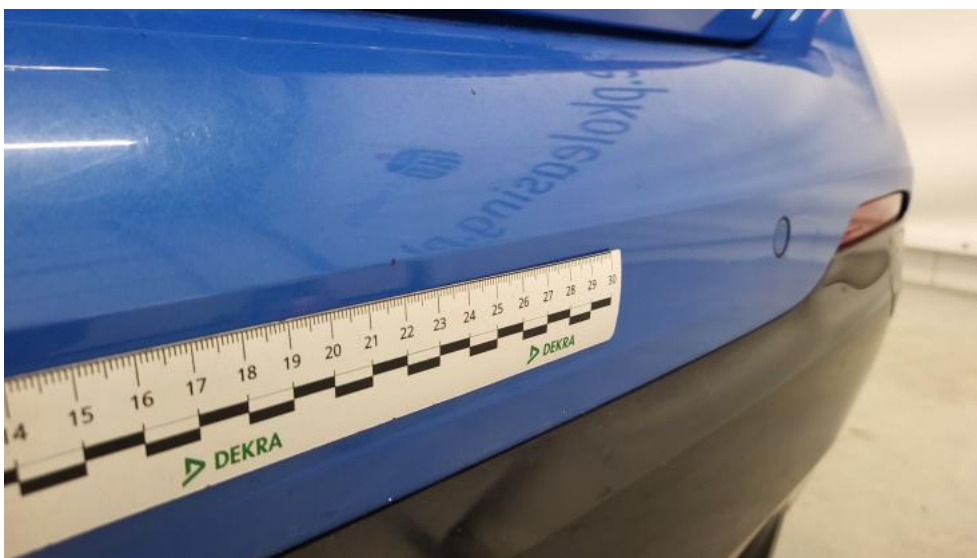
**Fot. 54.**

Zderzak tylny - Rysa/odprysk 1

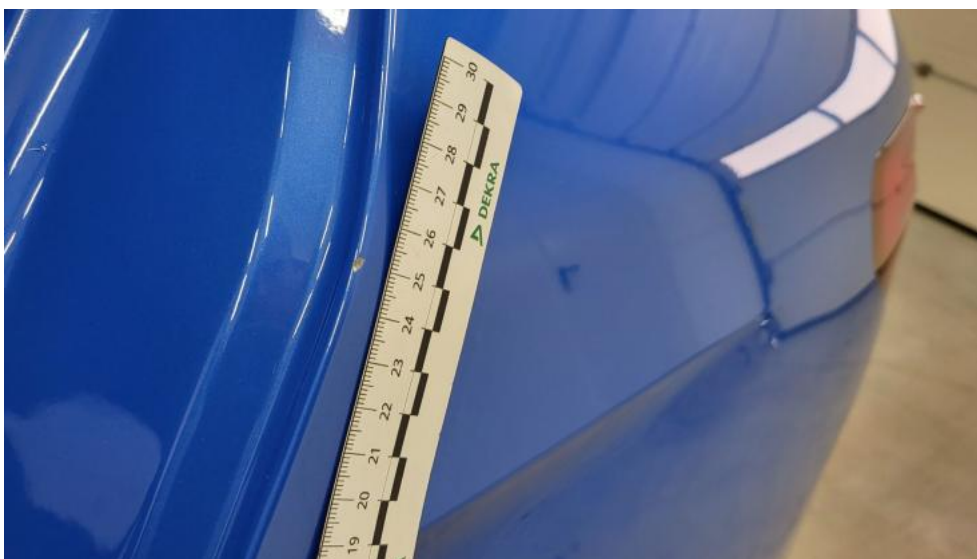
**Fot. 55.**

Błotnik tylny L / Ściana boczna L - Rysa/odprysk 1

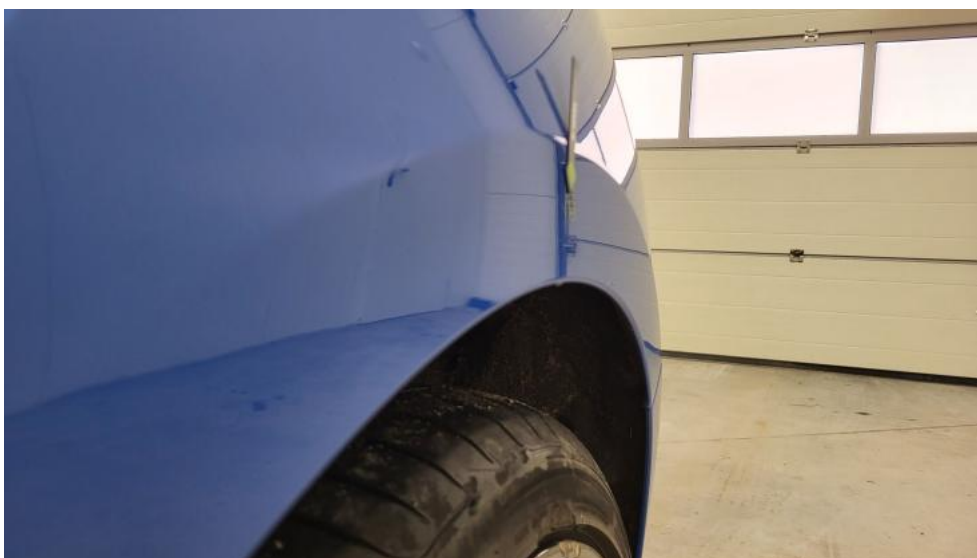
**Fot. 56.**

Błotnik tylny L / Ściana boczna L - Wgniecenie/odkształcenie 1

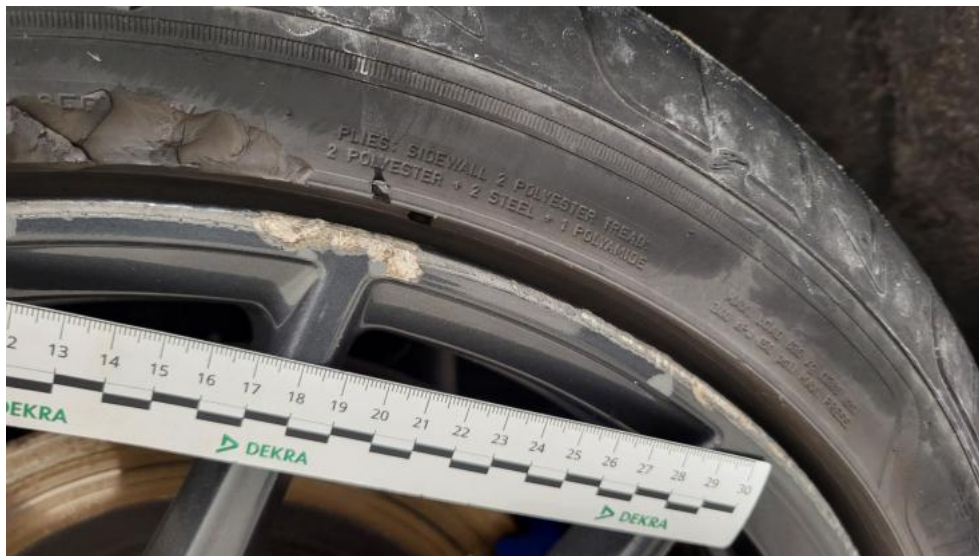
**Fot. 57.**

Felga aluminiowa tylna L - Rysa/odprysk 1

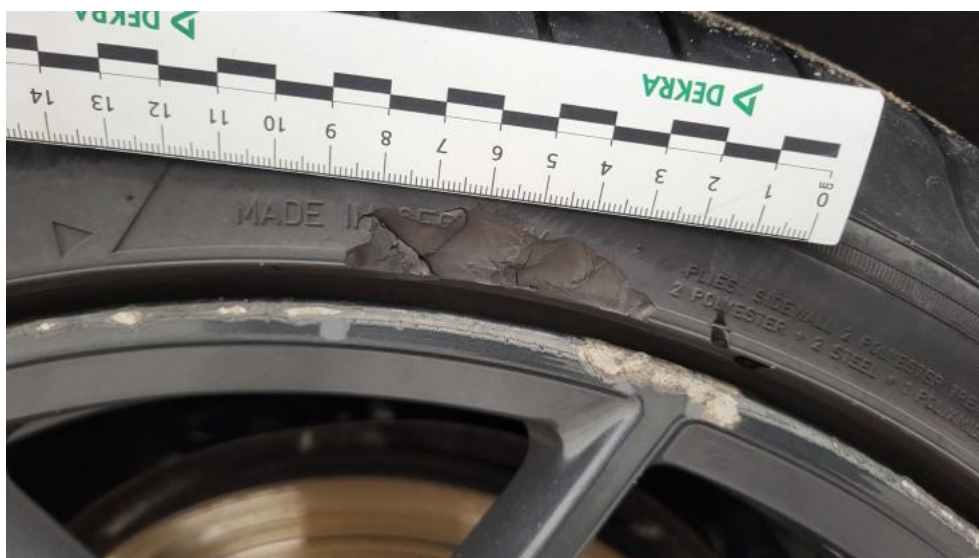
**Fot. 58.**

Opona tylna L - Pęknięcie/rozerwanie 1

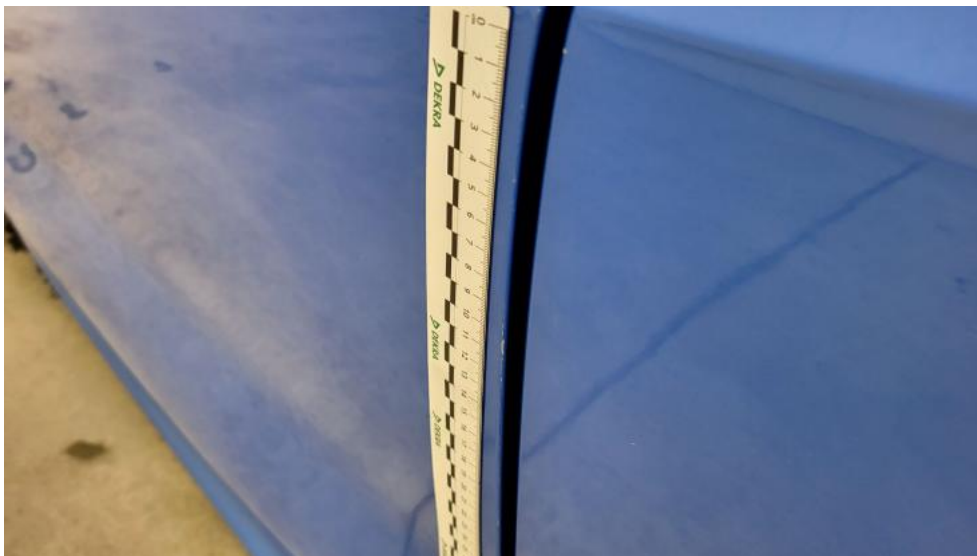
**Fot. 59.**

Drzwi przed L - Rysa/odprysk 1

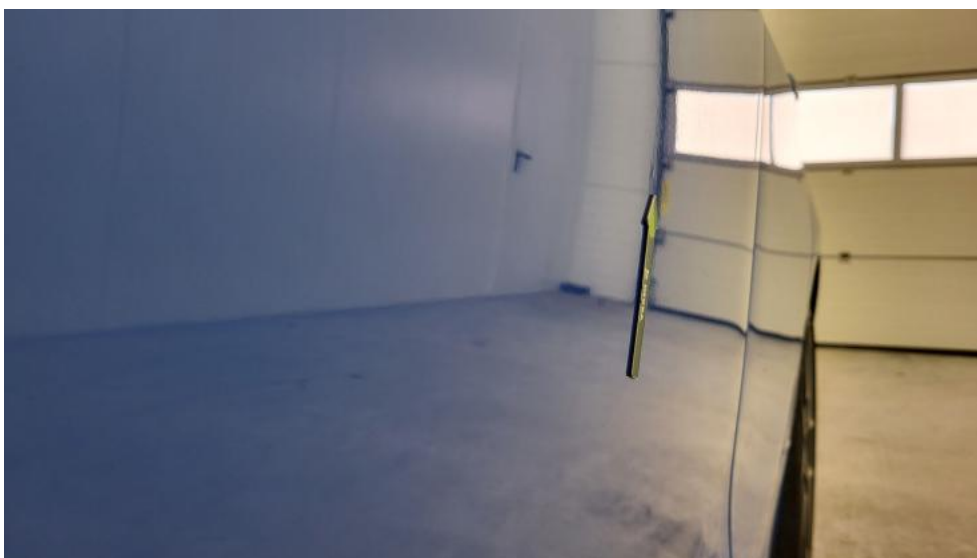
**Fot. 60.**

Drzwi przed L - Wgniecenie/odkształcenie 1

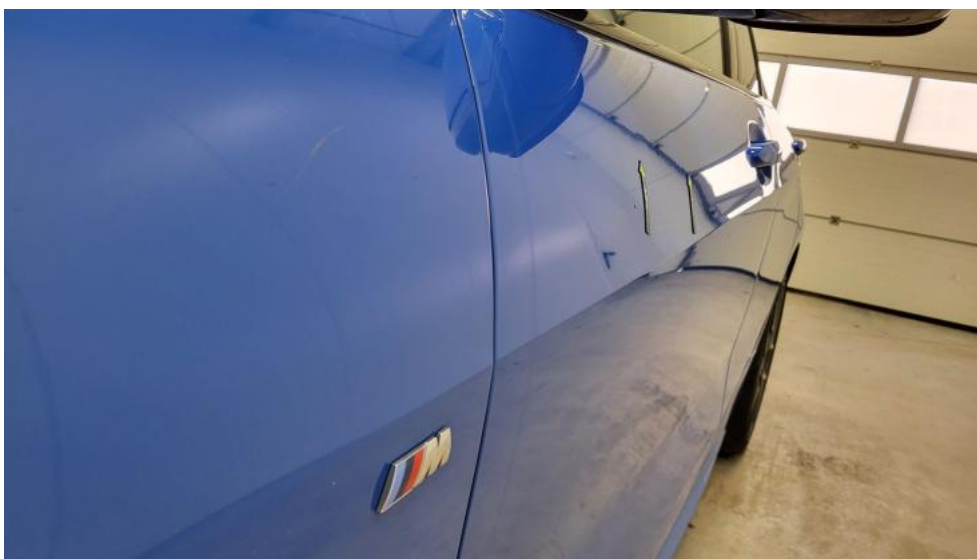
**Fot. 61.**

Drzwi przed L - Wgniecenie/odkształcenie 2

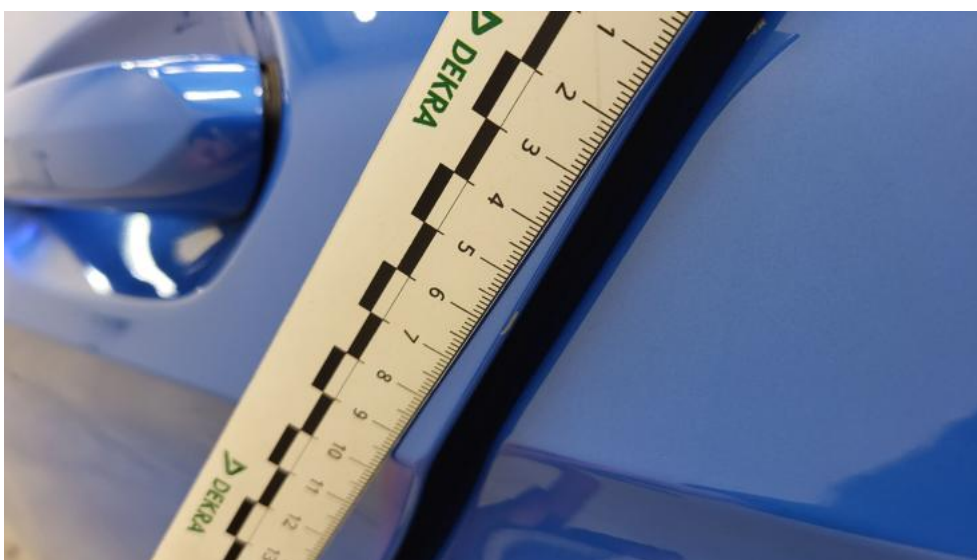
**Fot. 62.**

Drzwi tylne L - Rysa/odprysk 1

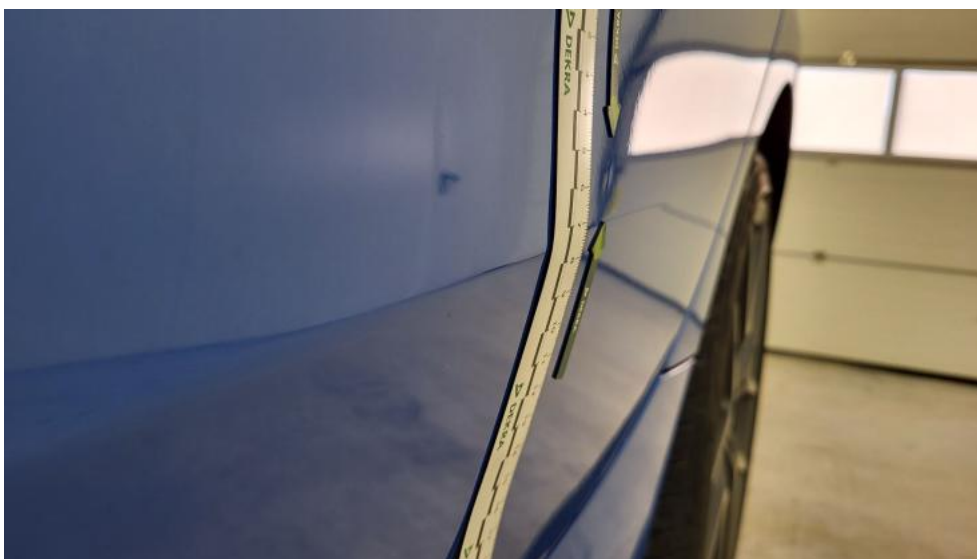
**Fot. 63.**

Drzwi tylne L - Wgniecenie/odkształcenie 1

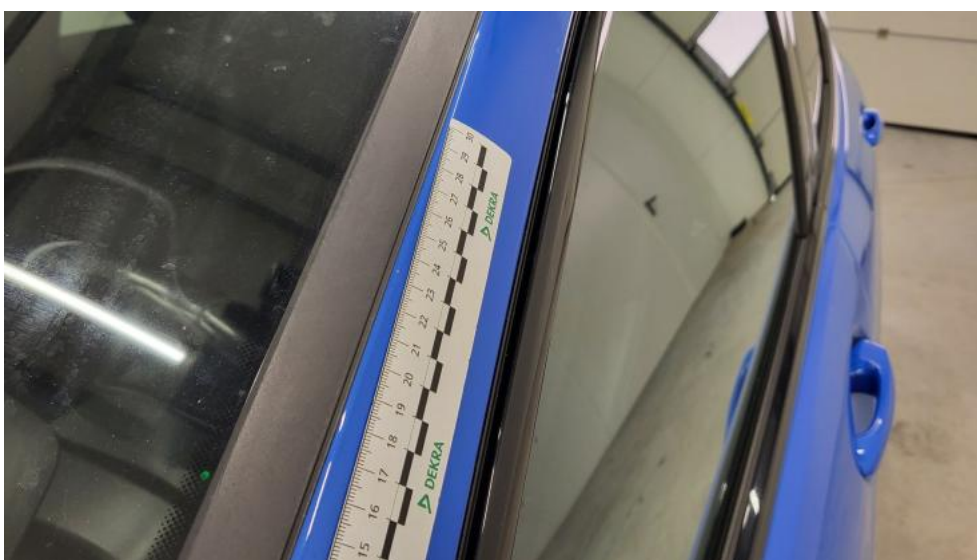
**Fot. 64.**

Słupek przedni L - Rysa/odprysk 1

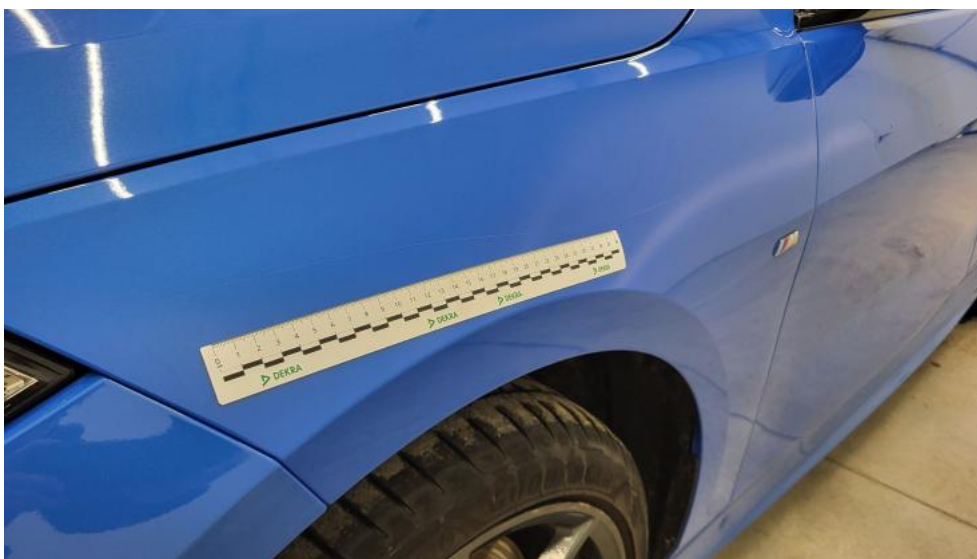
**Fot. 65.**

Błotnik przedni L - Rysa/odprysk 1

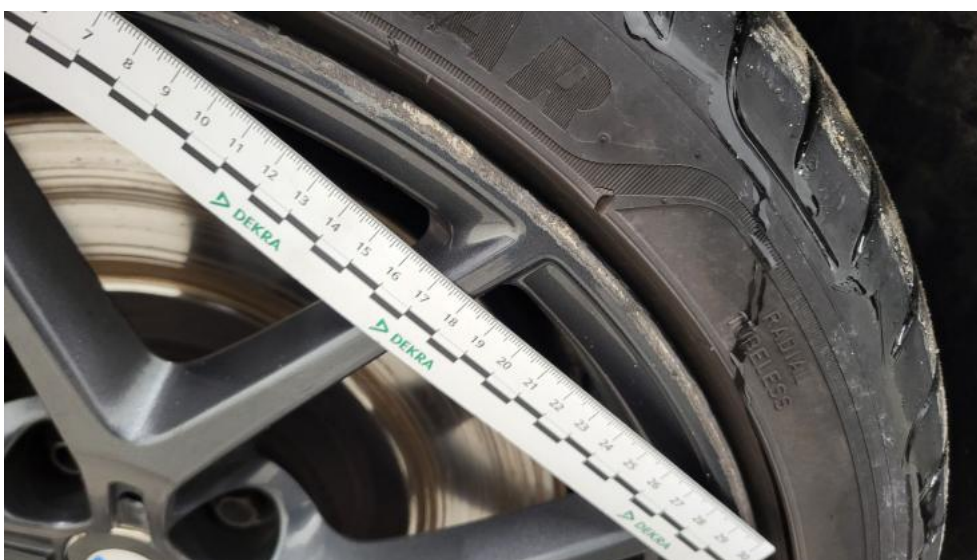
**Fot. 66.**

Felga Aluminiowa przednia L - Rysa/odprysk 1

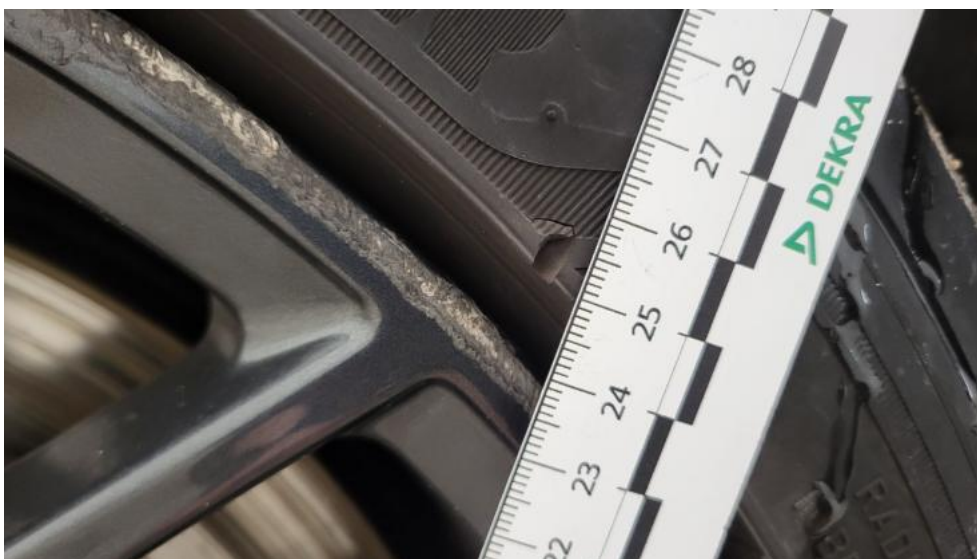
**Fot. 67.**

Opona przednia L - Pęknięcie/rozerwanie 1

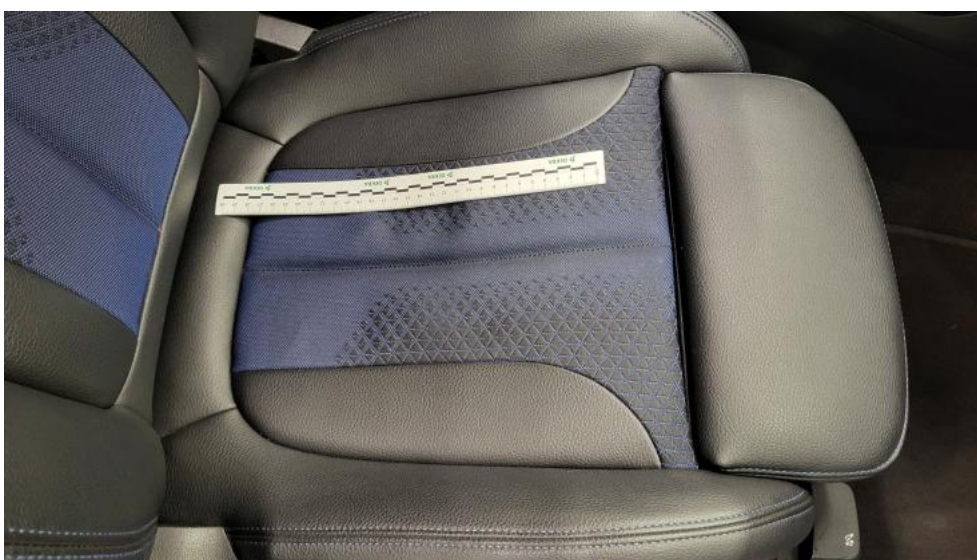
**Fot. 68.**

Fotel prz. praw. - Inne 1

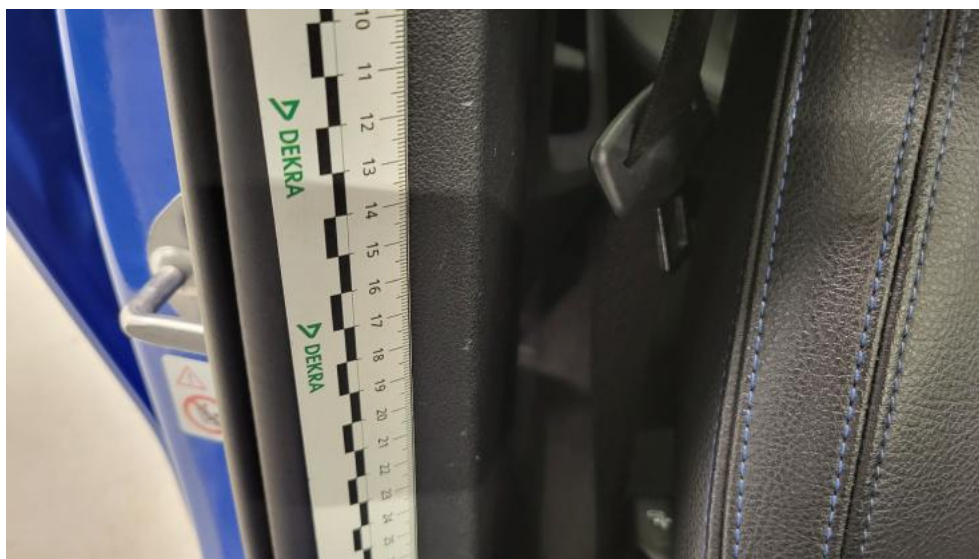
**Fot. 69.**

Wykładzina(y) słupka środkowego P - Rysa/odprysk 1
