Nr zlecenia DEKRA: PKOL(W)/LODZ/82058/24/10/23
Nr zlecenia/szkody: 01285/EO/21
Data zlecenia: 23-10-2024

Dane pojazdu

Grupa obiektów (Eurotax)	samochody terenowe
Kod EC (Eurotax)	0157973
Producent	MASERATI
Model	Levante 16-21
Typ/wersja	Levante Trofeo
Rodzaj nadwozia	hatchback
Liczba drzwi/liczba miejsc	5/5
Masa własna [kg]	2245
Dopuszczalna masa całkowita [kg]	2825
Rozstaw osi 1/2	3004
Rodzaj silnika	z zapłonem iskrowym
Doładowanie	turbosprężarka z chłodnicą powietrza
Układ oczyszczania spalin	GPF
Norma czystości spalin	EURO 6
Pojemność silnika [ccm]	3798
Moc silnika [KM/kW]	580/427
Skrzynia biegów	automatyczna 8-biegowa
Nr rejestracyjny	ZS373NJ
VIN	ZN6ZU61B00X371660
Data 1. rejestracji	29-03-2021
Data nast. bad. techn.	29-03-2026
Rok produkcji	2021 (rok produkcji został zweryfikowany z zewnętrzną bazą danych)
Stan licznika [km]	72 952 (odczytany)
Kolor nadwozia/rodzaj powłoki	biały/INNY

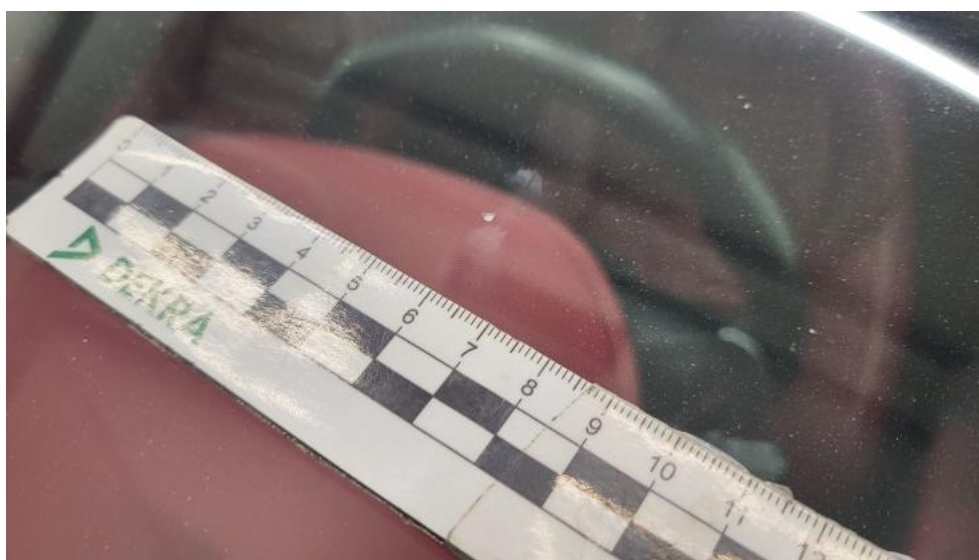
Fot. 52.
Szyba czołowa - Rysa/odprysk 1

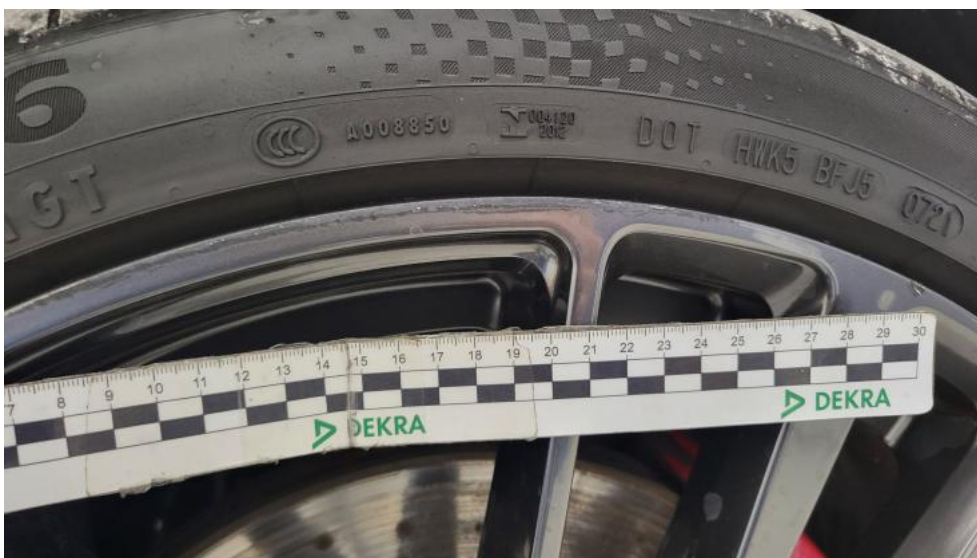
Fot. 54.
Felga aluminiowa przednia P - Rysa/odprysk 1

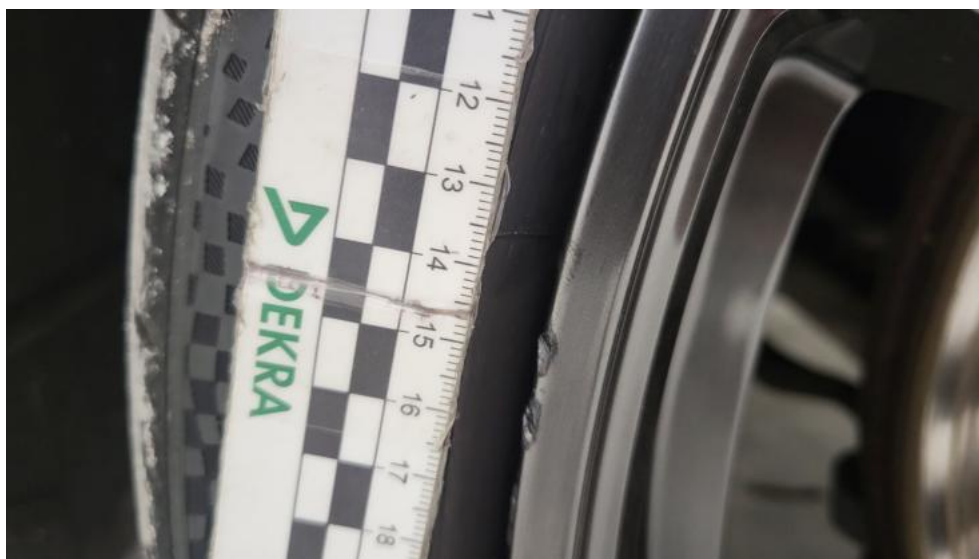
Fot. 55.
Felga aluminiowa przednia P - Rysa/odprysk 2

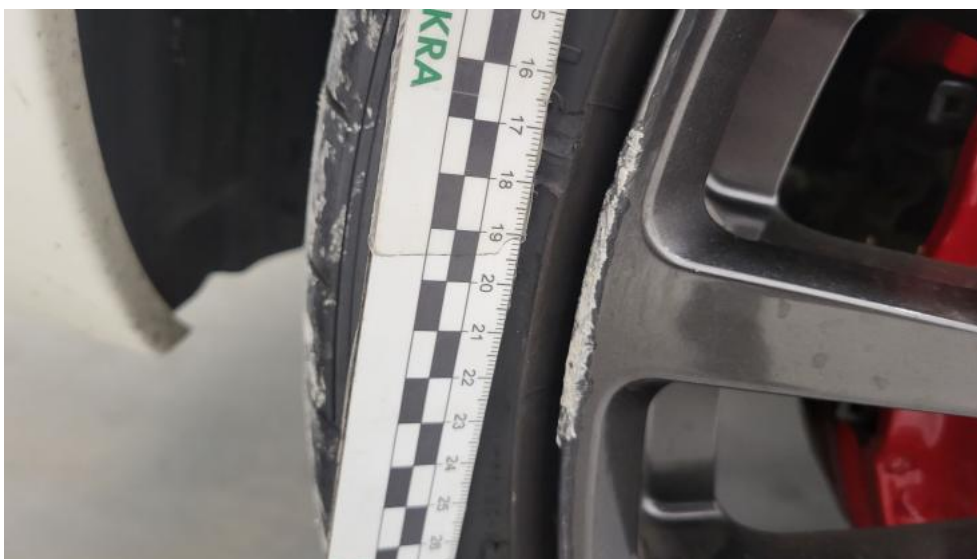
Fot. 57.
Felga aluminiowa tylna P - Rysa/odprysk 1

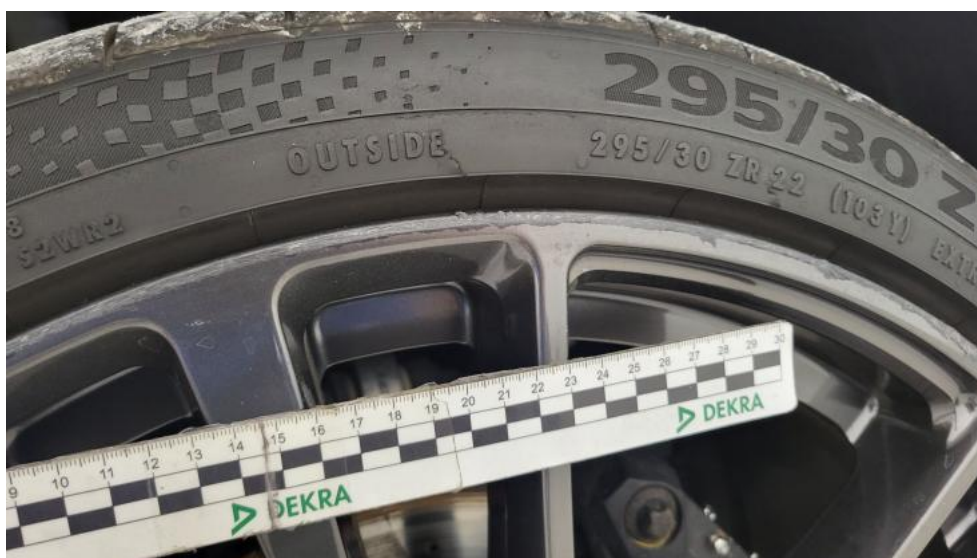
Fot. 58.
Felga aluminiowa tylna P - Rysa/odprysk 2

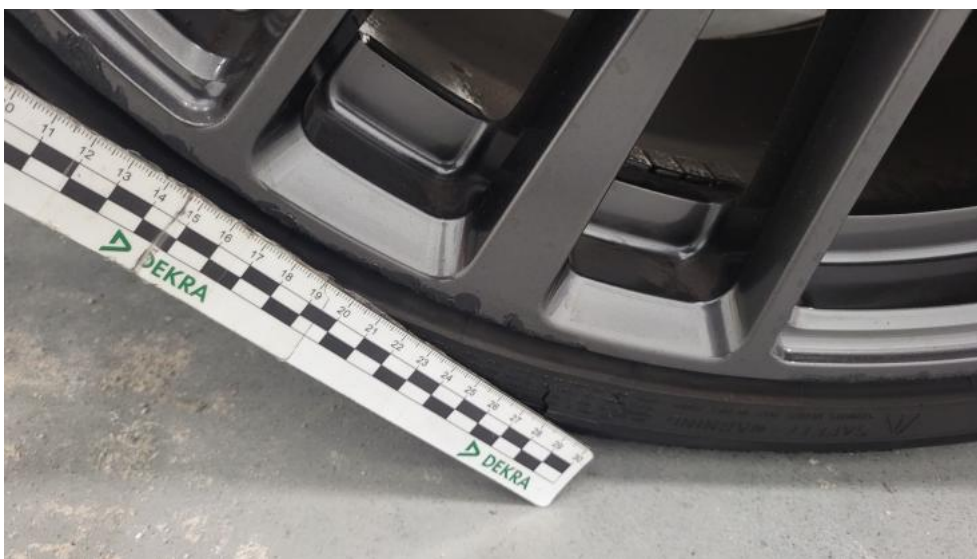
Fot. 59.
Felga aluminiowa tylna P() - Rysa/odprysk 3

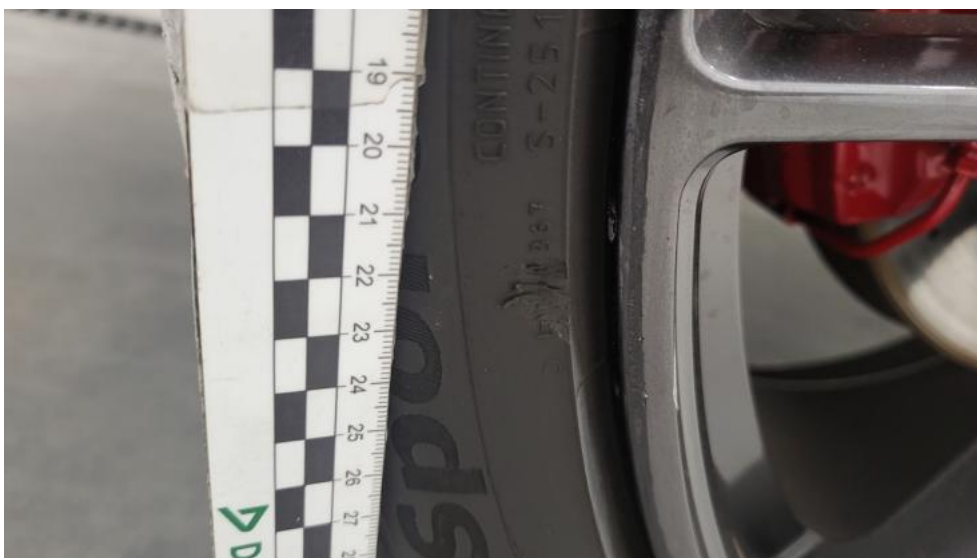
Fot. 60.
Opona tylna P - Wgniecenie/odkształcenie 1

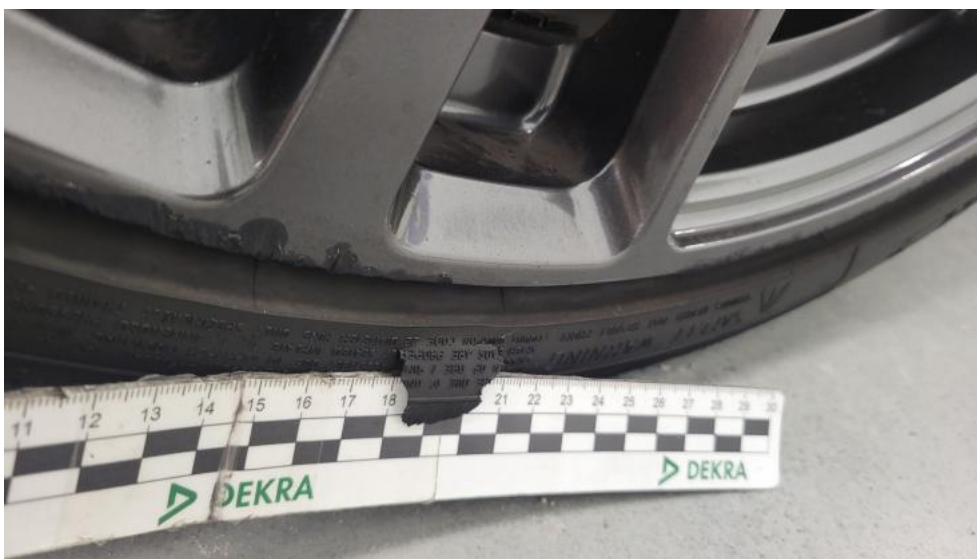
Fot. 61.
Opona tylna P - Pęknięcie/rozerwanie 1

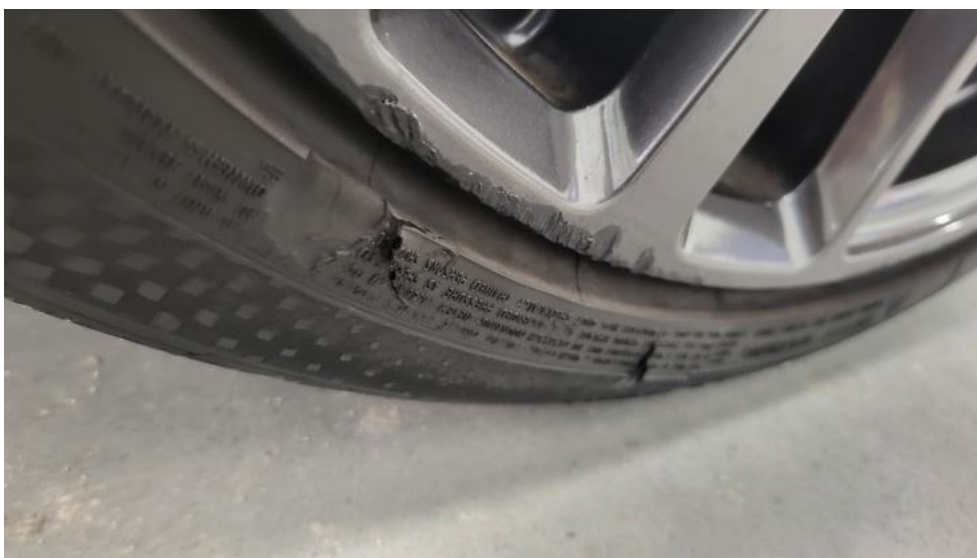
Fot. 62.
Opona tylna P - Pęknięcie/rozerwanie 2

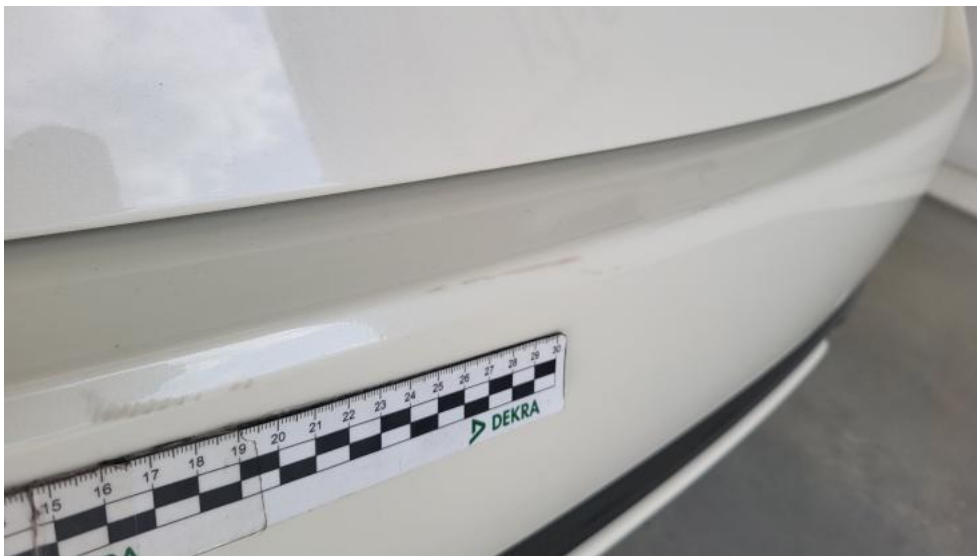
Fot. 63.
Zderzak tylny - Rysa/odprysk 1

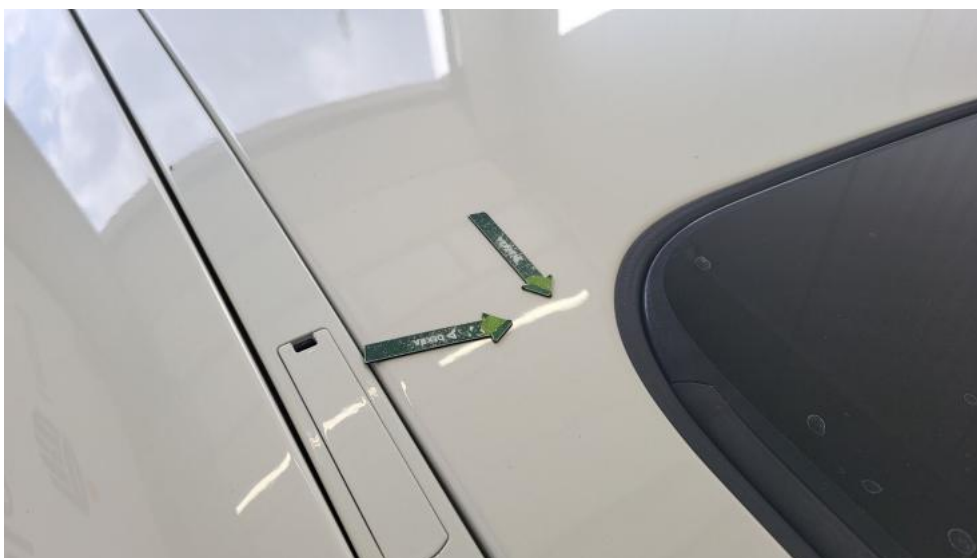
Fot. 64.
Dach - Wgniecenie/odkształcenie 1

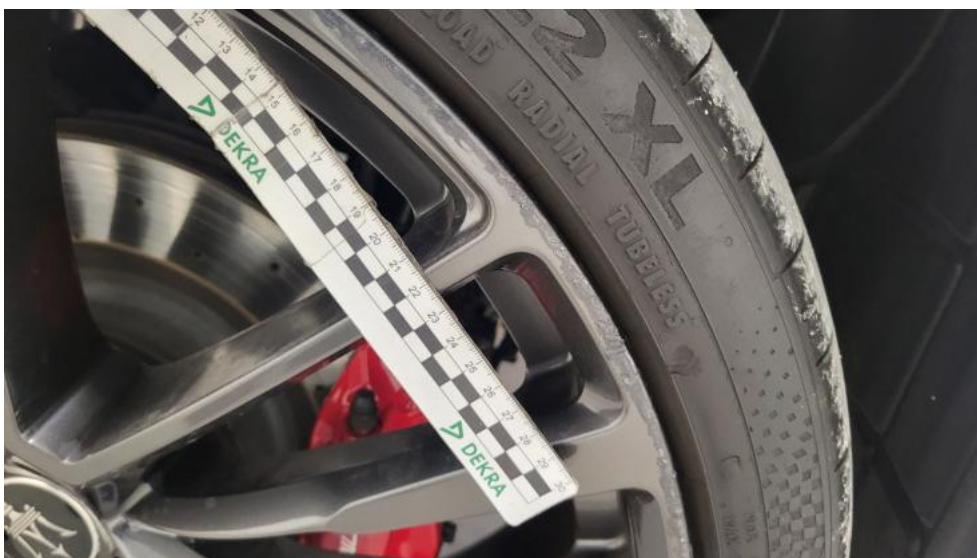
Fot. 68.
Felga aluminiowa tylna L - Rysa/odprysk 1

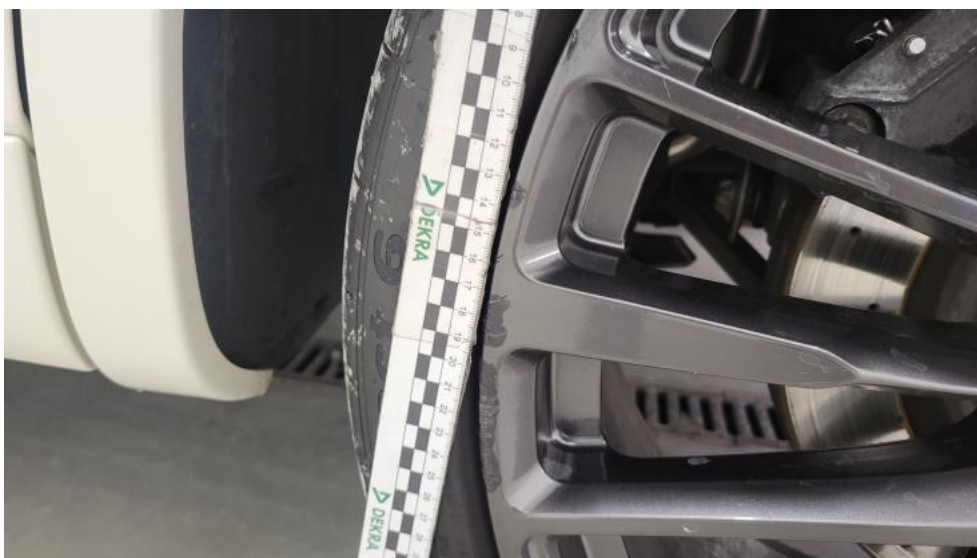
Fot. 70.
Felga aluminiowa tylna L() - Rysa/odprysk 3

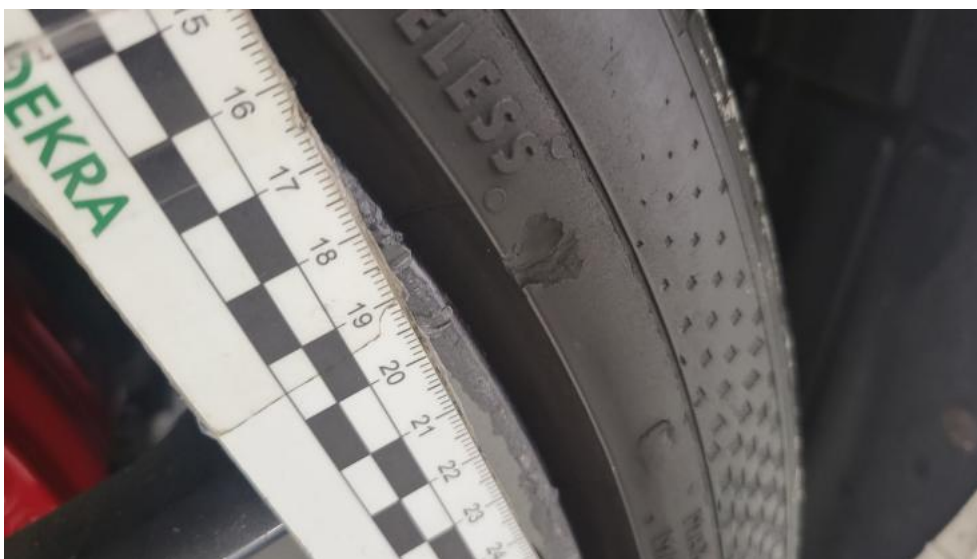
Fot. 71.
Opona tylna L - Wgniecenie/odkształcenie 1

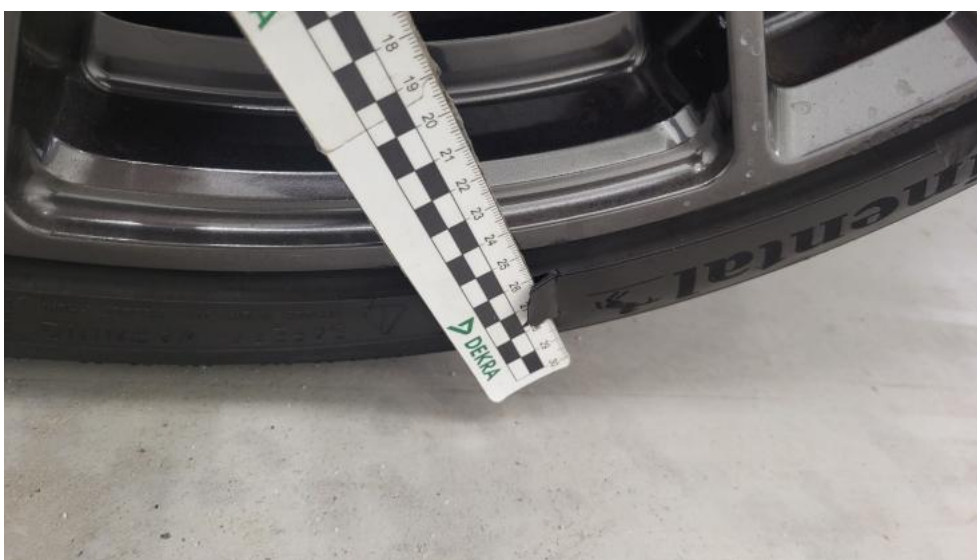
Fot. 72.
Opona tylna L - Pęknięcie/rozerwanie 1

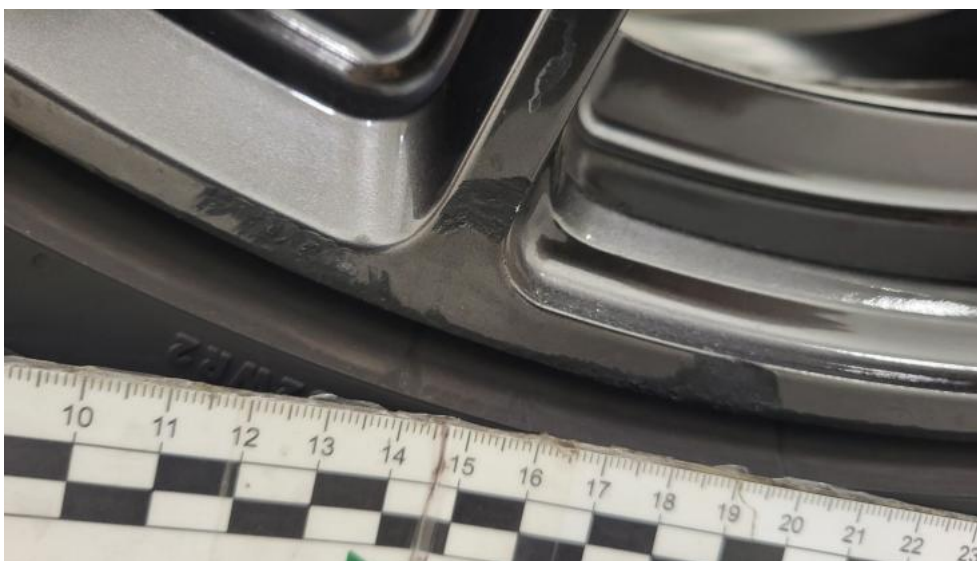
Fot. 73.
Felga Aluminiowa przednia L - Rysa/odprysk 1

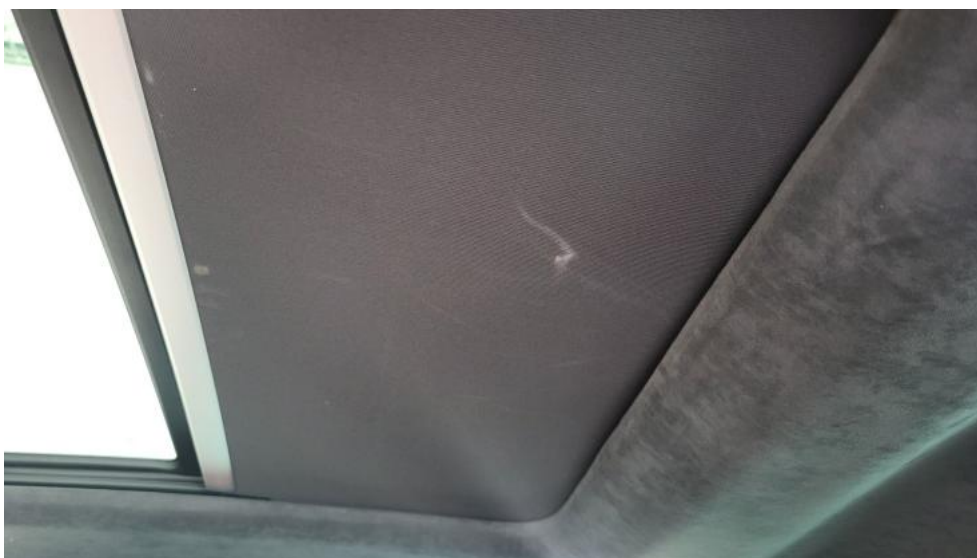
Fot. 74.
Podsufitka - Inne 1
