Nr zlecenia DEKRA: PKOL(W)/LODZ/73783/24/09/24  
Nr zlecenia/szkody: 00758/LF/23  
Data zlecenia: 24-09-2024

**Dane pojazdu**

Pomiar grubości powłoki lakierowej poj.

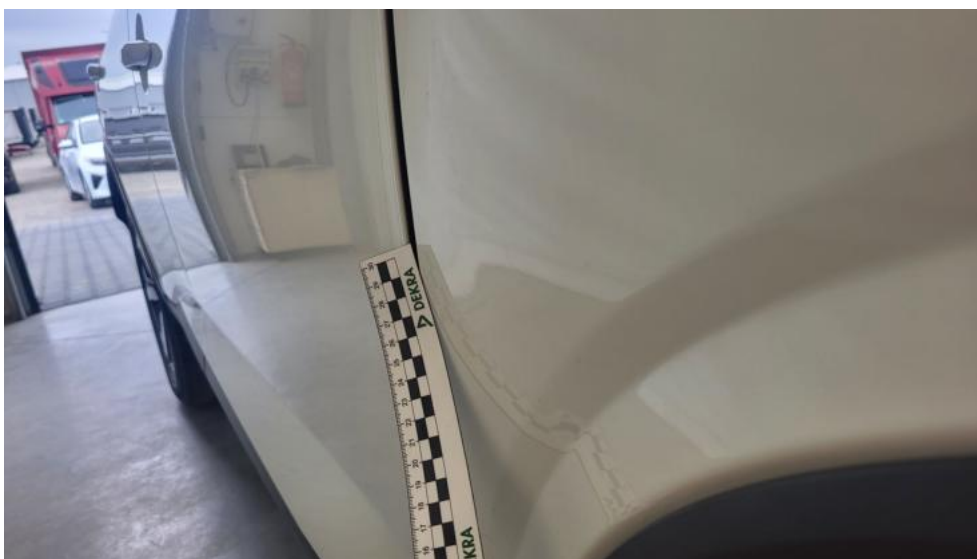
**Fot. 39.**  
Błotnik przedni P - Wgniecenie/odkształcenie 2

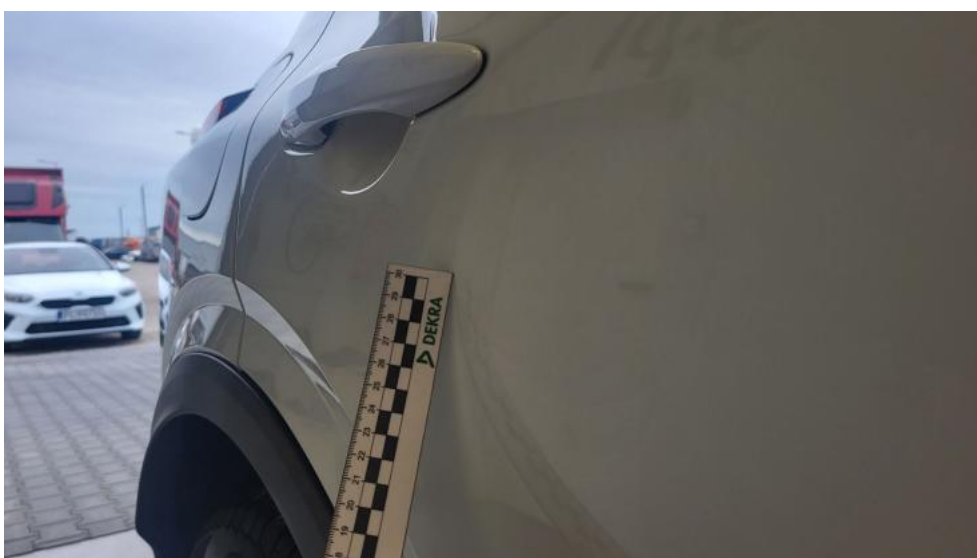
**Fot. 40.**  
Drzwi tylne P - Wgniecenie/odkształcenie 1

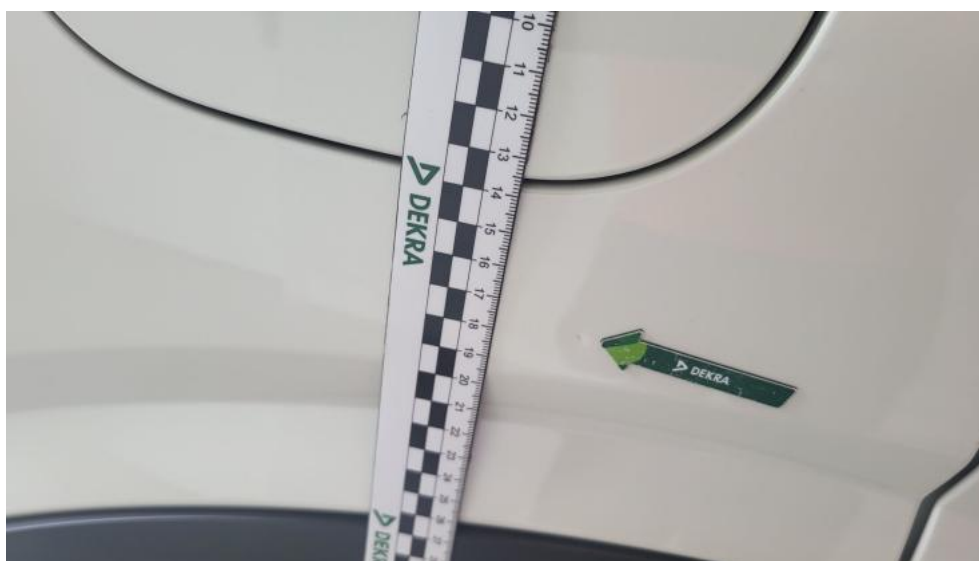
**Fot. 41.**  
Błotnik tylny P / Ściana boczna P - Wgniecenie/odkształcenie 1

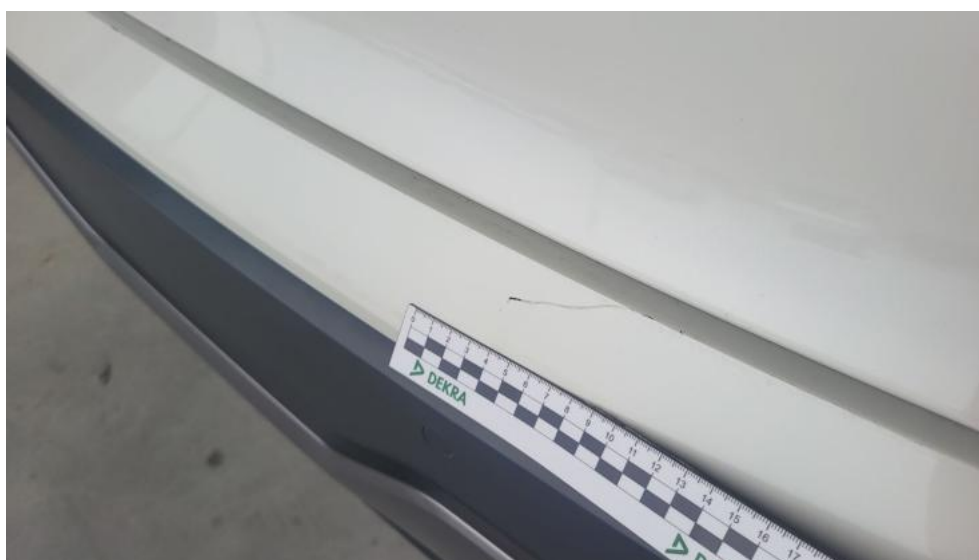
**Fot. 42.**  
Zderzak tylny - Rysa/odprysk 1

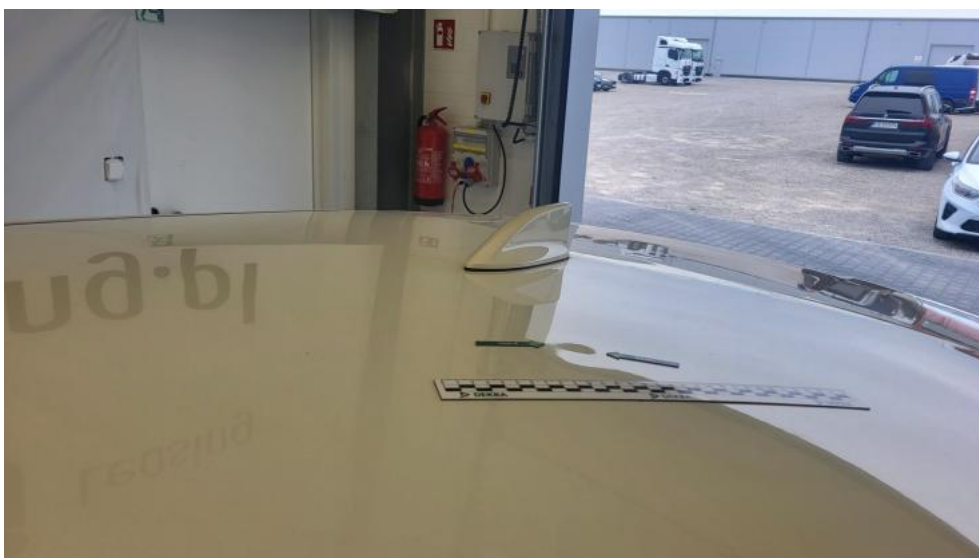
**Fot. 46.**  
Dach - Wgniecenie/odkształcenie 1

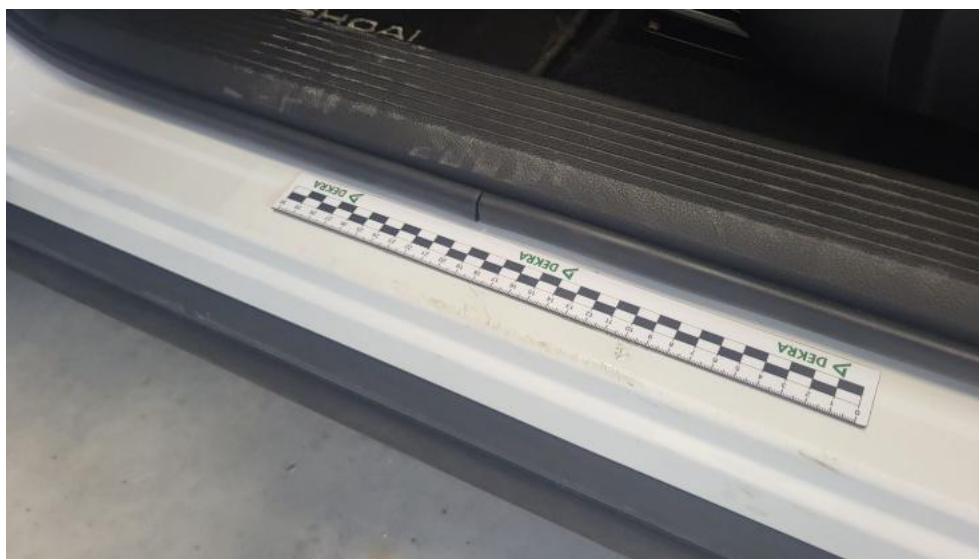
**Fot. 47.**  
Próg L - Rysa/odprysk 1

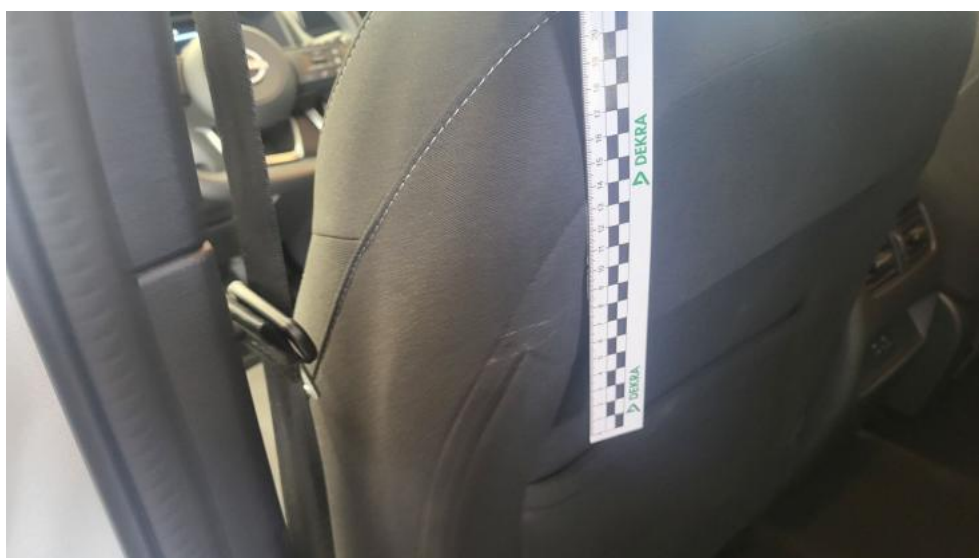
**Fot. 48.**  
Fotel prz. lew. - Inne 1
