Nr zlecenia DEKRA: PKOL(W)/LODZ/09444/25/02/06
Nr zlecenia/szkody: 22/023368
Data zlecenia: 06-02-2025

Dane pojazdu

Pomiar grubości powłoki lakierowej poj.

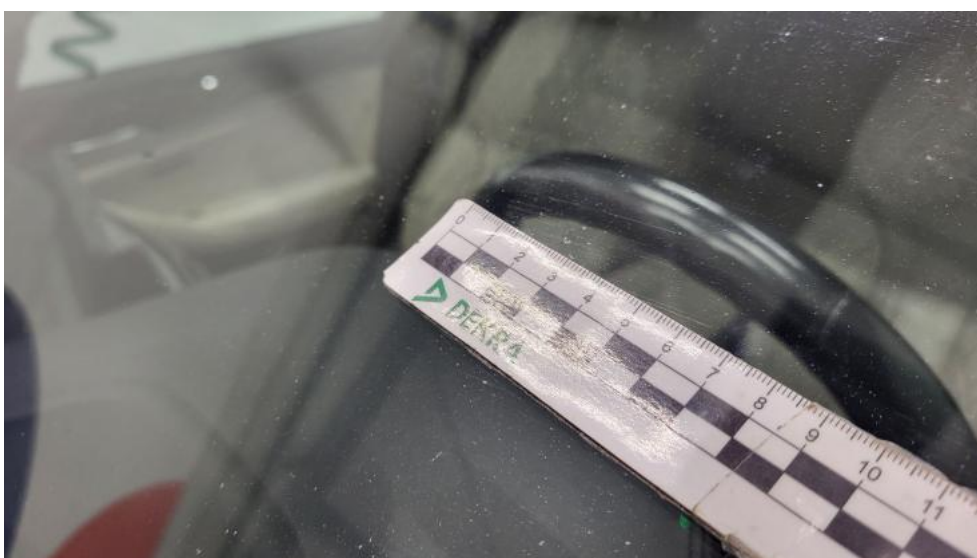
Fot. 44.
Szyba czołowa - Rysa/odprysk 1

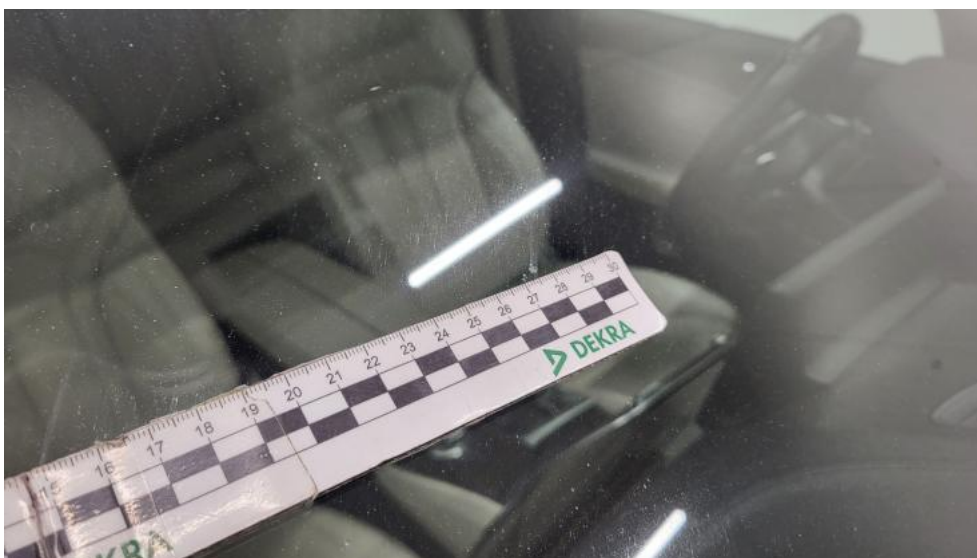
Fot. 46.
Szyba czołowa() - Rysa/odprysk 3

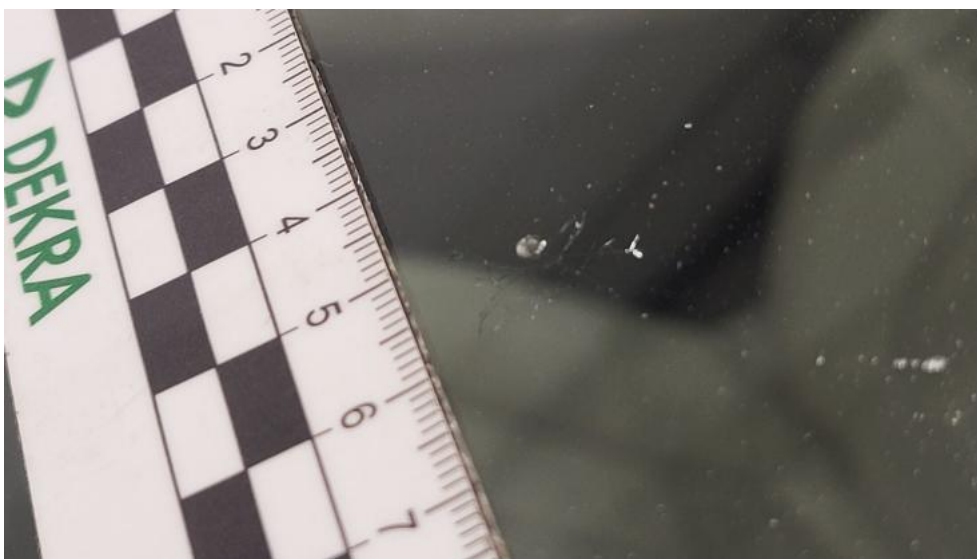
Fot. 47.
Szyba czołowa - Pęknięcie/rozerwanie 1

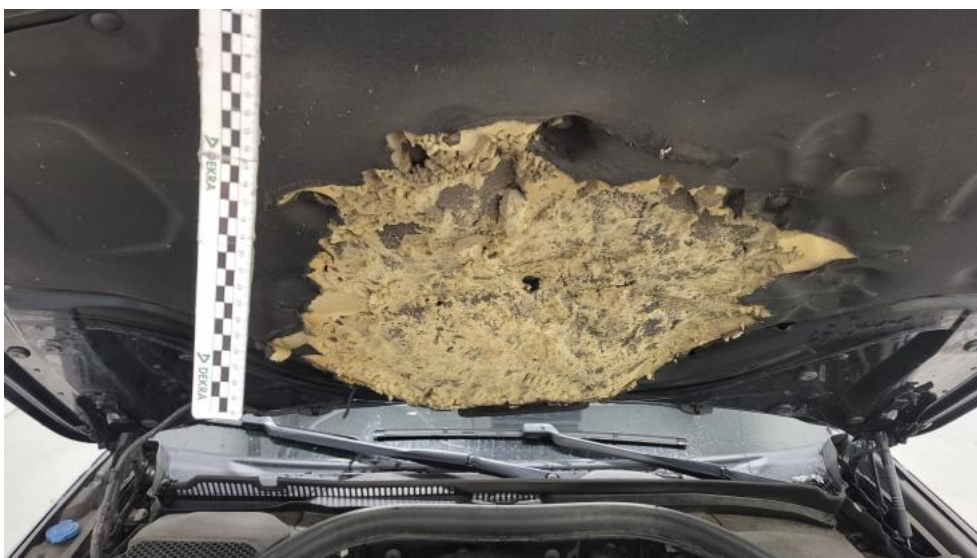
Fot. 48.
Wykładzina pokrywy komory silnika - Pęknięcie/rozerwanie 1

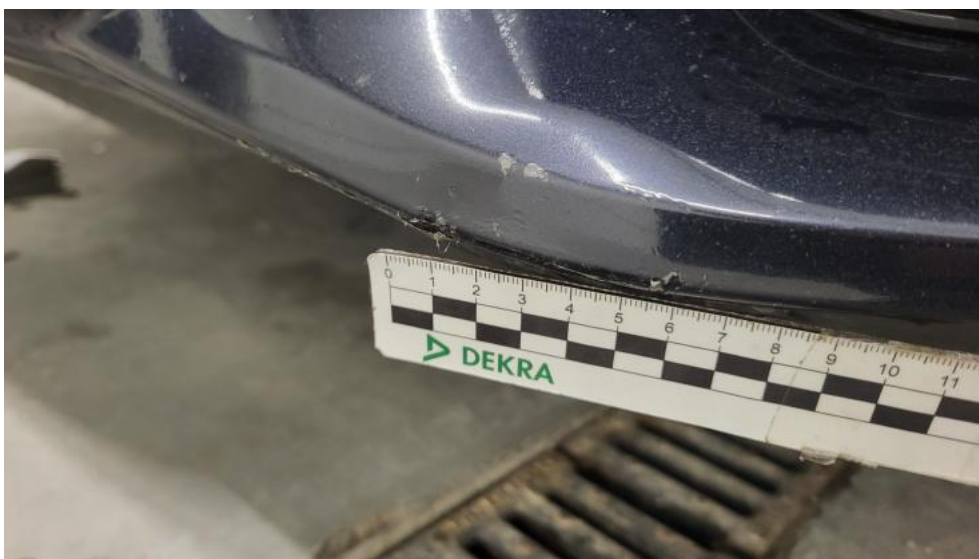
Fot. 49.
Zderzak - Rysa/odprysk 1

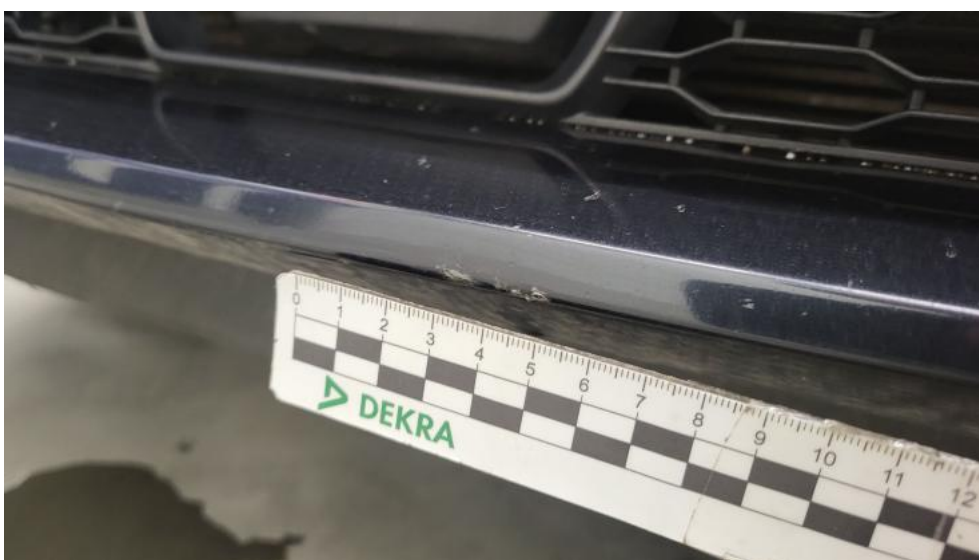
Fot. 50.
Zderzak - Rysa/odprysk 2

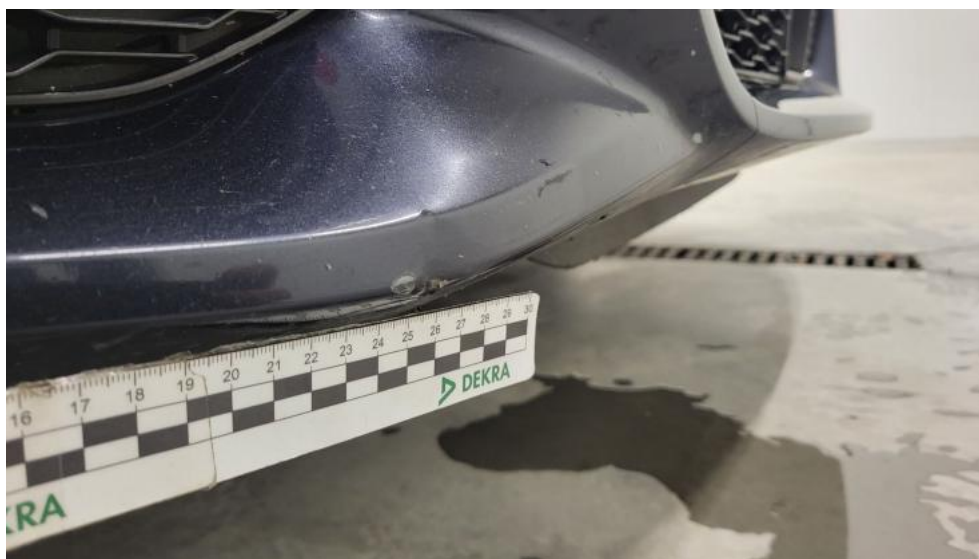
Fot. 51.
Zderzak() - Rysa/odprysk 3

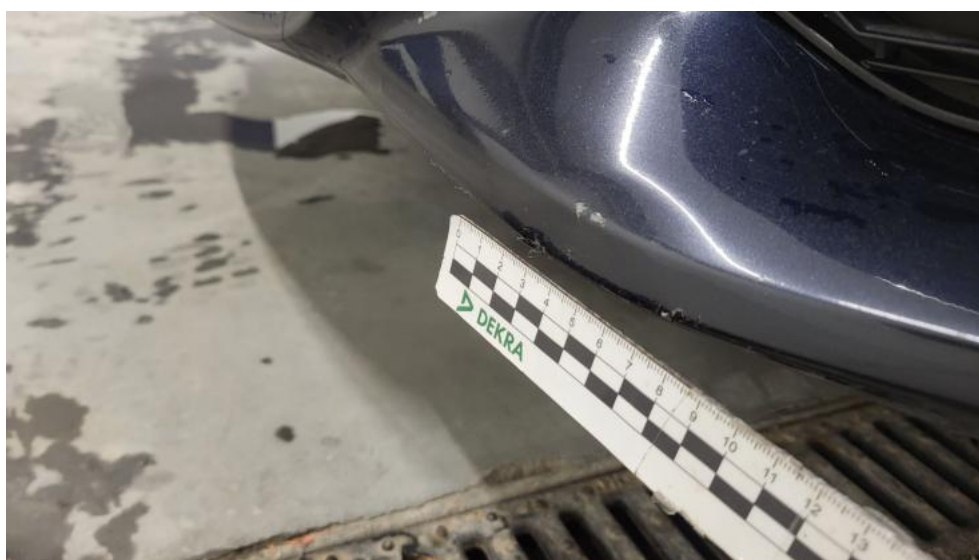
Fot. 52.
Zderzak - Wgniecenie/odkształcenie 1

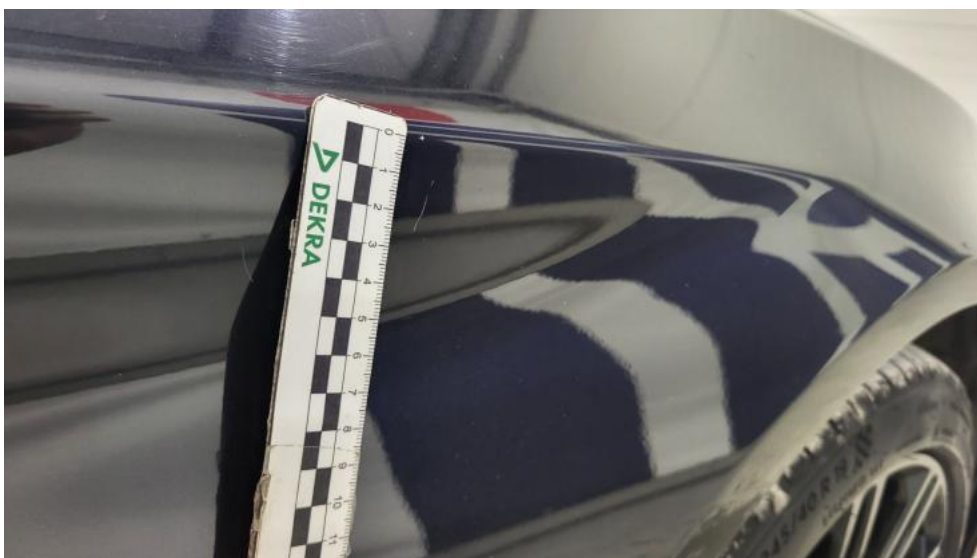
Fot. 54.
Błotnik przedni P - Rysa/odprysk 1

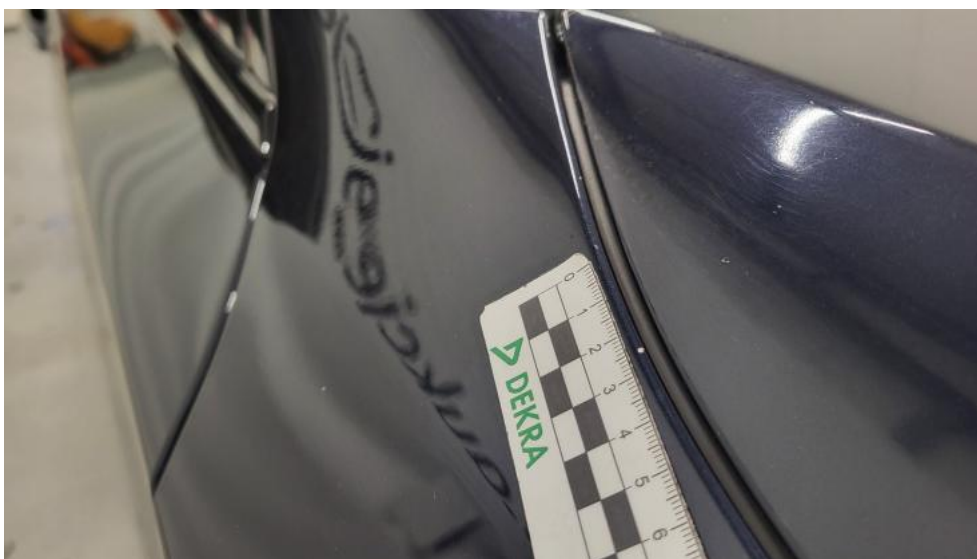
Fot. 55.
Błotnik przedni P - Rysa/odprysk 2

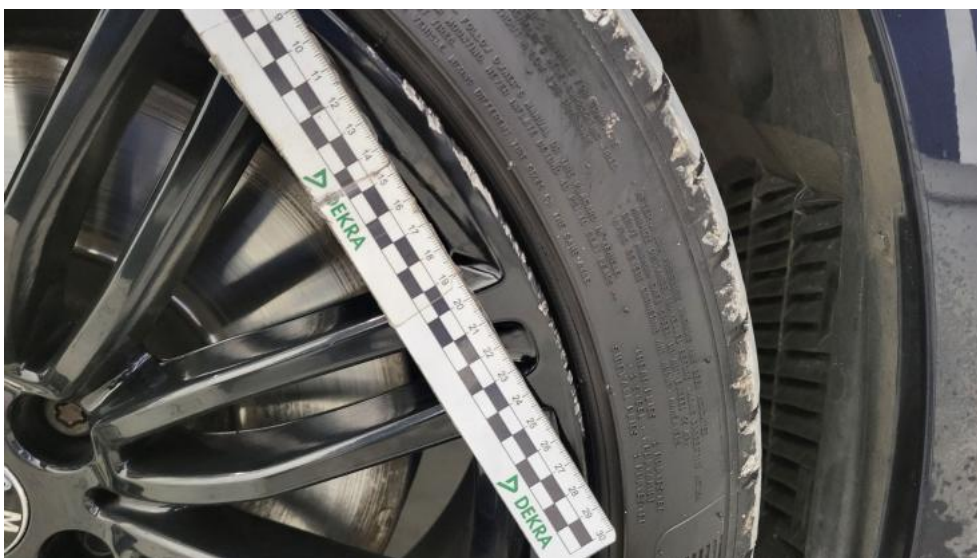
Fot. 56.
Felga aluminiowa przednia P - Rysa/odprysk 1

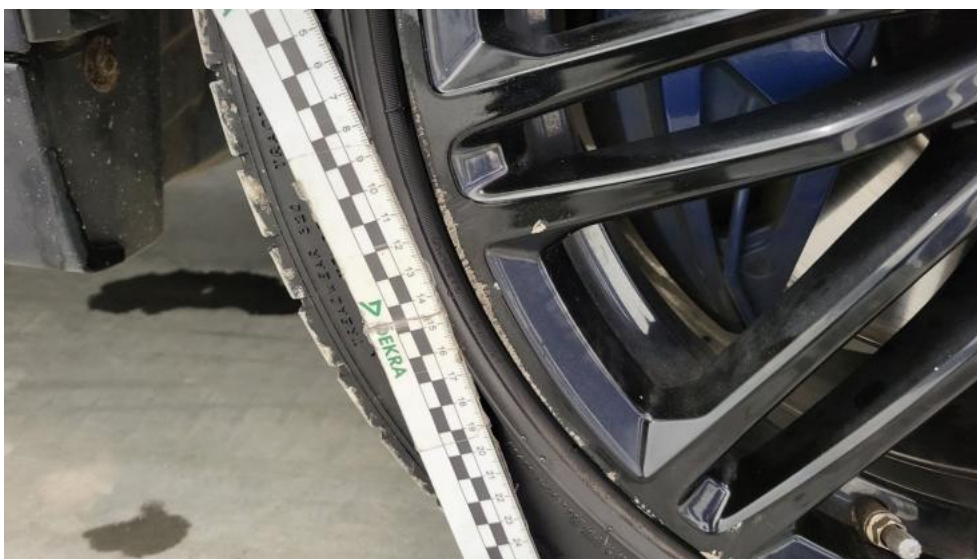
Fot. 57.
Felga aluminiowa przednia P - Rysa/odprysk 2

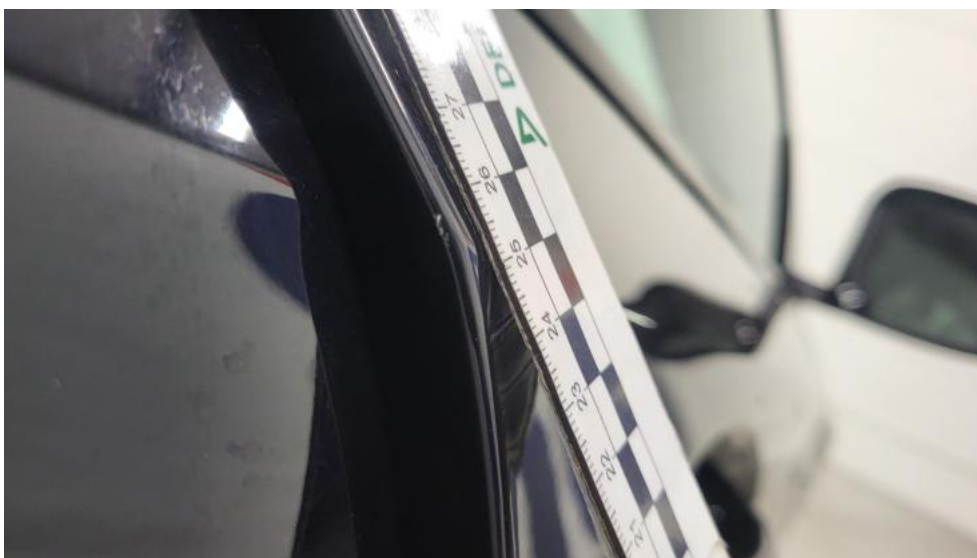
Fot. 58.
Drzwi przednie P - Rysa/odprysk 1

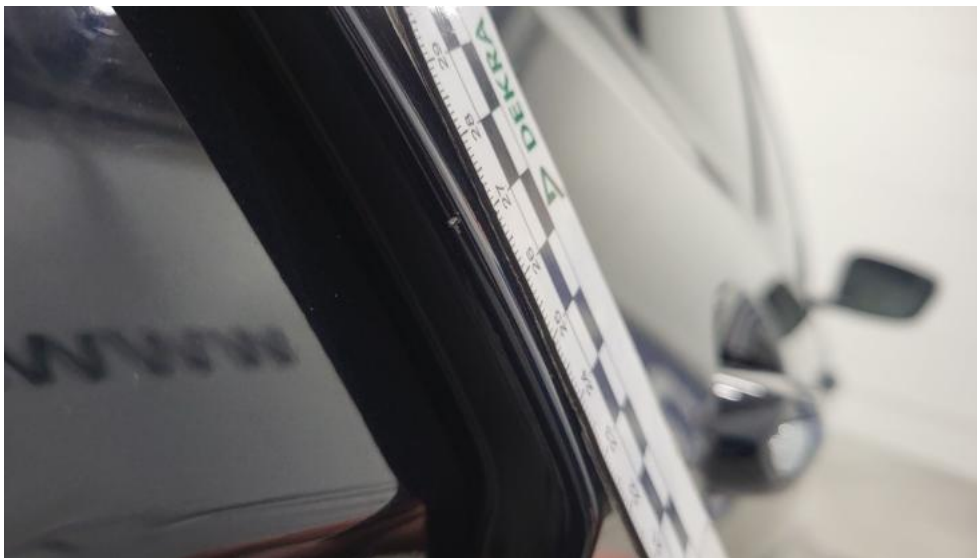
Fot. 59.
Drzwi tylne P - Rysa/odprysk 1

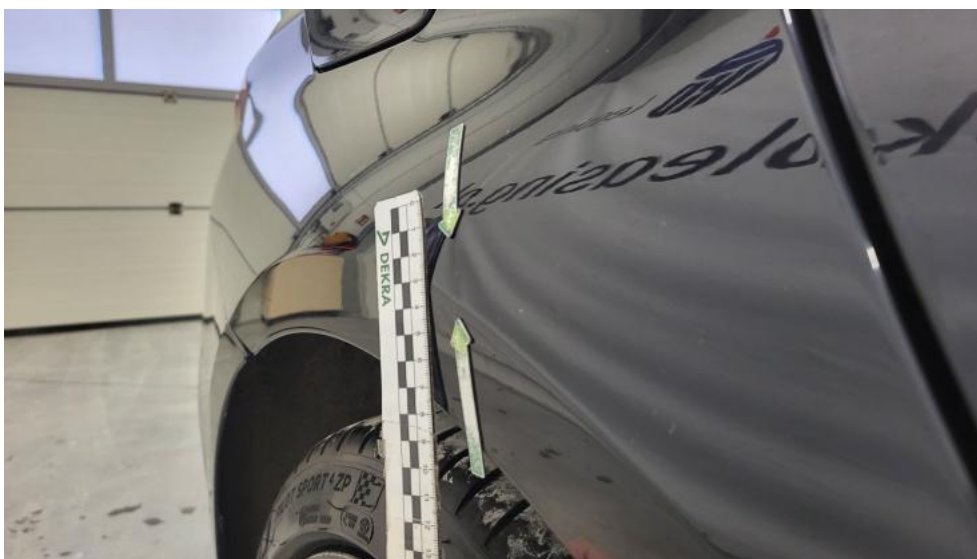
Fot. 61.
Błotnik tylny P / Ściana boczna P - Wgniecenie/odkształcenie 1

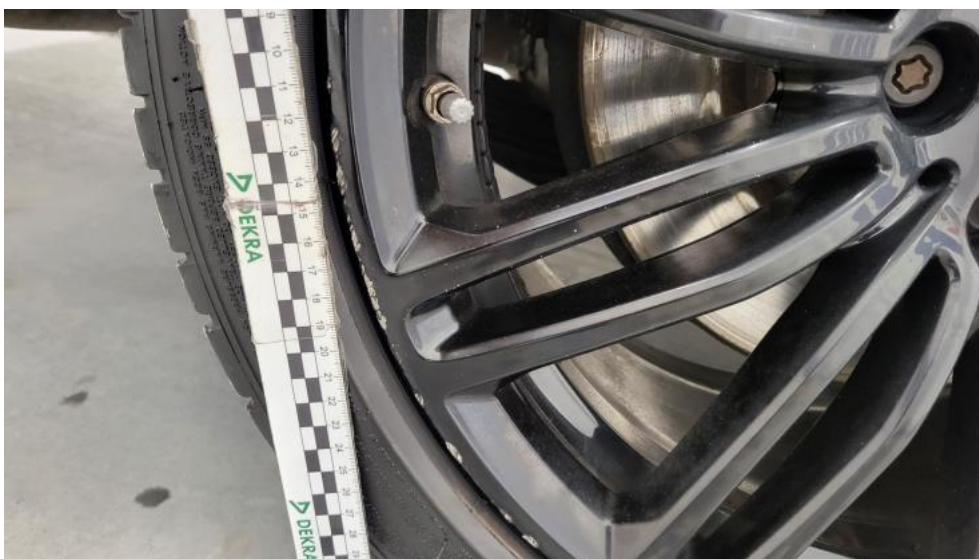
Fot. 63.
Felga aluminiowa tylna P - Rysa/odprysk 2

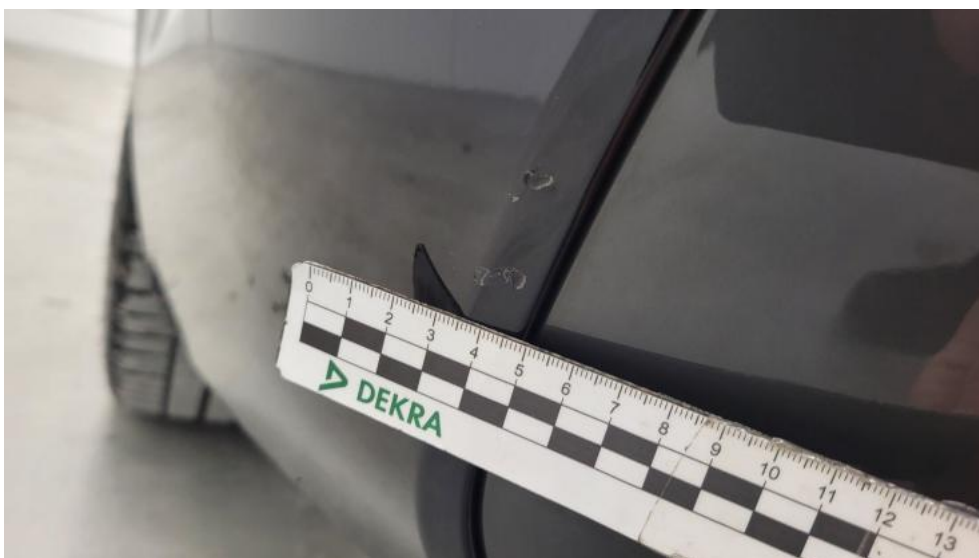
Fot. 64.
Zderzak tylny - Rysa/odprysk 1

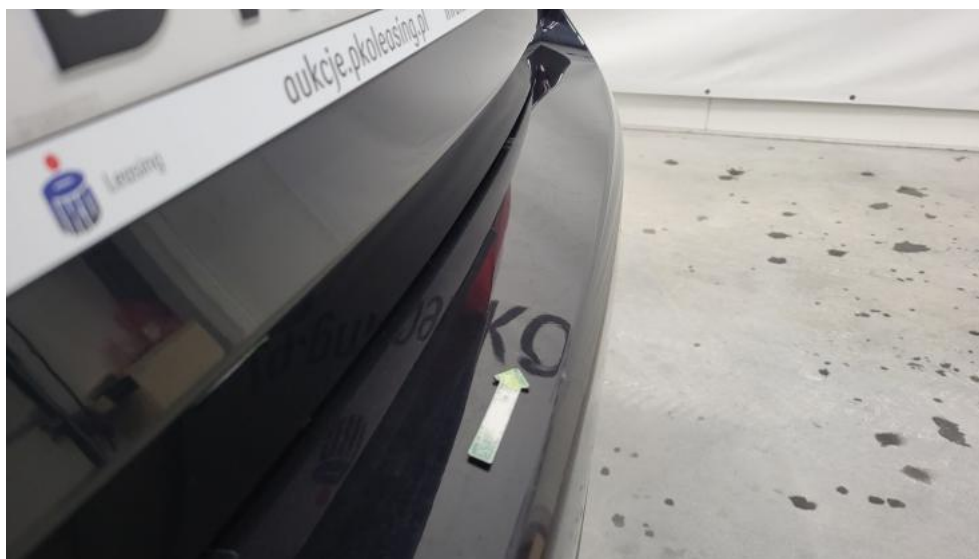
Fot. 65.
Zderzak tylny - Wgniecenie/odkształcenie 1

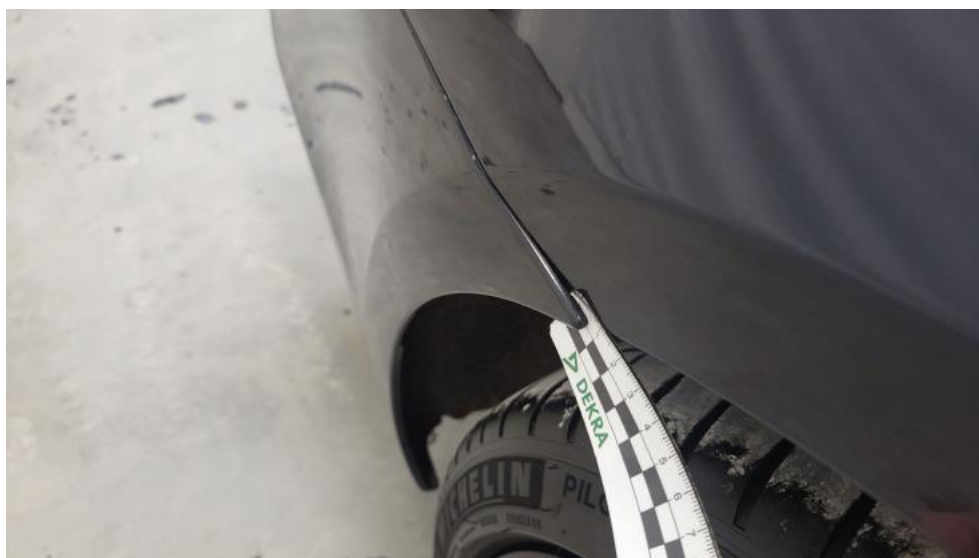
Fot. 66.
Zderzak tylny - Inne 1

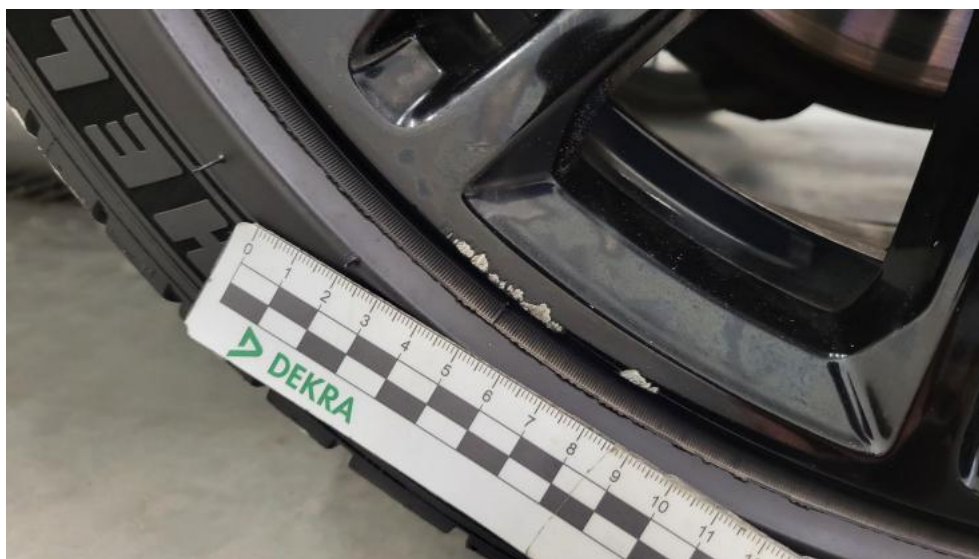
Fot. 67.
Felga aluminiowa tylna L - Rysa/odprysk 1

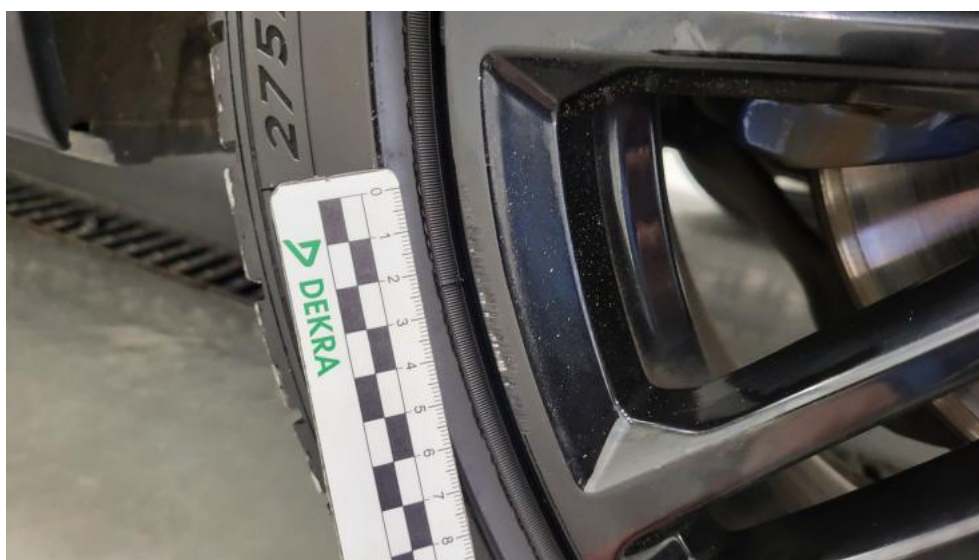
Fot. 68.
Felga aluminiowa tylna L - Rysa/odprysk 2

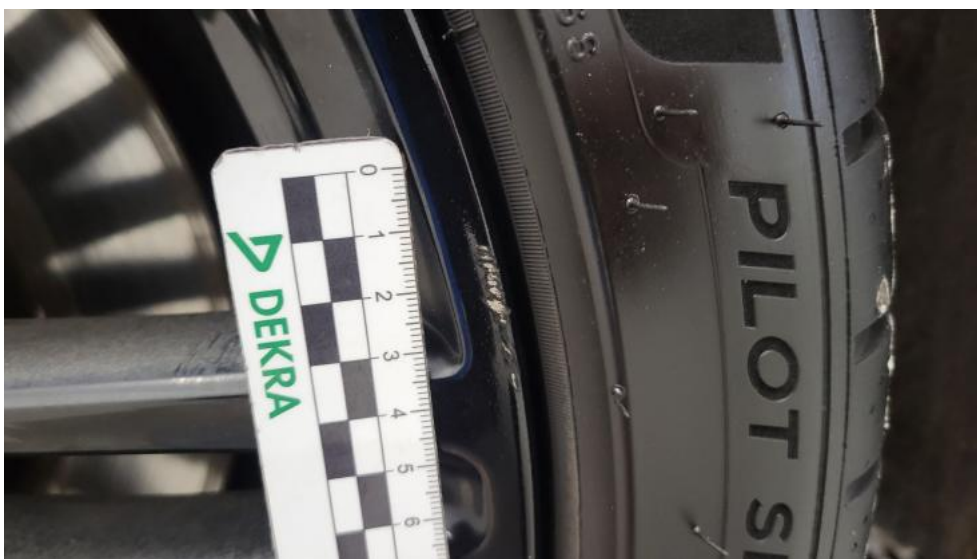
Fot. 69.
Felga aluminiowa tylna L() - Rysa/odprysk 3

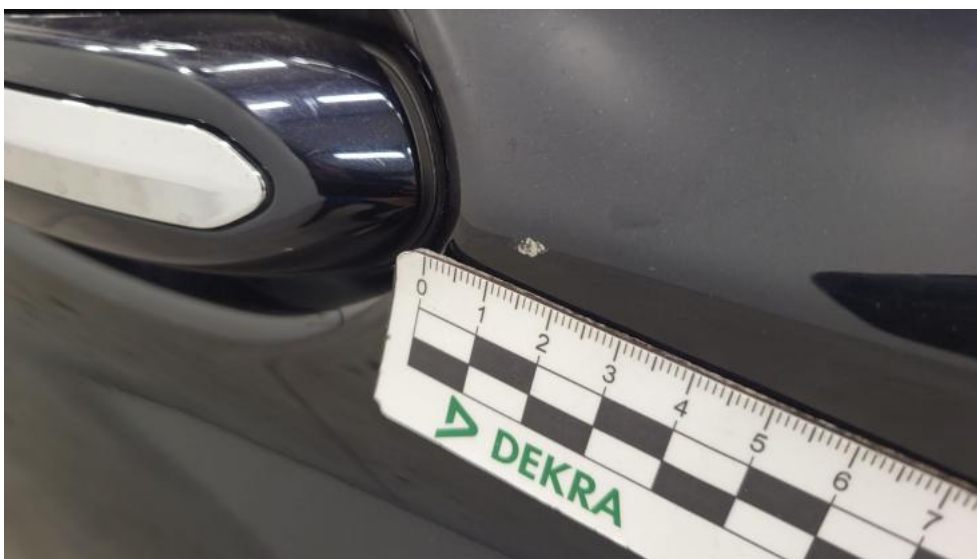
Fot. 71.
Drzwi tylne L - Rysa/odprysk 1

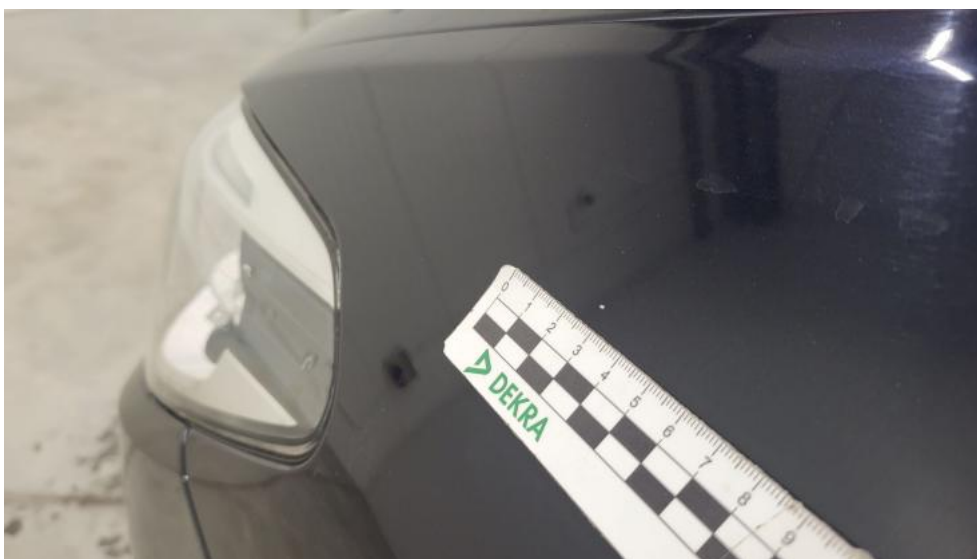
Fot. 75.

Błotnik przedni L - Rysa/odprysk 2

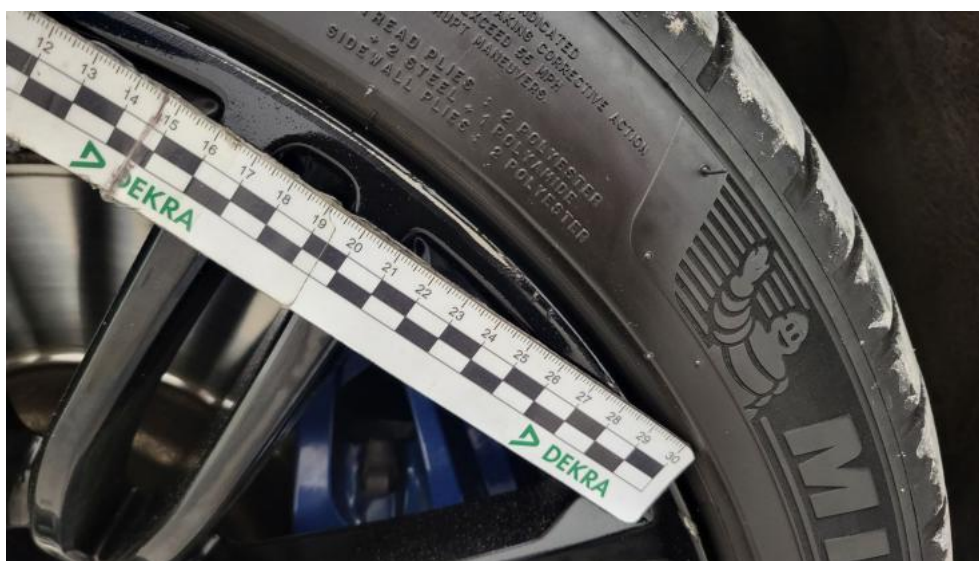
Fot. 77.
Felga Aluminiowa przednia L - Rysa/odprysk 2

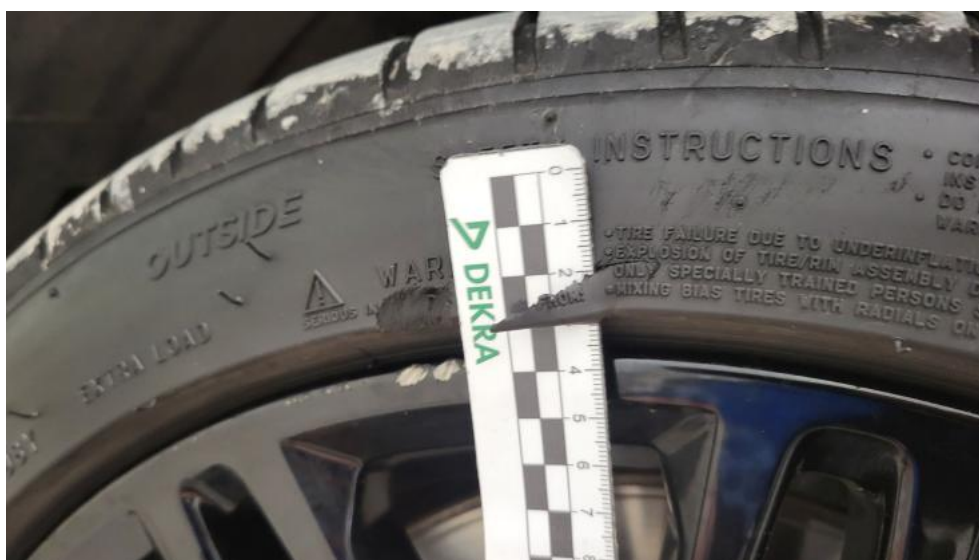
Fot. 78.
Opona przednia L - Pęknięcie/rozerwanie 1

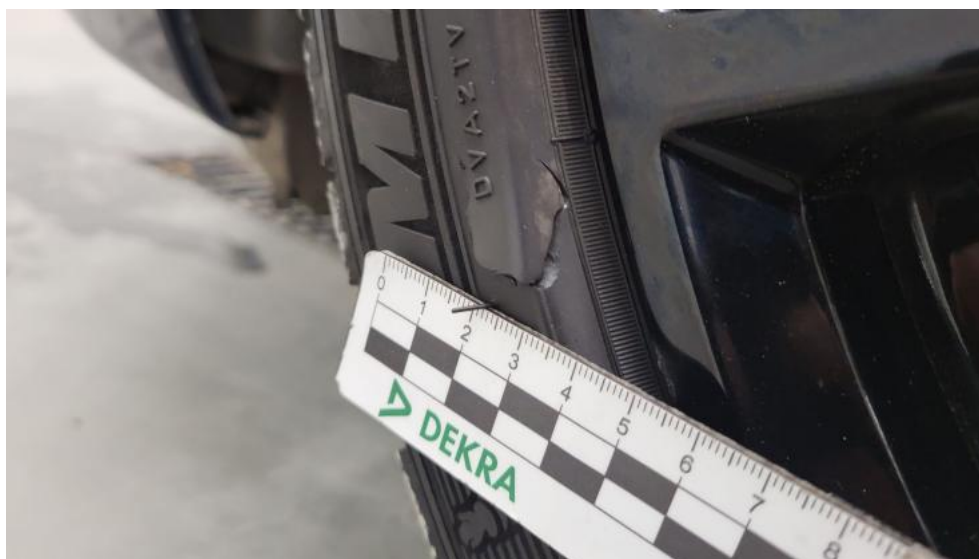
Fot. 79.
Opona przednia L - Pęknięcie/rozerwanie 2

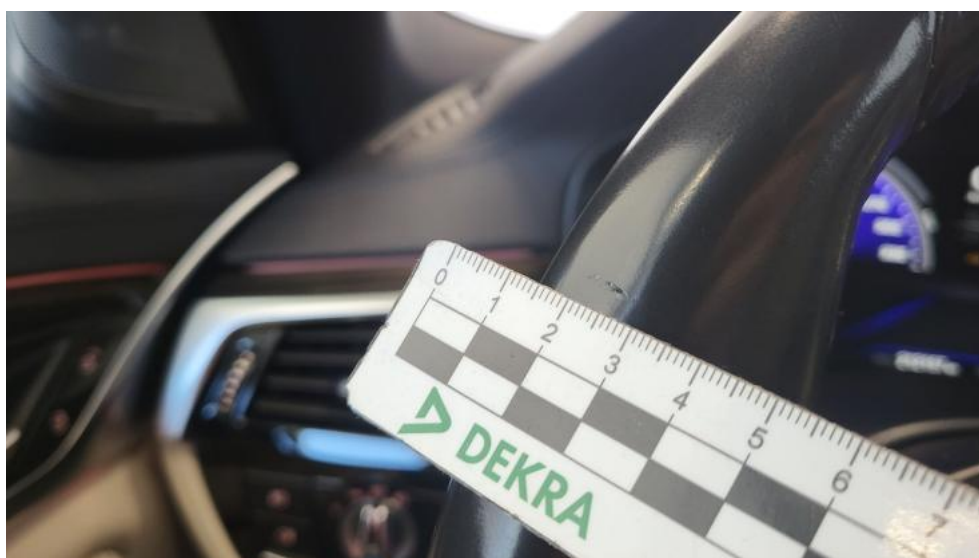
Fot. 80.
Koło kierownicy - Rysa/odprysk 1

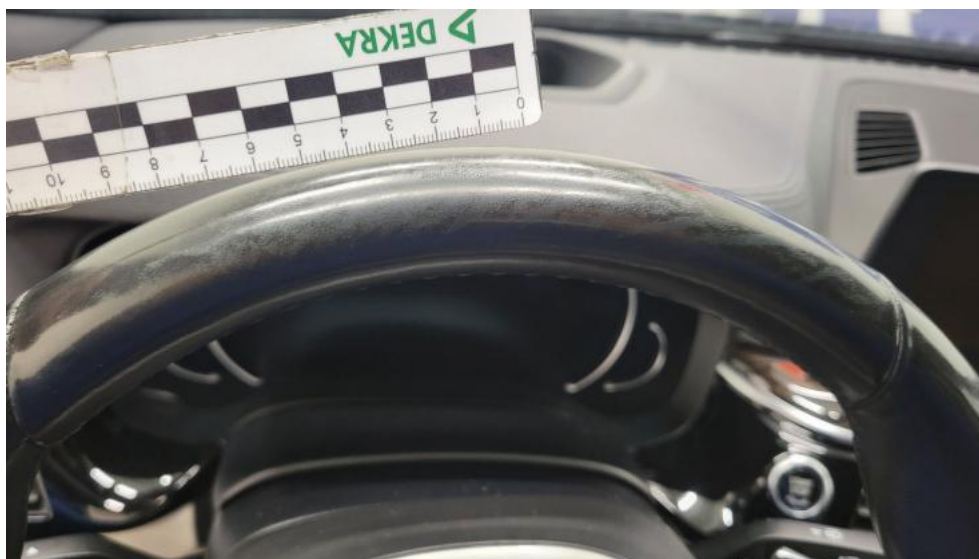
Fot. 81.
Koło kierownicy - Inne 1

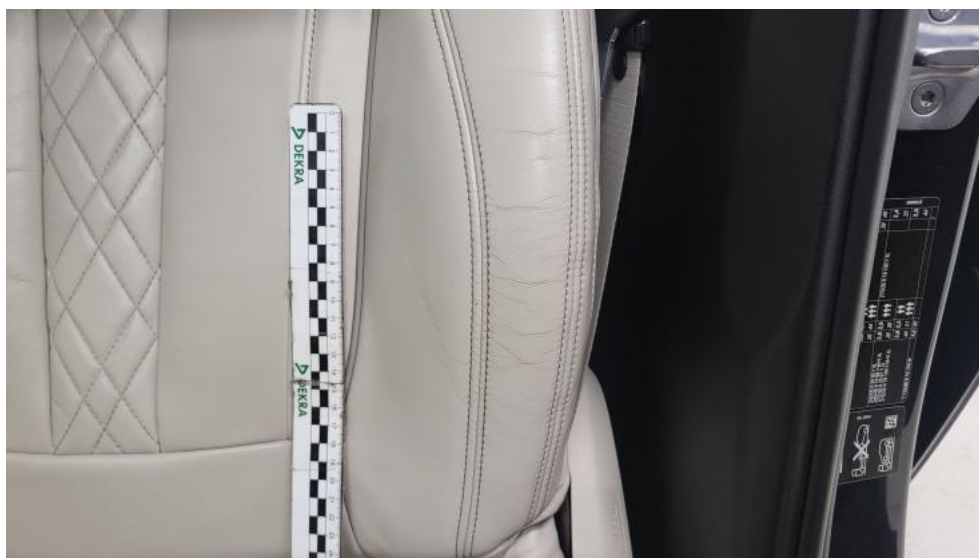
Fot. 82.
Fotel prz. lew. - Inne 1

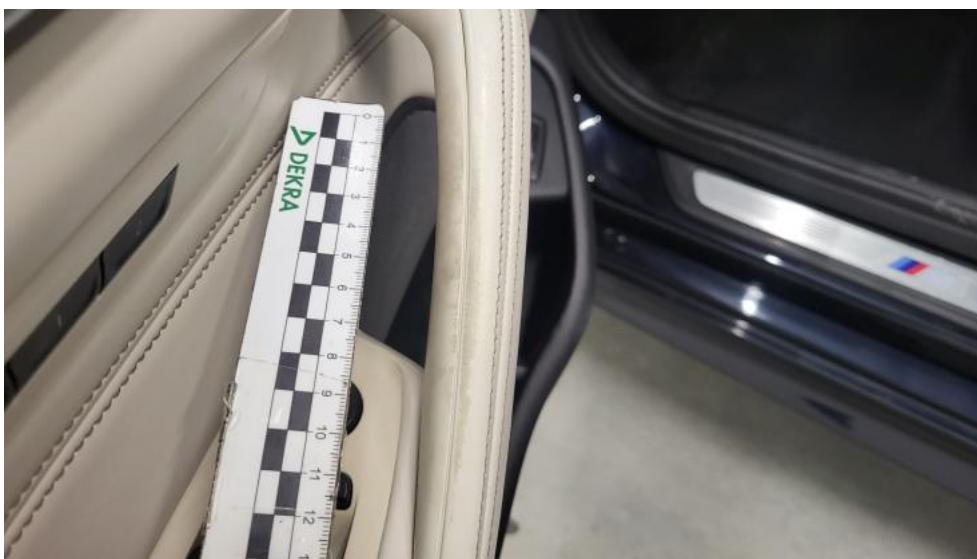
Fot. 85.
Uchwyt drzwi prze L - Inne 1

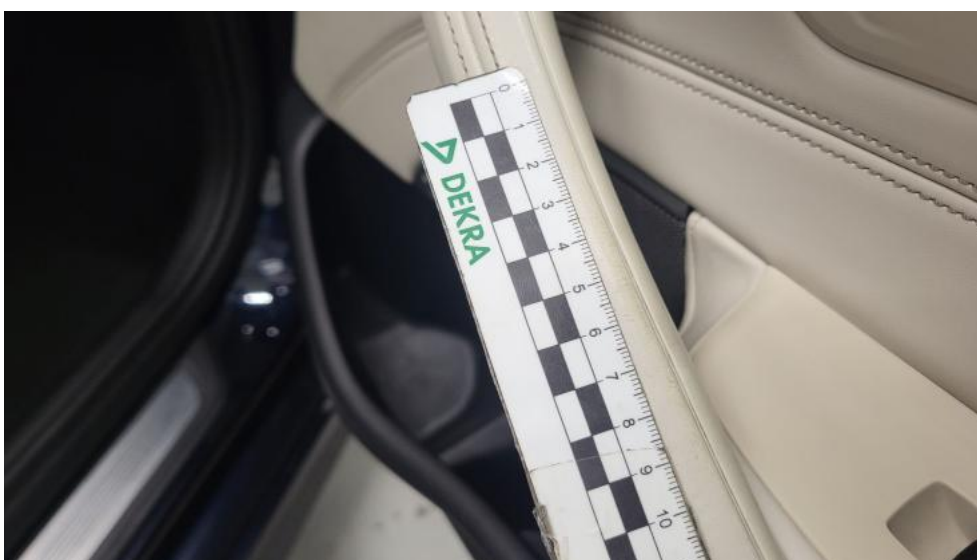
Fot. 86.
Uchwyt drzwi prze P - Inne 1
