DEKRA's commission No. : PKOL(W)/LODZ/86067/24/11/07  
 commission/ damage No. : 23/001182  
 Date of commission: 07-11-2024

**Vehicle data**

Measurement of thickness of the vehicle lacquer coating

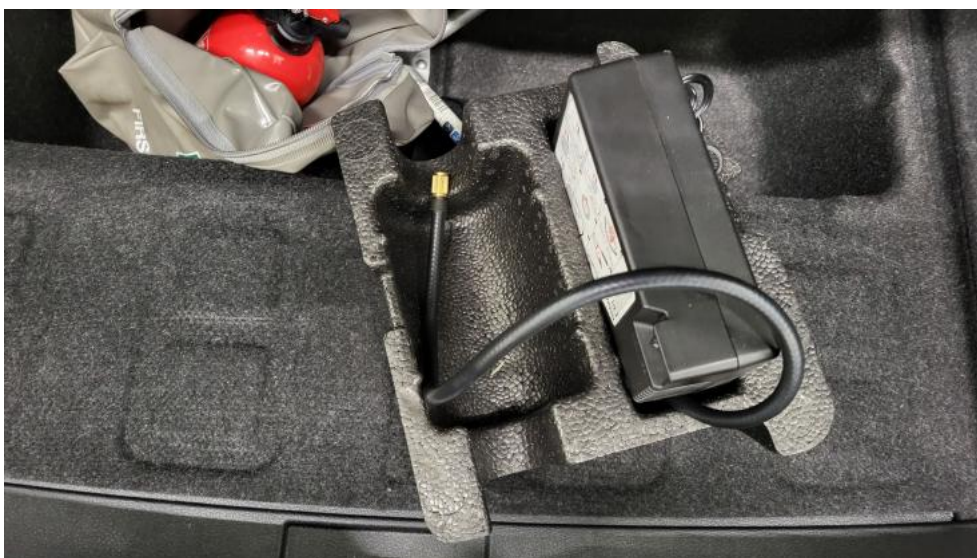
**Photo 36.**

Rysy na samochodzie. Brak płynu zestawu naprawczego. Informacja o wymianie płynu hamulcowego. Informacja o wymianie oleju silnikowego. Informacja o wymianie okładzin hamulcowych przód. Informacja o wymianie baterii kluczyka.

Zestaw naprawczy koła

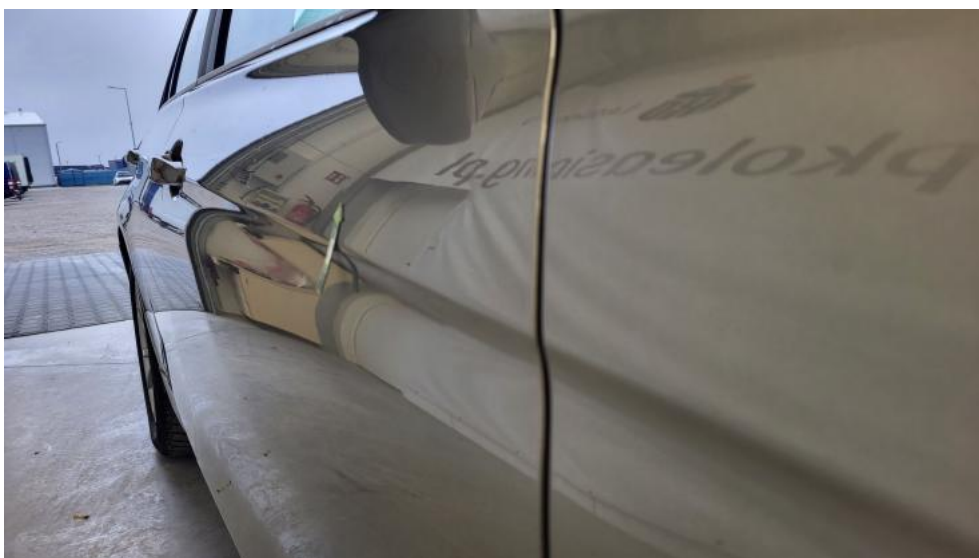
**Photo 54.**  
Drzwi przednie P - Wgniecenie/odkształcenie 1

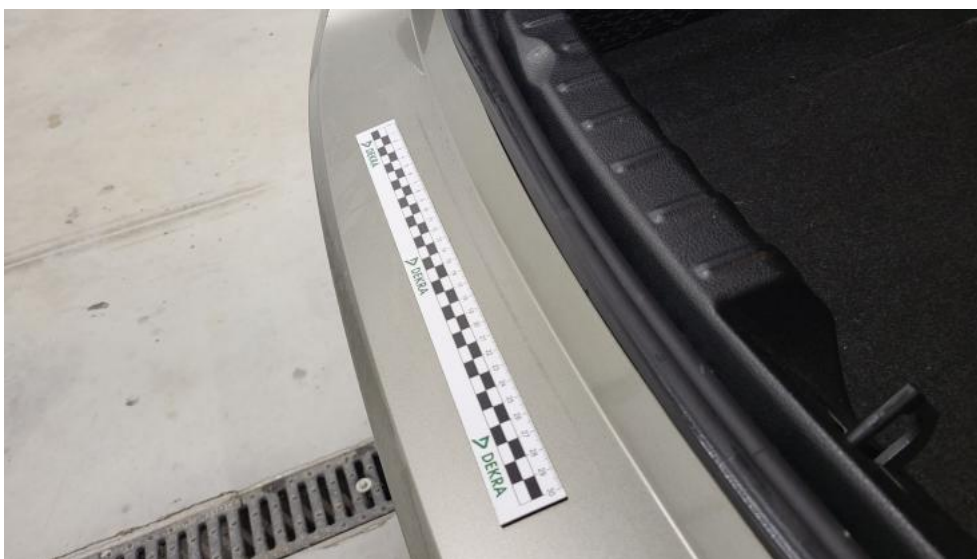
**Photo 57.**  
Zderzak tylny - Rysa/odprysk 1

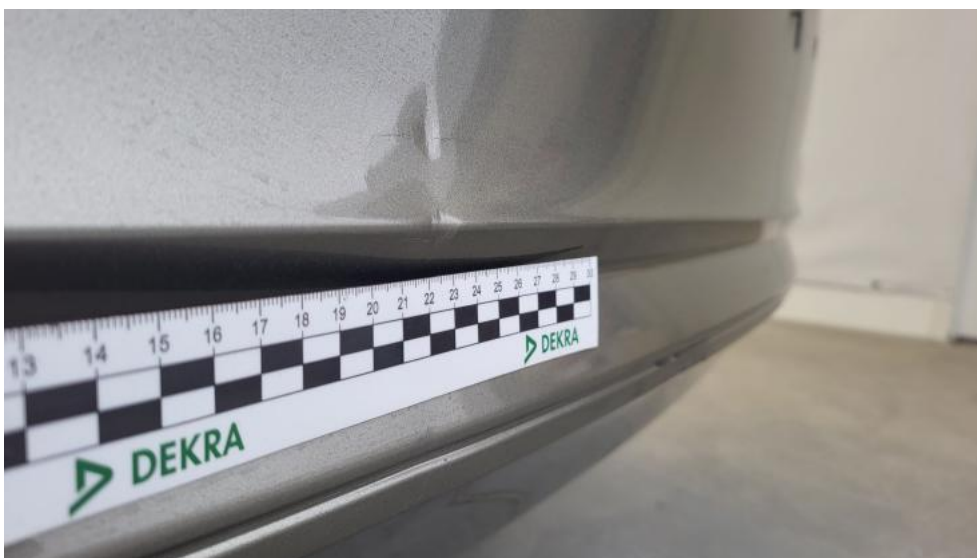
**Photo 58.**  
Zderzak tylny - Wgniecenie/odkształcenie 1

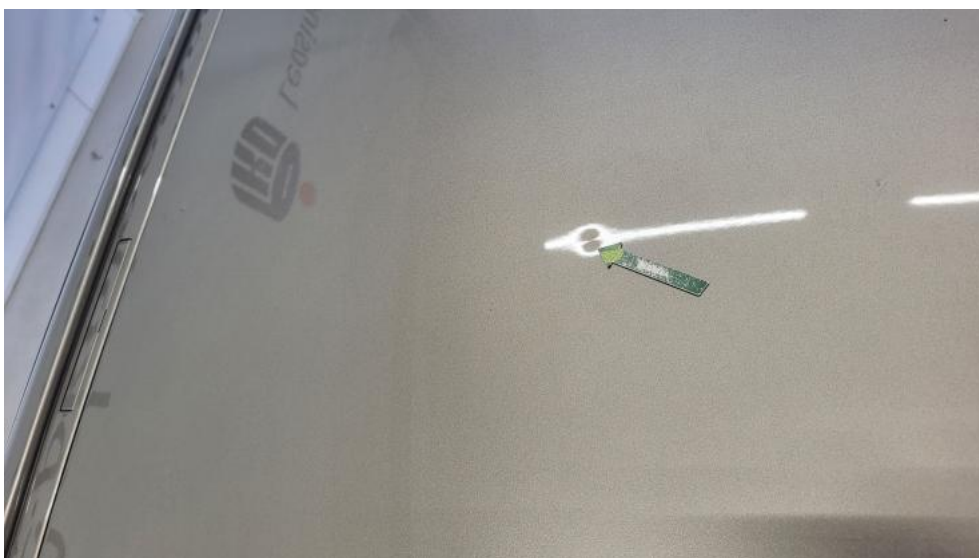
**Photo 62.**

Dach - Wgniecenie/odkształcenie 1

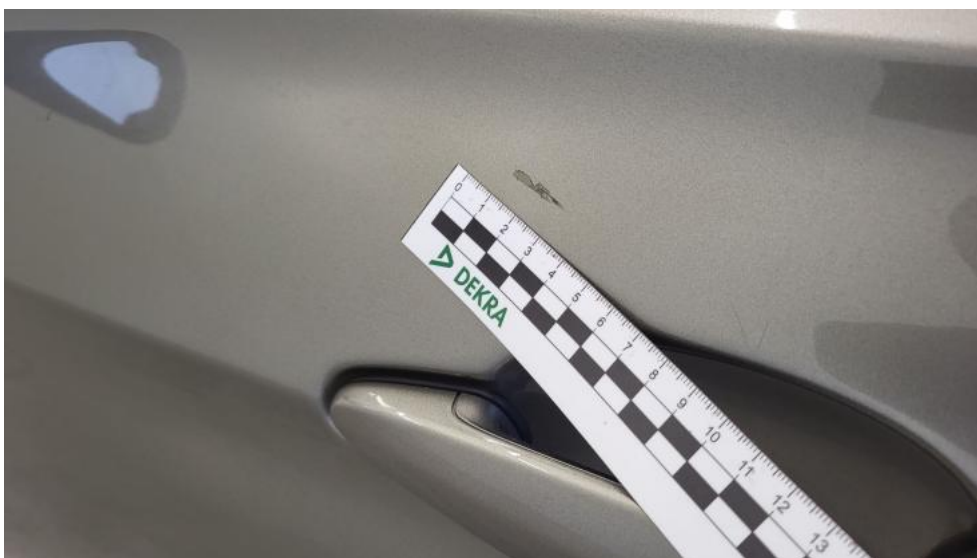
**Photo 64.**  
Drzwi przed L - Rysa/odprysk 1

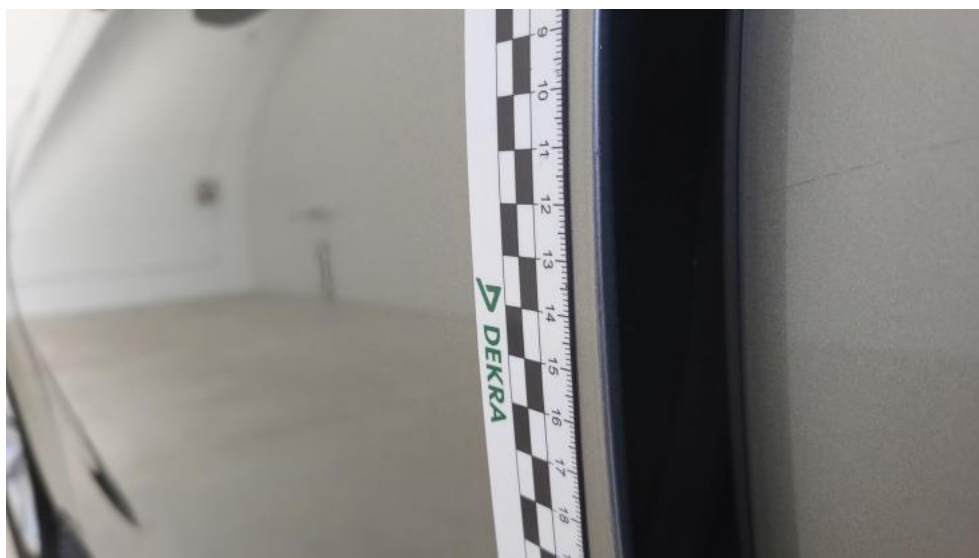
**Photo 66.**

Drzwi przed L() - Rysa/odprysk 3

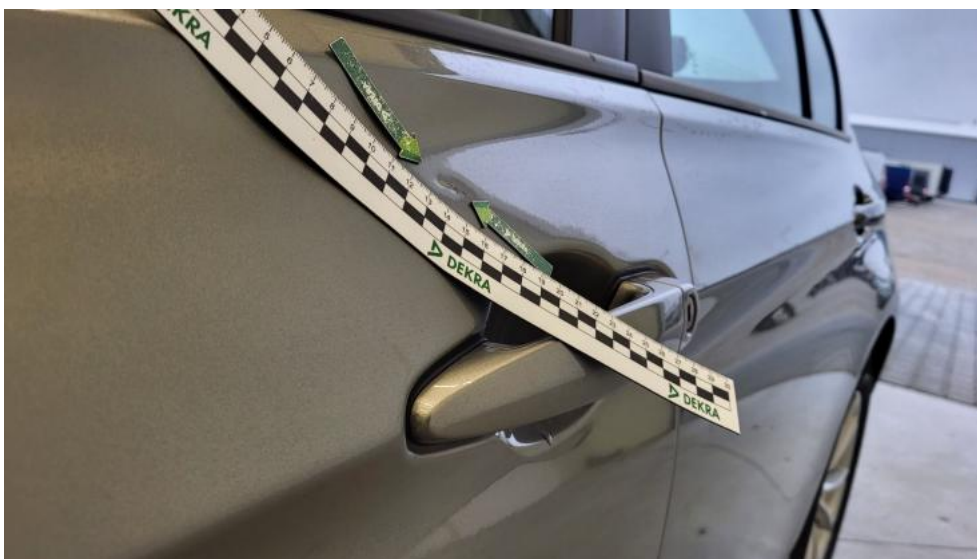
**Photo 67.**  
Drzwi przed L - Wgniecenie/odkształcenie 1

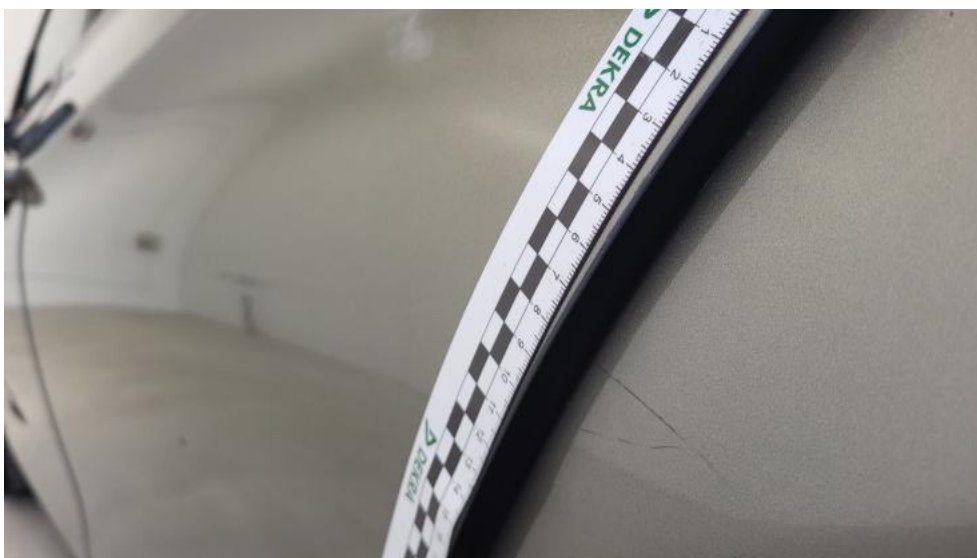
**Photo 68.**  
Drzwi tylne L - Rysa/odprysk 1

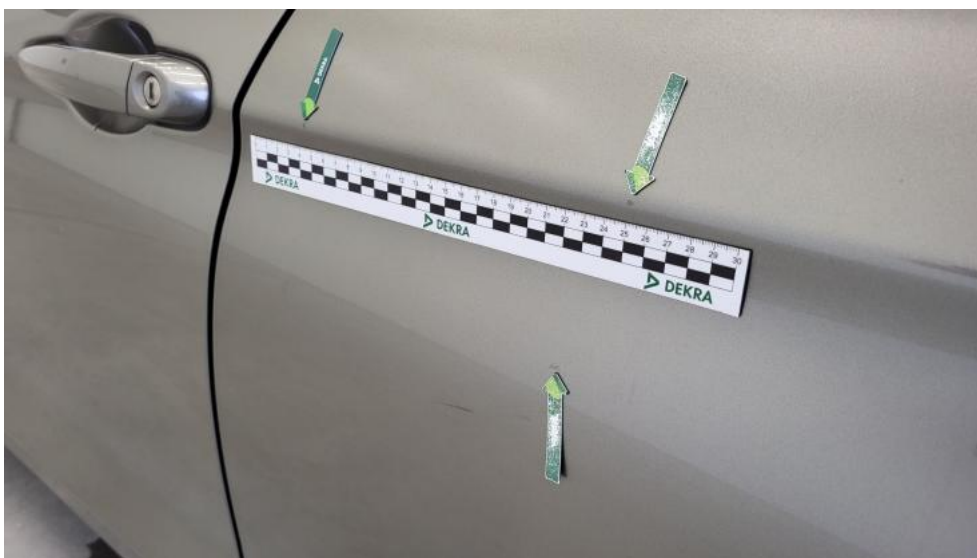
**Photo 70.**  
Drzwi tylne L() - Rysa/odprysk 3

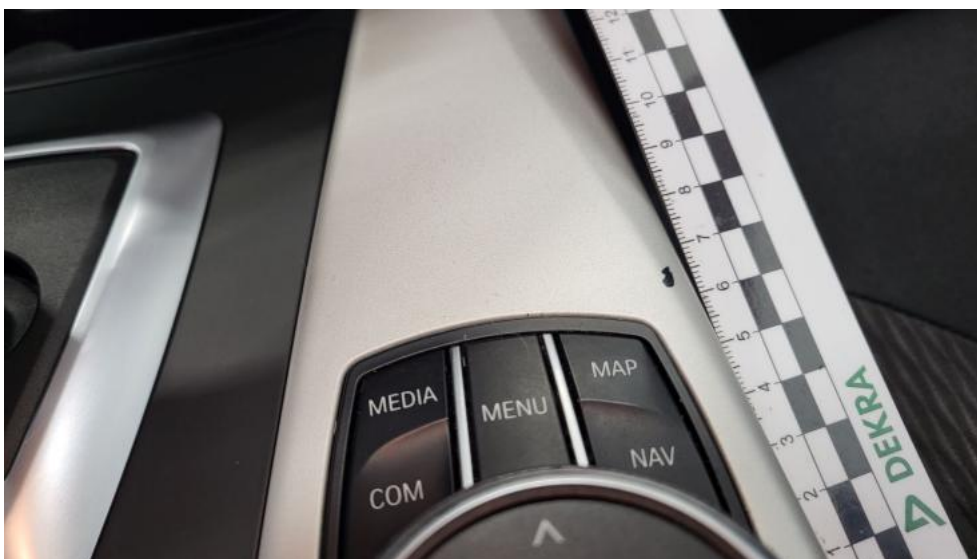
**Photo 71.**  
Konsola środkowa - Rysa/odprysk 1

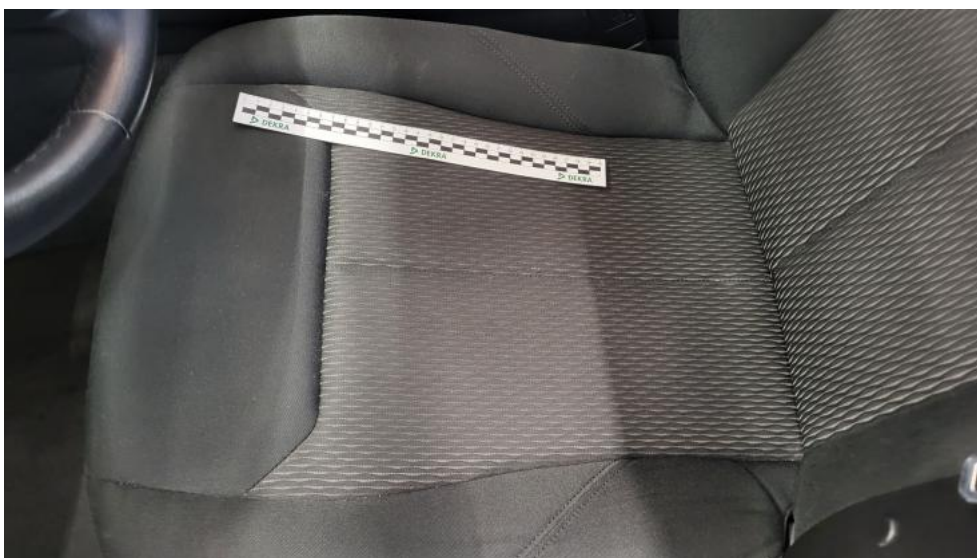
**Photo 72.**  
Fotel prz. lew. - Inne 1

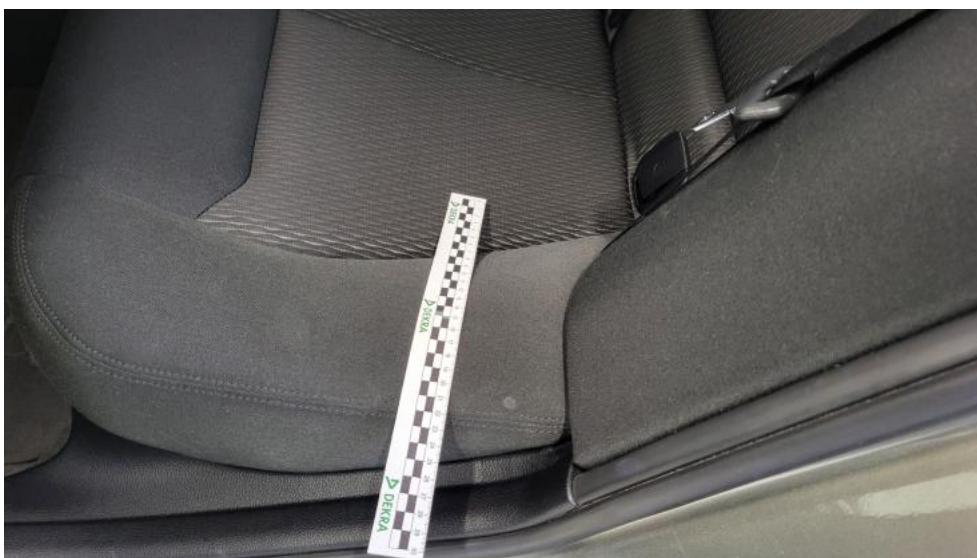
**Photo 74.**  
Kanapa tyl. - Inne 1

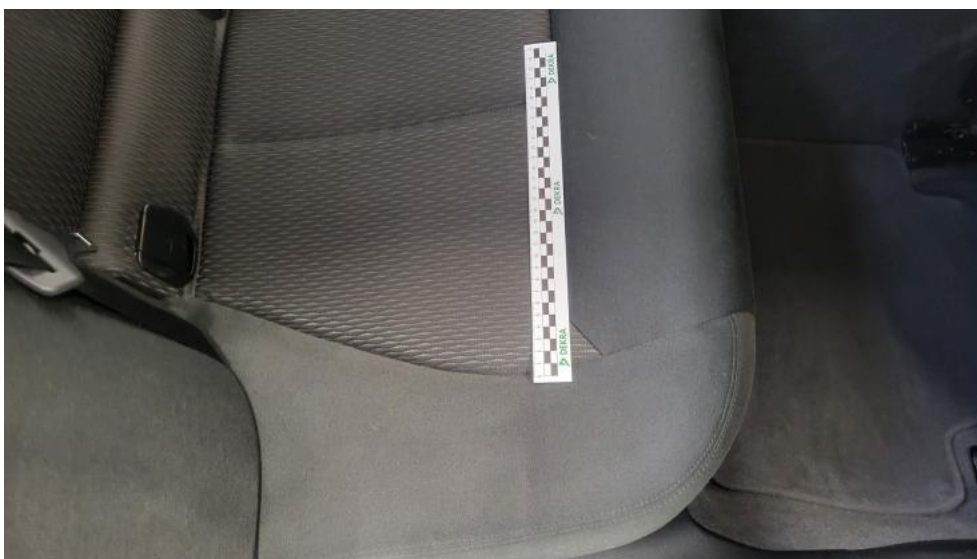
**Photo 75.**  
Kanapa tyl. - Inne 2

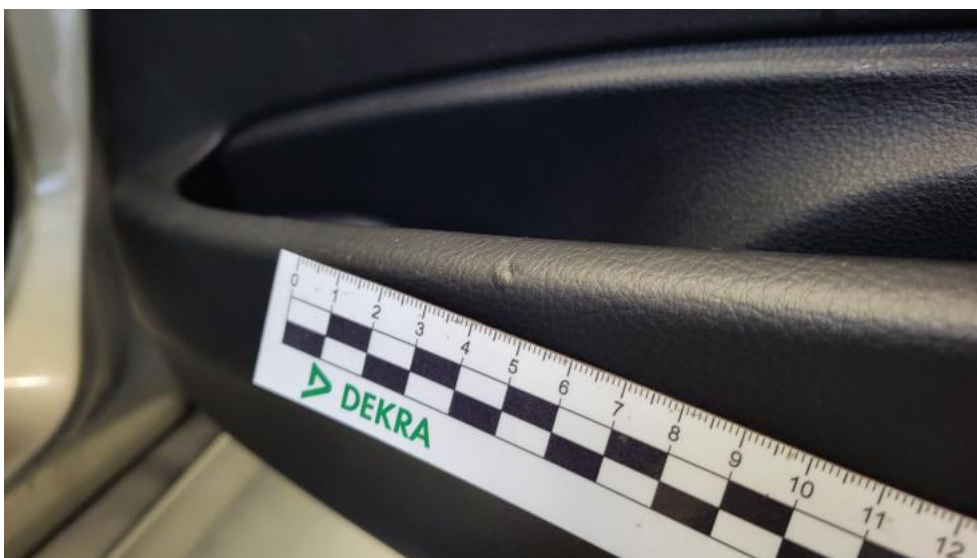
**Photo 76.**  
Tapicerka drzwi przednich P - Wgniecenie/odkształcenie 1

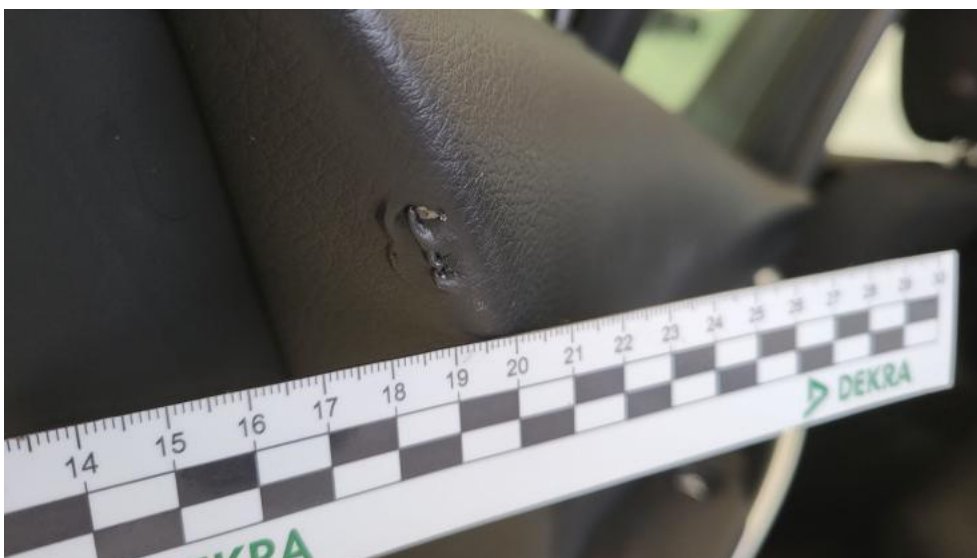
**Photo 78.**

Tapicerka drzwi tylnych L - Wgniecenie/odkształcenie 1

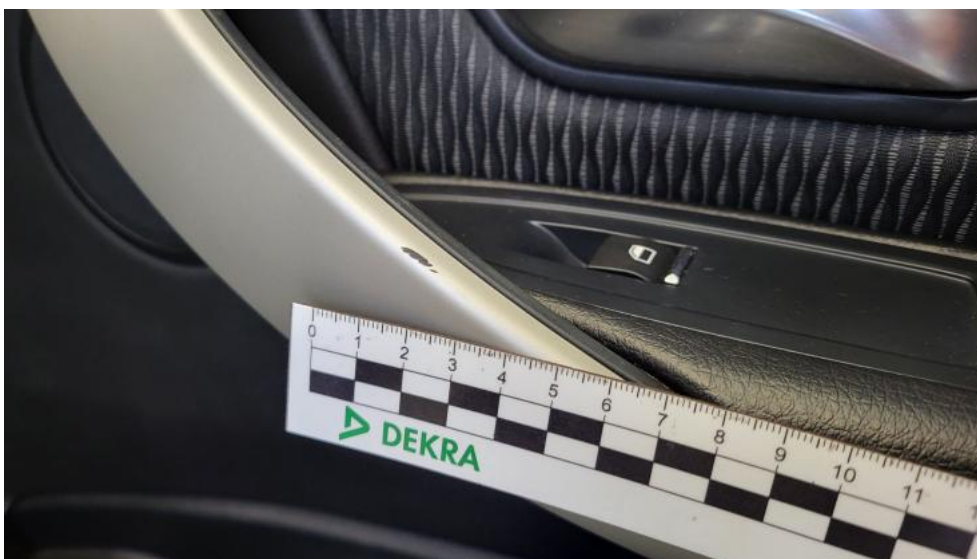
**Photo 79.**

Uchwyt drzwi prze P - Rysa/odprysk 1

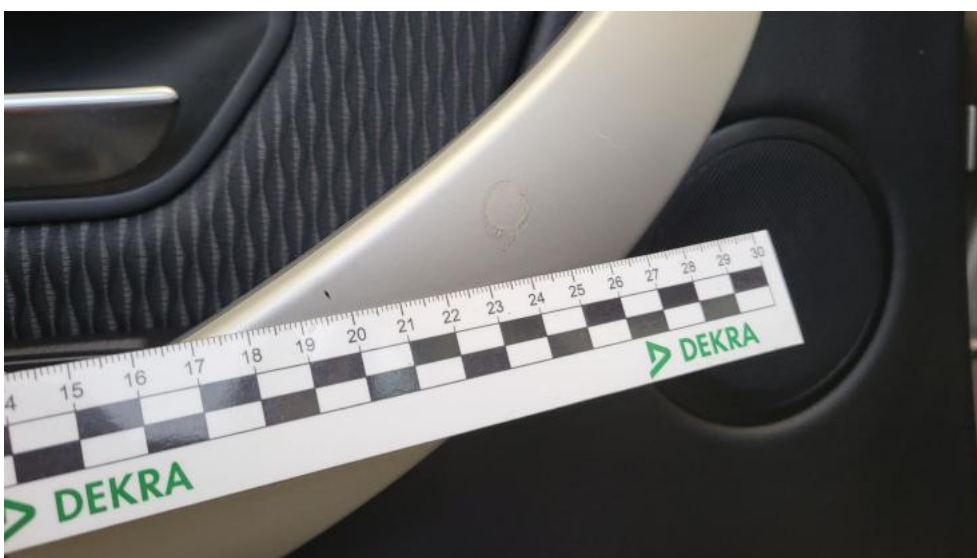
**Photo 80.**

Uchwyt drzwi tyl L - Inne 1

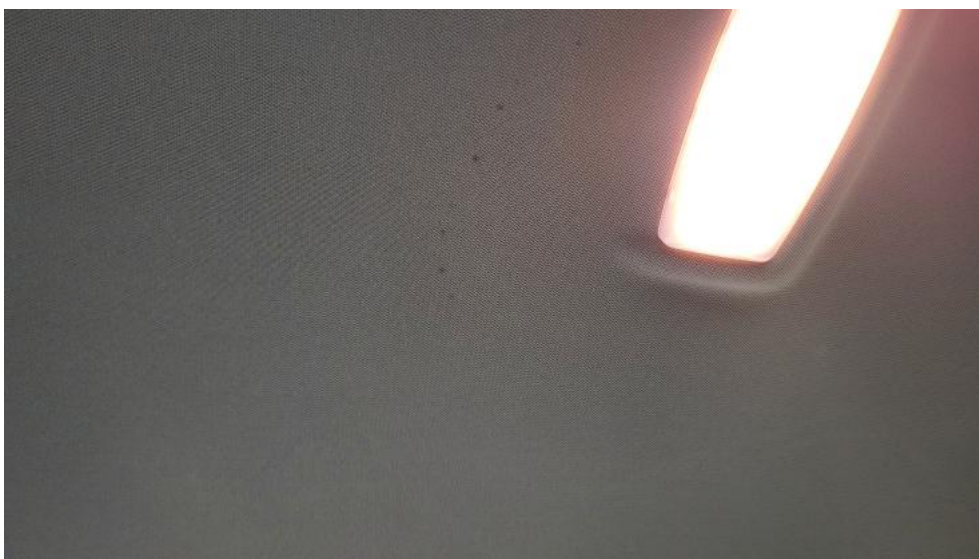
**Photo 81.**  
Podsufitka - Inne 1
