Nr zlecenia DEKRA: PKOL(W)/LODZ/13677/25/02/24
Nr zlecenia/szkody: 22/008782
Data zlecenia: 24-02-2025

Dane pojazdu

Pomiar grubości powłoki lakierowej poj.

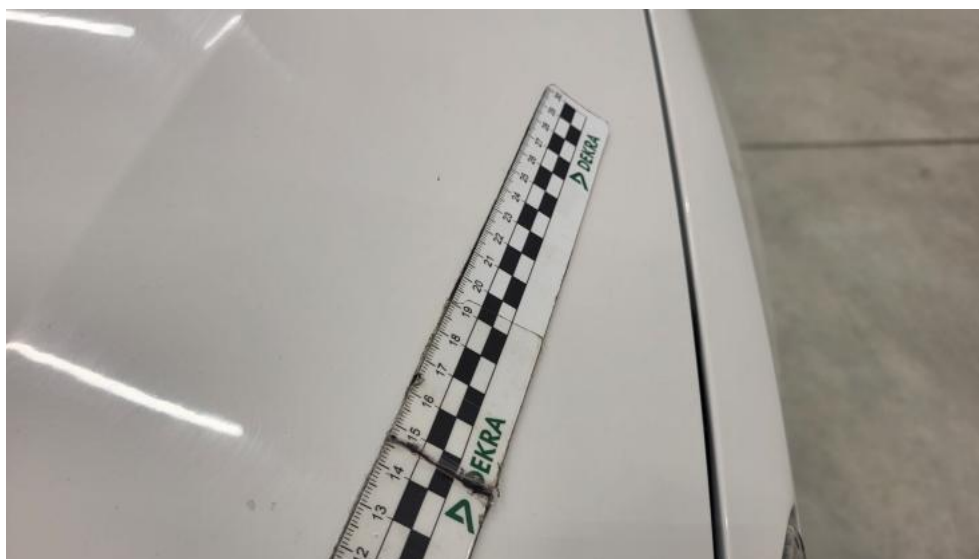
Fot. 31.
Pokrywa komory silnika - Rysa/odprysk 1

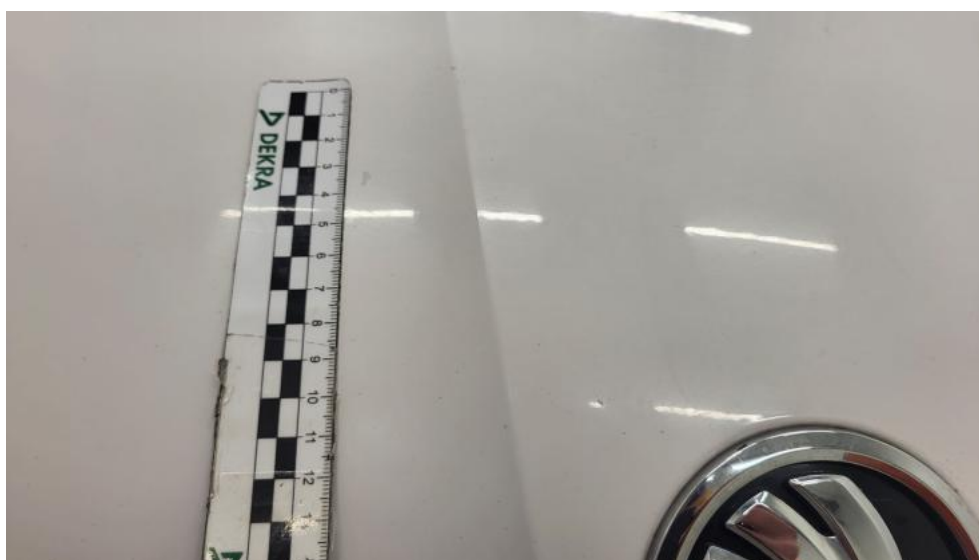
Fot. 32.
Pokrywa komory silnika - Rysa/odprysk 2

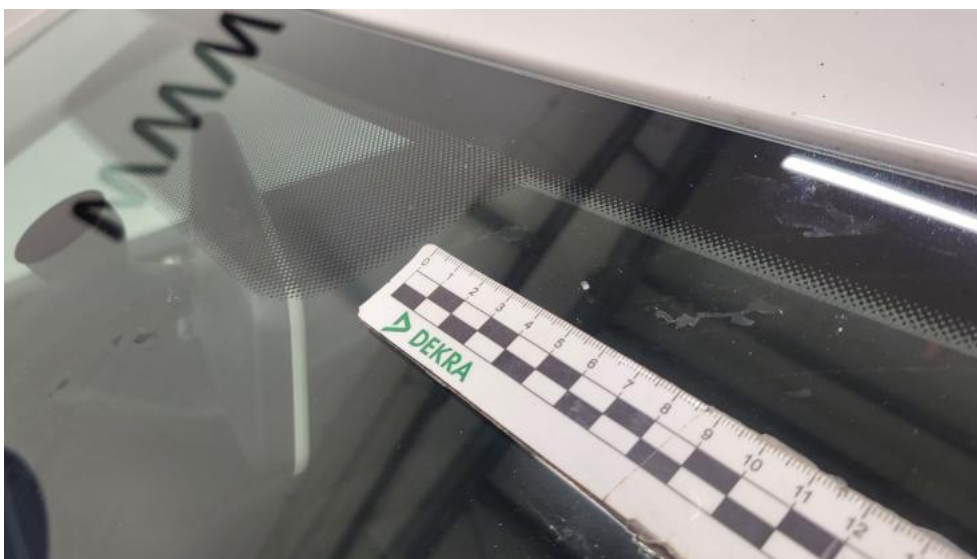
Fot. 33.
Szyba czołowa - Rysa/odprysk 1

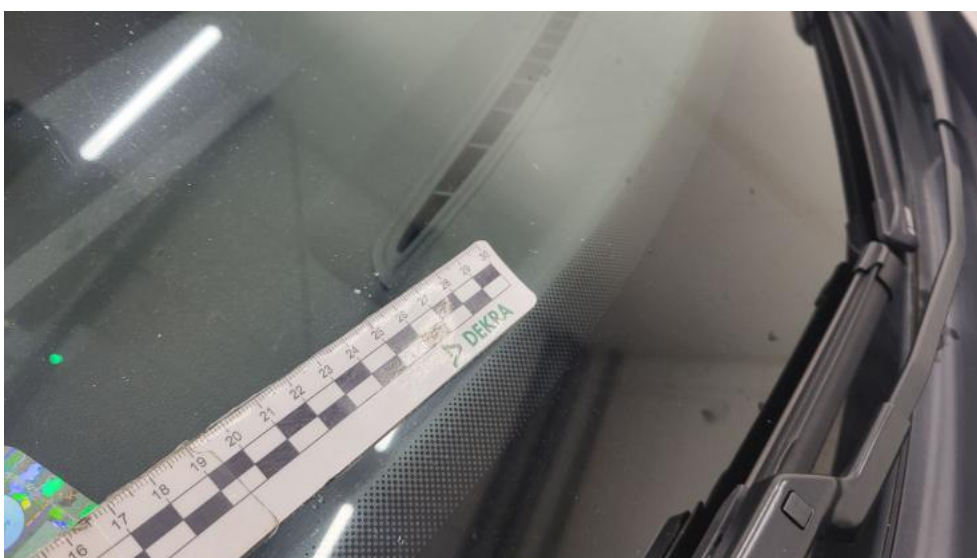
Fot. 34.
Szyba czołowa - Rysa/odprysk 2

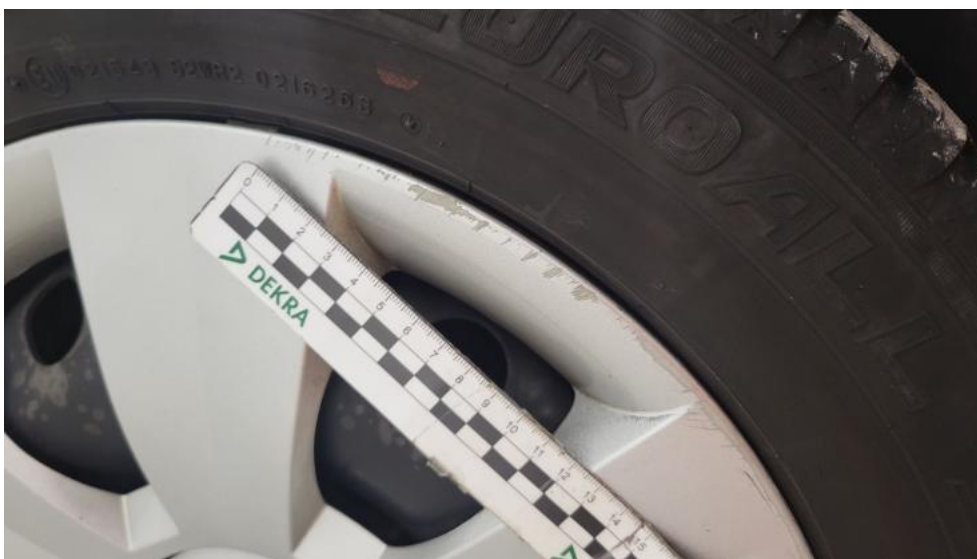
Fot. 35.
Kołpak przedni P - Rysa/odprysk 1

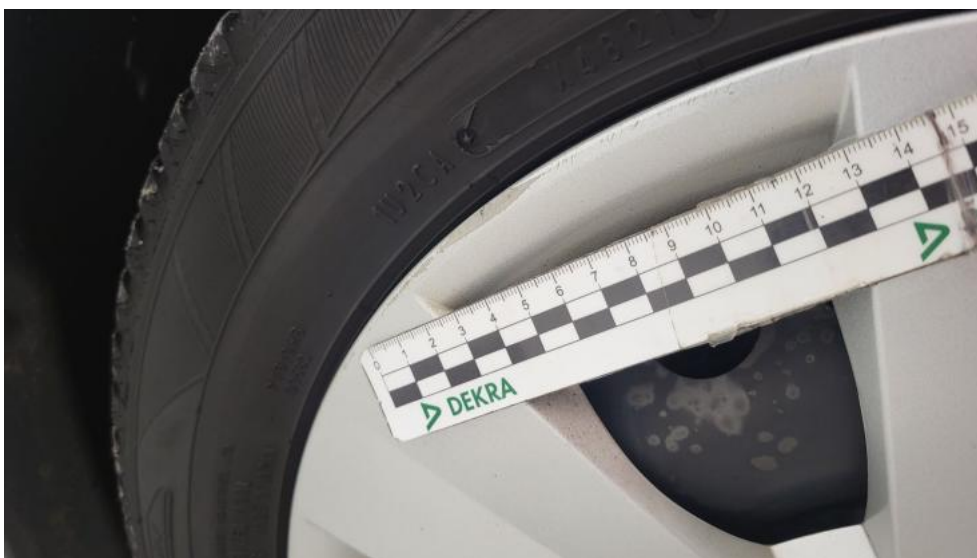
Fot. 36.
Kołpak przedni P - Rysa/odprysk 2

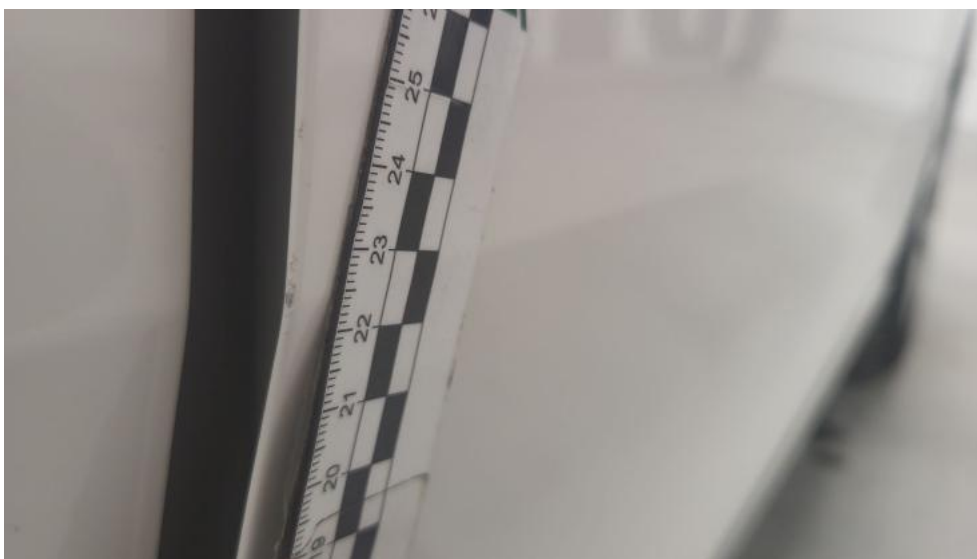
Fot. 37.
Drzwi przednie P - Rysa/odprysk 1

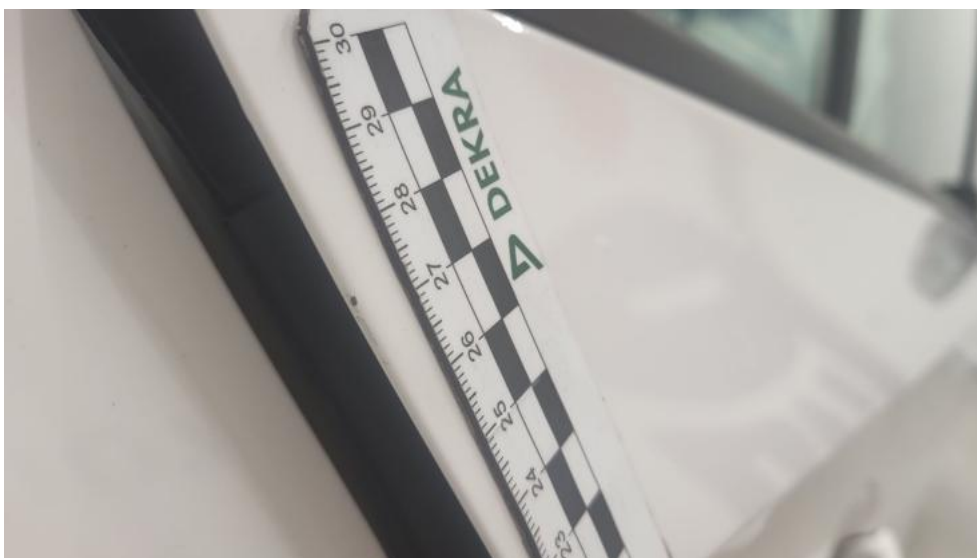
Fot. 38.
Drzwi tylne P - Rysa/odprysk 1

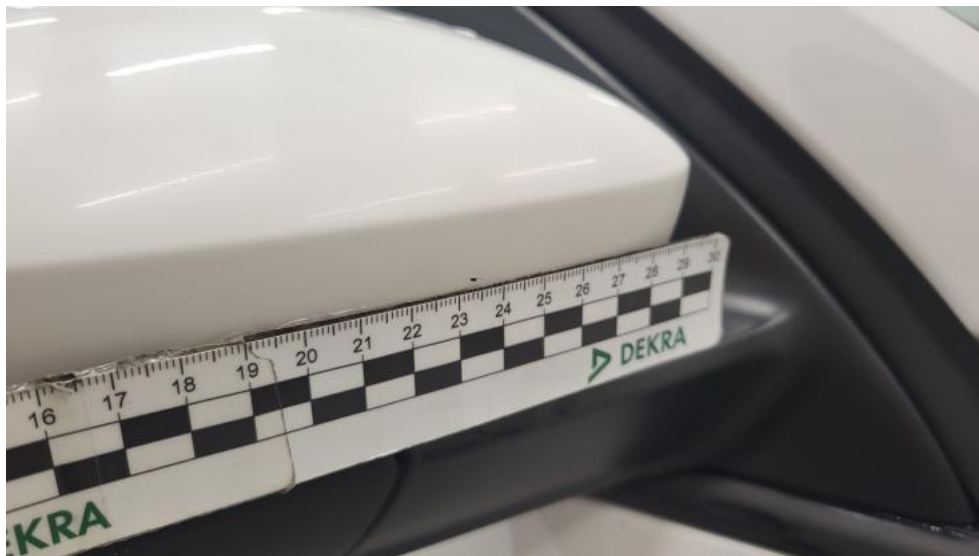
Fot. 39.
Lusterko zew P - Rysa/odprysk 1

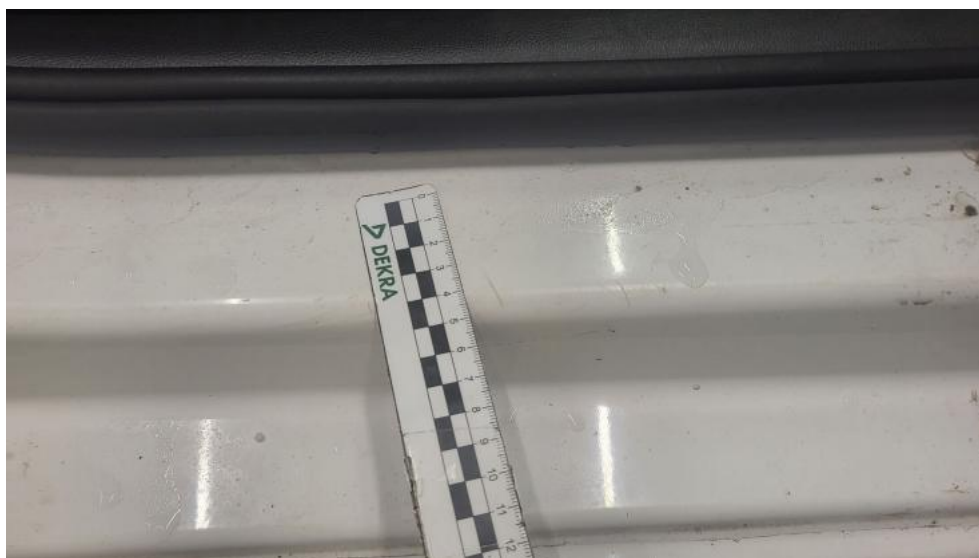
Fot. 40.
Próg P - Rysa/odprysk 1

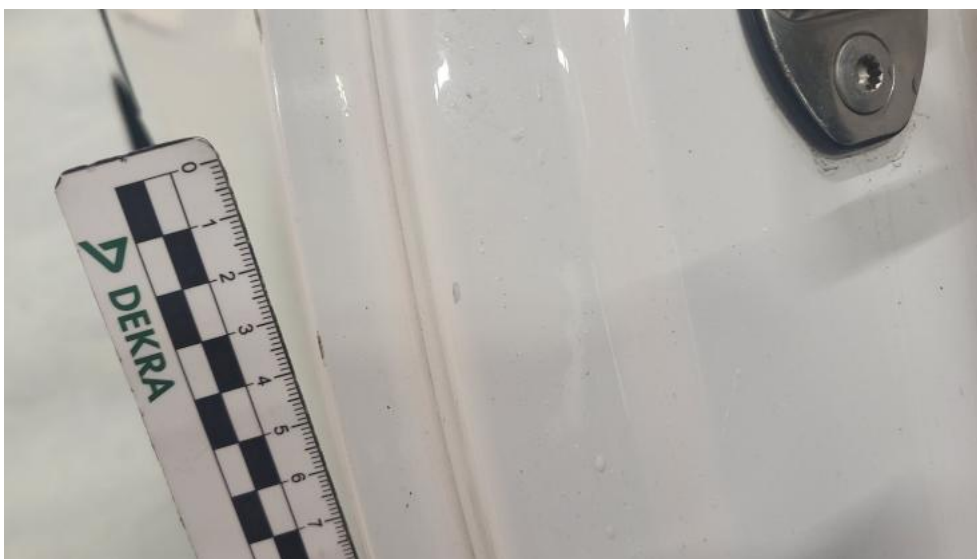
Fot. 41.
Błotnik tylny P / Ściana boczna P - Rysa/odprysk 1

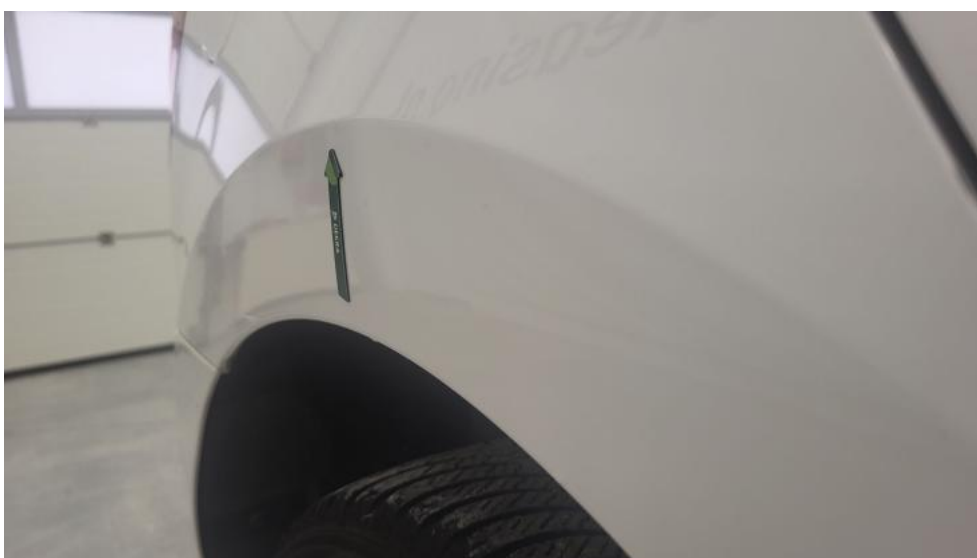
Fot. 42.
Błotnik tylny P / Ściana boczna P - Wgniecenie/odkształcenie 1

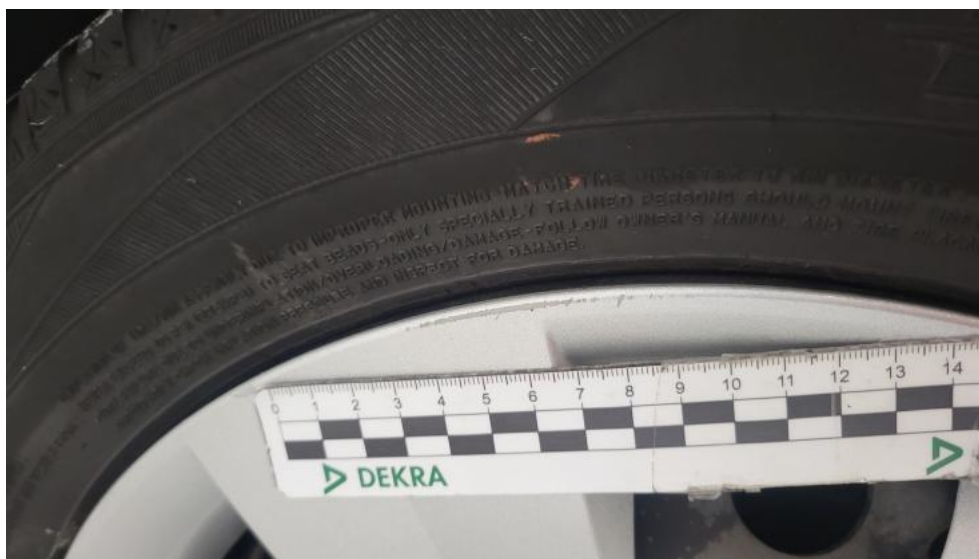
Fot. 43.
Kołpak tylny P - Rysa/odprysk 1

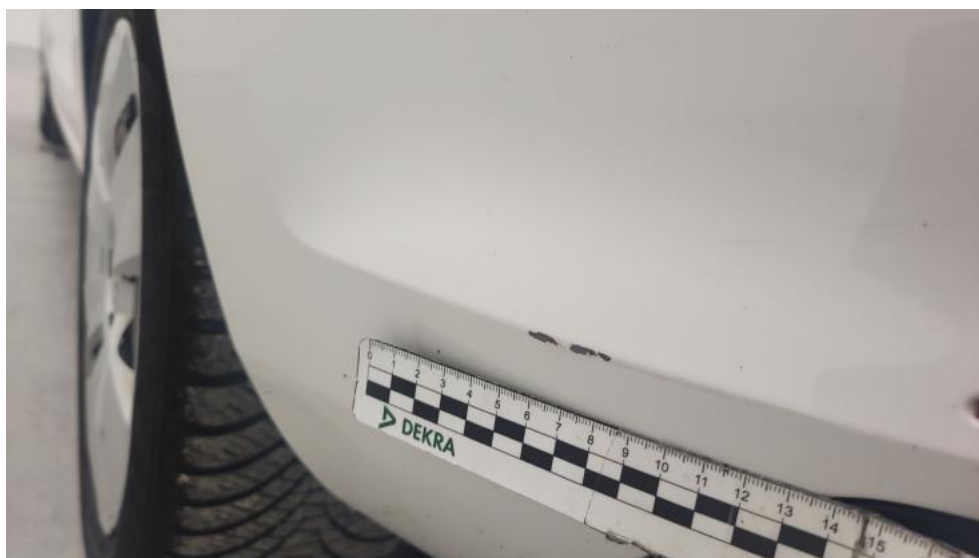
Fot. 44.
Zderzak tylny - Rysa/odprysk 1

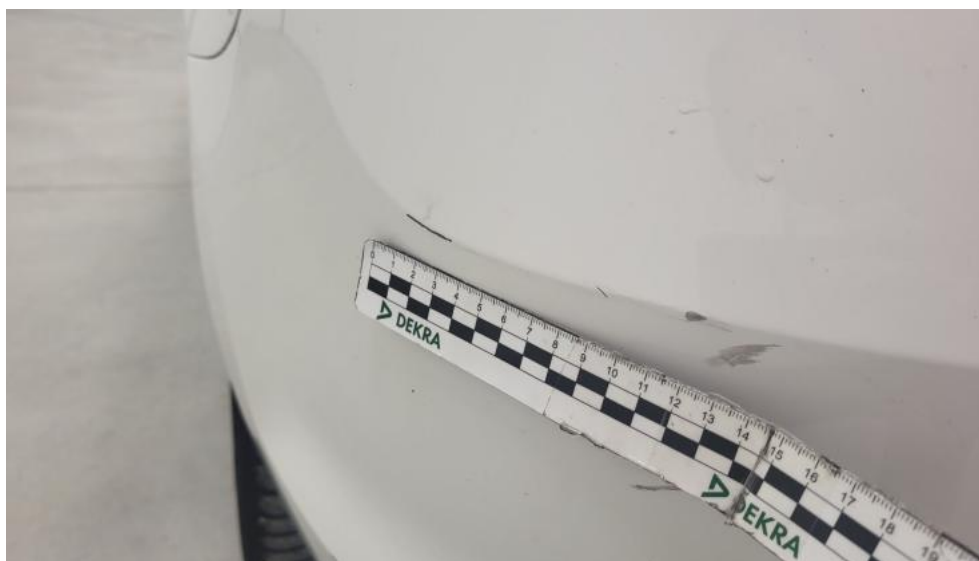
Fot. 45.
Zderzak tylny - Rysa/odprysk 2

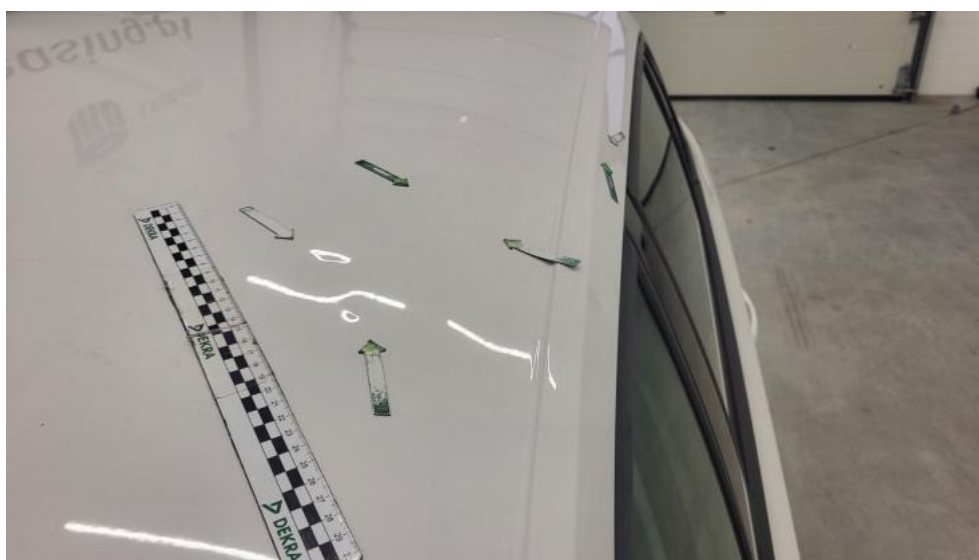
Fot. 46.
Dach - Wgniecenie/odkształcenie 1

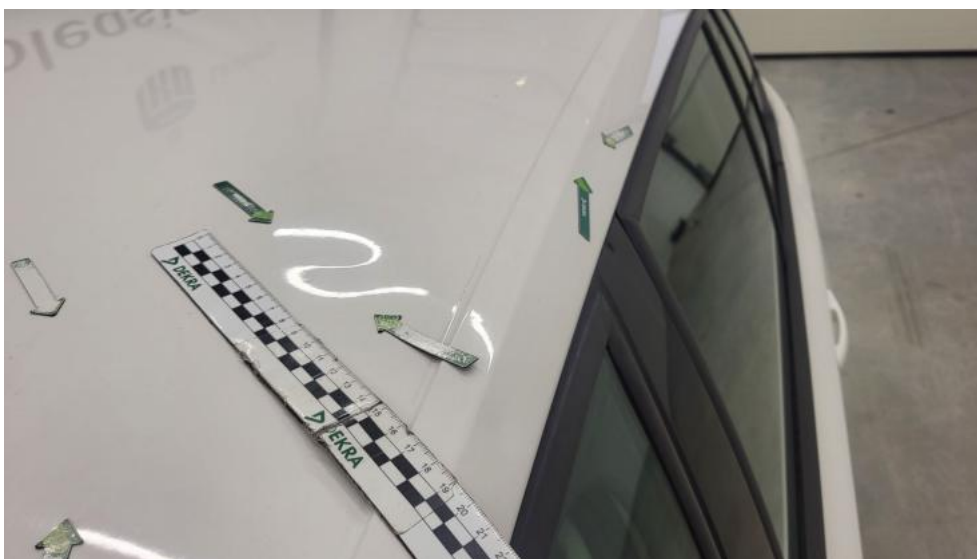
Fot. 47.
Dach - Wgniecenie/odkształcenie 2

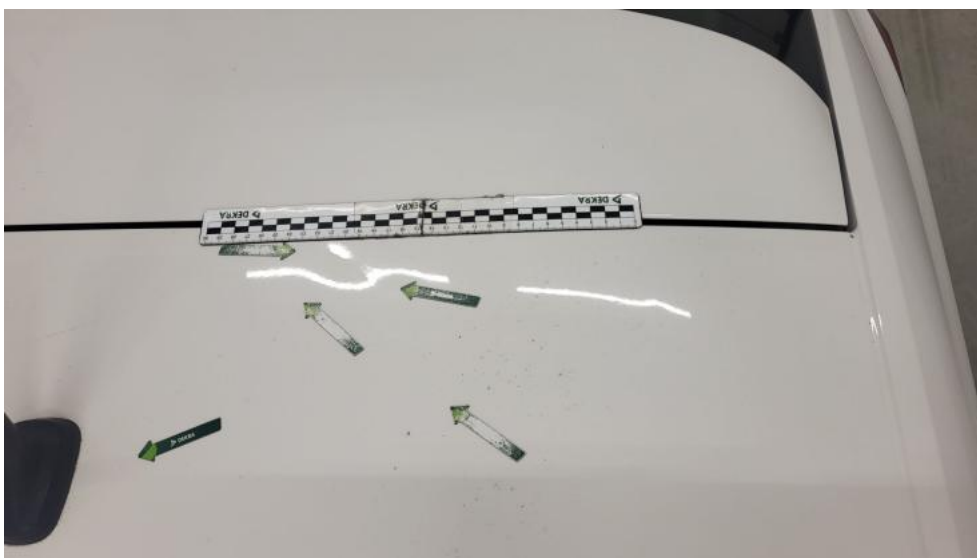
Fot. 48.
Dach() - Wgniecenie/odkształcenie 3

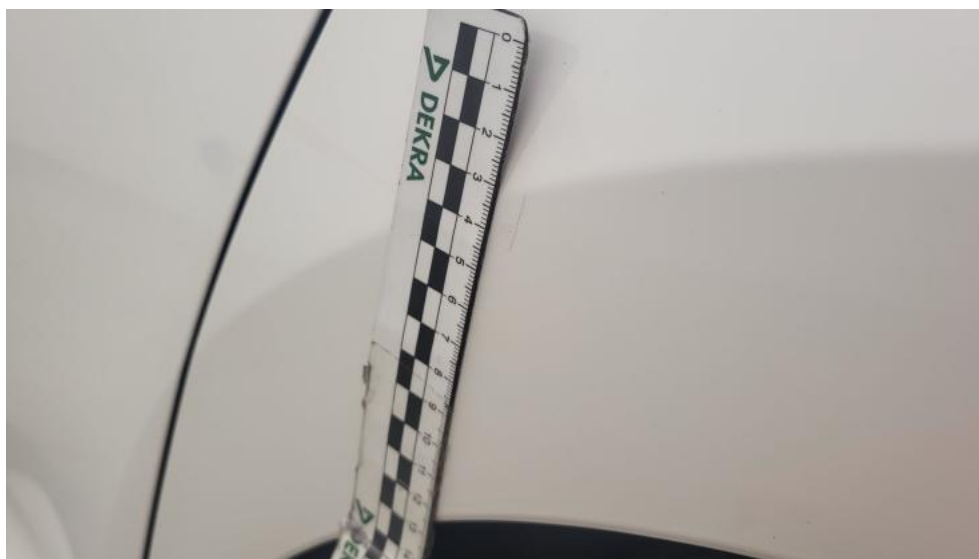
Fot. 49.
Błotnik tylny L / Ściana boczna L - Rysa/odprysk 1

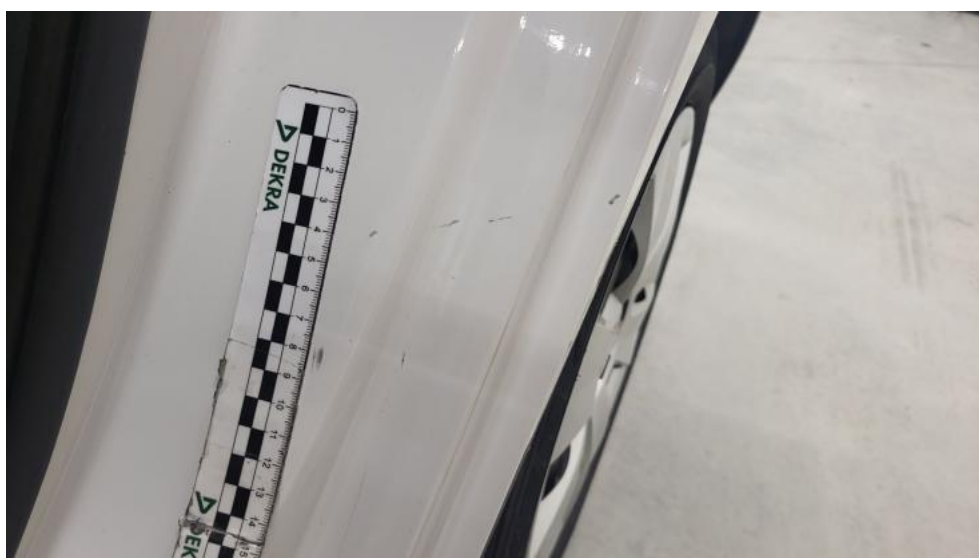
Fot. 50.
Błotnik tylny L / Ściana boczna L - Rysa/odprysk 2

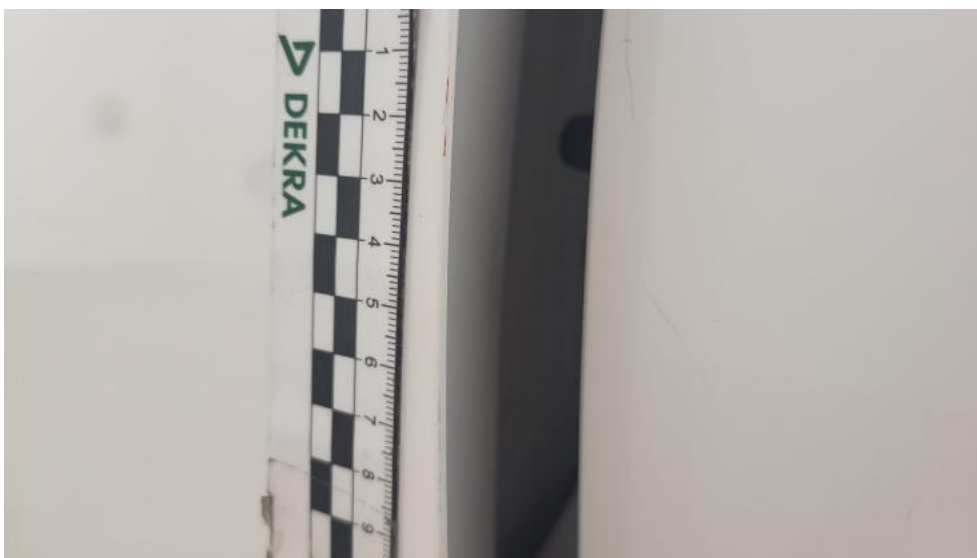
Fot. 52.

Drzwi przed L - Rysa/odprysk 2

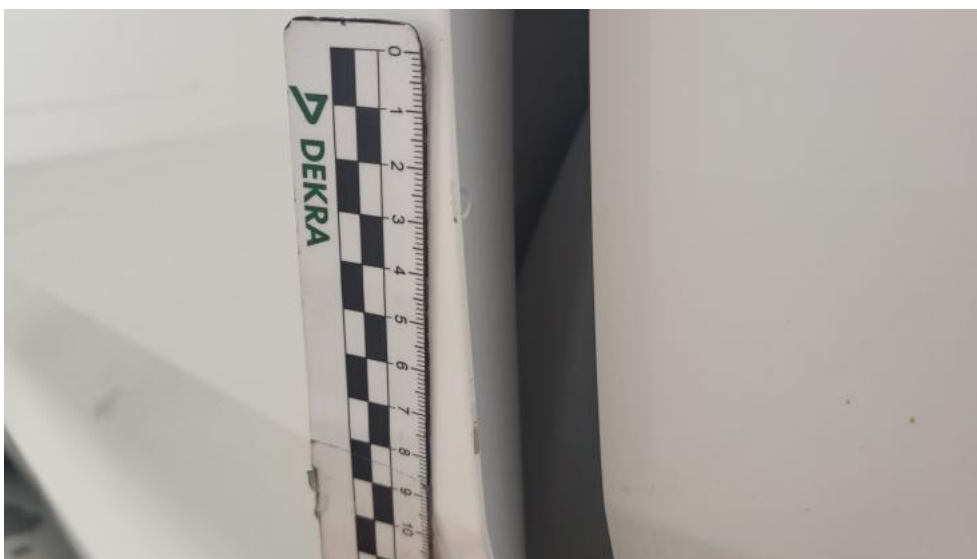
Fot. 53.
Drzwi przed L() - Rysa/odprysk 3

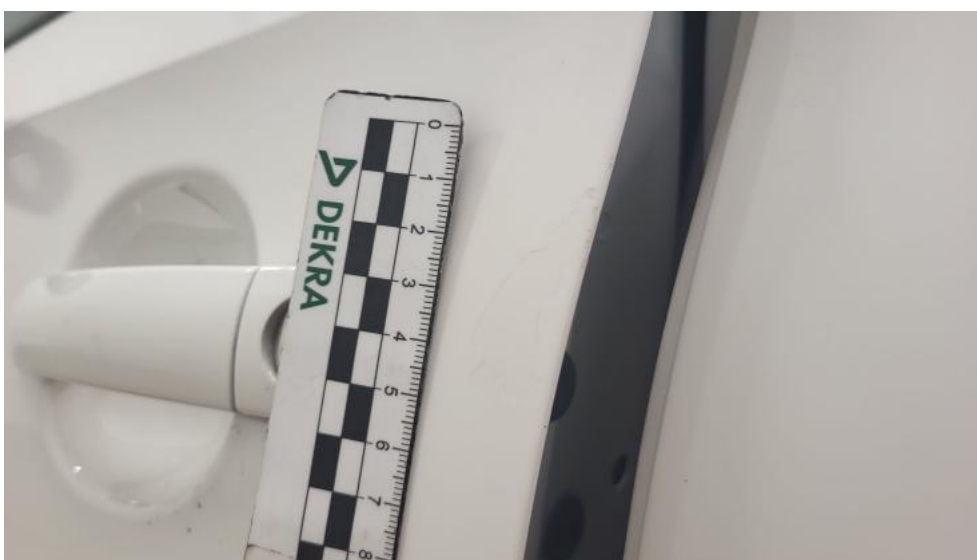
Fot. 54.
Drzwi przed L - Inne 1

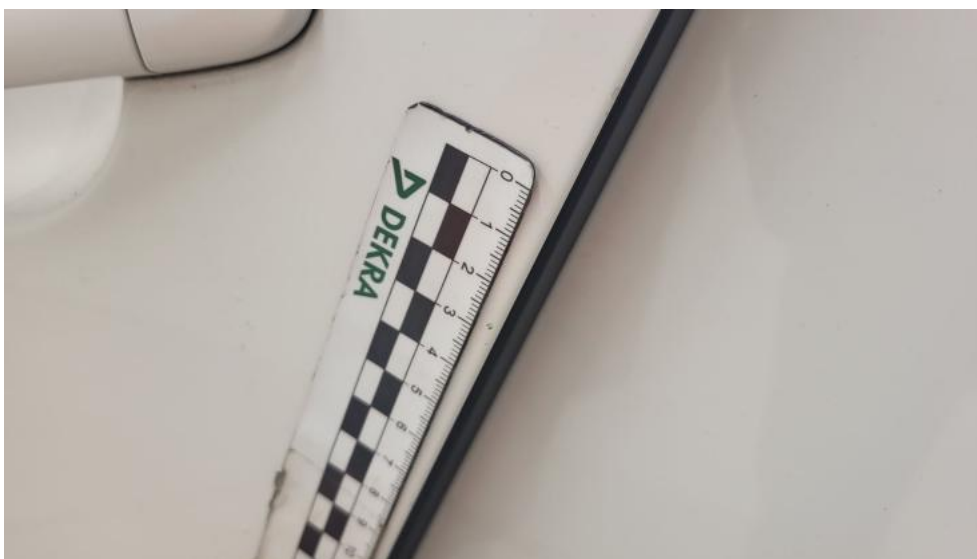
Fot. 55.
Drzwi tylne L - Rysa/odprysk 1

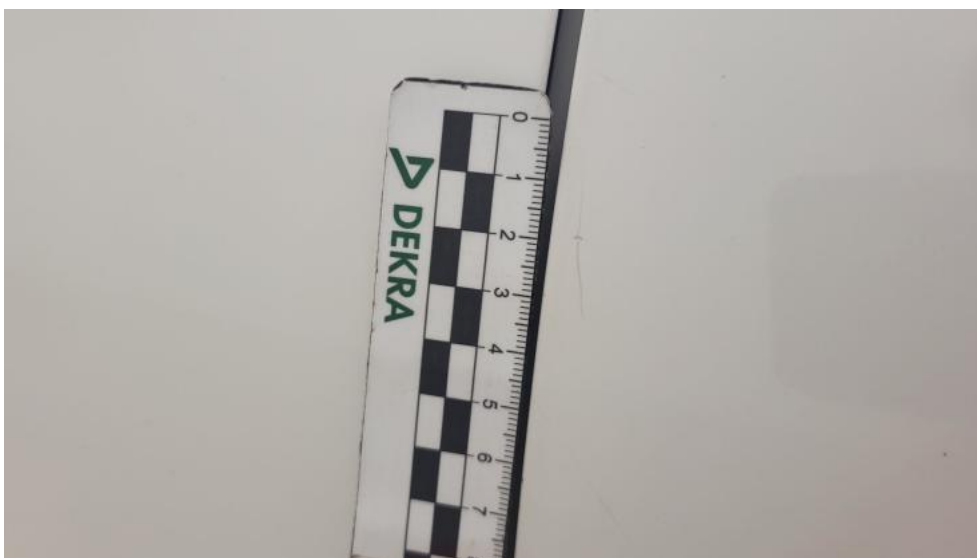
Fot. 56.
Drzwi tylne L - Rysa/odprysk 2

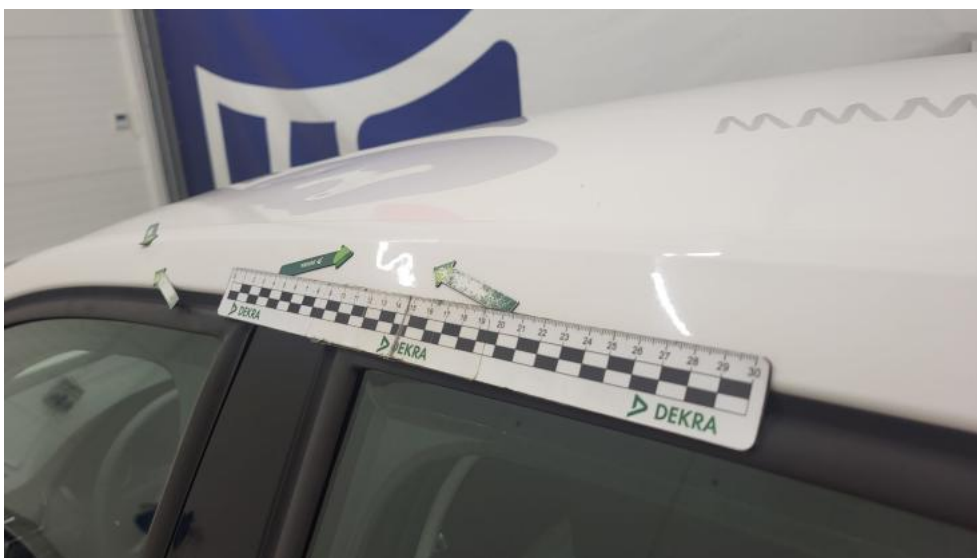
Rysy na samochodzie. Wystający przewód przy lewym przednim słupku.

Fot. 58.
Stupek przedni L - Wgniecenie/odkształcenie 1

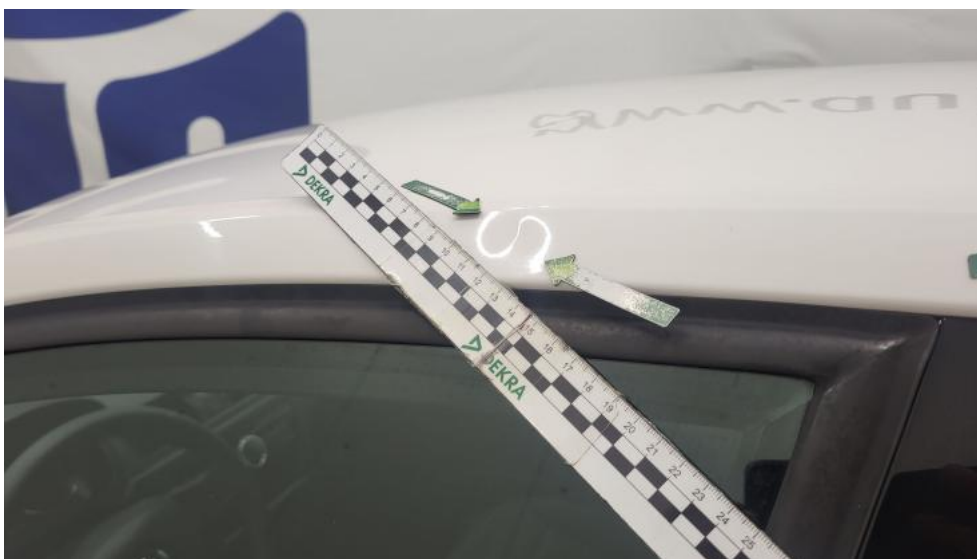
Fot. 59.
Stupek przedni L - Wgniecenie/odkształcenie 2

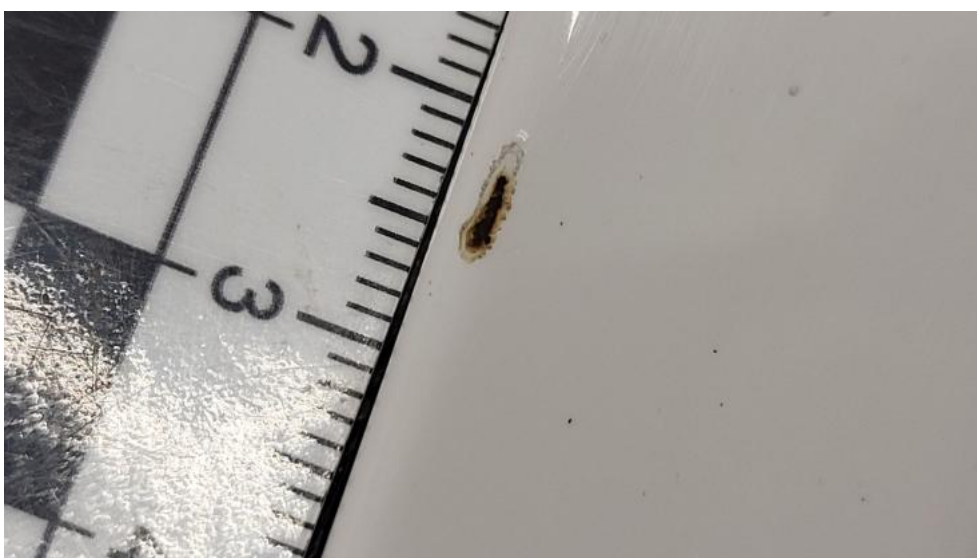
Fot. 60.
Stupek przedni L - Inne 1

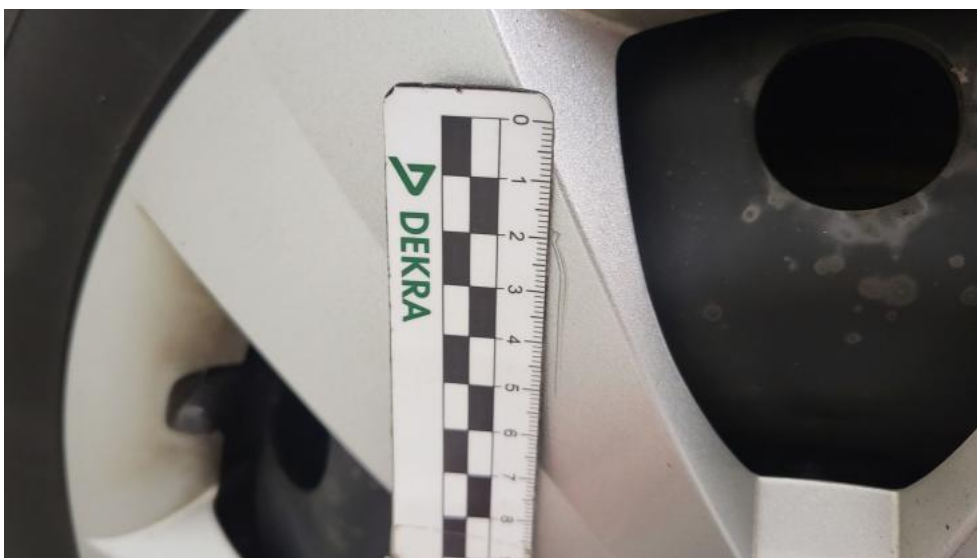
Fot. 62.
Kołpak przedni L - Rysa/odprysk 1

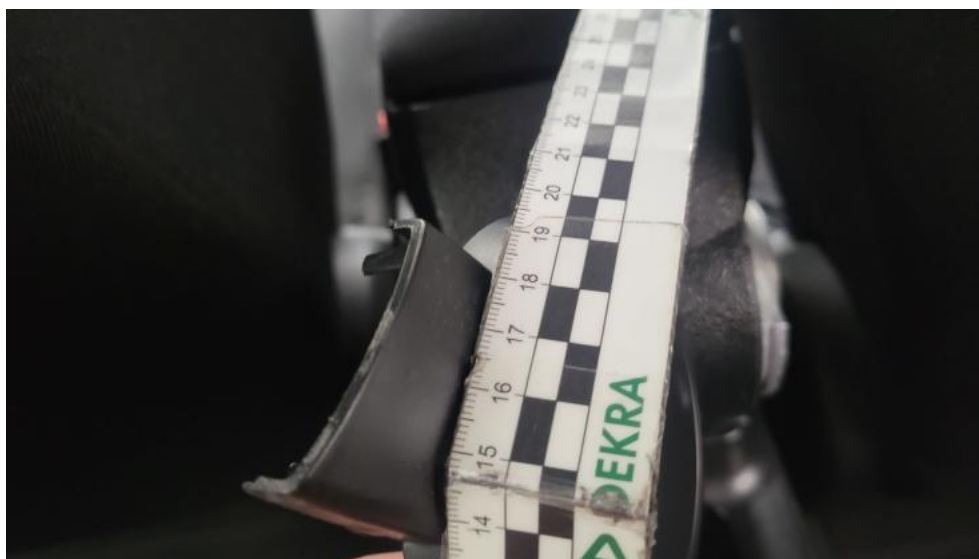
Fot. 63.
Podłokietnik środkowy przedni - Pęknięcie/rozerwanie 1

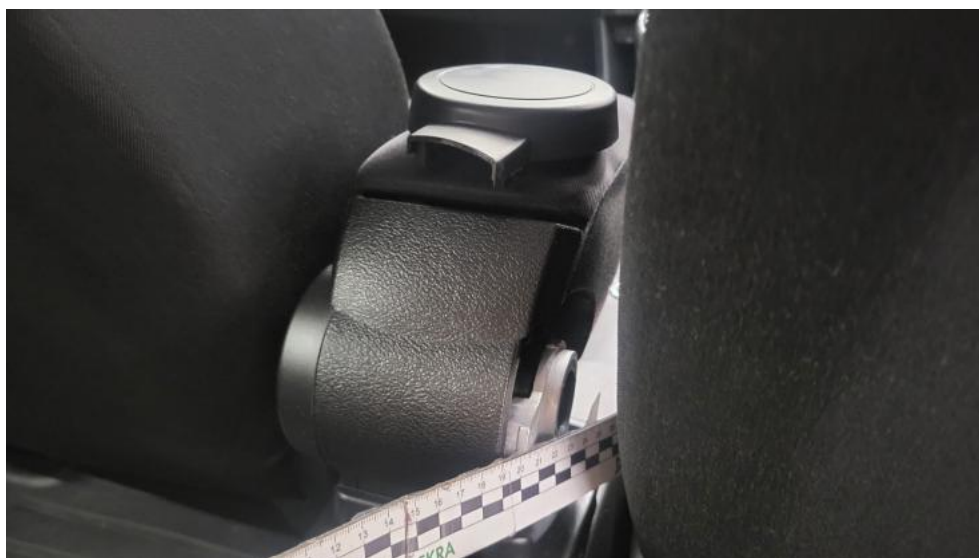
Fot. 64.
Podłokietnik środkowy przedni - Inne 1

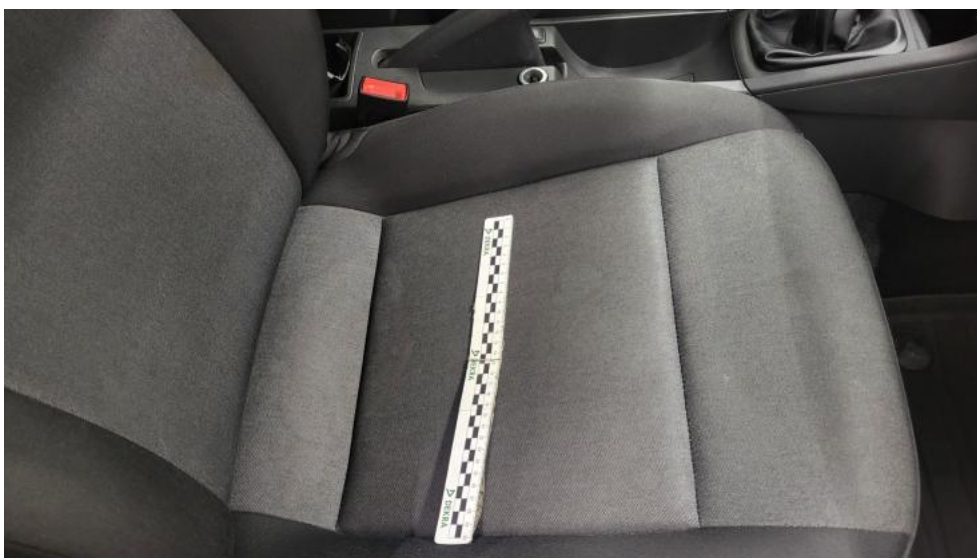
Fot. 66.
Fotel prz. praw. - Inne 1

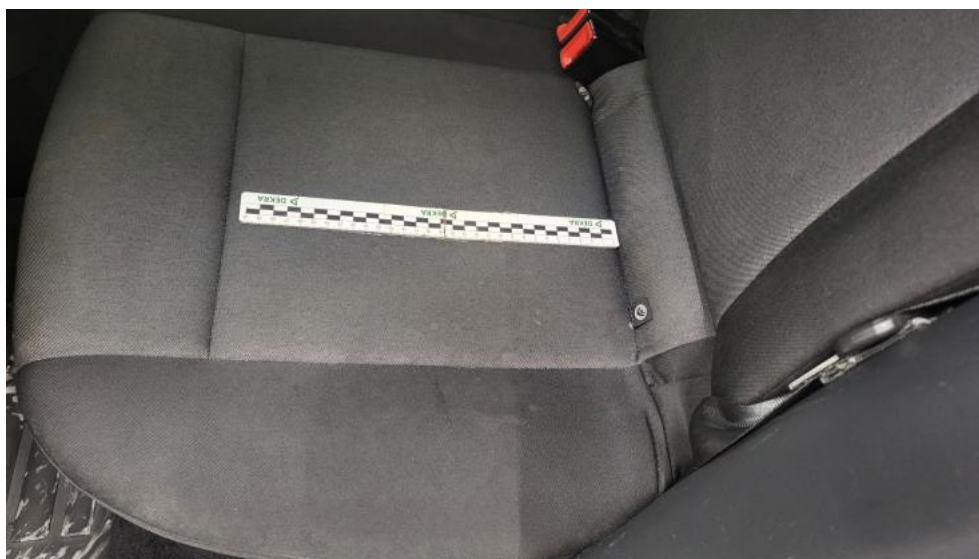
Fot. 67.
Kanapa tyl. - Inne 1

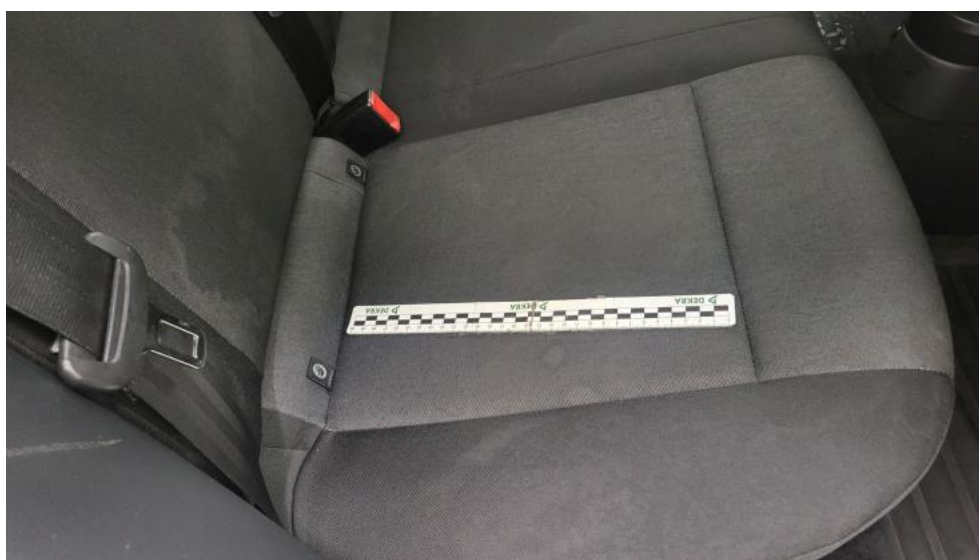
Fot. 68.
Kanapa tyl. - Inne 2

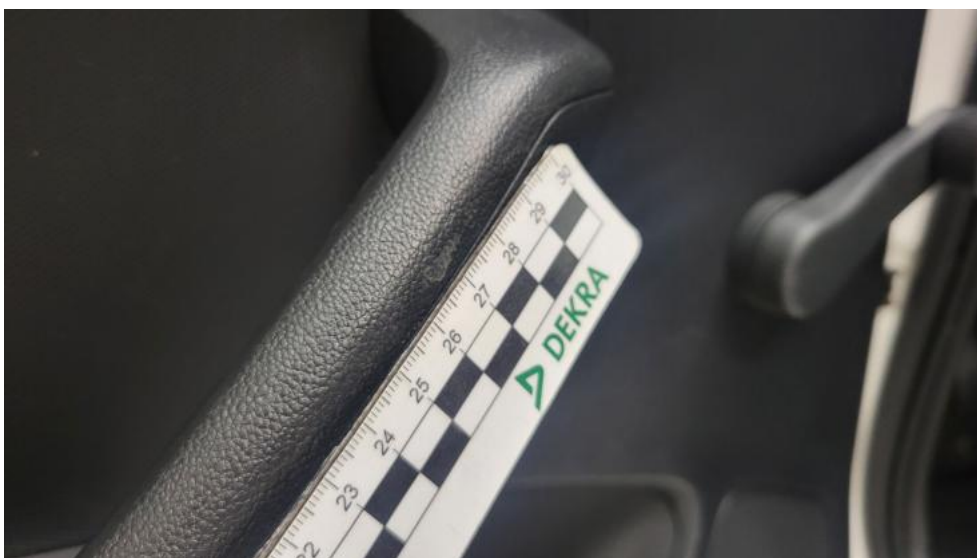
Fot. 70.
Uchwyt drzwi tyl L - Rysa/odprysk 1

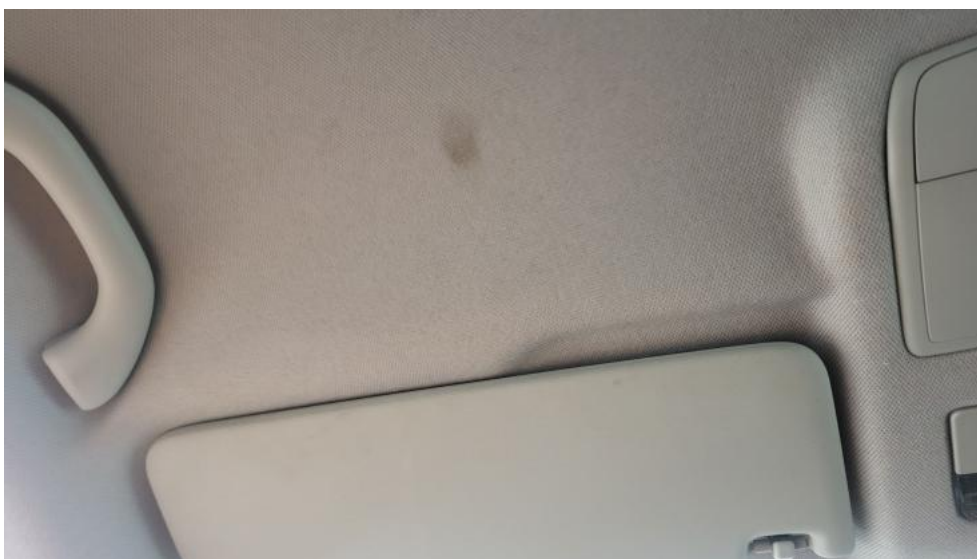
Fot. 71.
Podsufitka - Inne 1

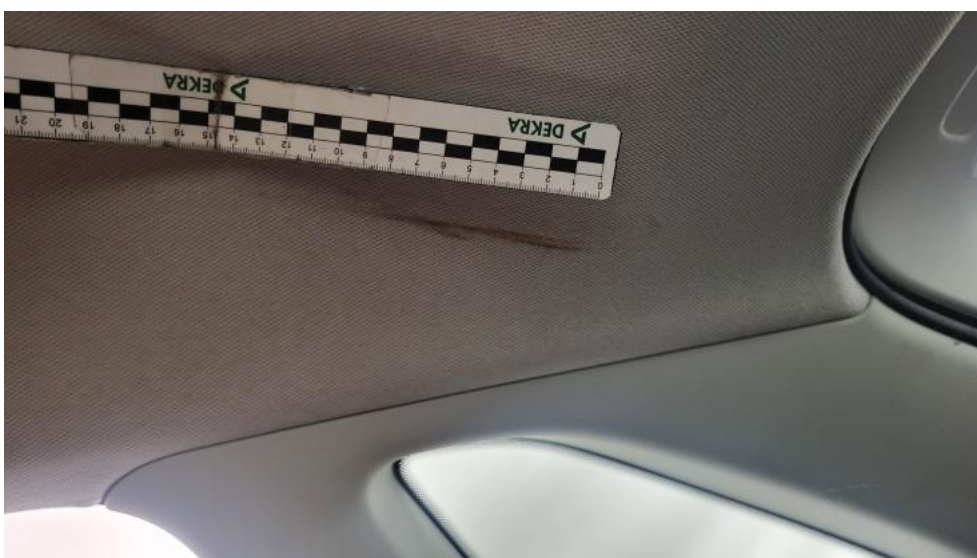
Fot. 72.
Podsufitka - Inne 2

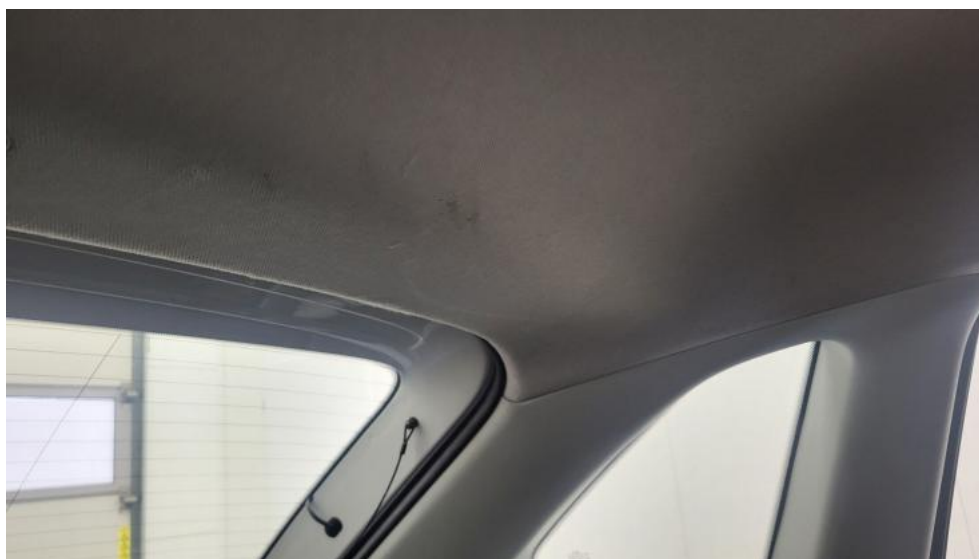
Fot. 73.
Podsufitka() - Inne 3
