Nr zlecenia DEKRA: PKOL(W)/LODZ/16327/26/02/23
Nr zlecenia/szkody: 23/035286
Data zlecenia: 23-02-2026

Dane pojazdu

Grupa obiektów (Eurotax)	samochody osobowe
Kod EC (Eurotax)	0117285
Producent	OPEL
Model	Astra V Sports Tourer 15-19
Typ/wersja	Astra V 1.6 CDTI Dynamic S&S
Rodzaj nadwozia	KOM
Liczba drzwi/liczba miejsc	5/5
Masa własna [kg]	1318
Dopuszczalna masa całkowita [kg]	1950
Rozstaw osi 1/2	2662
Rodzaj silnika	z zapłonem samoczynnym
Układ oczyszczana spalin	DPF
Pojemność silnika [ccm]	1598
Moc silnika [KM/kW]	136/100
Skrzynia biegów	manualna 6-biegowa
Nr rejestracyjny	DLU8322C
VIN	W0VBF8EG6J8052317
Data 1. rejestracji	13-06-2018
Data nast. bad. techn.	10-10-2025
Rok produkcji	2018 (rok produkcji został zweryfikowany z zewnętrzną bazą danych)
Stan licznika [km]	184 567 (odczytany)
Kolor nadwozia/rodzaj powłoki	srebrny/2-warstwowy metalizowany

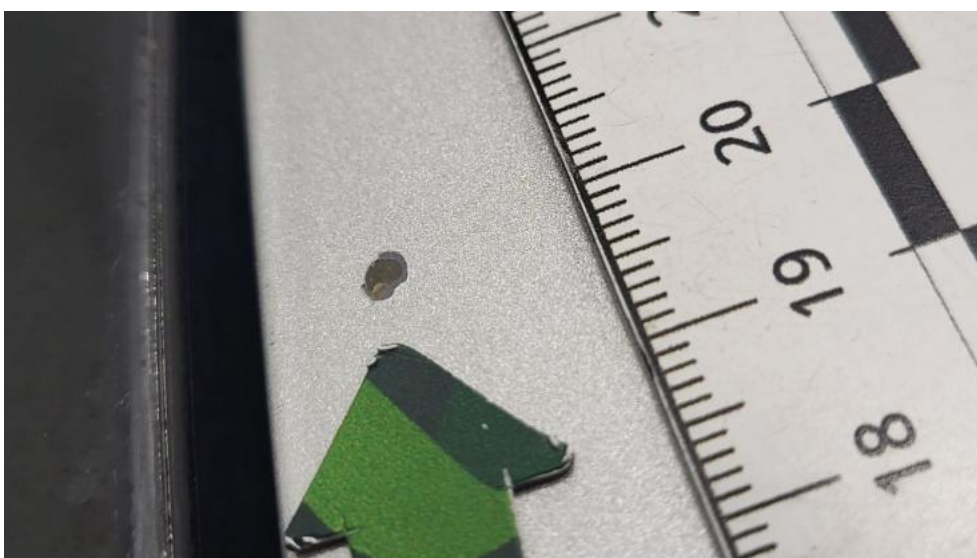
Fot. 42.
Pokrywa komory silnika - Inne 1

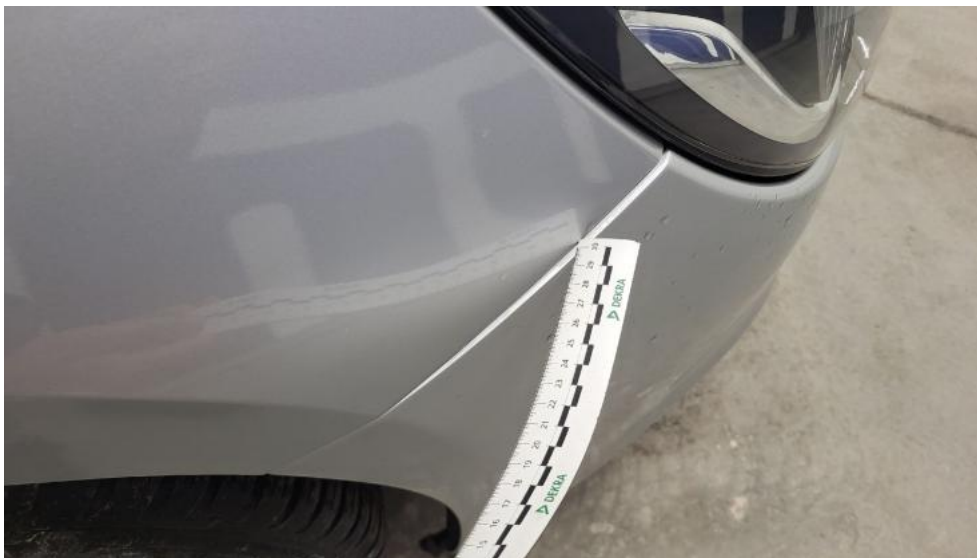
Fot. 43.
Zderzak - Inne 1

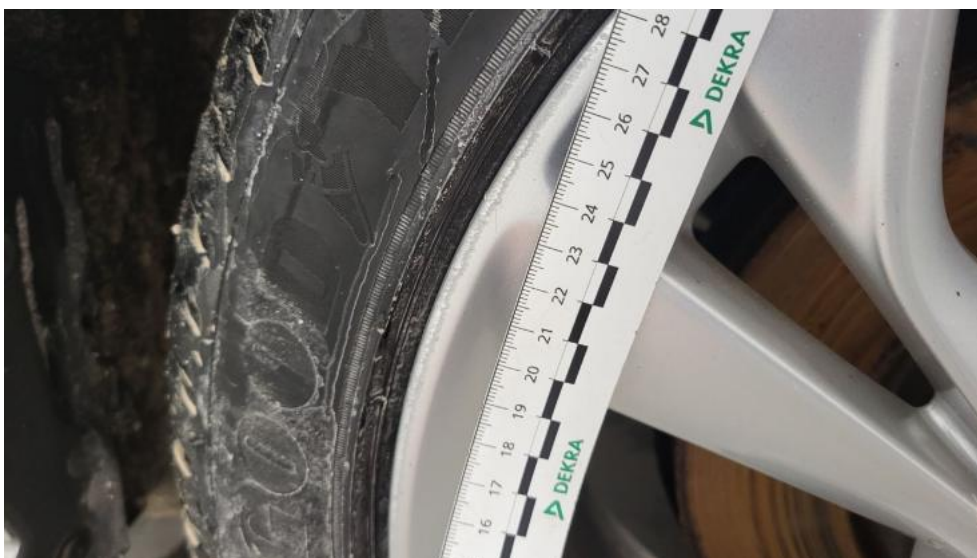
Fot. 44.
Felga aluminiowa przednia P - Rysa/odprysk 1

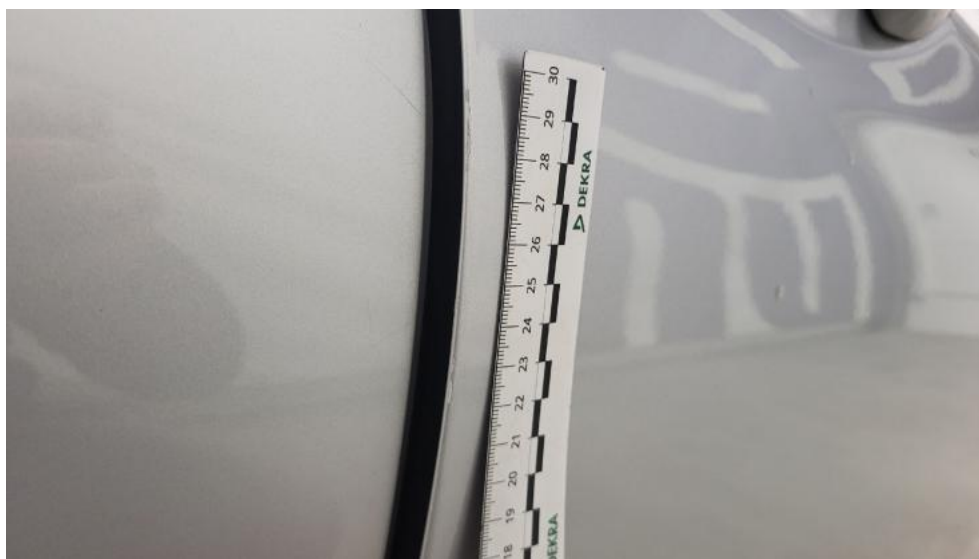
Fot. 45.
Drzwi przednie P - Rysa/odprysk 1

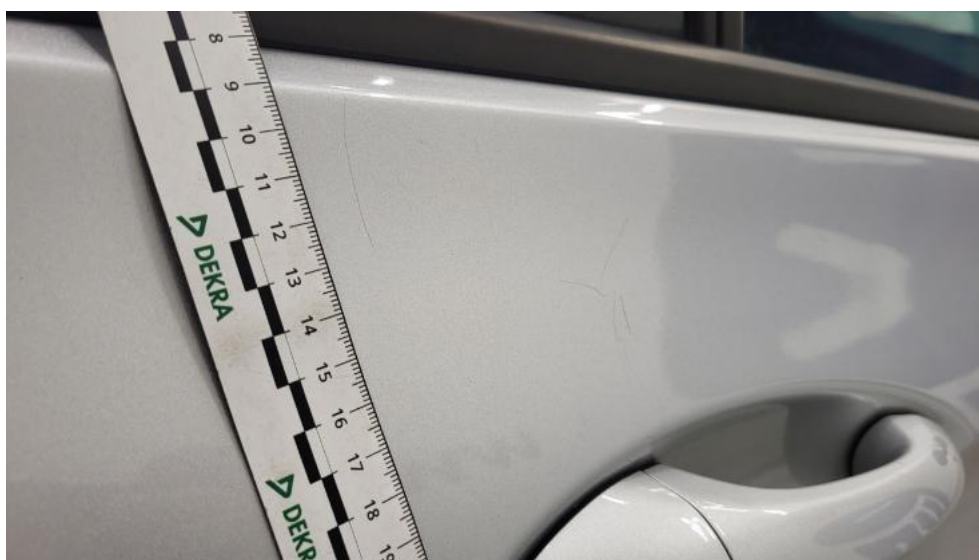
Fot. 46.
Drzwi tylne P - Rysa/odprysk 1

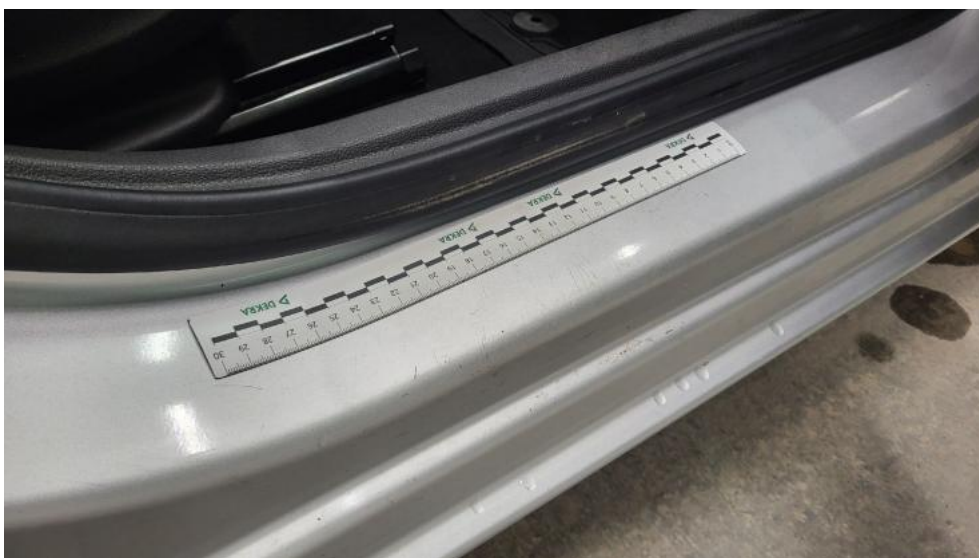
Fot. 48.
Próg P - Rysa/odprysk 1

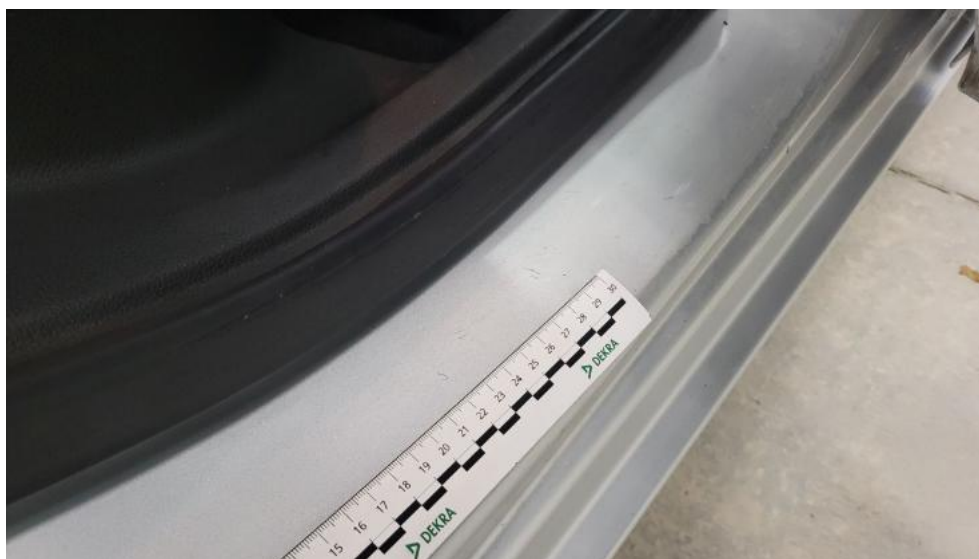
Fot. 49.
Próg P - Rysa/odprysk 2

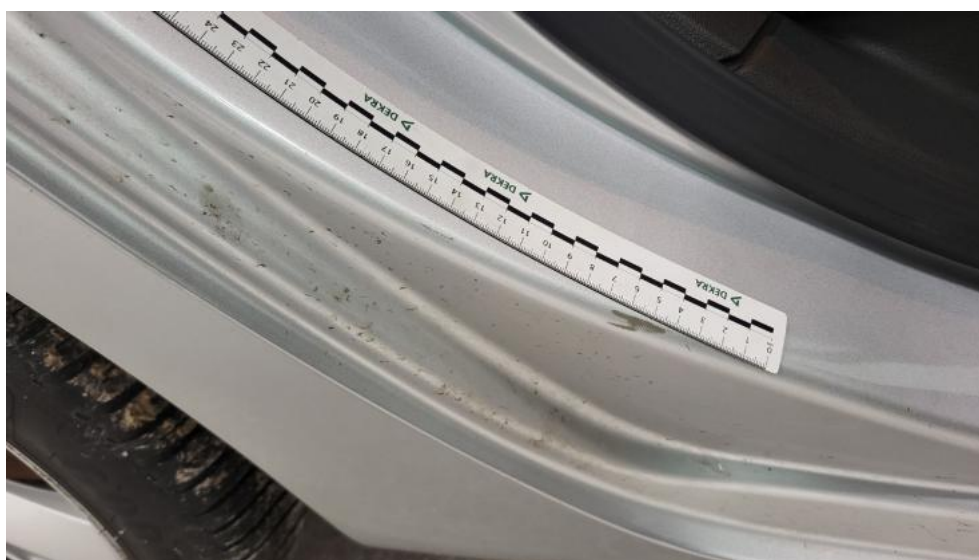
Fot. 50.
Błotnik tylny P / Ściana boczna P - Rysa/odprysk 1

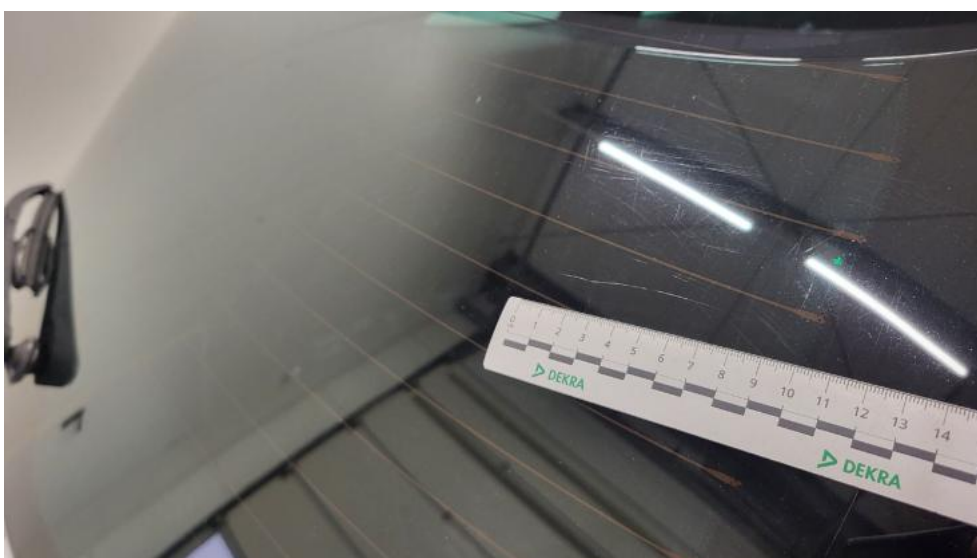
Fot. 56.
Szyba tylna - Rysa/odprysk 1

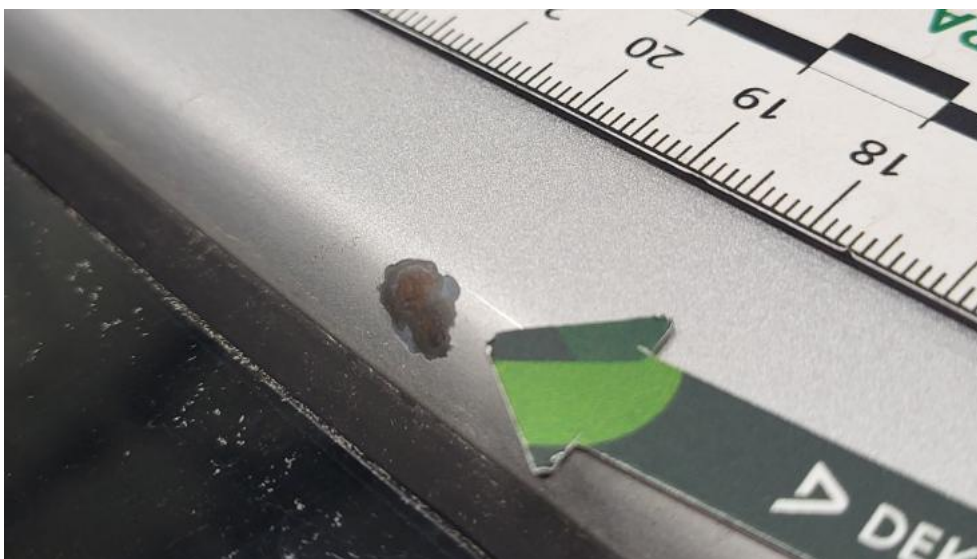
Fot. 59.
Dach - Inne 1

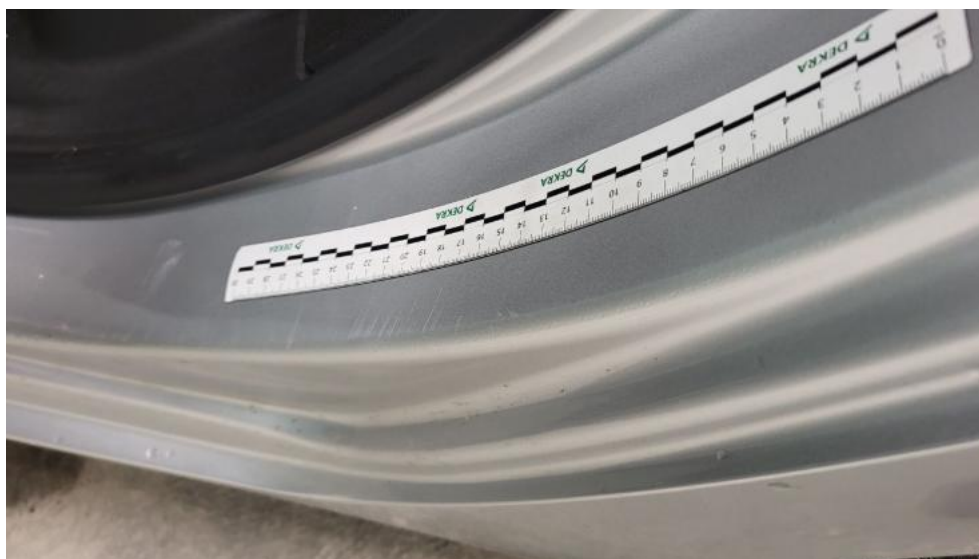
Fot. 61.
Błotnik tylny L / Ściana boczna L - Rysa/odprysk 1

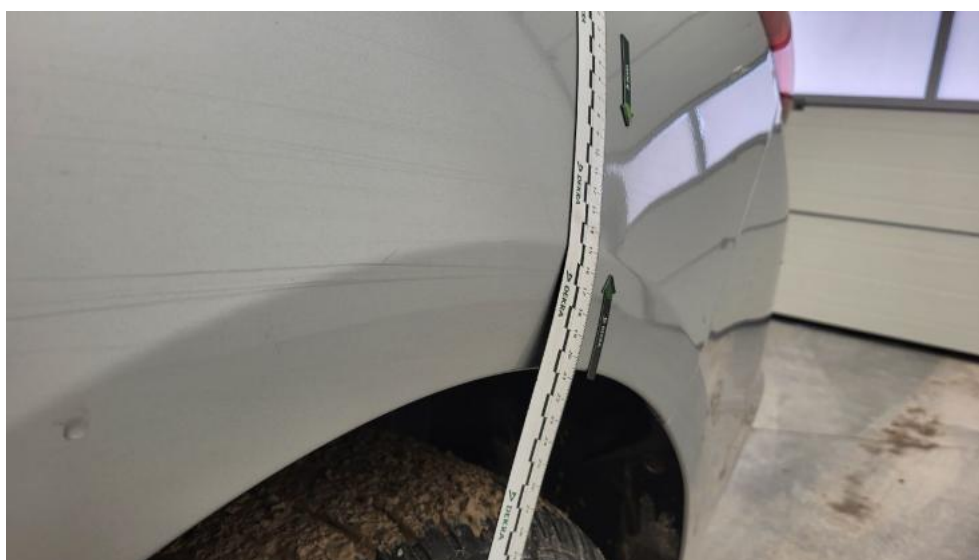
Fot. 62.
Błotnik tylny L / Ściana boczna L - Wgniecenie/odkształcenie 1

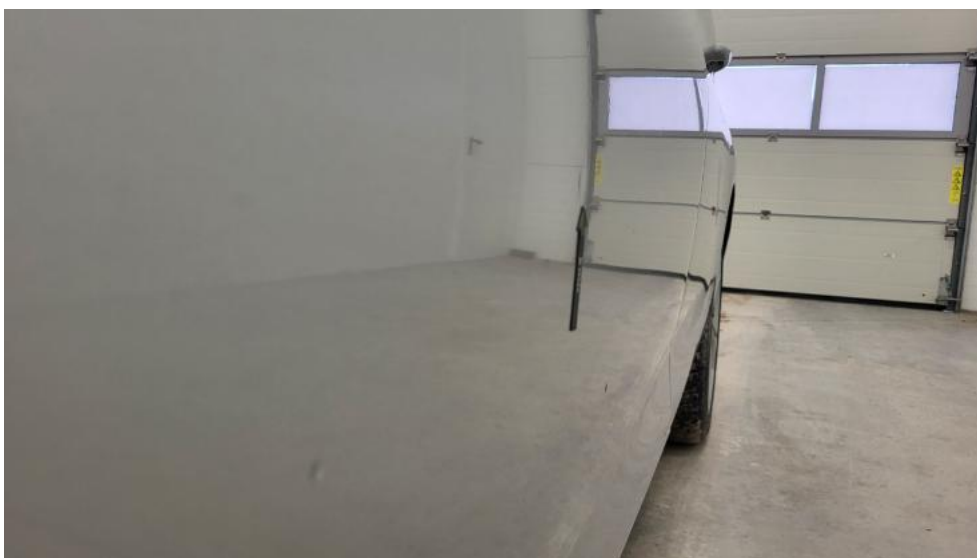
Fot. 66.
Drzwi przed L - Wgniecenie/odkształcenie 1

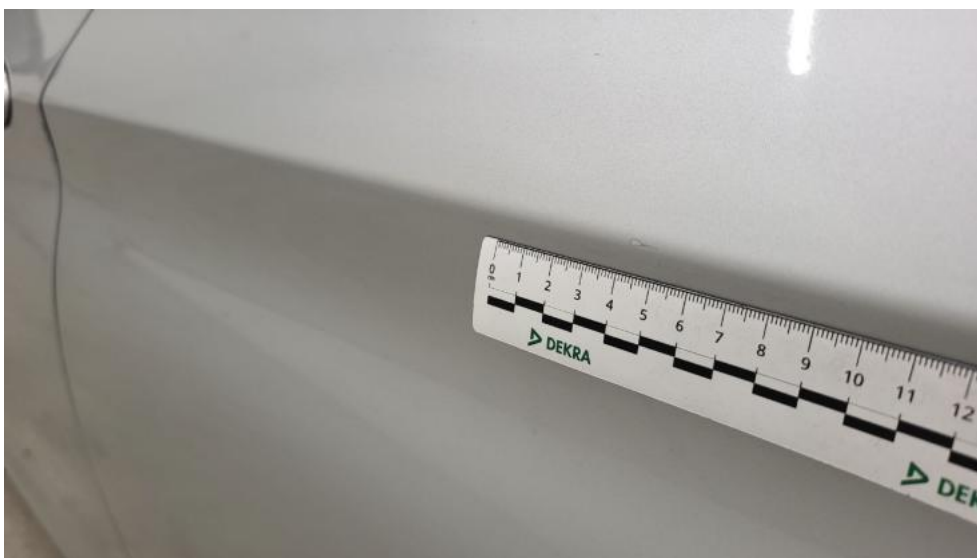
Fot. 68.
Drzwi tylne L - Rysa/odprysk 2

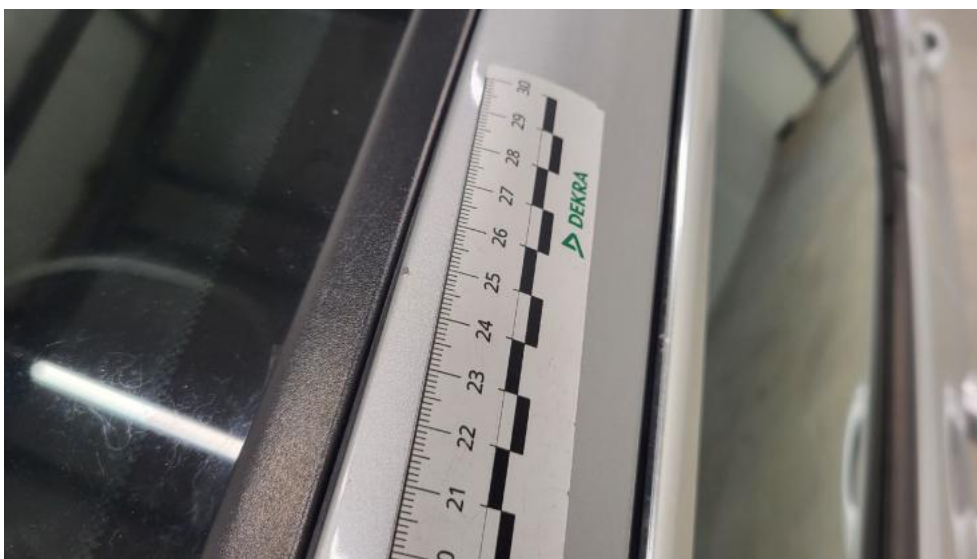
Fot. 73.
Słupek przedni L - Rysa/odprysk 1

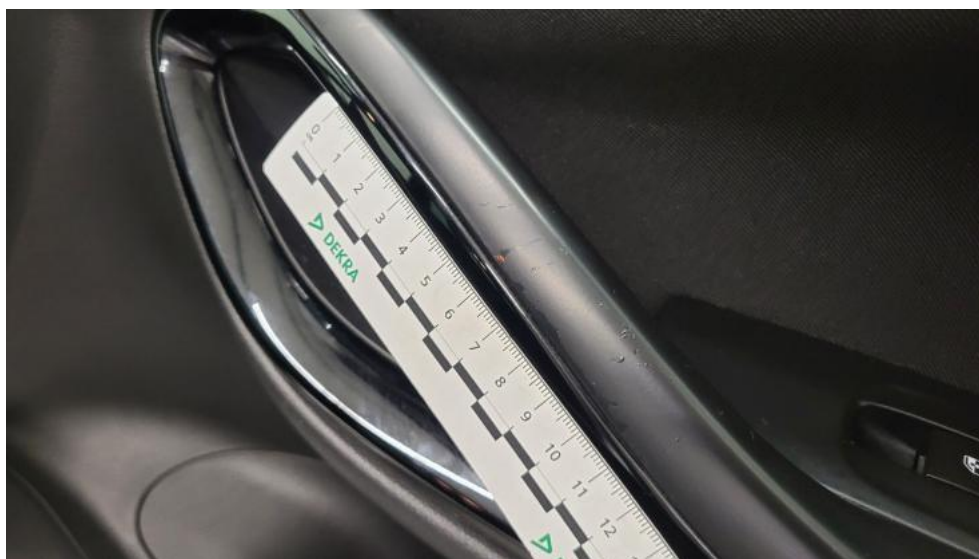
Fot. 79.
Uchwyt drzwi prze P - Rysa/odprysk 1

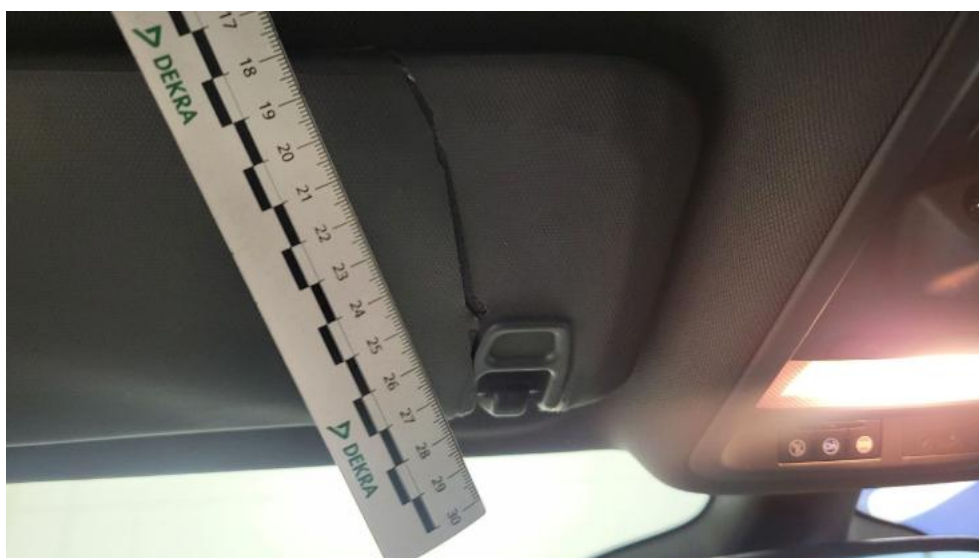
Fot. 80.
Osłona p/słoneczna lewa - Pęknięcie/rozerwanie 1

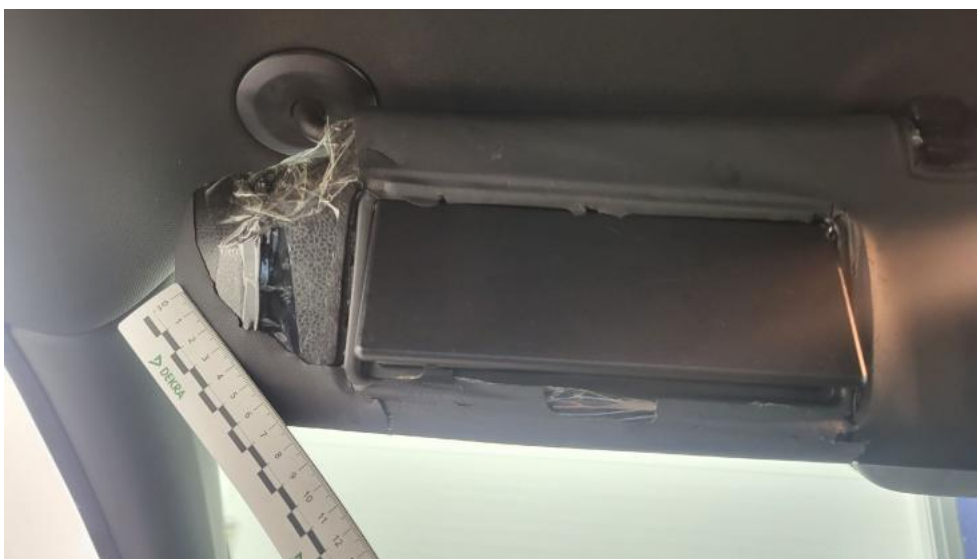
Fot. 81.
Osłona p/słoneczna lewa - Pęknięcie/rozerwanie 2

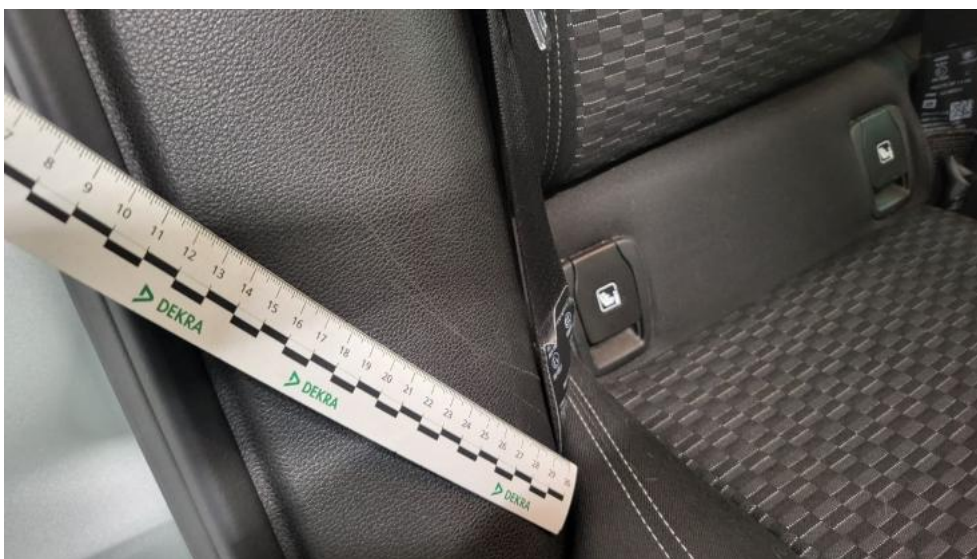
Fot. 83.

Wykładzina(y) słupka tylnego P - Rysa/odprysk 1
