Nr zlecenia DEKRA: PKOL(W)/LODZ/24045/26/03/18  
Nr zlecenia/szkody: 24/044131  
Data zlecenia: 18-03-2026

| Producent | TOYOTA |
| Model | Corolla Sedan 18-22 |
| Typ/wersja | Corolla 1.8 Hybrid GPF Comfort |

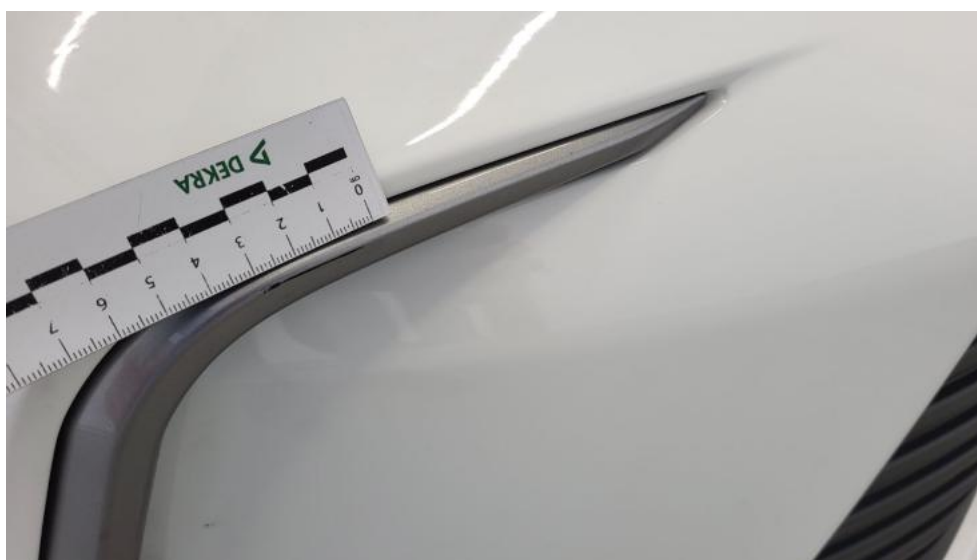
**Fot. 42.**  
Kratka/zaślepka halogenu P - Rysa/odprysk 1

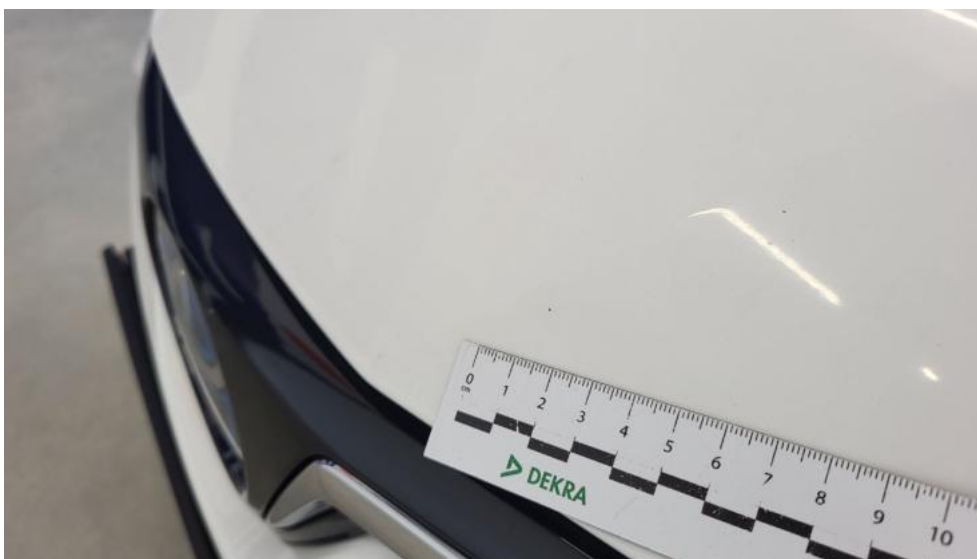
**Fot. 43.**

Pokrywa komory silnika - Rysa/odprysk 1

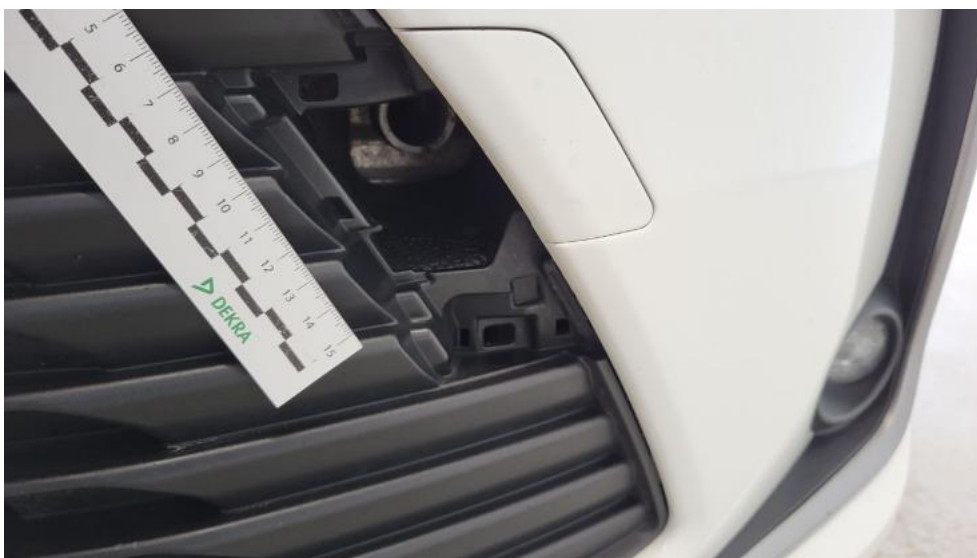
**Fot. 44.**

Zaślepka prz haka hol. - Inne 1

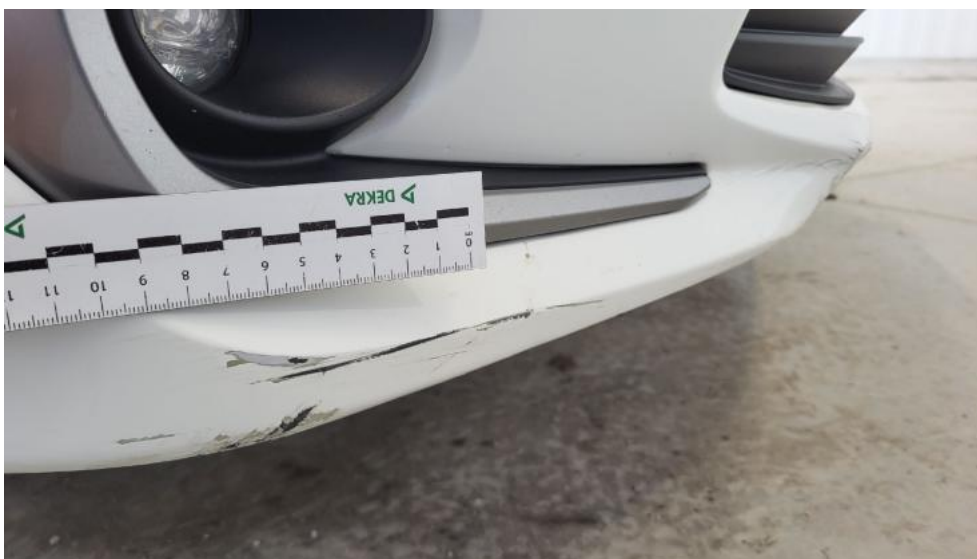
**Fot. 45.**  
Zderzak - Rysa/odprysk 1

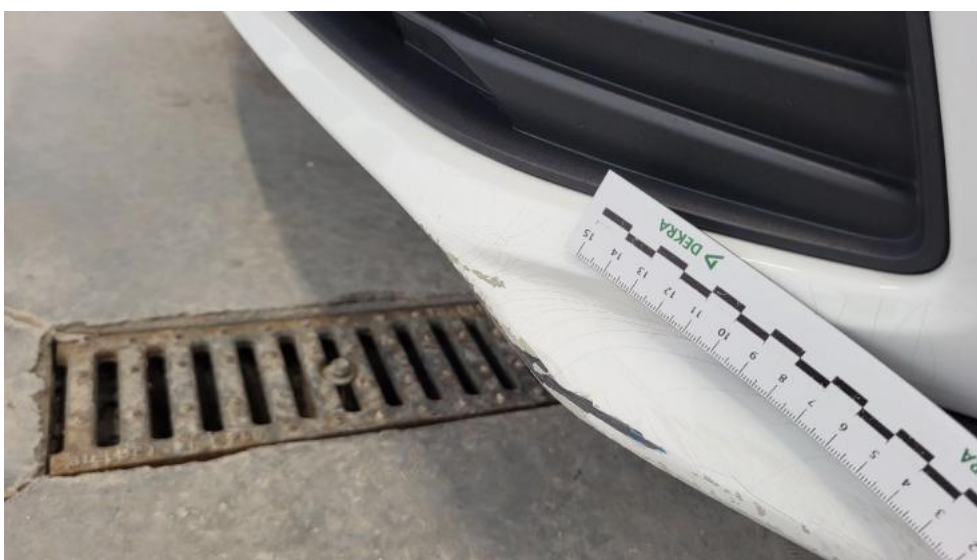
**Fot. 46.**  
Zderzak - Wgniecenie/odkształcenie 1

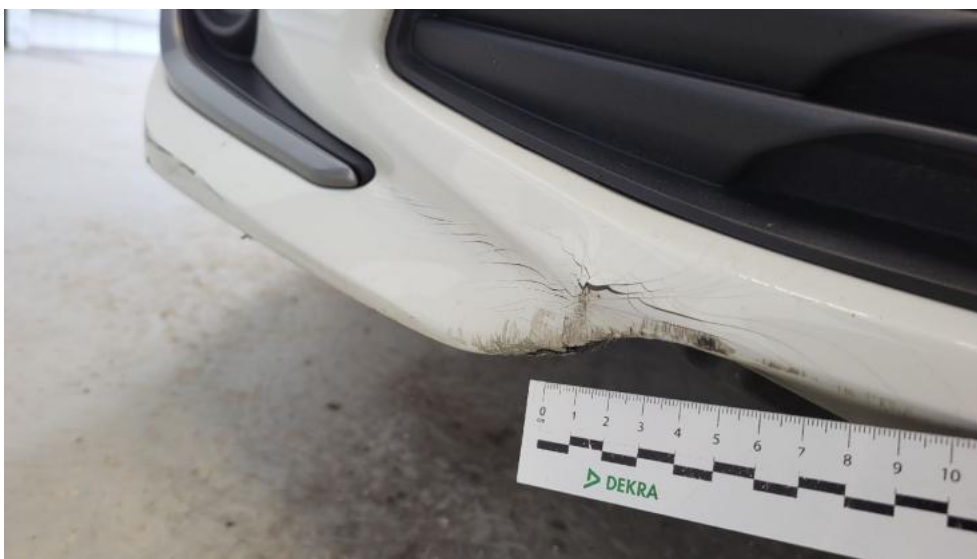
**Fot. 47.**

Zderzak - Wgniecenie/odkształcenie 2

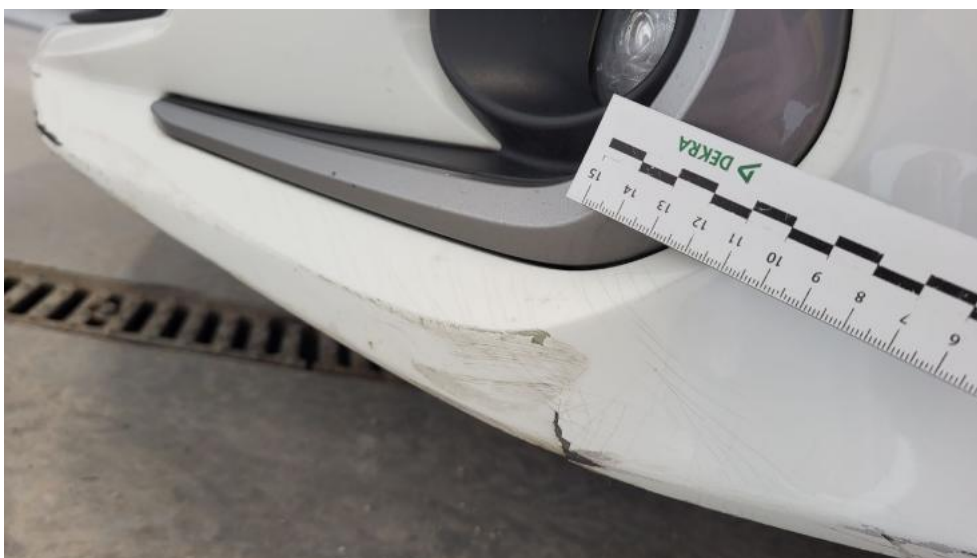
**Fot. 48.**

Zderzak - Pęknięcie/rozerwanie 1

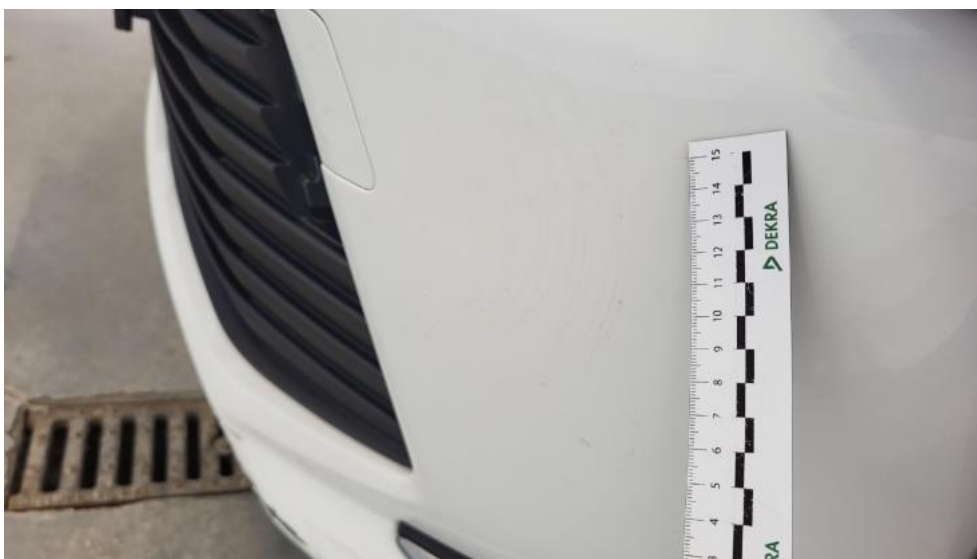
**Fot. 49.**

Zderzak - Pęknięcie/rozerwanie 2

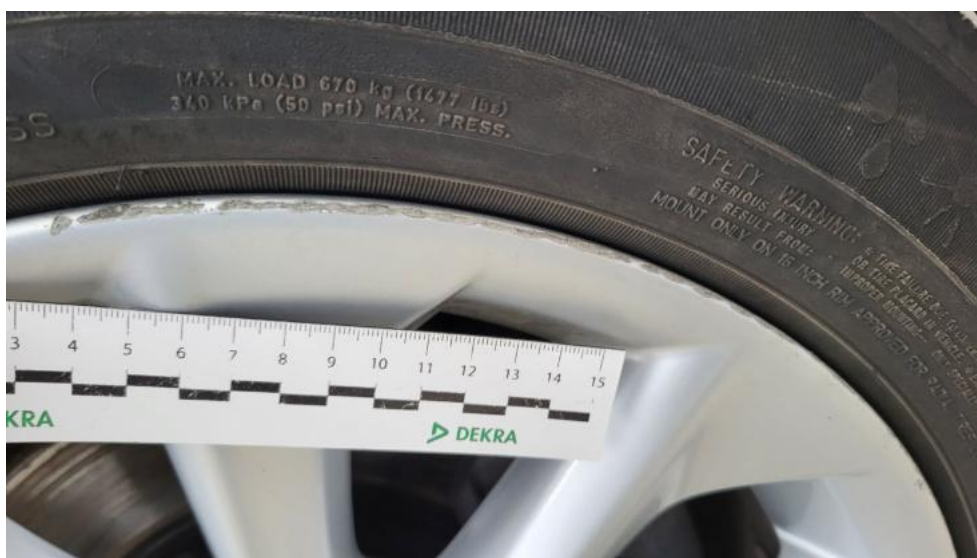
**Fot. 50.**

Felga aluminiowa przednia P - Rysa/odprysk 1

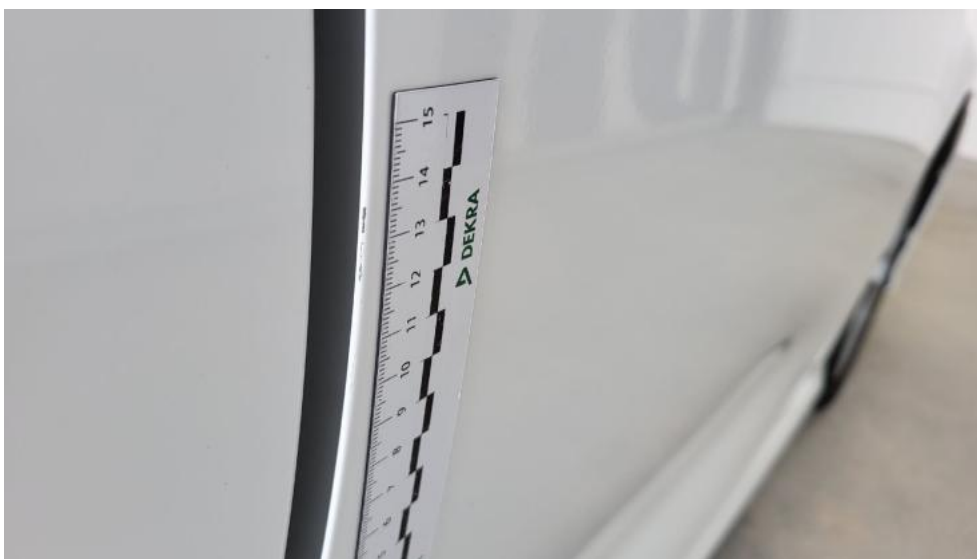
**Fot. 51.**

Drzwi przednie P - Rysa/odprysk 1

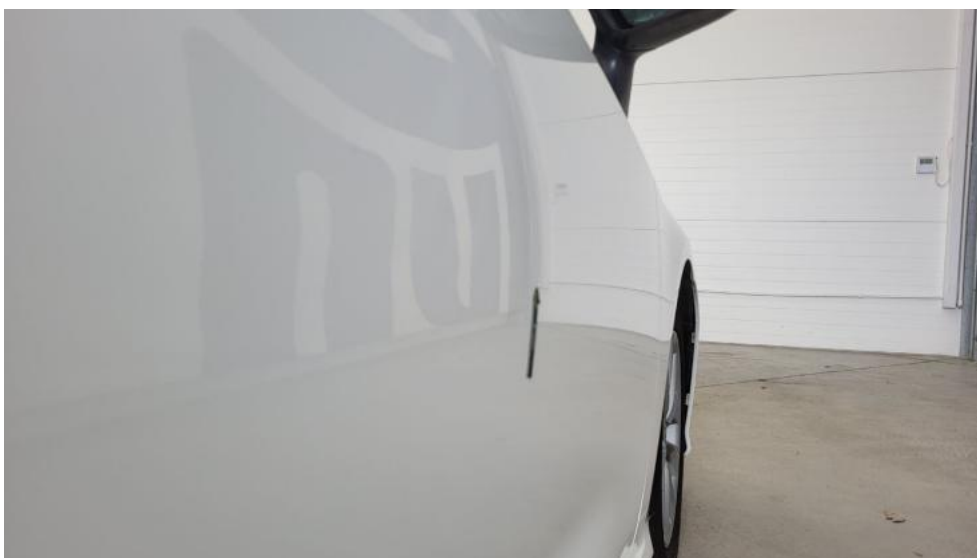
**Fot. 52.**

Drzwi przednie P - Wgniecenie/odkształcenie 1

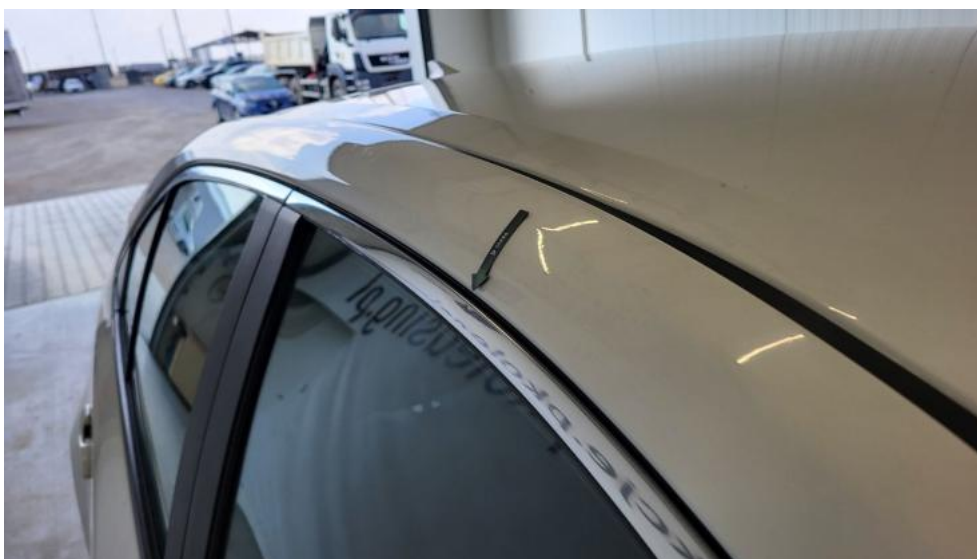
**Fot. 53.**

Listwa drzwi przednich P - Wgniecenie/odkształcenie 1

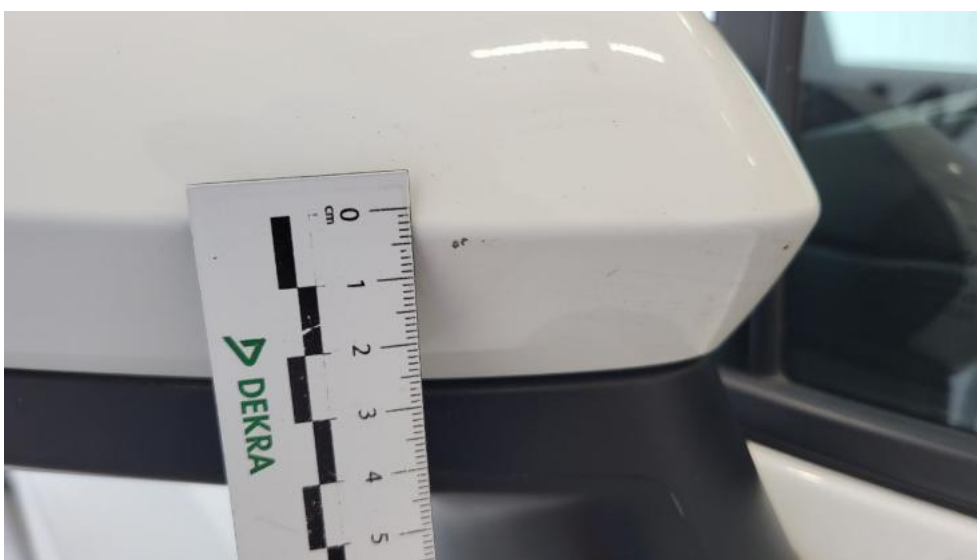
**Fot. 54.**

Lusterko zew P - Rysa/odprysk 1

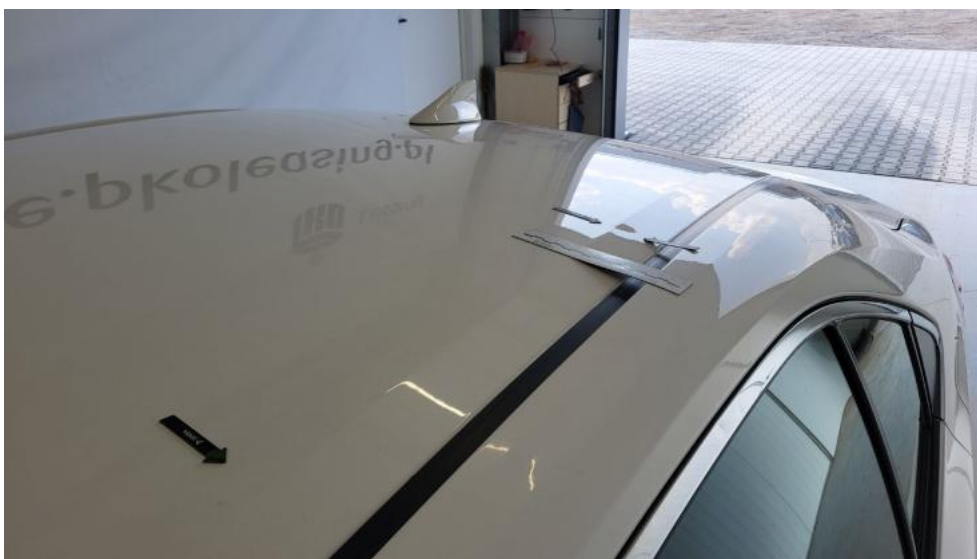
**Fot. 55.**

Dach - Wgniecenie/odkształcenie 1

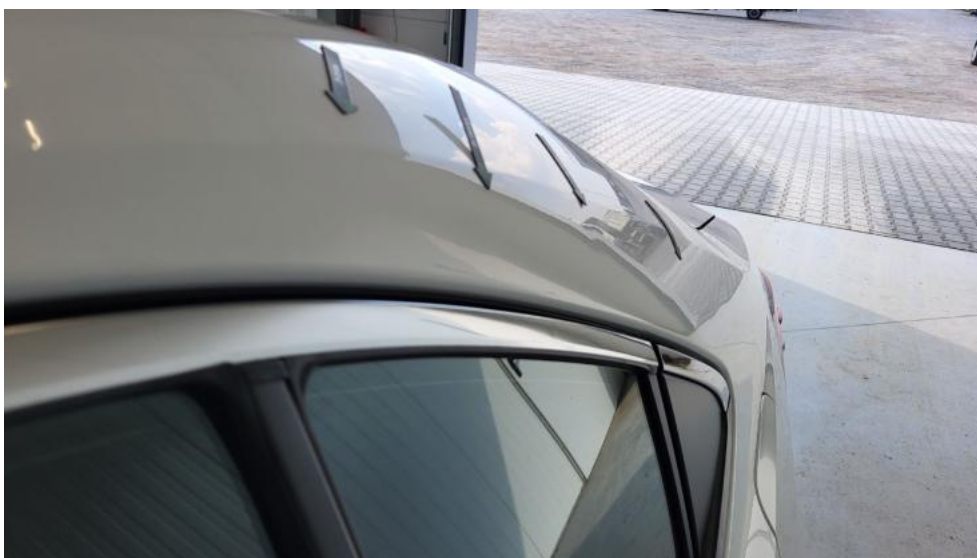
**Fot. 56.**

Łotnik tylny L / Ściana boczna L - Wgniecenie/odkształcenie 1

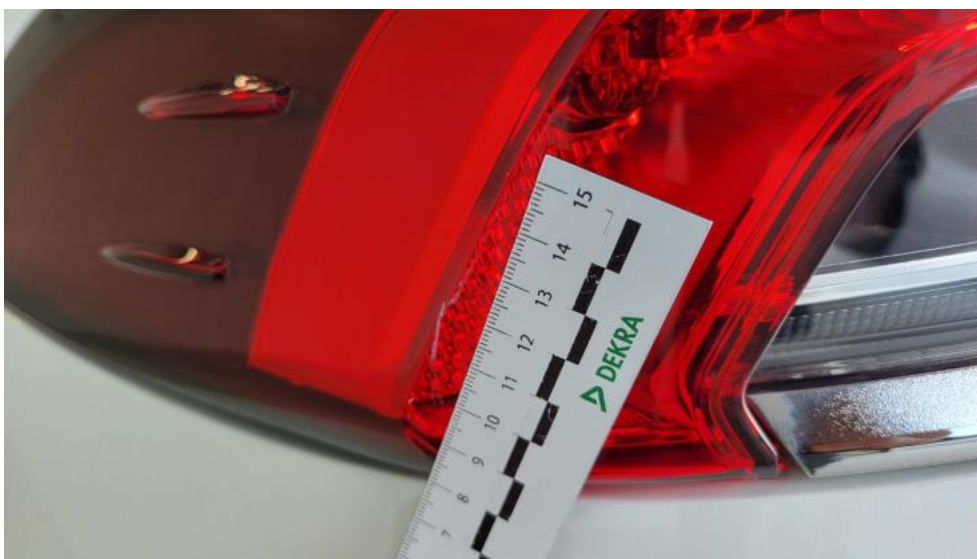
**Fot. 57.**

Lampa tylna zew L - Rysa/odprysk 1

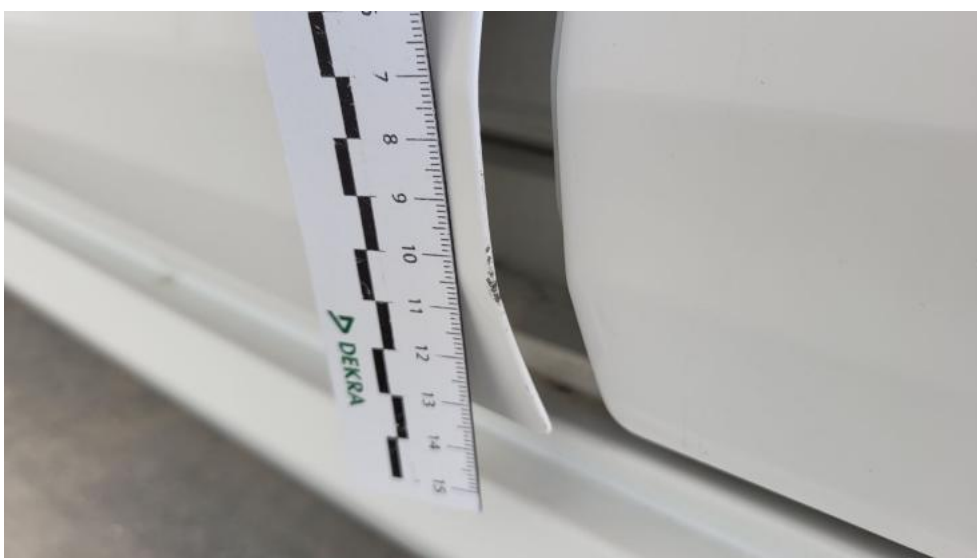
**Fot. 58.**

Drzwi przed L - Rysa/odprysk 1

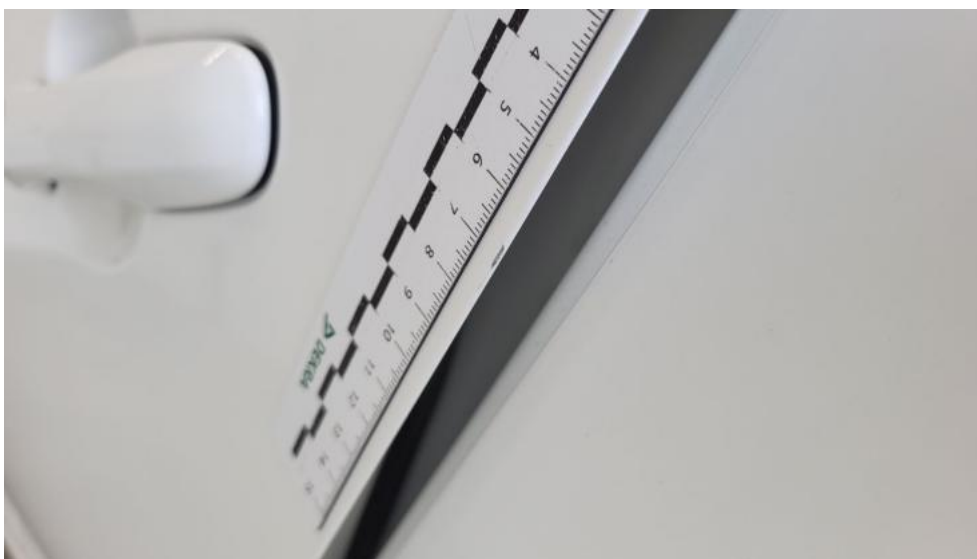
**Fot. 59.**

Drzwi tylne L - Rysa/odprysk 1

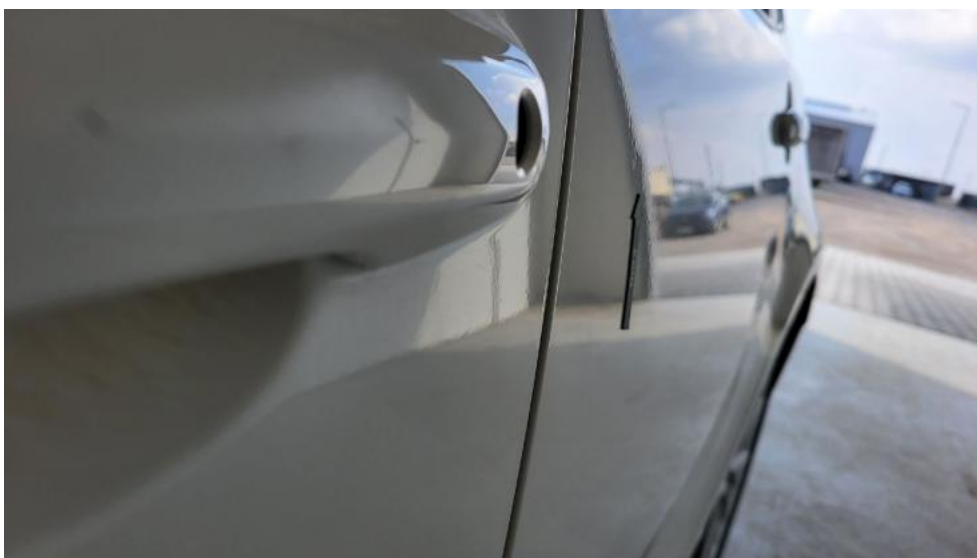
**Fot. 60.**

Drzwi tylne L - Wgniecenie/odkształcenie 1

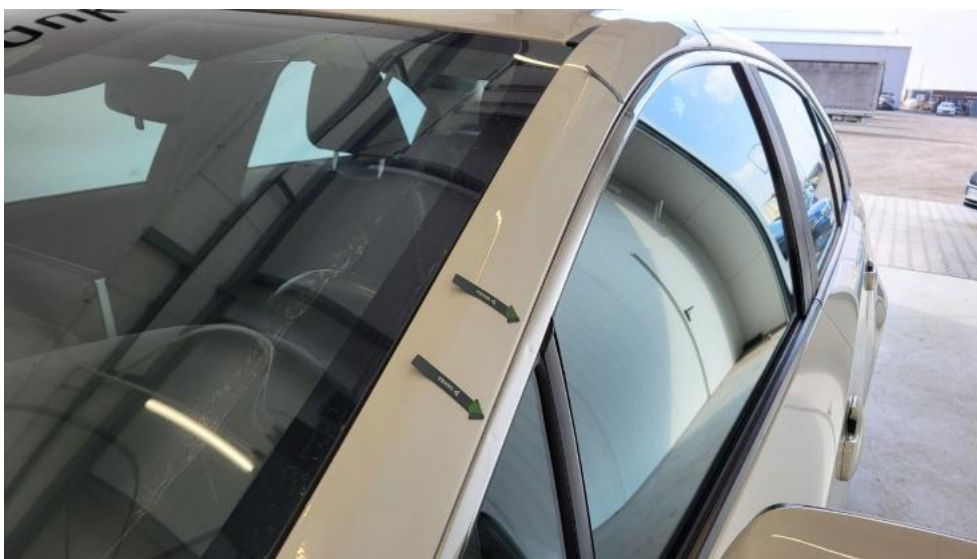
**Fot. 61.**

Listwa drzwi przednich L - Wgniecenie/odkształcenie 1

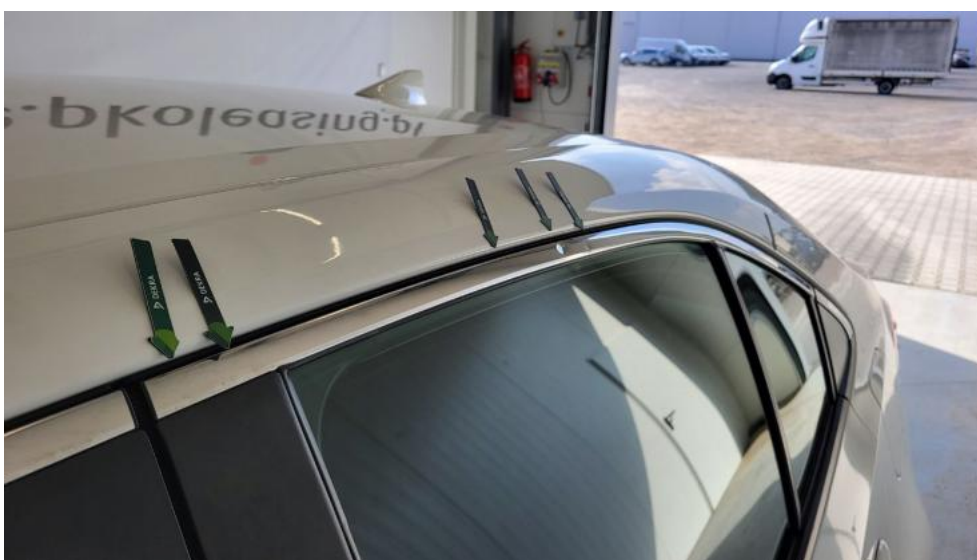
**Fot. 62.**

Listwa drzwi tylnych L - Wgniecenie/odkształcenie 1

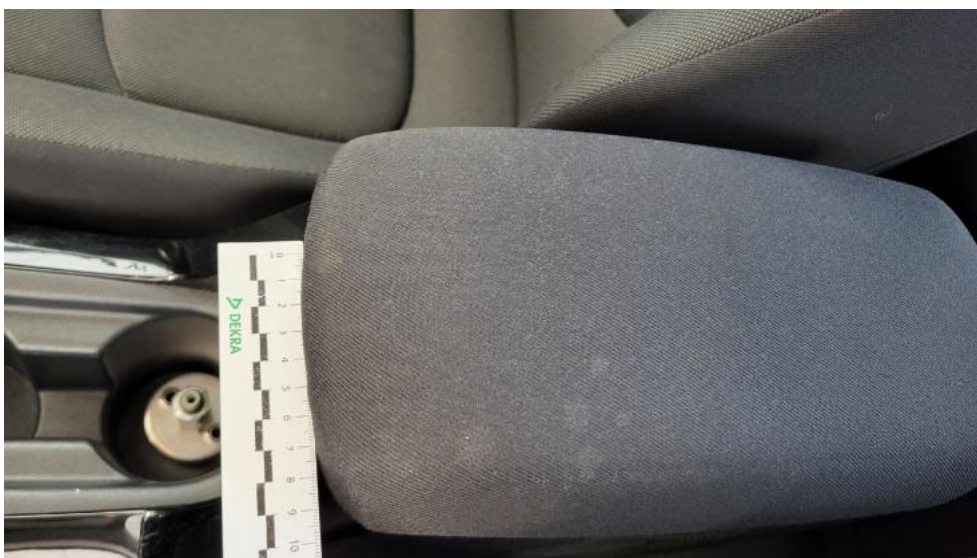
**Fot. 64.**

Podłokietnik środkowy przedni - Inne 1

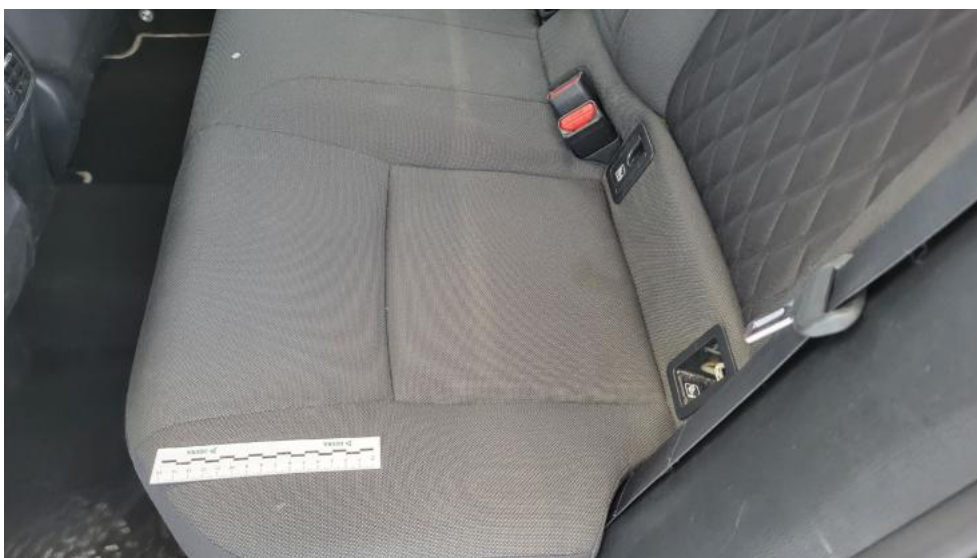
Rysy na samochodzie. Brak aktualnych badań technicznych. Pojazd TAXI. Pojazd zasilany gazem, brak dokumentacji. Brak zaślepek w tylnej kanapie. Odpryski na szybie czołowej.

**Fot. 66.**  
Kanapa tyl. - Inne 1

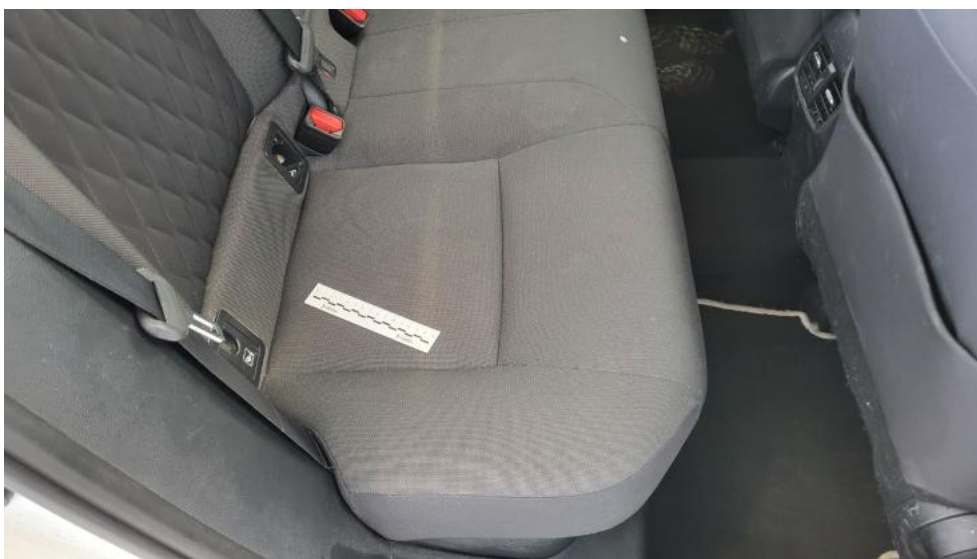
**Fot. 67.**  
Kanapa tyl. - Inne 2

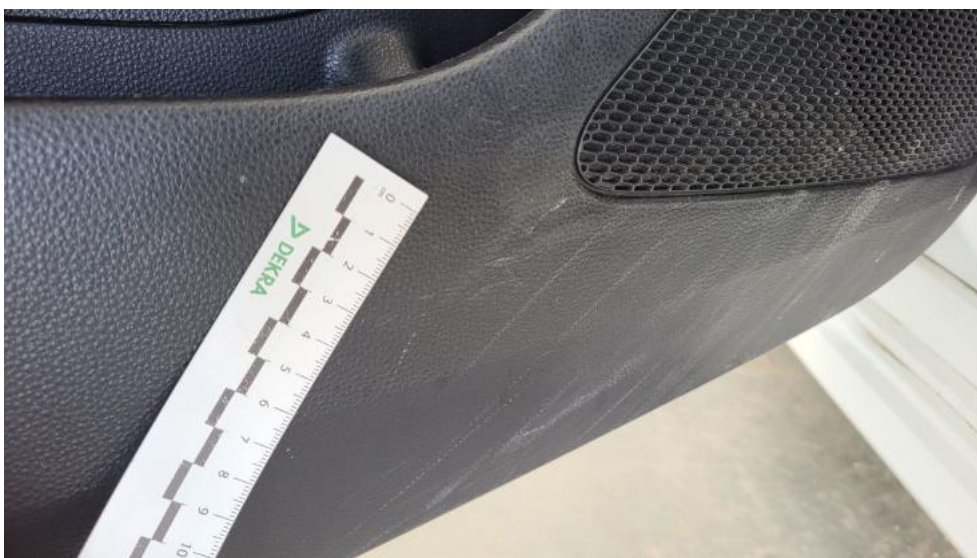
**Fot. 68.**  
Tapicerka drzwi przednich L - Rysa/odprysk 1

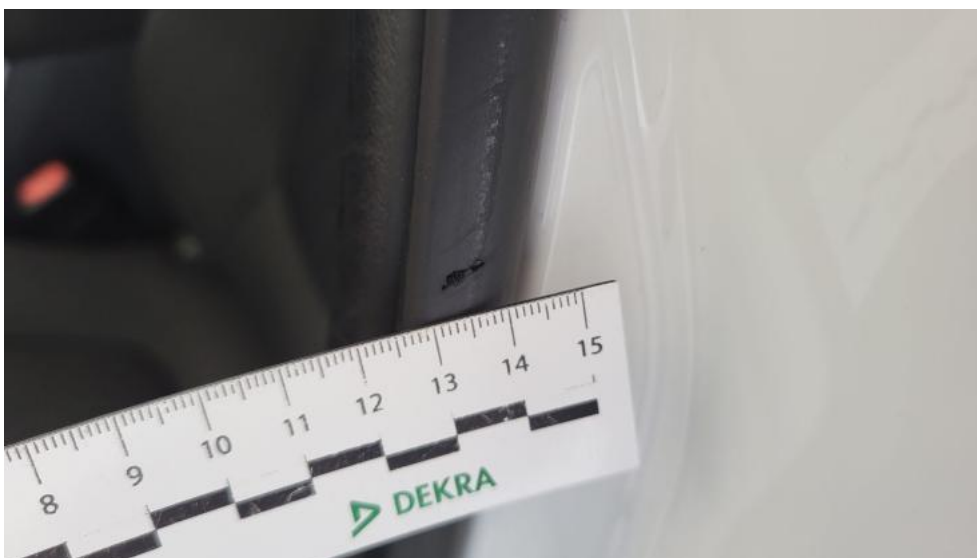
**Fot. 70.**

Uszczelka drzwi przednich L - Pęknięcie/rozerwanie 1

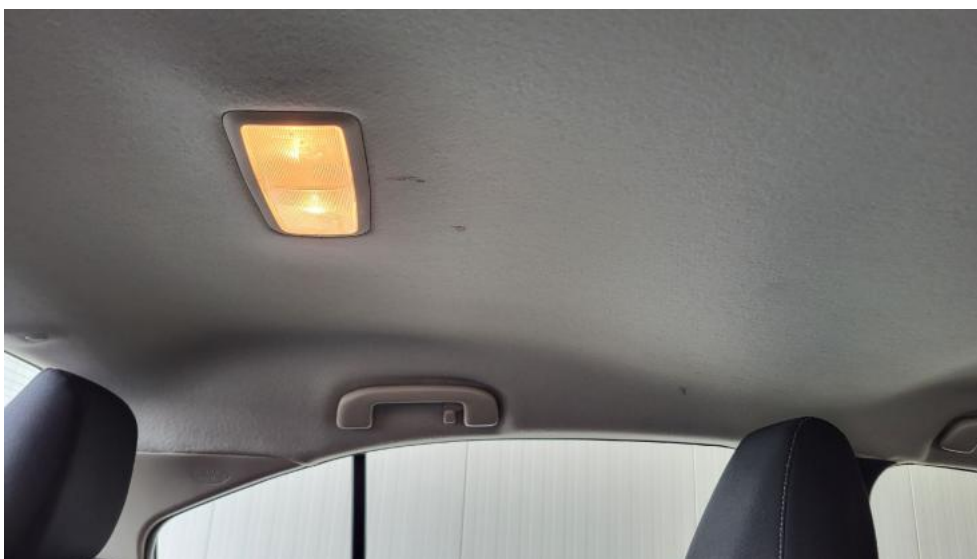
**Fot. 71.**  
Podsufitka - Inne 1

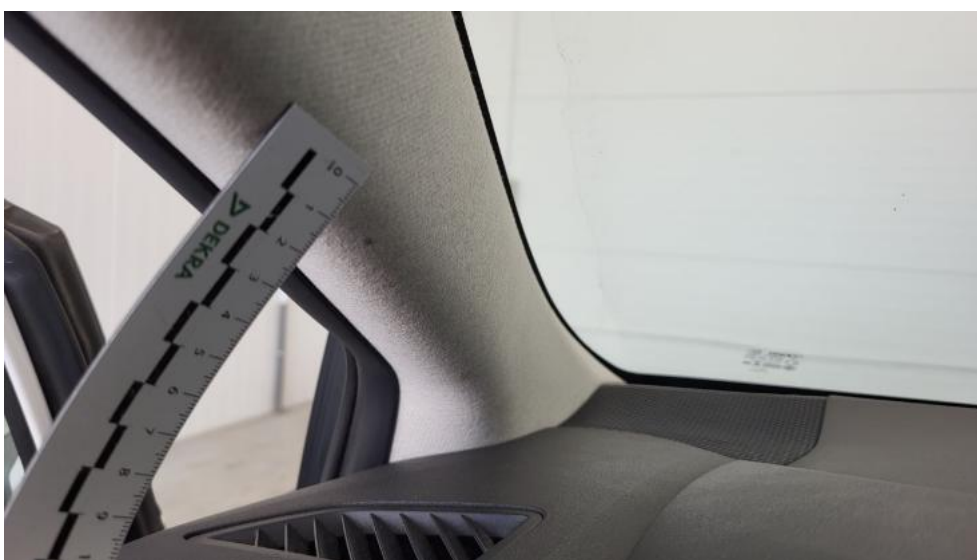
**Fot. 72.**  
Wykładzina(y) słupka przedniego L - Inne 1
