Nr zlecenia DEKRA: PKOL(W)/LODZ/17885/26/02/27
Nr zlecenia/szkody: 24/000794
Data zlecenia: 27-02-2026

Grupa obiektów (Eurotax)	samochody terenowe
Kod EC (Eurotax)	0158663
Producent	LAND ROVER
Model	Range Rover Velar 23-
Typ/wersja	Velar 3.0 D300 mHEV Dynamic HSE
Rodzaj nadwozia	KOM
Liczba drzwi/liczba miejsc	5/5
Masa własna [kg]	2306
Dopuszczalna masa całkowita [kg]	2710
Rozstaw osi 1/2	2874
Rodzaj silnika	z zapłonem samoczynnym
Układ oczyszczana spalin	KSC
Pojemność silnika [ccm]	2996
Moc silnika [KM/kW]	300/221
Skrzynia biegów	automatyczna
Nr rejestracyjny	KK9553G
VIN	SALYA2BW9SA395489
Data 1. rejestracji	11-04-2024
Data nast. bad. techn.	11-04-2027
Rok produkcji	2024
Stan licznika [km]	27 481 (odczytany)
Kolor nadwozia/rodzaj powłoki	czarny/2-warstwowy metalizowany

Pomiar grubości powłoki lakierowej poj.

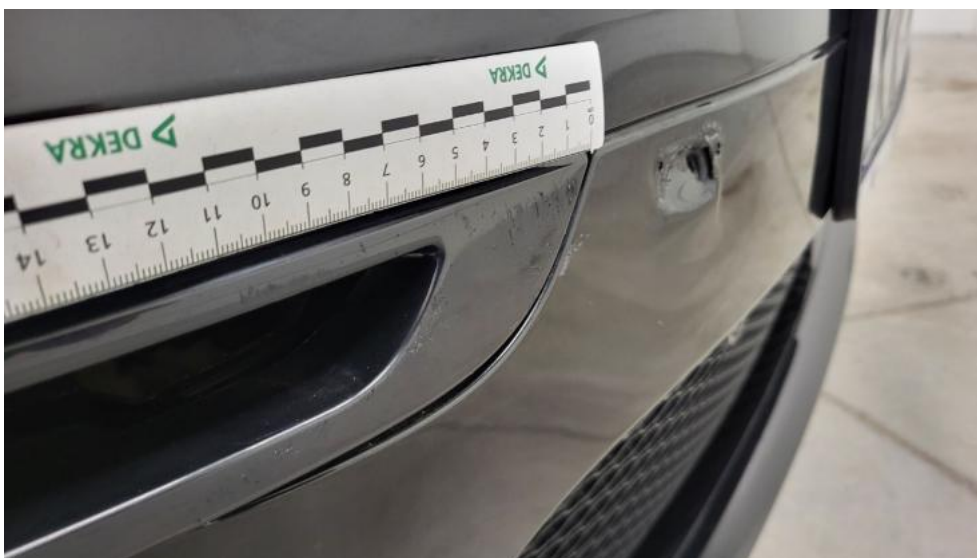
Fot. 44.
Kratka/zaślepka halogenu P - Rysa/odprysk 1

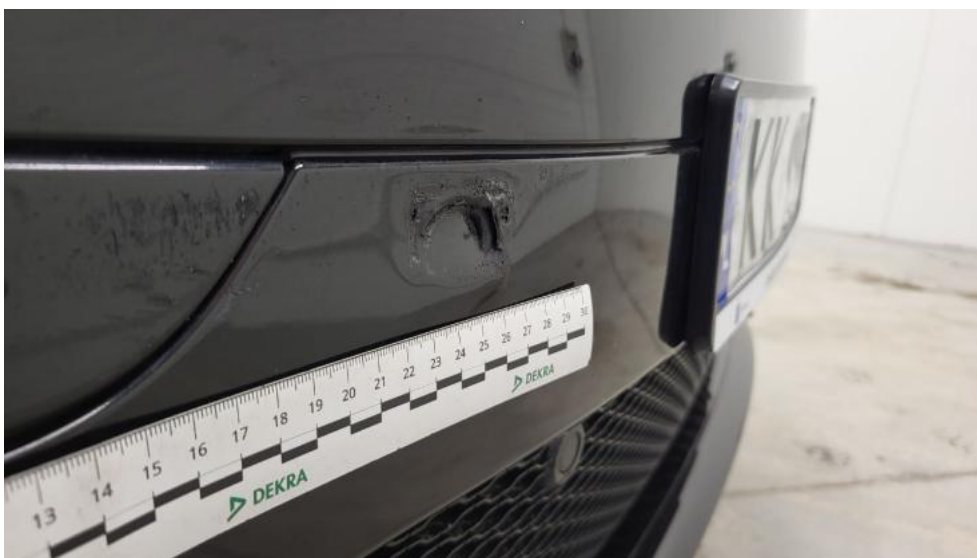
Fot. 46.
Zderzak - Wgniecenie/odkształcenie 1

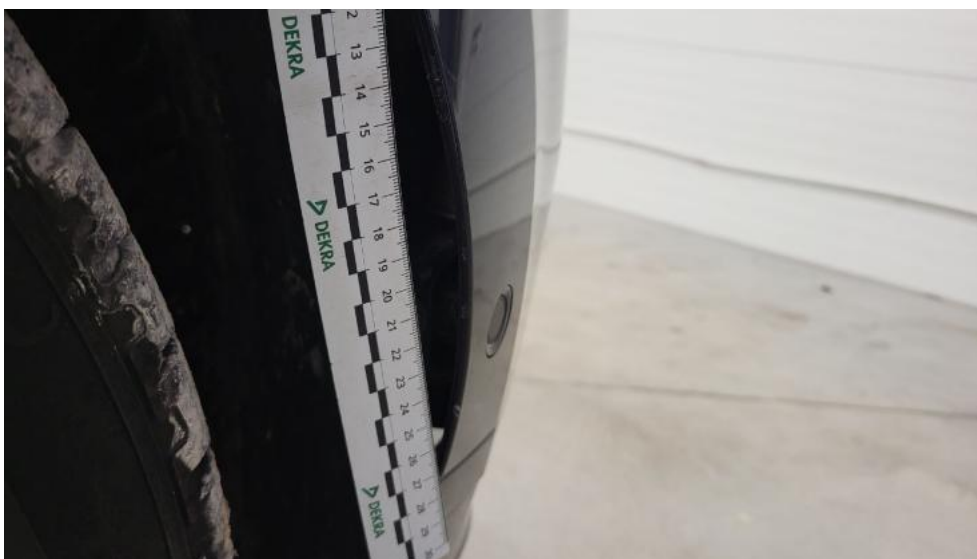
Fot. 47.
Zderzak - Wgniecenie/odkształcenie 2

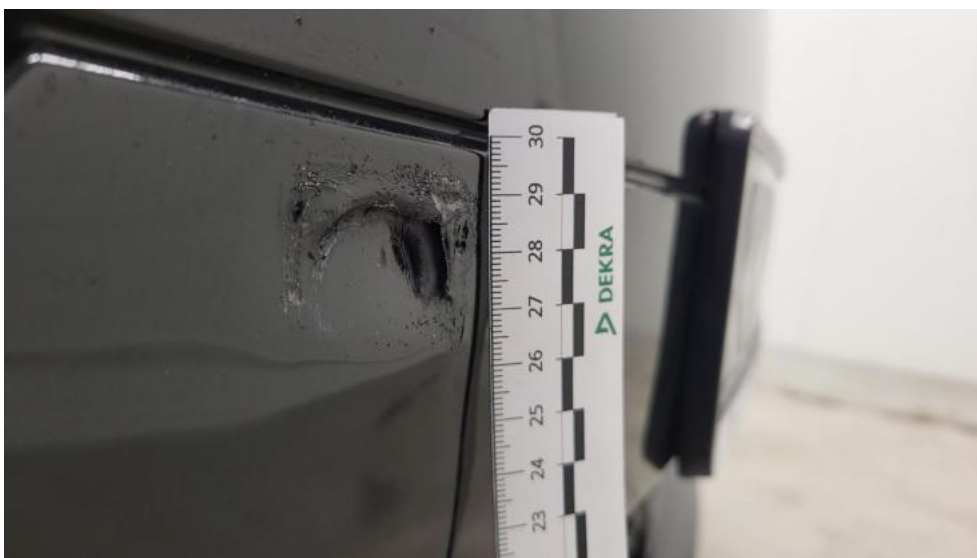
Fot. 48.
Zderzak - Pęknięcie/rozerwanie 1

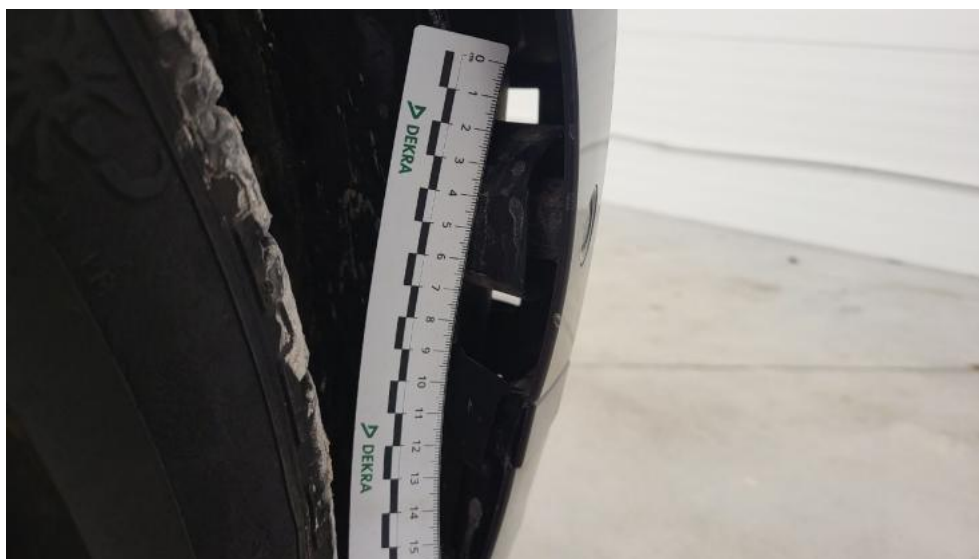
Fot. 49.
Zderzak - Inne 1

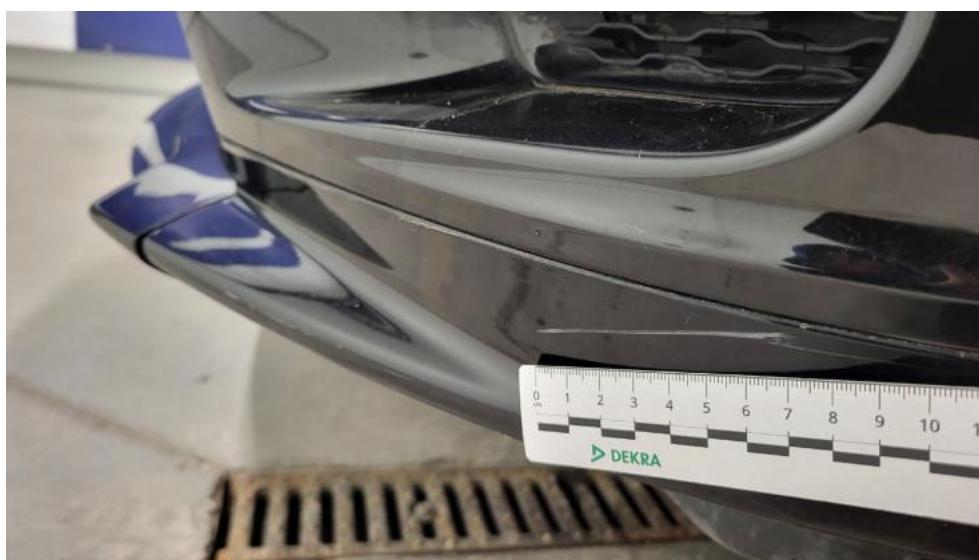
Fot. 50.
Zderzak przedni cz L - Rysa/odprysk 1

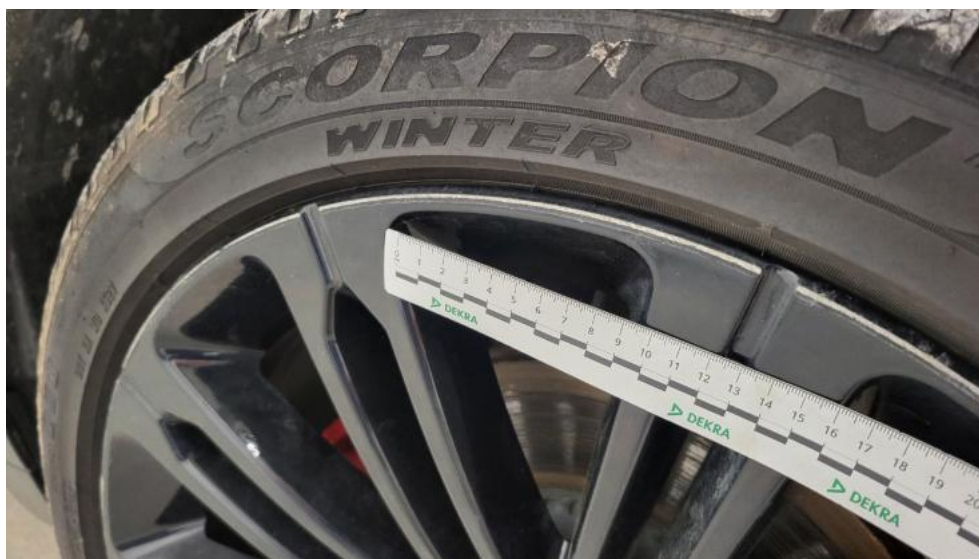
Fot. 51.
Felga aluminiowa przednia P - Rysa/odprysk 1

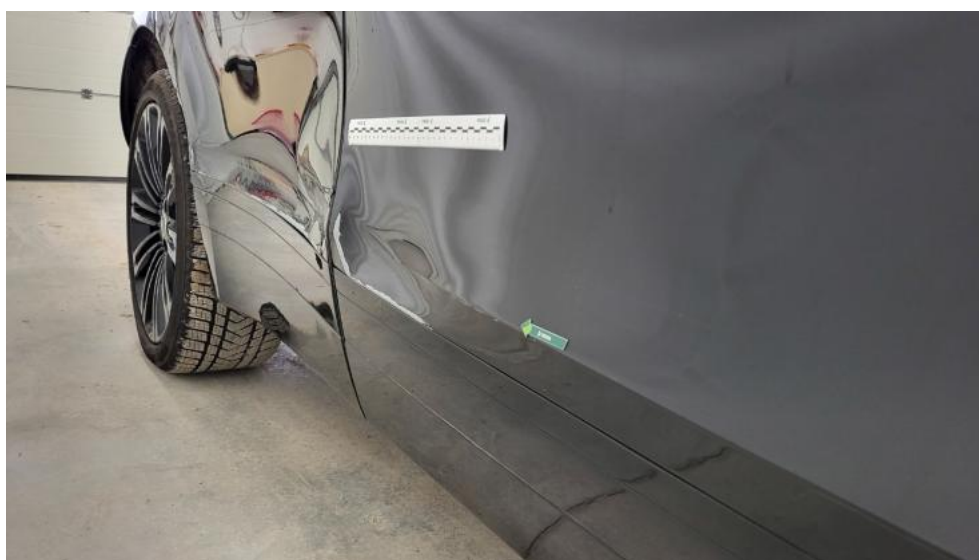
Fot. 52.
Drzwi przednie P - Wgniecenie/odkształcenie 1

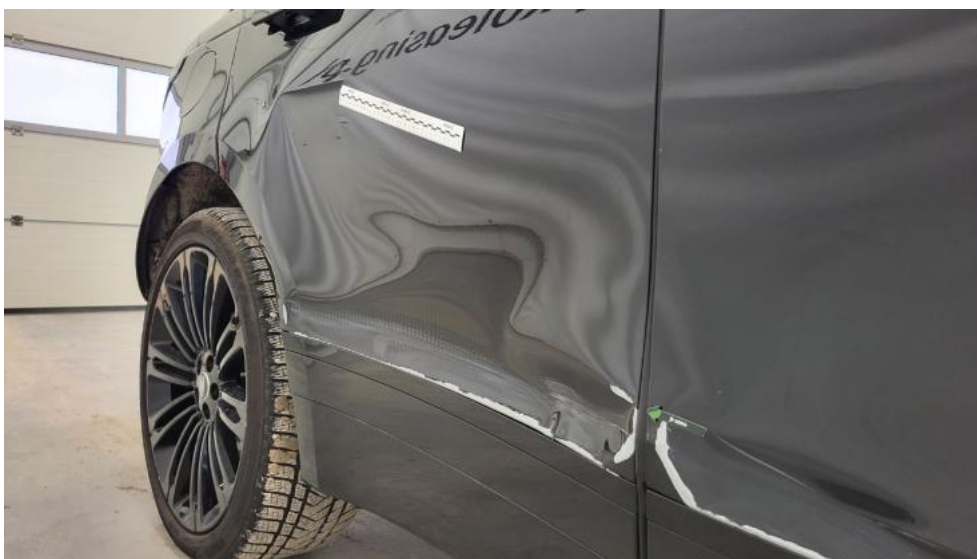
Fot. 53.
Drzwi tylne P - Wgniecenie/odkształcenie 1

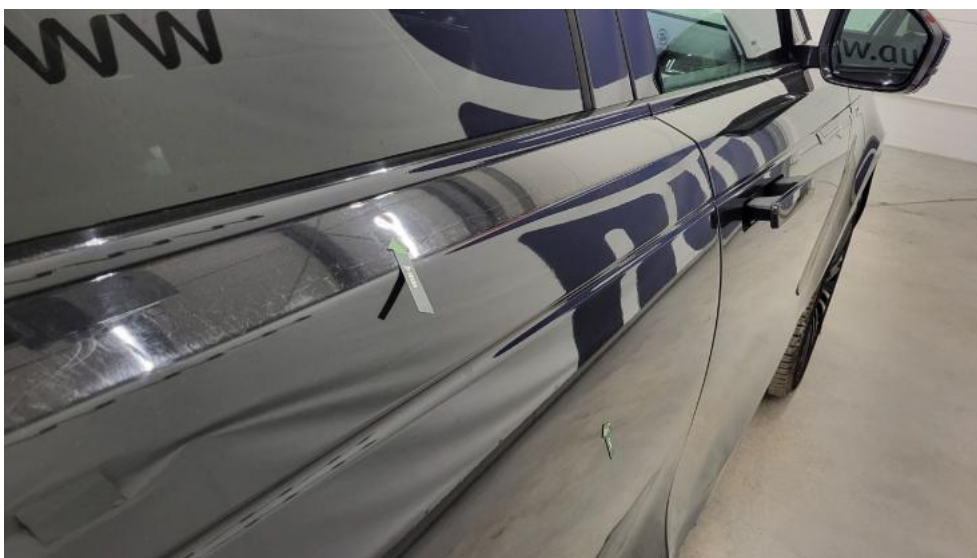
Fot. 54.
Drzwi tylne P - Wgniecenie/odkształcenie 2

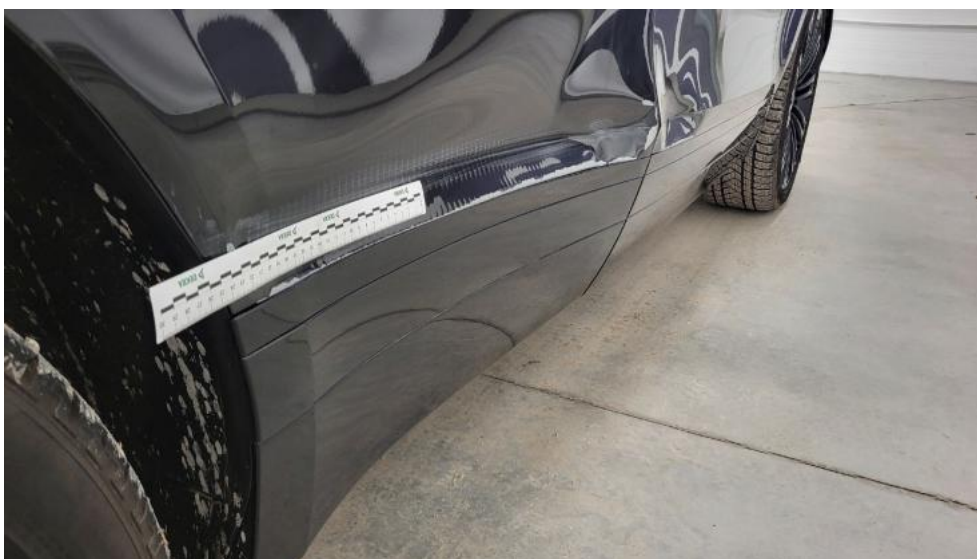
Fot. 55.
Listwa drzwi tylnych P - Wgniecenie/odkształcenie 1

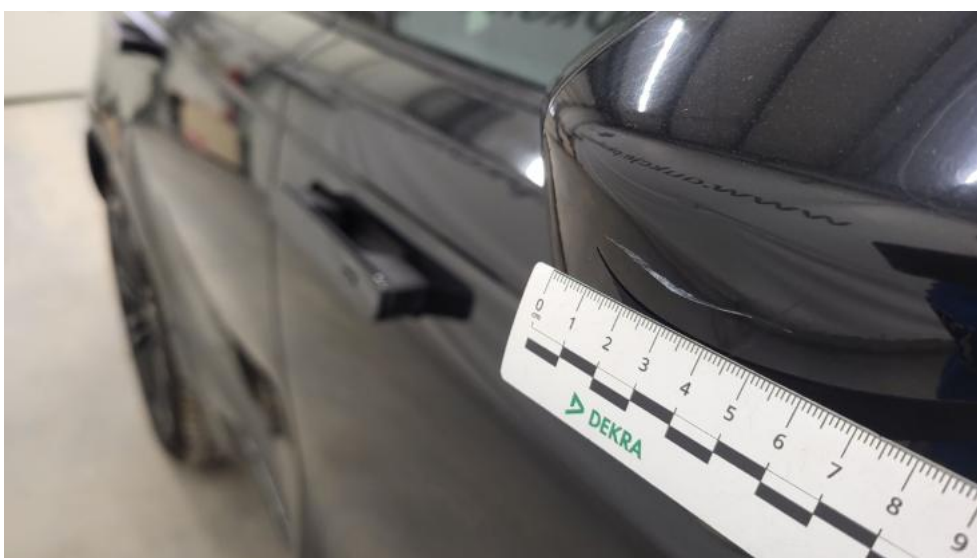
Fot. 56.
Lusterko zew P - Rysa/odprysk 1

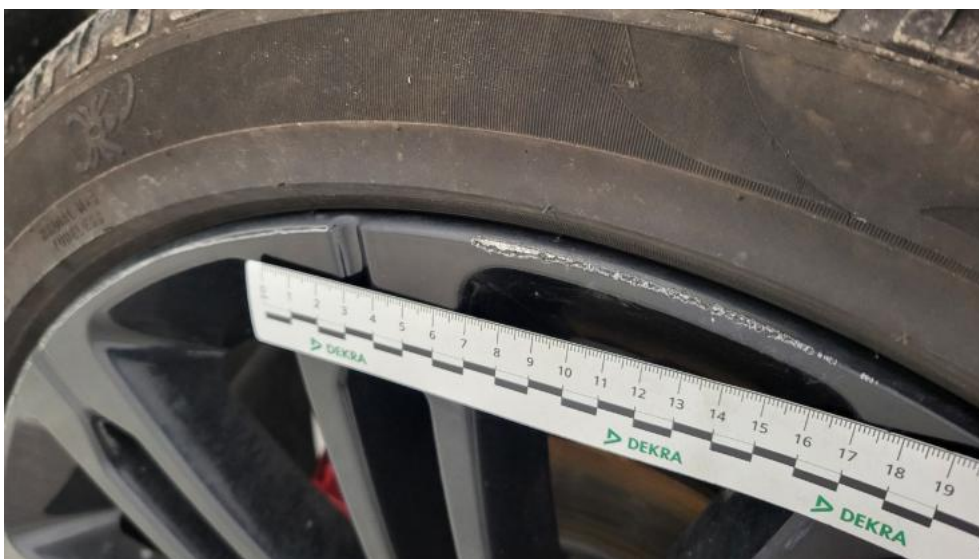
Fot. 57.
Felga aluminiowa tylna P - Rysa/odprysk 1

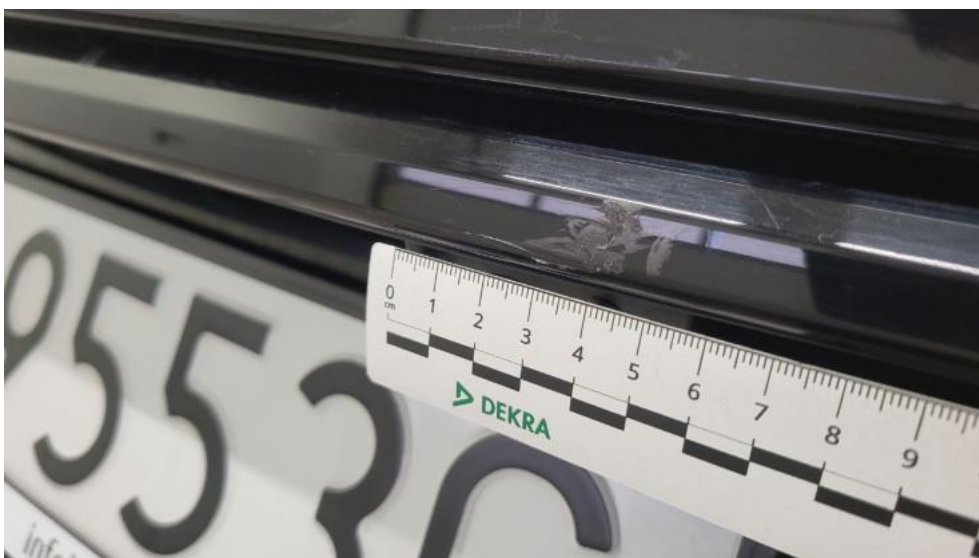
Fot. 58.
Pokrywy bagażnika - Rysa/odprysk 1

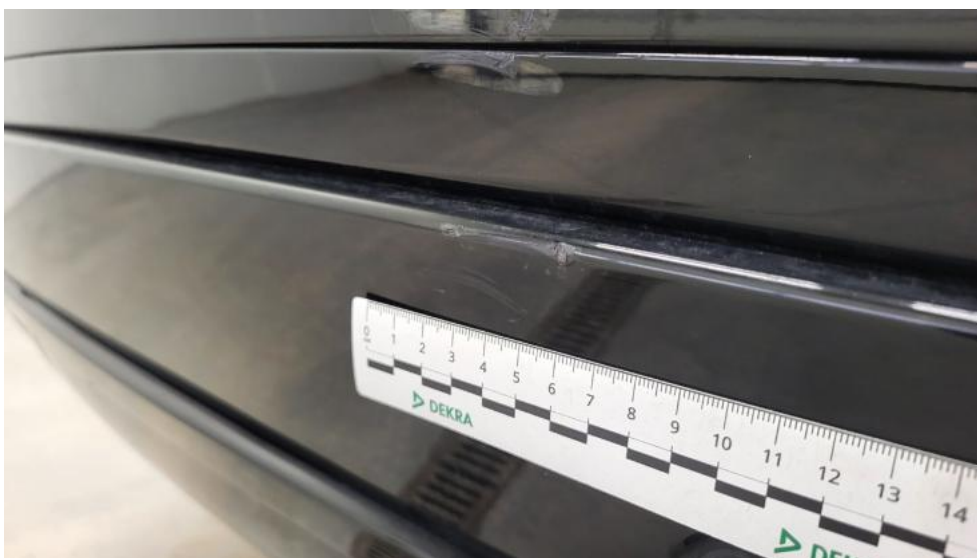
Fot. 60.
Zderzak tylny cz dolna - Rysa/odprysk 1

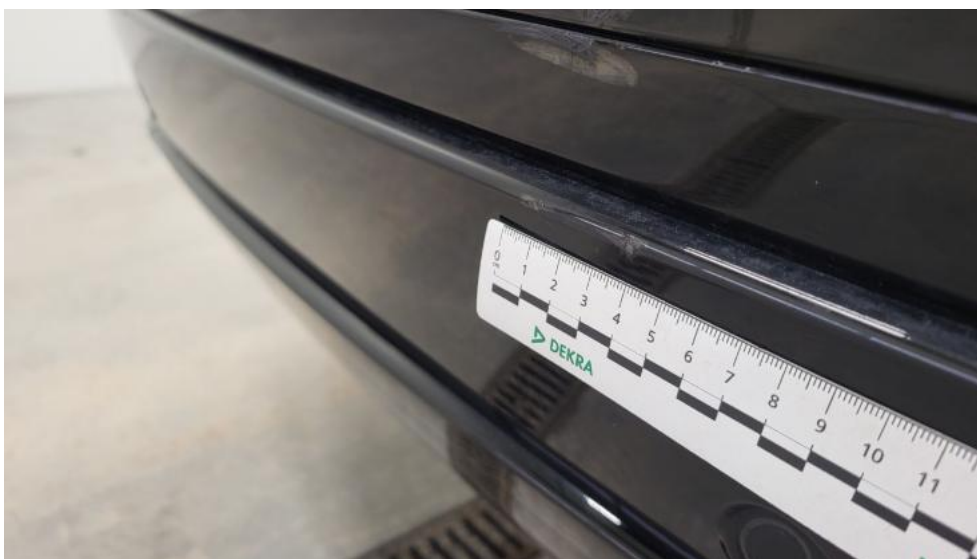
Fot. 61.
Zderzak tylny cz dolna - Wgniecenie/odkształcenie 1

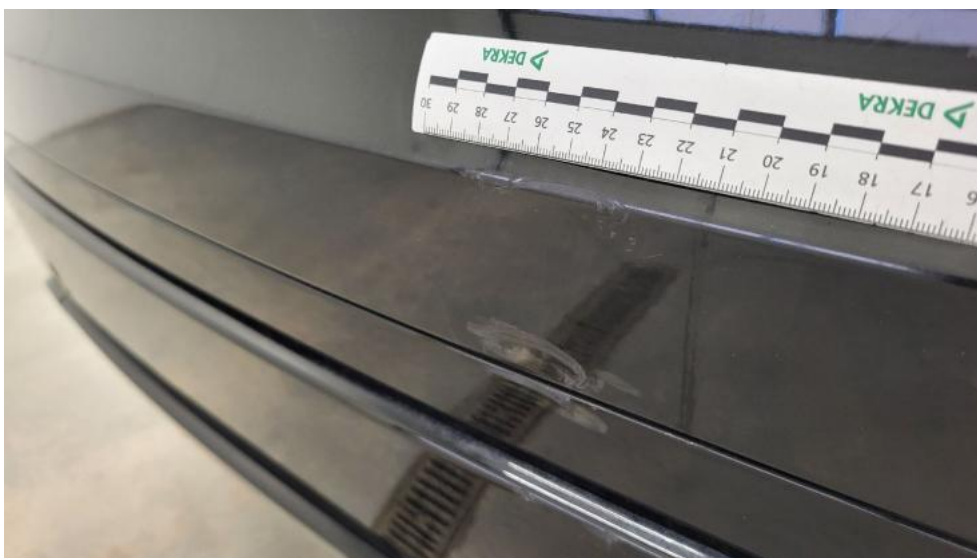
Fot. 62.
Zderzak tylny cz górna - Rysa/odprysk 1

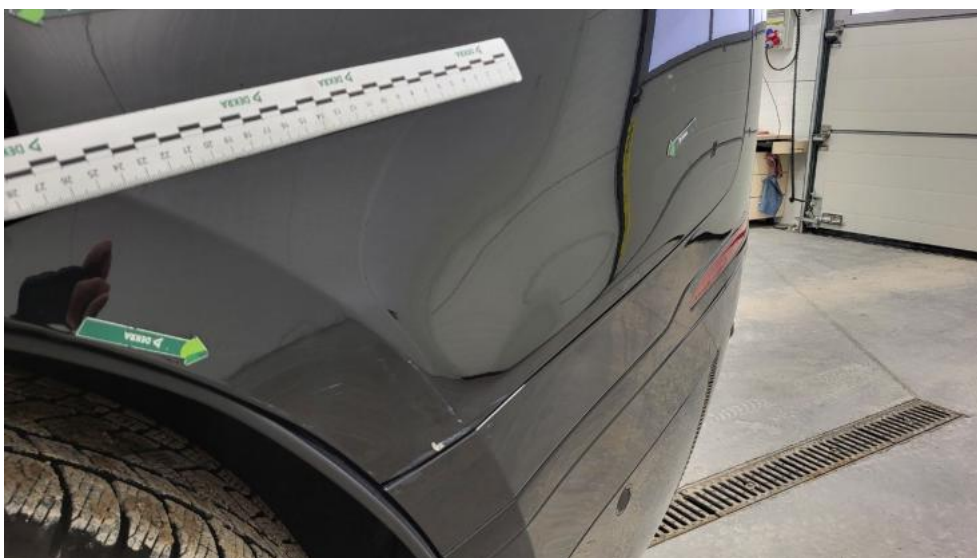
Fot. 64.
Błotnik tylny L / Ściana boczna L - Wgniecenie/odkształcenie 1

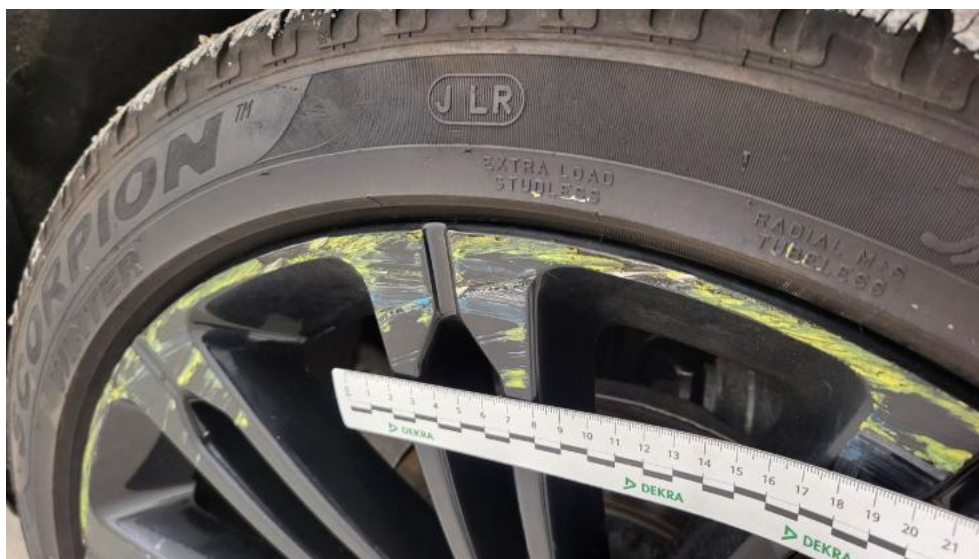
Fot. 65.
Felga aluminiowa tylna L - Rysa/odprysk 1

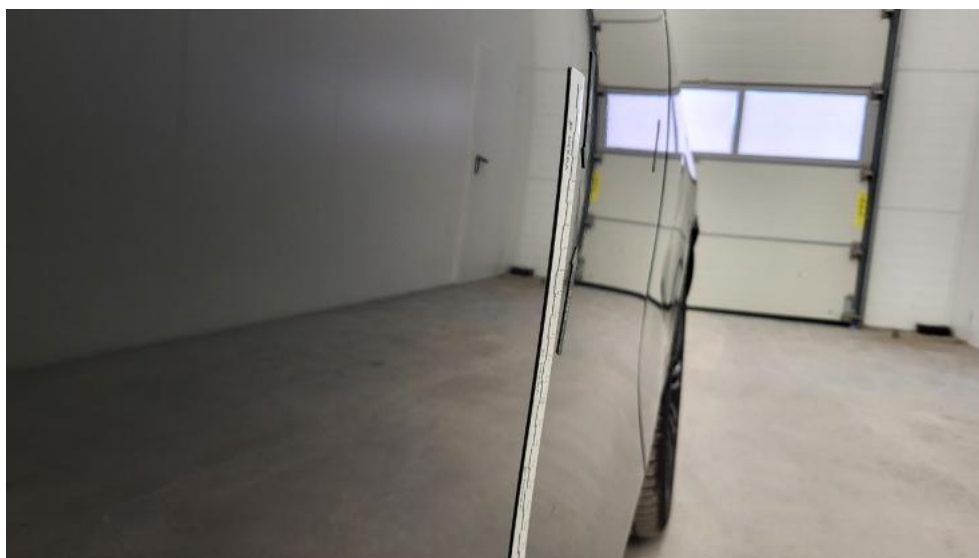
Fot. 66.
Drzwi przed L - Wgniecenie/odkształcenie 1

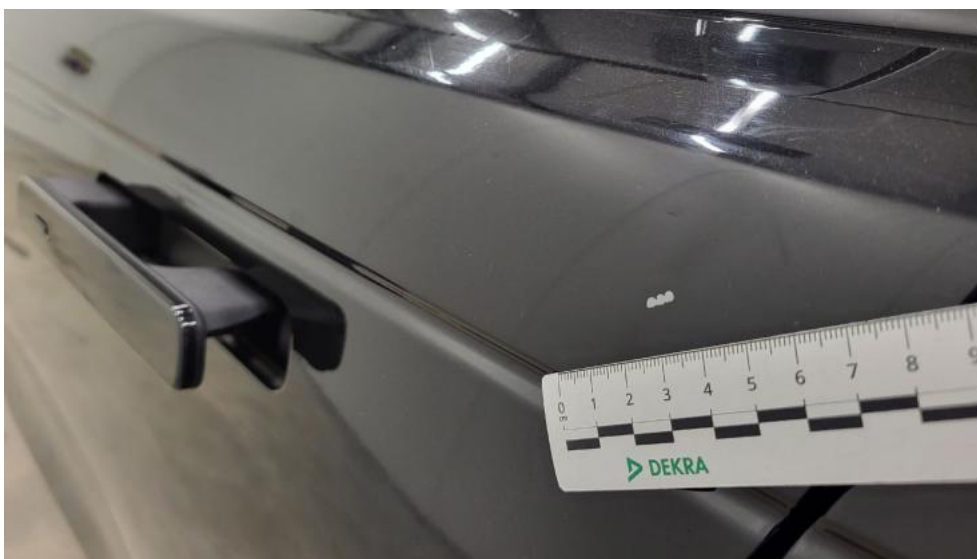
Fot. 67.
Drzwi tylne L - Rysa/odprysk 1

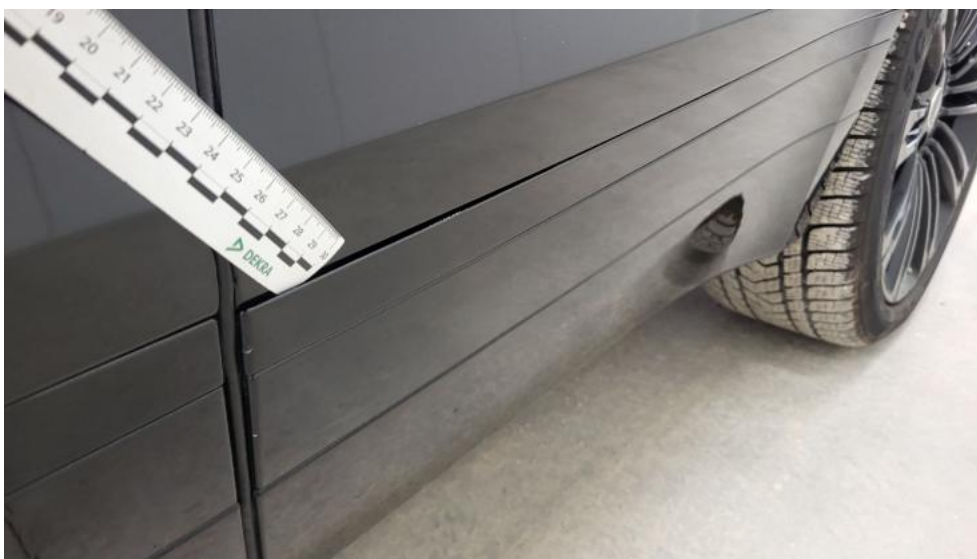
Fot. 69.
Listwa drzwi tylnych L - Inne 1

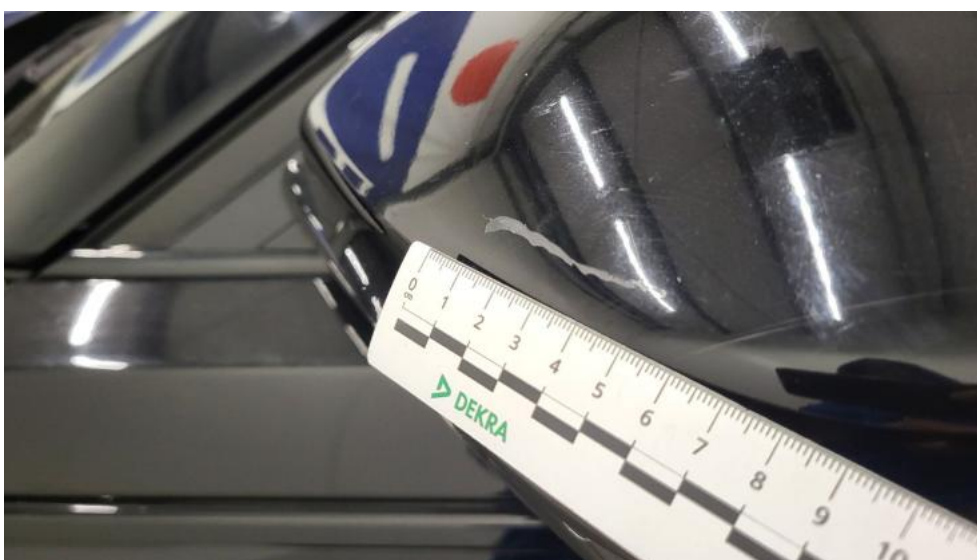
Fot. 70.
Lusterko zew L - Rysa/odprysk 1

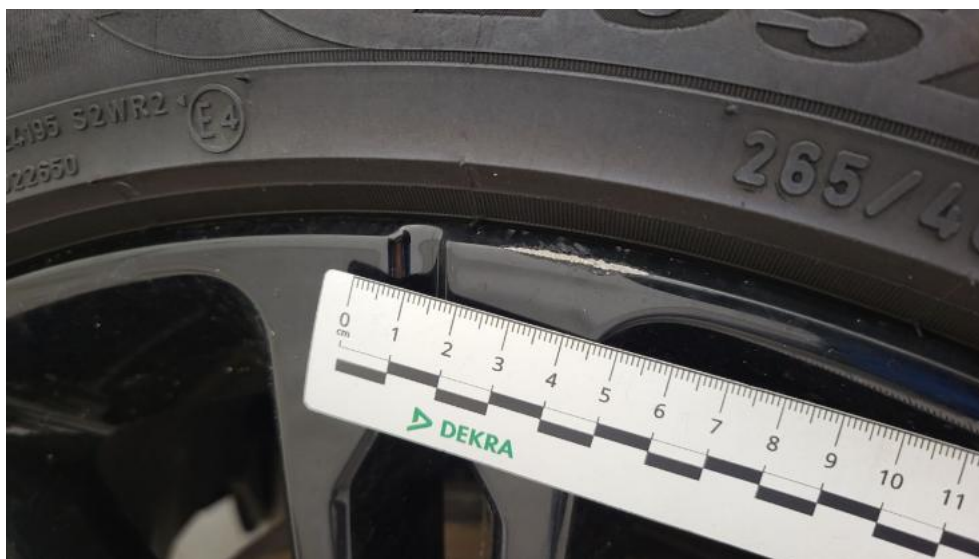
Fot. 71.
Felga Aluminiowa przednia L - Rysa/odprysk 1

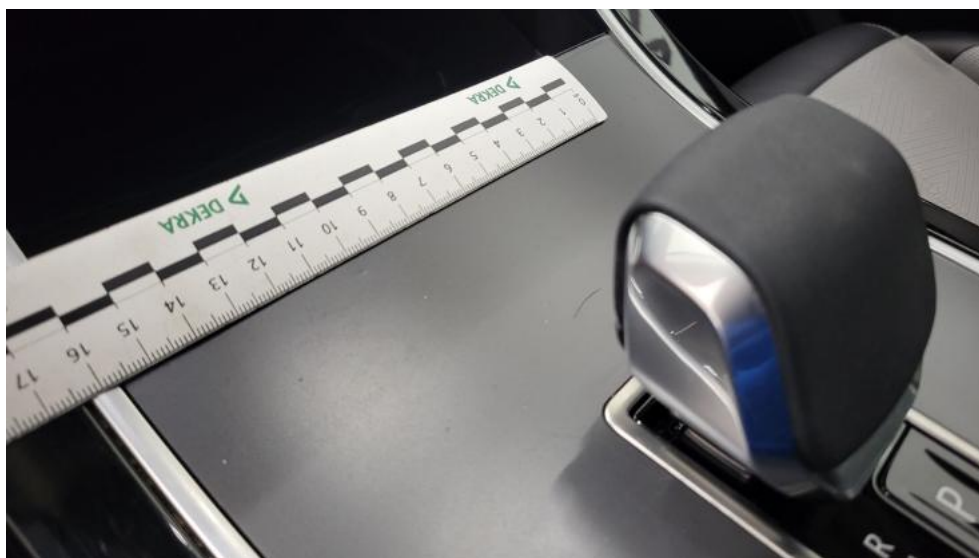
Fot. 72.
Konsola tunelu śr. - Rysa/odprysk 1

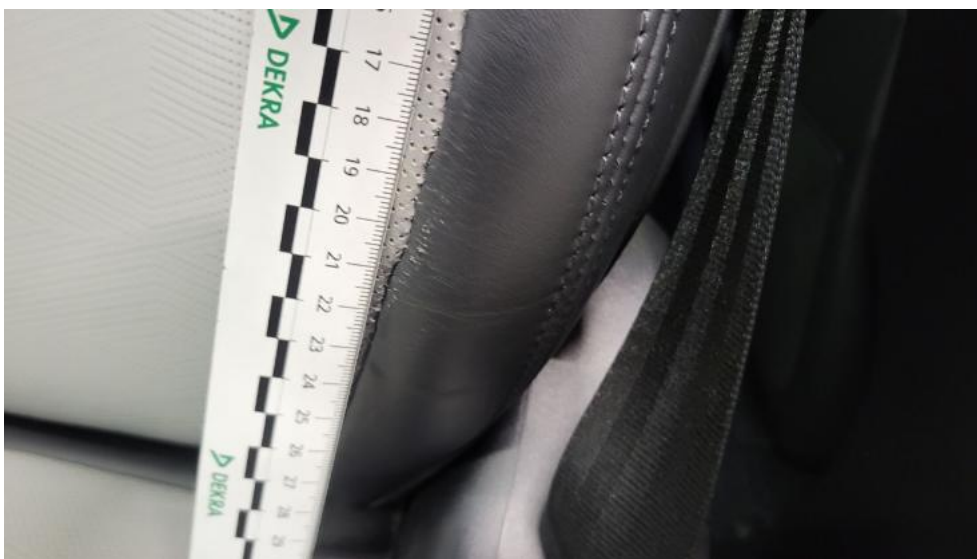
Fot. 73.

Fotel prz. lew. - Rysa/odprysk 1

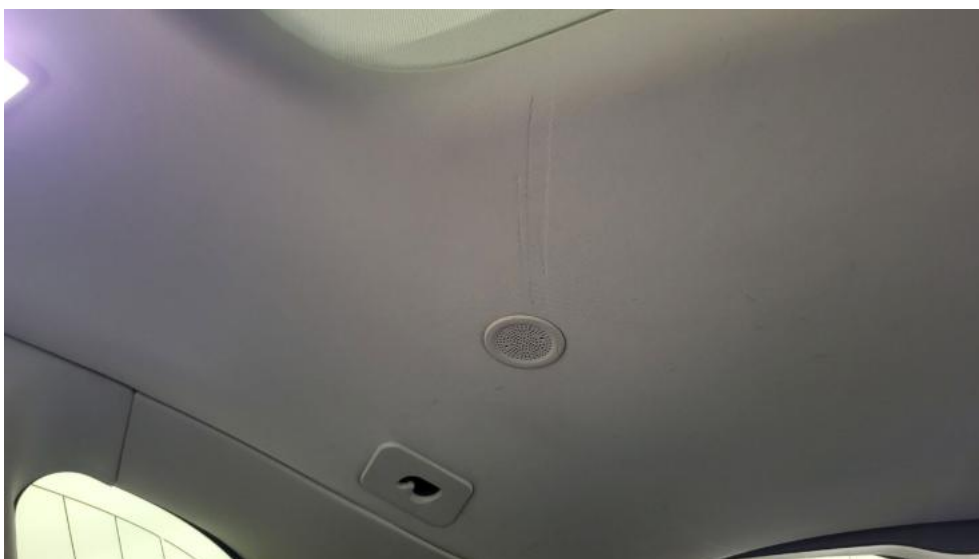
Fot. 75.
Podsufitka - Inne 1

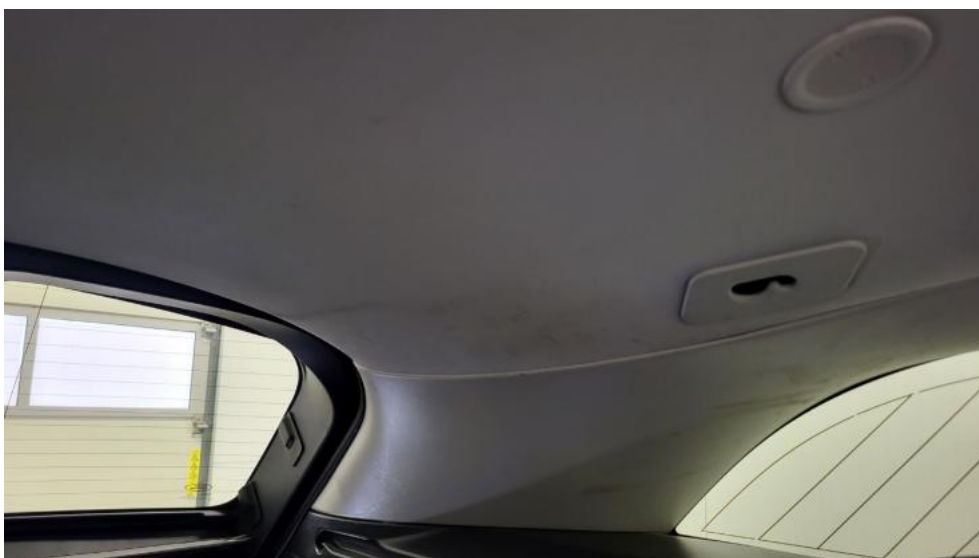
Fot. 76.
Podsufitka - Inne 2

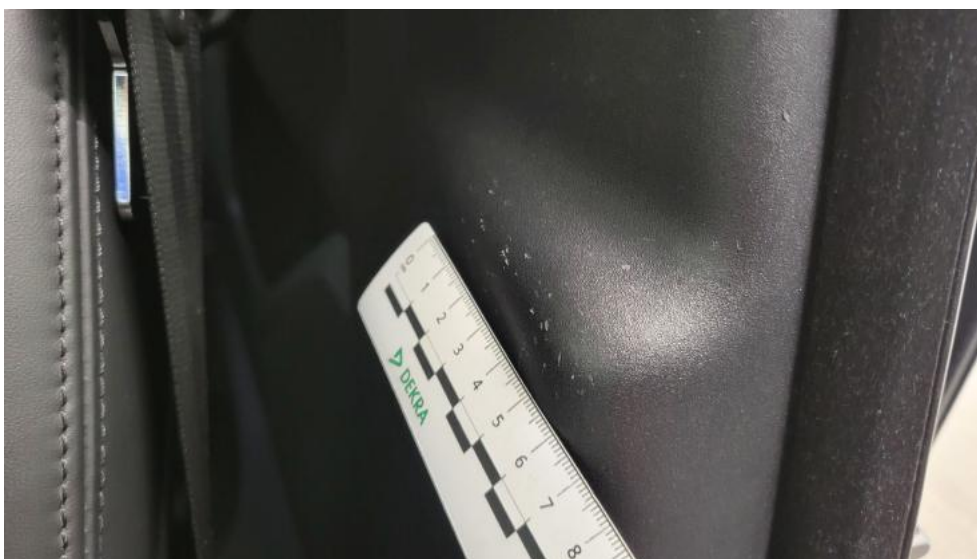
Fot. 77.
Wykładzina(y) słupka środkowego L - Rysa/odprysk 1

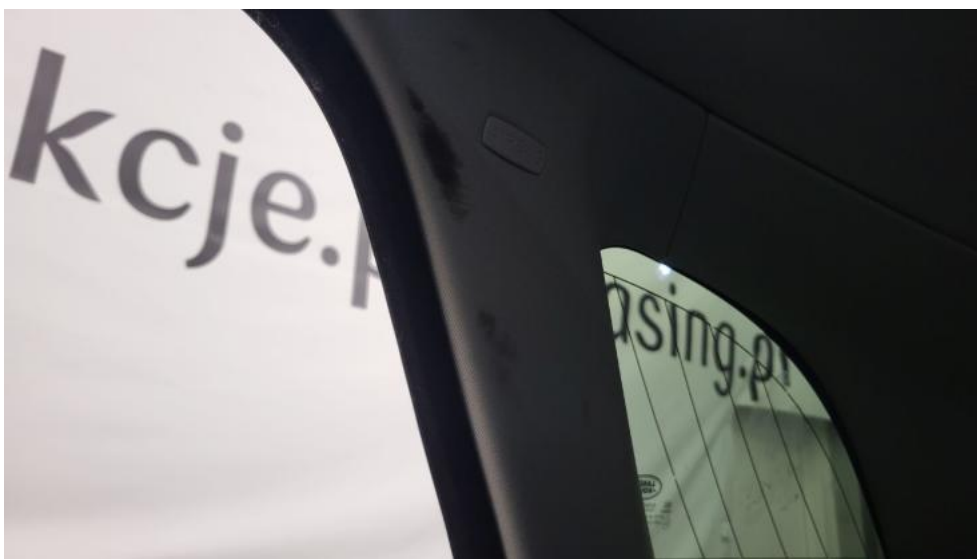
Fot. 79.
Wykładzina(y) słupka tylnego P - Inne 1

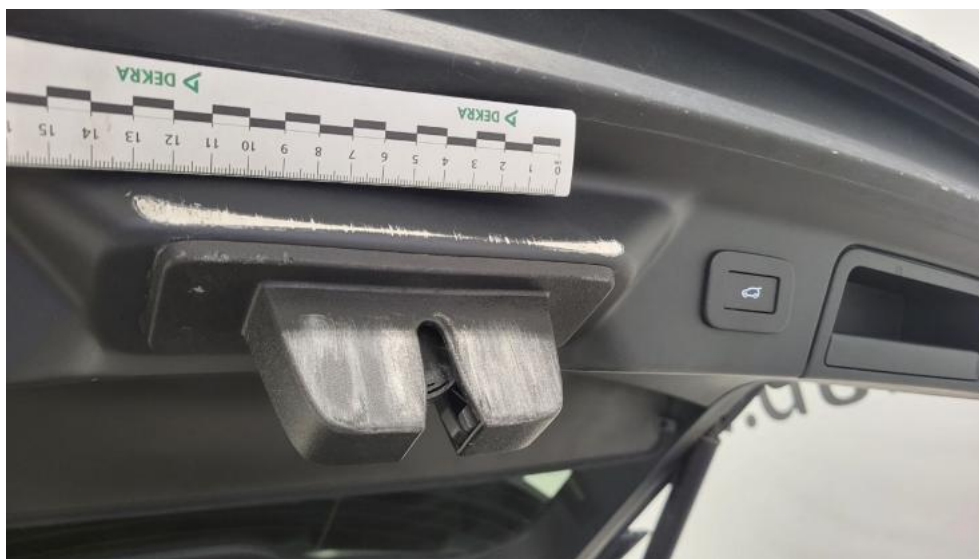
Fot. 81.

Wykładzina pokrywy tylnej - Rysa/odprysk 1
