Nr zlecenia DEKRA: PKOL(W)/LODZ/15782/26/02/19
Nr zlecenia/szkody: PS24/01207
Data zlecenia: 19-02-2026

Dane pojazdu

Grupa obiektów (Eurotax)	samochody osobowe
Kod EC (Eurotax)	0130729
Producent	FORD
Model	Focus Hatchback 18-21
Typ/wersja	Focus 1.5 EcoBlue ST-Line Business
Rodzaj nadwozia	hatchback
Liczba drzwi/liczba miejsc	5/5
Masa własna [kg]	1288
Dopuszczalna masa całkowita [kg]	1895
Rozstaw osi 1/2	2650
Rodzaj silnika	z zapłonem samoczynnym
Układ oczyszczana spalin	DPF
Pojemność silnika [ccm]	1498
Moc silnika [KM/kW]	120/88
Skrzynia biegów	manualna
Nr rejestracyjny	WU9765R
VIN	WF0NXXGCHNLB27053
Data 1. rejestracji	16-10-2020
Data nast. bad. techn.	16-10-2026
Rok produkcji	2020 (rok produkcji został zweryfikowany z zewnętrzną bazą danych)
Stan licznika [km]	105 494 (odczytany)
Kolor nadwozia/rodzaj powłoki	srebrny/2-warstwowy metalizowany

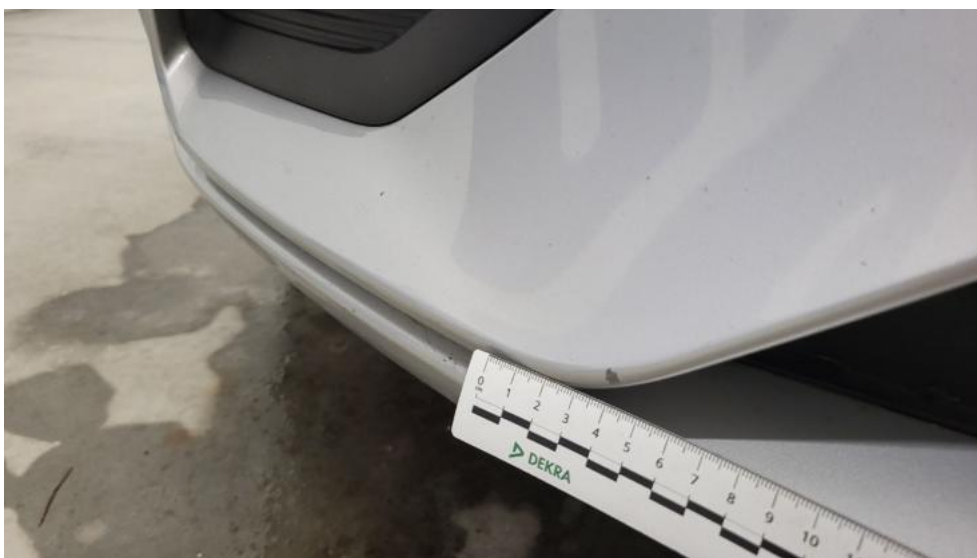
Fot. 40.
Kratka/zaślepka halogenu P - Rysa/odprysk 1

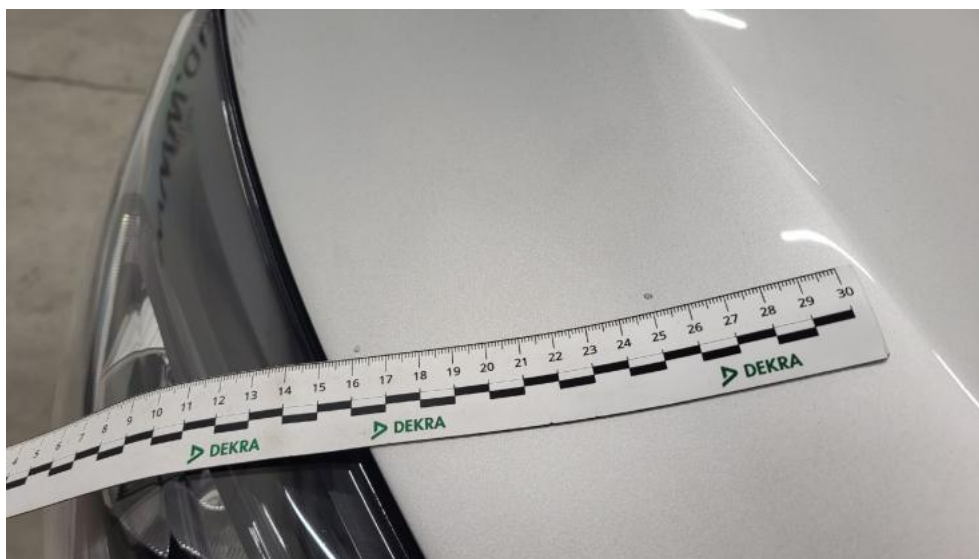
Fot. 41.
Pokrywa komory silnika - Rysa/odprysk 1

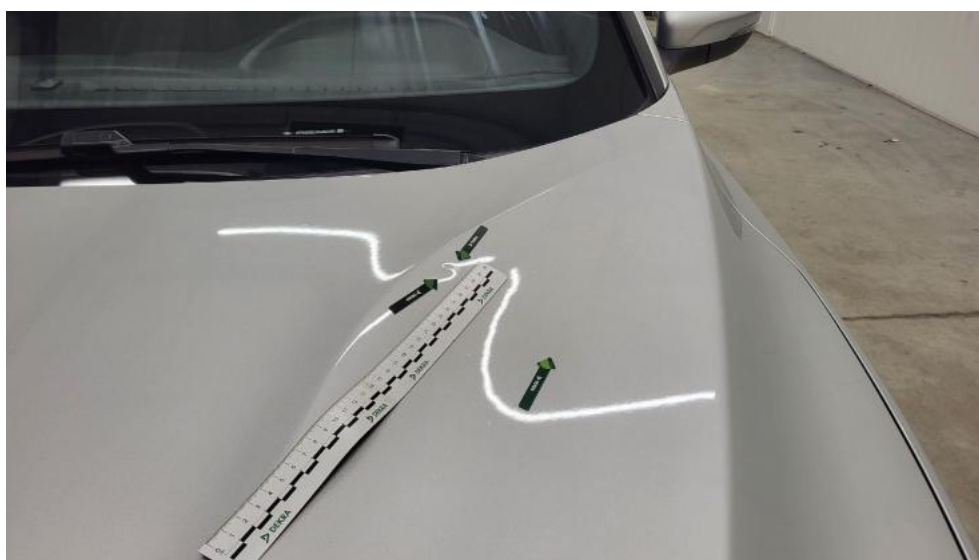
Fot. 42.
Pokrywa komory silnika - Wgniecenie/odkształcenie 1

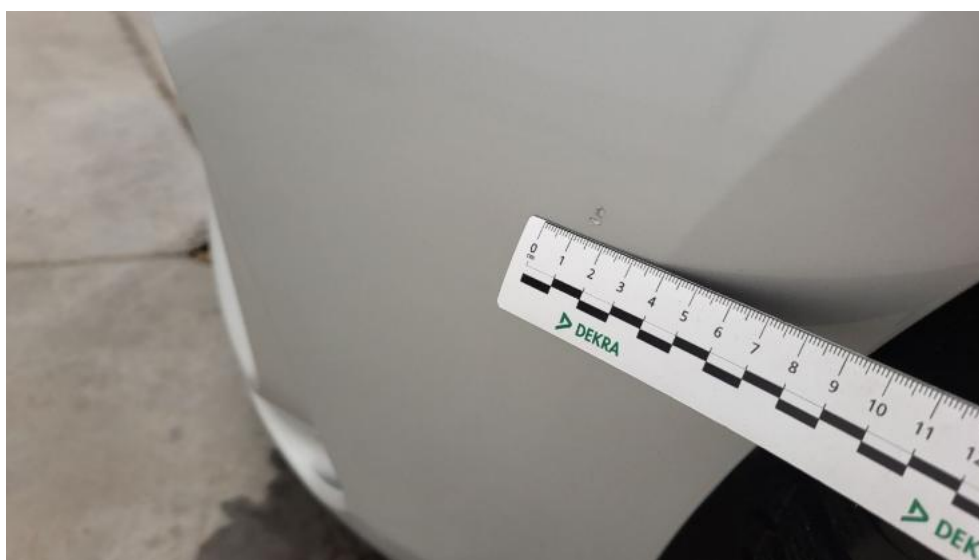
Fot. 44.
Zderzak - Rysa/odprysk 1

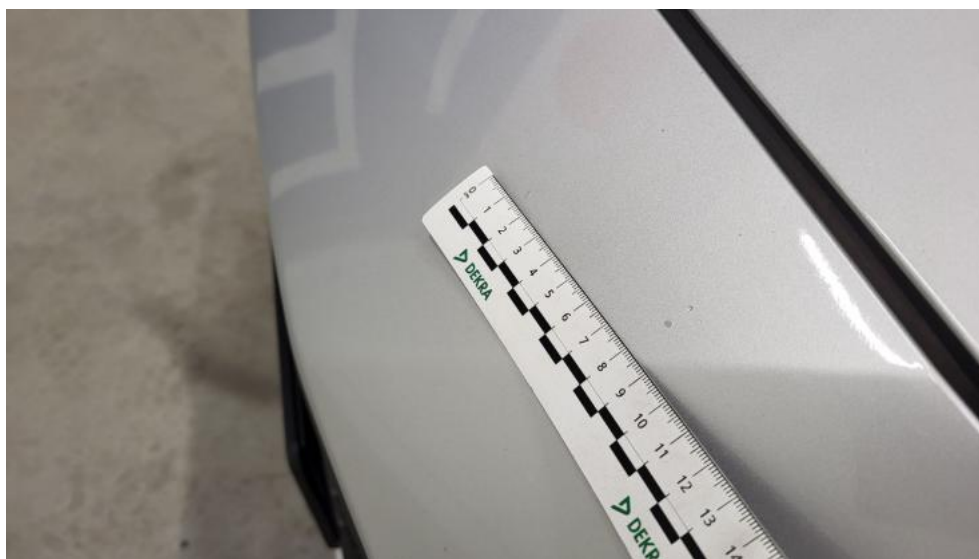
Fot. 45.
Zderzak - Rysa/odprysk 2

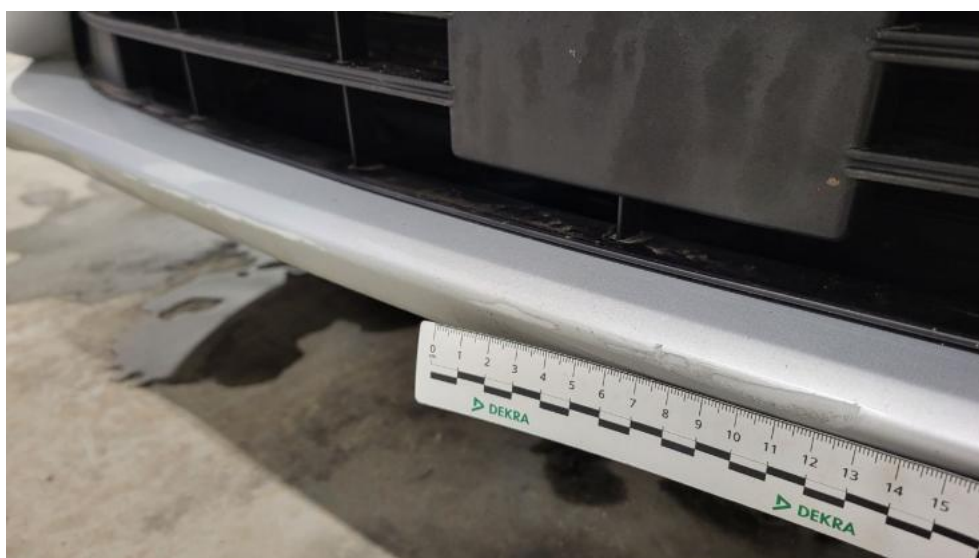
Fot. 46.
Zderzak() - Rysa/odprysk 3

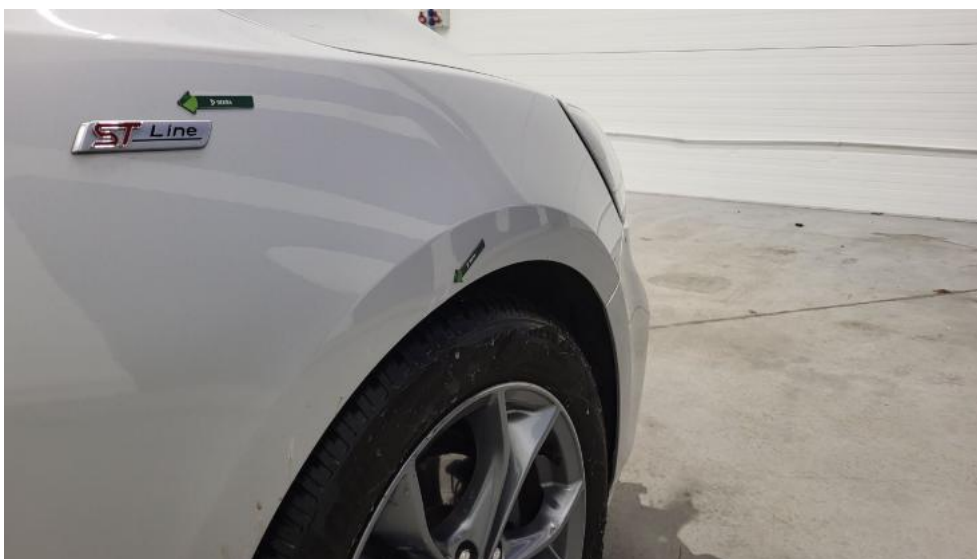
Fot. 47.
Błotnik przedni P - Wgniecenie/odkształcenie 1

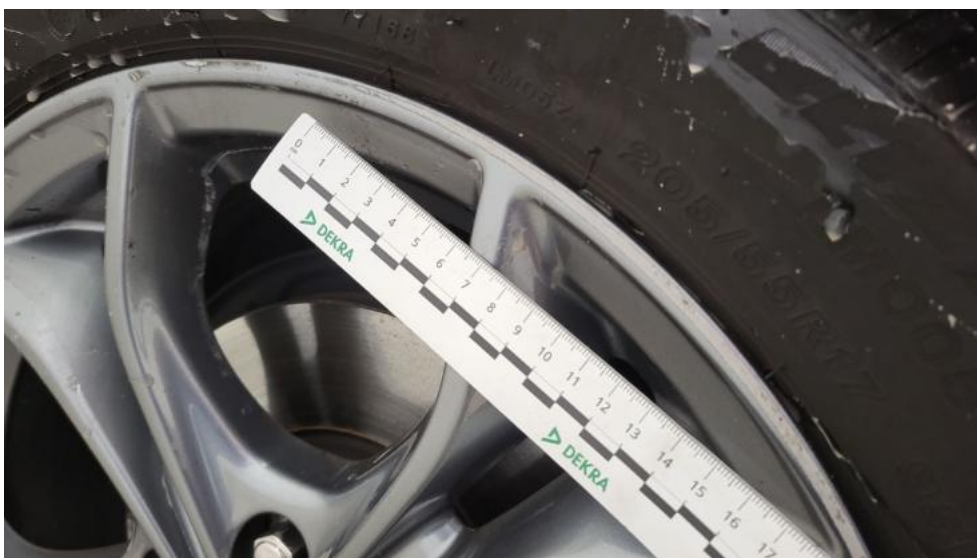
Fot. 48.
Felga aluminiowa przednia P - Rysa/odprysk 1

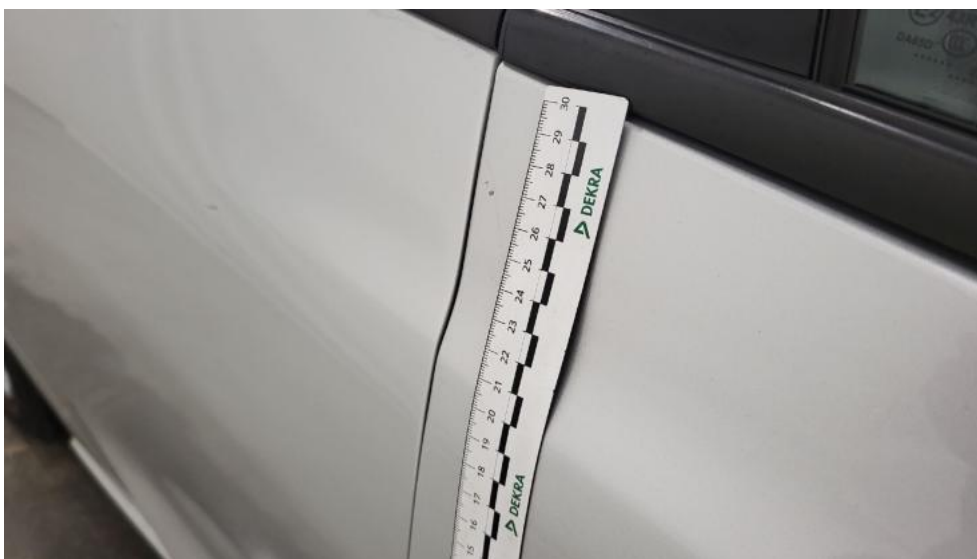
Fot. 49.
Drzwi przednie P - Rysa/odprysk 1

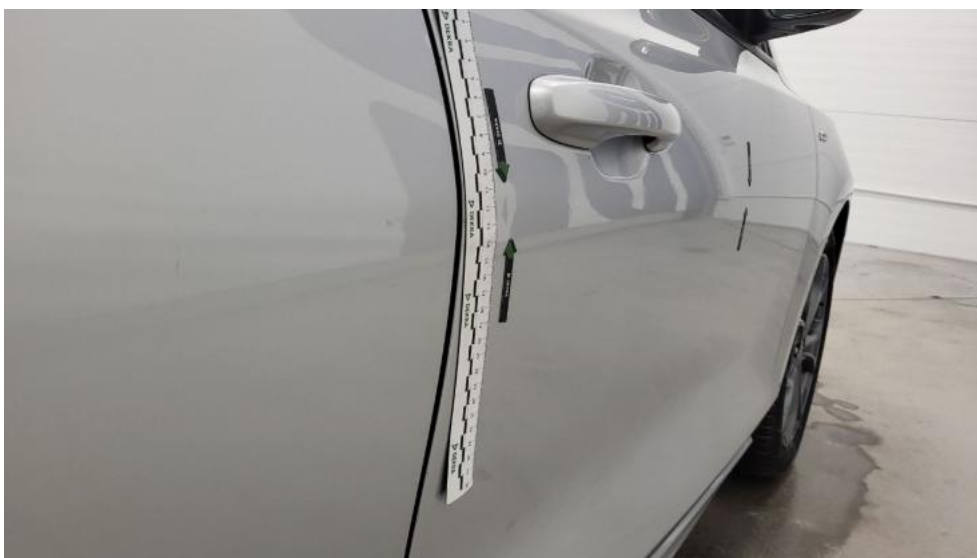
Fot. 50.
Drzwi przednie P - Wgniecenie/odkształcenie 1

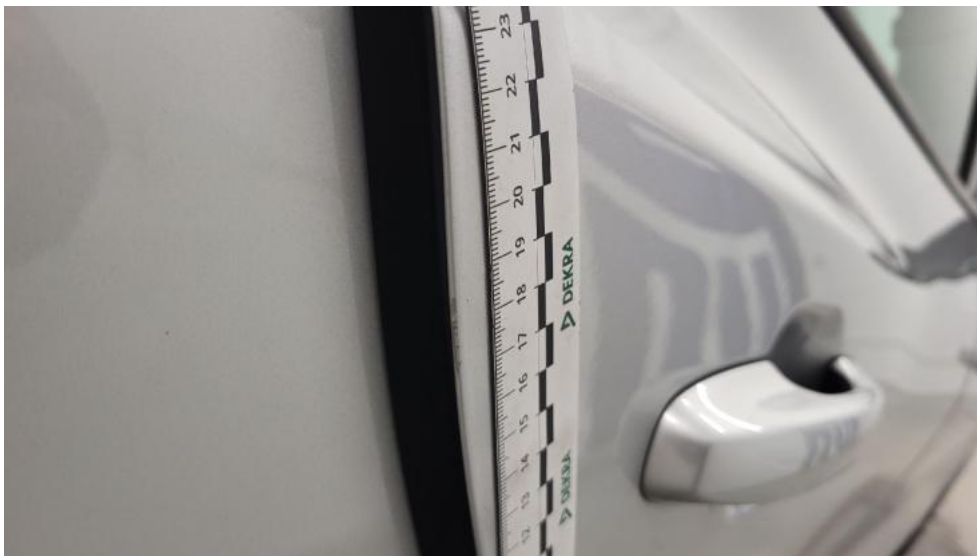
Fot. 51.
Drzwi tylne P - Rysa/odprysk 1

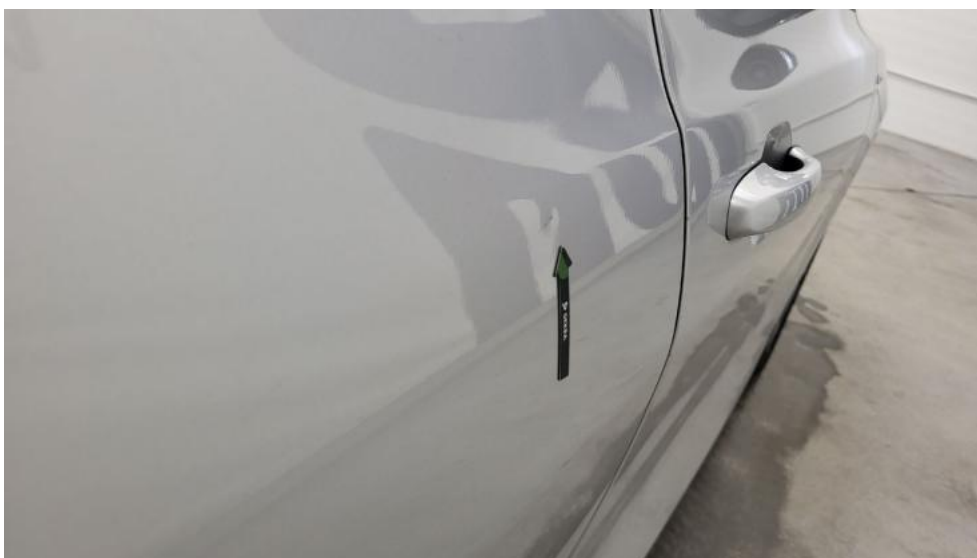
Fot. 52.
Drzwi tylne P - Wgniecenie/odkształcenie 1

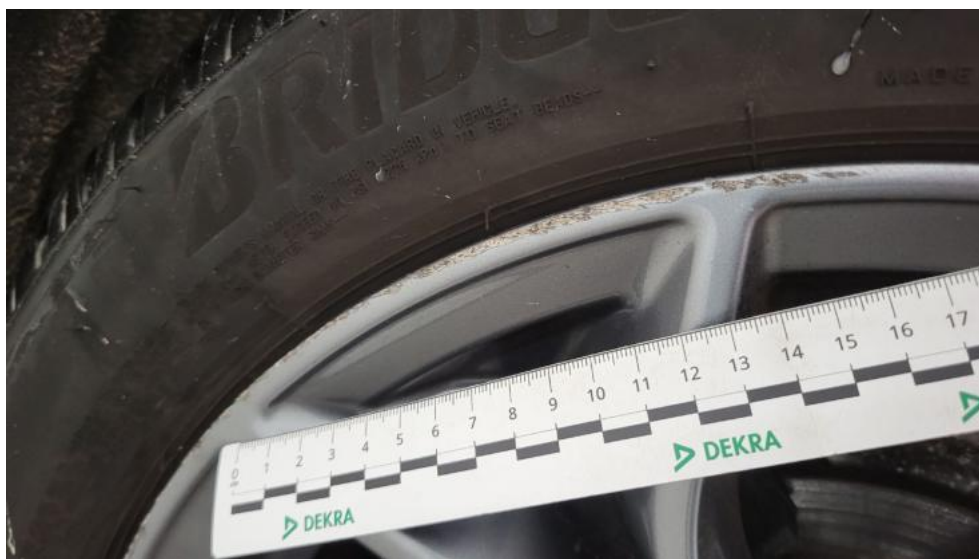
Fot. 53.
Felga aluminiowa tylna P - Rysa/odprysk 1

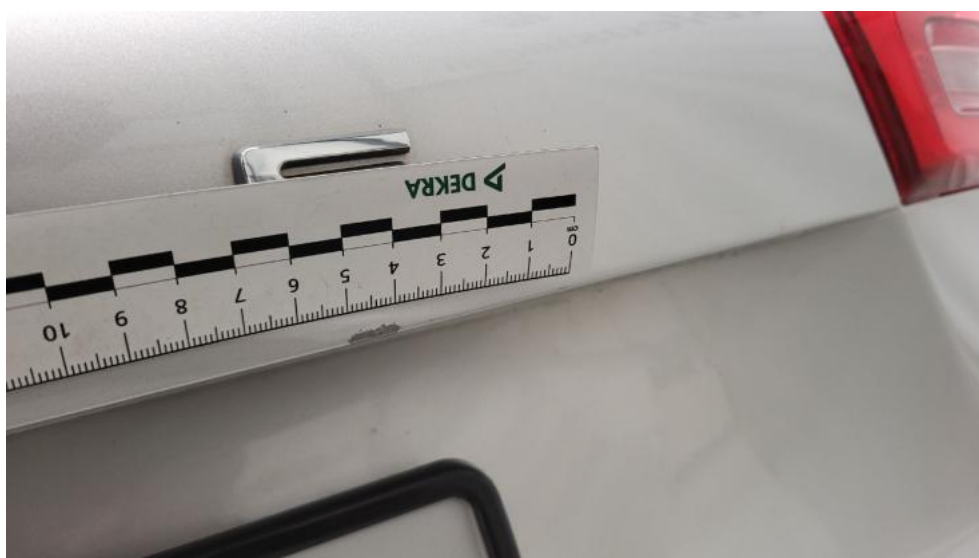
Fot. 54.
Pokrywy bagażnika - Rysa/odprysk 1

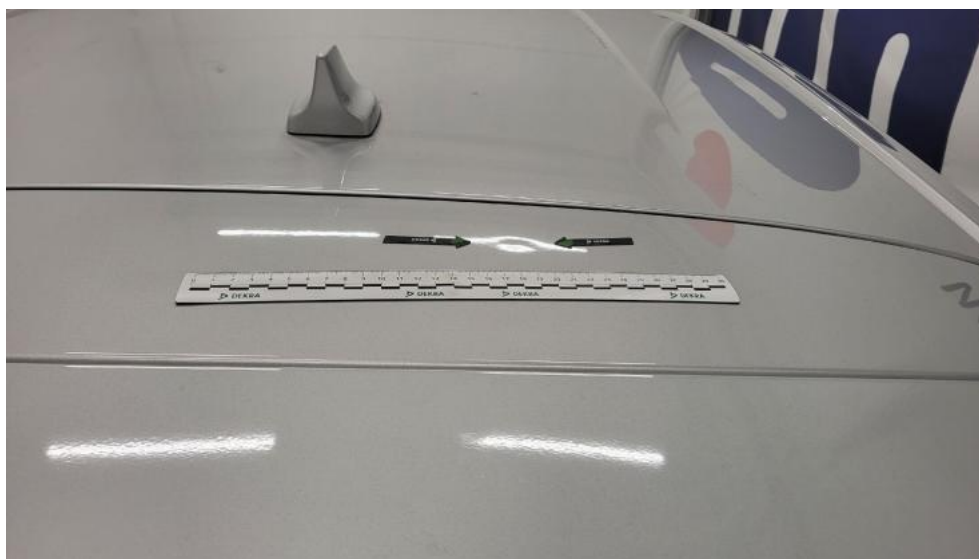
Fot. 55.
Pokrywy bagażnika - Wgniecenie/odkształcenie 1

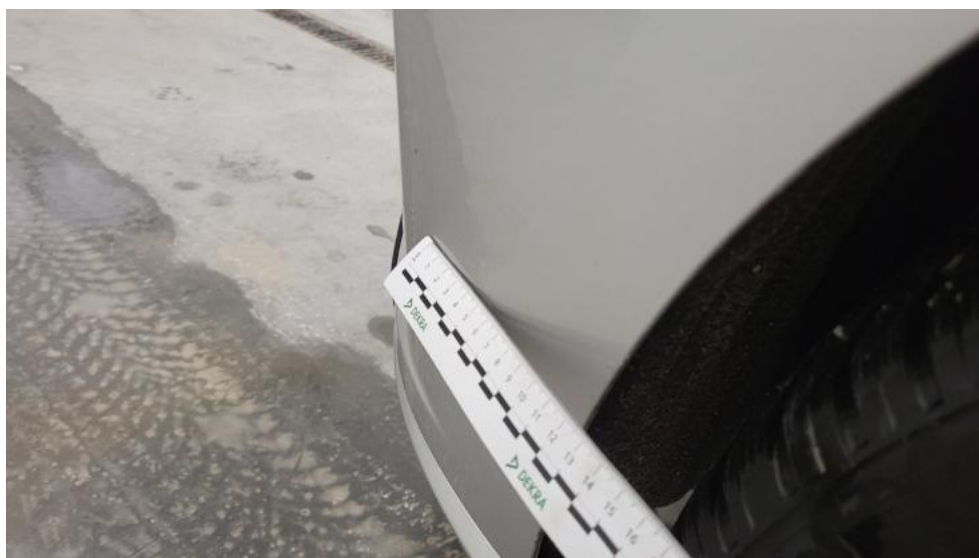
Fot. 56.
Zderzak tylny - Wgniecenie/odkształcenie 1

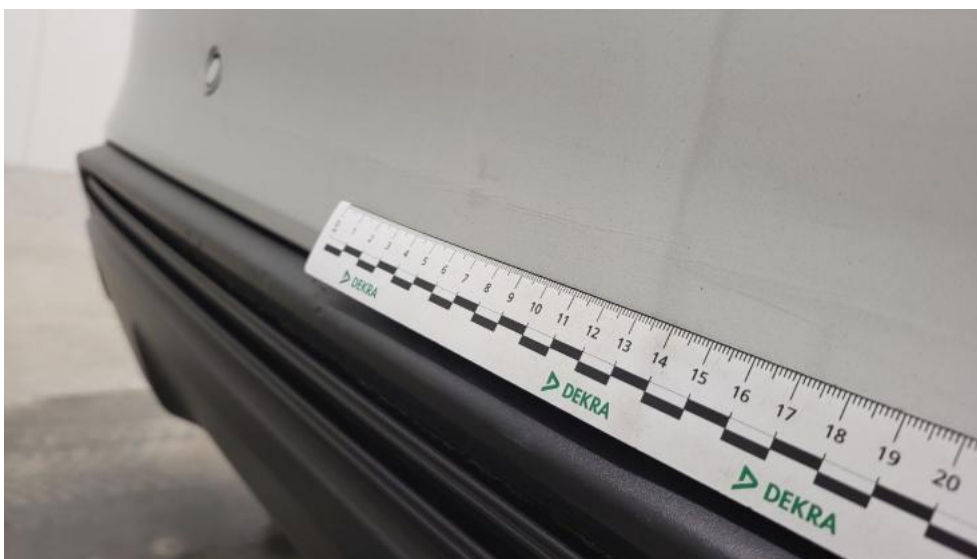
Fot. 57.
Zderzak tylny - Pęknięcie/rozerwanie 1

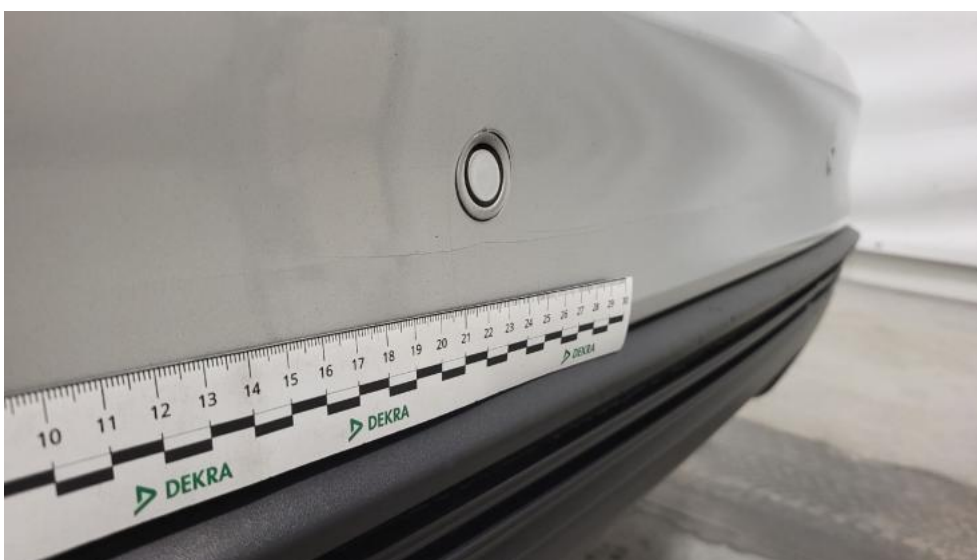
Fot. 58.
Zderzak tylny - Pęknięcie/rozerwanie 2

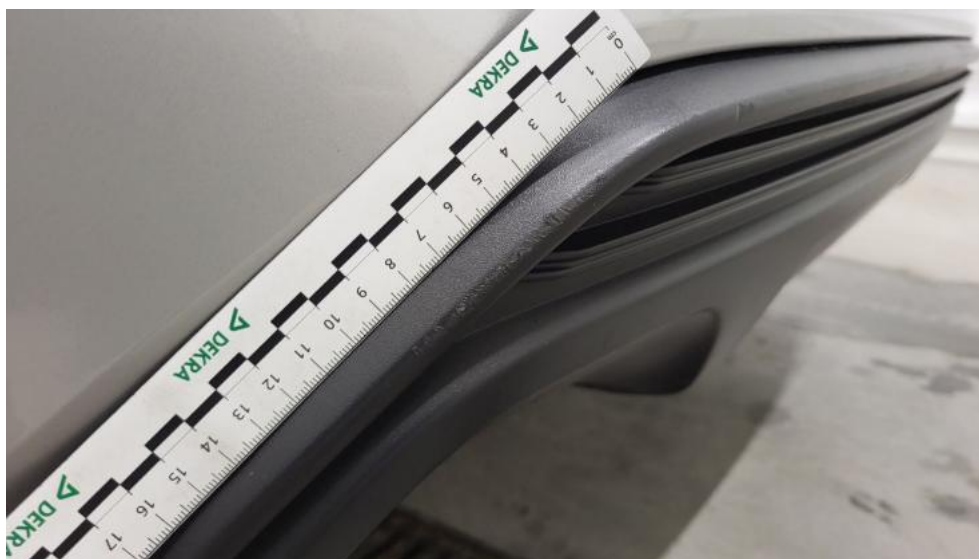
Fot. 59.
Zderzak tylny cz dolna - Rysa/odprysk 1

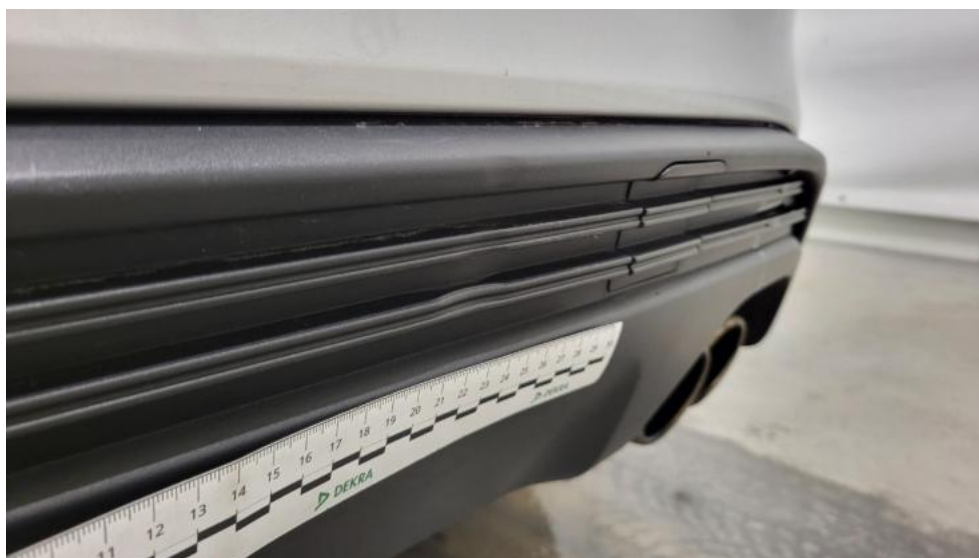
Fot. 60.
Zderzak tylny cz dolna - Wgniecenie/odkształcenie 1

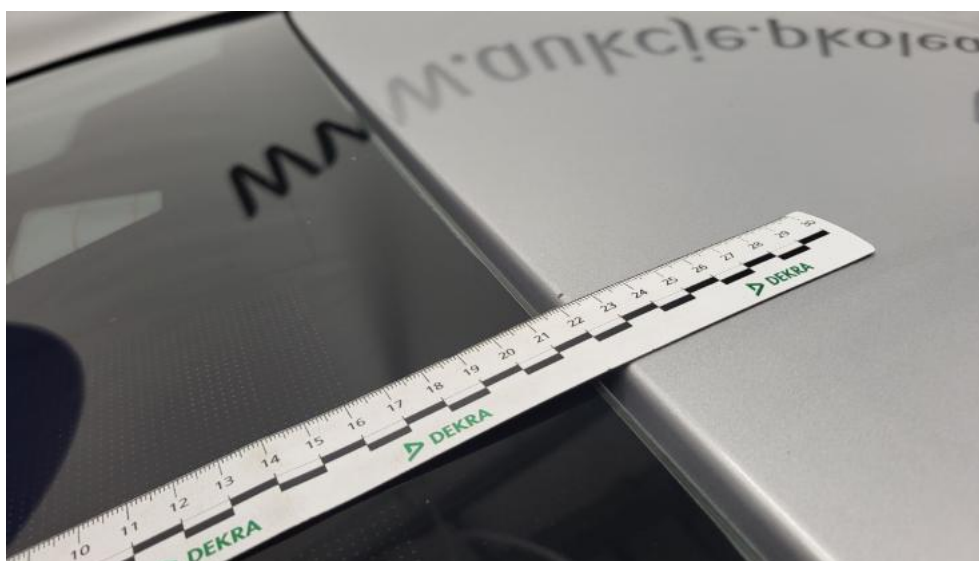
Fot. 61.
Dach - Rysa/odprysk 1

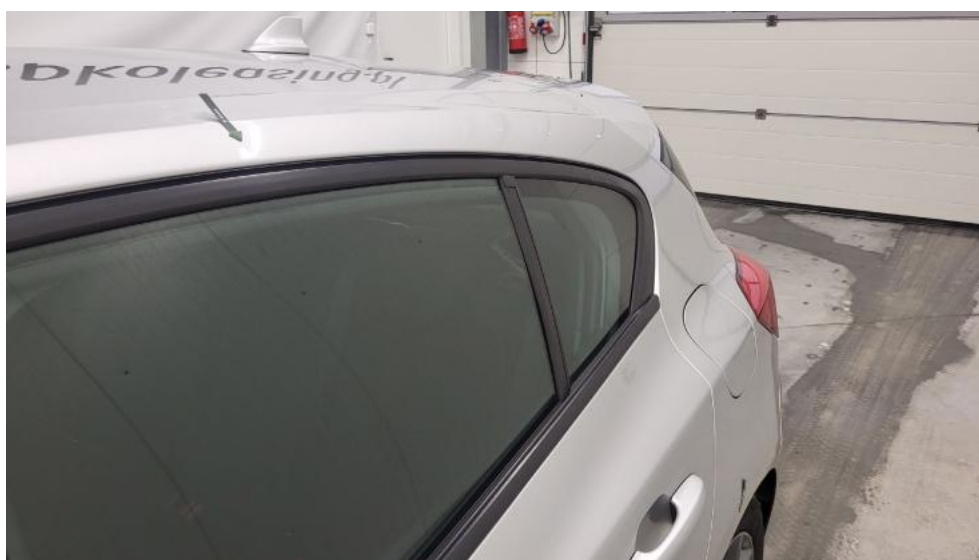
Fot. 62.
Błotnik tylny L / Ściana boczna L - Wgniecenie/odkształcenie 1

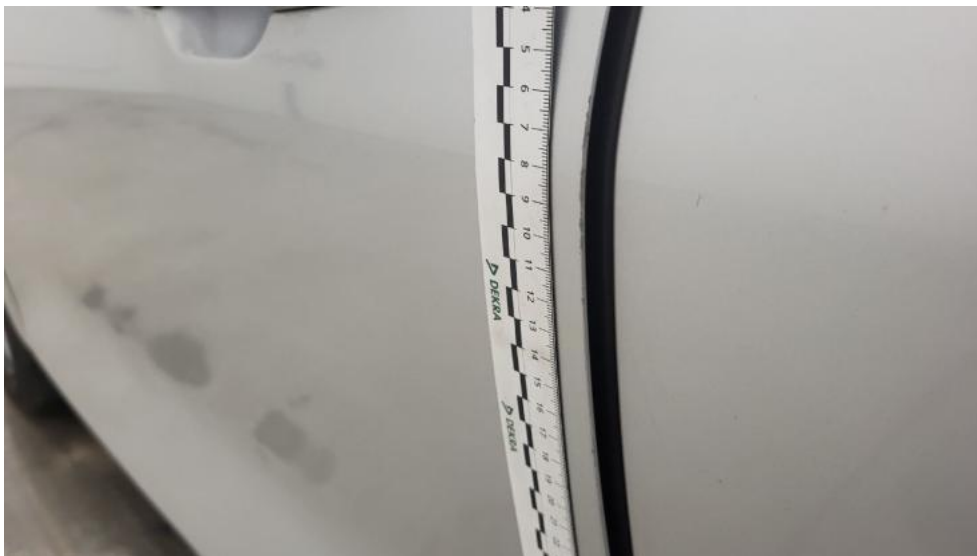
Fot. 63.
Drzwi przed L - Rysa/odprysk 1

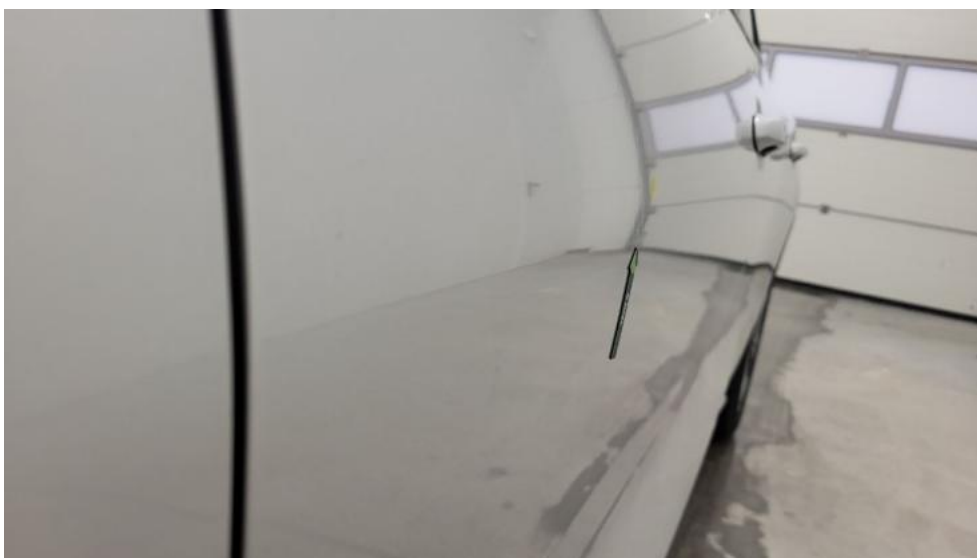
Fot. 64.
Drzwi przed L - Wgniecenie/odkształcenie 1

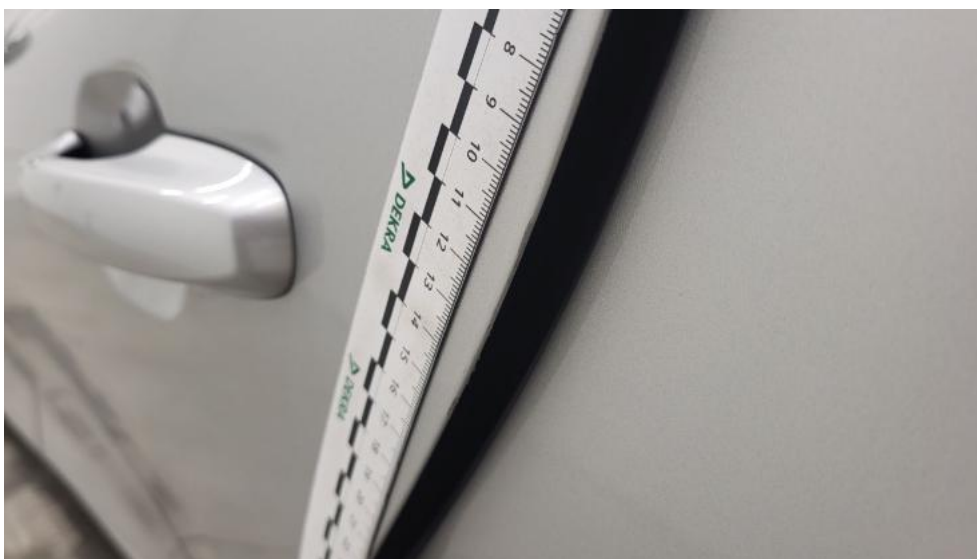
Fot. 65.
Drzwi tylne L - Rysa/odprysk 1

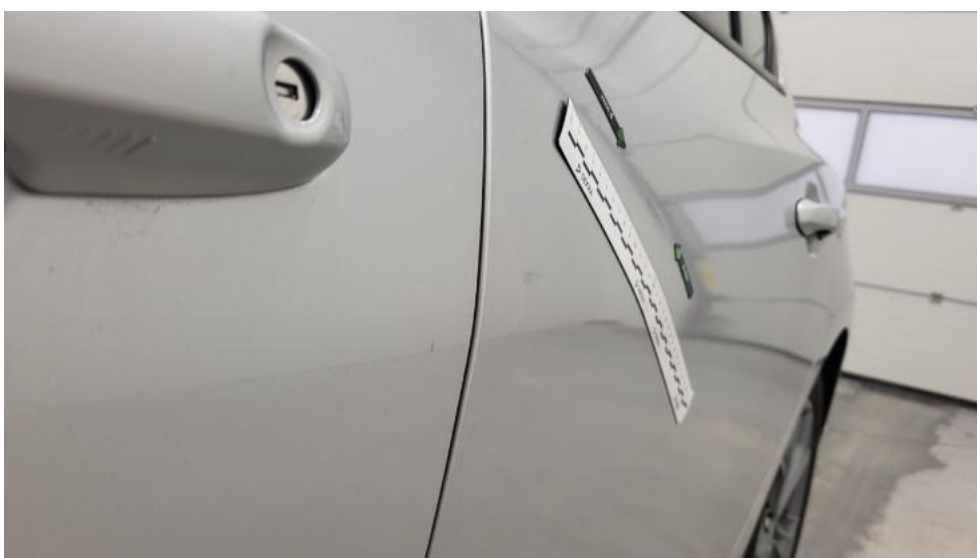
Fot. 66.
Drzwi tylne L - Wgniecenie/odkształcenie 1

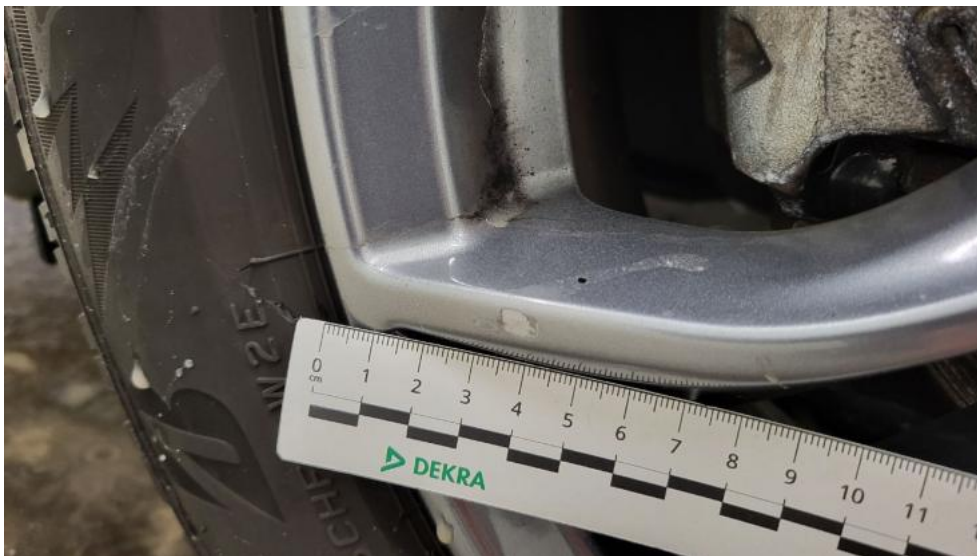
Fot. 67.
Felga Aluminiowa przednia L - Rysa/odprysk 1

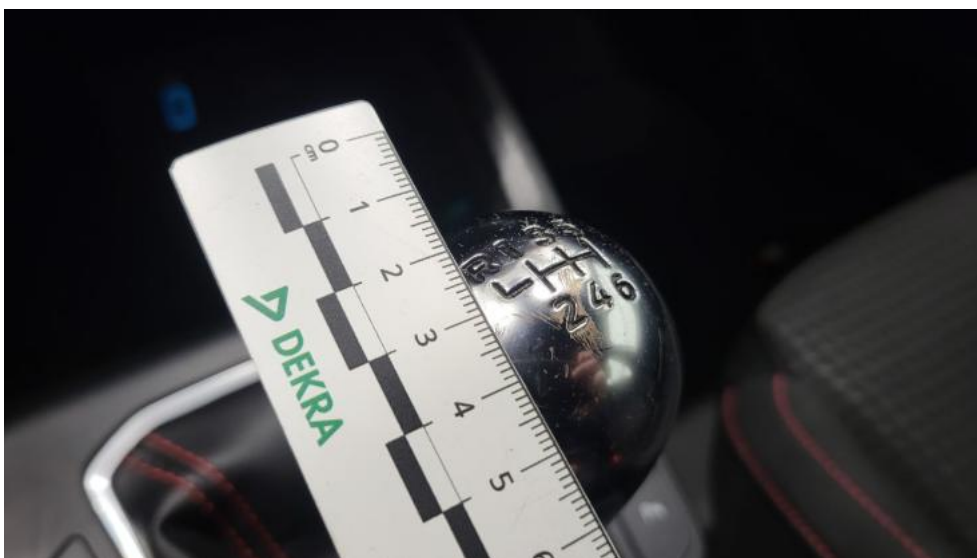
Fot. 68.
Gałka dźwigni zmiany biegów - Rysa/odprysk 1

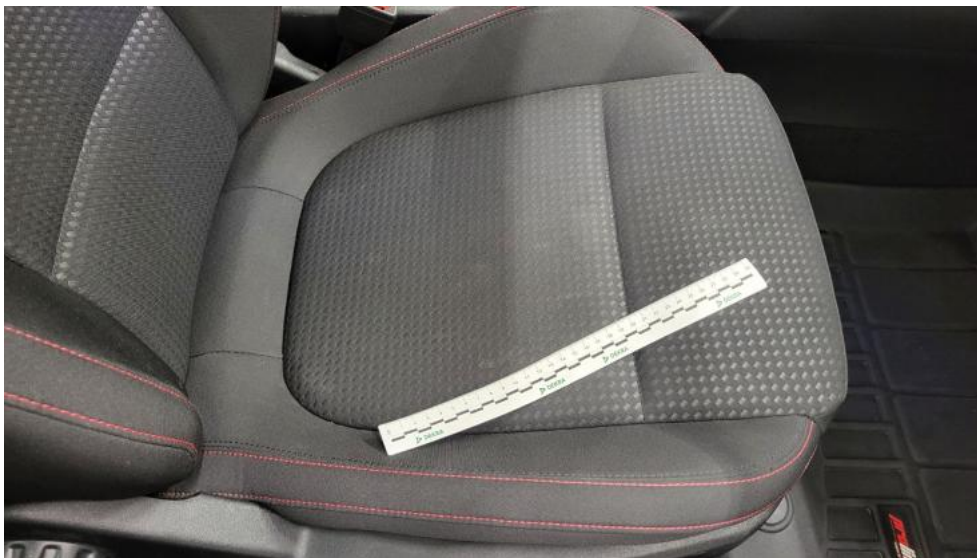
Fot. 69.
Fotel prz. praw. - Inne 1

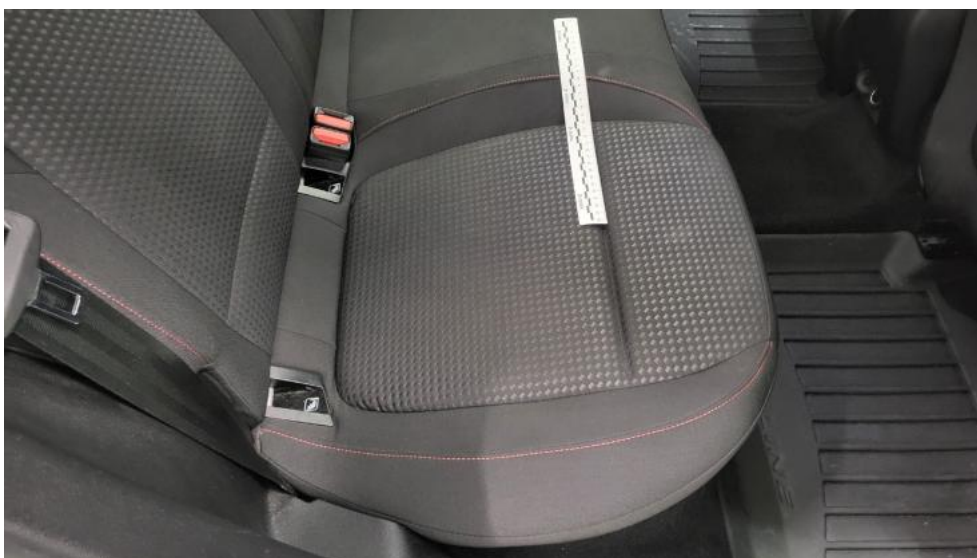
Pierwsza rejestracja w kraju 19-01-2024. Nieprzyjemny zapach w samochodzie. Informacja rozładowana bateria w kluczyku. Aktywna kontrolka silnika. Długotrwały rozruch, do weryfikacji serwisowej. Braki zaślepek w tylnej kanapie. Rysy na samochodzie. Odpryski na szybie czołowej. Widoczne wady lakiernicze.

Fot. 70.
Kanapa tyl. - Inne 1

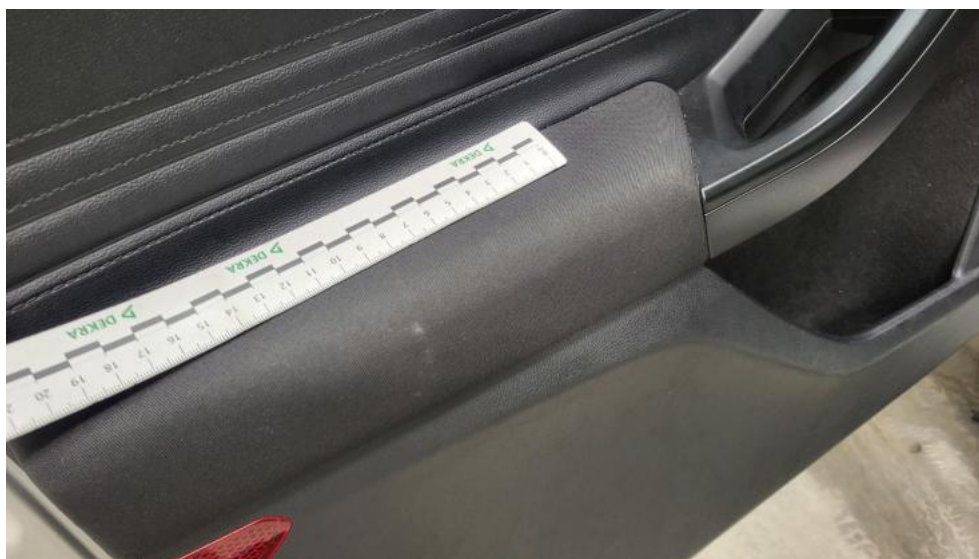
Fot. 71.
Tapicerka drzwi przednich L - Inne 1

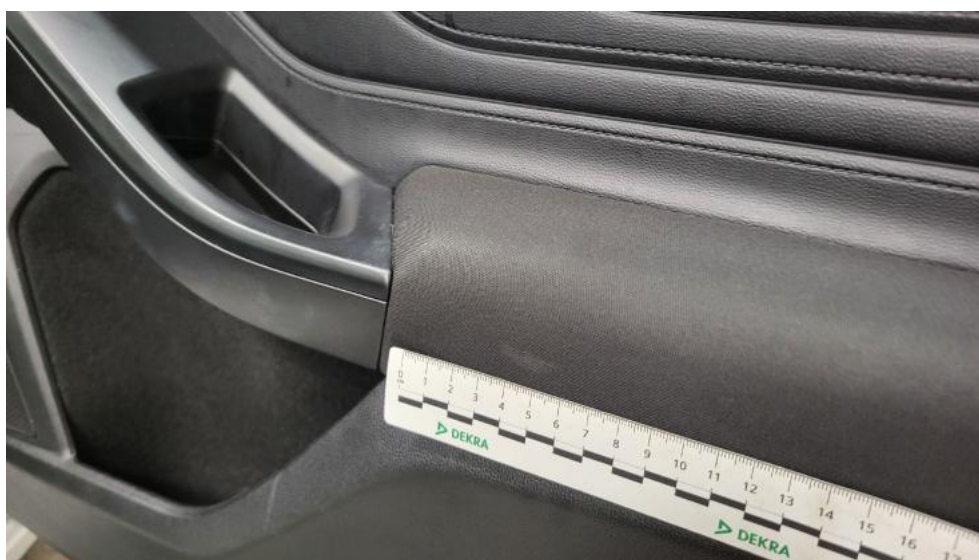
Fot. 72.
Tapicerka drzwi przednich P - Inne 1
