Nr zlecenia DEKRA: PKOL(W)/LODZ/31788/26/04/13
Nr zlecenia/szkody: 21/055463
Data zlecenia: 13-04-2026

Dane pojazdu

Grupa obiektów (Eurotax)	sam. osobowe
Kod EC (Eurotax)	0000001
Producent	BMW
Model	X3 Diesel MR` 18 E6
Typ	xDrive20d
Rodzaj nadwozia	SUV
Liczba drzwi/liczba miejsc	5/5
Masa własna [kg]	1750
Dopuszczalna masa całkowita [kg]	2420
Rodzaj silnika	zapłon samoczynny
Norma czystości spalin	EURO 6
Pojemność silnika [ccm]	1995
Moc silnika [KM/kW]	190/140
Skrzynia biegów	automatyczna
Nr rejestracyjny	WOT86761
VIN	WBATX35070NC10424
Data 1. rejestracji	14-12-2018
Data nast. bad. techn.	24-02-2026
Rok produkcji	2018 (rok produkcji został zweryfikowany z zewnętrzną bazą danych)
Stan licznika [km]	196 932 (odczytany)
Kolor nadwozia/rodzaj powłoki	biały/UNI

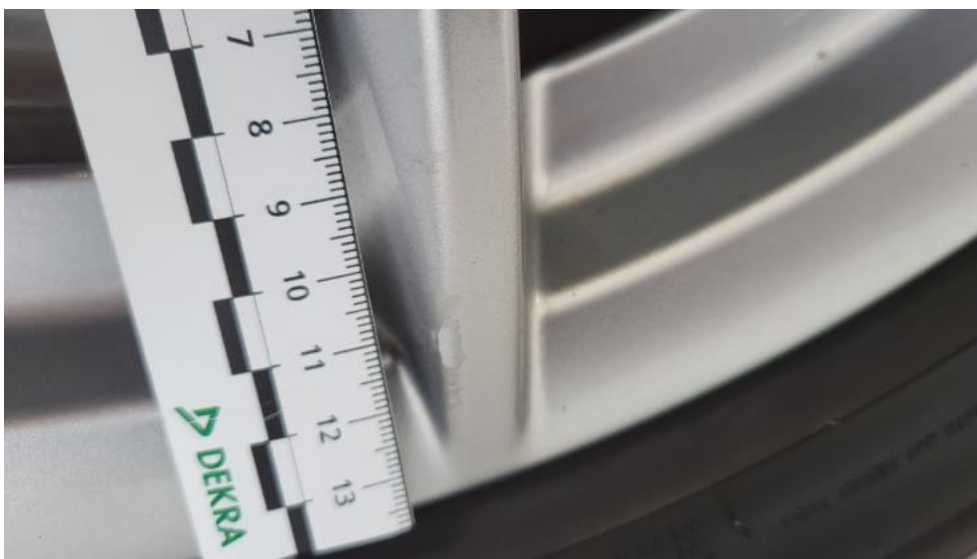
Nazwa elementu	Opis elementu	Rodzaj uszkodzenia	Umiejscowienie / Rozmiar	Uwagi
Tarcza koła	tyln. p.	zarysowanie		
Tarcza koła	tyln. l.	zarysowanie

Fot. 47.
Felga aluminiowa tylna P - Rysa/odprysk 1

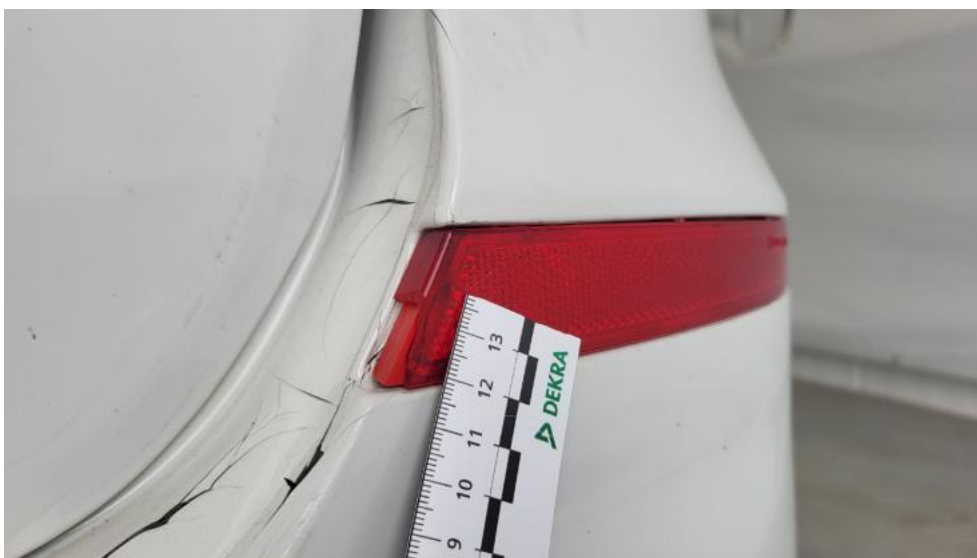
Fot. 48.
Lampa przeciwmgielna tylna P - Pęknięcie/rozerwanie 1

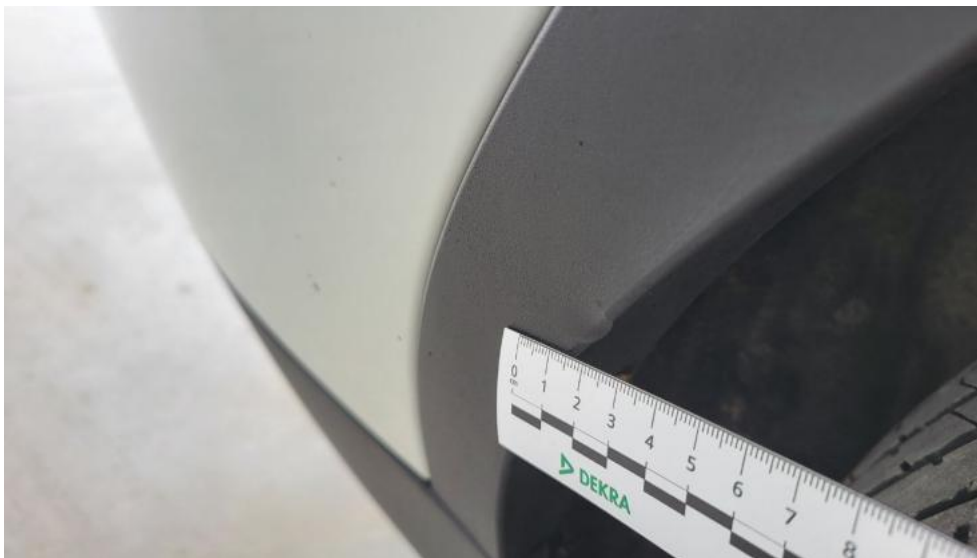
Fot. 49.
Listwa krawędzi błotnika tył P - Wgniecenie/odkształcenie 1

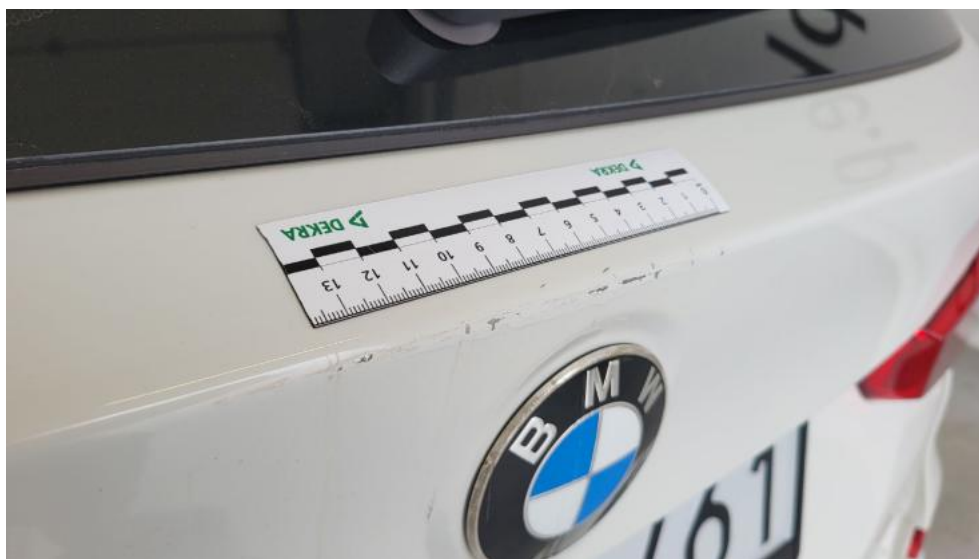
Fot. 51.
Pokrywy bagażnika - Rysa/odprysk 1

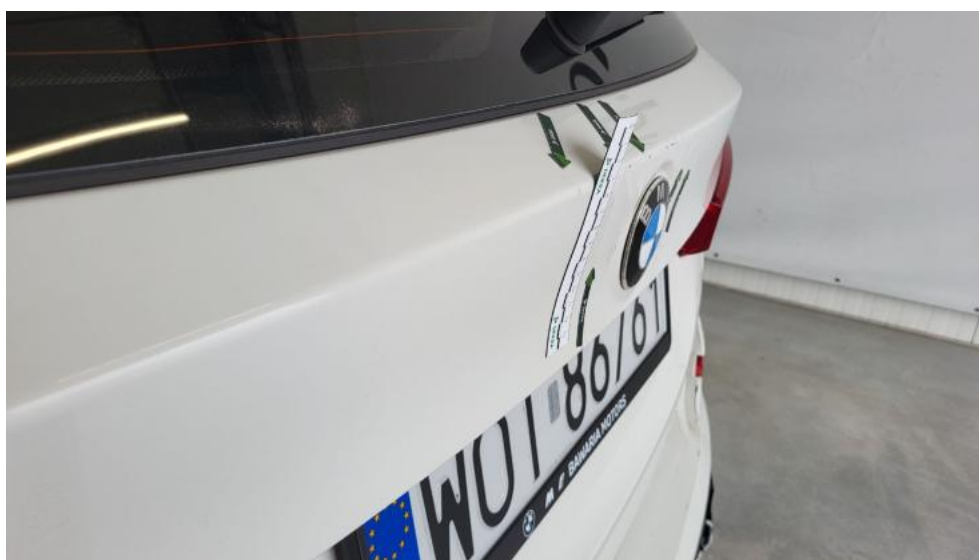
Fot. 52.
Pokrywy bagażnika - Wgniecenie/odkształcenie 1

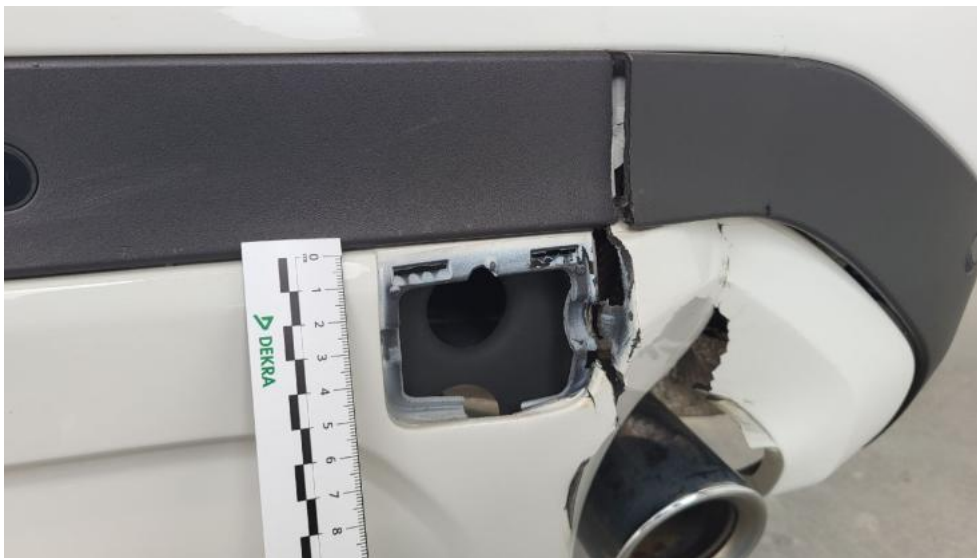
Fot. 53.
Zaślepka tyl haka hol. - Inne 1

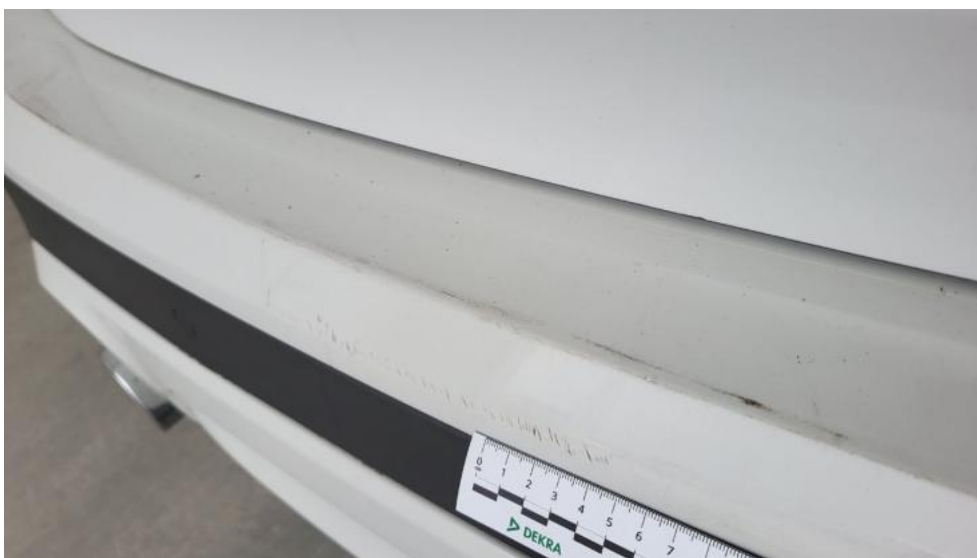
Fot. 54.
Zderzak tylny - Rysa/odprysk 1

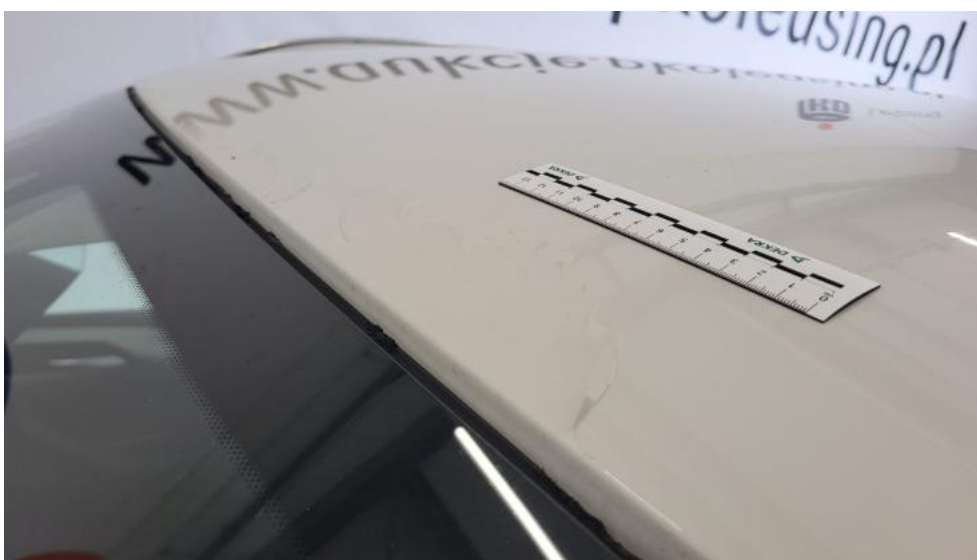
Fot. 58.
Dach - Inne 1

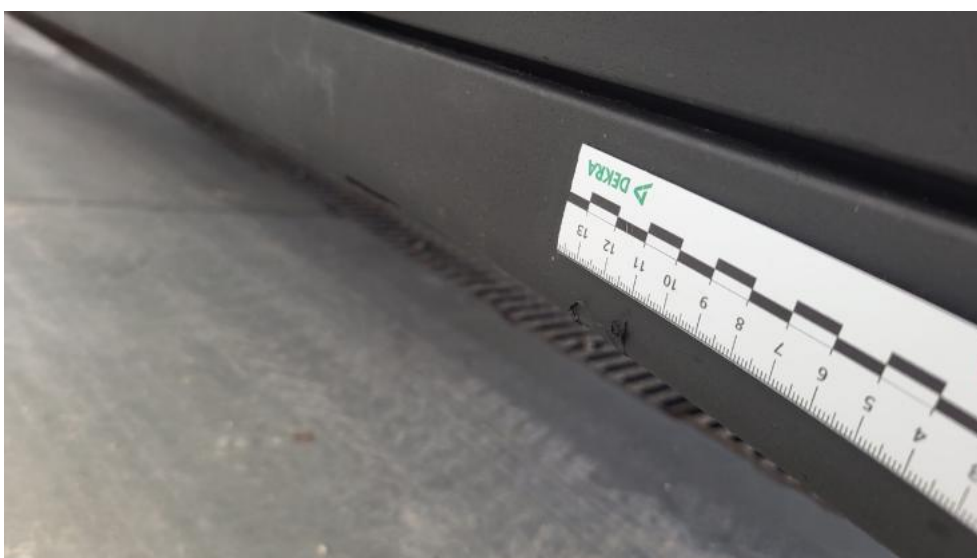
Fot. 66.
Próg L - Rysa/odprysk 2

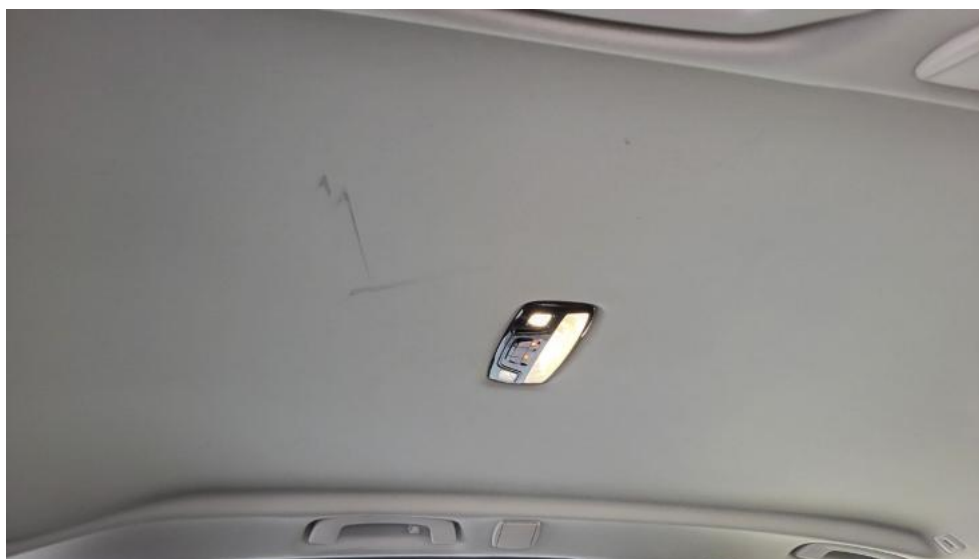
Fot. 75.
Podsufitka - Inne 2

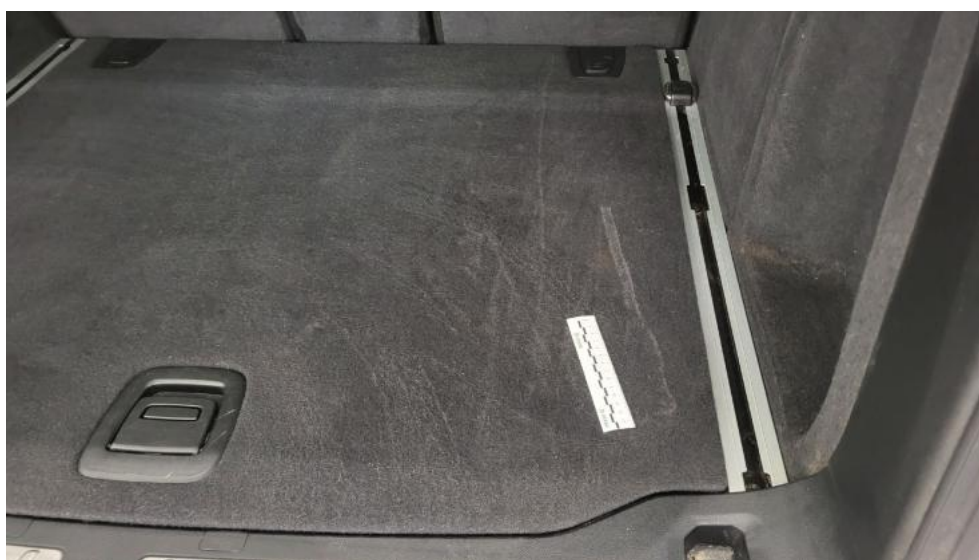
Fot. 76.
Wykładzina podłogi bagażnika - Inne 1

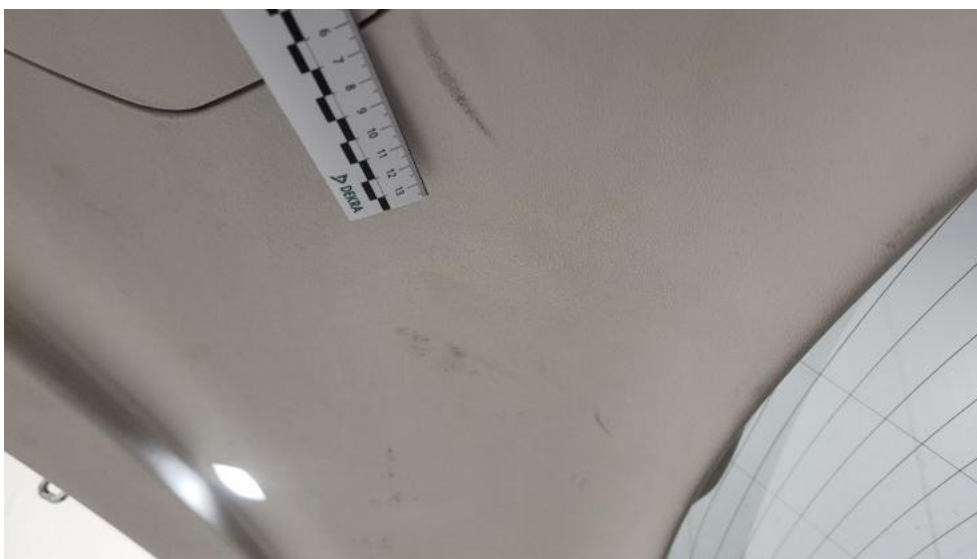
Fot. 77.

Wykładzina pokrywy tylnej - Inne 1
