Nr zlecenia DEKRA: PKOL(W)/LODZ/28126/26/03/30  
Nr zlecenia/szkody: PS22/0370  
Data zlecenia: 30-03-2026

Grupa obiektów (Eurotax)	sam. osobowe
Kod EC (Eurotax)	0000001
Producent	Renault
Model	Clio
Typ	Alize Energy 90 TCe
Rodzaj nadwozia	KOM
Liczba drzwi/liczba miejsc	5/5
Masa własna [kg]	1164
Dopuszczalna masa całkowita [kg]	1639
Rozstaw osi 1/2	0
Rodzaj silnika	z zapłonem iskrowym
Pojemność silnika [ccm]	898
Moc silnika [KM/kW]	90/66
Skrzynia biegów	manualna
Nr rejestracyjny	EL7GH06
VIN	VF1R9800163332434
Data 1. rejestracji	12-07-2019
Data nast. bad. techn.	17-04-2027
Rok produkcji	2019 (rok produkcji został zweryfikowany z zewnętrzną bazą danych)
Stan licznika [km]	117 894 (odczytany)
Kolor nadwozia/rodzaj powłoki	grafitowy/2-warstwowy metalizowany

Pomiar grubości powłoki lakierowej poj.

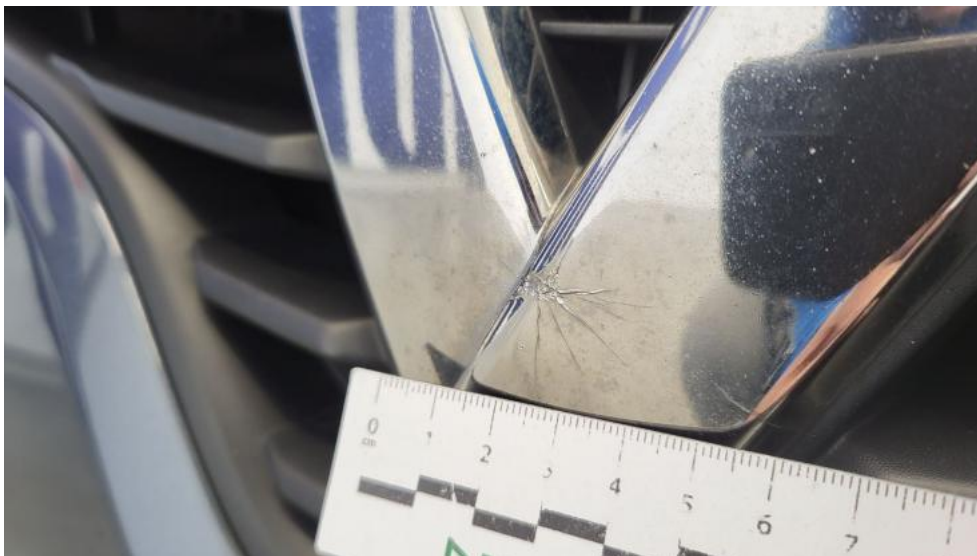
- przedni emblemat - - pęknięcia,
- prawe przednie światło przeciwmgielne - zaparowane,
- szyba tylna - rysy,
- tylny zderzak - rysy,
- lewa tylna lampa - pęknięcia,
- klamka drzwi lewy przód - rysy,

**Fot. 35.**  
Emblemat - Pęknięcie/rozerwanie 1

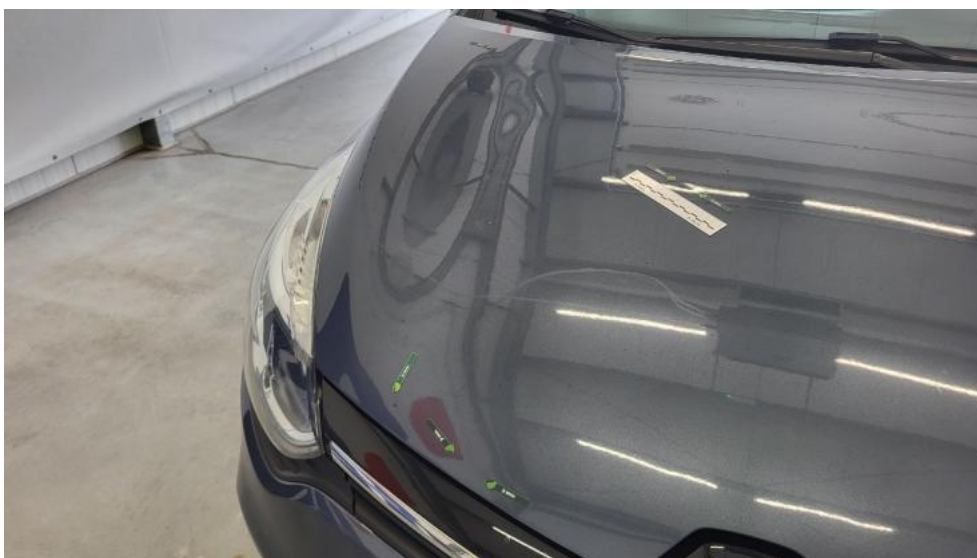
- pokrywa silnika - wgniecenia,
- prawy przedni błotnik - wgniecenia,
- prawe przednie drzwi - wgniecenia,
- prawe tylne drzwi - wgniecenia,
- prawy próg - wgniecenia,
- prawy tylny błotnik - wgniecenia,
- lewy tylny błotnik - wgniecenia, rysy,
- lewe przednie drzwi - wgniecenia, rysy,
- lewe tylne drzwi - odpryski,
- lewy słupek B - wgniecenie,

**Fot. 36.**  
Pokrywa komory silnika - Wgniecenie/odkształcenie 1

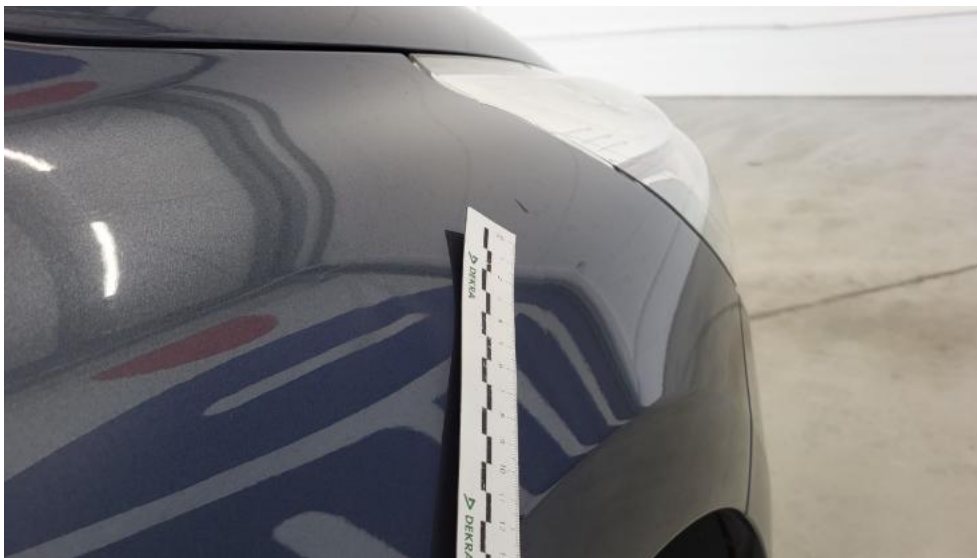
**Fot. 37.**  
Błotnik przedni P - Wgniecenie/odkształcenie 1

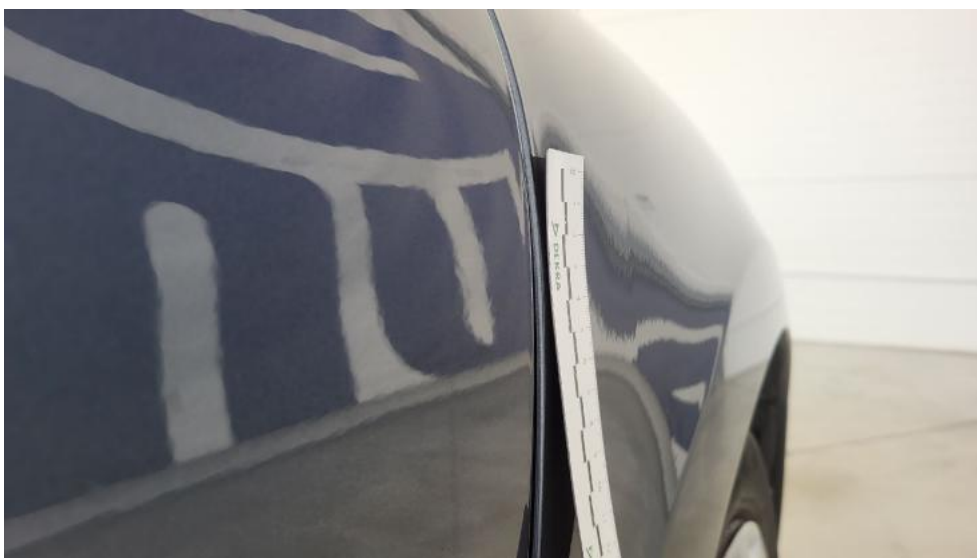
**Fot. 38.**  
Błotnik przedni P - Wgniecenie/odkształcenie 2

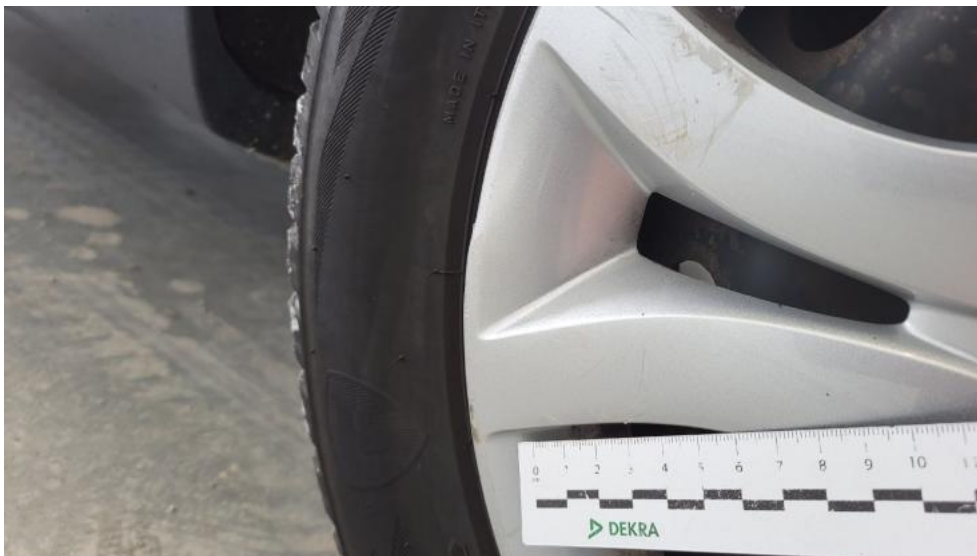
- kołpak prawy przód - rysy,
- kołpak prawy tył - pęknięcia,
- kołpak lewy tył - pęknięcia,

**Fot. 39.**  
Kołpak przedni P - Rysa/odprysk 1

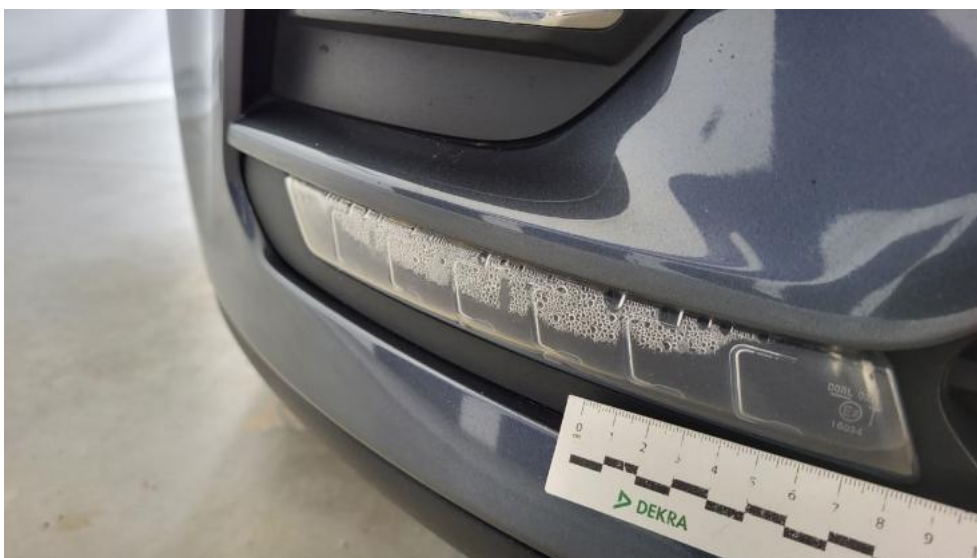
**Fot. 40.**  
Reflektor przeciwmgielny P - Inne 1

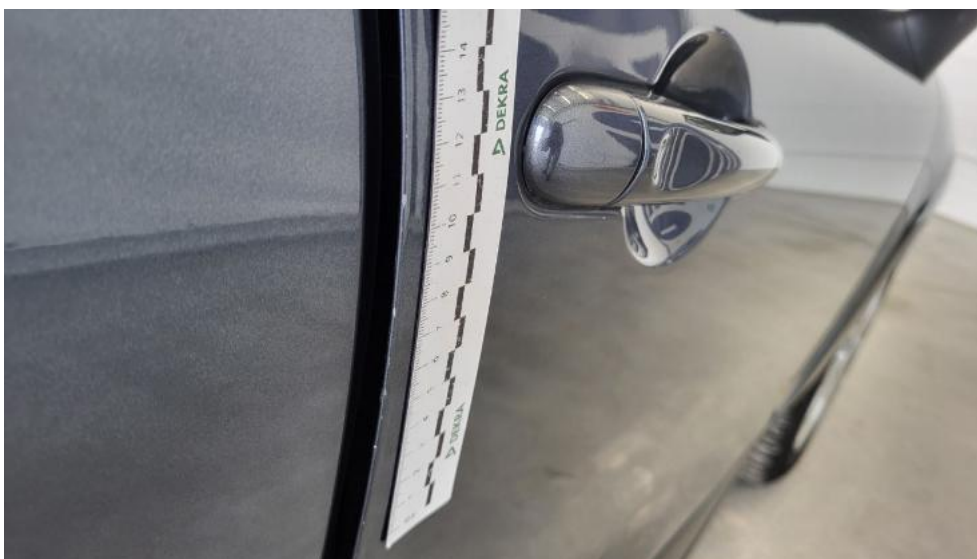
**Fot. 41.**  
Drzwi przednie P - Rysa/odprysk 1

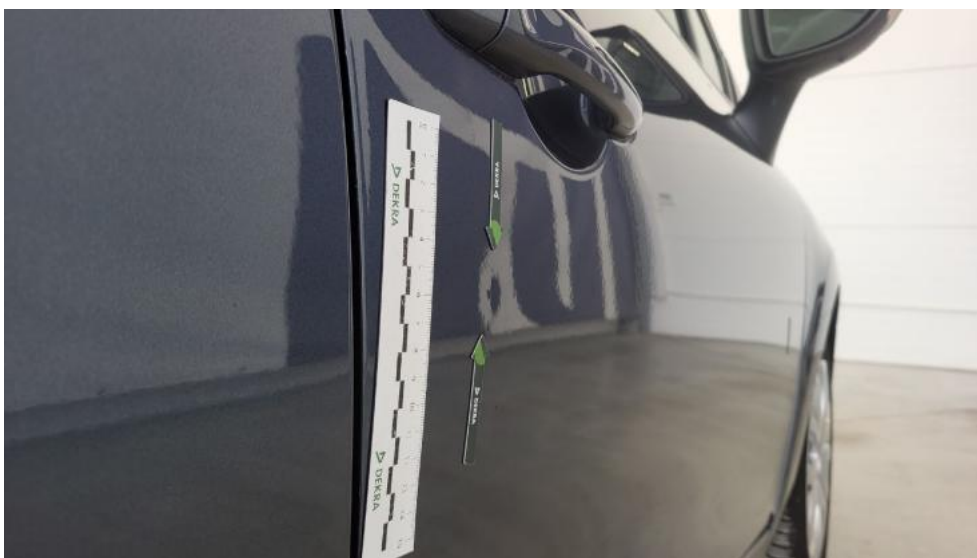
**Fot. 42.**  
Drzwi przednie P - Wgniecenie/odkształcenie 1

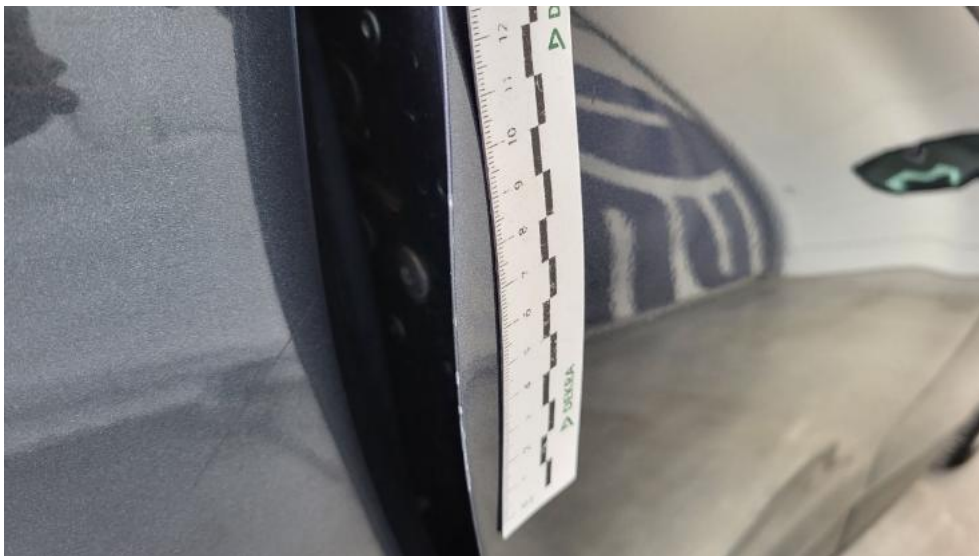
**Fot. 43.**  
Drzwi tylne P - Rysa/odprysk 1

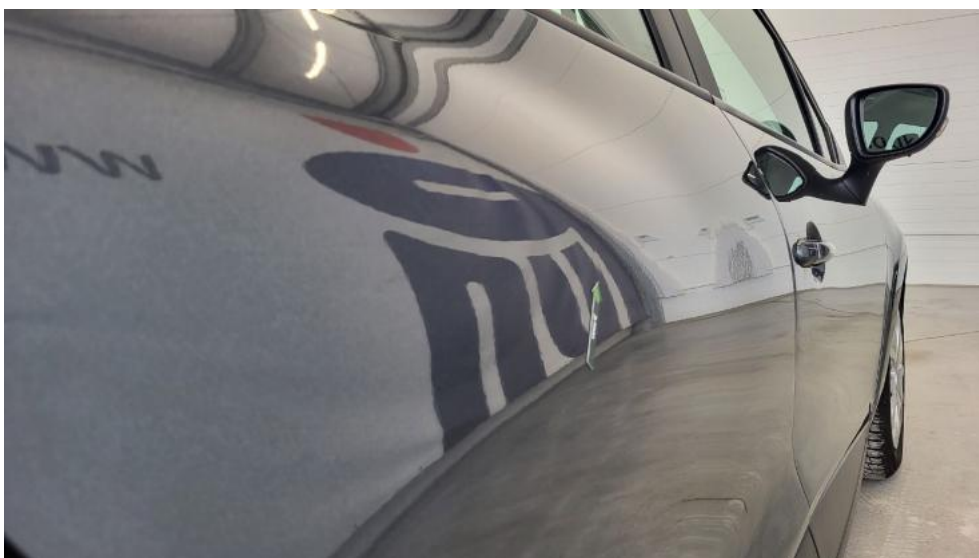
**Fot. 44.**  
Drzwi tylne P - Wgniecenie/odkształcenie 1

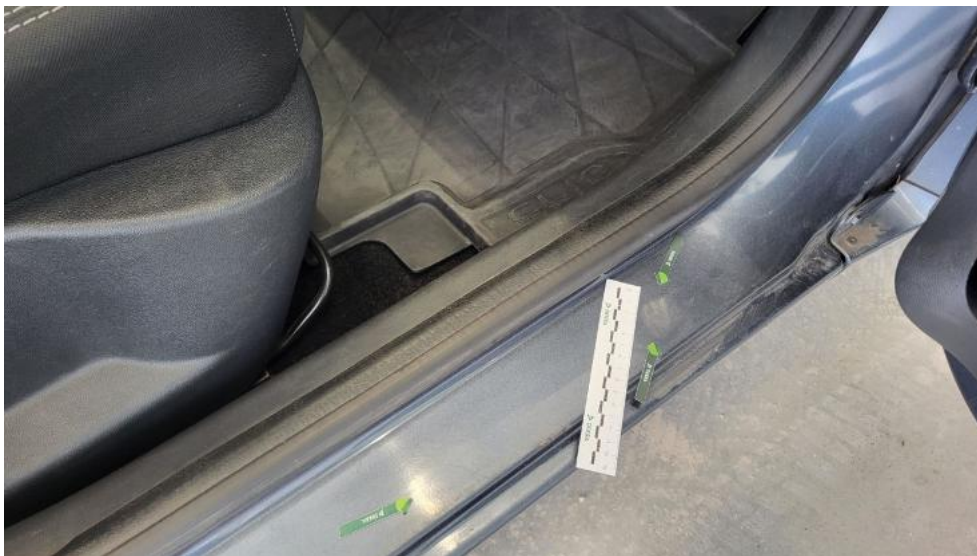
**Fot. 45.**  
Próg P - Wgniecenie/odkształcenie 1

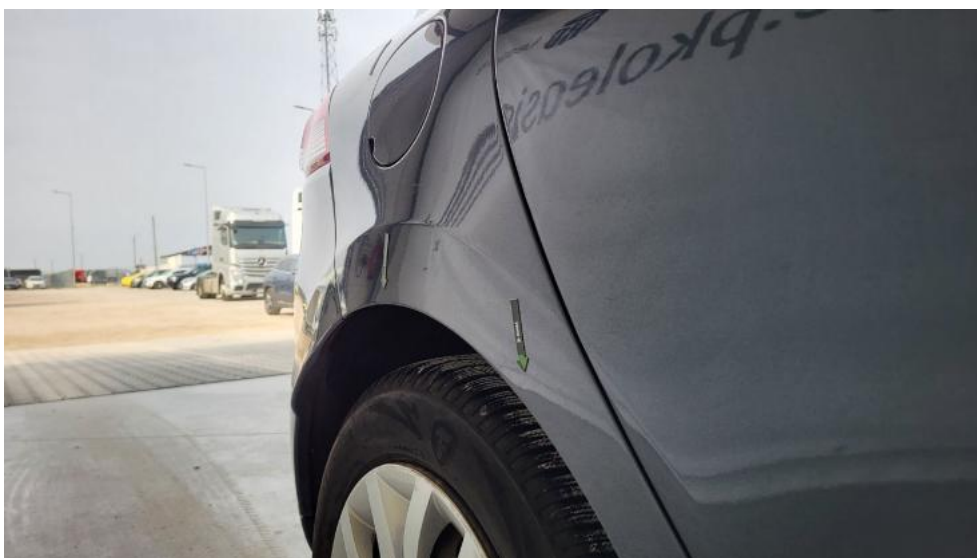
**Fot. 46.**  
Błotnik tylny P / Ściana boczna P - Wgniecenie/odkształcenie 1

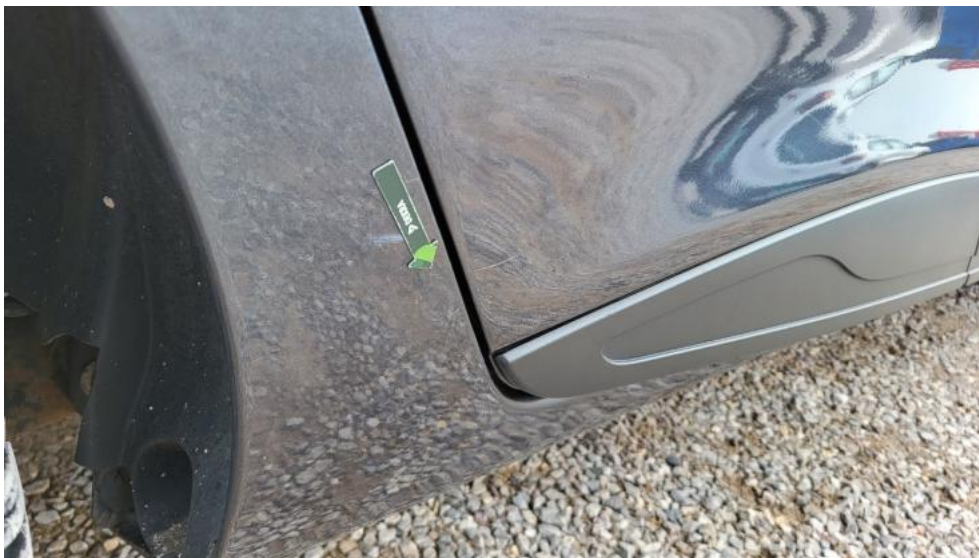
**Fot. 47.**  
Błotnik tylny P / Ściana boczna P - Wgniecenie/odkształcenie 2

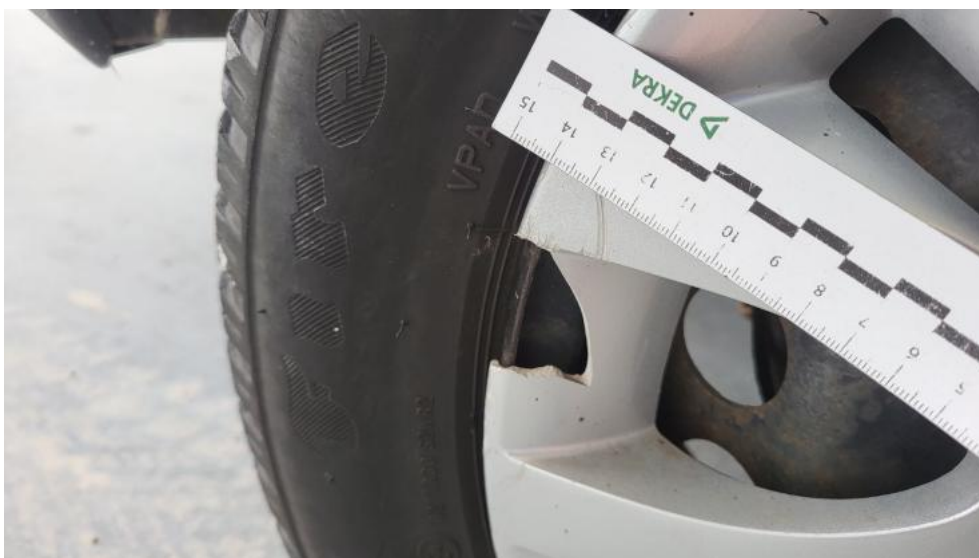
**Fot. 48.**  
Kołpak tylny P - Pęknięcie/rozerwanie 1

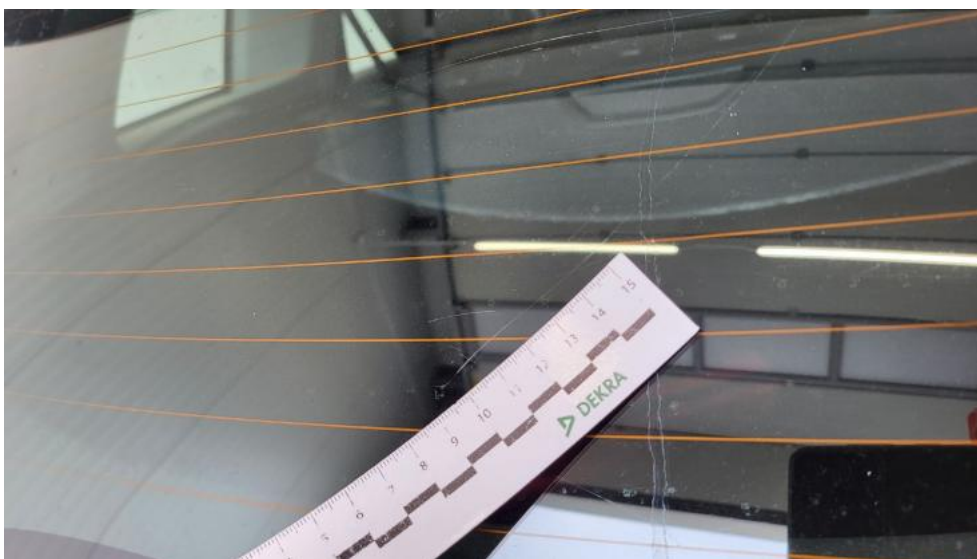
**Fot. 49.**  
Szyba tylna - Rysa/odprysk 1

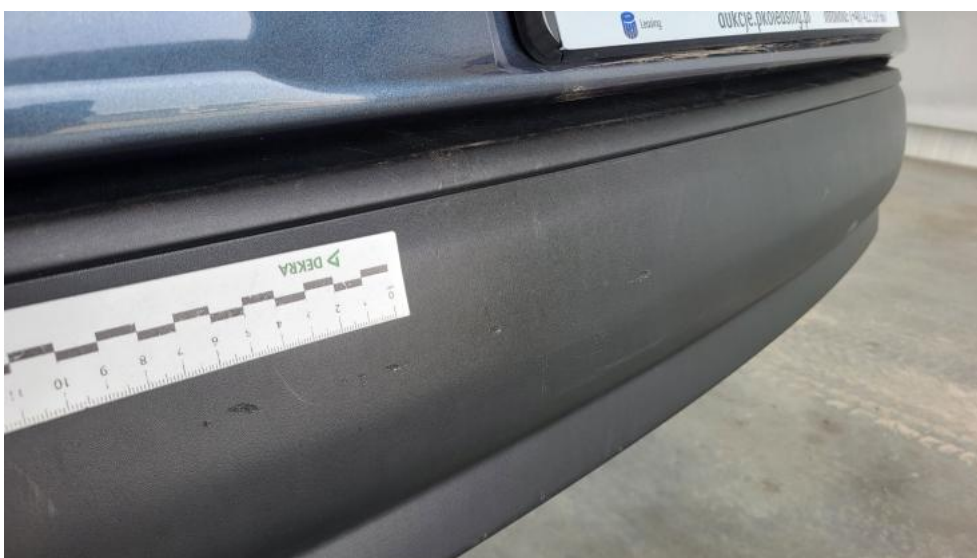
**Fot. 50.**  
Zderzak tylny - Rysa/odprysk 1

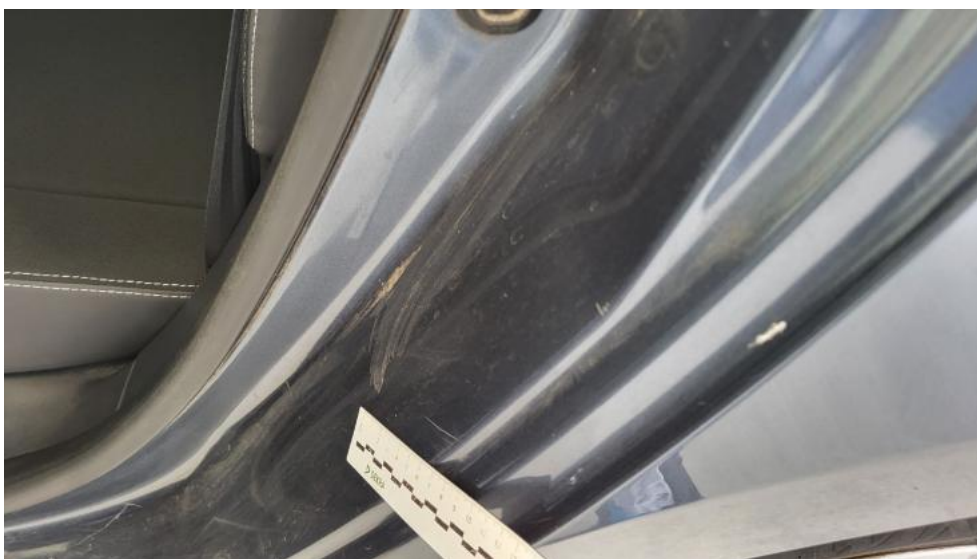
**Fot. 51.**  
Błotnik tylny L / Ściana boczna L - Rysa/odprysk 1

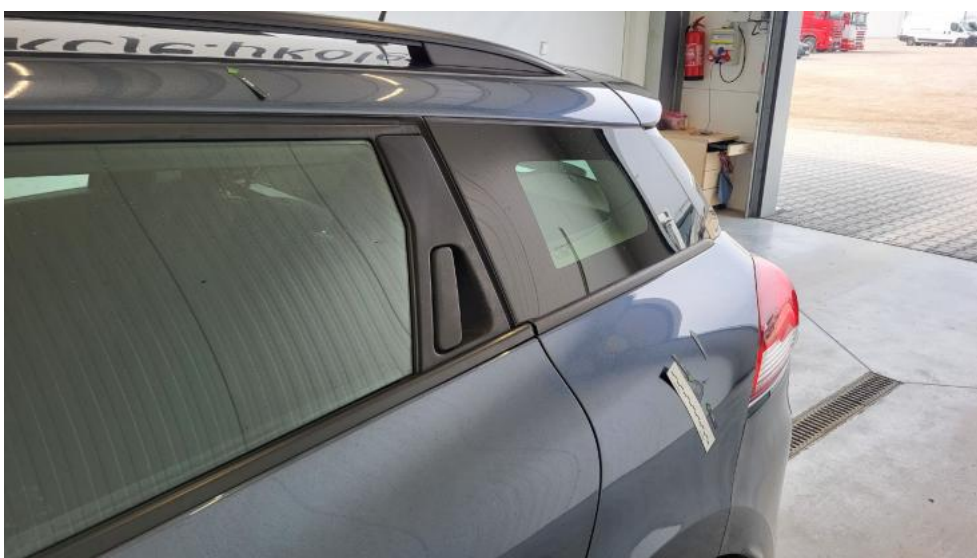
**Fot. 52.**  
Błotnik tylny L / Ściana boczna L - Wgniecenie/odkształcenie 1

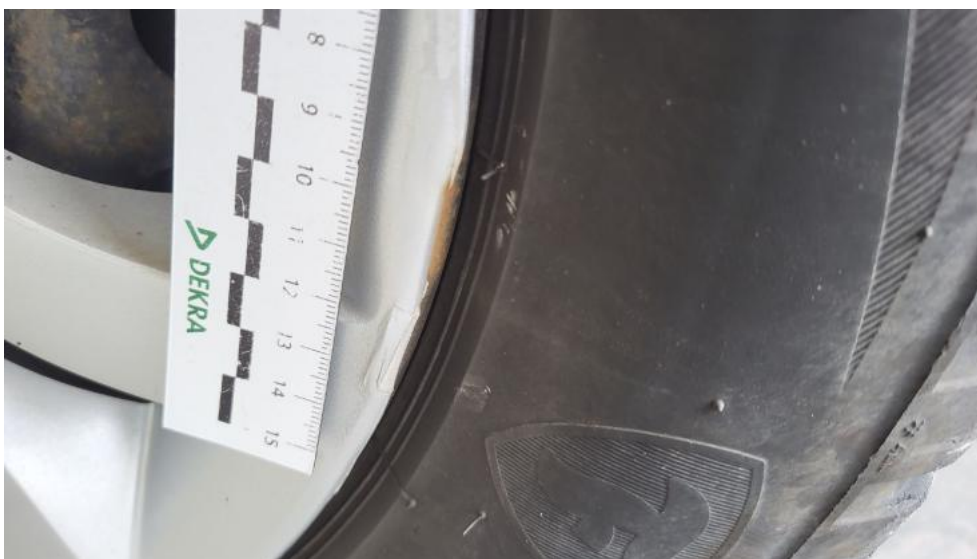
**Fot. 53.**  
Kołpak tylny L - Pęknięcie/rozerwanie 1

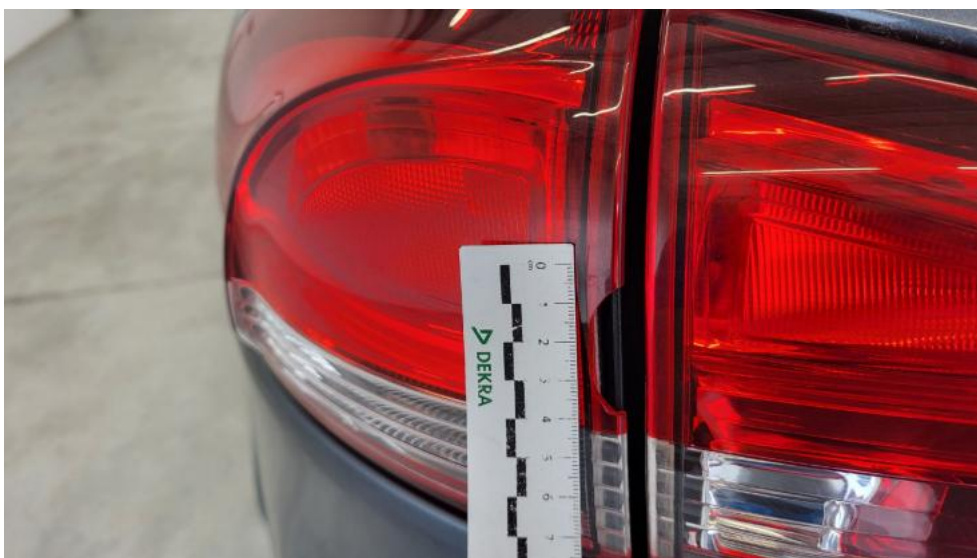
**Fot. 54.**  
Lampa tylna zew L - Pęknięcie/rozerwanie 1

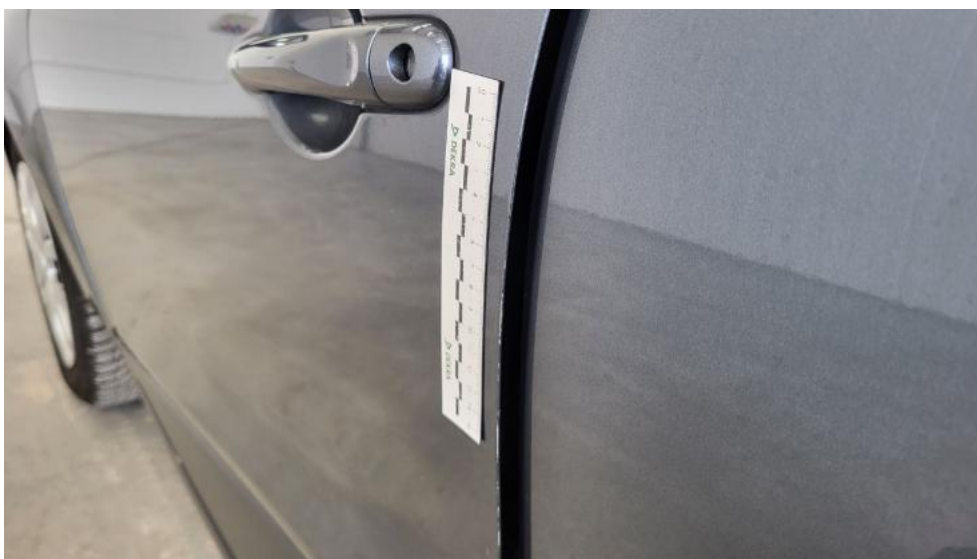
**Fot. 55.**

Drzwi przed L - Rysa/odprysk 1

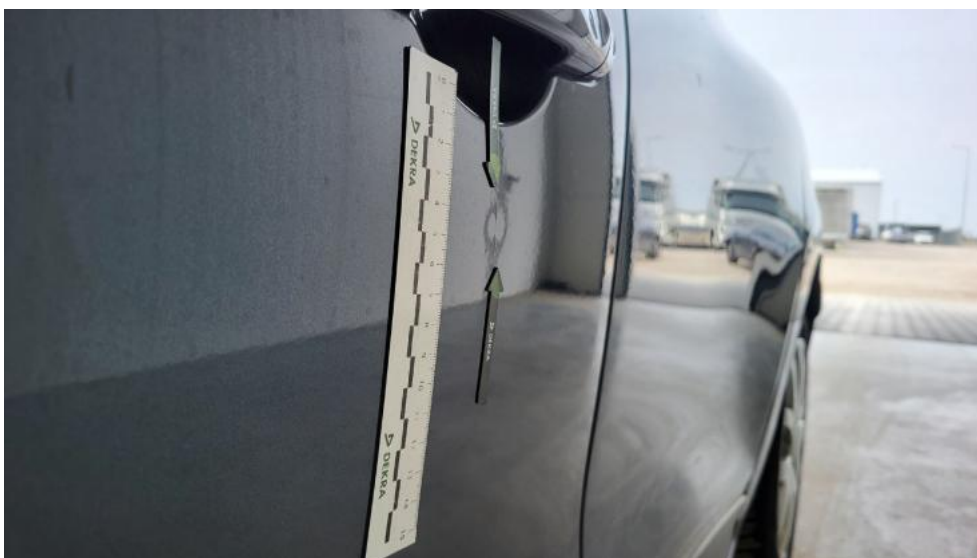
**Fot. 56.**

Drzwi przed L - Wgniecenie/odkształcenie 1

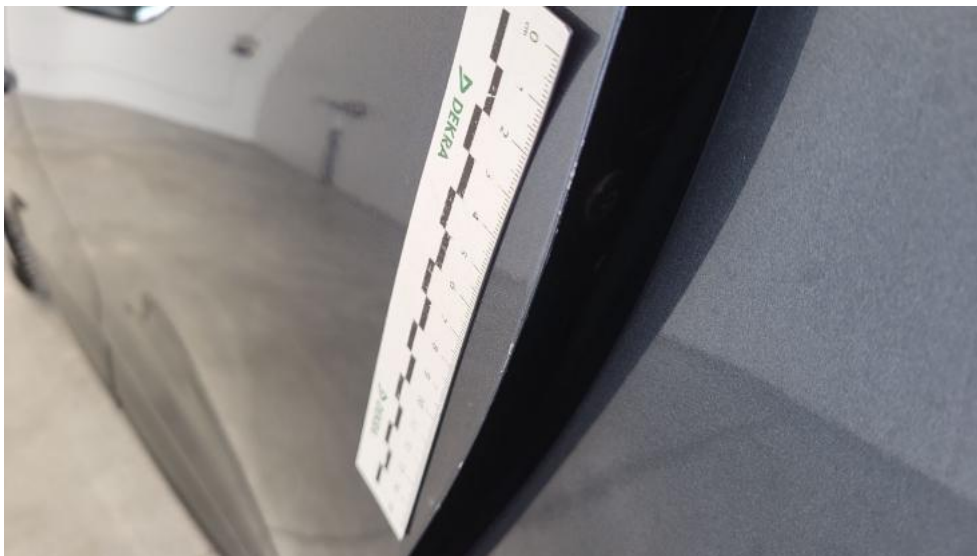
**Fot. 57.**  
Drzwi tylne L - Rysa/odprysk 1

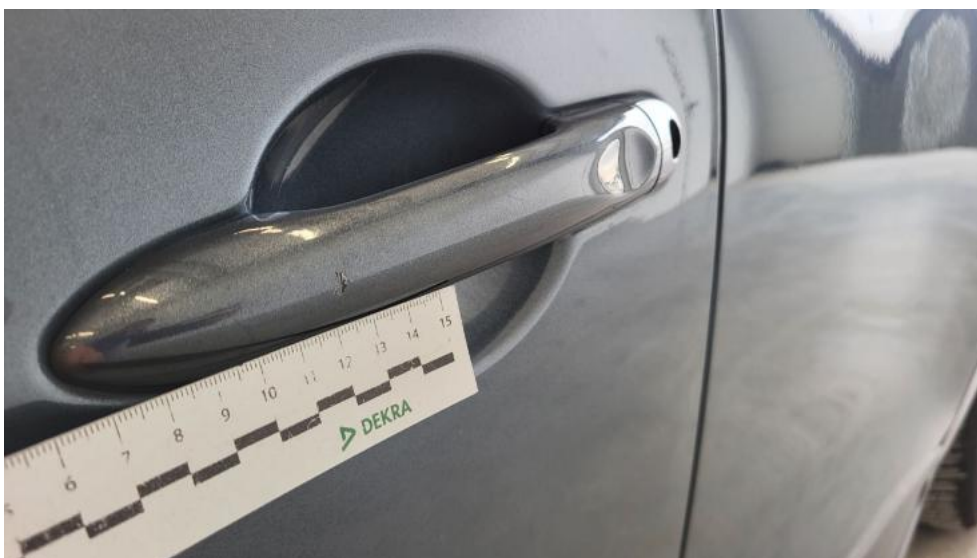
**Fot. 58.**  
Klamka drzwi prz L - Rysa/odprysk 1

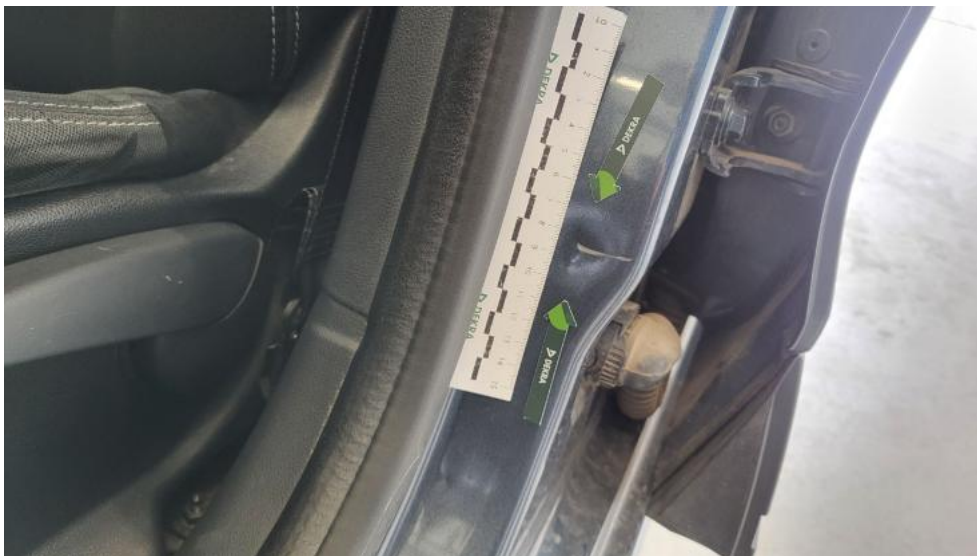
**Fot. 59.**  
Słupek środkowy L - Wgniecenie/odkształcenie 1

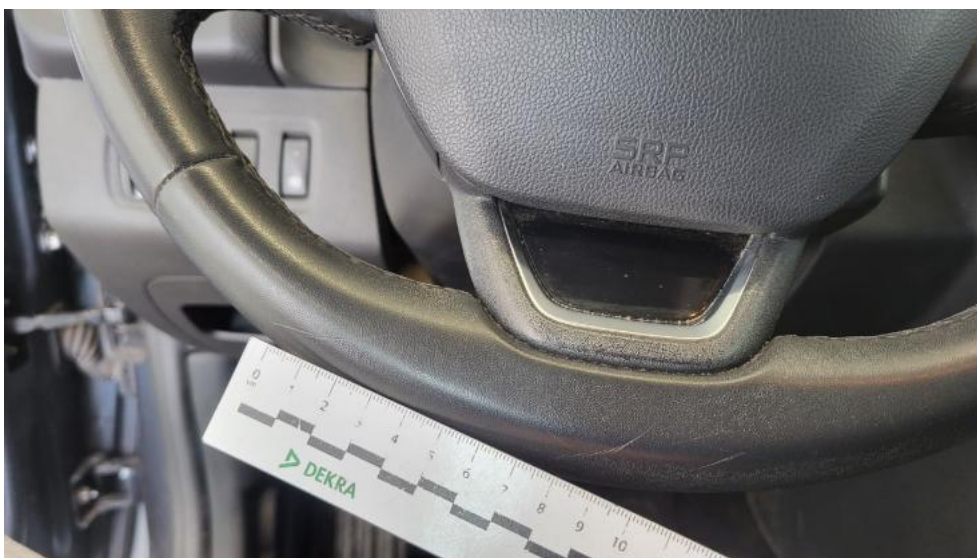
- kierownica - rysy,
- wnętrze - zabrudzenia, zaplamienia,

**Fot. 60.**  
Koło kierownicy - Rysa/odprysk 1

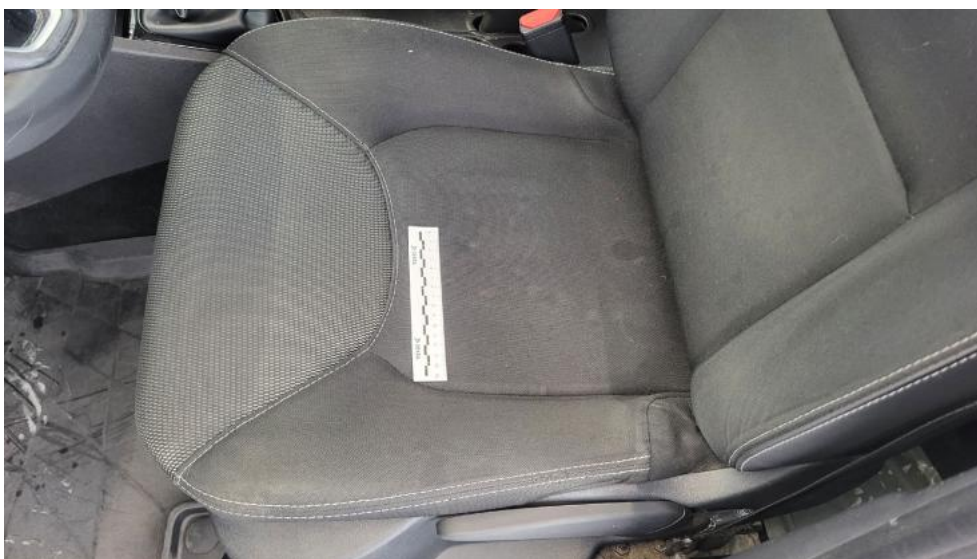
**Fot. 61.**  
Fotel prz. lew. - Inne 1

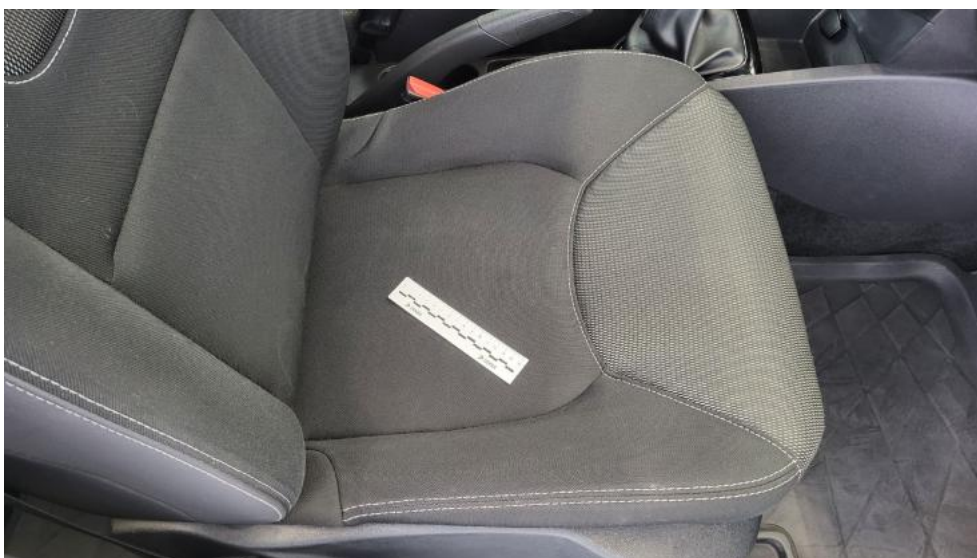
**Fot. 62.**  
Fotel prz. praw. - Inne 1

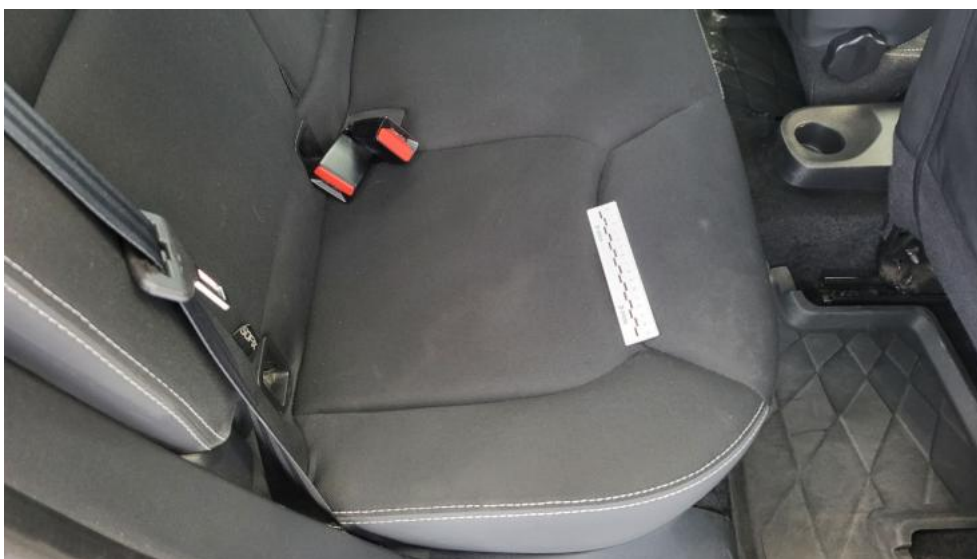
**Fot. 63.**  
Kanapa tyl. - Inne 1

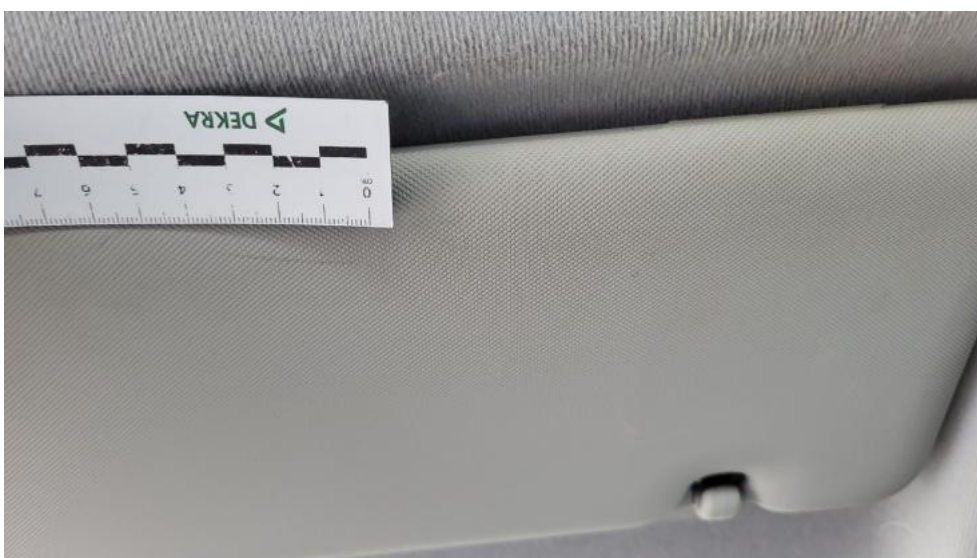
**Fot. 64.**  
Osłona p/słoneczna lewa - Inne 1

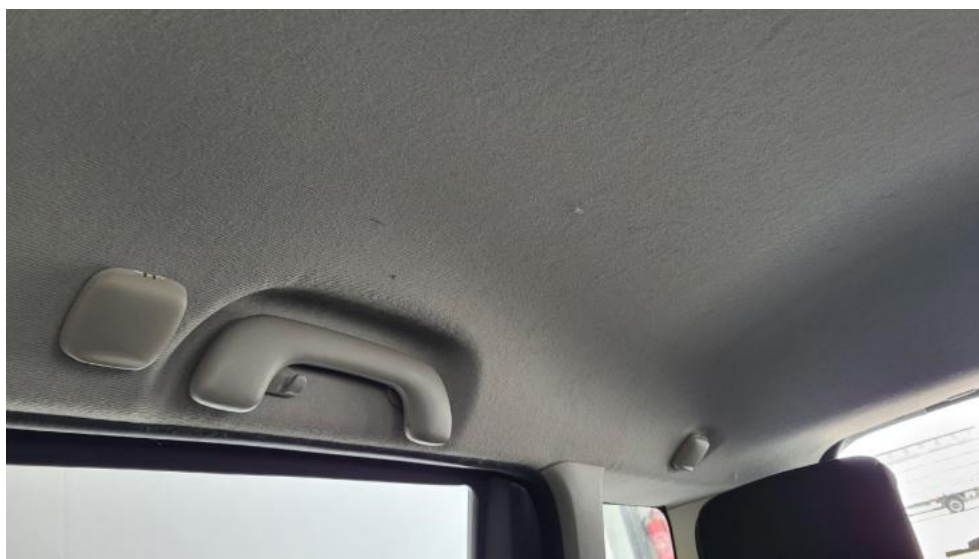
**Fot. 65.**  
Podsufitka - Inne 1
