DEKRA's commission No. : PKOL(W)/LODZ/32423/26/04/14
 commission/ damage No. : 24/024787
 Date of commission: 14-04-2026

Group of objects (Eurotax)	cars
EC code (Eurotax)	0000001
Manufacturer	BMW
Model	X4 Diesel MR` 18 E6
Type	xDrive30d M Sport
Body type	SUV
Number of doors / seats	5/5
Curb weight [kg]	1820
Gross vehicle weight [kg]	2460
Engine type	zapłon samoczynny
Emission standard	EURO 6
Engine capacity [ccm]	2993
Engine Power [hp/kW]	265/195
Gearbox	automatic
Registration /record No.	ST7868W
VIN / serial number	WBAVJ51030LP63835
Date of first registration	02-01-2020
Date of next. tech. test	02-01-2025
Year of manufacture	2019 (year has been verified with the manufacturer's base)
Readout [km]	178 370 (read)
Body color / type of coating	granatowy/metallized

Description of the technical condition

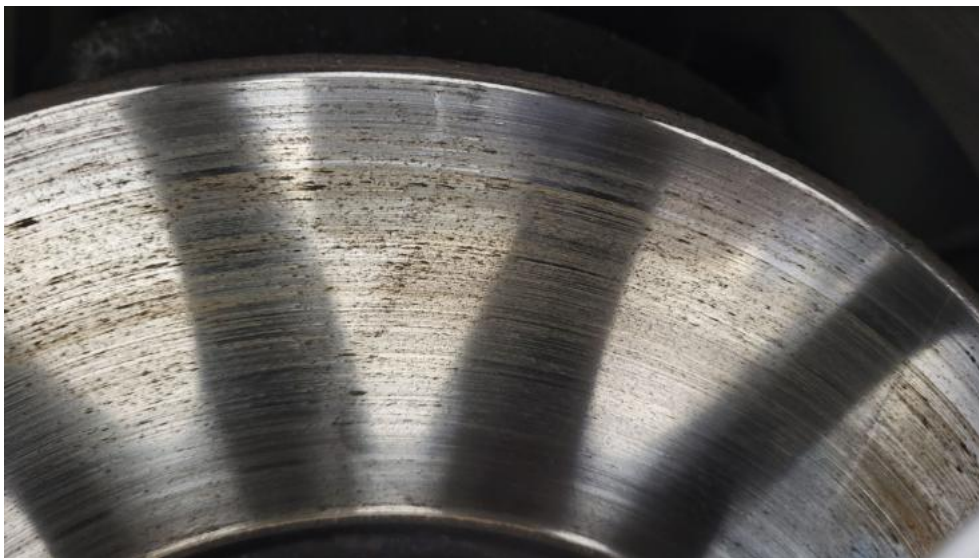
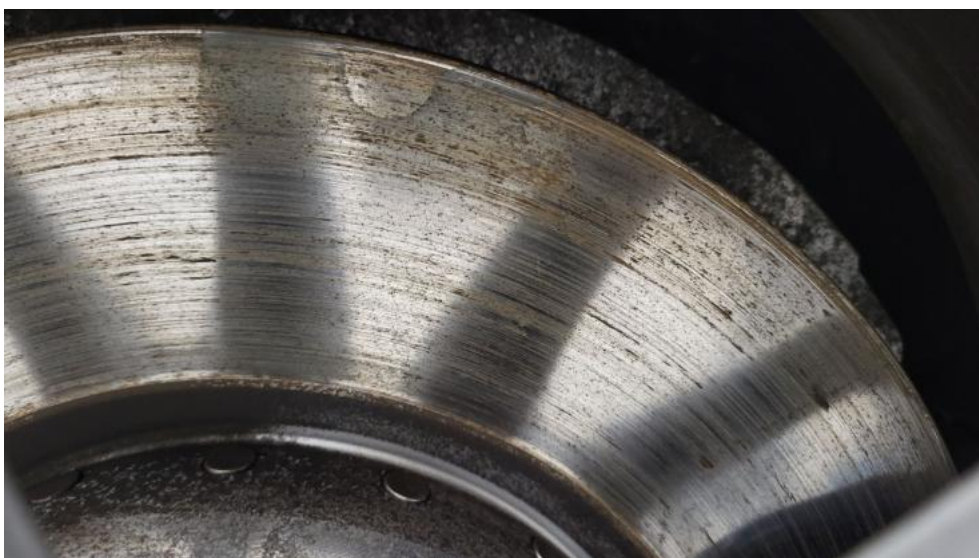
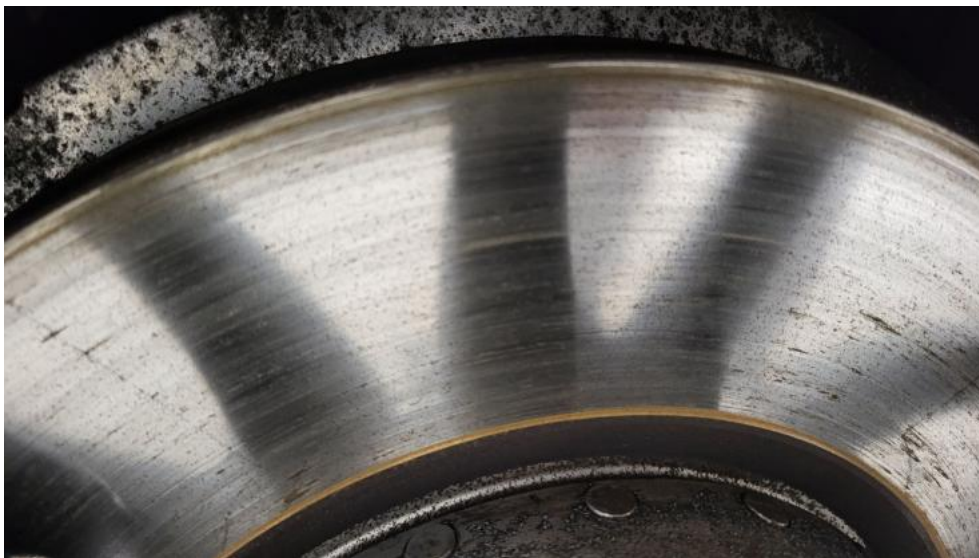
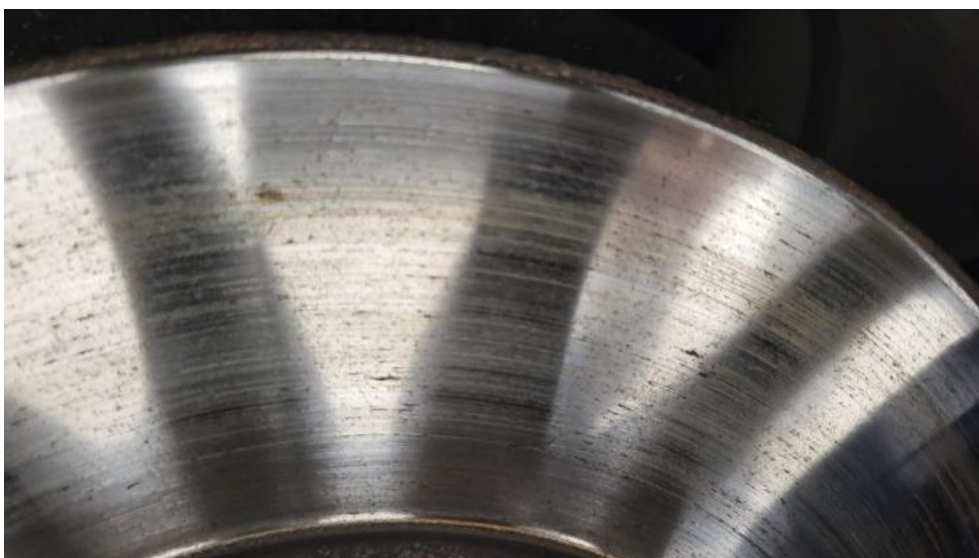
Item name	Description of item	Damage type	Location / Size	Comments
Tarcze hamulcowe		scratch		- ślady korozji,

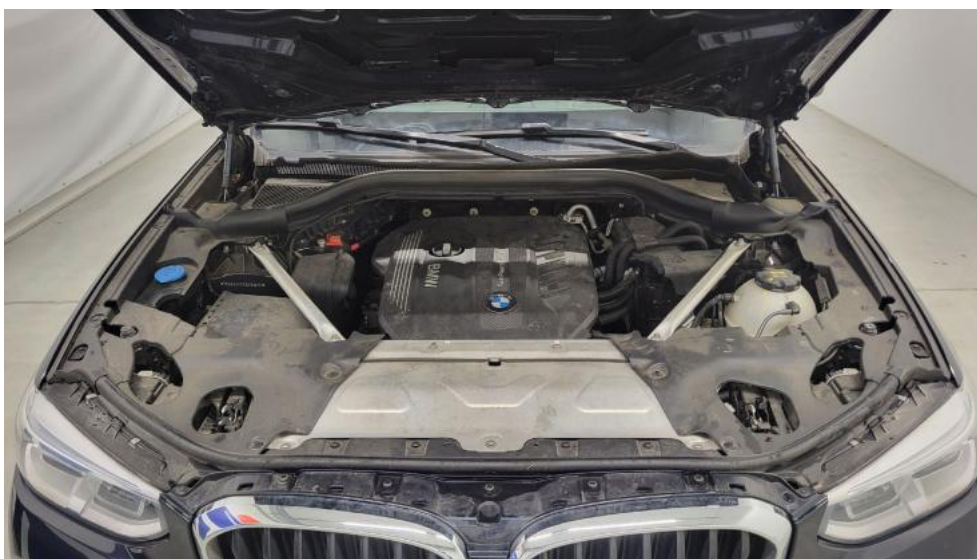
Photo 21.
Komora silnika

Item name	Description of item	Damage type	Location / Size	Comments
Układ chłodzenia silnika				- niski poziom płynu chłodniczego w zbiorniku wyrównawczym - weryfikacja warsztatowa,

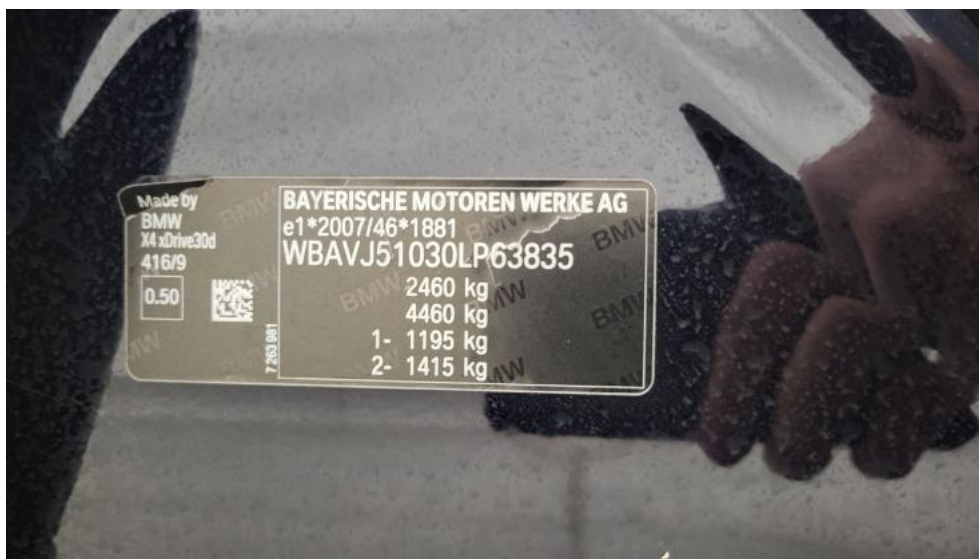
Photo 23.
Tabliczka znamionowa

Tabliczka znamionowa - narożnik lewy górny odklejenie.

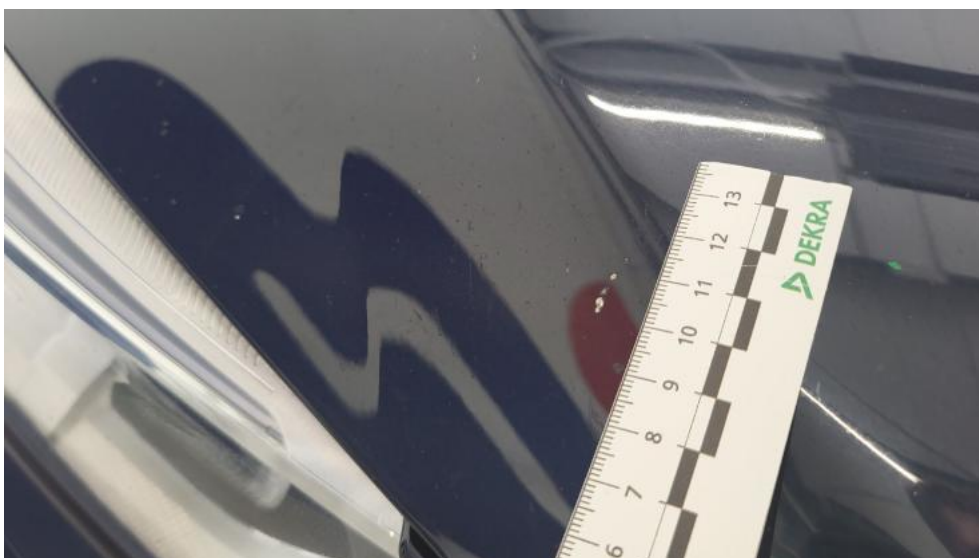
Item name	Description of item	Damage type	Location / Size	Comments
Engine bonnet		loss/chipping) of the lacquer coating		
Door	front r.	wgniecenie/nia	in the right part	
Door	rear r.	wgniecenie/nia	in the rear part	
Fender	rear r.	scratch	in the right part	- wgniecenie w części przodniej,
Roof		loss/chipping) of the lacquer coating	in the right part	- ślad korozji,
Fender	rear l.	scratch	in the right part	- odkształcenie w części przedniej,
Door	front l.	loss/chipping) of the lacquer coating	on the edge	
Door	rear l.	loss/chipping) of the lacquer coating	on the edge	- zarysowanie w części przedniej, - wgniecenie w części przedniej,

Photo 40.
Pokrywa komory silnika - Rysa/odprysk 1

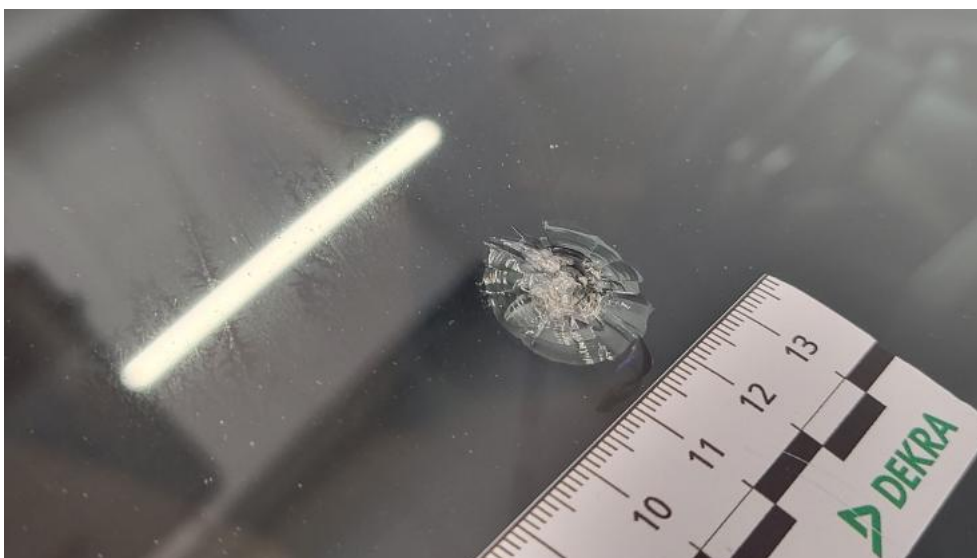
Item name	Description of item	Damage type	Location / Size	Comments
Glass	front	loss of material	in the right part	
Uszczelka szyby czołowej	boczn. lew.	scratch		
Bumper	rear	scratch	in the middle part

Szyba czołowa - Pęknięcie/rozerwanie 1

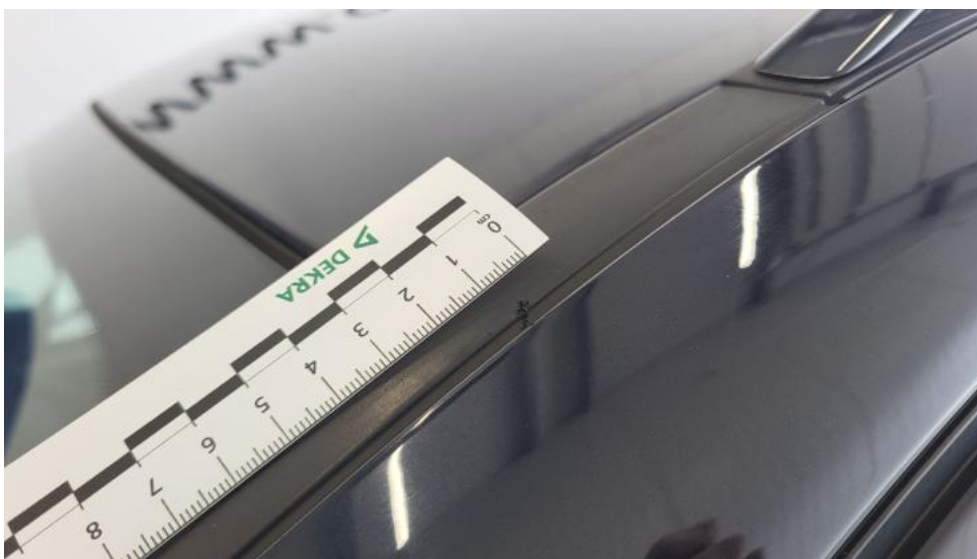
Photo 43.
Uszczelka/listwa szyby czołowej - Rysa/odprysk 1

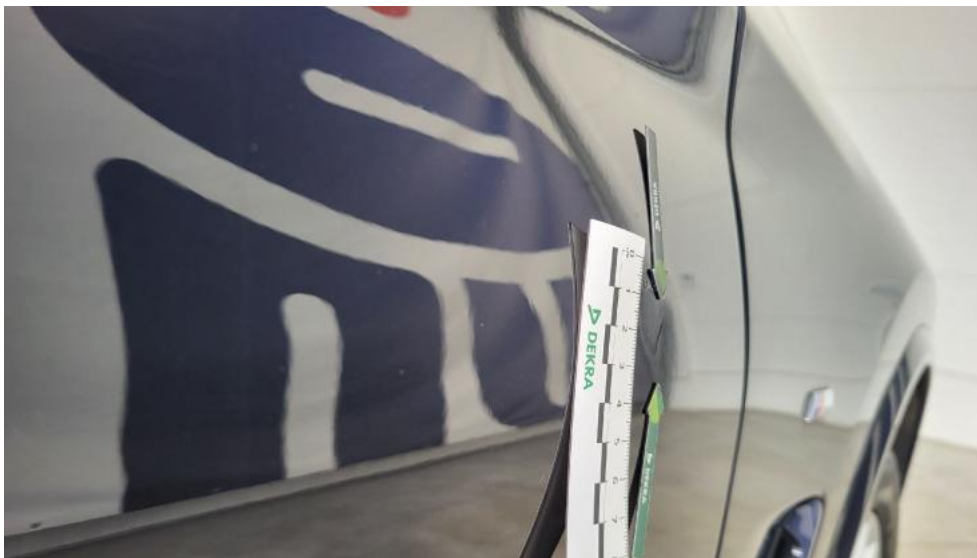
Photo 45.
Drzwi przednie P - Wgniecenie/odkształcenie 1

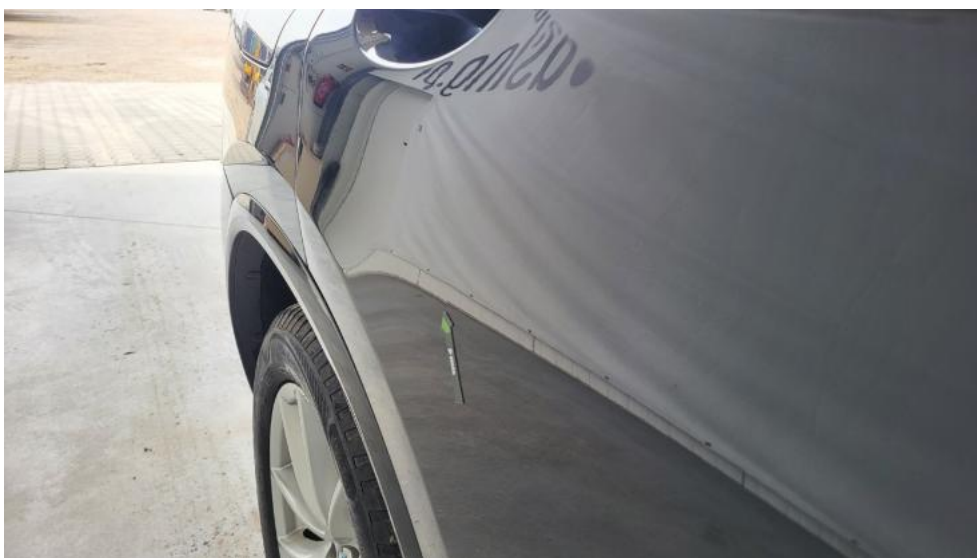
Photo 46.
Drzwi tylne P - Wgniecenie/odkształcenie 1

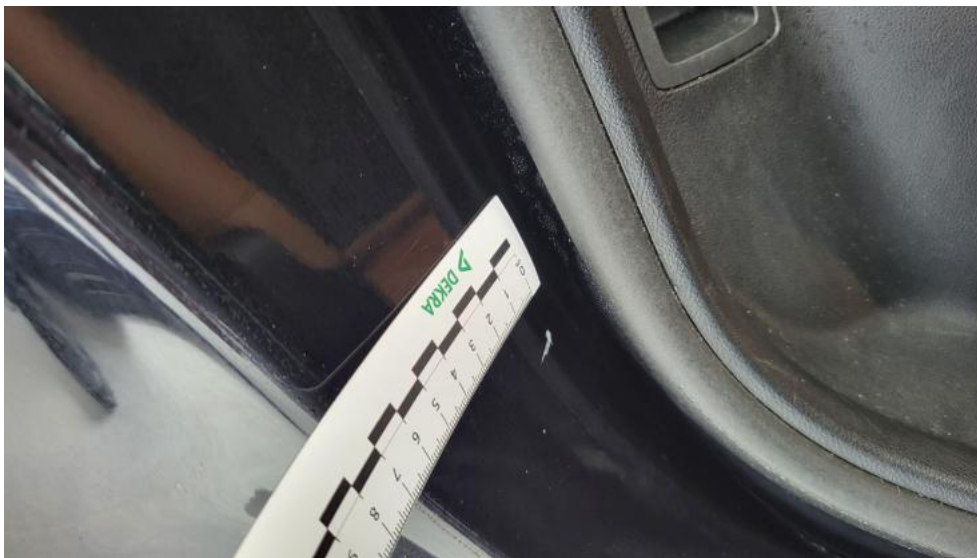
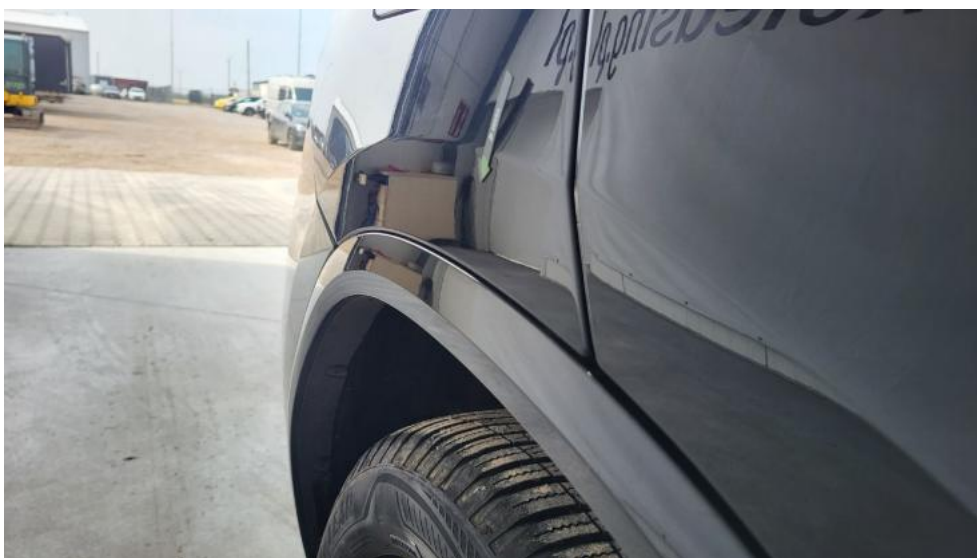
Błotnik tylny P / Ściana boczna P - Rysa/odprysk 1

Błotnik tylny P / Ściana boczna P - Wgniecenie/odkształcenie 1

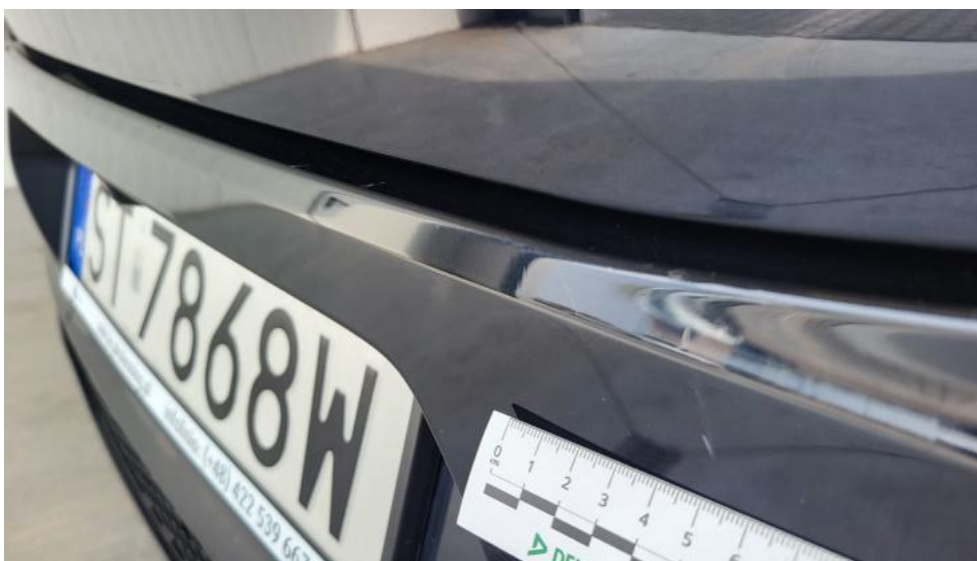
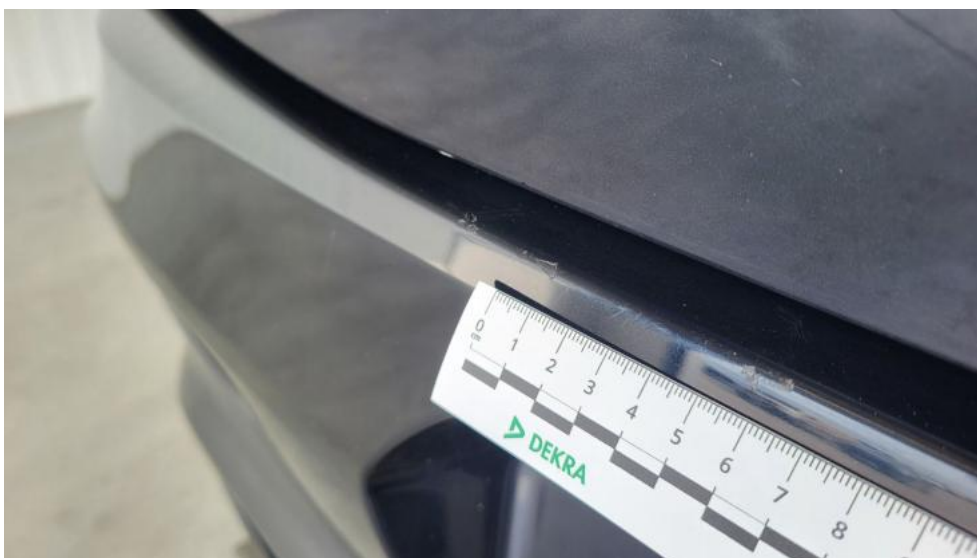
Photo 49.
Zderzak tylny - Rysa/odprysk 1

Photo 50.
Zderzak tylny - Rysa/odprysk 2

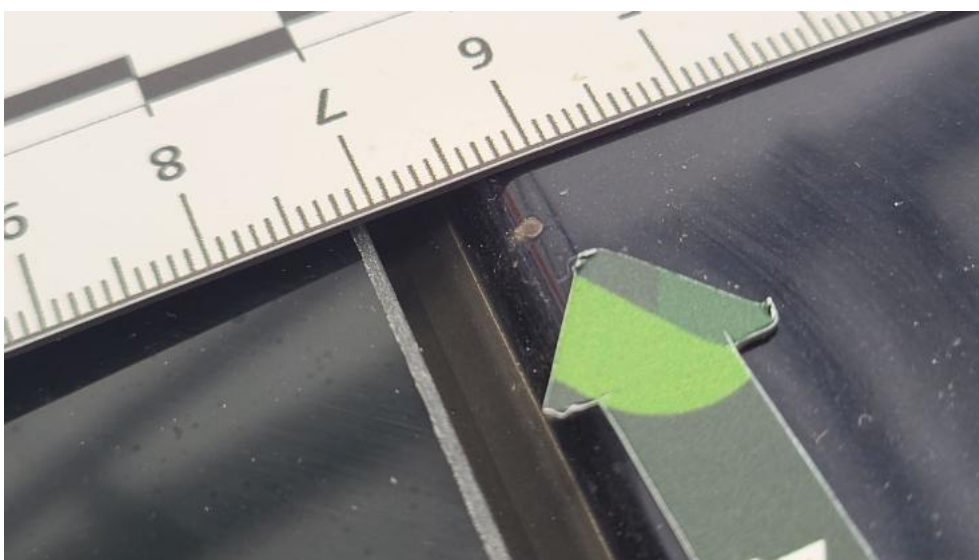
Photo 52.
Dach - Inne 1

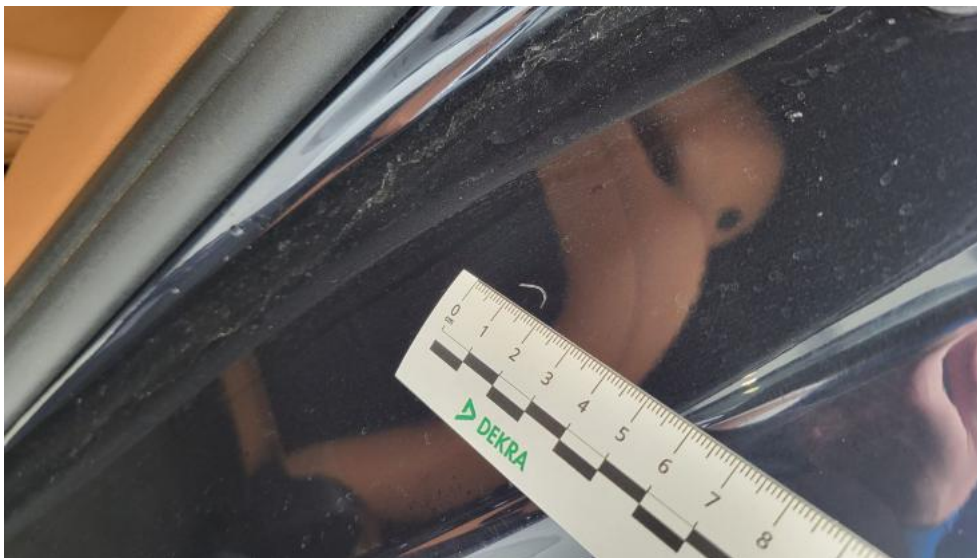
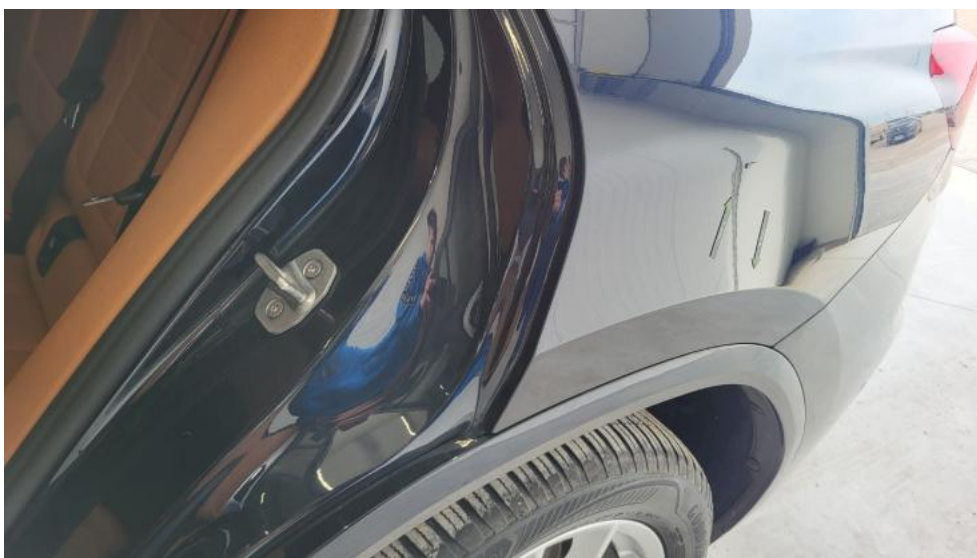
Błotnik tylny L / Ściana boczna L - Rysa/odprysk 1

Błotnik tylny L / Ściana boczna L - Wgniecenie/odkształcenie 1

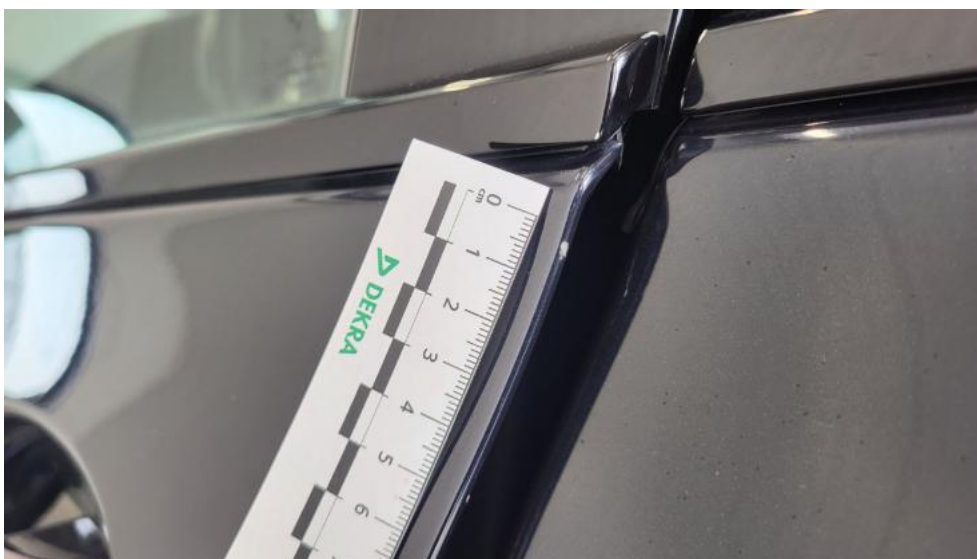
Drzwi przed L - Rysa/odprysk 1

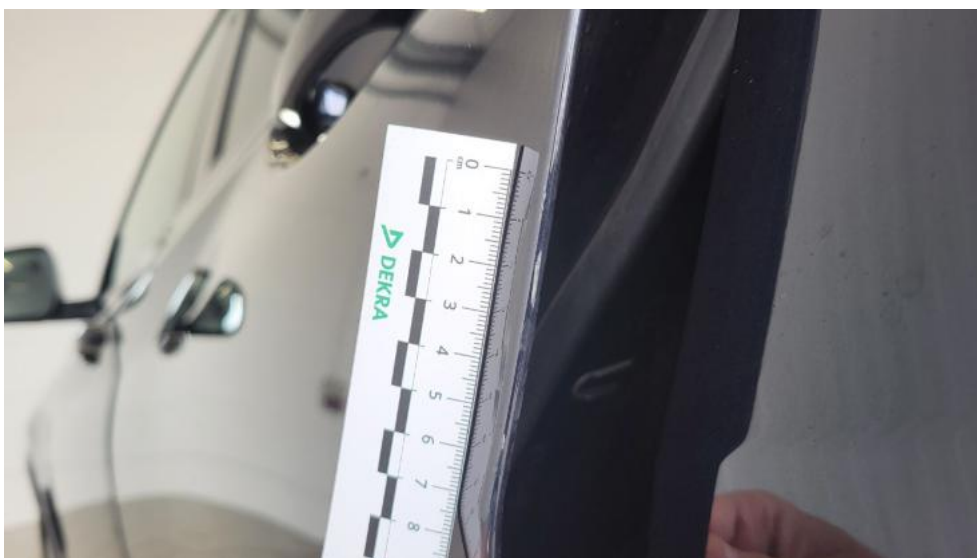
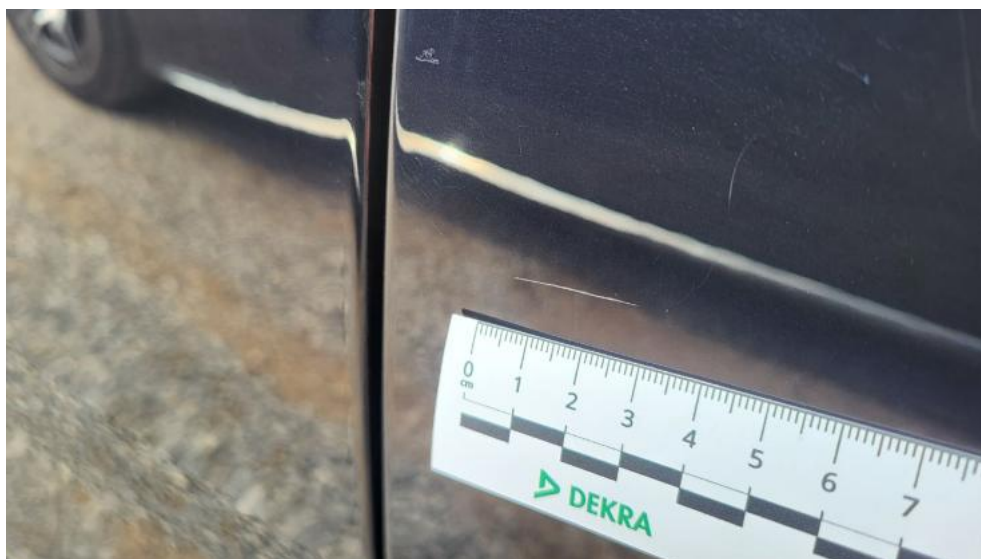
Drzwi tylne L - Rysa/odprysk 1

Photo 57.
Drzwi tylne L - Rysa/odprysk 2

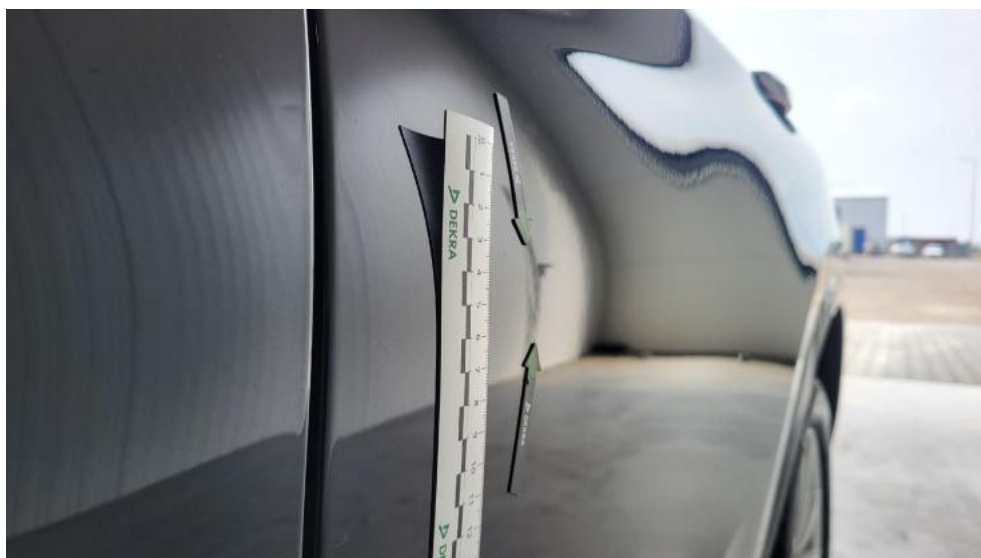
Photo 58.
Drzwi tylne L - Wgniecenie/odkształcenie 1

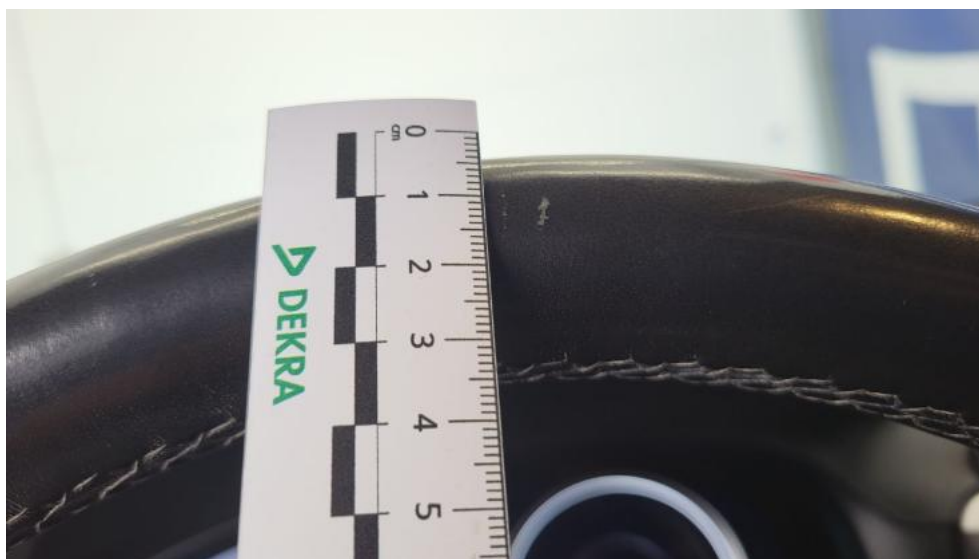
Item name	Description of item	Damage type	Location / Size	Comments
Koło kierownicy		scratch		
Doorupholstery	rear r.	deformation, spot		- podłokietnik drzwi - zarysowania,
Upchoultry with shields				- zabrudzone,
Floorupholstery				- przypalenia punktowe w części przedniej lewa strona,

Koło kierownicy - Rysa/odprysk 1

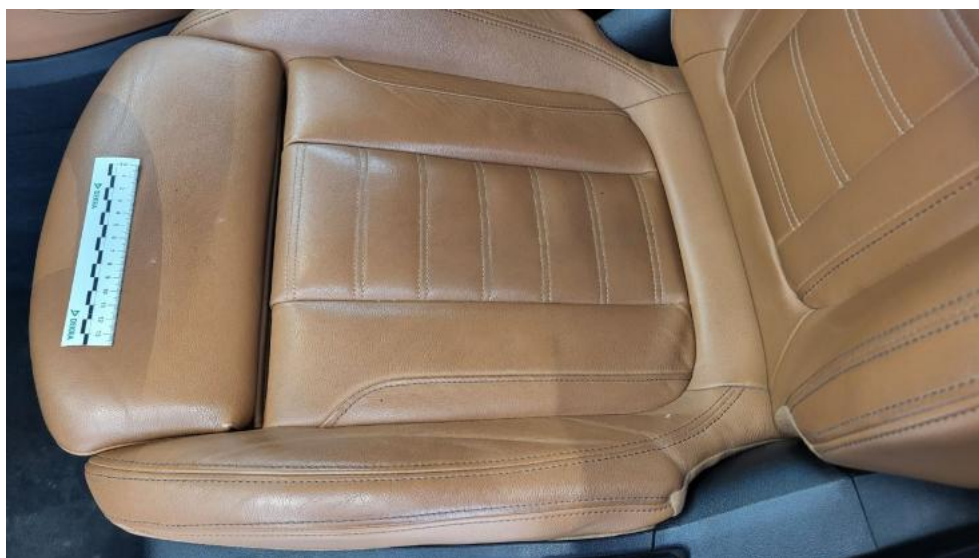
Fotel prz. lew. - Inne 1

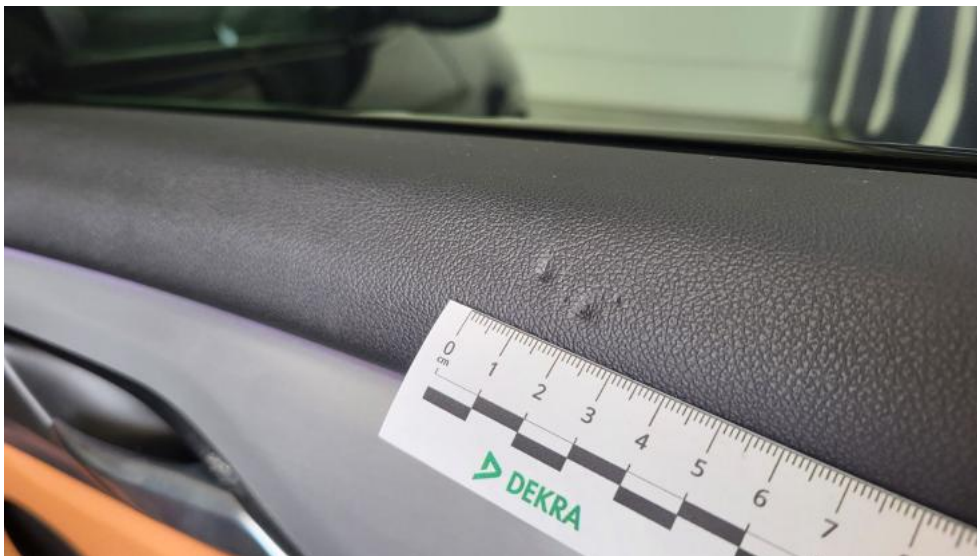
Photo 61.
Tapicerka drzwi tylnych P - Wgniecenie/odkształcenie 1

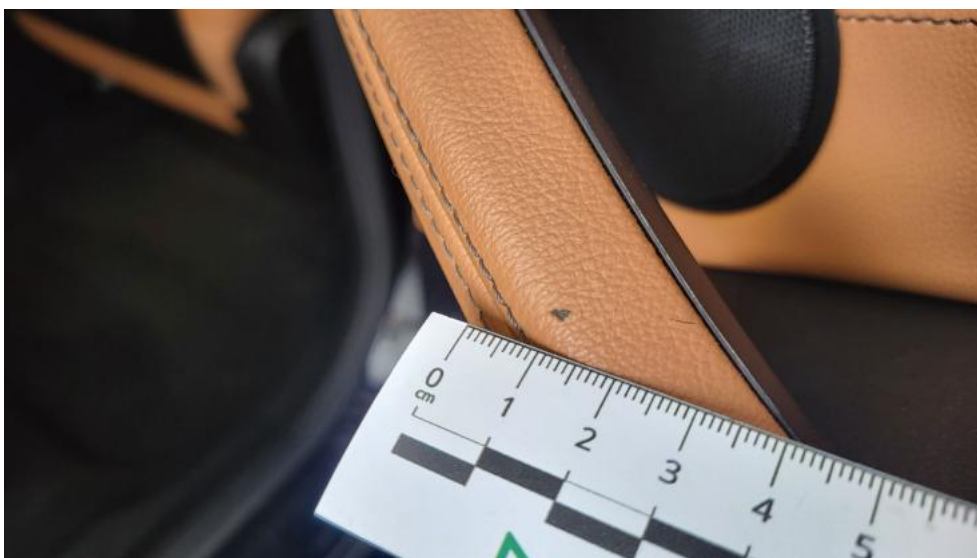
Photo 62.
Uchwyt drzwi tyl P - Pęknięcie/rozerwanie 1

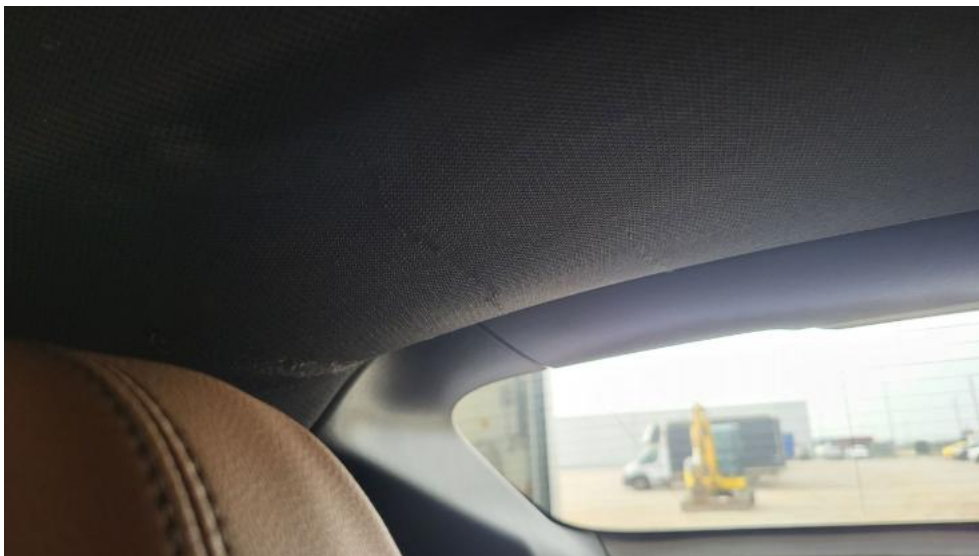
Photo 63.
Podsufitka - Rysa/odprysk 1

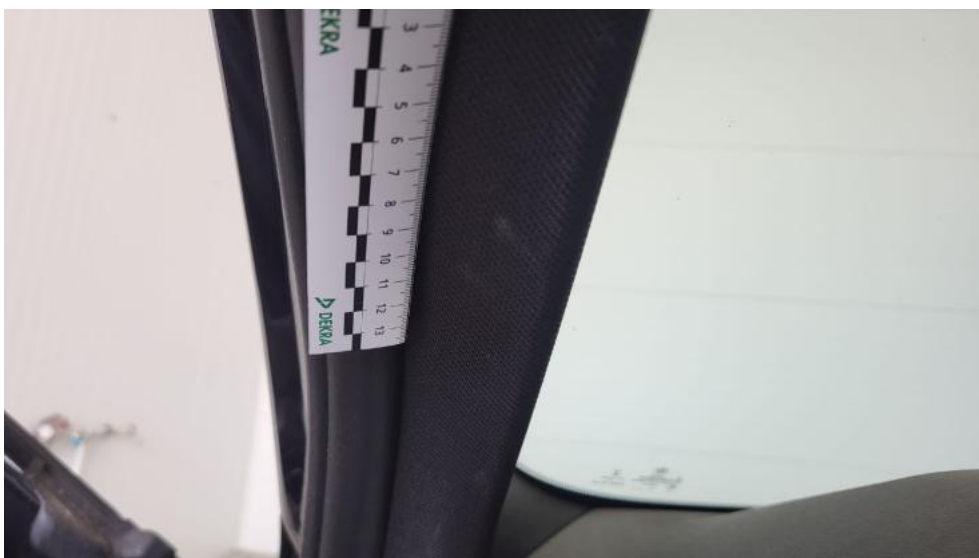
Photo 64.
Wykładzina(y) słupka przedniego L - Inne 1

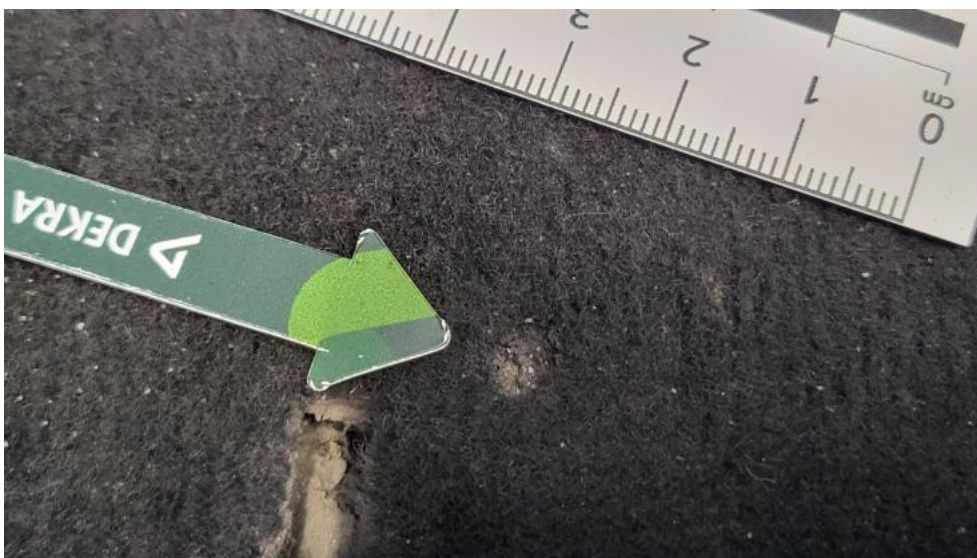
Wykładzina podłogi - Inne 1
