Nr zlecenia DEKRA: PKOL(W)/LODZ/25006/26/03/20
Nr zlecenia/szkody: 24/008329
Data zlecenia: 20-03-2026

Grupa obiektów (Eurotax)	samochody osobowe
Kod EC (Eurotax)	0154674
Producent	PORSCHE
Model	Taycan Sport Turismo 22-24
Typ/wersja	Taycan Turbo Sport Turismo
Rodzaj nadwozia	KOM
Liczba drzwi/liczba miejsc	5/5
Masa własna [kg]	2402
Dopuszczalna masa całkowita [kg]	2880
Rozstaw osi 1/2	2900
Rodzaj silnika	elektryczny
Układ oczyszczana spalin	-
Pojemność silnika [ccm]	0
Moc silnika [KM/kW]	625/460
Skrzynia biegów	automatyczna
Nr rejestracyjny	KK0729E
VIN	WP0ZZZY1ZNSA86167
Data 1. rejestracji	16-08-2022
Data nast. bad. techn.	16-08-2025
Rok produkcji	2022
Stan licznika [km]	52 480 (odczytany)
Kolor nadwozia/rodzaj powłoki	czarny/2-warstwowy metalizowany

Pomiar grubości powłoki lakierowej poj.

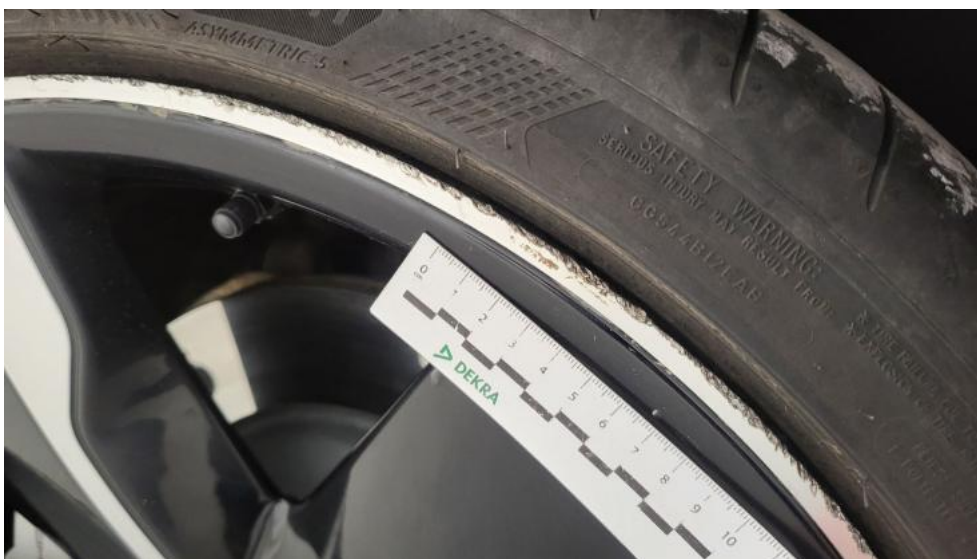
Fot. 63.
Felga aluminiowa tylna P - Rysa/odprysk 1

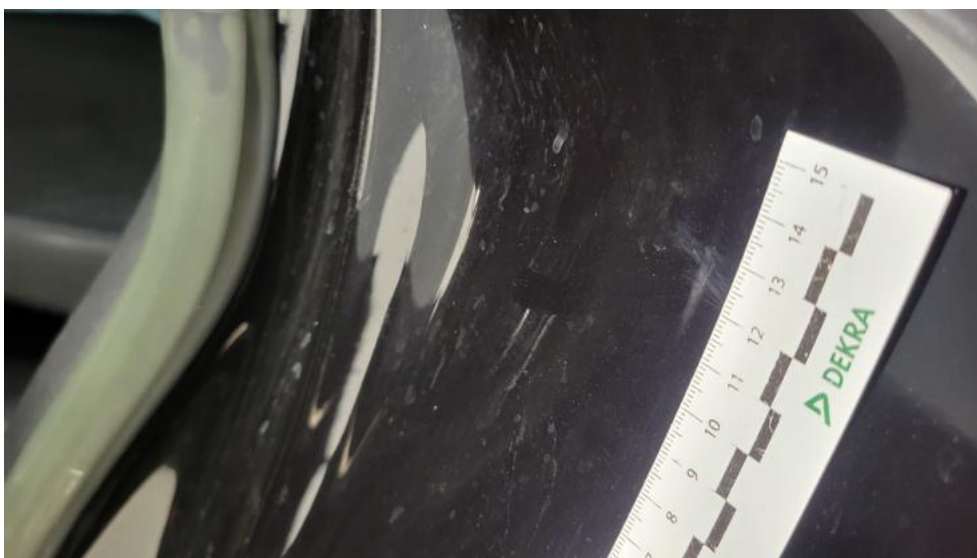
Fot. 64.
Błotnik tylny L / Ściana boczna L - Rysa/odprysk 1

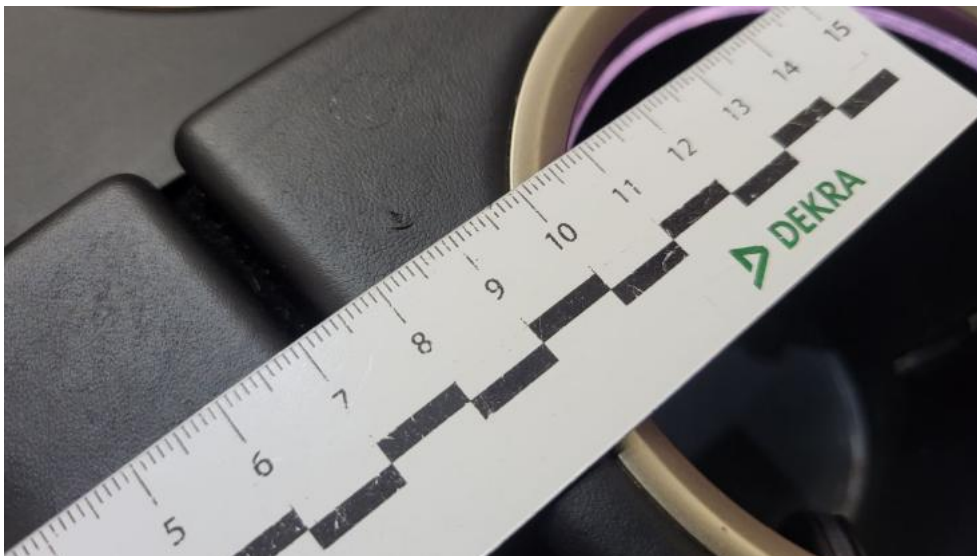
Fot. 67.
Podłokietnik środkowy przedni - Rysa/odprysk 1

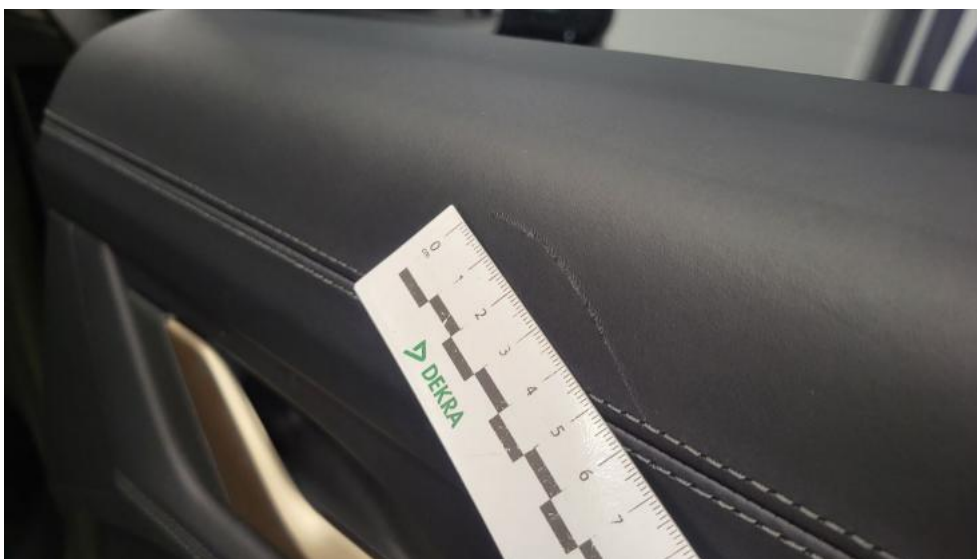
Fot. 69.
Tapicerka drzwi tylnych P - Rysa/odprysk 1

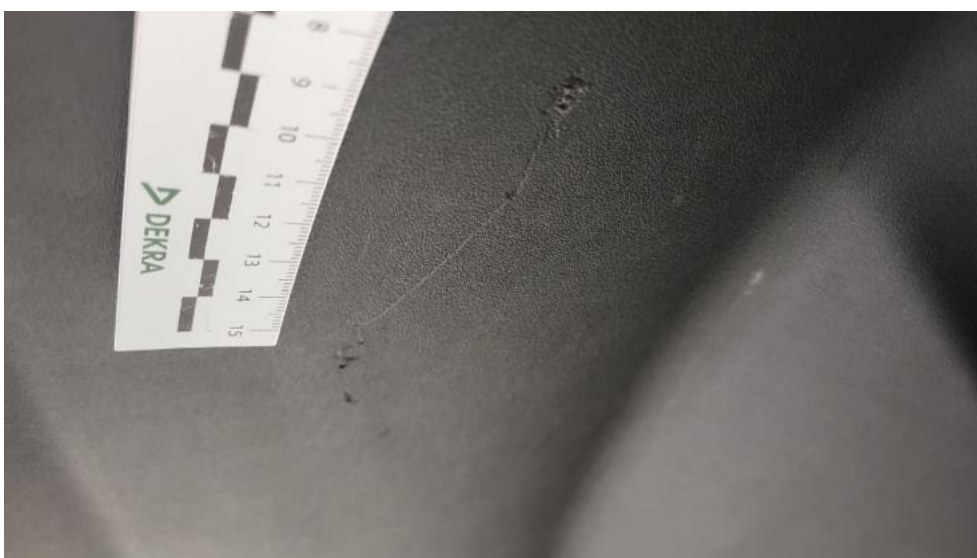
Fot. 70.
Wykładzina pokrywy tylnej - Rysa/odprysk 1
